DOCUMENTO COMPLEMENTAR 01A

**PROJETO DE QUALIFICAÇÃO DA
INFRAESTRUTURA DA ATENÇÃO PRIMÁRIA À
SAÚDE DE BELO HORIZONTE**

**CARACTERIZAÇÃO DO SISTEMA ATUAL
DISTRITO BARREIRO**

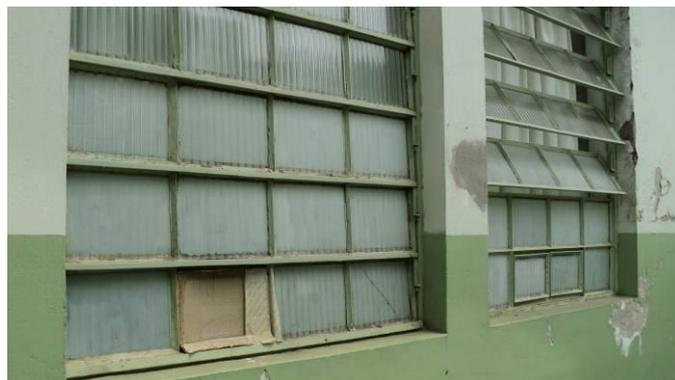
Abaixo uma das situações de não conformidade.

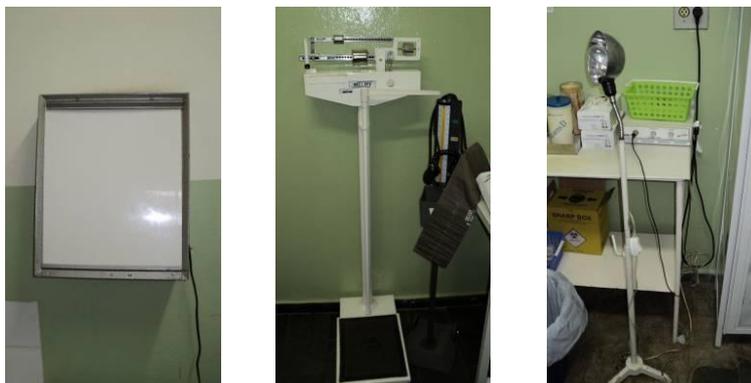
Todos os negatoscópios avaliados apresentam deterioração ou sinais de desgaste.

Os focos clínicos encontrados são antigos e estão todos deteriorados.

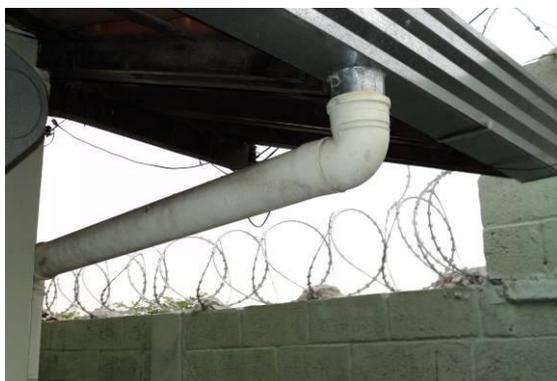
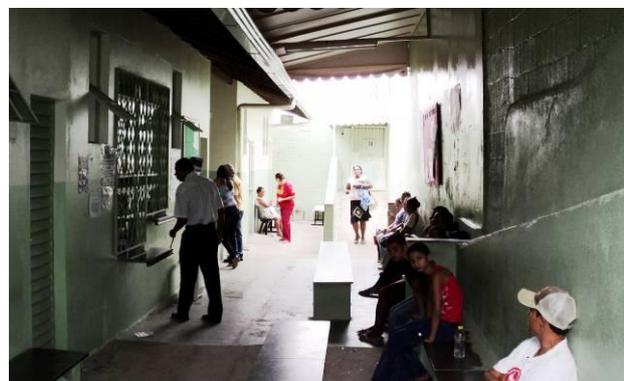
Foram mencionados alguns locais onde ocorrem vazamentos, tanque (DML) e lavatório de um dos consultórios.

Existe captação de águas pluviais na área externa através de caixas coletoras. Foram relatados casos de alagamento por falta de manutenção neste sistema afetando a área da recepção.

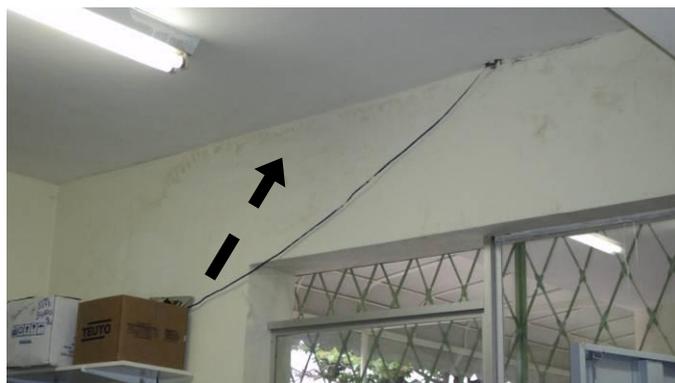
A estrutura da unidade é em concreto armado e apresenta trincas na farmácia e recepção, além de pontos de umidade na farmácia e odontologia.

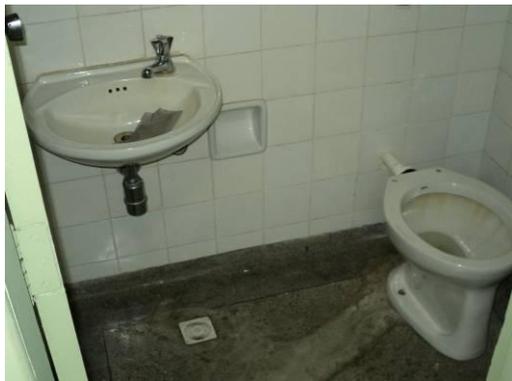
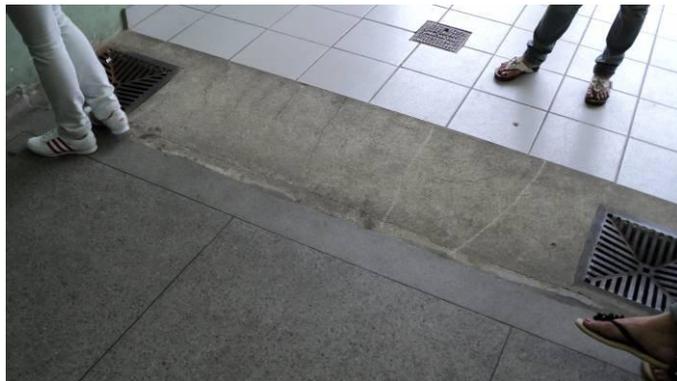
A unidade apresenta acabamentos de piso diversificados, existem granilite, cerâmico e cimentado. Identificamos trincas no granilite da espera e alguns “remendos” dentro de ambientes dando assim um aspecto feio.

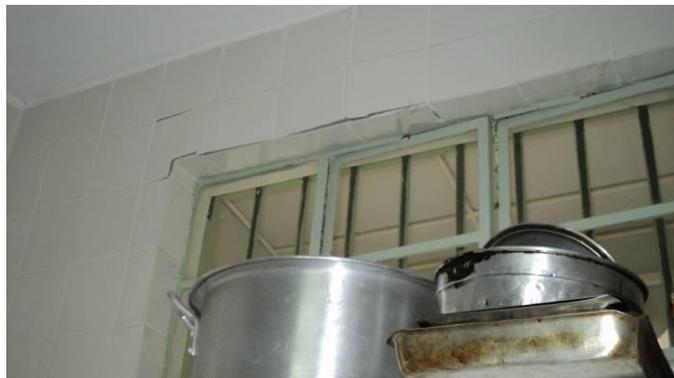
Nas áreas secas as paredes são revestidas com pintura com barra lisa. Existem trincas nos consultórios e na farmácia, na farmácia também encontramos pontos de umidade.

Nas áreas molhadas as paredes são revestidas com cerâmica esmaltada e a conservação das peças no geral é boa, exceto na copa onde identificamos algumas peças soltas.

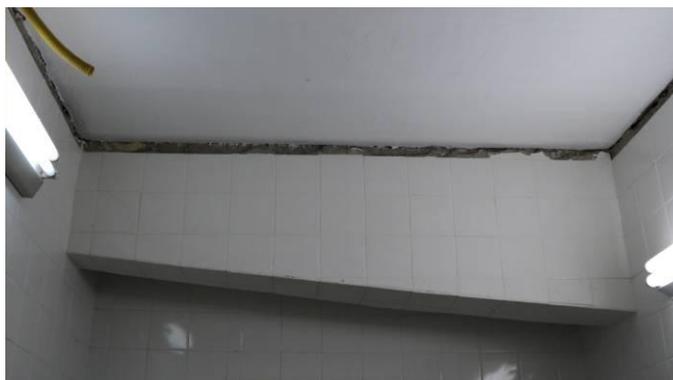
Foram detectados dois pontos de infiltração na laje dentro da odontologia inclusive trincas, provavelmente causadas por problemas na cobertura.

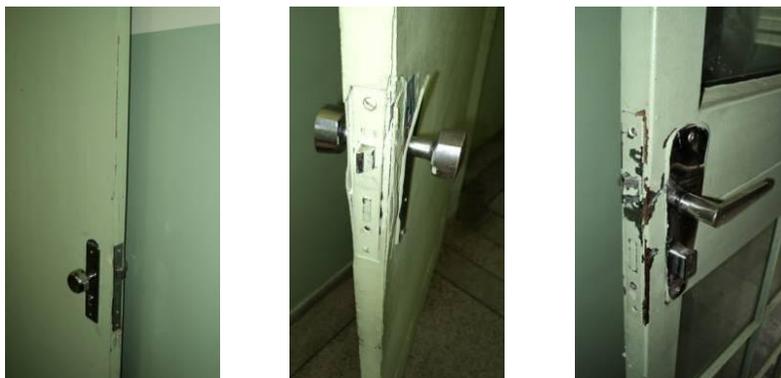
As portas externas são metálicas, com batentes também metálicos. O estado de conservação das folhas de porta, batentes e ferragens são bons, existem algumas peças que apresentaram danos.

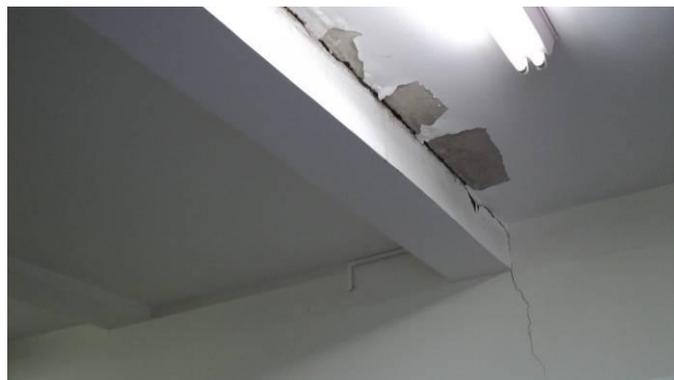
A estrutura da unidade é em concreto armado e apresenta trincas principalmente no encontro da estrutura antiga com a nova estrutura. Após a ampliação foram detectados pontos de infiltração na laje.

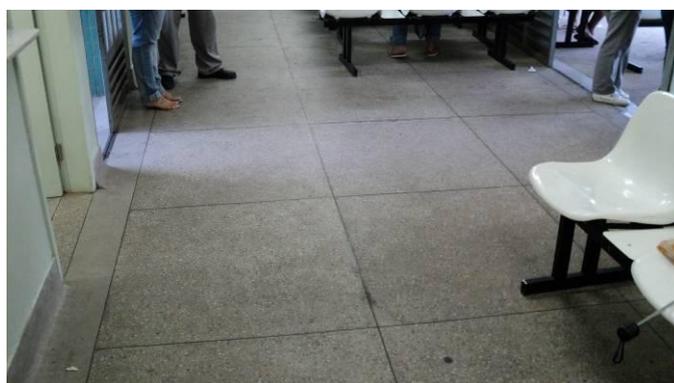
Nos consultórios e copa/cozinha o piso é revestido com placas vinílicas e rodapé de madeira. Em geral o estado de conservação dos pisos é ruim.

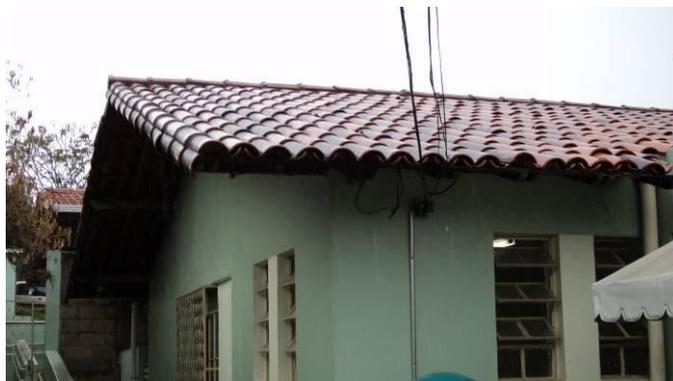
O estado de conservação desta cobertura é ruim e necessita de manutenção, foram relatadas infiltrações na área da espera e recepção.

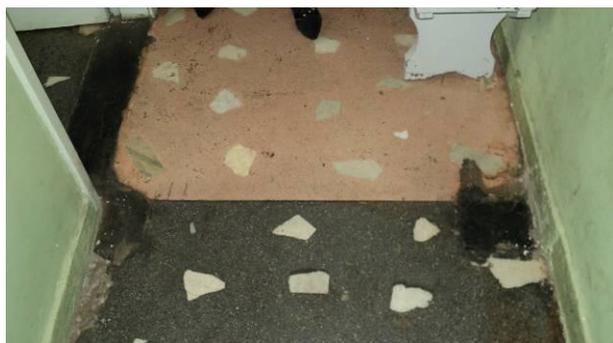
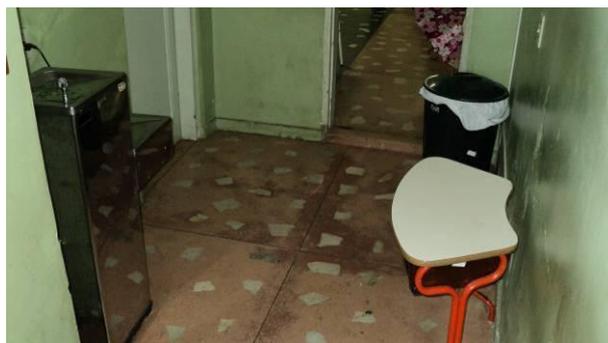
Em geral o estado de conservação dos pisos é ruim.

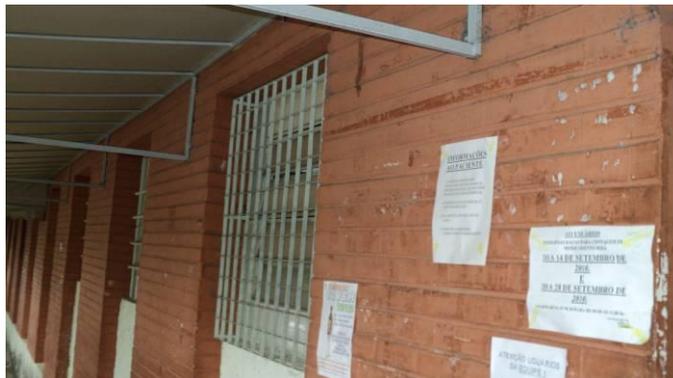
Nas áreas secas as paredes são revestidas com pintura com barra lisa. Existe a necessidade de uma nova pintura em todos ambientes, existem pontos de infiltrações, trincas e o estado de conservação são extremamente precários.

Nas áreas molhadas as paredes são revestidas com cerâmica esmaltada e de modo geral a conservação das peças é ruim e alguns pontos em péssimo estado.

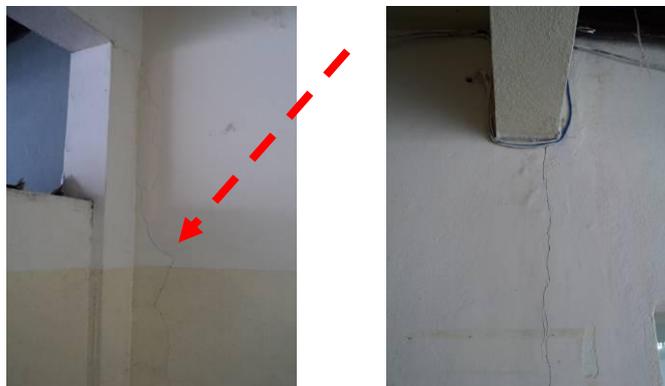
Identificamos diversas trincas, fissuras e sinais de infiltrações.

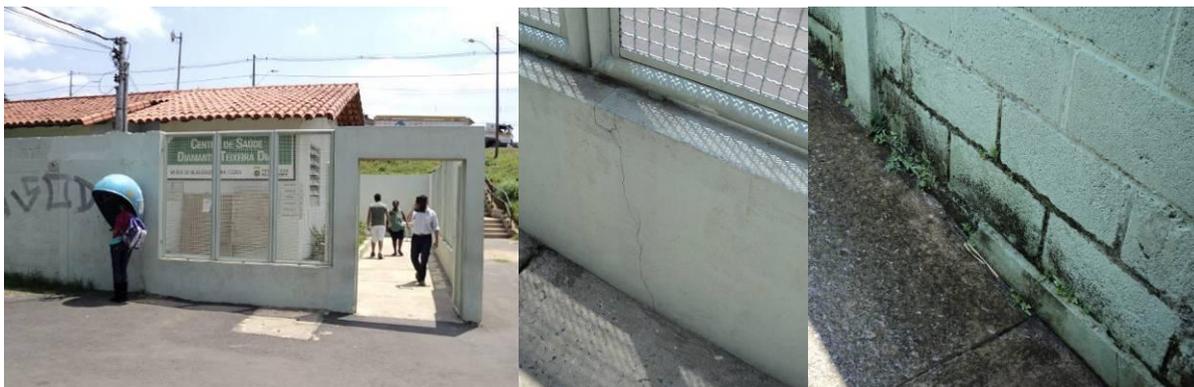
O perímetro da unidade é fechado por muros e grades na fachada, ambos estão com seu estado de conservação ruim, encontramos trincas, infiltrações e sinais de vandalismo.

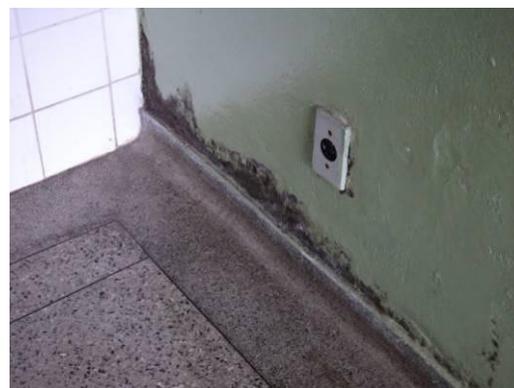
Identificamos pequenas trincas e sinais de infiltrações, deste modo recomendamos que fossem realizadas manutenções periódicas.

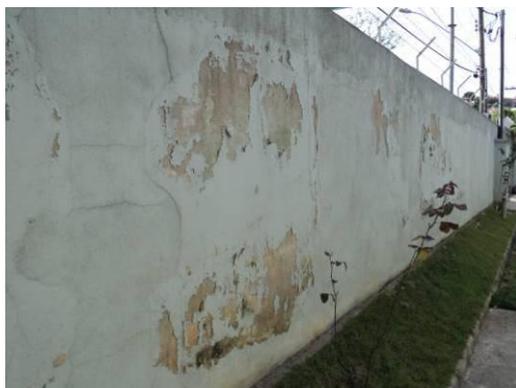
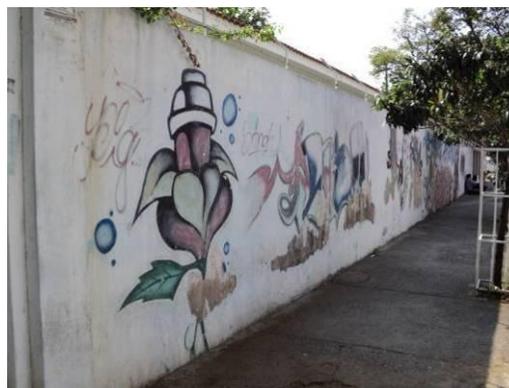
O perímetro da unidade é fechado por muros, estes estão com o estado de conservação ruim devido a grandes sinais de infiltrações e atos de vandalismo, já as grades existentes na fachada estão em bom estado de conservação.

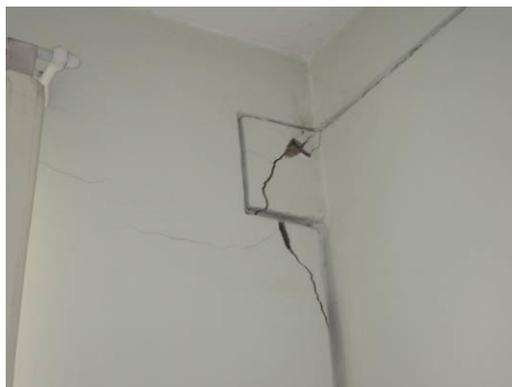
A estrutura da unidade é em concreto armado e apresenta patologias visíveis, fissuras e trincas, aparentemente a unidade sofre com recalque da estrutura.

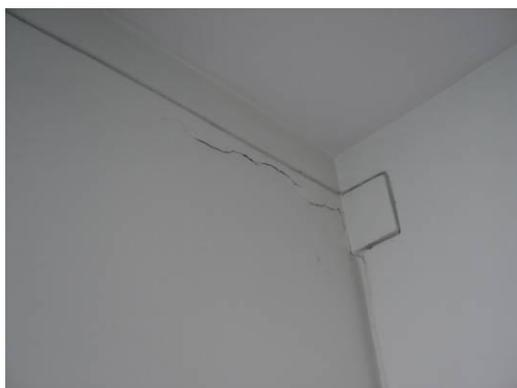
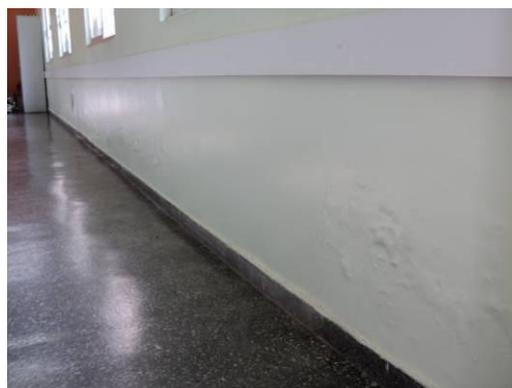
Identificamos trincas nos consultórios 11, 5 e também na circulação. No anexo encontramos sinais de infiltrações na circulação e espera, deste modo recomendamos que fossem realizadas manutenções preventivas.

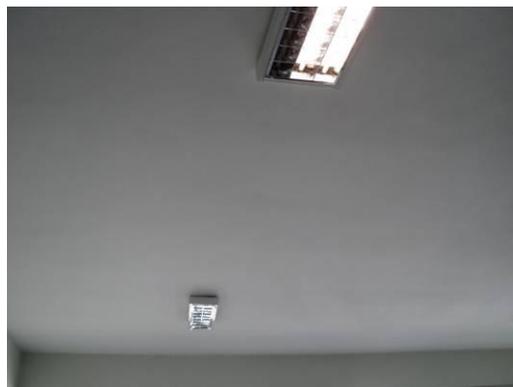
O teto da unidade é de laje revestida com pintura na cor branca, na recepção há indícios de infiltrações, mas no geral o estado de conservação é bom.

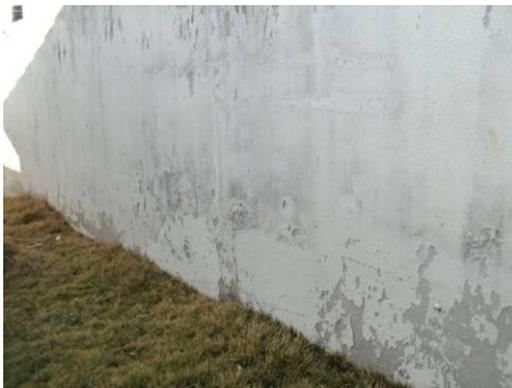
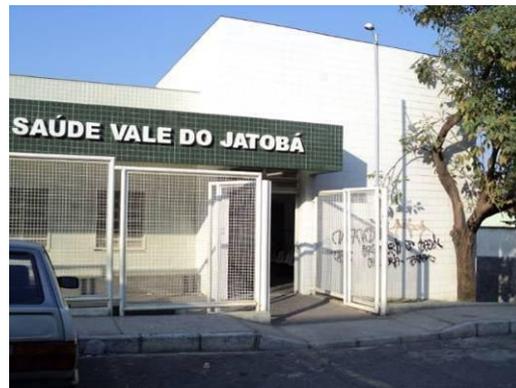
O perímetro da unidade é fechado por muros nas laterais, estes estão com o estado de conservação ruim devido sinais de infiltrações e atos de vandalismo, já as grades existentes na fachada estão em bom estado de conservação.

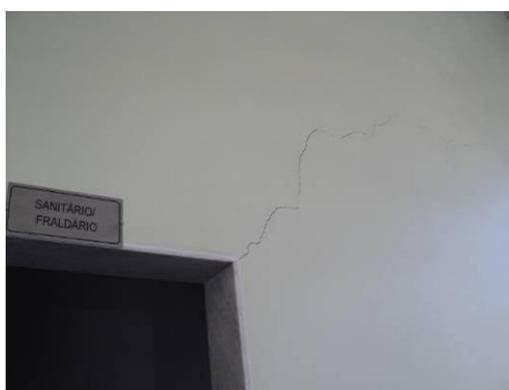
A estrutura da unidade é em concreto armado e apresenta patologias visíveis, fissuras e trincas, aparentemente a unidade sofre com recalque da estrutura.

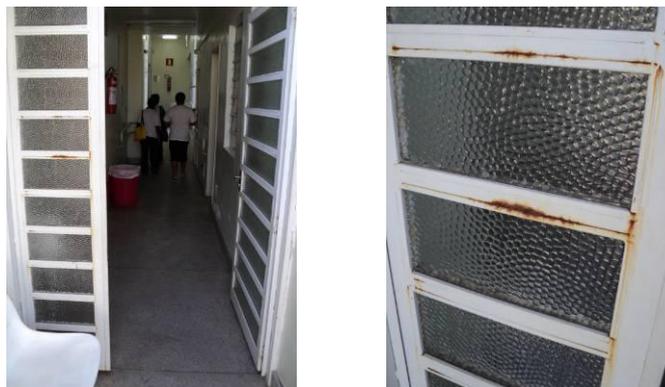
As portas externas são metálicas especificamente de ferro, com batentes também ferro. O estado de conservação das folhas de porta, batentes e ferragens são bons, entretanto, identificamos e uma delas sinais de corrosão, assim sendo sugerimos reparo imediato a fim de evitar um avanço do problema.

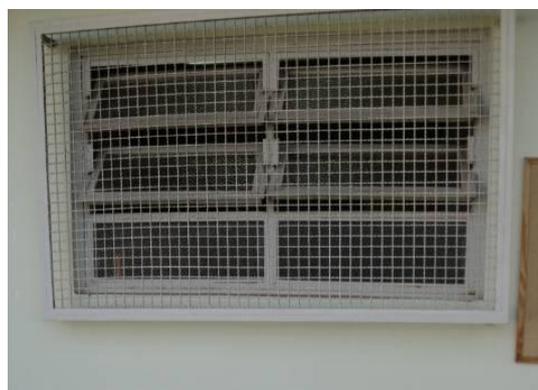
As janelas são todas metálicas (ferro pintado) e todas possuem travas e algumas grades de proteção. Determinadas peças necessitam reparos. Não foram detectados pontos de entrada de água.

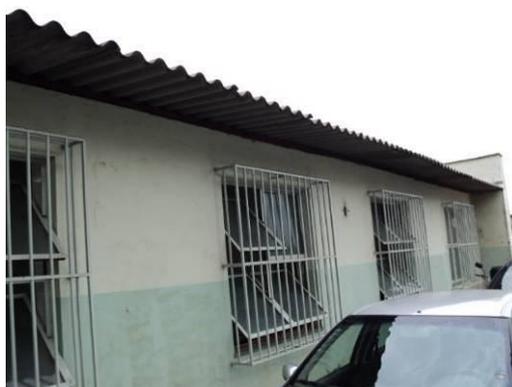
Aparentemente o estado de conservação desta cobertura não é bom devido a sinais de infiltrações na recepção e consultórios.

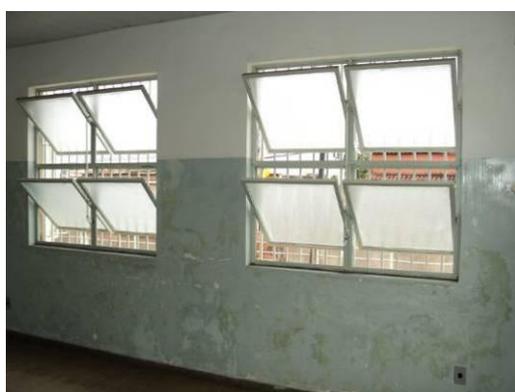
As janelas são todas metálicas (ferro pintado) e nem todas possuem travas, algumas peças apresentam grades de proteção. Foram detectados pontos de entrada de água.

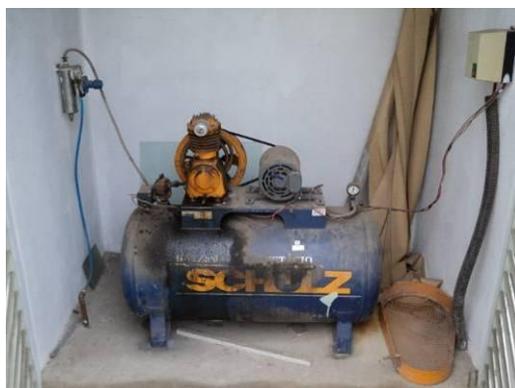
O abrigo do compressor não possui isolamento acústico, o equipamento é “Schulz” e apresenta vazamentos de óleo. Recebemos reclamações devido o alto ruído produzido pelo equipamento.
