**DOCUMENTO COMPLEMENTAR 01B**

**PROJETO DE QUALIFICAÇÃO DA  
INFRAESTRUTURA DA ATENÇÃO PRIMÁRIA À  
SAÚDE DE BELO HORIZONTE**

**CARACTERIZAÇÃO DO SISTEMA ATUAL  
DISTRITO CENTRO SUL**

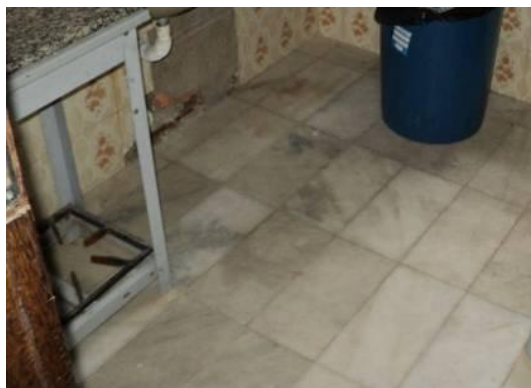
Não existe padrão de piso internamente na unidade, identificamos ardósia, diversos modelos de cerâmicos, pedras e madeira.

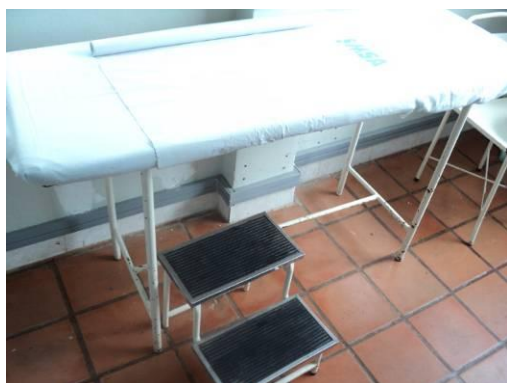
Quase todos os itens da unidade estão deteriorados ou com sinais de desgaste, poucos itens estão em bom estado de conservação.

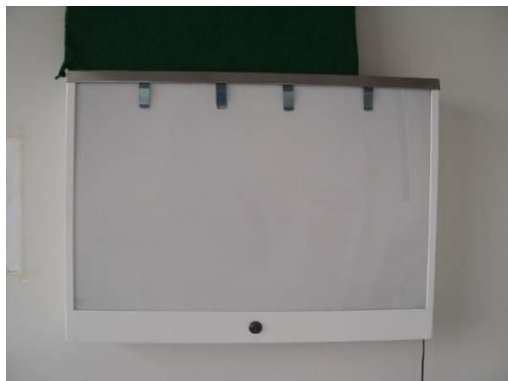
A unidade faz uso de aparelhos de pressão de coluna de mercúrio. Apesar de estarem em bom estado, tem seu uso não recomendado pela Organização Mundial de Saúde devido ao risco associado ao uso para trabalhadores, paciente e meio ambiente.  
Todos os negatoscópios avaliados estão em bom estado de conservação.  
O foco clínico avaliado está deteriorado, sem condições de uso.

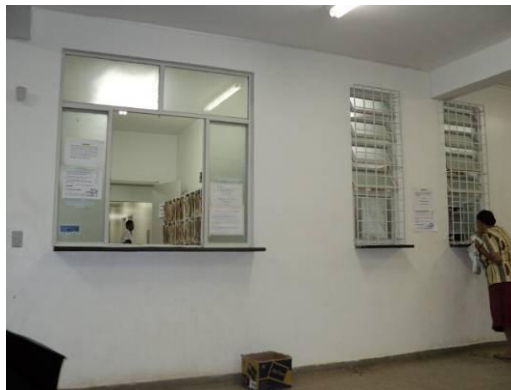
Identificamos pontos de infiltrações no expurgo e sanitário contíguos a observação. Na circulação (corredor interno) observamos trincas, aparentemente uma possível junta de dilatação. Nas áreas molhadas o acabamento é em cerâmica esmaltada branca. Na área externa o acabamento das paredes é feita em pintura colorida, identificamos trincas próximas à área da Zoonose.

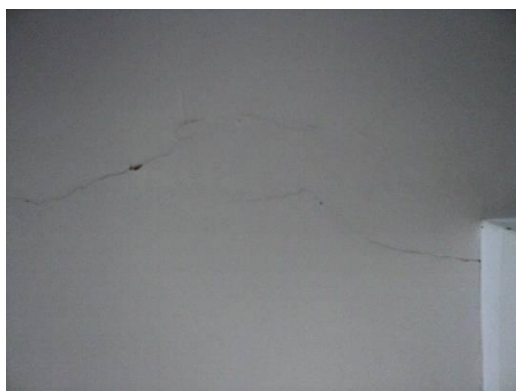
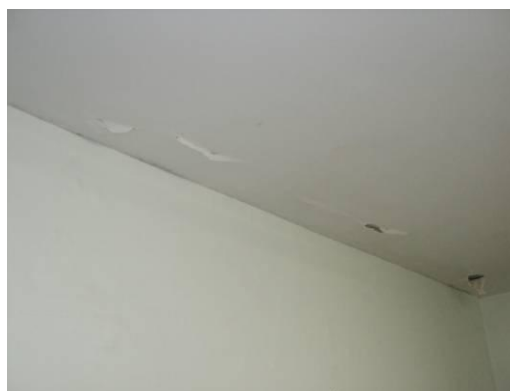
O teto da unidade possui laje com acabamento em pintura, observamos trincas no corredor, provavelmente de uma junta de dilatação. No expurgo, coleta e sanitário contíguo a sala de observação identificamos sinais de umidade.

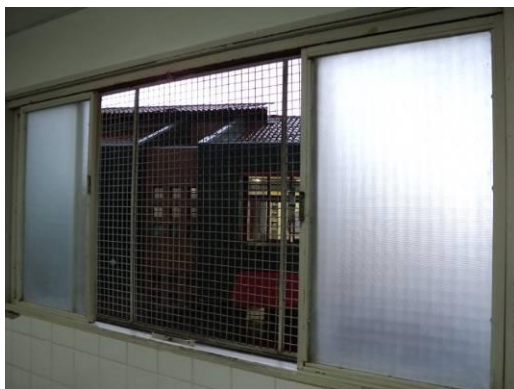
As janelas são metálicas, (ferro pintado) nem todas possuem travas. No geral o estado de conservação é ruim.

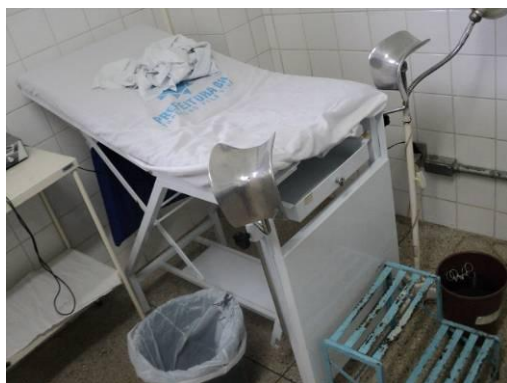
A unidade possui um parque muito variado, tendo itens em bom estado de conservação e itens muito deteriorados. Constatado que a maior parte das macas de exame e ginecológicas em uso\* é nova e apresenta bom estado de conservação, os demais mobiliários são em sua maioria antigos e estão deteriorados.

\* Obs: Existem diversas macas e outros mobiliários que não estão em uso, e os mesmos encontram-se deteriorados

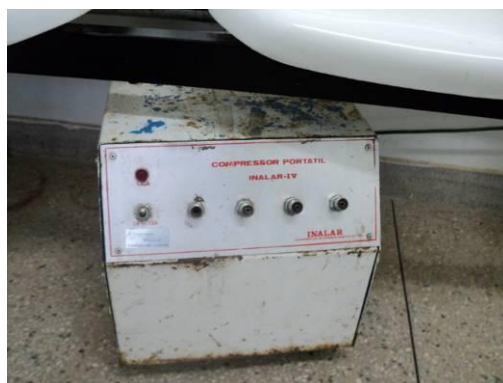
Uma unidade com mais de dez anos de uso e deteriorada.

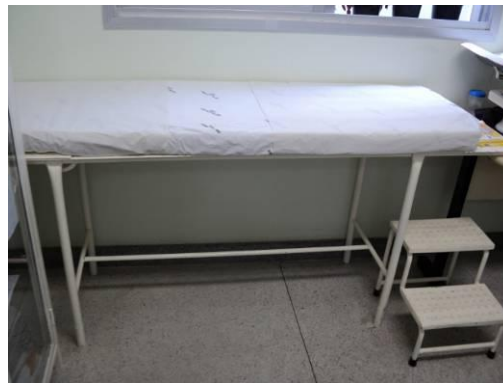
A unidade possui um parque muito variado, tendo itens em bom estado de conservação e itens muito deteriorados. Foi constatado que a maior parte das macas avaliadas está deteriorada ou com sinais de desgaste, tendo poucas unidades em bom estado de conservação.

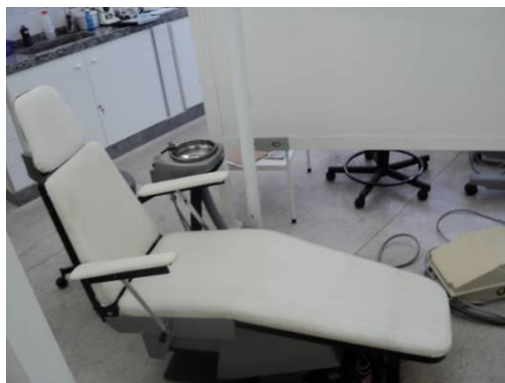
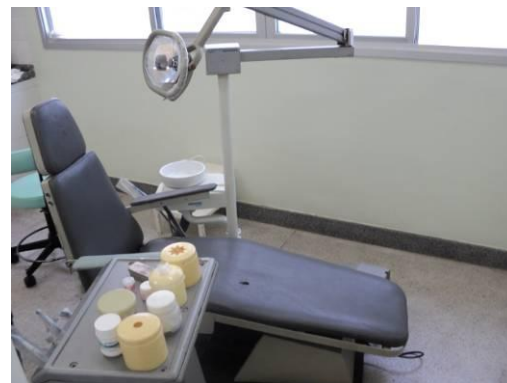
A unidade conta com três consultórios completos (cadeira odontológica, cuspideira, equipo clínico, foco e mocho), todos com oito anos de uso e deteriorados. Dois equipamentos de profilaxia, sendo um com dois anos de uso e em bom estado de conservação e outro com oito anos de uso e deteriorado. Um amalgamador e um fotopolimerizador, ambos com oito anos de uso e deteriorados.

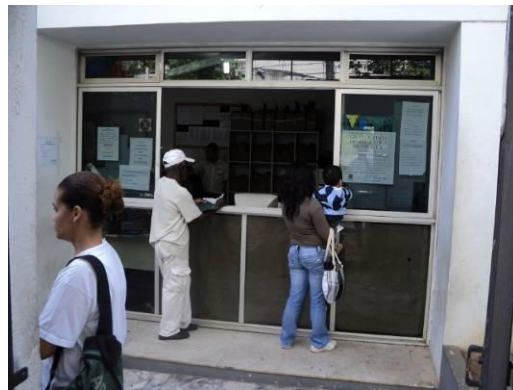
As janelas são de alumínio e algumas peças não possuem travas, nenhuma apresenta grades de segurança, o estado de conservação das peças no geral é ruim

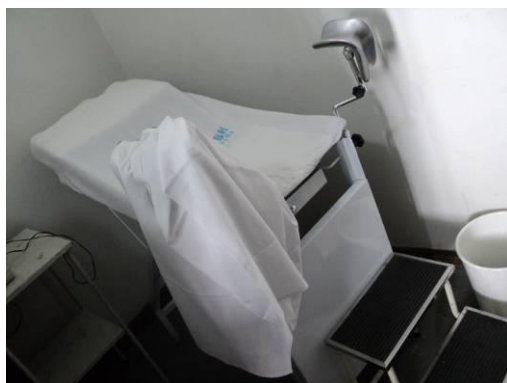
A unidade conta com um parque que está em sua maioria deteriorado, quase todos os mobiliários avaliados apresentam sinais de desgastes, oxidação ou deformações que comprometem seu uso.

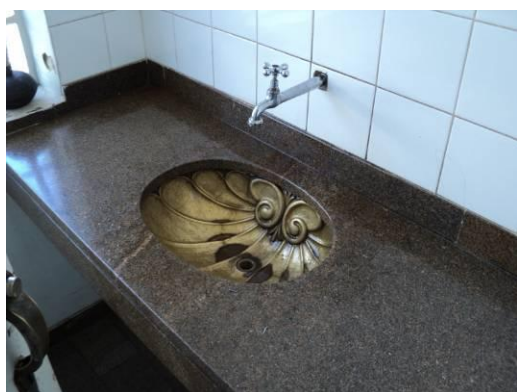
Recebemos relatos que alguns lavatórios apresentam vazamentos tanto no sifão quanto nas torneiras e precisam de manutenções.

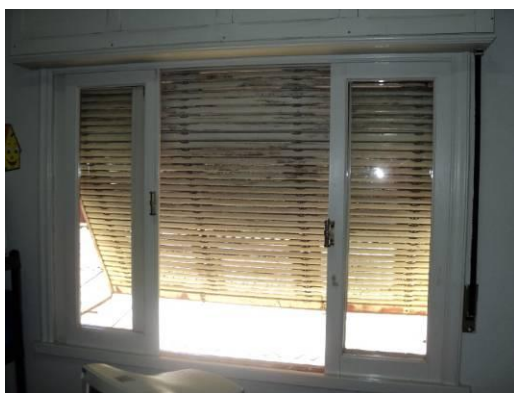
As janelas não possuem padrão, encontramos peças em madeira e peças metálicas, no geral o estado de conservação das janelas é ruim.

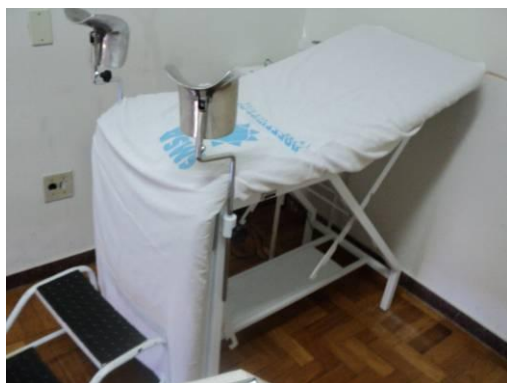
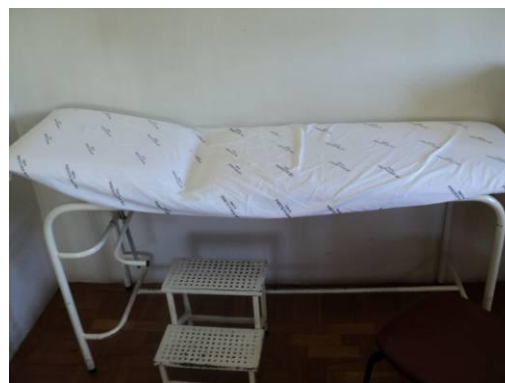
A unidade conta com um parque muito variado, tendo itens em bom estado de conservação e itens deteriorados. Foi constatado durante a avaliação que a maior parte dos mobiliários está deteriorada ou com sinais de desgaste, tendo poucos itens em bom estado de conservação.

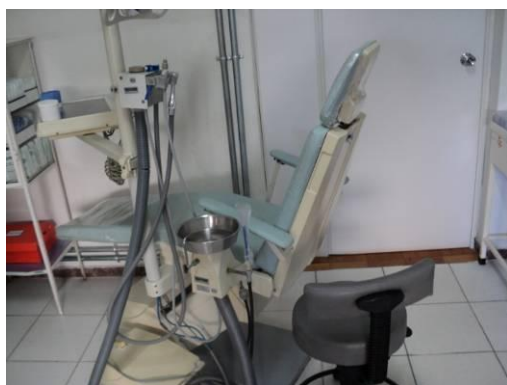
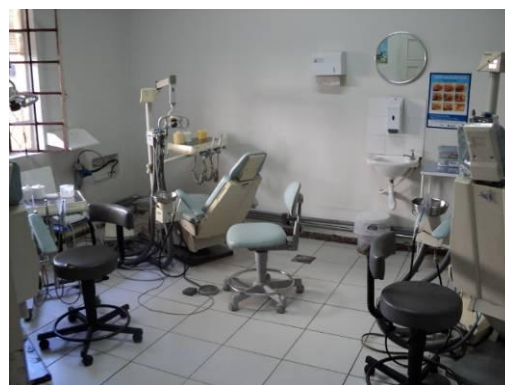
A unidade conta com três consultórios completos (cadeira odontológica, cuspideira, equipo clínico, foco e mocho), todos com mais de 10 anos de uso e deteriorados. Dois equipamentos de profilaxia, sendo um com dois anos de uso e em bom estado de conservação e outro com quatro anos de uso com sinais de desgaste. Um amalgamador com seis anos de uso e deteriorado.

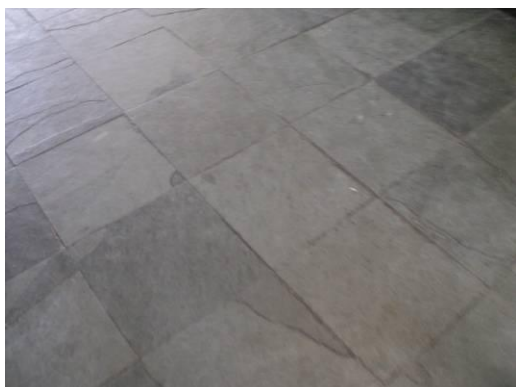
O piso interno desta unidade é todo em ardósia e existem pontos com trincas; no geral, o estado de conservação é ruim.

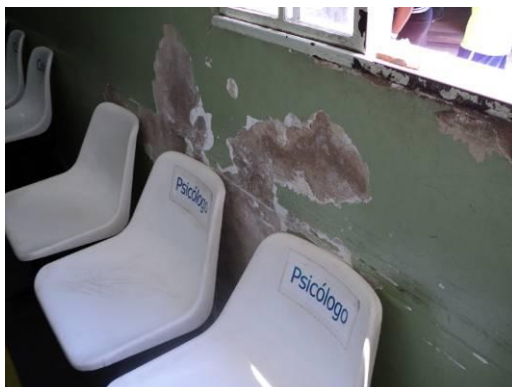
Nas áreas secas as paredes são revestidas com pintura e barra lisa, estas necessitam de manutenção urgente, identificamos diversos locais com trincas e sinais de infiltrações, como por exemplo, o consultório generalista.

Nas áreas molhadas as paredes são revestidas com cerâmica esmaltada e a conservação das peças está ruim.

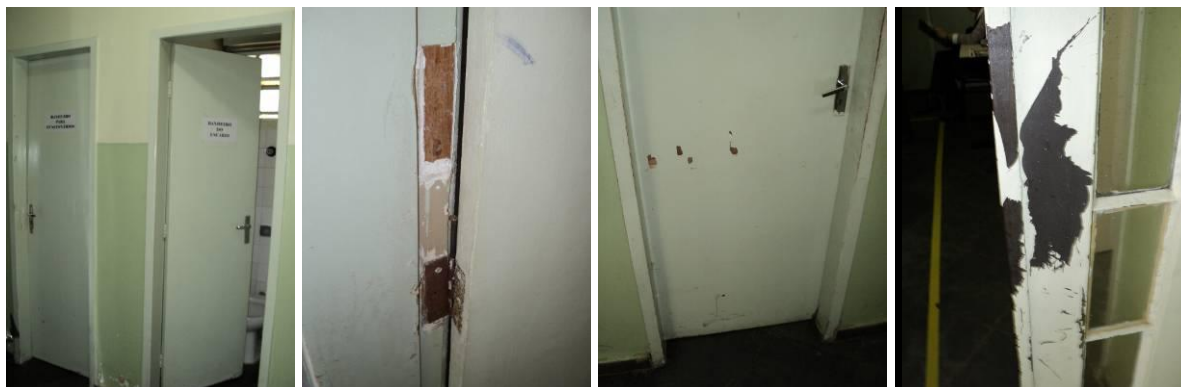
As portas externas são metálicas com batentes também metálicos e também não possuem um bom estado de conservação.

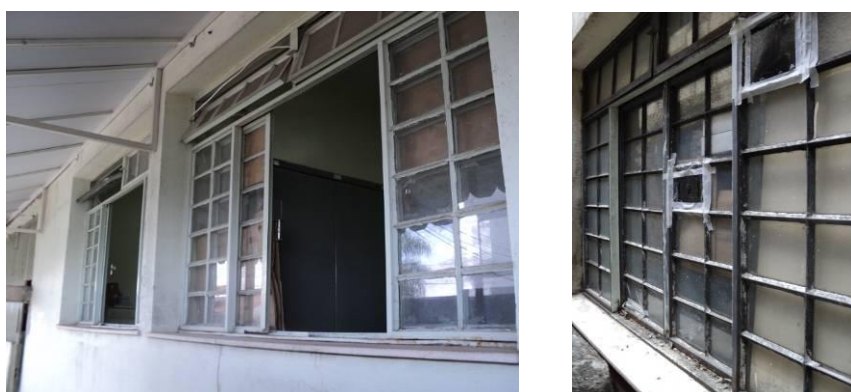
As janelas são de ferro e nem todas possuem travas, identificamos que algumas possuem vidros trincados, no geral não estão em bom estado de conservação.

Algumas janelas encontram-se extremamente danificadas.

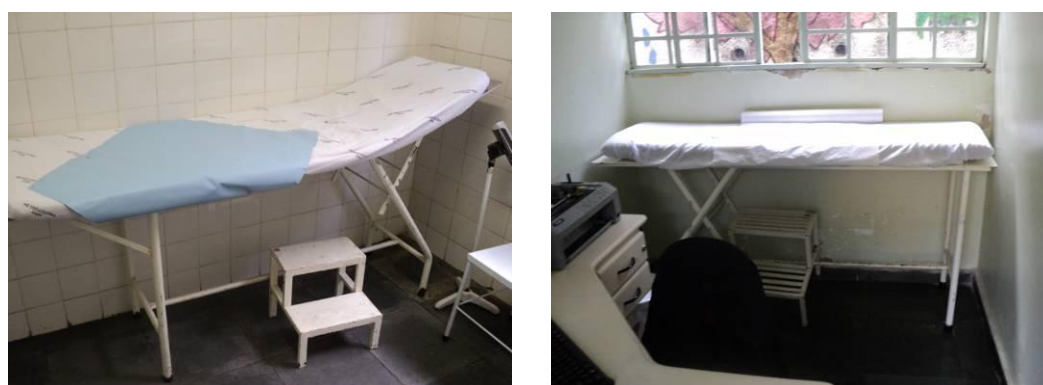
A maior parte do mobiliário está deteriorada ou com sinais de desgaste, dos itens avaliados poucos apresentavam bom estado de conservação.

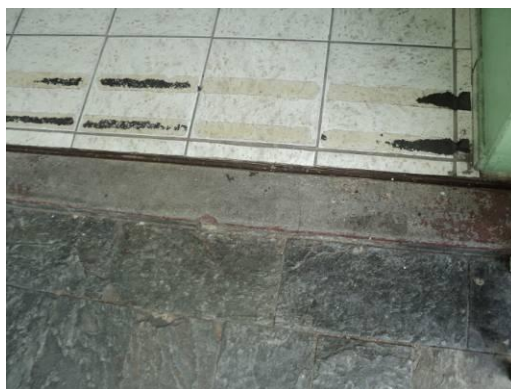
O piso interno da unidade não possui um padrão único, observamos acabamento cerâmico no corredor térreo e consultórios, nos consultórios do subsolo o acabamento é vinílico. Toda área externa possui piso de forma mista, cimentado e pedra rústica (Miracema). No geral tanto os pisos internos quanto os externos apresentam um estado de conservação ruim.

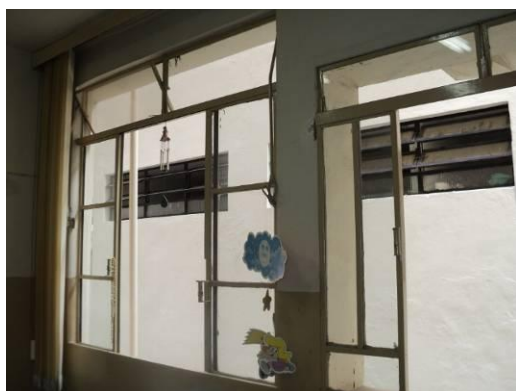
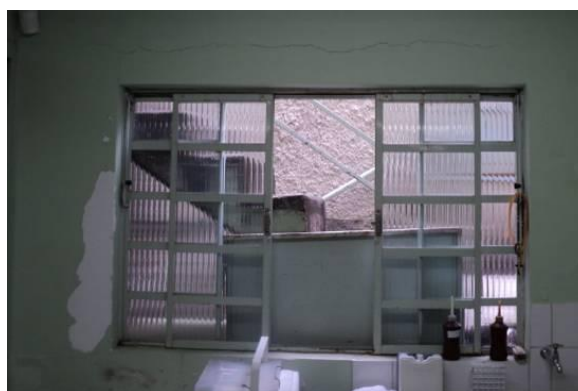
As janelas são todas de ferro pintado e nem todas possuem travas. Detectamos sinais de entrada de água em uma das janelas. No geral as peças não oferecem um bom estado de conservação.

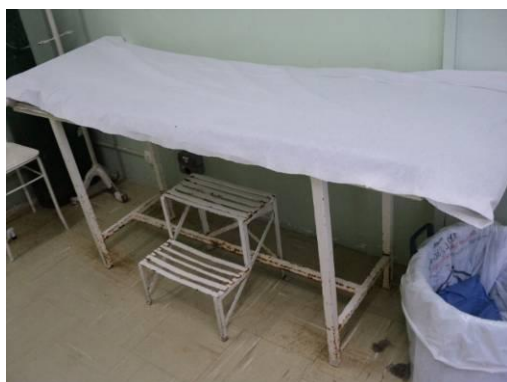
A maior parte do mobiliário está deteriorada ou com sinais de desgaste, dos itens avaliados poucos apresentavam bom estado de conservação.

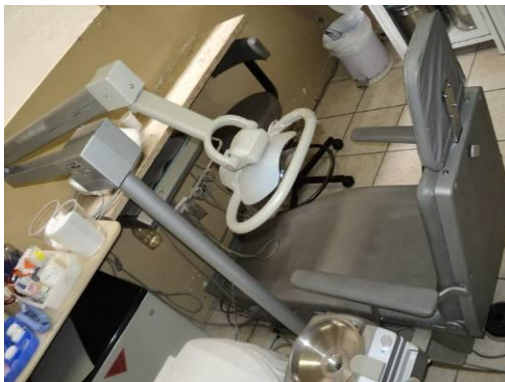
A unidade conta com dois consultórios completos (cadeira odontológica, cuspideira, equipo clínico, foco e mocho), ambos com dez anos de uso e deteriorados. Um equipamento de profilaxia com quatro anos de uso com sinais de desgaste; um amalgamador com oito anos de uso e deteriorado e um fotopolimerizador com dois anos de uso em bom estado de conservação.

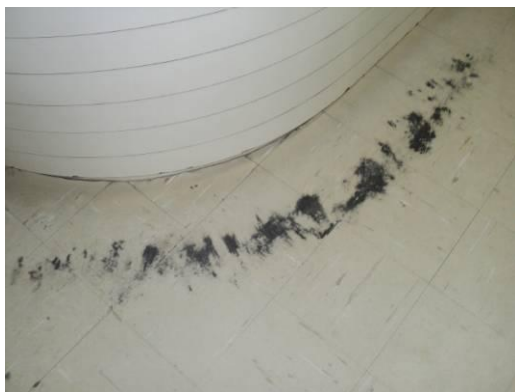
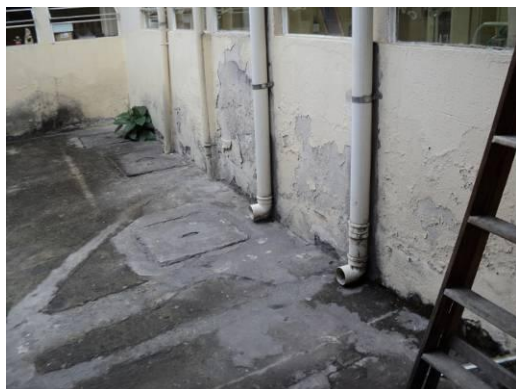
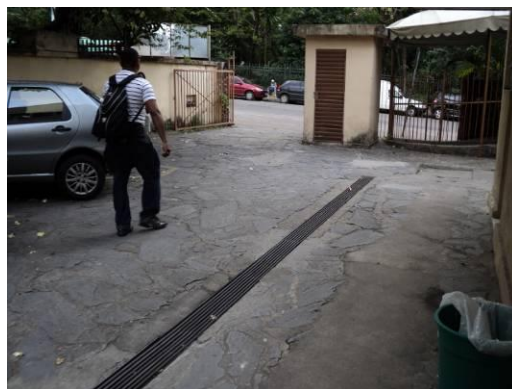
O piso interno é todo executado em placas vinílicas e trincas em alguns pontos, no geral o piso não apresenta um bom estado de conservação.

O piso externo foi executado com cacos de pedras aparentemente ardósia, isso no pátio do estacionamento, já no vão interno todo piso é cimentado, ambos necessitam de reparos e modernização.

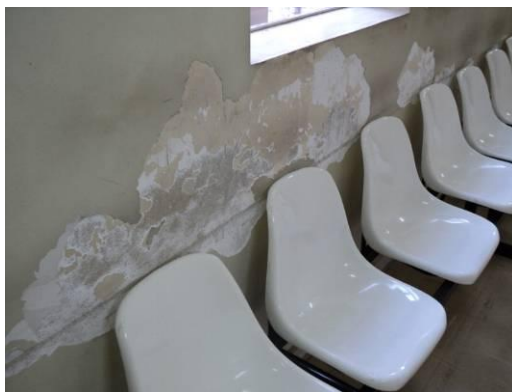
Nas áreas secas as paredes são revestidas com pintura e barra lisa. Existem trincas e pontos de infiltração nas paredes em diversos locais (gerência, hall dos vestiários, consultório dois e observação) e o estado de conservação da pintura é ruim.

As paredes externas estão no geral com grandes sinais de umidade e deterioração.

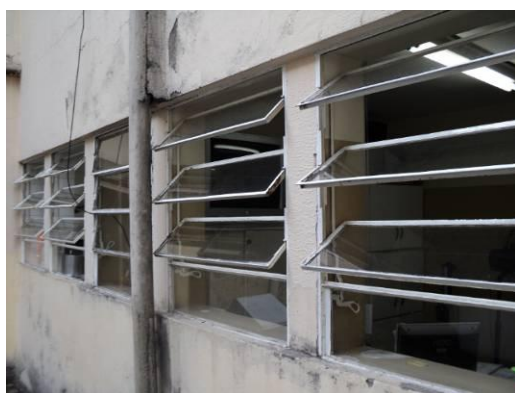
As janelas são em ferro com acabamento em pintura nem todas possuem travas. No geral as janelas não oferecem um bom estado de conservação.

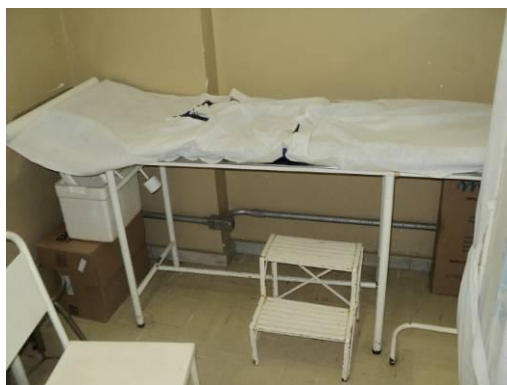
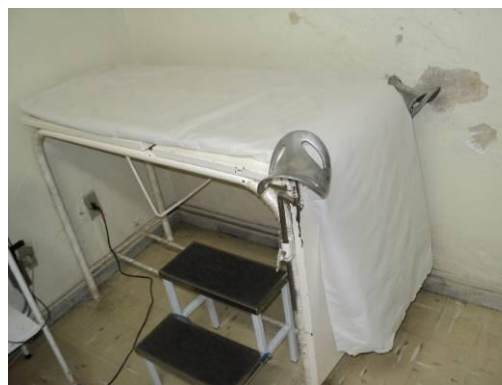
A maior parte do mobiliário está deteriorada ou com sinais de desgaste, dos itens avaliados poucos apresentavam bom estado de conservação.

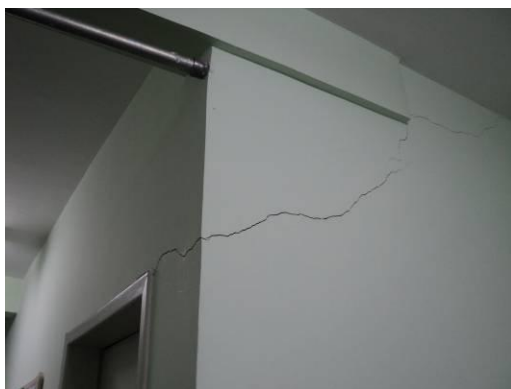
A estrutura da unidade é em concreto armado e apresenta algumas trincas no corredor do andar superior, sala da gerência.

Aparentemente esta unidade sofre com recalque da estrutura.

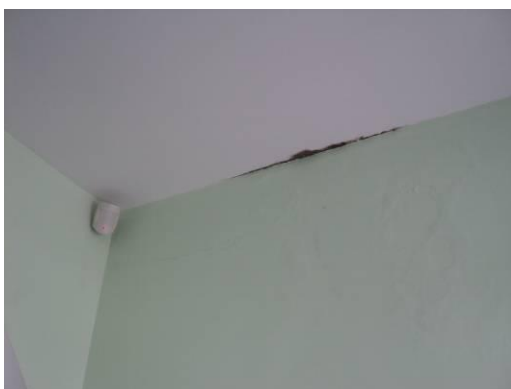
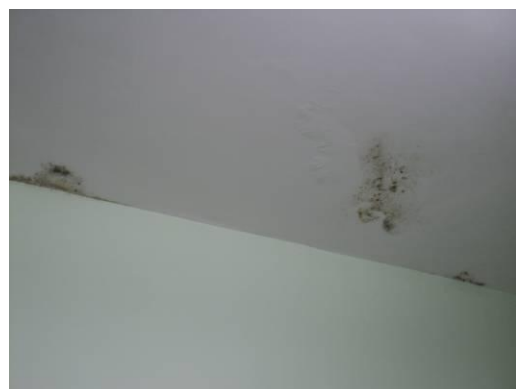
Foram detectados pontos com infiltrações tanto na administração como também na coleta e cozinha.

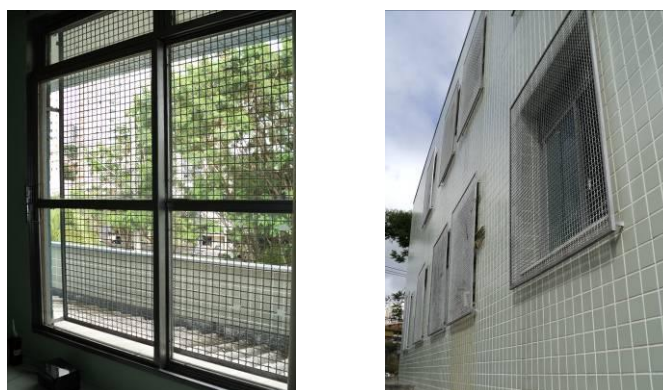
As janelas são todas de ferro pintado todas possuem travas, aparentemente algumas peças necessitam de manutenção, porém, no geral oferecem bom estado de conservação.

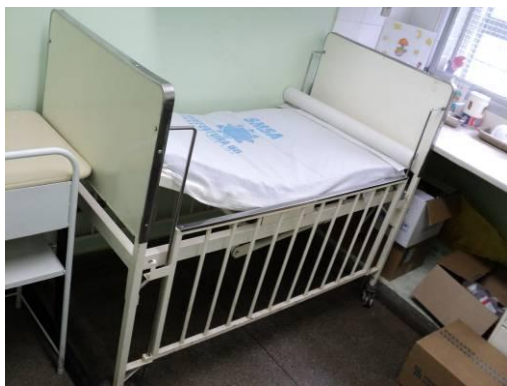
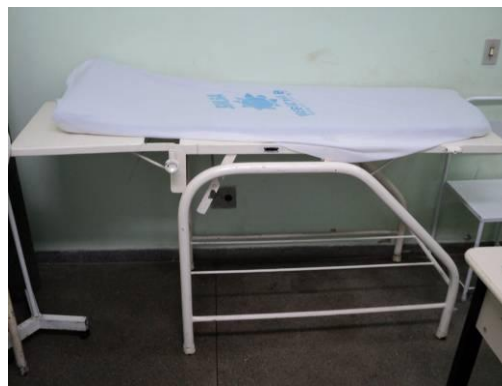
A maior parte do mobiliário está deteriorada ou com sinais de desgaste são em geral são antigos, dos itens avaliados poucos apresentavam bom estado de conservação.

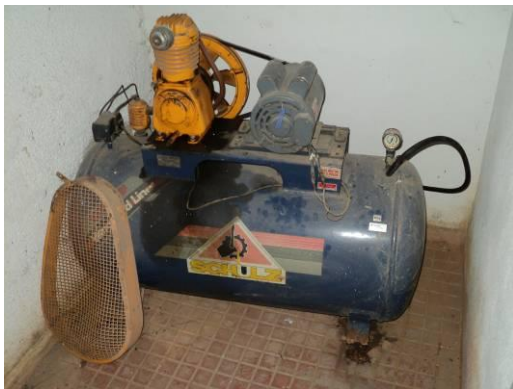
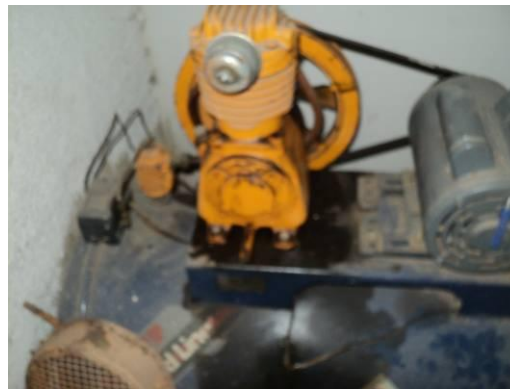
O ar comprimido é utilizado somente no consultório de odontologia. Este é gerado por um compressor de marca “Schulz” e instalado em abrigo próprio sem isolamento acústico. Este compressor não é isento de óleo, inclusive identificamos vazamentos.

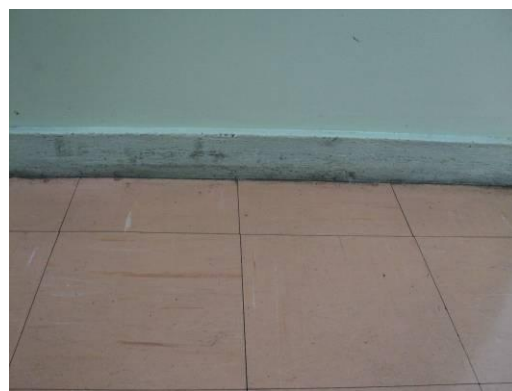
O piso desta unidade é composto de placas vinílicas e apresentam trincas no corredor interno. O rodapé aparenta ser antigo e é em madeira.

O piso externo é cimentado e necessita de reparos, não oferece um bom estado de conservação.

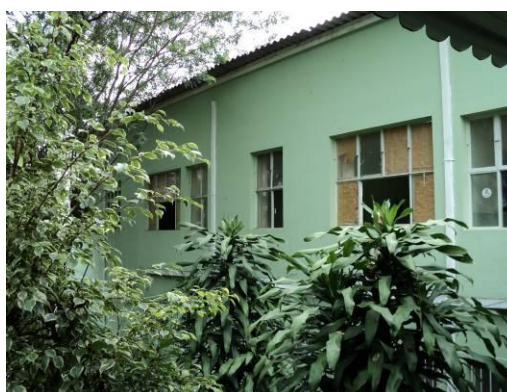
Esta unidade possui janelas de ferro pintado que não apresenta boas condições, necessita de modernização.

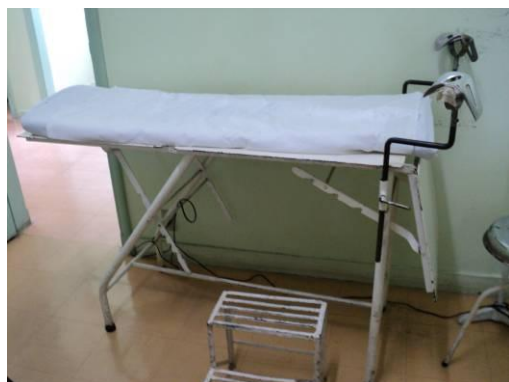
A maior parte do mobiliário está deteriorada ou com sinais de desgaste e em geral é antiga, dos itens avaliados poucos apresentavam bom estado de conservação.

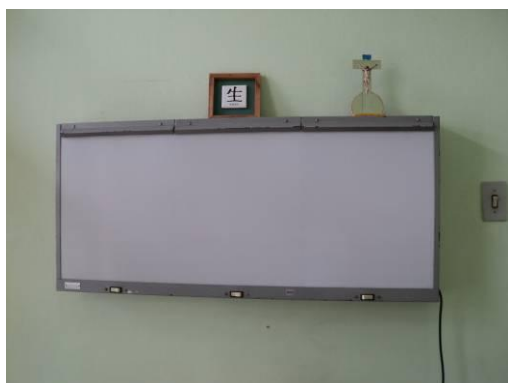
Foi avaliado um foco clínico que é antigo e está deteriorado.

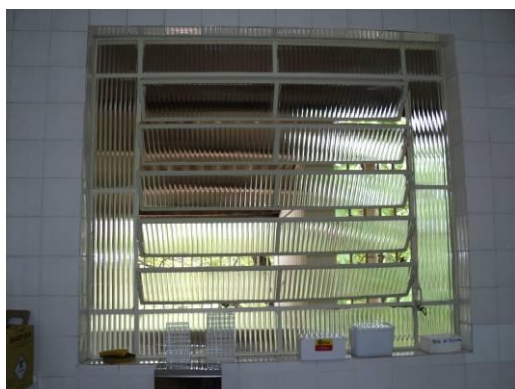
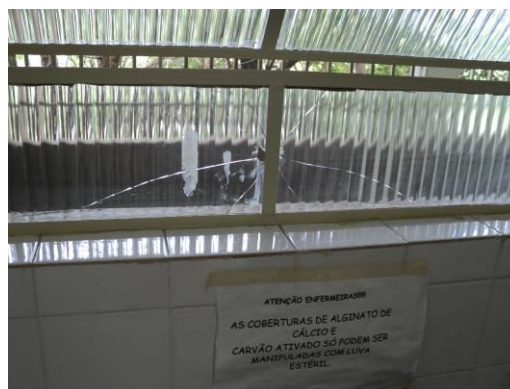
As janelas são metálicas e possuem abertura do tipo basculante, identificamos um ponto com vidro quebrado e no geral as peças necessitam de modernização.

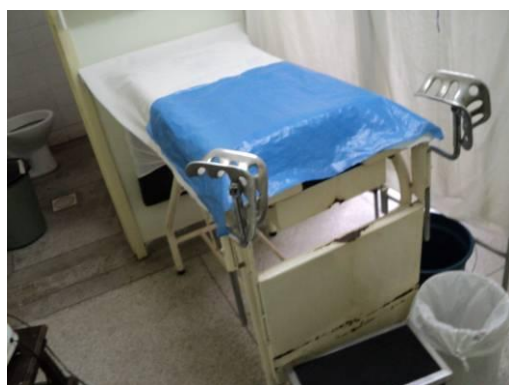
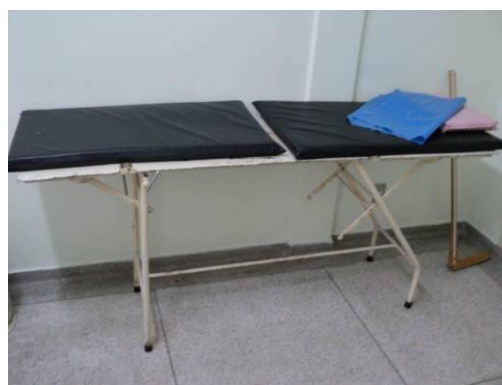
A maior parte do mobiliário está deteriorada ou com sinais de desgaste e é em geral antiga, dos itens avaliados apenas poucos apresentavam bom estado de conservação.

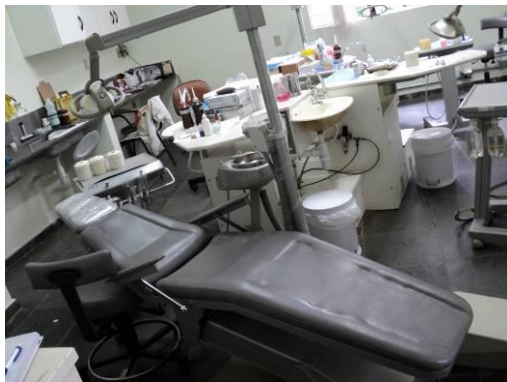
A unidade conta com três consultórios completos (cadeira odontológica, cuspidora, equipo clínico, foco e mocho), todos com dez anos de uso e deteriorados. Um equipamento de profilaxia com dois anos de uso e em bom estado de conservação.
