**DOCUMENTO COMPLEMENTAR 01E**

**PROJETO DE QUALIFICAÇÃO DA  
INFRAESTRUTURA DA ATENÇÃO PRIMÁRIA À  
SAÚDE DE BELO HORIZONTE**

**CARACTERIZAÇÃO DO SISTEMA ATUAL  
DISTRITO NOROESTE**

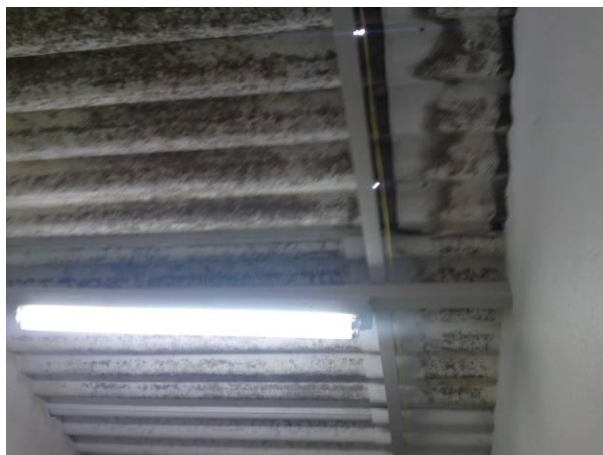
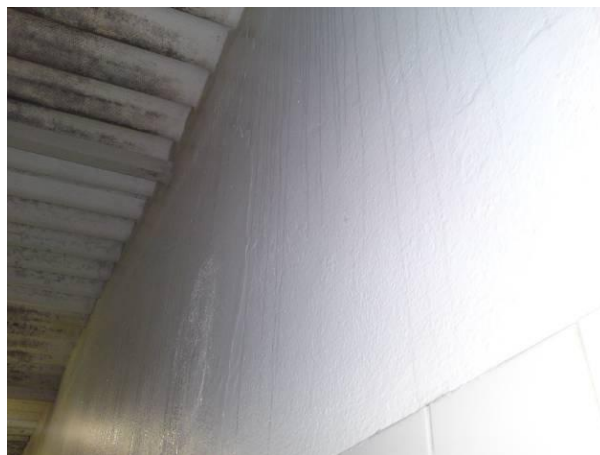
O estado de conservação desta cobertura é muito ruim e existem diversos pontos de infiltração. Foi relatado que não há troca das telhas mesmo em estado precário, somente a realocação destas.

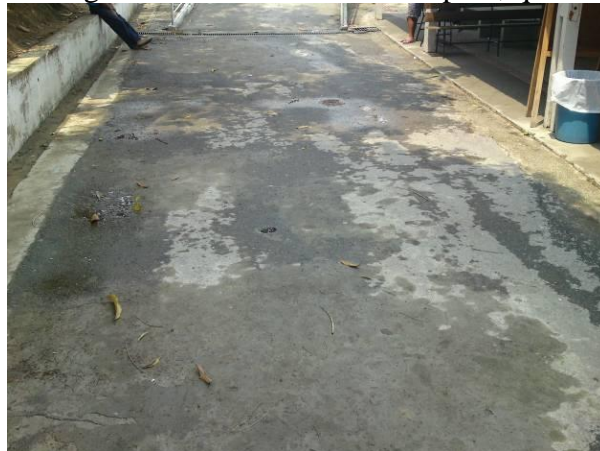
A captação de águas pluviais é feita por calhas em poucos pontos do telhado, que deságuam diretamente no piso e são captadas por grelhas ou encaminhadas até os jardins. Esta captação é deficiente e a consequência é o alagamento de áreas como a espera, que se dá na parte externa do posto.

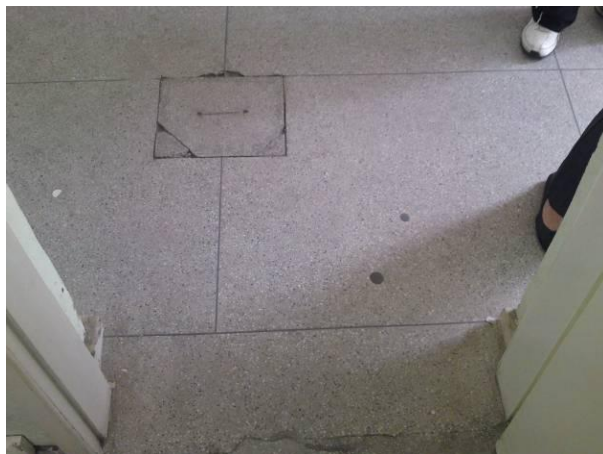
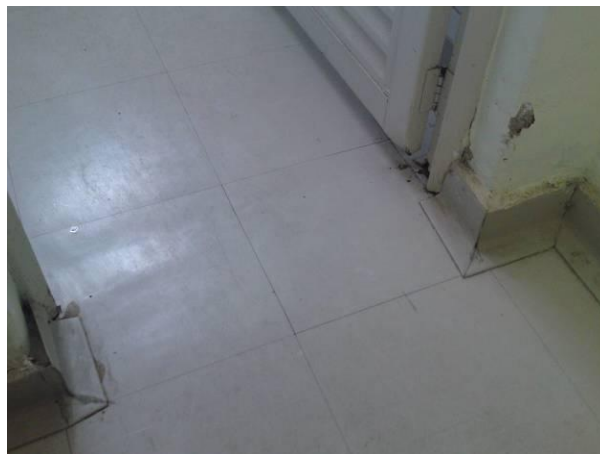
Já o piso da área ampliada é revestido com granilite com rodapé também em granilite. O piso já está desgastado pelo tráfego e com um aspecto muito ruim.

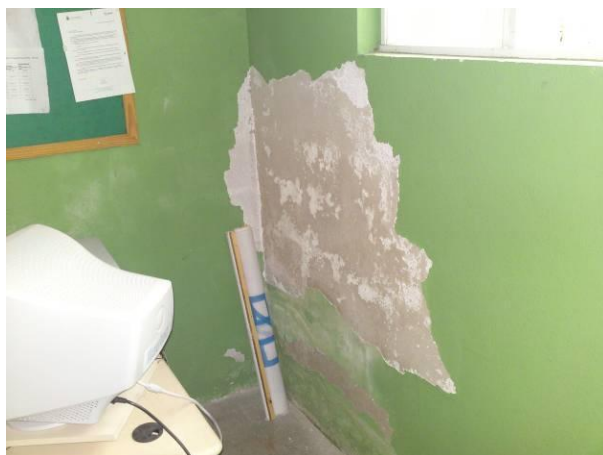
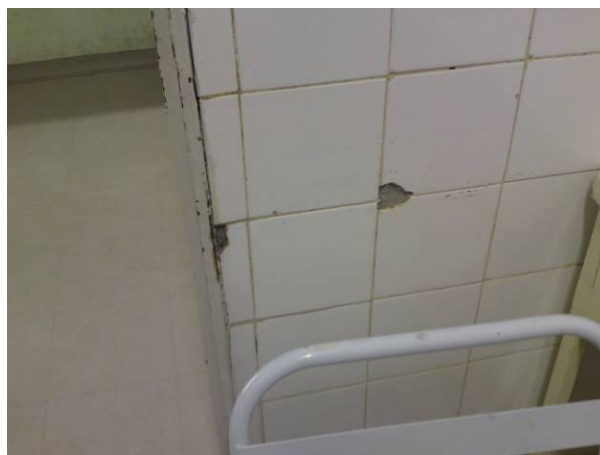
Nas áreas molhadas as paredes são revestidas com cerâmica branca esmaltada e em muitos locais os rejuntas estão com acúmulo de sujeira, além disso, existem peças trincadas na sala de coleta.

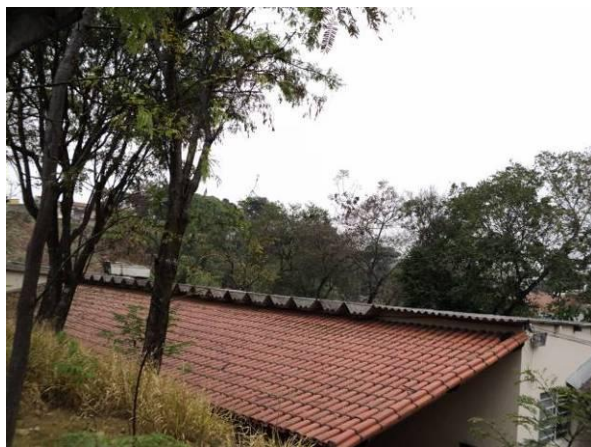
As coberturas estão em péssimo estado de conservação e existem diversos pontos de infiltração, como hall, recepção, farmácia e administração. A única cobertura em bom estado é a da espera da farmácia.

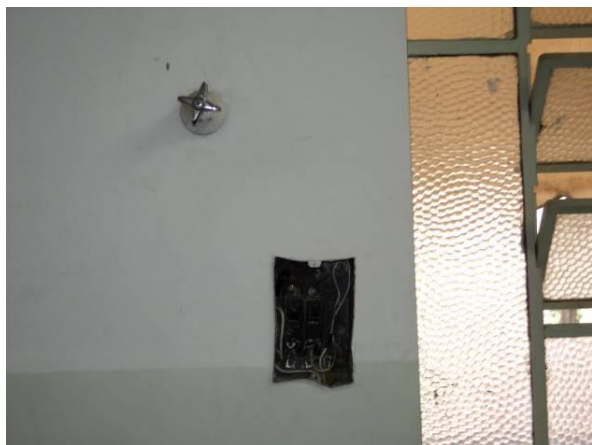
A iluminação externa no pátio do estacionamento é eficiente, esta é feita por três refletores, porém a iluminação externa, dos fundos e laterais da unidade, está deficiente e não garantindo a iluminação necessária.

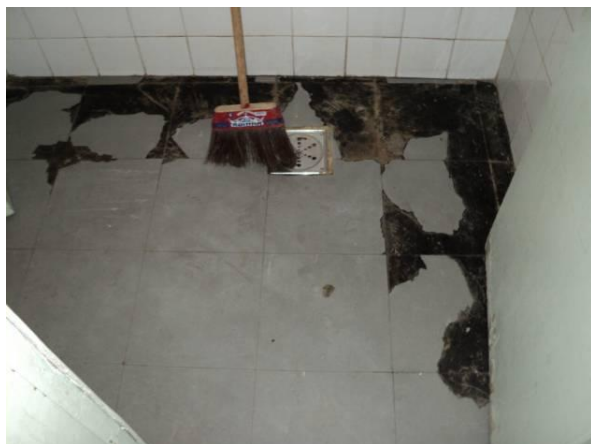
O piso da unidade possui vários pontos com improviso, sendo que existem ambientes com piso vinílico em placas ou ardósia, ambos com rodapé de madeira. Em outros ambientes o piso é revestido com granilite e rodapé do mesmo material. Todos os pisos estão em péssimo estado de conservação e existem muitos pontos onde as placas vinílicas foram lascadas ou removidas.

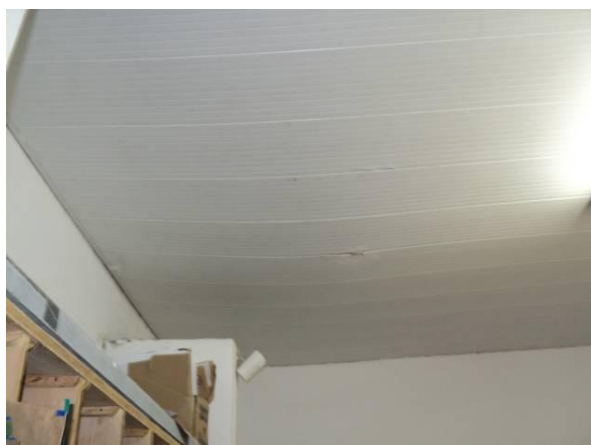
O teto é em laje aparente apenas com pintura e apresenta pontos de infiltração em diversos ambientes como hall e farmácia. Na recepção o teto é revestido com forro de PVC em réguas e também apresenta pontos de infiltração, sendo que algumas das réguas já estão danificadas pelo peso da água acumulada.

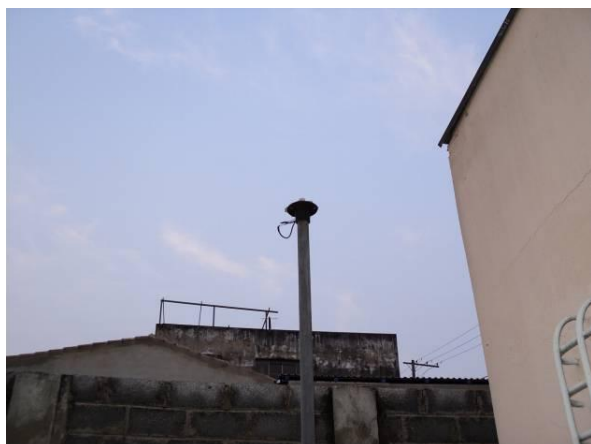
A iluminação externa também é deficiente, foi relatado que mesmo com todos os postes em funcionamento, a iluminação não é suficiente.

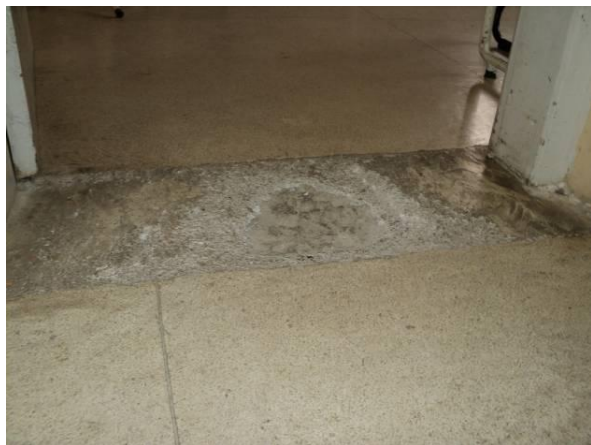
Todo o piso e o rodapé da unidade são revestidos com granilite. Todo o piso está muito desgastado devido ao alto tráfego e apresenta diversas trincas, há um ponto de infiltração no corredor principal. No acesso à sala de observação/medicação existe um buraco no piso.

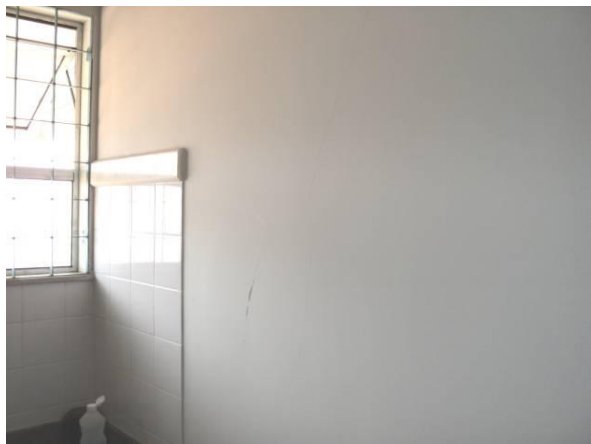
A estrutura da unidade é feita de concreto armado e apresenta trincas em alguns pontos. Visualmente pode-se notar que houve pequenos recalques da estrutura, que geraram trincas nas paredes de alguns ambientes. Foi relatado que já foram realizados serviços de correção das trincas. Foi relatado que durante determinado período, um grande buraco se formou na área externa, ao lado do último consultório, devido a problemas com a tubulação de águas pluviais.

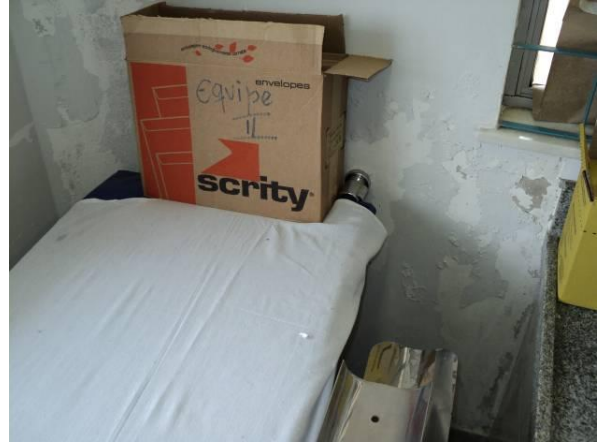
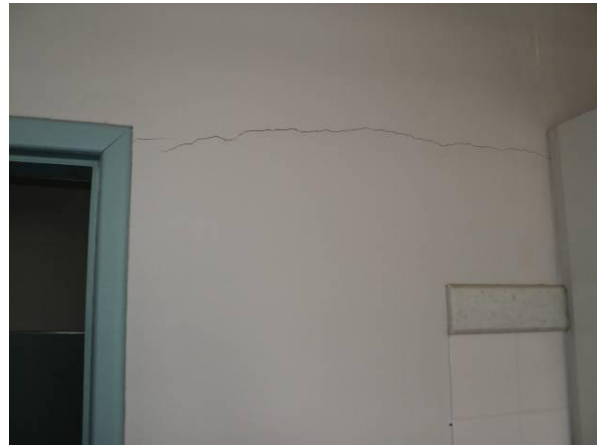
Nas áreas secas as paredes são revestidas com pintura e barra lisa. Existem trincas e pontos de infiltração em diversos ambientes. Nas áreas molhadas as paredes são revestidas com cerâmica branca esmaltada que no geral estão em bom estado, exceto os rejuntas que em locais de uso mais freqüente como a cozinha, estão amareladas devido acúmulo de sujeira.

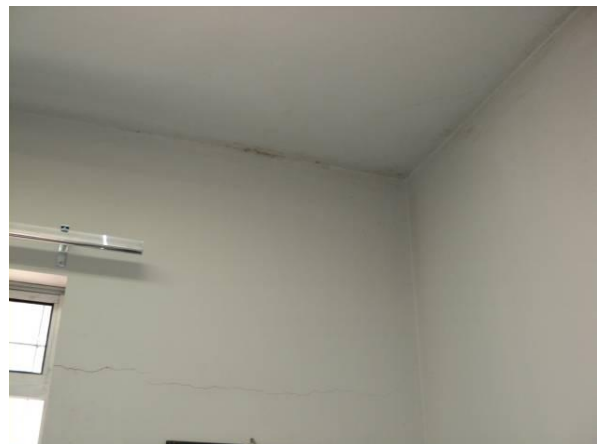
O teto é em laje revestida com argamassa e pintura, apresenta pontos de infiltração significativos em dois consultórios.

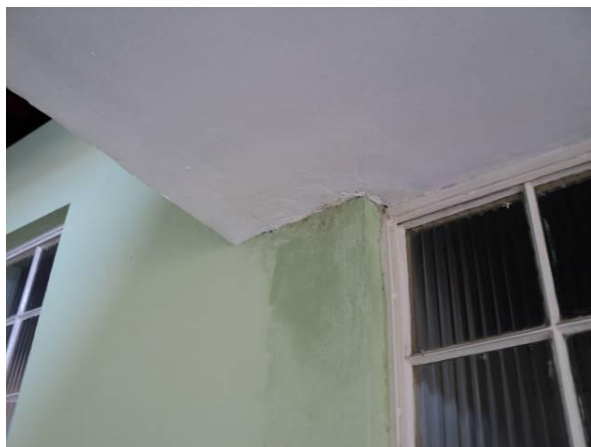
Na área onde fica a espera, que ocorre somente na área externa, a cobertura é feita por uma laje impermeabilizada, esta apresenta um ponto de infiltração e acúmulo de água.

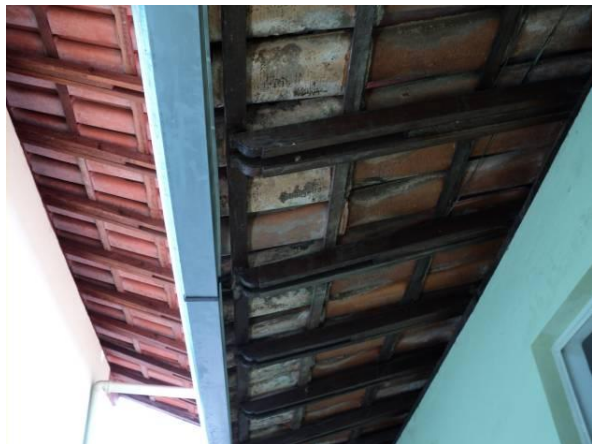
Na área da espera, por não haver fechamento vertical, sempre no período de chuvas o local fica alagado e impossibilita o uso do espaço. Em frente a zoonoses também ocorre pontos de alagamento, devido a problemas com a inclinação do piso.

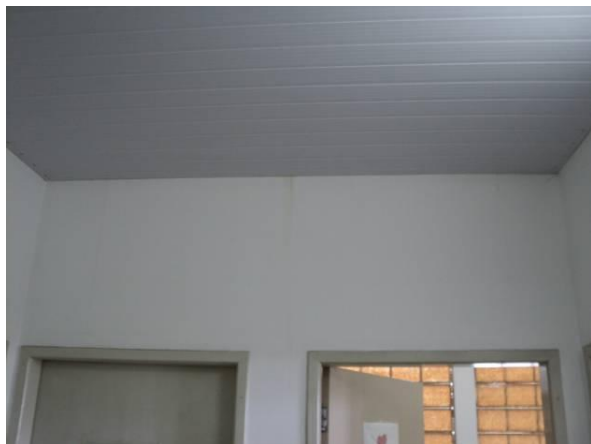
Em alguns ambientes do bloco da esquerda está instalado forro de PVC em placas. Devido a problemas com a cobertura existem pontos de infiltração por este forro.

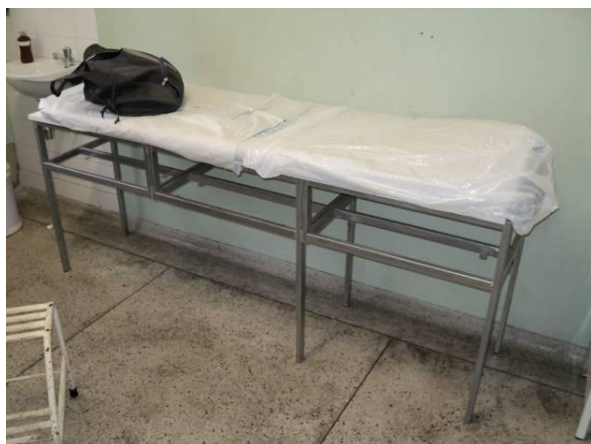
Todo o piso da unidade é revestido com granilite e tem rodapé do mesmo material. Este piso está em um mau estado de conservação e existem manchas e pontos de desgaste, principalmente corredores, na espera e sanitários.

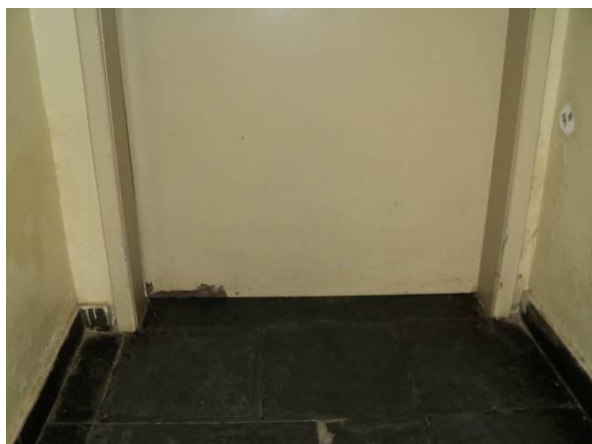
As portas externas são metálicas, com batentes também metálicos. O estado de conservação das folhas de porta, batentes é ruim.

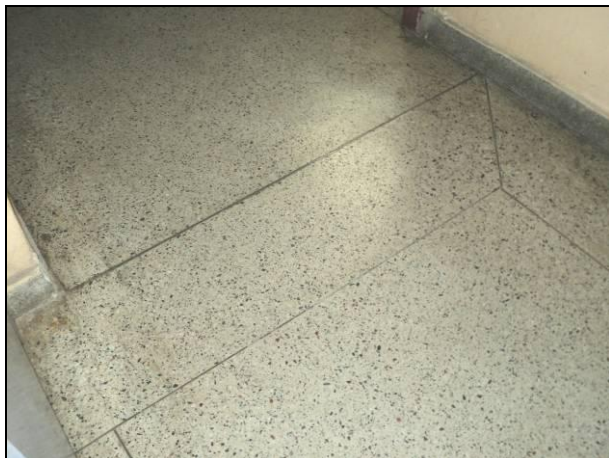
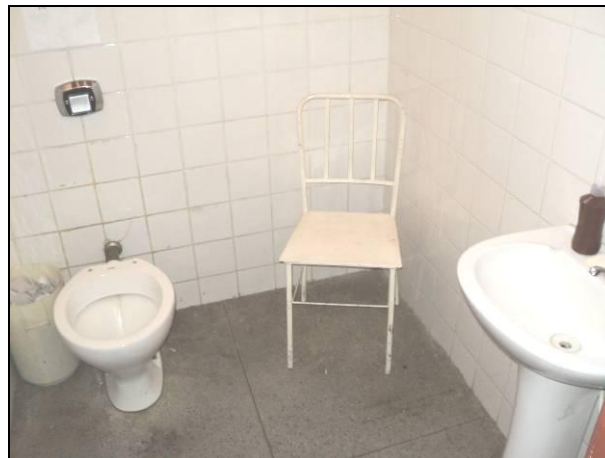
Todo o piso da unidade é em granilite com rodapé do mesmo material. Este piso está em mau estado de conservação com manchas e trincas, sendo que em alguns pontos o desgaste é maior, como por exemplo, nos corredores.

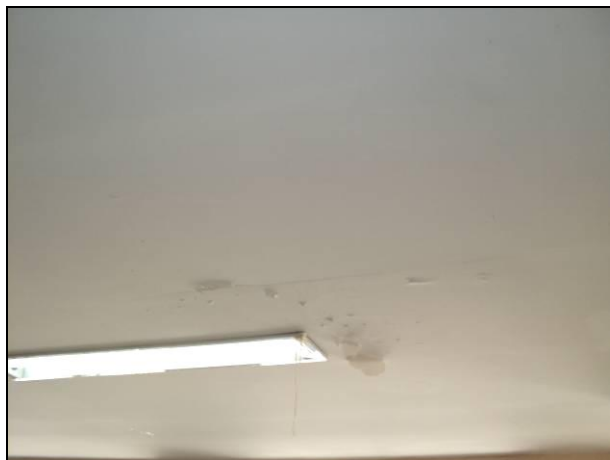
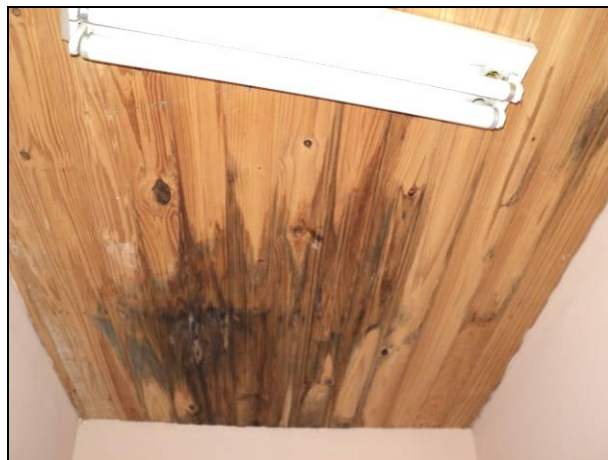
Na sala de zoonose o teto é revestido com forro de madeira, que está muito deteriorado, devido a vários pontos de infiltração.

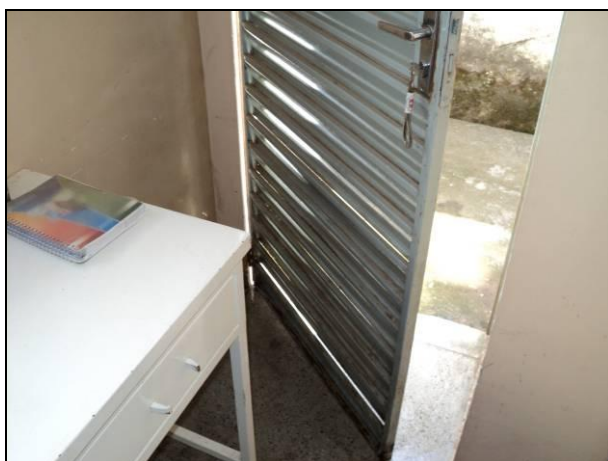
O estado das portas externas é similar ao das portas internas, porém as externas são metálicas com batentes também metálicos e apresentam mais pontos de ferrugem, devido ao contato com a água de chuvas.

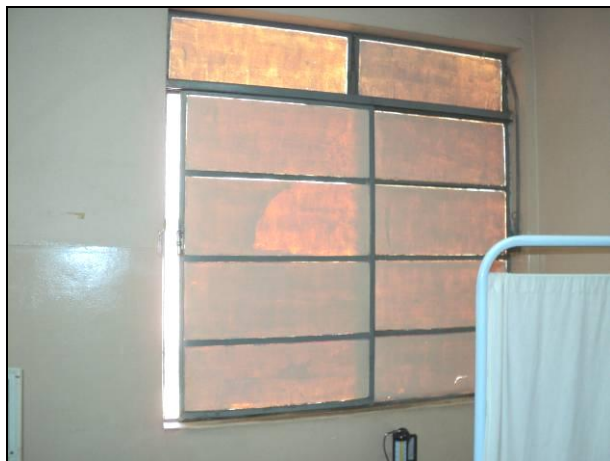
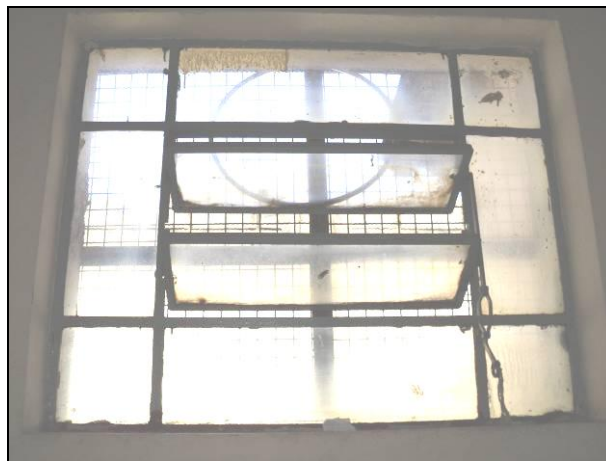
As janelas, internas e externas, são de aço e todas possuem travas. Não foram relatados pontos de vazamentos nas janelas. A maioria das janelas está em mau estado de conservação, principalmente devido à falta de revisão dos mecanismos.

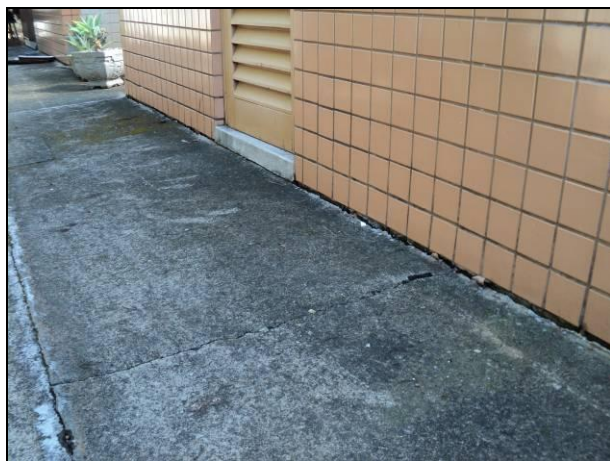
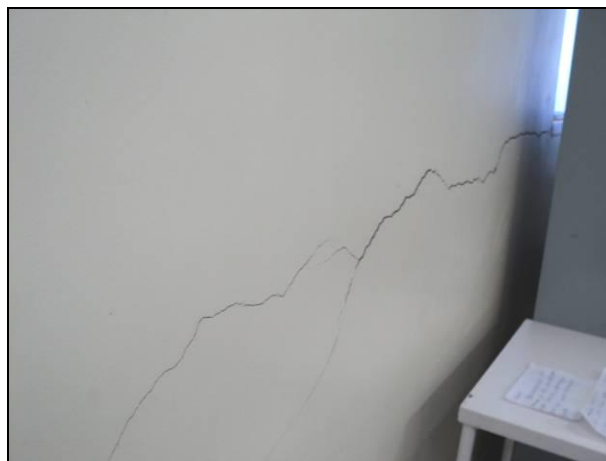
Foram verificadas muitas trincas nas paredes que indicam haver problemas com a estrutura, principalmente no consultório odontológico e nos demais consultórios. Foi relatado que já houve visitas de engenheiros da prefeitura, que afirmaram não haver riscos, porém as trincas continuam a aumentar, indicam que continua havendo movimentação anormal da estrutura e possivelmente um recalque da fundação ao solapamento do terreno, através da infiltração de água no encontro da calçada com a alvenaria.

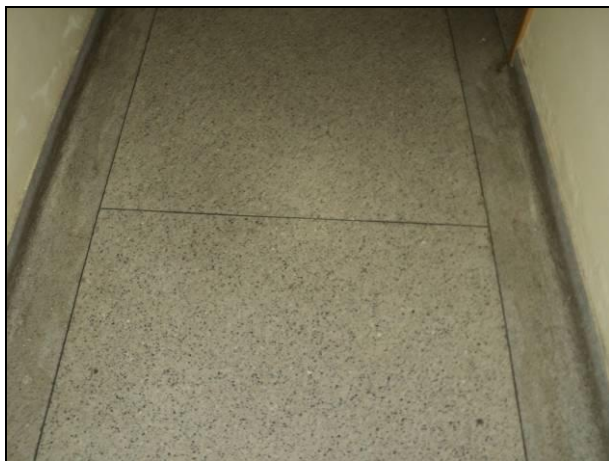
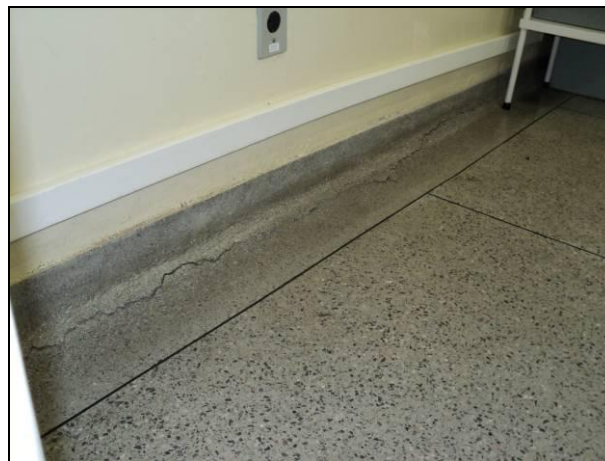
Devido à provável movimentação da estrutura no consultório odontológico existem trincas no encontro da parede com o piso.

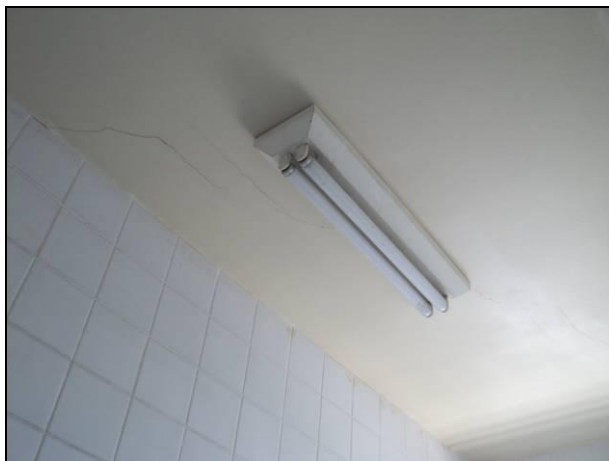
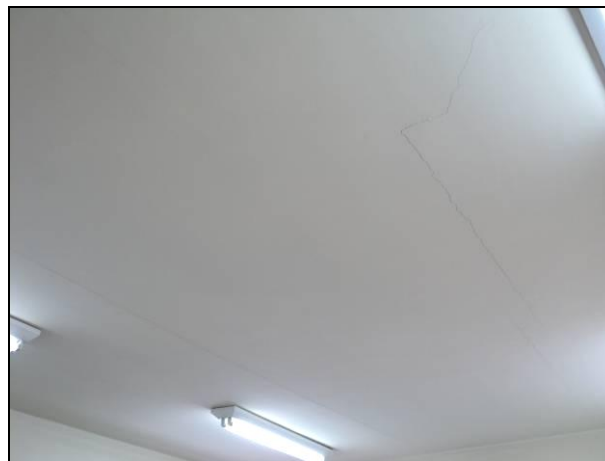
O teto de toda unidade é em laje revestida com argamassa e pintura e não foram detectados pontos de infiltração, no entanto existem diversas trincas na laje, devido à provável movimentação da laje.
