DOCUMENTO COMPLEMENTAR 01F

**PROJETO DE QUALIFICAÇÃO DA
INFRAESTRUTURA DA ATENÇÃO PRIMÁRIA À
SAÚDE DE BELO HORIZONTE**

**CARACTERIZAÇÃO DO SISTEMA ATUAL
DISTRITO NORTE**

Centro de Saúde Heliópolis

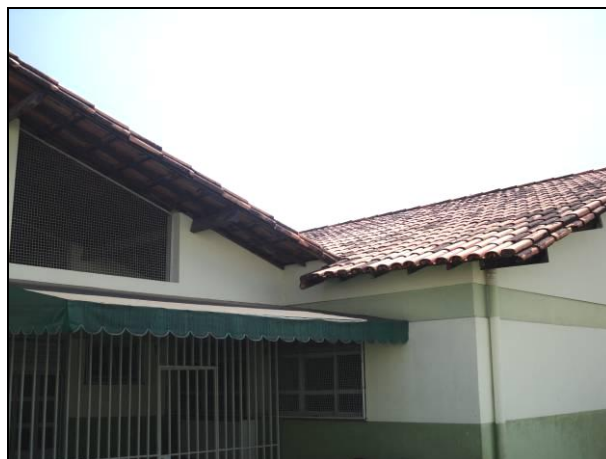
A cobertura da unidade é composta por estrutura de madeira e telhas cerâmicas. O estado de conservação desta cobertura é muito ruim. Nos corredores onde não existe laje, foi relatado que nos dias de chuva ocorrem infiltrações, o acesso para os consultórios, que ficam na parte de trás da unidade, é feito pela área externa sem cobertura.

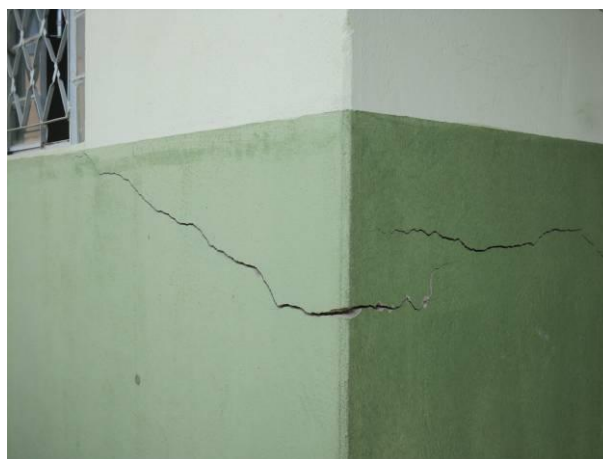
A estrutura da unidade apresenta problema no consultório 6, localizado na parte externa da unidade, sua parede apresenta grandes trincas, interna e externa.

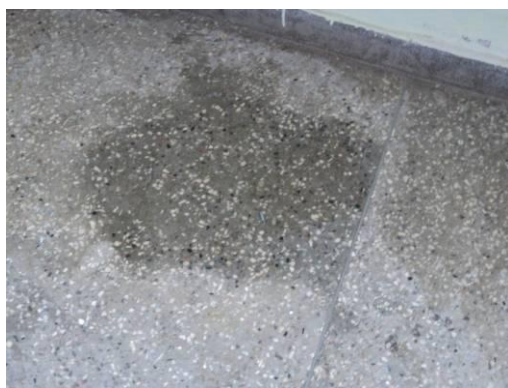
Todo o piso da unidade é revestido com granilite e rodapé do mesmo material, este está desgastado devido ao alto tráfego e apresenta infiltração no consultório 1 e na sala de reunião.

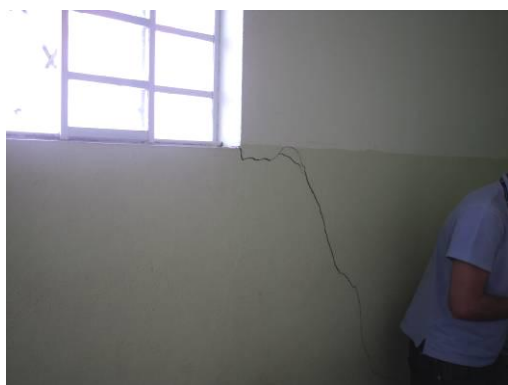
Nas áreas secas as paredes são revestidas com pintura e barra lisa, estas precisam de manutenção. Existem pontos de trincas grandes no consultório 6.

Nas áreas molhadas as paredes são revestidas com cerâmica branca esmaltada e em muitos locais os rejuntas estão com acúmulo de sujeira além de furos.

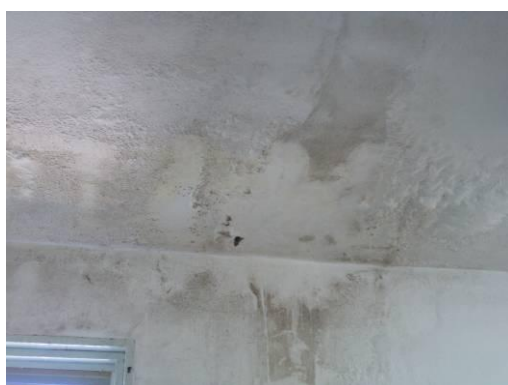
O teto é em laje revestida com argamassa e pintura, este apresenta pontos de infiltração no consultório 1 e 4, copa, sala de reunião e sala de curativo.

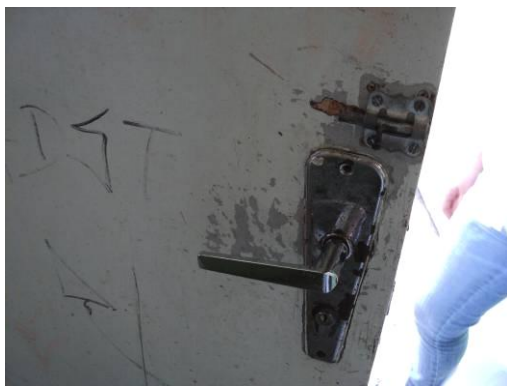
As portas externas são metálicas, com batentes também metálicos. O estado de conservação das folhas de porta, batentes e ferragens é ruim.

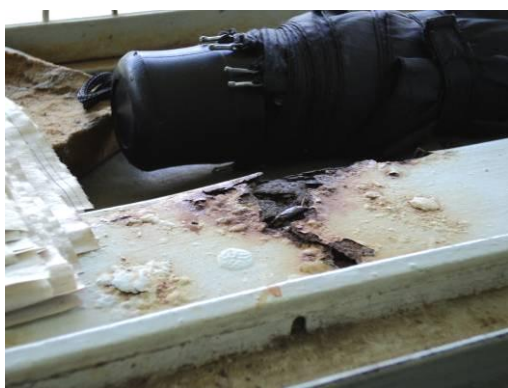
As janelas, internas e externas, são em aço e todas possuem travas. Foi detectado que ocorre entrada de água pelas janelas na sala de odontologia, além de corrosão em alguns pontos.

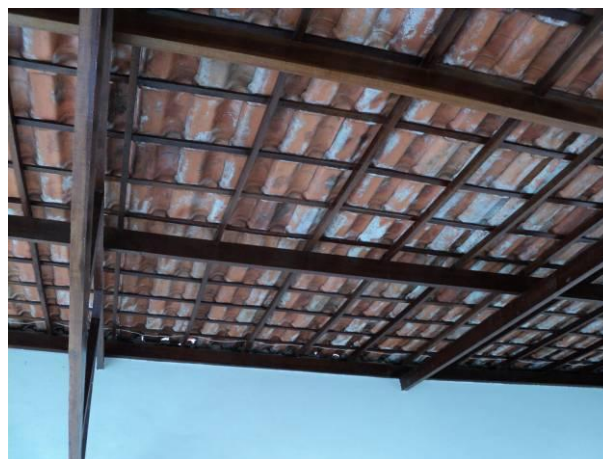
O estado de conservação desta cobertura é muito ruim, foi relatado que existem vários pontos de infiltração pelo telhado.

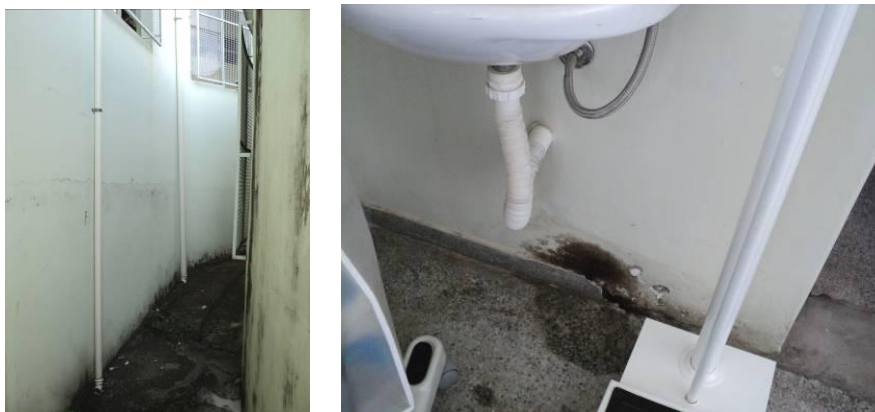
A rede de água e esgoto do consultório de odontologia é precária, tendo um ralo para escoamento em nível elevado, não podendo captar água do ambiente. A captação de águas pluviais é feita através de calhas e deságüe no piso. Há áreas que alagam devido a infiltrações no telhado como, por exemplo, recepção e entrada da farmácia.

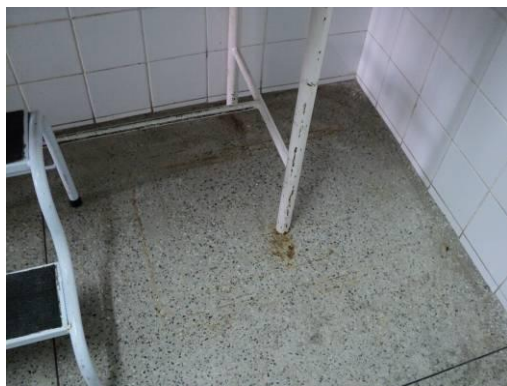
Todo o piso da unidade é revestido com granilite e possui rodapé do mesmo material. O piso está desgastado devido ao alto tráfego, apresentando trincas em vários ambientes, como por exemplo, na espera, na copa e no consultório 1.

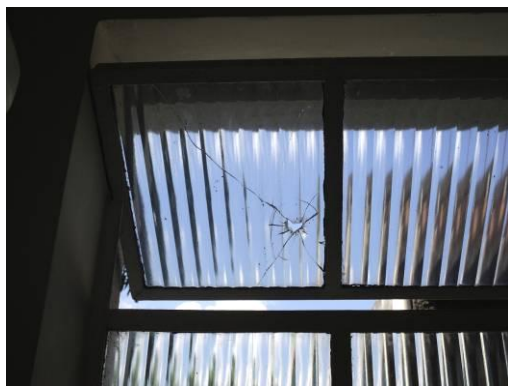
As janelas, internas e externas, são em aço e algumas possuem travas. Foi relatado que ocorre entrada de água pelas janelas do corredor.

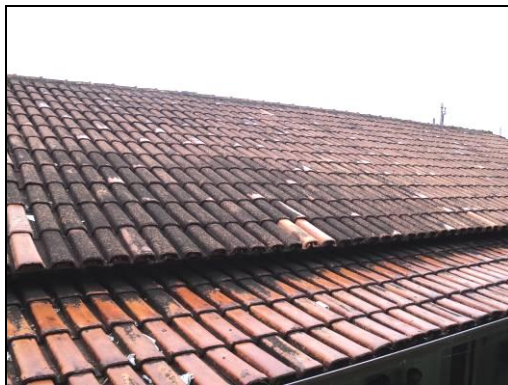
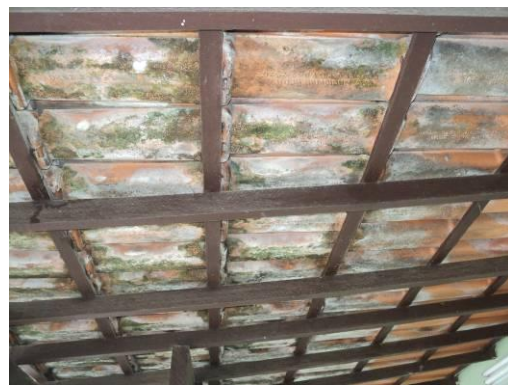
A cobertura da unidade é composta por estrutura de madeira e telhas cerâmicas, o estado de conservação desta cobertura é muito ruim, nos corredores onde não existe laje, foi relatado que nos dias de chuva há muita infiltração e a área da espera externa também tem problemas dessa natureza.

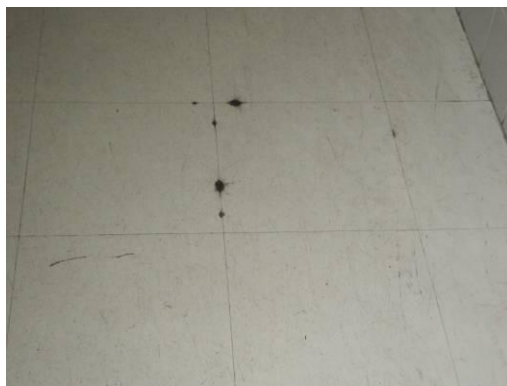
O piso da unidade é revestido com paviflex nos corredores e consultórios, granilite na cozinha e banheiros. Todo o piso está desgastado devido ao alto tráfego, além de apresentar trincas na cozinha.

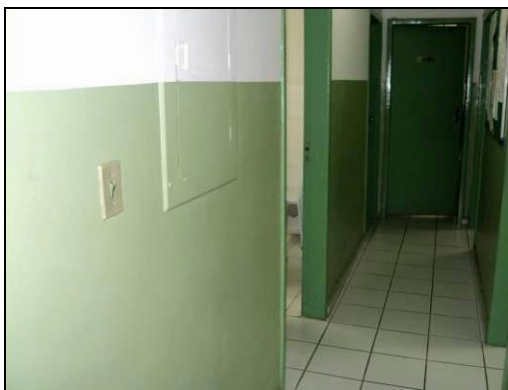
As paredes têm em seu acabamento com pintura e barra lisa, estas apresentam bom estado de conservação, porém com alguns pontos de trinca na NASF, expurgo e odontologia, além de infiltração no consultório 1. As áreas molhadas são revestidas, meia parede com cerâmica branca esmaltada, estas apresentam bom estado de conservação.

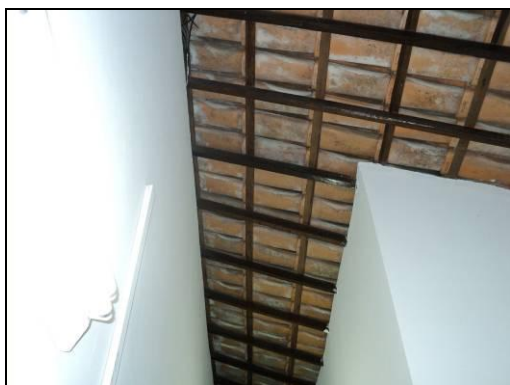
O teto é em laje revestida com argamassa e pintura nos consultórios e telha cerâmica aparente no corredor, foi verificado problemas com infiltrações no consultório 7, consultório 1 e na sala de vacina.

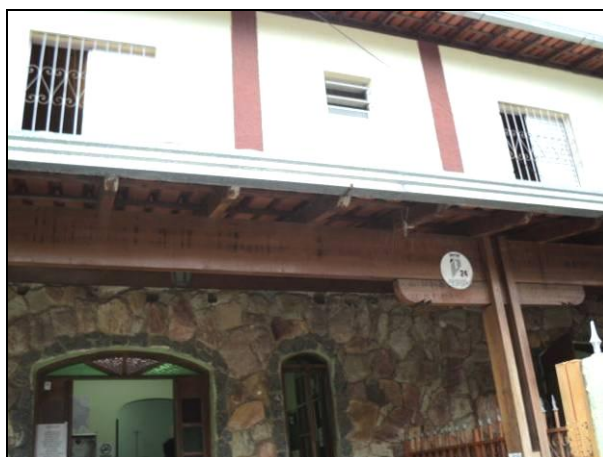
A cobertura da unidade é composta por estrutura de madeira e telhas cerâmicas, estas não apresentam bom estado de conservação, foram observados vários pontos de infiltrações.

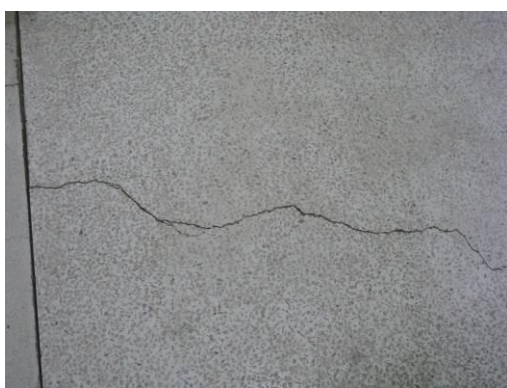
O piso e rodapé da unidade são em granilite, o estado de conservação deste é ruim, com pontos de trincas na sala de curativo, vacina e corredores. O piso do lado externo é em concreto.

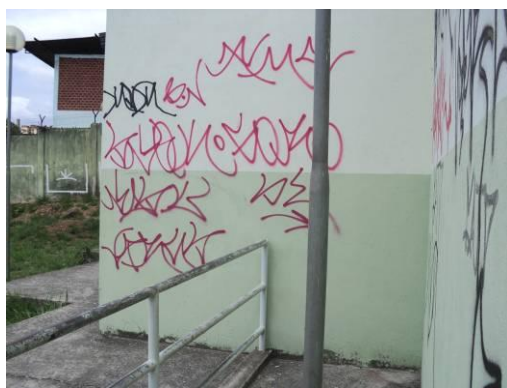
As paredes têm acabamento em pintura com barra lisa, estas apresentam estado de conservação ruim, com pontos de trinca em vários ambientes e infiltrações a sala de curativo, vacina e odontologia.

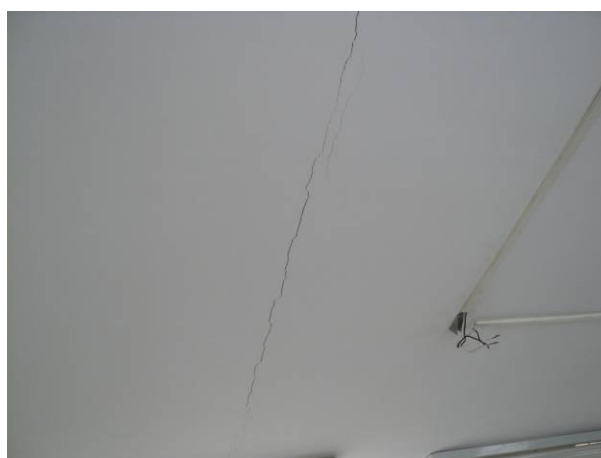
O teto é em argamassa com pintura e o estado de conservação deste é ruim, com pontos de trincas na sala de reunião e corredores, além de pinturas desgastadas.

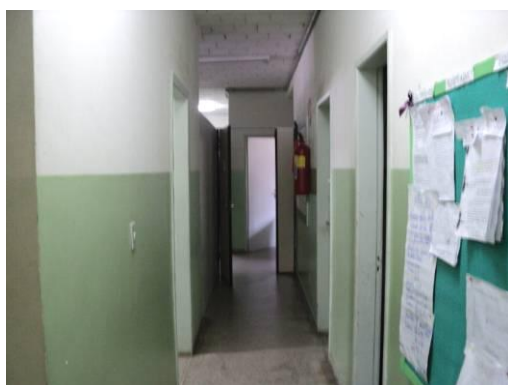
As paredes têm acabamento em pintura com barra lisa e tem seu estado de conservação ruim. Apresenta trincas no banheiro, CME e cozinha, além de pontos de infiltrações na odontologia e consultório.

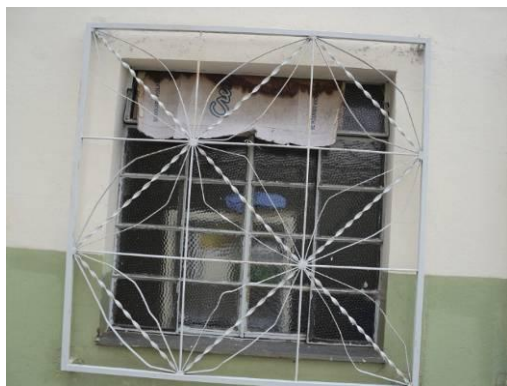
As janelas são em ferro pintado com vidro, estas não apresentam bom estado de conservação, foram observados vidros quebrados. Possuem grade de proteção que estão bom estado de conservação.

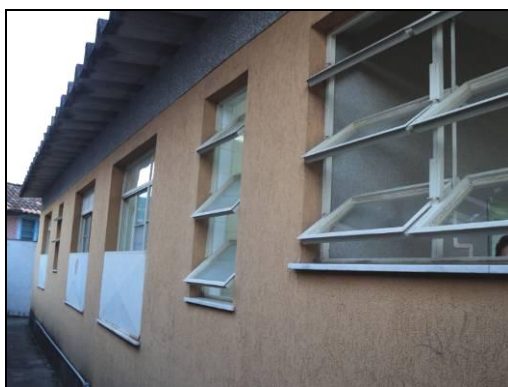
A cobertura é em fibrocimento tipo canaleta 90 seu estado de conservação é bom, porém foram verificados pontos de infiltrações.

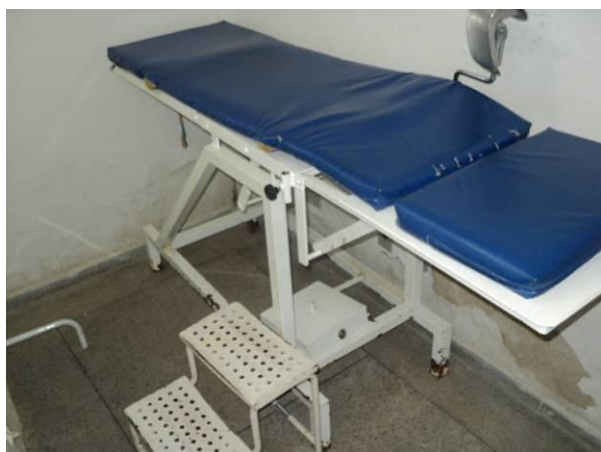
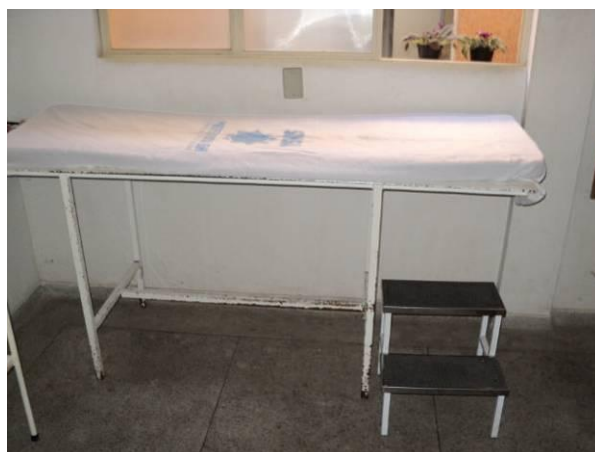
Vários mobiliários apresentam partes amassadas, deformações, oxidações e componentes quebrados. A maca de exame para ginecologia não apresenta suporte para pernas acolchoados e balde coletor.

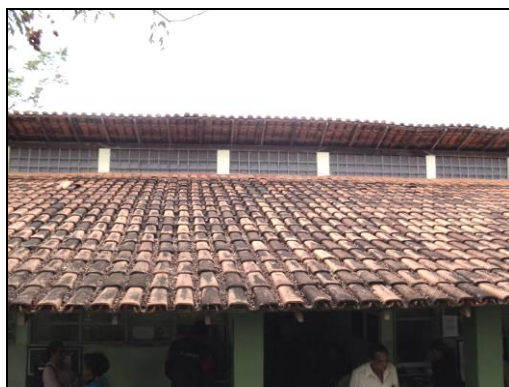
A cobertura é em madeira e telha cerâmica seu estado de conservação é ruim e possui sinais visíveis de infiltrações na recepção.

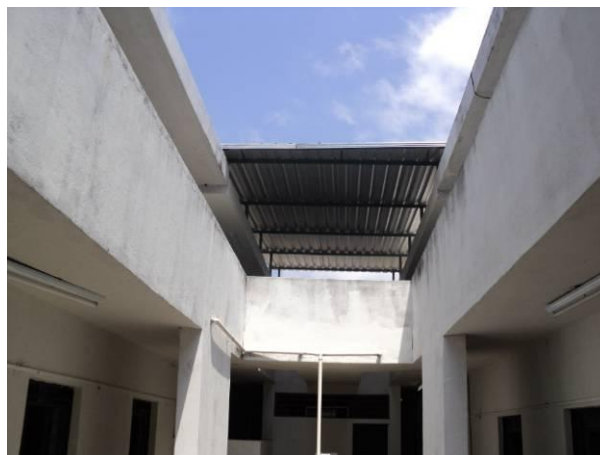
A cobertura da unidade é em laje sem cobertura, em dias de chuva existem infiltrações, devido à mesma não ser impermeabilizada. Existe uma pequena parte coberta com telha metálica na área da escada, porém esta é insuficiente.

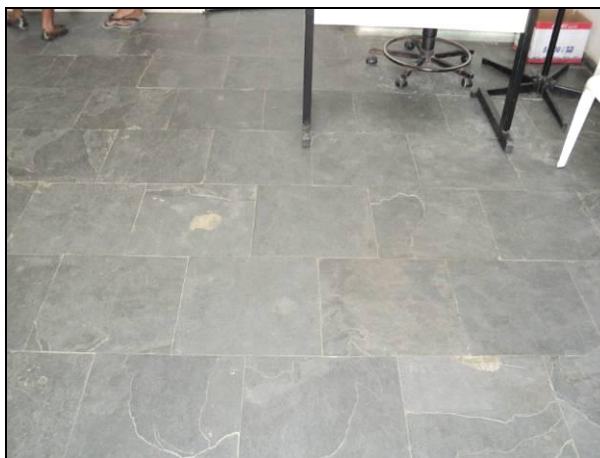
O piso e rodapé da unidade são em granilite, o mesmo se encontra em mau estado de conservação, apresentando trincas em vários locais da unidade, isso devido a problemas na estrutura.

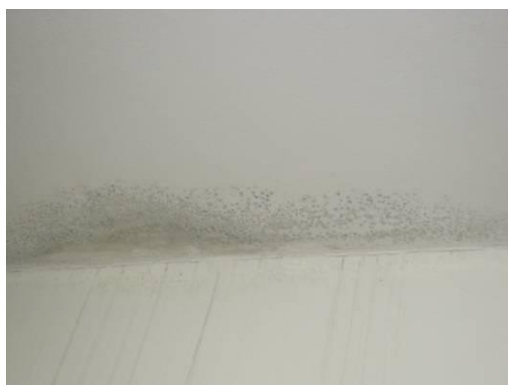
O teto é em laje revestida com argamassa e pintura. O estado de conservação deste é ruim, existindo pontos de infiltrações em consultórios clínicos, além de trincas na recepção e consultórios clínicos.

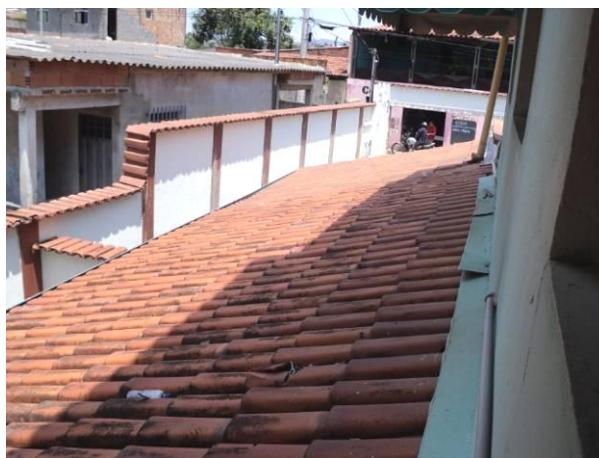
A cobertura é em madeira e telha cerâmica o estado de conservação é ruim, algumas telhas se encontram danificadas, que causa infiltrações.

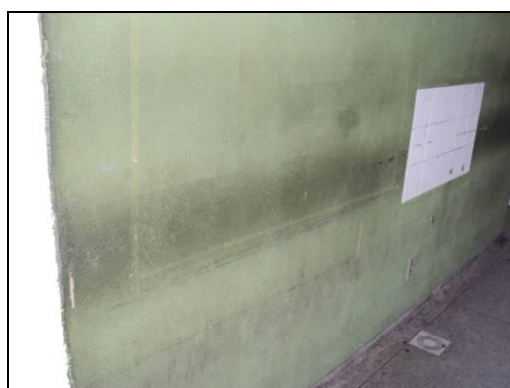
As paredes têm acabamento em pintura com barra o estado de conservação da mesma é ruim, apresenta sujeiras na odontologia (segundo andar) e infiltrações no consultório.
