DOCUMENTO COMPLEMENTAR 01G

**PROJETO DE QUALIFICAÇÃO DA
INFRAESTRUTURA DA ATENÇÃO PRIMÁRIA À
SAÚDE DE BELO HORIZONTE**

**CARACTERIZAÇÃO DO SISTEMA ATUAL
DISTRITO OESTE**

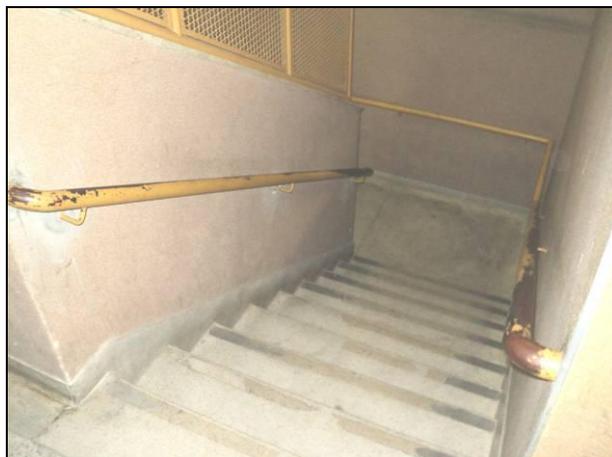
Todo o piso da unidade é revestido com granilite e tem rodapé do mesmo material. Este piso em geral não está em bom estado, apresentando sinais de desgaste, emendas e trincas em alguns pontos.

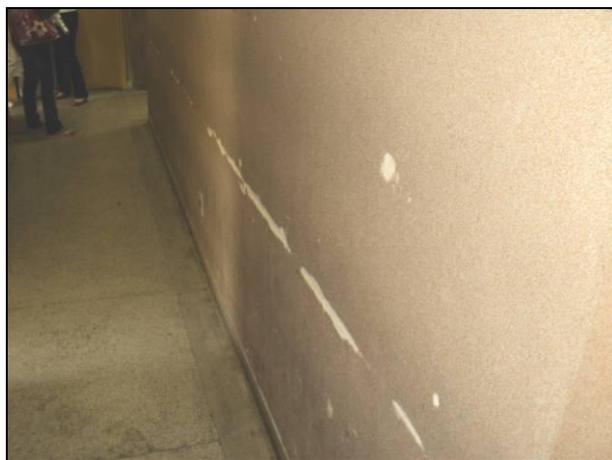
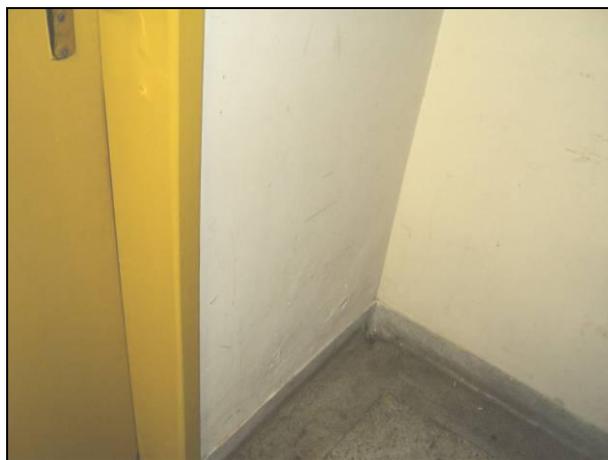
Nas áreas secas as paredes são revestidas com pintura e barra lisa ou revestimento tipo fulget. Foram identificados pontos de umidade no corredor e em alguns consultórios, onde o revestimento é em pintura.

Nas áreas molhadas as paredes são revestidas com cerâmica branca esmaltada que em geral está em bom estado.

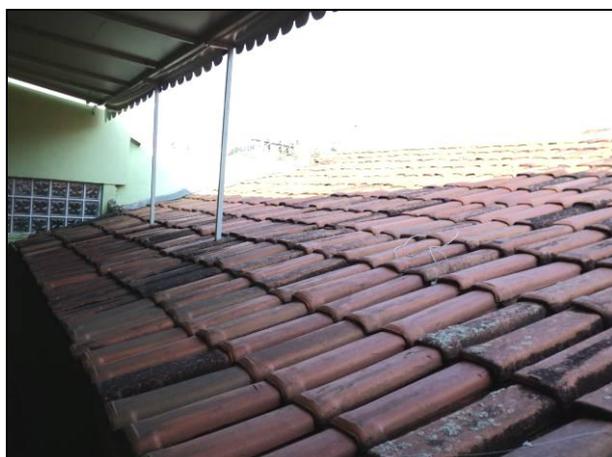
A cobertura de toda a unidade é antiga e composta por estrutura de madeira e telhas cerâmicas. Existem problemas intensos na cobertura desta unidade, que causam danos aos revestimentos internos.

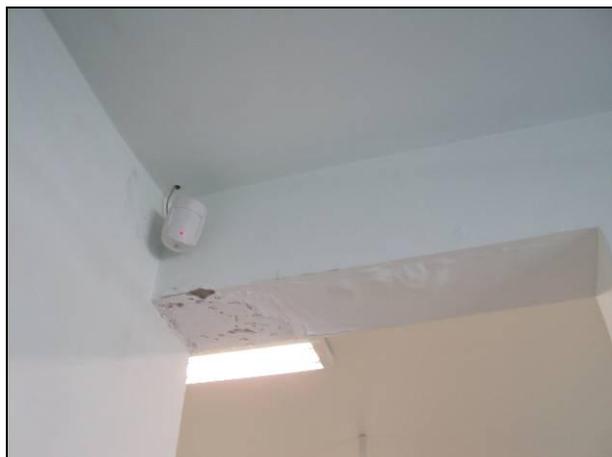
Todo teto de toda a unidade é em laje revestida com argamassa e pintura e em geral está em bom estado de conservação, no entanto, existem pontos de grande infiltração no consultório odontológico e no consultório pediátrico.

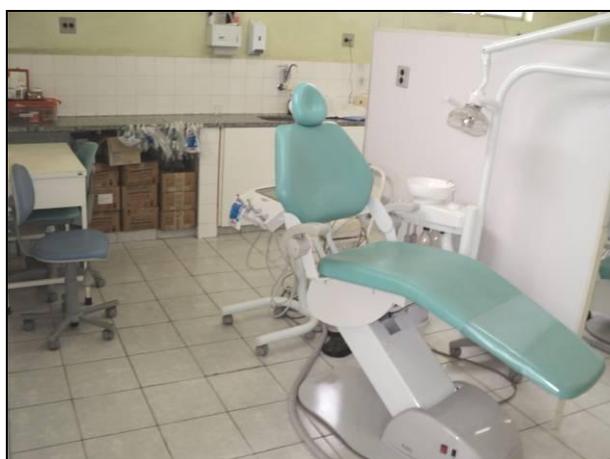
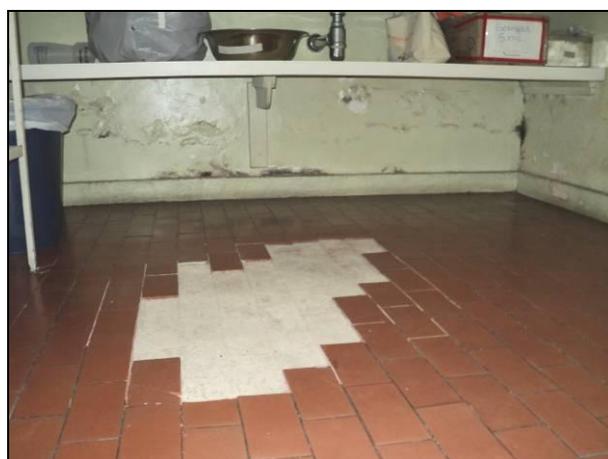
O piso da unidade é revestido com diferentes tipos de acabamento (granilite, ardósia, placas vinílicas ou cimento queimado), sem qualquer tipo de padronização e estes não apresentam bom estado de conservação (somente piso cerâmico da observação está em bom estado). Para todos os pisos, nos locais onde existe rodapé, este é de argamassa com aplicação de pintura, estes também não apresentam bom estado de conservação.

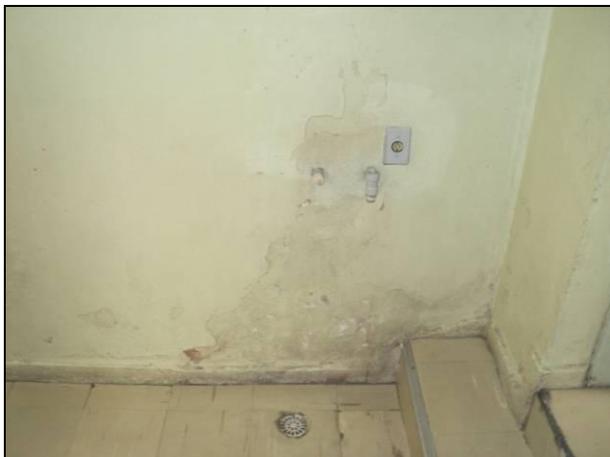
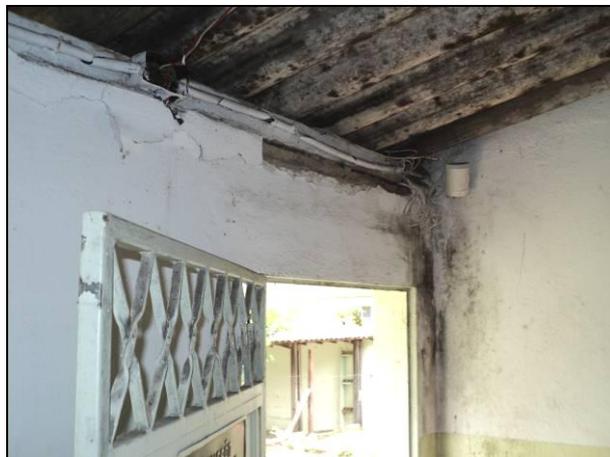
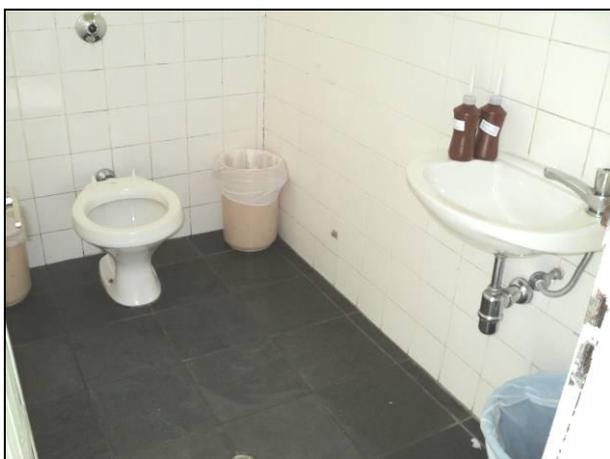
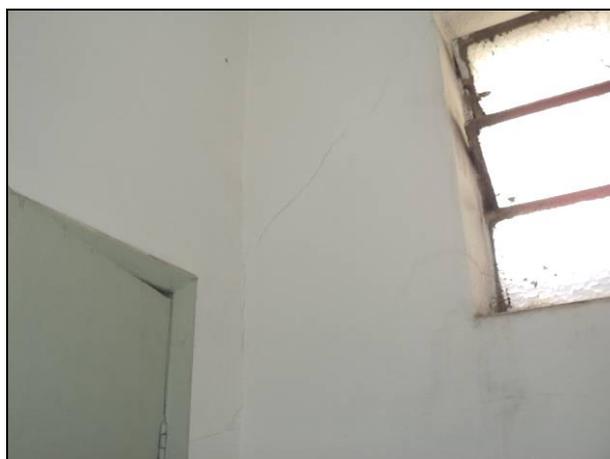
Nas áreas secas as paredes são revestidas com pintura e barra lisa que em geral estão em péssimo estado de conservação. Foram identificados grandes pontos de umidade e muitas trincas. Nas áreas molhadas as paredes são revestidas com cerâmica branca esmaltada que em geral também não estão em bom estado.

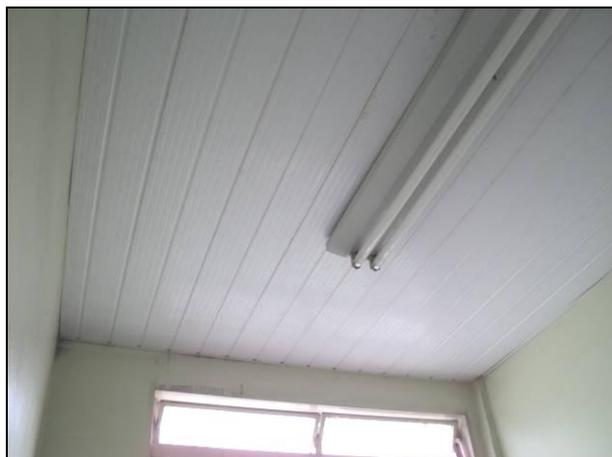
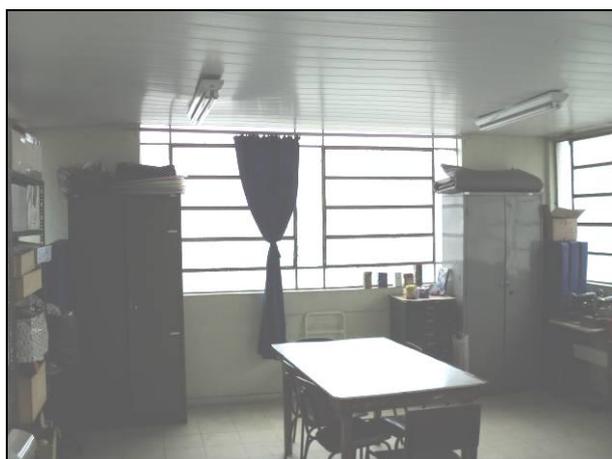
A maioria de unidade tem o teto em laje revestida com argamassa e pintura que em geral não está em bom estado de conservação apresentando pontos de grande infiltração no consultório odontológico.

No expurgo do consultório odontológico e na sala de reunião (pavimento superior) o teto tem revestimento de forro de PVC em régua que também apresenta problemas com relação às infiltrações, além de apresentar muitas ondulações.

A sala de reunião próxima ao consultório odontológico tem o teto revestido com forro de madeira, esta também apresenta pontos de infiltração.

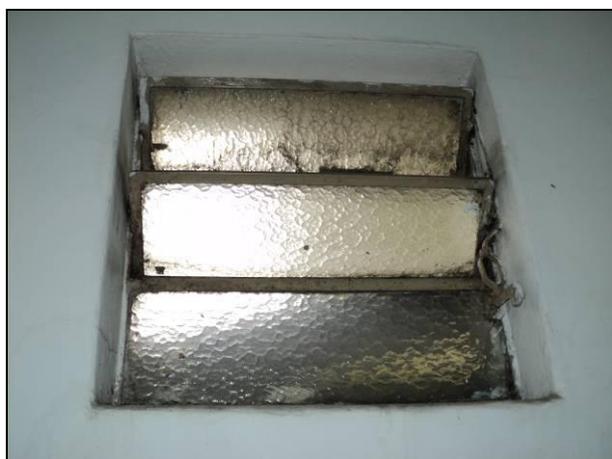
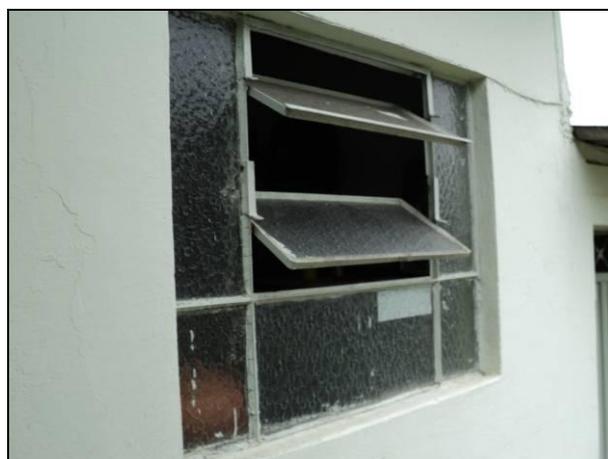
As janelas da unidade são de aço e em geral não estão em bom estado de conservação e foi verificado que algumas janelas têm problemas relacionados à estanqueidade.

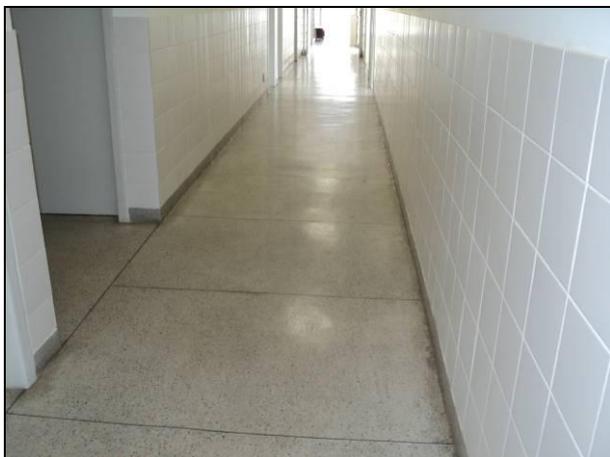
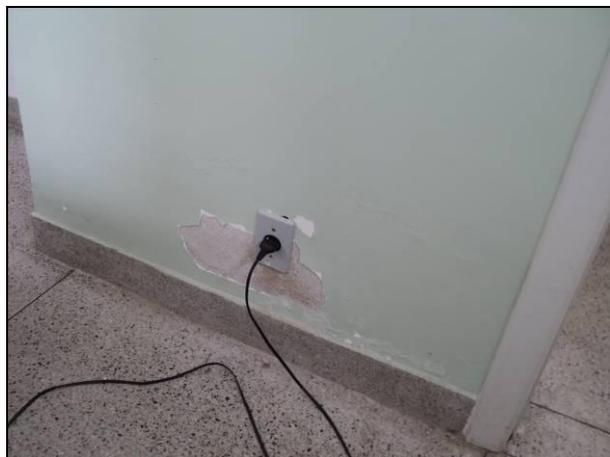
Nas áreas secas as paredes são revestidas com pintura, sendo que nos corredores existe também uma barra de pastilhas cerâmicas. Foram identificados pontos de umidade principalmente nos consultórios, além de algumas trincas, que é causada pela ausência ou dimensionamento incorreto de vergas.

Nas áreas molhadas as paredes são revestidas com cerâmica branca esmaltada, que em geral apresenta um bom estado. Somente no corredor de serviço foi identificada uma trinca.

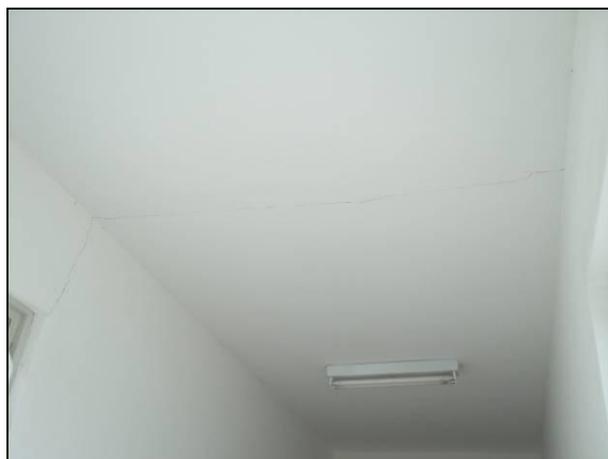
Todo teto de toda a unidade é em laje revestida com argamassa e pintura, em geral apresenta bom estado de conservação, no entanto, existe uma trinca no corredor, que sugere a falta de uma junta de dilatação.

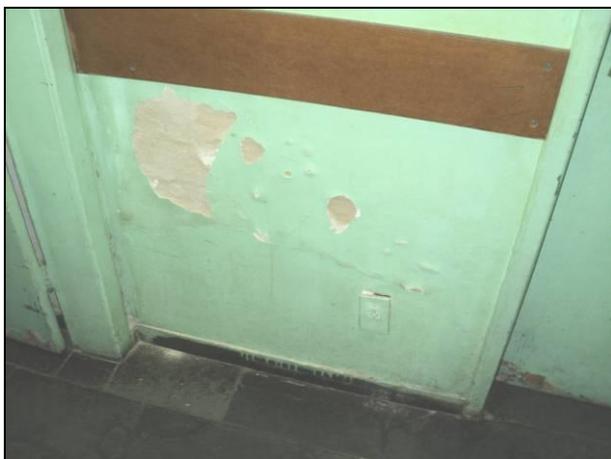
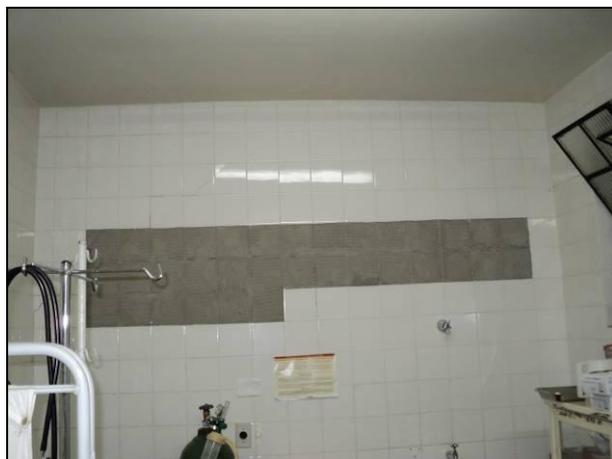
Nas áreas secas as paredes são revestidas com pintura e barra lisa. Foram identificados pontos de umidade e trincas principalmente nos consultórios nos corredores.

Nas áreas molhadas as paredes são revestidas com cerâmica branca esmaltada que em geral também não estão em bom estado, com rejuntas sujas, peças trincadas, ou até peças destacadas.

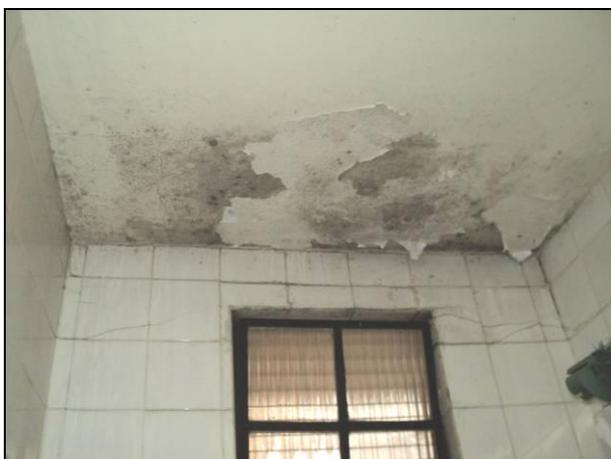
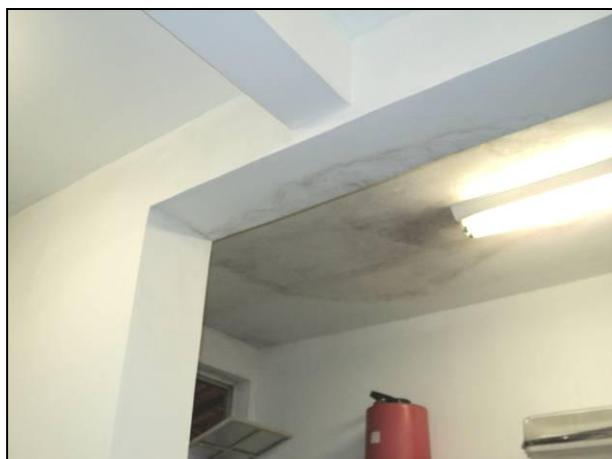
Todo teto de toda a unidade é em laje revestida com argamassa e pintura e em geral está em péssimo estado de conservação, com diversos pontos de infiltração.

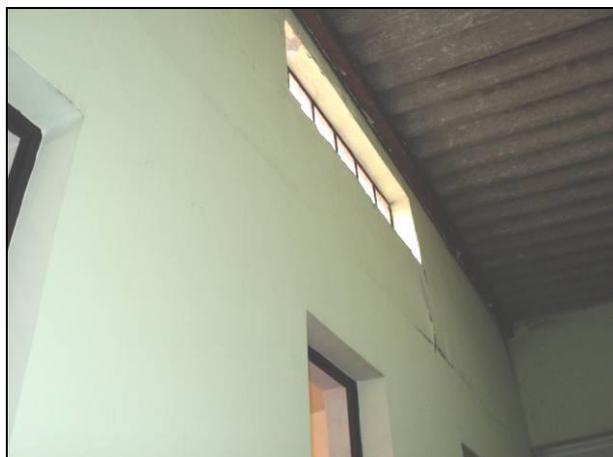
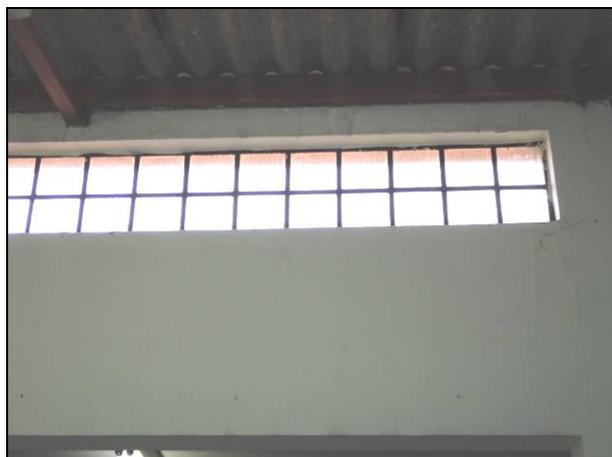
As janelas da unidade são de aço com pintura, não apresentam travas e em geral apresentam mal estado de funcionamento e estado conservação, além de problemas com a estanqueidade destes caixilhos.

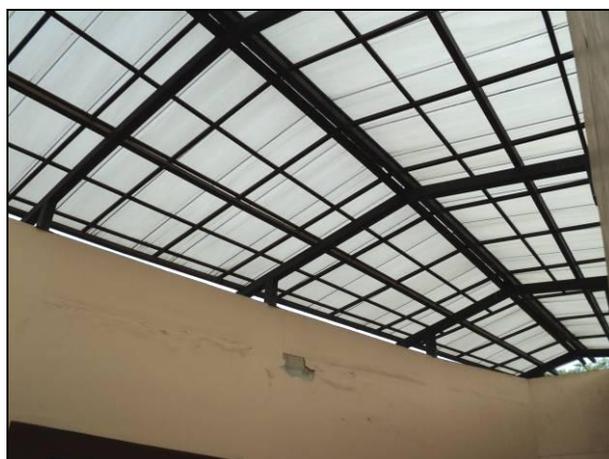
A cobertura de toda a unidade é antiga e composta por estrutura de madeira e telhas cerâmicas. Foram relatados pontos de umidade na sala de reunião devido a infiltrações causadas por problemas com a cobertura.

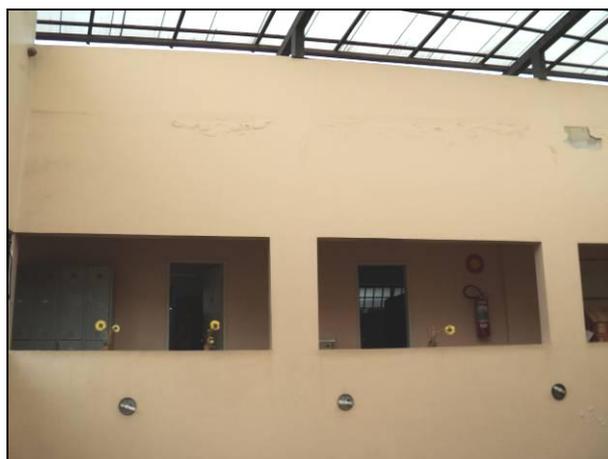
Toda a água de chuva do telhado é catada por calhas e conduzida até caixas de passagem. Visualmente pode-se perceber que existem pontos em que existe infiltração de água pelas calhas, devido ao destacamento da pintura.

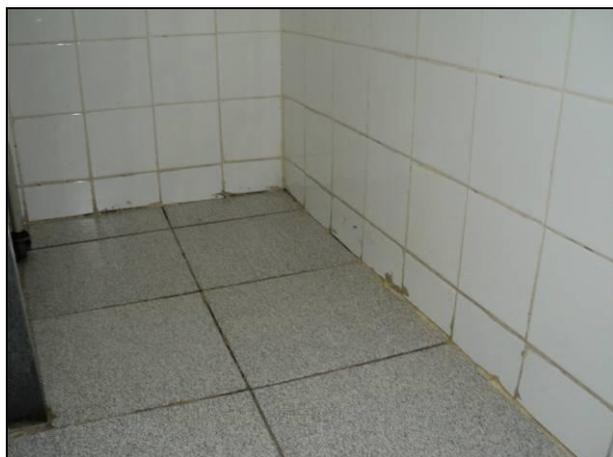
Os pisos em geral não estão em bom estado de conservação e existem pontos em que o piso está manchado e desgastado, como na recepção e nos corredores.

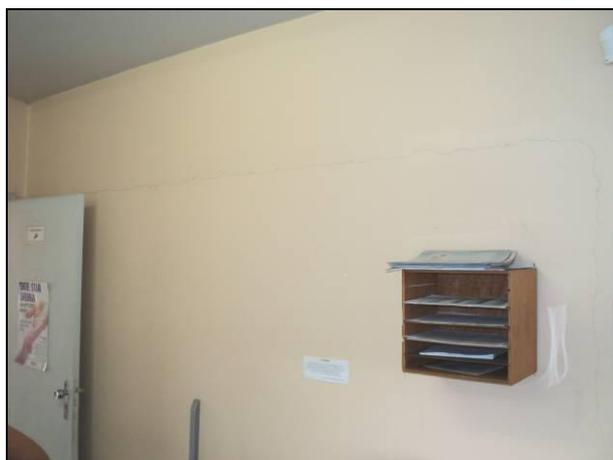
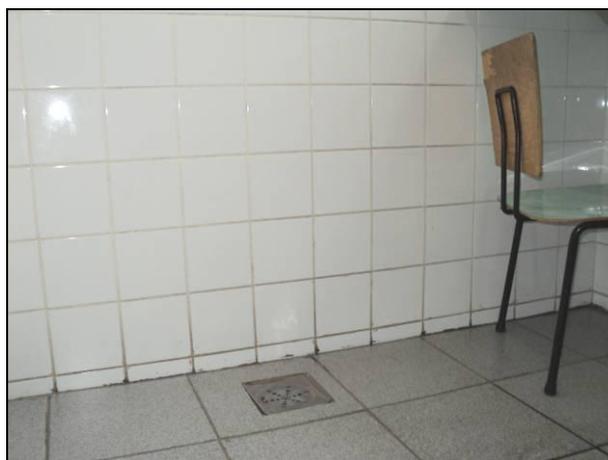
Nas áreas secas as paredes são revestidas com pintura com barra lisa. Foram identificados pontos de umidade e trincas no consultório do pavimento superior, causado pela diferença entre a dilatação da parede e da viga de concreto.

Nas áreas molhadas as paredes são revestidas com cerâmica branca esmaltada, que em geral não apresentam bom estado.

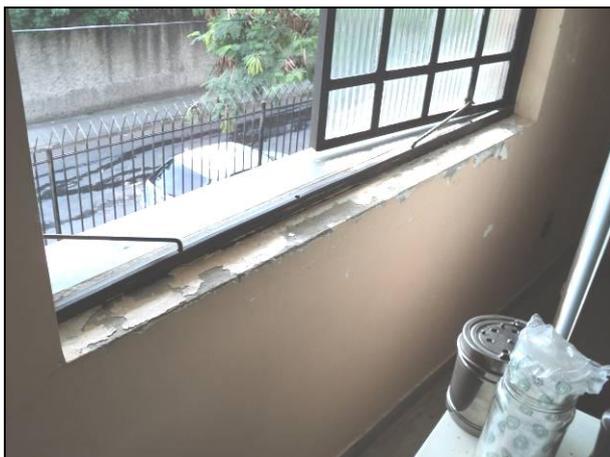
As janelas da unidade são de aço com pintura, todas apresentam travas e em geral não estão em bom estado de conservação, além de haver problemas na estanqueidade em boa parte dos caixilhos, amenizadas pela instalação dos toldos.

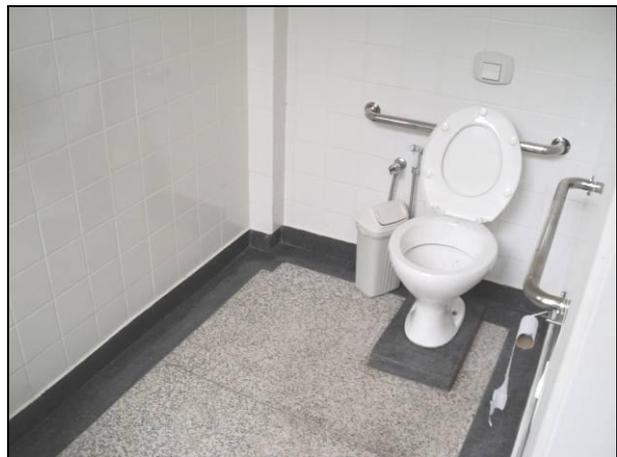
As barras de apoio da unidade são de aço com banho de cromo, e já apresenta sinais de corrosão, ferrugem.

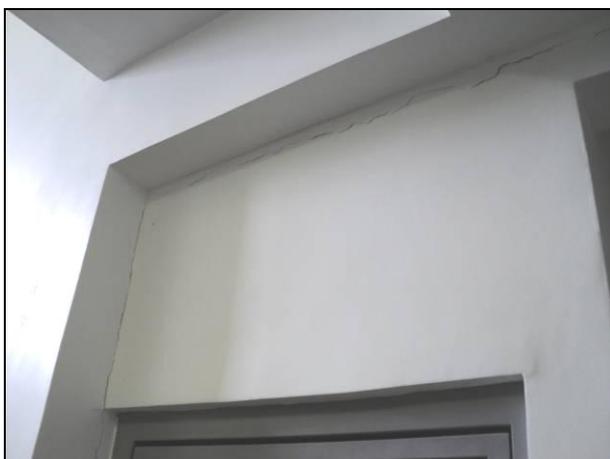
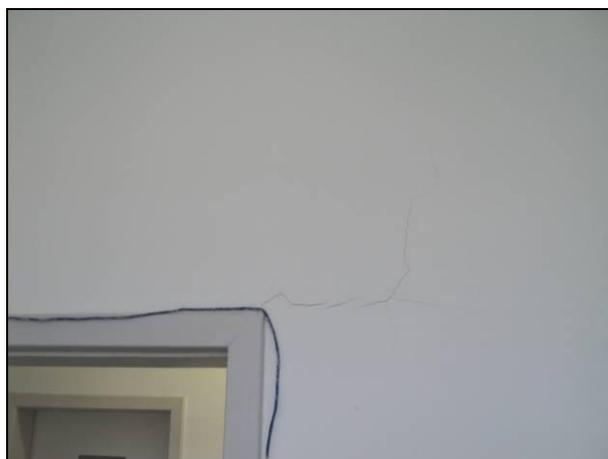
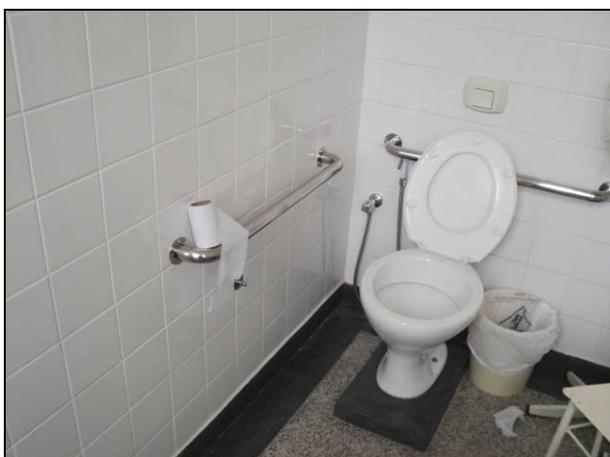
Nas áreas secas as paredes são revestidas com pintura, sendo que nos corredores existe também uma barra de pastilhas cerâmicas. Foram verificadas algumas trincas de causada pela falta de vergas e no corredor ou causada pela falta de um tratamento adequado na junta de dilatação do prédio.

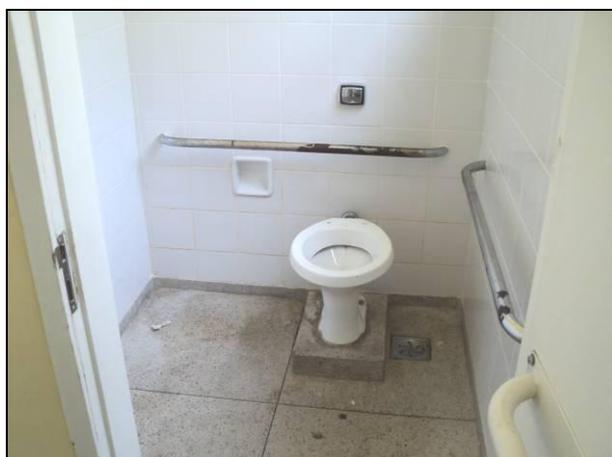
As barras de apoio da unidade são de aço com banho de cromo, e já apresentam sinais de corrosão, ferrugem.

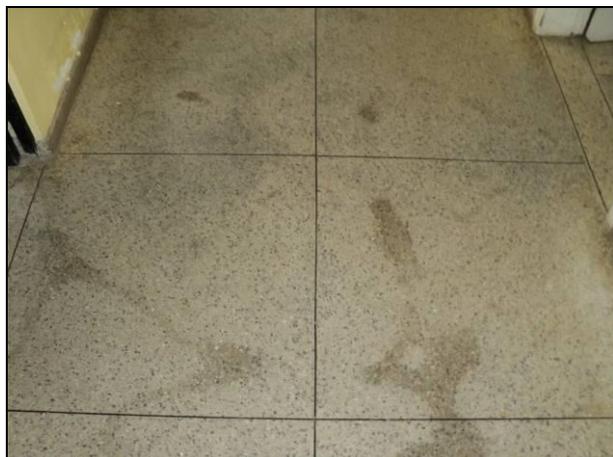
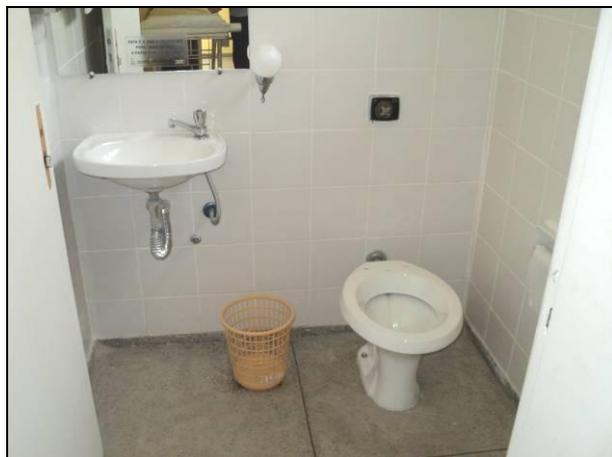
O piso de toda a unidade é revestido com granilite e tem rodapé do mesmo material. Os pisos em geral estão em bom estado de conservação, mas existem pontos em que o piso apresenta infiltração, está manchado e mais desgastado, como nos sanitários.

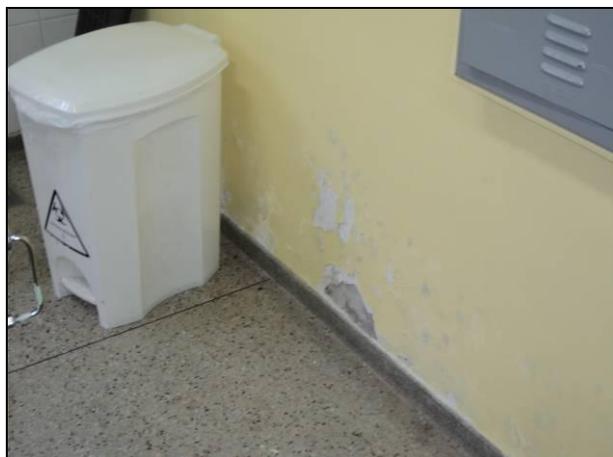
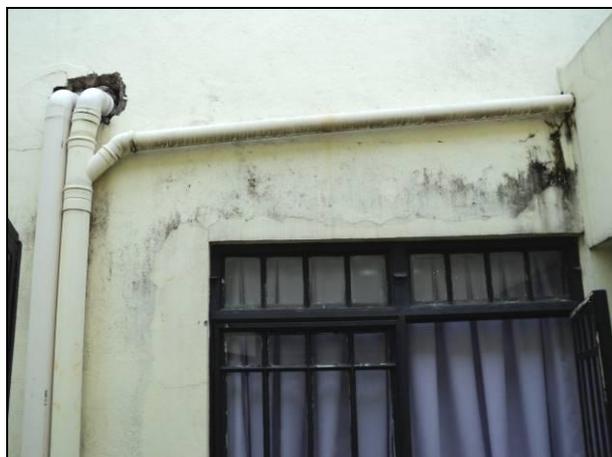
Nas áreas secas as paredes são revestidas com pintura e barra lisa. Foram verificadas algumas trincas de causada pela falta de vergas e algumas devido à falta de um tratamento adequado na junta de dilatação do prédio, além de pontos de infiltração.

Nas áreas molhadas as paredes são revestidas com cerâmica branca esmaltada, estas no geral apresentam bom estado de conservação, porém existem locais onde as peças foram destacadas. Em geral o rejunte não está em bom estado com sujeira impregnada entre as peças.

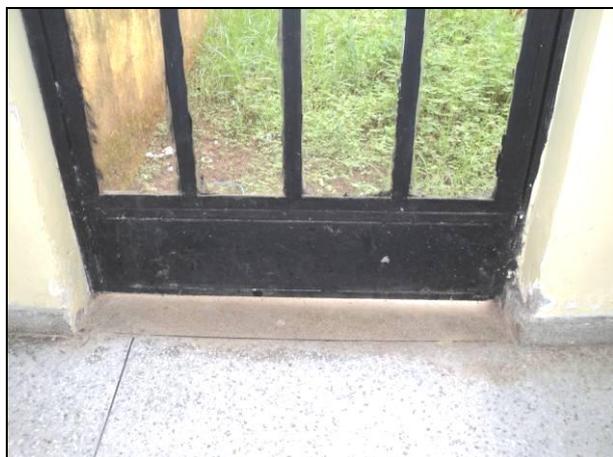
A maioria das ferragens das portas não apresenta bom estado de conservação e boa parte necessita de manutenções preventivas para funcionarem corretamente.

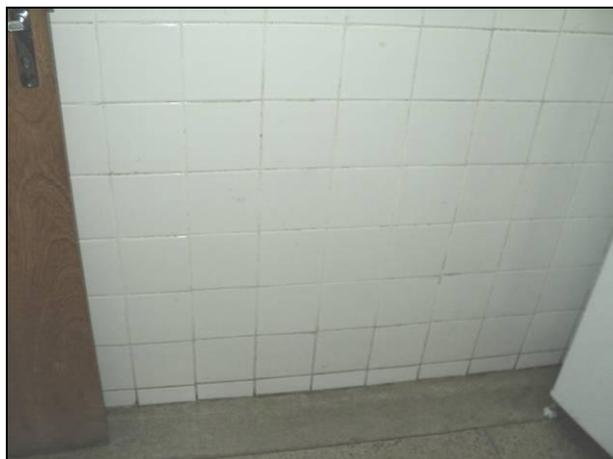
Nas áreas molhadas as paredes são revestidas com cerâmica branca esmaltada que em geral não apresenta bom estado de conservação. Em geral o rejunte também não apresenta bom estado de conservação, com sujeira impregnada entre as peças.

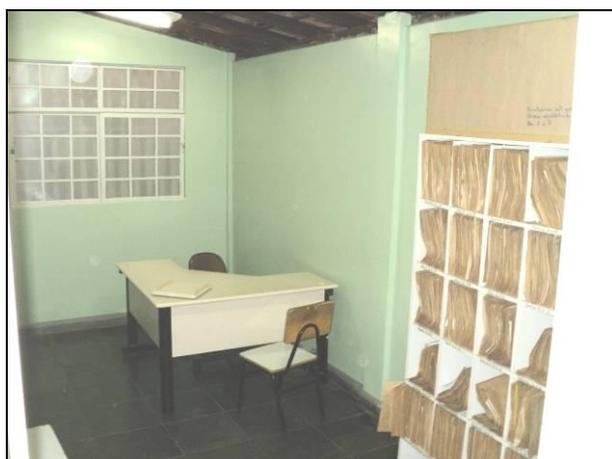
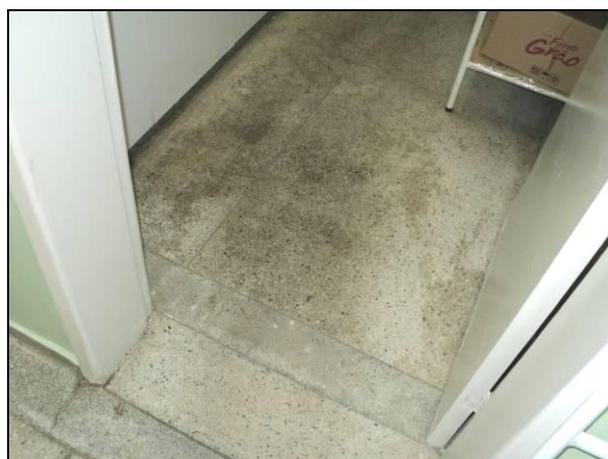
O piso de toda a unidade é revestido com granilite e possui rodapé do mesmo material, sendo que somente no sanitário do consultório de ginecologia e no consultório de psicologia/arquivo o piso é revestido com ardósia. Os pisos em geral não apresentam bom estado de conservação, com pontos em que o piso está manchado e desgastado, como por exemplo, na recepção e nos sanitários.

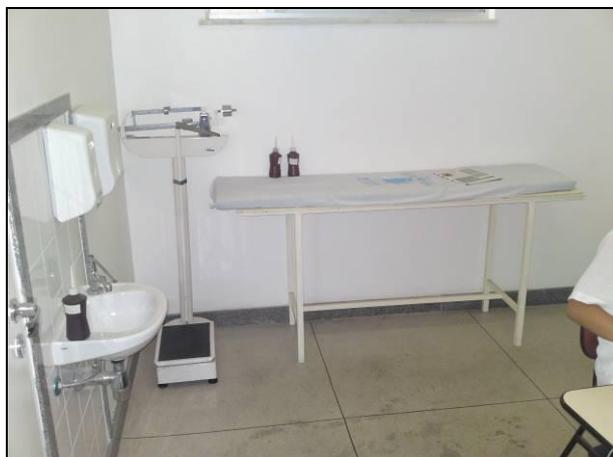
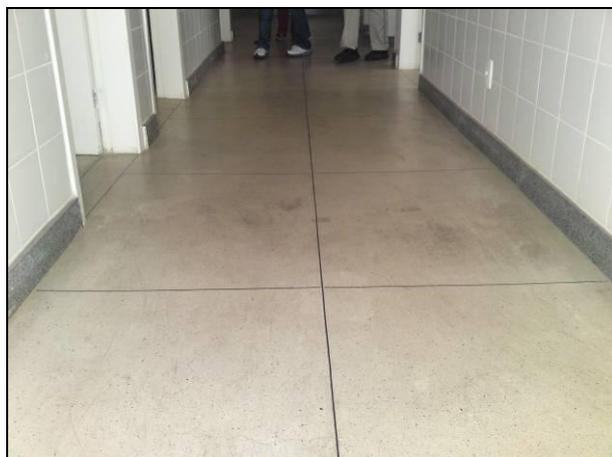
O piso de toda a unidade é revestido com granilite e tem rodapé em granito. Os pisos em geral apresentam bom estado de conservação, apesar de existirem pontos em que o piso está manchado e desgastado, como por exemplo, nos sanitários e corredores.

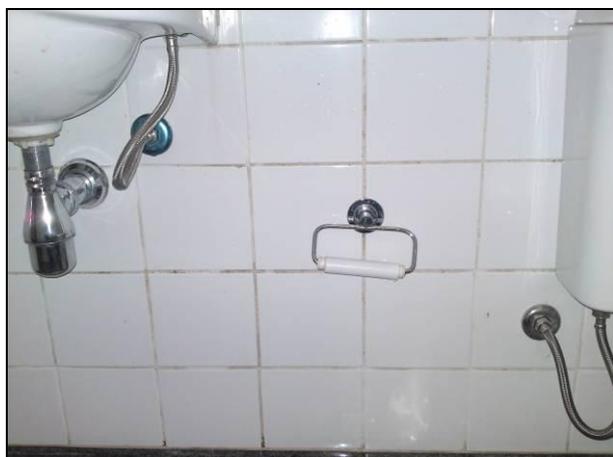
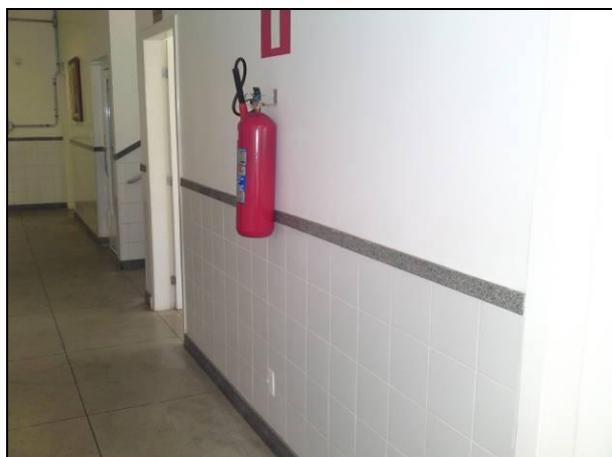
Nas áreas molhadas as paredes são revestidas com cerâmica branca esmaltada que em geral apresenta bom estado de conservação, porém o sanitário dos funcionários apresenta rejuntas com acúmulo de sujeira.

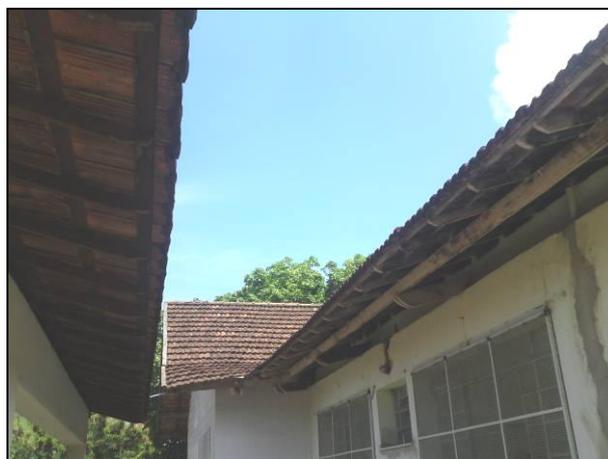
A cobertura de toda a unidade é muito antiga e composta por estrutura de madeira e telhas cerâmicas. Foram visualizados pontos de umidade nos ambientes internos, devido a infiltrações causadas por problemas com a cobertura.

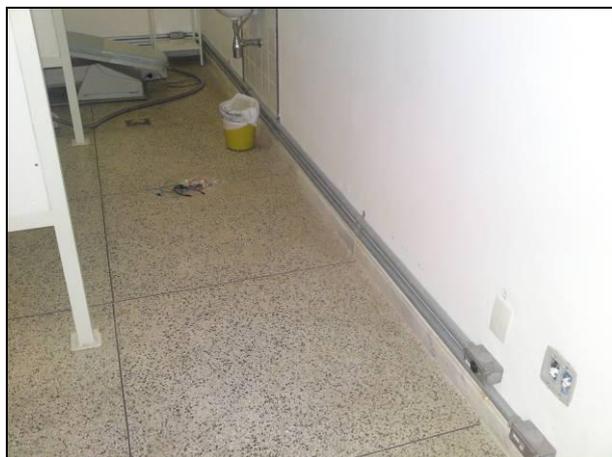
Os pisos da área reformada apresentam bom estado de conservação, já os pisos da área não reformada estão em péssimo estado de conservação.

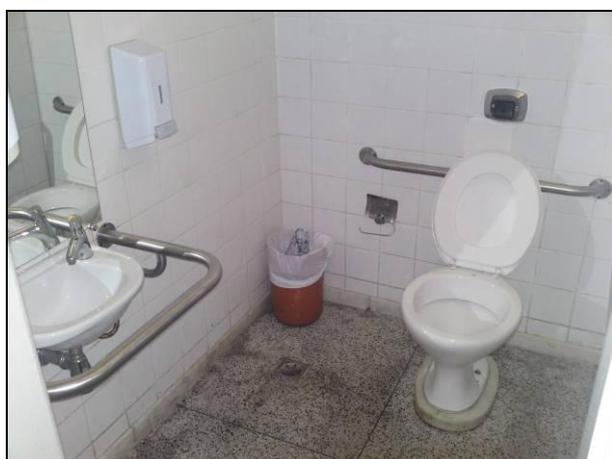
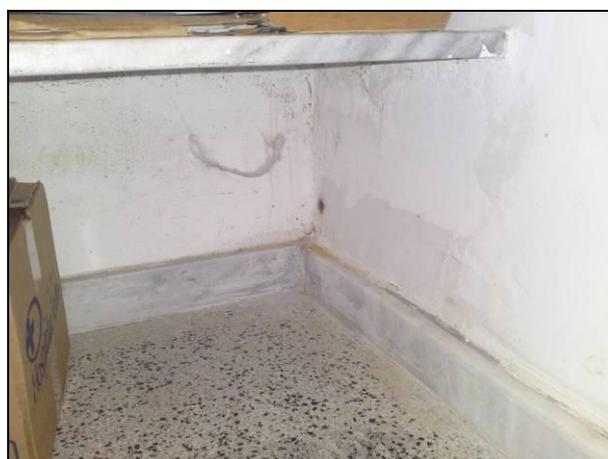
Nas áreas molhadas as paredes são revestidas com cerâmica branca esmaltada, em geral não apresentam bom estado de conservação, mesmo nos locais onde já foi realizada a reforma.

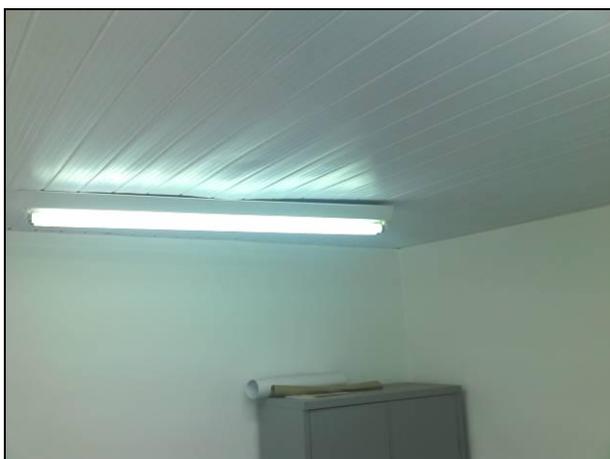
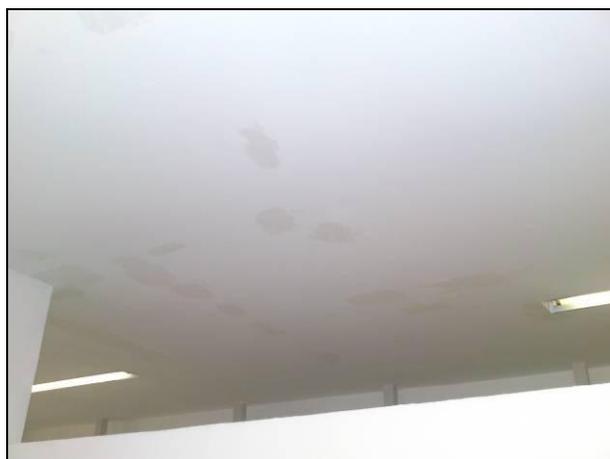
O teto do pavimento superior é em forro de PVC de réguas (área reformada) e laje revestida com argamassa e pintura (área não reformada), em geral não está em bom estado de conservação, possui pontos de umidade e infiltração (forro PVC).

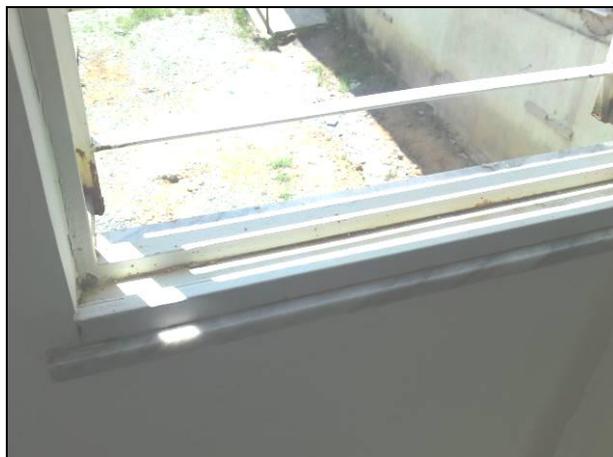
As janelas da unidade são de aço com pintura, todas apresentam travas e em geral não estão em bom estado de conservação, além de problemas na estanqueidade em boa parte dos caixilhos.

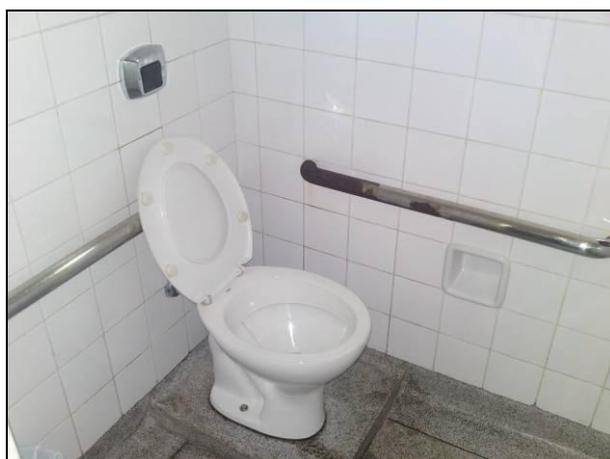
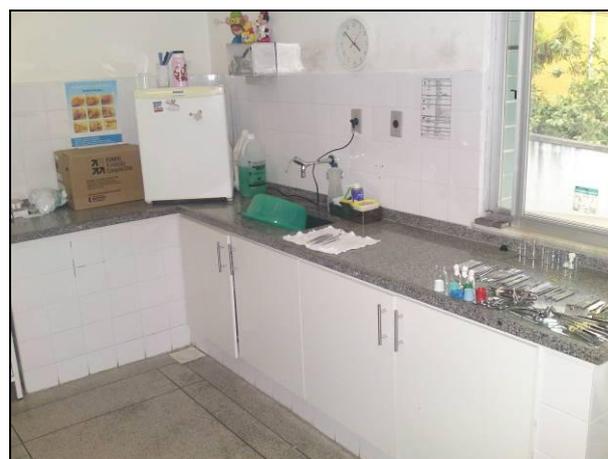
As barras de apoio da unidade são de aço com banho de cromo, estas apresentam sinais de corrosão e ferrugem.

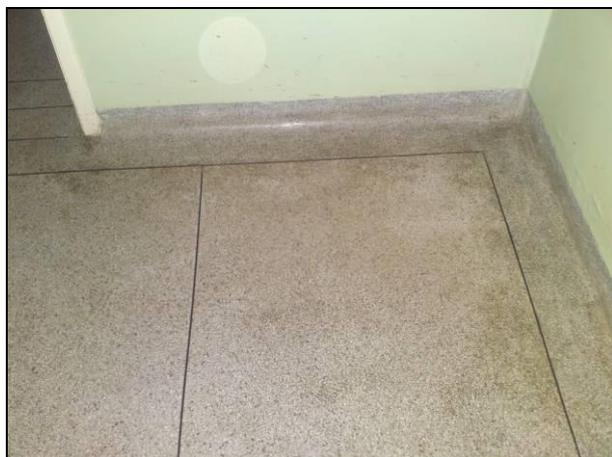
O piso de toda a unidade é revestido com granilite e rodapé do mesmo material. Os pisos no geral apresentam bom estado de conservação, mas existem pontos em que o piso está manchado e desgastado, como por exemplo, nos sanitários e corredores.

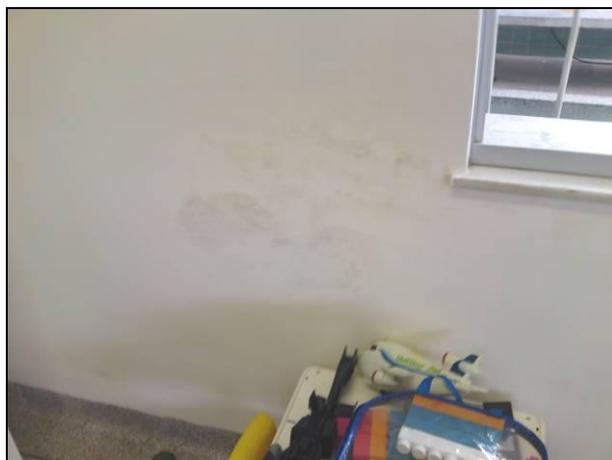
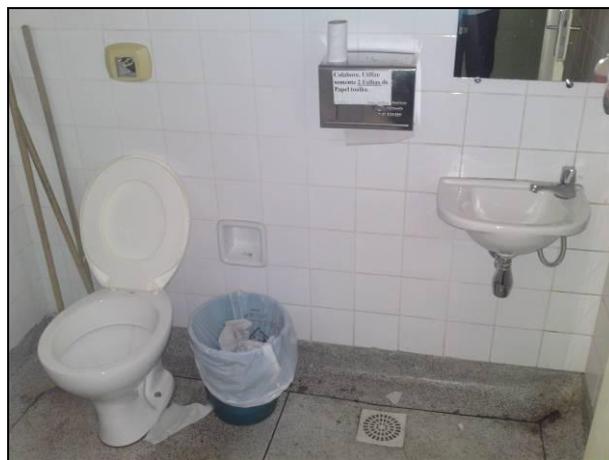
Nas áreas molhadas as paredes são revestidas com cerâmica branca esmaltada, estas apresentam bom estado de conservação, porém há acúmulo de sujeira no rejunto do sanitário dos funcionários.
