DOCUMENTO COMPLEMENTAR 01H

**PROJETO DE QUALIFICAÇÃO DA
INFRAESTRUTURA DA ATENÇÃO PRIMÁRIA À
SAÚDE DE BELO HORIZONTE**

**CARACTERIZAÇÃO DO SISTEMA ATUAL
DISTRITO PAMPULHA**

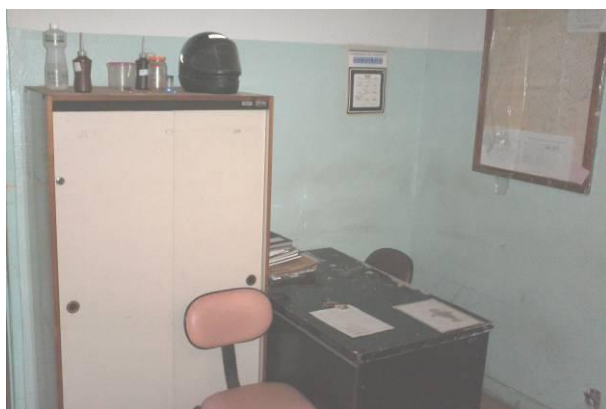
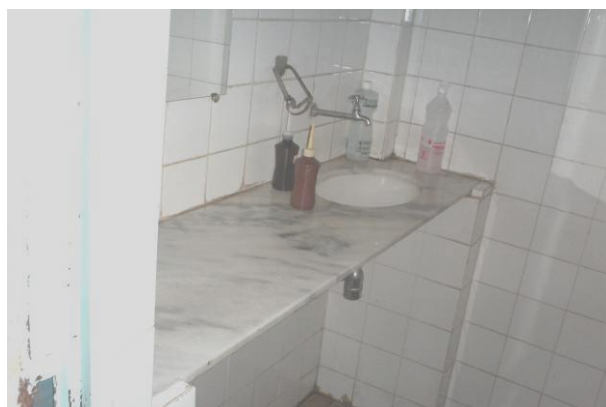
Nas áreas secas as paredes são revestidas com pintura com barra lisa. Existem pontos de infiltração nas paredes e o estado de conservação da pintura é ruim.

Nas áreas molhadas as paredes são revestidas com cerâmica esmaltada e a conservação das peças é ruim.

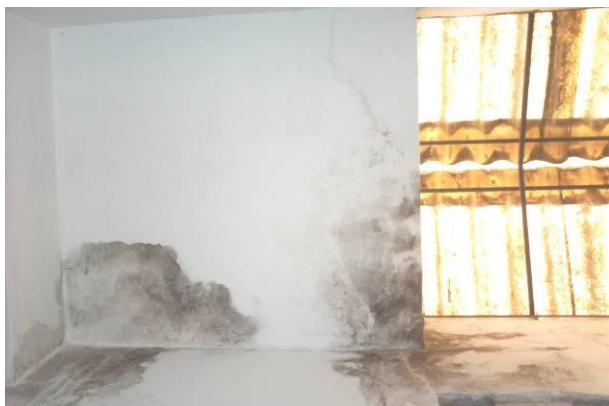
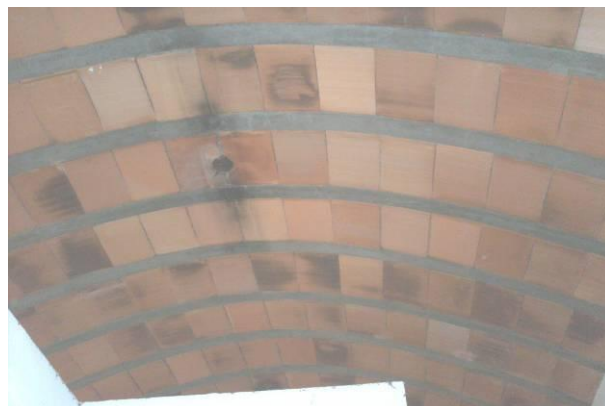
Na área da administração, apoio, consultório odontológico e recepção o acabamento do teto é em laje pré moldada aparente. Existem diversos pontos de infiltração e conseqüentemente o estado de conservação é muito ruim.

Nas demais áreas, consultórios, vacinas, sanitários, o acabamento do teto é em laje revestida e pintura na cor branca. Existe pontos de infiltração, sendo que o mais crítico fica próximo ao ponto de apoio da cobertura translúcida. O estado de conservação é muito ruim.

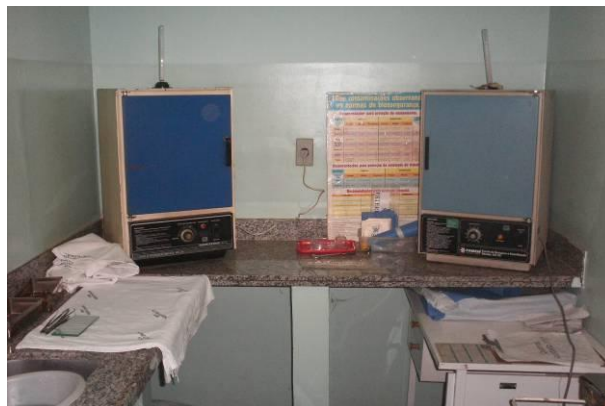
inadequada (utilizando esparadrapo para encaixe no bocal), além do péssimo estado de conservação (carcaça deteriorada, controles de temperatura sem precisão).

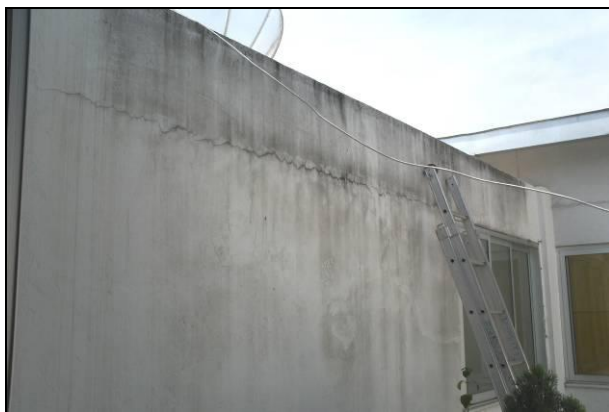
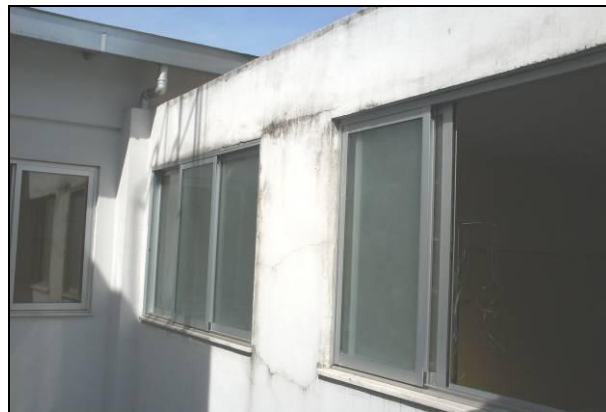
A estrutura da unidade é em concreto armado e apresenta trincas devido à dilatação no encontro da estrutura com as alvenarias.

Visualmente não existem pontos de recalque da estrutura.

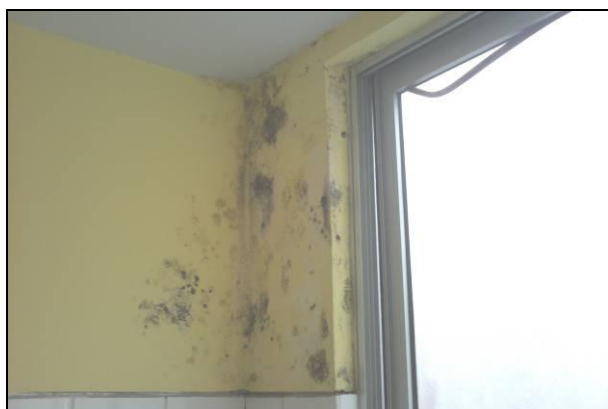
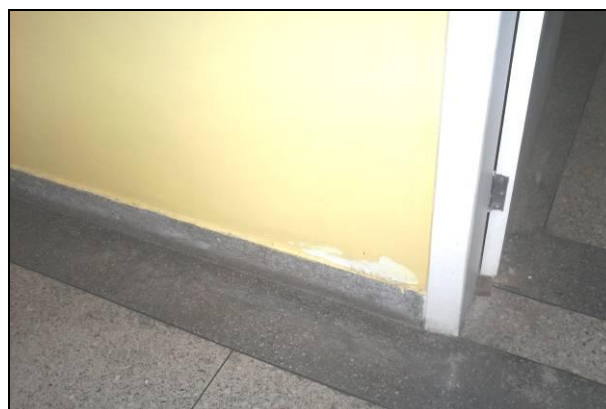
Nas áreas secas as paredes são revestidas com pintura com barra lisa. Existem trincas por falta de vergas nas portas e nos encontros com as vigas, gerando grandes pontos de infiltração.

Nas áreas molhadas as paredes são revestidas com cerâmica esmaltada e a conservação das peças é boa e não foram verificadas trincas ou infiltrações.

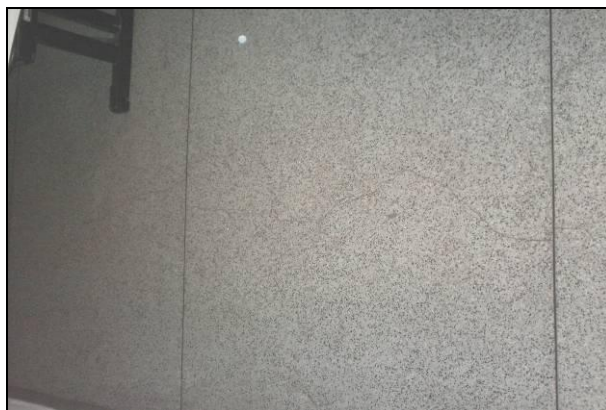
Todo o piso interno da unidade é em granilite, inclusive rodapé, e está em bom estado de conservação. Foram visualizadas trincas apenas no corredor.

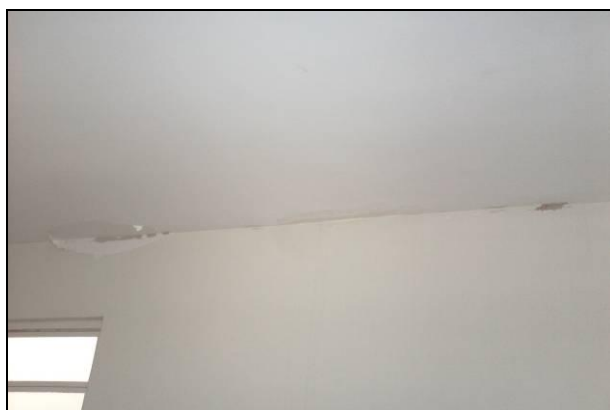
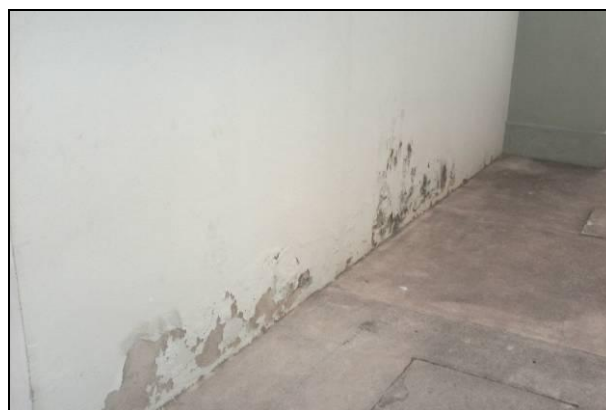
Nas áreas secas as paredes são revestidas com pintura com barra lisa. Existem trincas por retração da argamassa e devido a infiltração de água.

Nas áreas molhadas as paredes são revestidas com cerâmica esmaltada e a conservação das peças é boa e não foram verificadas trincas ou infiltrações.

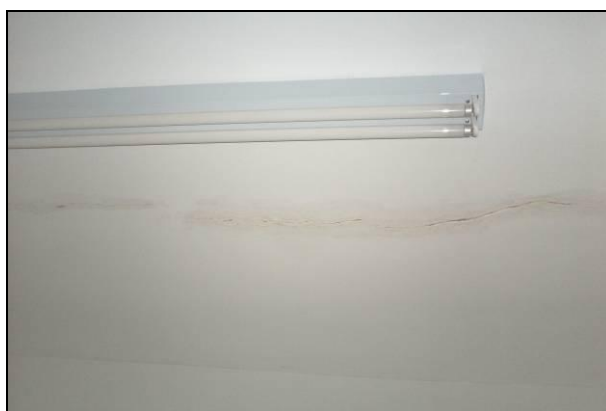
Foram detectados dois pontos de infiltração na laje, provavelmente causados por problemas na cobertura.

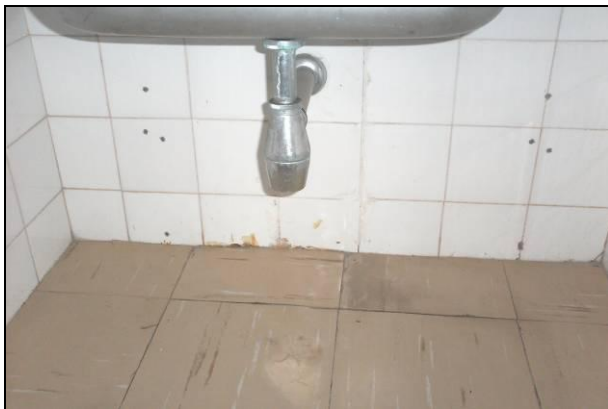
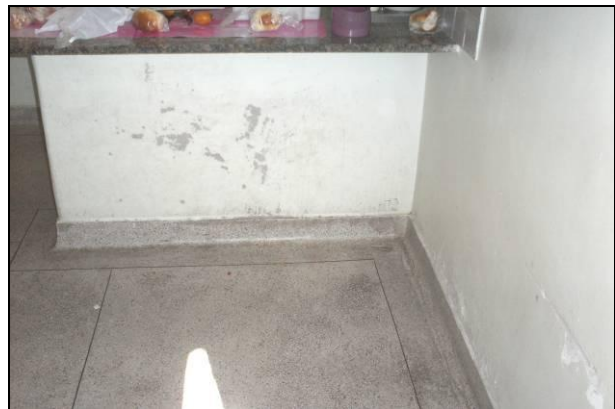
Em geral o estado de conservação dos pisos é ruim.

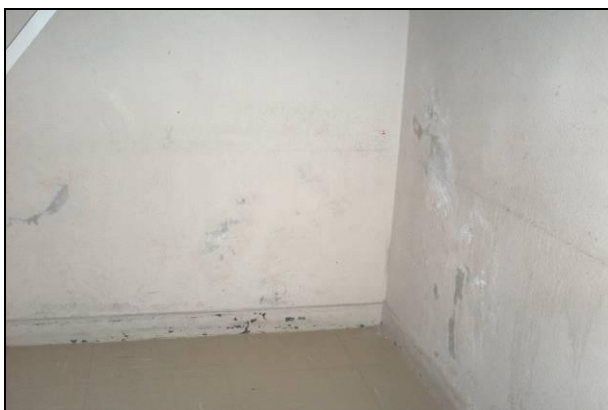
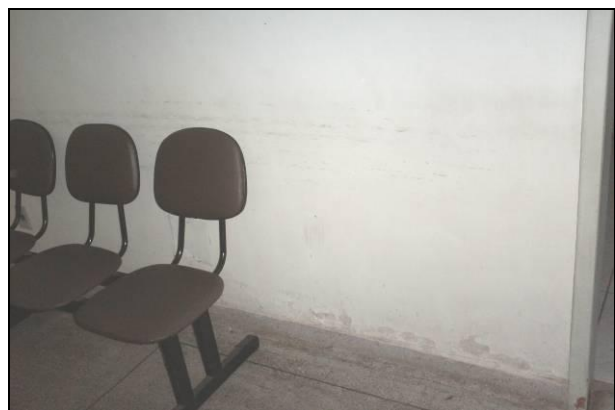
Nas áreas secas as paredes são revestidas com pintura com barra lisa. Existem trincas e pontos de infiltração nas paredes e o estado de conservação da pintura é ruim.

Nas áreas molhadas as paredes são revestidas com cerâmica esmaltada e de modo geral a conservação das peças é boa, mas com alguns pontos em péssimo estado.

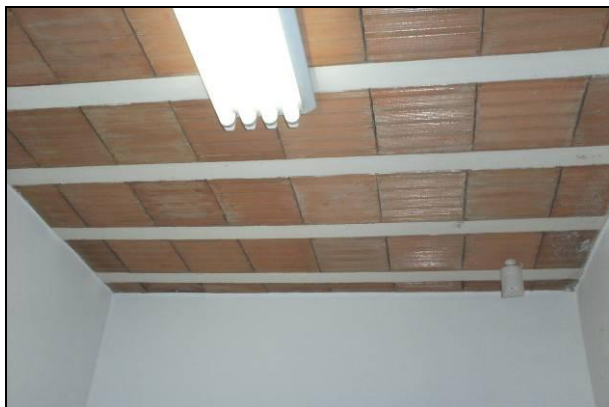
Em toda a unidade o teto é em laje pré moldada aparente, sendo que em alguns ambientes existe acabamento com pintura na cor branca. A conservação da pintura é ruim e existem diversas trincas e pontos de infiltração.

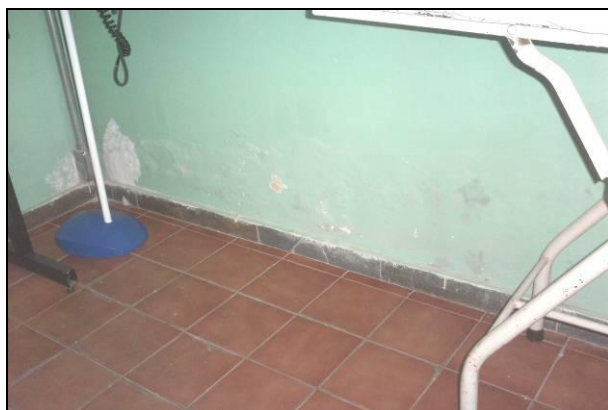
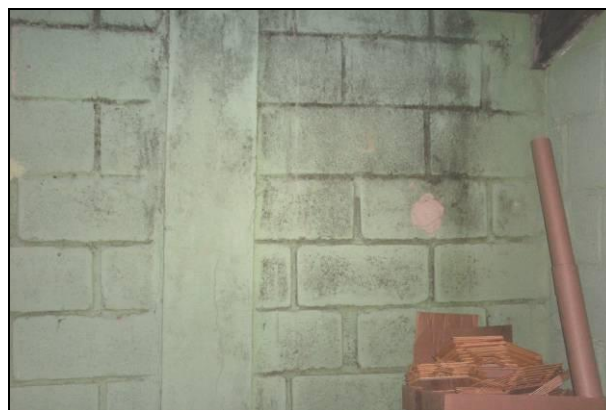
Nas áreas secas as paredes são revestidas com pintura com barra lisa. Existem trincas e pontos de infiltração nas paredes e o estado de conservação da pintura é ruim.

Nas áreas molhadas as paredes são revestidas com cerâmica esmaltada e de modo geral a conservação das peças é boa, mas com alguns pontos em péssimo estado.

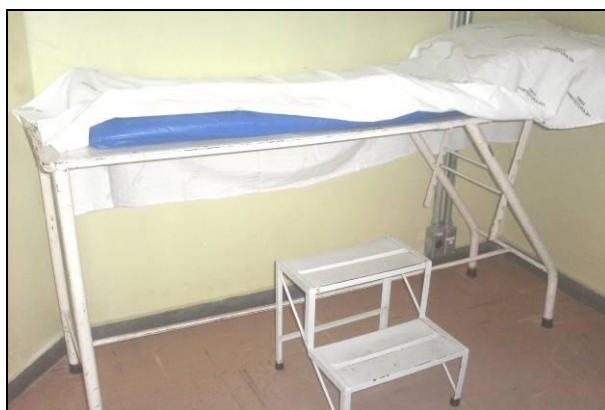
Em geral o estado de conservação dos pisos é ruim.

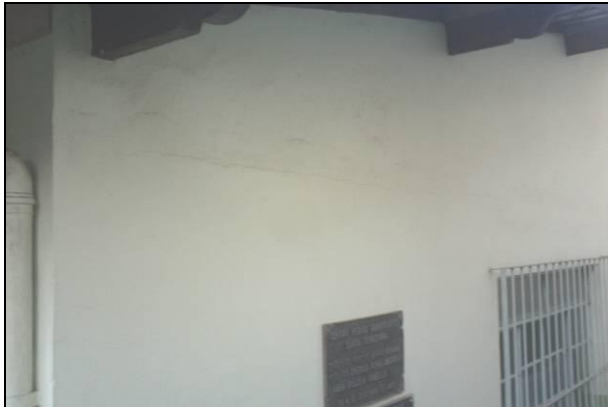
Nas áreas secas as paredes são revestidas com pintura com barra lisa. Existem trincas e pontos de infiltração nas paredes e o estado de conservação da pintura é ruim.

Nas áreas molhadas as paredes são revestidas com cerâmica esmaltada e de modo geral a conservação das peças é boa, mas com alguns pontos em péssimo estado.

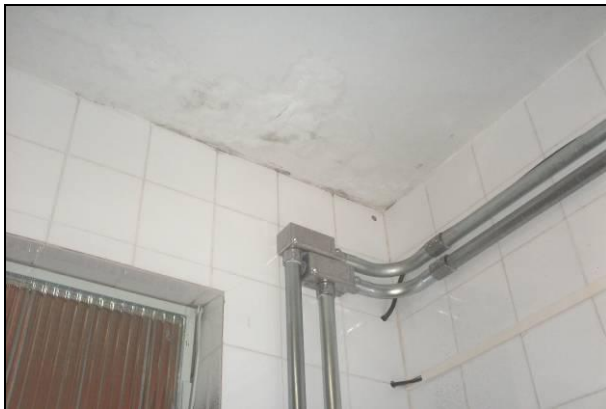
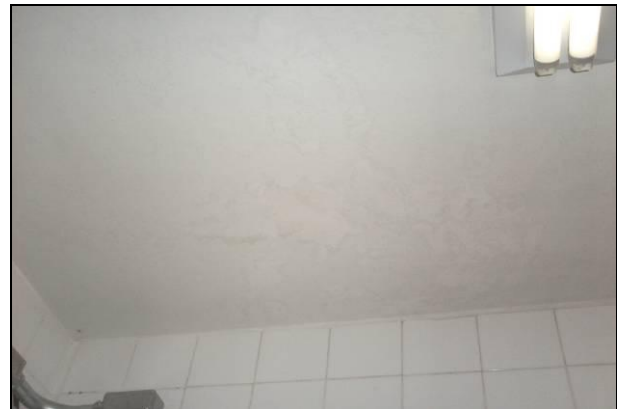
Foram detectados pontos de infiltração e trincas nos ambientes, como por exemplo na farmácia e sala de vacinas.

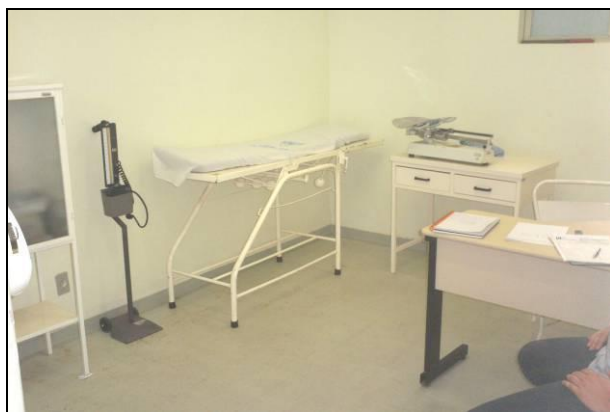
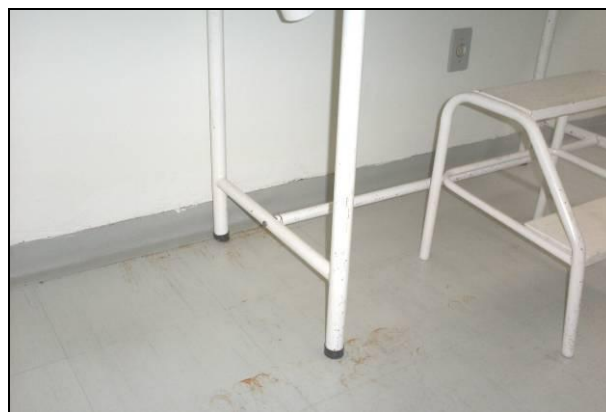
Em geral o estado de conservação dos pisos é ruim.

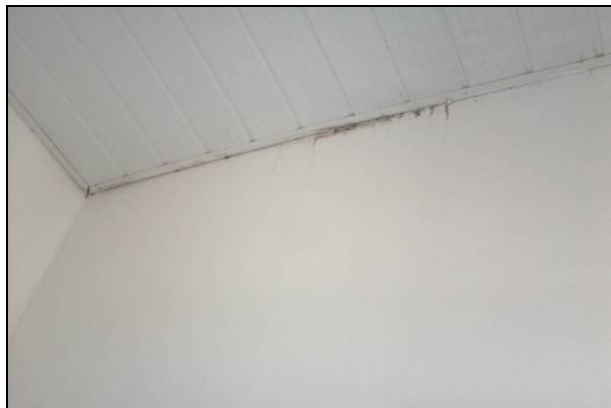
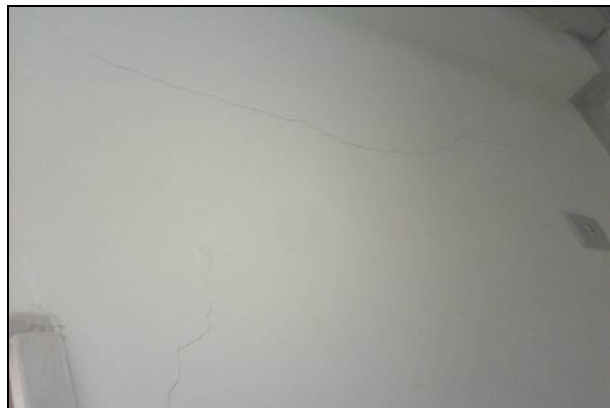
Nas áreas secas as paredes são revestidas com pintura com barra lisa. Existem trincas e pontos de infiltração nas paredes e o estado de conservação da pintura é ruim.

Nas áreas molhadas as paredes são revestidas com cerâmica esmaltada e de modo geral a conservação das peças é ruim.

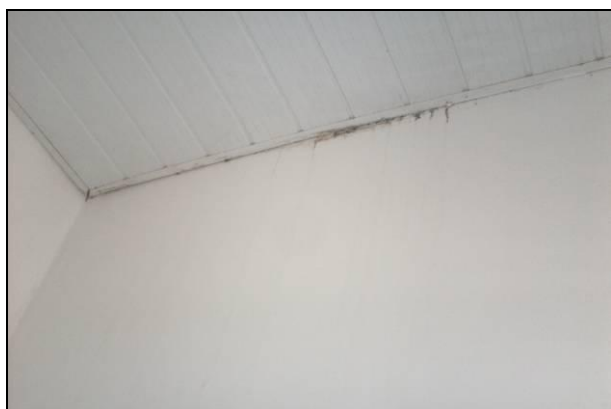
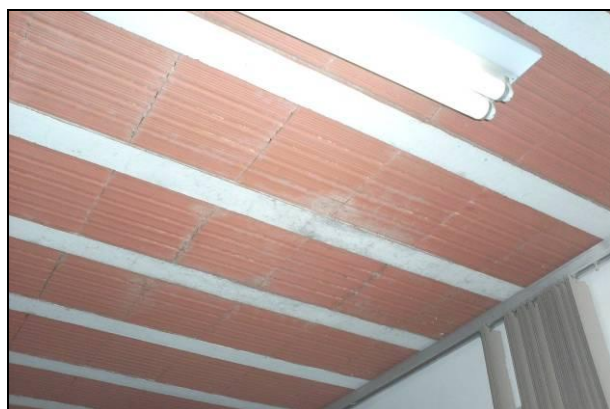
Foram detectados pontos de infiltração e trincas nos ambientes, como por exemplo na sala de controle de zoonoses.

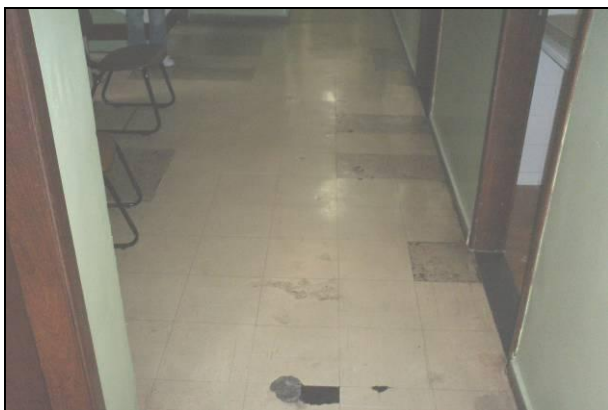
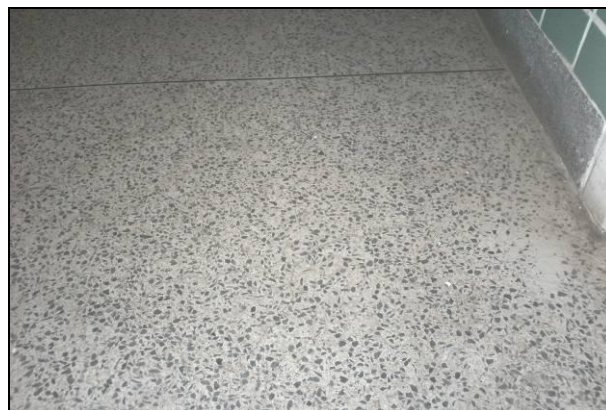
Toda piso do novo bloco é revestido com granilite, inclusive rodapé. Este piso está em bom estado, mas existem pontos de infiltração e trincas.

No bloco antigo tem-se o revestimento com piso cerâmico nas áreas de apoio do andar inferior e nos consultórios do andar superior. Nas demais áreas o revestimento é feito com placas vinílicas. Em geral o estado de conservação dos pisos é ruim.

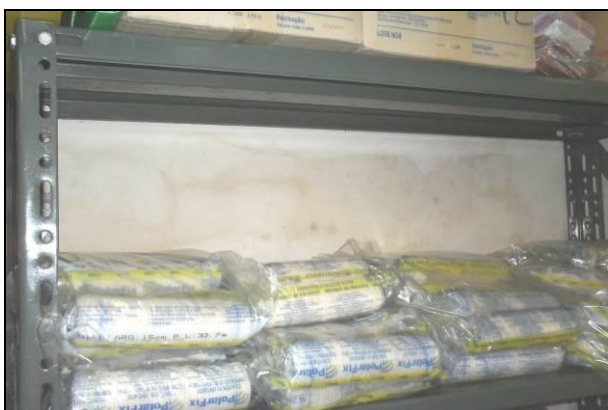
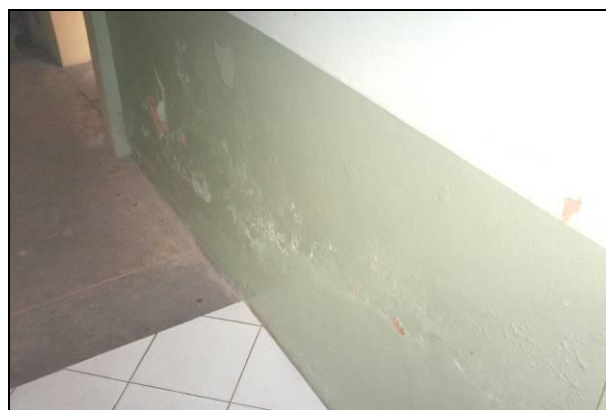
Nas áreas secas as paredes são revestidas com pintura com barra lisa. Existem trincas e pontos de infiltração nas paredes e o estado de conservação da pintura é ruim.

Nas áreas molhadas as paredes são revestidas com cerâmica esmaltada e de modo geral a conservação das peças é ruim.

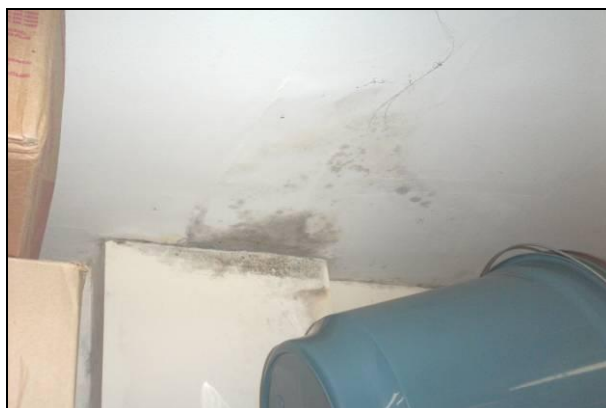
Foram detectados pontos de infiltração e trincas, principalmente no bloco antigo.

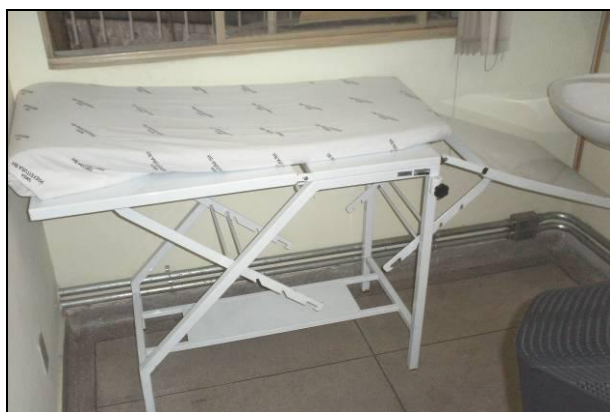
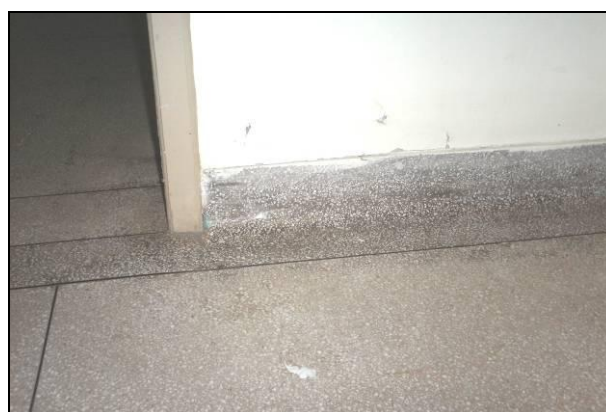
Em geral o estado de conservação dos pisos é ruim.

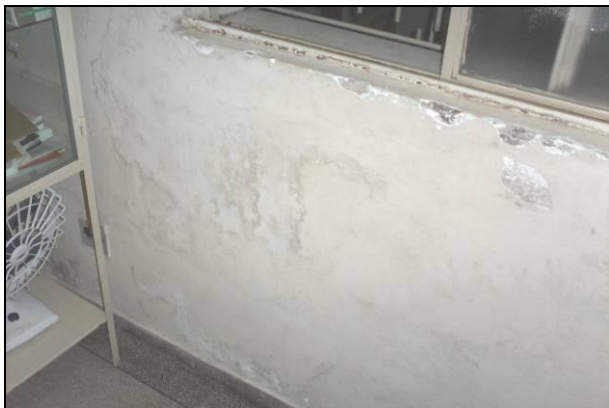
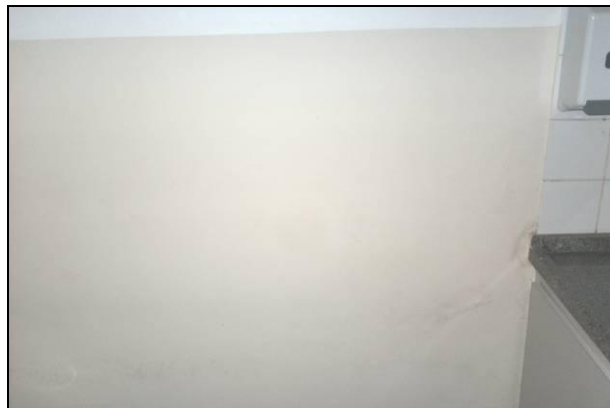
Nas áreas secas as paredes são revestidas com pintura com barra lisa. Existem trincas e pontos de infiltração nas paredes e o estado de conservação da pintura é ruim.

Nas áreas molhadas as paredes são revestidas com cerâmica esmaltada e de modo geral a conservação das peças é ruim.

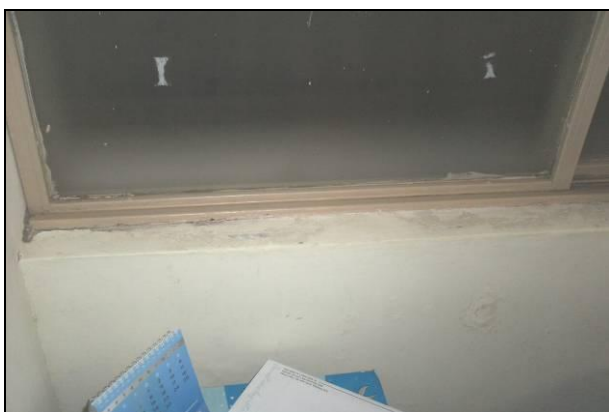
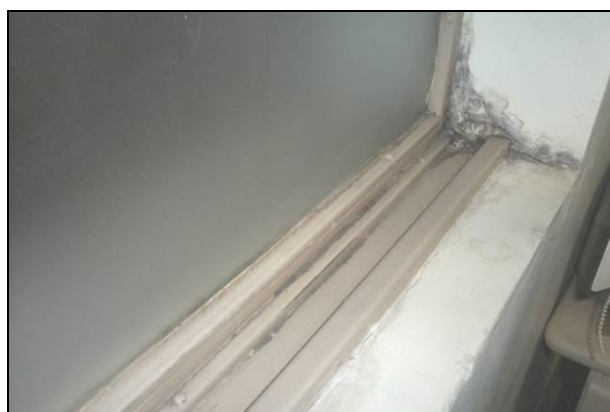
Na maioria das janelas foram identificados pontos de vazamento, que também acabam por afetar as paredes porém, ou seja, o estado de conservação destas janelas é ruim.
