**DOCUMENTO COMPLEMENTAR 01I**

**PROJETO DE QUALIFICAÇÃO DA  
INFRAESTRUTURA DA ATENÇÃO PRIMÁRIA À  
SAÚDE DE BELO HORIZONTE**

**CARACTERIZAÇÃO DO SISTEMA ATUAL  
DISTRITO VENDA NOVA**

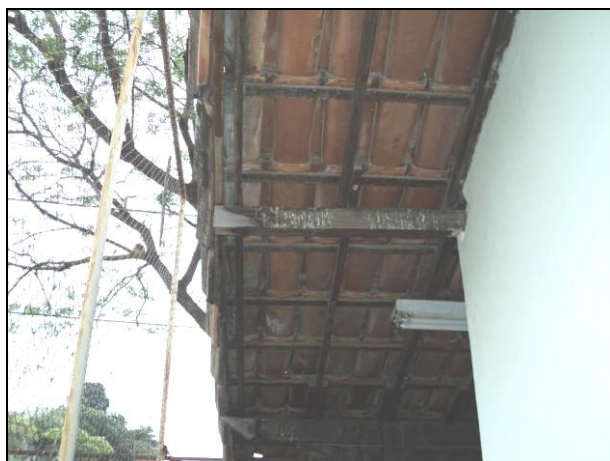
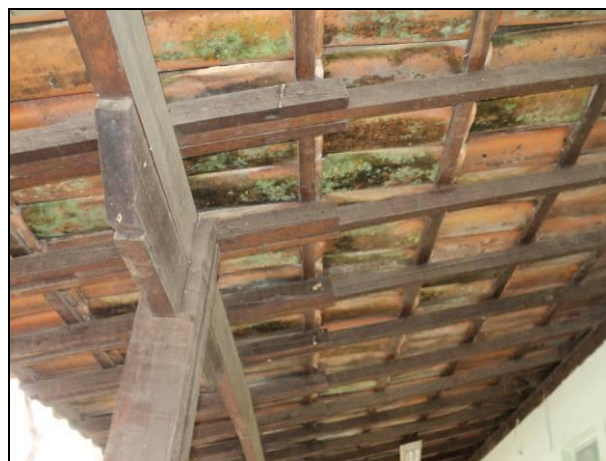
A cobertura da unidade é composta por estrutura de madeira e telhas de fibrocimento tipo canalet 90, que está em péssimo estado de conservação e apresenta diversos pontos de infiltração.

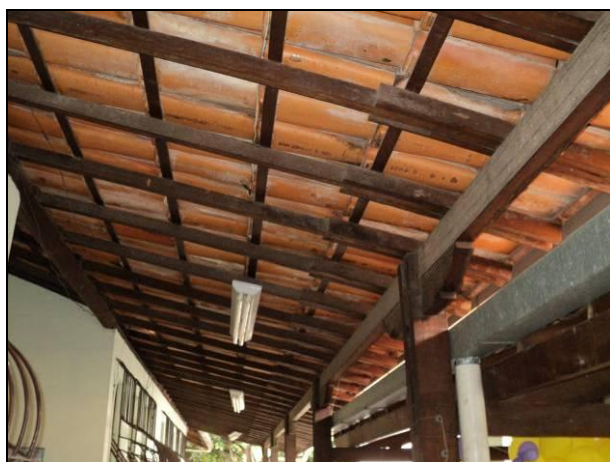
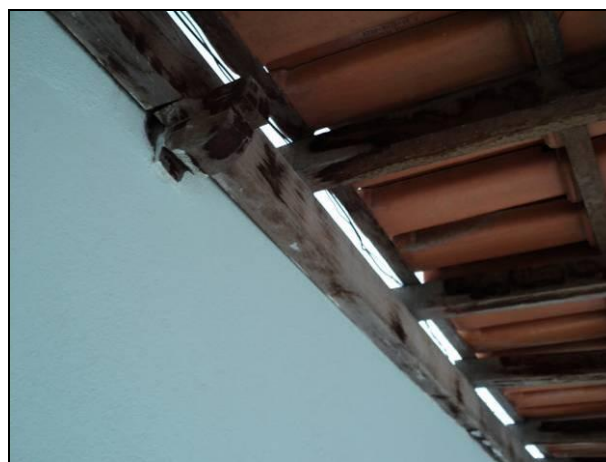
A cobertura da unidade é composta por estrutura de madeira e telhas cerâmicas, que está em péssimo estado de conservação e apresenta diversos pontos de infiltração.

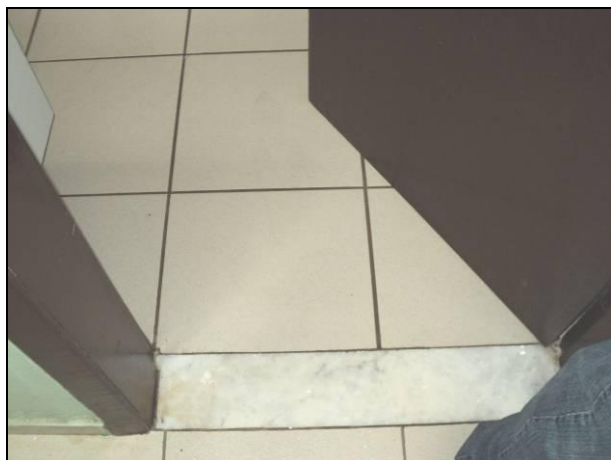
Todo o piso, dos blocos 01 e 02, são revestidos com cerâmica e rodapé da mesma linha. Este piso em geral está em bom estado de conservação, mas apresenta desgaste nas áreas de maior circulação.

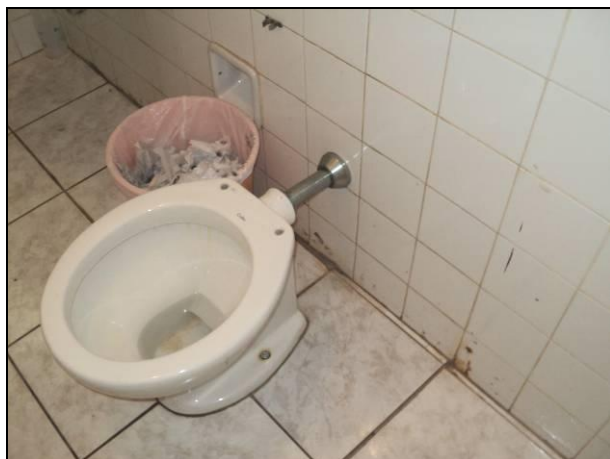
Nas áreas secas as paredes são revestidas com pintura e barra lisa. Existem pontos de infiltração por toda a unidade.

Nas áreas molhadas as paredes são revestidas com cerâmica branca esmaltada que em geral não está em bom estado, principalmente os rejuntos que em locais de uso mais freqüente como cozinha e sanitário de pacientes, estão amarelados devido acúmulo de sujeira.

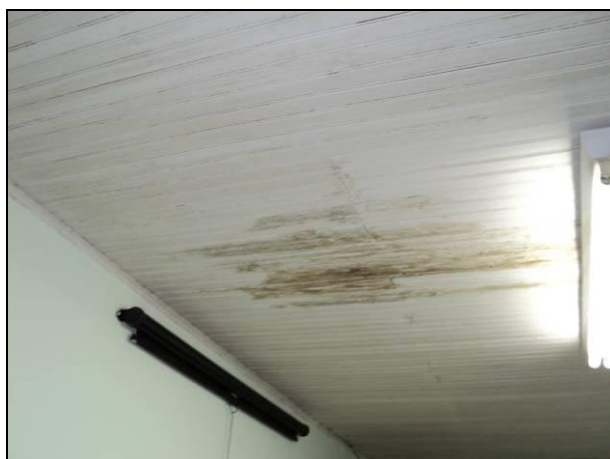
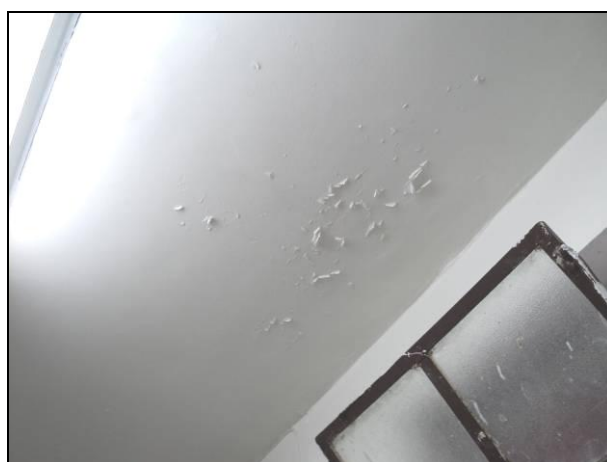
O teto de todo bloco 03 é revestido com forro de madeira, estes apresentam péssimo estado de conservação, com vários pontos de infiltração.

O teto do bloco 02 tem á em laje treliçada aparente e também apresenta vários pontos de infiltração, principalmente onde foram realizados furos para passagem de instalações.

Finalmente o bloco 01 tem laje revestida com argamassa e pintura, este apresenta pontos de infiltração, mas em menor quantidade.

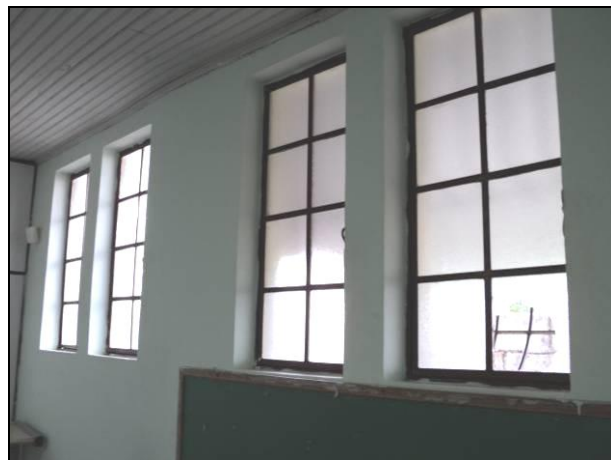
As janelas de toda unidade são de aço e todas possuem travas. A maioria das janelas está em péssimo estado de conservação.

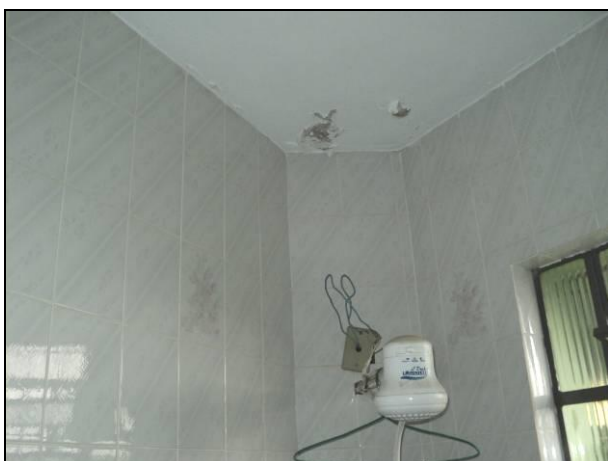
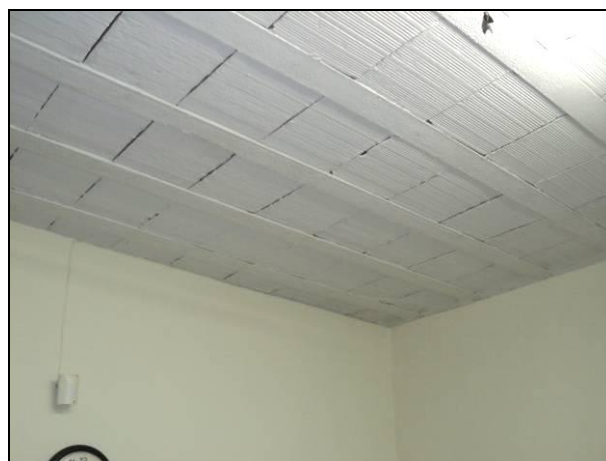
O teto de toda a unidade é em laje revestida com argamassa e pintura, exceto na odontologia que há somente laje treliçada aparente. Foram visualizados diversos pontos de umidade.

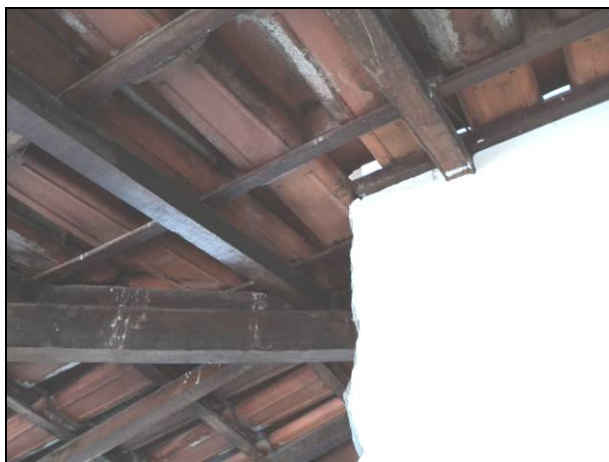
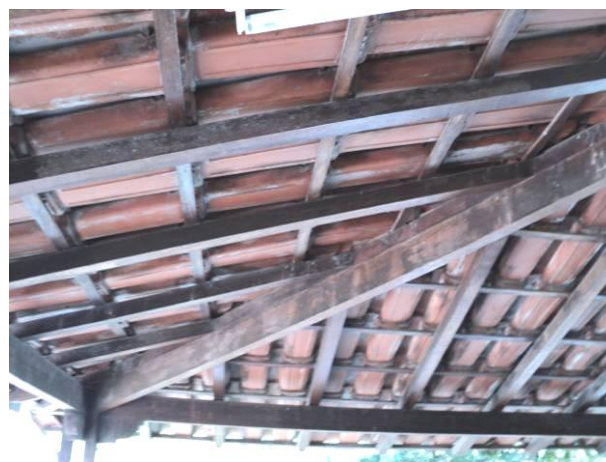
A cobertura da unidade é composta por estrutura de madeira e telhas cerâmicas, esta apresenta bom estado de conservação e apresenta diversos pontos de infiltração.

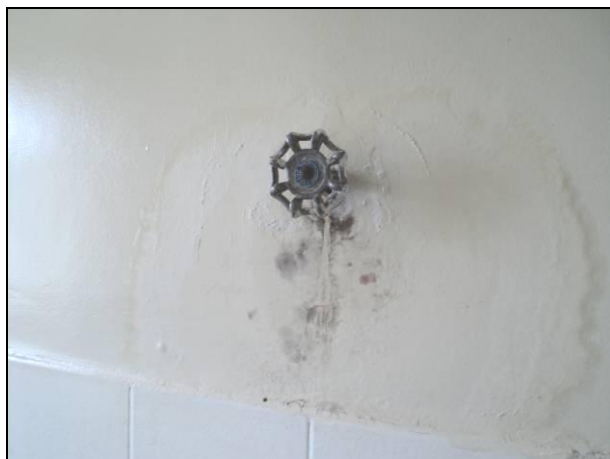
Nas áreas secas as paredes são revestidas com pintura e barra lisa. Existem pontos de umidade na sala de zoonoses e nos sanitários de pacientes. Foi relatado que a infiltração da sala de zoonose, causada por um vazamento na instalação de esgoto da residência vizinha à unidade.

Como o ambiente é adaptado, a delimitação dos consultórios no pavimento térreo foi feita com divisórias, porém as divisórias não vão até o teto, portanto não há privacidade para os pacientes e profissionais durante as consultas.

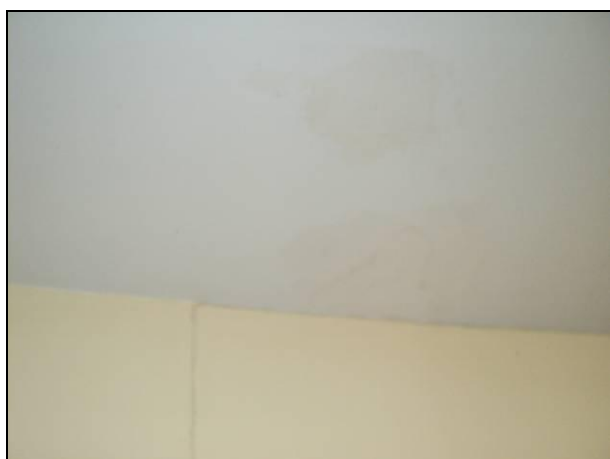
O teto do pavimento inferior e alguns ambientes do pavimento térreo são revestidos com forro de PVC em réguas, estão em bom estado de conservação, mas apresentam infiltrações.

Os demais ambientes, do pavimento térreo, são revestidos com forro de gesso que em geral está em bom estado, há somente um ponto de infiltração.

Já o pavimento superior é tem laje revestida com argamassa e pintura e foram visualizados alguns pontos de umidade.

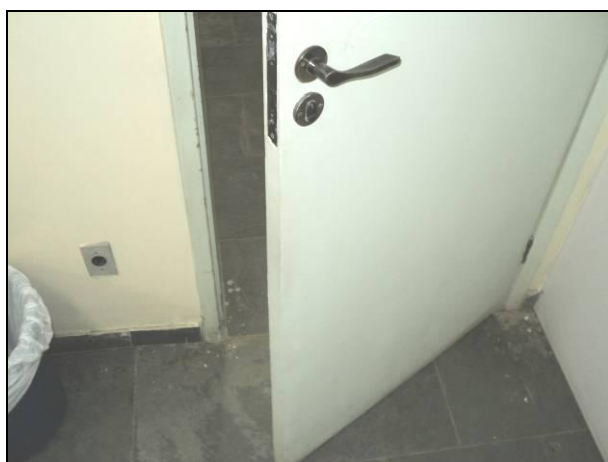
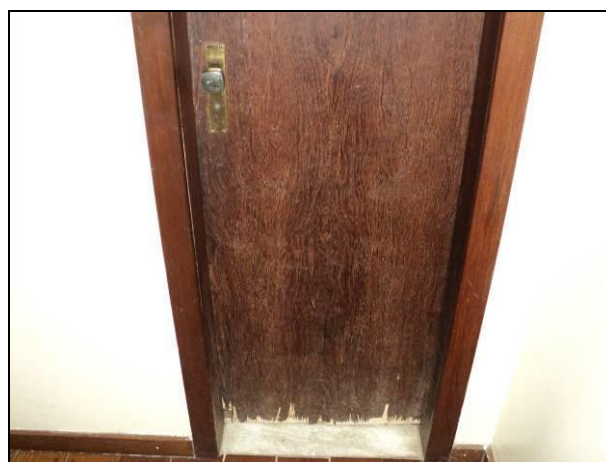
As portas internas são de madeira, com batentes também em madeira. O estado de conservação das folhas de porta, batentes em geral é ruim principalmente na parte inferior, está deteriorada devido à água de lavagem do piso. A maioria das ferragens das portas não está em bom estado de conservação e necessitam de manutenções preventivas para funcionarem corretamente.

O estado das portas externas é similar ao das portas internas, porém as externas são metálicas com batentes também metálicos e apresentam mais pontos de ferrugem, devido ao contato com a água de chuvas.

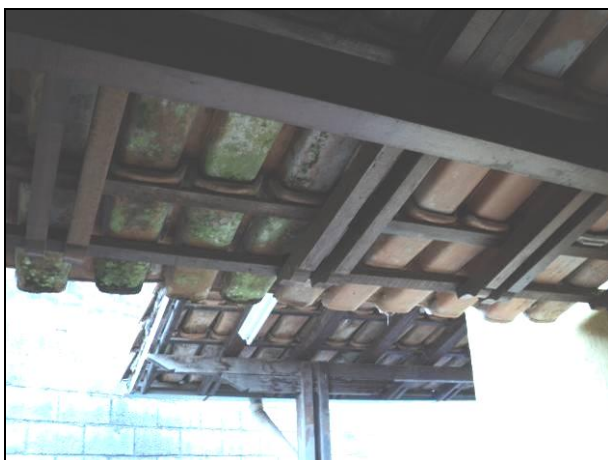
A cobertura da unidade é composta por estrutura de madeira e telhas cerâmicas, que não está em bom estado de conservação e apresenta diversos pontos de infiltração.

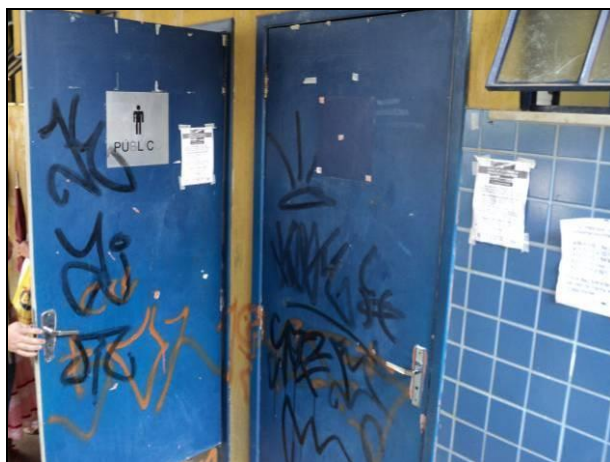
As portas internas são de madeira, com batentes também em madeira. O estado de conservação das folhas de porta, batentes em geral é ruim, principalmente na parte inferior, que está deteriorada devido à água de lavagem do piso. A maioria das ferragens das portas também está em mau estado de conservação e necessitam de manutenções preventivas para funcionarem corretamente. As portas dos sanitários de pacientes estão completamente pichadas.

O estado de conservação das portas externas é similar ao das portas internas, porém as externas são metálicas com batentes também metálicos e apresentam mais pontos de ferrugem, devido ao contato com a água de chuvas.

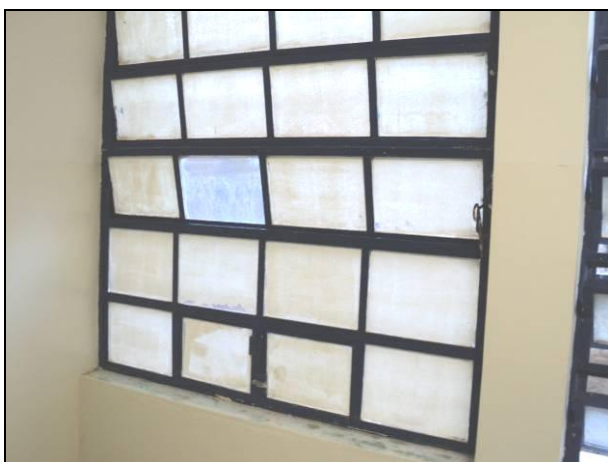
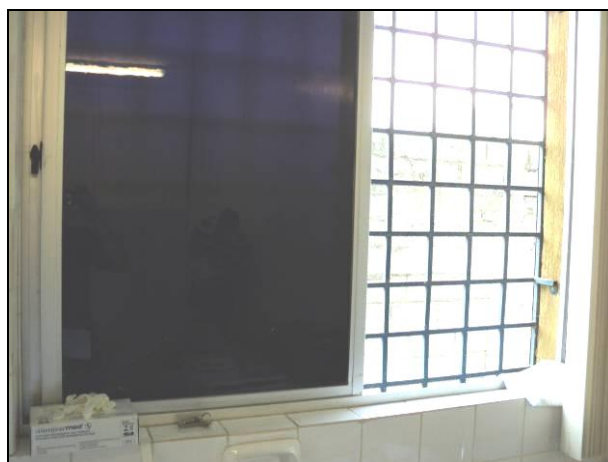
As janelas do bloco 01 (consultórios) são de alumínio e todas possuem travas. Em geral estão em bom estado de conservação e não apresentam problemas com estanqueidade.

As janelas dos outros blocos são de aço e todas possuem travas. Em geral estão em mau estado de conservação, algumas tem problemas de estanqueidade e nos mecanismos.

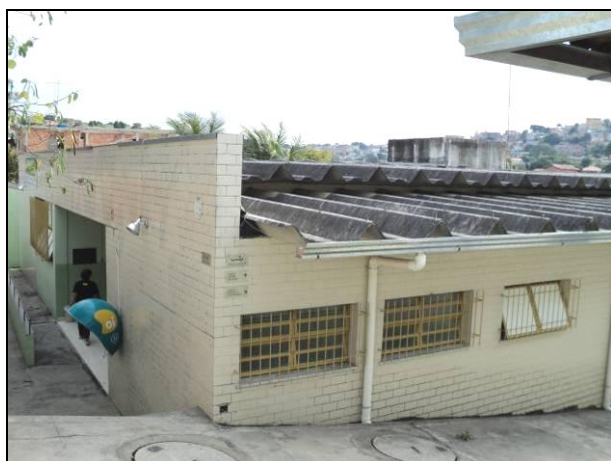
O almoxarifado (bloco 02) não possui cobertura e há apenas uma laje impermeabilizada, porém esta apresenta problemas, existem dois pontos de infiltração dentro do almoxarifado.

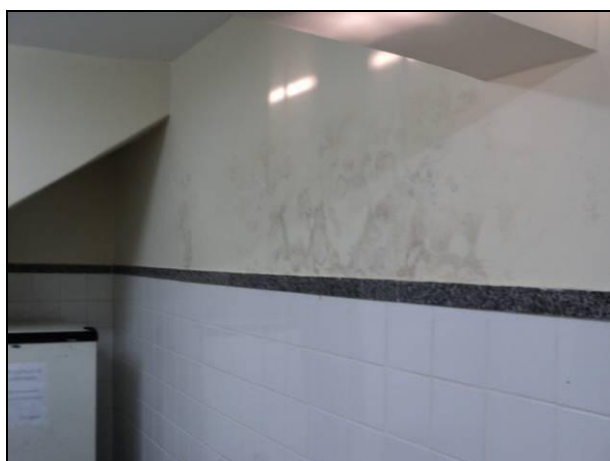
Nas áreas secas as paredes são revestidas com pintura e barra lisa. Existem poucos pontos visíveis de infiltrações, mas de grande intensidade, localizados no almoxarifado e no refeitório.

Nas áreas molhadas as paredes são revestidas com cerâmica branca esmaltada que no geral apresentam bom estado de conservação, mas em ambientes como sanitários de pacientes, estão amarelados, devido acúmulo de sujeira.

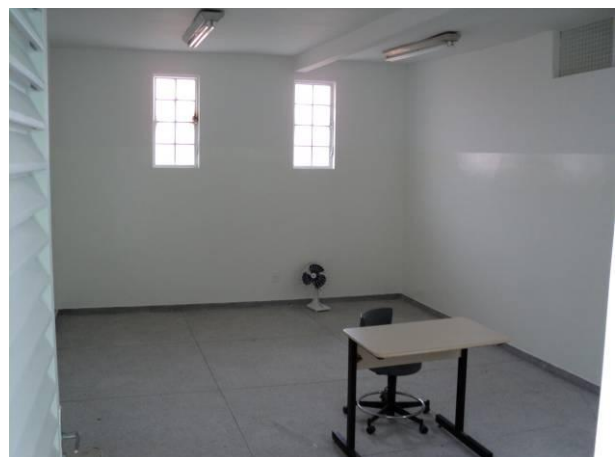
Todo o piso da unidade é revestido com granilite e tem rodapé do mesmo material. Este piso em geral está em bom estado de conservação, porém a qualidade empregada na execução não é a indicada para um local de uso público.

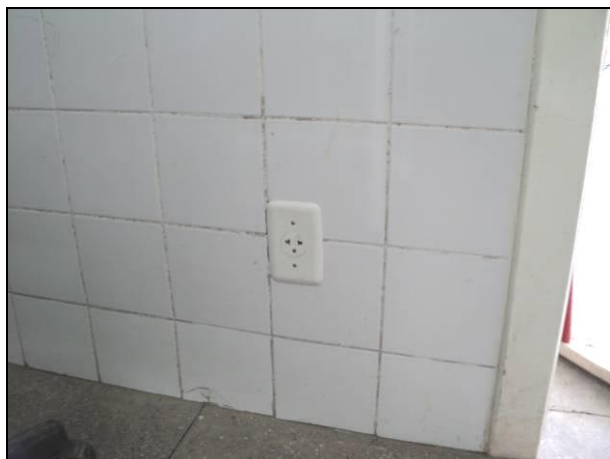
Nas áreas secas as paredes são revestidas com pintura e barra lisa. No geral está em bom estado de conservação, mas existem pontos visíveis de infiltração.

Assim como o piso o acabamento das paredes não tem a qualidade e execução indicada para um local de uso público.

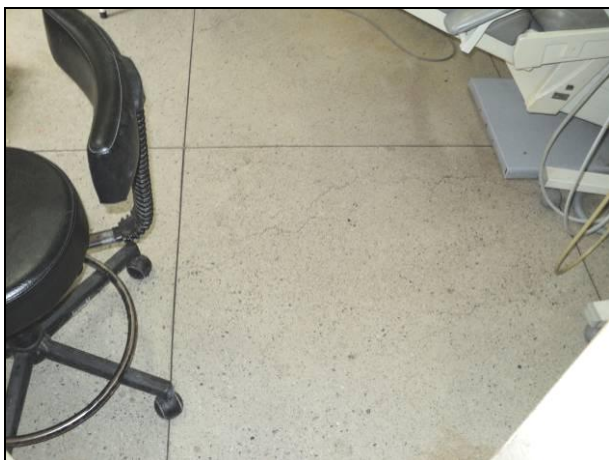
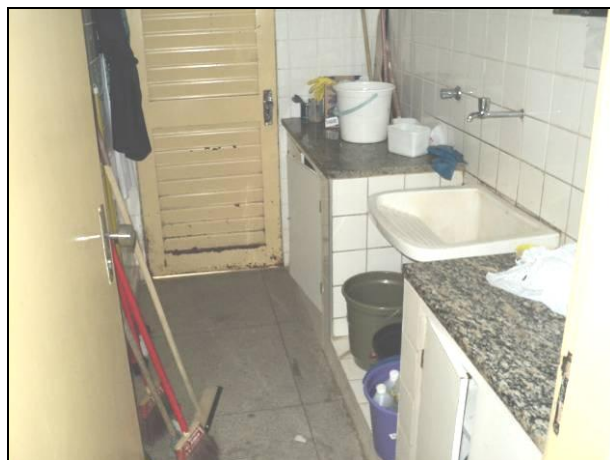
Todo o piso da unidade é revestido com granilite e rodapé em mármore. Este piso no geral não está em bom estado de conservação, principalmente nos sanitários dos pacientes, e apresenta trincas no consultório odontológico.

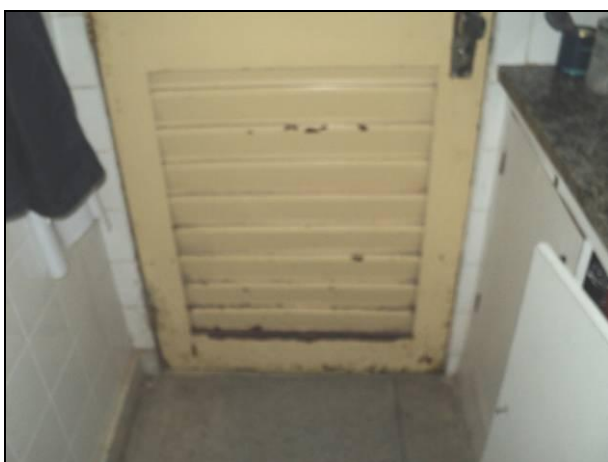
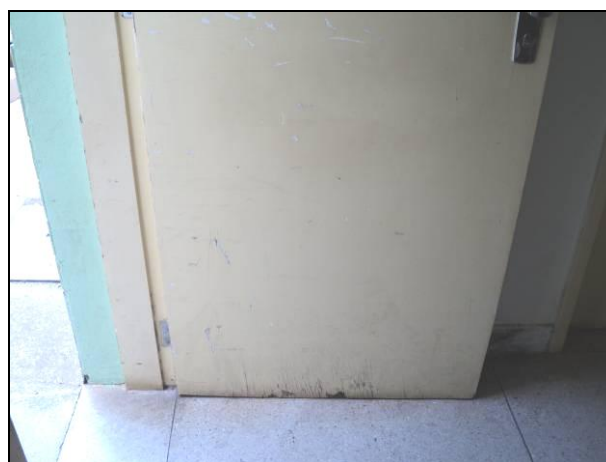
O estado das portas externas é similar ao das portas internas, porém as externas são metálicas com batentes também metálicos e apresentam mais pontos de ferrugem, devido ao contato com a água de chuvas.

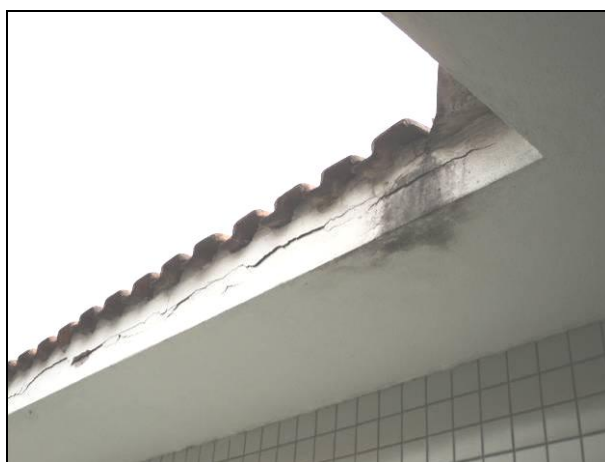
A cobertura de todos os blocos da unidade é composta por estrutura de madeira e telhas de cerâmicas. Foram verificados poucos pontos de infiltração, porém a testeira próximo ao corredor de serviços está bem comprometida.

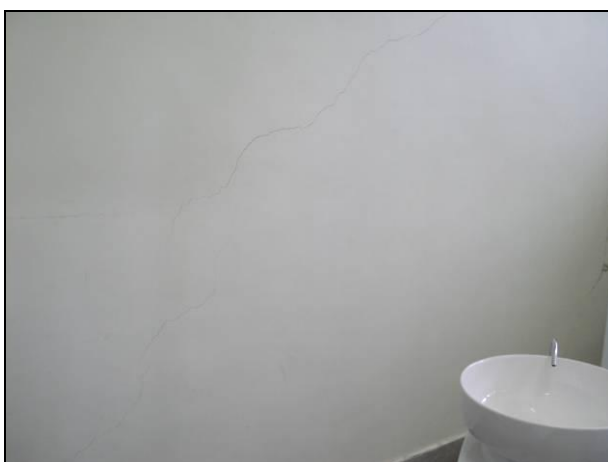
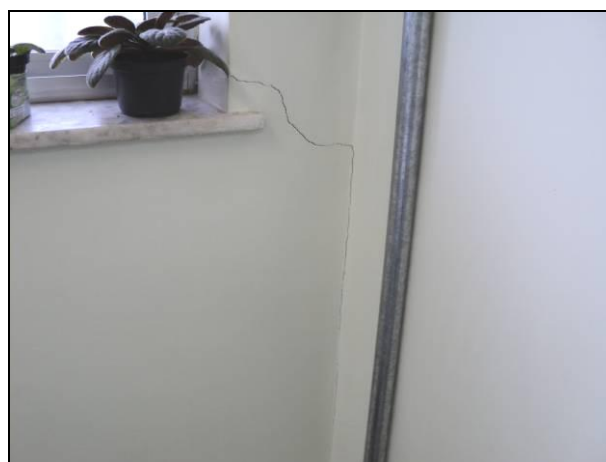
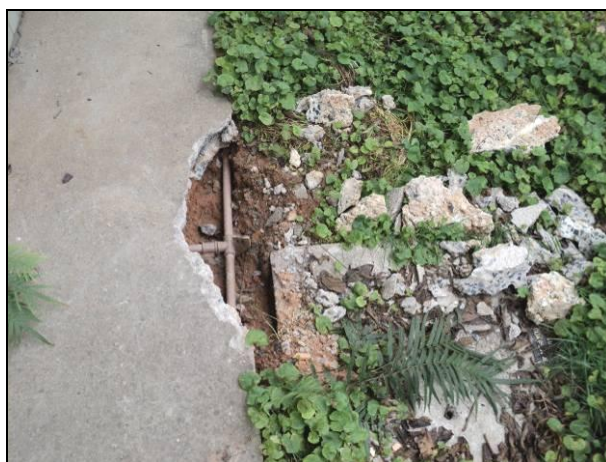
Foi verificado que no consultório odontológico existem trincas diagonais que sugerem ter havido um recalque da fundação. A possibilidade aumenta devido a um problema apresentado na rede de água fria que circula sob a calçada externa e pode ter havido o solapamento do solo e então a acomodação da estrutura.

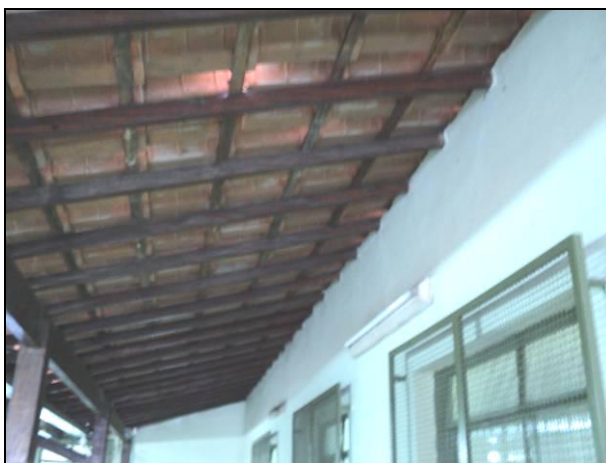
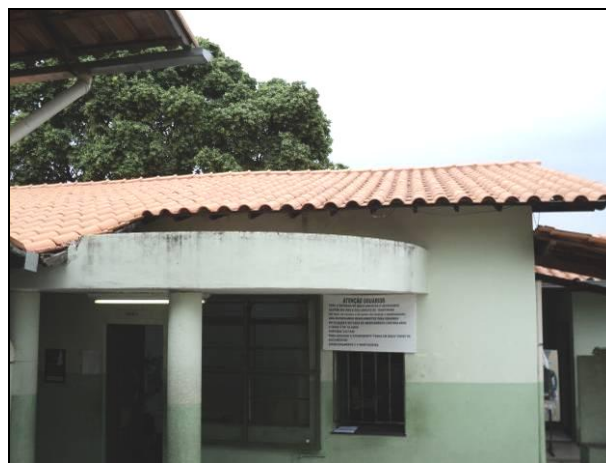
A cobertura de todos os blocos da unidade é composta por estrutura de madeira e telhas de cerâmicas. Mesmo com a recente revisão da cobertura foram verificados alguns pontos de infiltração.

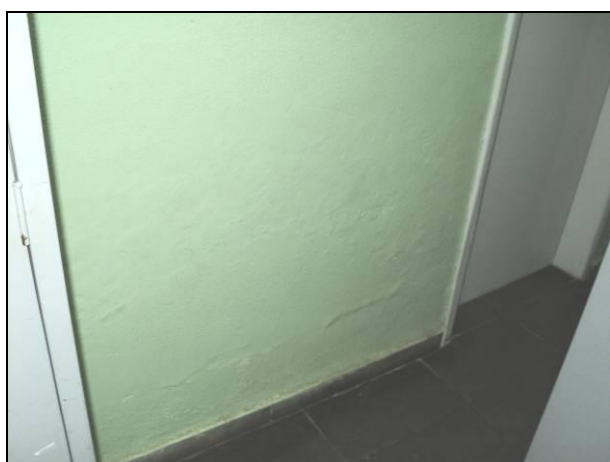
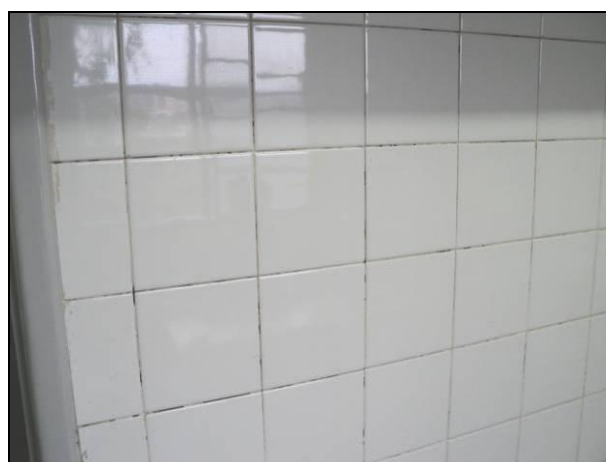
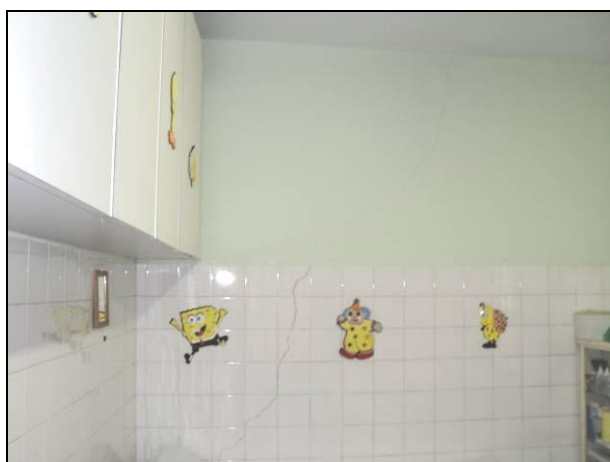
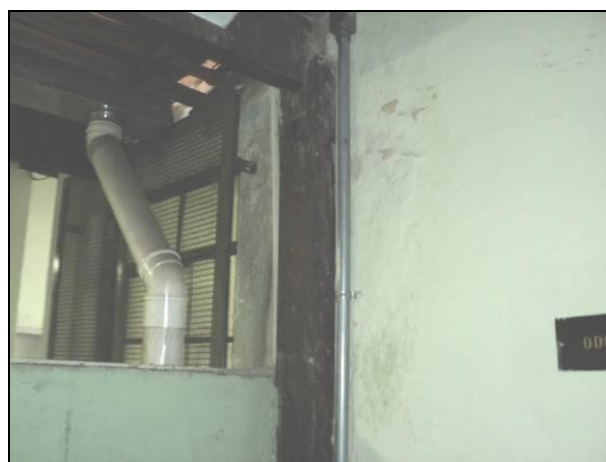
Nas áreas molhadas as paredes são revestidas com cerâmica branca esmaltada que em geral não está em bom estado, principalmente os rejuntas que na maioria estão amarelados.

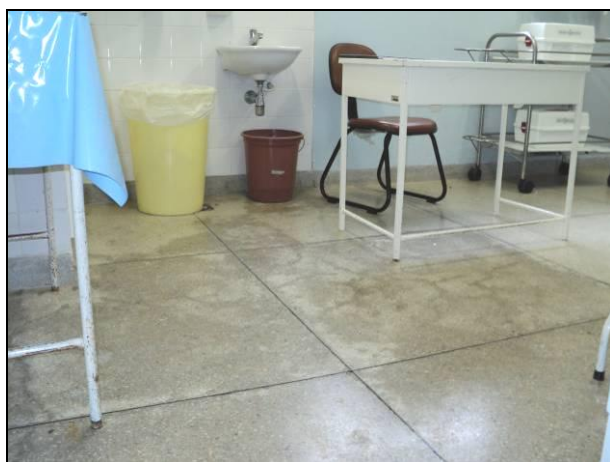
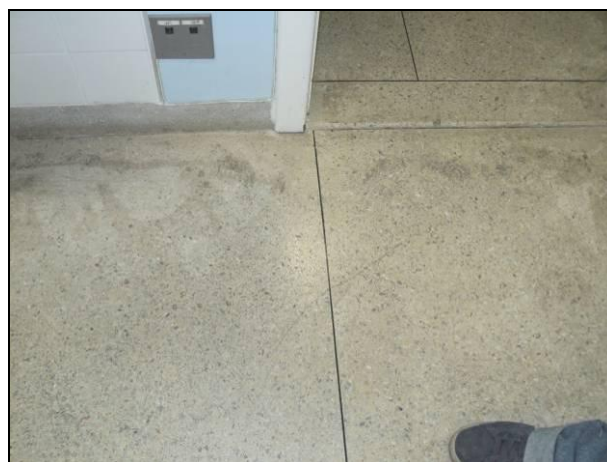
Todo o piso da unidade é revestido com granilite e tem rodapé do mesmo material. Este piso em geral está em bom estado, mas apresenta muitas manchas, tem muitas trincas de retração e apresenta infiltração na sala de observação.

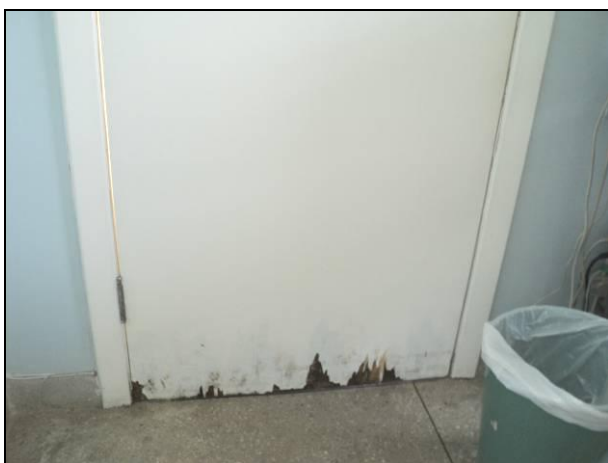
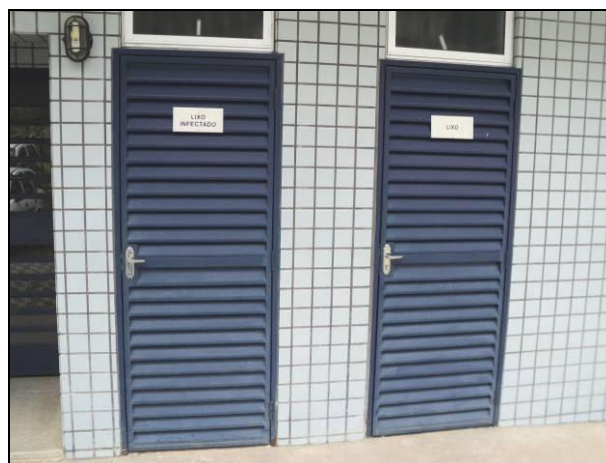
O estado das portas externas é similar ao das portas internas, porém as externas são metálicas com batentes também metálicos, porém apresentam pontos de ferrugem, devido ao contato com a água de chuvas.

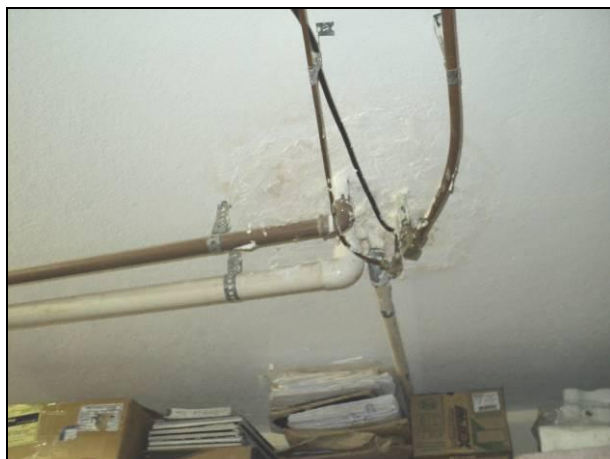
Todo teto de toda a unidade é em laje revestida com argamassa e pintura, no geral está em bom estado de conservação, apresentando somente um ponto de umidade no almoxarifado devido a problemas com as instalações hidráulicas das cadeiras odontológicas.

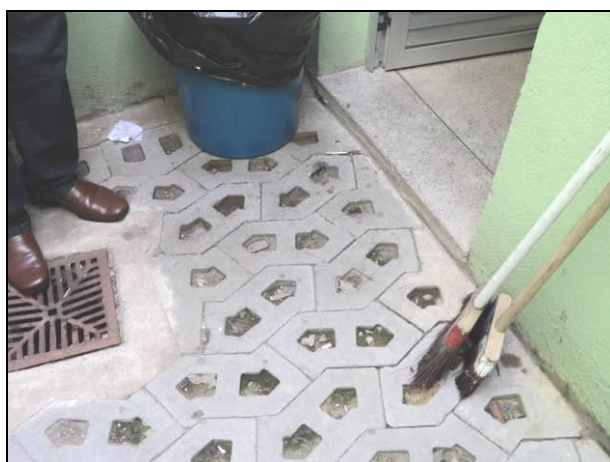
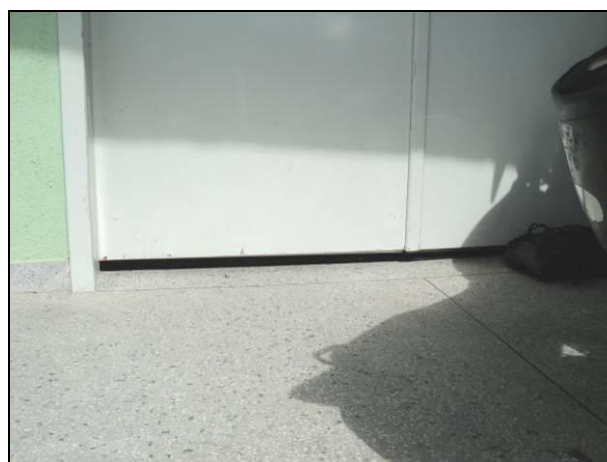
A drenagem interna da unidade não atende às necessidades, pois não existem ralos para a captação de água, sendo necessária a abertura das caixas para que seja possível a higienização do piso.

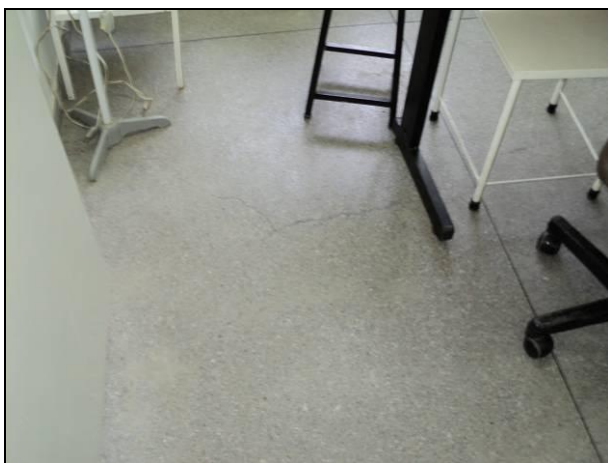
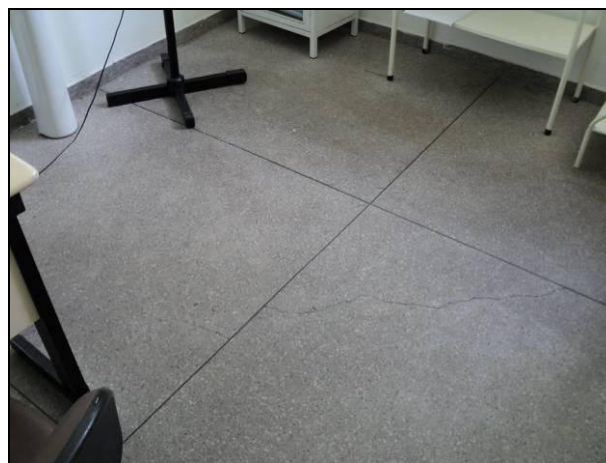
Todo o piso da unidade é revestido com granilite e tem rodapé do mesmo material. Este piso em geral está em bom estado de conservação, mas apresenta ondulações e trincas devido à má execução.

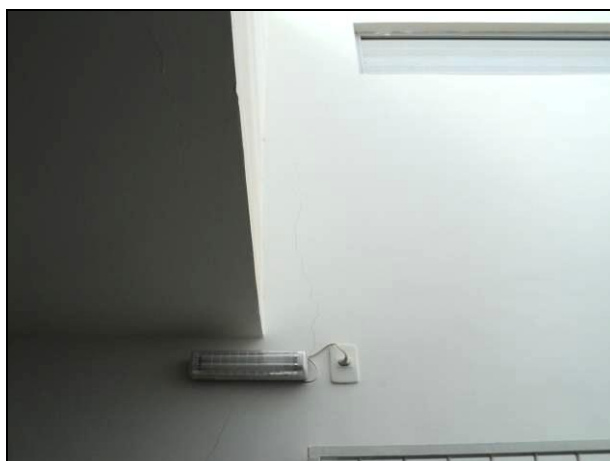
Nas áreas secas as paredes são revestidas com pintura e barra lisa. Existem diversos pontos visíveis de umidade, identificados nos corredores e na sala da gerência, além de trincas nos corredores. Nas áreas molhadas as paredes são revestidas com cerâmica branca esmaltada que em geral está em bom estado de conservação.

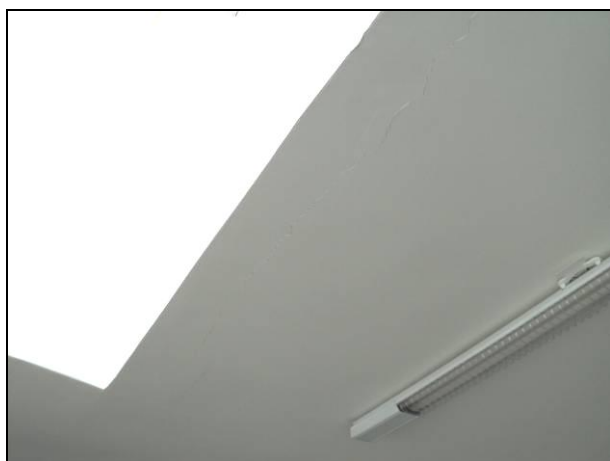
Todo teto de toda a unidade é em laje revestida com argamassa e pintura, no geral não está em bom estado de conservação, pois apresenta diversos pontos de infiltração e trincas.
