DOCUMENTO COMPLEMENTAR 01D

PROJETO DE QUALIFICAÇÃO DA INFRAESTRUTURA DA ATENÇÃO PRIMÁRIA À SAÚDE DE BELO HORIZONTE

CARACTERIZAÇÃO DO SISTEMA ATUAL DISTRITO NORDESTE

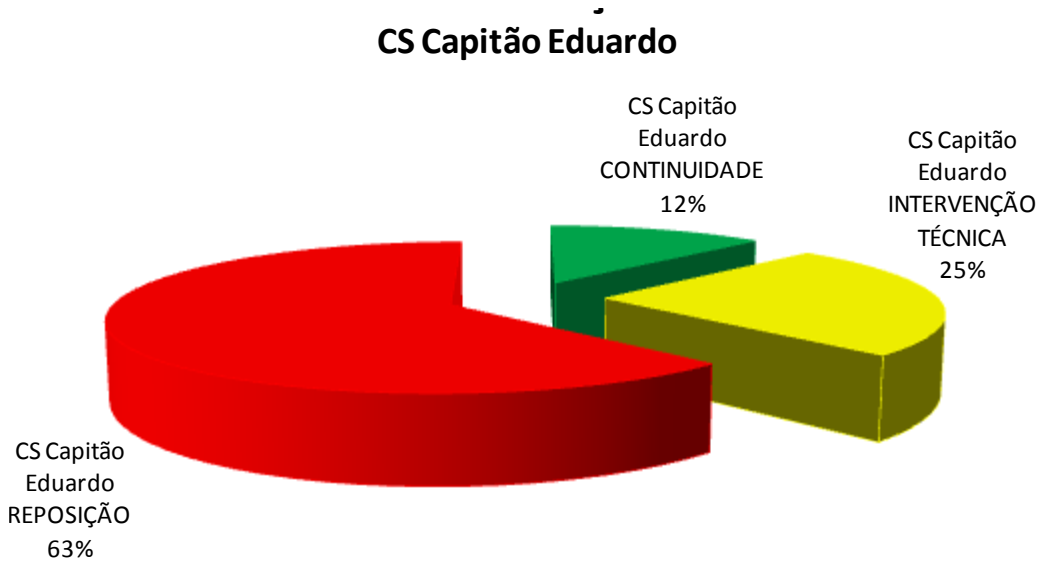
Para 12% dos itens avaliados é recomendada a **CONTINUIDADE**

Para 63% dos itens avaliados é recomendada a **REPOSIÇÃO**

Para 25% dos itens avaliados é recomendada a **INTERVENÇÃO TÉCNICA**

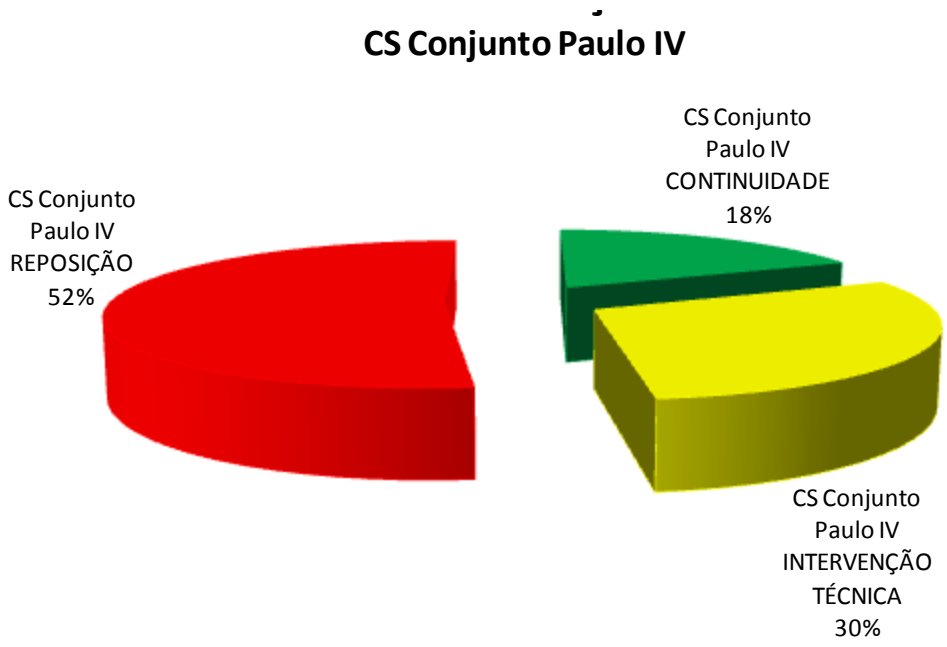
Para 18% dos itens avaliados é recomendada a **CONTINUIDADE**

Para 52% dos itens avaliados é recomendada a **REPOSIÇÃO**

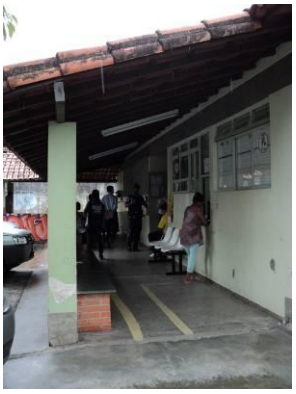
Não existe cobertura no percurso entre o portão e a entrada da unidade, observamos também que os usuários ficam aguardando os atendimentos em pé sobre uma varanda existente na entrada da unidade.

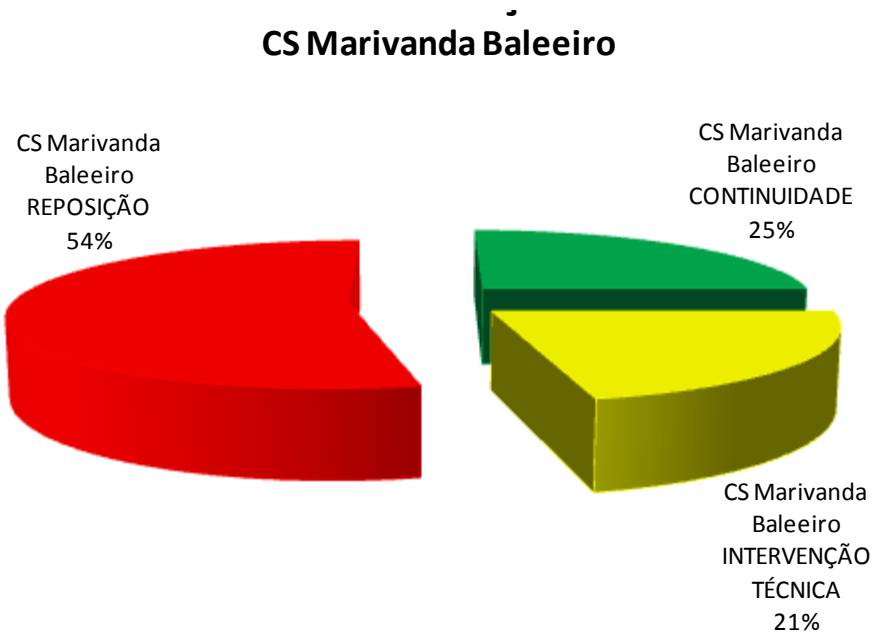
Para 25% dos itens avaliados é recomendada a **CONTINUIDADE**

Para 54% dos itens avaliados é recomendada a **REPOSIÇÃO**

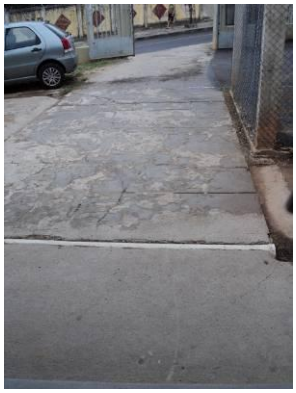
Não existe cobertura no percurso entre o portão de acesso até a entrada da unidade, portanto, em dias chuvosos o usuário é prejudicado.
O piso externo é cimentado e aparentemente não apresenta um bom estado de conservação, identificamos alguns obstáculos os quais comprometem a circulação de pessoas.

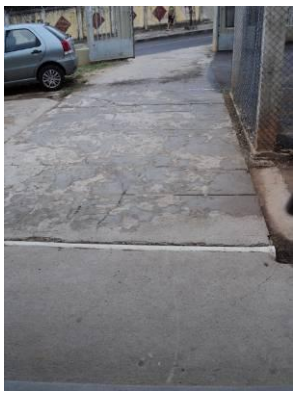
Todo piso interno da unidade é em Granilite e seu estado de conservação é bom
O piso externo é cimentado e necessita de reparos, não apresenta um bom estado de conservação.

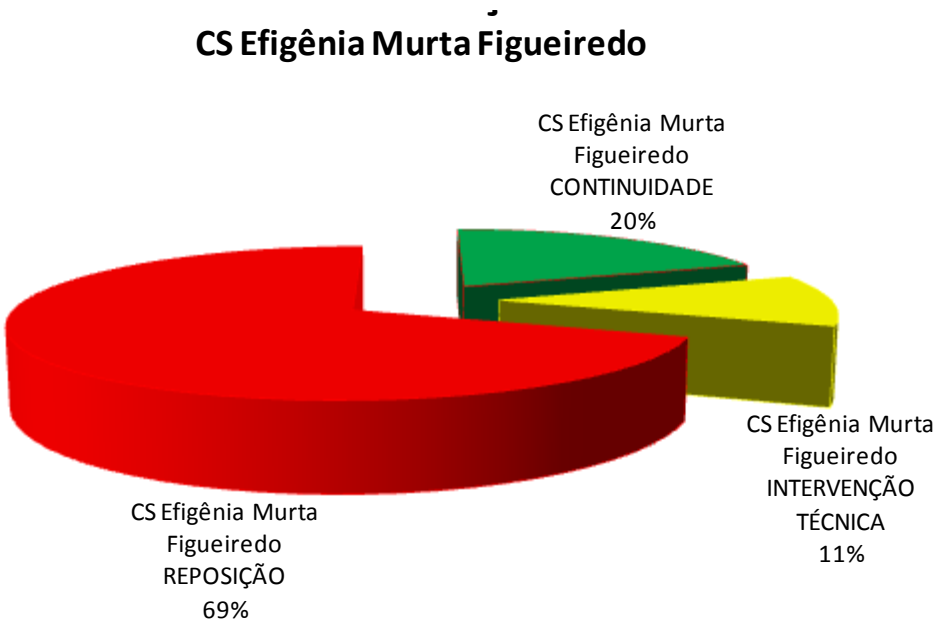
Para 20% dos itens avaliados é recomendada a **CONTINUIDADE**

Para 69% dos itens avaliados é recomendada a **REPOSIÇÃO**

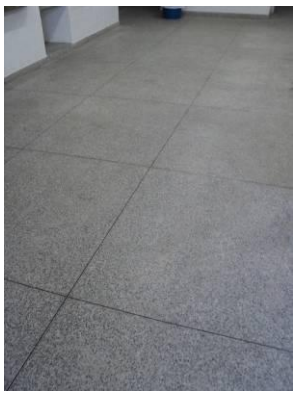
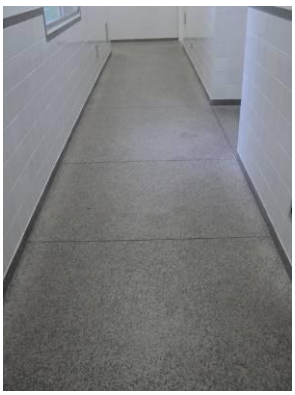
13. Pisos

A unidade apresenta internamente piso monolítico (granilite) em bom estado de conservação, inclusive rodapés. Quanto ao piso externo o mesmo se encontra em bom estado de conservação, e bem sinalizado.

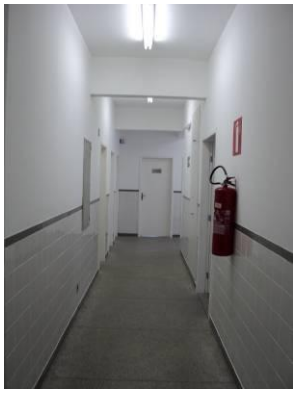
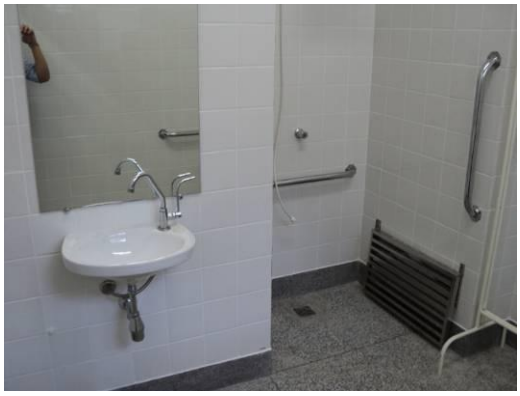
Nas áreas secas as paredes são revestidas com meia altura em cerâmica e complemento com pintura. Existem trincas nos consultórios e na farmácia; ainda na farmácia encontramos pontos de umidade. Nas áreas molhadas as paredes são revestidas com cerâmica esmaltada e o estado de conservação das peças no geral é muito boa.

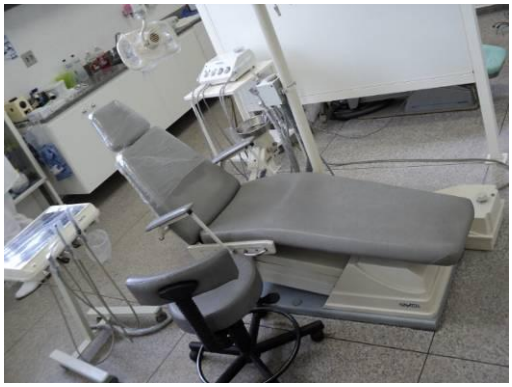
19. Equipamentos de odontologia:

Encontrados três consultórios completos (cadeira odontológica, cuspideira, equipo clínico, foco e mocho) com dez anos de uso e deteriorados. Um equipamento de profilaxia com cinco anos de uso e com sinais de desgaste; um fotopolimerizador com seis anos de uso e deteriorado e um amalgamador com oito anos de uso e deteriorado.

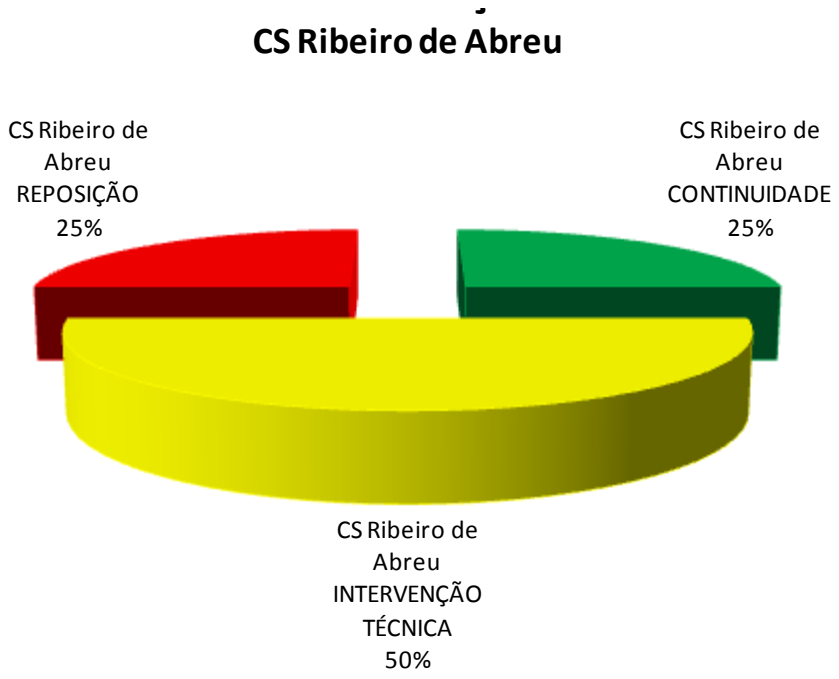
Para 25% dos itens avaliados é recomendada a **CONTINUIDADE**

Para 25% dos itens avaliados é recomendada a **REPOSIÇÃO**

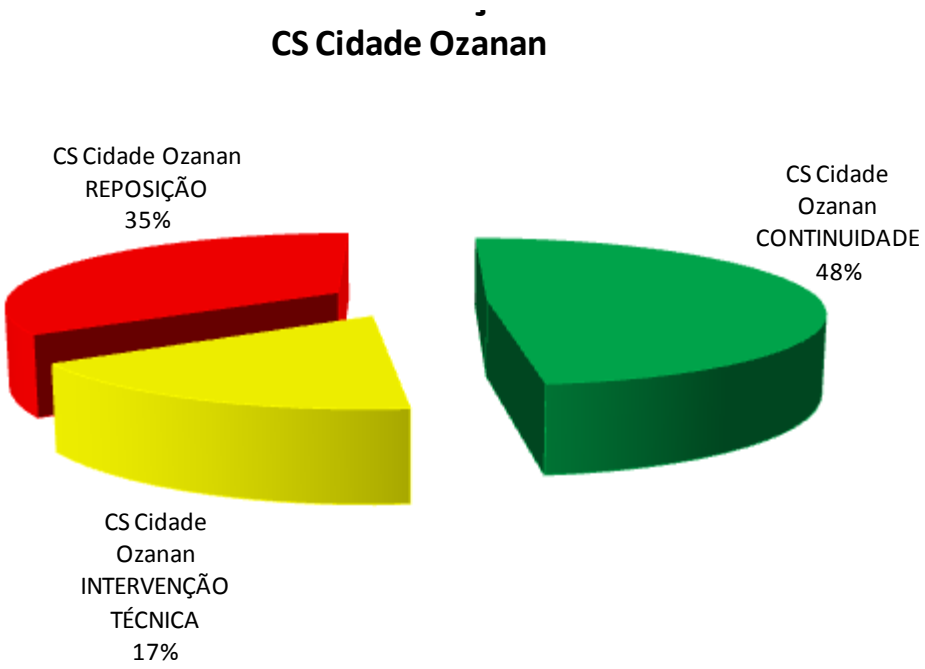
Para 48% dos itens avaliados é recomendada a **CONTINUIDADE**

Para 35% dos itens avaliados é recomendada a **REPOSIÇÃO**

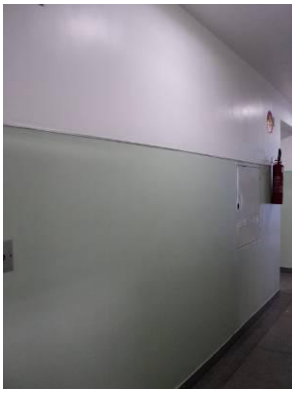
14. Paredes

Nas áreas secas as paredes são revestidas com pintura e barra lisa, estes necessitam de manutenção. Nas áreas molhadas as paredes são revestidas com cerâmica esmaltada e a conservação das peças não está boa.

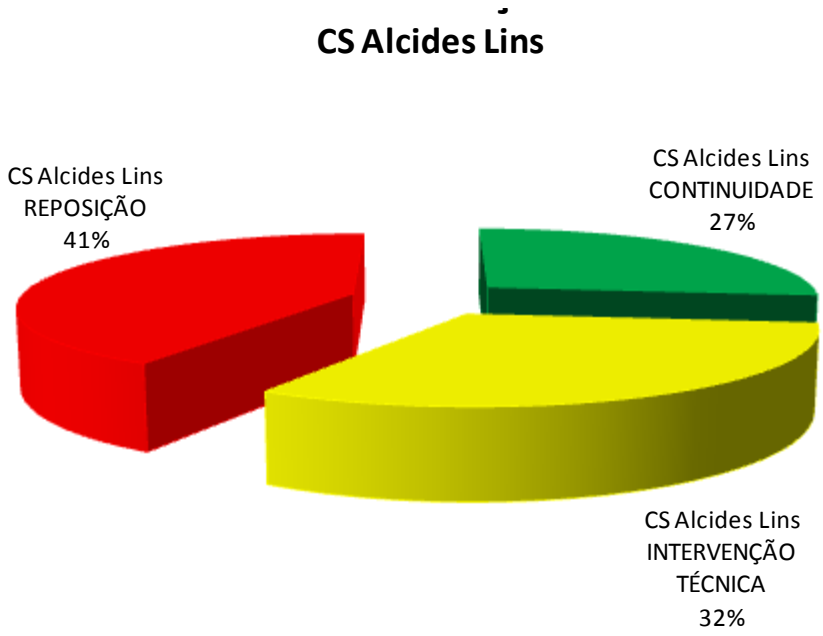
Para 27% dos itens avaliados é recomendada a **CONTINUIDADE**

Para 41% dos itens avaliados é recomendada a **REPOSIÇÃO**

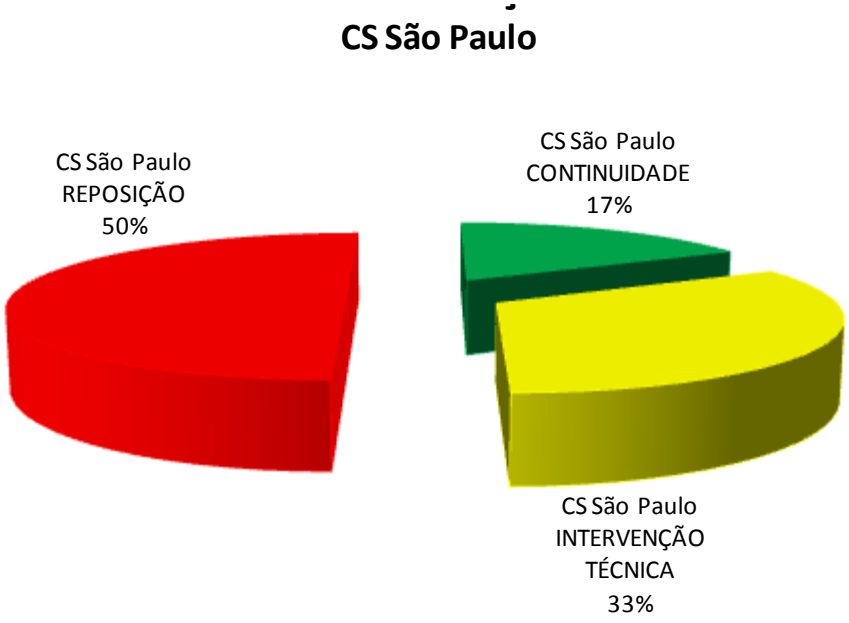
Para 17% dos itens avaliados é recomendada a **CONTINUIDADE**

Para 50% dos itens avaliados é recomendada a **REPOSIÇÃO**

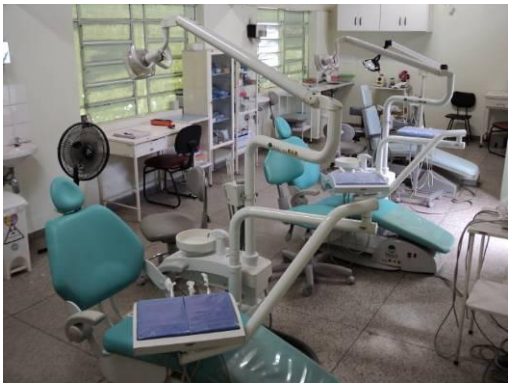
19. Equipamentos de odontologia

Três consultórios completos (cadeira odontológica, cuspideira, equipo clínico, foco e mocho), um com aproximadamente dez anos de uso e muito deteriorado e outros dois com quatro anos de uso e com sinais de desgaste. O fotopolimerizador e o amalgamador possuem mais de oito anos de uso e estão deteriorados. Um equipamento de profilaxia com seis anos de uso com sinais de desgaste.

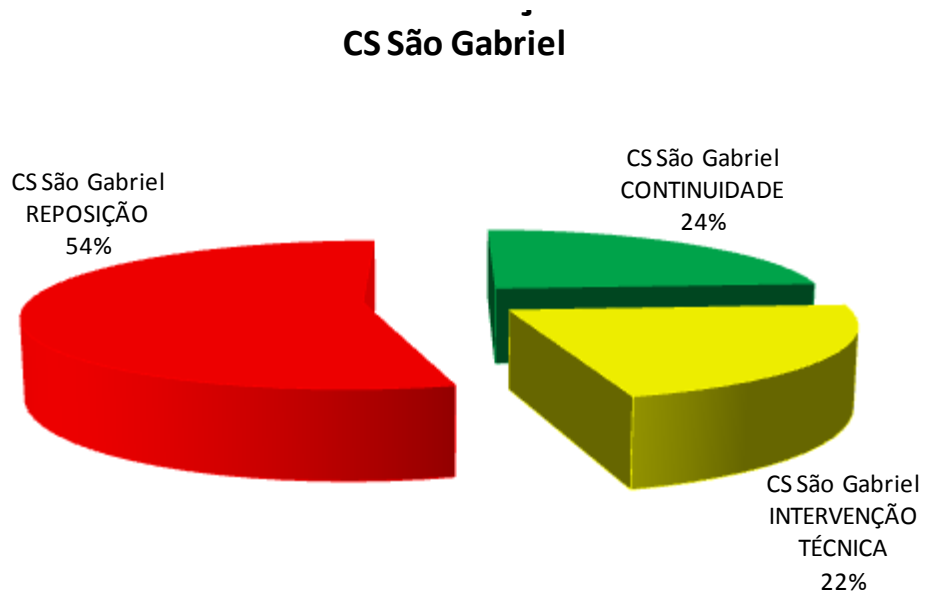
Para 24% dos itens avaliados é recomendada a **CONTINUIDADE**

Para 54% dos itens avaliados é recomendada a **REPOSIÇÃO**

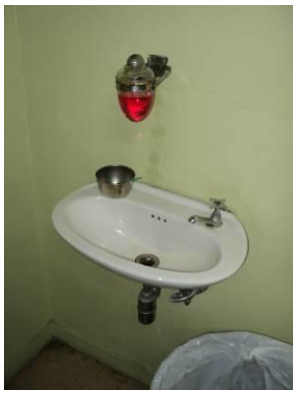
Os tampos são antigos, estes formam uma única peça "tampo e cuba" e não apresentam um bom estado de conservação. Assim como as torneiras não oferece boa qualidade, tão pouco um padrão. As louças em sua maioria são antigas e necessitam modernização.

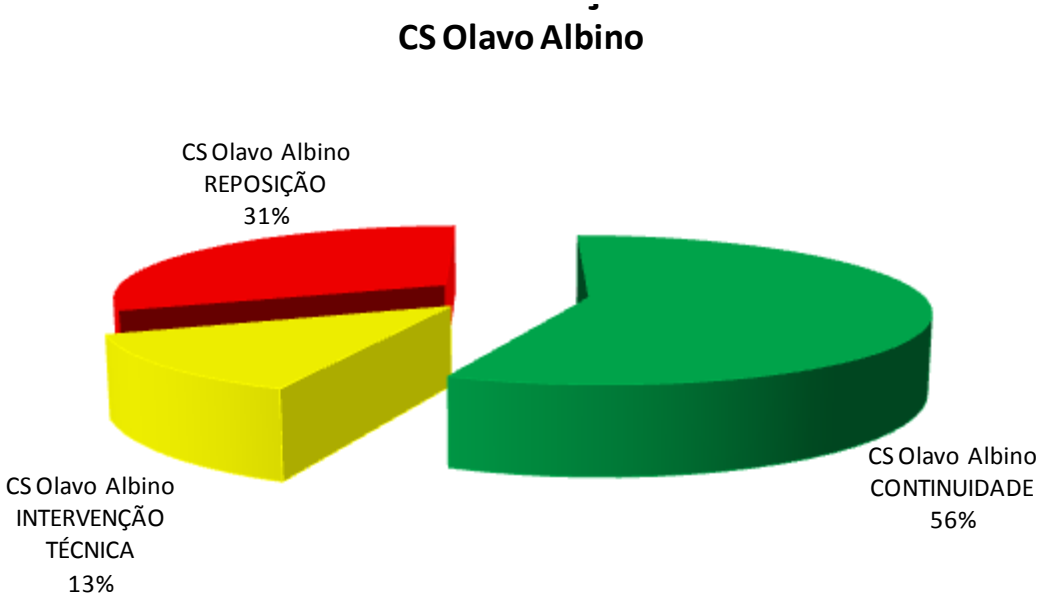
Para 56% dos itens avaliados é recomendada a **CONTINUIDADE**

Para 31% dos itens avaliados é recomendada a **REPOSIÇÃO**

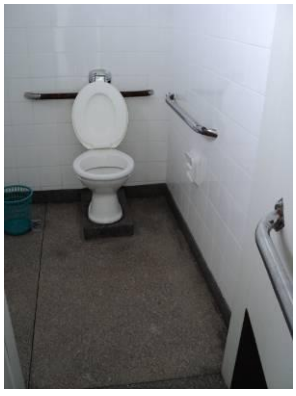
As cubas de inox e bancadas de granito estão em ótimo estado de conservação, inclusive louças.
Recebemos relatos que as torneiras dos lavatórios apresentam vazamentos.
Os chuveiros estão bons e com vazão adequada.
Conforme já relatado neste relatório, observamos uma barra de apoio dentro de sanitário destinado a portadores de necessidades especiais com grandes sinais de corrosão.

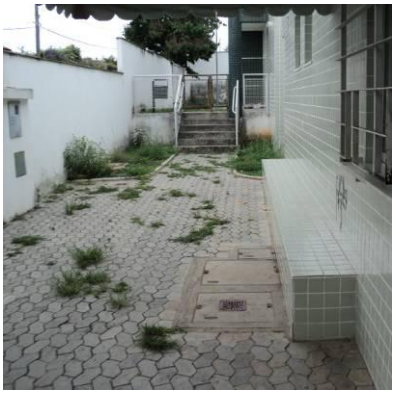
Na área externa o piso é de blocos intertravados e no geral apresenta um bom estado de conservação, já nos corredores laterais observamos o desenvolvimento de planta (praga) entre os blocos, onde é necessária manutenção.

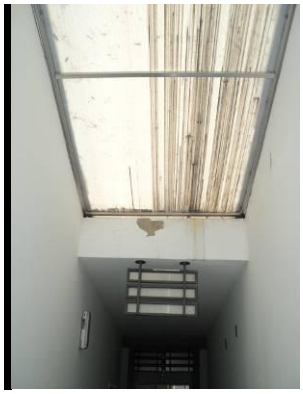
Todo o teto da unidade é em laje revestida e pintura na cor branca.
Foram detectados pontos com infiltrações tanto na circulação da odontologia quanto na recepção.

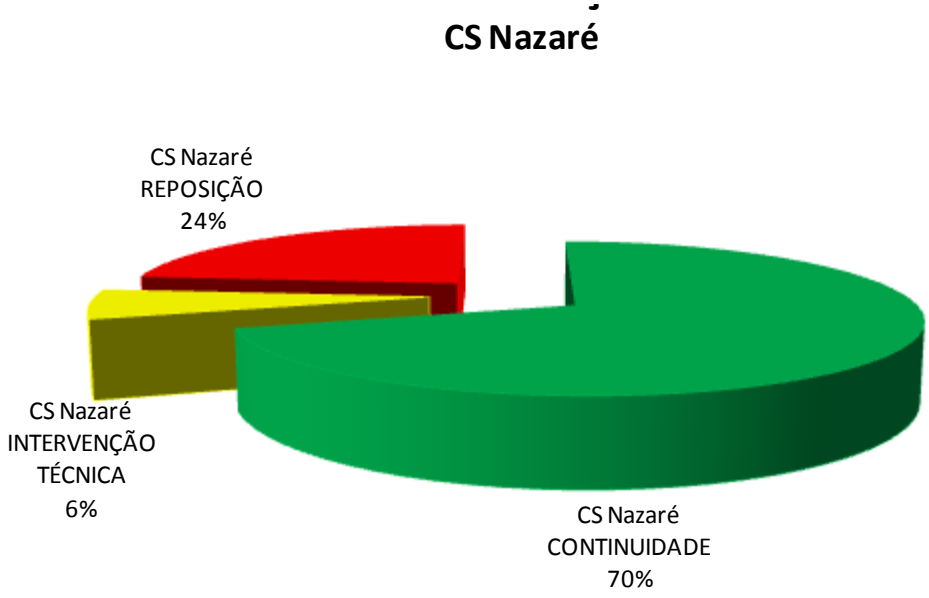
Para 70% dos itens avaliados é recomendada a **CONTINUIDADE**

Para 24% dos itens avaliados é recomendada a **REPOSIÇÃO**

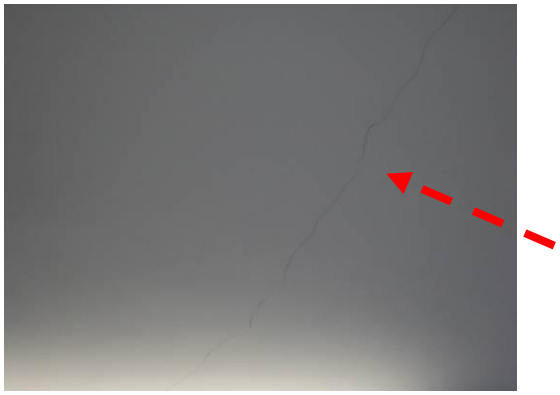
A estrutura da unidade é em concreto armado e apresenta trincas no consultório dois e na espera. Visualmente não foram identificados pontos de recalque da estrutura.

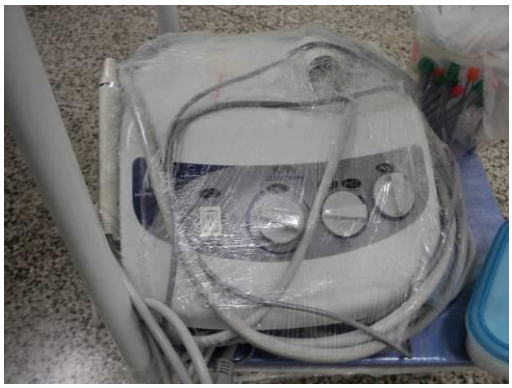
19. Equipamentos de odontologia

Avaliados quatro consultórios completos (cadeira odontológica, cuspideira, equipo clínico, foco e mocho), todos com dois anos de uso e em bom estado de conservação. Quatro equipamentos de profilaxia com dois anos de uso e em bom estado de conservação; dois fotopolimerizadores com dois anos de uso e em bom estado de conservação e um amalgamador com oito anos de uso e deteriorado.

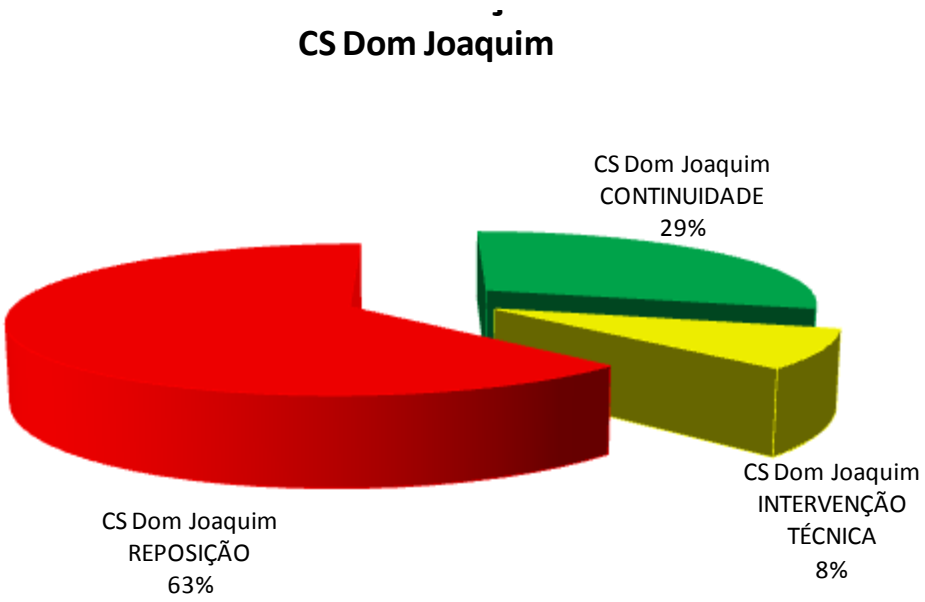
Para 29% dos itens avaliados é recomendada a **CONTINUIDADE**

Para 63% dos itens avaliados é recomendada a **REPOSIÇÃO**

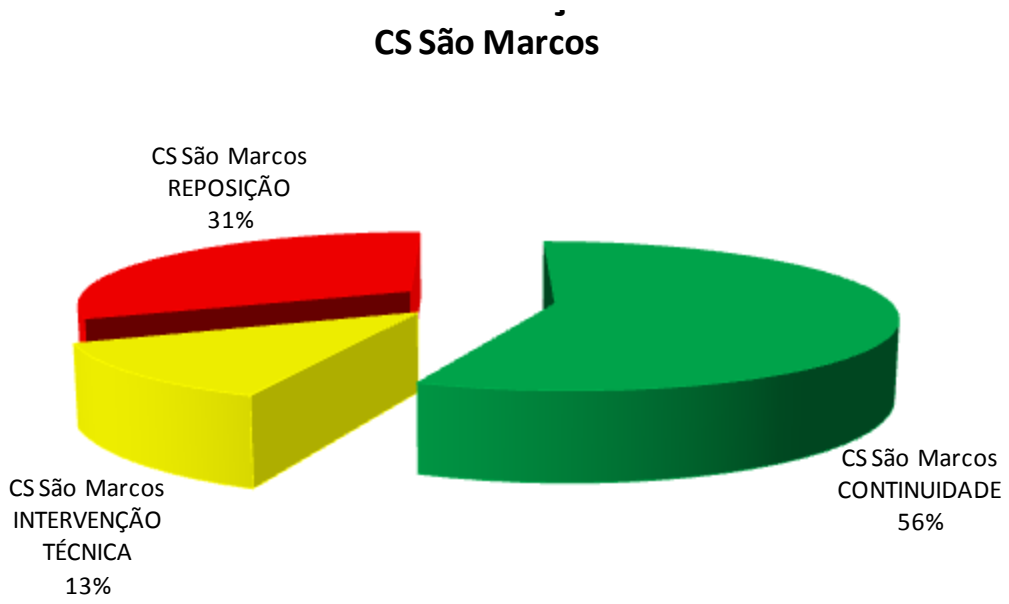
Para 56% dos itens avaliados é recomendada a **CONTINUIDADE**

Para 31% dos itens avaliados é recomendada a **REPOSIÇÃO**

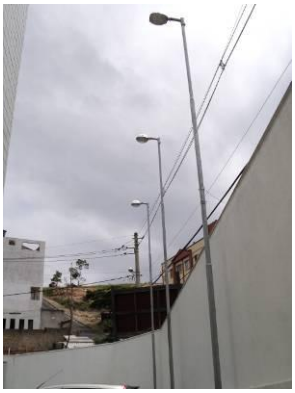
Assim como em todos os Centros de Saúde do Município, a manutenção das instalações elétricas é feita pela equipe de manutenção da Prefeitura. É importante observar que não existe um planejamento das manutenções, portanto são feitas apenas manutenções corretivas.
Não ocorre falta de energia nesta unidade. Não consta a utilização de gerador ou no-breaks, portanto, no caso de falta de energia o posto é 100% comprometido.
Os quadros elétricos são adequados e apresentam um bom estado de conservação.
Observamos internamente diversos pontos com instalações e tubulações aparentes.
Todos os plugues e tomadas devem ser trocados, para se adequar às exigências da NBR 14.136/2009 (padrão brasileiro).
A iluminação interna é feita por luminárias de sobrepor do tipo fluorescente, as mesmas não necessitam de modernização e estão em bom estado.
As iluminações externas são feitas através de arandelas distribuídas nas laterais do edifício e por postes, conforme mostra imagem abaixo.

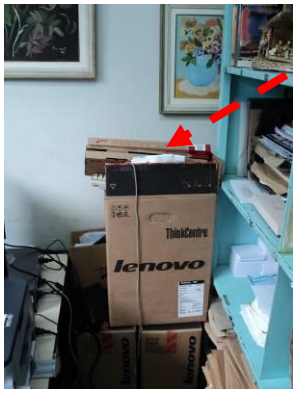
O sistema de alarme conta com detectores de presença instalados em todos os ambientes internos e sua central está locada na gerencia de forma obstruída conforme mostra a imagem abaixo. A segurança durante o funcionamento da unidade é feita por um funcionário da guarda municipal.
O sistema de detecção e combate a incêndio (detectores de fumaça, sirenes de aviso, iluminação autônoma, hidrantes) é inexistente. A prevenção de combate a incêndios se dá através de extintores.

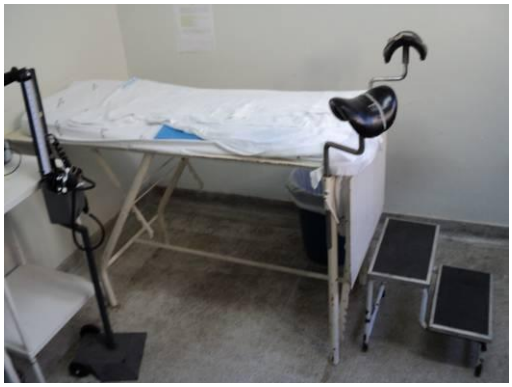
A maior parte do mobiliário está deteriorada ou com sinais de desgaste e em geral é antiga; dos itens avaliados apenas poucos apresentavam bom estado de conservação.

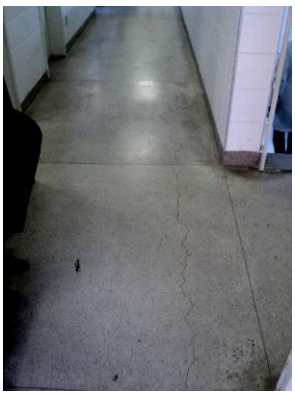
O piso interno desta unidade é todo em granilite e possui uma extensa trinca no corredor do térreo, no geral possui um bom estado de conservação. Este mesmo piso é possui sinalização tátil.
O piso externo é feito de blocos intertravados e seu estado de conservação é bom.

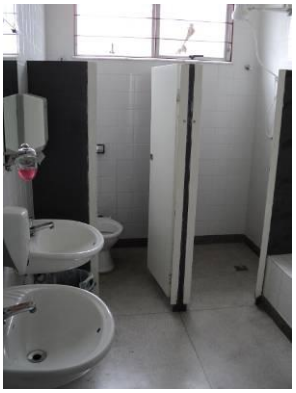
Nas áreas secas as paredes são revestidas com pintura e barra lisa e no geral apresenta bom estado de conservação. Identificamos um ponto bastante critico de infiltração na odontologia (escovário). Identificamos trincas na sala da gerência entre a alvenaria e a viga.

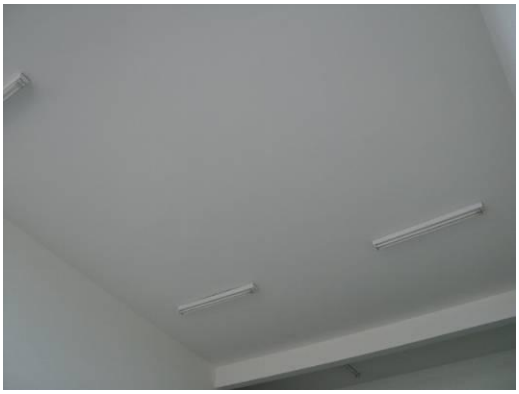
O teto da unidade é de laje revestida com pintura na cor branca, na sala de curativos encontramos trincas, sugerimos que a mesma seja acompanhada por um profissional. No geral o estado de conservação é bom.

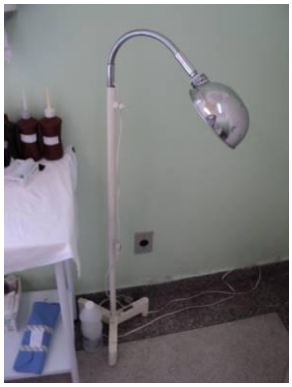
Os focos clínicos avaliados estão deteriorados ou com sinais de desgaste e possuem mais de quatro anos de uso.

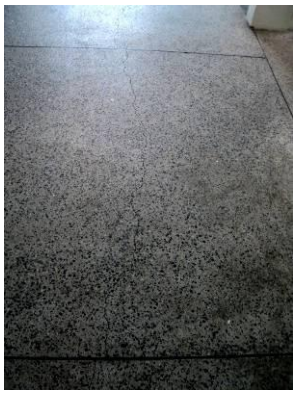
O piso interno desta unidade é todo em granilite e possui trincas em diversos pontos da unidade, no geral se apresenta em bom estado.
No piso externo identificamos dois padrões, na rampa de acesso principal utilizada pelos usuários o piso é cimentado já no estacionamento o piso é de bloco intertravado, no geral o estado de conservação é bom.

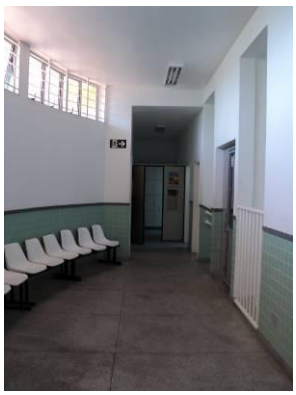
Nas áreas secas as paredes são revestidas barras cerâmicas com complemento em pintura acrílica, no geral apresentam bom estado de conservação.
Identificamos trincas na sala de utilidades e sinais de infiltrações no rodapé da farmácia e coleta.
Nas áreas molhadas o revestimento é todo feito e cerâmica branca.
As paredes externas possuem acabamento cerâmico, estas apresentam um bom estado de conservação.

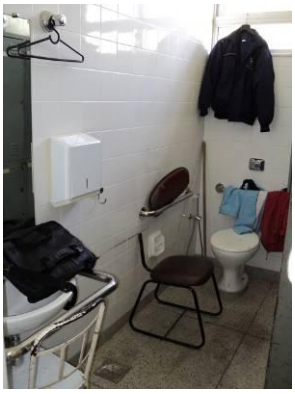
Esta unidade apresenta um bom padrão de louças, metais e bancadas no geral as peças oferecem um bom estado de conservação.
Localizamos o chuveiro, o mesmo possui boa vazão e o estado de conservação é bom. Percebemos que um dos sanitários é utilizado como vestiário.

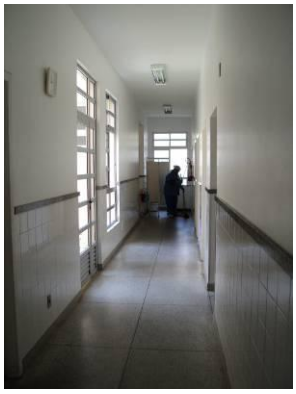
Nas áreas secas as paredes são revestidas com barra cerâmicas e complemento com pintura, observamos que no geral apresenta bom estado de conservação.
Nas áreas úmidas o revestimento é feito todo cerâmica branca. No vestiário feminino identificamos trincas.
As paredes externas são revestidas com cerâmica 10x10 e oferecem bom estado de conservação.

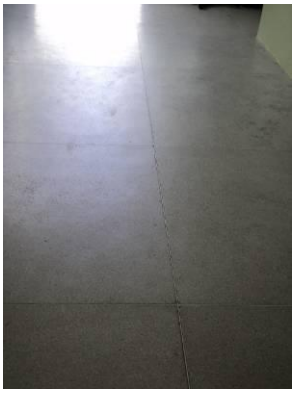
O piso interno desta unidade é todo em granilite e possui trincas em diversos pontos da unidade, no geral apresenta um bom estado de conservação, no entanto, sugerimos uma reparação imediata a fim de evitar maiores danos.
O piso externo é cimentado e apresenta um sinal de afundamento próximo a entrada principal, seu estado de conservação é ruim.

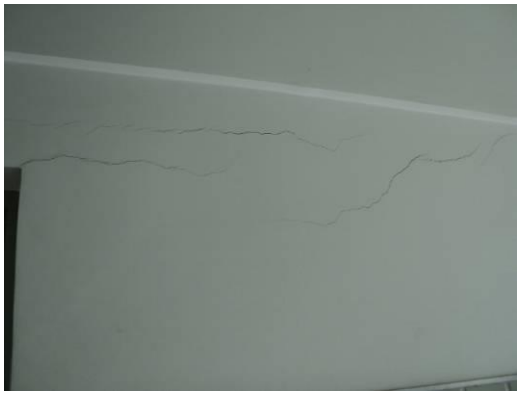
A estrutura da unidade é em concreto armado e apresenta trincas.
Aparentemente a unidade sofre com recalque da estrutura.

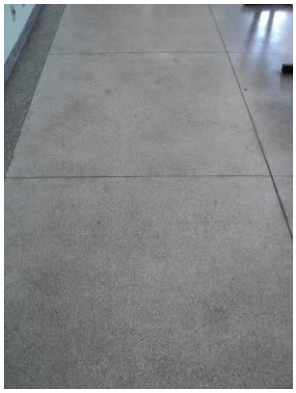
O piso interno desta unidade é todo em granilite e possui trincas em alguns locais da circulação (corredor), no geral apresenta um bom estado de conservação.
O piso externo apresenta acabamento em blocos intertravados, estes apresentam um bom o estado de conservação.

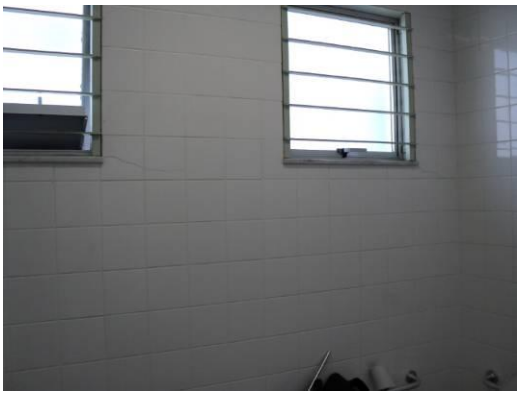
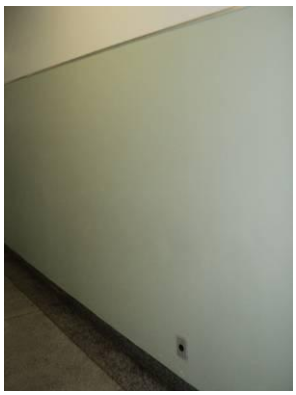
Nas áreas secas as paredes são revestidas com barra lisa e complemento em pintura acrílica, identificamos pontos de umidade nos consultórios um e dois e diversas trincas nos corredores, escovário (odontologia) e gerência, o estado de conservação é ruim.
Nas áreas úmidas o revestimento é todo feito em cerâmica esmaltada branca, observamos algumas trincas em um dos sanitários reservados para portadores de necessidades especiais.
Os acabamentos das paredes externas são feitos com cerâmica 20x20 na fachada e nas laterais.

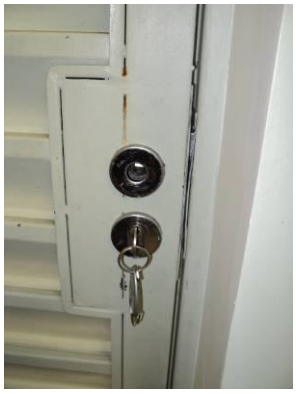
As portas internas são de madeira, com batentes também em madeira. O estado de conservação das folhas de porta, batentes e ferragens são bons. Identificamos que no geral algumas portas necessitam de manutenção.
As portas externas são metálicas especificamente de ferro, com batentes também em ferro. O estado de conservação das folhas de porta, batentes e ferragens são bons.

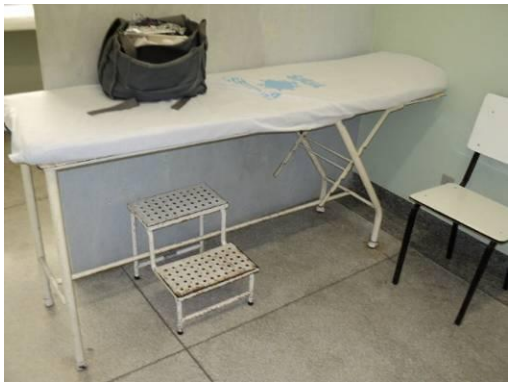
A unidade possui vários itens em bom estado de conservação, porém a maior parte do parque está deteriorada, muitos mobiliários passaram por reforma recente, porém esta reforma não eliminou as falhas dos mesmos (oxidação e deformação).
