DOCUMENTO COMPLEMENTAR 01A

**PROJETO DE QUALIFICAÇÃO DA
INFRAESTRUTURA DA ATENÇÃO PRIMÁRIA À
SAÚDE DE BELO HORIZONTE**

**CARACTERIZAÇÃO DO SISTEMA ATUAL
DISTRITO BARREIRO**

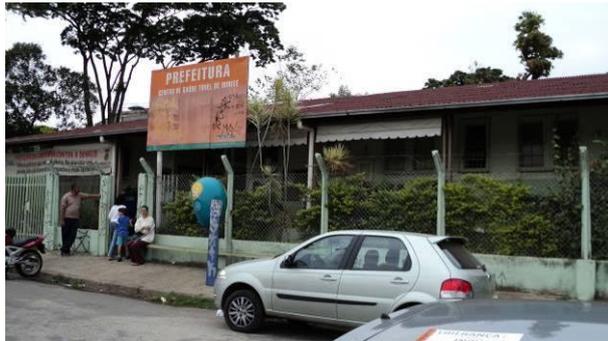
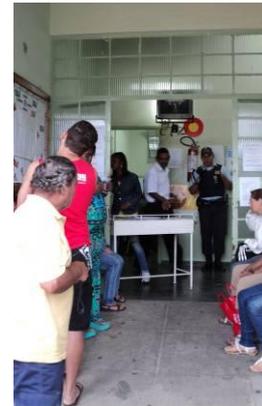
O acesso à unidade é deficiente, porém, é acessível não existem barreiras físicas (degraus, obstáculos) no percurso do portão até a entrada do Centro de Saúde. Faltam sinalizações e equipamentos para portadores de deficiências físicas.

Foi relatado que a unidade passou por reformas no ano de 2003 (aproximadamente) pela “SUDECAP”. Nesta reforma foi contemplada a ampliação da odontologia, ampliação da recepção e adequações internas.

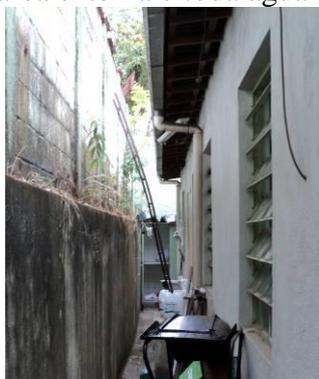
Assim como em todos os Centros de Saúde do Município, a manutenção das instalações hidráulicas e limpeza dos reservatórios são feitas pela equipe de manutenção da Prefeitura. É importante observar que não existe um planejamento das manutenções, com isso são feitas apenas manutenções corretivas quando solicitadas.

Não foi relatada falta de água.

Existe captação de águas pluviais na área externa e toda água é direcionada a caixas de captação.

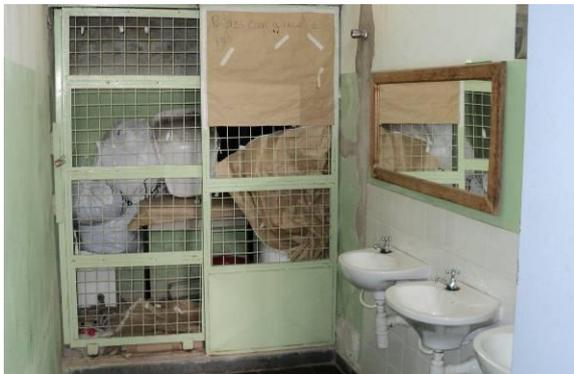
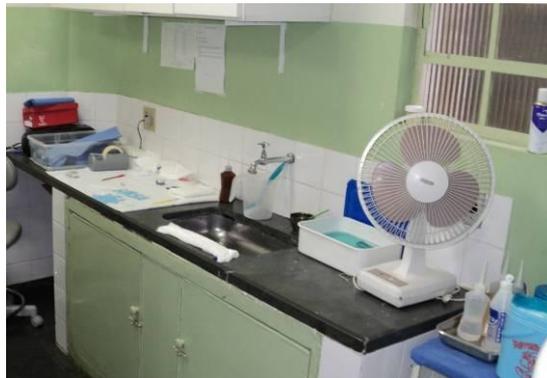
As cubas e bancadas são muito antigas e estão com um estado de conservação ruim.

A área do escovário do consultório odontológico está sendo dividida com a área de resíduos da unidade.

Existe apenas um chuveiro que atende a zoonose.

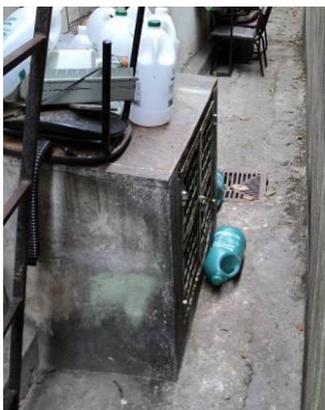
O abastecimento de GLP é feito através de dois botijões de gás. O botijão que alimenta o fogão encontra-se numa área contígua a copa/cozinha (área externa), armazenado dentro de um pequeno abrigo ao longo de uma circulação estreita e de difícil acesso, O que dificulta a substituição do mesmo.

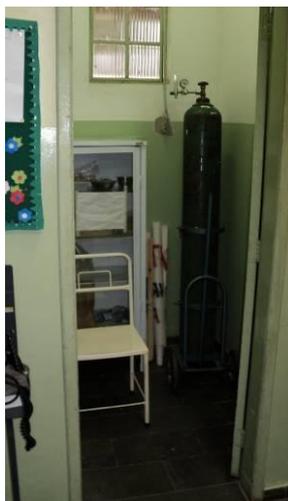
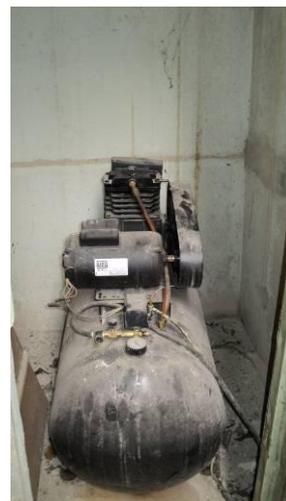
O ar comprimido é utilizado somente no consultório de odontologia. Este é gerado por um compressor Schulz, que está em péssimo estado de conservação, localizado na área externa e de difícil acesso, dificultando uma eventual manutenção.

O compressor não é isento de óleo.

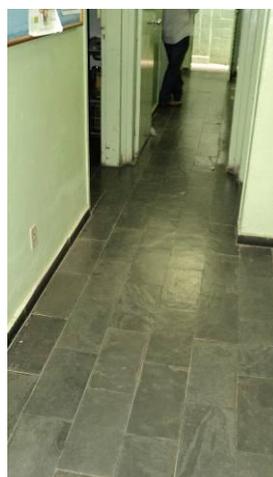
Em todos os ambientes internos da unidade o acabamento é do tipo “ardósia” inclusive os rodapés. Este tipo de piso não é adequado para uma unidade de saúde.

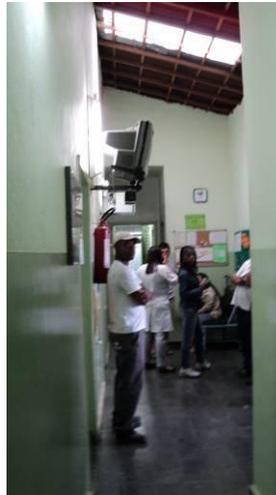
Na área da espera tanto da unidade como da odontologia o acabamento é de madeiramento aparente com telhas translúcidas (situação precária), nas demais áreas da unidade o acabamento é do tipo laje pré-moldada com pintura.

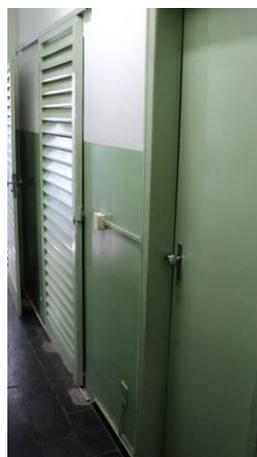
As portas internas são de madeira, com batentes também em madeira. O estado de conservação das folhas de porta, batentes e ferragens está aceitável. (não é o ideal)

As portas externas são metálicas, com batentes também metálicos. O estado de conservação das folhas de porta, batentes e ferragens são aceitáveis, porém não adequados, ideal seria acabamento em alumínio.

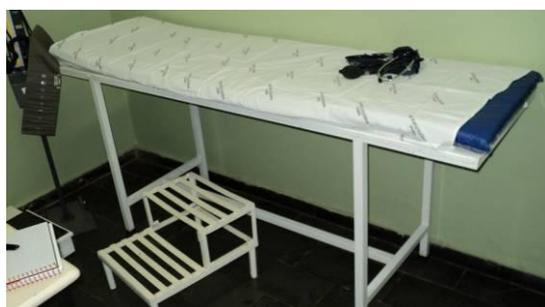
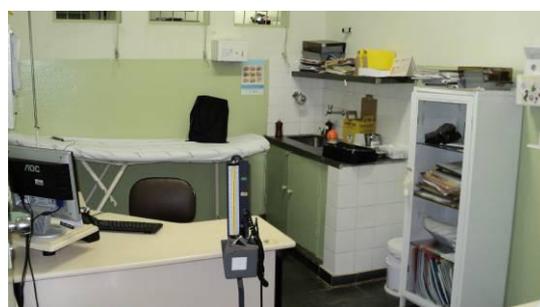
A unidade não apresenta uma continuidade de padrão tecnológico, tendo itens novos e em bom estado de conservação e itens antigos e sem condições de uso. A maior parte das macas avaliadas está deteriorada, tendo poucos itens em bom estado de conservação. Constatado que mesas, cadeiras, suportes de braço, suportes de soro, mochos e armários apresentam em geral muitos sinais de desgaste, tendo poucos itens em bom estado de conservação.

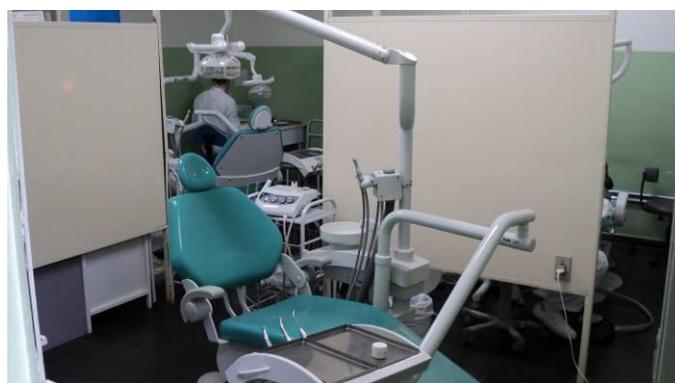
Encontrados três consultórios completos (cadeira odontológica, cuspeira, equipo clínico, foco e mocho) com cinco anos de uso, todos apresentando bom estado de conservação. Os equipamentos de profilaxia e amalgamador possuem mais de cinco anos de uso e o funcionamento de ambos foi considerado como ineficiente pelos funcionários.

OBS: Constatado que os materiais utilizados nos procedimentos são preparados para envio à CME dentro da própria sala, sem divisórias entre a bancada de manipulação e os consultórios.

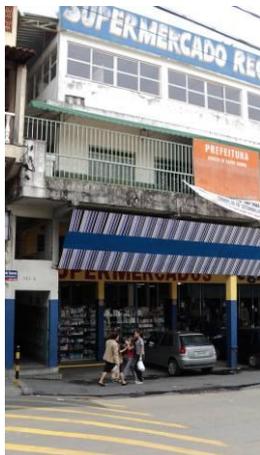
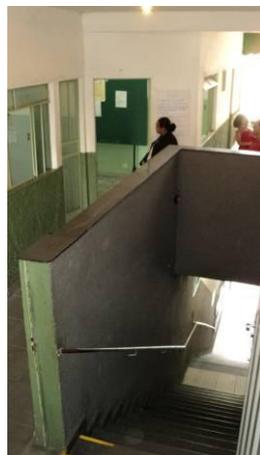
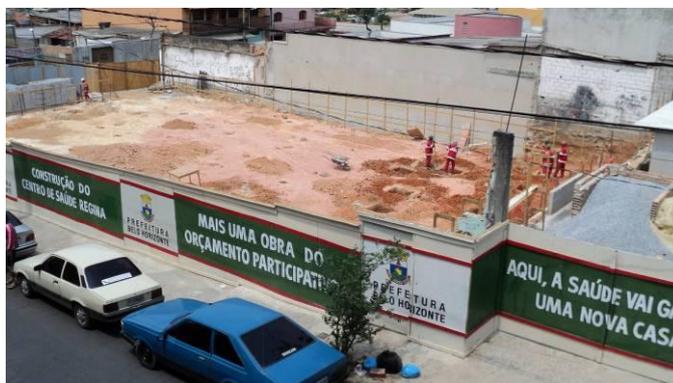
Este Centro de Saúde está localizado em um imóvel locado pela Prefeitura Municipal. O atendimento aos usuários é realizado em um único bloco. A unidade está localizada sobre um supermercado da região e o único acesso se dá através de um longo trecho de escada, portanto, a acessibilidade encontra-se inadequada. Existe previsão para a unidade ser remanejada para um novo local que está em fase de construção.

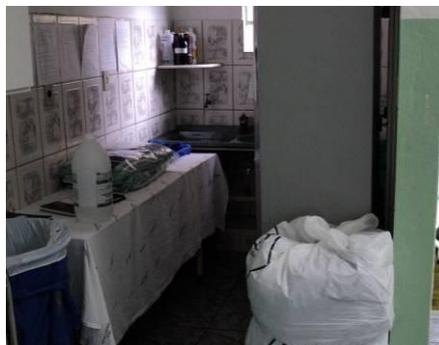
Nas bancadas, as torneiras existentes nos ambientes são inadequados, o ideal seriam a substituição destas.

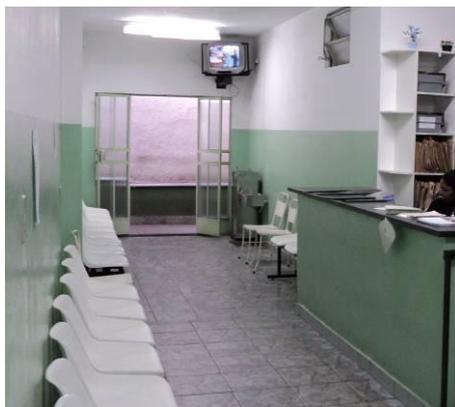
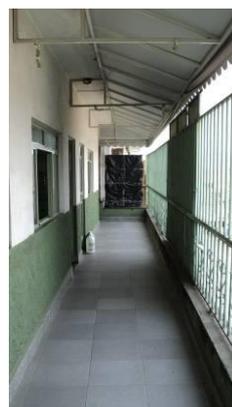
Todo o piso interno da unidade é cerâmico em tom escuro inclusive rodapés, aparentemente em bom estado de conservação, porém, não é o mais adequado.

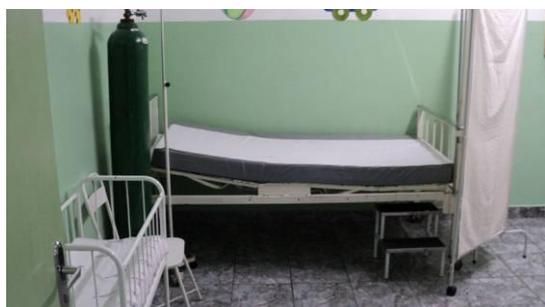
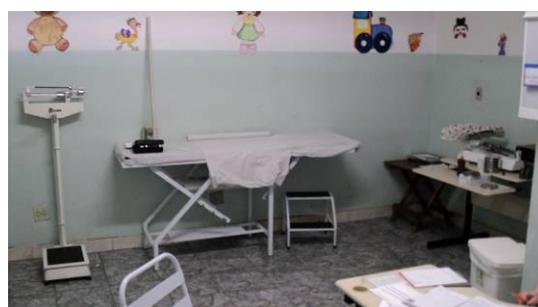
Esta unidade possui pouco mobiliário e devido ao volume de atendimento durante a visita não foi possível realizar o registro fotográfico dos mesmos. Destes uma pequena parte são novos ou em bom estado de conservação, sua maioria apresenta oxidação excessiva, o que os torna sem condições de uso.

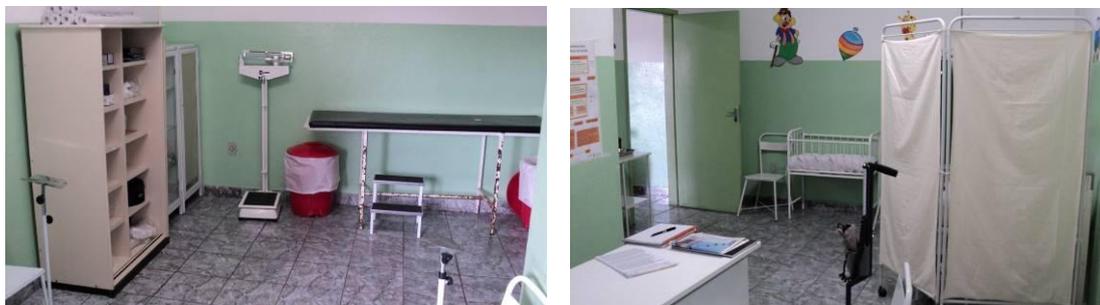
A unidade faz uso de aparelhos de pressão de coluna de mercúrio. Apesar de estarem em bom estado, tem seu uso não recomendado pela Organização Mundial de Saúde devido ao risco associado ao uso para os trabalhadores, pacientes e ao meio ambiente.

A maior parte dos equipamentos é antiga e apresenta sinais de desgastes, porém não foram encontrados equipamentos sem condições de uso.

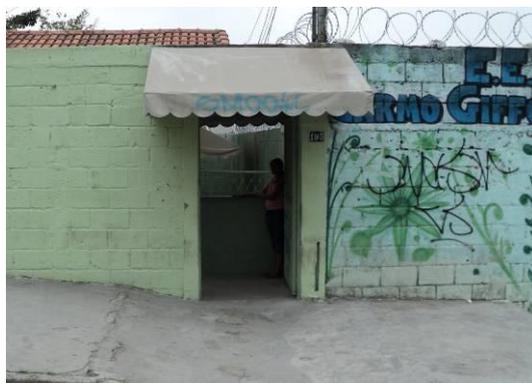
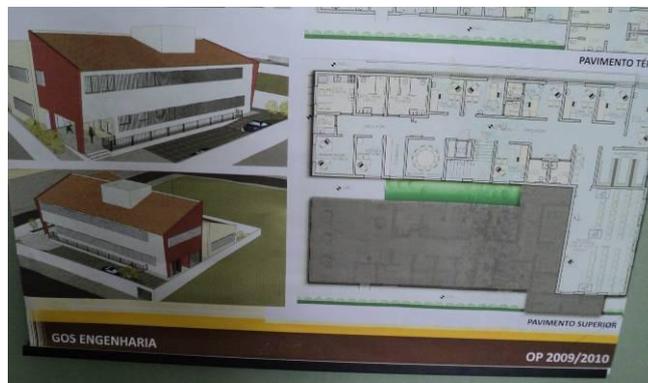
Foi relatado que a unidade passou por reformas no último ano (2009) e que nesta foi contemplada apenas adequações internas, reforma do telhado e pintura.

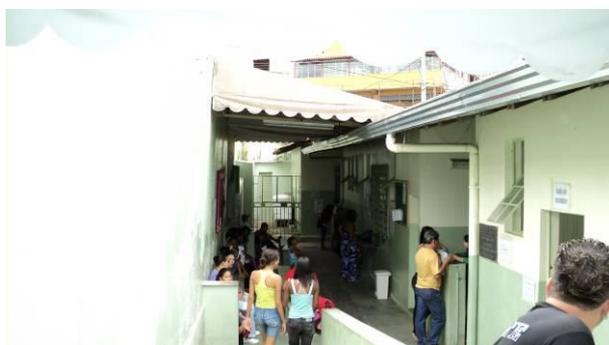
Na cobertura da unidade tem-se estrutura de madeira e telhas cerâmicas. A descarga das águas pluviais é feita diretamente em caixas de passagem.

A área da espera é coberta com um toldo e foi constatado que na espera da farmácia e vacina não há cobertura.

O estado de conservação das coberturas é bom, no entanto, necessitam de manutenções.

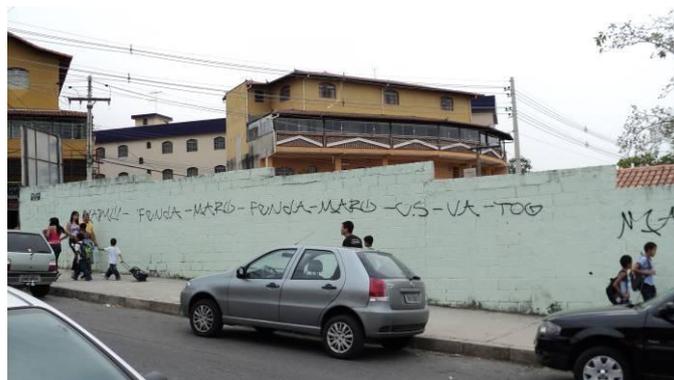
O acesso de pacientes e de suprimentos é feito pelo único portão que dá acesso à unidade, o que prejudica o fluxo.

Não existe acesso de veículos, inclusive ambulâncias, dentro do terreno da unidade. Com isso quando é necessário o transporte de pacientes para outras unidades faz-se necessário o transporte de maca do consultório até a rua.

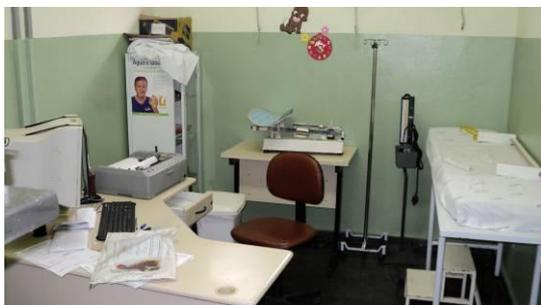
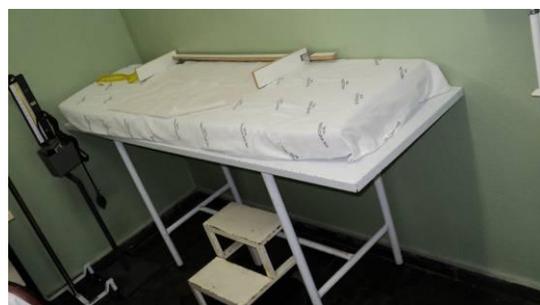
Grande parte dos mobiliários é nova ou apresentam bom estado de conservação, poucos itens avaliados apresentam sinais de desgaste ou deterioração que impeça seu uso.

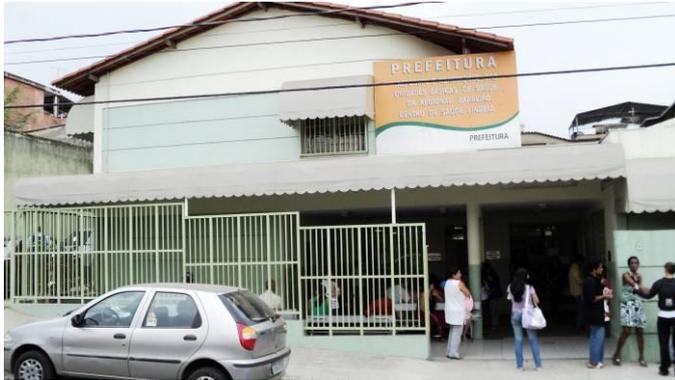
Identificamos uma irregularidade com relação a recuo lateral, o mesmo não está de acordo com a legislação local.

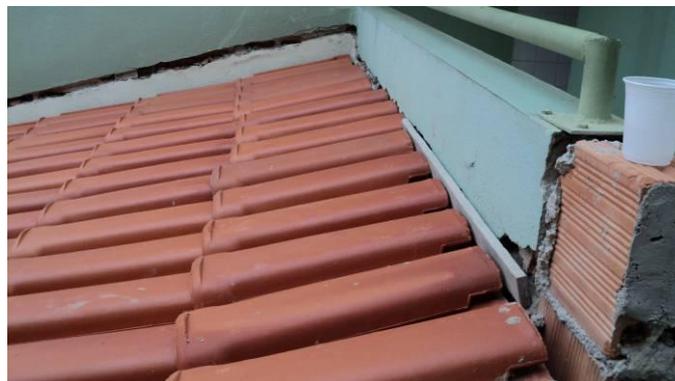
A cobertura da unidade é de madeira e telhas cerâmicas. As descargas das águas pluviais são feitas diretamente em caixas de passagem.

O estado de conservação desta cobertura é regular, necessita de revisão.

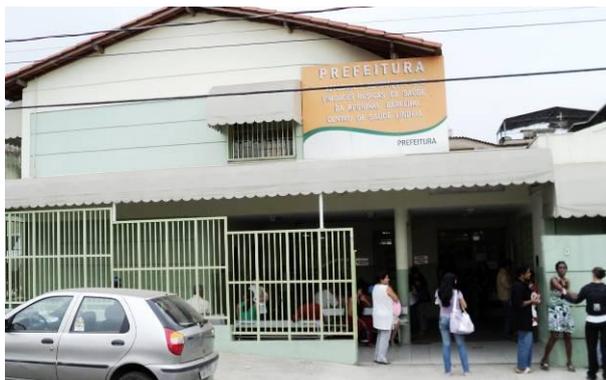
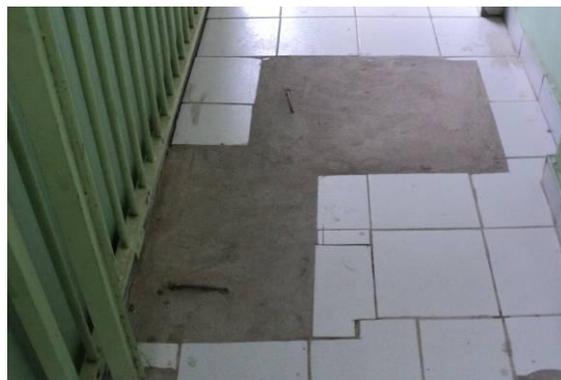
A área de espera foi ampliada e coberta com toldo, seu estado de conservação é bom. O piso externo é cerâmico e seu estado de conservação é regular, necessita manutenção.

O acesso de pacientes e de suprimentos é feito pelo único portão que dá acesso à unidade, o que prejudica o fluxo.

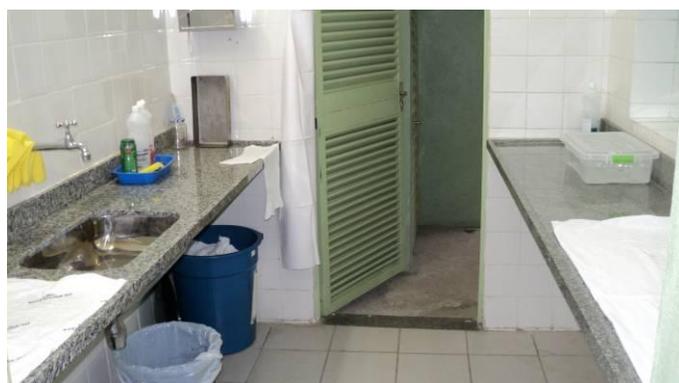
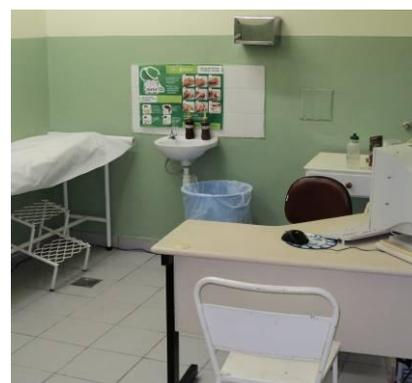
As cubas de inox e bancadas de granito estão em bom estado de conservação, entretanto, os lavatórios dos consultórios necessitam de manutenção nos sifões.

As torneiras e chuveiros estão aceitáveis, porém, recebemos diversas críticas com relação à qualidade.

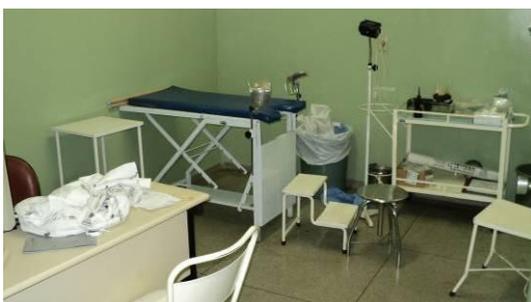
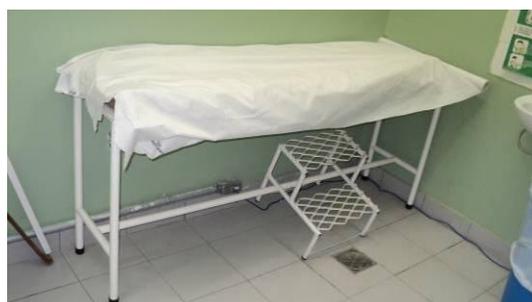
Os equipamentos apresentam tempo de uso e estado de conservação diferenciados: equipamentos novos em bom estado de conservação e equipamentos antigos e deteriorados. A maioria apresenta apenas sinais de desgaste e foram encontrados poucos itens deteriorados

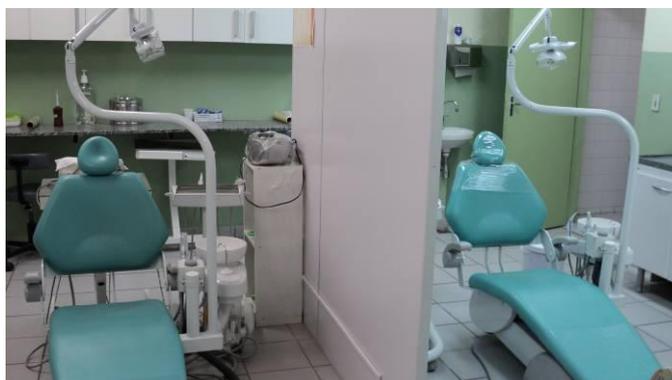
Encontrados três consultórios completos, (cadeira odontológica, cuspeira, equipo clínico, foco e mocho) com dois anos de uso, todos em bom estado de conservação. O equipamento de profilaxia e o fotopolimerizador apresentam bom estado de conservação, já o amalgamador é antigo e está deteriorado.

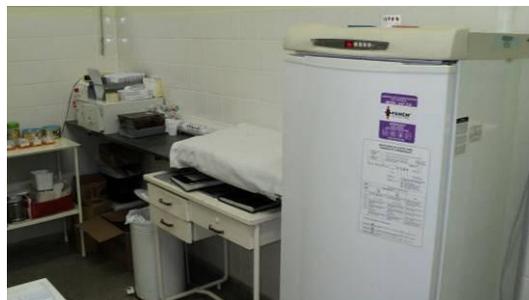
21. Câmara de Conservação de Vacinas

Uma unidade com quatro anos de uso e deteriorada.

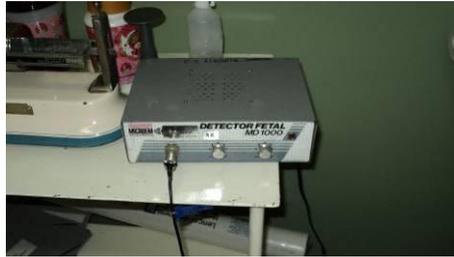
23. Detector Fetal

Uma unidade com cinco anos de uso e deteriorada.

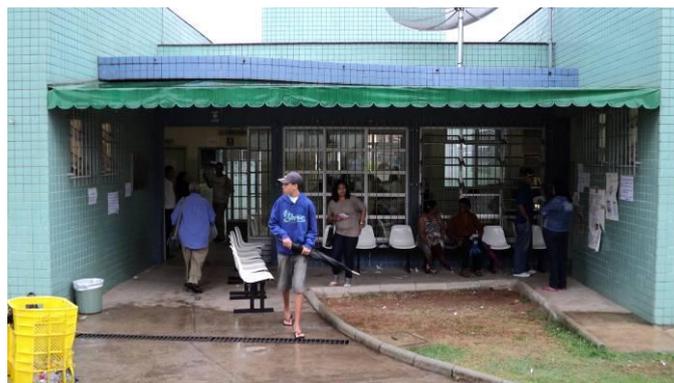
A cobertura da unidade é de telha ondulada “fibrocimento”, a espera e dispensação da farmácia possui cobertura vinílica (toldo).

A descarga das águas pluviais é feita diretamente na lateral do edifício / pátio, não há conflito com os usuários.

O estado de conservação destas coberturas é bom, porém foi relatado que existiam vazamentos que foram corrigidos na recepção, de qualquer forma é importante uma revisão da cobertura.

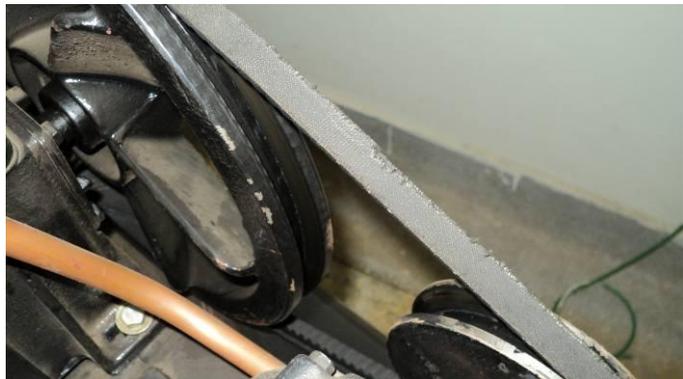
O ar comprimido é utilizado somente no consultório de odontologia. Este é gerado por um compressor Schulz, localizado na área externa e conduzido até o consultório por mangueiras. O compressor não é isento de óleo.

Identificamos também desgastes na correia do compressor, recebemos queixa com relação ao ruído causado pelo compressor no momento em que entra em funcionamento, havendo necessidade de isolamento acústico na sala.

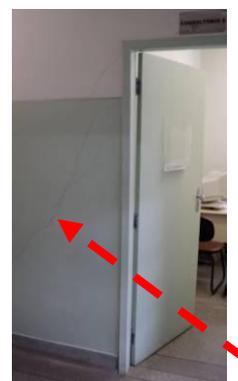
Nas áreas secas as paredes são revestidas com pintura com barra lisa. Existem trincas e pontos de infiltração na recepção e trincas no corredor em frente à porta de acesso a farmácia, no geral a mesma encontra-se em bom estado.

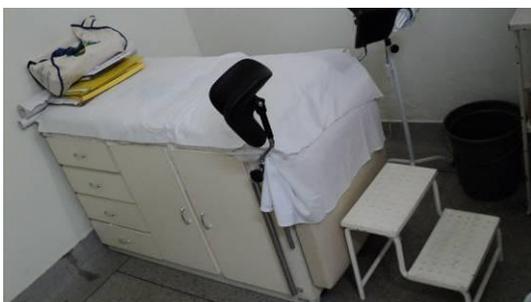
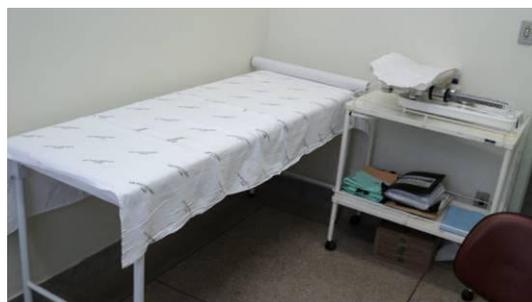
As macas (de exame e ginecológicas) e divãs ginecológicos são relativamente novos (até três anos de uso) e apresentam bom estado de conservação, os demais mobiliários (mesas, banquetas, apoios de braço, suportes de soro, etc) são antigos e estão deteriorados, com muitos pontos de oxidação.

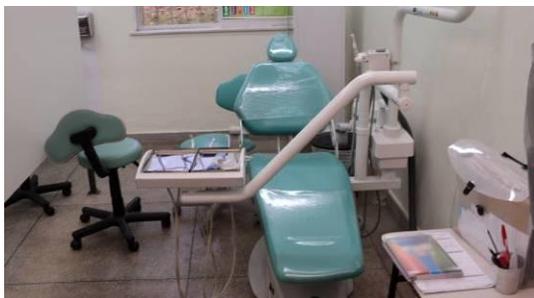
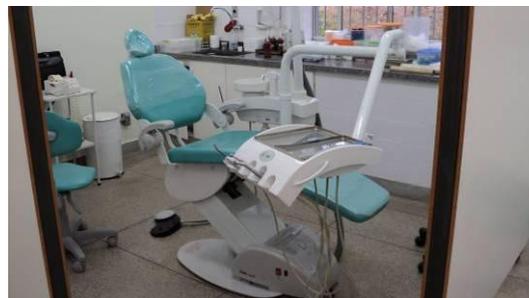
Encontrados dois consultórios completos, (cadeira odontológica, cuspidreira, equipo clínico, foco e mocho) com cinco anos de uso e um consultório com três anos de uso, todos apresentando sinais de

desgaste, porém sem prejuízo às suas funcionalidades. O fotopolimerizador e o amalgamador possuem oito anos de uso e estão deteriorados. Os dois equipamentos de profilaxia possuem seis anos de uso e estão deteriorados.

OBS: Constatado que o escovário é utilizado para recebimento de materiais estéreis.

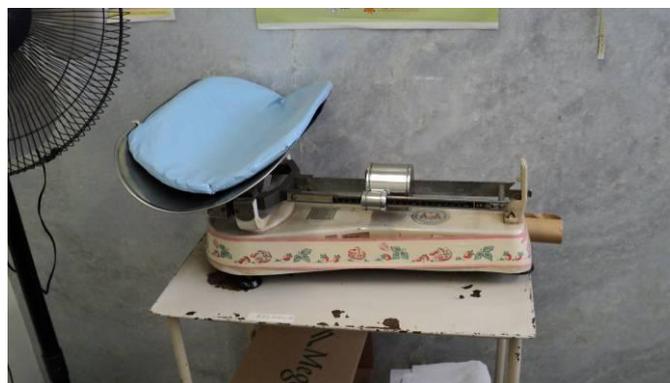
A maior parte das balanças está deteriorada ou com muitos sinais de desgaste, sendo que poucas unidades apresentam bom estado de conservação.

Os quatro negatoscópios encontrados durante avaliação não seguem um padrão tecnológico, tendo metade dos itens deteriorados e os outros dois itens estão em bom estado de conservação.

Os focos clínicos não apresentam sinais de desgaste, não tendo itens deteriorados.

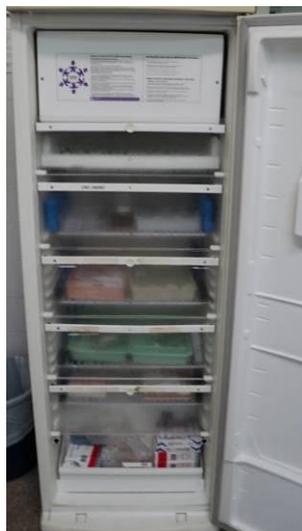
22. Câmara de Conservação de Vacinas

Uma unidade com cinco anos de uso e deteriorada.

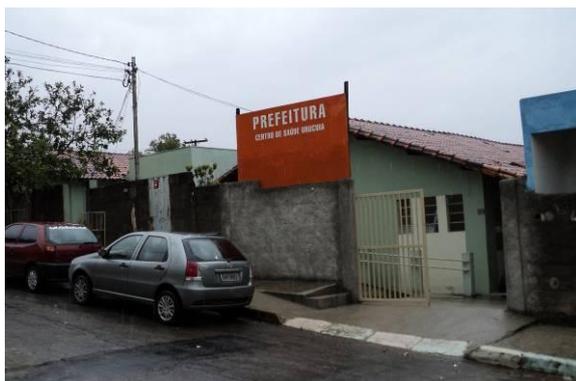
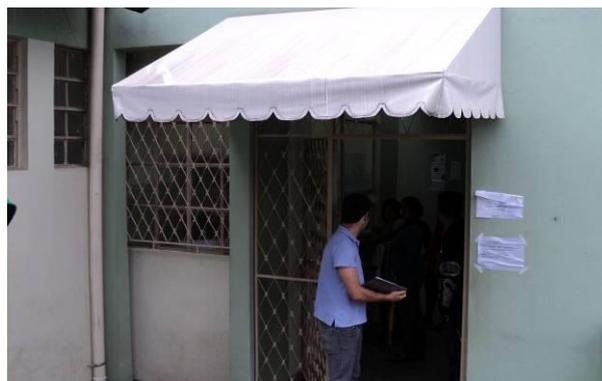
A acessibilidade interna é deficiente. Na área externa, embora exista uma rampa, esta atende apenas à recepção. Não há piso tátil durante o percurso do portão até a recepção do Centro de Saúde.

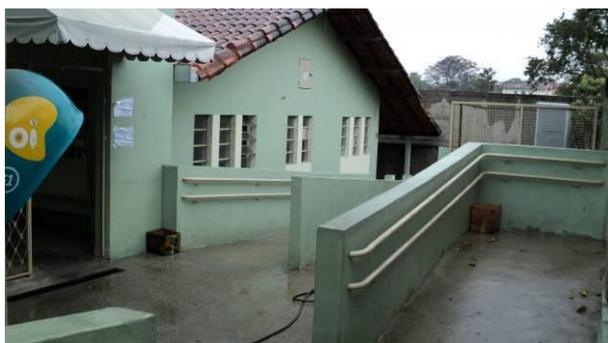
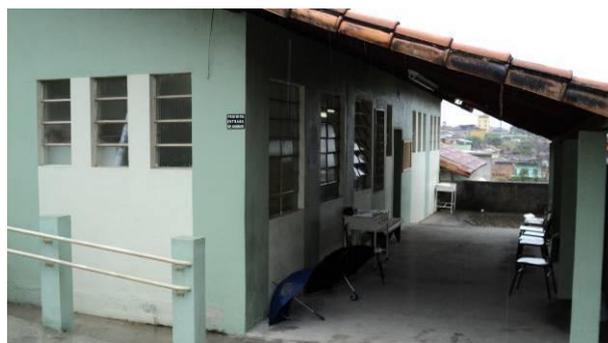
Existe um acesso para ambulâncias e suprimentos, dentro do terreno da unidade, porém não é utilizado.

A Unidade dispõe de estacionamento nos fundos com acesso independente, este fica próximo a setor da Zoonose.

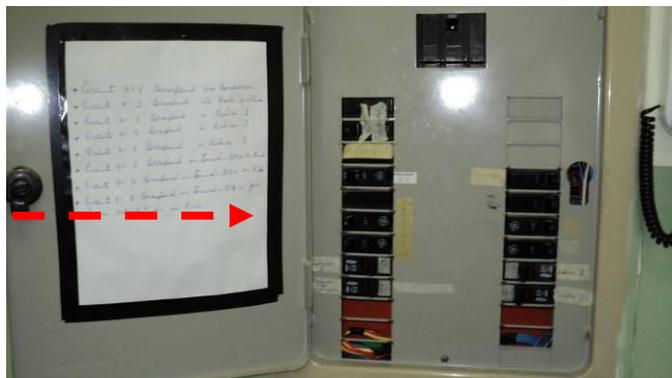
A iluminação interna é feita por luminárias de sobrepor com lâmpadas fluorescentes (obsoletas) atente em partes, nos corredores internos é deficiente.

A iluminação externa é insuficiente.

Existem distribuições elétricas com tubulações aparente principalmente nos consultórios.

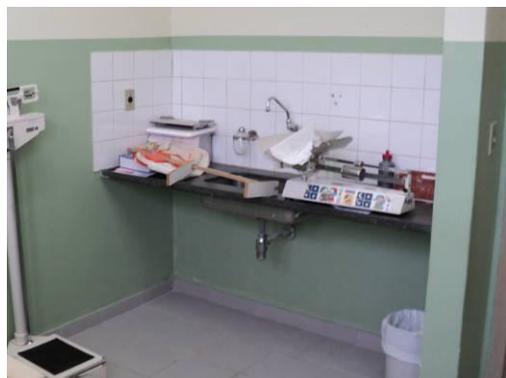
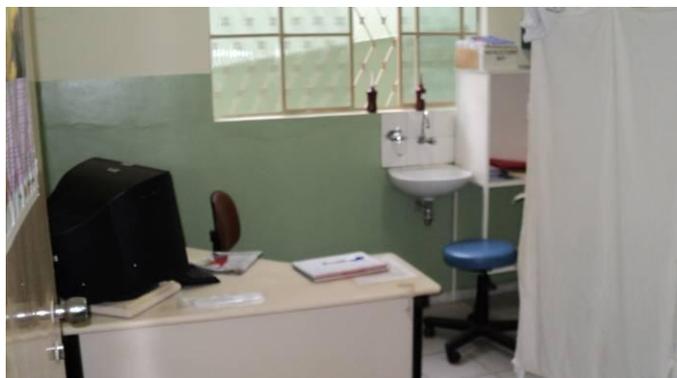
No centro de saúde as bancadas são de ardósia com cuba de inox, na odontologia as bancadas são de granito. Nos consultórios identificamos apenas lavatórios (louça). As torneiras e chuveiros são de padrão bem simples e estão funcionando.

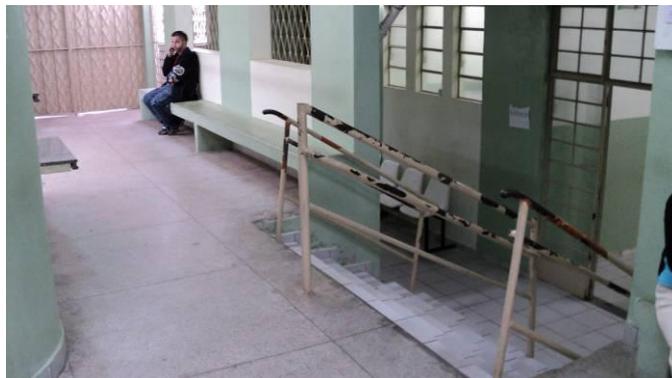
O piso da unidade é misto, predomina o granilite, porém, existem ambientes com piso cerâmico e ardósia, ambos necessitam de manutenção, o ideal seria padronizar o acabamento.

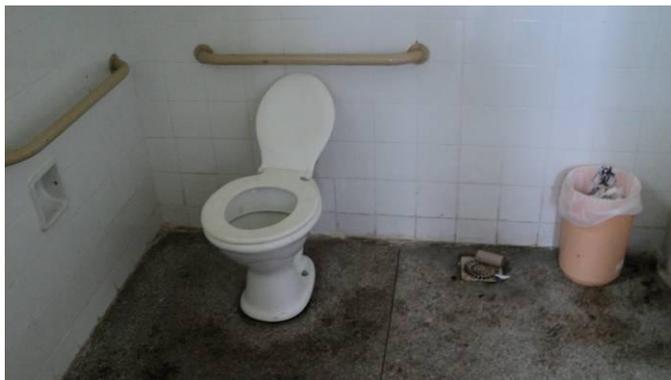
Nas áreas secas as paredes são revestidas com pintura / barra lisa e necessitam de manutenção. Nas áreas molhadas as paredes são revestidas com cerâmica esmaltada e a conservação das peças não está boa.

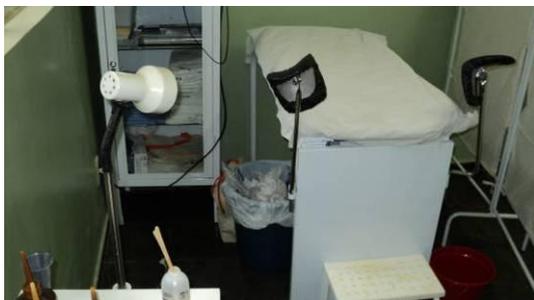
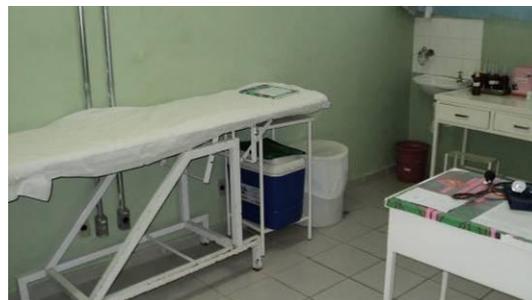
Todas as macas de exames estão deterioradas ou com sinais de desgaste, apenas as macas ginecológicas estão em bom estado de conservação. Os demais mobiliários (mesas, cadeiras, armários, suportes de braço e de soros) não seguem um padrão tecnológico e em geral estão com sinais de desgaste, tendo muitos itens com oxidação excessiva.

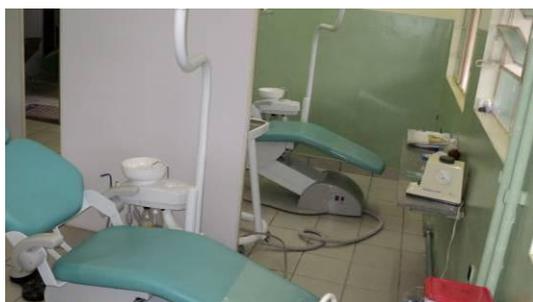
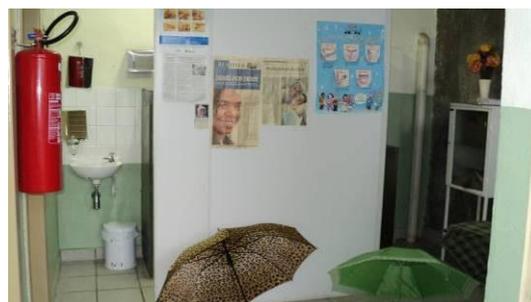
Encontrados três consultórios completos (cadeira odontológica, cuspideira, equipo clínico, foco e mocho) com dois anos de uso, todos em bom estado de conservação. Existem dois equipamentos de profilaxia com seis anos de uso, estes estão deteriorados, o amalgamador tem mais de oito anos de uso e está deteriorado; existem dois fotopolimerizadores, um com dois anos de uso e em bom estado de conservação e outro com oito anos de uso e deteriorado.

Obs 2: Um dos equipamentos clínicos está ligado ao equipamento ao lado por falta de ponto de água para o mesmo.

Obs 3: Constatado que o expurgo é contínuo à área de alimentação, sendo que os materiais tem que passar pela área de alimentação durante sua chegada ou despacho.

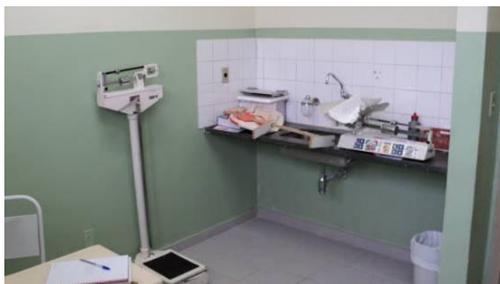
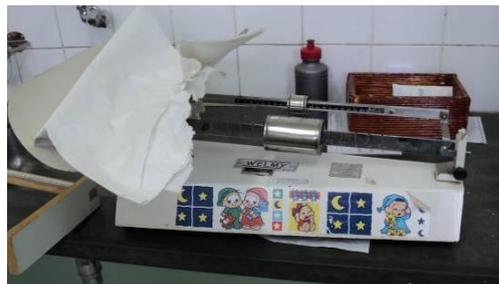
As balanças em geral são antigas e todas apresentam sinais de desgaste ou deterioração, tendo apenas uma unidade em bom estado de conservação.

Encontrado um negatoscópio durante avaliação, este apresenta deterioração.

Os focos clínicos apresentam sinais de desgaste, não tendo itens deteriorados e nem em bom estado de conservação.

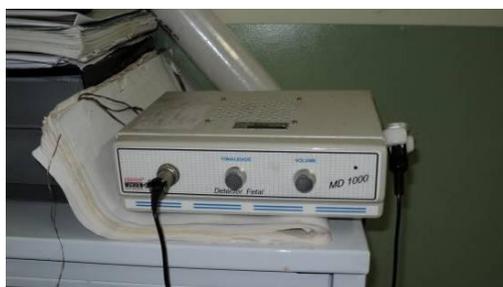
22. Detector Fetal

Uma unidade com cinco anos de uso e com sinais de desgaste.

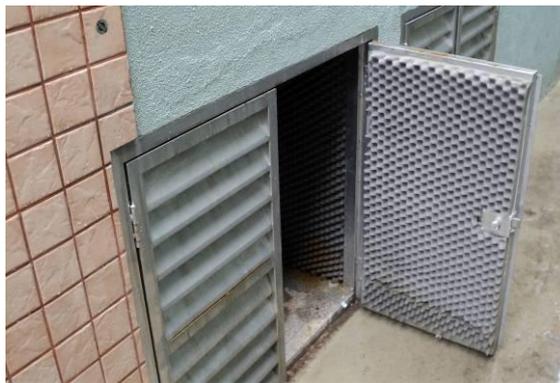
O ar comprimido é utilizado somente no consultório de odontologia. Este é gerado por um compressor Schulz não isento de óleo, porém, está novo e está localizado em abrigo externo preparado com isolamento acústico.

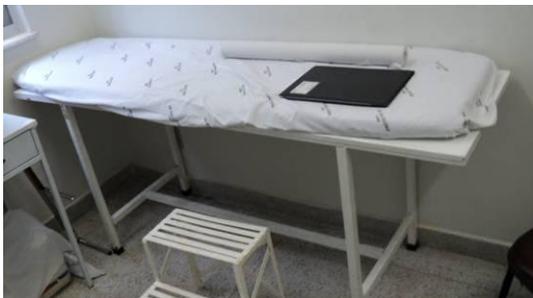
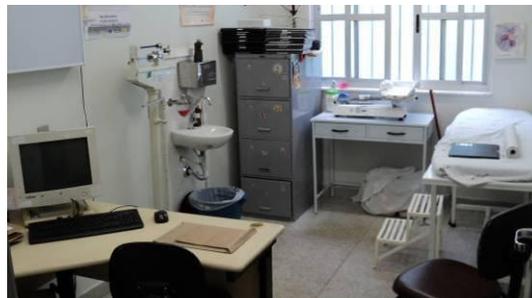
A maior parte das macas de exame apresenta bom estado de conservação ou poucos sinais de desgaste, o restante está deteriorado, a maca ginecológica avaliada está em bom estado de conservação. Os demais mobiliários (mesas, banquetas, apoios de braço, suportes de soro, etc.) apresentam padrões tecnológicos variados, com itens novos em bom estado e itens antigos e deteriorados.

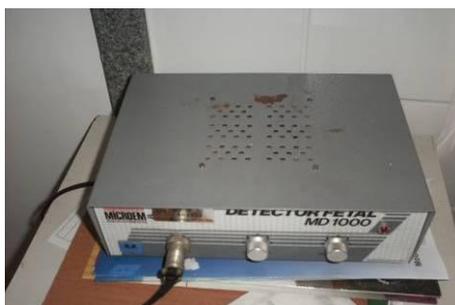
21. *Detector Fetal*

Encontradas duas unidades, uma com seis anos de uso e deteriorada, e outra com dois anos de uso e em bom estado de conservação.

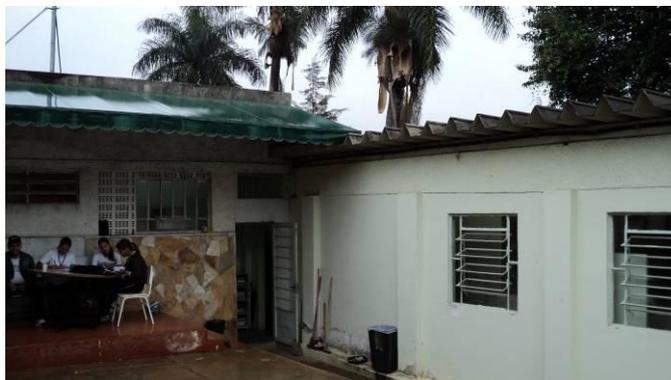
2. Cobertura

A cobertura da unidade é do tipo canaleta, todo volume de água é descarregada diretamente no pátio da unidade.

O estado de conservação da cobertura é ruim.

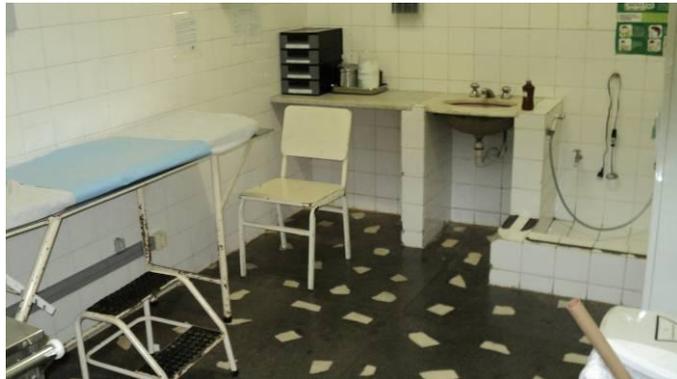
As torneiras e chuveiros são antigos e existem pontos com necessidade de modernização.

As louças em sua maioria são antigas e também estão em mau estado de conservação.

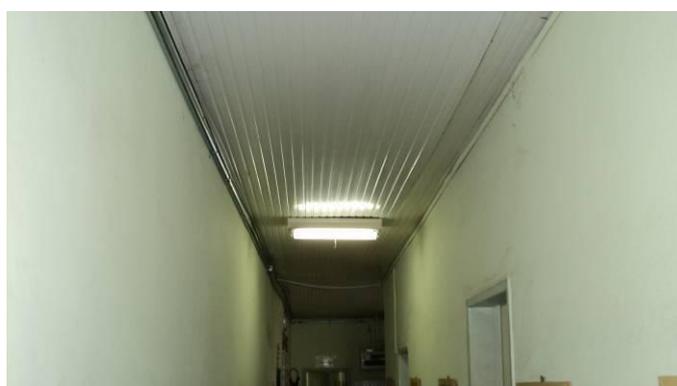
O teto da unidade é misto entre laje e forro de PVC.

Identificamos diversos pontos de umidade na laje, o estado de conservação é bem ruim.

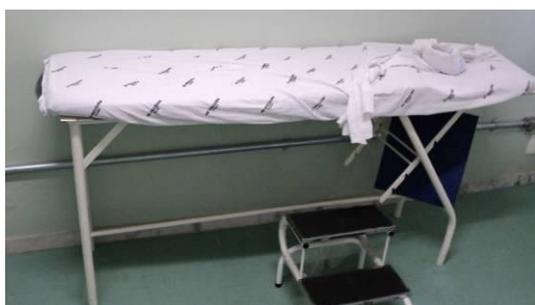
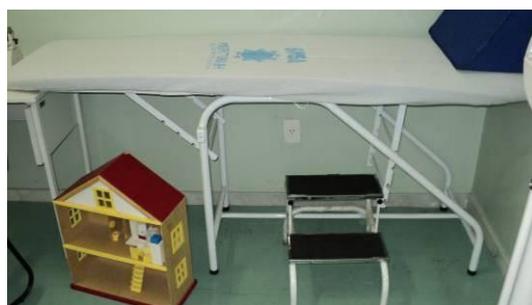
18. Mobiliários

Quase todos os itens de mobiliário são antigos e no geral apresentam muitos sinais de desgaste ou deterioração, foi constatado que poucos itens são novos e/ou estão em bom estado de conservação.

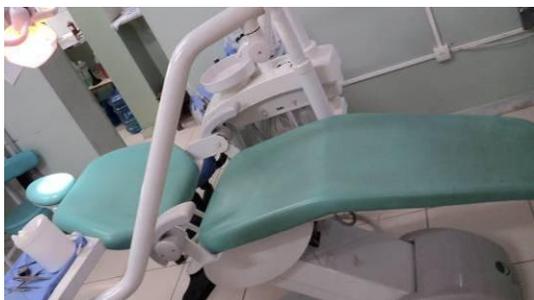
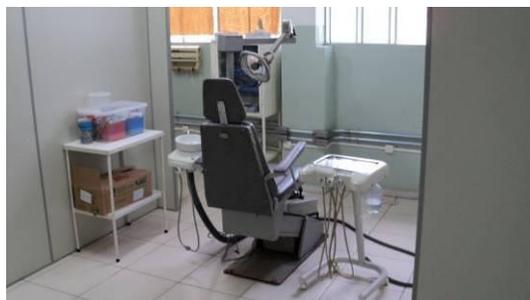
19. Equipamentos de odontologia

Encontrados dois consultórios completos (cadeira odontológica, cuspeira, equipo clínico, foco e mocho), um com dez anos de uso e muito deteriorado e outro com quatro anos de uso e com sinais de desgaste. O fotopolimerizador e o amalgamador possuem oito anos de uso e estão deteriorados. Encontrados dois equipamentos de profilaxia, um possui dois anos de uso e está em bom estado de conservação e o outro possui oito anos de uso e está muito deteriorado.

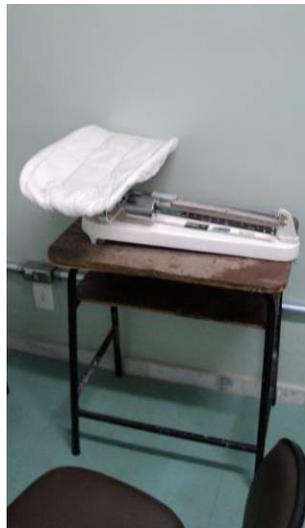
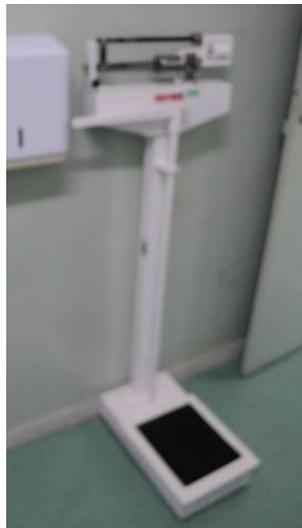
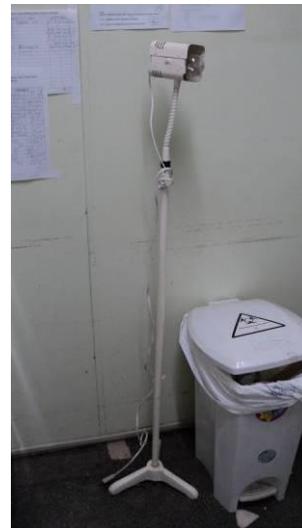
20. Equipamentos de enfermagem

As balanças não seguem um padrão tecnológico e o parque está dividido, metade dos itens está em bom estado de conservação e a outra metade apresenta deterioração ou sinais de desgaste.

A unidade faz uso de aparelhos de pressão de coluna de mercúrio. Apesar de estarem em bom estado, tem seu uso não recomendado pela Organização Mundial de Saúde devido ao risco associado ao uso para trabalhadores, paciente e meio ambiente.

Um foco clínico foi encontrado durante avaliação e é novo e está em bom estado de conservação.

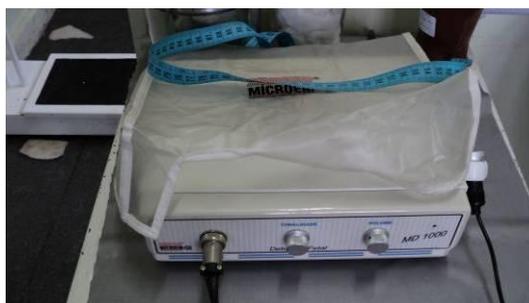
21. Detector Fetal

Uma unidade com cinco anos de uso e deteriorada.

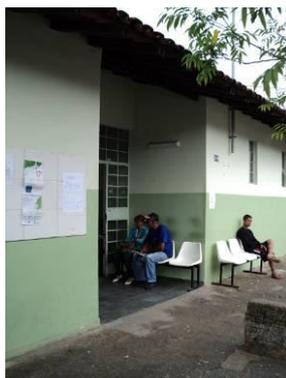
2. Cobertura

A cobertura da unidade é composta por estrutura de madeira e telhas cerâmicas e precisa ser revisada, pois é muito antiga e o prédio apresenta pontos de infiltração. A descarga das águas pluviais é feita diretamente no pátio, sem captação por calhas.

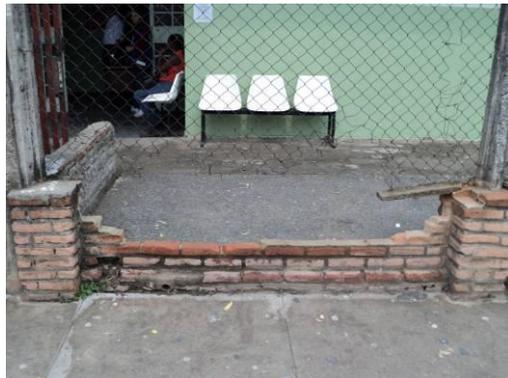
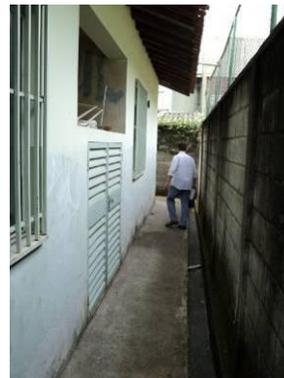
3. Áreas externas e acessos

Não existe cobertura do portão de acesso até a recepção da unidade. O piso externo é em cimentado e o estado de conservação deste é ruim. O perímetro da unidade é fechado por muros e alambrado que estão com um mau estado de conservação. O acesso de pacientes é feito por um único portão, o que melhora o fluxo interno. O acesso de veículo e suprimentos é feito pelos fundos, mas não é utilizado para o acesso de ambulâncias, com isso quando é necessário o transporte de pacientes para outras unidades faz-se necessário o transporte de maca do consultório até a rua.

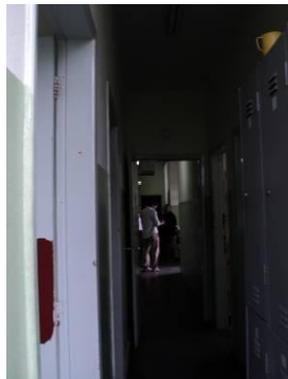
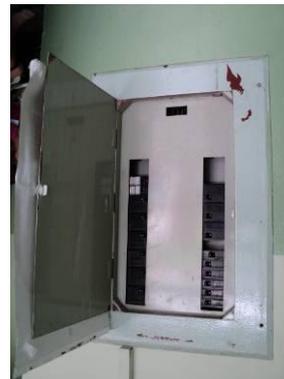
4. Instalações elétricas

A iluminação interna é feita por luminárias de sobrepor com lâmpadas fluorescentes e está mal dimensionada, sendo que na recepção e circulação a luminosidade não está adequada. Não há iluminação externa.

Todos os plugues e tomadas devem ser trocados, para se adequar às exigências da NBR 14.136/2009-padrão brasileiro.

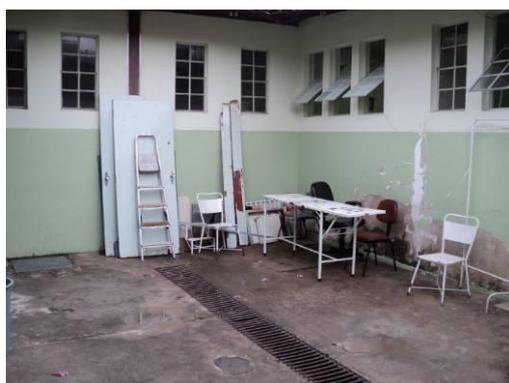
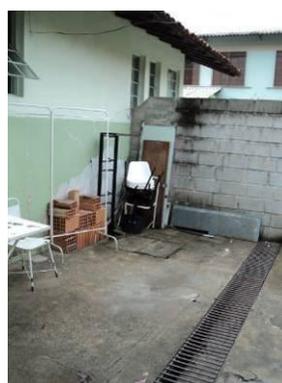
6. Instalações hidráulicas

A captação de água é feita por grelhas existentes no lado externo da unidade (fundos), ou seja, toda a água de chuvas escoar pelo piso até as grelhas.

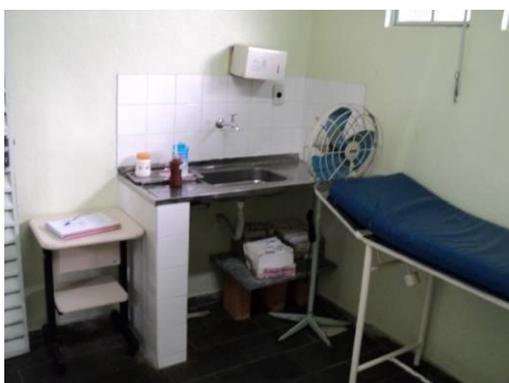
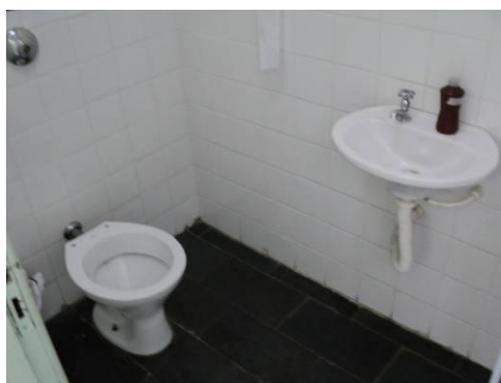
7. Louças, metais e acessórios

As cubas de inox e as bancadas são antigas e não estão em bom o estado de conservação.

As louças em sua maioria são antigas e também estão em mau estado de conservação.

Os lavatórios dos consultórios possuem sifões inadequados.

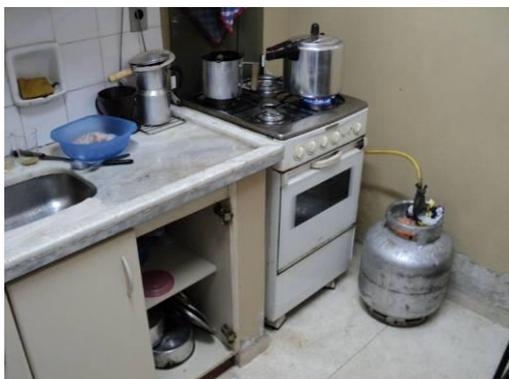
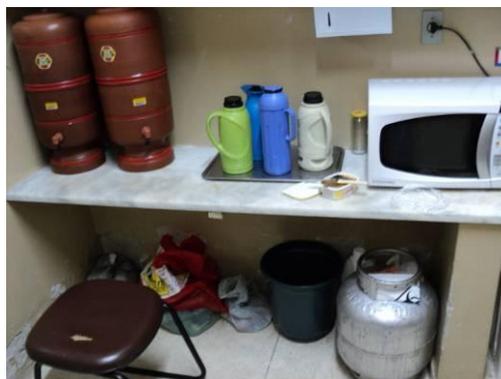
8. GLP

O abastecimento de GLP é feito através de botijão, que fica instalado dentro da copa/cozinha, ao lado do fogão.

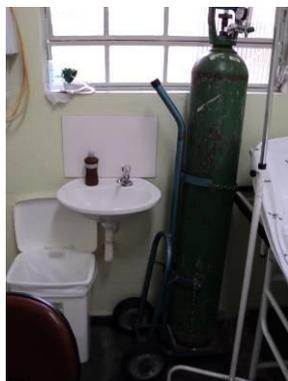
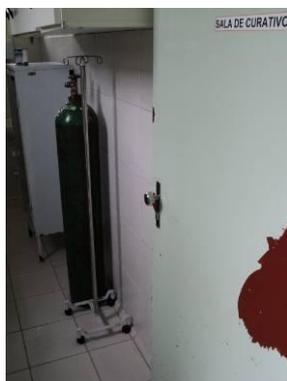
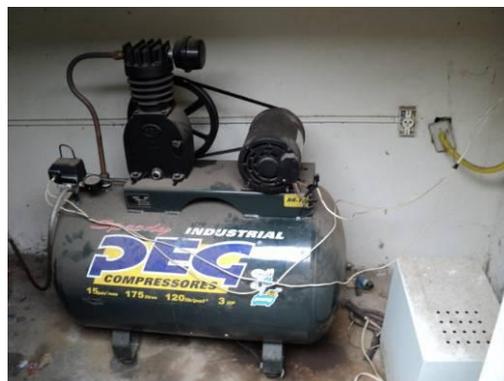
Não existe rede para os gases medicinais, sendo que o consumo de oxigênio é feito através de fluxômetros conectados diretamente aos cilindros, dois no total, um na sala de curativo outro na triagem. O fornecimento dos cilindros é feito pela empresa Oximil.

O ar comprimido é utilizado somente no consultório de odontologia. Este é gerado por um compressor PEG, que está em péssimo estado de conservação, localizado na área externa e conduzido até o consultório por mangueiras. O compressor não é isento de óleo.

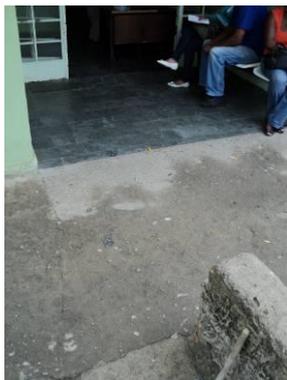
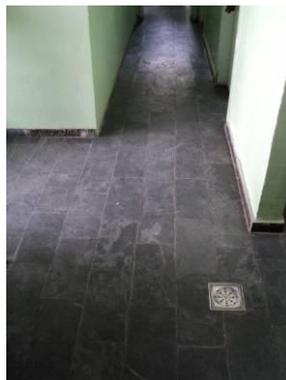
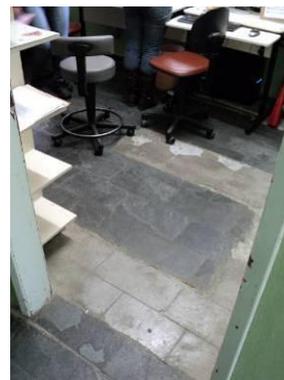
A estrutura da unidade é em concreto armado e apresenta infiltrações na recepção e circulação. Visualmente não foram identificados pontos de recalque da estrutura.

Nos corredores e outros ambientes do prédio o piso é de ardósia e o estado de conservação é aceitável, o piso da farmácia está muito degradado e necessita substituição ou reparo. O piso externo é cimentado e o estado de conservação é crítico.

Em geral o estado de conservação dos pisos é ruim.

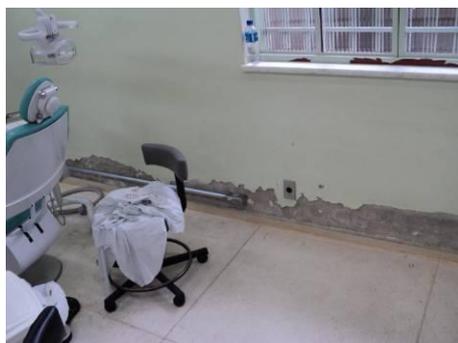
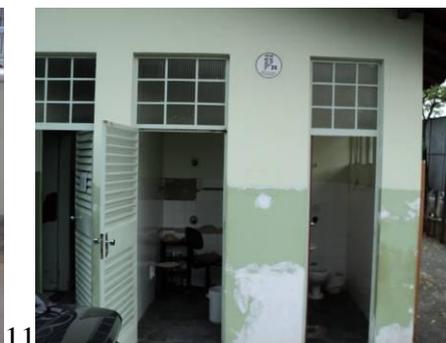
14. Paredes

Nas áreas secas as paredes são revestidas com pintura com barra lisa. Existem trincas e pontos de infiltração nas paredes e o estado de conservação da pintura é ruim.

Nas áreas molhadas as paredes são revestidas com cerâmica esmaltada e de modo geral a conservação das peças é ruim.

Identificamos trincas na área da espera.
