DOCUMENTO COMPLEMENTAR 01A

**PROJETO DE QUALIFICAÇÃO DA
INFRAESTRUTURA DA ATENÇÃO PRIMÁRIA À
SAÚDE DE BELO HORIZONTE**

**CARACTERIZAÇÃO DO SISTEMA ATUAL
DISTRITO BARREIRO**

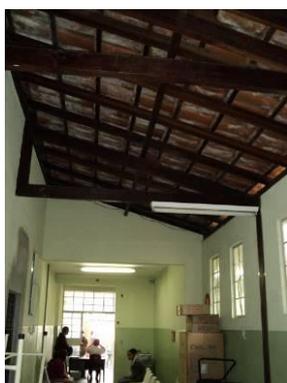
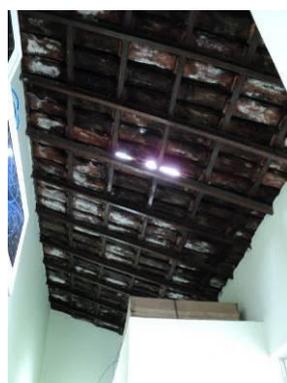
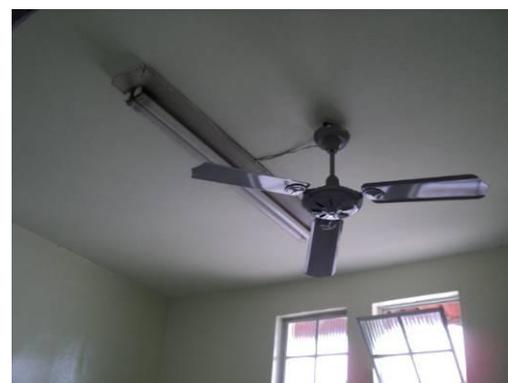
15. Teto

O teto da unidade é na maior parte de laje revestida com pintura na cor branca, na circulação interna o telhado tem-se o madeiramento aparente; devido à umidade acumulada há a presença de limo, nos dois casos o estado de conservação é ruim.

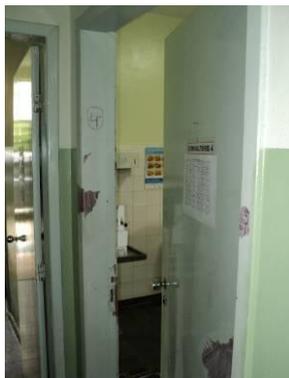
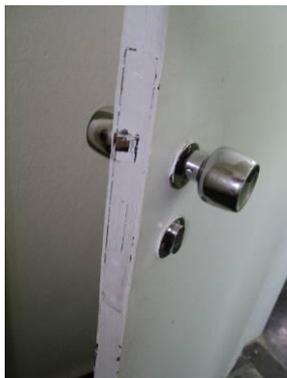
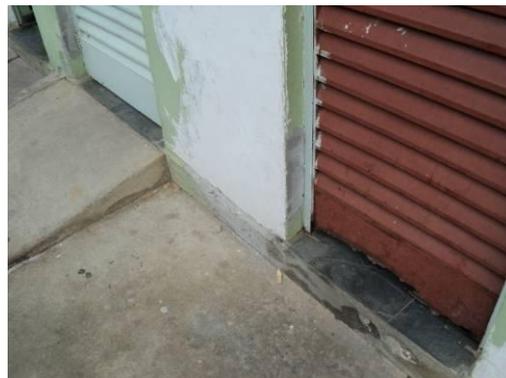
16. Portas internas e externas

As portas internas são de madeira, com batentes também em madeira. O estado de conservação das folhas de porta, batentes e ferragens é ruim.

As portas externas são metálicas, com batentes também metálicos. O estado de conservação das folhas de porta, batentes e ferragens é ruim.

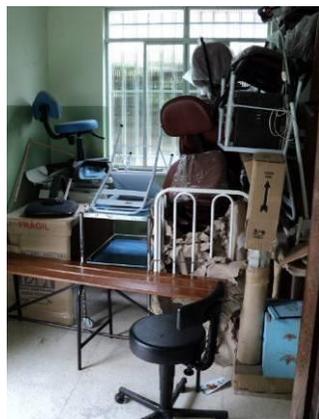
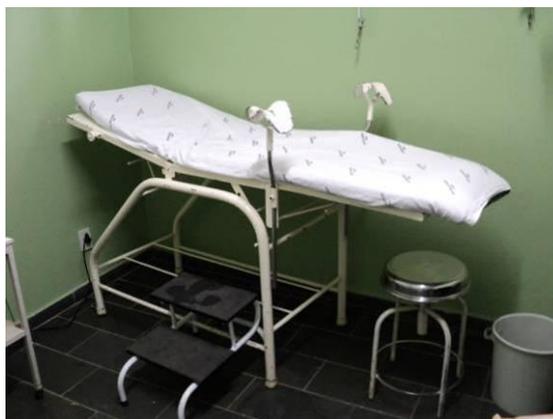
18. Mobiliários

A unidade possui um parque muito variado, tendo itens em bom estado de conservação e itens sem condições de uso. Constatado que existe mais mobiliário do que a unidade comporta, sendo que os itens excedentes ficam acumulados nos corredores, áreas externas e salas de espera e dentre eles existem itens novos e antigos acondicionados de maneira incorreta e sem proteção.

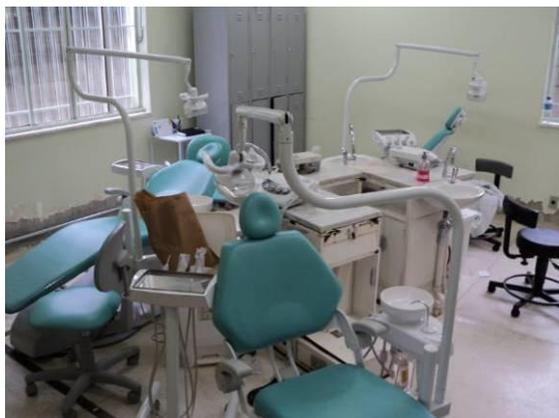
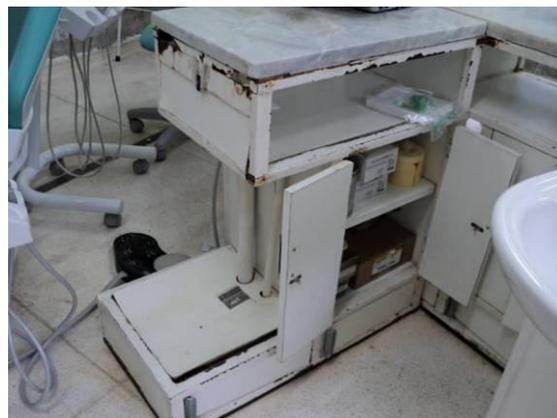
19. Equipamentos de odontologia

Encontrados três consultórios completos (cadeira odontológica, cuspidreira, equipo clínico, foco e mocho), todos com dois anos de uso e em bom estado de conservação. Existem três equipamentos de profilaxia, dois com dois anos de uso e em bom estado de conservação e outro com mais de oito anos de uso e deteriorado. Existe um fotopolimerizador com dois anos de uso e em bom estado de conservação.

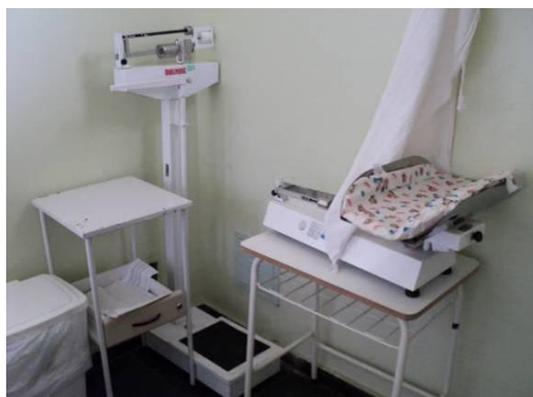
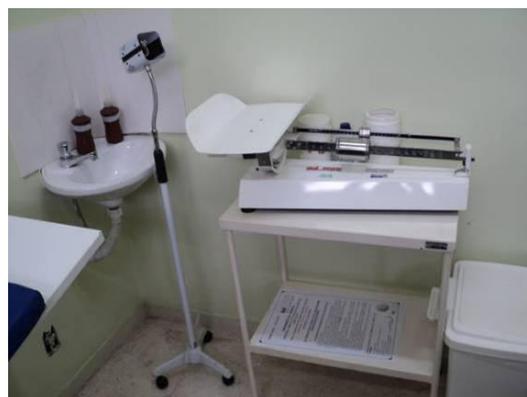
20. Equipamentos de enfermagem

Os negatoscópios não seguem um padrão tecnológico, tendo itens que necessitam reparo e itens em bom estado de conservação.

Encontrado um foco clínico que está deteriorado e é antigo.

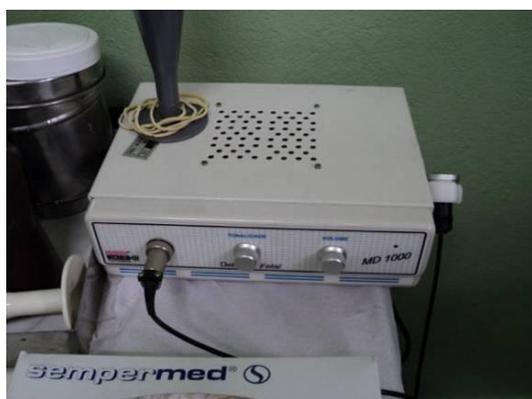
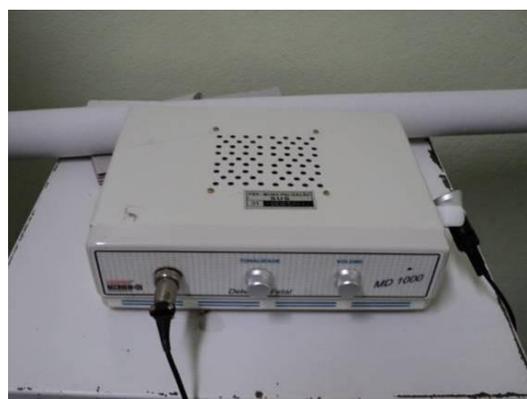
21. Detector Fetal

Duas unidades com cinco anos de uso e com sinais de desgaste.

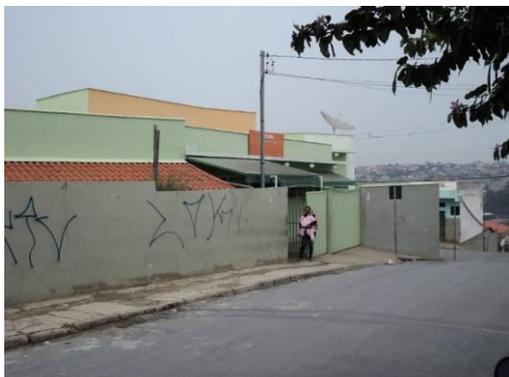
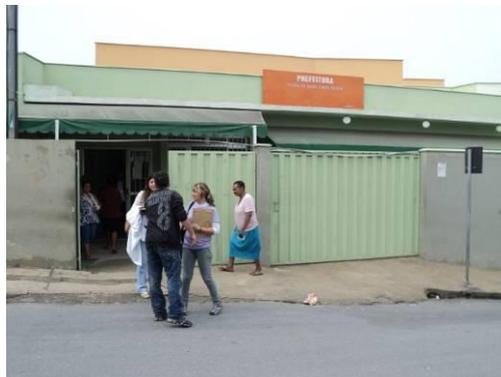
O acesso à unidade é ruim, pois não existe sinalização com piso tátil da rua até a recepção da unidade.

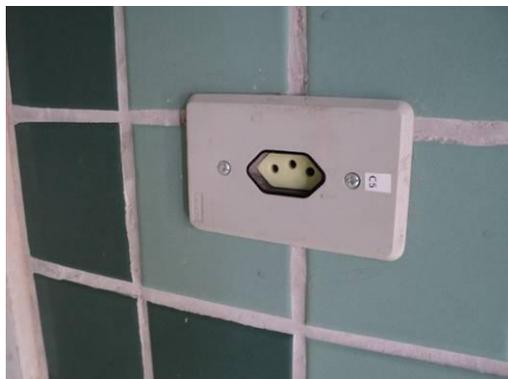
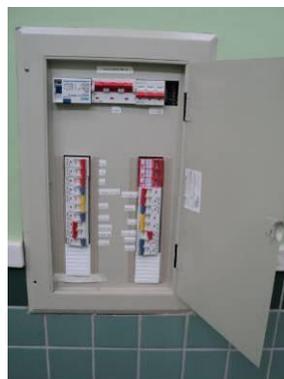
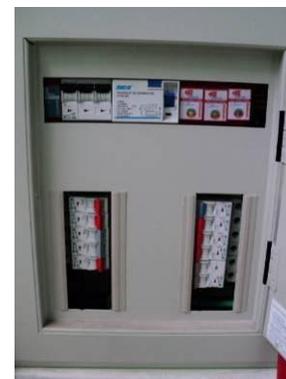
4. Instalações elétricas

A falta de energia acontece no caso de chuvas, que é comum na maioria das regiões do município e como não existe gerador ou no-break corre-se o risco de perda de vacinas.

Os quadros elétricos foram modernizados e estão todos em ótimo estado de conservação. Todos os plugues e tomadas estão dentro das normas e adequados às exigências da NBR 14.136/2009-padrão brasileiro. A iluminação interna é feita por luminárias de sobrepor com lâmpadas fluorescentes bem distribuídas e dimensionadas para uma boa luminosidade.

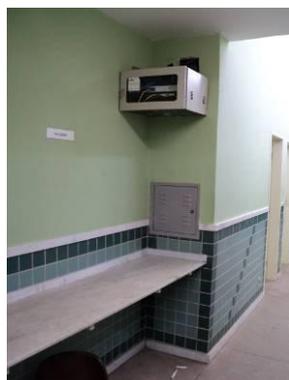
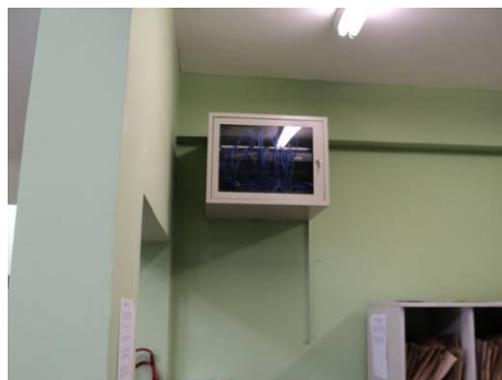
5. Sistemas elétricos

O sistema de detecção e combate a incêndio (detectores de fumaça, sirenes de aviso, iluminação autônoma, hidrantes) é inexistente. A prevenção e combate a incêndios se dá através de extintores, no entanto, não encontramos estes equipamentos, pois foram recolhidos para manutenção.

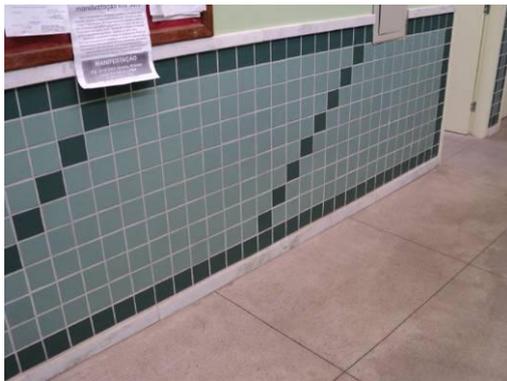
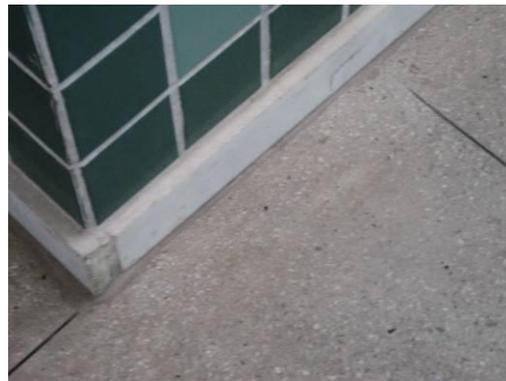
14. Paredes

Nas áreas secas as paredes são revestidas com cerâmica a meia altura e o restante em pintura acrílica. Nas áreas molhadas as paredes são revestidas com cerâmica esmaltada. De modo geral a conservação das peças é boa.

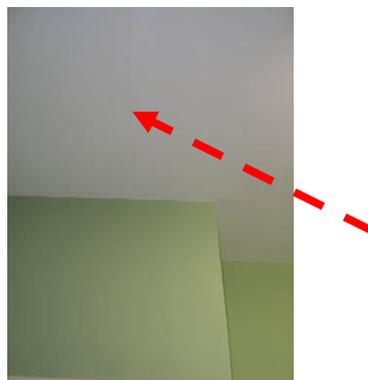
15. Teto

Todo o teto da unidade é em laje revestida e pintura na cor branca.
Foram detectados pequenos pontos com trincas, principalmente no acesso a odontologia.

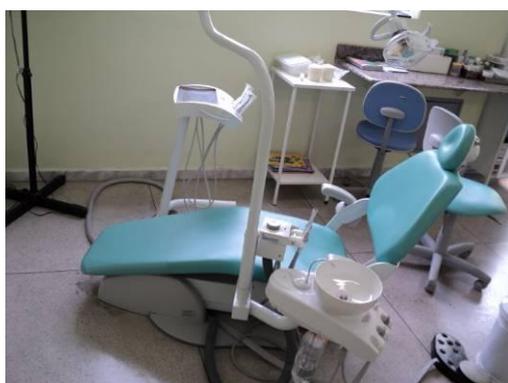
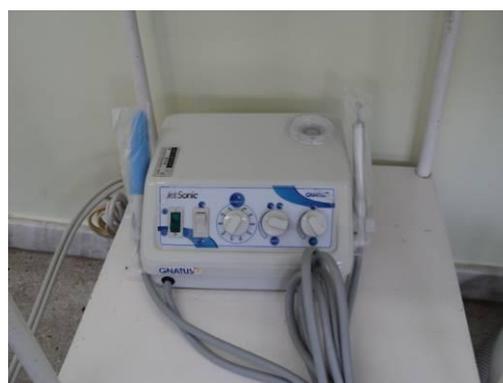
19. Equipamentos de odontologia

Encontrados três consultórios completos (cadeira odontológica, cuspeira, equipo clínico, foco e mocho), todos com três anos de uso e em bom estado de conservação. Existe um equipamento de profilaxia com três anos de uso e em bom estado de conservação, um fotopolimerizador e um amalgamador, ambos com oito anos de uso e deteriorados.

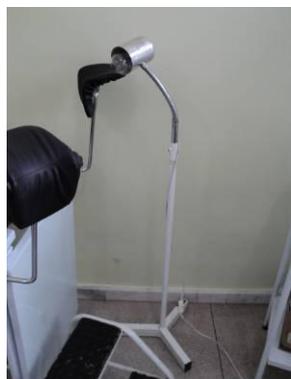
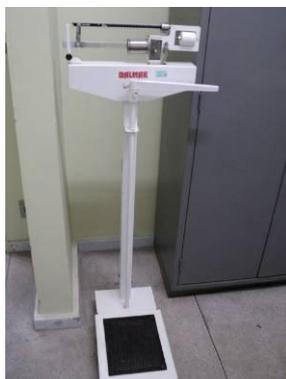
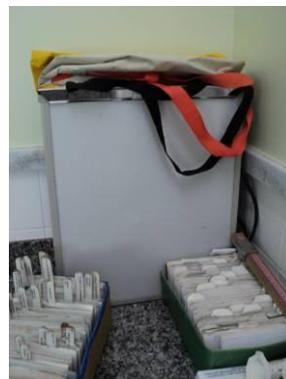
20. Equipamentos de enfermagem

As balanças em geral são antigas e todas apresentam muitos sinais de desgaste, algumas não apresentam condições de uso, dos itens avaliados, apenas um apresentava bom estado de conservação.

Todos os esfigmomanômetros são relativamente novos e apresentam bom estado de conservação, porém utilizam coluna de mercúrio - que tem seu uso proibido pela ANVISA.
Avaliado um negatoscópio que possui quatro anos de uso e está com sinais de desgaste.
Encontrado dois focos clínicos, um que está deteriorado e é antigo e outro é novo e está em bom estado de conservação.

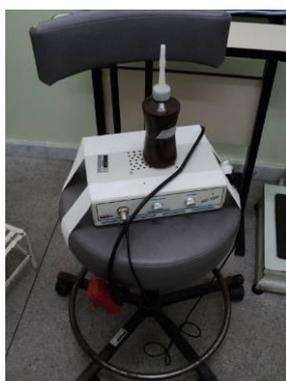
21. *Detector Fetal*

Uma unidade com quatro anos de uso e em bom estado de conservação.

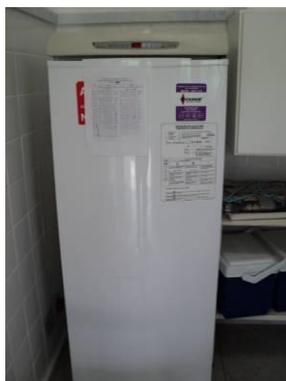
22. *Câmara de Conservação de Vacinas*

Uma unidade com cinco anos de uso e deteriorada.

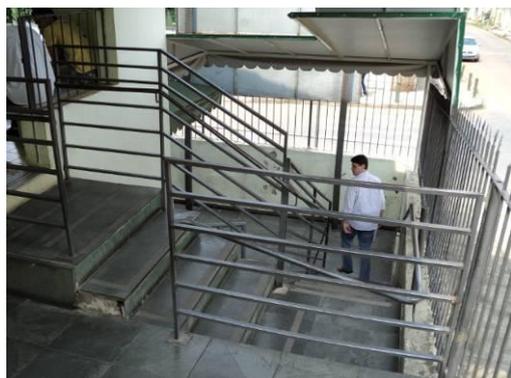
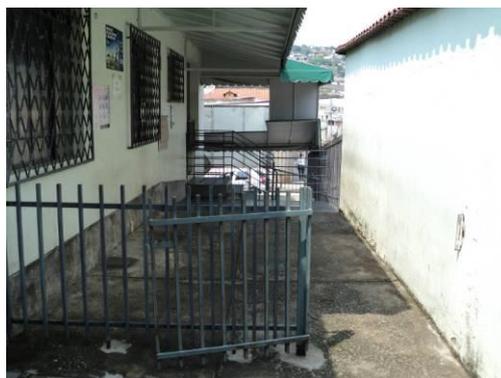
3. Áreas externas e acessos

O piso externo é composto de forma mista, identificamos ardósia, cimentado, e piso cerâmico. O perímetro da unidade é fechado por muros e gradis que estão com um mau estado de conservação.

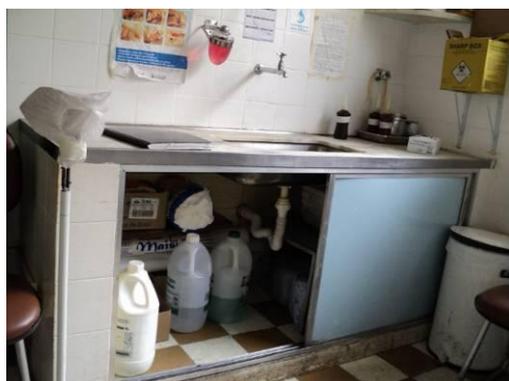
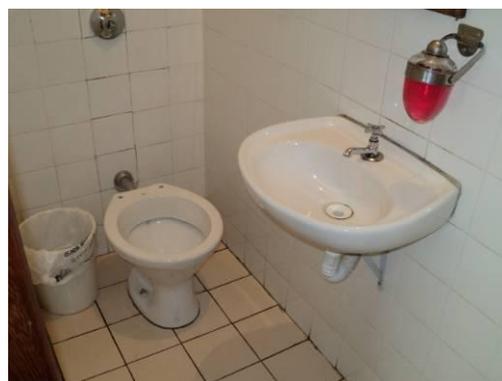
7. Louças, metais e acessórios

As cubas de inox e bancadas de granito são antigas e não estão em bom estado de conservação.

As louças em sua maioria também são antigas, porém estão em bom estado de conservação.

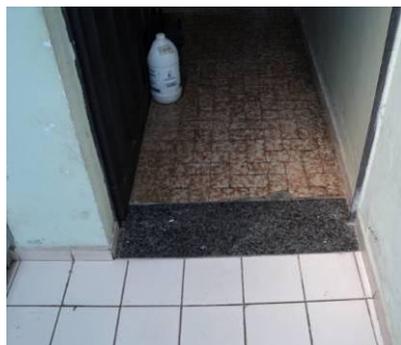
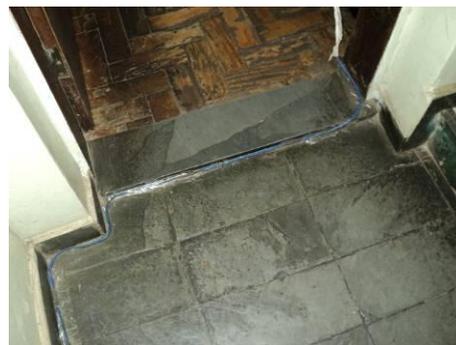
13. Pisos

A situação do piso da unidade é mista, existe ambientes com taco de madeira, piso cerâmico, ardósia e cimentado, portanto não há padrão e necessita de manutenção. Em geral o estado de conservação dos pisos é ruim.

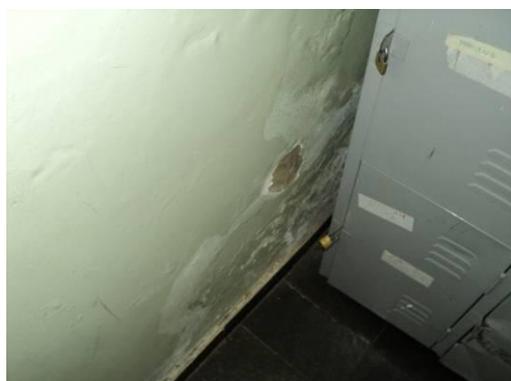
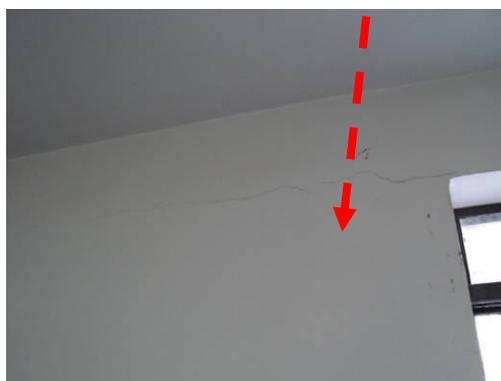
14. Paredes

Nas áreas secas as paredes são revestidas com pintura. Existem trincas e pontos de infiltração nas paredes e o estado de conservação da pintura é ruim.

Nas áreas molhadas as paredes são revestidas com cerâmica esmaltada e de modo geral a conservação das peças é ruim.

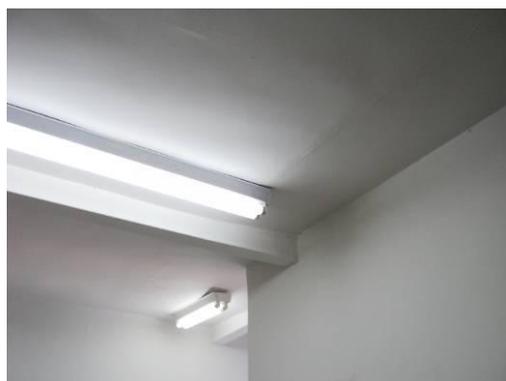
15. Teto

Não foram detectados pontos de infiltração e trincas nos ambientes, no entanto necessita de manutenção.

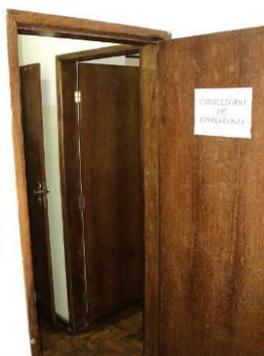
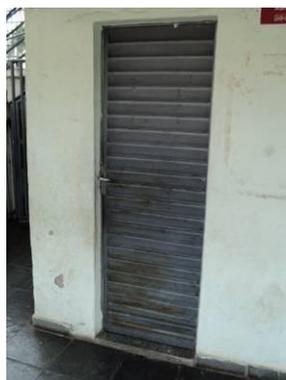
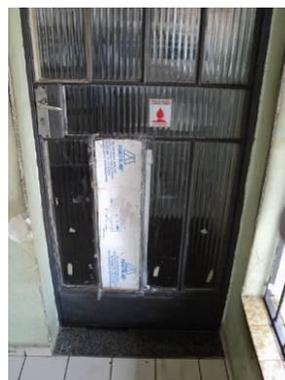
16. Portas internas e externas

As portas internas são de madeira, com batentes também em madeira. O estado de conservação das folhas de porta, batentes e ferragens é ruim.

As portas externas são metálicas, com batentes também metálicos. O estado de conservação das folhas de porta, batentes e ferragens é ruim.

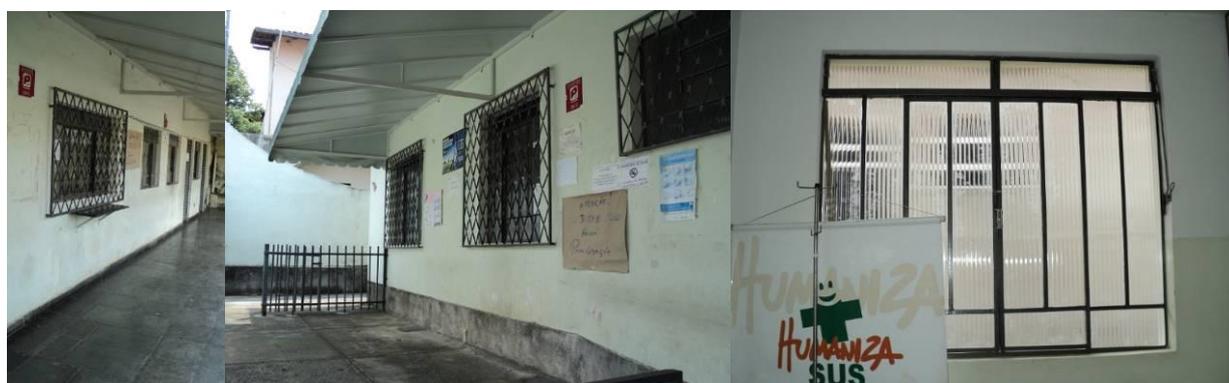
17. Janelas internas e externas

As janelas, internas e externas, são em aço e todas possuem travas, algumas possuem grades de proteção outras não, porém, o estado de conservação das peças no geral é ruim e sem padrão.

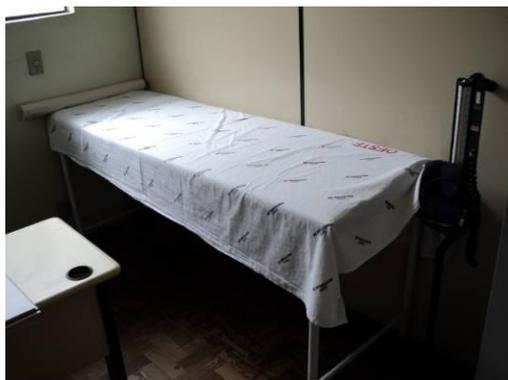
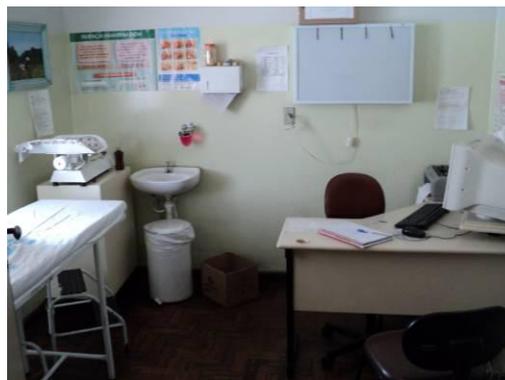
18. Mobiliários

Constatado durante visita que as macas (de exames e ginecológicas) são em sua maioria novas e estão em bom estado de conservação, enquanto que os demais mobiliários estão em sua maioria deteriorados ou com sinais de desgaste, além de apresentarem excesso de oxidação.

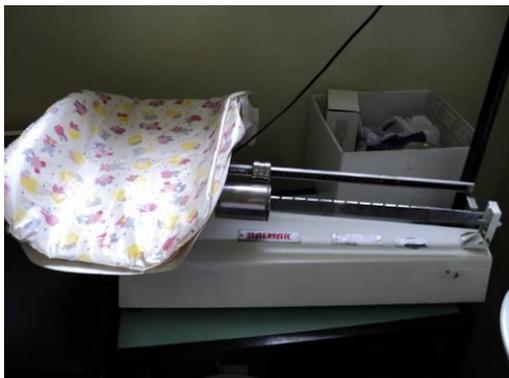
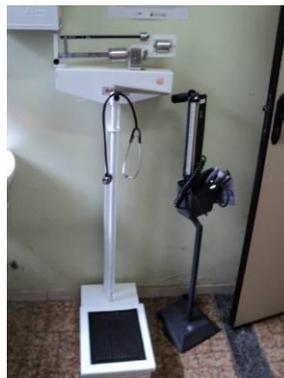
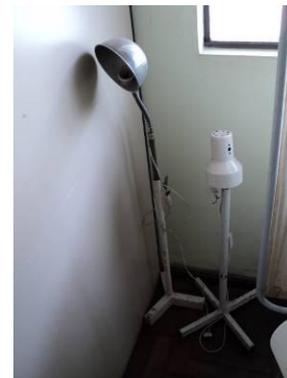
19. Equipamentos de enfermagem

A maior parte dos focos clínicos está deteriorada e é antiga e uma unidade é nova e está em bom estado de conservação.

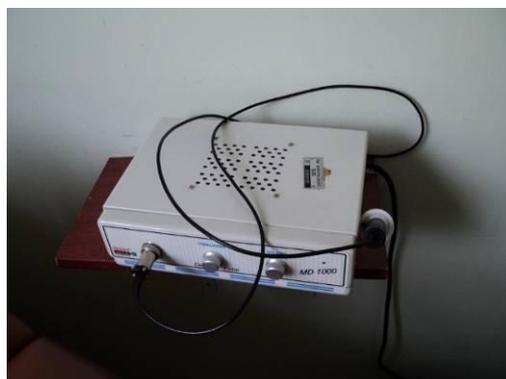
20. *Detector Fetal*

Uma unidade com seis anos de uso e com sinais de desgaste.

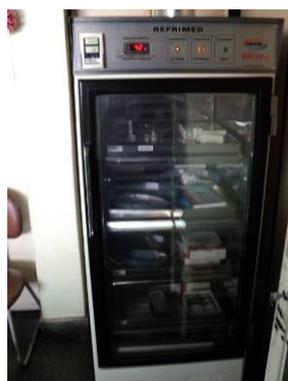
21. *Câmara de Conservação de Vacinas*

Uma unidade com três anos de uso e com sinais de desgaste.

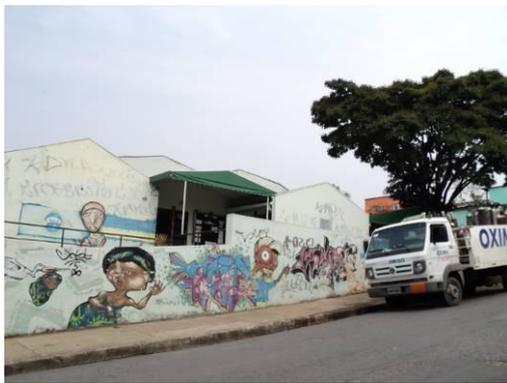
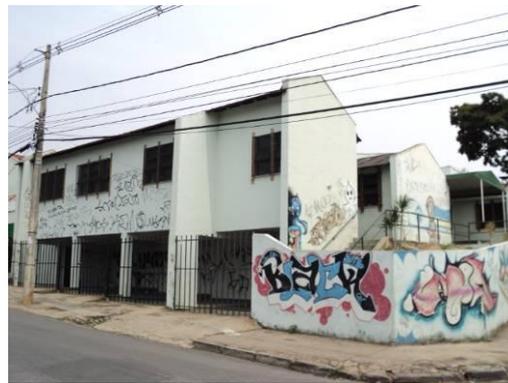
O acesso à unidade é deficiente, porém, é acessível não existem barreiras físicas (degraus, obstáculos) no percurso do portão até a entrada do Centro de Saúde faltam sinalizações e equipamentos para portadores de necessidades especiais.

Foi relatado que a unidade passou por reformas no ano de 2003 (aproximadamente) pela “SUDECAP” nesta reforma foi contemplada a ampliação da odontologia, ampliação da recepção e adequações internas.

Esta unidade apresenta problemas com infestação de insetos.

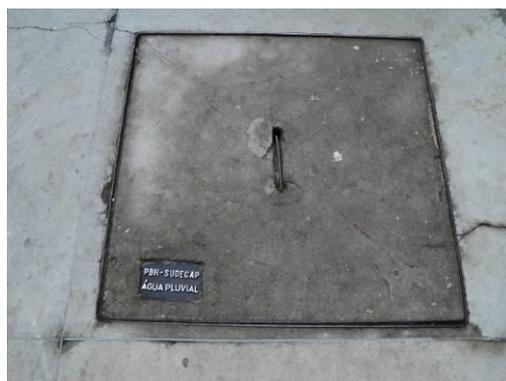
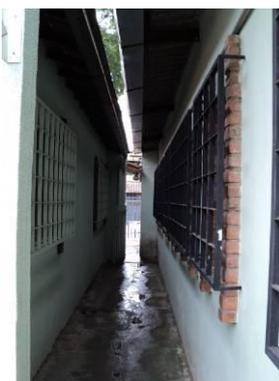
2. Cobertura

Na cobertura da unidade tem-se laje pré e telhas cerâmicas. A descarga das águas pluviais é descarregada sobre o pátio e também por condutores até caixas de captação.

O estado de conservação desta cobertura é bom, porém, existem problemas de infiltrações em alguns pontos internos da unidade.

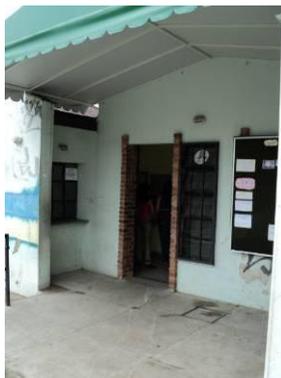
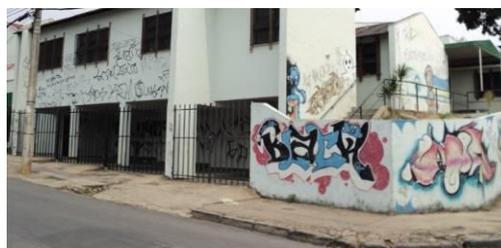
3. Áreas externas e acessos

Não existe cobertura do portão de acesso até a entrada da unidade.

O acesso de pacientes é feito pelo único portão que dá acesso à unidade. O acesso de suprimentos e saída de lixo é por outro acesso.

Na parte inferior da unidade se encontra o estacionamento e a Zoonose, nestes locais não circulam usuários.

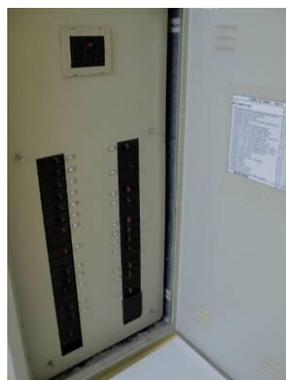
4. Instalações elétricas

A iluminação interna é feita por luminárias de sobrepor do tipo fluorescente as mesmas necessitam de modernização.

As iluminações externas são em arandelas com lâmpadas econômicas e não garantem a iluminação suficiente.

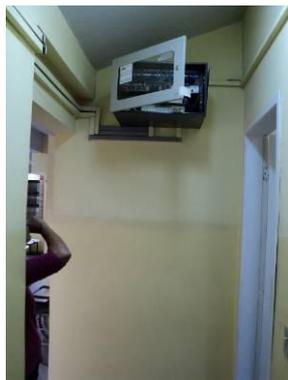
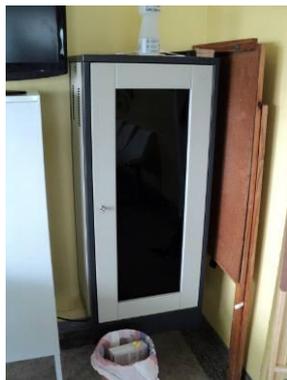
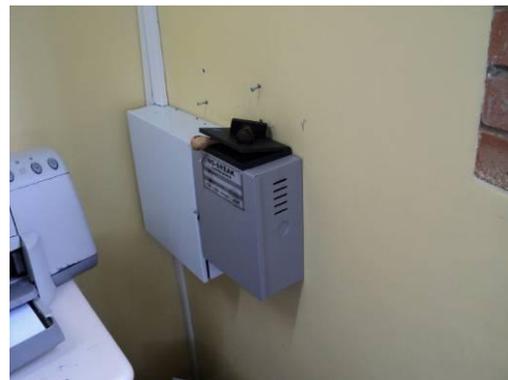
5. Sistemas elétricos

Nesta unidade localizamos dois racks (lógica) um está localizado na circulação entre consultórios no bloco existente e outro localizado na ampliação / sala de reuniões. Todos os atendimentos são registrados através de um prontuário eletrônico.

O sistema de detecção e combate a incêndio (detectores de fumaça, sirenes de aviso, iluminação autônoma, hidrantes) é inexistente. A prevenção de combate a incêndios se dá através de extintores, porém não consta a etiqueta da ultima vistoria.

O sistema de alarme conta com detectores de presença instalados em todos os ambientes internos e a central está locada na sala da gerência. A segurança, durante o funcionamento da unidade, é feita por um funcionário da guarda municipal.

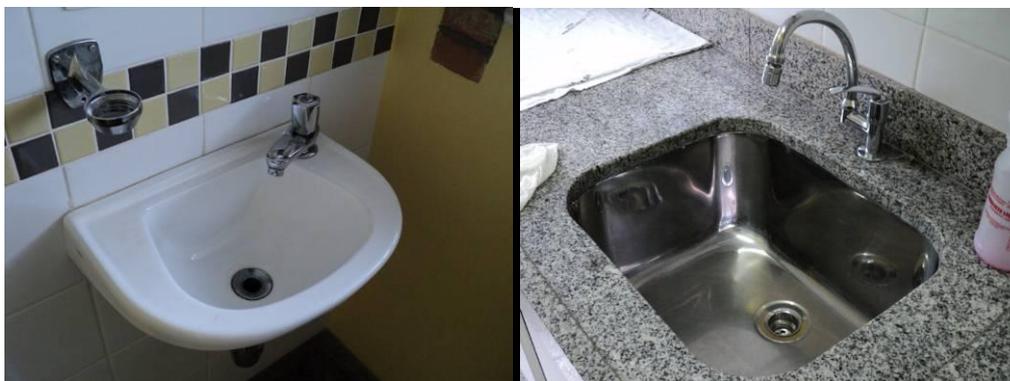
6. Instalações hidráulicas

Devido à implantação e disposição entre blocos constatamos que o bloco da ampliação possui uma condição melhor que a do bloco existente, no entanto, classificamos que de modo geral tanto os metais quanto as louças e bancadas encontram-se em bom estado de conservação.

Com relação ao chuveiro o mesmo possui boa vazão e está com em bom estado de conservação.

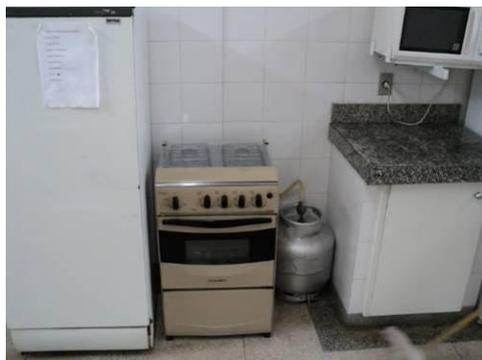
8. GLP

O abastecimento de GLP é feito através de um botijão de gás que fica instalado dentro da copa/cozinha, ao lado do fogão.

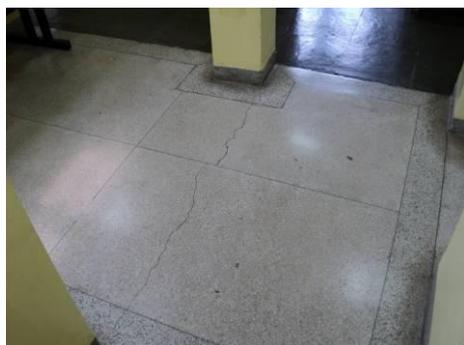
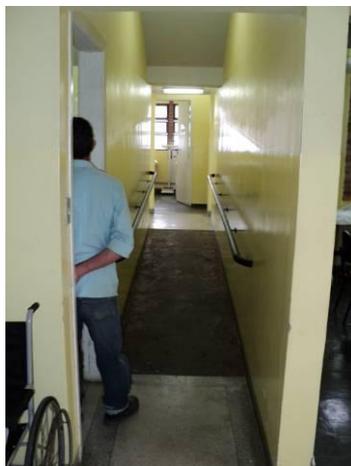
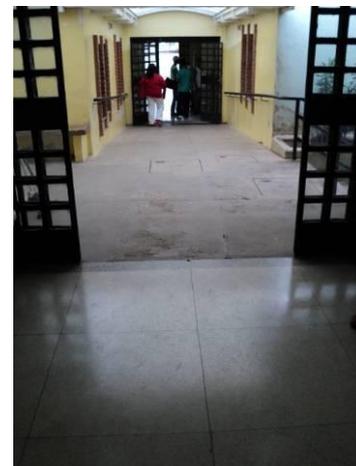
A estrutura da unidade é em concreto armado, apresenta trincas e sinais de infiltrações no consultório 05.

existente, este também com alguns ambientes em Granilite possui sinais de desgastes, trincas nos consultórios 1, 2 e 3 e falta de acabamento na rampa interna que vence um pequeno desnível. Dentro dos consultórios o acabamento é em ardósia.

Relativo ao piso externo é cimentado e identificamos deficiência de manutenção, apresenta trincas em alguns locais.

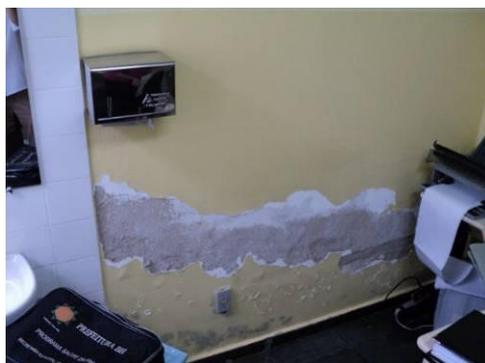
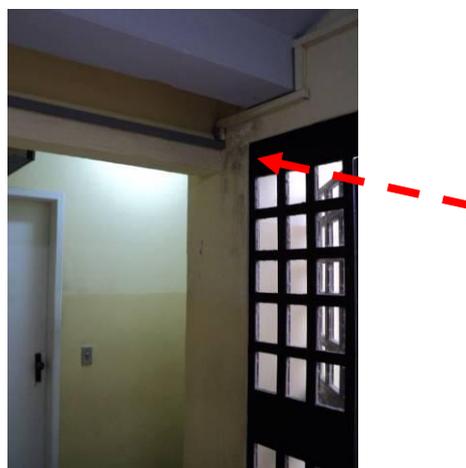
14. Paredes

Nas áreas secas as paredes são revestidas com pintura e barra lisa. Existem trincas e ponto de infiltração nas paredes do consultório 05 e o estado de conservação da pintura no geral é ruim, isto considerado no bloco existente. Na ampliação o acabamento está em bom estado de conservação.

Nas áreas molhadas as paredes são revestidas com cerâmica esmaltada e de modo geral a conservação das peças é boa.

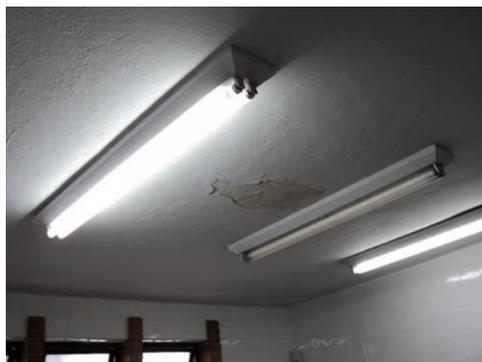
15. Teto

Todo o teto da unidade é em laje revestida com pintura na cor branca.

Identificamos pontos de infiltrações e trincas no consultório 05 localizado no bloco existente.

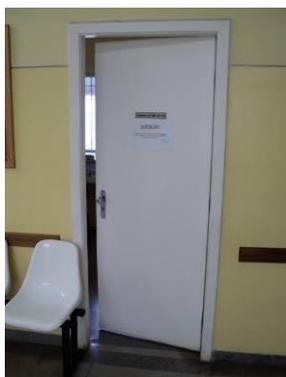
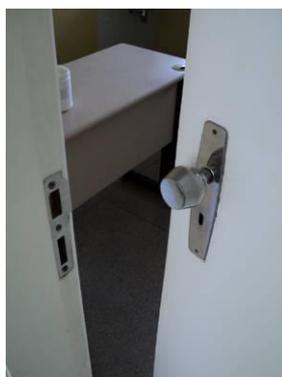
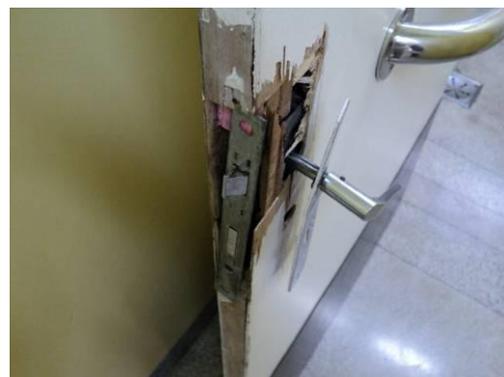
16. Portas internas e externas

As portas internas são de madeira, com batentes também em madeira. O estado de conservação das folhas de porta, batentes e ferragens é ruim (bloco existente).

Ampliação, as portas internas são de madeira, com batentes também em madeira. O estado de conservação das folhas de porta, batentes e ferragens é bom.

As portas externas são metálicas, com batentes também metálicos. O estado de conservação das folhas de porta, batentes e ferragens é ruim.

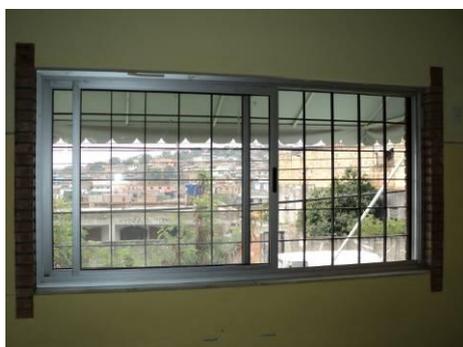
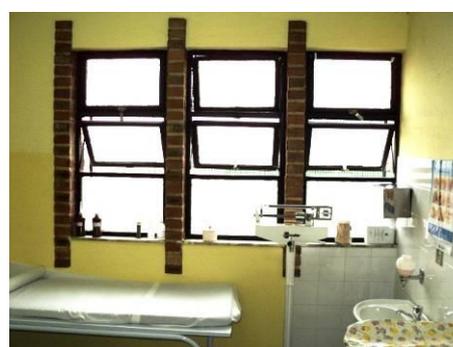
17. Janelas internas e externas

As janelas, internas da área ampliada, são em alumínio e no geral possuem travas, algumas possuem grades de proteção outras não, porém, o estado de conservação das peças é bom. Já as janelas do bloco existente são todas de ferro pintado e estão degradadas, estas, no geral necessitam de manutenção.

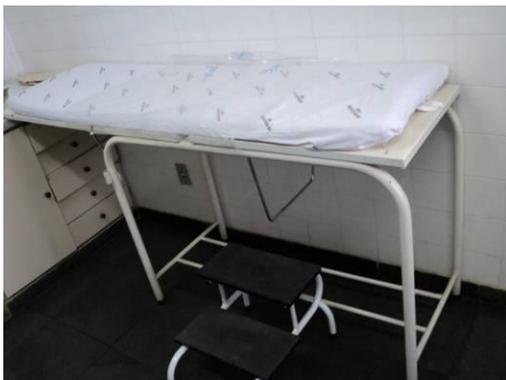
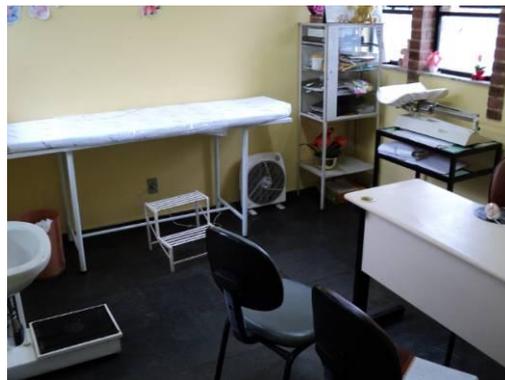
18. Mobiliários

A maior parte dos mobiliários da unidade está em bom estado de conservação, foram encontrados poucos itens deteriorados. Constatado que a unidade não siga um padrão tecnológico.

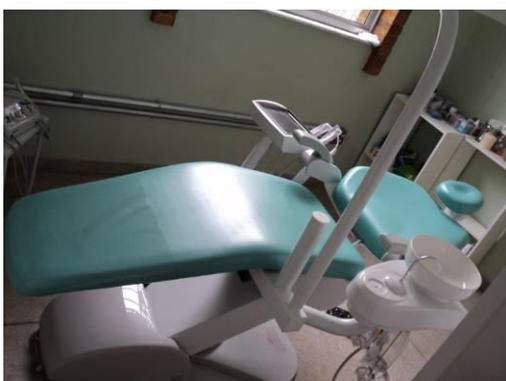
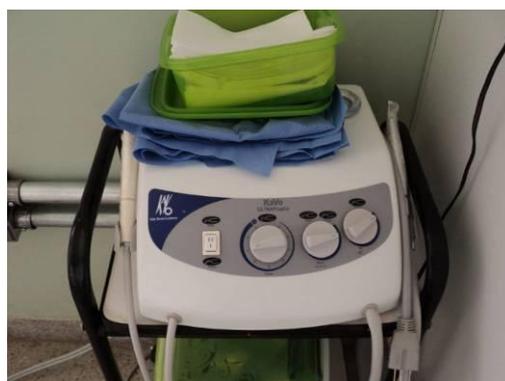
19. Equipamentos de odontologia

Encontrados cinco consultórios completos (cadeira odontológica, cuspidreira, equipo clínico, foco e mocho), todos com dois anos de uso e em bom estado de conservação. Existem quatro equipamentos de profilaxia, sendo três destes com dois anos de uso e em bom estado de conservação e outro com quatro anos de uso e também em bom estado de conservação. Existe um amalgamador e um fotopolimerizador, ambos com dois anos de uso e em bom estado de conservação.

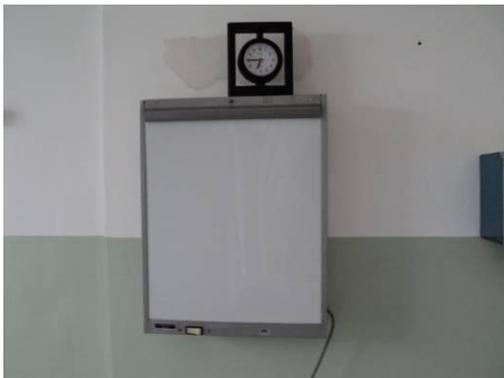
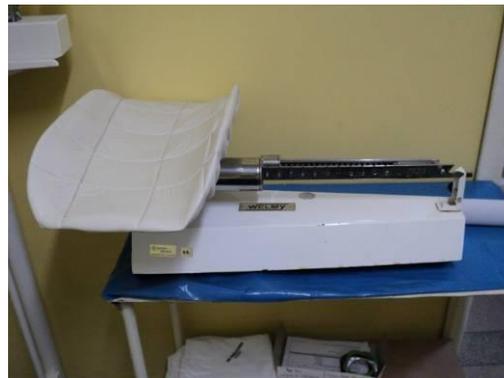
20. Equipamentos de enfermagem

Quase todas as balanças avaliadas estão em bom estado de conservação, apenas duas unidades apresentavam sinais de desgaste, sendo que nenhum item avaliado apresenta deterioração.

Todos os negatoscópios avaliados são novos e estão em bom estado de conservação, não foram encontrados itens antigos ou deteriorados.

Dois focos clínicos avaliados durante a visita, ambos antigos e deteriorados.

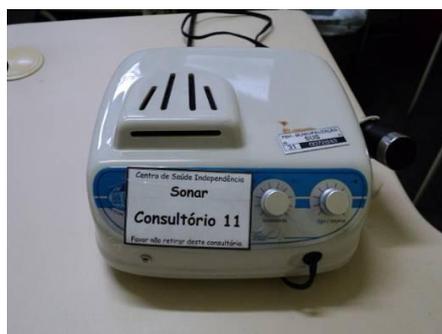
21. Detector Fetal

Uma unidade nova e em bom estado de conservação.

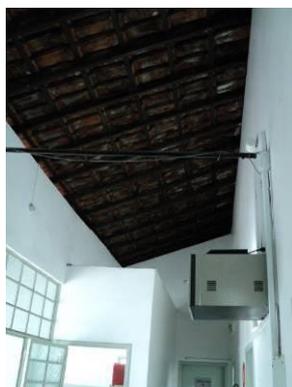
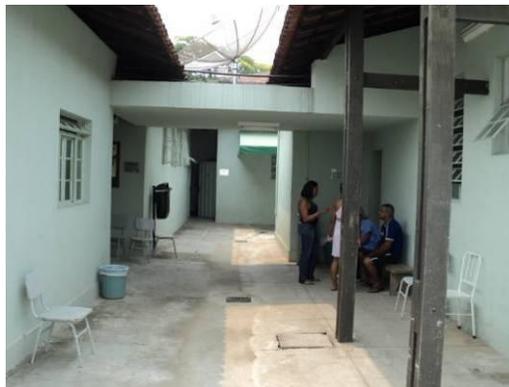
Na cobertura da unidade tem-se laje pré e telhas cerâmicas. As águas pluviais são descarregadas sobre o pátio e por condutores até caixas de captação.

O estado de conservação desta cobertura é bom, porém, no bloco quatro (ver croqui) o telhado internamente nas circulações é aparente e apresenta sinais de umidade. Recebemos uma queixa de mau cheiro proveniente do mofo das telhas.

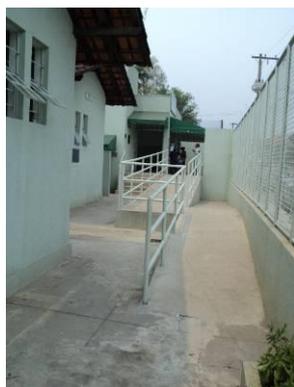
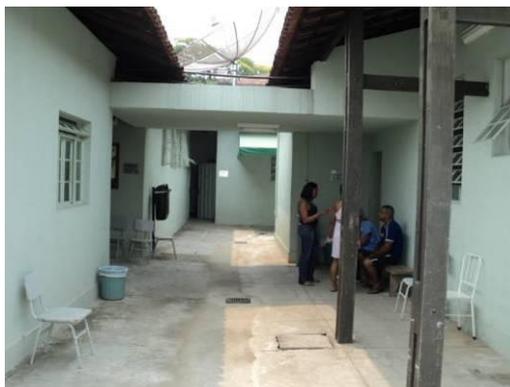
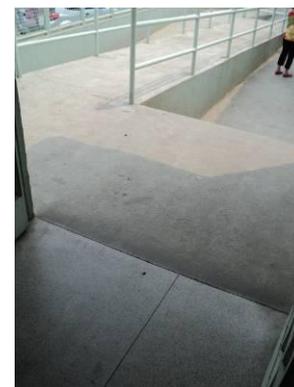
3. Áreas externas e acessos

Não existe cobertura do portão de acesso até a entrada da unidade, também há deficiências nas interligações, apenas dois blocos são interligados com cobertura. (blocos 2 e 4)

O acesso de pacientes é feito pelo único portão o mesmo é utilizado para entrada de suprimentos e saída de lixo.

Nos fundos da unidade entre os blocos 3 e 4 se encontra a equipe da Zoonose.

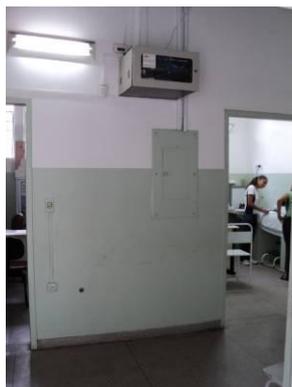
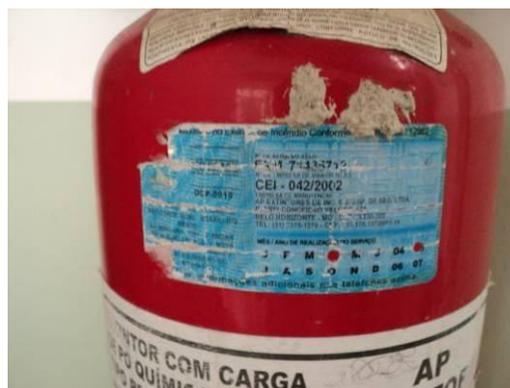
Nesta unidade localizamos dois racks (lógica) um está localizado na circulação entre consultórios no bloco 4 e outro localizado na farmácia bloco 1 . Todos os atendimentos são registrados através de um prontuário eletrônico.

O sistema de detecção e combate a incêndio (detectores de fumaça, sirenes de aviso, iluminação autônoma, hidrantes) é inexistente. A prevenção de combate a incêndios se dá através de extintores, porém constatamos que os mesmos estão com o prazo de validade vencido.

O sistema de alarme conta com detectores de presença instalados em todos os ambientes internos e a central está locada na sala da Administração. A segurança, durante o funcionamento da unidade, é feita por um funcionário da guarda municipal.

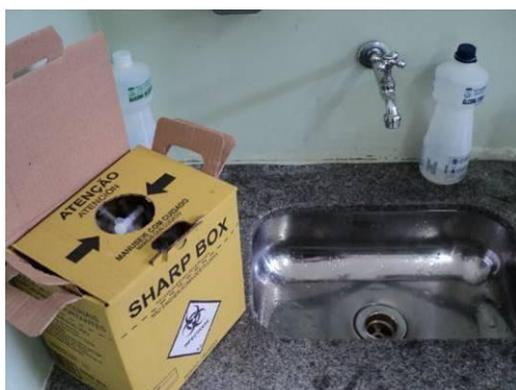
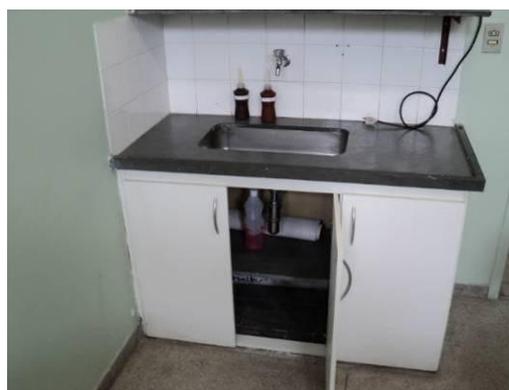
Fomos informados que ocorrem vazamentos em algumas torneiras e válvula de descarga.

No geral classificamos que mesmo não havendo padrão algum o estado de conservação é bom, porém, faltam manutenções preventivas.

Com relação ao Chuveiro o mesmo possui boa vazão e o estado de conservação é ruim.

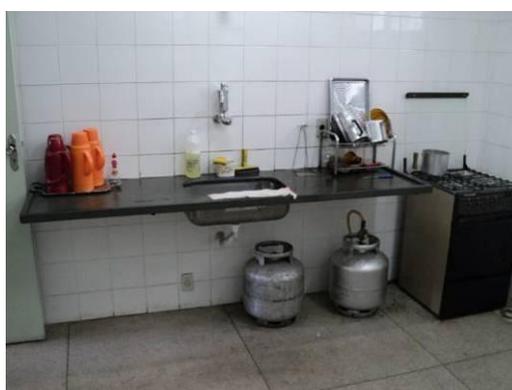
8. GLP

O abastecimento de GLP é feito através de um botijão de gás que fica instalado dentro da cozinha, ao lado do fogão, inclusive o reserva.

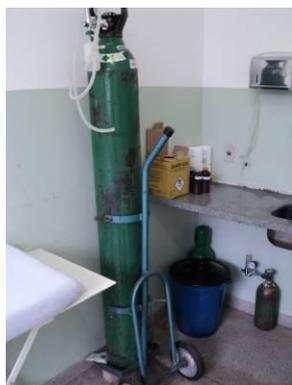
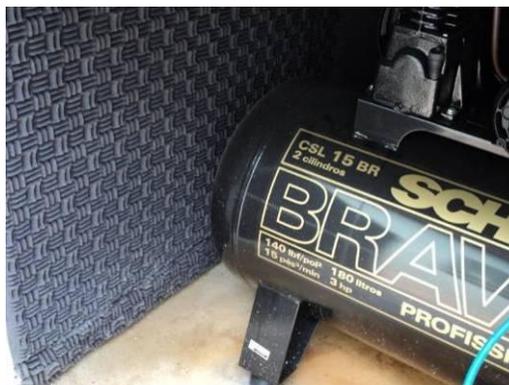
O ar comprimido utilizado na unidade vem de compressor a óleo, a utilização está limitada à odontologia.

O abrigo do compressor possui isolamento acústico, deste modo, não importuna as pessoas que trabalham ao redor.

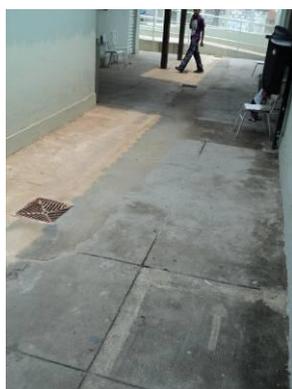
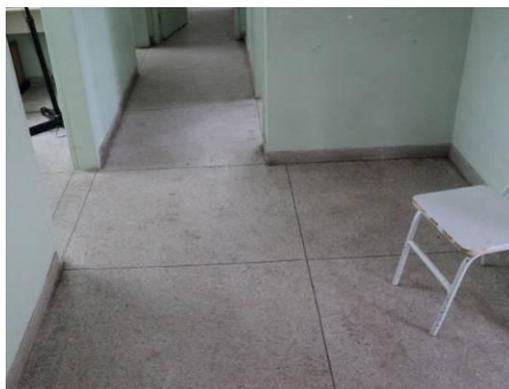
O piso interno desta unidade é Granilite e necessita de limpeza e impermeabilização, não constatamos trincas.

O piso externo é cimentado e seu estado de conservação é bom, porém, identificamos sinais de remendos aparentemente de reparos em tubulações.

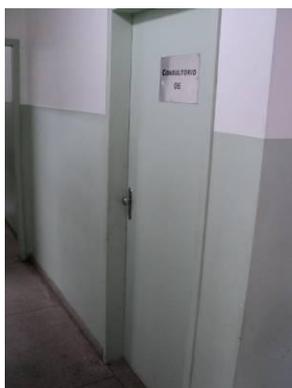
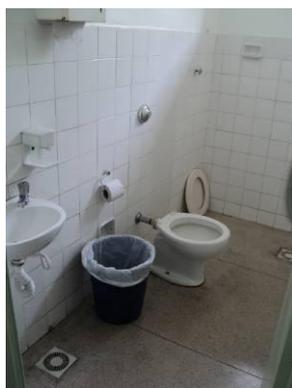
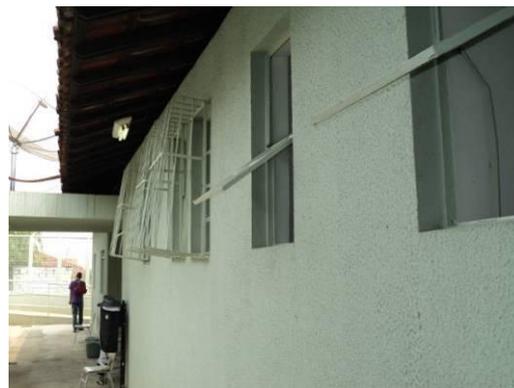
14. Paredes

Nas áreas secas as paredes são revestidas com pintura e barra lisa. O acabamento no geral está em bom estado de conservação.

Nas áreas molhadas as paredes são revestidas com barra de cerâmica esmaltada e da metade da parede para cima é revestida com pintura, o estado de conservação é bom, porém, necessita manutenções.

Externamente a pintura é sobre textura e o estado de conservação é bom.

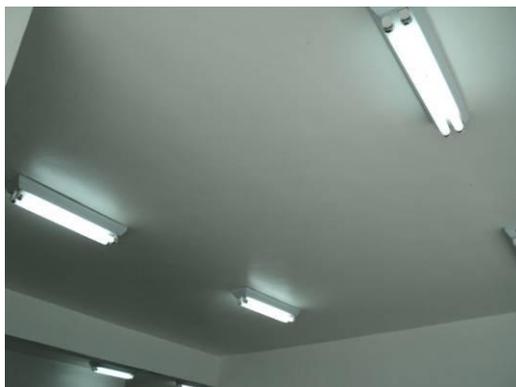
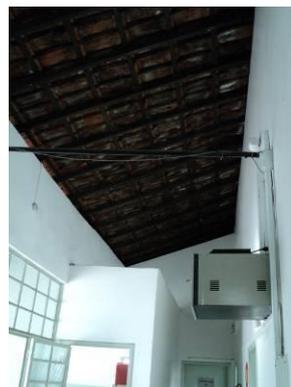
15. Teto

Todo o teto da unidade é em laje revestida com pintura na cor branca.

Somente no bloco 4 a circulação possui telhado aparente, visualmente não é adequado para uma unidade de saúde.

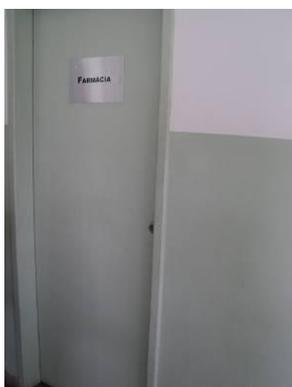
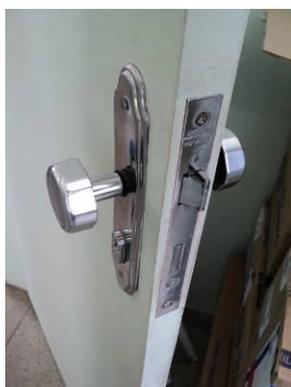
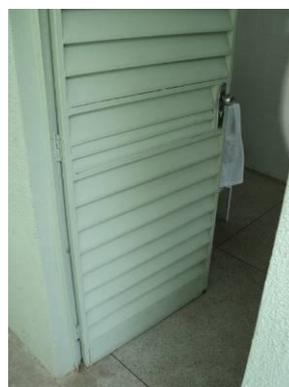
16. Portas internas e externas

As portas internas são de madeira, com batentes também em madeira. O estado de conservação das folhas de porta, batentes e ferragens é bom.

As portas externas são metálicas, com batentes também metálicos. O estado de conservação das folhas de porta, batentes e ferragens é bom.

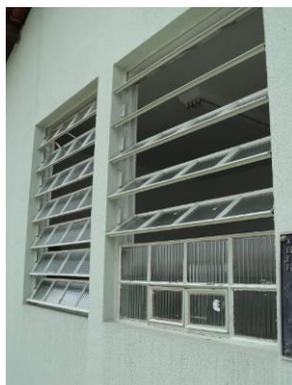
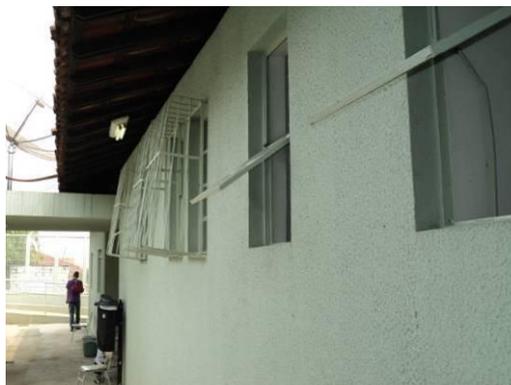
17. Janelas

As janelas são todas de ferro algumas do tipo basculante e outras de correr no geral possuem travas. Algumas possuem grades de proteção outras não, o estado de conservação das peças é bom.

Recebemos solicitação referente à necessidade de persianas, para proteção solar e também para manter a privacidade.

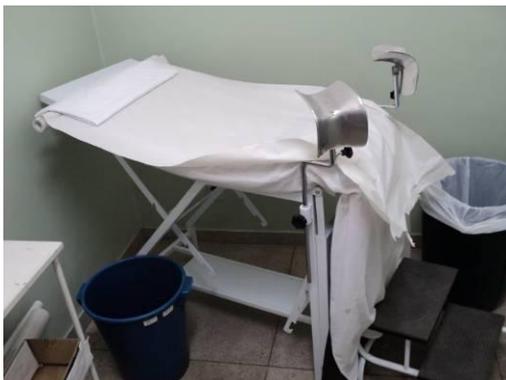
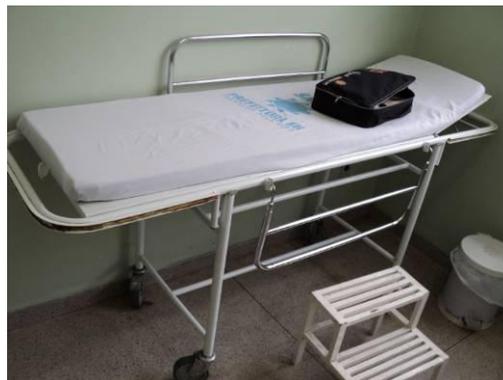
18. Mobiliários

Constatado durante visita que o mobiliário está em sua maioria com sinais de desgaste, além de apresentarem excesso de oxidação, foram encontrados poucos itens em bom estado de conservação, e destes em bom estado, todos são novos.

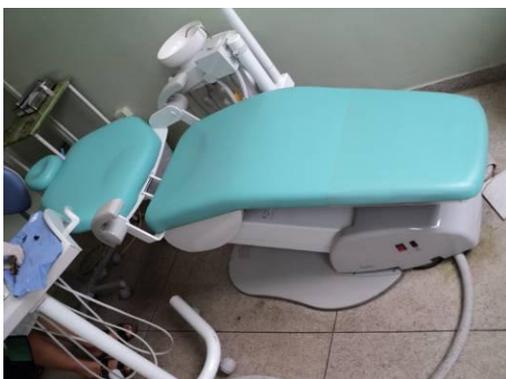
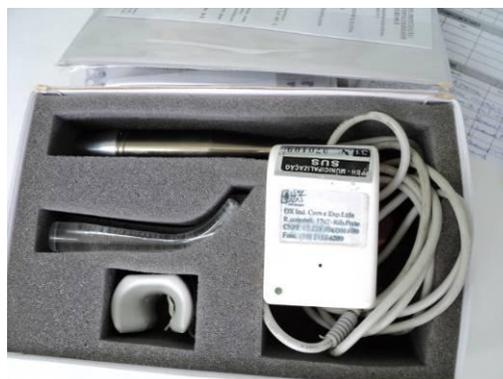
19. Equipamentos de odontologia

Encontrados três consultórios completos (cadeira odontológica, cuspideira, equipo clínico, foco e mocho), todos com dois anos de uso e em bom estado de conservação. Existe um equipamento de profilaxia com dois anos de uso e em bom estado de conservação.
