DOCUMENTO COMPLEMENTAR 01A

**PROJETO DE QUALIFICAÇÃO DA
INFRAESTRUTURA DA ATENÇÃO PRIMÁRIA À
SAÚDE DE BELO HORIZONTE**

**CARACTERIZAÇÃO DO SISTEMA ATUAL
DISTRITO BARREIRO**

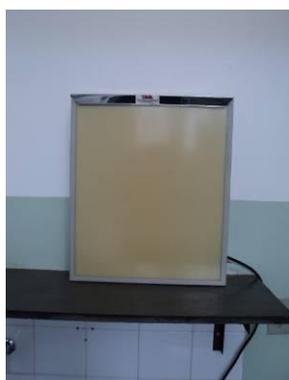
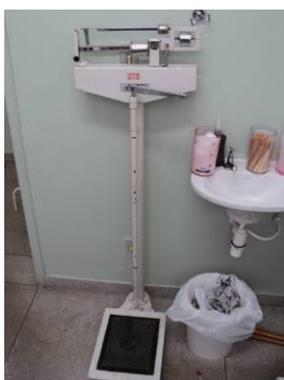
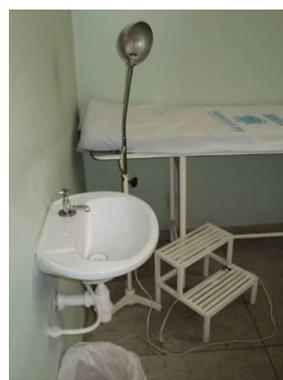
20. Equipamentos de enfermagem

Os negatoscópios avaliados são antigos e estão deteriorados.

Encontrado dois focos clínicos, sendo que um está deteriorado e outro está com sinal de desgaste, ambos são antigos.

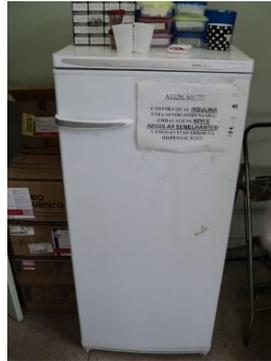
21. Câmara de Conservação de Vacinas

Uma unidade com cinco anos de uso e deteriorada.

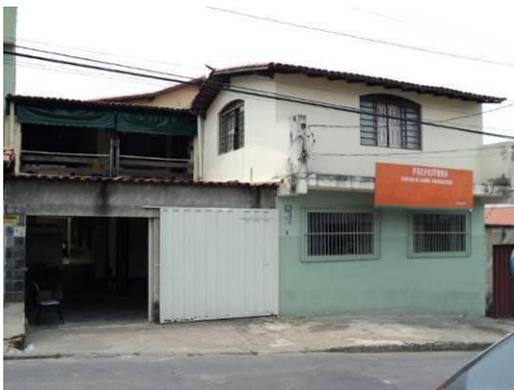
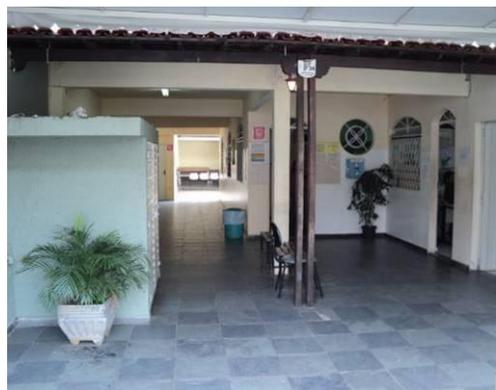
A unidade funciona em uma residência de dois pavimentos adaptada para oferecer os atendimentos de forma precária aos usuários.

O acesso à unidade é bom, entretanto internamente existem barreiras físicas as quais limitam a circulação de idosos e deficientes físicos. Não existe qualquer equipamento para pessoas portadoras de necessidades especiais.

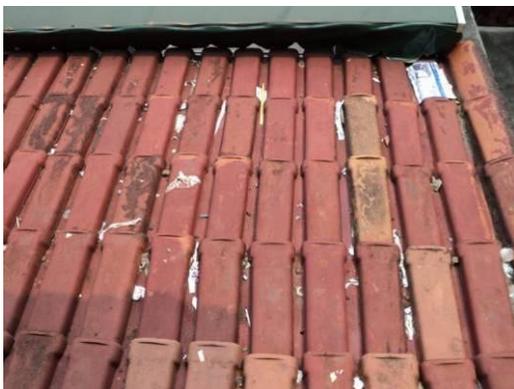
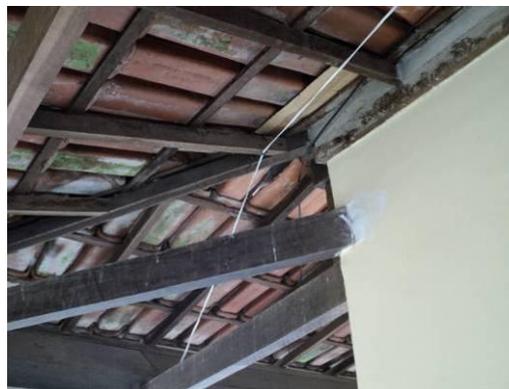
Na cobertura da unidade tem-se laje pré e telhas cerâmicas. As águas pluviais são descarregadas sobre o pátio

O estado de conservação desta cobertura é péssimo, identificamos acúmulo de lixos sobre a mesma.

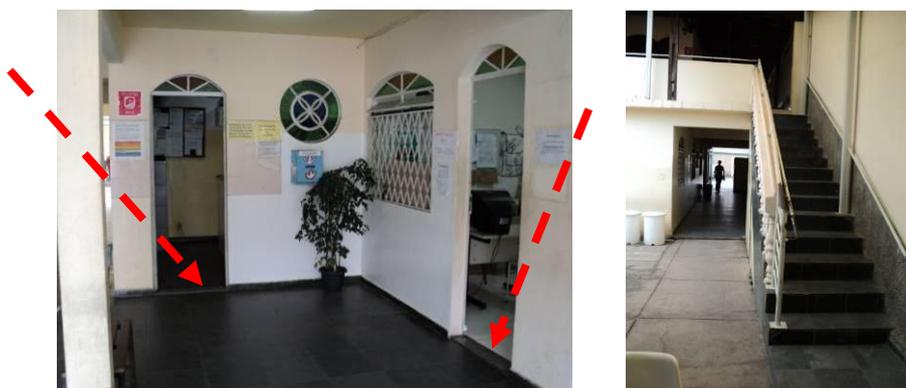
Existe uma cobertura vinílica do portão de acesso até a entrada da unidade,

O acesso de pacientes é feito por um único portão o mesmo é utilizados para entrada de suprimentos e saída de lixo.

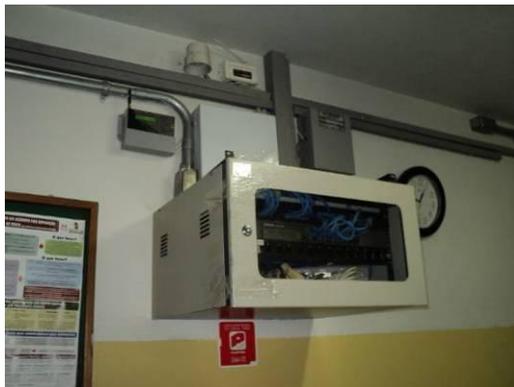
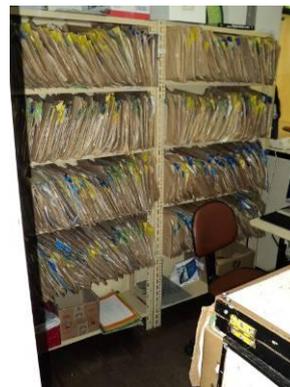
Nesta unidade localizamos 1 rack (lógica) e está localizado na recepção. Todos os atendimentos são registrados através de um prontuário eletrônico, contudo, identificamos um grande acúmulo de prontuários físicos na recepção.

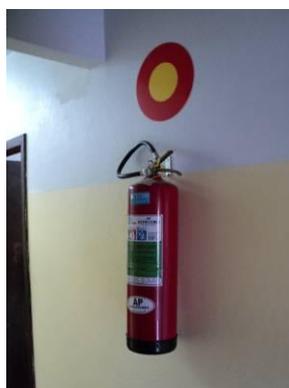
O sistema de detecção e combate a incêndio (detectores de fumaça, sirenes de aviso, iluminação autônoma, hidrantes) é inexistente. A prevenção de combate a incêndios se dá através de extintores, porém constatamos que os mesmos estão vencidos.

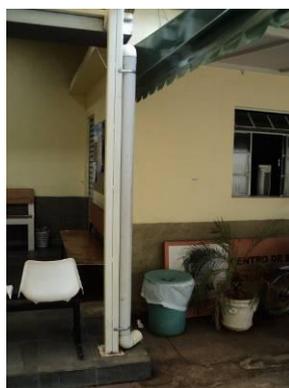
Captação de águas pluviais na área externa não existe, toda água captada pela cobertura é despejada diretamente no pátio.

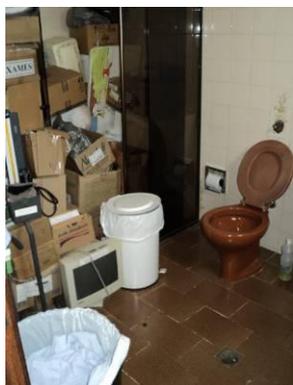
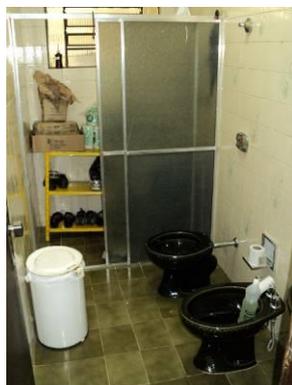
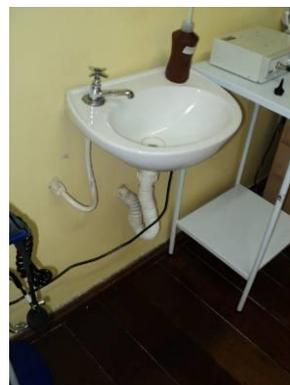
Identificamos que esta unidade necessita urgente de modernização das peças relativas a louças, metais e bancadas, estado de conservação é péssimo.

Foi relatado sobre um vazamento na torneira do lavabo / usuários

Chuveiro, o mesmo possui boa vazão e o estado de conservação é ruim.

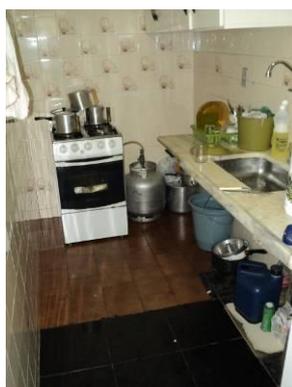
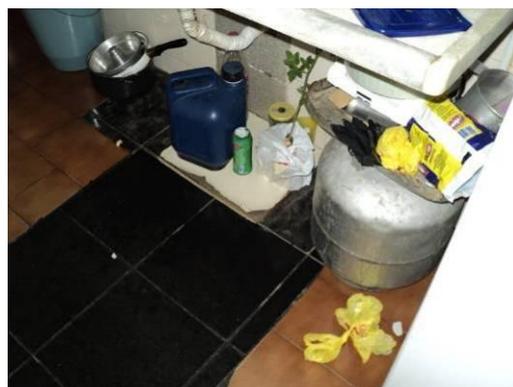
O abastecimento de GLP é feito através de um botijão de gás que fica instalado dentro da cozinha, ao lado do fogão, inclusive o reserva.

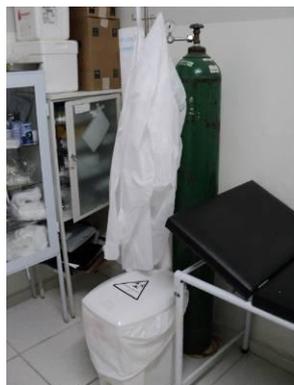
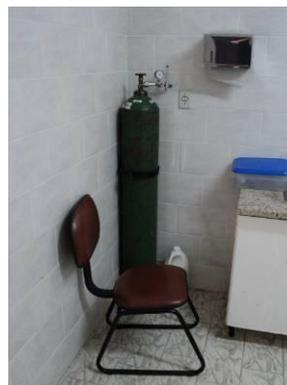
Não existe rede para os gases medicinais, sendo que o consumo de oxigênio é feito através de fluxômetros conectados diretamente a dois cilindros localizados na sala de vacina e observação. O fornecimento dos cilindros é feito pela empresa Oximil.

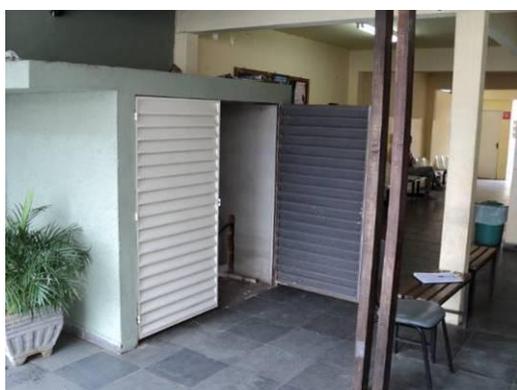
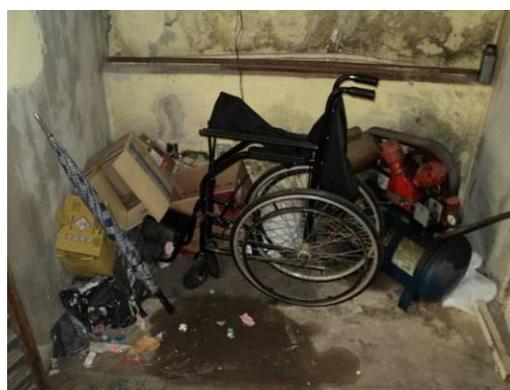
O ar comprimido utilizado na unidade vem de compressor a óleo, a utilização está limitada à odontologia.

O abrigo do compressor não possui isolamento acústico, além disto, trata-se de um equipamento “Wetzel” e locado de forma inadequada.

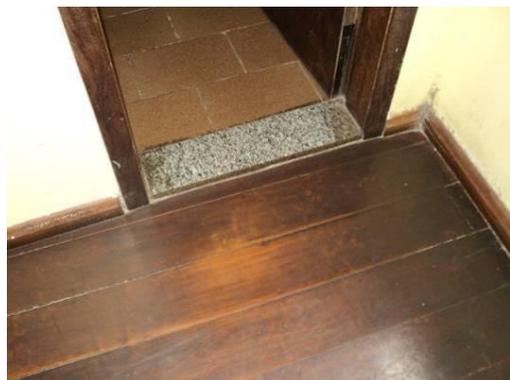
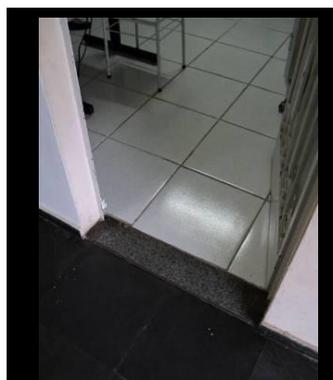
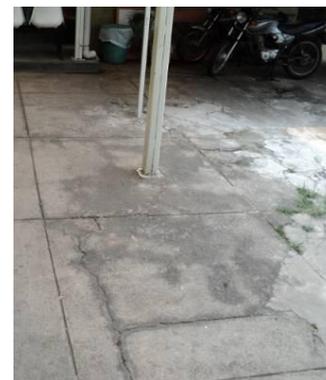
A estrutura da unidade é em concreto armado e apresenta patologias como fissuras e trincas. Não foram identificados pontos de recalque da estrutura.

O piso interno desta unidade não segue um padrão, são diversos materiais sendo que no geral todos não apresentam um bom estado de conservação. O piso externo é cimentado e seu estado de conservação é ruim.

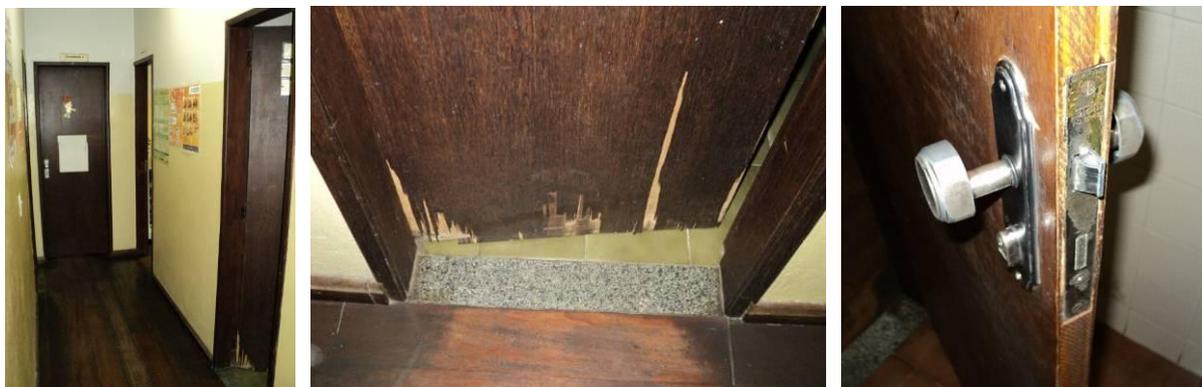
As portas internas são de madeira, com batentes também em madeira. O estado de conservação das folhas de porta, batentes e ferragens é ruim.

As portas externas são metálicas, com batentes também metálicos. O estado de conservação das folhas de porta, batentes e ferragens é ruim.

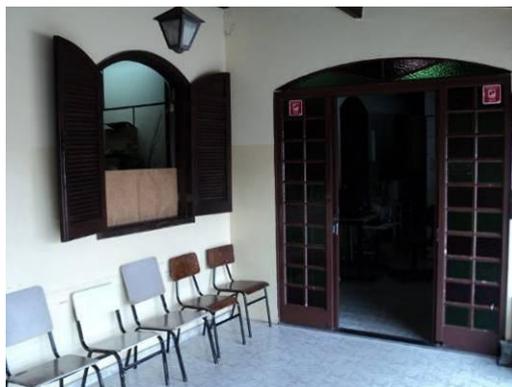
As janelas de modo geral são todas de madeira, algumas unidades apresentam comprometimento nas travas e o estado de conservação das peças é ruim.

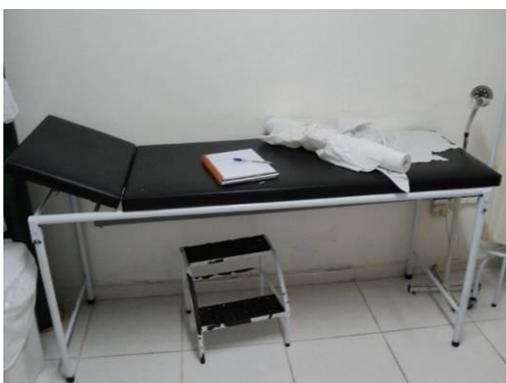
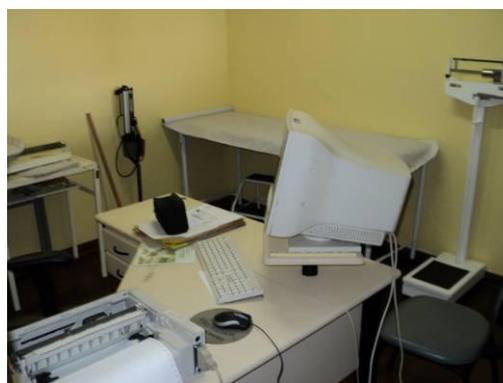
A unidade conta com um parque muito variado, a maioria das macas é nova e está em bom estado de conservação, os demais mobiliários estão com sinais de desgaste e oxidação.

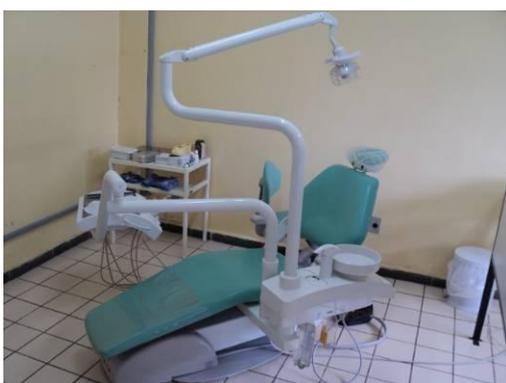
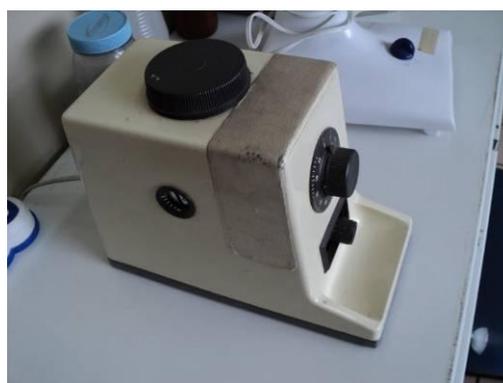
Encontrados dois consultórios completos (cadeira odontológica, cuspeira, equipo clínico, foco e mocho), ambos com dois anos de uso e em bom estado de conservação. Existe um equipamento de profilaxia com dois anos de uso e em bom estado de conservação. Existe um amalgamador com oito anos de uso e deteriorado.

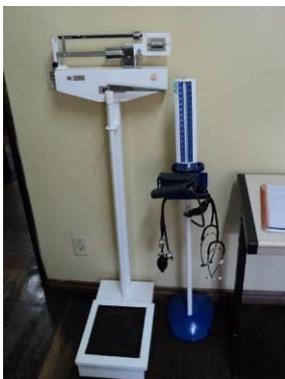
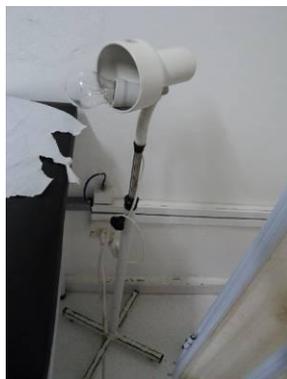
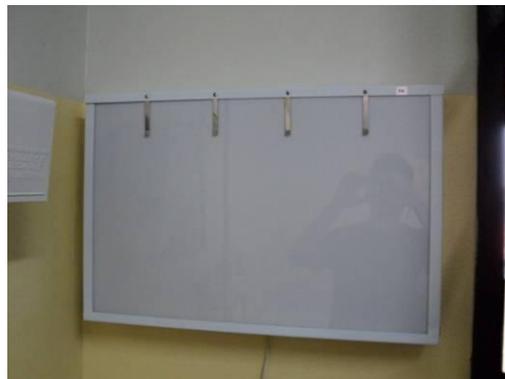
As balanças em geral são novas e apresentam bom estado de conservação, dos itens avaliados apenas dois estão deteriorados.

Todos os esfigmomanômetros são relativamente novos e apresentam bom estado de conservação, porém utilizam coluna de mercúrio - que tem seu uso proibido pela ANVISA.
Todos os negatoscópios avaliados estão deteriorados e são antigos.
Encontrado um foco clínico que está deteriorado e é antigo.

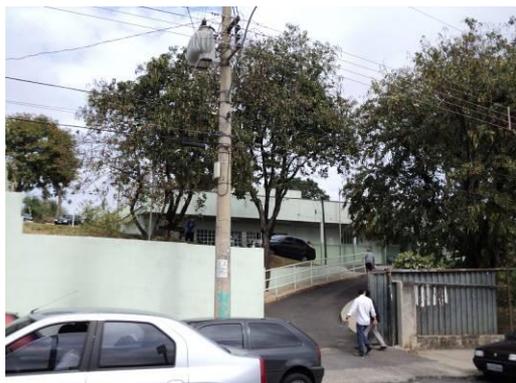
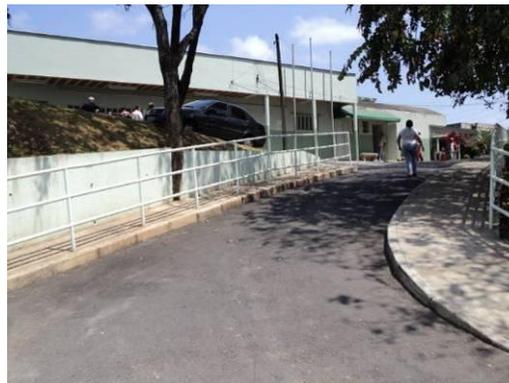
O acesso à unidade é bom internamente e externamente, todavia a unidade não possui cobertura no percurso entre o portão e o centro de saúde. Identificamos ausência piso tátil e alguns outros equipamentos para portadores de deficiência física. Percebemos também que o acesso a odontologia é prejudicado devido à mesma estar localizada em um nível mais alto que o resto do centro de saúde.

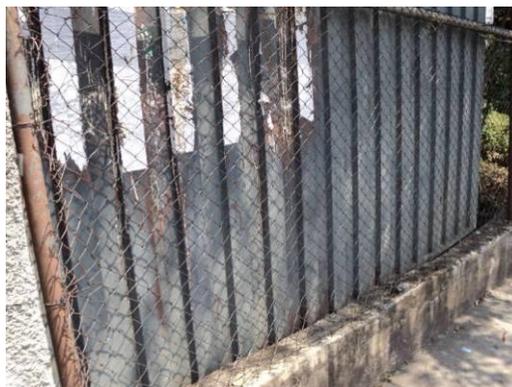
O piso externo é de asfalto e também cimentado e o estado de conservação deste é ruim.

O perímetro da unidade é fechado por muros nas laterais e alambrados na fachada, em ambos seu estado de conservação ruim.

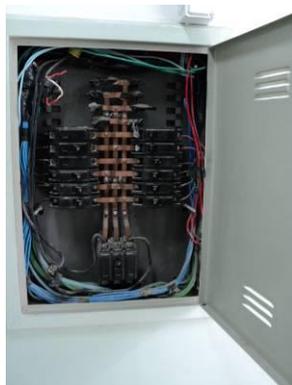
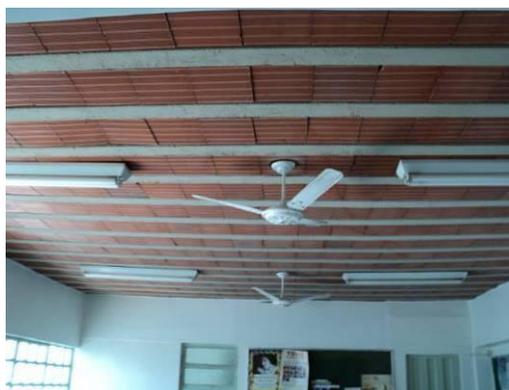
A iluminação interna é feita por luminárias de sobrepor do tipo fluorescente as mesmas estão em bom estado de conservação, porém, recomenda-se modernização.

A iluminação externa é feita por postes, no entanto, não são suficientes para uma boa iluminação.

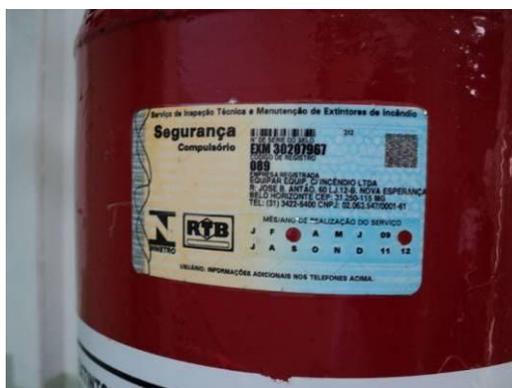
O sistema de detecção e combate a incêndio (detectores de fumaça, sirenes de aviso, iluminação autônoma, hidrantes) é inexistente. A prevenção de combate a incêndios se dá através de extintores, porém constatamos que os mesmos estão vencidos desde 03/10.

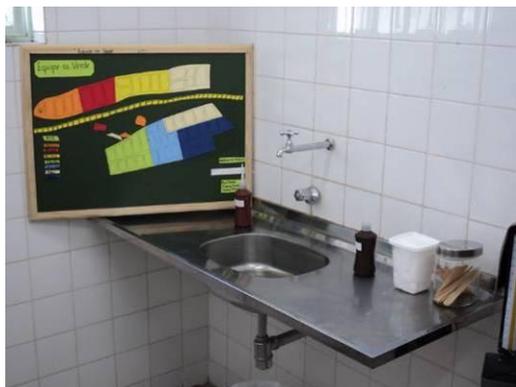
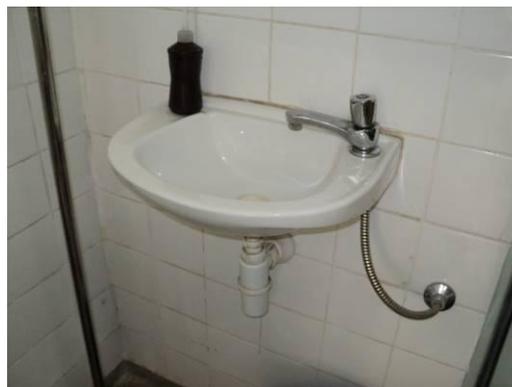
Identificamos que esta unidade necessita de modernização das peças relativas a louças, metais e bancadas (bancadas de inox, granito, mármore, ardósia e concreto), estado de conservação é ruim e não há padrão.

Chuveiro, o mesmo possui boa vazão e o estado de conservação é ruim.

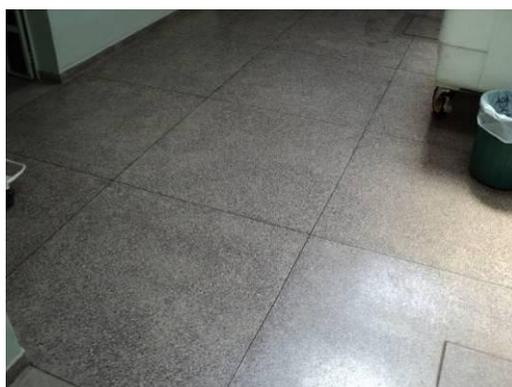
O piso interno desta unidade é todo em granilite e possui um bom estado de conservação. O piso externo é cimentado além de trechos asfaltados, seu estado de conservação é ruim.

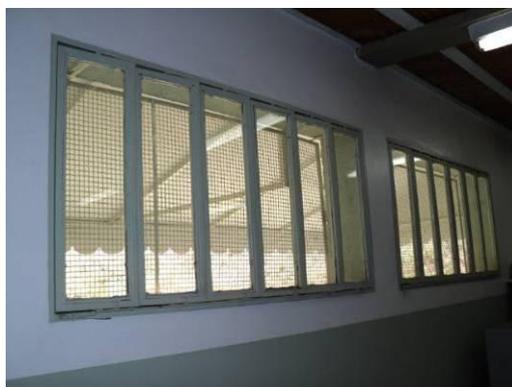
As janelas de modo geral são todas metálicas (ferro), algumas unidades apresentam comprometimento nas travas e o estado de conservação das peças é ruim.

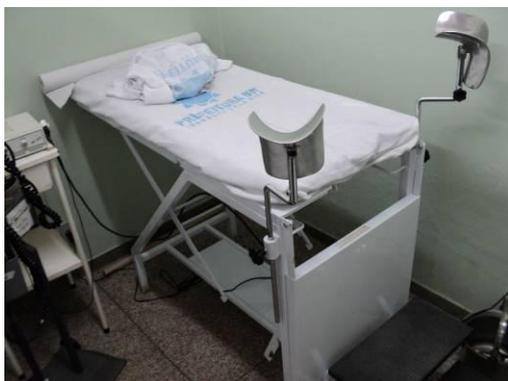
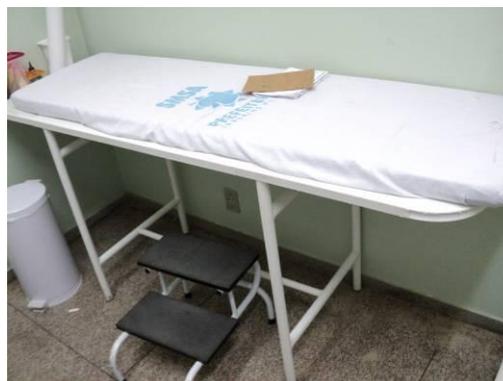
Quase todos os itens da unidade estão em bom estado de conservação e em geral são novos, constatado que algumas macas passaram por reforma recente, mas algumas apresentam sua pintura comprometida devido à oxidação.

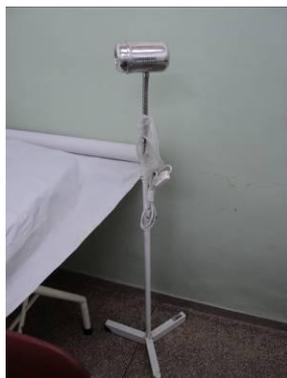
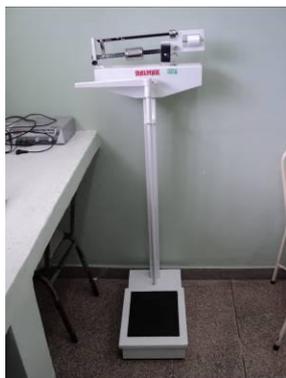
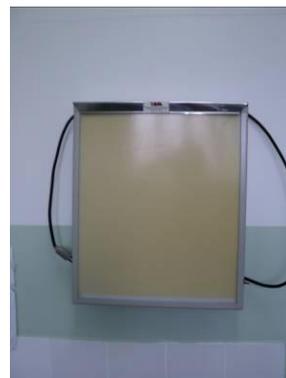
Metade das balanças é nova e está em bom estado de conservação, enquanto que a outra metade está deteriorada ou com sinais de desgaste.

A maior parte dos negatoscópios está deteriorada ou com sinais de desgaste, apenas duas unidades estão em bom estado de conservação.

Dos focos clínicos avaliados apenas um estava em bom estado de conservação, os demais estão deteriorados.

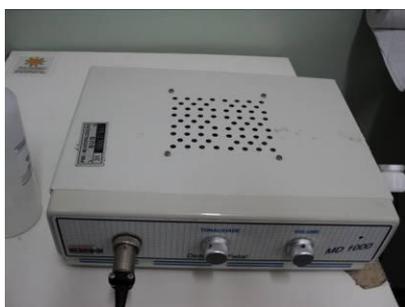
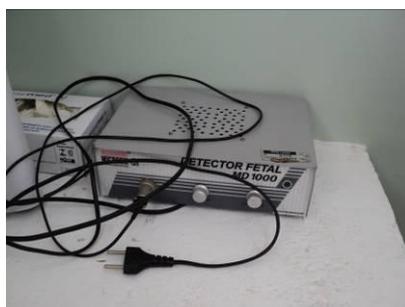
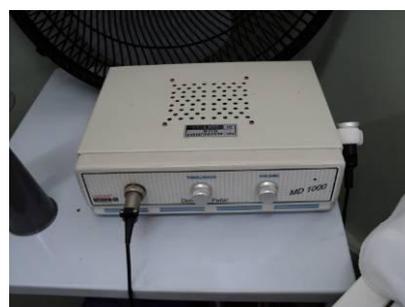
Encontradas três unidades, sendo uma nova e em bom estado de conservação, uma antiga e deteriorada e outra antiga e com sinais de desgaste.

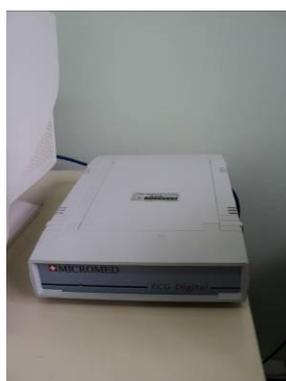
Uma unidade com quatro anos de uso e com sinais de desgaste.

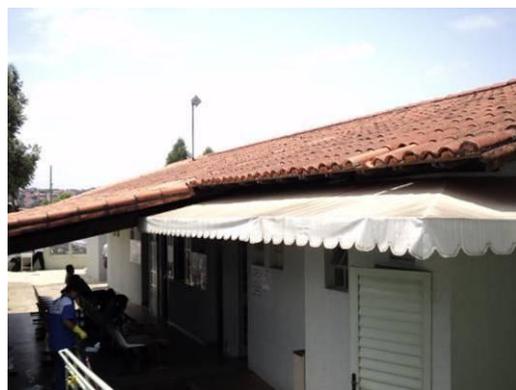
Na cobertura da unidade tem-se laje pré e telhas cerâmicas. As águas pluviais são descarregadas sobre o pátio.

O estado de conservação desta cobertura segundo relato é ruim.

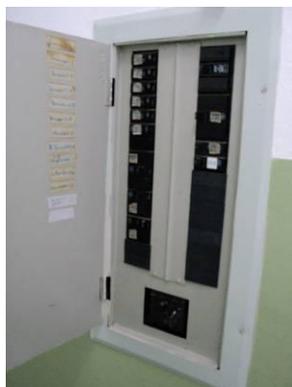
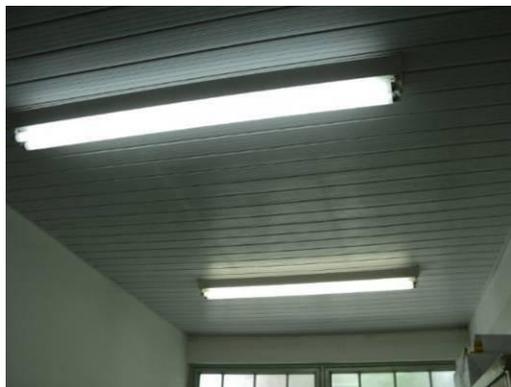
A iluminação interna é feita por luminárias de sobrepôr do tipo fluorescente as mesmas estão em bom estado de conservação, porém, recomenda-se modernização.

A iluminação externa é insuficiente, necessita de melhorias.

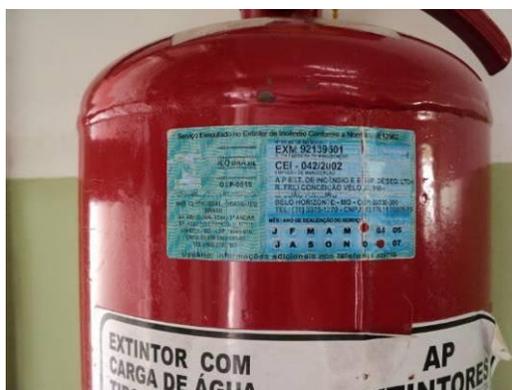
O sistema de detecção e combate a incêndio (detectores de fumaça, sirenes de aviso, iluminação autônoma, hidrantes) é inexistente. A prevenção de combate a incêndios se dá através de extintores, porém constatamos que os mesmos estão vencidos.

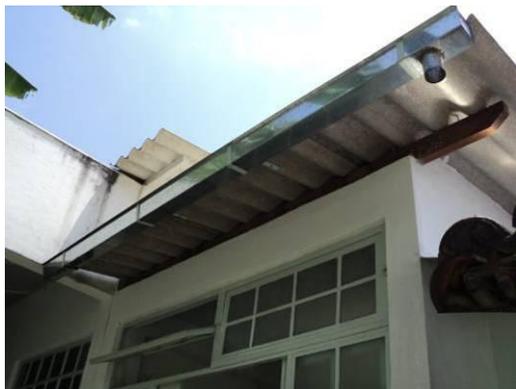
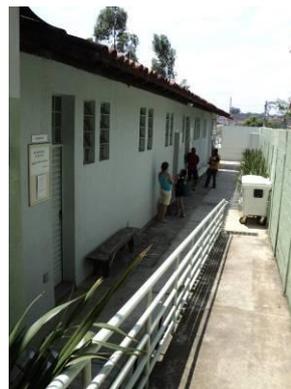
Captação de águas pluviais na área externa não existe, toda água captada pela cobertura é despejada diretamente no pátio.

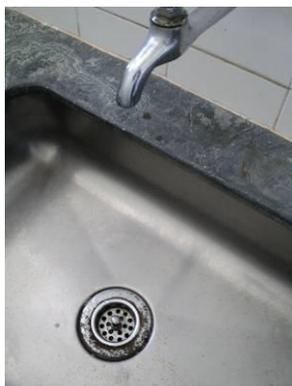
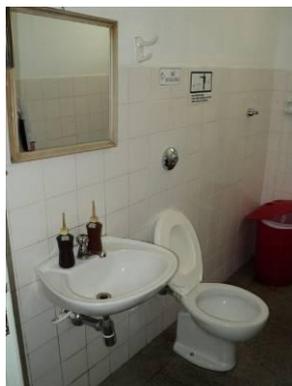
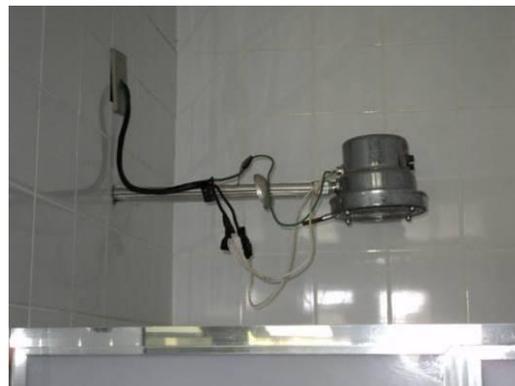
7. Louças, metais e acessórios

Identificamos que esta unidade necessita de modernização das peças relativas a louças, metais e bancadas (bancadas de granito, mármore, ardósia), estado de conservação é bom, no entanto, não há padrão.

Chuveiro, o mesmo possui boa vazão e o estado de conservação é ruim, possui instalações desorganizadas.

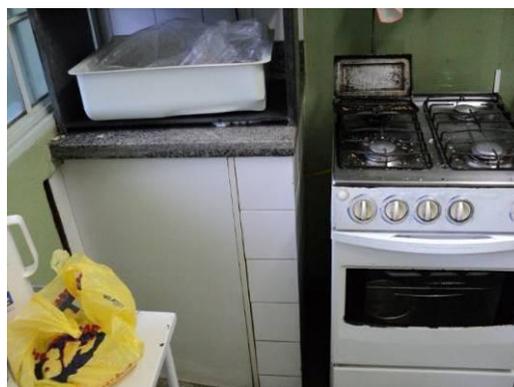
8. GLP

O abastecimento de GLP é feito através de um botijão de gás que fica instalado dentro da cozinha ao lado do fogão. (identificamos um abrigo inadequado).

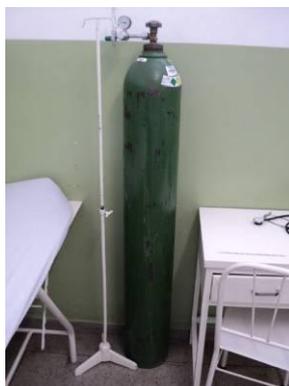
Não existe rede para os gases medicinais, sendo que o consumo de oxigênio é feito através de fluxômetros conectados diretamente a um cilindro localizado na sala de observação. O fornecimento do cilindro é feito pela empresa Oximil.

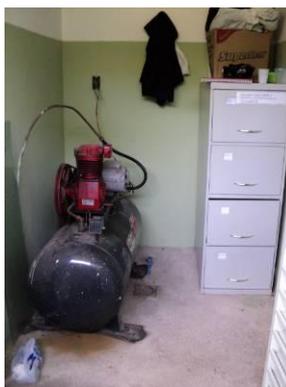
O abrigo do compressor não possui isolamento acústico, o equipamento é “Wetzel” a óleo e está inserido junto com materiais da unidade, por ex. um arquivo de aço.

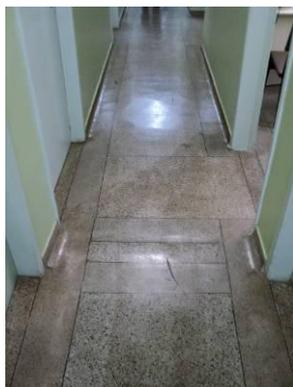
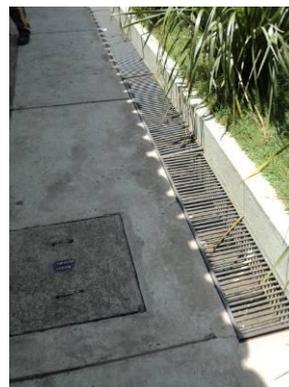
13. Pisos

O piso interno desta unidade é todo em granilite e possui um bom estado de conservação. O piso externo é cimentado e seu estado de conservação também é bom.

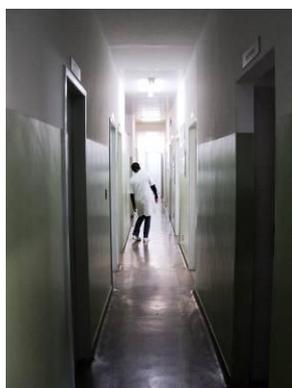
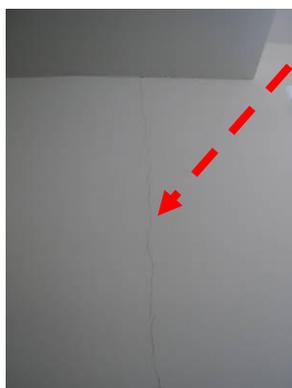
14. Paredes

Nas áreas secas as paredes são revestidas com pintura e barra lisa e no geral apresenta bom estado de conservação.

Identificamos pequenas trincas e sinais de infiltrações, deste modo recomendamos que fossem realizadas manutenções periódicas.

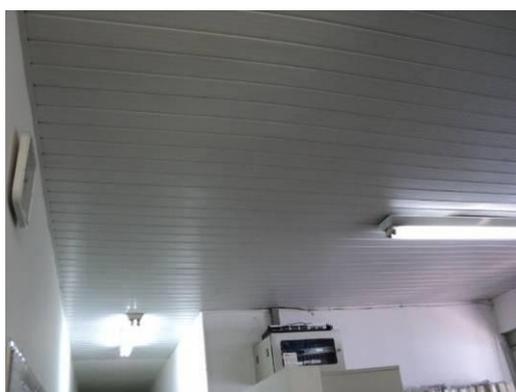
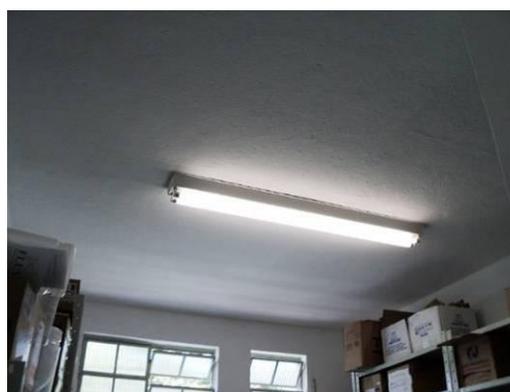
15. Teto

Os tetos da unidade seguem dois padrões, laje revestida com pintura na cor branca e acabamento em forro tipo PVC no geral o estado de conservação é bom.

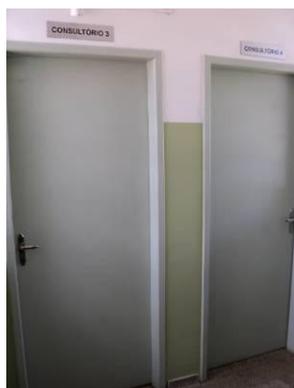
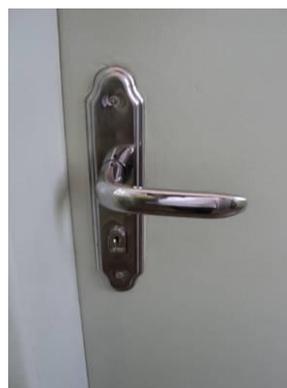
16. Portas internas e externas

As portas internas são de madeira, com batentes também em madeira. O estado de conservação das folhas de porta, batentes e ferragens são bons.

As portas externas são metálicas, com batentes também metálicos. O estado de conservação das folhas de porta, batentes e ferragens são ruins, necessita de reparos e manutenções.

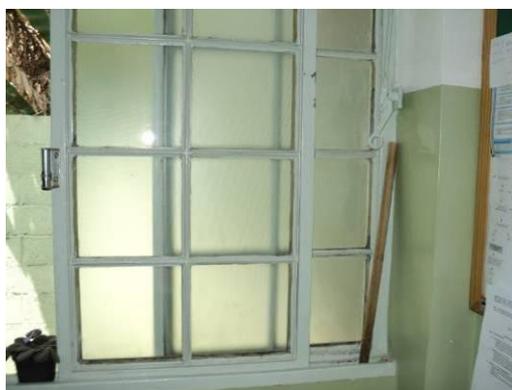
17. Janelas

As janelas de modo geral são todas metálicas (ferro), algumas unidades apresentam comprometimento nas travas tendo que reforçar o travamento com pedaços de madeira. No geral e o estado de conservação das peças é bom, porém, necessitam de manutenções.

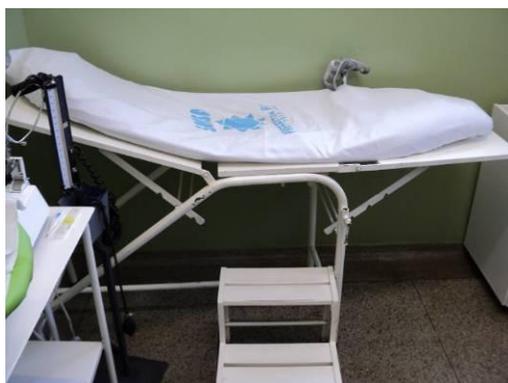
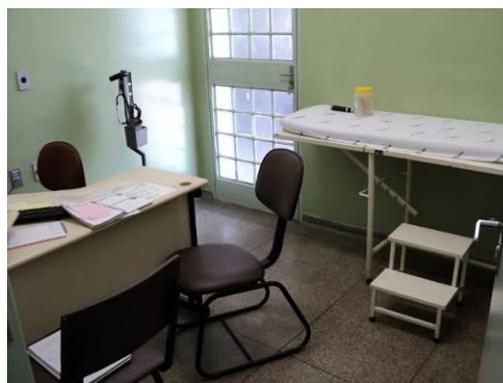
18. Mobiliários

A maior parte dos mobiliários é antiga e passou por reforma recente e estes itens não apresentam sinais de oxidação. Foram encontrados poucos itens novos, porém em geral o parque apresenta bom estado de conservação.

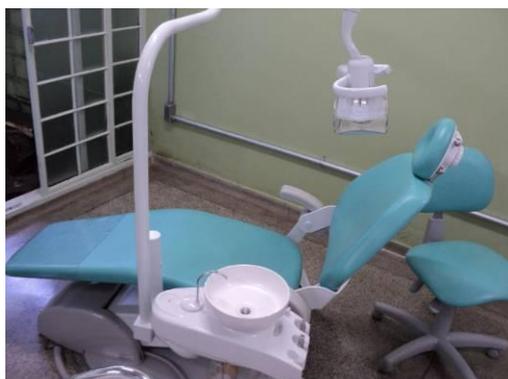
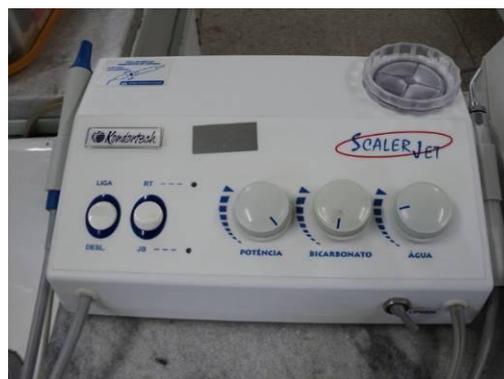
19. Equipamentos de odontologia

Encontrados três consultórios completos (cadeira odontológica, cuspeira, equipo clínico, foco e mocho), todos com quatro anos de uso e em bom estado de conservação. Existem dois equipamentos de profilaxia, ambos com quatro anos de uso e em bom estado de conservação. Existe

um amalgamador com oito anos de uso e deteriorado; existem dois fotopolimerizadores, sendo um com dois anos de uso e em bom estado de conservação e outro com oito anos de uso e deteriorado.

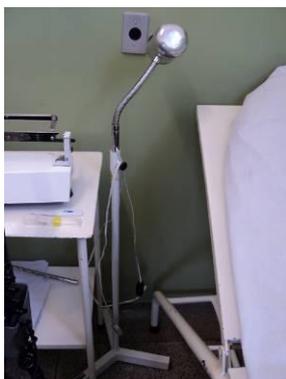
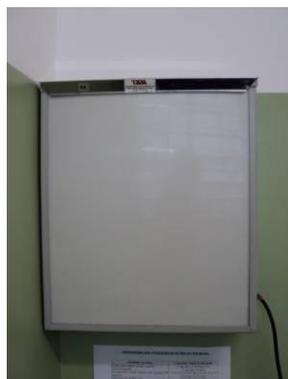
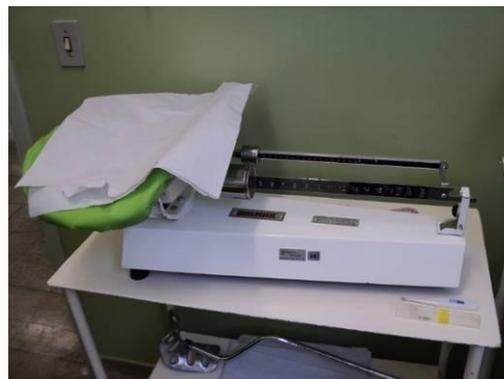
20. Equipamentos de enfermagem

Todas as balanças avaliadas apresentam deterioração ou sinais de desgaste, não foram encontrados itens em bom estado de conservação durante a visita.

Encontrado um negatoscópio com quatro anos de uso e com sinais de desgaste.

Encontrado um foco clínico antigo e em bom estado de conservação.

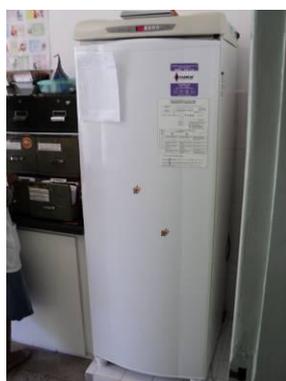
21. Câmara de Conservação de Vacinas

Uma unidade com três anos de uso e em bom estado de conservação.

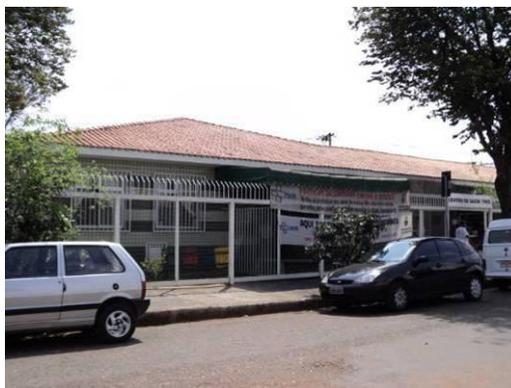
O acesso à unidade é bom internamente e externamente, não identificamos obstáculos relevantes que comprometam a circulação.

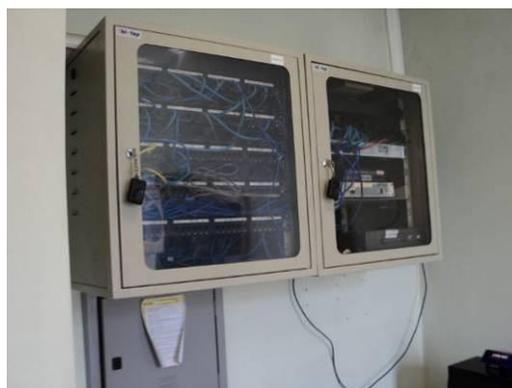
5. Sistemas elétricos

Nesta unidade localizamos um rack (lógica) e está instalado na gerência. Todos os atendimentos são registrados através de um prontuário eletrônico. O sistema de telefonia conta com quatro linhas instaladas na unidade, uma na recepção, uma na gerencia, uma na administração e uma nos consultórios especializados.

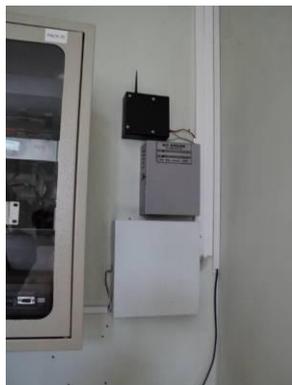
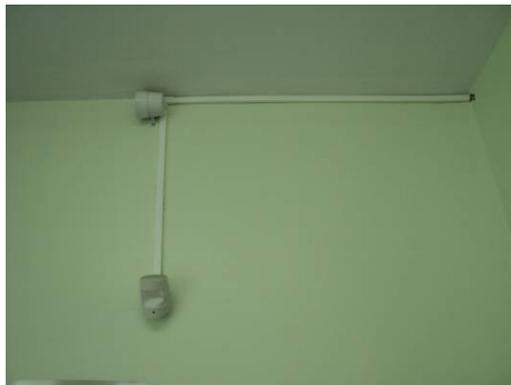
O sistema de detecção e combate a incêndio (detectores de fumaça, sirenes de aviso, iluminação autônoma, hidrantes) é inexistente. A prevenção de combate a incêndios se dá através de extintores, porém não localizamos os mesmos.

O sistema de alarme conta com detectores de presença instalados em todos os ambientes internos e a central está locada na gerencia. A segurança durante o funcionamento da unidade é feita por um funcionário da guarda municipal.

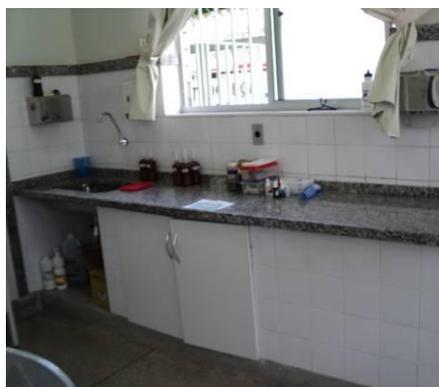
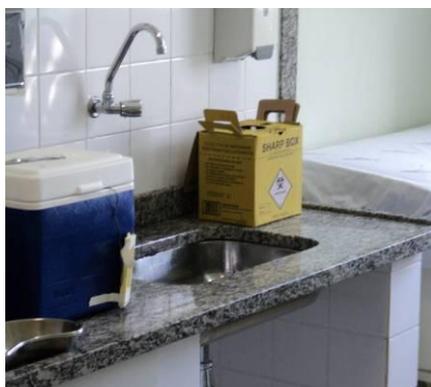
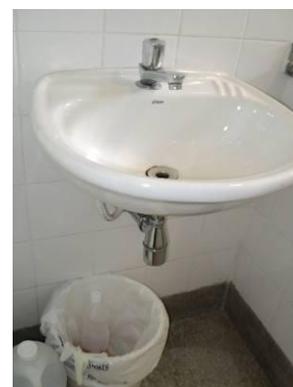
Esta unidade apresenta um bom padrão de louças, metais e bancadas no geral as peças oferecem um bom estado de conservação.

Localizamos o chuveiro, o mesmo possui boa vazão e o estado de conservação é bom.

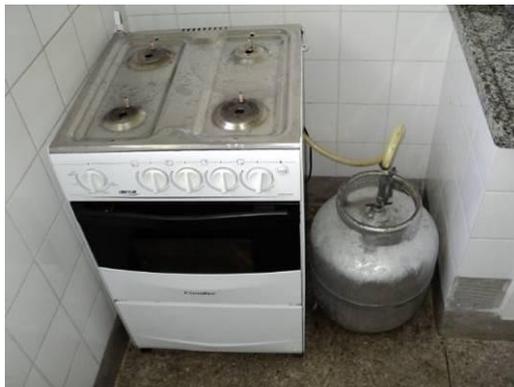
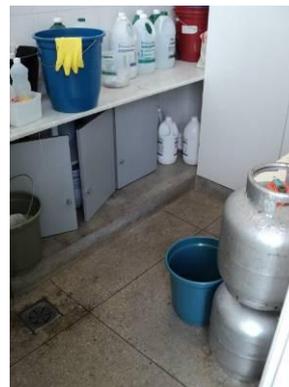
8. GLP

O abastecimento de GLP é feito através de um botijão de gás que fica instalado dentro da cozinha ao lado do fogão.

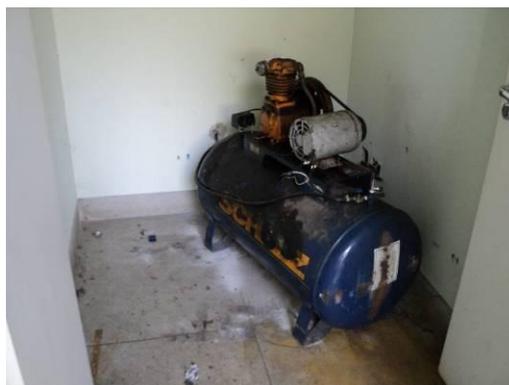
O abrigo do compressor não possui isolamento acústico, o equipamento é “Schulz”.

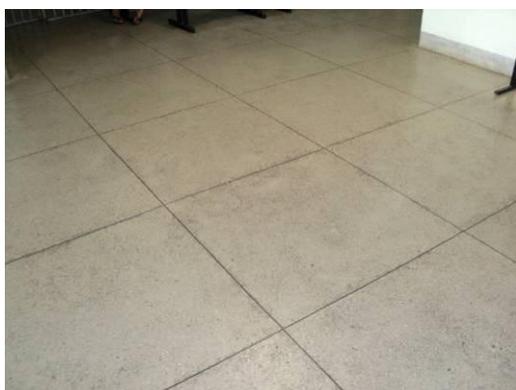
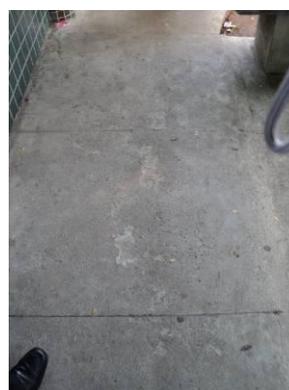
13. Pisos

O piso interno desta unidade é todo em granilite e possui um bom estado de conservação. O piso externo é cimentado e seu estado de conservação também é bom.

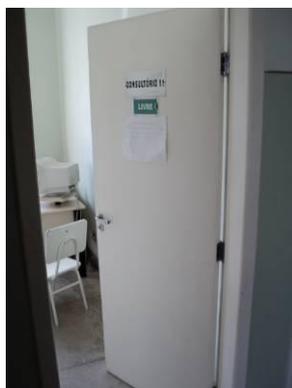
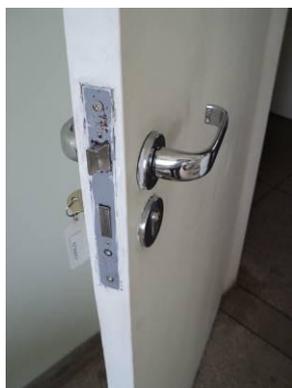
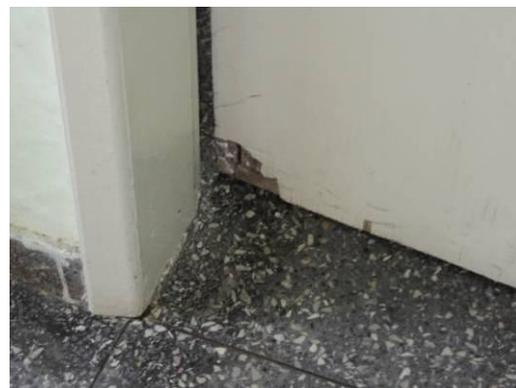
As portas internas são de madeira, com batentes também em madeira. O estado de conservação das folhas de porta, batentes e ferragens são bons. Com relação ao anexo as portas apresentam danos tanto nas folhas como nas ferragens

As portas externas são metálicas especificamente de alumínio, com batentes também metálicos. O estado de conservação das folhas de porta, batentes e ferragens são bons.

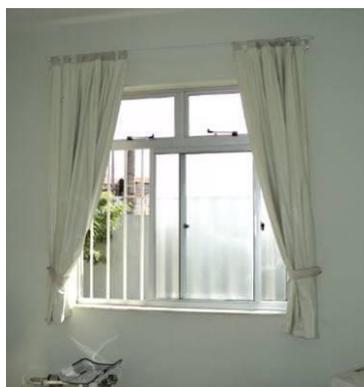
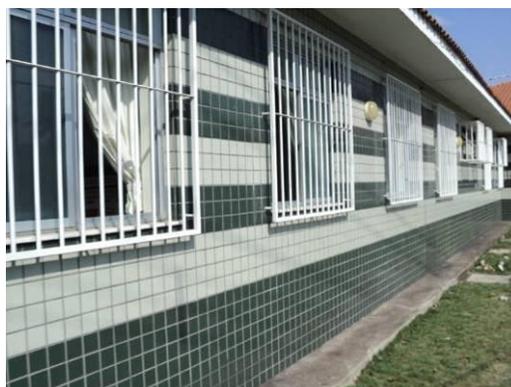
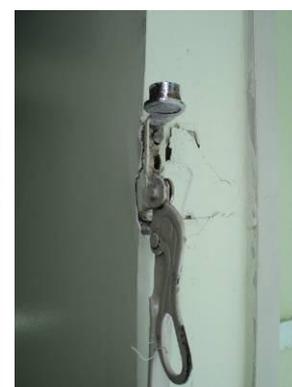
17. Janelas

As janelas de modo geral são todas em alumínio exceto no anexo, onde todas são de ferro, na unidade (principal) todas apresentam um bom estado de conservação já no anexo todas necessitam de manutenção consideremos que o estado de conservação é ruim.

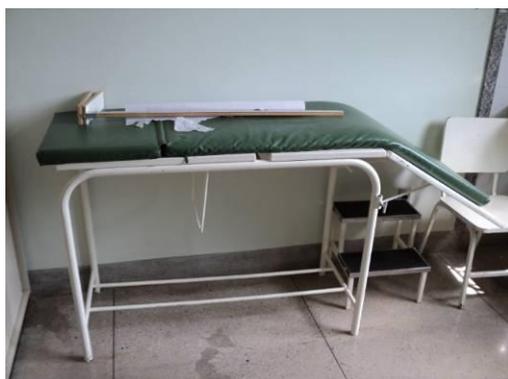
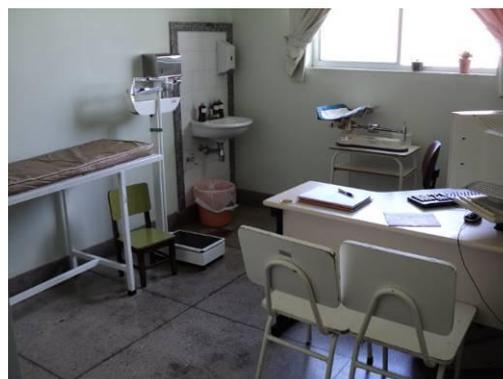
18. Mobiliários

Grande parte das macas de exame e ginecológicas é nova e está em bom estado de conservação, alguns itens passaram por reforma e começam a apresentar sinais de oxidação (pintura estufada). Os

demais mobiliários não seguem um padrão tecnológico e a maior parte do parque apresenta bom estado de conservação.

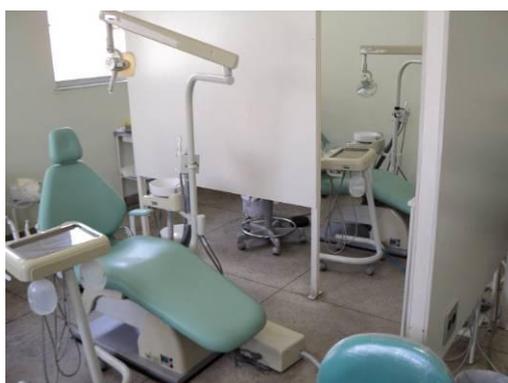
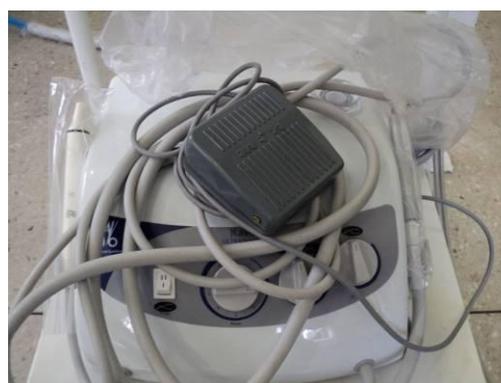
19. Equipamentos de odontologia

Encontrados três consultórios completos (cadeira odontológica, cuspidreira, equipo clínico, foco e mocho), todos com três anos de uso e em bom estado de conservação. Existem dois equipamentos de profilaxia, sendo um com dois anos de uso e outro com três anos de uso, ambos em bom estado de conservação. Existem dois fotopolimerizadores, sendo um com dois anos de uso e em bom estado de conservação e outro com oito anos de uso e deteriorado.

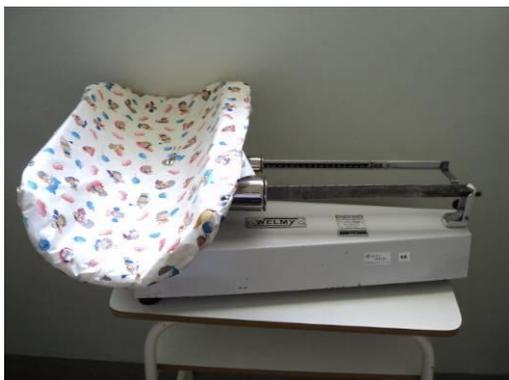
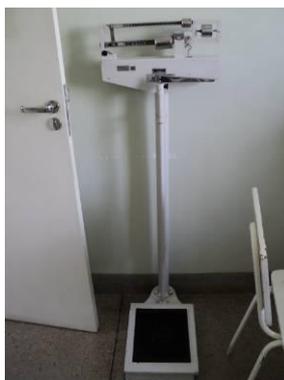
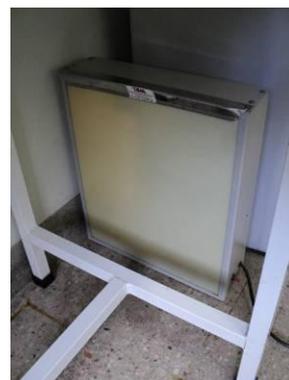
20. Equipamentos de enfermagem

A maior parte das balanças avaliadas está em bom estado de conservação e é nova, enquanto que poucas unidades estão deterioradas ou com sinais de desgaste.

Todos os esfigmomanômetros são relativamente novos e apresentam bom estado de conservação, porém utilizam coluna de mercúrio - que tem seu uso proibido pela ANVISA.

O único negatoscópio avaliado é antigo e está deteriorado.

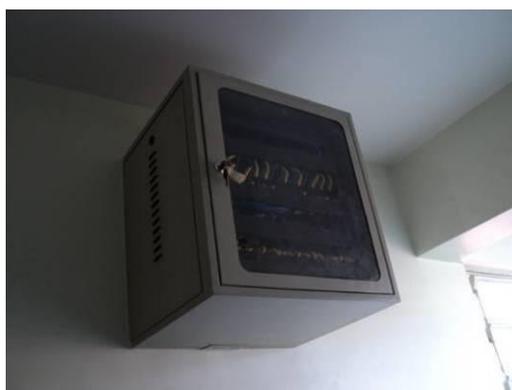
5. Sistemas elétricos

Nesta unidade localizamos um rack (lógica) e está instalado no hall do elevador. Todos os atendimentos são registrados através de um prontuário eletrônico. O sistema de telefonia conta com três linhas instaladas na unidade, uma na recepção, uma na gerencia e uma nos consultórios especializados.

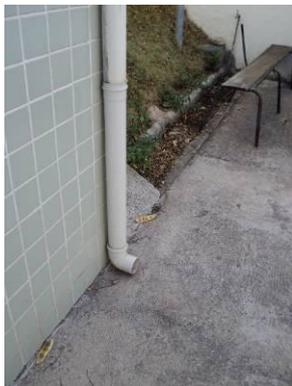
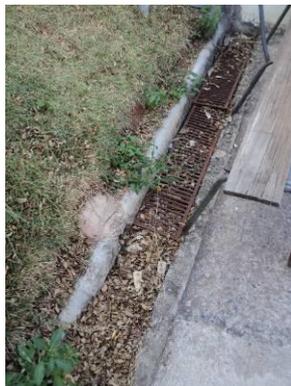
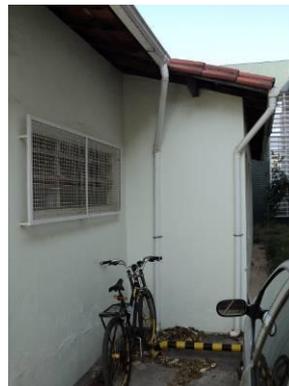
Não foi relatada falta de água.

Captação de águas pluviais na área externa não existe, toda água captada pela cobertura é despejada diretamente no pátio.

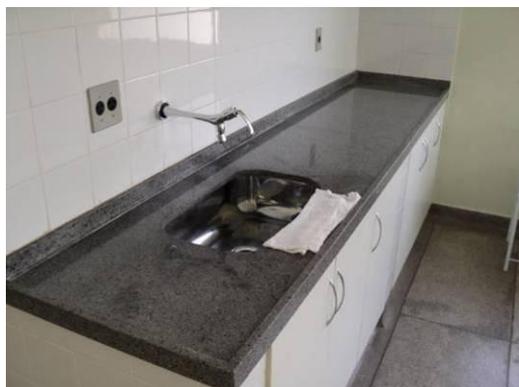
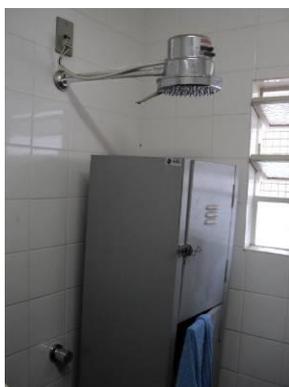
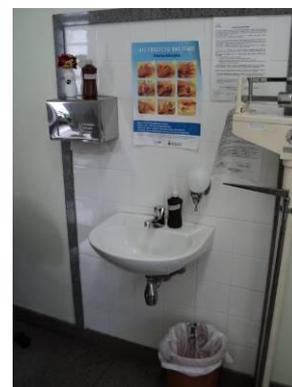
7. Louças, metais e acessórios

Esta unidade apresenta um bom padrão de louças, metais e bancadas no geral as peças oferecem um bom estado de conservação.

Chuveiro, o mesmo possui boa vazão e o estado de conservação é bom.

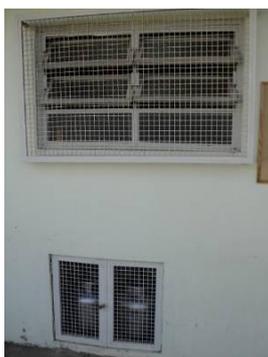
8. GLP

O abastecimento de GLP é feito através de um botijão de gás que fica instalado em um abrigo externo e com ventilação adequada.

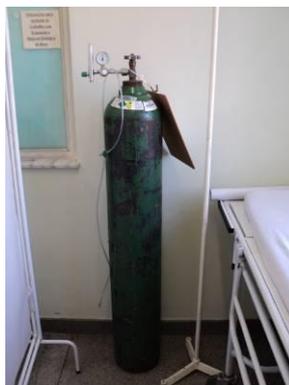
10. Instalações de gases medicinais

Não existe rede para os gases medicinais, sendo que o consumo de oxigênio é feito através de fluxômetros conectados diretamente a um cilindro localizado na sala de observação. O fornecimento do cilindro é feito pela empresa Oximil. Recebemos o relato que a válvula apresenta problemas.
