DOCUMENTO COMPLEMENTAR 01A

**PROJETO DE QUALIFICAÇÃO DA
INFRAESTRUTURA DA ATENÇÃO PRIMÁRIA À
SAÚDE DE BELO HORIZONTE**

**CARACTERIZAÇÃO DO SISTEMA ATUAL
DISTRITO BARREIRO**

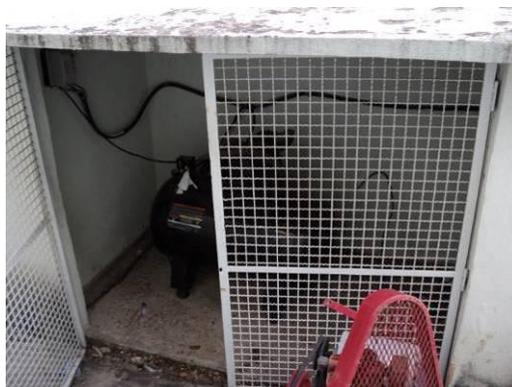
O ar comprimido utilizado na unidade vem de compressor a óleo, a utilização está limitada à odontologia.

O abrigo do compressor não possui isolamento acústico, o equipamento é “Schulz”. Recebemos reclamações devido o alto ruído produzido pelo equipamento.

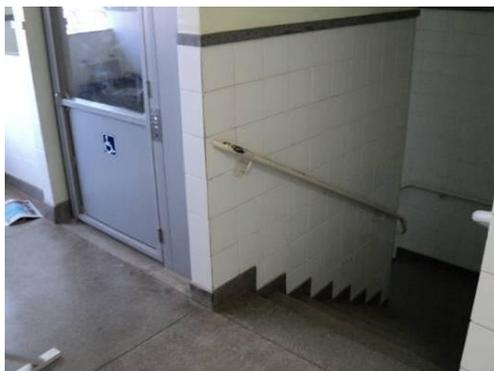
11. Elevadores / plataformas

Existe plataforma para atender as normas, porém a mesma esta paralisada devido à falta de contrato de manutenção.

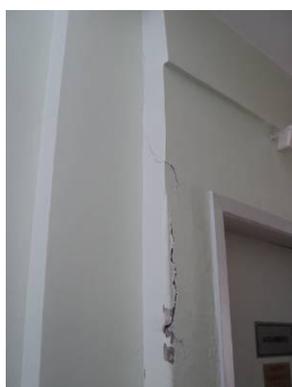
12. Estrutura e Fundação

A estrutura da unidade é em concreto armado e apresenta patologias visíveis, fissuras e trincas, aparentemente a unidade sofre com recalque da estrutura.

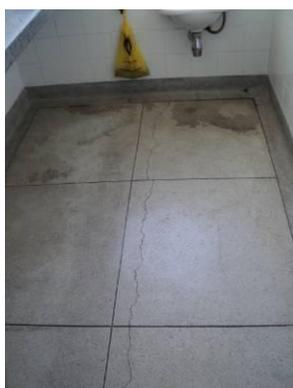
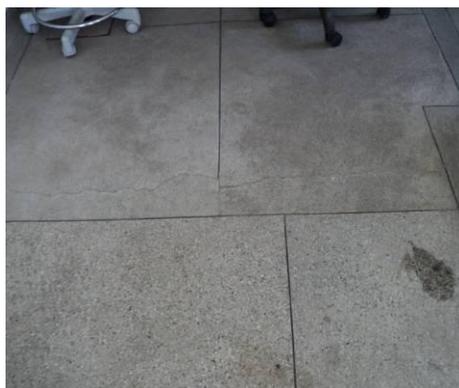
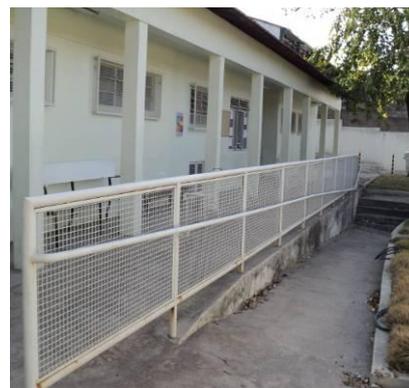
13. Pisos

O piso interno desta unidade é todo em granilite e possui trincas em diversos pontos da unidade, no geral apresenta um bom estado de conservação, no entanto, sugerimos uma reparação imediata a fim de evitar maiores danos. O piso externo é intertravado no acesso principal e cimentado nas laterais, no geral o estado de conservação é bom.

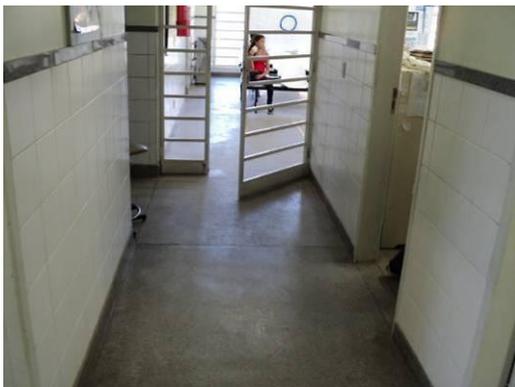
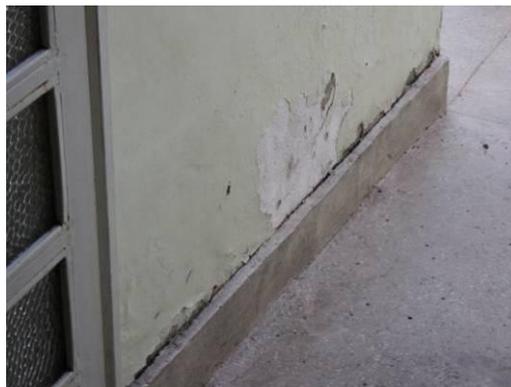
14. Paredes

Nas áreas secas as paredes são revestidas com barra cerâmica e complemento com pintura, no geral apresenta bom estado de conservação. Nas áreas úmidas o revestimento é feito todo com cerâmica. Identificamos trincas na espera e gerência, no andar inferior na copa e na circulação. Observamos também sinais de infiltrações no corredor próximo a escada no andar inferior, deste modo recomendamos que fossem realizadas manutenções preventivas.

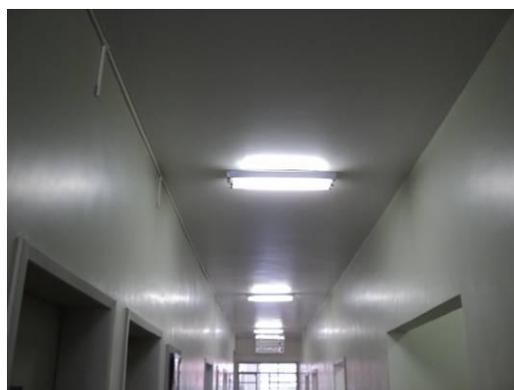
15. Teto

O teto da unidade é de laje revestida com pintura na cor branca não identificamos patologias visíveis, no geral o estado de conservação é bom.

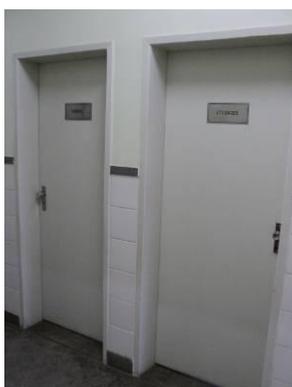
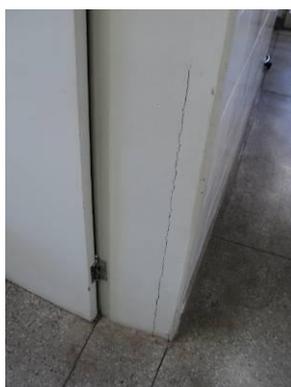
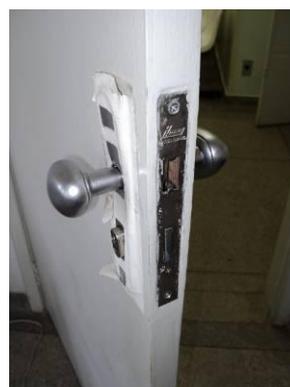
16. Portas internas e externas

As portas internas são de madeira, com batentes também em madeira. O estado de conservação das folhas de porta, batentes e ferragens são bons. Já no andar inferior observamos avaria em algumas peças e necessitando de manutenção.

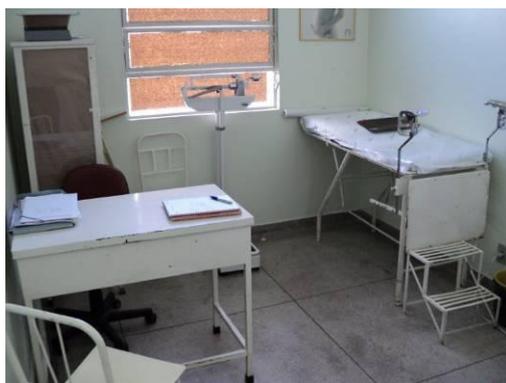
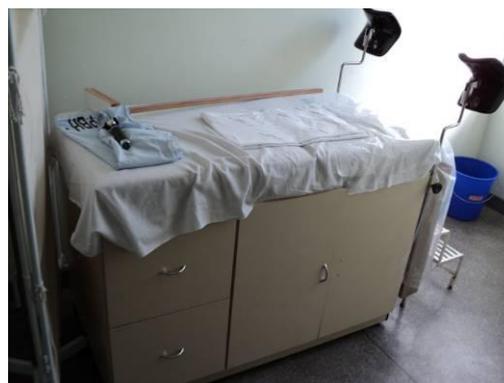
18. Mobiliários

Metade das macas e divãs ginecológicos está em bom estado de conservação, enquanto que a outra metade apresenta sinais de desgaste, existem poucos casos de deteriorização. Os demais mobiliários (mesas, cadeiras, mochos, suportes de soro e de braço) não seguem um padrão tecnológico e no geral estão com sinais de desgaste e oxidação, poucos itens apresentam bom estado de conservação.

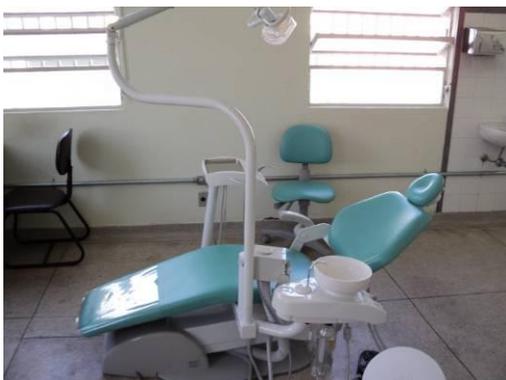
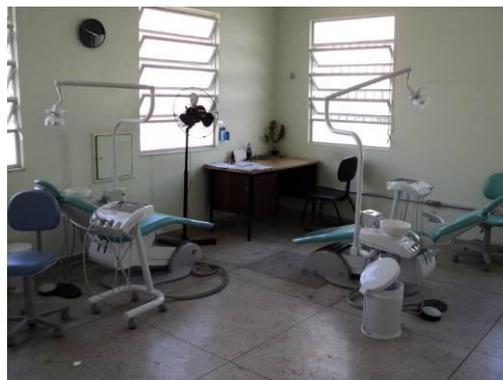
19. Equipamentos de odontologia

Encontrados três consultórios completos (cadeira odontológica, cuspidreira, equipo clínico, foco e mocho), todos com dois anos de uso e em bom estado de conservação. Existe um equipamento de profilaxia com quatro anos de uso e com sinais de desgaste. Um amalgamador com oito anos de uso e deteriorado e um fotopolimerizador com dois anos de uso e em bom estado de conservação.

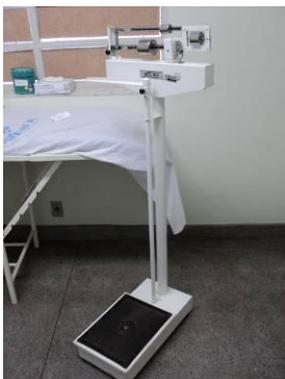
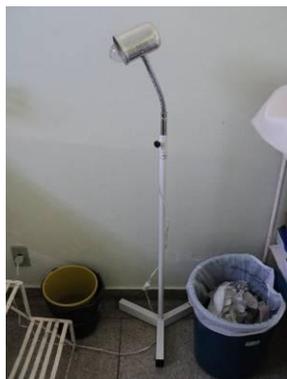
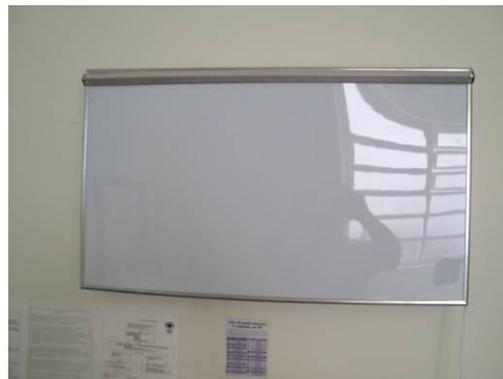
20. Equipamentos de enfermagem

A maior parte das balanças é antiga e apresenta sinais de desgaste ou deterioração, sendo que poucas unidades são novas que apresentam bom estado de conservação.

A maior parte dos negatoscópios está deteriorada ou com sinais de desgaste, apenas duas unidades estão em bom estado de conservação.

Dos focos clínicos avaliados apenas um estava em bom estado de conservação, os demais estão deteriorados ou com sinais de desgaste.

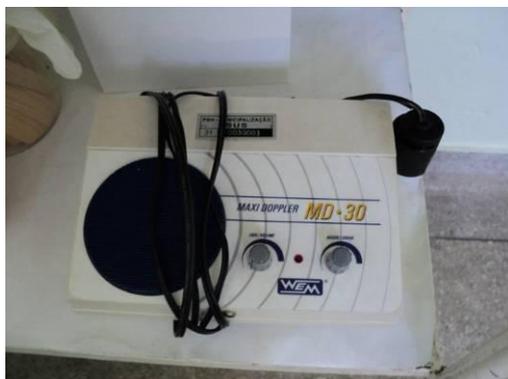
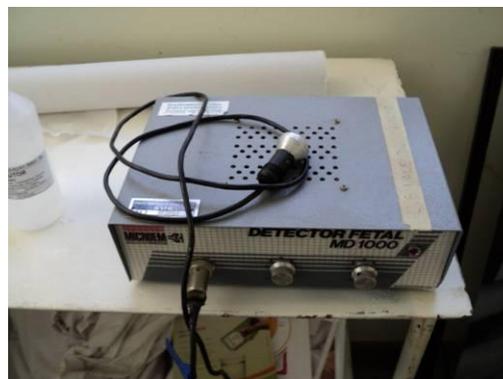
21. Detector Fetal

Duas unidades antigas e em bom estado de conservação.

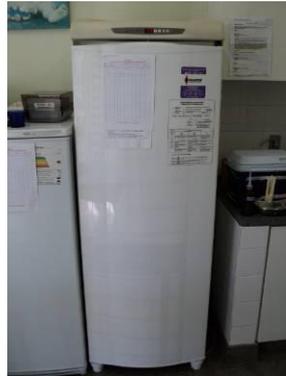
22. Câmara de Conservação de Vacinas

Uma unidade com cinco anos de uso e deteriorada.

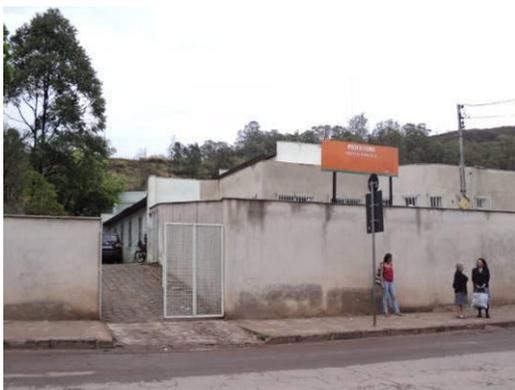
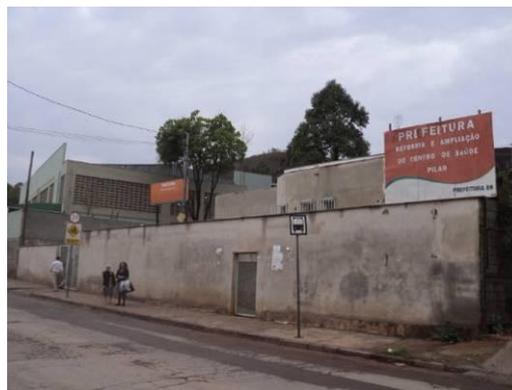
O acesso à unidade é bom, porem internamente é um pouco comprometido devido os corredores serem estreitos.

Este centro de saúde, no período da visita, estava passando por obras(2010) e foram identificadas adequações gerais. Segundo relato de funcionários, a obra paralisou por falta de verba.

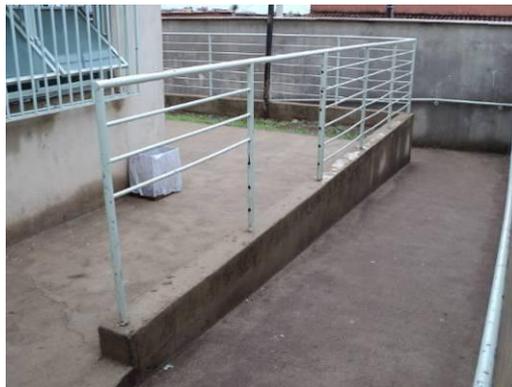
Não existe cobertura no percurso entre o portão e a entrada da unidade, tão pouco sinalizações como piso tátil. O piso externo é cimentado e o estado de conservação deste é bom.

O acesso a unidade é feito através de rampas externas com corrimãos de ambos os lados este mesmo acesso é utilizado para entrada de suprimentos e saída de resíduos.

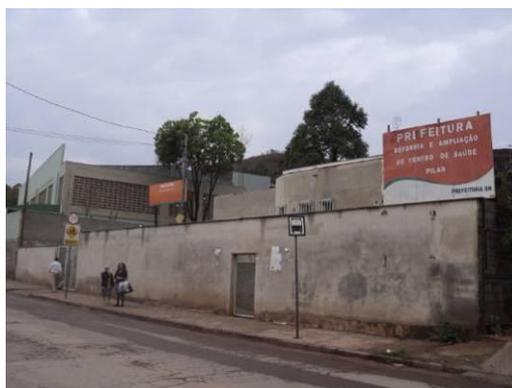
O perímetro da unidade é fechado por muros nas laterais, estes estão com o estado de conservação ruim devido à falta de acabamento de pintura.

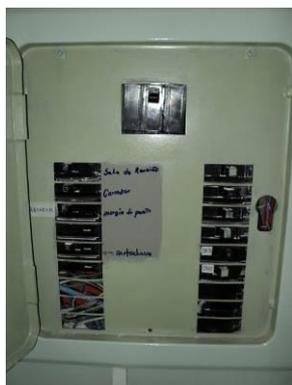
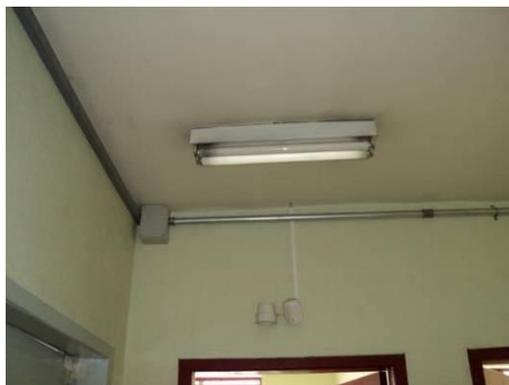
4. Instalações elétricas

A iluminação interna é feita por luminárias de sobrepor do tipo fluorescente as mesmas estão em bom estado de conservação.

Com relação à iluminação externa identificamos apenas um ponto tornando-se insuficiente.

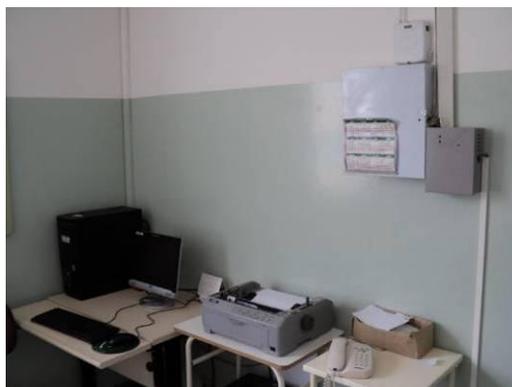
O sistema de detecção e combate a incêndio (detectores de fumaça, sirenes de aviso, iluminação autônoma, hidrantes) é inexistente. A prevenção de combate a incêndios se dá através de extintores, porém observamos que estão vencidos.

O sistema de alarme conta com detectores de presença instalados em todos os ambientes internos e a central está locada na gerencia. A segurança, durante o funcionamento da unidade, é feita por um funcionário da guarda municipal.

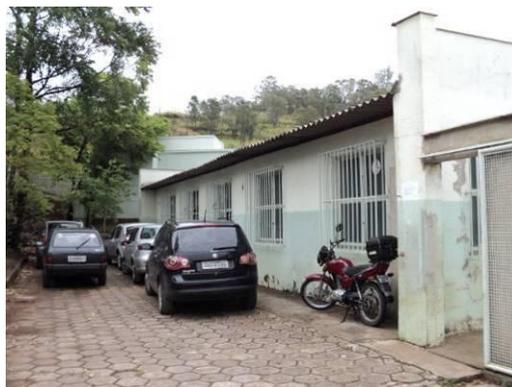
6. *Instalações hidráulicas*

Captação de águas pluviais na área externa não existe, toda água captada pela cobertura é despejada diretamente no pátio.

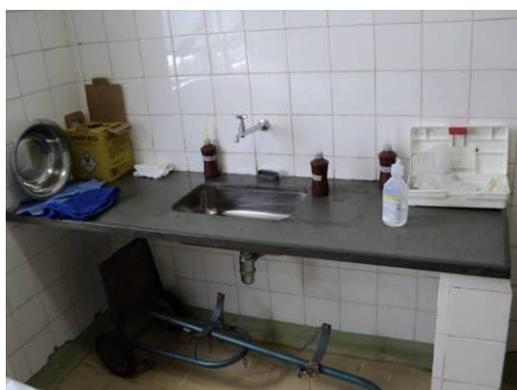
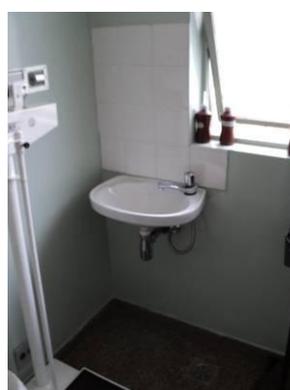
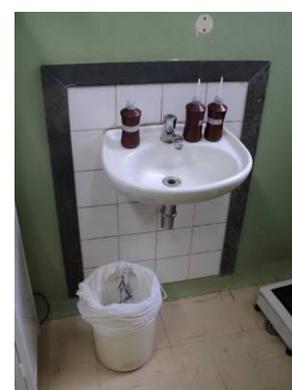
7. Louças, metais e acessórios

Esta unidade não apresenta um bom padrão de louças, metais e bancadas no geral as peças não oferecem um bom estado de conservação.

Localizamos o chuveiro na área da zoonose o mesmo possui boa vazão e o estado de conservação é aceitável.

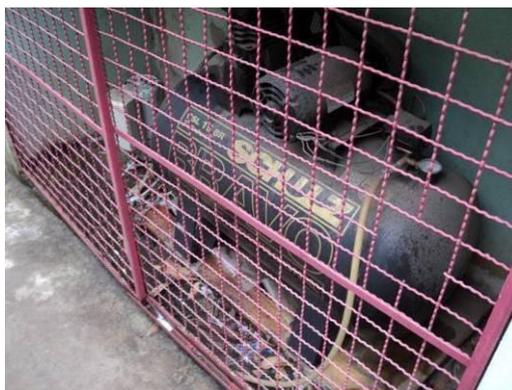
O ar comprimido utilizado na unidade vem de compressor a óleo, a utilização está limitada à odontologia.

O abrigo do compressor não possui isolamento acústico, o equipamento é “Schulz”. Recebemos reclamações devido o alto ruído produzido pelo equipamento.

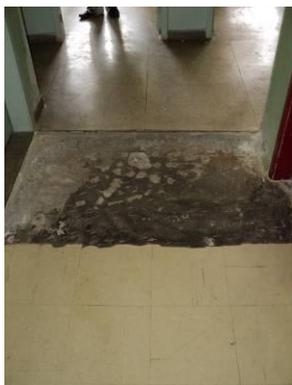
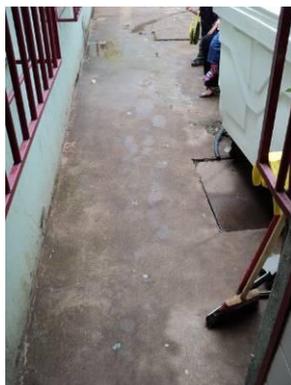
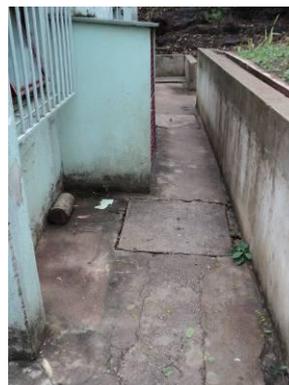
13. Pisos

O piso interno desta unidade estava sendo executado em granilite, este não possui trincas. No trecho onde a obra foi paralisada o piso apresenta situação precária. O piso externo é cimentado e no trecho de acesso a unidade apresenta um bom estado de conservação, exceto nos fundos onde o mesmo está ruim.

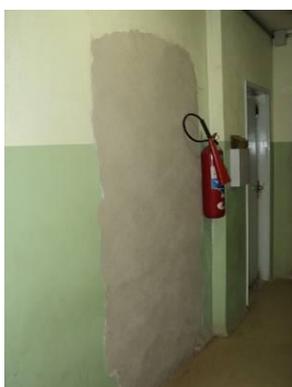
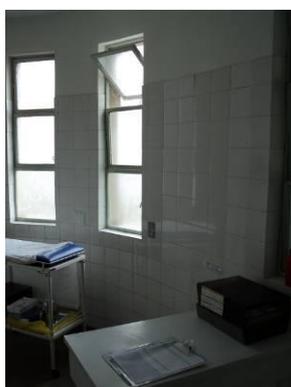
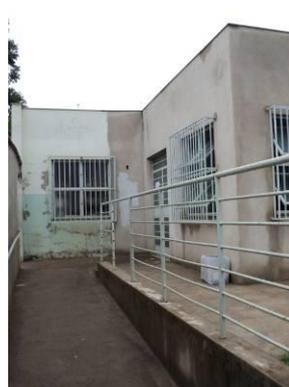
14. Paredes

Nas áreas secas as paredes são revestidas com pintura e barra lisa e não apresenta bom estado de conservação. Identificamos sinais de umidade na espera e consultório localizado ao lado da recepção.

Nas áreas úmidas as paredes são revestidas com cerâmica esmaltada e a conservação é boa.

Na área externa faltam acabamentos de pintura.

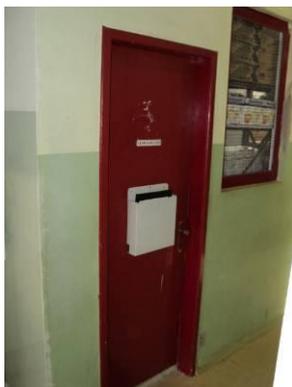
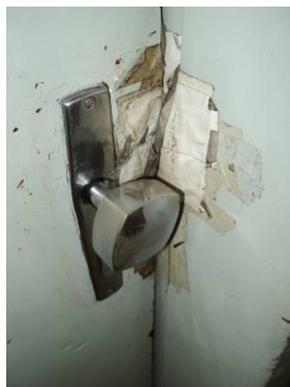
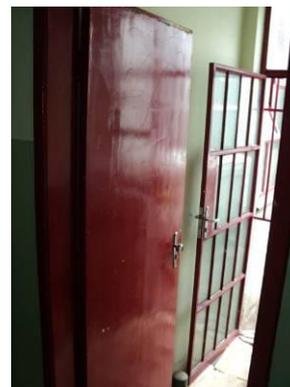
As portas internas são de madeira, com batentes também em madeira. O estado de conservação das folhas de porta, batentes e ferragens são péssimos. Já no andar inferior observamos avaria em algumas peças e necessitando de manutenção.

As portas externas são metálicas especificamente de ferro, com batentes também em ferro. O estado de conservação das folhas de porta, batentes e ferragens são ruins.

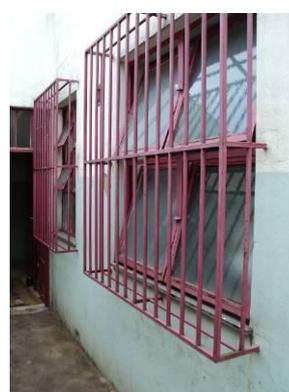
17. Janelas

As janelas são todas metálicas (ferro pintado) e nem todas possuem travas, algumas peças apresentam grades de proteção. Foram detectados pontos de entrada de água.

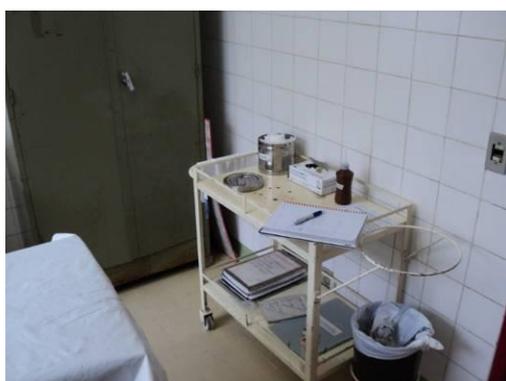
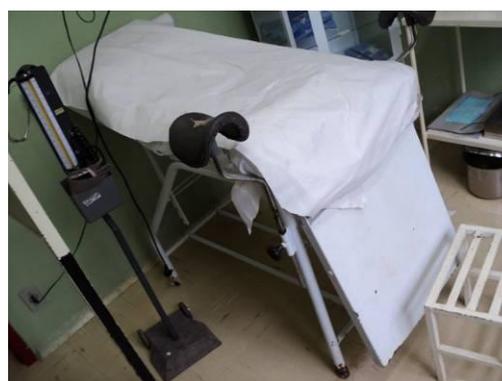
18. Mobiliários

Quase todos os mobiliários da unidade encontram-se deteriorados ou com sinais de desgaste ou com oxidação. Poucos itens apresentam bom estado de conservação.

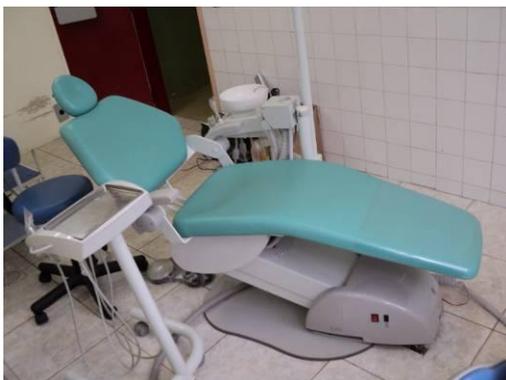
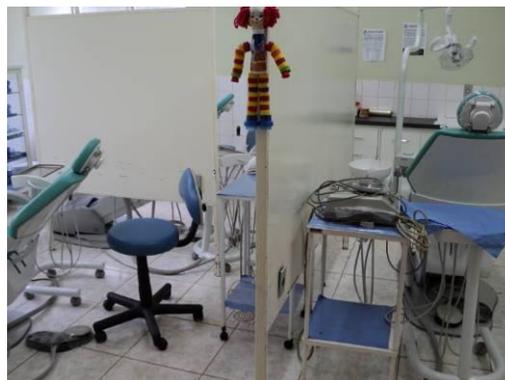
19. Equipamentos de odontologia

Encontrados três consultórios completos (cadeira odontológica, cuspidora, equipo clínico, foco e mocho), todos com dois anos de uso e em bom estado de conservação. Existem dois equipamentos de profilaxia, sendo um com três anos de uso e em bom estado de conservação e outro com cinco anos de uso e com sinais de desgaste. Um amalgamador com dois anos de uso e em bom estado de conservação e um fotopolimerizador com oito anos de uso e deteriorado.

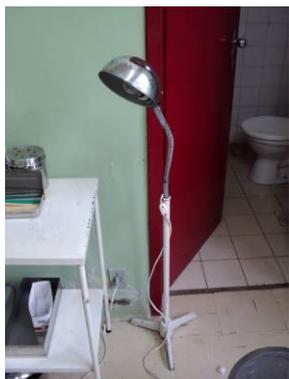
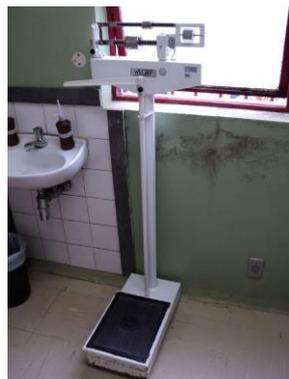
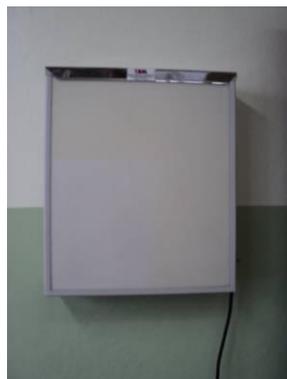
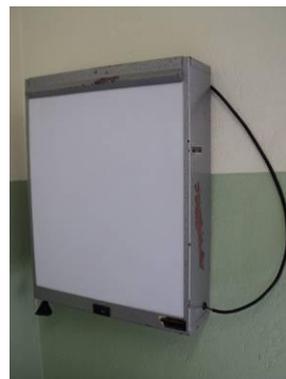
20. Equipamentos de enfermagem

Das balanças avaliadas, apenas duas apresentam bom estado de conservação, sendo que poucas unidades estão deterioradas e todas as demais estão com muitos sinais de desgaste.

Todos os esfigmomanômetros são relativamente novos e apresentam bom estado de conservação, porém utilizam coluna de mercúrio - que tem seu uso proibido pela ANVISA.

Todos os negatoscópios avaliados estão com sinais de desgaste ou deteriorados, sendo que não foi encontrada nenhuma unidade em bom estado de conservação. Encontrada uma unidade antiga e deteriorada.

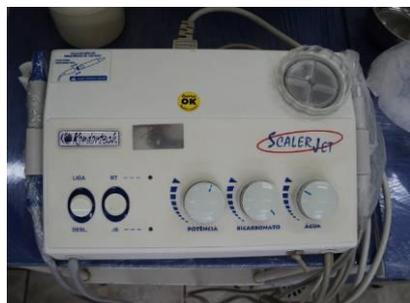
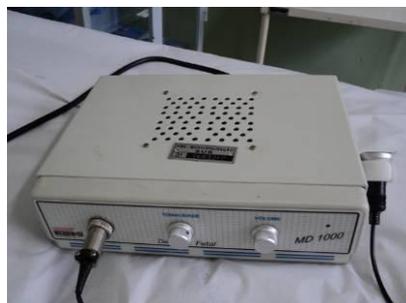
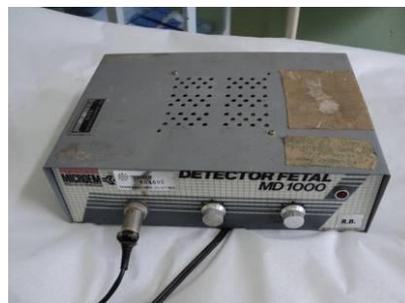
21. Detector Fetal

Encontradas três unidades, sendo uma com três anos de uso e em bom estado de conservação, e duas antigas, uma deteriorada e outra com sinais de desgaste.

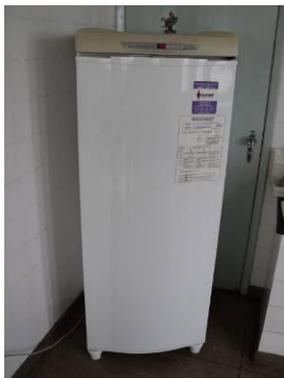
22. Câmara de Conservação de Vacinas

Uma unidade com dois anos de uso e em bom estado de conservação.

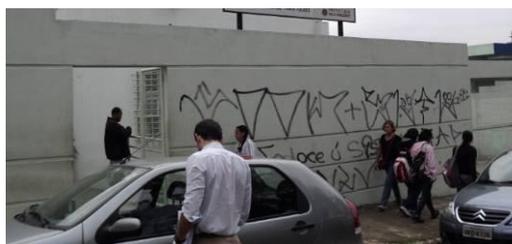
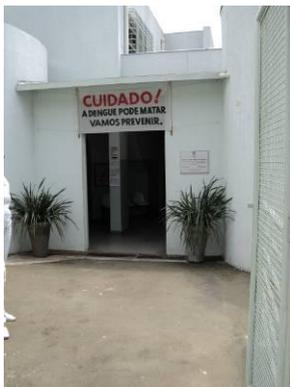
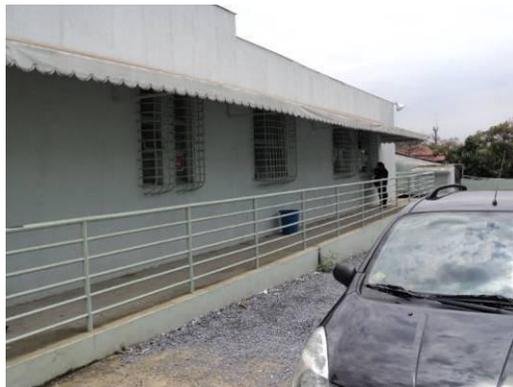
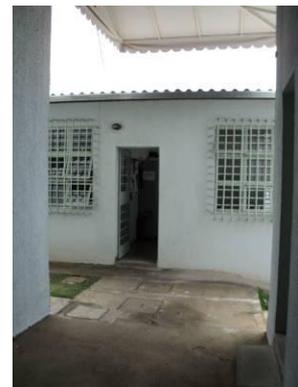
O perímetro da unidade é fechado por muros nas laterais e também na fachada, estes estão com o estado de conservação ruim devido sinais vandalismo.

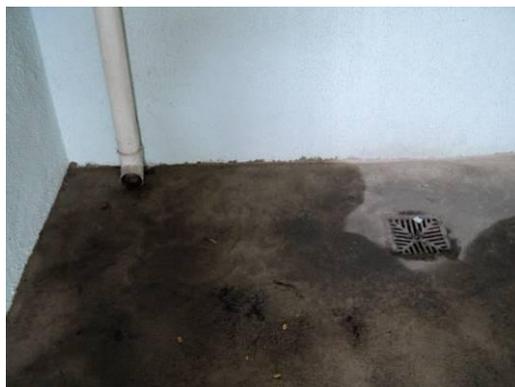
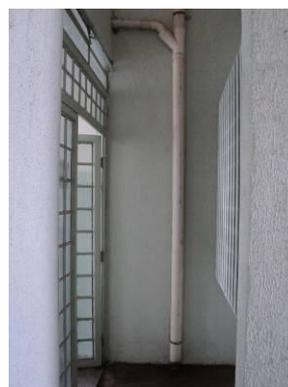
6. Instalações hidráulicas

Captação de águas pluviais na área externa é precário e em dias de chuvas mais intensas ocorrem pequenos alagamentos no percurso entre a unidade e a zoonose e cozinha, identificamos uma captação, porém aparenta ser insuficiente.

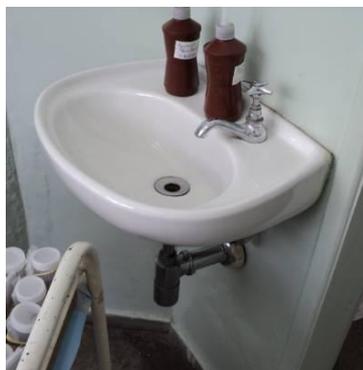
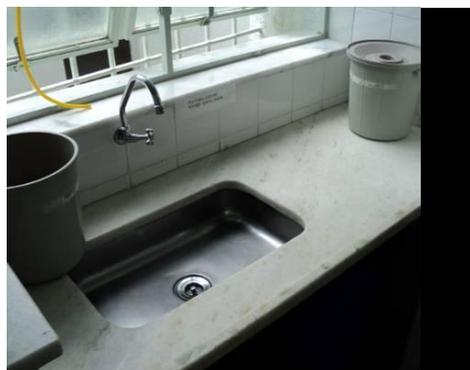
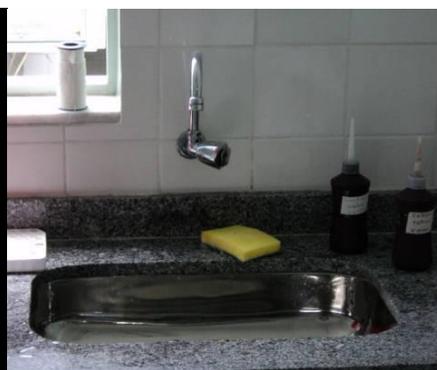
7. Louças, metais e acessórios

Esta unidade não apresenta um padrão claro de acabamentos de bancadas, identificamos dois padrões, um em granito e outro em ardósia, no geral apresentam bom estado de conservação, no entanto sugerimos a modernização e padronização. Os metais estão bons, já para as louças é necessário modernização.

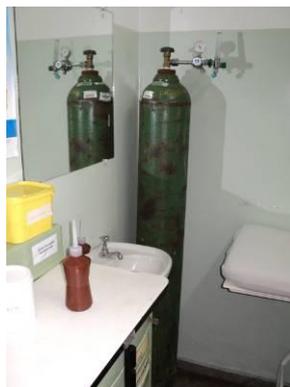
Não existe rede para os gases medicinais, sendo que o consumo de oxigênio é feito através de fluxômetros conectados diretamente a um cilindro localizado na sala de observação. O fornecimento do cilindro é feito pela empresa Oximil. Recebemos o relato que a válvula apresenta problemas.

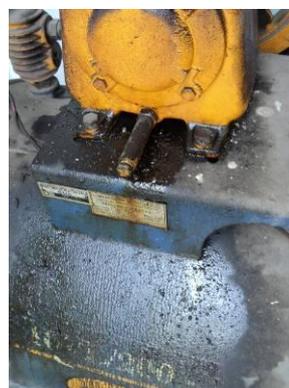
O abrigo do compressor não possui isolamento acústico, o equipamento é “Schulz” e apresenta vazamentos de óleo. Recebemos reclamações devido o alto ruído produzido pelo equipamento.

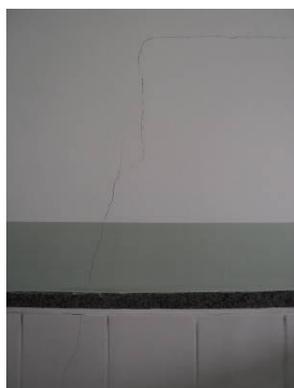
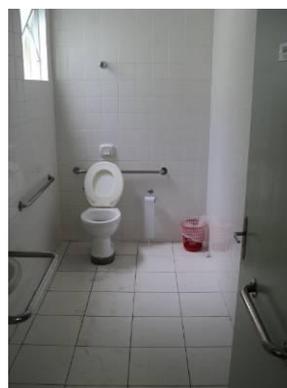
14. Paredes

Nas áreas secas as paredes são revestidas com pintura e barra lisa, observamos trincas na sala de curativo e sinais de umidade no consultório um e sala de espera. Nas áreas úmidas o revestimento é feito todo com cerâmica.

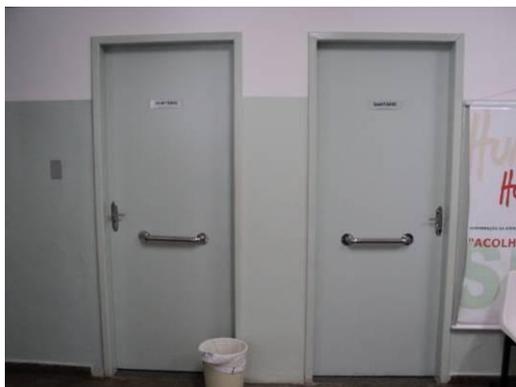
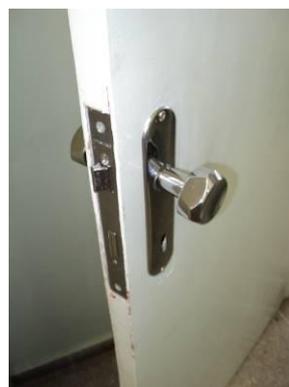
16. Portas internas e externas

O teto da unidade é de laje revestida com pintura na cor branca, identificamos trincas na sala de espera, no geral o estado de conservação é bom. No entanto recomendamos o acompanhamento destas trincas.

As portas internas são de madeira, com batentes também em madeira. O estado de conservação das folhas de porta, batentes e ferragens são bons. Já no andar inferior observamos avaria em algumas peças e necessitando de manutenção.

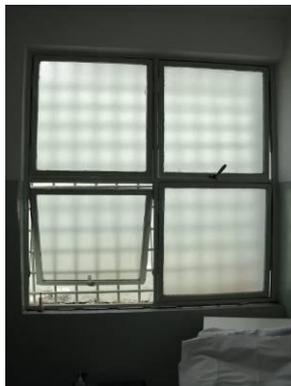
17. Janelas

As janelas são todas metálicas (ferro pintado) e todas possuem travas e algumas grades de proteção. Não foram detectados pontos de entrada de água.

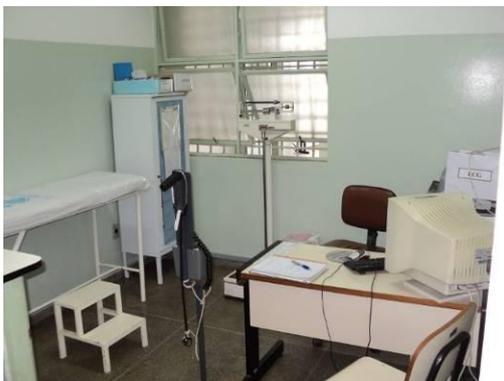
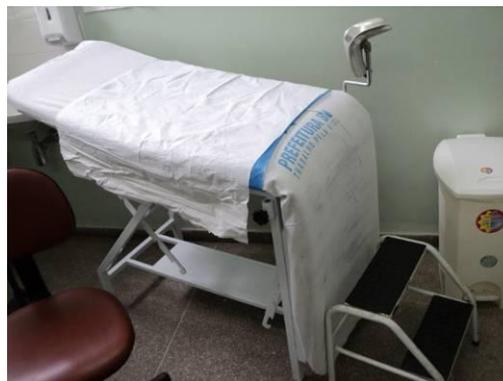
18. Mobiliários

Quase todos os mobiliários da unidade encontram-se deteriorados ou com sinais de desgaste ou oxidação. Poucos itens apresentam bom estado de conservação. Entre os itens mais deteriorados estão cadeiras, mesas e armários.

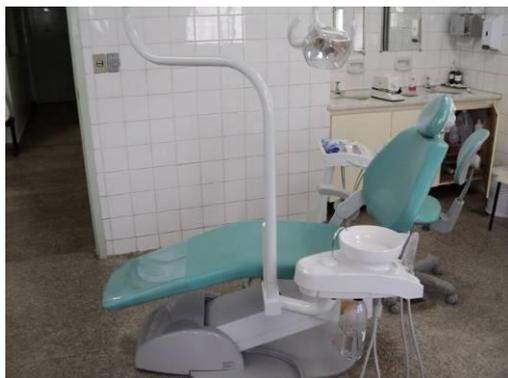
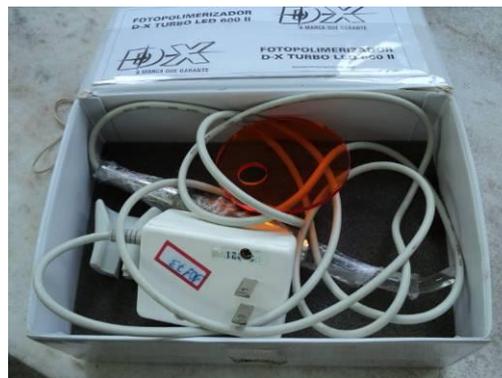
19. Equipamentos de odontologia

Encontrados três consultórios completos (cadeira odontológica, cuspidreira, equipo clínico, foco e mocho), todos com dois anos de uso e em bom estado de conservação. Existem dois equipamentos de profilaxia, sendo um com dois anos de uso e em bom estado de conservação e outro com cinco anos de uso e deteriorado. Existe um amalgamador com dois anos de uso e em bom estado de conservação.

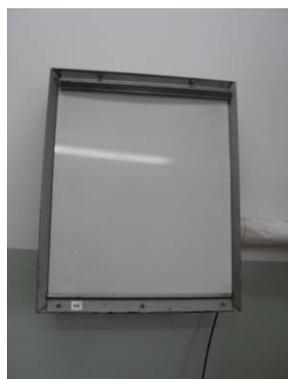
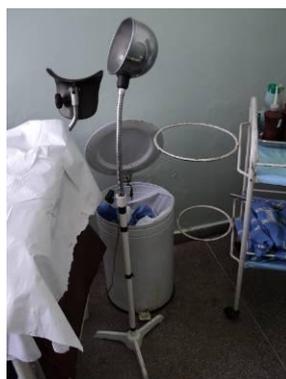
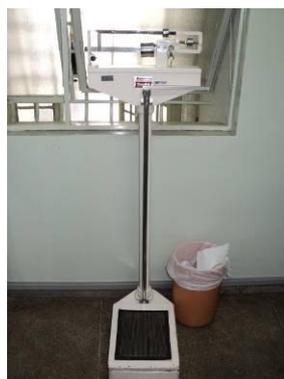
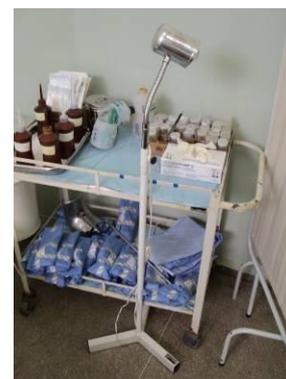
20. Equipamentos de enfermagem

Quase todas as balanças avaliadas estão deterioradas ou com sinais de desgaste, sendo que apenas uma está em bom estado de conservação.

Encontrados dois negatoscópios, sendo um antigo e deteriorado e outro novo e em bom estado de conservação.

Dois focos clínicos avaliados durante a visita, sendo que um está em bom estado de conservação e o outro deteriorado.

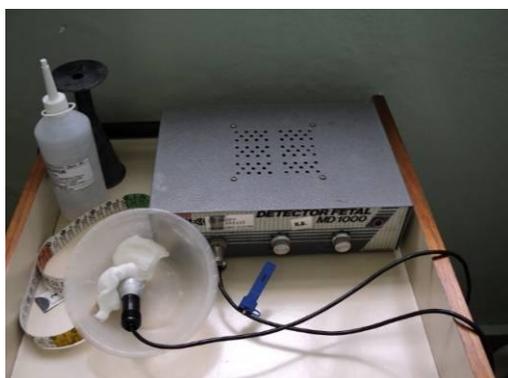
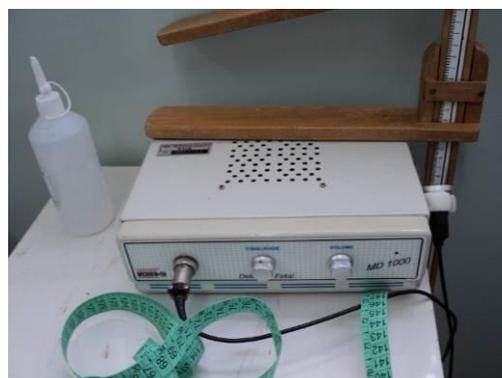
21. Detector Fetal

Encontradas duas unidades sendo uma antiga com sinais de desgaste e outra nova e deteriorada.

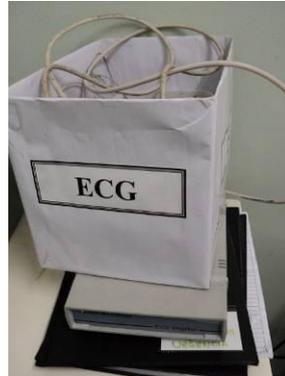
23. Eletrocardiógrafo

Uma unidade com três anos de uso e com sinais de desgaste.
