**DOCUMENTO COMPLEMENTAR 01B**

**PROJETO DE QUALIFICAÇÃO DA  
INFRAESTRUTURA DA ATENÇÃO PRIMÁRIA À  
SAÚDE DE BELO HORIZONTE**

**CARACTERIZAÇÃO DO SISTEMA ATUAL  
DISTRITO CENTRO SUL**

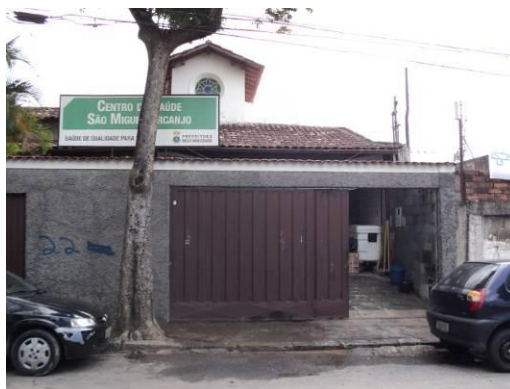
Necessita de intervenções urgentes. Identificamos que a farmácia divide espaço com a cozinha, para acessar a farmácia é necessário atravessar a cozinha.

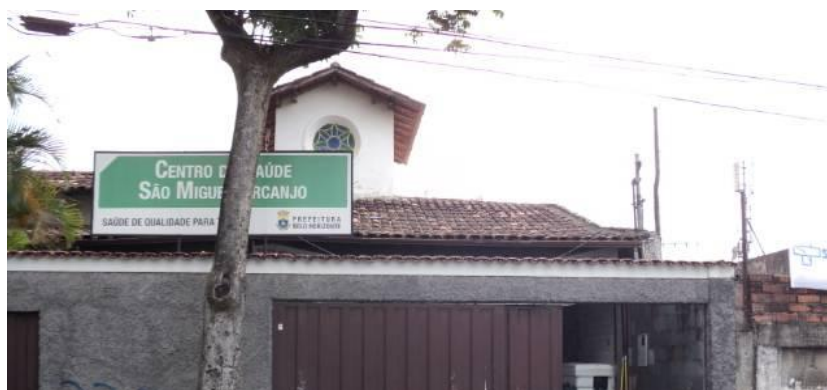
## 2. Cobertura

Na cobertura da unidade tem-se laje - pré e telha cerâmica, na área da antiga garagem da residência a cobertura é aparente e apresenta sinais de umidade e mofo. Não existe captação de águas pluviais e toda água de chuva captada pelos telhados é descarregada diretamente sobre o pátio.

O estado de conservação desta cobertura é ruim.

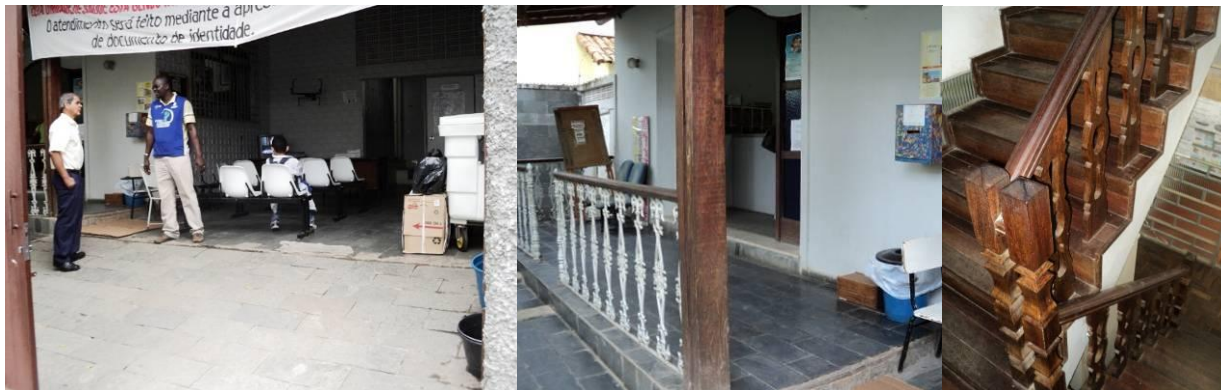
## 3. Áreas externas e acessos

Não existe cobertura no percurso entre o portão de acesso até a entrada da unidade.

O perímetro da unidade é fechado por muros nas laterais e na fachada, o estado de conservação destes é ruim.

Não existe acesso de veículos, inclusive ambulâncias, dentro do terreno da unidade. Com isso quando é necessário o transporte de pacientes para outras unidades faz-se necessário o transporte de maca do consultório até a rua.

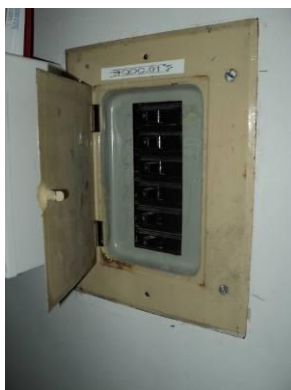
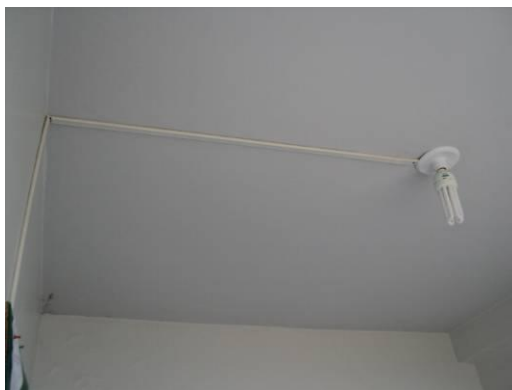
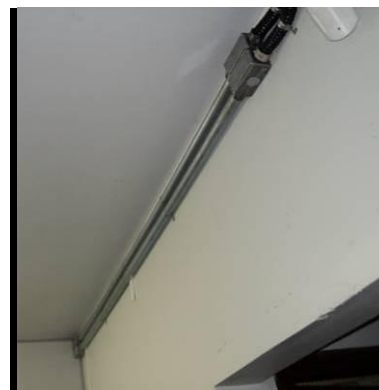
#### 4. Instalações elétricas

A iluminação interna é feita por luminárias de sobrepor de forma improvisada, não existe padrão, cada ambiente apresenta um modelo.

Não identificamos iluminação externa.

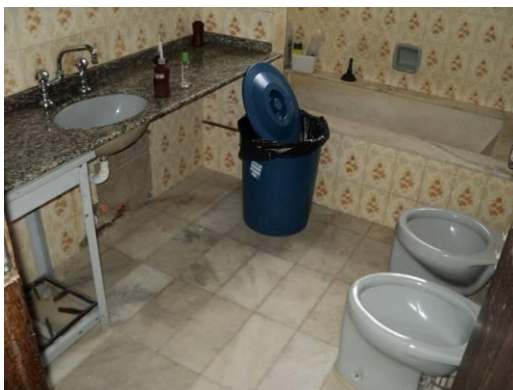
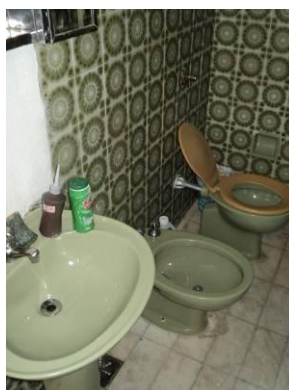
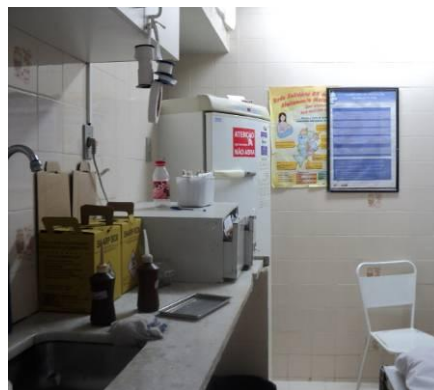
Identificamos que esta unidade não apresenta nenhum padrão de cubas, bancadas, louças e metais. O estado de conservação das peças é muito ruim.

Presenciamos a utilização de sanitários como salas de atendimento.

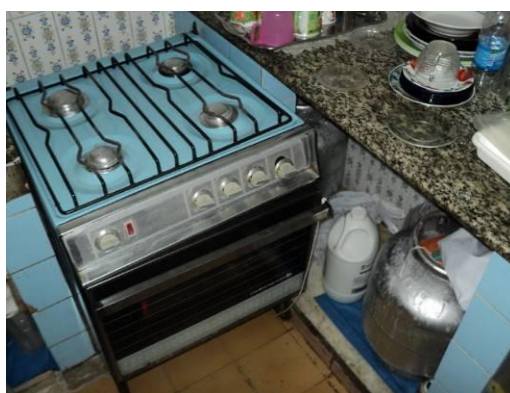
### 8. GLP

O abastecimento de GLP é feito através de botijões de gás, o mesmo apresenta instalado ao lado do fogão dentro da cozinha.

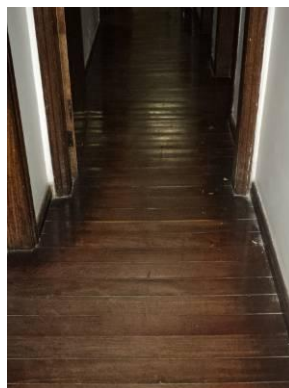
### 13. Pisos

Não existe padrão de piso internamente na unidade, identificamos ardósia, diversos modelos de cerâmicos, pedras e madeira.

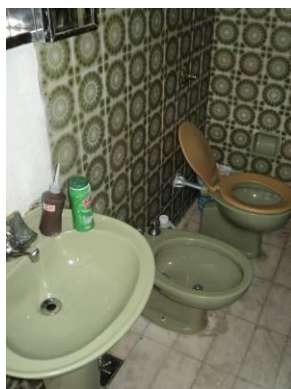
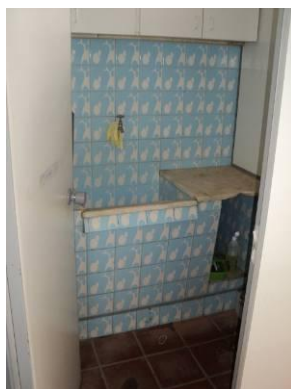
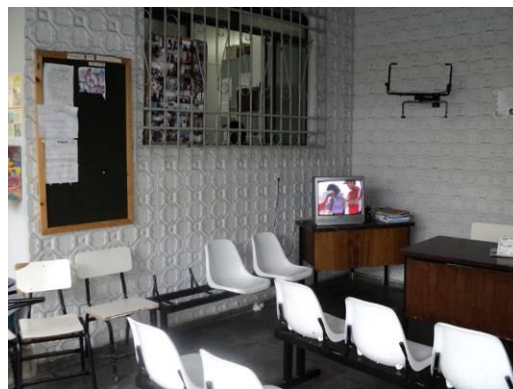
#### 14. Paredes

Nas áreas secas as paredes são revestidas com pintura e identificamos pontos de infiltrações, o estado de conservação no geral é ruim.

Nas áreas molhadas as paredes são revestidas com cerâmica esmaltada, estas sem um padrão, recomendamos modernização.

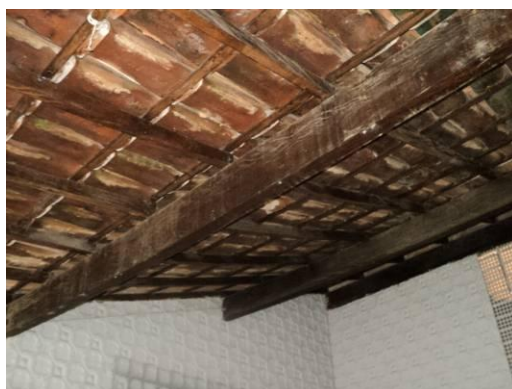
#### 15. Teto

O teto da unidade é de laje revestida com pintura na cor branca, a área da espera apresenta telhado aparente com sinais de mofo.

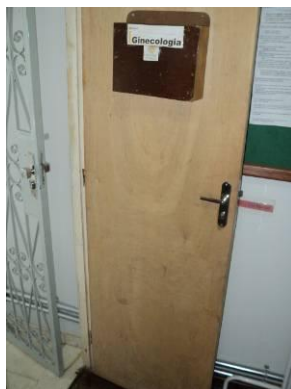
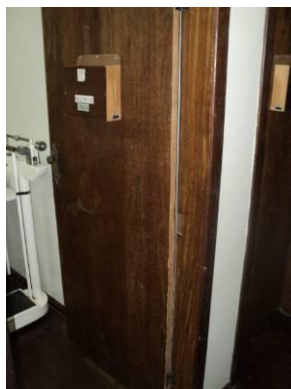
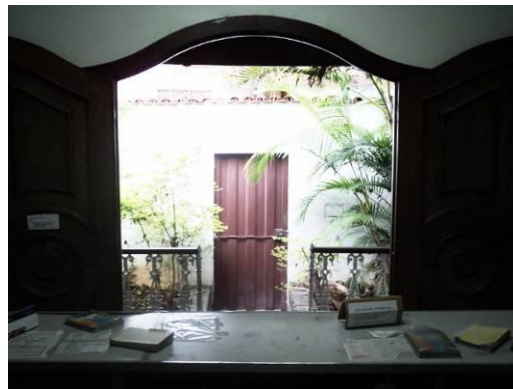
#### 16. Portas internas e externas

As portas internas são de madeira, com batentes também em madeira, não apresenta um único padrão, são modelos diversificados. O estado de conservação das folhas de porta, batentes e ferragens são péssimos.

As portas externas também são de madeira, encontramos uma porta metálica grande.

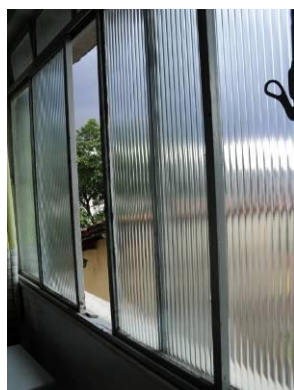
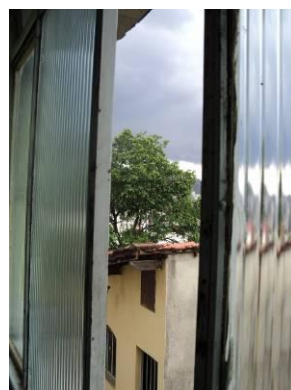
### 17. Janelas internas e externas

As janelas são em ferro com pintura, nem todas possuem travas e seu estado de conservação, na maioria, é muito ruim.

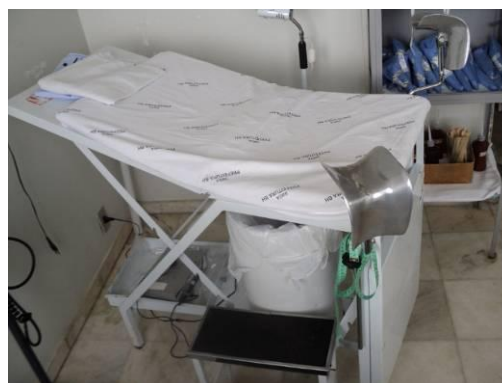
### 18. Mobiliários

Quase todos os itens da unidade estão deteriorados ou com sinais de desgaste, poucos itens estão em bom estado de conservação.

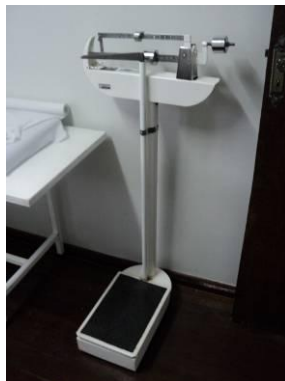
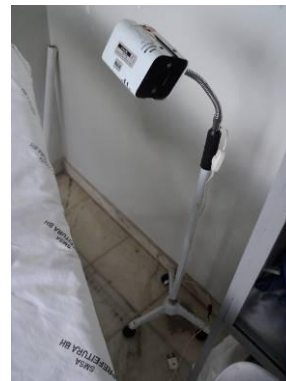
### 19. Equipamentos de enfermagem

A maior parte das balanças está com sinais de desgaste, sendo que algumas estão deterioradas. Não foi encontrada nenhuma balança em bom estado de conservação.

A unidade faz uso de aparelhos de pressão de coluna de mercúrio. Apesar de estarem em bom estado, tem seu uso não recomendado pela Organização Mundial de Saúde devido ao risco associado ao uso para trabalhadores, paciente e meio ambiente.  
Todos os negatoscópios avaliados estão em bom estado de conservação.  
O foco clínico avaliado está deteriorado, sem condições de uso.

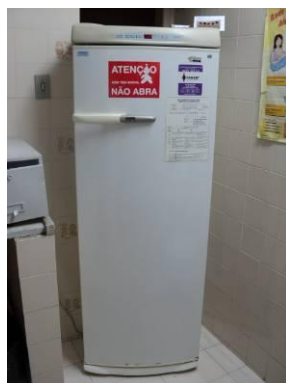
#### *20. Câmara de Conservação de Vacinas*

Uma unidade com quatro anos de uso e com sinais de desgaste.

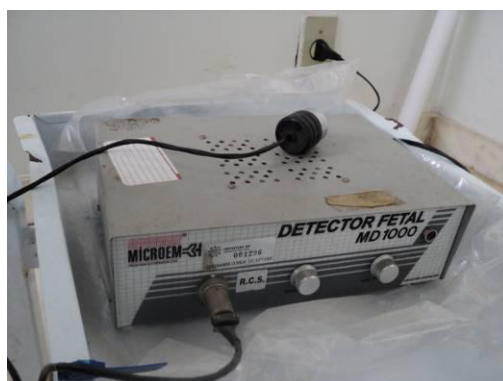
#### *21. Detector Fetal*

Uma unidade com cinco anos de uso e deteriorada.

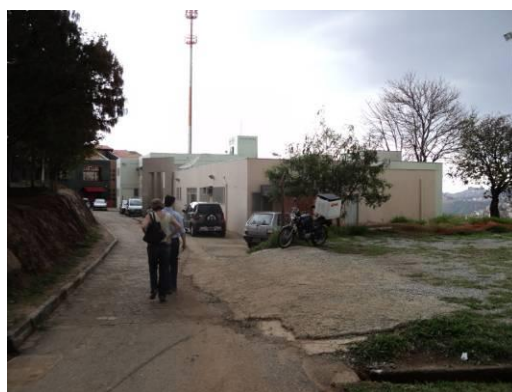
Observamos que a área da zoonose não comporta o numero de funcionários e necessita de ampliação.

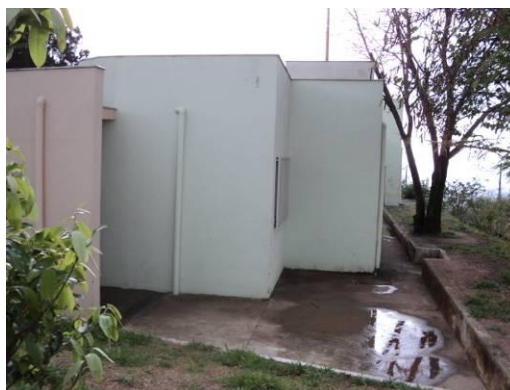
## 2. Cobertura

A cobertura da unidade tem-se laje pré e telhas onduladas de fibrocimento, segundo relato de funcionários a cobertura necessita de manutenção. Toda água de chuva coletada pela cobertura é direcionada através de condutores até as caixas de captação.

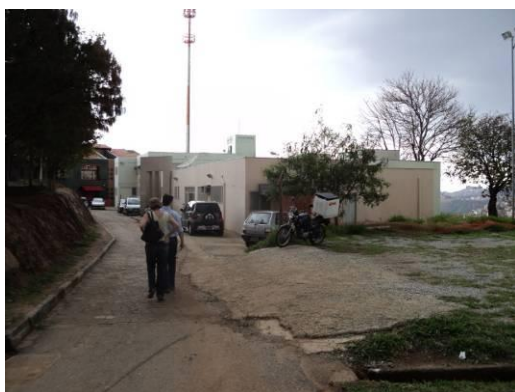
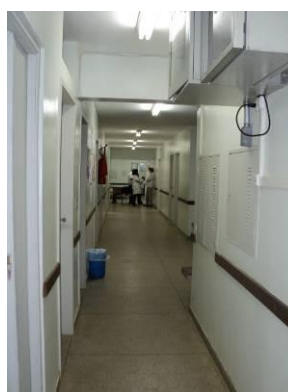
## 3. Áreas externas e acessos

Não existe cobertura no percurso entre o portão e a entrada da unidade, sendo este trecho é bastante extenso. Tivemos a oportunidade de observar que em dias chuvosos a população fica bastante prejudicada.

Esta unidade oferece um único acesso que é utilizado para abastecimentos, suprimentos, saída de resíduos e acesso de usuários e funcionários.

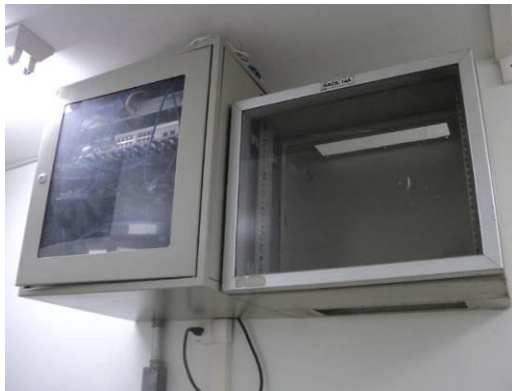
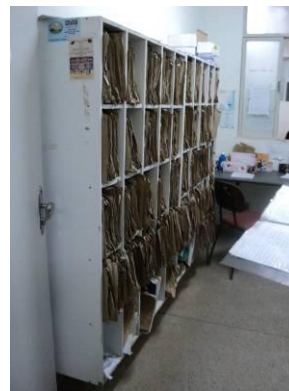
O rack (lógica) está localizado na circulação interna da unidade. Todos os atendimentos são registrados através de um prontuário eletrônico. Embora os registros sejam realizados através de prontuários eletrônicos, identificamos na recepção desta unidade um grande acúmulo de prontuários físicos.

O sistema de telefonia conta duas linhas, uma na gerência e outra na recepção. Não existem ramais para a comunicação interna.

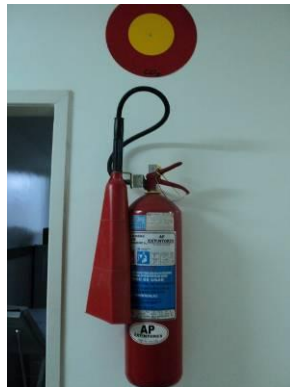
O sistema de detecção e combate a incêndio (detectores de fumaça, sirenes de aviso, iluminação autônoma, hidrantes) é inexistente.

A prevenção de combate a incêndios se dá através de extintores, porém, os mesmos encontram-se sem etiquetas informativas.

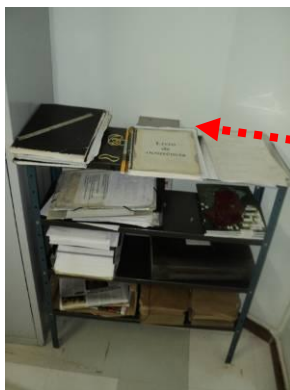
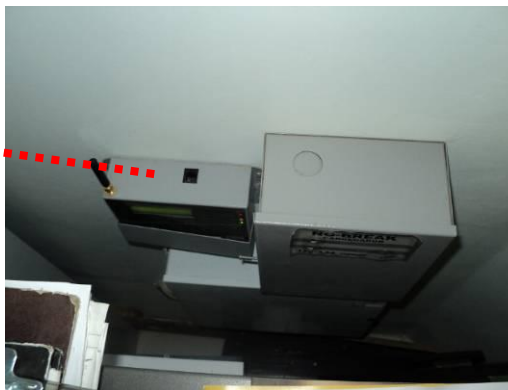
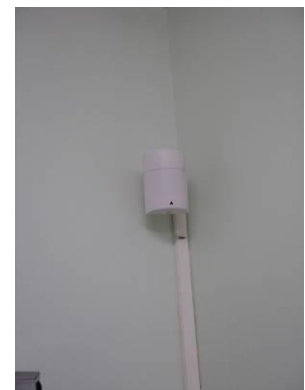
O sistema de alarme conta com detectores de presença instalados em todos os ambientes internos e a central está locada na gerência, porém identificamos que o equipamento encontra-se com o acesso obstruído por móveis. A segurança durante o funcionamento da unidade é feita por um funcionário da guarda municipal.

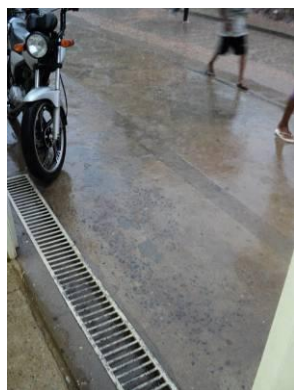
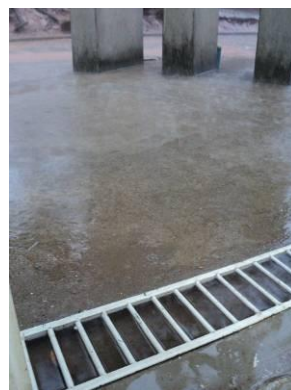
Pudemos observar que as grelhas de captação de água de chuva existentes no piso externo são insuficientes e não atendem o volume de água em dias de chuvas mais intensas.

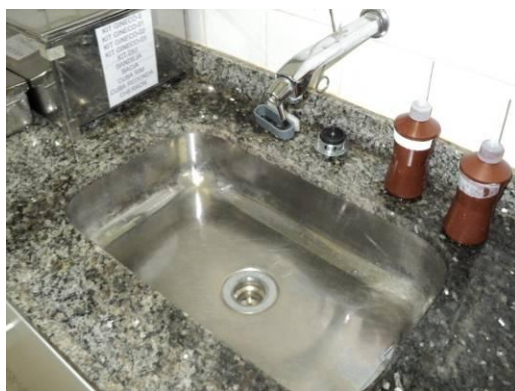
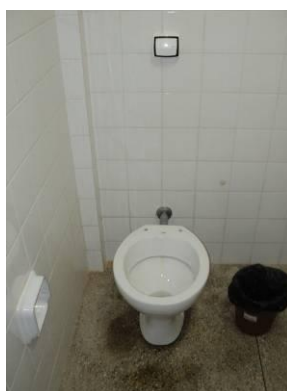
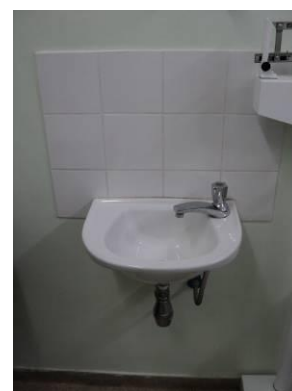
As bancadas seguem o padrão em granito e apresentam bom estado de conservação.

Identificamos que as torneiras e louças necessitam de modernização, embora apresentem bom estado de conservação.

Observamos que em boa parte dos centros de saúdes as bacias sanitárias não possuem assentos.

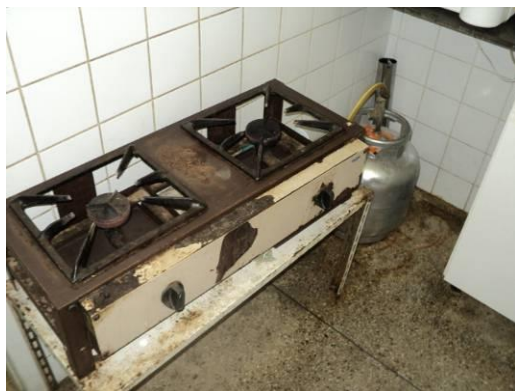
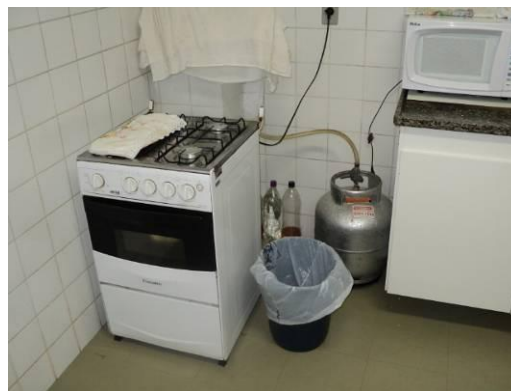
O abastecimento de GLP é feito através de botijões de gás, especificamente nesta unidade presenciamos dois modelos de fogão e ambos utilizam o botijão ao do fogão e dentro da cozinha.

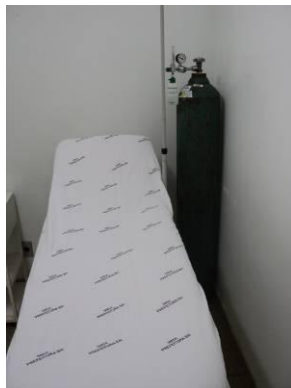
Não existe rede para os gases medicinais, sendo que o consumo de oxigênio é feito através de fluxômetros conectados diretamente aos cilindros. O fornecimento dos cilindros é feito pela empresa Oximil.

Localizamos um cilindro na sala de observação.

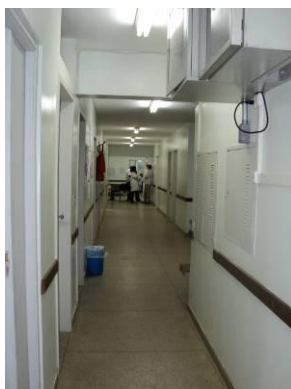
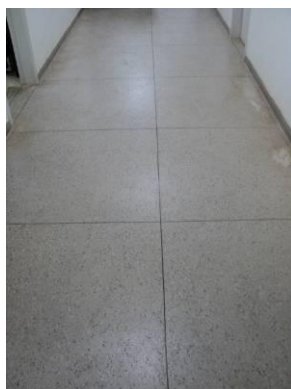
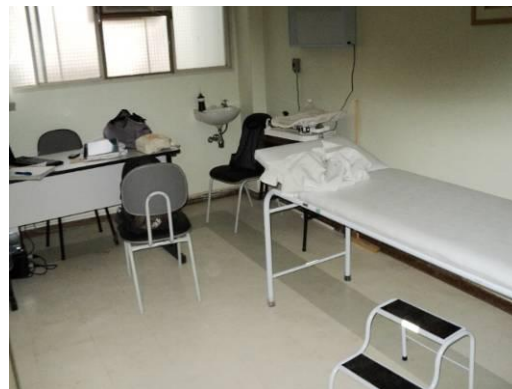
Identificamos a utilização de pisos vinílicos nos consultórios.

O piso externo é cimentado e apresenta trechos danificados necessitando de manutenção, no geral sua conservação não é boa.

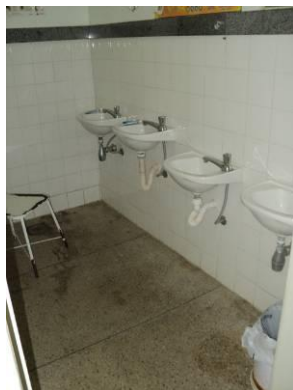
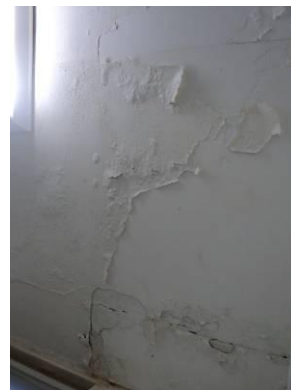
Nas áreas secas as paredes são revestidas com pintura, nos corredores e em alguns ambientes há a instalação de bate macas, no geral a pintura não está boa.

Identificamos pontos de infiltrações no expurgo e sanitário contíguos a observação. Na circulação (corredor interno) observamos trincas, aparentemente uma possível junta de dilatação. Nas áreas molhadas o acabamento é em cerâmica esmaltada branca. Na área externa o acabamento das paredes é feita em pintura colorida, identificamos trincas próximas à área da Zoonose.

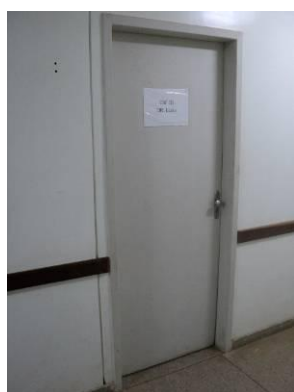
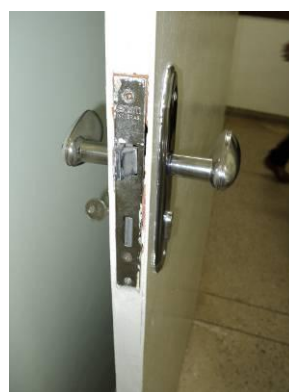
As portas internas são de madeira e batentes também em madeira. O estado de conservação das folhas de porta, batentes e ferragens é bom, porém é necessária manutenção em algumas peças.

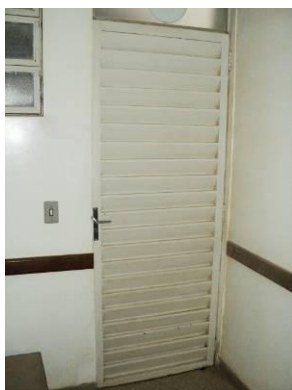
As portas externas são metálicas, especificamente ferro pintado e aparentemente apresentam bom estado de conservação.

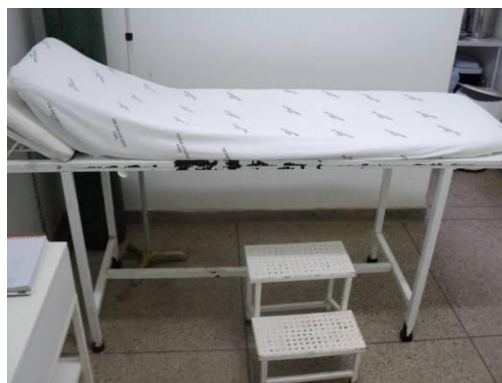
A unidade possui um parque muito variado, tendo itens em bom estado de conservação e itens muito deteriorados. Constatado que a maior parte das macas de exame e ginecológicas em uso\* é nova e apresenta bom estado de conservação, os demais mobiliários são em sua maioria antigos e estão deteriorados.

\* Obs: Existem diversas macas e outros mobiliários que não estão em uso, e os mesmos encontram-se deteriorados

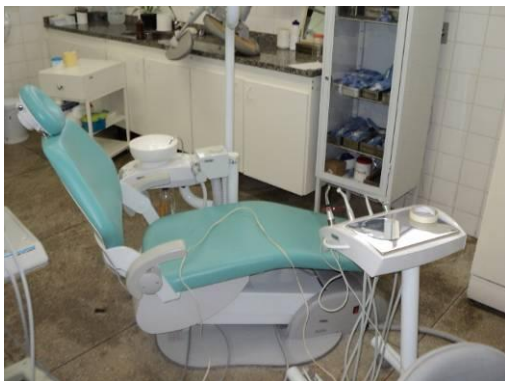
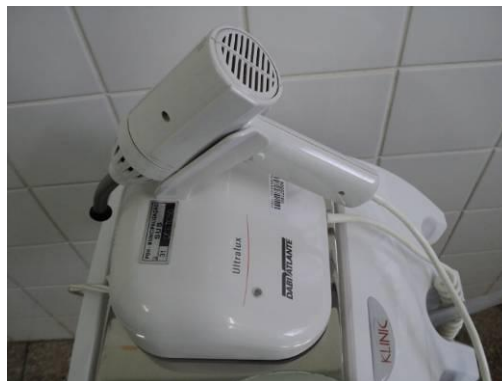
A unidade conta com três consultórios completos (cadeira odontológica, cuspidora, equipo clínico, foco e mocho), todos com dois anos de uso e em bom estado de conservação. Um equipamento de profilaxia com três anos de uso e em bom estado de conservação. Um amalgamador com oito anos de uso e deteriorado e dois fotopolimerizadores, um com dois e outro com quatro anos de uso, ambos em bom estado de conservação.

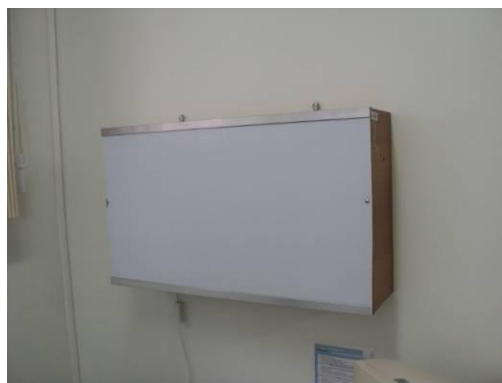
A maior parte das balanças avaliadas está deteriorada ou com sinais de desgaste, sendo que poucas unidades apresentam bom estado de conservação.

A maior parte dos negatoscópios avaliados está em bom estado de conservação, apenas uma unidade está deteriorada.

Todos os focos clínicos avaliados apresentam deterioração, não tendo sido encontradas unidades em bom estado de conservação durante a avaliação.

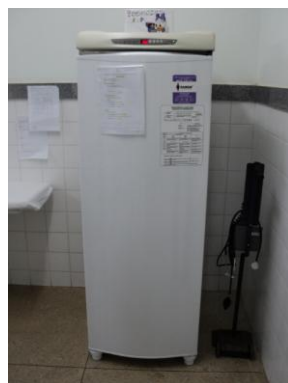
Uma unidade com dois anos de uso e em bom estado de conservação.

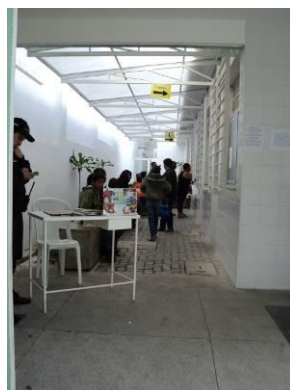
A cobertura da unidade tem-se laje - pré e telhas onduladas de fibrocimento. A descarga das águas pluviais é realizada diretamente sobre o pátio isso ocorre nas laterais do edifício, já na fachada principal é feita através de condutores.

Observamos logo na entrada da unidade uma cobertura translúcida que protege aos usuários que aguardam a retirada de medicamentos da farmácia, uma vez que o guichê de atendimento fica voltado para o lado externo.

O estado de conservação desta cobertura é bom.

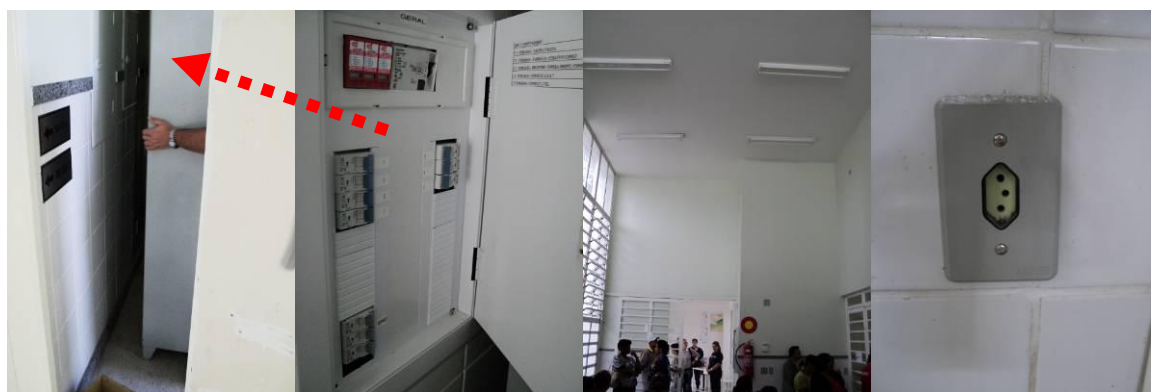
No geral toda a iluminação da unidade possui bons padrões de conservação.

Foi registrada insatisfação com relação à altura ao pé direito da recepção devido à dificuldade em substituir eventuais lâmpadas queimadas.

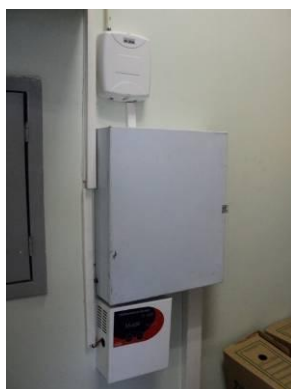
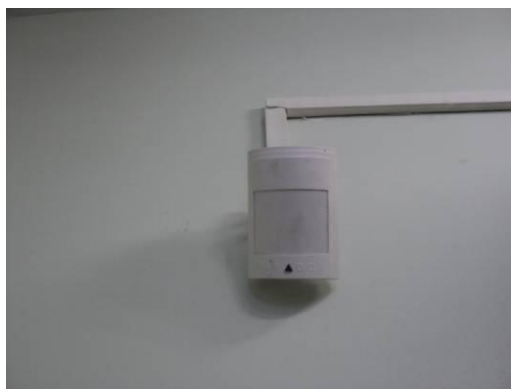
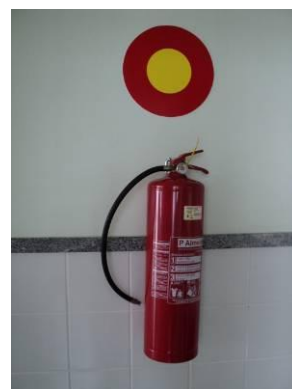
O sistema de detecção e combate a incêndio (detectores de fumaça, sirenes de aviso, iluminação autônoma, hidrantes) são inexistentes.

A prevenção de combate a incêndios se dá através de extintores, no entanto, não encontramos etiquetas informando datas de revisões.

O sistema de alarme conta com detectores de presença instalados em todos os ambientes internos e a central está locada no almoxarifado. A segurança durante o funcionamento da unidade é feita por um funcionário da guarda municipal.

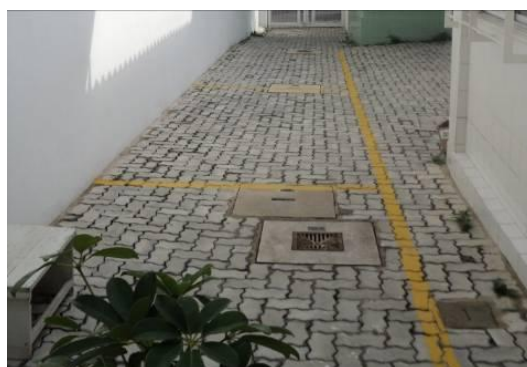
Foram relatados casos de alagamento na área da Zoonose em dias com temporais; as grelhas de captação não suprem a demanda de água.

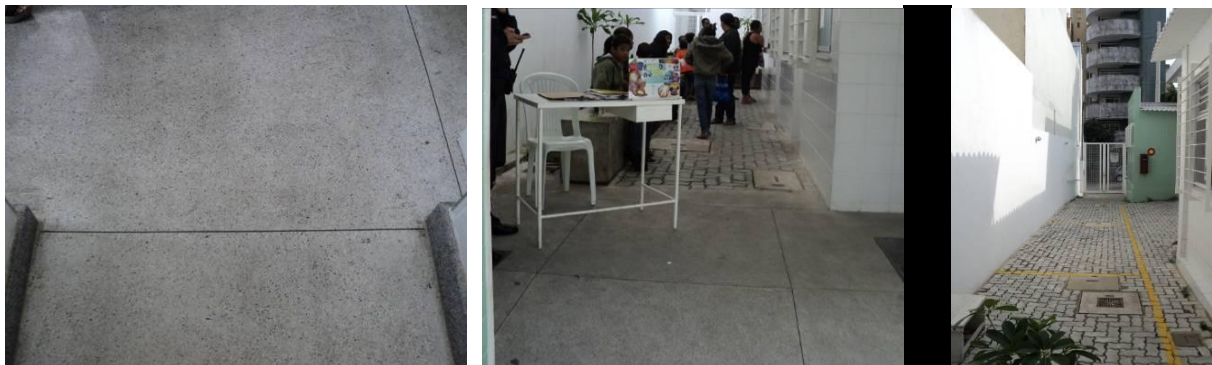
Todo piso interno da unidade é em Granilite, seu estado de conservação é bom

O piso externo é cimentado e necessita de reparos, não apresenta um bom estado de conservação.

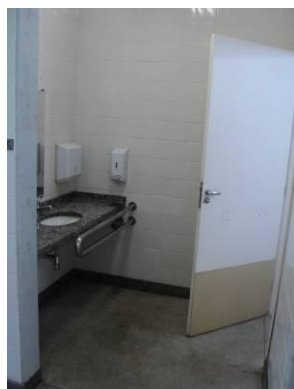
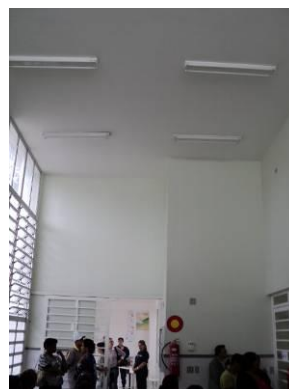
Nas áreas secas as paredes são revestidas com meia altura em cerâmica e seu complemento com pintura.

Nas áreas molhadas as paredes são revestidas com cerâmica esmaltada e a conservação das peças no geral é muito boa, porém há necessidade de modernização.

Estado de conservação da pintura é ruim.

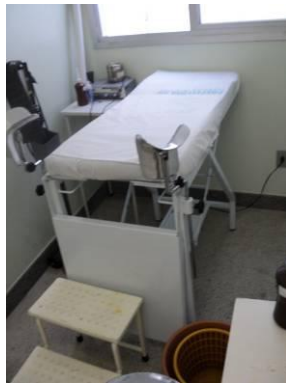
A unidade possui um parque muito variado, tendo itens em bom estado de conservação e itens muito deteriorados. Foi constatado que a maior parte das macas avaliadas está deteriorada ou com sinais de desgaste, tendo poucas unidades em bom estado de conservação.

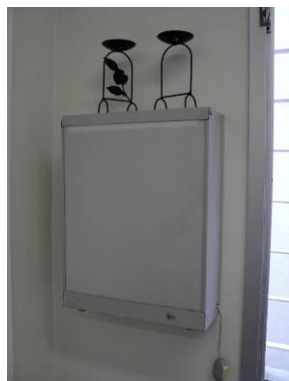
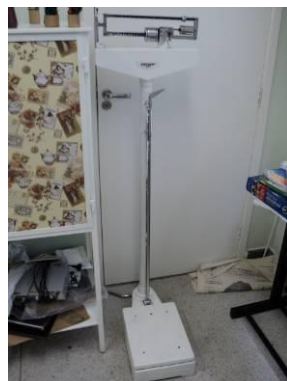
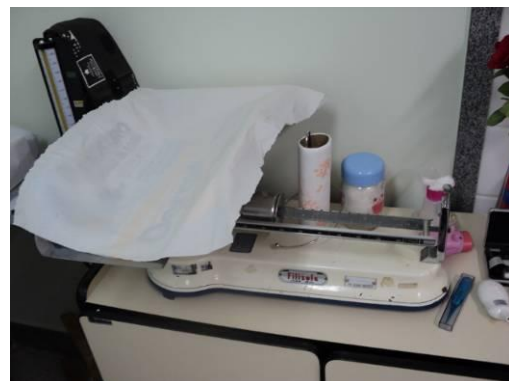
A grande maioria das balanças apresenta deterioração ou sinais de desgaste, poucas unidades estão em bom estado de conservação.

A unidade faz uso de aparelhos de pressão de coluna de mercúrio. Apesar de estarem em bom estado, tem seu uso não recomendado pela Organização Mundial de Saúde devido ao risco associado ao uso para trabalhadores, paciente e meio ambiente.

Os negatoscópios estão em sua maioria deteriorados, apenas uma unidade está em bom estado de conservação. Uma unidade em bom estado de conservação.

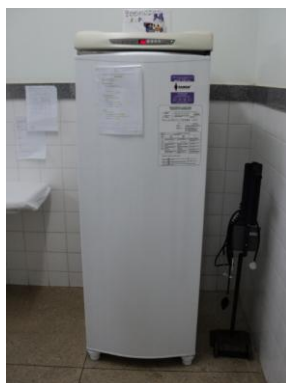
*21. Câmara de Conservação de Vacinas*

Uma unidade com quatro anos de uso com sinais de desgaste.

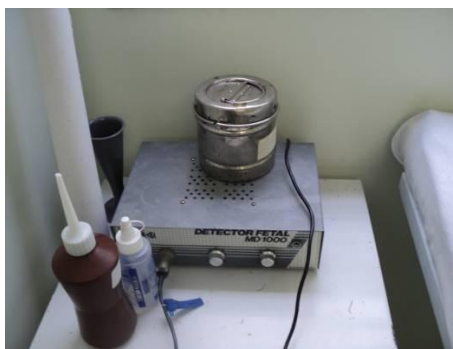
*22. Detector Fetal*

Duas unidades com cinco anos de uso, uma em bom estado de conservação e outra deteriorada.

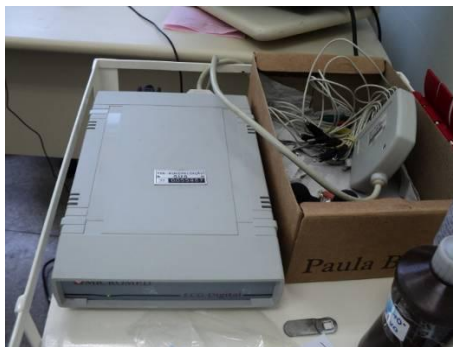
*23. Eletrocardiógrafo*

Uma unidade com cinco anos de uso e com sinais de desgaste.

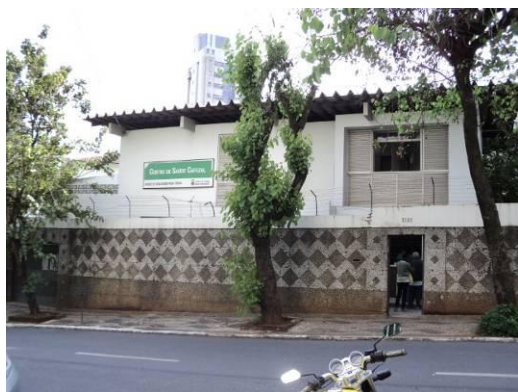
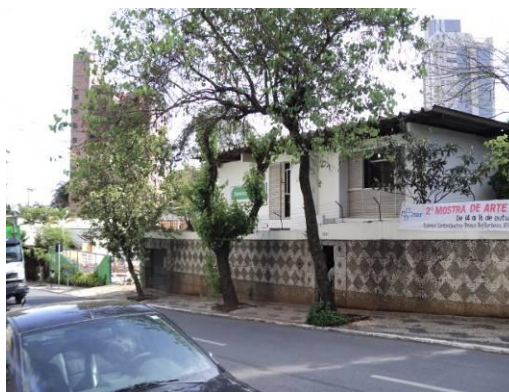
Esta unidade trata-se de uma residência de dois pavimentos que foi adaptada para oferecer atendimento a população, entretanto, oferece de forma muito precária, pois não atende em nenhum quesito as normas de acessibilidade, o que dificulta bastante o acesso aos usuários.

Identificamos sanitários funcionando como sala de atendimento.

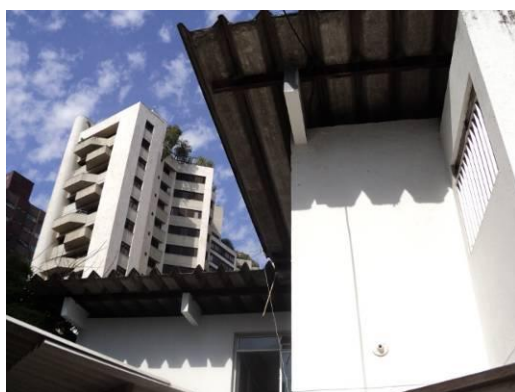
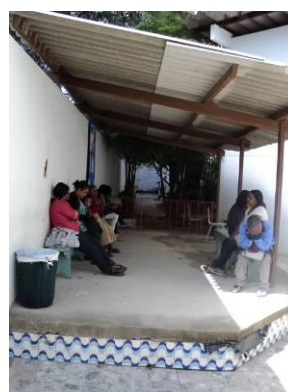
A cobertura da unidade tem-se laje pré e telhas de fibrocimento do tipo canaleta. Toda água de chuva é escoada diretamente para pátio da “unidade”.

Observamos uma cobertura improvisada onde abriga os usuários que aguardam atendimento, na realidade, trata-se da sala de espera do centro de saúde.

O estado de conservação desta cobertura é péssimo.

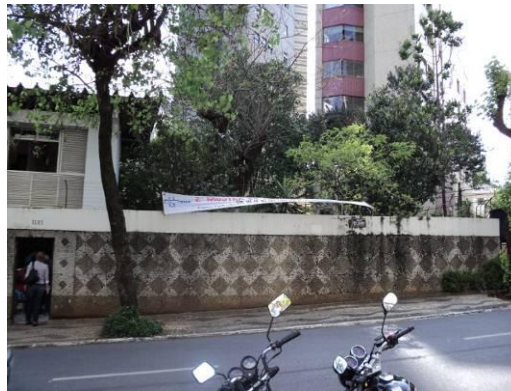
Não existe cobertura no percurso entre o portão e a recepção da unidade.

O acesso de pacientes e de suprimentos é feito por um único portão que dá acesso à unidade, o que prejudica o fluxo. Este mesmo acesso é utilizado para saída de resíduos coletados na unidade.

O perímetro da unidade é fechado por muros, inclusive na fachada e não apresentam bom estado de conservação.

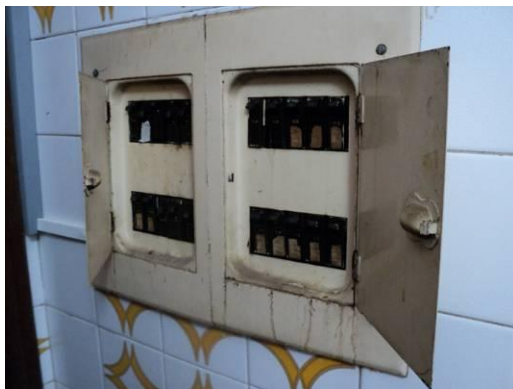
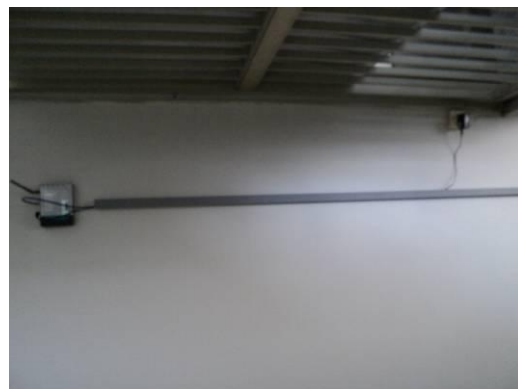
O estado geral das instalações elétrica é ruim e necessita urgente de modernização.

A iluminação externa é mista e não atende a necessidade de forma adequada.

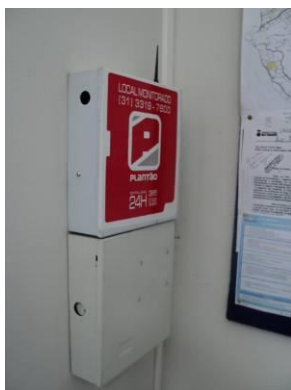
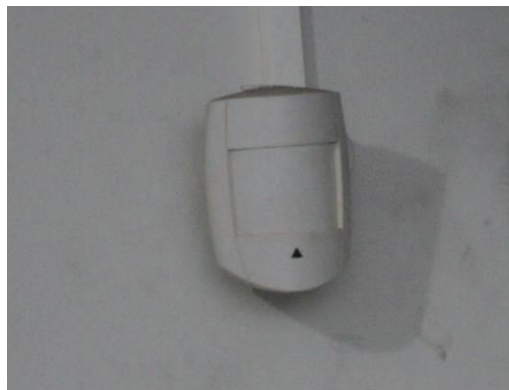
O sistema de detecção e combate a incêndio (detectores de fumaça, sirenes de aviso, iluminação autônoma, hidrantes) é inexistente, inclusive não presenciamos extintores, sendo este equipamento mínimo para controle de um eventual princípio de incêndio.

O sistema de alarme conta com detectores de presença instalados em todos os ambientes internos, a central está localizada na sala da gerência. A segurança durante o funcionamento da unidade é feita por um funcionário da guarda municipal.

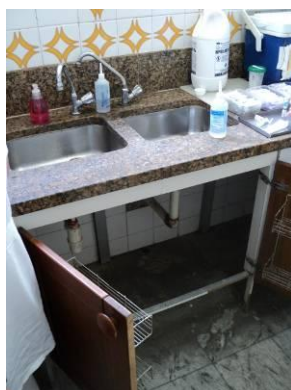
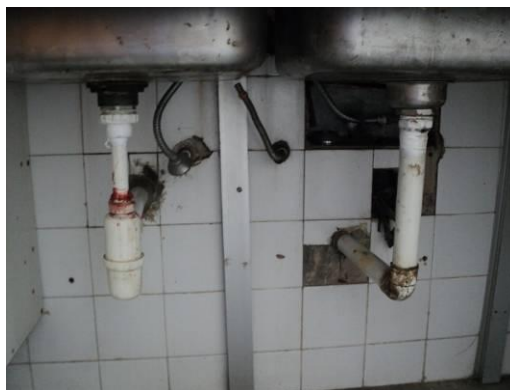
Não existe captação de água de chuva, toda água coletada pelo telhado é descartada diretamente sobre a área externa da unidade. Segundos relatos de funcionários, em dias de chuvas mais intensas ocorrem alagamentos próximos a farmácia.

Presenciamos situações precárias com relação às instalações hidráulicas.

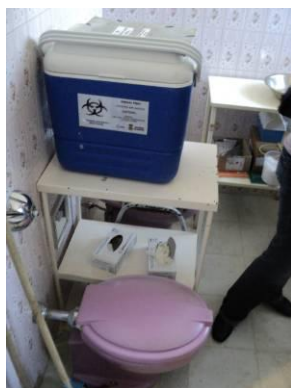
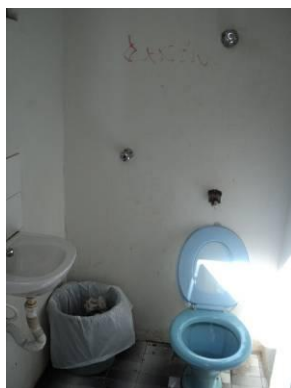
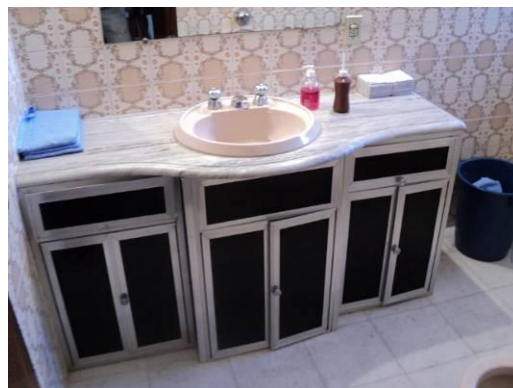
Identificamos que esta unidade não apresenta nenhum padrão de cubas, bancadas, louças e metais. O estado de conservação das peças é muito ruim. Presenciamos a utilização de sanitários com salas de atendimento.

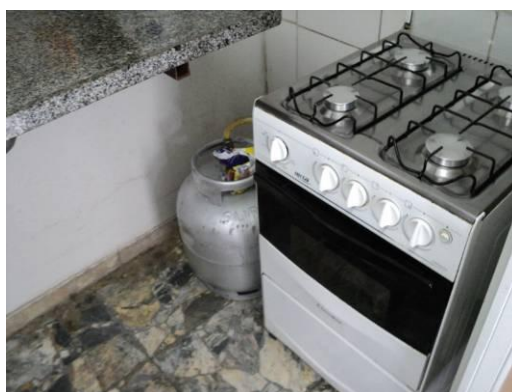
O abastecimento de GLP é feito através de um botijão de gás. O botijão que alimenta o fogão fica instalado ao lado deste, dentro da copa.

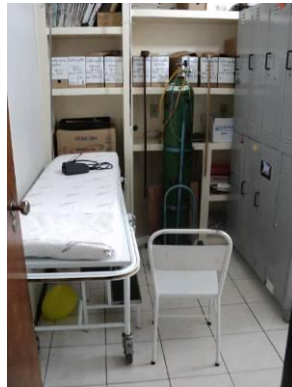
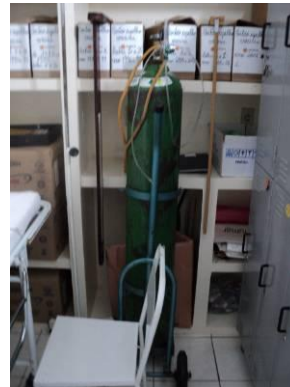
Não existe rede para os gases medicinais, sendo que o consumo de oxigênio é feito através de fluxômetros conectados diretamente ao cilindro localizado em um ambiente não identificado. O fornecimento dos cilindros é feito pela empresa Oximil.

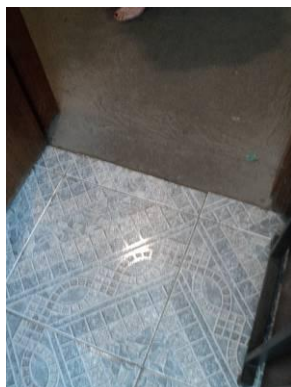
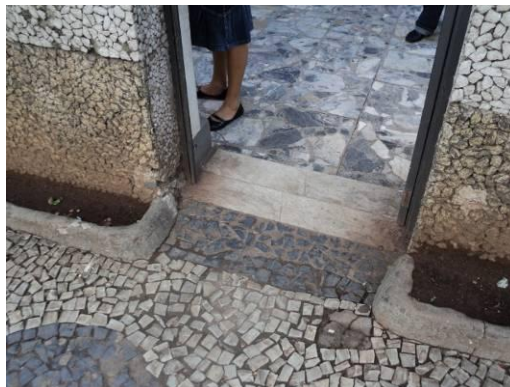
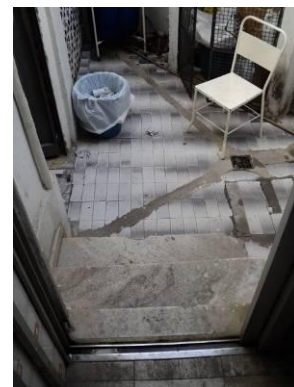
Este centro de saúde não possui um padrão de piso.

No geral, apresentam péssimo estado de conservação.

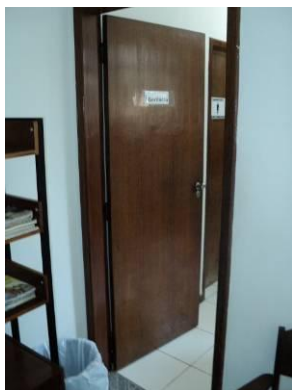
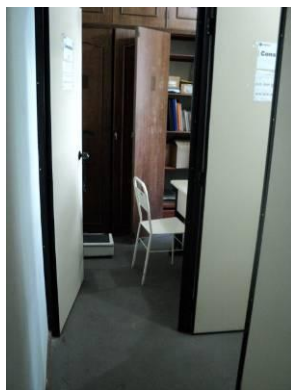
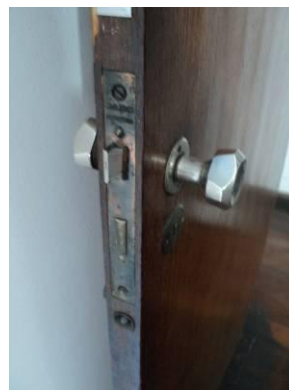
As portas internas são de madeira, com batentes também em madeira, não apresenta um padrão, são modelos diversificados. O estado de conservação das folhas de porta, batentes e ferragens são péssimos.

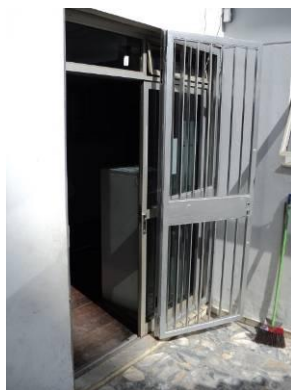
As portas externas também são de madeira, encontramos uma porta metálica grande.

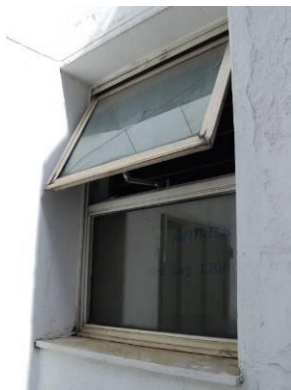
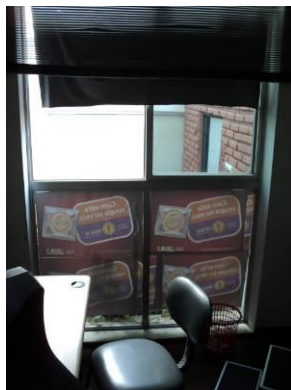
As janelas são de alumínio e algumas peças não possuem travas, nenhuma apresenta grades de segurança, o estado de conservação das peças no geral é ruim

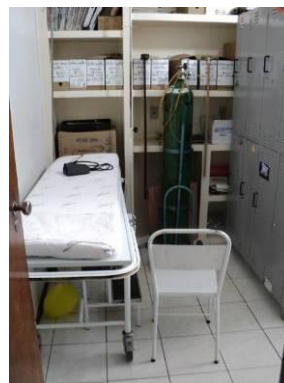
A unidade conta com um parque que está em sua maioria deteriorado, quase todos os mobiliários avaliados apresentam sinais de desgastes, oxidação ou deformações que comprometem seu uso.

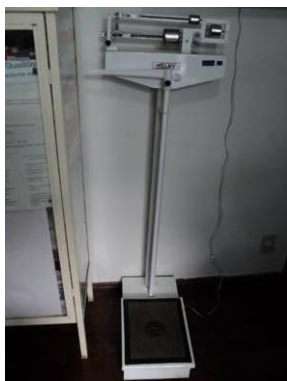
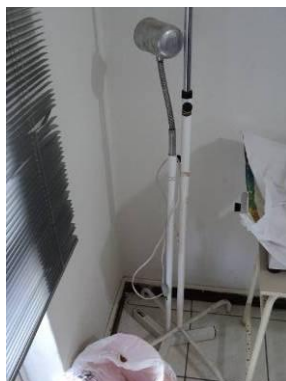
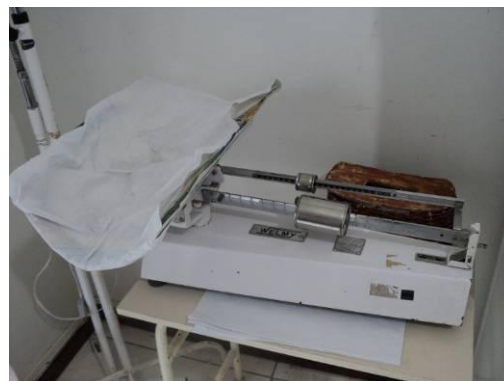
Dentre as balanças avaliadas, somente uma apresenta bom estado de conservação, sendo que todas as demais estão deterioradas ou com sinais de desgaste.

Dos negatoscópios avaliados somente um apresenta condições de uso, sendo que os demais estão deteriorados.

A maior parte dos focos clínicos apresenta deterioração ou sinais de desgaste, sendo que apenas uma unidade apresenta bom estado de conservação.

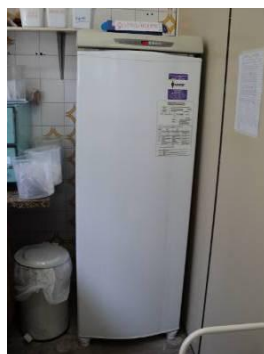
Duas unidades, ambas com dois anos de uso e em bom estado de conservação.

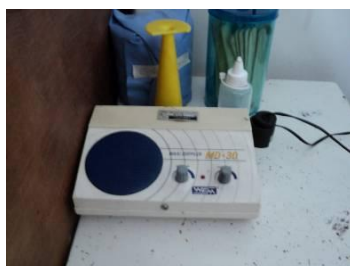
Uma unidade com cinco anos de uso e com sinais de desgaste.

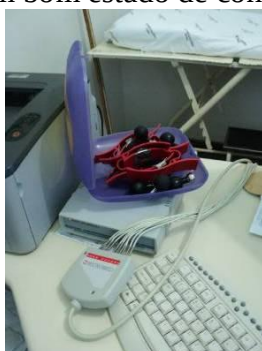
Uma unidade com dois anos de uso e em bom estado de conservação.

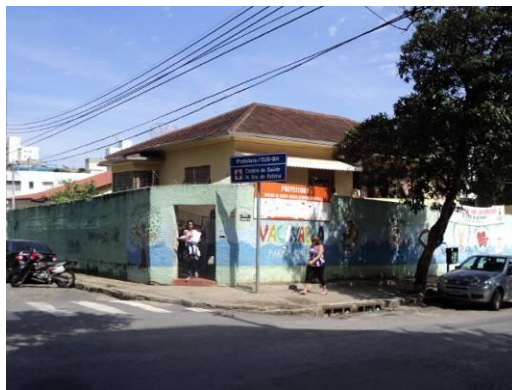
Os atendimentos aos usuários são feitos em um único bloco, porém o imóvel apresenta dois pavimentos.

O acesso à unidade é bem precário, pois as rampas existentes aparentemente não respeitam as inclinações estabelecidas pela norma de acessibilidade.

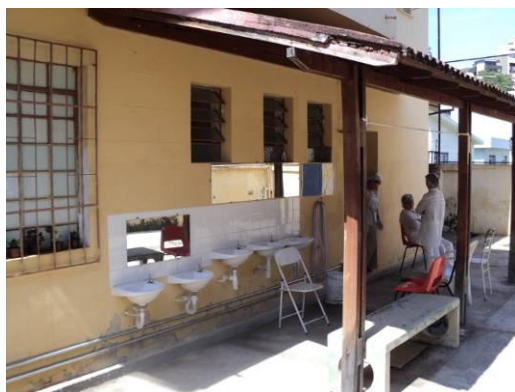
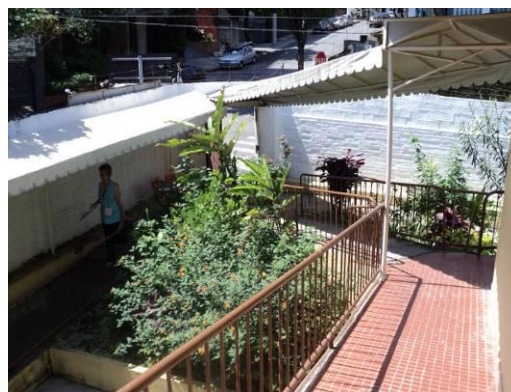
Esta unidade oferece cobertura (vinílica) do portão até a entrada principal,

O estado de conservação destas coberturas é ruim.

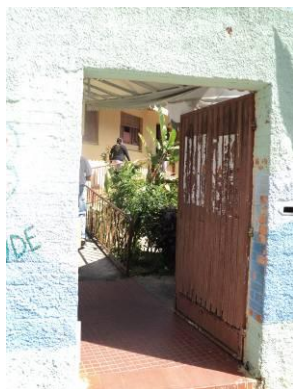
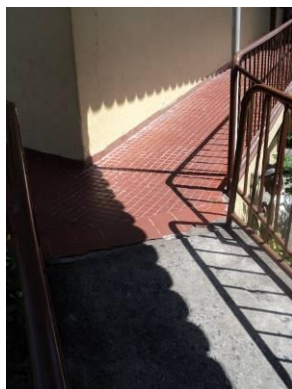
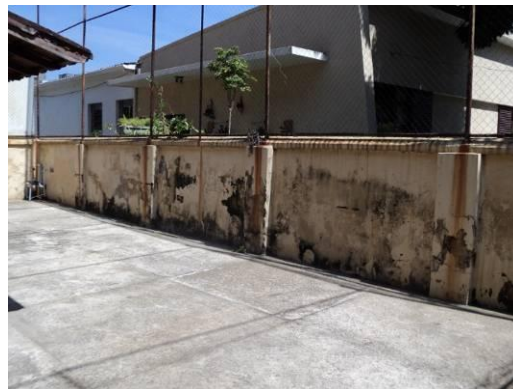
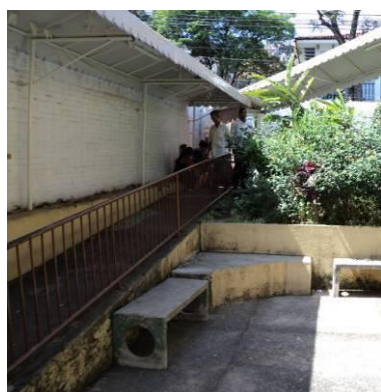
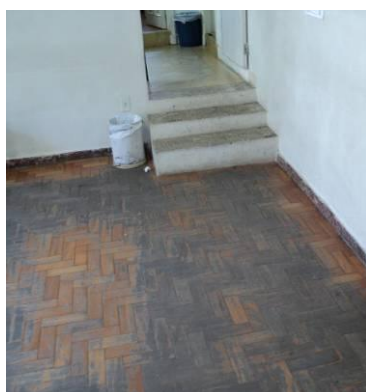
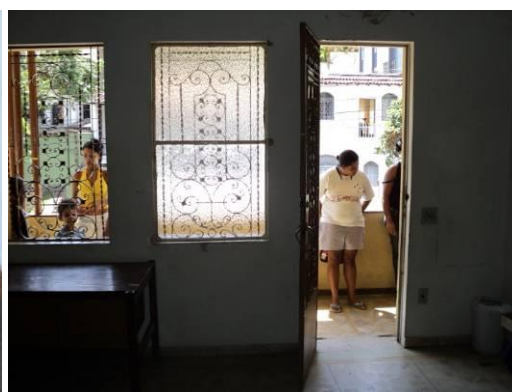
Esta unidade oferece somente um acesso e este é utilizado além de tudo para abastecimento / suprimentos e saída de resíduos desta forma prejudica o fluxo.

Não há ambulâncias, com isso quando é necessário o transporte de pacientes para outras unidades faz-se necessário o transporte de maca do consultório até a rua.

Identificamos que a porta principal da unidade não comporta a passagem de cadeira de rodas, devido o vão ser estreito.

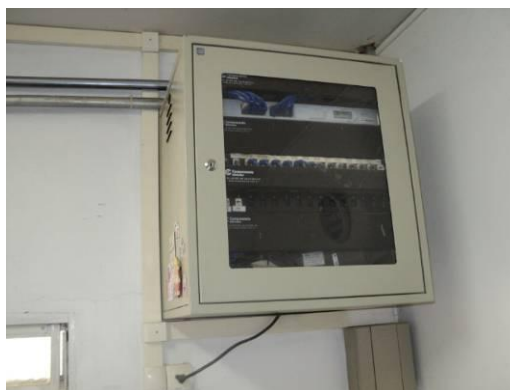
O rack (lógica) está localizado na recepção e todos os atendimentos serão registrados através de um prontuário eletrônico. Identificamos um grande acúmulo de prontuários físicos na recepção.

O sistema de telefonia conta apenas com duas linhas instaladas, uma na sala na recepção e uma na gerência.
