**DOCUMENTO COMPLEMENTAR 01B**

**PROJETO DE QUALIFICAÇÃO DA  
INFRAESTRUTURA DA ATENÇÃO PRIMÁRIA À  
SAÚDE DE BELO HORIZONTE**

**CARACTERIZAÇÃO DO SISTEMA ATUAL  
DISTRITO CENTRO SUL**

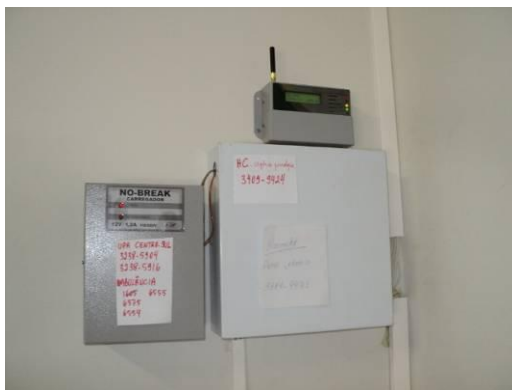
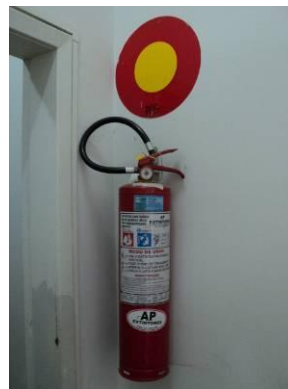
O sistema de detecção e combate a incêndio (detectores de fumaça, sirenes de aviso, iluminação autônoma, hidrantes) é inexistente. A prevenção de combate a incêndios se dá através de extintores que estão distribuídos na unidade, porém, observamos falta de vistoria, estes estão vencidos.

O sistema de alarme conta com detectores de presença instalados em todos os ambientes internos a central está localizada na sala de reuniões. A segurança durante o funcionamento da unidade é feita por um funcionário da guarda municipal.

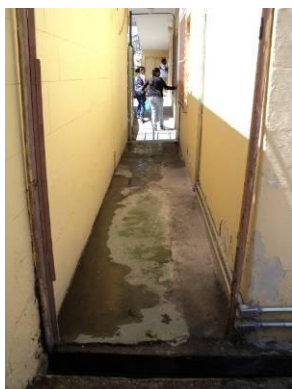
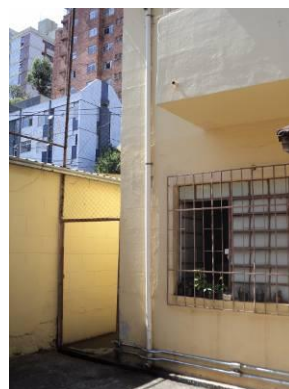
Assim como em todos os Centros de Saúde do Município, a manutenção das instalações hidráulicas e limpeza dos reservatórios são feitas pela equipe de manutenção da Prefeitura. É importante observar que não existe um planejamento das manutenções, portanto são feitas apenas manutenções corretivas.

Toda água de chuva coletada pelo telhado é conduzida através de condutores e descartada sobre o pátio externo.

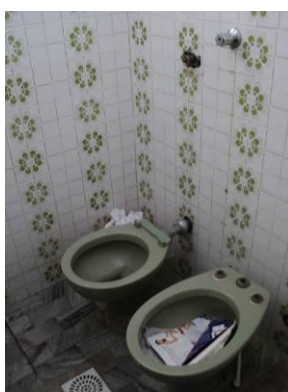
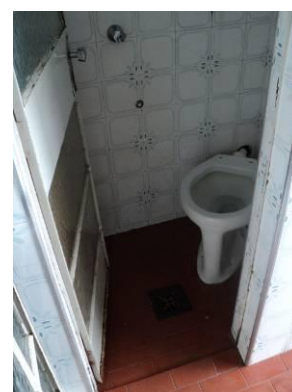
As louças e metais não possuem um padrão, são peças antigas e obsoletas. As bancadas e cubas também necessitam de modernização.

Recebemos relatos que alguns lavatórios apresentam vazamentos tanto no sifão quanto nas torneiras e precisam de manutenções.

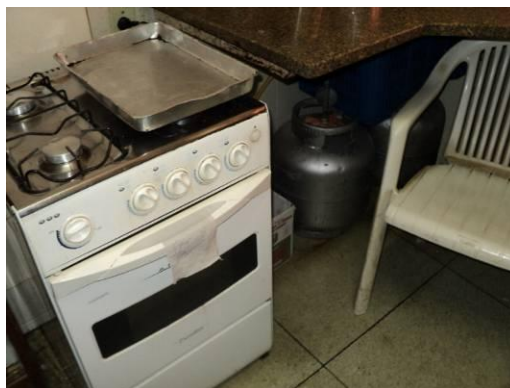
O abastecimento de GLP é feito através de botijão de gás, o mesmo fica localizado ao lado do fogão inclusive os reservas.

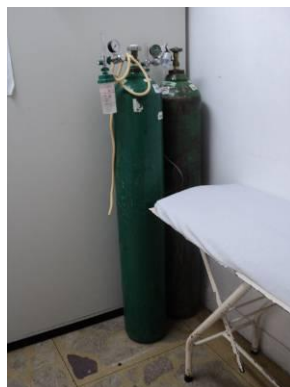
Não existe rede para os gases medicinais, sendo que o consumo de oxigênio é feito através de fluxômetros conectados diretamente aos cilindros locados na sala de observação improvisada. O fornecimento dos cilindros é feito pela empresa Oximil.

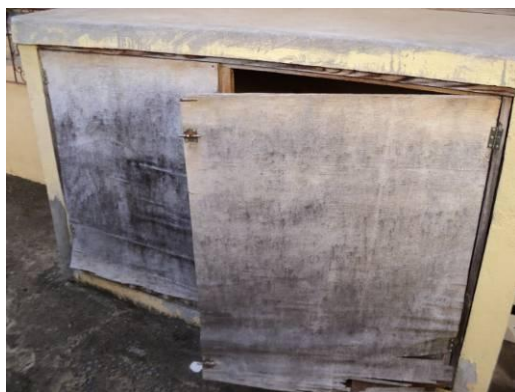
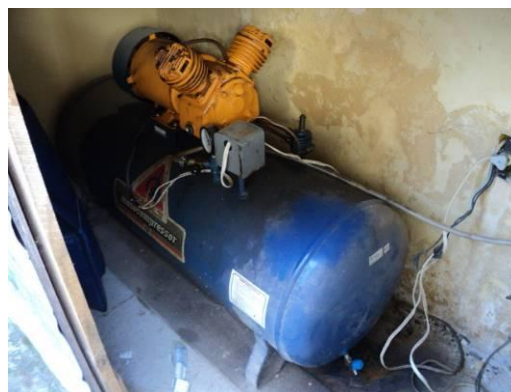
O ar comprimido é utilizado somente no consultório de odontologia. Este é gerado por um compressor a óleo da marca “Schulz”, localizado na área externa num abrigo totalmente precário sem isolamento acústico, o ar é conduzido até o consultório por mangueiras.

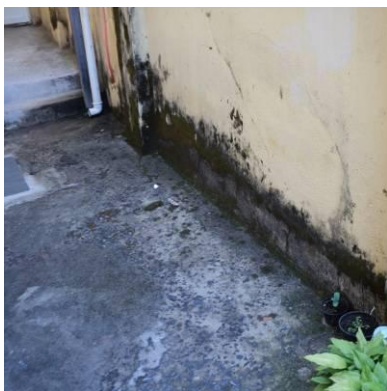
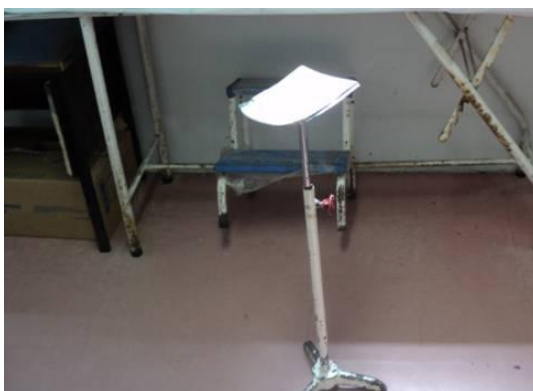
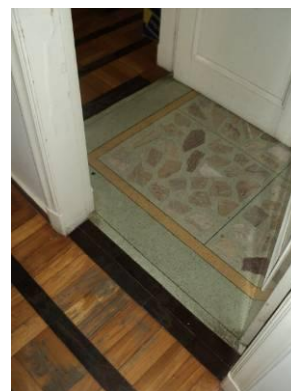
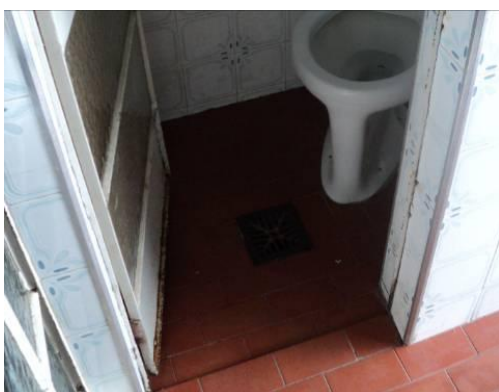
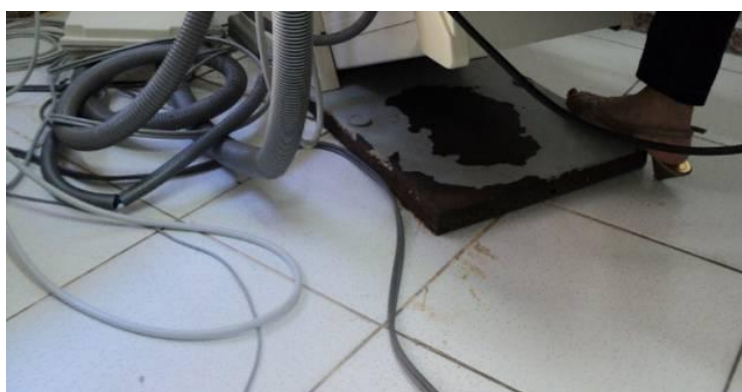
Internamente o piso da unidade não apresenta um único padrão, identificamos desde tacos de madeira, alguns tipos cerâmicos, vinílico em placas e granilite (monolítico). O estado de conservação dos pisos é ruim.

O piso externo é cimentado e em alguns pontos apresenta sinais de umidade e limo.

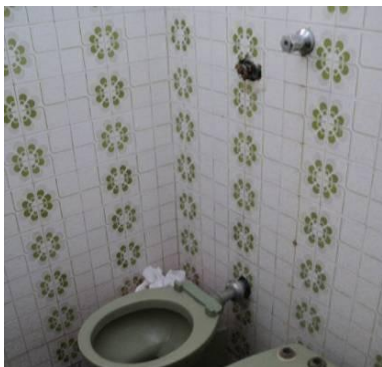
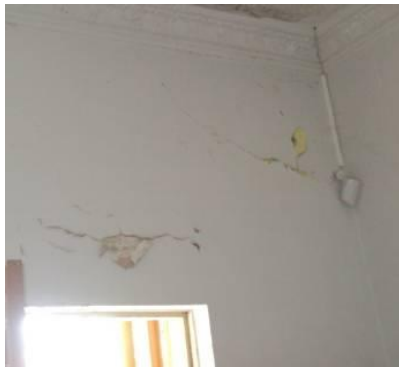
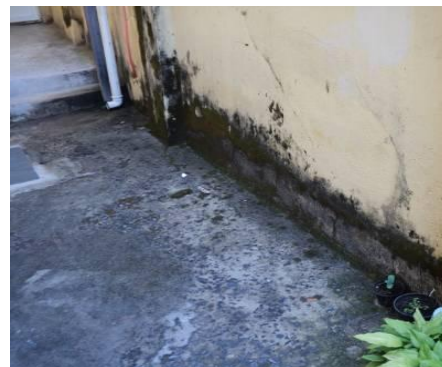
Nas áreas secas as paredes são revestidas com pintura, sendo que em alguns ambientes apresentam sinais de umidade, no geral o estado de conservação é ruim.

Nas áreas úmidas encontram-se revestimentos cerâmicos fora de padrão de mercado, o estado de conservação é ruim.

Na área externa a pintura apresenta sinais de deterioração e necessita manutenção.

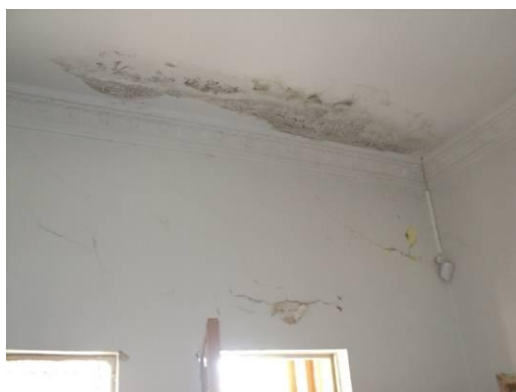
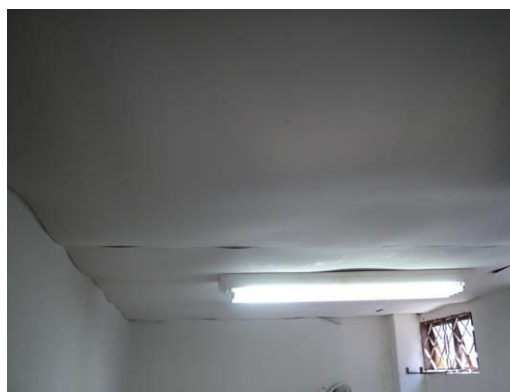
Em toda a unidade o teto é em laje pré-moldada com acabamento em pintura na cor branca. Exceto na farmácia, coleta e curativo onde o acabamento é precário em chapa fina de madeira. A conservação da pintura não esta boa e na sala de saúde mental é possível visualizar sinais de umidade.

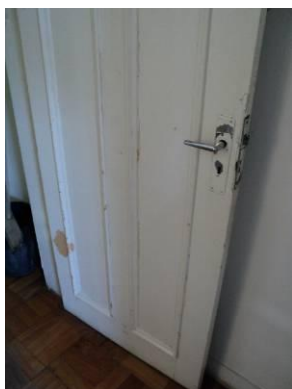
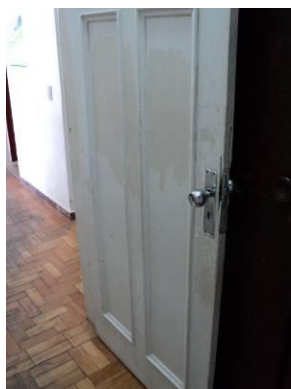
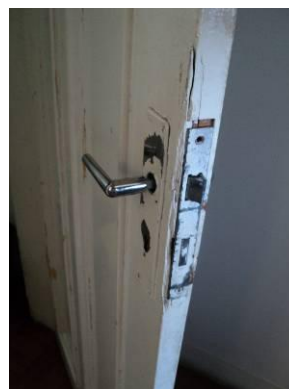
As portas internas são de madeira, com batentes também em madeira. O estado de conservação das folhas de porta, batentes e ferragens são ruins.

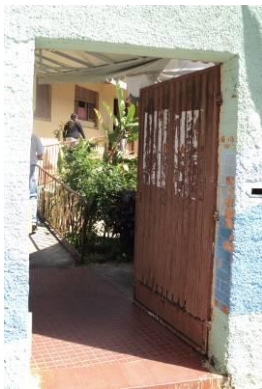
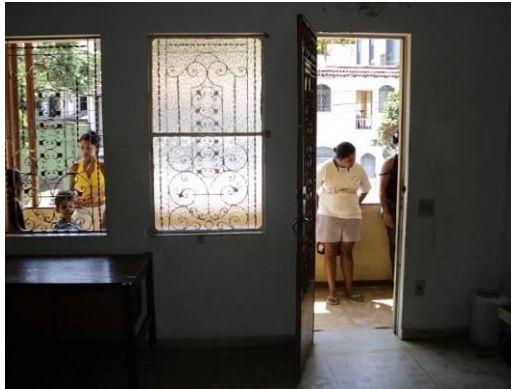
As portas externas são metálicas, com batentes também metálicos. O estado de conservação das folhas de porta, batentes e ferragens são ruins.

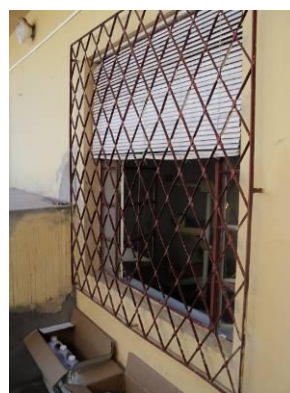
As janelas não possuem padrão, encontramos peças em madeira e peças metálicas, no geral o estado de conservação das janelas é ruim.

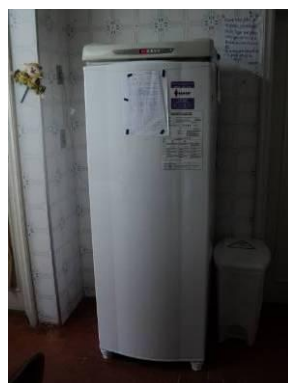
## 21. Câmara de Conservação de Vacinas

Uma unidade com dois anos de uso e em bom estado de conservação.

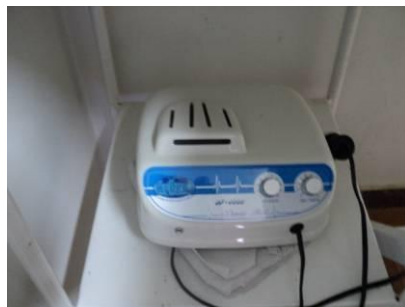
*22. Detector Fetal*

Uma unidade com dois anos de uso e em bom estado de conservação.

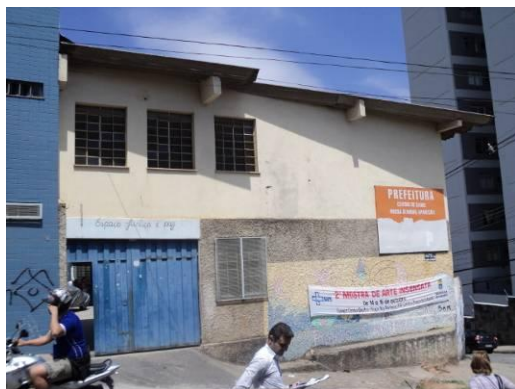
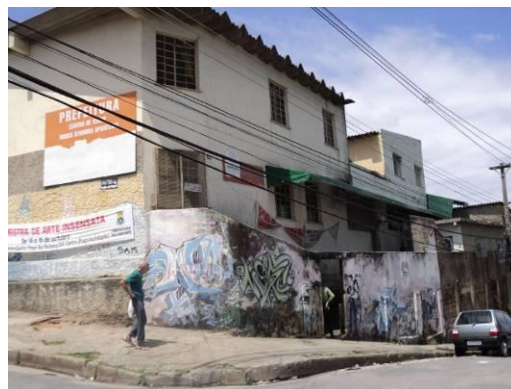
O atendimento aos usuários é feito em um edifício com dois pavimentos, os acessos internos são realizados precários e não respeitam as normas de acessibilidade. Identificamos diversas barreiras físicas no interior da unidade.

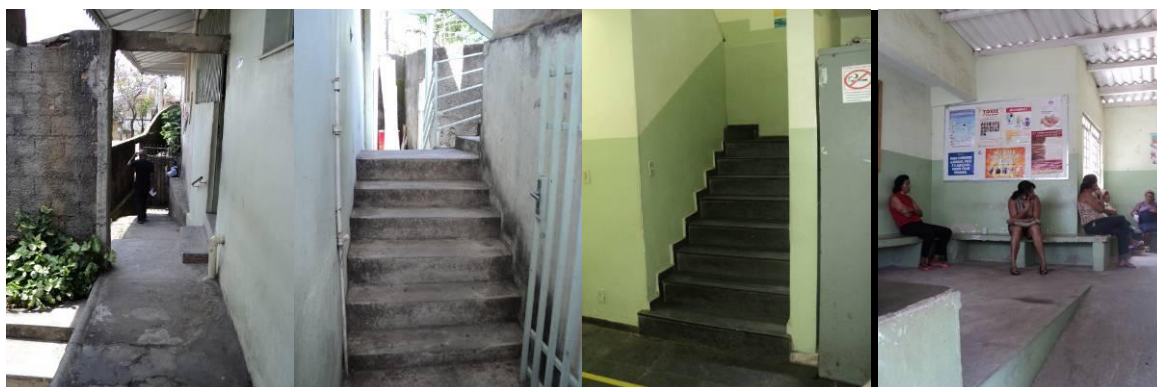
O perímetro da unidade é fechado por muros, o estado de conservação destes é ruim necessita de pintura, observamos sinais de vandalismo.

O único acesso da unidade atende aos usuários, funcionários, abastecimentos, suprimentos e saída de resíduos.

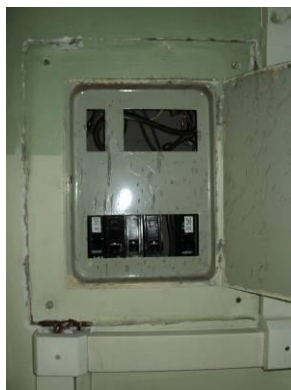
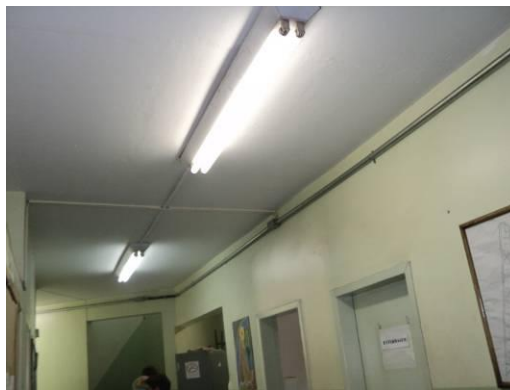
A iluminação interna é insuficiente e precária.

A iluminação externa é insuficiente e precária.

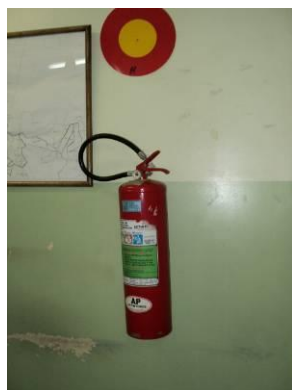
O sistema de detecção e combate a incêndio (detectores de fumaça, sirenes de aviso, iluminação autônoma, hidrantes) é inexistente. Identificamos extintores como prevenção de combate a incêndio, todavia, todos estão vencidos.

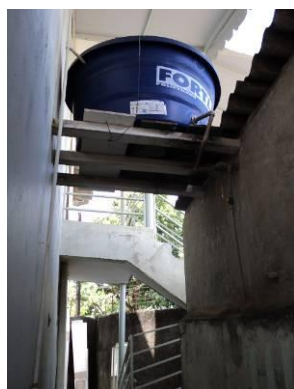
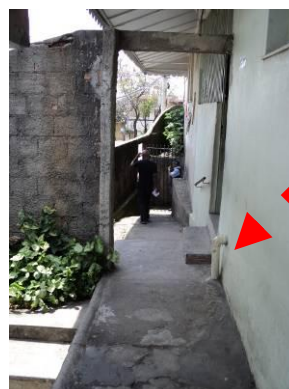
Esta unidade não oferece captação de água de chuva, e apresenta problemas de alagamento no pátio externo.

Identificamos tubulações aparentes de forma desorganizada.

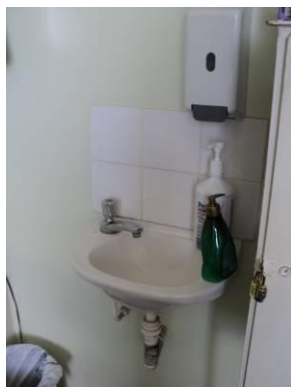
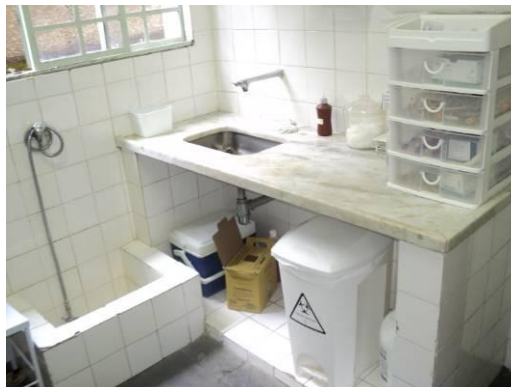
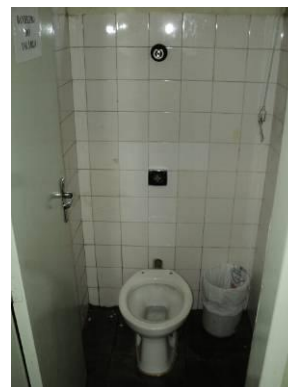
Este centro de saúde necessita de modernização urgente, não oferece padrão algum de bancadas, louças e metais.

Identificamos que nenhuma das peças apresentam bom estado de conservação

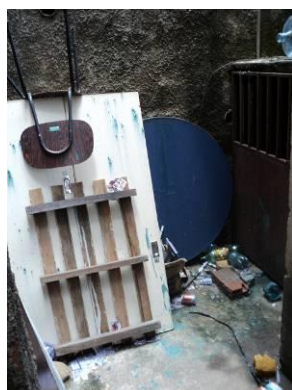
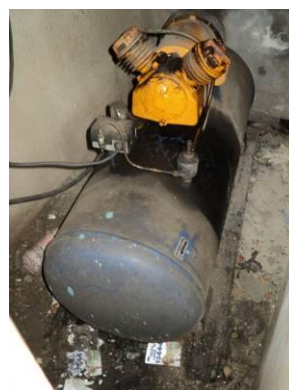
O ar comprimido é utilizado somente no consultório de odontologia. Este é gerado por um compressor a óleo da marca “Schulz”, localizado na área externa num abrigo totalmente precário com grande acumulo de lixo ao seu redor, e o mesmo não possui isolamento acústico.

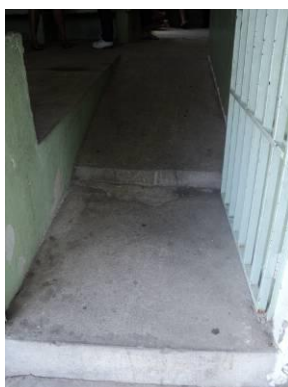
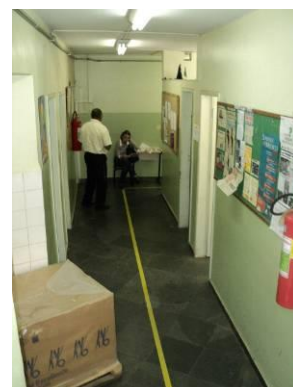
O piso interno desta unidade é todo em ardósia e existem pontos com trincas; no geral, o estado de conservação é ruim.

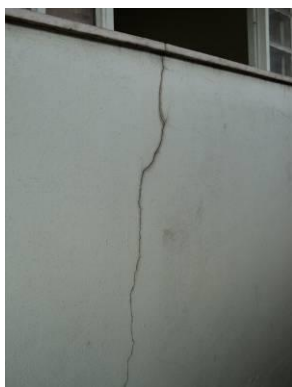
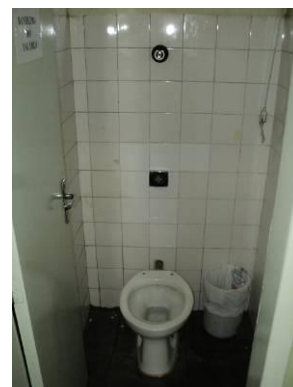
Nas áreas secas as paredes são revestidas com pintura e barra lisa, estas necessitam de manutenção urgente, identificamos diversos locais com trincas e sinais de infiltrações, como por exemplo, o consultório generalista.

Nas áreas molhadas as paredes são revestidas com cerâmica esmaltada e a conservação das peças está ruim.

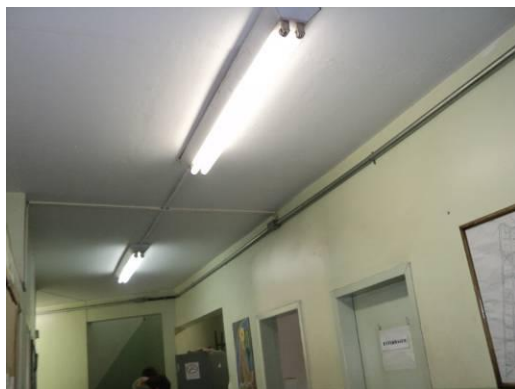
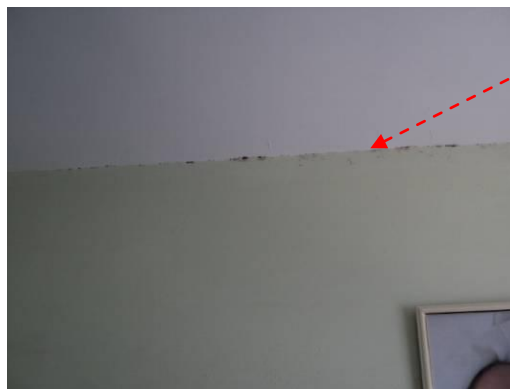
Todo o teto da unidade é todo em laje pré-moldada com pintura branca, identificamos sinais de umidade na odontologia e na sala de reuniões.

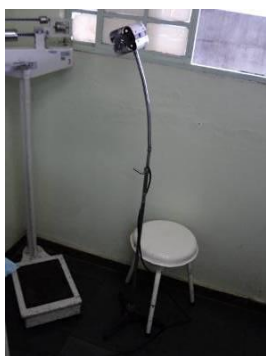
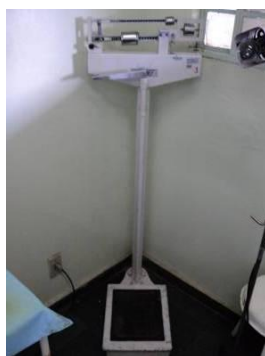
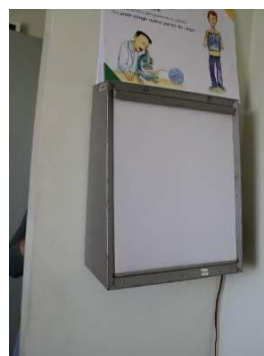
Todas as balanças avaliadas durante a visita estão deterioradas ou com sinais de desgaste.

Um negatoscópio avaliado, com quatro anos de uso e com sinais de desgaste.

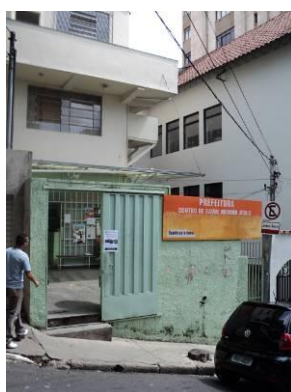
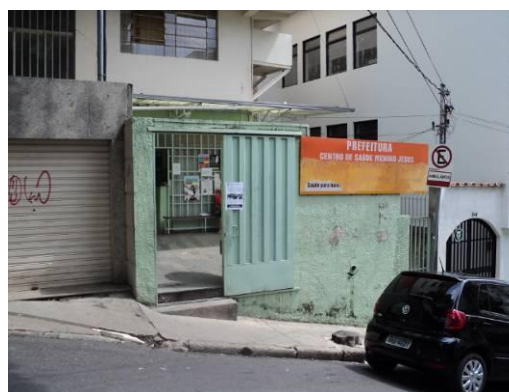
Foi relatado que a unidade passou por reformas em 2003 com a instalação de uma cobertura na lateral do edifício a fim de proteger os usuários.

Recebemos relatos de que este centro de saúde apresenta infestação de ratos, baratas e escorpiões.

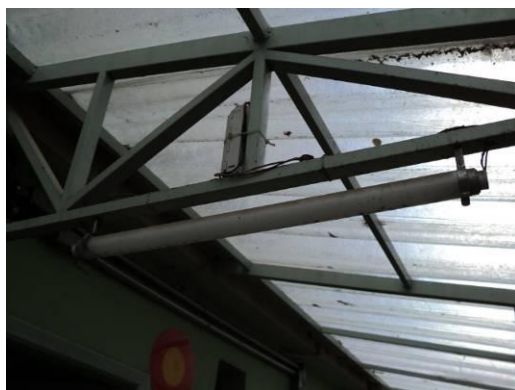
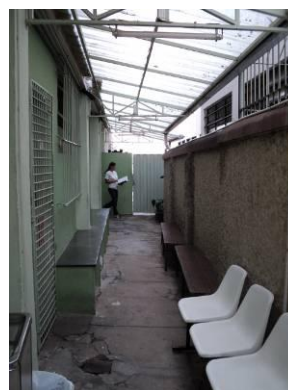
Observamos uma cobertura translúcida na lateral do edifício onde a captação de águas pluviais desta é feita por uma calha que descarrega toda água coletada sobre o piso.

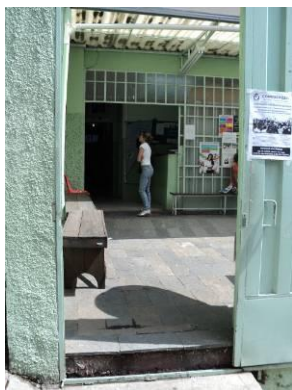
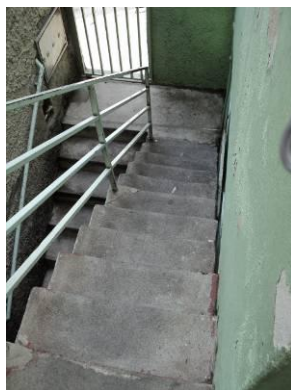
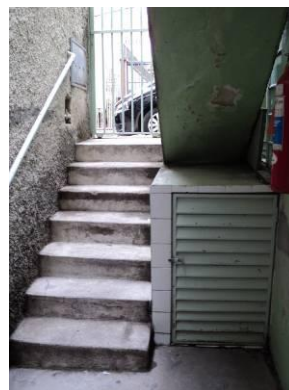
A unidade possui dois acessos, o principal assume uma pequena inclinação, porém, logo no portão existe um degrau que compromete a acessibilidade; o segundo acesso se faz através de um pequeno portão na lateral da unidade que é utilizado para saída de resíduos.

Não existe acesso para veículos e ambulâncias dentro do terreno da unidade.

No geral constatamos que os acessos são precários e totalmente inadequados.

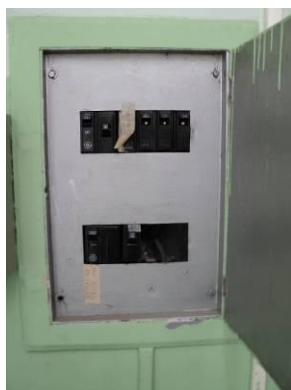
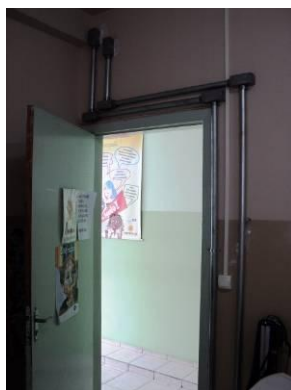
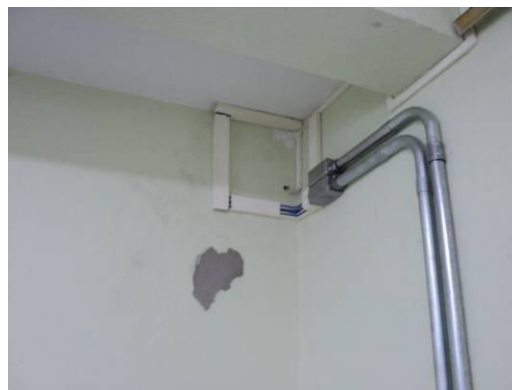
Todos os plugues e tomadas devem ser trocados, para se adequar às exigências da NBR 14.136/2009-padrão brasileiro.

A iluminação interna é feita por luminárias de sobrepor com lâmpadas fluorescentes. A iluminação externa é realizada através de luminárias fluorescentes instaladas na estrutura metálica da cobertura externa. No geral necessita de modernização.

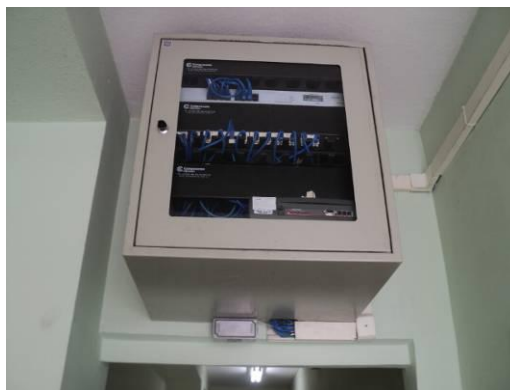
O rack (lógica) está localizado no corredor e todos os atendimentos são registrados através de um prontuário eletrônico.

O sistema de telefonia conta com duas linhas, uma na gerência e outra na recepção.

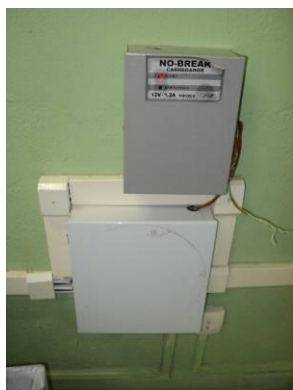
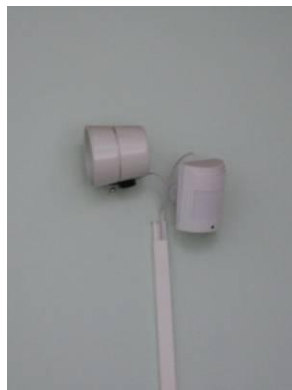
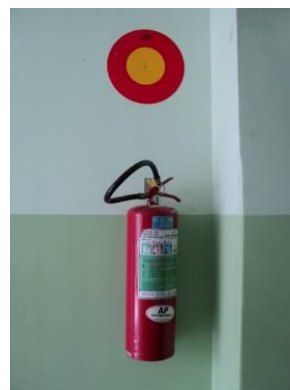
O sistema de detecção e combate a incêndio (detectores de fumaça, sirenes de aviso, iluminação autônoma, hidrantes) é inexistente, a prevenção de combate a incêndios se dá através de extintores os quais se encontram distribuídos internamente na unidade, porém estão todos vencidos.

O sistema de alarme conta com detectores de presença instalados em todos os ambientes internos e a central está locada na sala da gerência. A segurança durante o funcionamento da unidade é feita por um funcionário da guarda municipal.

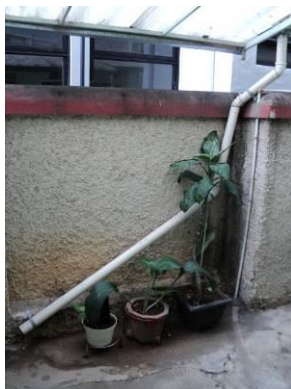
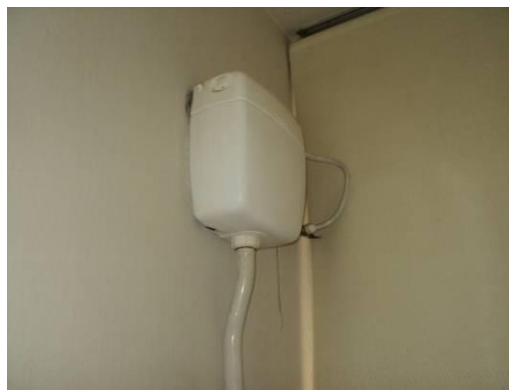
Esta unidade utiliza de caixa de descarga sua área externa e necessita de modernização.

Esta unidade sofre com infestações de insetos.

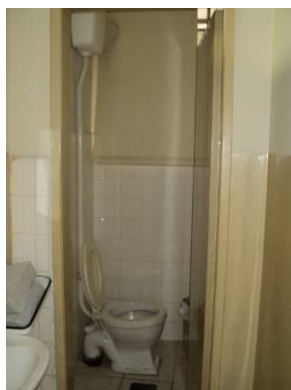
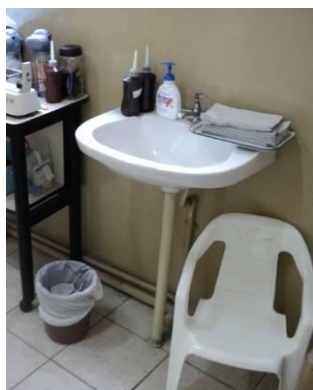
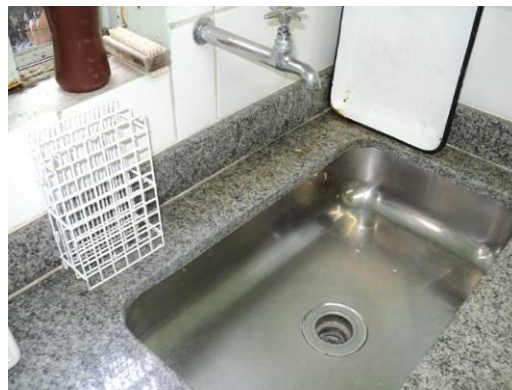
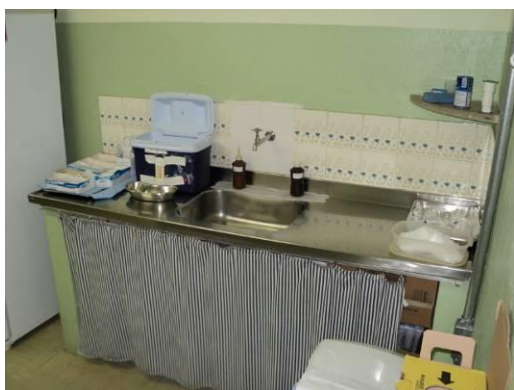
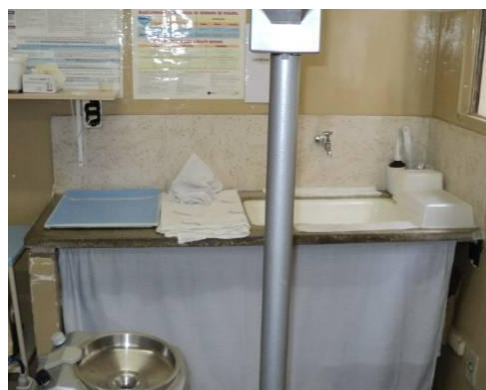
Observamos que um dos lavatórios não utiliza um sifão adequado, podendo ocorrer problemas de mau cheiro.

Encontramos apenas uma bancada de granito e em boas condições, o restante das bancadas são de materiais distintos, uma de pedra que não conseguimos identificar o material e outra de inox.

No geral todas as peças necessitam de modernização, tantos os metais quanto as bancadas e louças.

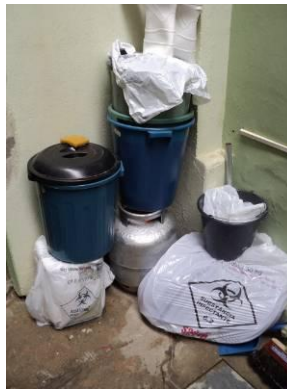
O abastecimento de GLP é feito através de botijões de gás locados ao lado do fogão dentro da pequena cozinha. O botijão reserva fica junto com os lixos, situação crítica.

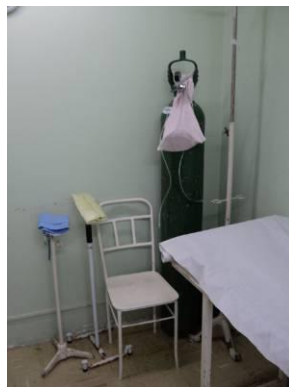
Não existe rede para os gases medicinais, sendo que o consumo de oxigênio é feito através de fluxômetros conectados diretamente ao cilindro que está locado na sala de curativo e coleta. O fornecimento dos cilindros é feito pela empresa Oximil.

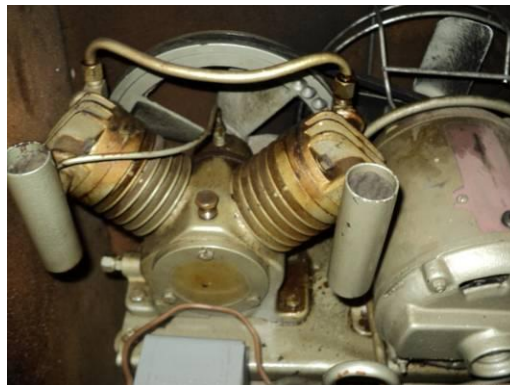
O ar comprimido é utilizado somente no consultório de odontologia. Este é gerado por um compressor a óleo de marca não identificada instalado de forma inadequada em um abrigo dentro da própria sala.

Observamos, no entanto que por não haver isolamento acústico o ruído causado pelo equipamento gera um grande transtorno aos profissionais locais.

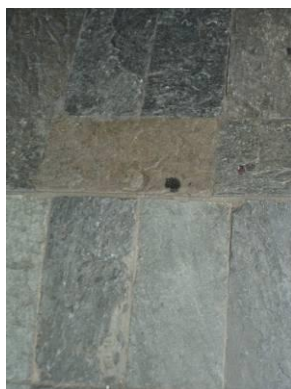
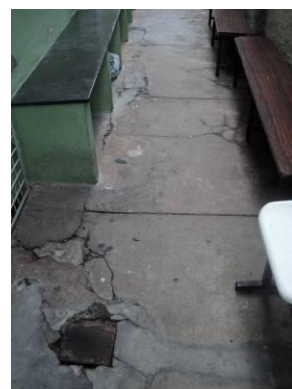
O piso interno da unidade não possui um padrão único, observamos acabamento cerâmico no corredor térreo e consultórios, nos consultórios do subsolo o acabamento é vinílico. Toda área externa possui piso de forma mista, cimentado e pedra rústica (Miracema). No geral tanto os pisos internos quanto os externos apresentam um estado de conservação ruim.

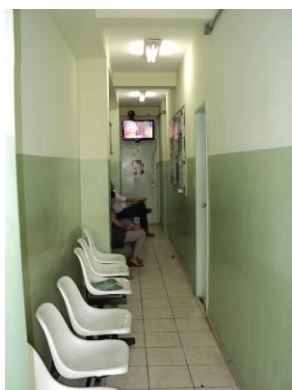
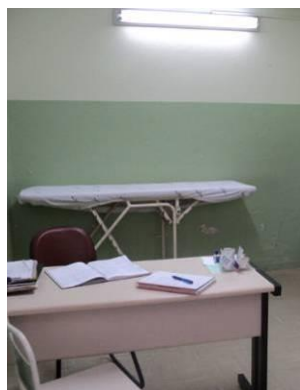
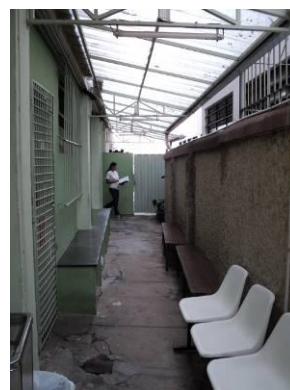
Nas áreas secas as paredes são revestidas com pintura e barra lisa, identificamos sinais de infiltrações e trincas na sala de coleta. Nas áreas molhadas as paredes são revestidas com cerâmica esmaltada. Na área externa as paredes na fachada e nas laterais são revestidas com pintura. De forma geral todos os acabamentos de parede, tanto pintura quanto cerâmicos necessitam de modernização.

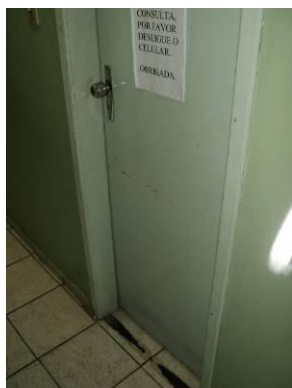
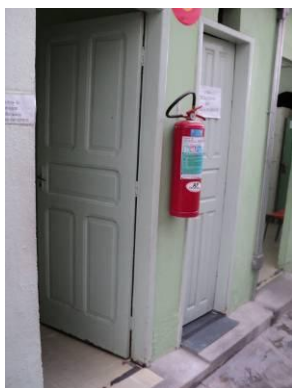
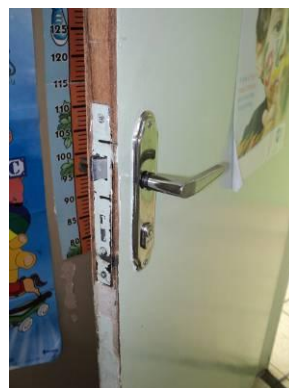
As portas externas também são de madeira, com batentes também de madeira. O estado de conservação das folhas de porta, batentes e ferragens são muito ruins.

Existem somente duas portas metálicas na unidade, a porta principal e uma grade que protege uma das portas do subsolo.

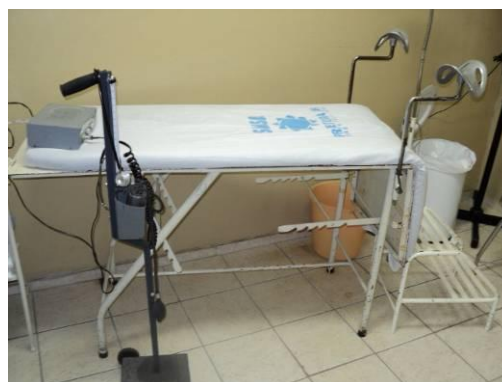
A maior parte do mobiliário está deteriorada ou com sinais de desgaste, dos itens avaliados poucos apresentavam bom estado de conservação.

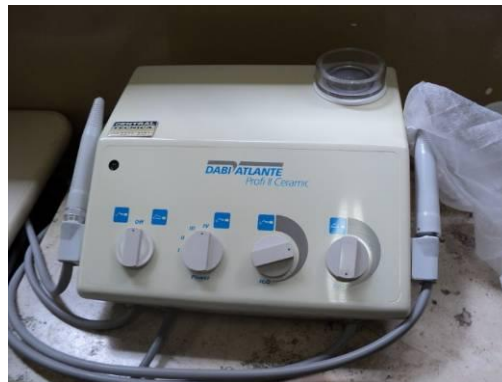
A unidade conta com dois consultórios completos (cadeira odontológica, cuspideira, equipo clínico, foco e mocho), ambos com dez anos de uso e deteriorados. Um equipamento de profilaxia com quatro anos de uso com sinais de desgaste; um amalgamador com oito anos de uso e deteriorado e um fotopolimerizador com dois anos de uso em bom estado de conservação.

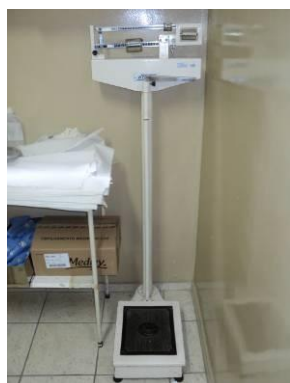
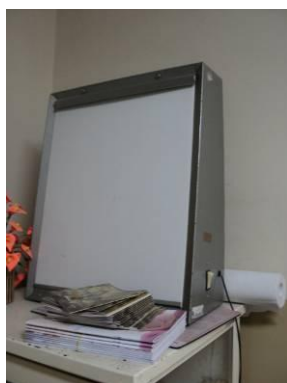
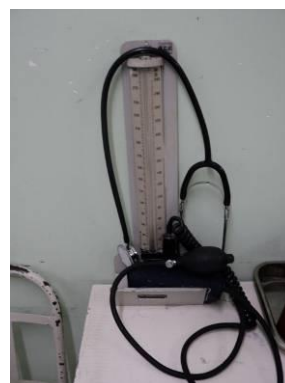
Todas as balanças avaliadas durante a visita estão deterioradas ou com sinais de desgaste.

Dois negatoscópios avaliados, ambos com mais de cinco anos de uso e deteriorados.

Um foco clínico com cinco anos e deteriorado.

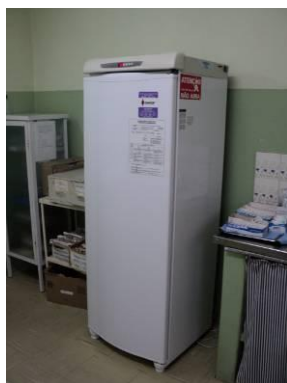
Uma unidade com dois anos de uso e em bom estado de conservação.

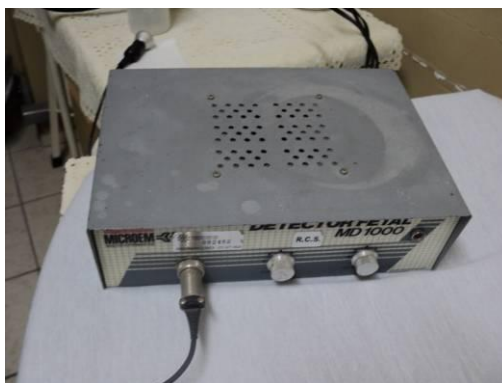
Uma unidade com cinco anos de uso e deteriorada.

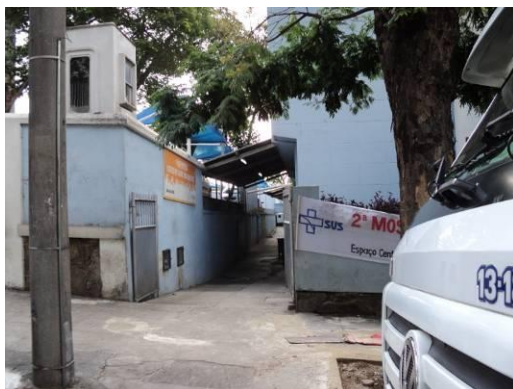
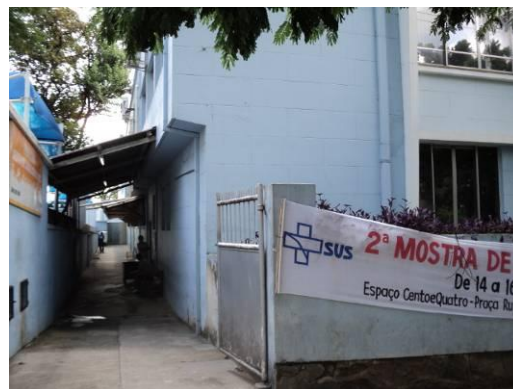
Este Centro de saúde funciona no pavimento térreo da escola de saúde pública de Belo Horizonte.

A acessibilidade tanto externa quanto interna é admissível, porém não se enquadra nas normas de acessibilidade, pois faltam equipamentos como barras de apoio e piso tátil.

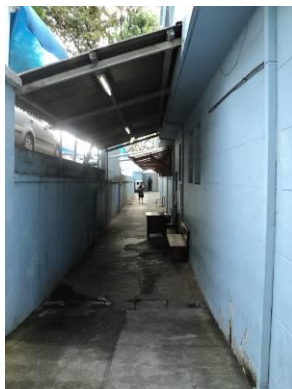
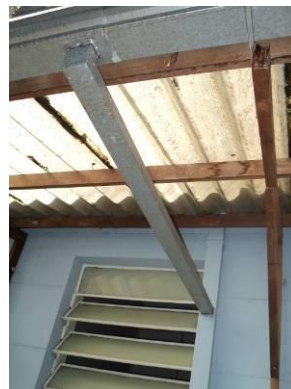
A unidade está sob laje da escola de saúde pública.

Logo na entrada é possível observar a cobertura em telhas onduladas que protege os usuários que utilizam o centro de saúde.

O estado de conservação da cobertura é precário, toda captação de água de chuva desta cobertura é conduzida por tubos até o piso, porém, não localizamos grelhas de captação distribuídas no piso.

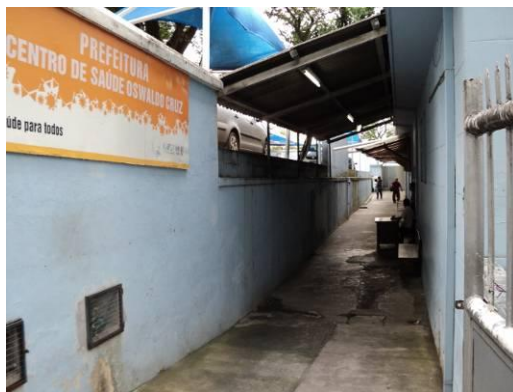
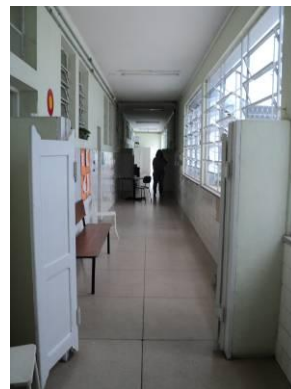
O piso externo sob a cobertura é do tipo cimento e seu estado de conservação é ruim.

O único acesso à unidade é utilizado por usuários, funcionários, abastecimentos, suprimentos e saída de resíduos, desta forma o fluxo fica comprometido.

Internamente os acessos são bons, exceto em algumas salas onde localizamos pequenos degraus.

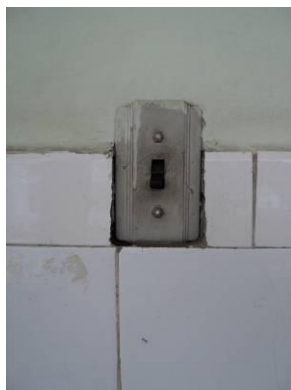
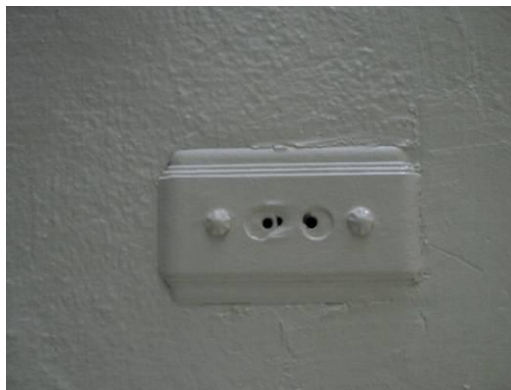
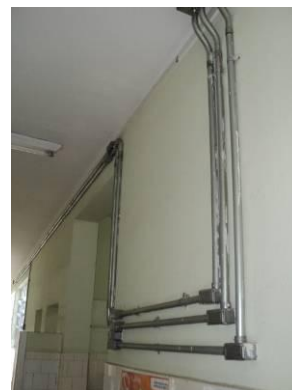
Todos os plugues e tomadas devem ser trocados, para se adequar às exigências da NBR 14.136/2009-padrão brasileiro. As tomadas e interruptores desta unidade são obsoletos.

A iluminação interna é feita por luminárias de sobrepor com lâmpadas fluorescentes, sendo que na recepção e circulação a luminosidade é insuficiente. A iluminação externa, de acordo com relatos de funcionários é insuficiente.

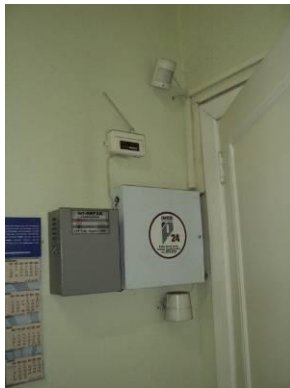
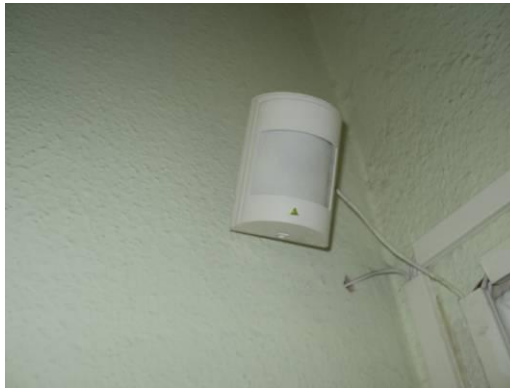
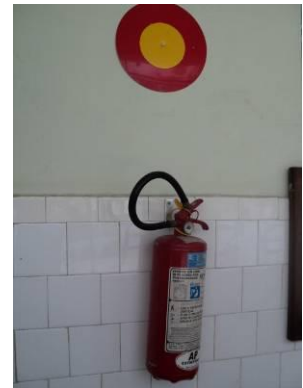
O sistema de detecção e combate a incêndio (detectores de fumaça, sirenes de aviso, iluminação autônoma, hidrantes) é inexistente, A prevenção contra incêndio se dá através de extintores e verificamos que estes se encontram com as datas de validade vencida.

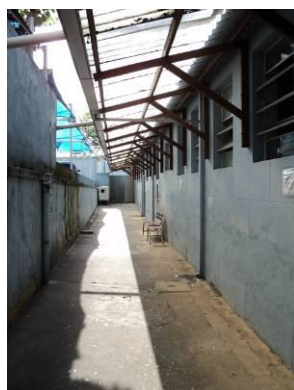
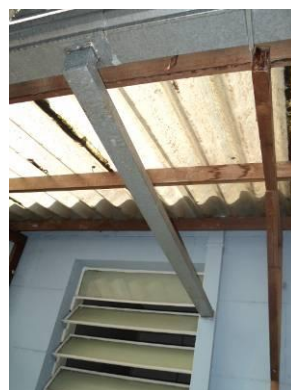
Identificamos coletores de águas pluviais que despejam todo o volume coletado sobre o piso, porém este não possui grelhas de captação e com isso ocorrem alagamentos que chegam a invadir os consultórios.

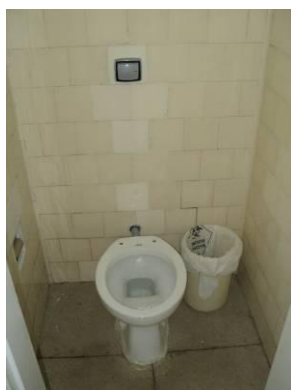
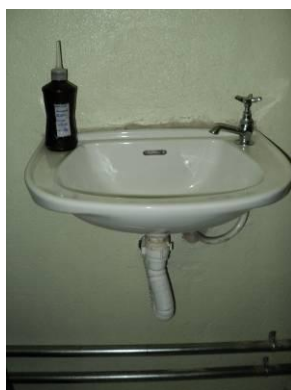
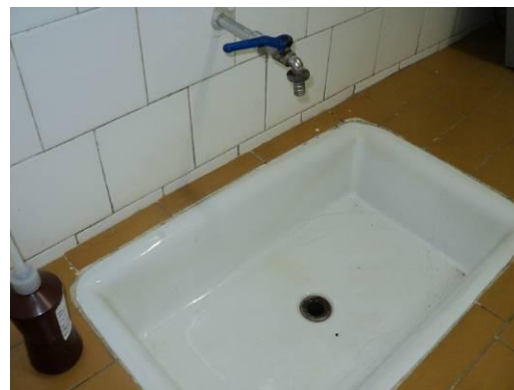
Observamos que esta unidade não possui padrão de bancadas, portanto necessita de modernização, esta observação aplica-se também às louças e metais. No geral todas as peças não apresentam bom estado de conservação.

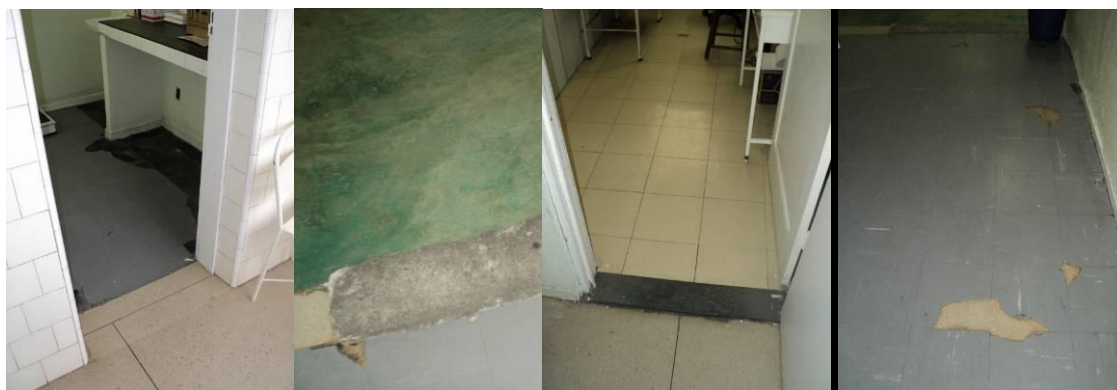
O piso interno não apresenta padronização e recomendamos modernização devido ao mau estado de conservação dos mesmos.

O piso externo é cimentado e também não apresenta bom estado de conservação

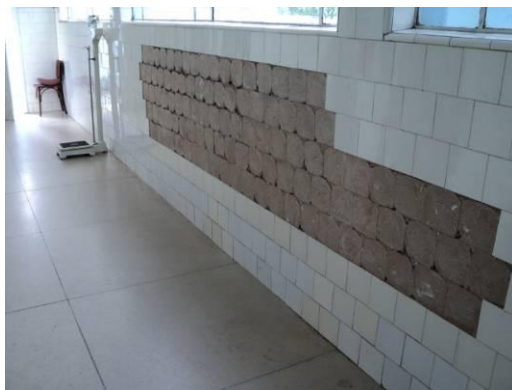
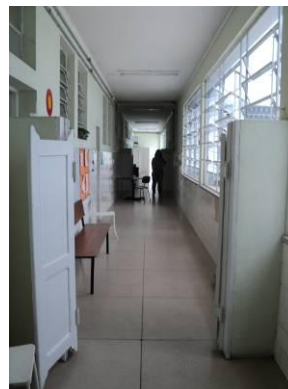
Nas áreas secas as paredes são revestidas de dois modos, com pintura na sala de espera e no corredor interno com meia barra cerâmica e complemento em pintura; ambas apresentam estado precário de conservação.

Nas áreas molhadas as paredes são revestidas com cerâmica esmaltada e de modo geral a conservação das peças é ruim, estas necessitam de modernização.

Na área externa o acabamento é pintura e não apresenta um bom estado de conservação.

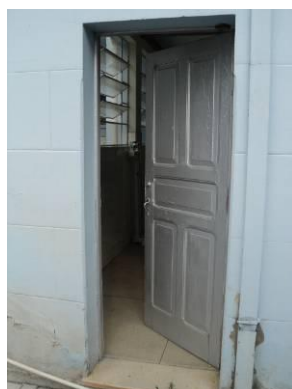
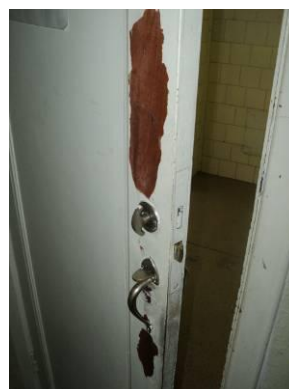
Todo o teto da unidade é de laje - pré e possui acabamento em pintura na cor branca, no geral necessita de manutenção.

Tanto as portas internas quanto a externas são de madeira, com batentes também em madeira e não estão em bom estado de conservação.

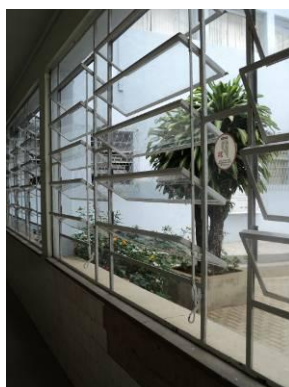
As janelas são de ferro pintado e nem todas possuem travas, o estado de conservação no geral é ruim.

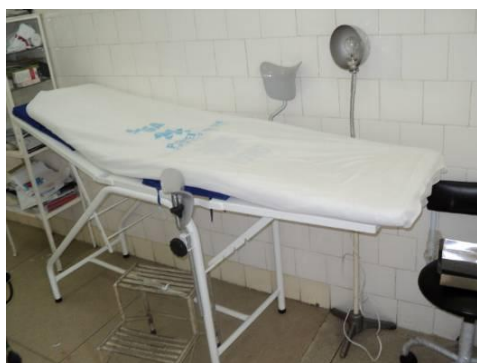
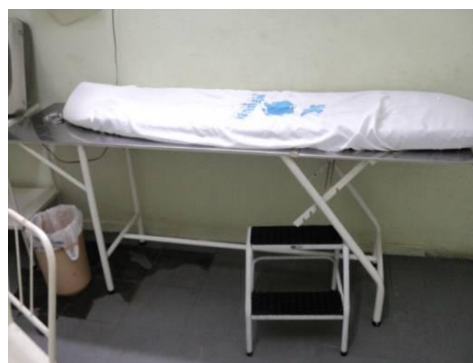
A maior parte do mobiliário está deteriorada ou com sinais de desgaste, dos itens avaliados poucos apresentavam bom estado de conservação.

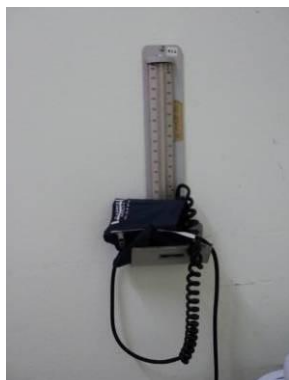
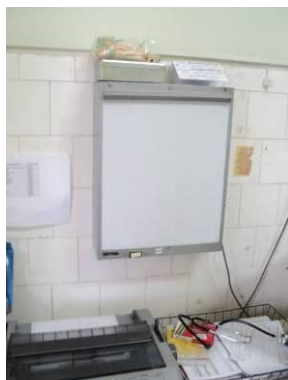
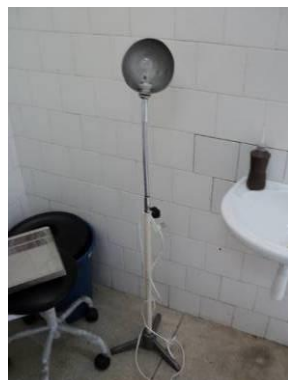
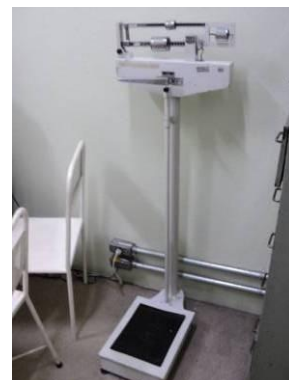
Todas as balanças avaliadas durante a visita estão deterioradas ou com sinais de desgaste.

A maior parte dos negatoscópios está com sinais de desgaste e poucos itens estão deteriorados, sendo que dos itens avaliados nenhum estava em bom estado de conservação.

Dois focos clínicos, ambos com cinco anos de uso e deteriorados.

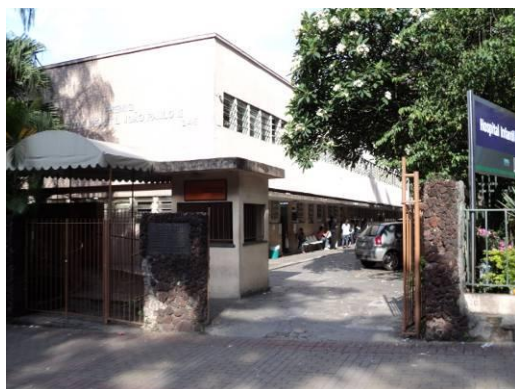
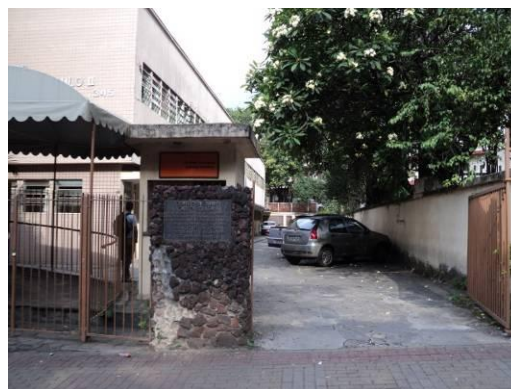
O atendimento aos usuários é feito no pavimento térreo, mas não oferece boas condições de acessibilidade.

O acesso à unidade é precário e não existe sinalização como piso tátil da entrada até a recepção da unidade, também foi identificado que existem barreiras físicas que dificultam o acesso de idosos e cadeirantes.

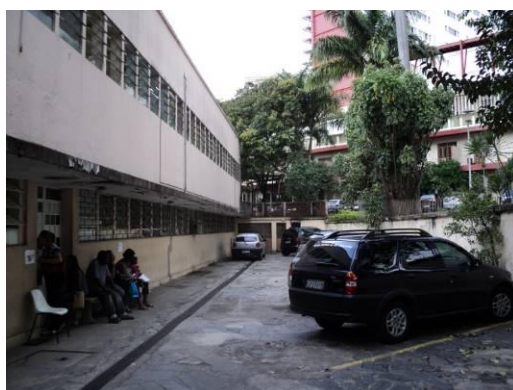
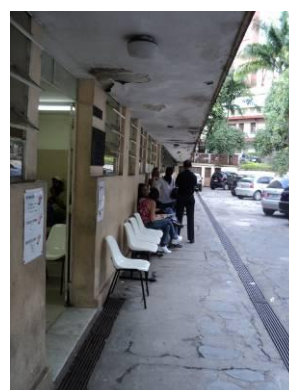
A espera da farmácia se faz sobre um avanço da estrutura do edifício acima. Os usuários aguardam os atendimentos sob esta pequena cobertura, que oferece condições precárias.

Esta cobertura apresenta sinais de umidade.

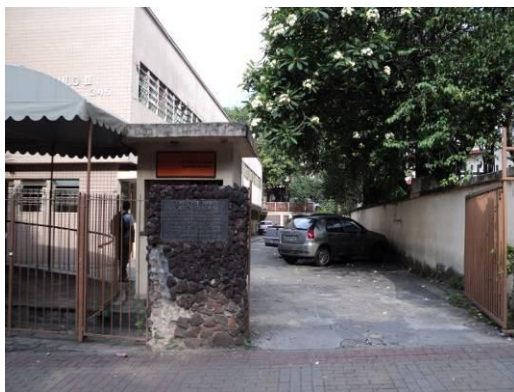
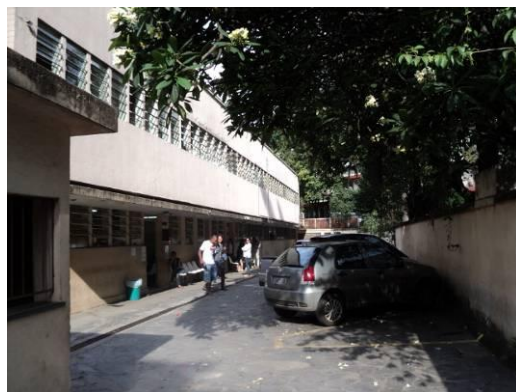
O piso externo é feito de caco de pedra aparentemente ardósia e não apresenta bom estado de conservação.

Encontramos apenas um portão de entrada, este dá acesso a veículos, pedestres, suprimentos e saída de lixo, o que compromete o fluxo.
