**DOCUMENTO COMPLEMENTAR 01B**

**PROJETO DE QUALIFICAÇÃO DA  
INFRAESTRUTURA DA ATENÇÃO PRIMÁRIA À  
SAÚDE DE BELO HORIZONTE**

**CARACTERIZAÇÃO DO SISTEMA ATUAL  
DISTRITO CENTRO SUL**

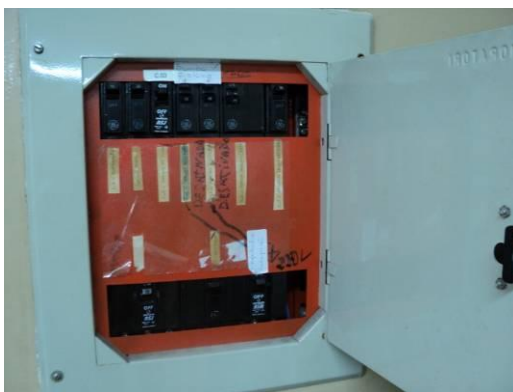
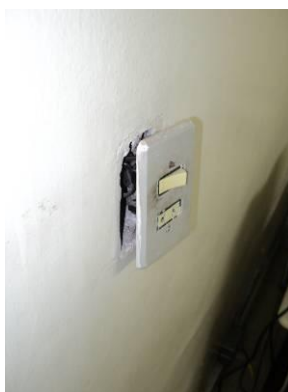
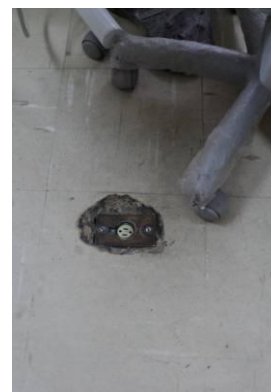
Todos os plugues e tomadas devem ser trocados, para se adequar às exigências da NBR 14.136/2009-padrão brasileiro.

A iluminação interna é feita por luminárias de sobrepor com lâmpadas fluorescentes, sendo que na recepção e circulação a luminosidade não está adequada. Observamos pontos de iluminação externa na laje que protege a espera da farmácia, no entanto, estas necessitam de manutenção.

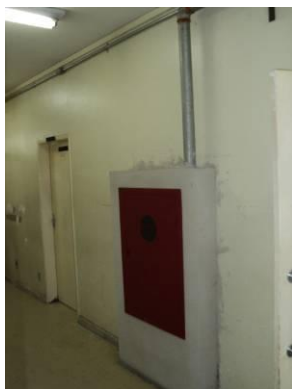
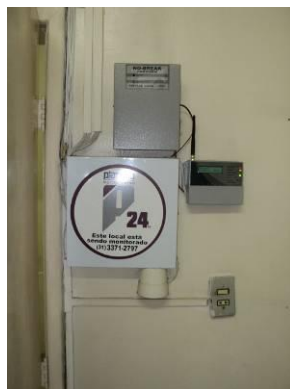
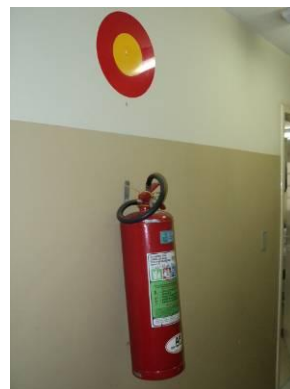
O sistema de detecção e combate a incêndio (detectores de fumaça, sirenes de aviso, iluminação autônoma) é inexistente. A prevenção contra incêndio se dá através de um hidrante localizado no corredor interno e extintores distribuídos internamente, porém estes se encontram vencidos. O sistema de alarme conta com detectores de presença instalados em todos os ambientes internos e a central está locada na sala do serviço social. A segurança durante o funcionamento da unidade é feita por um funcionário da guarda municipal.

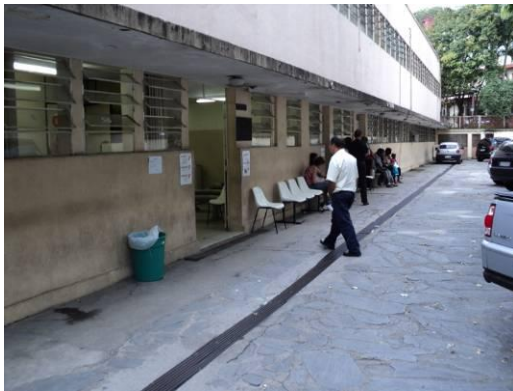
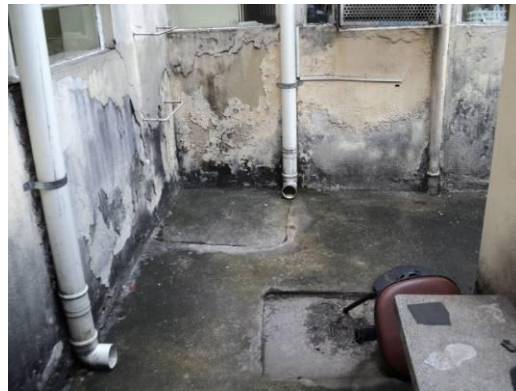
Não existe captação de águas pluviais, toda água de chuva é escoada pelo piso até uma grande grelha existente no pátio externo.

Recebemos relatos de funcionários que ocorrem alagamentos no vão interno existente na unidade próximo ao abrigo do compressor.

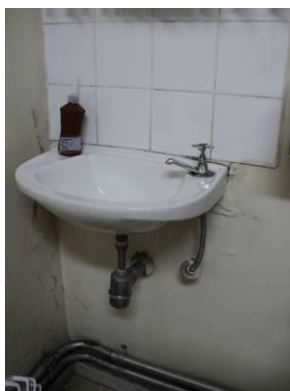
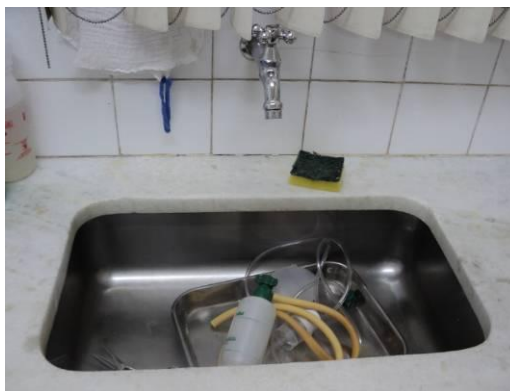
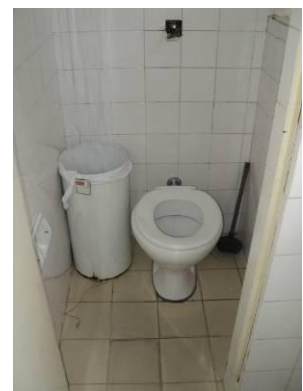
Assim como algumas unidades visitadas, este centro de saúde não oferece um bom estado de conservação das bancadas, louças e metais e necessitam de modernização.

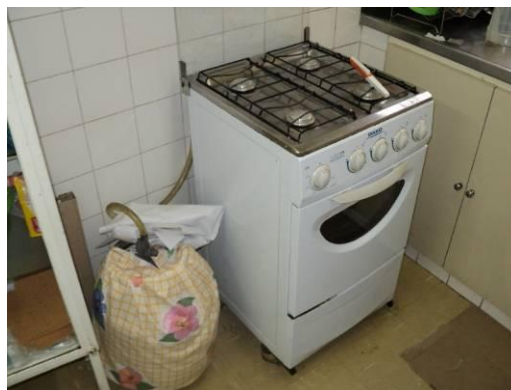
O abastecimento de GLP é feito através de botijão, que fica instalado dentro da copa/cozinha, ao lado do fogão.

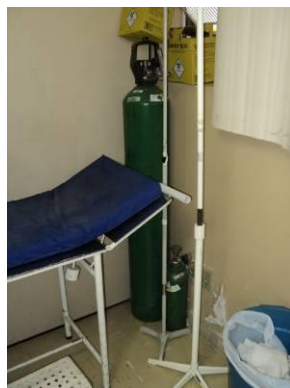
Não existe rede para os gases medicinais, sendo que o consumo de oxigênio é feito através de fluxômetros conectados diretamente ao cilindro, este fica localizado dentro da sala de observação. O fornecimento dos cilindros é feito pela empresa Oximil.

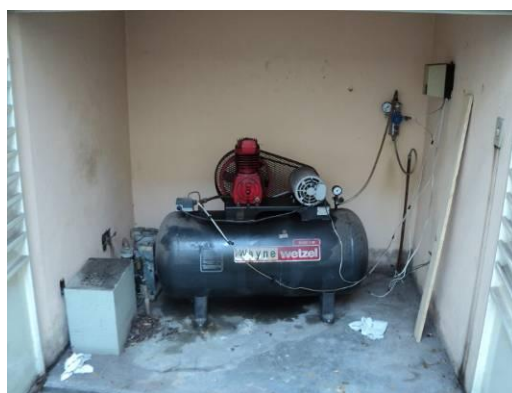
O ar comprimido é utilizado somente no consultório de odontologia. Este é gerado por um compressor de marca “Wetzel” a óleo localizado dentro de um abrigo na área externa da unidade que não possui isolamento acústico.

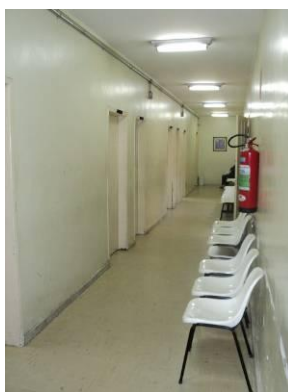
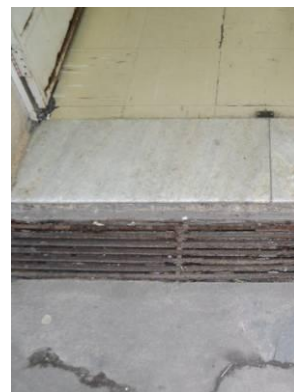
O piso interno é todo executado em placas vinílicas e trincas em alguns pontos, no geral o piso não apresenta um bom estado de conservação.

O piso externo foi executado com cacos de pedras aparentemente ardósia, isso no pátio do estacionamento, já no vão interno todo piso é cimentado, ambos necessitam de reparos e modernização.

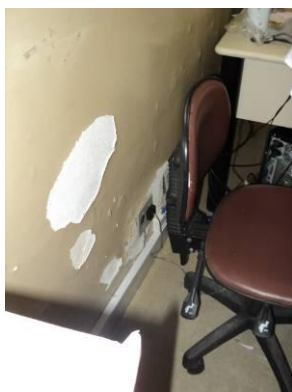
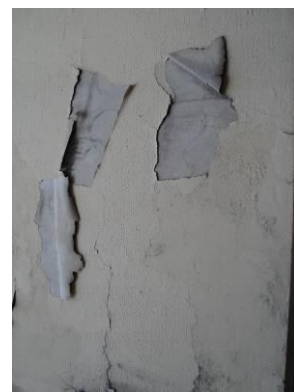
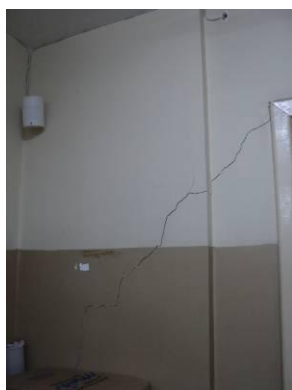
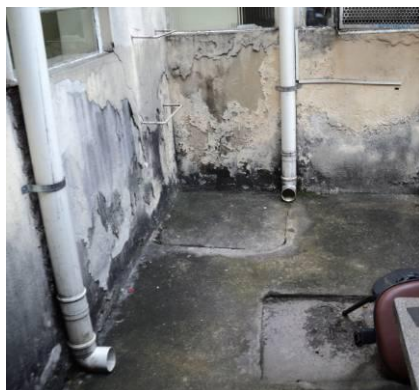
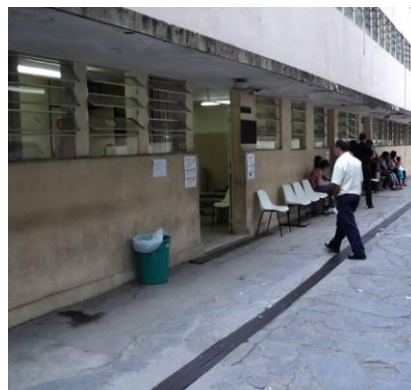
Nas áreas secas as paredes são revestidas com pintura e barra lisa. Existem trincas e pontos de infiltração nas paredes em diversos locais (gerência, hall dos vestiários, consultório dois e observação) e o estado de conservação da pintura é ruim.

Nas áreas molhadas as paredes são revestidas com cerâmica esmaltada e de modo geral a conservação das peças é ruim.

As paredes externas estão no geral com grandes sinais de umidade e deterioração.

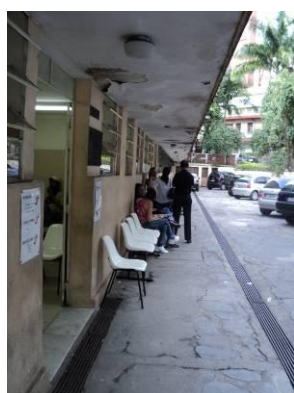
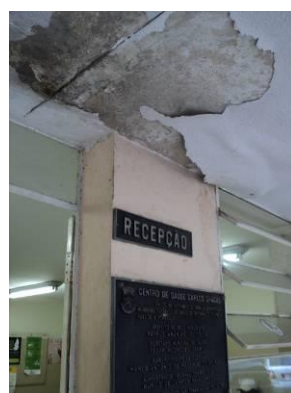
Todo o teto da unidade é todo de laje maciça com acabamento em pintura na cor branca, o estado de conservação é ruim e necessita de manutenção.

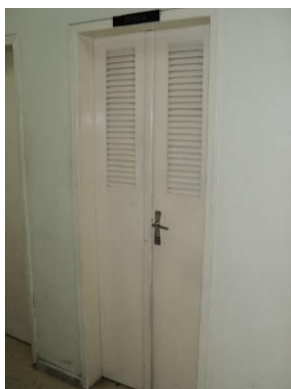
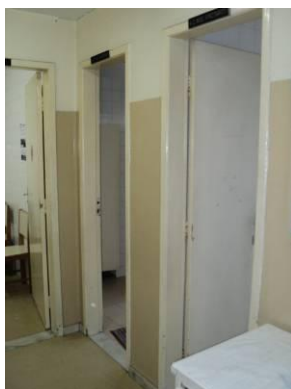
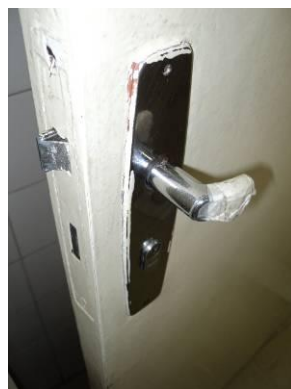
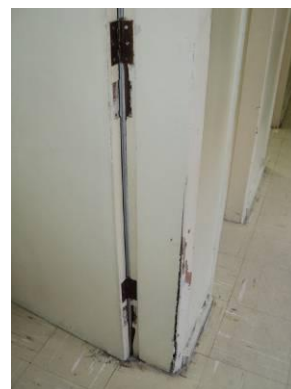
As portas internas são de madeira, com batentes também em madeira. O estado de conservação das folhas de porta, batentes e ferragens é muito ruim.

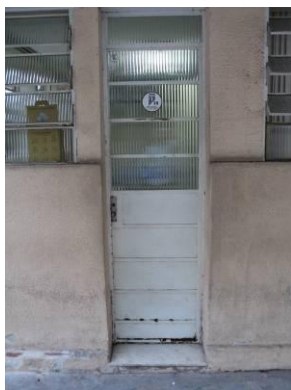
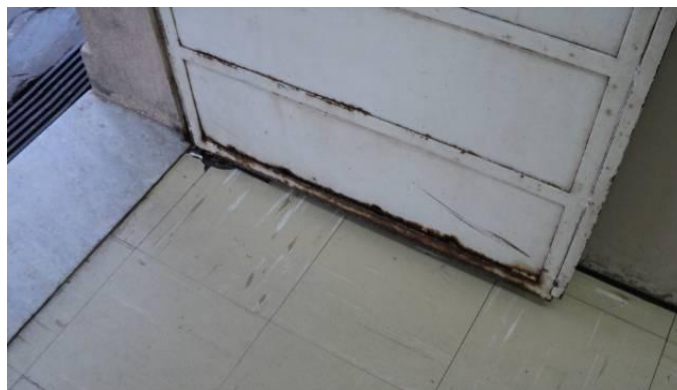
As portas externas são metálicas, com batentes também metálicos. O estado de conservação das folhas de porta, batentes e ferragens é ruim.

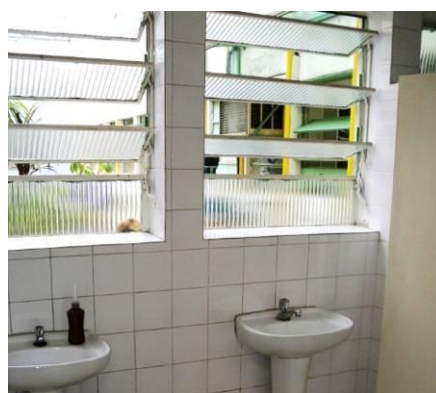
As janelas são em ferro com acabamento em pintura nem todas possuem travas. No geral as janelas não oferecem um bom estado de conservação.

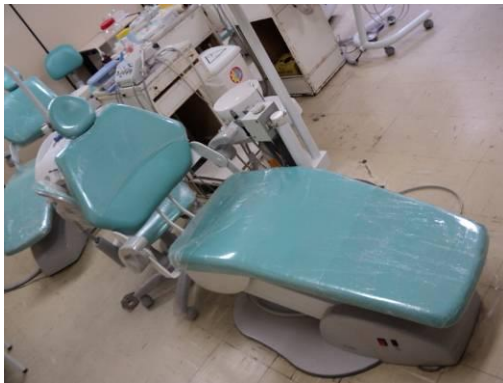
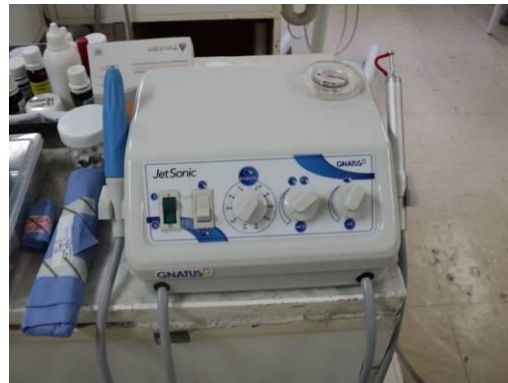
A unidade conta com três consultórios completos (cadeira odontológica, cuspideira, equipo clínico, foco e mocho), todos com dois anos de uso e em bom estado. Três equipamentos de profilaxia, sendo dois com dois anos de uso e um com três anos de uso, todos em bom estado de conservação e três fotopolimerizadores, sendo dois com dois anos de uso e em bom estado de conservação e um com oito anos e deteriorado.

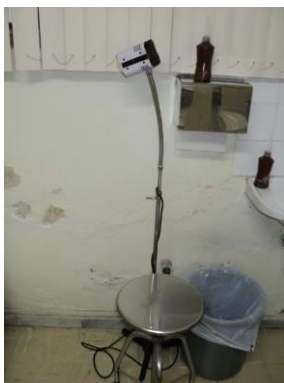
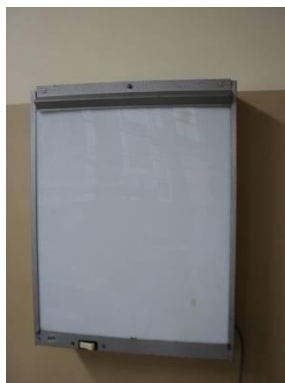
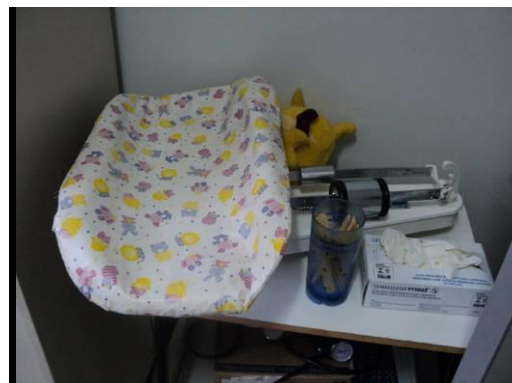
Uma balança antropométrica com oito anos e deteriorada e uma balança pediátrica com sete anos e em bom estado de conservação.

Um negatoscópio em bom estado de conservação.

Um foco clínico com sinais de desgaste.

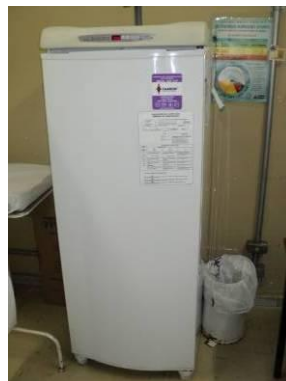
Uma unidade com três anos de uso e em bom estado de conservação.

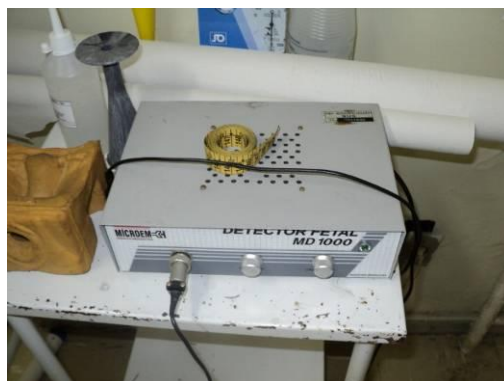
Uma unidade com cinco anos de uso e deteriorada.

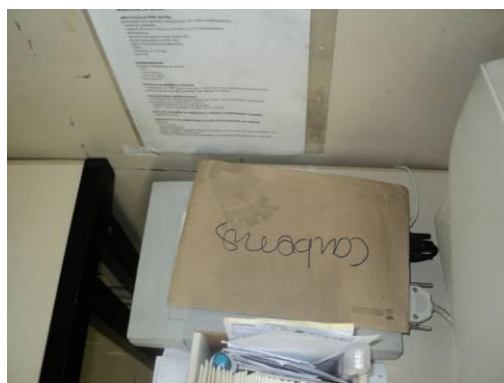
Uma unidade com quatro anos de uso e com sinais de desgaste.

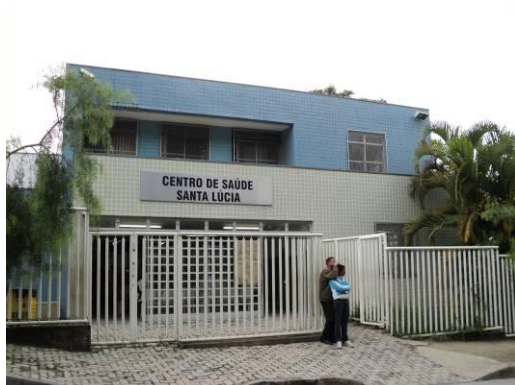
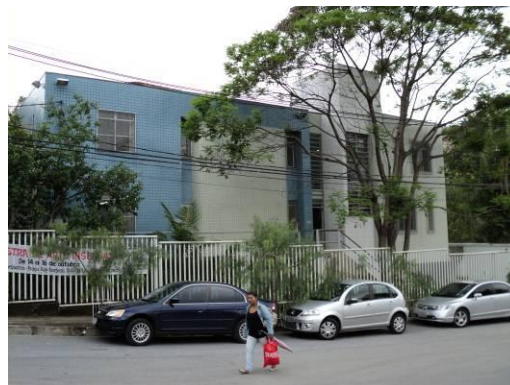
A unidade passou por reformas e ampliações internas para proporcionar melhor atendimento à população que utiliza do posto.

Identificamos que o imóvel sofre com problemas estruturais graves.

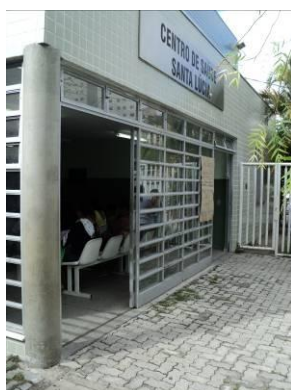
O perímetro da unidade é fechado por muros e grades, identificamos nas grades pontos com sinais corrosões e no muro observamos trincas.

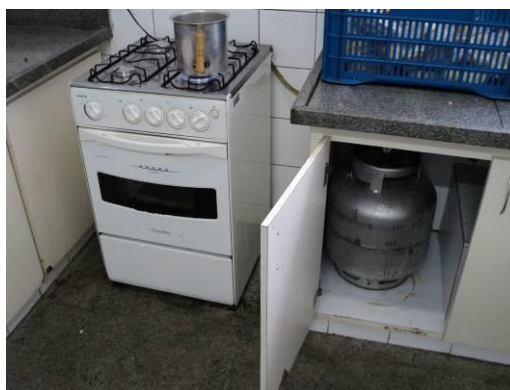
O abastecimento de GLP é feito através de um botijão de gás, este fica abrigado de forma totalmente inadequada na própria cozinha dentro de um armário, ao lado do fogão.

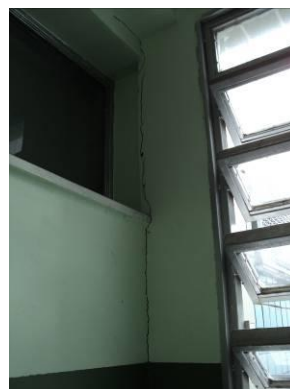
A estrutura da unidade é em concreto armado e apresenta algumas trincas no corredor do andar superior, sala da gerência.

Aparentemente esta unidade sofre com recalque da estrutura.

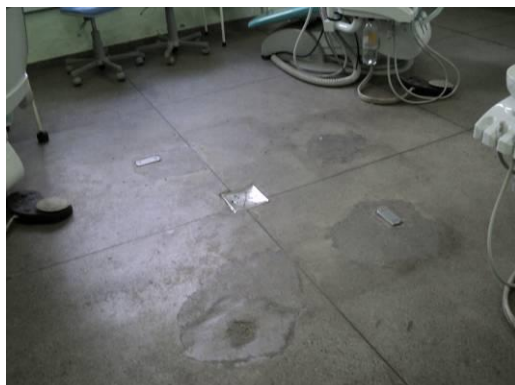
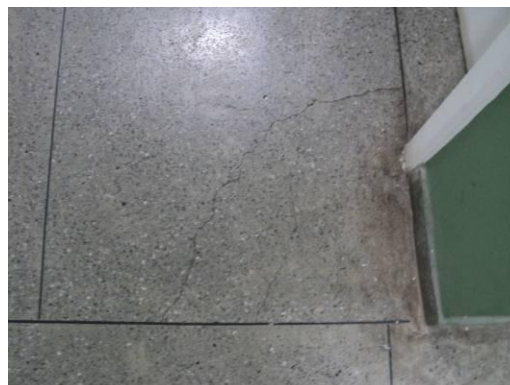
Todo piso interno da unidade é do tipo monolítico (granilite) e, em geral, se apresenta em bom estado de conservação. No entanto, verificou-se a existência de trincas em alguns pontos.

Na sala de odontologia o piso apresenta sinais de reparos.

Na área externa o piso são blocos intertravados e no geral apresenta um bom estado de conservação, já nos corredores laterais observamos o desenvolvimento de planta (mato) necessitando de manutenção.

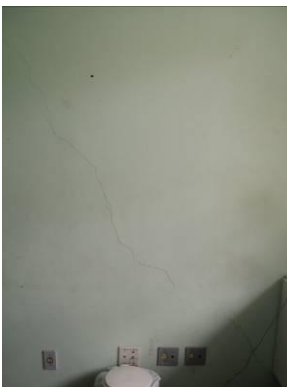
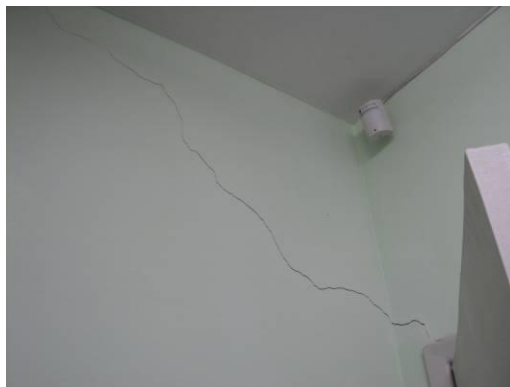
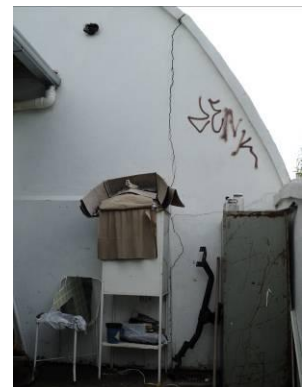
Nas áreas secas as paredes são revestidas com pintura e barra lisa a meia altura, no entanto observamos diversos pontos com infiltrações na sala de curativo, odontologia, consultórios e corredor próximo a sala de curativo, no geral a situação é preocupante.

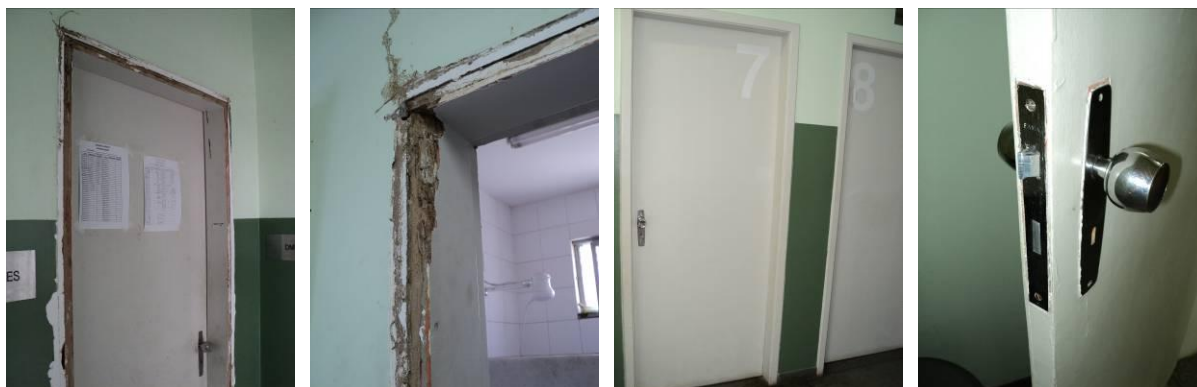
As portas internas são de madeira, com batentes também em madeira, o estado de conservação das folhas de porta, batentes e ferragens é bastante preocupante devido a ataques de cupins. Recomendamos que fosse realizada uma descupinização urgente antes que a infestação se propague.

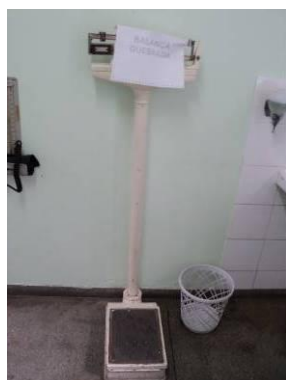
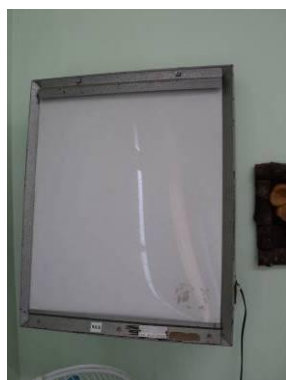
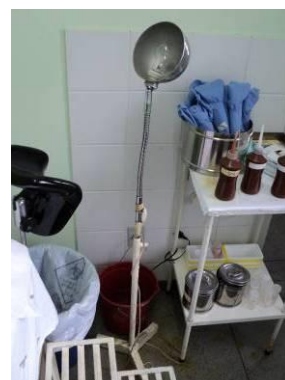
A maior parte das balanças é antiga e está deteriorada ou com sinais de desgaste, tendo poucas unidades em bom estado de conservação.

Os negatoscópios avaliados têm mais de três anos de uso e estão deteriorados.

Foram avaliados dois focos clínicos, um em bom estado de conservação e outro deteriorado.

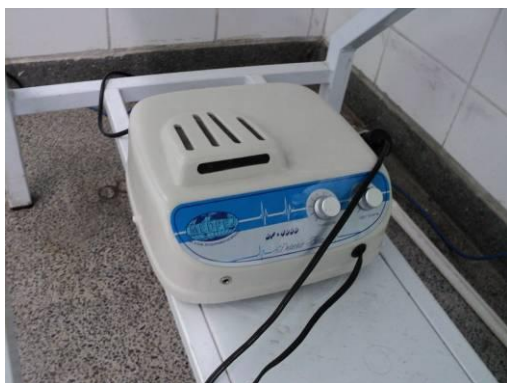
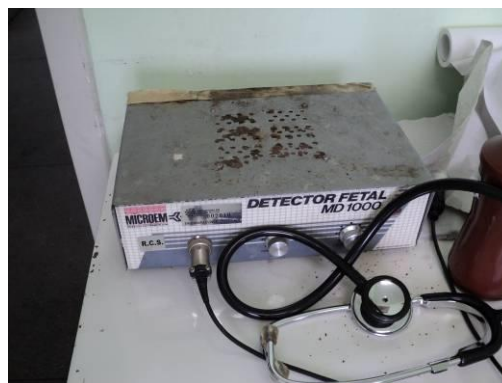
Duas unidades, uma nova e em bom estado de conservação e outra com cinco anos de uso e deteriorada.

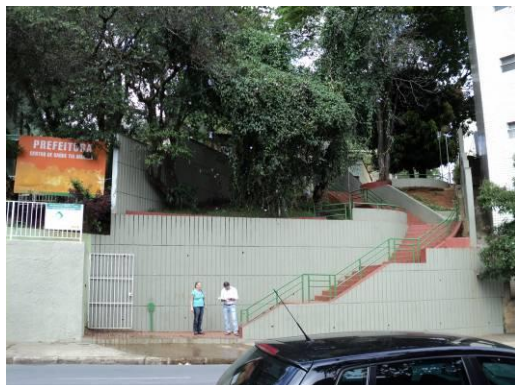
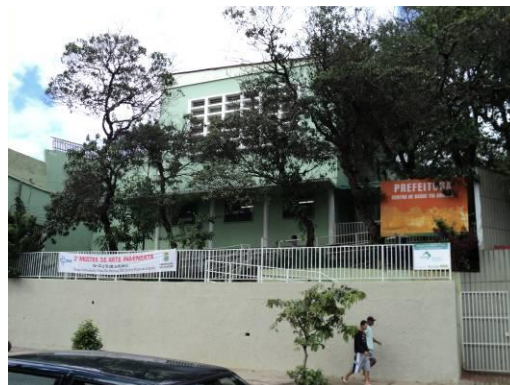
Esta unidade é muito antiga e necessita de modernização, em 2005 foi beneficiado com uma nova pintura.

Unidade atende a população em situações precárias.

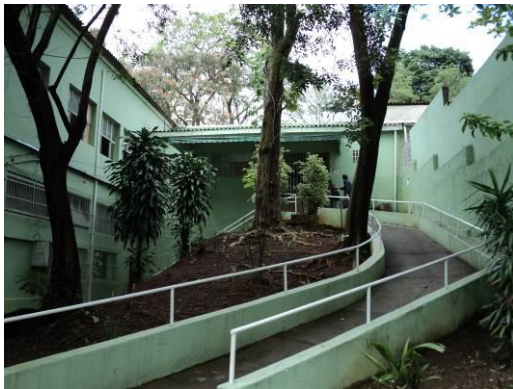
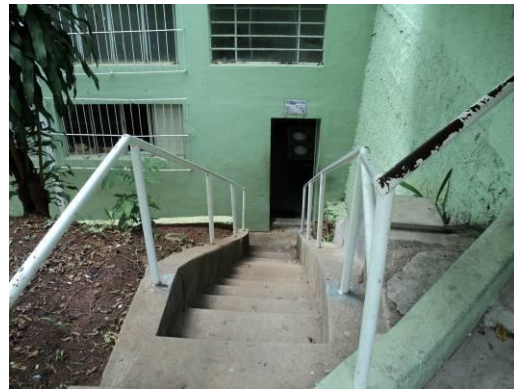
Não existe cobertura no percurso entre o portão de acesso até a recepção da unidade.

O acesso principal é extremamente precário, embora possua rampas, as mesmas não se enquadram nos padrões de acessibilidade.

Outro ponto crítico é o acesso a odontologia, o mesmo apresenta uma “escadaria” que oferece risco de acidentes ao usuário, a inclinação é bastante íngreme.

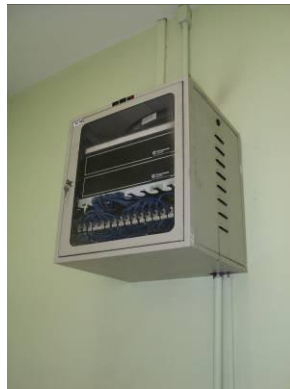
O rack (lógica) está localizado na sala da administração e todos os atendimentos são registrados através de um prontuário eletrônico.

O sistema de telefonia conta duas linhas instaladas, uma na sala da gerência outra na administração.

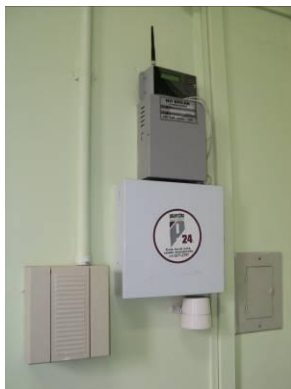
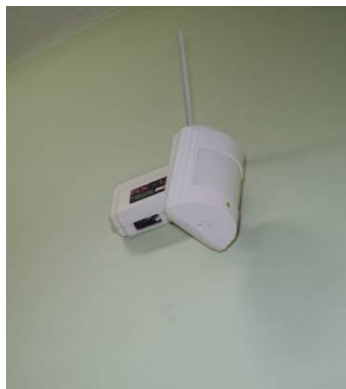
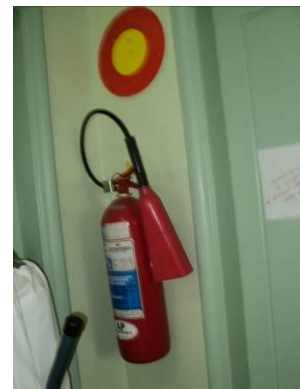
O sistema de detecção e combate a incêndio (detectores de fumaça e hidrantes) é inexistente. A prevenção contra incêndios se dá através de extintores, porém, os mesmos não apresentam etiquetas com datas, aparentemente estão vencidos.

O sistema de alarme conta com detectores de presença instalados em todos os ambientes internos e a central está locada na sala da administração. A segurança durante o funcionamento da unidade é feita por um funcionário da guarda municipal.

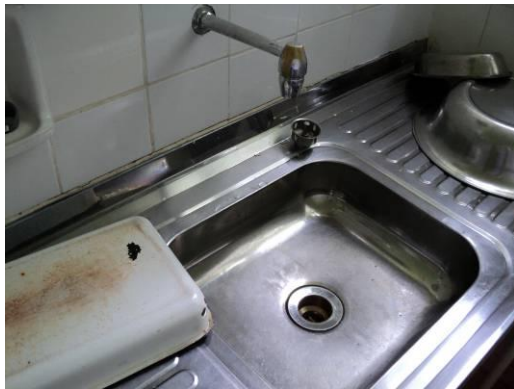
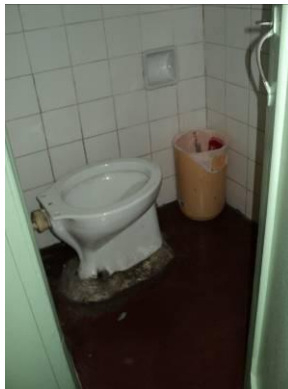
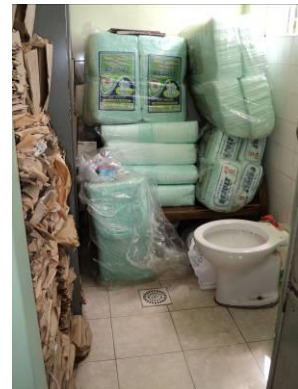
Este centro de saúde por ser muito antigo não apresenta padrões de cubas, bancadas e metais, cada ambiente possui um modelo. Neste caso recomendamos que fosse modernizado.

Presenciamos um banheiro sendo usado como depósito conforme demonstrado na foto abaixo.

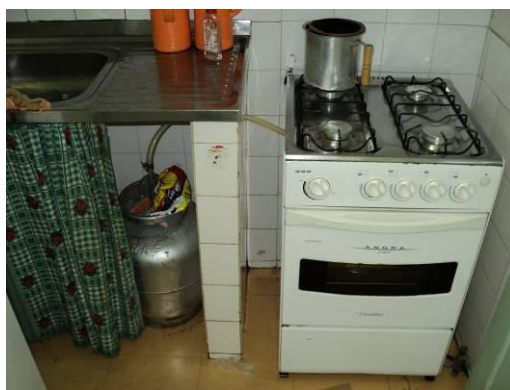
O abastecimento de GLP é feito através de botijão de gás, que fica instalado dentro da copa/cozinha, ao lado do fogão.

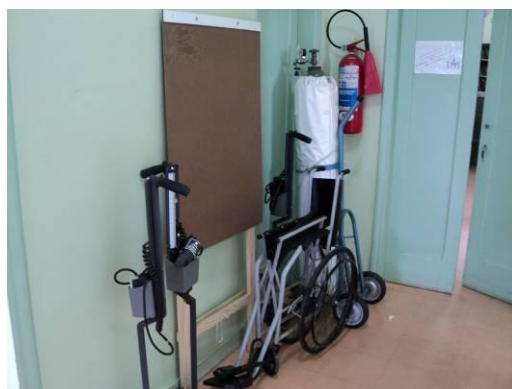
Não existe rede para os gases medicinais, sendo que o consumo de oxigênio é feito através de fluxômetros conectados diretamente ao cilindro, este está localizado na própria circulação interna (corredor). O fornecimento dos cilindros é feito pela empresa Oximil.

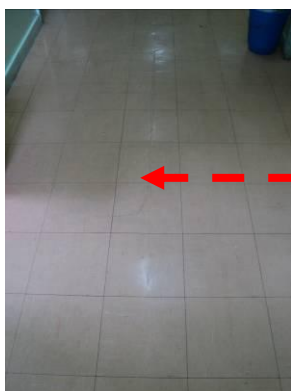
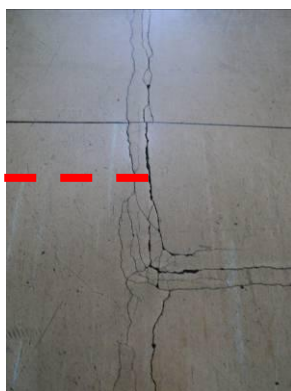
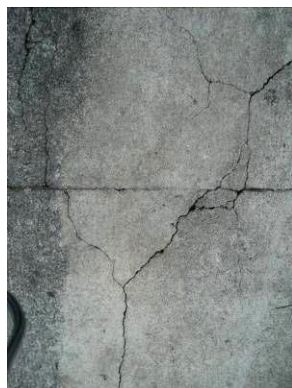
O piso desta unidade é composto de placas vinílicas e apresentam trincas no corredor interno. O rodapé aparenta ser antigo e é em madeira.

O piso externo é cimentado e necessita de reparos, não oferece um bom estado de conservação.

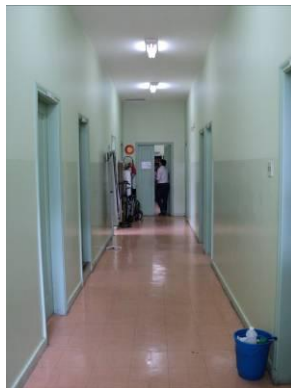
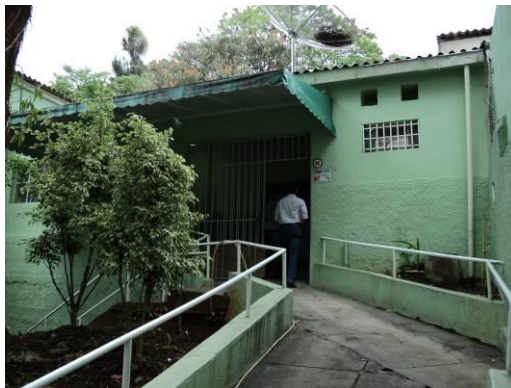
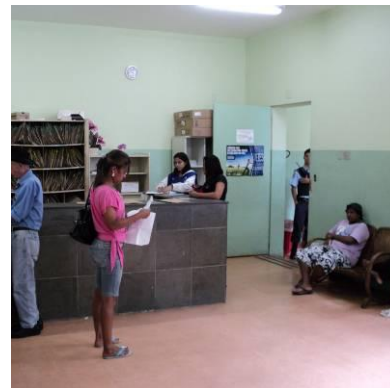
Nas áreas molhadas as paredes são revestidas com cerâmica esmaltada antiga e de modo geral, ainda oferece bom estado apesar do tempo, recomendamos modernização.

Nas áreas externas o revestimento é feito em pintura e necessita de manutenção.

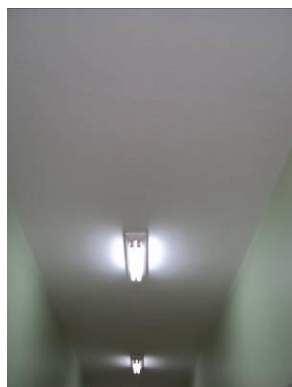
Todo o teto da unidade é em laje revestida com pintura na cor branca, não observamos problemas.

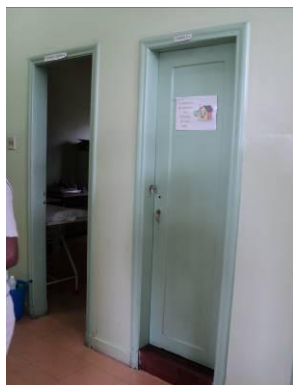
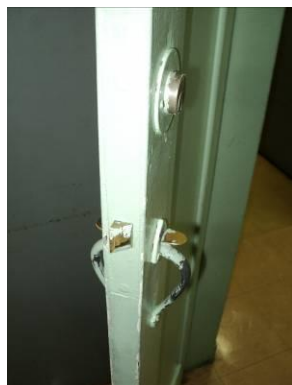
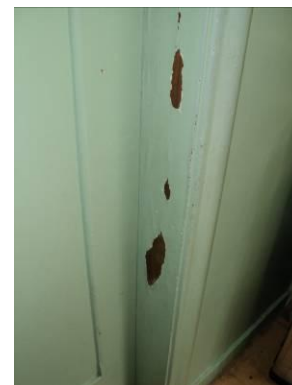
As portas internas são de madeira, com batentes também em madeira. O estado de conservação das folhas de porta, batentes e ferragens é ruim, estes necessitam de modernização principalmente as ferragens que dever possuir a idade do edifício.

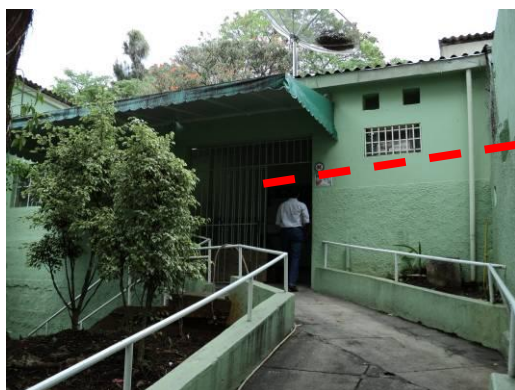
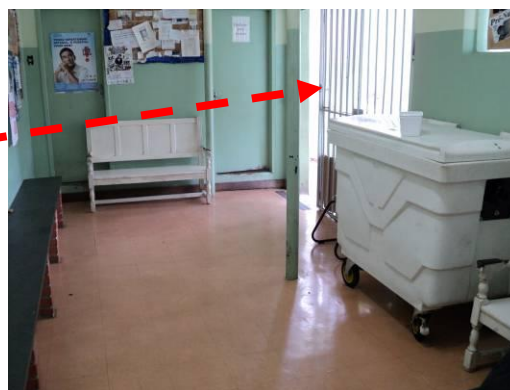
A única porta externa da unidade é a da entrada principal que na realidade é uma grade metálica.

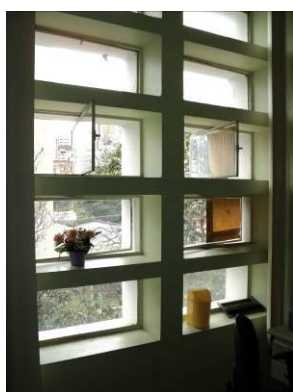
Esta unidade possui janelas de ferro pintado que não apresenta boas condições, necessita de modernização.

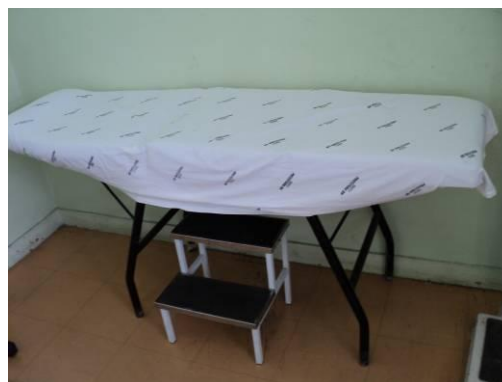
A maior parte do mobiliário está deteriorada ou com sinais de desgaste e em geral é antiga, dos itens avaliados poucos apresentavam bom estado de conservação.

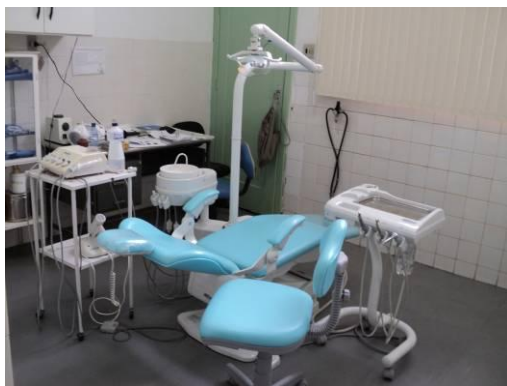
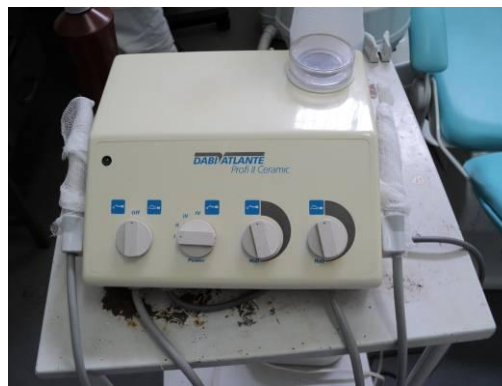
A unidade conta com um consultório completo (cadeira odontológica, cuspideira, equipo clínico, foco e mocho) com um ano de uso e em bom estado de conservação. Um equipamento de profilaxia com dois anos de uso e em bom estado de conservação; um fotopolimerizador com três anos de uso e em bom estado de conservação e um amalgamador com quatro anos de uso e com sinais de desgaste.

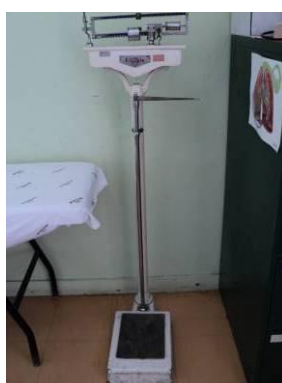
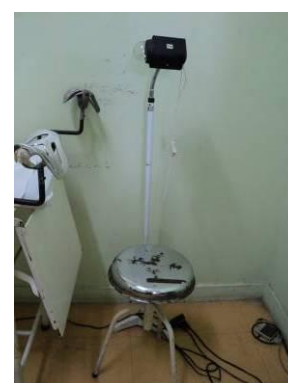
A maior parte das balanças é antiga e está deteriorada ou com sinais de desgaste, tendo poucas unidades em bom estado de conservação.

Os negatoscópios avaliados são antigos e estão deteriorados.

Foi avaliado um foco clínico que é antigo e está deteriorado.

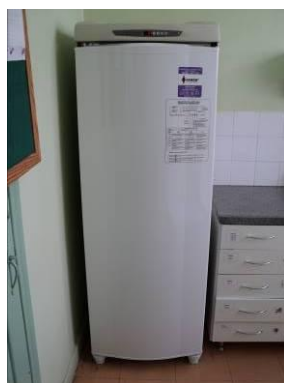
Uma unidade com dois anos de uso e em bom estado de conservação.

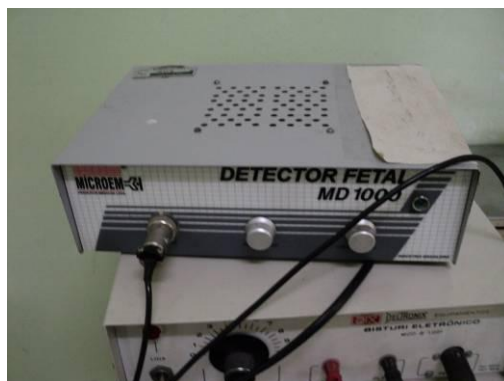
Uma unidade nova e em bom estado de conservação.

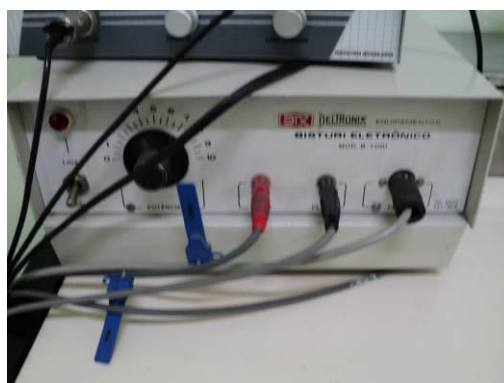
Uma unidade com dez anos de uso e deteriorado.

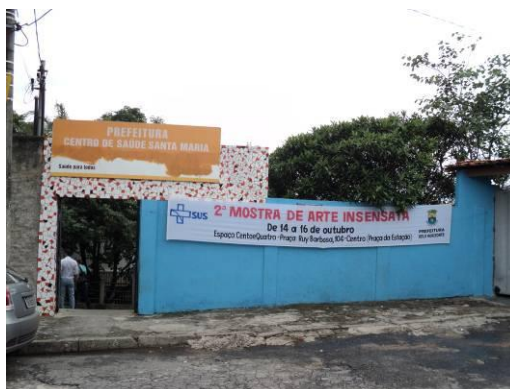
Este centro de saúde está localizado em um terreno onde para acessá-lo é necessário descer por uma rampa, pois o mesmo encontra-se abaixo do nível da rua. Com relação a questões de acessibilidade a inclinação desta rampa não se enquadra nas normas.

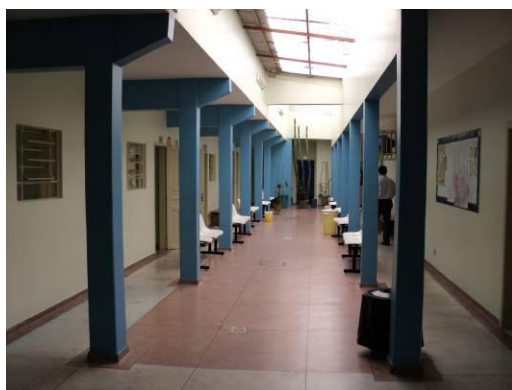
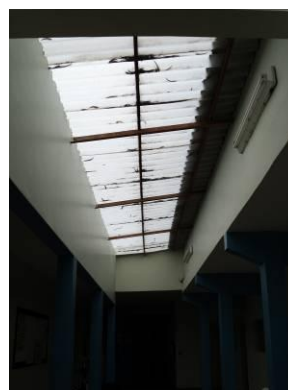
A cobertura da unidade tem-se laje pré e telhas onduladas de fibrocimento. A descarga das águas pluviais é realizada diretamente sobre o pátio.

O estado de conservação desta cobertura é bom, identificamos também um vão interno coberto com telhas translúcidas que oferece uma boa claridade além da proteção aos usuários, não recebemos relatos referentes a vazamentos.

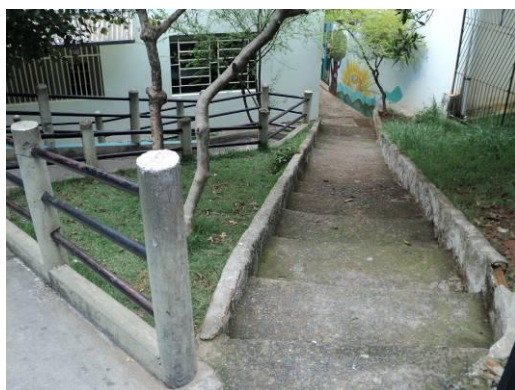
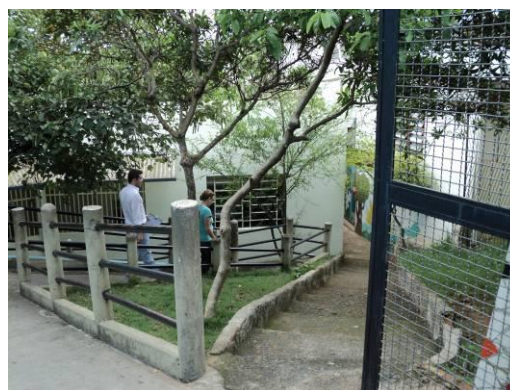
O perímetro da unidade é fechado por muros e não observamos problemas relacionados a umidade ou atos de vandalismo.

Identificamos que pela implantação da unidade e embora possua rampa o centro de saúde não oferece boas condições de acesso a pessoas debilitadas.

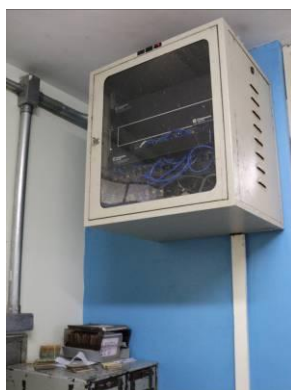
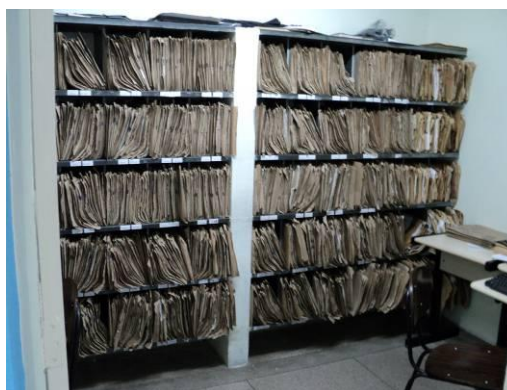
Nesta unidade localizamos um rack (lógica) e está localizado na recepção. Todos os atendimentos são registrados através de um prontuário eletrônico. Ainda que exista o sistema, identificamos um grande acúmulo de prontuários físicos estocados na recepção.

O sistema de telefonia conta com duas linhas instaladas, uma na sala da gerência e outra na recepção.

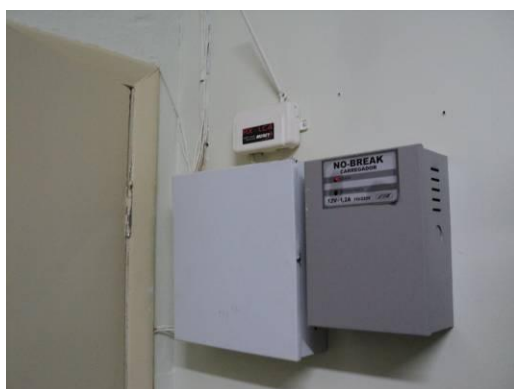
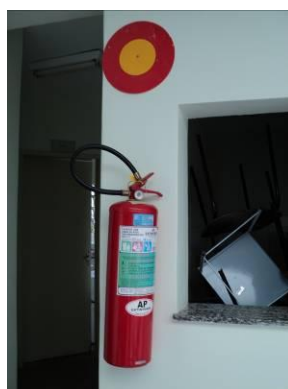
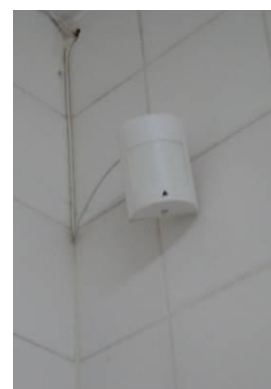
O sistema de detecção e combate a incêndio (detectores de fumaça, sirenes de aviso, iluminação autônoma, hidrantes) é inexistente. A prevenção de combate a incêndios se dá através de extintores. O sistema de alarme conta com detectores de presença instalados em todos os ambientes internos e a central está locada no almoxarifado que é acessado através da sala da gerência. A segurança, durante o funcionamento da unidade, é feita por um funcionário da guarda municipal.

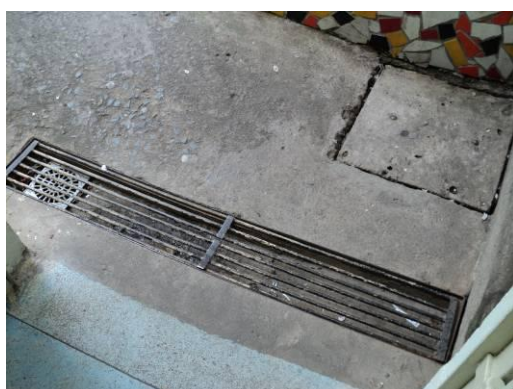
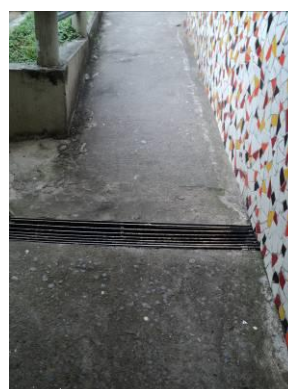
Não foi relatada falta de água.

Captação de águas pluviais na área externa é realizada por grelhas distribuídas no piso externo, não existem condutores do telhado até as caixas.

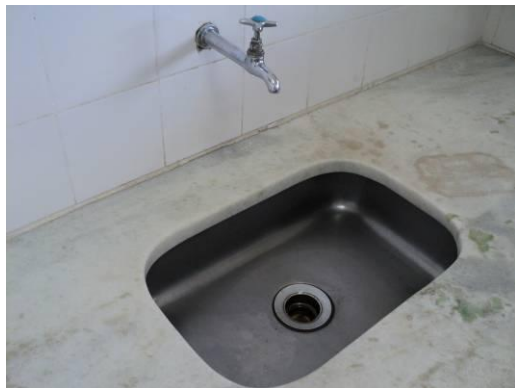
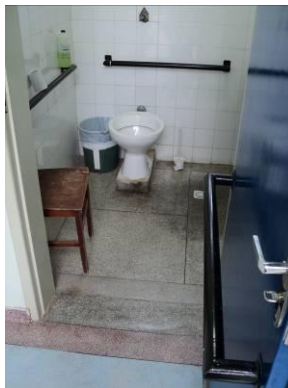
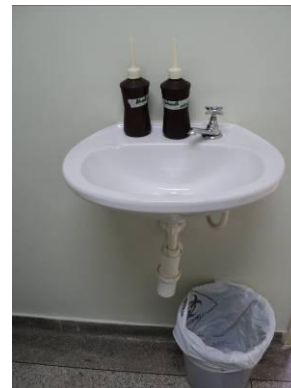
Esta unidade por ser antiga não segue um padrão de acabamento de louças, metais e bancadas, ou seja, cada ambiente possui um modelo diferente. Identificamos bancadas de mármore, granito e ardósia.

O chuveiro da unidade está localizado na odontologia, porém, não é utilizado.

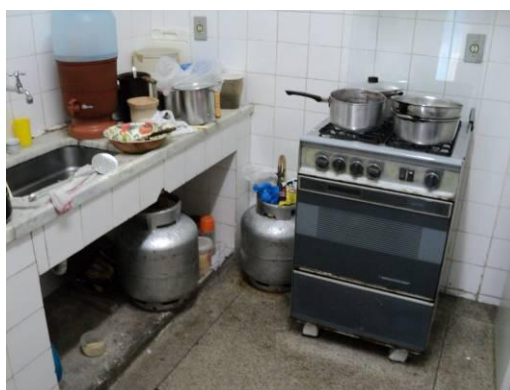
O abastecimento de GLP é feito através de um botijão de gás que fica instalado dentro da copa/cozinha ao lado do fogão.

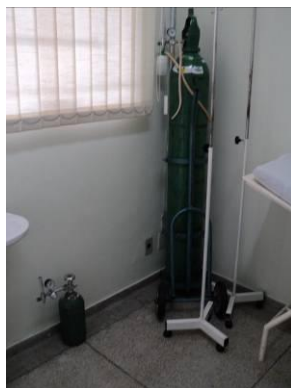
Não existe rede para os gases medicinais, sendo que o consumo de oxigênio é feito através de fluxômetros conectados diretamente ao cilindro, este fica locado na sala de observação. O fornecimento dos cilindros é feito pela empresa Oximil.

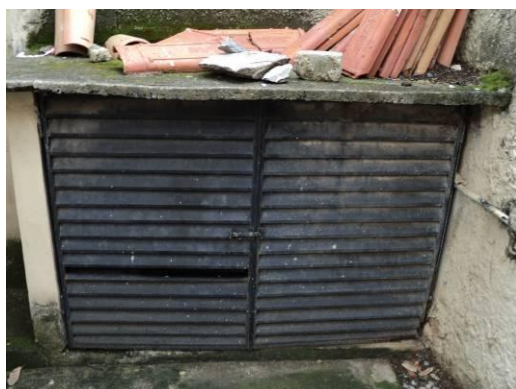
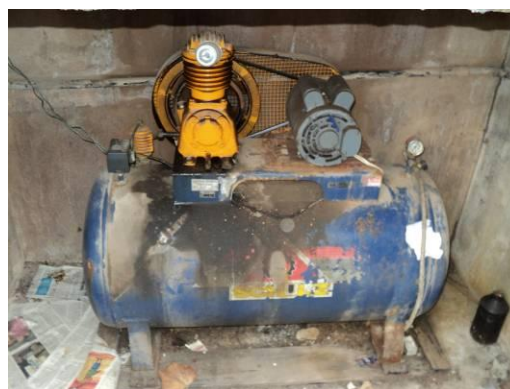
O ar comprimido utilizado na unidade vem de compressor a óleo da marca “Schulz” e sua utilização está limitada à odontologia.

O abrigo do compressor não possui isolamento acústico, portanto, importuna as pessoas que trabalham ao redor.

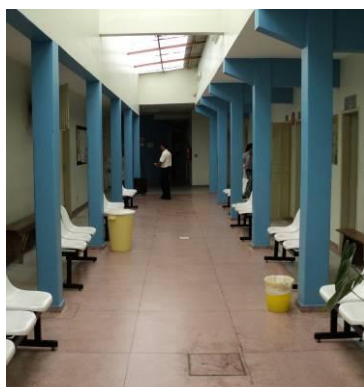
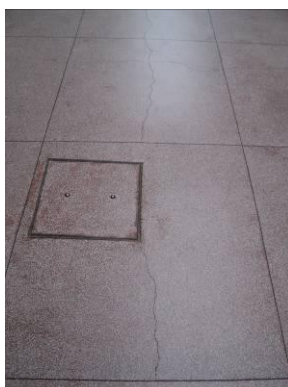
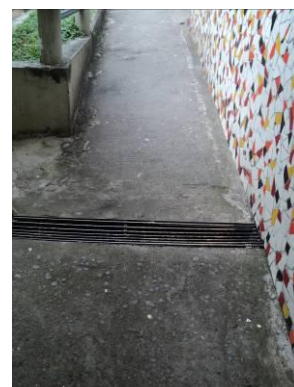
O piso interno da unidade é todo feito em Granilite, (monolítico) embora apresente algumas trincas no geral o seu estado de conservação é bom.

O piso externo é cimentado e no geral não apresenta uma boa conservação.

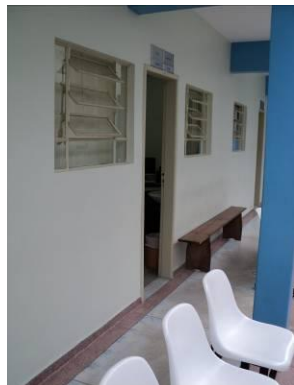
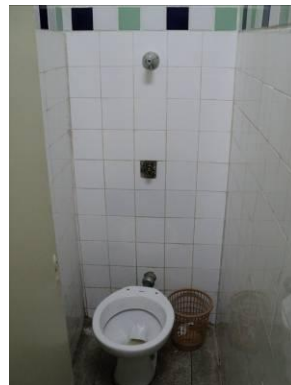
Nas áreas secas as paredes são revestidas com pintura acrílica e no geral o estado de conservação é bom.

Nas áreas molhadas as paredes são revestidas com cerâmica esmaltada e de modo geral a conservação das peças é boa.

Externamente o acabamento das paredes é feito em pintura e necessita de manutenção.

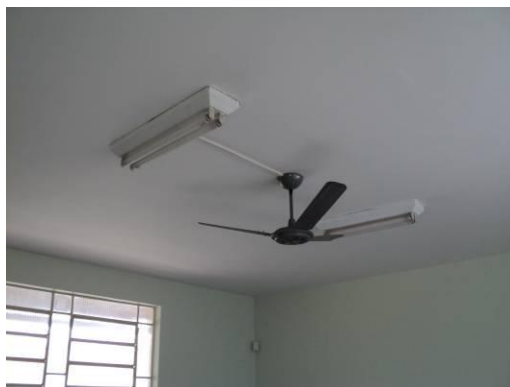
Todo o teto da unidade é em laje revestida com pintura na cor branca. Não identificamos trincas nem pontos de infiltrações.

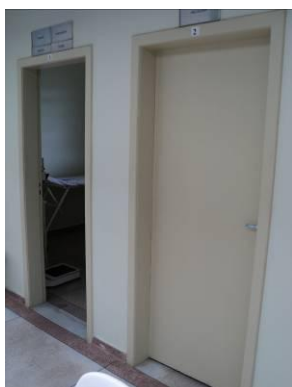
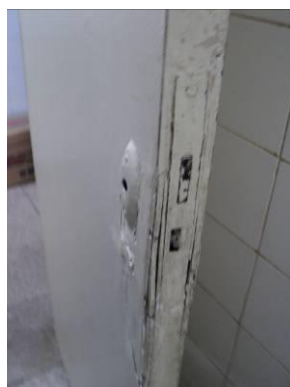
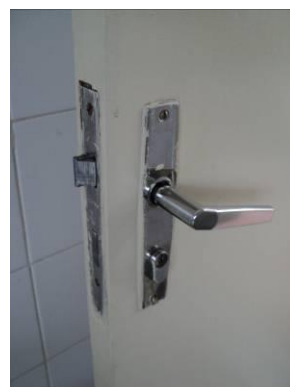
As portas internas são de madeira, com batentes também em madeira. O estado de conservação das folhas de porta, batentes e ferragens são bons.

Identificamos uma porta que apresenta danos nas ferragens.

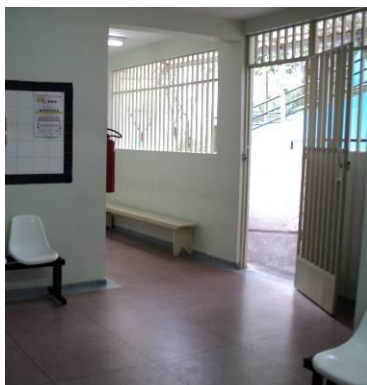
Identificamos apenas uma grade metálica que dá acesso à área externa, essa apresenta boas condições de uso.

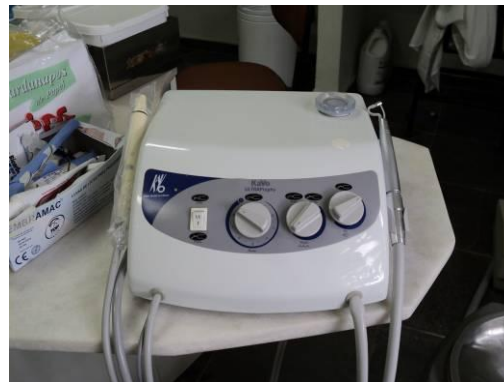
A unidade conta com três consultórios completos (cadeira odontológica, cuspidora, equipo clínico, foco e mocho), todos com dez anos de uso e deteriorados. Um equipamento de profilaxia com dois anos de uso e em bom estado de conservação.

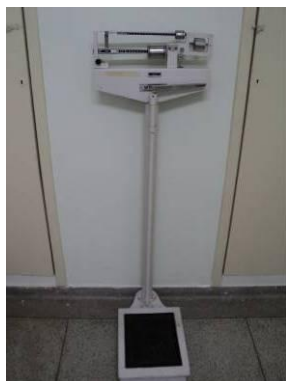
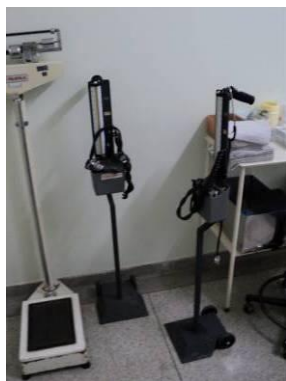
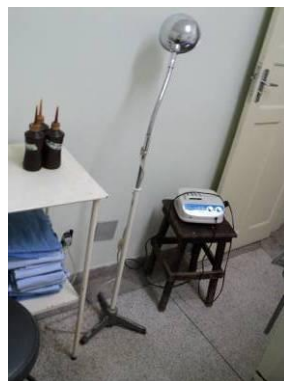
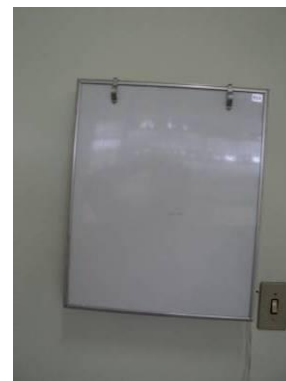
A maior parte das balanças é antiga e está deteriorada ou com sinais de desgaste, tendo poucas unidades em bom estado de conservação.

Os negatoscópios avaliados são antigos e estão deteriorados.

Os focos clínicos avaliados estão deteriorados ou com sinais de desgaste, estes possuem mais de quatro anos de uso.

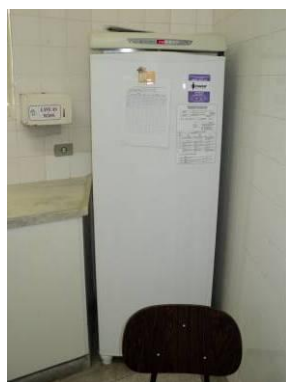
Uma unidade com dois anos de uso e em bom estado de conservação.
