**DOCUMENTO COMPLEMENTAR 01B**

**PROJETO DE QUALIFICAÇÃO DA  
INFRAESTRUTURA DA ATENÇÃO PRIMÁRIA À  
SAÚDE DE BELO HORIZONTE**

**CARACTERIZAÇÃO DO SISTEMA ATUAL  
DISTRITO CENTRO SUL**

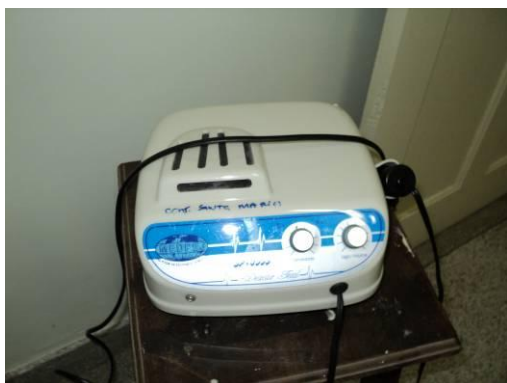
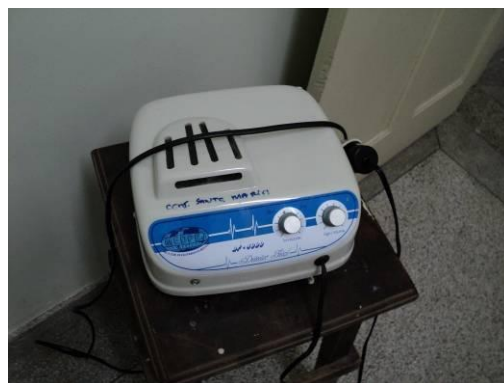
Duas unidades, sendo uma nova e em bom estado de conservação e outra antiga e deteriorada.

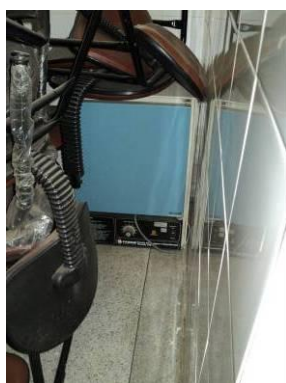
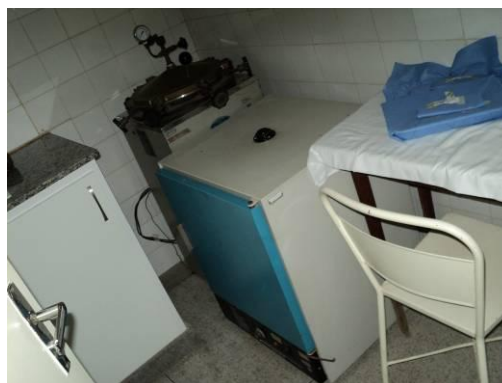
Duas unidades antigas e deterioradas, porém não estão em uso.

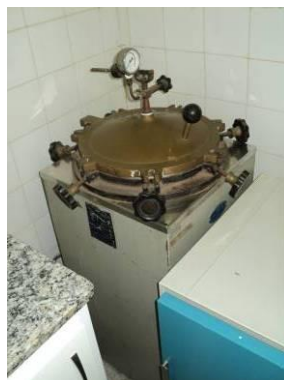
Uma unidade antiga e deteriorada, porém não está em uso
