**DOCUMENTO COMPLEMENTAR 01E**

**PROJETO DE QUALIFICAÇÃO DA  
INFRAESTRUTURA DA ATENÇÃO PRIMÁRIA À  
SAÚDE DE BELO HORIZONTE**

**CARACTERIZAÇÃO DO SISTEMA ATUAL  
DISTRITO NOROESTE**

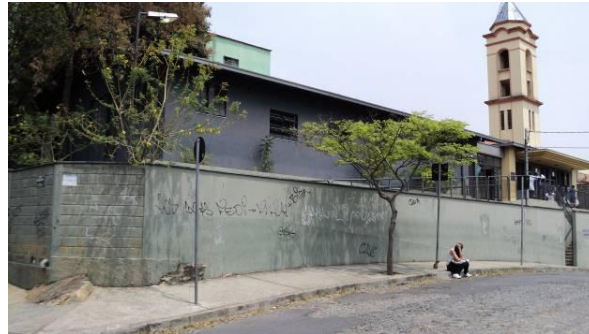
Este Centro de Saúde está localizado em um terreno da Prefeitura Municipal de Belo Horizonte. O atendimento aos usuários é realizado em um bloco único com apenas um andar (térreo), no entanto, o depósito de lixo e a sala de reuniões ficam em um nível inferior. O acesso à unidade é feito por uma escada e uma rampa. Ambas estão em boas condições, porém não há sinalização com piso tátil e o corrimão está em mau estado de conservação. A acessibilidade interna da unidade é ruim, pois além de não existir piso tátil os corredores são estreitos e as salas muito pequenas. Foi relatado que a unidade não passou por reformas nos últimos cinco anos e não existe previsão de ampliação.

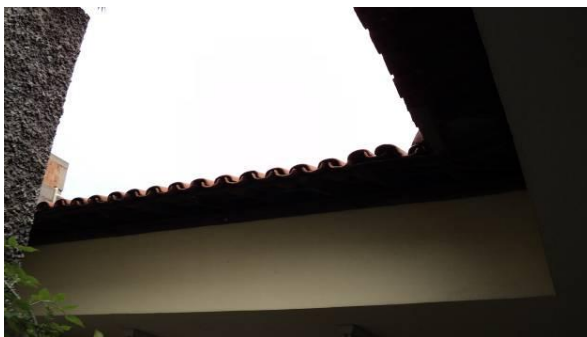
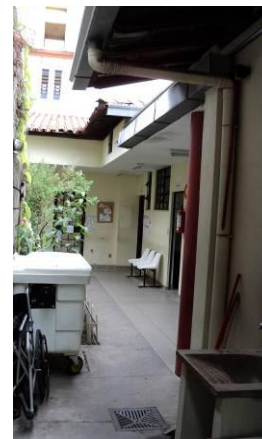
A cobertura da unidade é composta por uma estrutura de madeira e telhas cerâmicas. O estado de conservação desta cobertura é muito ruim, além disso, o beiral é curto e em dias de chuva os acessos às áreas de apoio, consultório odontológico, recepção e observação ficam comprometidos.

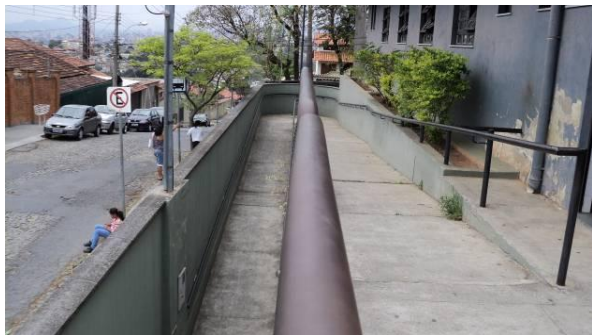
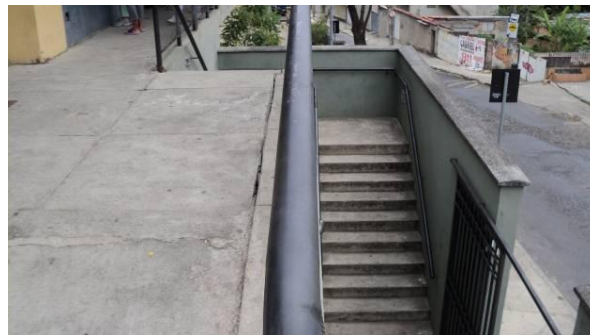
Não existe uma cobertura no portão de acesso até a entrada da unidade. O piso externo é em concreto e o estado de conservação deste é ruim. O perímetro da unidade é fechado por muros que estão com um estado de conservação ruim. O acesso de pacientes e de suprimentos é feito pelo único portão que dá acesso à unidade, o que prejudica o fluxo. Não existe acesso de veículos, inclusive ambulâncias, dentro do terreno da unidade. Com isso quando é necessário, o transporte de pacientes para outras unidades, é necessário o transporte de maca do consultório até a rua.

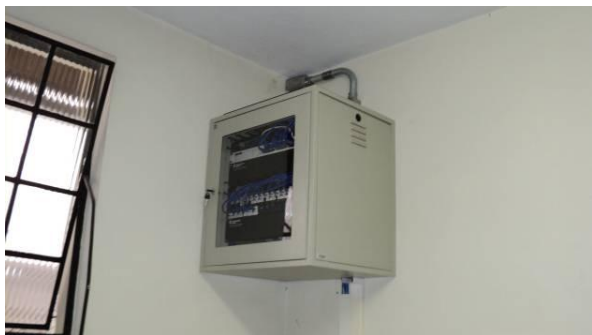
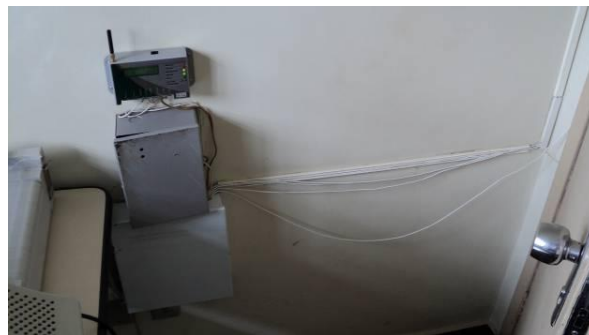
O sistema de alarme conta com detectores de presença instalados em todos os ambientes internos e sua central está locada no consultório 06. Não são realizados testes do sistema e existem áreas descobertas, como sala de coleta, sala de curativos, almoxarifado e sala de reuniões.

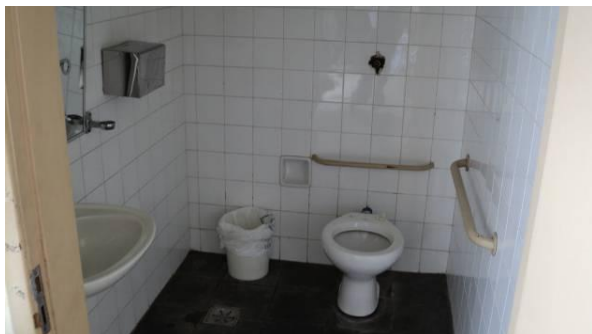
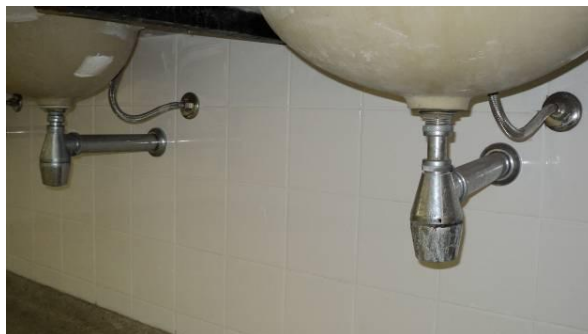
As cubas de inox e de louça também estão em bom estado de conservação. A maioria dos sifões apresenta sinais de vazamento.

Os chuveiros elétricos estão em mau estado de conservação, com vazão inadequada e instalações elétricas fora da norma.

As barras de apoio instaladas somente no banheiro de pacientes são de aço pintado e estão com pontos de ferrugem.

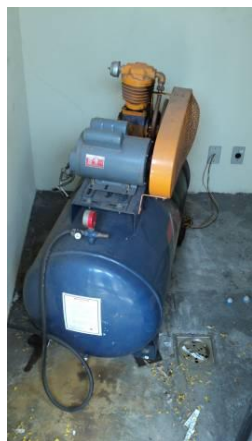
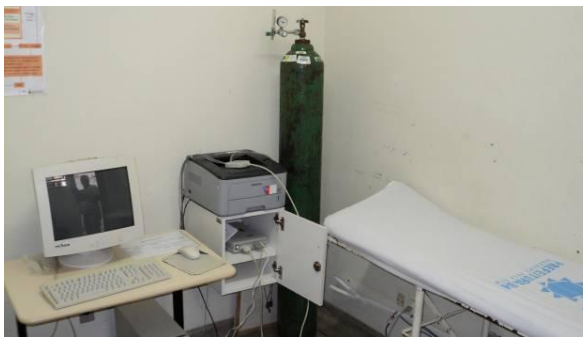
O ar comprimido é utilizado somente no consultório de odontologia. Este é gerado por um compressor Schulz, que apresenta péssimo estado de conservação, está localizado na área externa e conduzido até o consultório por mangueiras. O compressor não é isento de óleo.

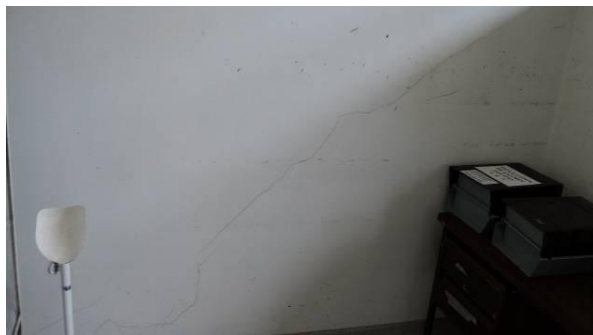
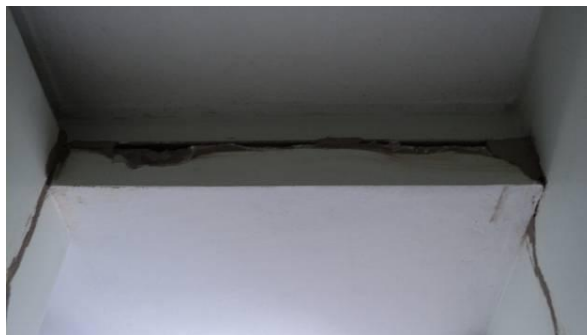
A estrutura da unidade é em concreto armado e apresenta problemas no encontro das estruturas, uma vez que houve uma ampliação há alguns anos. Foi relatado que já foi feito o tratamento das trincas, porém estas ainda são visíveis.

Visualmente pode-se notar que houve pequenos recalques da estrutura, que geraram trincas nas paredes e nos pisos de alguns ambientes, podendo ser a causa da infiltração existente na sala de reuniões.

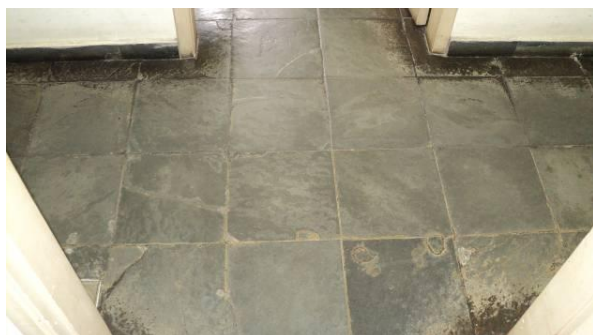
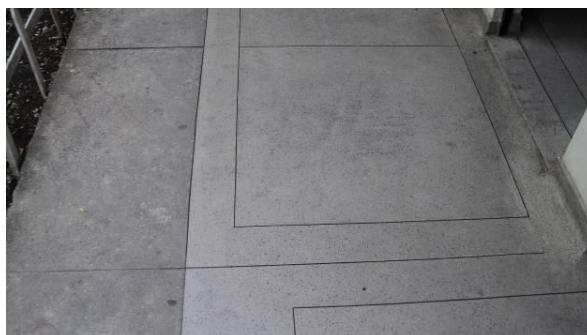
O piso da área mais antiga da unidade é revestido com placas de ardósia e tem rodapé do mesmo material, este piso não apresenta bom estado de conservação.

O piso e o rodapé da área ampliada são revestidos com granilite e está desgastado pelo tráfego

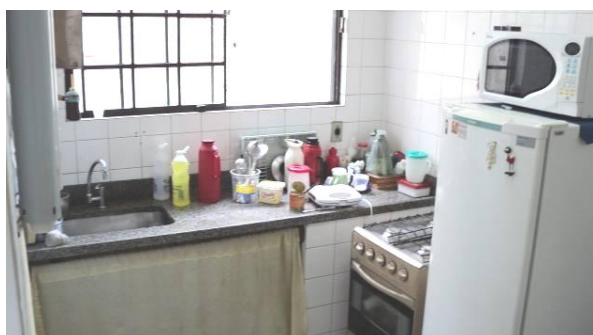
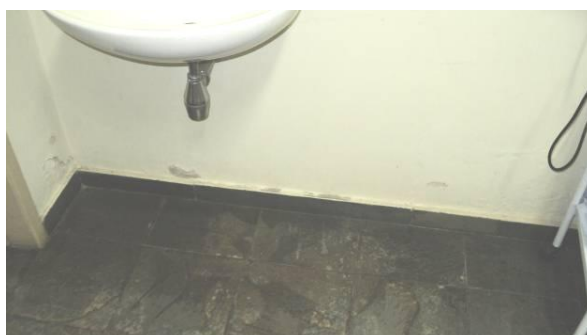
Nas áreas secas as paredes são revestidas com pintura que precisam de manutenção. Existem pontos de infiltração.

Nas áreas molhadas as paredes são revestidas com cerâmica branca esmaltada e em muitos locais os rejuntas estão com acúmulo de sujeira.

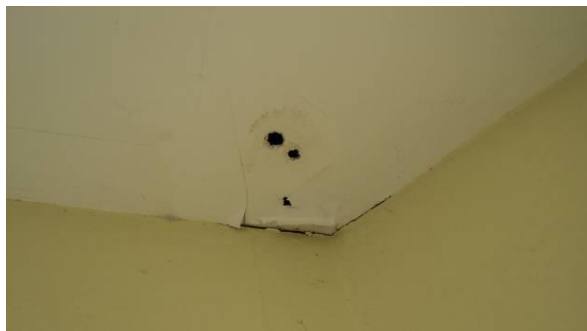
O teto é em laje revestida com argamassa e pintura e apresenta pontos de infiltração na sala de reuniões do pavimento inferior.

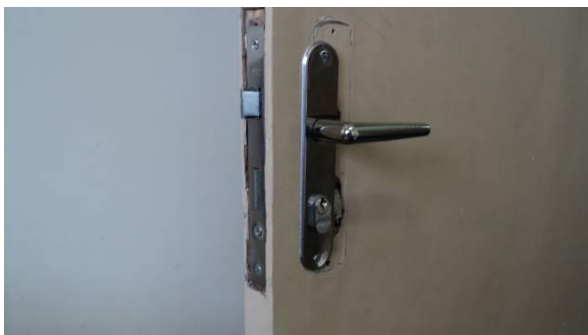
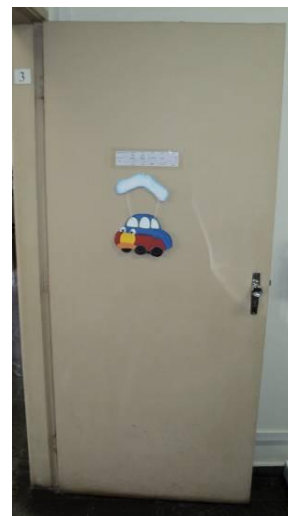
As portas internas são de madeira, com batentes também em madeira. O estado de conservação das folhas de porta, batentes e ferragens são ruins.

As portas externas são metálicas, com batentes também metálicos. O estado de conservação das folhas de porta, batentes e ferragens são ruins.

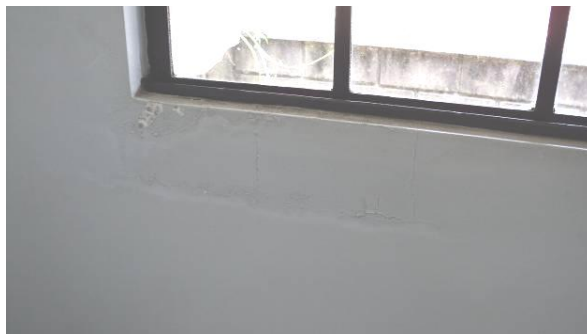
As janelas, internas e externas, são feitas de aço e todas possuem travas. Foi detectada a entrada de água pelas janelas na sala de odontologia.

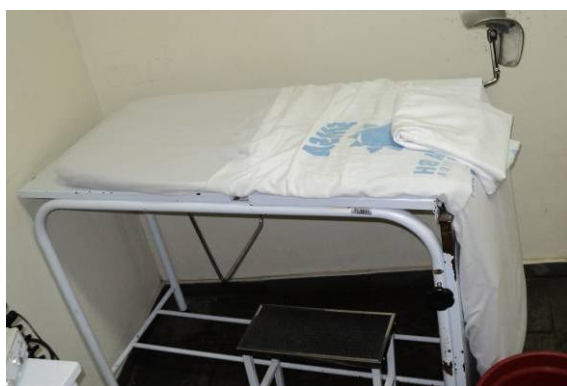
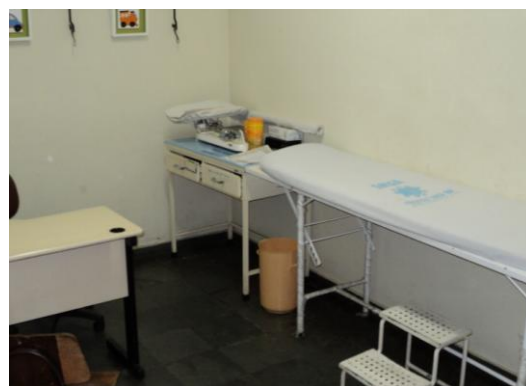
A unidade não apresenta uma continuidade de padrão tecnológico. Possui itens novos, que já apresentam corrosão e apesar do bom estado de conservação e itens antigos que necessitam de reforma. Algumas macas de exames para ginecologia apresentavam falta de acessórios como perneiras ou colchonetes.

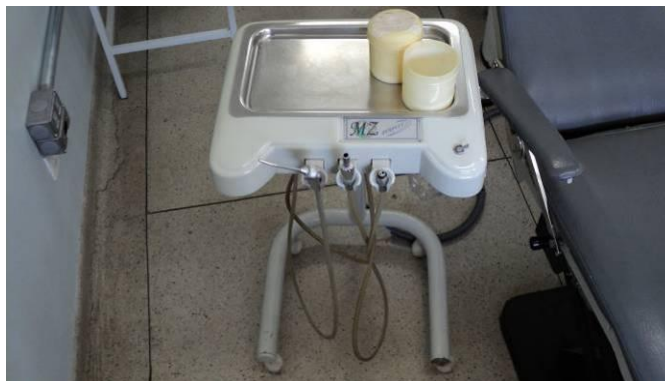
Encontrados três consultórios completos (cadeira odontológica, cuspeira, equipo clínico, foco e mocho) com aproximadamente cinco anos de uso, todos apresentando razoável estado de conservação do estofamento, mas com sinais de corrosão nas partes metálicas, além da inexistência de divisórias entre os leitos. O jato de bicarbonato e o amalgamador possuem mais de cinco anos de uso e seu funcionamento foi considerado como ineficiente pelos funcionários.

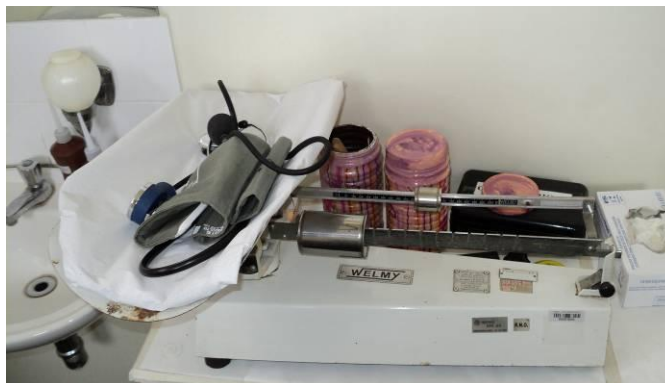
As balanças em geral são antigas e todas apresentam sinais de desgaste e corrosão, grande parte destas não apresenta condições de uso.

Os negatoscópios são em sua maioria antigos e apresentam vários sinais de deterioração.

Os focos clínicos são muito antigos, boa parte dos equipamentos na apresentava condições de uso.

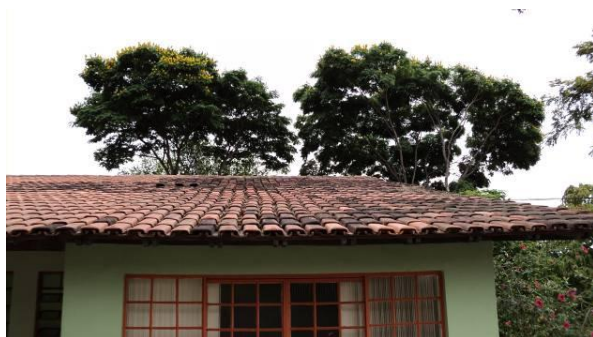
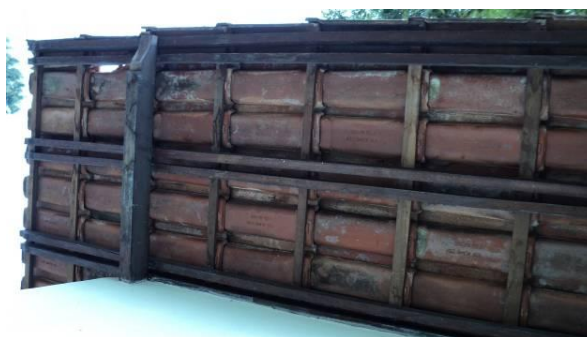
A cobertura da unidade é composta por estrutura de madeira e telhas cerâmicas.

O estado de conservação desta cobertura é muito ruim e causa infiltrações, além disso, o beiral é curto e em dias de chuva a espera interna fica lotada, prejudicando o fluxo interno.

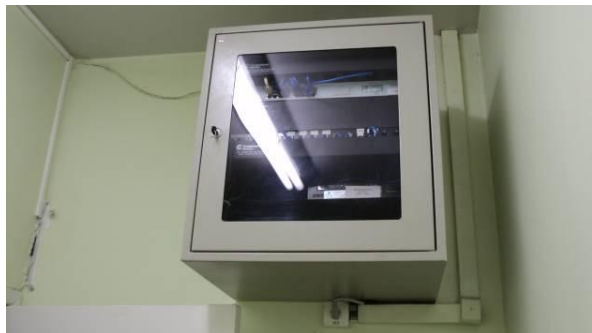
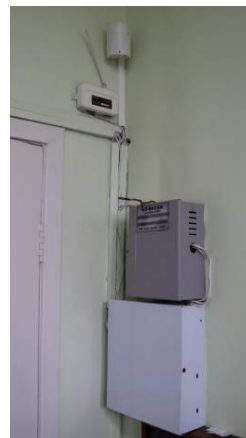
O sistema de alarme conta com detectores de presença instalados em todos os ambientes internos e sua central está localizada na sala da gerência. Não são realizados testes deste sistema. Não existem áreas descobertas.

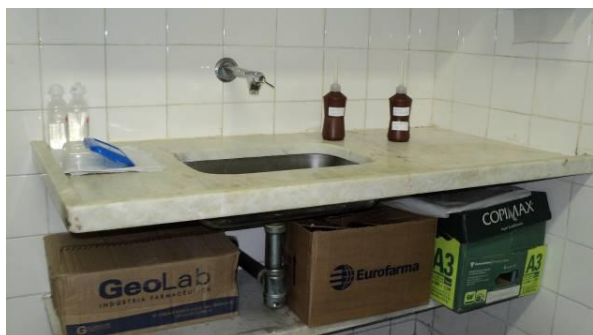
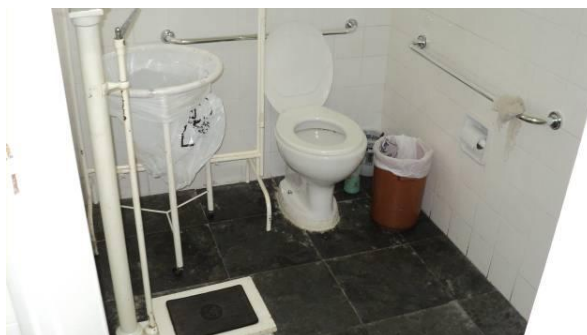
As cubas de inox e de louça estão em bom estado de conservação. A maioria dos sifões apresenta sinais de vazamento.

As barras de apoio, instaladas somente no banheiro de ginecologia, são de inox e estão bem conservadas.

A canopla de acionamento da descarga da bacia do consultório ginecológico foi removida.

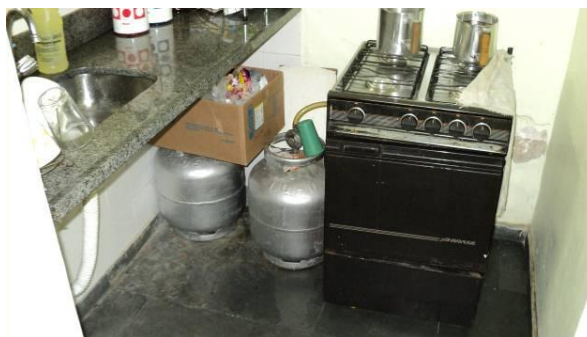
O abastecimento de GLP é feito através de dois botijões de gás. Ambos ficam locados ao lado do fogão, dentro da cozinha/refeitório.

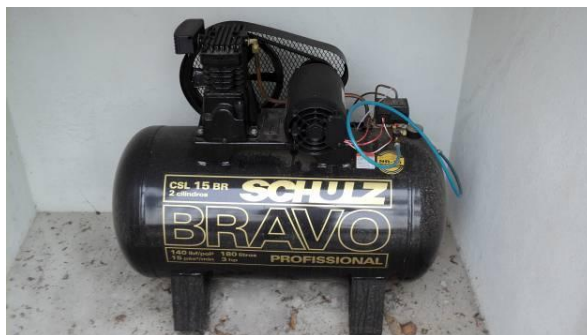
O ar comprimido será utilizado somente no consultório de odontologia. Este é gerado por um compressor Schulz, que ainda não foi utilizado. Está localizado na área externa e é conduzido até o consultório por mangueiras. O compressor não é isento de óleo.

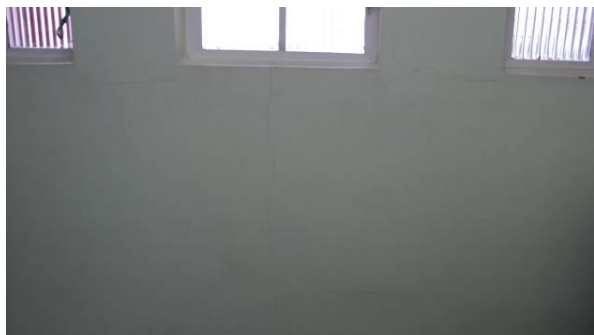
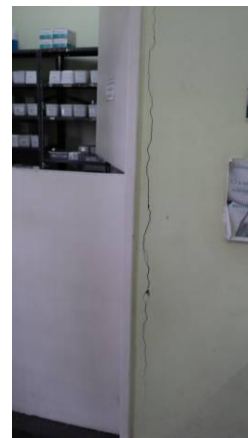
A estrutura da unidade é em concreto armado e apresenta trincas provavelmente causadas pelo encontro de elementos estruturais e falta de vigas sob as esquadrias.

Não foram verificadas visualmente patologias relacionadas ao recalque da estrutura.

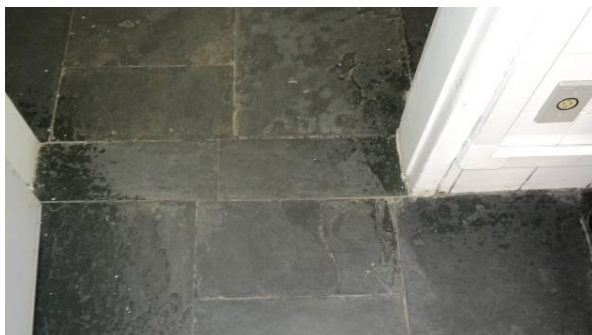
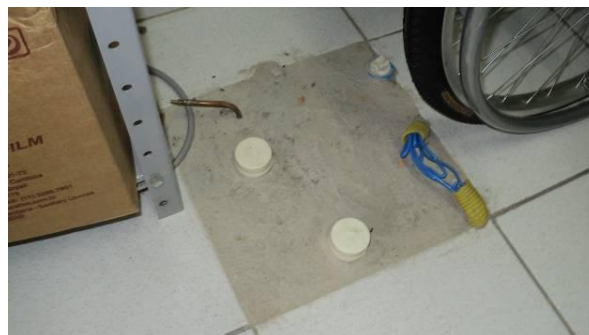
Todo o piso e rodapé da área mais antiga da unidade são revestidos com placas de ardósia, está desgastado devido ao alto tráfego.

Já o piso da área ampliada é revestido com cerâmica e rodapé do mesmo material, apesar de ser novo já apresenta áreas desgastadas.

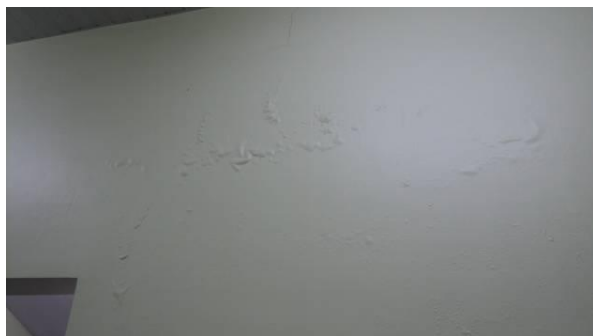
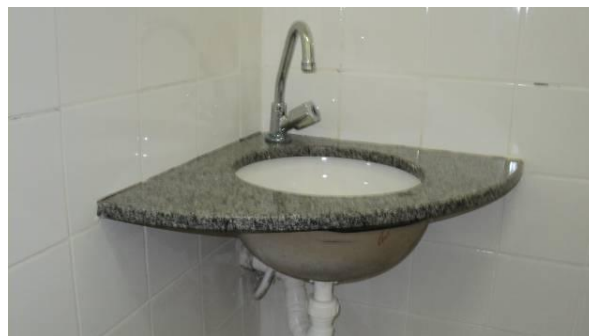
Nas áreas secas as paredes são revestidas com pintura, estas precisam de manutenção. A parede do corredor apresenta infiltrações, podendo ser causadas por problemas coma a cobertura.

Nas áreas molhadas as paredes são revestidas com cerâmica branca esmaltada, em muitos locais os rejuntas estão com acúmulo de sujeira.

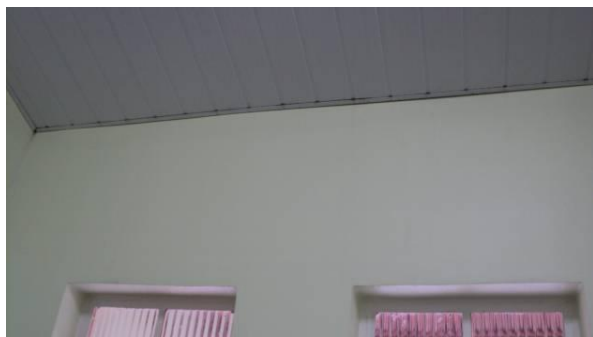
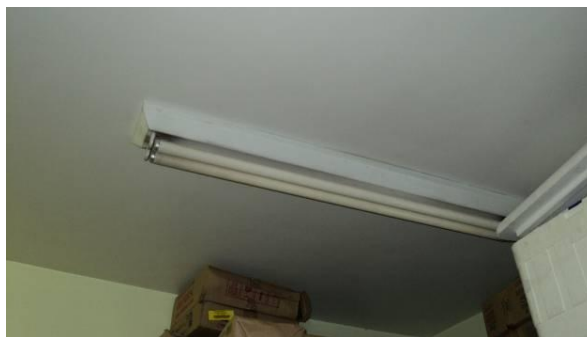
O teto é em laje revestida com argamassa e pintura, este não apresenta pontos de infiltração.

No corredor, na espera e na sala de vacinas estão instalados forros de PVC em réguas e devido a problemas com a cobertura, é constante a descida de água nestes ambientes em períodos de chuvas.

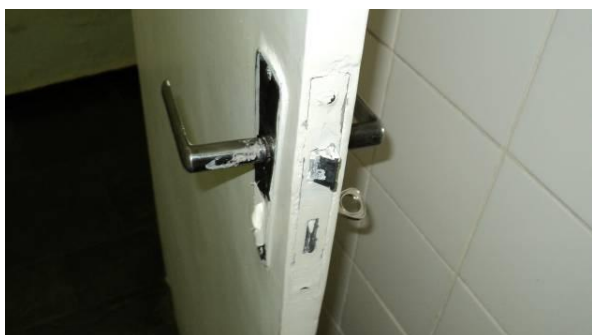
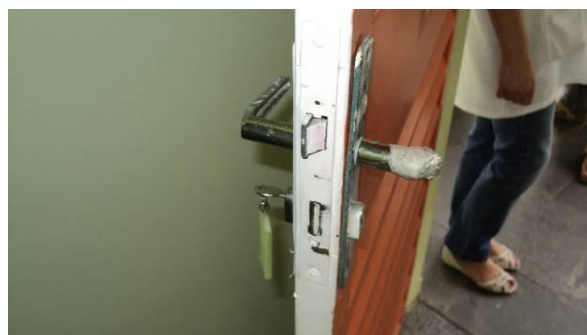
As portas internas são de madeira, com batentes também em madeira. O estado de conservação é ruim, pois, apesar de novas, foram mal instaladas e apresentam sinais de desgaste.

As portas internas são metálicas, com batentes também metálicos. O estado de conservação é ruim, pois, apesar de novas, foram mal instaladas e apresentam sinais de desgaste.

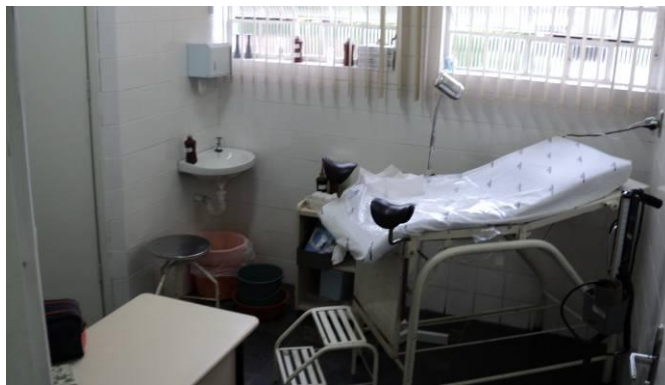
A unidade não apresenta uma continuidade de padrão tecnológico, tendo itens novos que apresentam corrosão e itens antigos que necessitam de reforma. Algumas macas de exames para ginecologia apresentavam falta de acessórios como perneiras ou colchonetes.

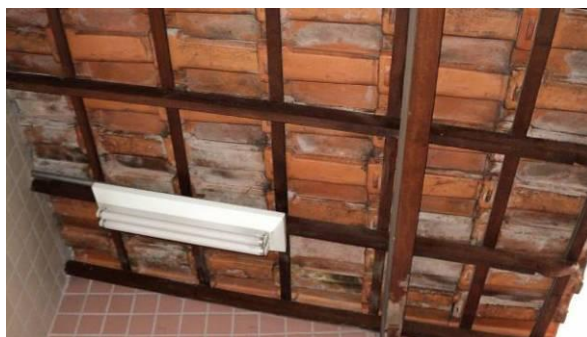
A cobertura da unidade é composta por estrutura de madeira e telhas cerâmicas. O estado de conservação desta cobertura é muito ruim e causa infiltrações, além disso, o beiral é curto e em dias de chuva a área destinada à espera da sala de vacinas e da farmácia pode ser utilizada, aumentando o número de pacientes na espera interna, prejudicando o fluxo.

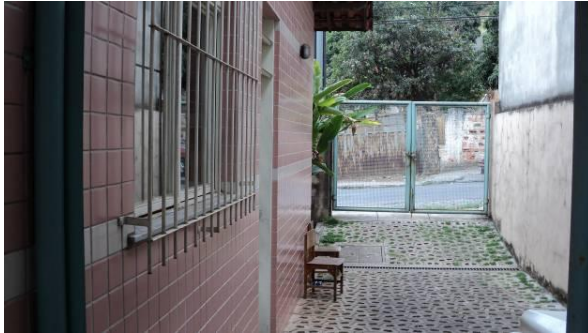
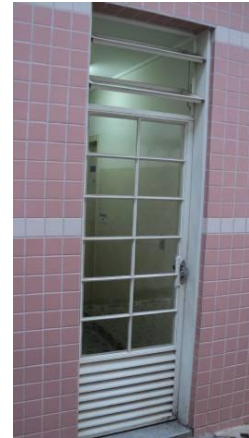
Não existe cobertura do portão de acesso até a entrada da unidade. O piso externo é feito de concreto e o estado de conservação deste é ruim. O perímetro da unidade é fechado por muros e gradis que também estão com um estado de conservação ruim. O acesso de pacientes e suprimentos é feito pelo portão de pedestres próximo à recepção, prejudicando o fluxo. O acesso de ambulâncias é feito exclusivamente pelo portão localizado na outra extremidade, porém a porta de acesso ao pátio é muito estreita e não há cobertura.

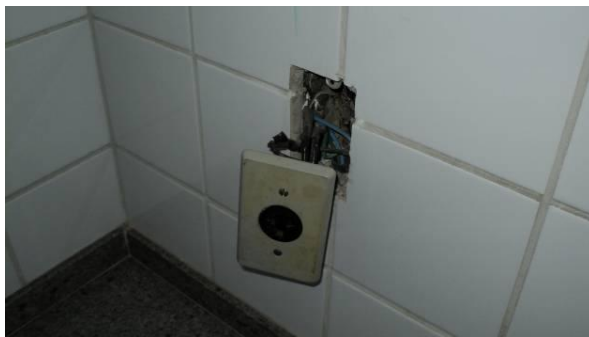
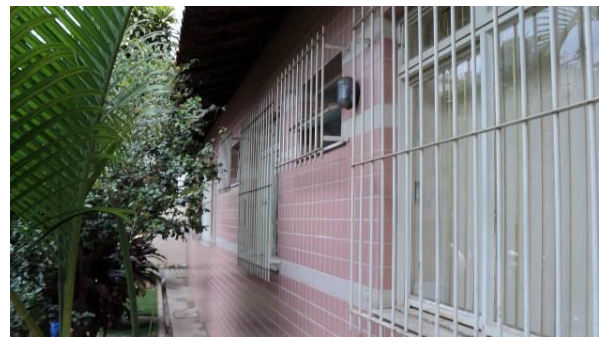
A iluminação interna é feita por luminárias de sobrepor com lâmpadas fluorescentes tubulares, esta é insuficiente em alguns ambientes como consultórios, sala de vacinas e consultório odontológico.

A iluminação externa é deficiente, sendo feita por poucas arandelas que não garantem a iluminação suficiente.

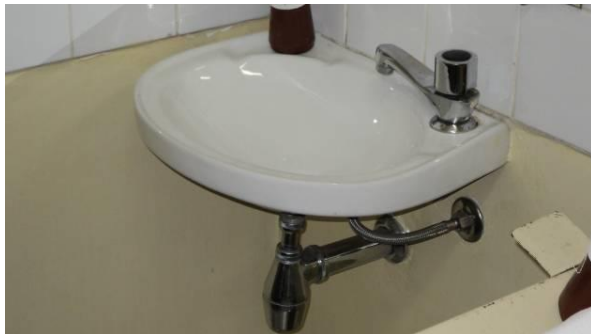
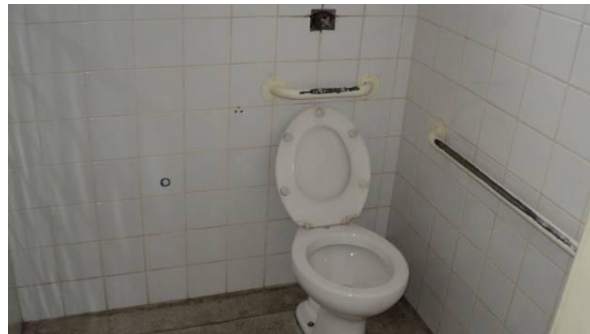
As cubas de inox estão em bom estado de conservação, porém a maioria dos sifões apresenta sinais de vazamento.

Os chuveiros elétricos estão em mau estado de conservação, com vazão inadequada e instalações elétricas fora da norma.

As barras de apoio, instaladas somente no banheiro de pacientes, são de aço pintado e estão com pontos de ferrugem.

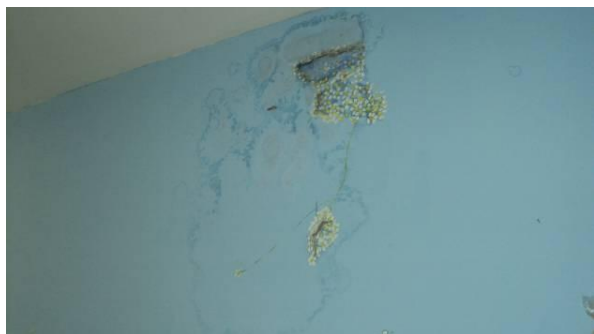
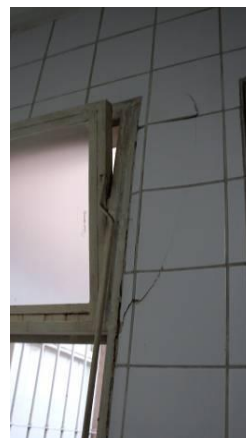
Nas áreas secas as paredes são revestidas com pintura, estas precisam de manutenção. As paredes, como por exemplo, do consultório odontológico apresenta grande área com umidade, podendo ser causada por problemas na cobertura, também apresenta trinas em alguns pontos.

Nas áreas molhadas as paredes são revestidas com cerâmica branca esmaltada e em muitos locais os rejuntas estão com acúmulo de sujeira. Na porta de acesso à área externa ao lado da cozinha, existe o descolamento de peças cerâmicas.

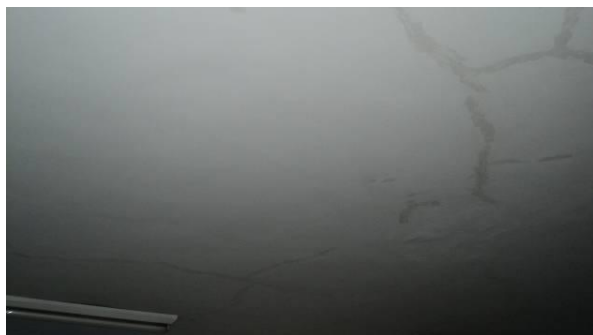
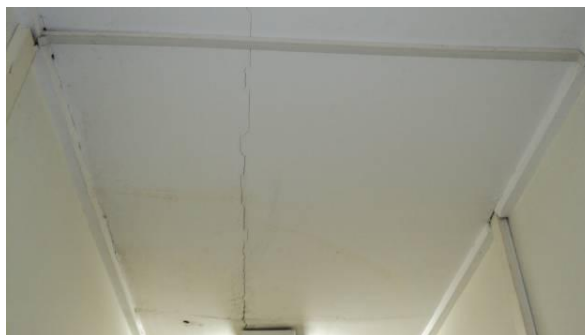
O teto é em laje revestida com argamassa e pintura, este apresenta pontos de infiltração na cozinha e consultório odontológico.

No corredor o teto é revestido com forro de gesso, que devido a problemas com a cobertura apresenta infiltrações.

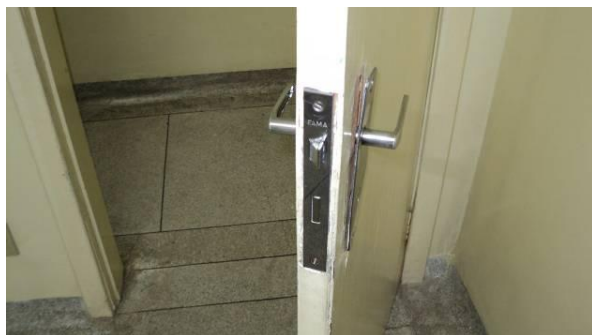
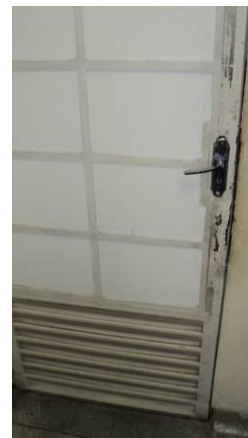
As portas internas são de madeira, com batentes também em madeira. O estado de conservação das folhas de porta, batentes e ferragens são ruins.

As portas externas são metálicas, com batentes também metálicos. O estado de conservação das folhas de porta, batentes e ferragens são ruins.

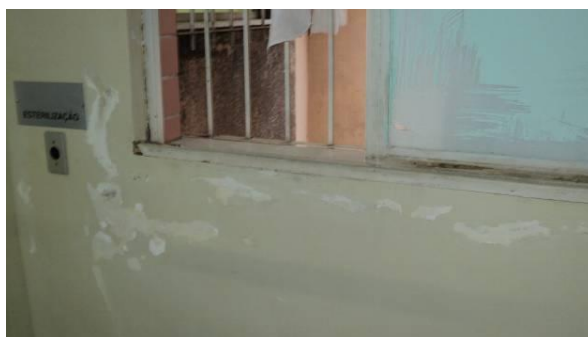
As janelas, internas e externas, são em aço e todas possuem travas, estas foram mal instaladas e já apresentam sinais de desgaste.

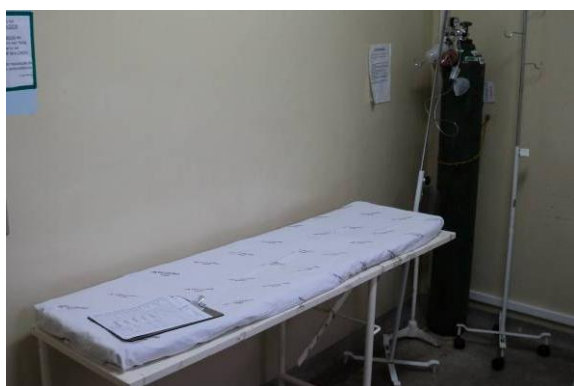
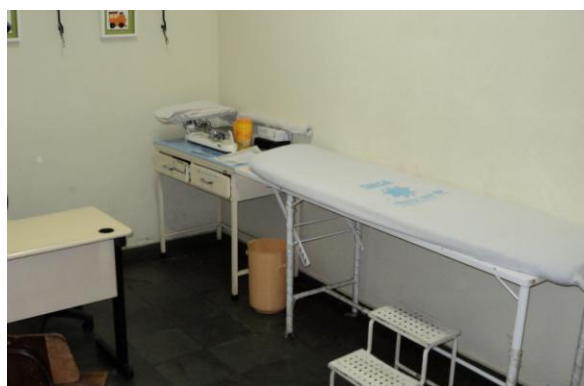
A unidade possui um parque muito variado, sendo que a maioria dos itens está em boas condições de conservação, alguns mobiliários foram reformados, mas já apresentam sinais iniciais de desgaste. Poucos são passíveis de intervenção técnica, alguns possuem marcas de corrosão ou reforma de má qualidade, requerendo desativação ou intervenção imediata.

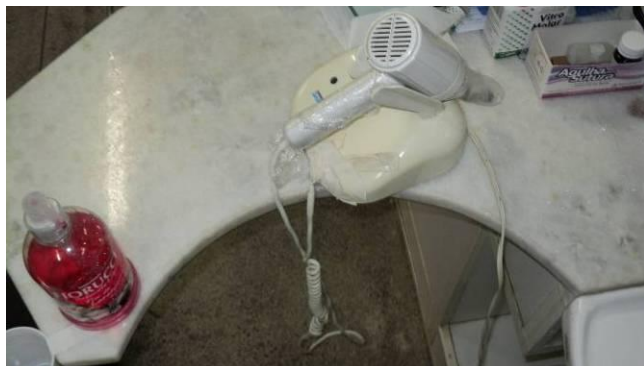
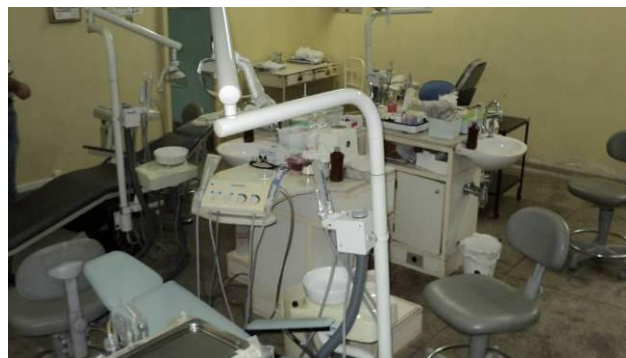
Encontrados três consultórios completos (cadeira odontológica, cuspeira, equipo clínico, foco e mocho), duas unidades antigas com mais de cinco anos de uso, em razoável estado e uma unidade nova

com até dois anos de uso em boas condições. A unidade de jato de bicarbonato possui cerca de dois anos e o fotopolimerizador está em condições críticas, o amalgamador com mais de cinco anos de uso apresenta condições razoáveis

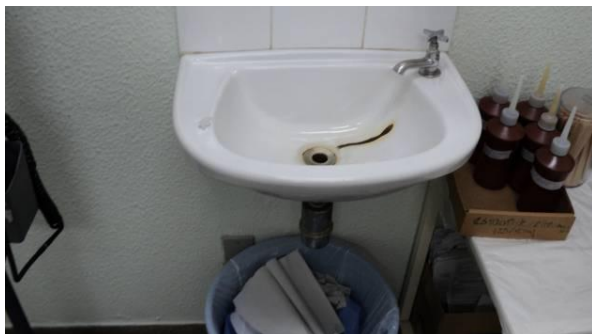
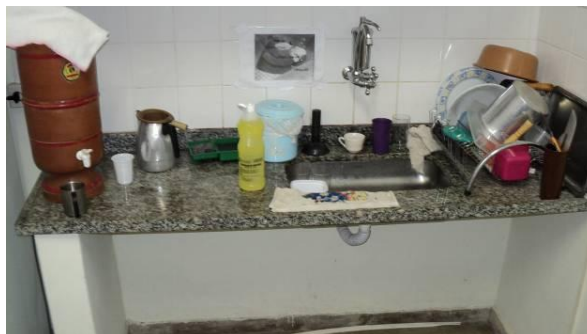
As cubas de inox também estão em bom estado de conservação. Existem sifões que apresentam sinais de vazamento.

Os chuveiros elétricos estão em mau estado de conservação, com vazão inadequada e instalações elétricas fora de norma.

Não existem barras de apoio nos sanitários.

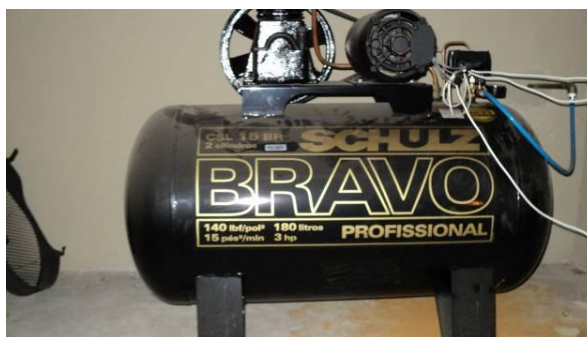
O ar comprimido é utilizado somente no consultório de odontologia. Este é gerado por um compressor Schulz, que apresenta bom estado de conservação, está localizado na área externa e conduzido até o consultório por mangueiras. O compressor não é isento de óleo.

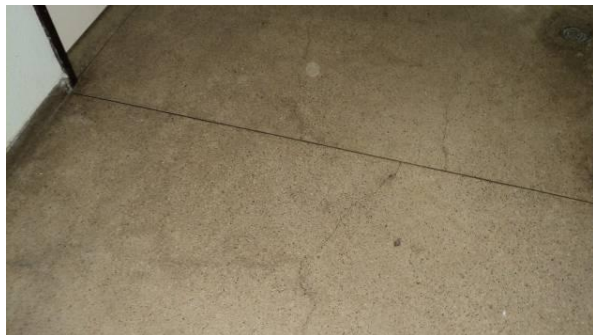
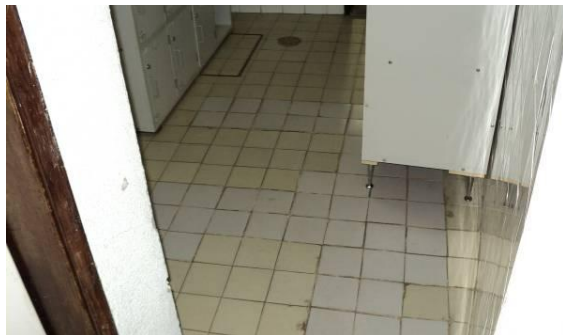
Todo o piso e rodapé da unidade são revestidos com granilite, exceto nos sanitários. Todo o piso está desgastado devido ao alto tráfego, além de apresentar trincas em diversos ambientes.

Já o piso dos sanitários e do local onde estão os armários dos funcionários são revestidos com cerâmica. O piso é muito antigo, está desgastado pelo tráfego e apresenta um aspecto muito ruim.

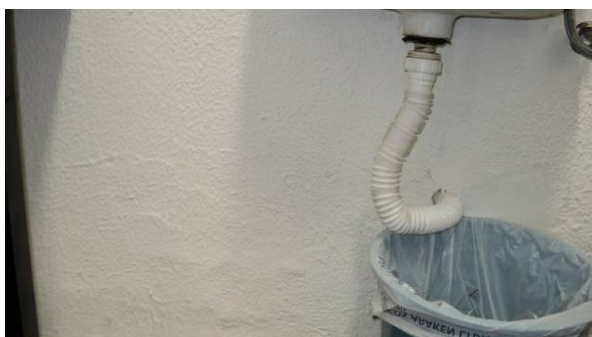
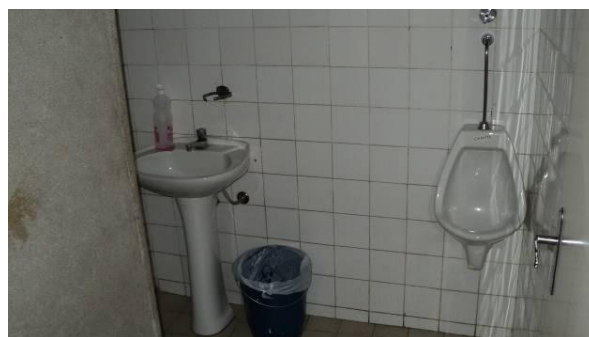
Nas áreas secas as paredes são revestidas com pintura, que precisam de manutenção. Existem trincas e pontos de infiltração em alguns locais.

Nas áreas molhadas as paredes são revestidas com cerâmica branca esmaltada e em muitos locais os rejuntas estão com acúmulo de sujeira.

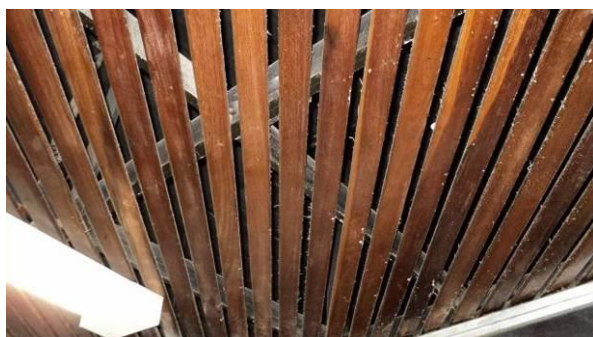
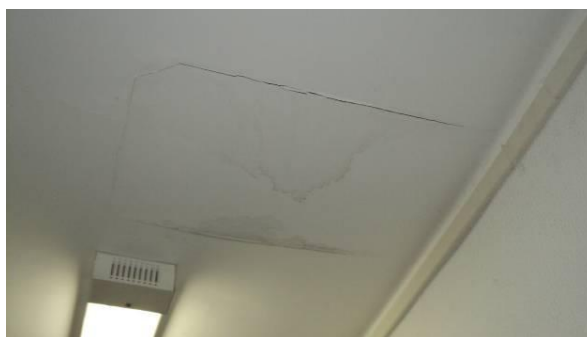
No teto da unidade está instalado forro de madeira, este apresenta diversos pontos de infiltração no corredor. No local onde estão os armários dos funcionários o forro de madeira é vazado.

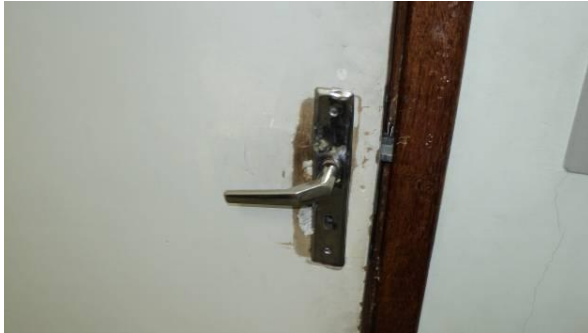
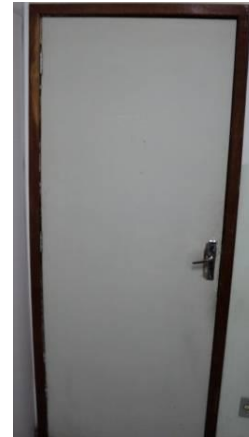
As portas internas são de madeira, com batentes também em madeira. O estado de conservação das folhas de porta, batentes e ferragens é ruim.

As portas externas são metálicas, com batentes também metálicos. O estado de conservação das folhas de porta, batentes e ferragens é ruim.

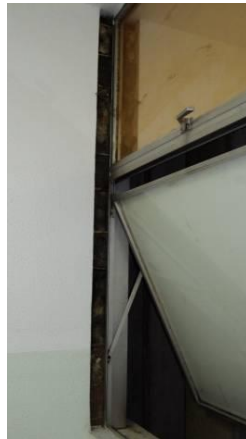
As janelas, internas e externas, são em aço e estão em mau estado de conservação. Todas possuem travas.

Por serem contínuas, e não haver possibilidade de encontro da parede com estas esquadrias, em diversos pontos existe a comunicação de um ambiente com outro, não havendo privacidade durante as consultas.

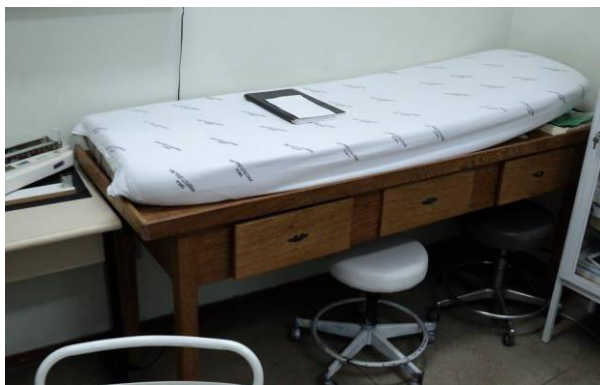
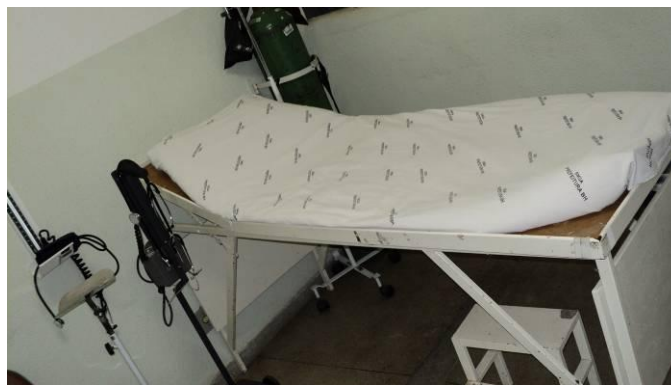
A unidade possui um parque muito variado, a maioria dos itens está em condições razoáveis de conservação, alguns mobiliários foram reformados, mas já apresentam sinais iniciais de desgaste. Também existem alguns móveis em madeira. Muitos necessitam de intervenção técnica, alguns possuem marcas de corrosão ou reforma de má qualidade, requerendo desativação ou intervenção imediata.

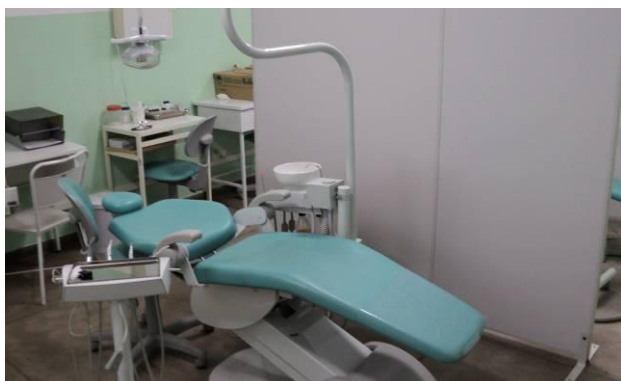
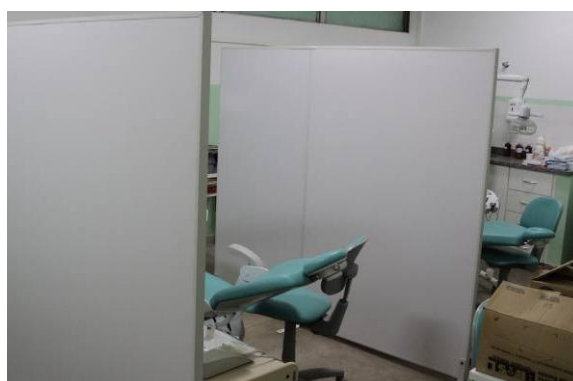
Encontrados três consultórios completos (cadeira odontológica, cuspeira, equipo clínico, foco e mocho), todos novos com mais de dois anos de uso e em bom estado de conservação. O fotopolimerizador possui cerca de dois anos, os jato de bicarbonato, amalgamador estavam indisponíveis.

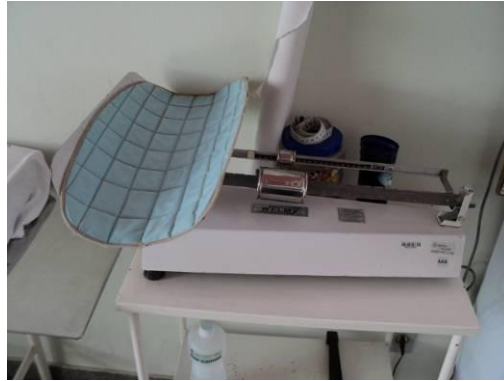
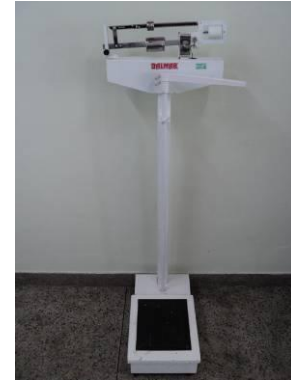
As balanças em geral são antigas, estas apresentam estado razoável de conservação, sua maioria está com início de deterioração por oxidação, os focos clínicos apresentam, em sua maioria, sinais de deterioração por quedas.

Todos os esfigmomanômetros são relativamente novos e apresentam bom estado de conservação, porém utilizam colunas de mercúrio, os quais têm seu uso não recomendado pela ANVISA e o pelo Ministério do Trabalho.

Os negatoscópios apresentam bom estado de conservação, não tendo itens deteriorados, sendo a maioria com menos de dois anos de uso.

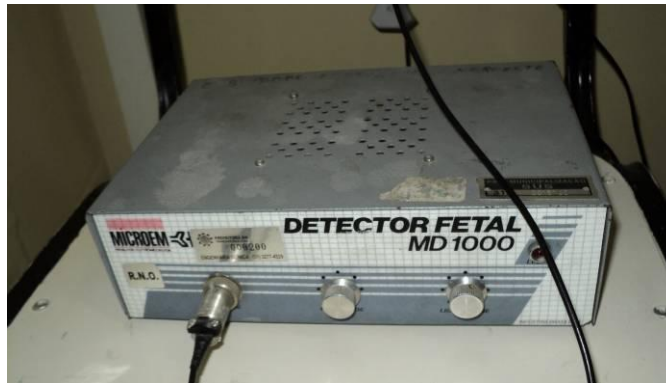
Uma unidade com aproximadamente cinco anos de uso, em condições razoáveis de conservação.

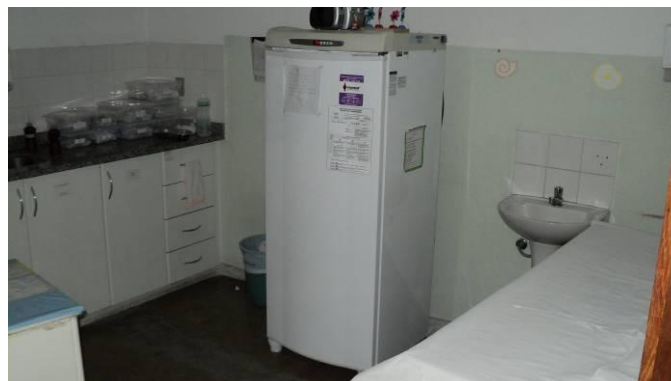
Uma unidade com aproximadamente dois anos de uso e em bom estado de conservação.

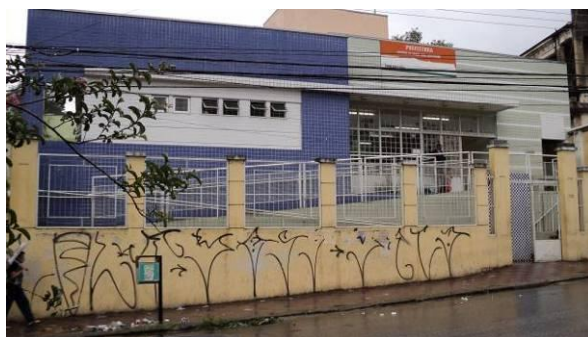
Este Centro de Saúde está localizado em um terreno da Prefeitura Municipal de Belo Horizonte. O atendimento aos usuários é feito em um bloco único com apenas dois andares interligados internamente e externamente apenas por escadas. O agendamento de consultas especiais é realizado no andar superior e é de difícil acesso para portadores de necessidades especiais. O acesso à unidade é feito por uma escada e uma rampa. Ambas estão em boas condições, porém não há sinalização com piso tátil e o corrimão está em mau estado de conservação. A acessibilidade interna da unidade é ruim, pois além de não existir piso tátil, os corredores são estreitos e as salas muito pequenas. Foi relatado que a unidade não passou por reformas nos últimos cinco anos e não existe previsão de ampliação.

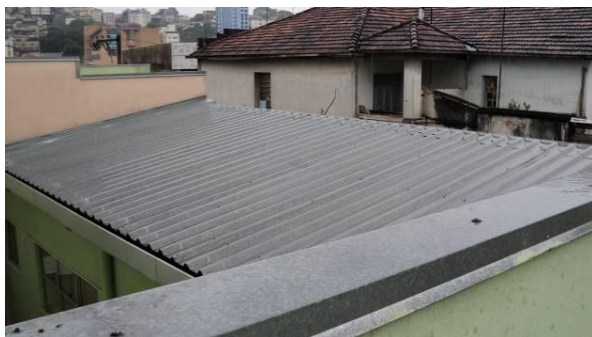
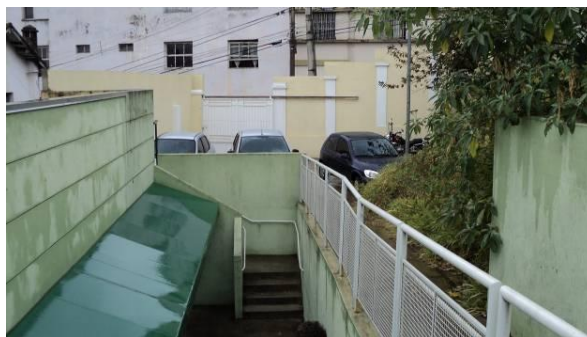
A cobertura da unidade é composta por estrutura e telhas metálicas. O estado de conservação desta cobertura é bom, porém muitas áreas de espera não possuem coberturas e onde possui são utilizados toldos que em dias de chuva são ineficientes.

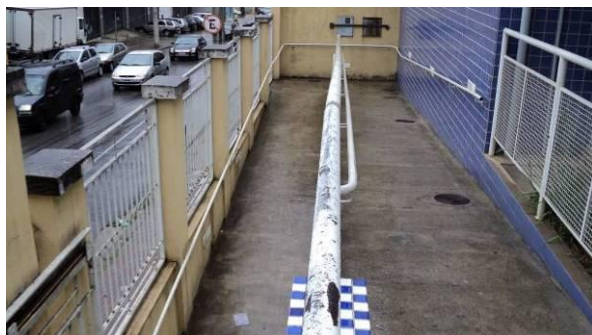
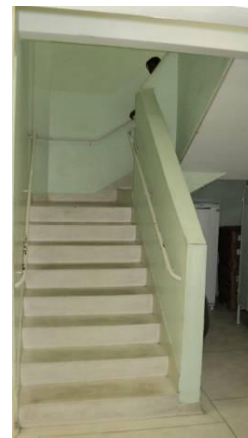
Não existe cobertura do portão de acesso até a entrada da unidade. O piso externo é em concreto e o estado de conservação deste é ruim. O perímetro da unidade é fechado por muros e gradis que também estão com um estado de conservação ruim. A fachada do prédio é revestida com pastilhas, as outras paredes são pintadas e estão com um estado de conservação ruim. O acesso de pacientes é feito pelo portão que antecede a rampa e escada de acesso. Não há um local para a entrada de ambulâncias, quando é necessário o transporte de pacientes para outras unidades é realizado de maca, do consultório até a rua. O acesso de veículos e suprimento é feito por um acesso lateral, porém há poucas vagas disponíveis.

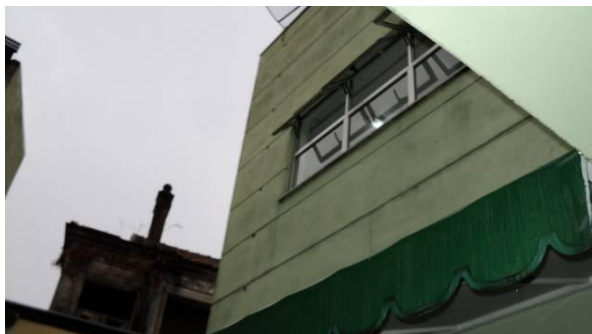
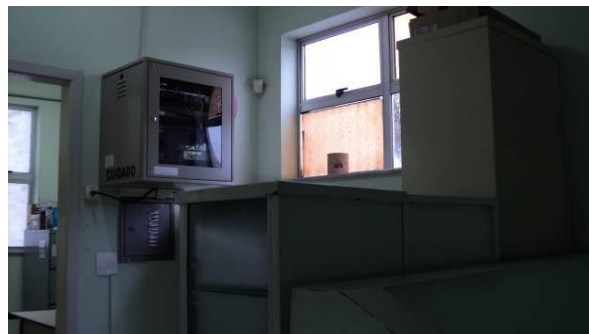
Todo o cabeamento de cobre do Sistema de Proteção contra Descargas Atmosféricas (para raio) foi furtado, perdendo sua funcionalidade.

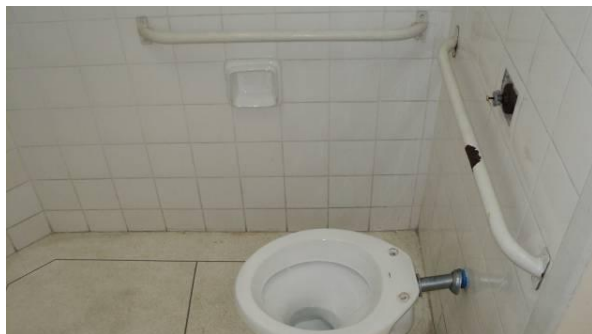
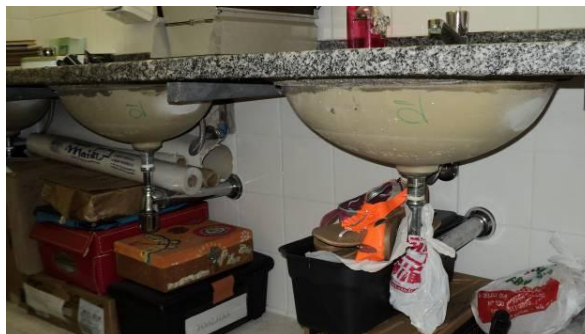
A rede de esgoto apresenta um forte mau cheiro no sanitário masculino que fica na recepção e há um ponto de vazamento no DML.

As cubas de inox também estão em bom estado de conservação. A maioria dos sifões apresenta sinais de vazamento.

As barras de apoio, instaladas somente no banheiro de pacientes, são de aço pintado e apresentam pontos de ferrugem.

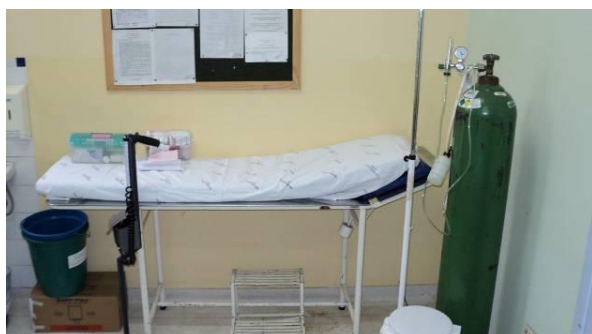
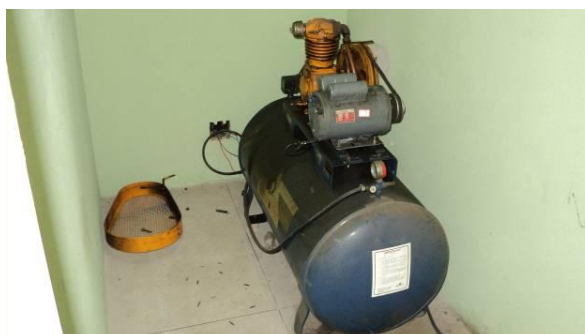
O ar comprimido é utilizado somente no consultório de odontologia. Este é gerado por um compressor Schulz, que apresenta péssimo estado de conservação, está localizado na área externa e conduzido até o consultório por mangueiras. O compressor não é isento de óleo.
