**DOCUMENTO COMPLEMENTAR 01E**

**PROJETO DE QUALIFICAÇÃO DA  
INFRAESTRUTURA DA ATENÇÃO PRIMÁRIA À  
SAÚDE DE BELO HORIZONTE**

**CARACTERIZAÇÃO DO SISTEMA ATUAL  
DISTRITO NOROESTE**

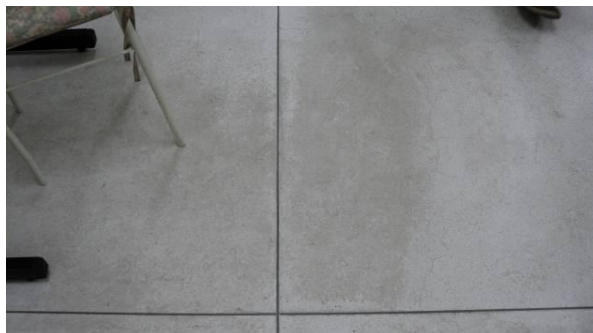
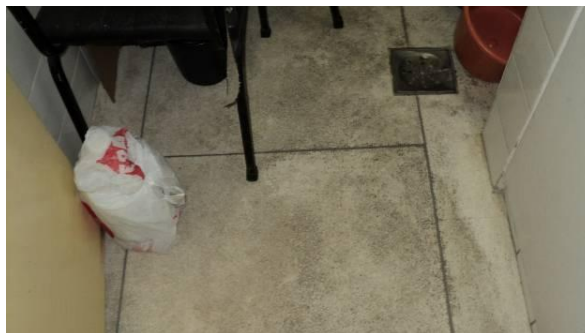
Todo o piso da unidade é revestido com granilite com rodapé do mesmo material. O piso está desgastado devido ao alto tráfego, além de apresentar trincas como, por exemplo, no consultório odontológico.

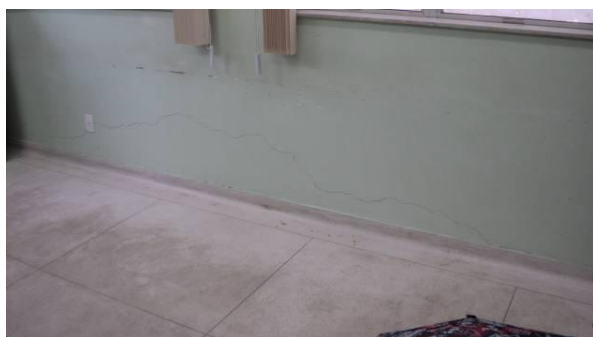
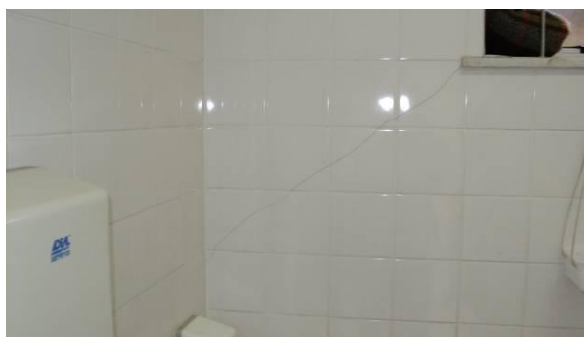
Nas áreas secas as paredes são revestidas com pintura e precisam ser repintadas. Existem grandes trincas e pontos de infiltração.

Nas áreas molhadas as paredes são revestidas com cerâmica branca esmaltada, em muitos locais os rejuntas estão com acúmulo de sujeira. No sanitário masculino de pacientes há uma grande trinca.

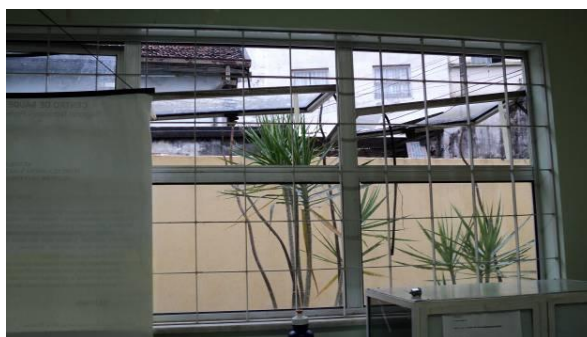
As janelas, internas e externas, são em alumínio e aço, todas possuem travas, não há infiltrações. Em três consultórios as janelas apresentam péssimo estado de conservação.

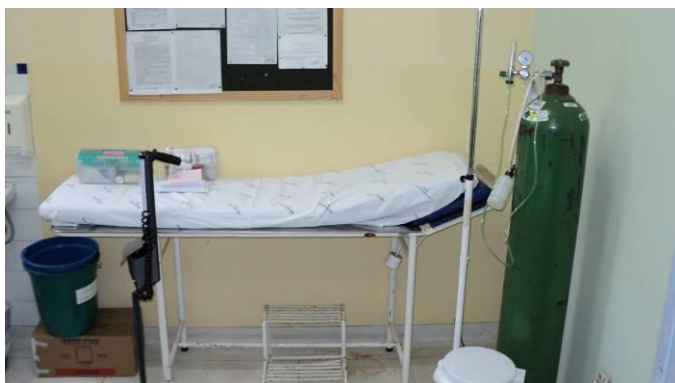
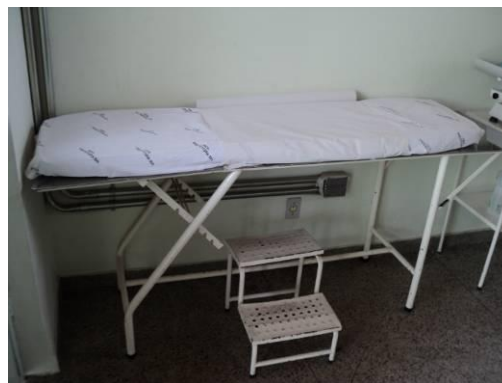
A unidade possui um parque muito variado, alguns itens estão em condições razoáveis de conservação, alguns foram reformados, mas já apresentam sinais iniciais de desgaste. Poucos são passíveis de intervenção técnica, alguns possuem marcas de corrosão ou reforma de má qualidade, requerendo desativação ou intervenção imediata.

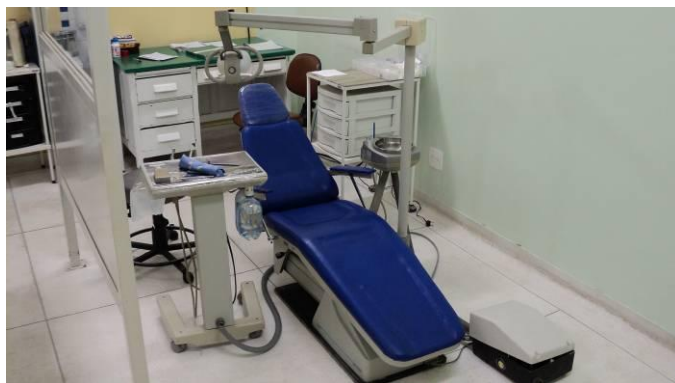
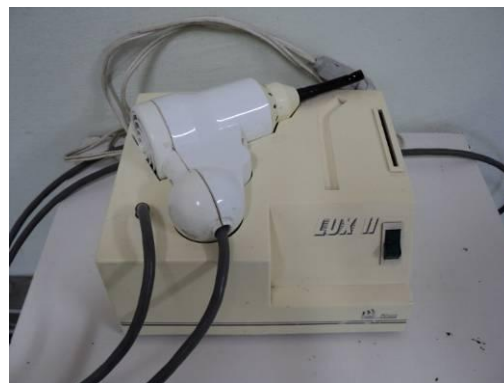
Encontrados três consultórios completos (cadeira odontológica, cuspeira, equipo clínico, foco e mocho), todos antigos, com mais de cinco anos de uso e em razoável estado de conservação. O fotopolimerizador possui cerca de cinco anos, e apresenta-se em péssimas condições de uso.

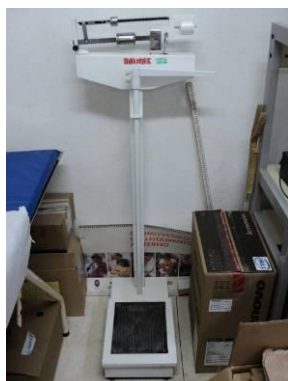
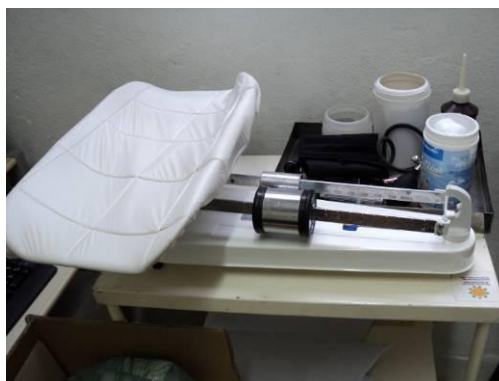
As balanças em geral são antigas, estas apresentam estado razoável de conservação, sua maioria está com início de deterioração por oxidação, focos clínicos estão com sinais de deterioração por quedas.

Todos os esfigmomanômetros são relativamente novos e apresentam bom estado de conservação, porém utilizam colunas de mercúrio, que tem seu uso não recomendado pela ANVISA e o pelo Ministério do Trabalho.

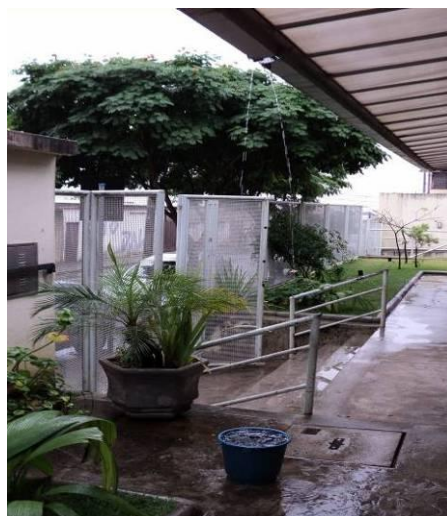
A cobertura da unidade é composta por estrutura de metal e telhas metálicas. O estado de conservação da cobertura é bom, porém existem pontos danificados na calha de captação de água e o beiral é curto e em dias de chuva o acesso às áreas de apoio, acaba ficando desprotegido. A recepção também é afetada pelo mesmo problema.

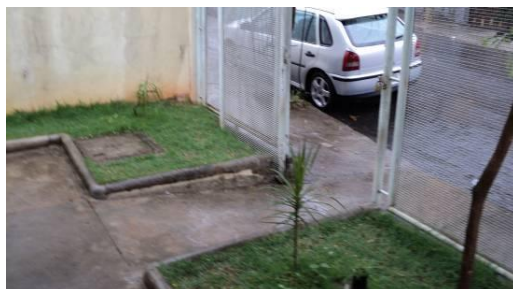
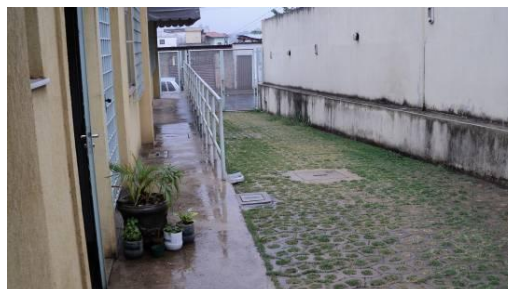
Não existe cobertura do portão de acesso até a entrada da unidade. O piso externo é feito de concreto e o estado de conservação deste é ruim. O perímetro da unidade é fechado por muros que estão com um estado de conservação ruim. O acesso de pacientes e de suprimentos é feito pelo único portão que dá acesso à unidade, o que prejudica o fluxo. O acesso de veículos, inclusive ambulâncias, dentro do terreno da unidade é feito por um portão que dá acesso à unidade.

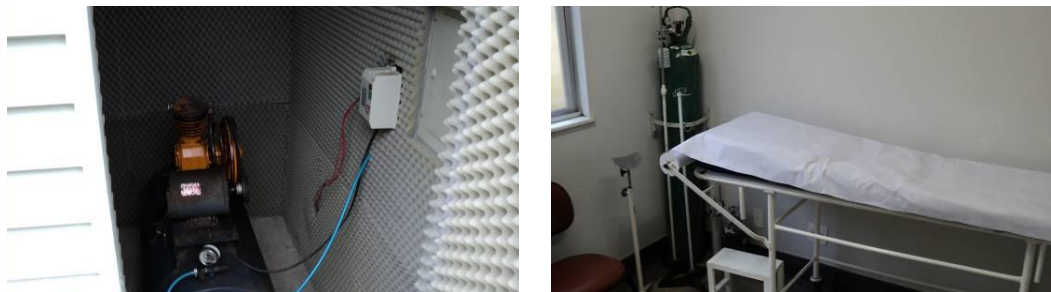
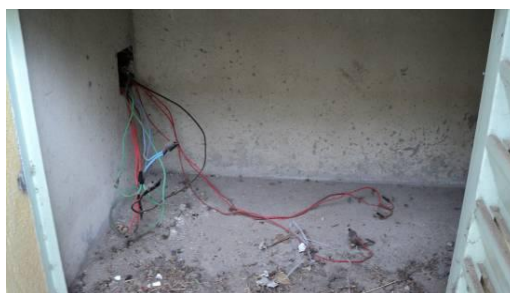
O ar comprimido é utilizado somente no consultório de odontologia, este é gerado por um compressor, que apresenta bom estado de conservação, está localizado na área externa e conduzido até o consultório por mangueiras, porém, com vazamento no filtro. O compressor não é isento de óleo. Existe um local para bomba de vácuo, mas sem o equipamento.

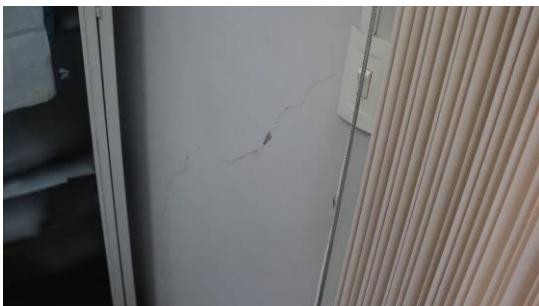
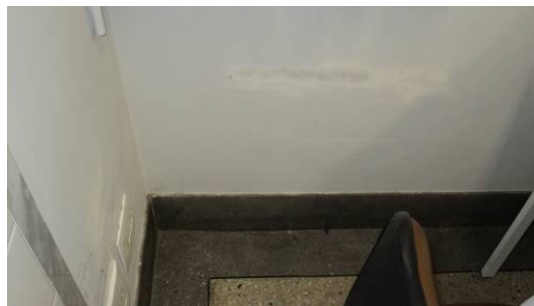
Nas áreas secas as paredes são revestidas com pintura, estas precisam de manutenções. Existem alguns pontos de trincas.

Nas áreas molhadas as paredes são revestidas com cerâmica branca esmaltada, em muitos locais os rejuntas estão com acúmulo de sujeira.

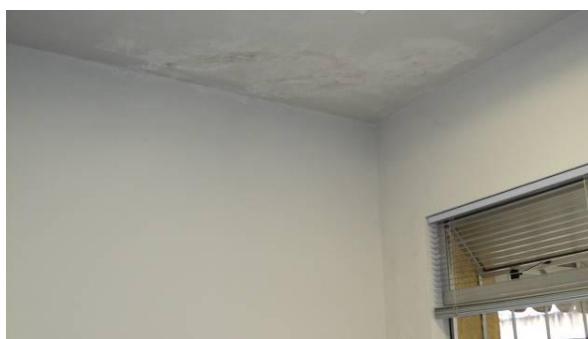
O teto é em laje revestida com argamassa e pintura, este apresenta pontos de infiltração na sala de odontologia.

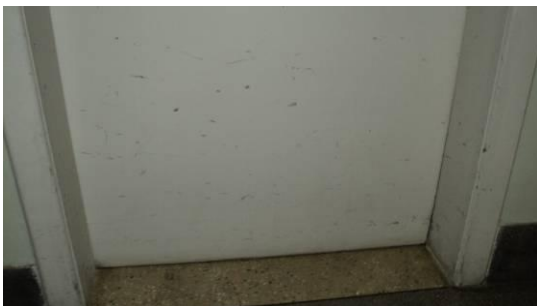
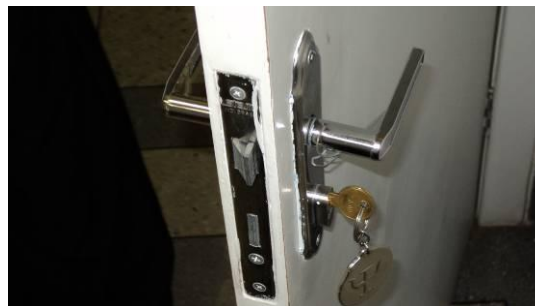
As portas internas são de madeira, com batentes também em madeira. O estado de conservação das folhas de porta, batentes e ferragens é ruim.

As portas externas são metálicas, com batentes também metálicos. O estado de conservação das folhas de porta, batentes e ferragens é ruim.

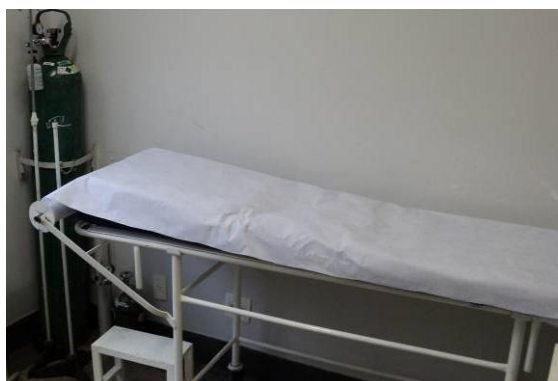
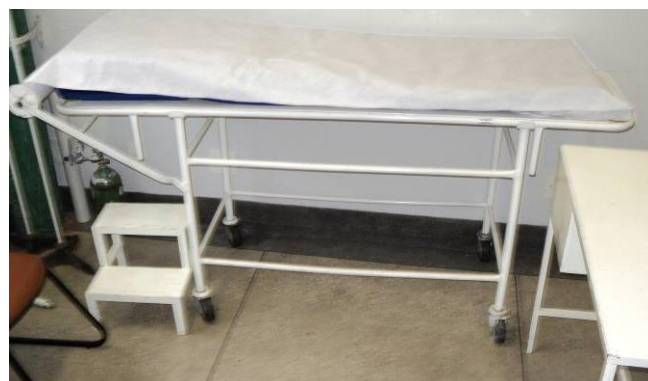
### *18. Mobiliários*

A unidade possui um parque muito variado, a maioria dos itens apresenta condições excelentes de conservação, alguns mobiliários foram reformados, mas já apresentam sinais iniciais de desgaste. Poucos são passíveis de intervenção técnica, alguns possuem marcas de corrosão ou reforma de má qualidade, requerendo desativação ou intervenção imediata

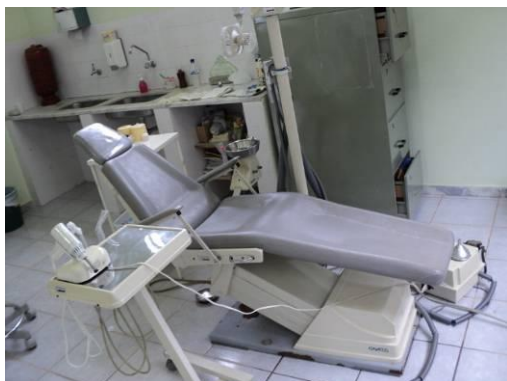
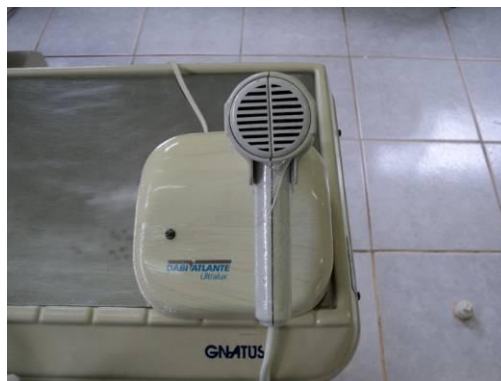
### *19. Equipamentos de odontologia*

Encontrados três consultórios completos (cadeira odontológica, cuspeira, equipo clínico, foco e mocho), todas as unidades são antigas com mais de cinco anos de uso, o estofado apresenta condições razoáveis, mas com grande início de degradação por oxidação. A unidade de jato de bicarbonato e o fotopolimerizador possuem cerca de dois anos, ambos em boas condições de uso.

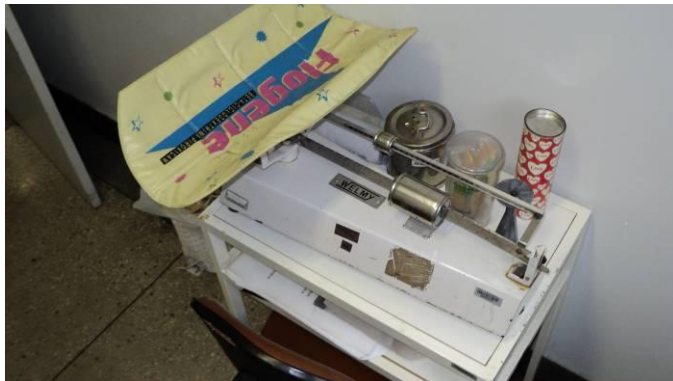
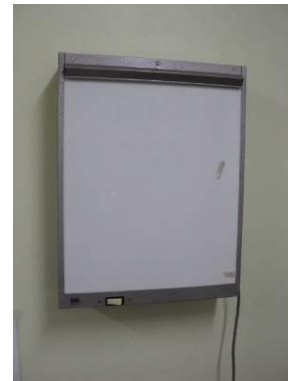
### 20. Equipamentos de enfermagem

As balanças em geral são antigas, estas apresentam estado razoável de conservação, sua maioria está com início de deterioração por oxidação.

Focos clínicos que em sua maioria estão com sinais de deterioração por quedas.

Todos os esfigmomanômetros são relativamente novos e apresentam bom estado de conservação, porém utilizam colunas de mercúrio, as quais o seu uso não é recomendado pela ANVISA e o pelo Ministério do Trabalho.

Os negatoscópios estão em sua maioria em bom estado de conservação, não tendo itens deteriorados e maioria com menos de dois anos de uso.

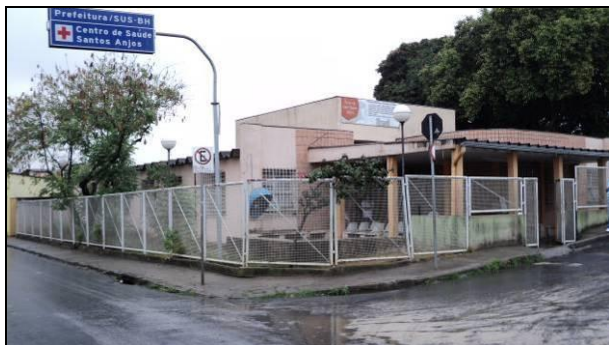
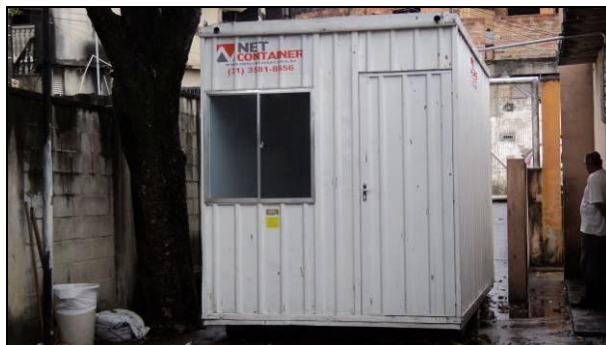
Na lateral da unidade há um container que foi locado para atender a demanda de serviços durante uma campanha contra a dengue. Foi relatado que como o prazo de locação ainda não terminou, o equipamento deve ficar na unidade até o final do ano.

Foi relatado que já está aprovada a reforma da unidade, com a possibilidade de ampliação.

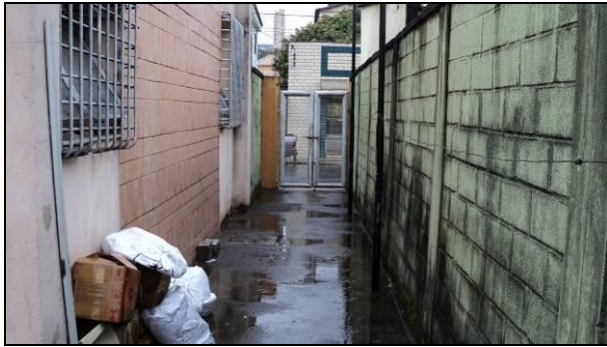
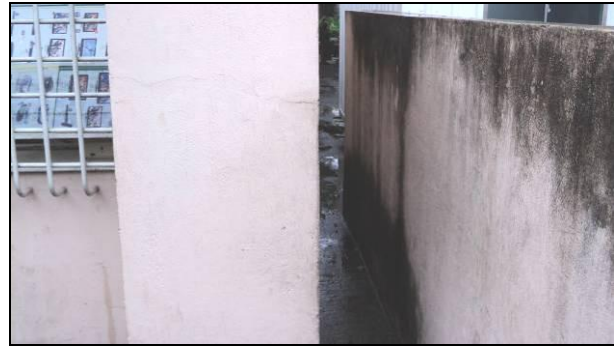
Não há acesso de ambulâncias dentro da unidade.

O acesso dos pacientes da “sala de espera” para consultas especializadas e farmácia é feito externamente por um corredor muito estreito.

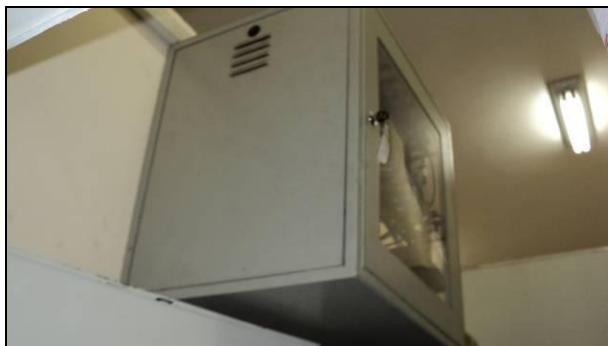
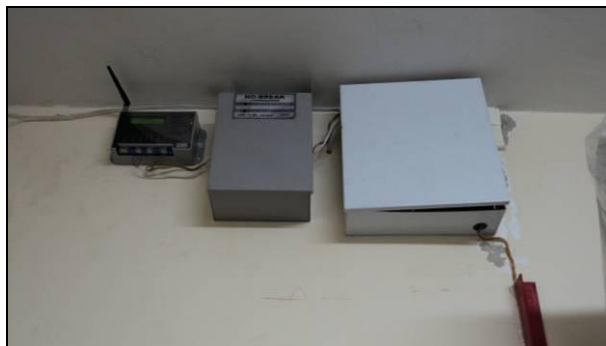
O sistema de alarme conta com detectores de presença instalados em todos os ambientes internos e sua central está localizada na farmácia. Não são realizados testes deste sistema. Existem áreas descobertas, como consultórios e todos os ambientes do bloco onde está a administração.

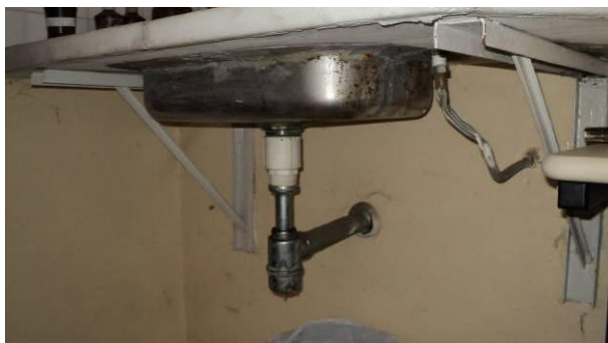
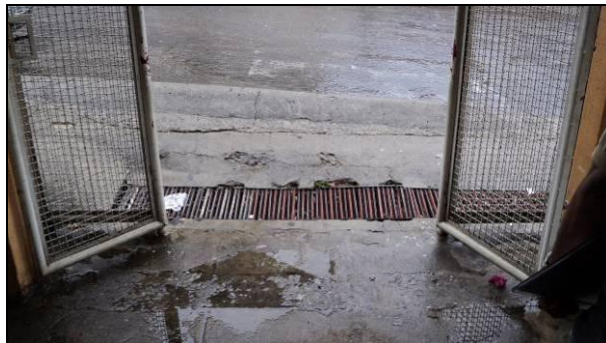
Nos demais, não há captação de águas pluviais da cobertura, que deságuam diretamente no piso e são captadas por poucas grelhas.

Como a captação das águas pluviais não está adequada é freqüente o empoçamento da espera externa.

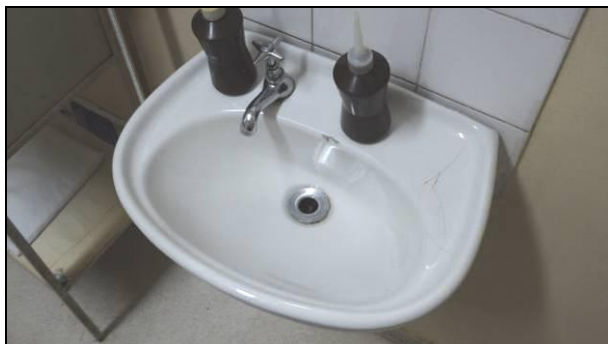
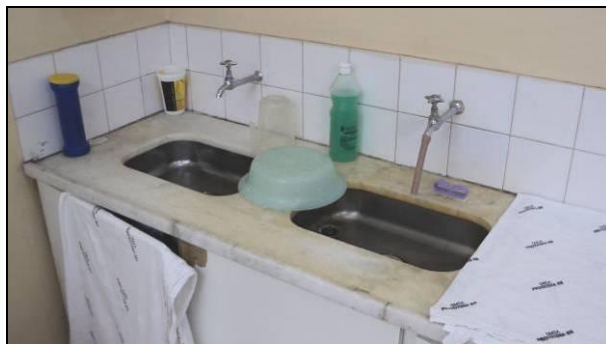
Em geral as louças (bacias, lavatórios e cubas) não estão em bom estado de conservação e algumas peças estão trincadas ou manchadas.

A maioria das torneiras está instalada inadequadamente e as torneiras do escovário não apresentam a vazão necessária. Muitos sifões apresentam sinais de vazamento.

Os chuveiros elétricos estão em mau estado de conservação, com instalações elétricas fora da norma, porém apresentam vazão adequada.

Não existem barras de apoio nos sanitários.

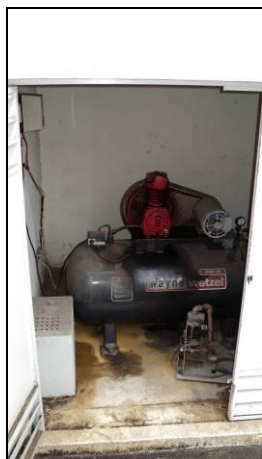
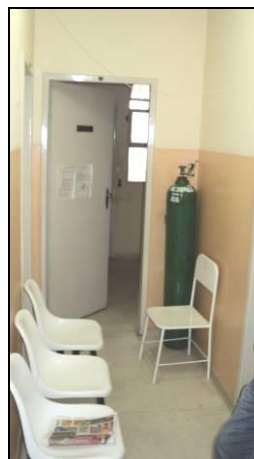
O ar comprimido é utilizado somente no consultório de odontologia. Este é gerado por um compressor Schulz, que apresenta péssimo estado de conservação, está localizado na área externa e conduzido até o consultório por mangueiras. O compressor não é isento de óleo.

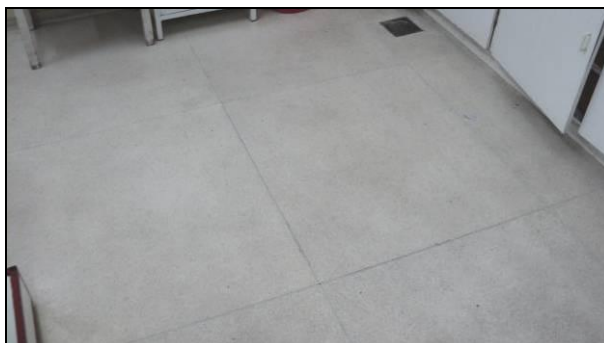
### *13. Pisos*

Todo o piso da unidade é revestido com granilite e tem rodapés do mesmo material. O piso está desgastado devido ao tráfego, além de apresentar diversas trincas.

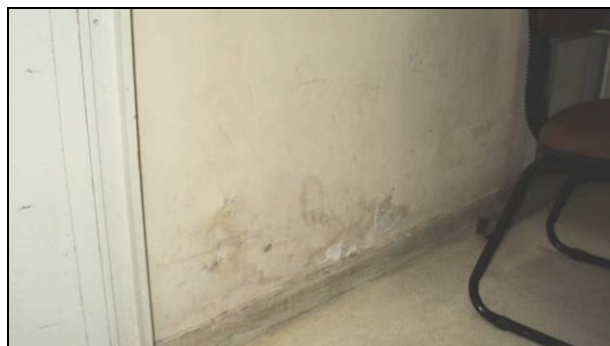
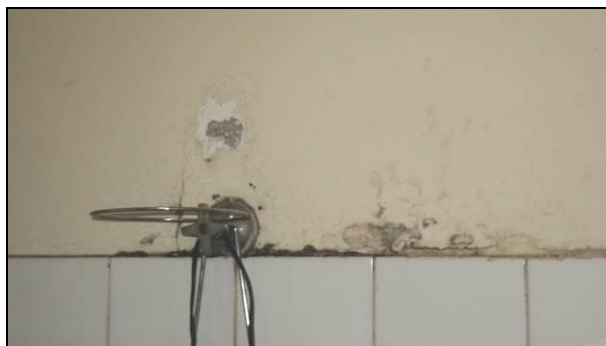
### *14. Paredes*

Nas áreas secas as paredes são revestidas de pintura com barra lisa. Existem pontos de infiltração em praticamente todos os ambientes, principalmente próximo ao piso.

Nas áreas molhadas as paredes são revestidas com cerâmica branca esmaltada e em muitos locais os rejuntas estão com acúmulo de sujeira.

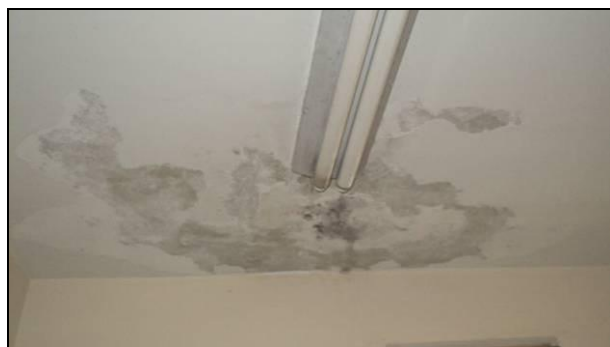
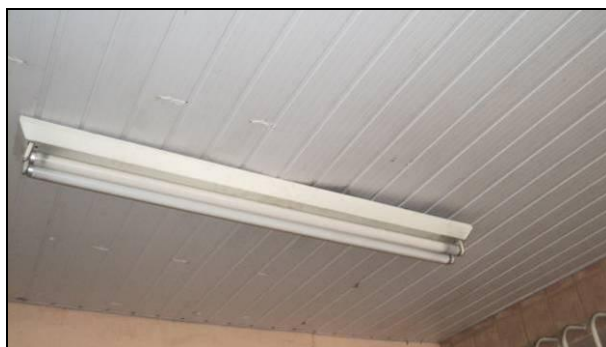
### *15. Teto*

O teto dos ambientes internos tem acabamento em laje revestida com argamassa e pintura, estes apresentam pontos de infiltração.

Os ambientes externos, como a sala de espera, são revestidos com forro de PVC em régua e apresentam estado de conservação ruim.

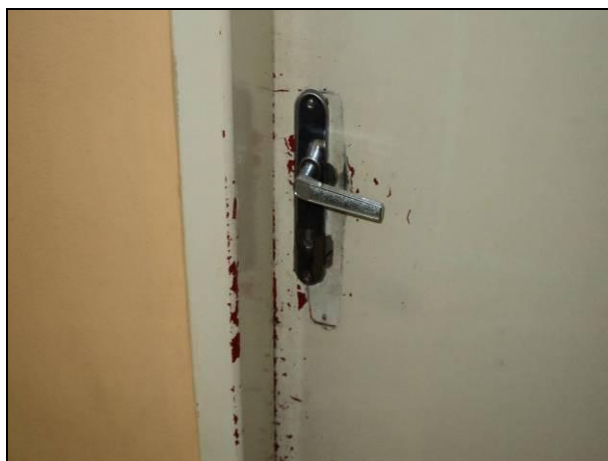
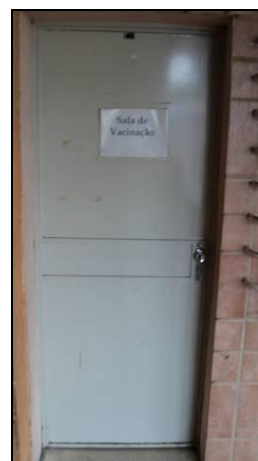
### 16. Portas internas e externas

As portas internas são de madeira, com batentes também em madeira. O estado de conservação das folhas de porta, batentes e ferragens é ruim.

As portas externas são metálicas, com batentes também metálicos. O estado de conservação das folhas de porta, batentes e ferragens é ruim.

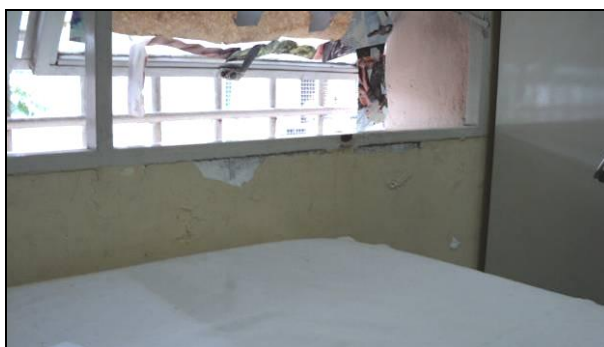
### 17. Janelas internas e externas

As janelas, internas e externas, são em aço e todas possuem travas. Foi detectada que ocorre entrada de água pelas janelas ocasionando trincas nas paredes.

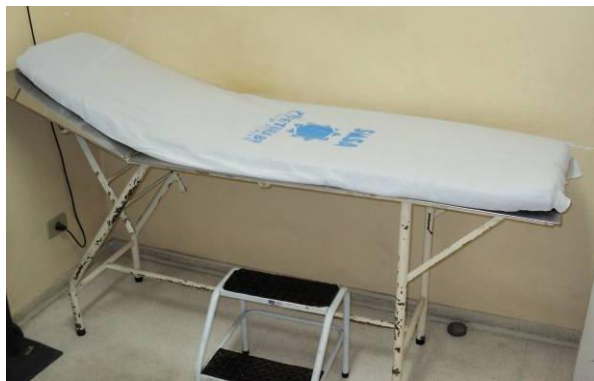
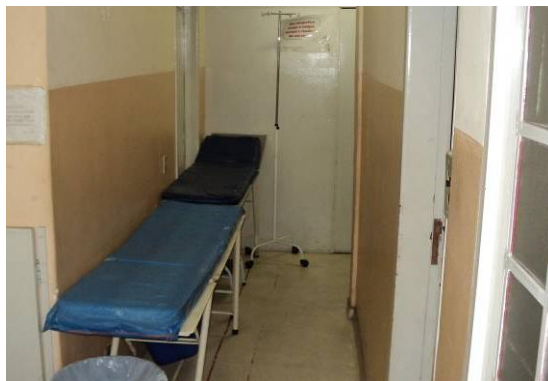
### 18. Mobiliários

A unidade possui um parque muito variado sendo que a maioria dos itens apresenta condições precárias de conservação; alguns mobiliários foram reformados, mas também já apresentam sinais iniciais de desgaste.

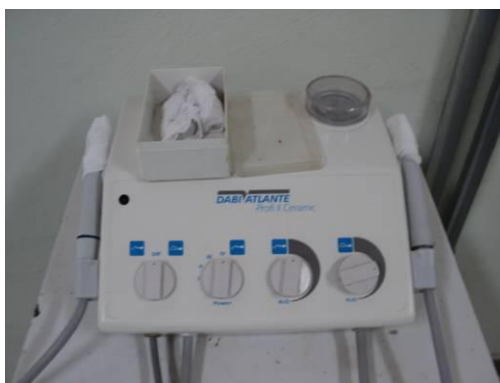
### 19. Equipamentos de odontologia

Encontrados três consultórios completos (cadeira odontológica, cuspeira, equipo clínico, foco e mocho), todos são antigos com mais de cinco anos de uso, encontram-se em estado razoável de conservação. A unidade de jato de bicarbonato e o fotopolimerizador possuem cerca de cinco anos, ambos em condições razoáveis de uso.

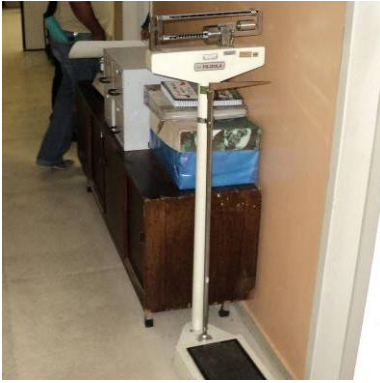
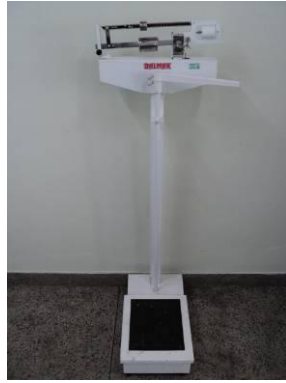
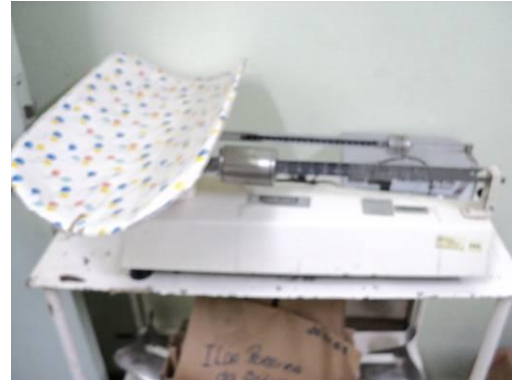
As balanças em geral são antigas, estas apresentam estado razoável de conservação, sua maioria está com início de deterioração por oxidação, quase todas se encontram na circulação dos consultórios, ocasionando desgaste.

Focos clínicos que em sua maioria estão de forma geral com sinais de deterioração por quedas.

Todos os esfigmomanômetros são relativamente novos e apresentam bom estado de conservação, porém, utilizam colunas de mercúrio, que tem seu uso não recomendado pela ANVISA e o pelo Ministério do Trabalho. Os negatoscópios estão em sua maioria em bom estado de conservação, não tendo itens deteriorados e a maioria com menos de dois anos de uso.

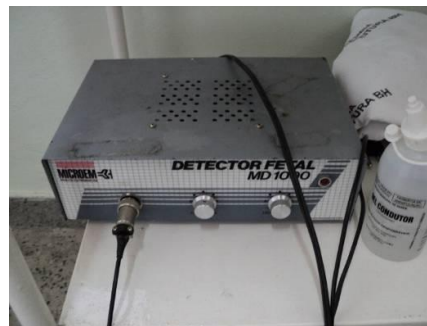
### *21. Detector Fetal*

Uma unidade com aproximadamente cinco anos de uso em condições razoáveis de conservação.

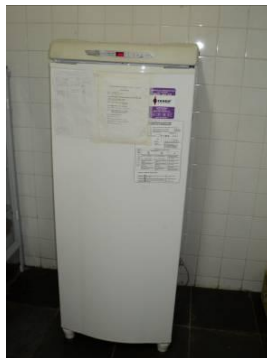
### *22. Câmara de Conservação de Vacinas*

Uma unidade com aproximadamente dois anos de uso e em bom estado de conservação.

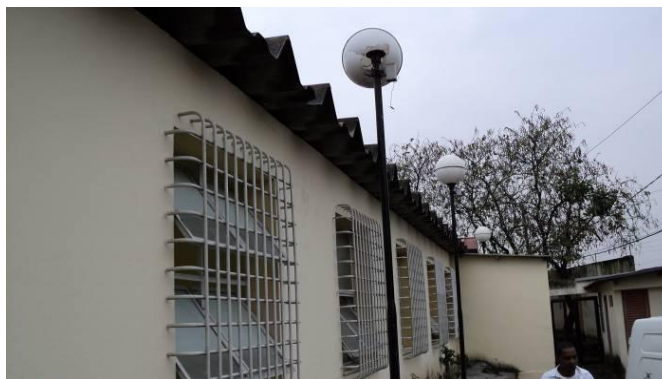
## 2. Cobertura

A cobertura da unidade é composta por estrutura de madeira e canaleta 90. O estado de conservação desta cobertura é muito ruim, com pontos de infiltrações.

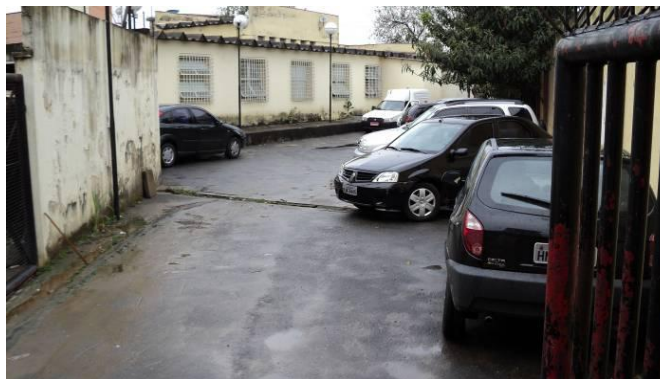
## 3. Áreas externas e acessos

Existe cobertura no portão de acesso até a entrada da unidade.

O perímetro da unidade é fechado por muros, as paredes externas da unidade são de blocos aparentes, que também não apresenta um bom estado de conservação.

Área de acesso de suprimentos e de veículos é boa.

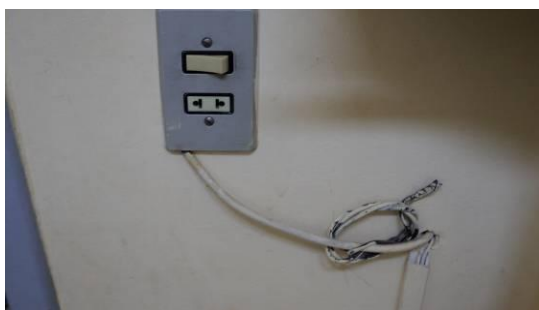
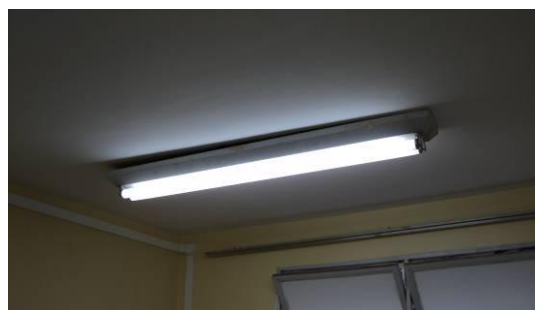
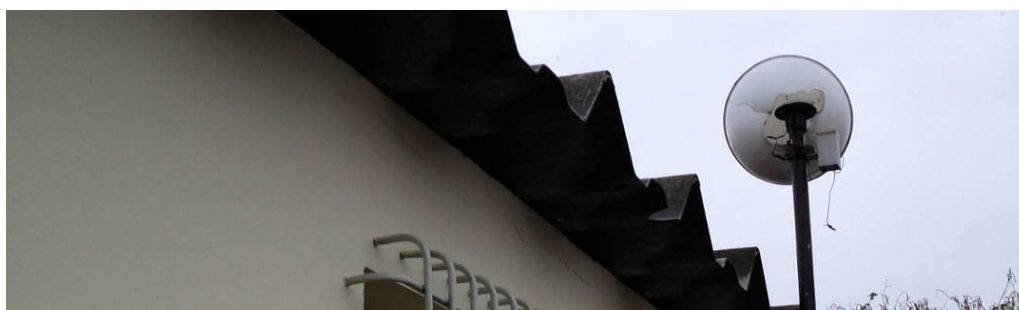
#### 4. Instalações elétricas

A iluminação interna é feita por luminárias de sobrepor com lâmpadas fluorescentes tubulares. Boa parte das luminárias é antiga e está em mau estado de conservação, a luminosidade na área do corredor e arquivo é deficiente.

A iluminação externa também é deficiente, esta é feita por poucas arandelas que não garantem a iluminação necessária.

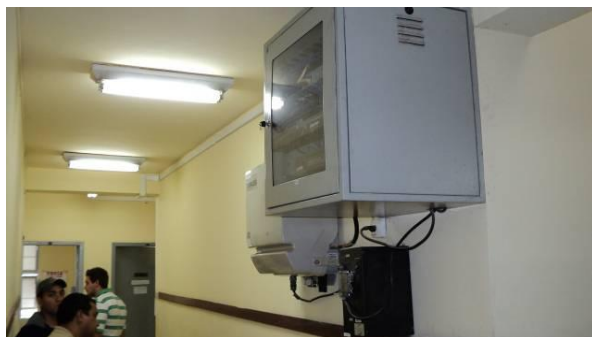
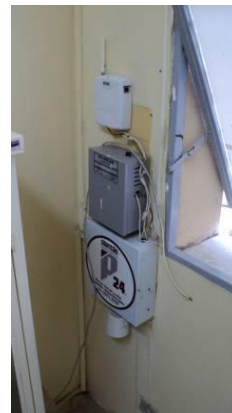
### 5. *Sistemas elétricos*

O rack (lógica) está localizado no corredor e todos os atendimentos são registrados através de um prontuário eletrônico.

O sistema de detecção e combate a incêndio (detectores de fumaça, sirenes de aviso, iluminação autônoma, hidrantes) é inexistente, assim como a brigada de incêndio e o AVCB. Existem apenas extintores, sendo que estes estão no prazo de validade.

O sistema de alarme conta com detectores de presença instalados em todos os ambientes internos e sua central está localizada no consultório, o mesmo funciona, porém, apresenta mau estado de conservação.

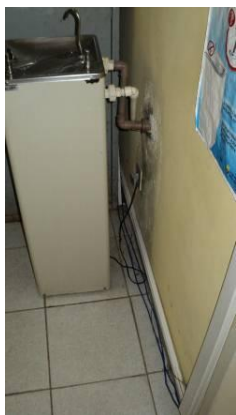
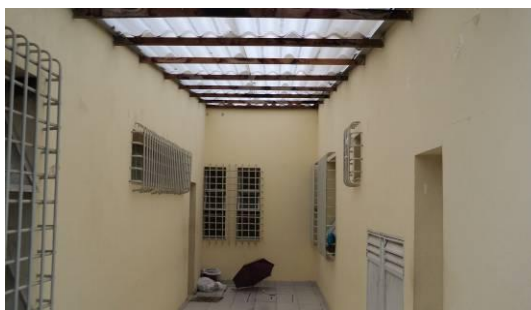
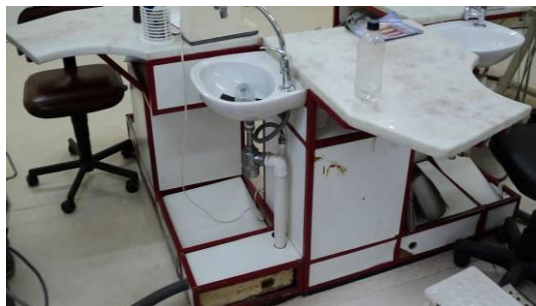
### 6. *Instalações hidráulicas*

Assim como em todos os Centros de Saúde do Município, a manutenção das instalações hidráulicas e limpeza dos reservatórios são feitas pela equipe de manutenção da Prefeitura. É importante observar que não existe um planejamento das manutenções, portanto são feitas apenas manutenções corretivas. Foi relatada a falta de água na área onde teve ampliação.

Existe retorno de água na cozinha, causando mau cheiro e insetos. Ponto de ligação hidráulica do bebedouro está mal executada o que ocasiona infiltrações na parede.

A captação de águas pluviais é feita por calhas em pontos do telhado, que deságuam diretamente no piso, conforme a intensidade da chuva há pontos de alagamentos em frente ao compressor.

A rede de esgoto do consultório odontológico encontra-se junto com a rede elétrica, estas apresentam uma situação precária.

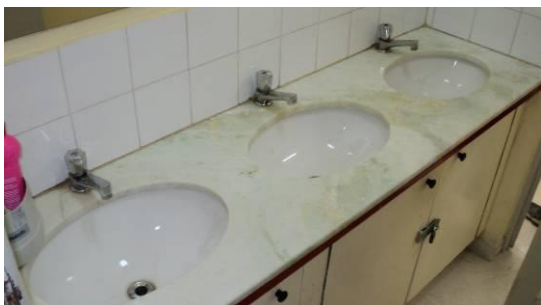
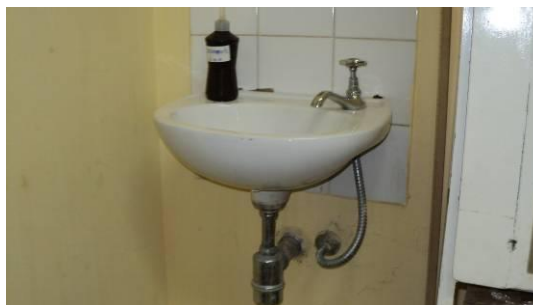
### 7. Louças, metais e acessórios

Todas as bancadas são em mármore e estão em mau estado de conservação, não foram relatados problemas relacionados à estanqueidade das juntas destas bancadas.

As cubas são de louça e estão em bom estado de conservação. A maioria dos sifões apresenta sinais de vazamento.

As torneiras estão em mau estado de conservação e na odontologia apresentam vazão de água ruim. Não há chuveiros nos banheiros, somente a instalação elétrica do mesmo.

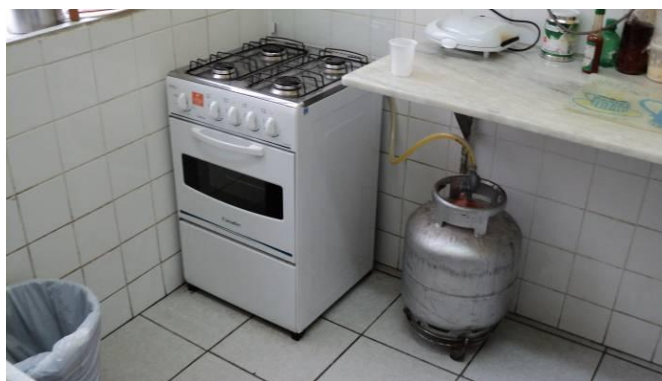
### 8. GLP

O abastecimento de GLP é feito através de dois botijões de gás. O botijão que alimenta o fogão fica instalado ao lado do mesmo, dentro da copa e não possui o botijão reserva.

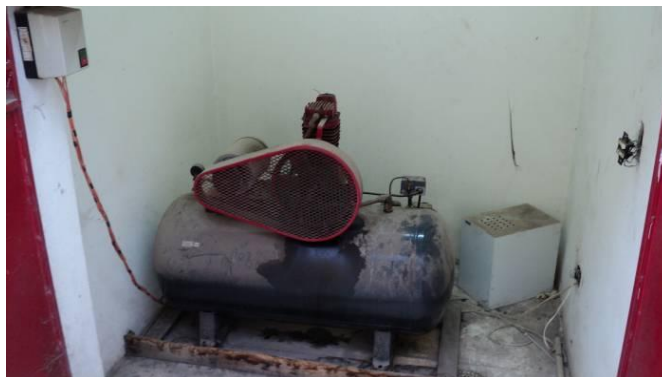
O consumo de oxigênio é feito através de fluxômetros conectados diretamente aos cilindros (um com 10m<sup>3</sup>). O fornecimento dos cilindros é feito pela empresa Oximil.

O ar comprimido é utilizado somente no consultório de odontologia. Este é gerado por um compressor, que apresenta péssimo estado de conservação, está localizado na área externa, sendo conduzido até o consultório por mangueiras. O compressor não é isento de óleo.

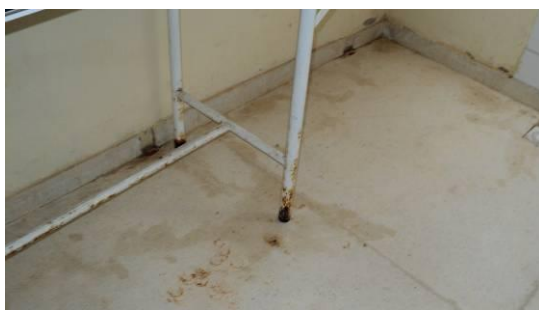
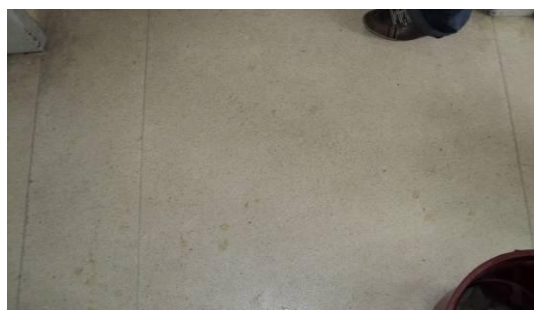
Todo o piso e rodapé da área mais antiga da unidade é granilite. Todo o piso está muito desgastado devido ao alto tráfego e apresenta trincas e infiltrações na sala de curativos.

Já o piso da área ampliada é revestido com piso cerâmico com rodapé do mesmo material e em bom estado de conservação.

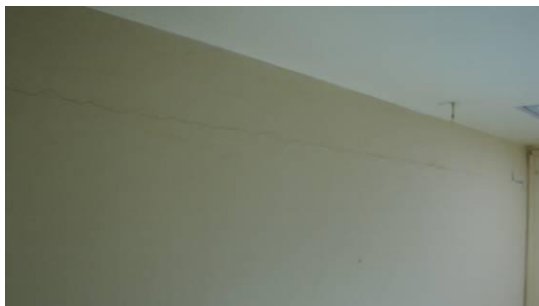
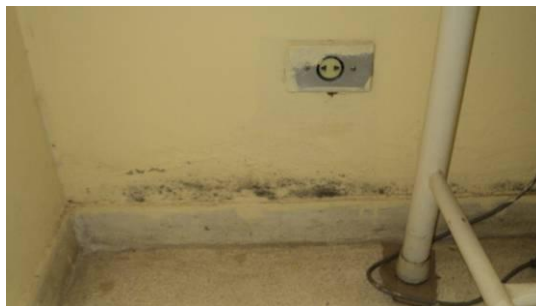
#### 14. Paredes

Nas áreas secas as paredes são revestidas com pintura e precisam ser repintadas. Existem pontos de infiltração e trincas nos consultórios.

Nas áreas molhadas as paredes são revestidas com cerâmica branca esmaltada e em muitos locais os rejuntas estão com acúmulo de sujeira.

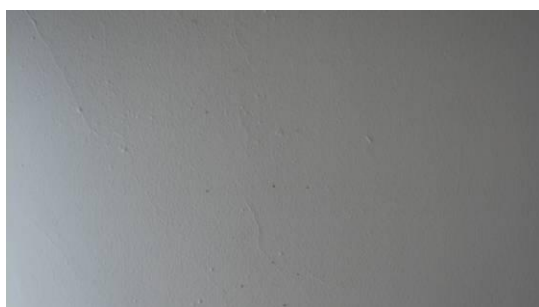
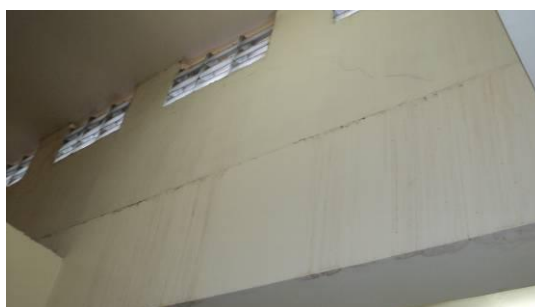
### 15. Teto

O teto é em laje revestida com argamassa e pintura e apresenta pontos de infiltração em alguns locais, como nas salas de odontologia e no corredor.

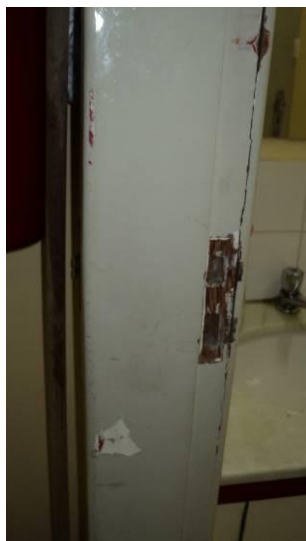
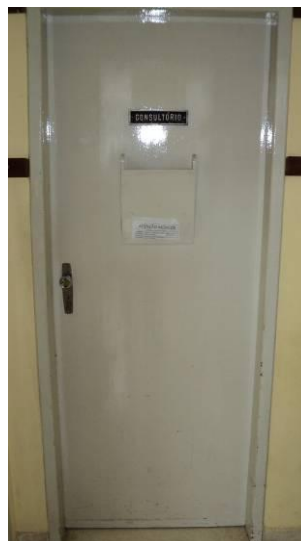
### 16. Portas internas e externas

As portas e batentes internos são de madeira com estado de conservação ruim.

As portas externas são metálicas, com batentes também metálicos. O estado de conservação das folhas de porta, batentes e ferragens é ruim.

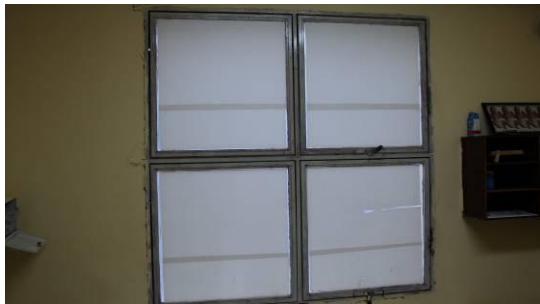
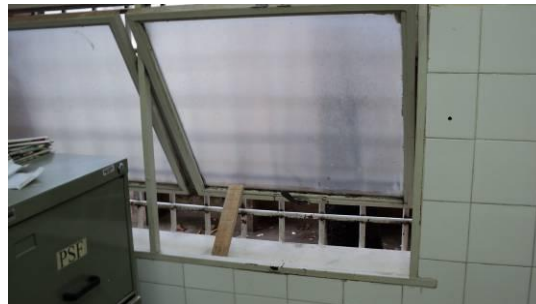
### 17. Janelas internas e externas

As janelas, internas e externas, são em aço, todas possuem defeitos nas travas e seu estado de conservação é ruim. Foi detectada a entrada de água pelas janelas.

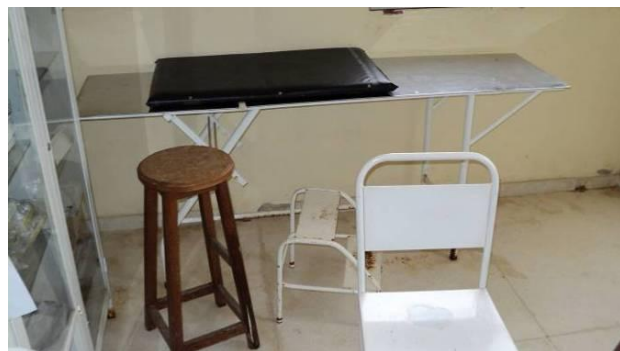
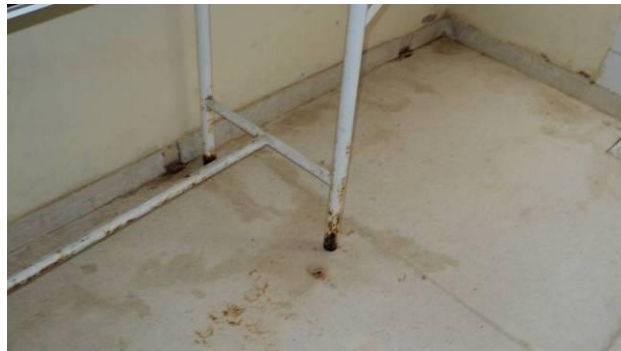
### 18. Mobiliários

A unidade possui um parque muito variado, sendo que a maioria dos itens está em péssimas condições de conservação, alguns mobiliários foram reformados, mas já apresentam sinais iniciais de desgaste. A grande maioria necessita de intervenção técnica, alguns possuem marcas de corrosão ou reforma de má qualidade, requerendo desativação imediata.

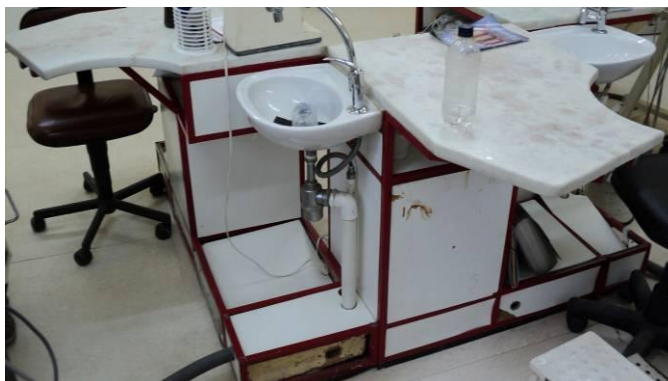
### 19. Equipamentos de odontologia

Encontrados três consultórios completos (cadeira odontológica, cuspeira, equipo clínico, foco e mocho), todas as unidades antigas com mais de cinco anos de uso e em péssimo estado. O fotopolimerizador e amalgamador possuem cerca de cinco anos, ambos em boas condições de uso. Ausência de Amalgamador.

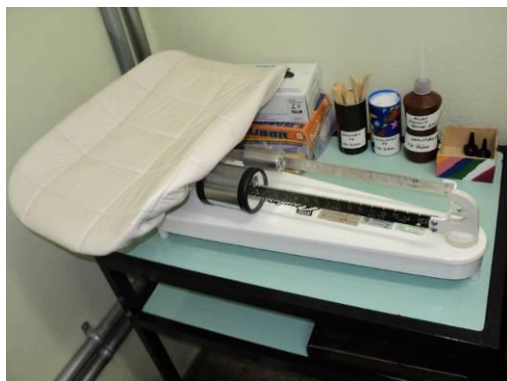
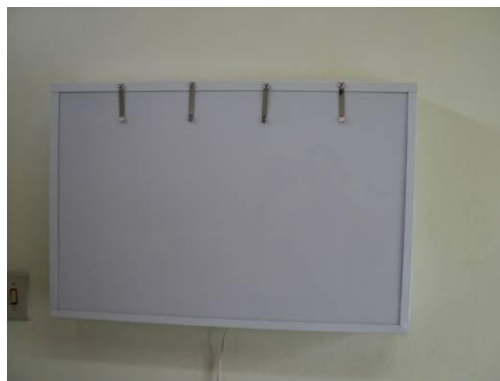
### 20. Equipamentos de enfermagem

As balanças em geral são antigas, estas apresentam estado razoável de conservação, sua maioria está com início de deterioração por oxidação, focos clínicos que em sua maioria com sinais de deterioração por quedas.

Todos os esfigmomanômetros são relativamente novos e apresentam bom estado de conservação, porém utilizam colunas de mercúrio, os quais o seu uso não é recomendado pela ANVISA e o pelo Ministério do Trabalho.

Os negatoscópios estão em sua maioria em bom estado de conservação, não tendo itens deteriorados e maioria com menos de dois anos de uso.

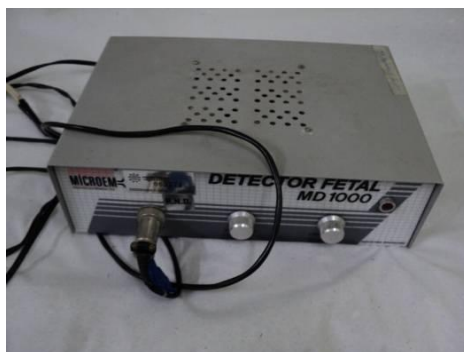
### 21. *Detector Fetal*

Uma unidade com aproximadamente cinco anos de uso em condições razoáveis de conservação.

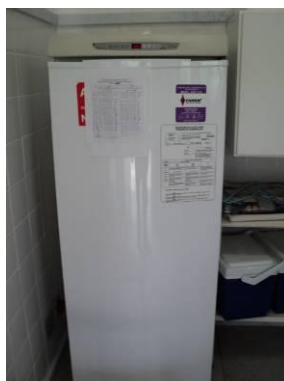
### 22. *Câmara de Conservação de Vacinas*

Uma unidade com aproximadamente dois anos de uso e em bom estado de conservação.

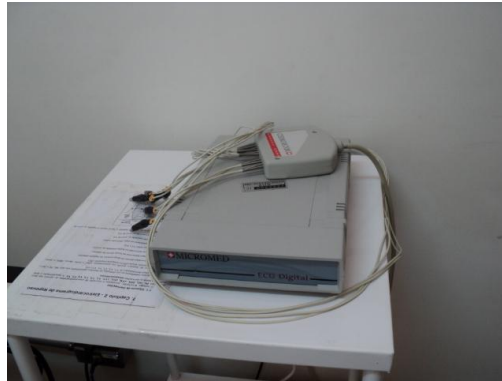
### *23. Eletrocardiógrafo*

Uma unidade igual ao padrão da rede de saúde, ligado a um computador.

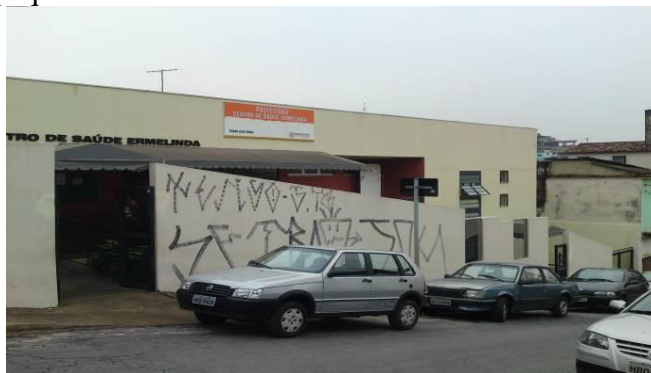
O acesso à unidade é feito por uma rampa em boas condições, porém, não há sinalização com piso tátil. O corrimão está em bom estado de conservação.

A acessibilidade interna da unidade é ruim, pois além de não existir piso tátil, os corredores são estreitos e as salas muito pequenas.

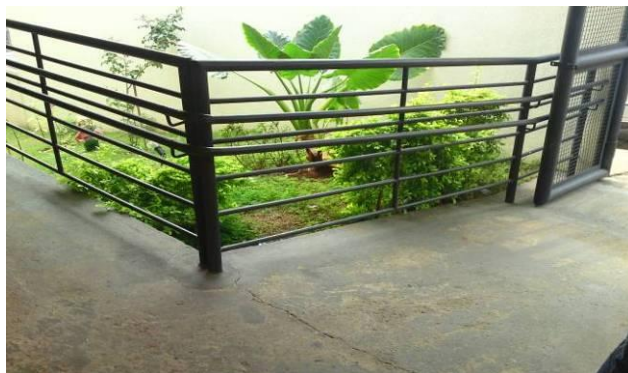
O acesso de pacientes e de suprimentos é feito pelo único portão, no pavimento inferior que dá acesso à unidade, o que prejudica o fluxo.

Não existe acesso de veículos, inclusive ambulâncias, dentro do terreno da unidade. Com isso quando é necessário o transporte de pacientes para outras unidades utiliza-se o transporte de maca do consultório até a rua.

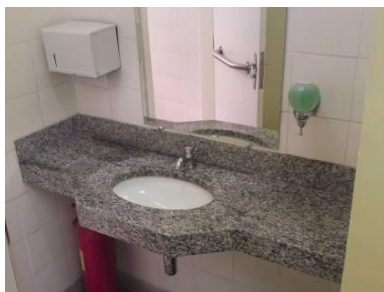
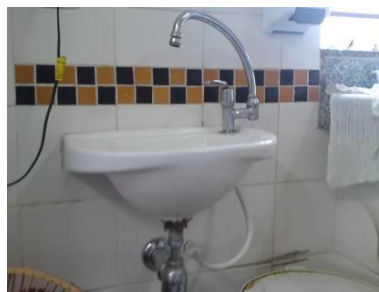
As cubas de louça, também estão em bom estado de conservação. Alguns sifões apresentam sinais de vazamento.

Os chuveiros elétricos estão em mau estado de conservação, com vazão inadequada e instalações elétricas fora de norma.

As barras de apoio, instaladas somente no banheiro de pacientes, são de aço pintado e estão com pontos de ferrugem.

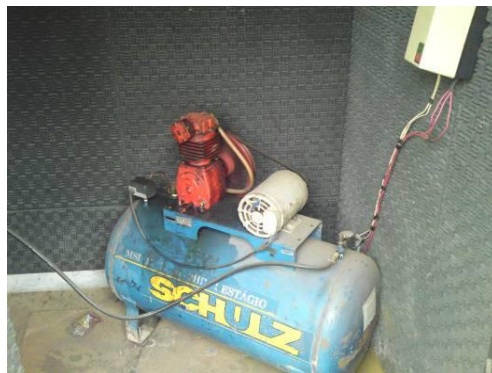
O ar comprimido é utilizado somente no consultório de odontologia. Este é gerado por um compressor Schulz, que apresenta bom estado de conservação, porém, existe vazamento de óleo e não possui proteção da correia, está localizado na área externa e conduzido até o consultório por mangueiras. O compressor não é isento de óleo.

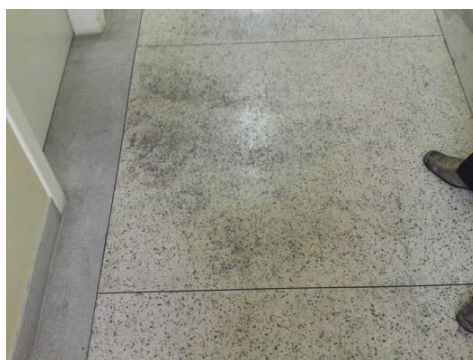
Todo o piso da área da unidade é de granilite e tem rodapé do mesmo material. O piso está desgastado devido ao alto tráfego.

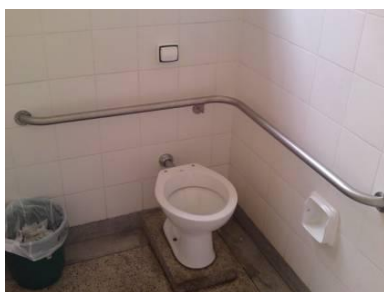
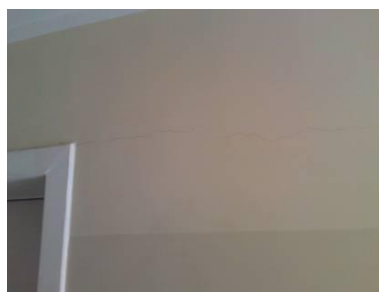
Nas áreas secas as paredes são revestidas de pintura com barra lisa e se encontram em bom estado de conservação. Existem alguns pontos de trincas.

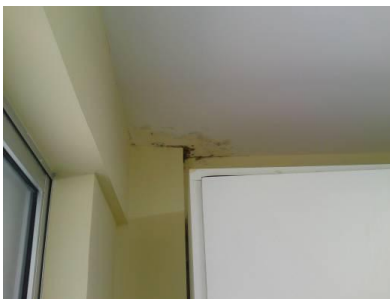
O teto é em laje revestida com argamassa e pintura que estão em bom estado de conservação, na sala de odontologia existem pontos de infiltração.
