**DOCUMENTO COMPLEMENTAR 01E**

**PROJETO DE QUALIFICAÇÃO DA  
INFRAESTRUTURA DA ATENÇÃO PRIMÁRIA À  
SAÚDE DE BELO HORIZONTE**

**CARACTERIZAÇÃO DO SISTEMA ATUAL  
DISTRITO NOROESTE**

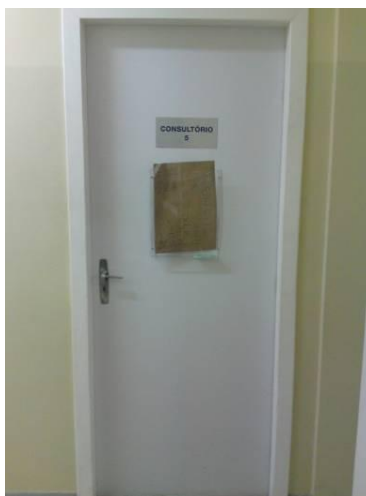
As portas internas são de madeira, com batentes também em madeira, necessitando de pintura. As portas externas são metálicas, com batentes também metálicos. O estado de conservação das folhas de porta, batentes e ferragens é ruim.

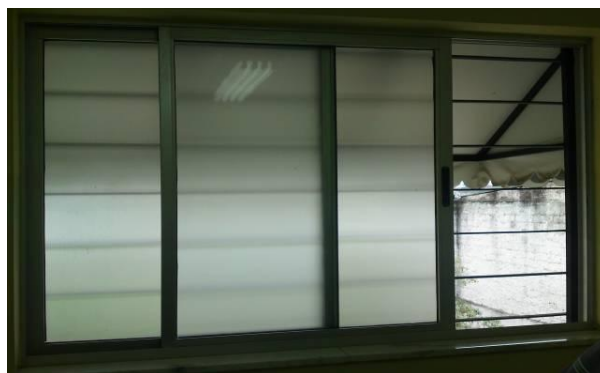
As janelas, internas e externas, são em alumínio e não possuem travas, há alguns vidros trincados. Não foi detectado nenhum ponto de vazamento.

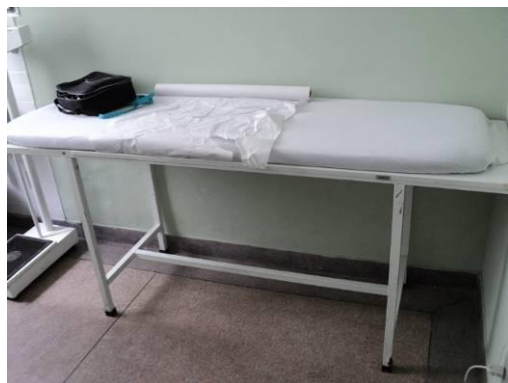
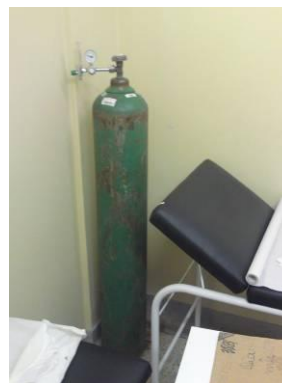
A unidade possui um parque muito variado, sendo que a maioria dos itens está em condições razoáveis de conservação, alguns mobiliários foram reformados, mas já apresentam sinais iniciais de desgaste. Poucos são passíveis de intervenção técnica, alguns possuem marcas de corrosão ou reforma de má qualidade, requerendo desativação ou intervenção imediata.

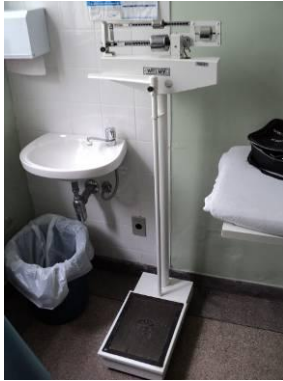
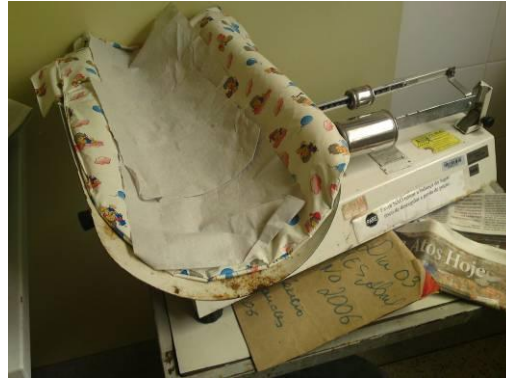
As balanças, no geral são antigas e estão deterioradas, a sua maioria está com início de deterioração por oxidação, focos clínicos que em sua maioria estão com sinais de deterioração por quedas.

Todos os esfigmomanômetros são relativamente novos e apresentam bom estado de conservação, porém, utilizam colunas de mercúrio, as quais o seu uso não é recomendado pela ANVISA e o pelo Ministério do Trabalho.

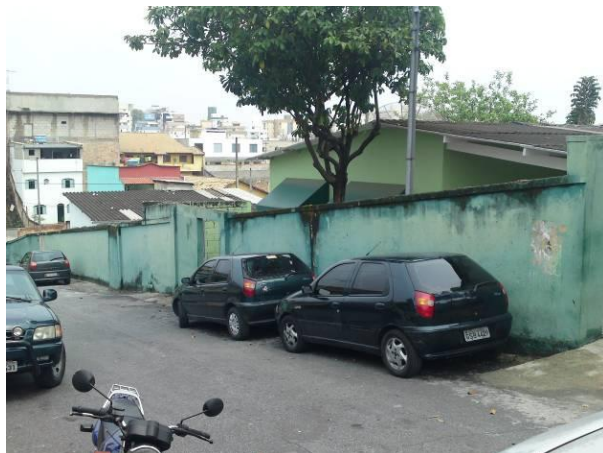
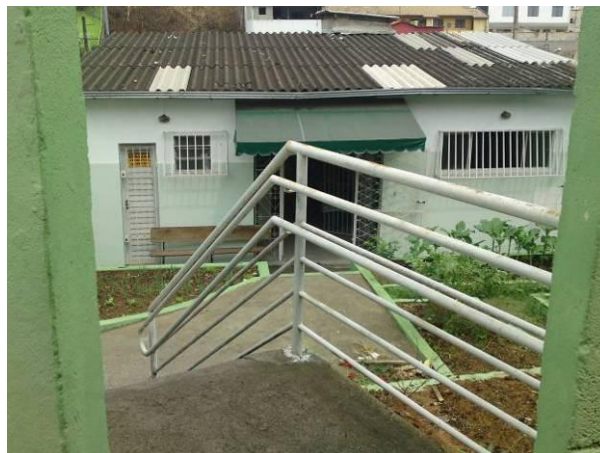
Foi relatado que a unidade passou por reformas em agosto de 2008, para adaptação da acessibilidade externa, banheiros e revestimento da laje que era aparente.

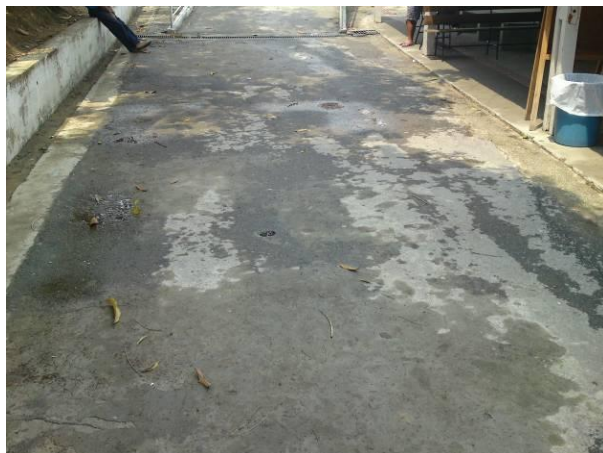
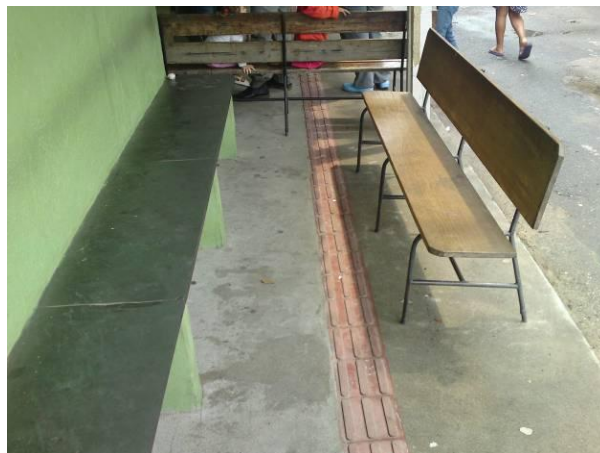
Existe, nos fundos da unidade, um estacionamento que é utilizado por alguns funcionários.

A acessibilidade interna da unidade é ruim, pois os corredores são estreitos, não existe piso tátil ou comunicação visual para orientação, além das salas serem muito pequenas.

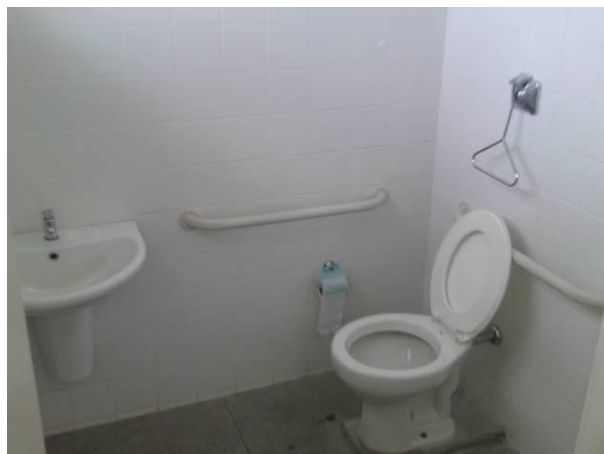
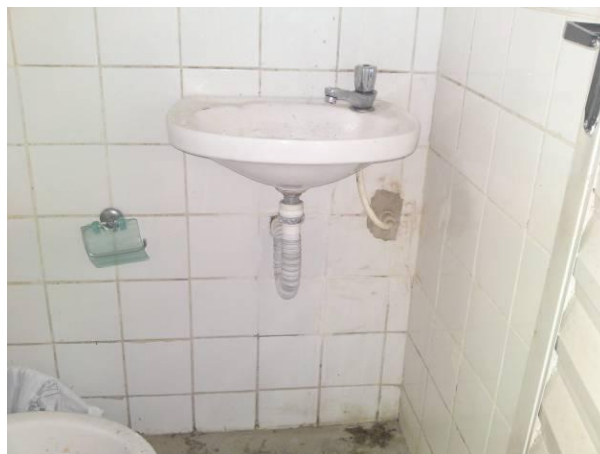
As cubas de inox, também estão em bom estado de conservação. A maioria dos sifões apresenta sinais de vazamento.

Os chuveiros elétricos estão em mau estado de conservação e instalações elétricas fora da norma, porém, atendem ao uso.

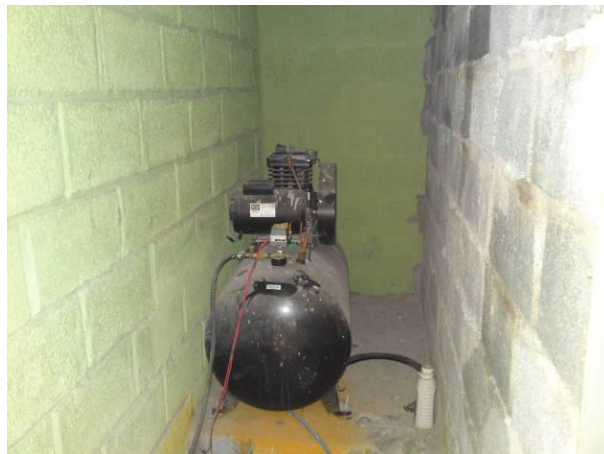
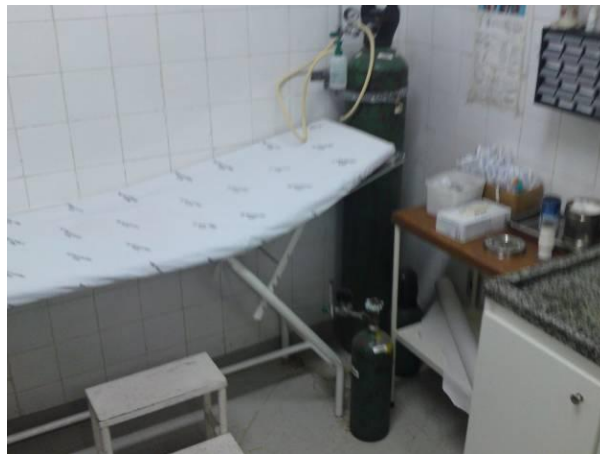
O ar comprimido é utilizado somente no consultório de odontologia. Este é gerado por um compressor Schulz, está localizado na área externa e o ar é conduzido até o consultório por mangueiras. O compressor está em mau estado de conservação, não é isento de óleo e tem as instalações elétricas executadas fora da norma.

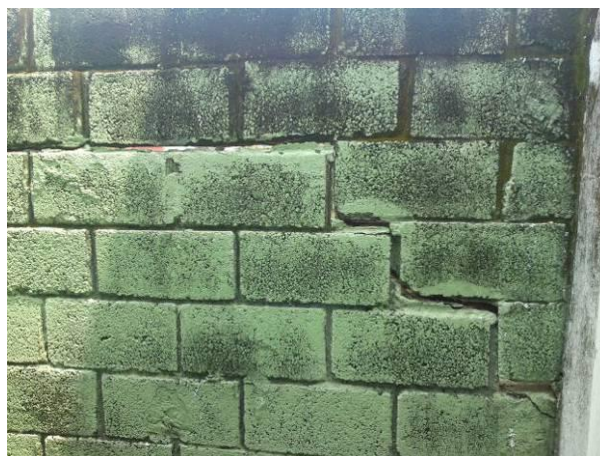
A estrutura da unidade é feita de concreto armado e foram verificados problemas com a estrutura e com as fundações.

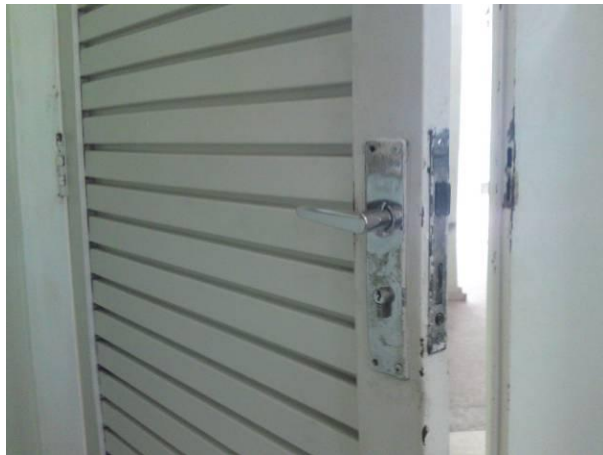
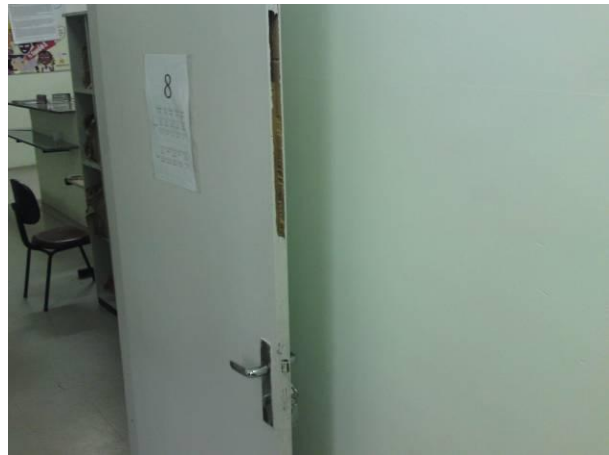
As portas internas são de madeira, com batentes também em madeira. O estado de conservação das folhas de porta, batentes e ferragens é ruim.

As portas externas são metálicas, com batentes também metálicos. O estado de conservação das folhas de porta, batentes e ferragens é ruim.

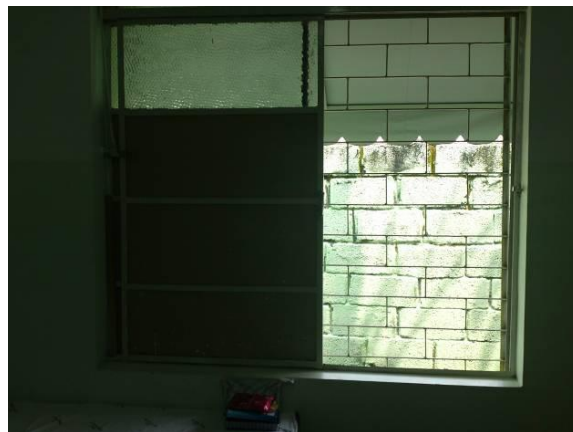
As janelas, internas e externas, são em aço, nem todas possuem travas e estão em mau estado de conservação. Não foi relatado entrada de água pelas janelas.

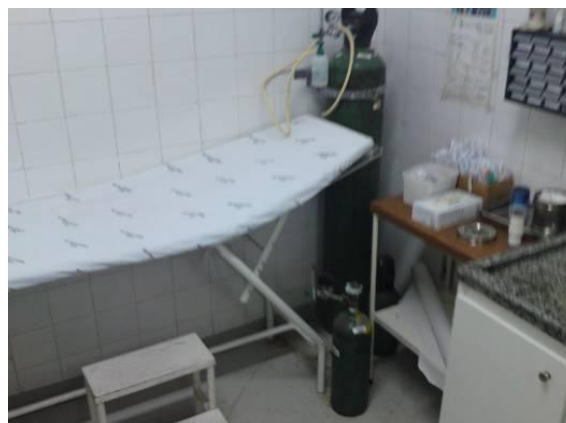
A unidade possui um parque muito variado, a maioria dos itens está em razoáveis condições de conservação, alguns mobiliários foram reformados, mas já apresentam sinais iniciais de desgaste. Poucos são passíveis de intervenção técnica, alguns possuem marcas de corrosão ou reforma de má qualidade, requerendo desativação ou intervenção imediata.

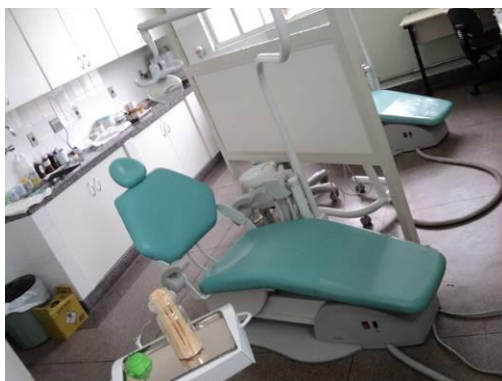
Encontrados três consultórios completos (cadeira odontológica, cuspeira, equipo clínico, foco e mocho), todos antigos, com mais de dois anos de uso e em bom estado de conservação. As três unidades de jato de bicarbonato e duas de fotopolimerizador possuem cerca de dois anos, o amalgamador cerca de cinco anos, todos em boas condições de uso.

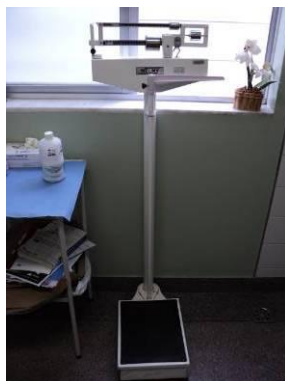
As balanças em geral são antigas, estas apresentam estado razoável de conservação, a sua maioria está com início de deterioração por oxidação

Focos clínicos que em sua maioria estão com sinais de deterioração por quedas.

Todos os esfigmomanômetros são relativamente novos e apresentam bom estado de conservação, porém, utilizam colunas de mercúrio, as quais não são recomendadas pela ANVISA e o pelo Ministério do Trabalho.

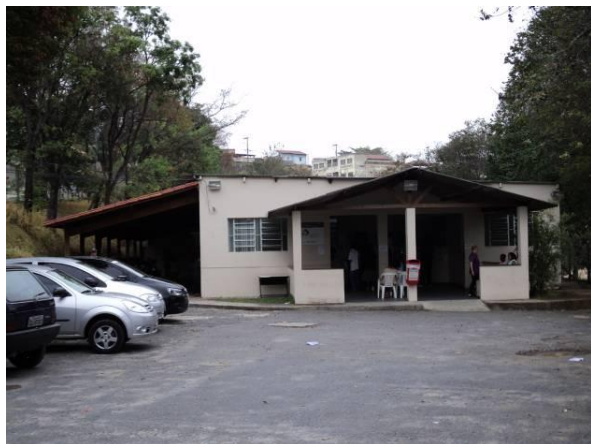
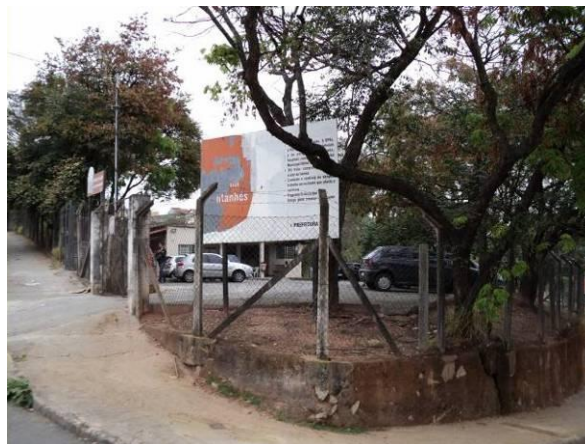
Este Centro de Saúde está localizado em um terreno que está em comodato e pertence à igreja vizinha. O atendimento aos usuários é feito em um bloco único com apenas um andar (térreo). Foi relatado que a unidade passou por reformas em março de 2008, na cobertura da área de espera da farmácia, que é feita em uma área externa, além da construção de dois consultórios. Não existe a previsão de ampliação da unidade.

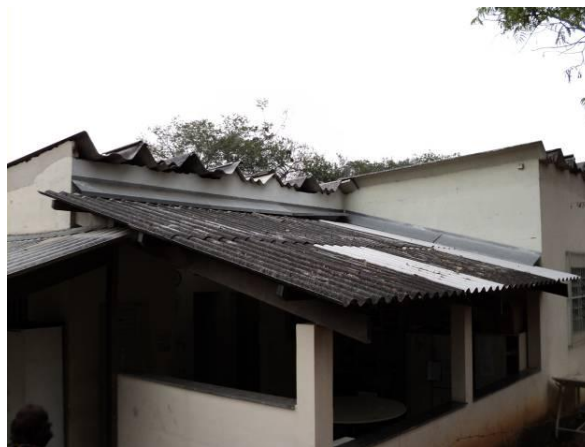
As coberturas estão em péssimo estado de conservação e existem diversos pontos de infiltração, como hall, recepção, farmácia e administração. A única cobertura em bom estado é a da espera da farmácia.

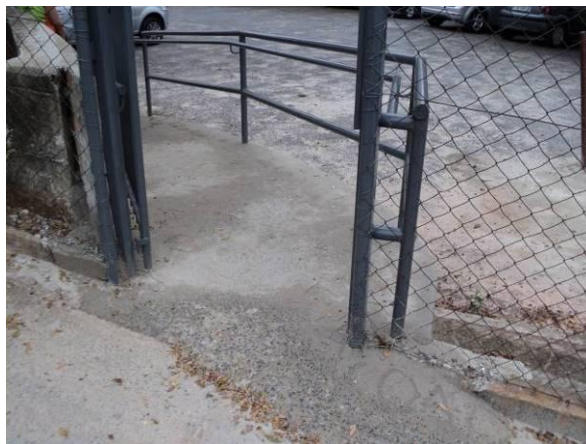
A acessibilidade interna da unidade é ruim, pois os corredores são estreitos, não existe piso tátil ou comunicação visual adequada para orientação, além das salas serem muito pequenas.

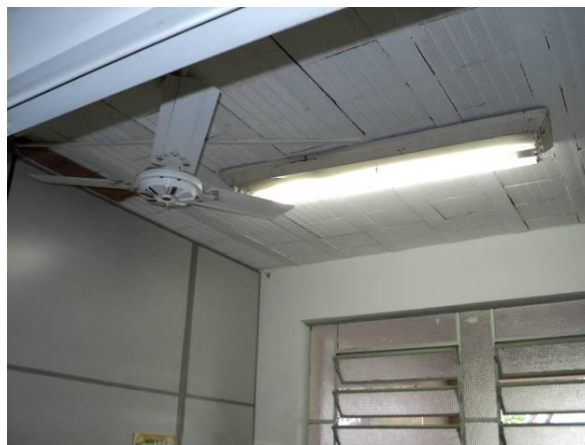
A iluminação interna é feita por luminárias de sobrepor com lâmpadas fluorescentes tubulares, esta é insuficiente, principalmente nos consultórios e no hall de entrada. Todas as luminárias são antigas e estão em mau estado de conservação.

A iluminação externa no pátio do estacionamento é eficiente, esta é feita por três refletores, porém a iluminação externa, dos fundos e laterais da unidade, está deficiente e não garantindo a iluminação necessária.

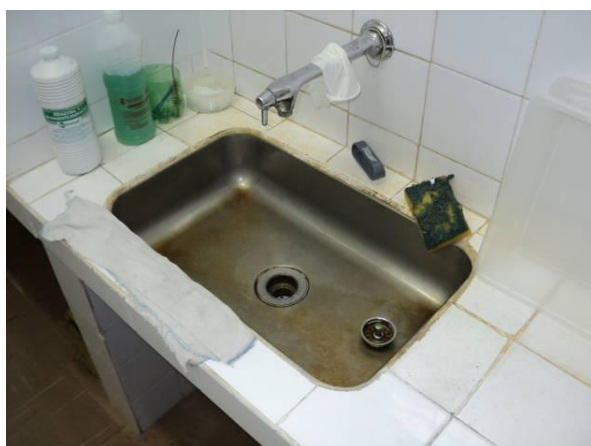
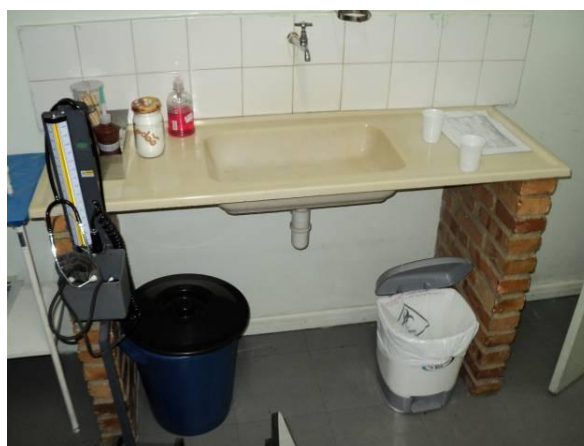
Boa parte dos sifões são de plástico e não apresentam sinais de vazamento, porém o escoamento da água dos lavatórios e cubas é lento.

Não há barras de apoio instaladas nos sanitários da unidade.

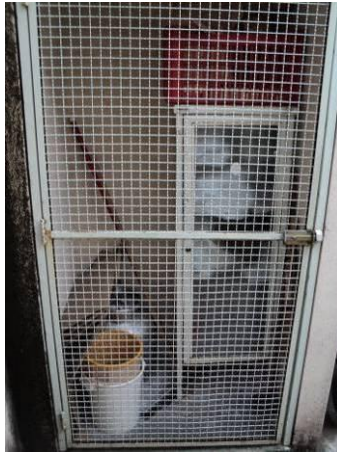
O abastecimento de GLP é feito através de dois botijões de gás. Ambos ficam armazenados em um abrigo externo, porém junto com outros materiais.

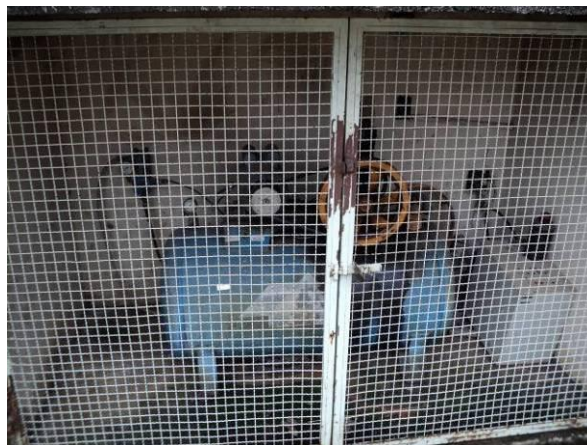
O ar comprimido é utilizado somente no consultório de odontologia. Este é gerado por um compressor Schulz, que apresenta péssimo estado de conservação, está localizado na área externa e conduzido até o consultório por mangueiras. O compressor não é isento de óleo.

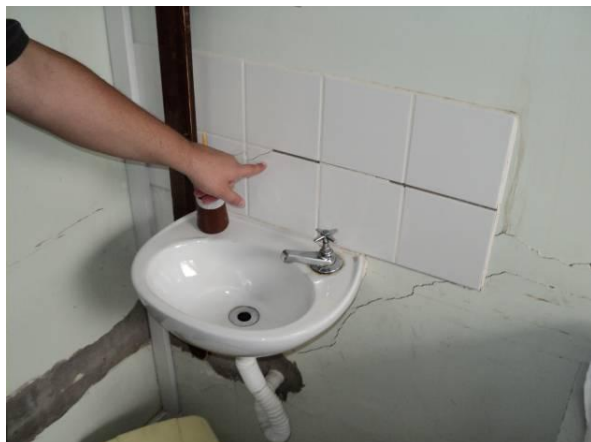
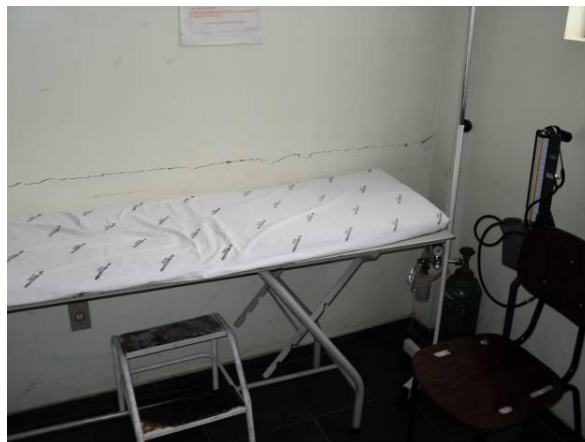
A estrutura dos consultórios ampliados está com diversas trincas podendo ter havido recalques da estrutura, devido à má compactação e/ou acomodação do solo.

Em muitos pontos existem infiltração na laje e em alguns pontos as lajotas estão quebradas, havendo pouca superfície de sustentação destas peças.

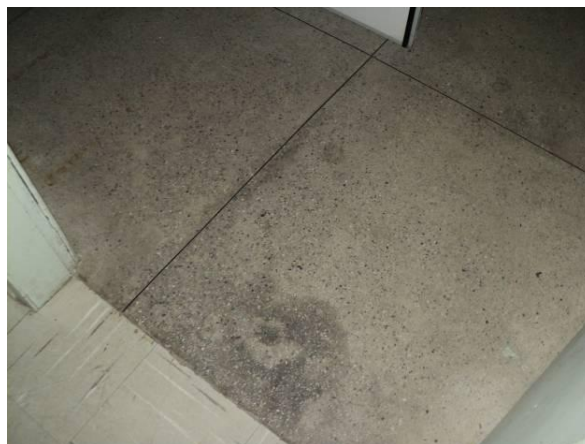
O piso da unidade possui vários pontos com improviso, sendo que existem ambientes com piso vinílico em placas ou ardósia, ambos com rodapé de madeira. Em outros ambientes o piso é revestido com granilite e rodapé do mesmo material. Todos os pisos estão em péssimo estado de conservação e existem muitos pontos onde as placas vinílicas foram lascadas ou removidas.

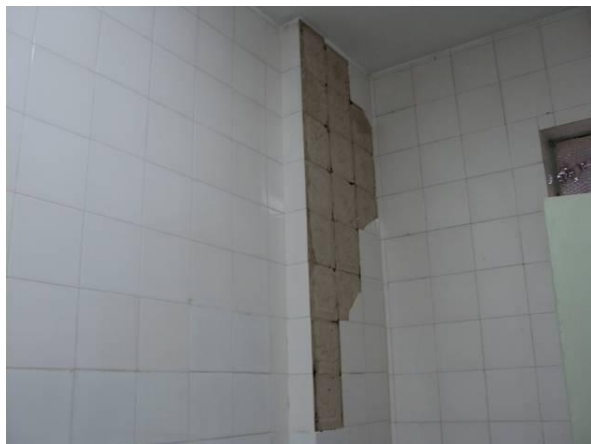
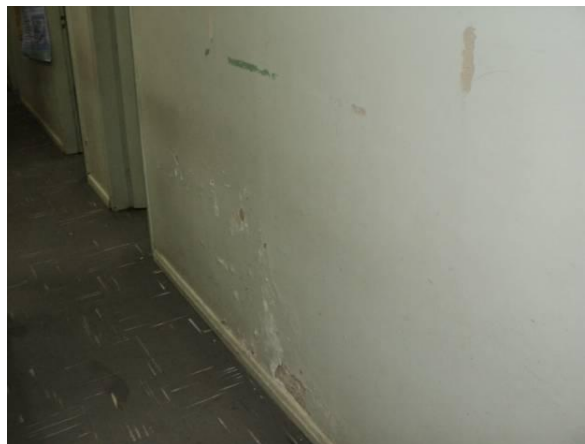
Nas áreas secas as paredes são revestidas com pintura, em todos os ambientes o estado de conservação é péssimo. Existem pontos de infiltração e trincas na maioria dos ambientes.

O mesmo acontece nas áreas molhadas que são revestidas com cerâmica branca esmaltada, além de haver muitos rejuntas com acúmulo de sujeira.

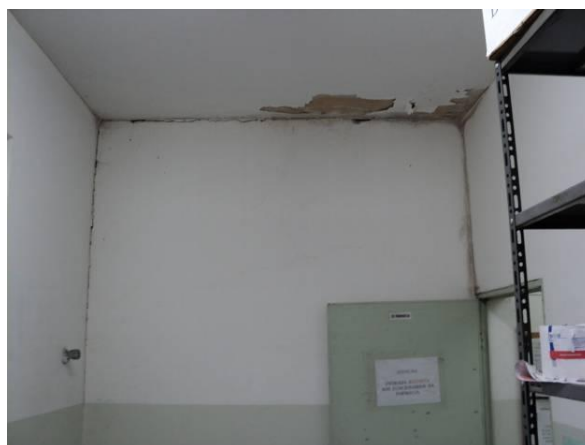
O teto é em laje aparente apenas com pintura e apresenta pontos de infiltração em diversos ambientes como hall e farmácia. Na recepção o teto é revestido com forro de PVC em réguas e também apresenta pontos de infiltração, sendo que algumas das réguas já estão danificadas pelo peso da água acumulada.

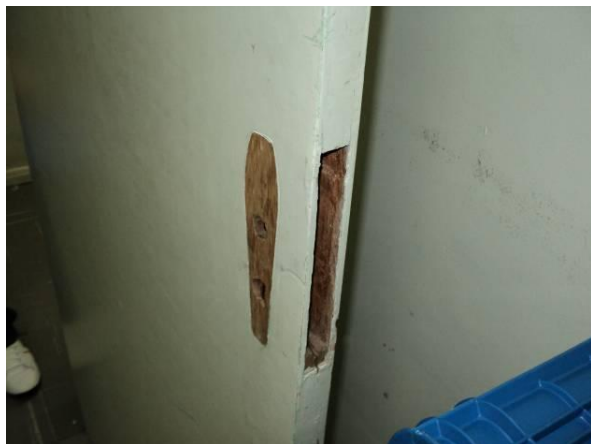
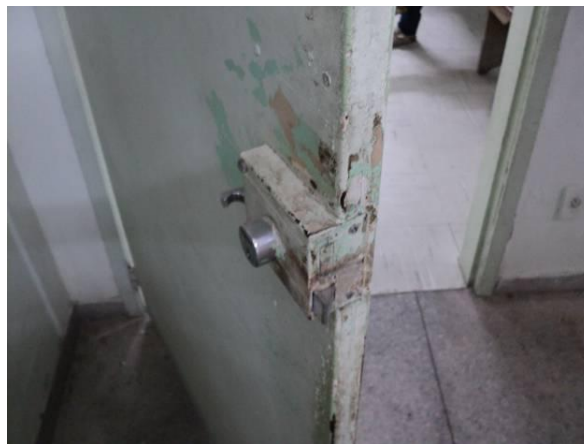
As portas internas são de madeira ou metálicas, com batentes também em madeira ou metálicos. O estado de conservação das folhas de porta, batentes e ferragens é muito ruim. Em diversos ambientes não há fechaduras e maçanetas ou estas não funcionam.

As portas externas são metálicas, com batentes também metálicos. O estado de conservação das folhas de porta, batentes e ferragens é muito ruim.

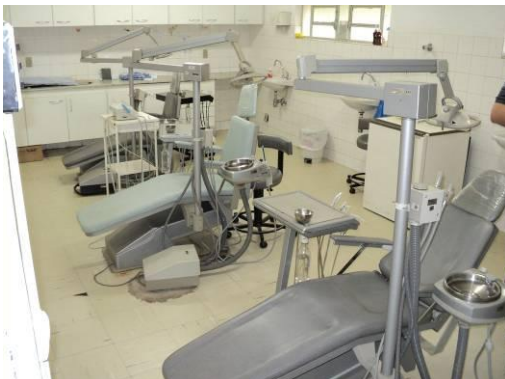
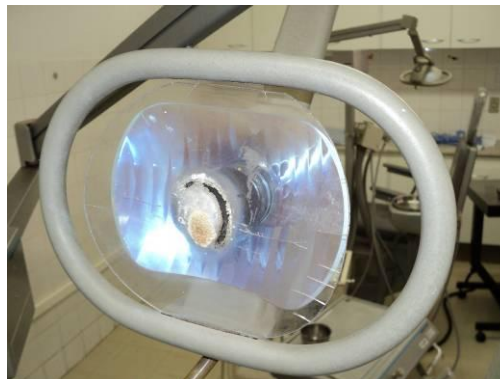
Encontrados três consultórios completos (cadeira odontológica, cuspeira, equipo clínico, foco e mocho), todas as unidades antigas com mais de cinco anos de uso e péssimo estado de conservação. A unidade de jato de bicarbonato e o fotopolimerizador possuem cerca de cinco anos, ambos em razoáveis condições de uso. Ausência de Amalgamador.

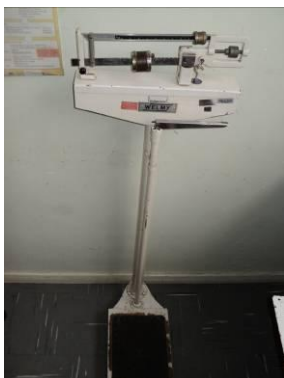
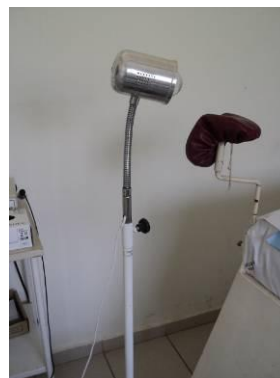
As balanças em geral são antigas, estas apresentam estado razoável de conservação, sua maioria está com início de deterioração por oxidação, focos clínicos que em sua maioria estão com sinais de deterioração por quedas.

Todos os esfigmomanômetros são relativamente novos e apresentam bom estado de conservação, porém utilizam colunas de mercúrio, as quais não são recomendadas pela ANVISA e o pelo Ministério do Trabalho.

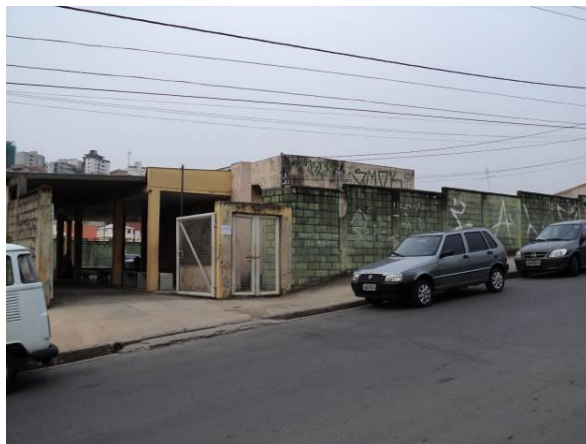
Este novo bloco foi construído em meados de 2004.

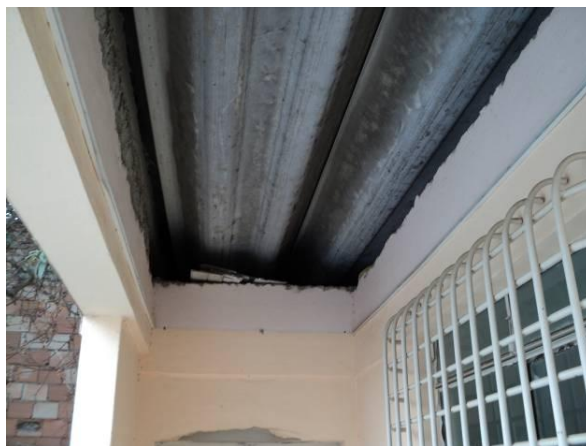
A cobertura da unidade é composta por estrutura de madeira e telhas de fibrocimento tipo canalet 90, o estado de conservação desta cobertura é muito ruim e existem diversos pontos de infiltração.

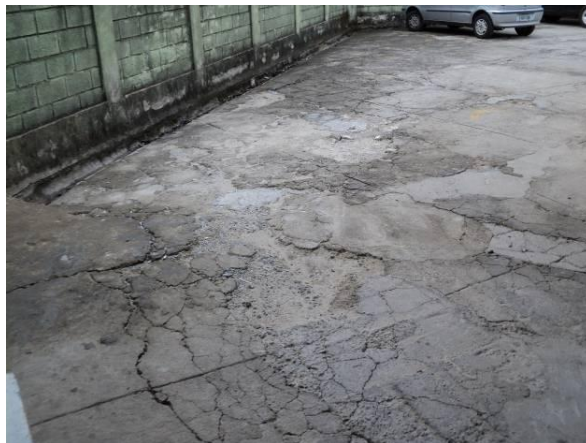
Existe apenas um acesso à unidade que é destinado aos usuários, suprimentos e veículos de funcionários. Não existe uma sinalização com piso tátil a partir deste portão para orientação de portadores de necessidades espaciais, além de o piso externo prejudicar a acessibilidade.

A acessibilidade interna da unidade é ruim, pois os corredores são estreitos, não existe piso tátil ou comunicação visual para orientação, além das salas serem muito pequenas.

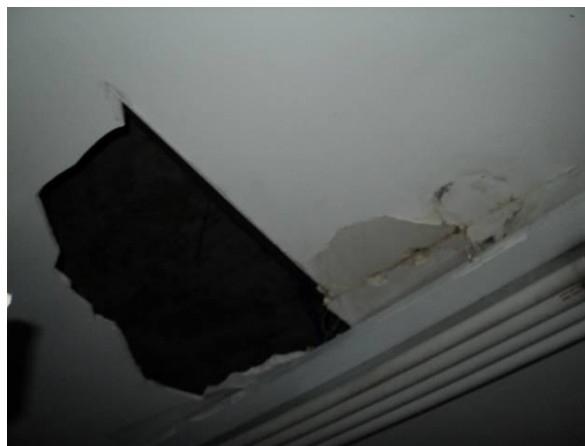
Não há captação de águas pluviais da cobertura, estas deságuam diretamente no piso e são captadas por poucas grelhas, sendo que a maioria da água escoar até a rua superficialmente. Como o nível interno do piso é o mesmo do nível externo e a captação de água é inadequada e ocorrem alagamentos nos ambientes do bloco anexo e no acesso dos consultórios.

Existe um problema de vazamento na laje sob o almoxarifado, que já comprometeu o forro e prejudica o armazenamento dos materiais.

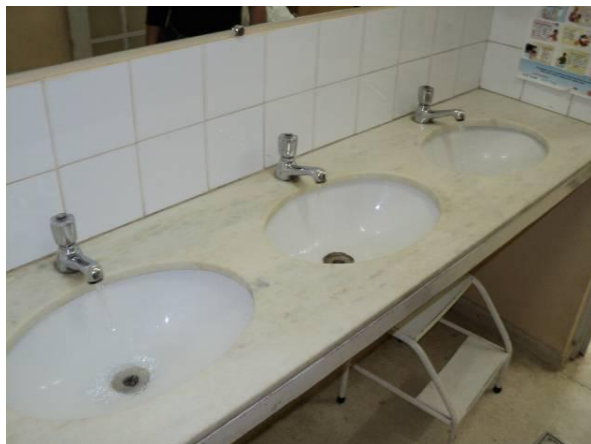
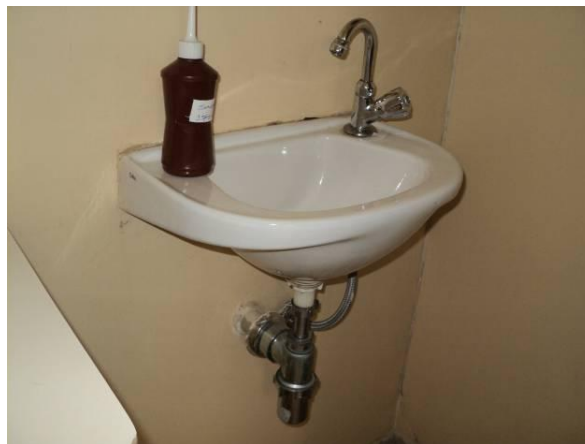
Nesta unidade todas as cubas são de inox e estão em bom estado de conservação. As bancadas também estão em bom estado, porém existem bancadas de granito e de mármore, sendo que as bancadas de mármore, apesar de estarem em bom estado, não são indicadas para o uso em ambientes de saúde. Não foram relatados problemas relacionados à estanqueidade das juntas destas bancadas.

A maioria das torneiras está instalada inadequadamente e as torneiras do escovário não apresentam a vazão necessária. Muitos sifões apresentam sinais de vazamento.

Os chuveiros elétricos estão em mau estado de conservação, com instalações elétricas fora da norma, porém estão com vazão adequada.

Não existem barras de apoio nos sanitários.

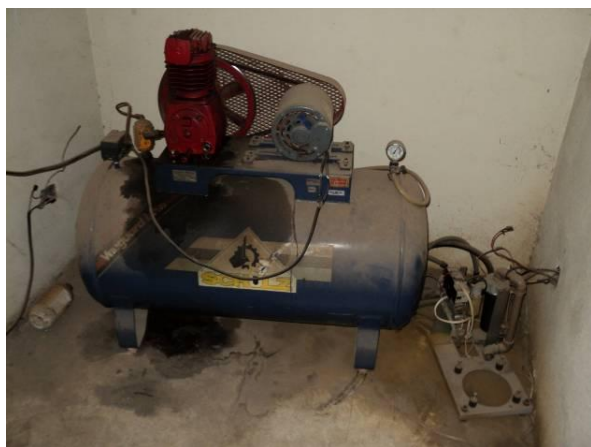
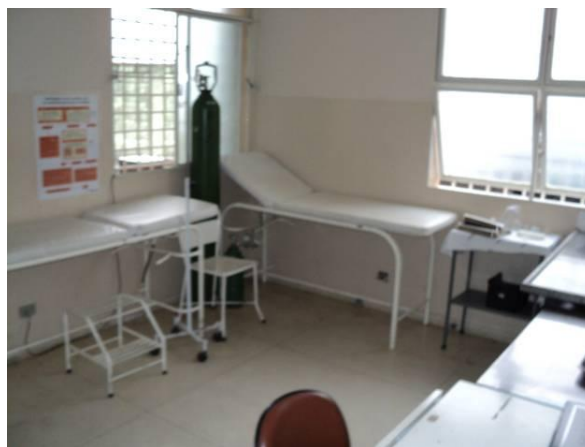
O ar comprimido é utilizado somente no consultório de odontologia. Este é gerado por um compressor Schulz, que apresenta péssimo estado de conservação, está localizado na área externa e conduzido até o consultório por mangueiras. O compressor não é isento de óleo.

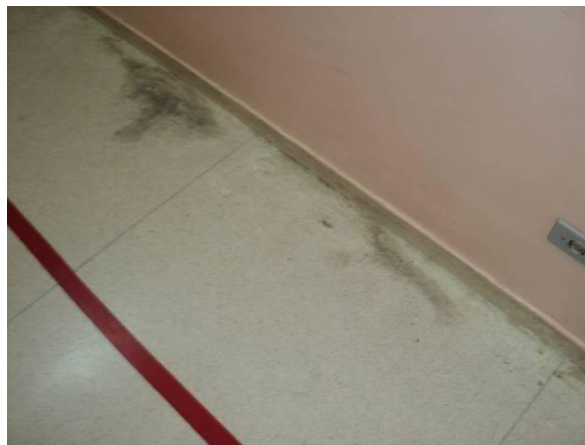
Todo o piso e o rodapé da unidade são revestidos com granilite. Todo o piso está muito desgastado devido ao alto tráfego e apresenta diversas trincas, há um ponto de infiltração no corredor principal. No acesso à sala de observação/medicação existe um buraco no piso.

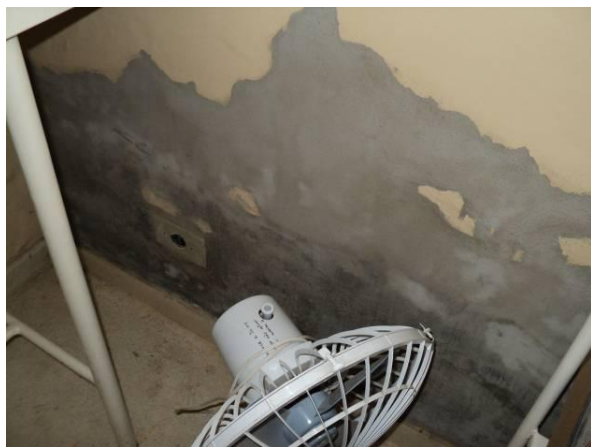
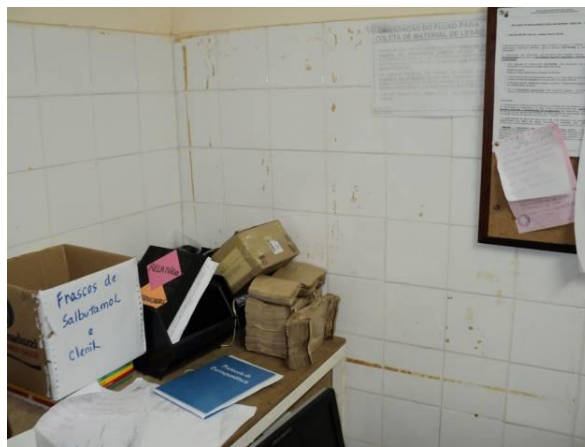
Nas áreas secas, as paredes são revestidas de pintura com barra lisa. Existem pontos de infiltração em praticamente todos os ambientes, principalmente próximo ao piso.

Nas áreas molhadas, as paredes são revestidas com cerâmica branca esmaltada e em muitos locais os rejantes estão com acúmulo de sujeira.

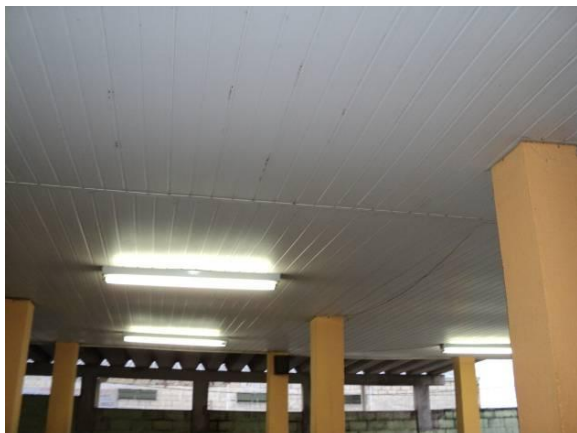
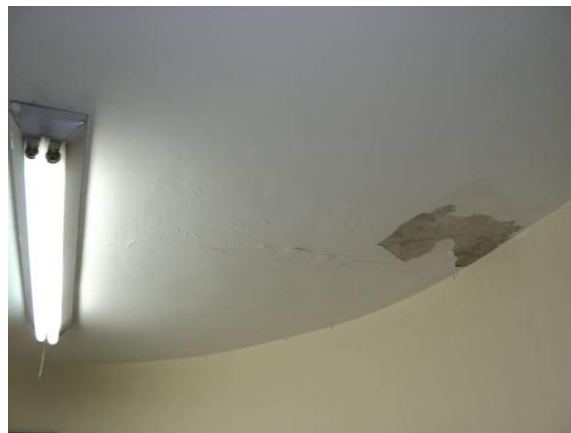
O teto dos ambientes internos tem acabamento em laje revestida com argamassa e pintura, apresenta pontos de infiltração no corredor principal.

Os ambientes externos, como a sala de espera, são revestidos com forro de PVC em régua e estão com um estado de conservação ruim.

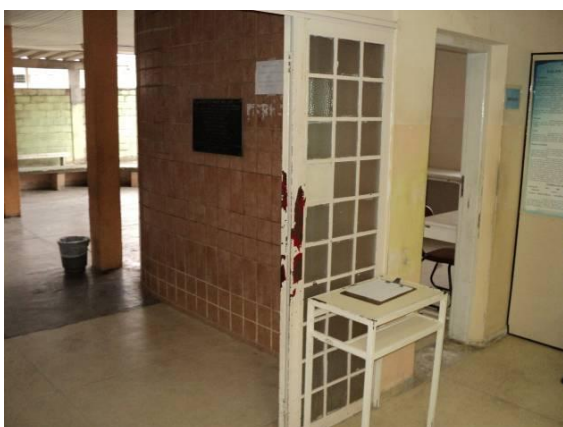
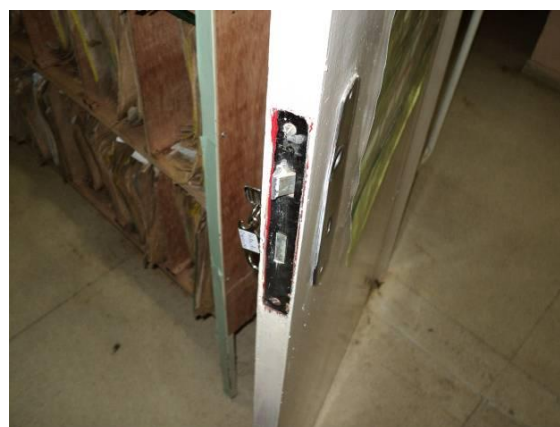
As portas internas são de madeira, com batentes também em madeira. O estado de conservação das folhas de porta, batentes e ferragens é ruim.

As portas externas são metálicas, com batentes também metálicos. O estado de conservação das folhas de porta, batentes e ferragens é ruim.

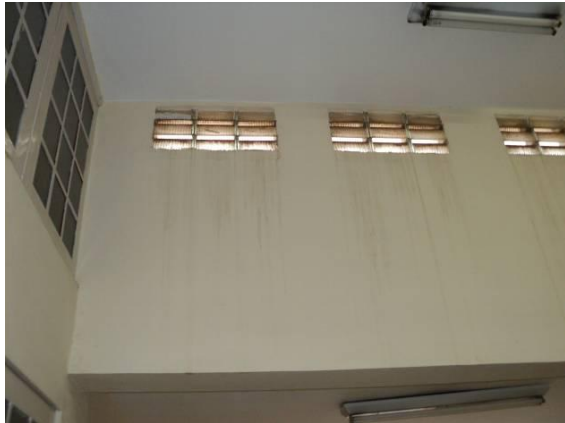
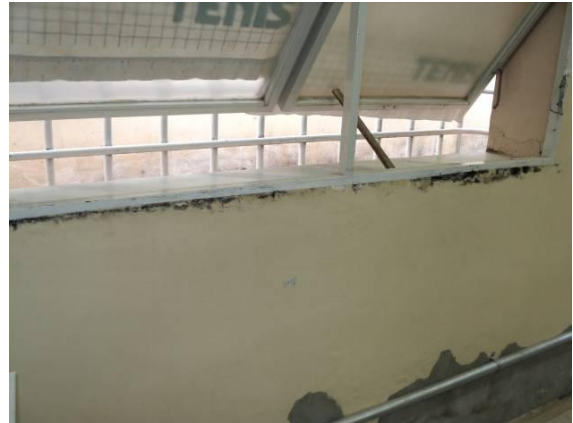
As janelas, internas e externas, são em aço e todas possuem travas. Foi detectada a entrada de água pelas janelas e devido a estas infiltrações, muitas janelas estão se “soltando” da parede, ocasionando diversas trincas nas paredes.

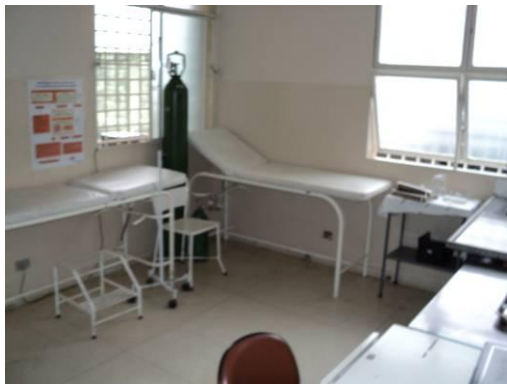
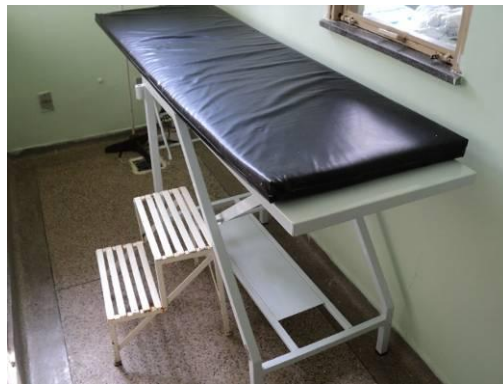
A unidade possui um parque muito variado, a maioria dos itens está em condições ruins de conservação, alguns mobiliários foram reformados, mas já apresentam sinais iniciais de desgaste. Poucos são passíveis de intervenção técnica, alguns possuem marcas de corrosão ou reforma de má qualidade, requerendo desativação ou intervenção imediata.

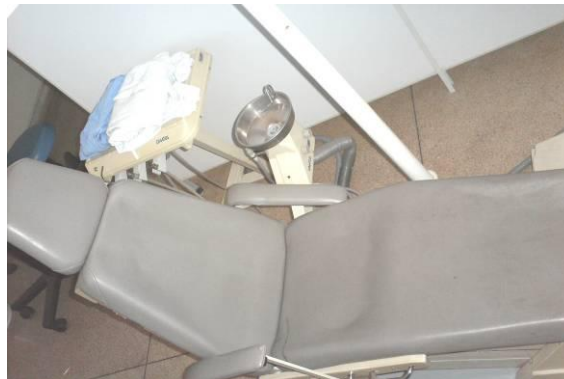
Encontrados três consultórios completos (cadeira odontológica, cuspeira, equipo clínico, foco e mocho), todos antigos com mais de cinco anos de uso e em péssimo estado de conservação. A unidade de jato de bicarbonato, amalgamador e o fotopolimerizador possuem cerca de cinco anos, ambos em razoáveis condições de uso.

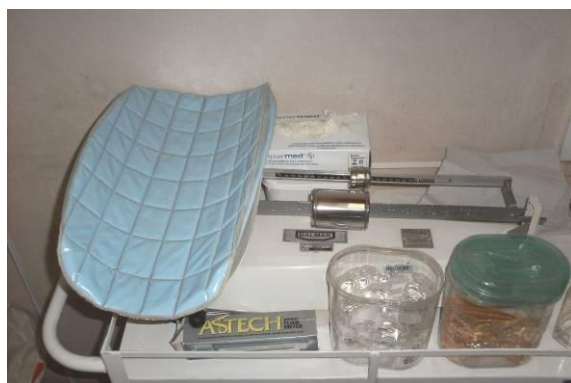
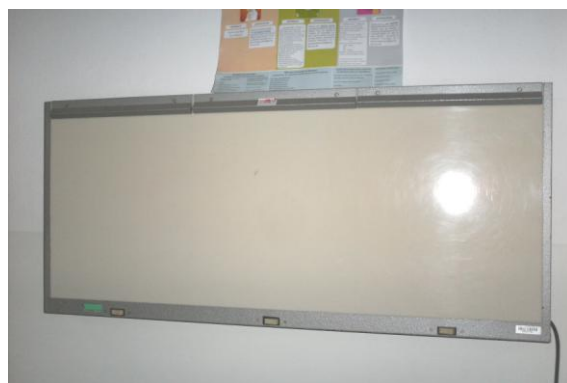
As balanças em geral são antigas, estas apresentam estado razoável de conservação, sua maioria está com início de deterioração por oxidação, focos clínicos que em sua maioria estão com sinais de deterioração por quedas.

Todos os esfigmomanômetros são relativamente novos e apresentam bom estado de conservação, porém utilizam colunas de mercúrio, as quais não são recomendadas pela ANVISA e o pelo Ministério do Trabalho. Os negatoscópios estão em sua maioria em bom estado de conservação, a maioria com mais de cinco anos de uso.

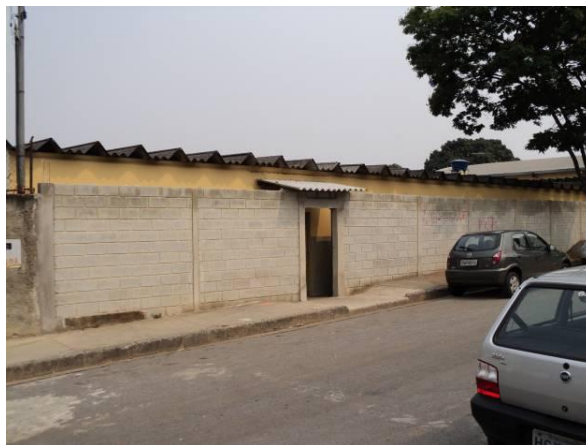
O anexo é composto por três blocos. Em um delas fica a cozinha e sanitários, em outro os consultório e no principal, por onde é feito o acesso, da recepção, zoonose e etc. Todos interligados por uma cobertura com estrutura de madeira e telhas onduladas de fibrocimento.

Foi relatado que a unidade passou por reformas em março de 2010, com revisão da pintura e cobertura da área externa destinada à espera.

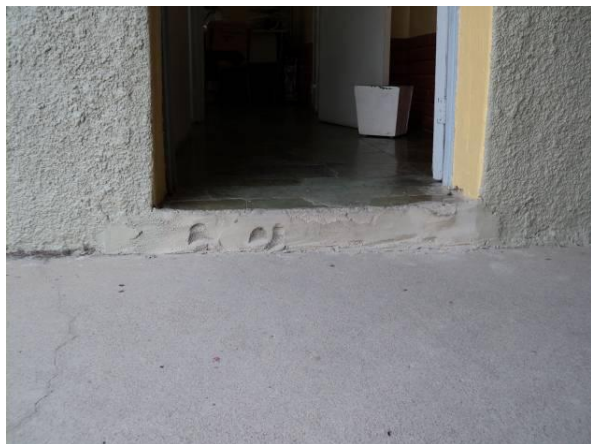
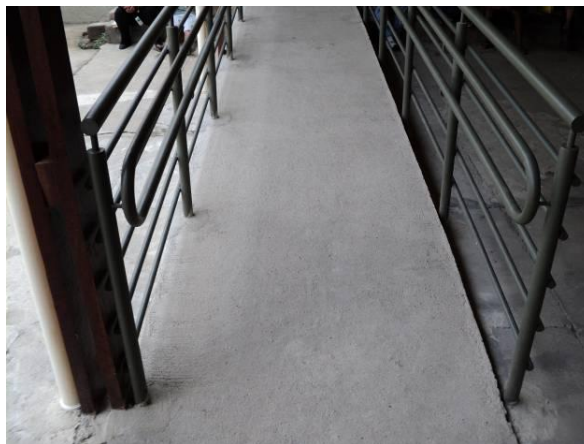
Não existe uma sinalização com piso tátil desde o portão.

A acessibilidade interna da unidade é ruim, pois há obstáculos para o acesso aos consultórios, apesar de existir uma rampa, não existe piso tátil ou comunicação visual para orientação, além das salas serem muito pequenas.

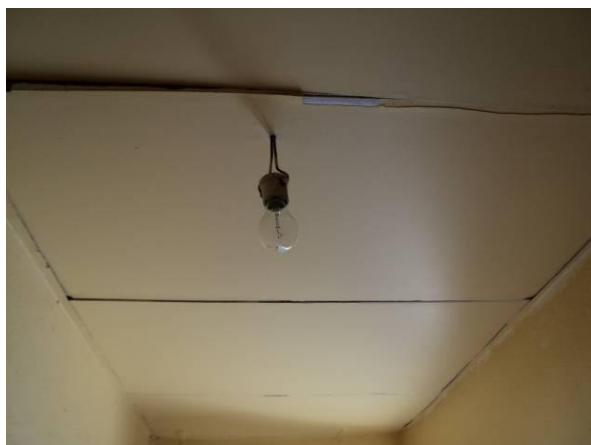
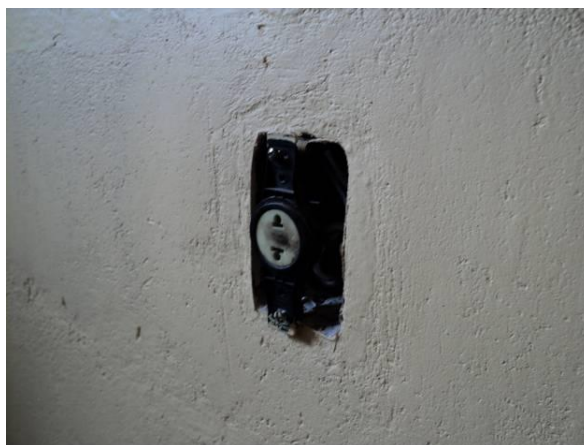
Existem interruptores e tomadas em que não estão instalados os espelhos ou simplesmente não estão fixos nas caixas, ficando os cabos expostos.

No bloco anexo a iluminação é feita por lâmpadas incandescentes, sem a utilização de luminárias.

A iluminação externa também é deficiente, sendo feita somente pelas luminárias que ficam na cobertura da espera, que é externa.

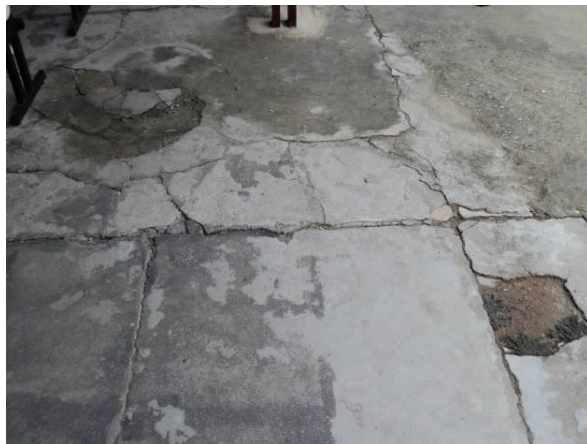
A captação de águas pluviais é feita por calhas em poucos pontos do telhado, estas são conduzidas até caixas de captação. Mesmo assim, é comum o alagamento da espera, uma vez que os pontos são insuficientes para a quantidade de água, o restante desta escoa diretamente sobre o piso.

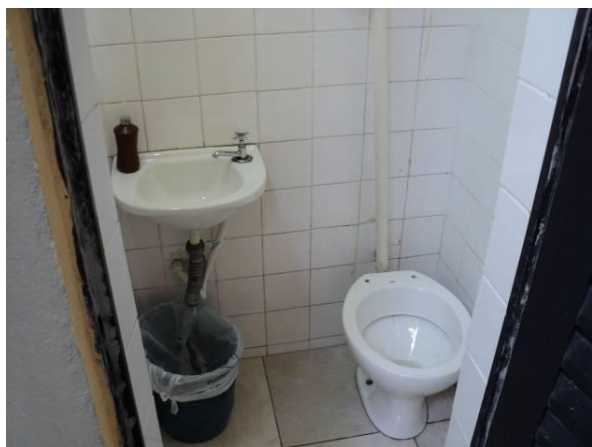
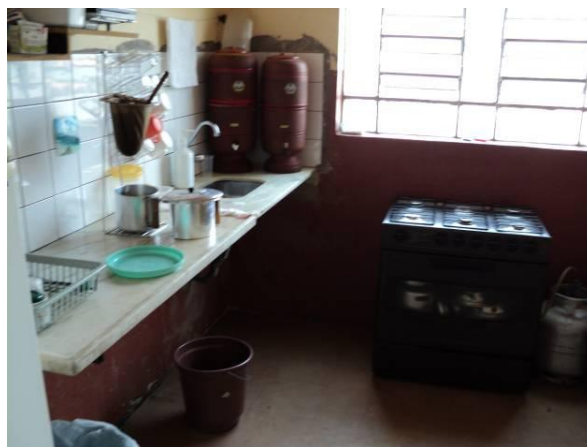
Todas as cubas são de inox e as bancadas de mármore, apresentam estado de conservação ruim.

As torneiras, apesar de muito antigas e mal dimensionadas, estão com funcionamento normal e apresentam boa vazão de água. Muitos dos sifões apresentam problemas de vazamento.

Os chuveiros elétricos estão em mau estado de conservação, porém com vazão adequada e instalações elétricas fora da norma.

Não há barras de apoio nos sanitários.

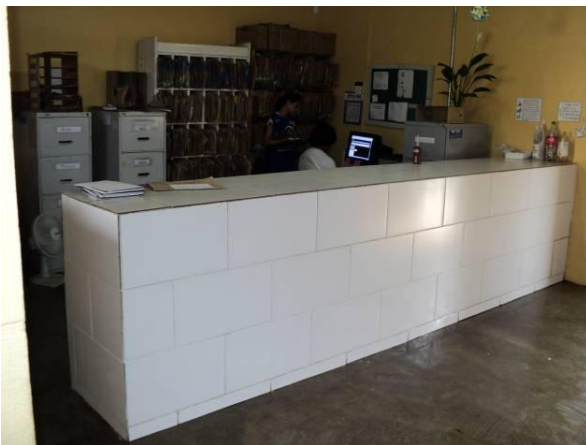
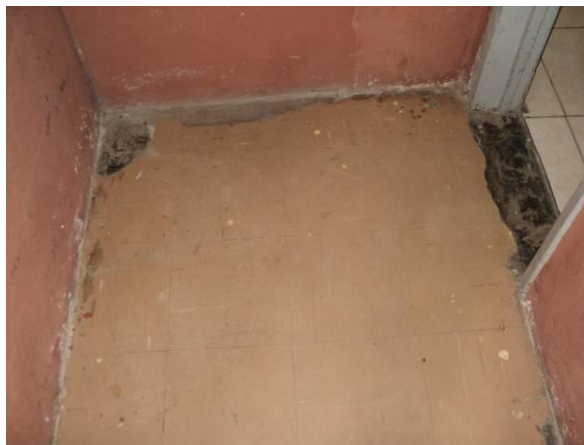
No bloco onde está localizada a cozinha, o piso é revestido com placas vinílicas ou cerâmica, que está nova, porém, apresenta pontos de infiltração. No bloco dos consultórios, o piso é revestido com placas vinílicas que estão em péssimo estado de conservação. Já no bloco principal, todo o piso é revestido apenas com cimentado desempenado queimado e que já está desgastado, além de apresentar trincas.

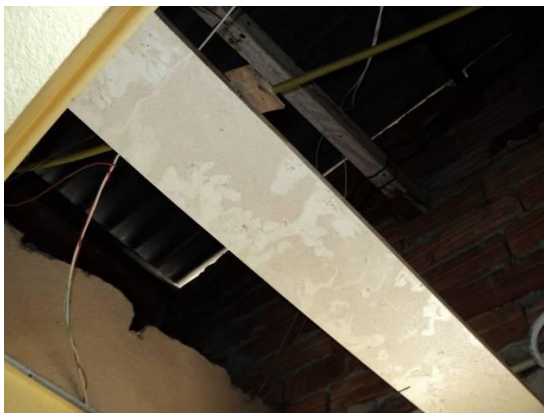
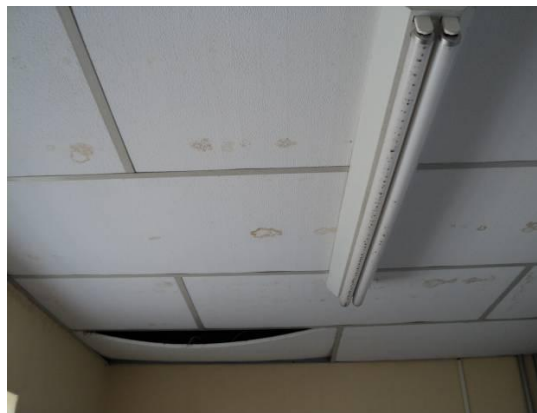
No bloco onde está a cozinha, toda a área do teto é em laje aparente, que está em péssimo estado devido às infiltrações de água durante as chuvas. Somente no sanitário dos funcionários, aonde havia sido instalado forro de PVC que segundo informações cedeu devido a chuvas, não há laje aparente.

No bloco onde estão os consultórios, todo o teto é revestido com um forro de isopor, totalmente condenado devido à grande quantidade de água que infiltra durante as chuvas.

No bloco principal não há revestimento no teto, ficando as telhas totalmente aparentes.

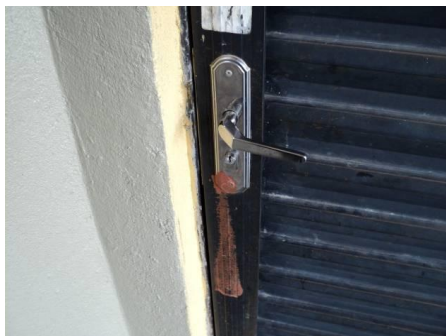
As portas internas são de madeira, com batentes também em madeira. O estado de conservação das folhas de porta, batentes e ferragens é ruim.

As portas externas são metálicas, com batentes também metálicos. O estado de conservação das folhas de porta, batentes e ferragens é ruim.
