**DOCUMENTO COMPLEMENTAR 01E**

**PROJETO DE QUALIFICAÇÃO DA  
INFRAESTRUTURA DA ATENÇÃO PRIMÁRIA À  
SAÚDE DE BELO HORIZONTE**

**CARACTERIZAÇÃO DO SISTEMA ATUAL  
DISTRITO NOROESTE**

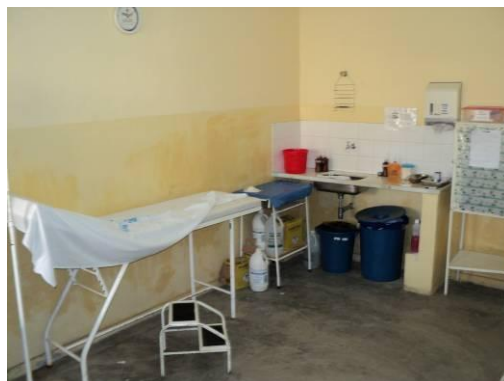
A unidade possui um parque muito reduzido, a maioria dos itens está em condições razoáveis de conservação, estas apresentam sinais iniciais de desgaste. Poucos são passíveis de intervenção técnica, alguns possuem marcas de corrosão ou reforma de má qualidade, requerendo desativação ou intervenção imediata.

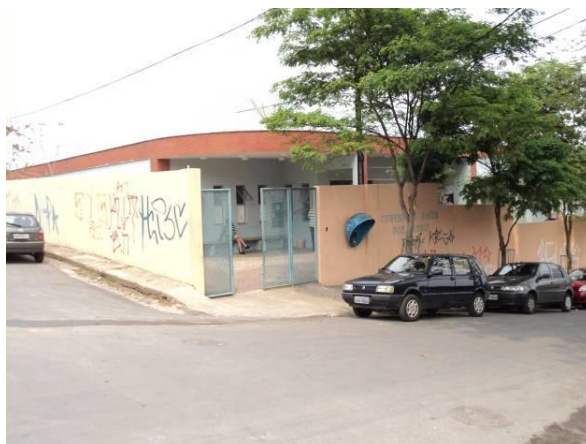
Este Centro de Saúde está localizado em um terreno da Prefeitura Municipal de Belo Horizonte. O atendimento aos usuários é feito em um bloco único com apenas um andar (térreo). Foi relatado que a unidade passou por reformas que incluíram a pintura das paredes externas e a correção de algumas fissuras. Não existe a previsão de ampliação ou reformas para a unidade.

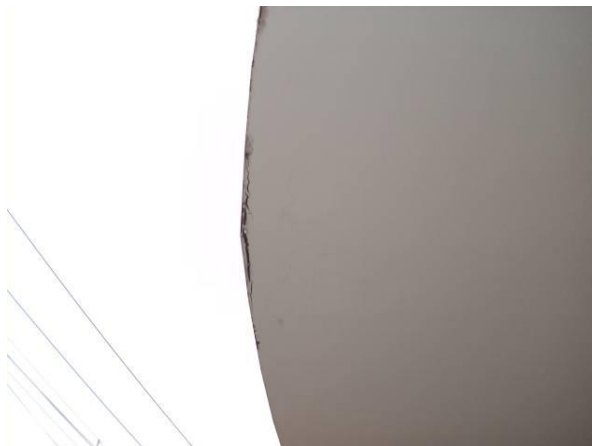
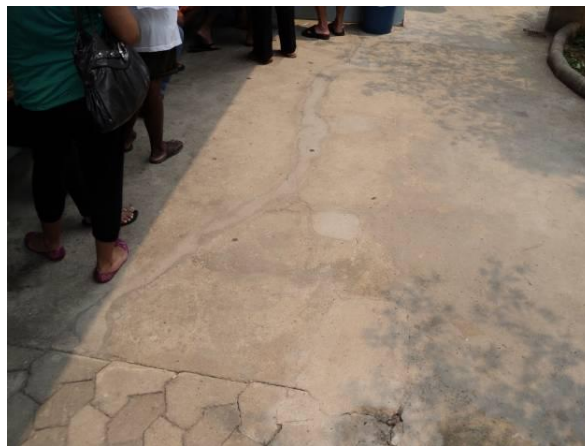
A cobertura da unidade é composta por estrutura de metálica e telhas metálicas, sendo que a área da espera externa utiliza laje impermeabilizada. A cobertura apresenta problemas, que causam infiltrações em alguns ambientes.

Não existe cobertura do portão de acesso até a entrada da unidade. O piso externo é feito em concreto nas calçadas ao redor da unidade e piso intertravado de concreto no acesso. O piso em concreto está ruim e o piso intertravado possui algumas ondulações. As paredes externas da unidade são revestidas com pintura apresentando detalhes em peças cerâmicas. Algumas peças na fachada principal estão se descolando. O perímetro da unidade é fechado por muros que estão pichados praticamente em todo o perímetro. O acesso principal de pedestres é feito por uma rampa suave, com inclinação adequada. Contudo não há sinalização com piso tátil e corrimão. No nível inferior existe um estacionamento com portão exclusivo para entrada e saída de veículos que é utilizado por alguns funcionários e para a entrada de suprimentos. A acessibilidade interna da unidade é boa, porém não existe piso tátil ou comunicação visual adequada para orientação dos usuários.

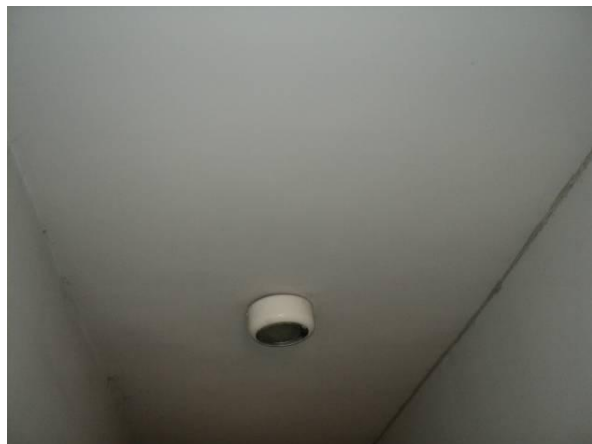
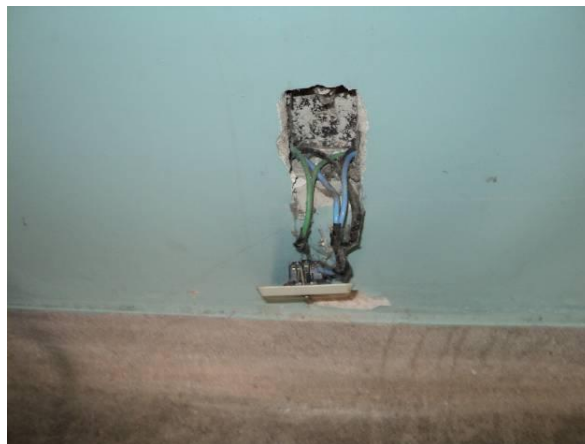
Existem interruptores e tomadas em que não estão instalados os espelhos ou simplesmente não estão fixos nas caixas, ficando os cabos expostos.

A iluminação interna é feita por luminárias de sobrepor com lâmpadas fluorescentes. As luminárias são novas, porém alguns ambientes não apresentam luminosidade adequada, principalmente os corredores. Foi relatado que a iluminação externa é adequada.

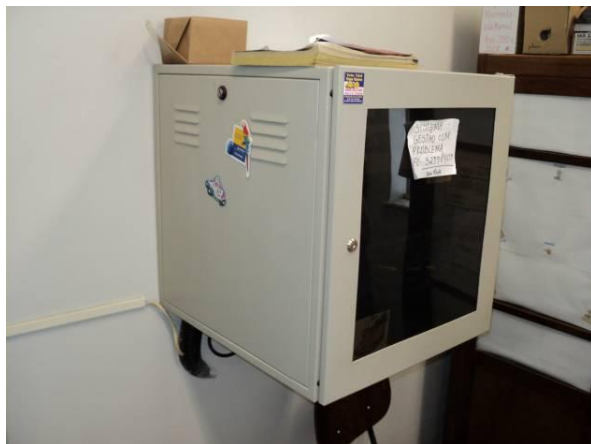
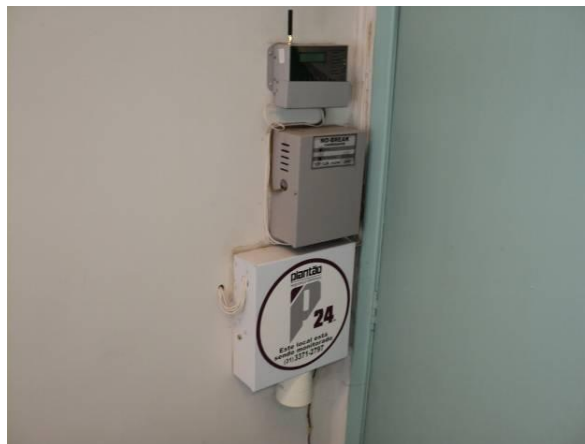
O sistema de alarme conta com detectores de presença instalados em todos os ambientes internos e sua central está localizada na administração. Não são realizados testes deste sistema.

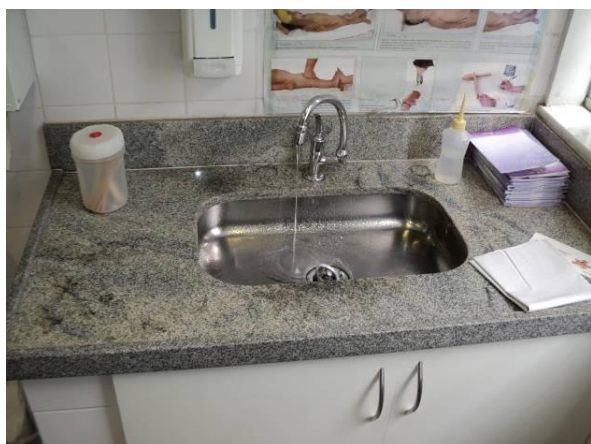
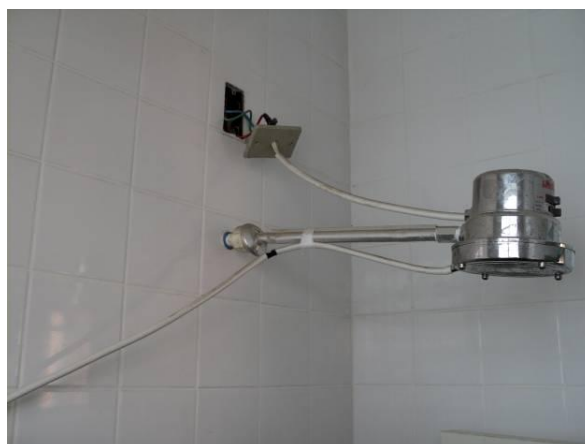
A captação de águas pluviais é feita por calhas, que deságuam diretamente em caixas de passagem. No entanto, é comum problemas com a drenagem do telhado e conseqüentemente são diversos os pontos de infiltração no teto.

Os chuveiros elétricos estão em bom estado de conservação, com vazão adequada, porém apresentam instalações elétricas fora da norma.

As barras de apoio, instaladas somente no banheiro de pacientes, são de aço pintado e estão com pontos de ferrugem.

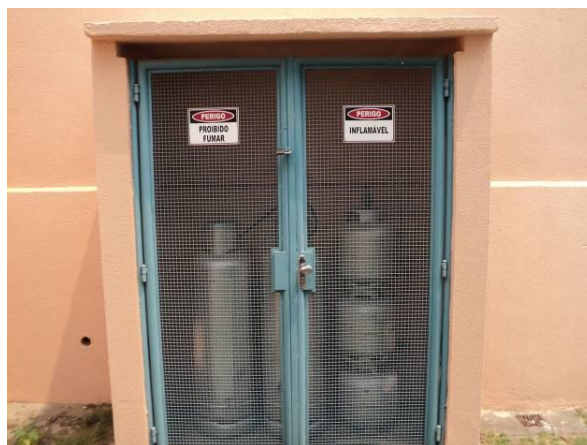
O abastecimento de GLP é feito através de dois botijões de gás P45, sendo que há também três botijões P13. Todos estes botijões ficam armazenados em um abrigo externo com sinalização visível.

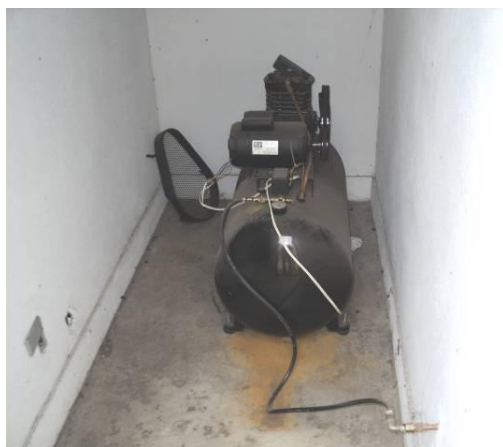
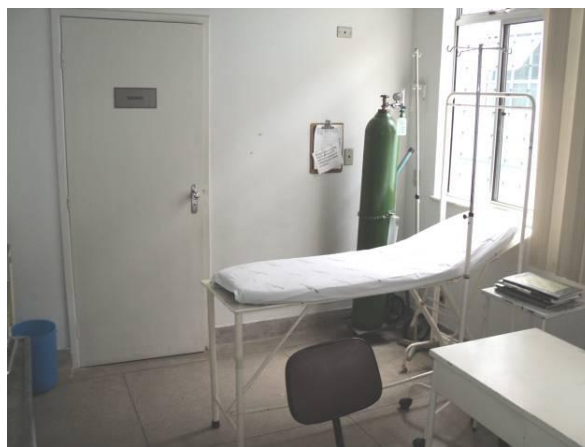
O ar comprimido é utilizado somente no consultório de odontologia. Este é gerado por um compressor Schulz, que apresenta péssimo estado de conservação, está localizado na área externa e conduzido até o consultório por mangueiras. O compressor não é isento de óleo.

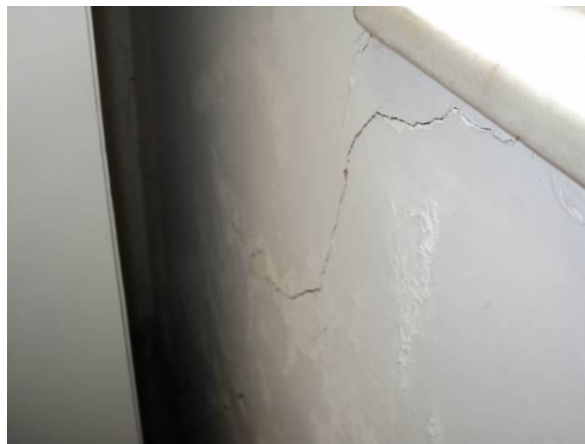
A estrutura da unidade é feita de concreto armado e apresenta trincas em alguns pontos. Visualmente pode-se notar que houve pequenos recalques da estrutura, que geraram trincas nas paredes de alguns ambientes. Foi relatado que já foram realizados serviços de correção das trincas. Foi relatado que durante determinado período, um grande buraco se formou na área externa, ao lado do último consultório, devido a problemas com a tubulação de águas pluviais.

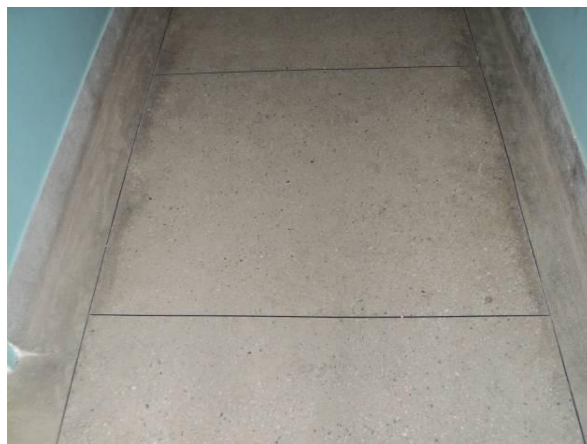
Todo o piso da unidade é revestido com granilite e tem rodapé do mesmo material. Este piso está razoavelmente conservado, porém existem manchas e pontos onde o desgaste é maior, principalmente corredores e espera.

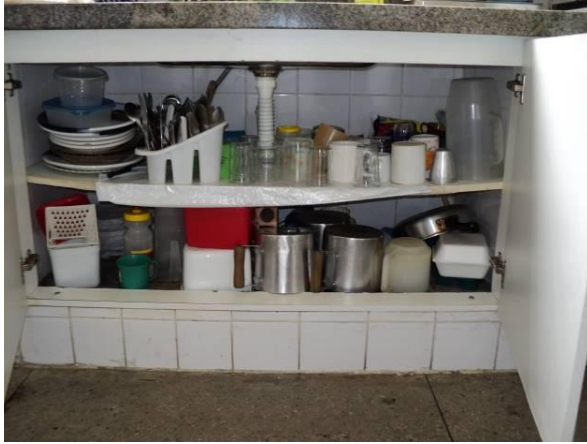
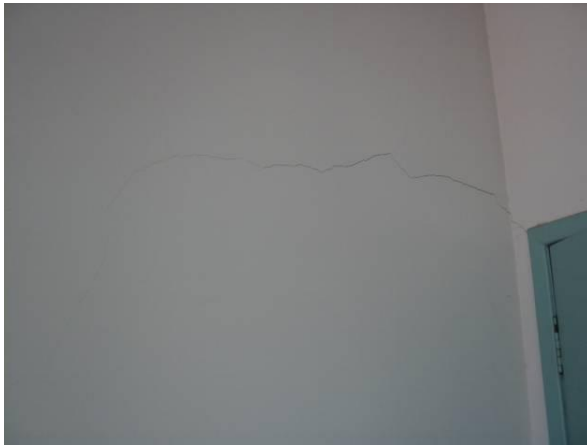
Nas áreas secas as paredes são revestidas com pintura e barra lisa. Existem trincas e pontos de infiltração em diversos ambientes. Nas áreas molhadas as paredes são revestidas com cerâmica branca esmaltada que no geral estão em bom estado, exceto os rejuntas que em locais de uso mais freqüente como a cozinha, estão amareladas devido acúmulo de sujeira.

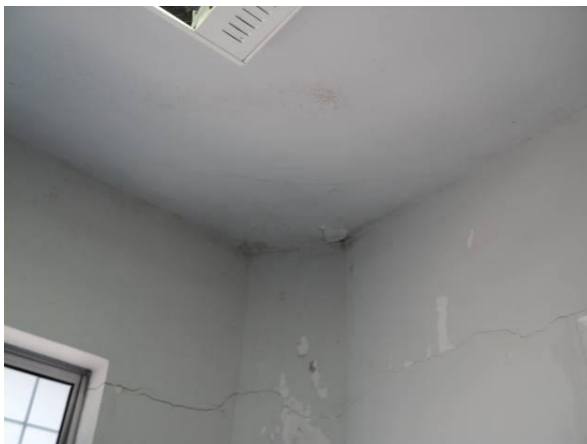
O teto é em laje revestida com argamassa e pintura, apresenta pontos de infiltração significativos em dois consultórios.

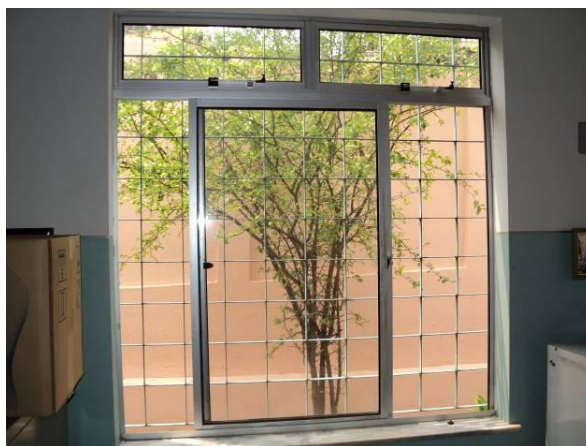
As janelas, internas e externas, são em alumínio natural e todas possuem travas. Não foram relatados pontos de vazamentos das janelas e estas estão em bom estado de conservação.

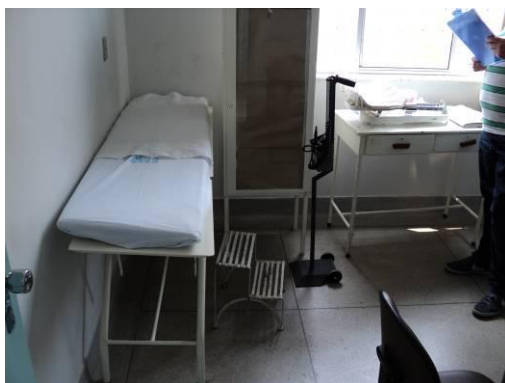
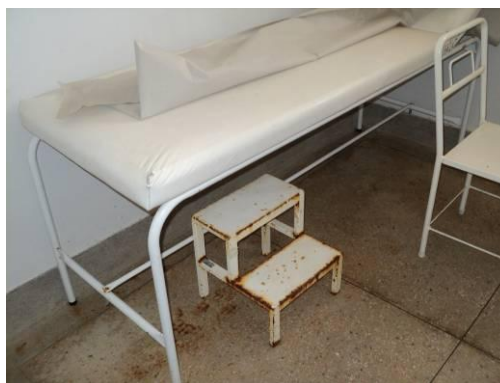
A unidade possui um parque muito variado, a maioria dos itens está em condições razoáveis de conservação, muitos tem marcas iniciais de corrosão, alguns mobiliários foram reformados, mas já apresentam sinais iniciais de desgaste. Poucos são passíveis de intervenção técnica, alguns possuem marcas de corrosão ou reforma de má qualidade, requerendo desativação ou intervenção imediata.

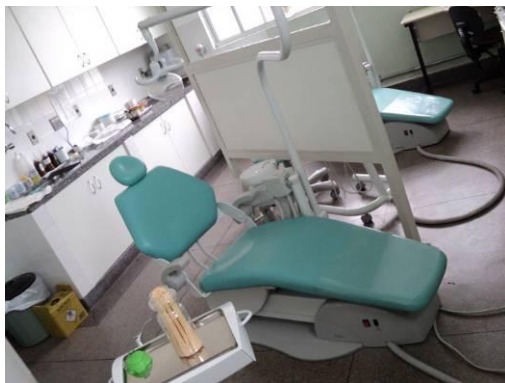
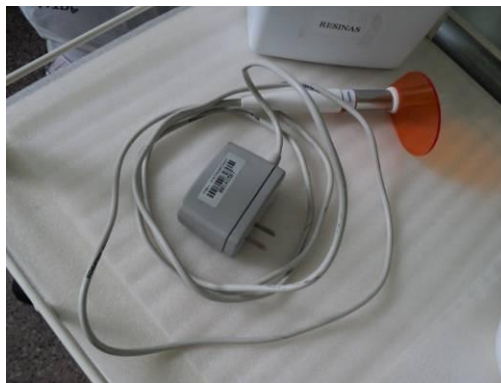
Encontrados dois consultórios completos (cadeira odontológica, cuspeira, equipo clínico, foco e mocho), todos com mais de dois anos de uso, em bom estado de conservação. A unidade de jato de bicarbonato e o fotopolimerizador possuem cerca de dois anos, ambos em boas condições de uso. Ausência de Amalgamador.

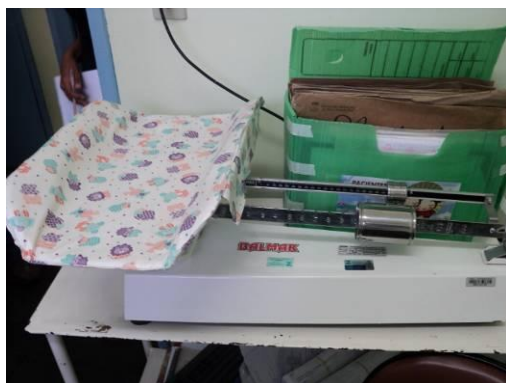
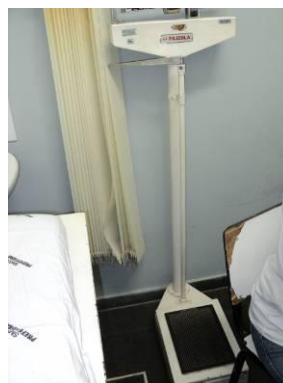
As balanças em geral, são antigas, estas apresentam estado razoável de conservação, sua maioria está com início de deterioração por oxidação, focos clínicos que em sua maioria estão com sinais de deterioração por quedas.

Todos os esfigmomanômetros são relativamente novos e apresentam bom estado de conservação, porém, utilizam colunas de mercúrio, as quais não são recomendadas pela ANVISA e o pelo Ministério do Trabalho.

Os negatoscópios estão em sua maioria em bom estado de conservação, não tendo itens deteriorados e maioria com menos de dois anos de uso.

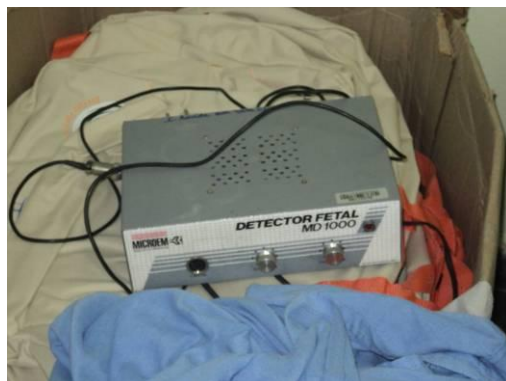
Uma unidade com aproximadamente cinco anos de uso em condições razoáveis de conservação.

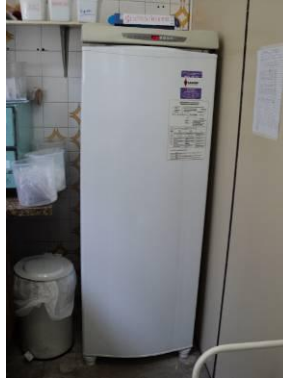
Uma unidade com aproximadamente dois anos de uso e em bom estado de conservação.

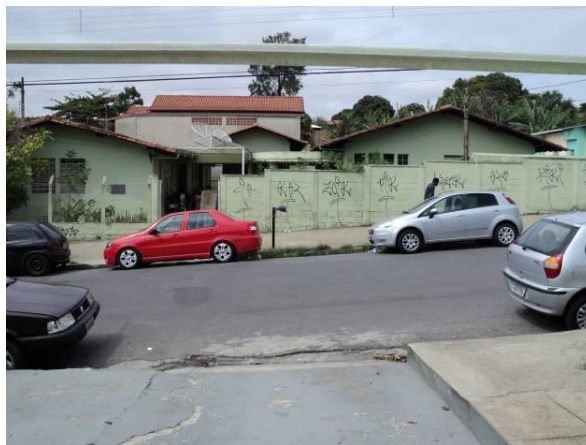
Foi relatado que a unidade passou por reformas em 2008 que contemplou a ampliação da unidade com a construção do bloco intermediário (recepção, sala de reuniões e zoonose) além da revisão de instalações hidráulicas e pintura geral da unidade.

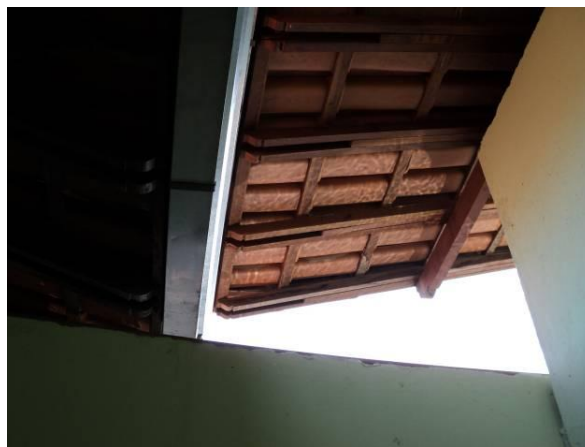
A cobertura da unidade é composta por estrutura de madeira e telhas cerâmicas. A cobertura apresenta problemas, que causam infiltrações em alguns ambientes, principalmente nos blocos mais antigos.

Na área onde fica a espera, que ocorre somente na área externa, a cobertura é feita por uma laje impermeabilizada, esta apresenta um ponto de infiltração e acúmulo de água.

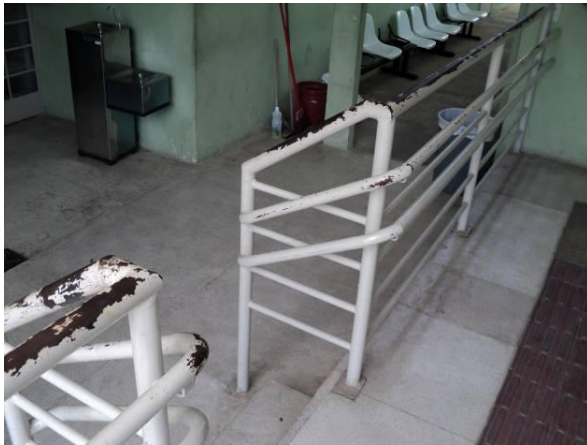
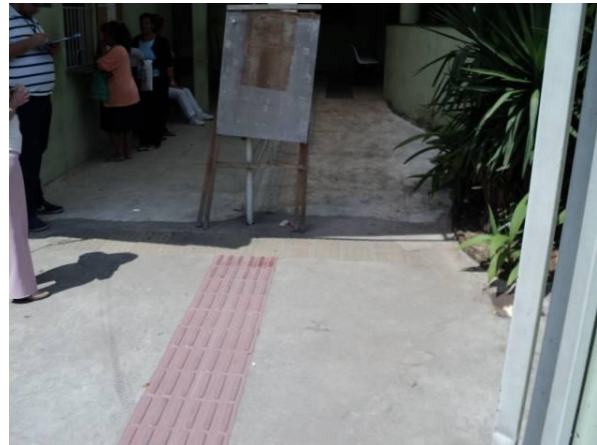
A acessibilidade interna da unidade é boa, porém não existe piso tátil ou comunicação visual adequada para orientação dos usuários.

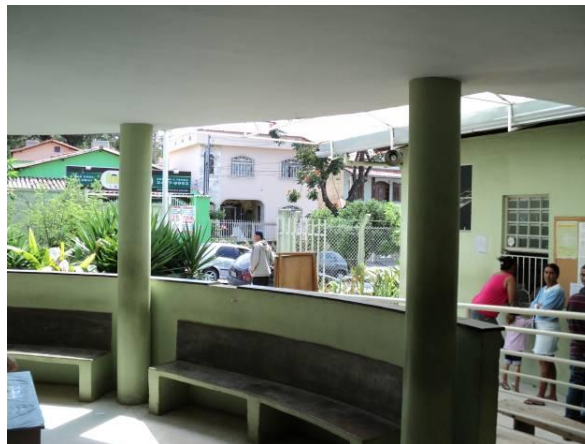
A captação de águas pluviais é feita por calhas, que deságuam diretamente em caixas de passagem. No entanto, é comum problemas com a drenagem do telhado que conseqüentemente causam pontos de infiltração no teto. Além disso, as calhas estão mal dimensionadas e frequentemente transbordam.

Na área da espera, por não haver fechamento vertical, sempre no período de chuvas o local fica alagado e impossibilita o uso do espaço. Em frente a zoonoses também ocorre pontos de alagamento, devido a problemas com a inclinação do piso.

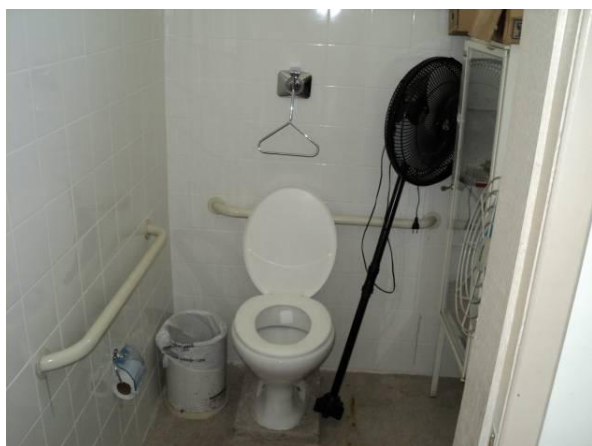
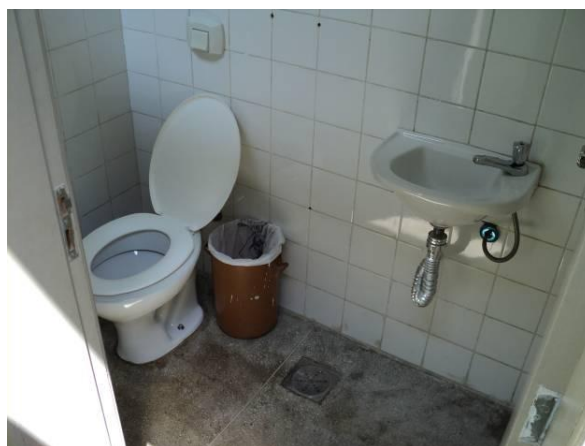
Todas as bancadas são em materiais inadequados para o uso em ambientes de saúde, como concreto, mármore e ardósia. A maioria está em mau estado de conservação e algumas apresentam problemas relacionados à estanqueidade.

Os chuveiros elétricos estão em bom estado de conservação, mas alguns apresentam vazão inadequada, como por exemplo, os chuveiros da zoonose.

As barras de apoio, instaladas somente no banheiro de pacientes, são de aço pintado e estão com pontos de ferrugem.

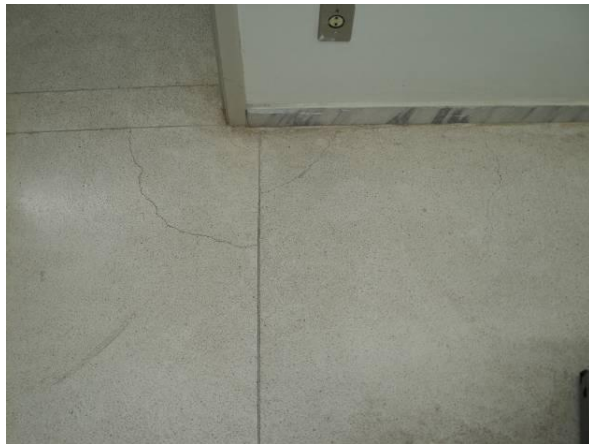
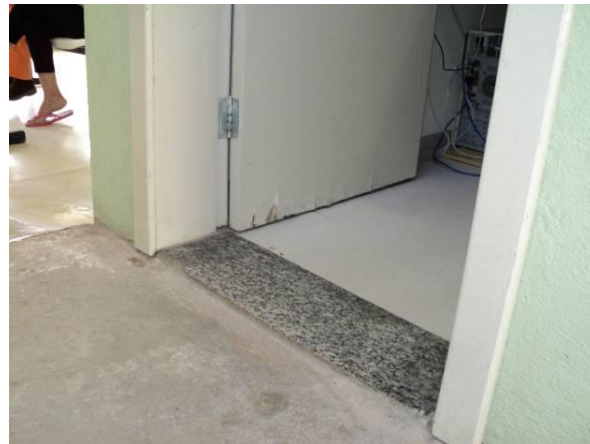
O piso da unidade, no bloco da direita e no bloco intermediário, é revestido com granilite e tem rodapé do mesmo material. Este piso está razoavelmente conservado, porém, existem manchas e pontos onde o desgaste é maior, principalmente corredores, na espera e sanitários.

Já o piso do bloco da esquerda e em alguns ambientes do bloco intermediário, é revestido com placas vinílicas, inclusive rodapé. Principalmente no bloco da esquerda o estado de conservação deste piso é ruim, devido ao tráfego.

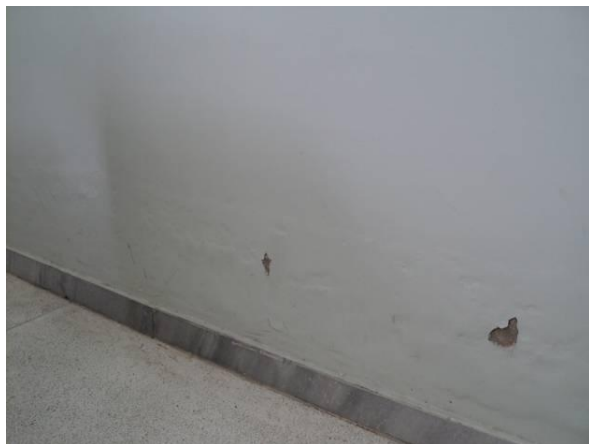
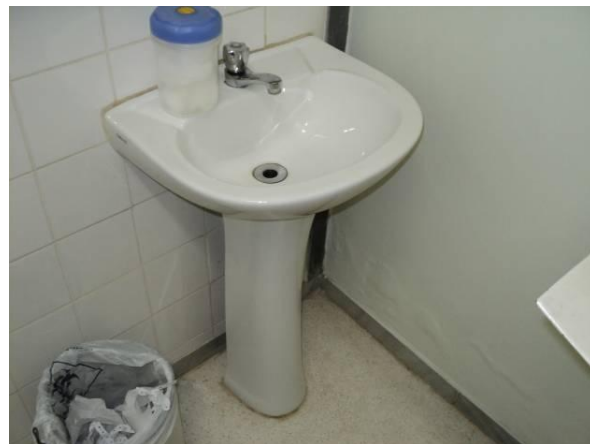
Nas áreas secas as paredes são revestidas com pintura e barra lisa. Existem trincas e pontos de infiltração em alguns ambientes do bloco da direita e no consultório 03.

Nas áreas molhadas as paredes são revestidas com cerâmica branca esmaltada que em geral estão em bom estados, exceto os rejunte que em locais de uso mais freqüente como cozinha estão amareladas devido acúmulo de sujeira.

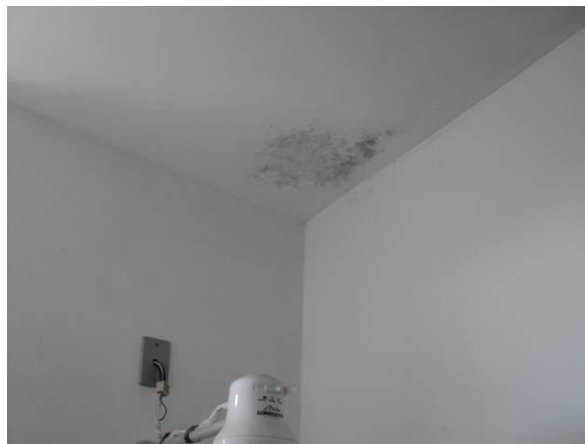
O teto é em laje revestida com argamassa e pintura e apresenta pontos de infiltração na esterilização (expurgo) e no sanitário de funcionários.

Em alguns ambientes do bloco da esquerda está instalado forro de PVC em placas. Devido a problemas com a cobertura existem pontos de infiltração por este forro.

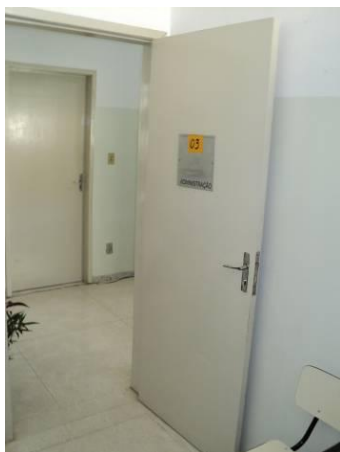
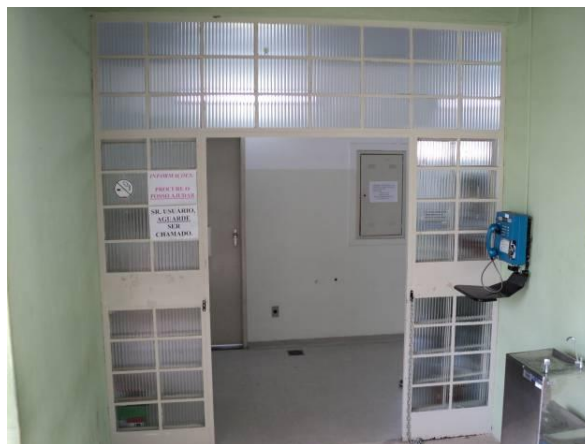
As portas internas são de madeira, com batentes também em madeira. O estado de conservação das folhas de porta, batentes é ruim. A maioria das ferragens das portas está em mau estado de conservação, devido à falta de manutenções preventivas.

As portas externas são metálicas, com batentes também metálicos. O estado de conservação das folhas de porta, batentes é ruim.

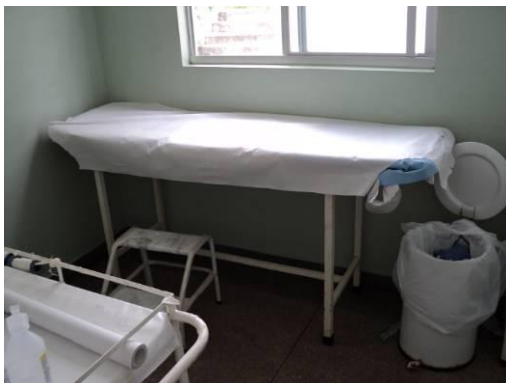
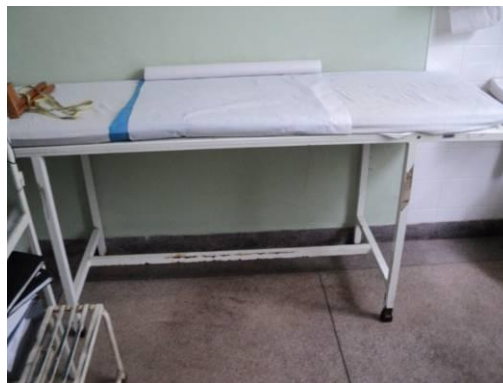
A unidade possui um parque muito variado, a maioria dos itens está em condições razoáveis de conservação, alguns mobiliários foram reformados, mas já apresentam sinais iniciais de desgaste. Poucos são passíveis de intervenção técnica, alguns possuem marcas de corrosão ou reforma de má qualidade, requerendo desativação ou intervenção imediata.

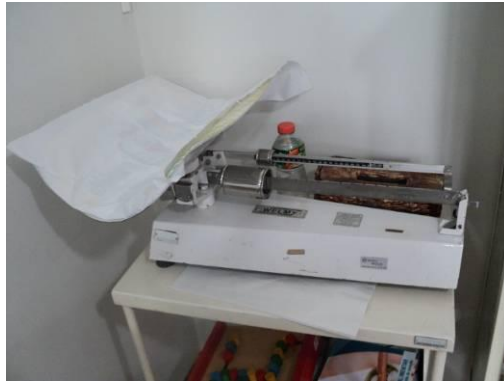
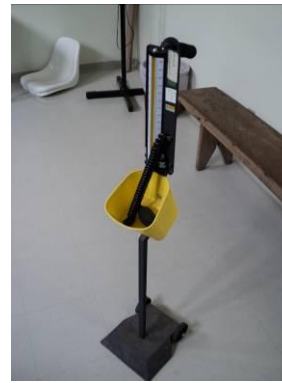
As balanças em geral, são antigas, estas apresentam estado razoável de conservação, sua maioria está com início de deterioração por oxidação, focos clínicos que em sua maioria estão de forma geral com sinais de deterioração por quedas.

Todos os esfigmomanômetros são relativamente novos e apresentam bom estado de conservação, apenas o da foto abaixo que foi colocado uma vasilha plástica, porém utilizam colunas de mercúrio, as quais não são recomendadas pela ANVISA e o pelo Ministério do Trabalho. Os negatoscópios estão em sua maioria em bom estado de conservação, não tendo itens deteriorados e maioria com menos de dois anos de uso.

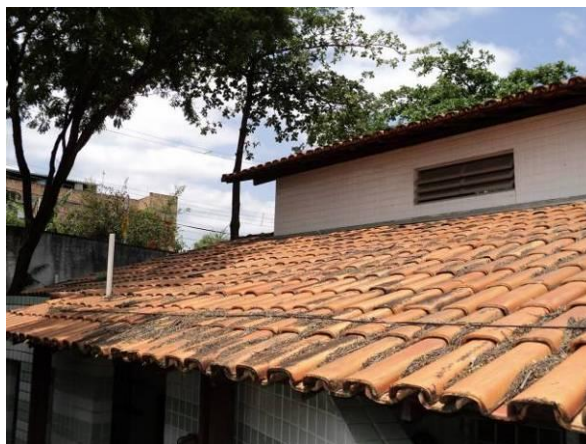
A cobertura da unidade é composta por estrutura de madeira e telhas cerâmicas. A cobertura apresenta problemas, causando infiltrações em alguns ambientes. Na área da zoonose, parte da cobertura é feita apenas por uma laje impermeabilizada, esta apresenta problemas, causando também infiltração e acúmulo de água.

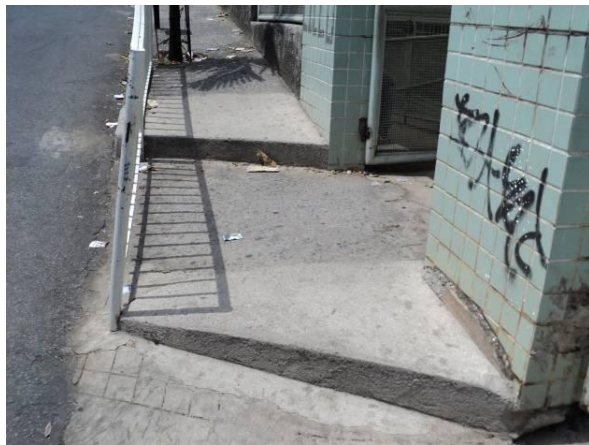
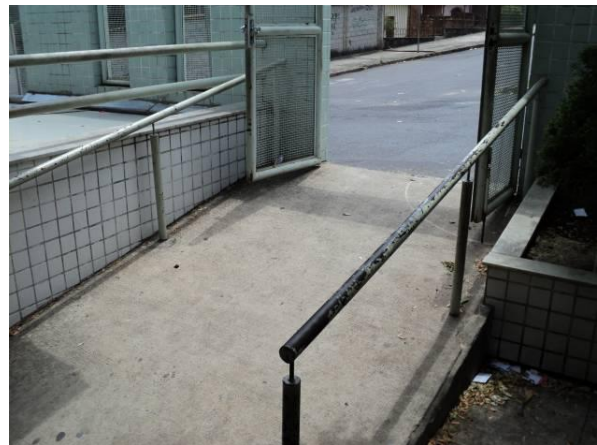
Existe uma cobertura em estrutura metálica e policarbonato sobre a rampa de acesso à farmácia (pavimento inferior), utilizada principalmente como espera da farmácia. O piso externo é todo em concreto. O estado deste é ruim, principalmente devido ao alto tráfego e às intempéries. As paredes externas da unidade são revestidas com pastilhas cerâmicas, que tem a superfície bem conservada, porém os rejuntas estão muito sujos. O perímetro da unidade é fechado por muros revestidos também com pastilha cerâmica que estão pichados praticamente em todo o perímetro, além de gradis metálicos pintados na cor branca.

A acessibilidade interna da unidade é ruim, com corredores estreitos, má interligação entre os andares e falta de piso tátil e comunicação visual adequada para orientação dos usuários.

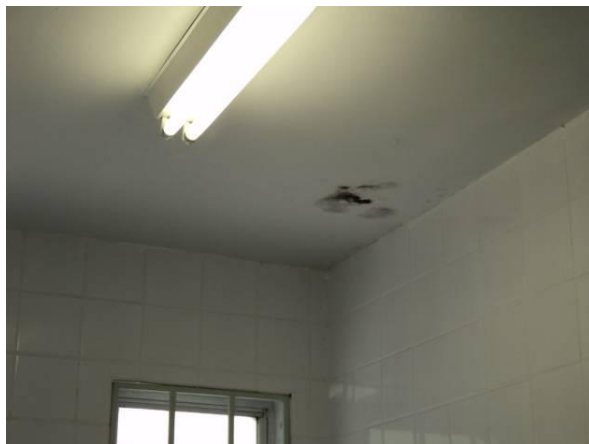
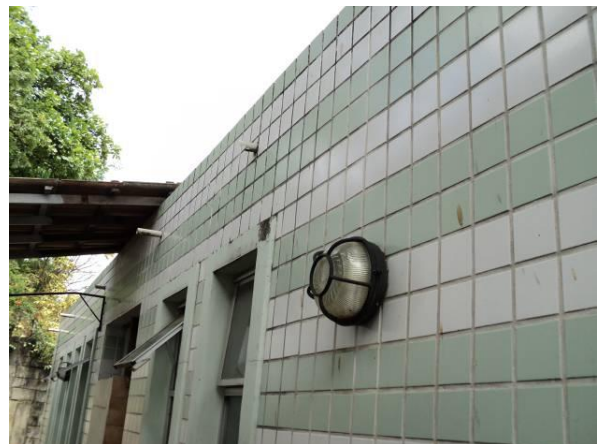
Existem interruptores e tomadas em que não estão instalados os espelhos ou simplesmente não estão fixos nas caixas, ficando os cabos expostos.

A iluminação interna é feita por luminárias de sobrepor com lâmpadas fluorescentes. As luminárias são antigas e em alguns ambientes não apresentam luminosidade adequada, principalmente os corredores e consultórios. Com os problemas da cobertura é comum a necessidade de troca de lâmpadas devido ao mau funcionamento das instalações elétrica

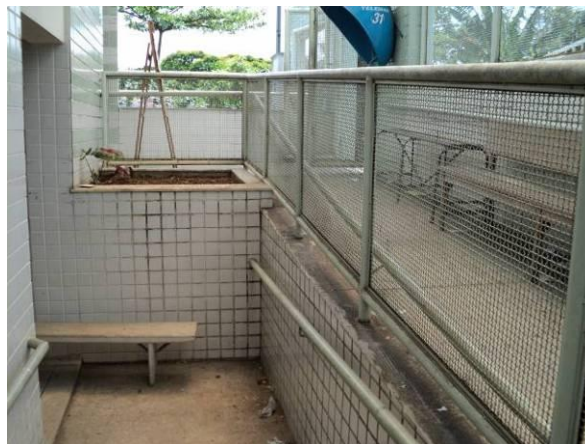
A captação de águas pluviais é feita por calhas, somente em alguns pontos, que deságuam diretamente em caixas de passagem. No entanto é comum problemas com a drenagem do telhado que conseqüentemente causam pontos de infiltração no teto.

No corredor externo da zoonose e nas primeiras salas do pavimento inferior são comuns pontos de alagamento, devido à falta de grelhas para a contenção das águas pluviais, ou subdimensionamento das grelhas instaladas.

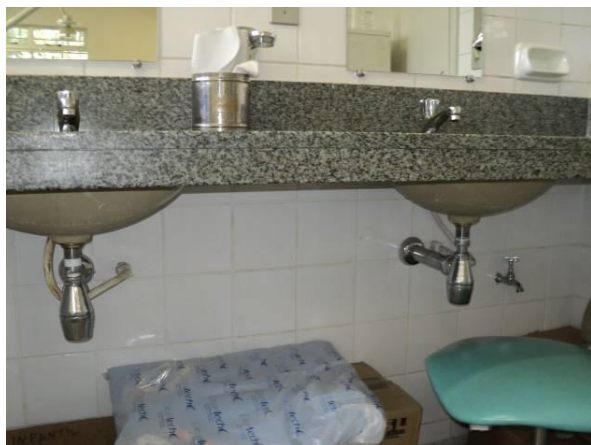
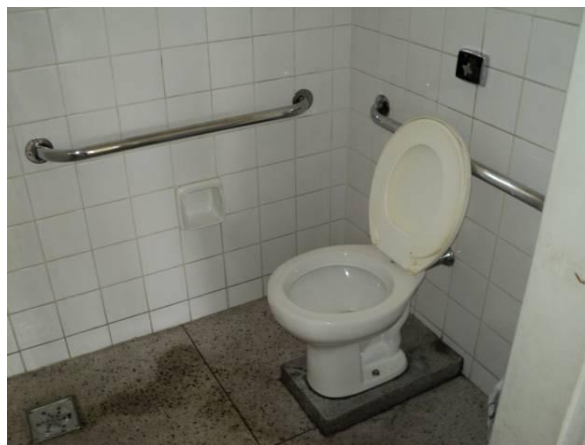
As barras de apoio, instaladas somente no banheiro de pacientes, são de aço com banho de cromo e apresentam pontos de ferrugem.

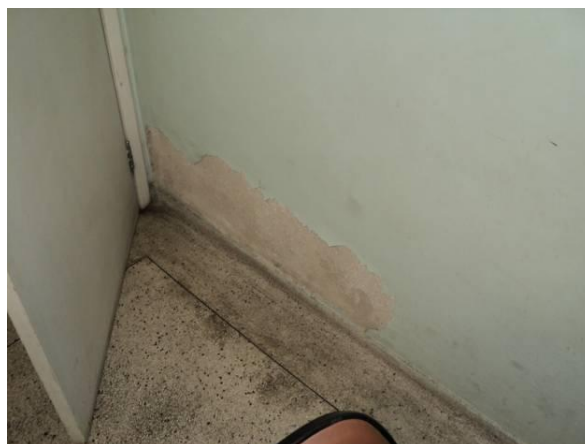
Todo o piso da unidade é revestido com granilite e tem rodapé do mesmo material. Este piso está em um mau estado de conservação e existem manchas e pontos de desgaste, principalmente corredores, na espera e sanitários.

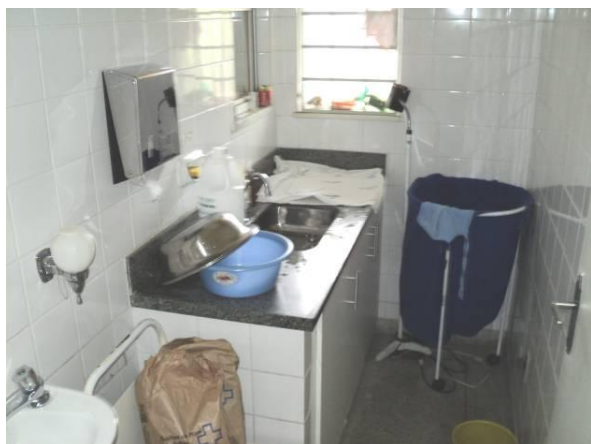
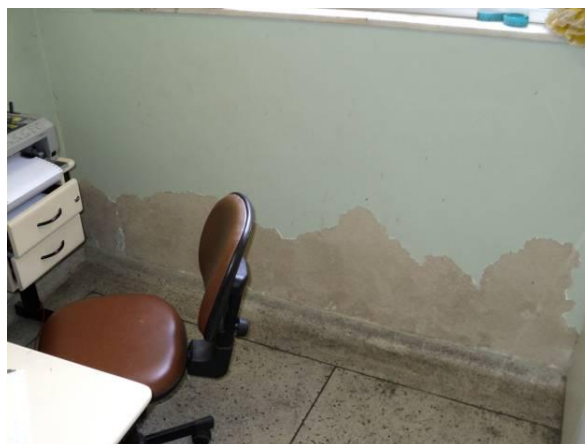
Nas áreas secas as paredes são revestidas com pintura e barra lisa. Existem trincas e pontos de infiltração na maioria dos ambientes, tanto no bloco superior como no inferior.

Nas áreas molhadas as paredes são revestidas com cerâmica branca esmaltada que em geral estão em bom estados, exceto os rejuntos que em locais de uso mais freqüente como cozinha estão amareladas devido acúmulo de sujeira.

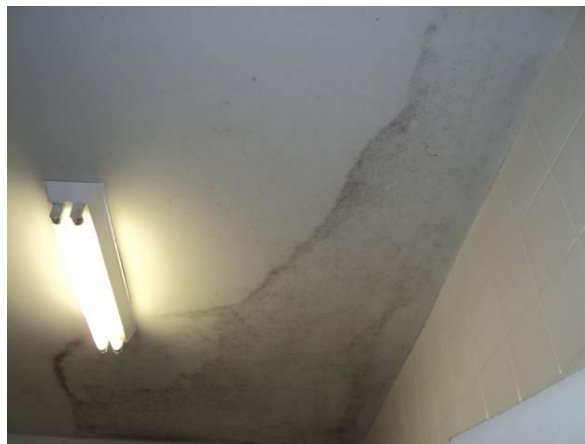
O teto é em laje revestida com argamassa e pintura e apresenta pontos de infiltração na maioria dos consultórios.

No corredor do pavimento inferior está instalado forro de PVC em régua. Também existem pontos de infiltração neste revestimento.

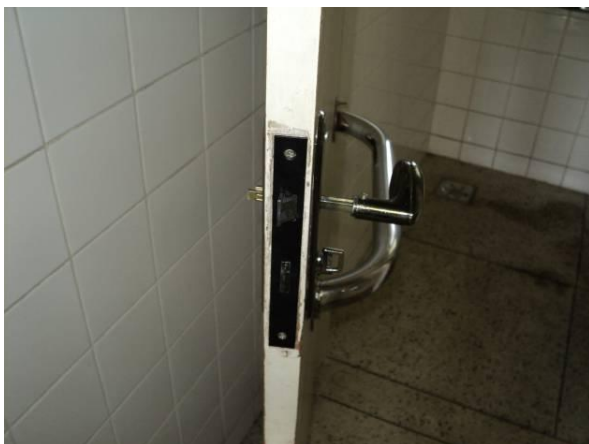
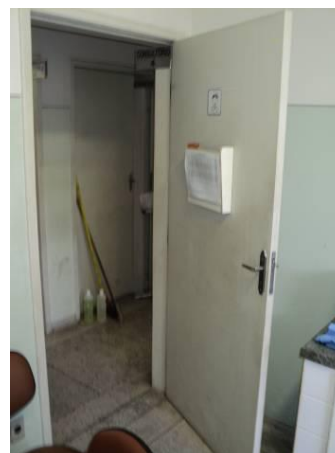
As portas internas são de madeira, com batentes também em madeira. O estado de conservação das folhas de porta, batentes em geral é ruim, principalmente na parte inferior, devido à água de lavagem do piso. A maioria das ferragens das portas está em mau estado de conservação, devido à falta de manutenções preventivas.

As portas externas são metálicas, com batentes também metálicos. O estado de conservação das folhas de porta, batentes é ruim.

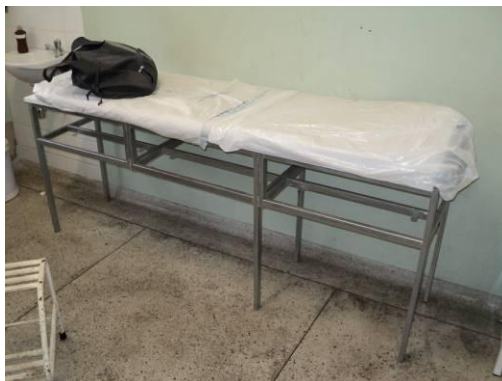
A unidade possui um parque muito variado, a maioria dos itens está em condições razoáveis de conservação ou inadequados a finalidade, alguns mobiliários foram reformados, mas já apresentam sinais iniciais de desgaste. Poucos são passíveis de intervenção técnica, alguns possuem marcas de corrosão ou reforma de má qualidade, requerendo desativação ou intervenção imediata.

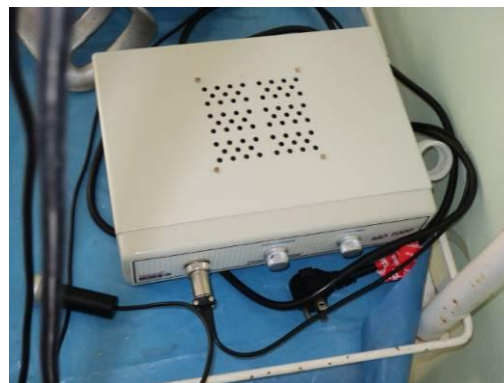
### 21. *Detector Fetal*

Uma unidade com aproximadamente cinco anos de uso em condições razoáveis de uso.

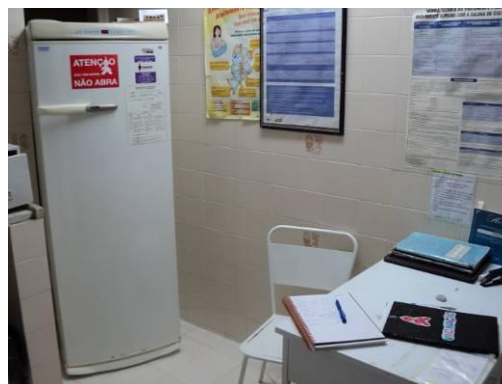
### 22. *Câmara de Conservação de Vacinas*

Uma unidade com aproximadamente dois anos de uso e em bom estado de conservação.

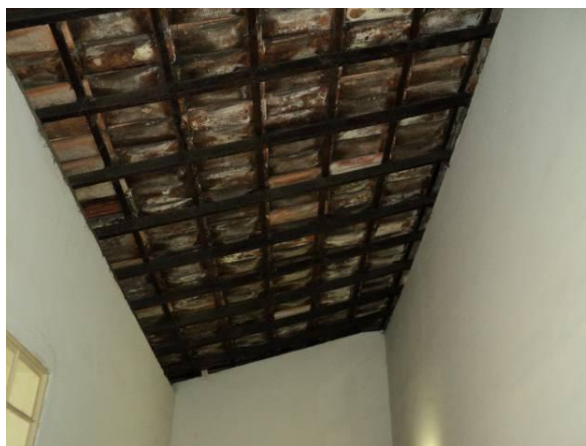
## 2. Cobertura

A cobertura da unidade é composta por estrutura de madeira e telhas cerâmicas. A cobertura apresenta problemas, que causam infiltrações em alguns ambientes.

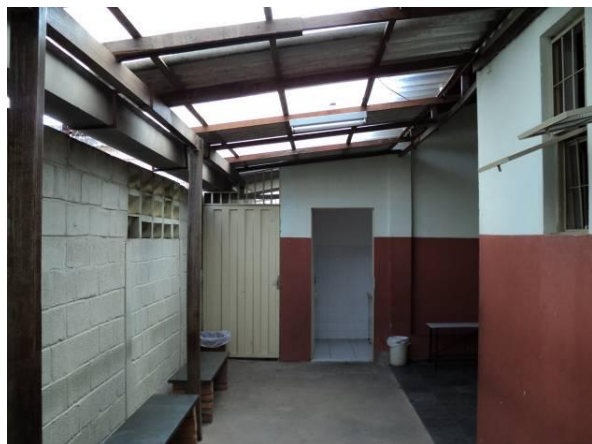
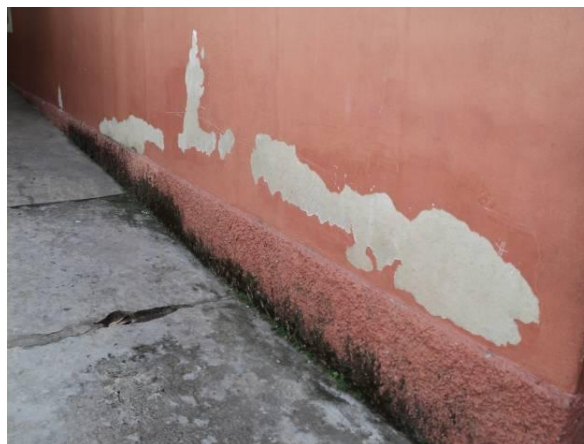
## 3. Áreas externas e acessos

Existe uma cobertura em estrutura de madeira e telhas de fibrocimento, intercaladas com telhas translúcidas, em um dos corredores laterais, que serve também como área de espera. O piso externo é todo em concreto. O estado de deste é ruim, principalmente devido ao alto tráfego e às intempéries. As paredes externas da unidade são revestidas com pintura e estão em péssimo estado de conservação, com muitos pontos de destacamento devido à umidade.

A acessibilidade interna da unidade é ruim, com corredores estreitos, falta de piso tátil e comunicação visual adequada para orientação dos usuários.

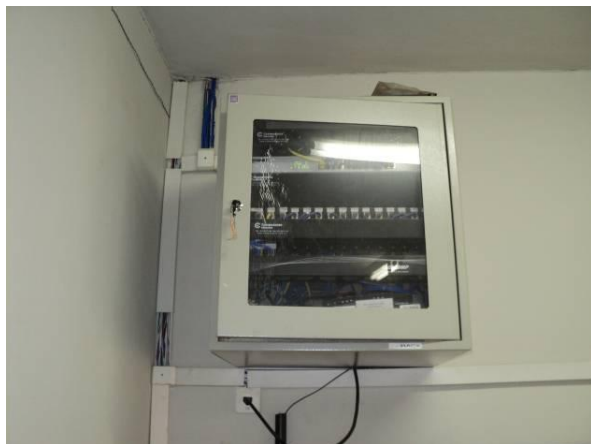
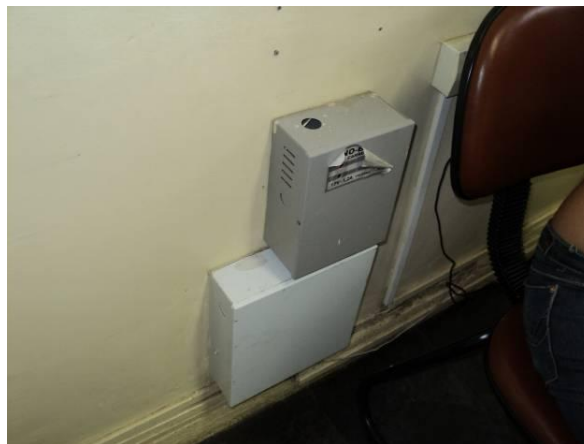
#### 4. Instalações elétricas

Existem interruptores e tomadas em que não estão instalados os espelhos ou simplesmente não estão fixos nas caixas, ficando os cabos expostos.

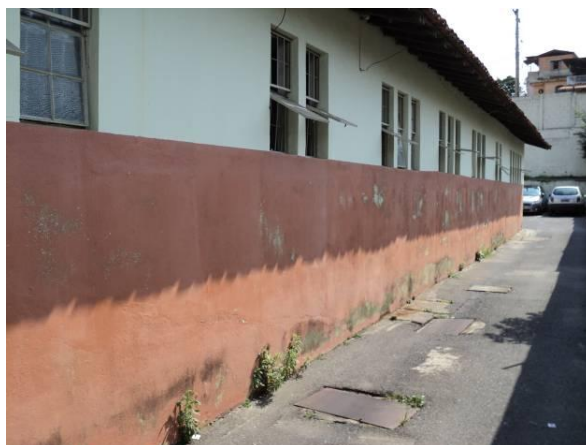
### 6. Instalações hidráulicas

Foi relatado que há problemas com mau cheiro, proveniente da caixa de gordura próxima à cozinha, além de insetos, visto que nos terrenos vizinhos há um grande acúmulo de lixo.

A captação de águas pluviais é feita, somente na cobertura da espera, por calhas, que deságuam diretamente em caixas de passagem. Nas demais águas do telhado as águas pluviais deságuam diretamente sobre o piso e escoam até as poucas caixas que existem na área externa ou até a rua. Nesta unidade também é comum problemas com a drenagem do telhado que conseqüentemente causam pontos de infiltração no teto.

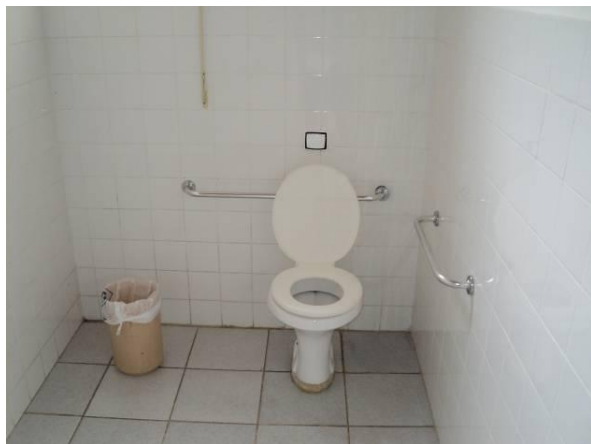
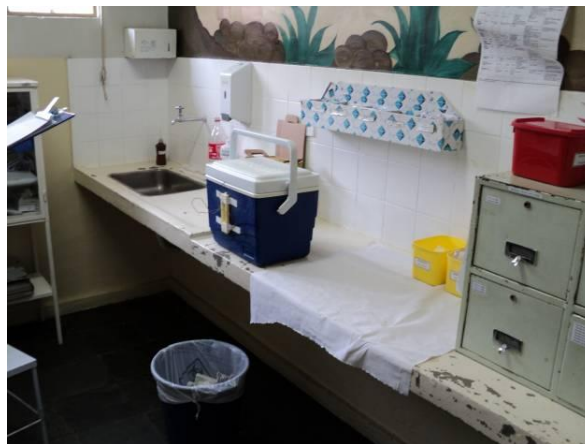
### 7. Louças, metais e acessórios

Todas as bancadas são em materiais inadequados para o uso em ambientes de saúde, como concreto e ardósia. A maioria é antiga e por isso está em mau estado de conservação e algumas apresentam problemas relacionados à estanqueidade.

Os chuveiros elétricos estão em mau estado de conservação, estão com instalações elétricas inadequadas, mas apresentam boa vazão de água.

As barras de apoio, instaladas somente no banheiro de pacientes, são de inox e estão em bom estado de conservação, porém com falhas na instalação.

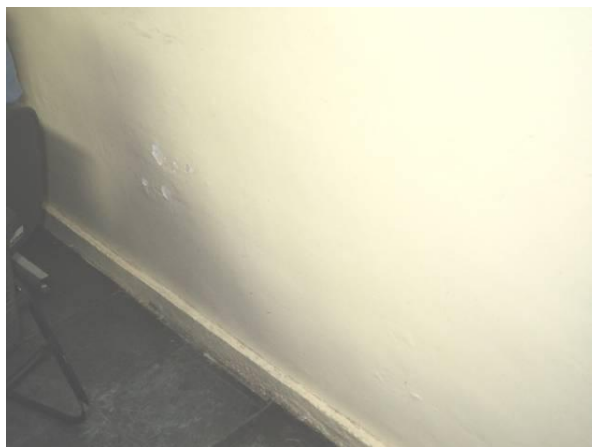
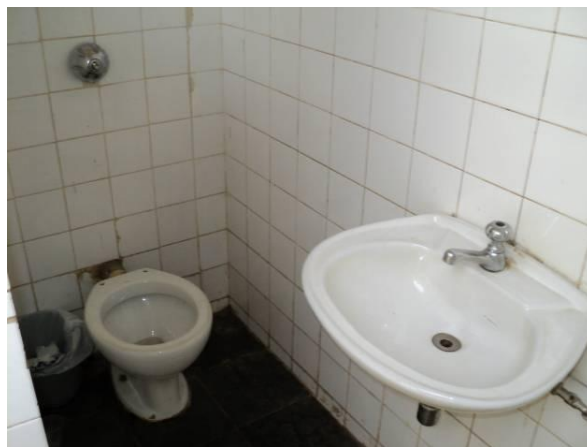
### *14. Paredes*

Nas áreas secas as paredes são revestidas com pintura e barra lisa. Existem pontos de infiltração na maioria dos ambientes, tanto na área antiga como na área ampliada.

Nas áreas molhadas as paredes são revestidas com cerâmica branca esmaltada que em geral estão em bom estado, exceto os rejuntos que em locais de uso mais freqüente como cozinha estão amareladas devido acúmulo de sujeira.

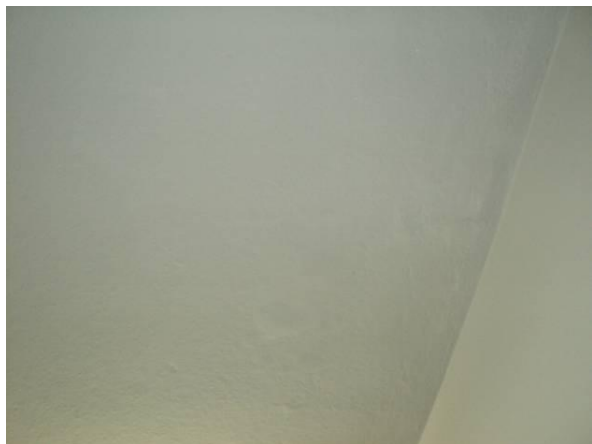
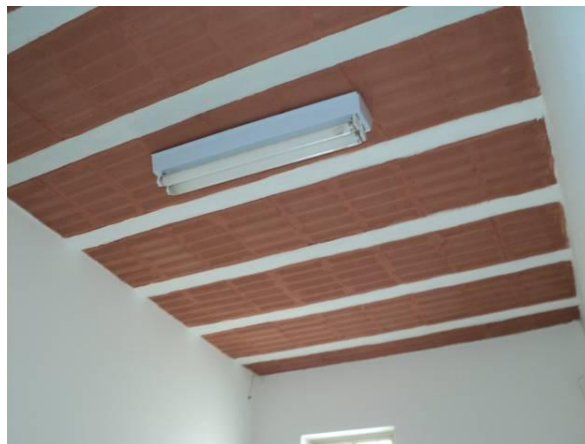
### *15. Teto*

O teto é em laje revestida com argamassa e pintura, este apresenta pontos de infiltração no corredor e consultórios.

No banheiro de PNE não há revestimento no teto ficando, portanto somente a laje aparente.
