**DOCUMENTO COMPLEMENTAR 01E**

**PROJETO DE QUALIFICAÇÃO DA  
INFRAESTRUTURA DA ATENÇÃO PRIMÁRIA À  
SAÚDE DE BELO HORIZONTE**

**CARACTERIZAÇÃO DO SISTEMA ATUAL  
DISTRITO NOROESTE**

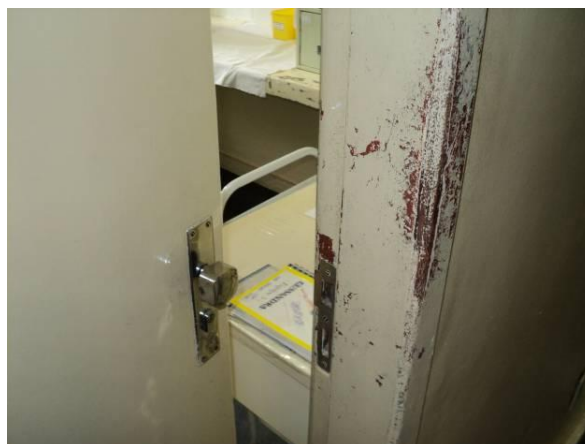
### *16. Portas internas e externas*

As portas internas são de madeira, com batentes também em madeira. O estado de conservação das folhas de porta, batentes em geral é ruim, principalmente na parte inferior, devido à água de lavagem do piso. A maioria das ferragens das portas está em mau estado de conservação, devido à falta de manutenções preventivas.

As portas externas são metálicas, com batentes também metálicos. O estado de conservação das folhas de porta, batentes é ruim.

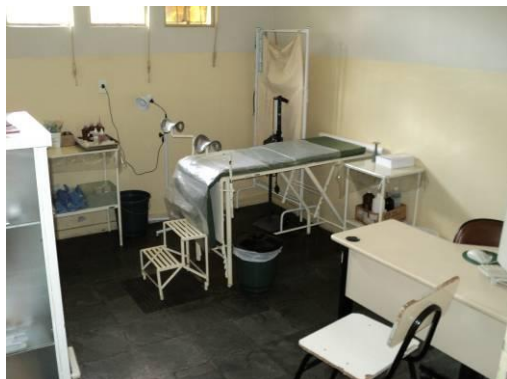
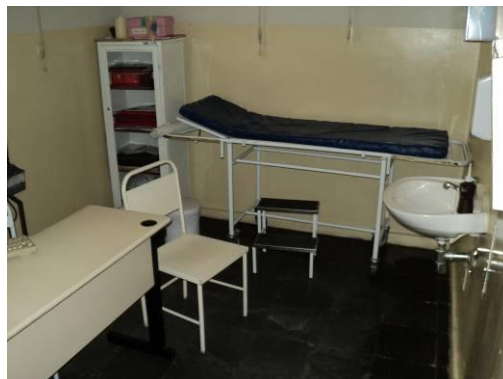
### *17. Janelas internas e externas*

As janelas, internas e externas, são de aço e todas possuem travas. Não foram relatados pontos de vazamentos nas janelas. A maioria das janelas está em mau estado de conservação, principalmente devido à falta de revisão dos mecanismos.

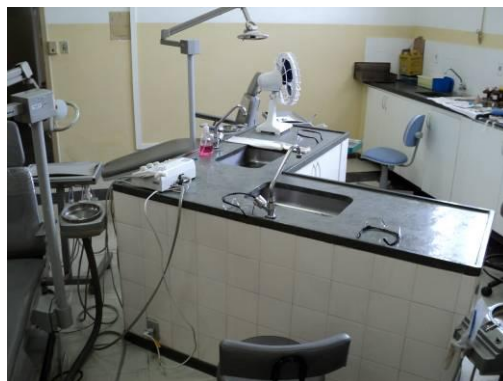
### *19. Equipamentos de odontologia*

Encontrados três consultórios completos (cadeira odontológica, cuspeira, equipo clínico, foco e mocho), todos com mais de cinco anos de uso e em razoável estado de conservação. A unidade de jato de bicarbonato, amalgamador e o fotopolimerizador possuem cerca de cinco anos, ambos em boas condições de uso.

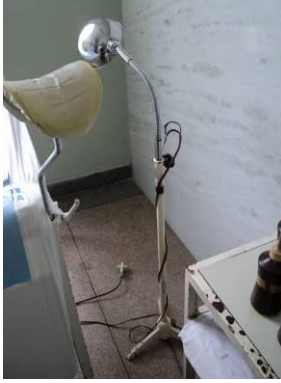
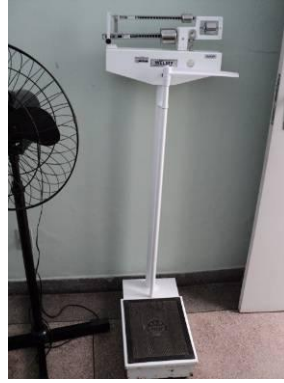
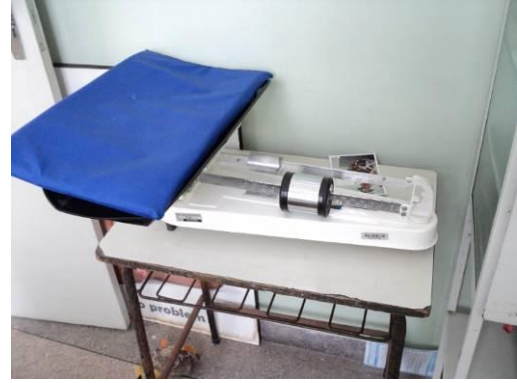
### *20. Equipamentos de enfermagem*

As balanças em geral são antigas e apresenta estado razoável de conservação, sua maioria está com início de deterioração por oxidação, focos clínicos que em sua maioria estão de forma geral com sinais de deterioração por quedas.

Todos os esfigmomanômetros são relativamente novos e apresentam bom estado de conservação, porém utiliza coluna de mercúrio os quais não são recomendados seu uso pela ANVISA e o pelo Ministério do Trabalho.

Os negatoscópios estão em sua maioria em bom estado de conservação, não tendo itens deteriorados e maioria com menos de dois anos de uso.

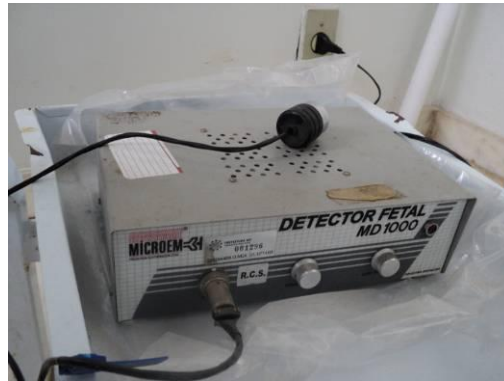
### *21. Detector Fetal*

Uma unidade com aproximadamente cinco anos de uso em condições razoáveis de uso.

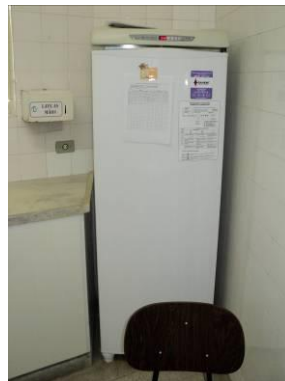
### *22. Câmara de Conservação de Vacinas*

Uma unidade com aproximadamente dois anos de uso e em bom estado de conservação.

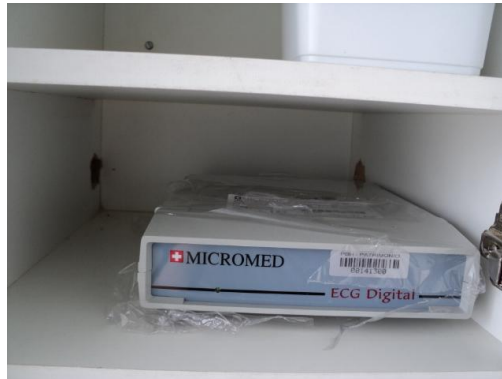
*23. Eletrocardiógrafo*

Uma unidade igual ao padrão da rede de saúde, ligado a um computador em boas condições de uso.

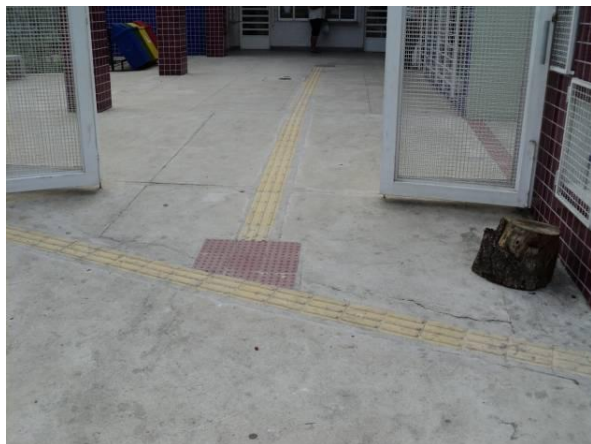
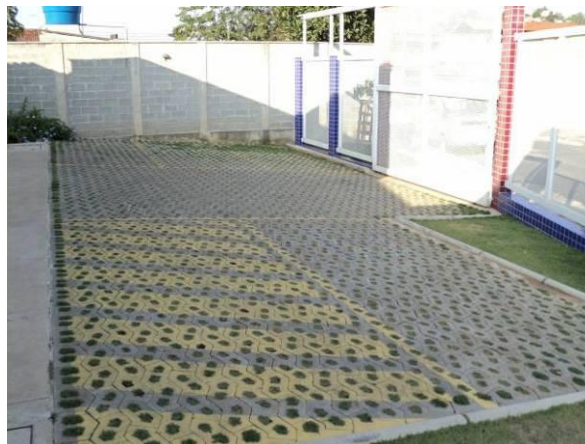
O piso externo é todo em concreto, no acesso de pedestres, e apesar de ter sido executado há pouco tempo está com uma aparência ruim, além de trincas em alguns pontos.

A acessibilidade interna da unidade é razoável, faltando apenas piso tátil e comunicação visual adequada para orientação dos usuários.

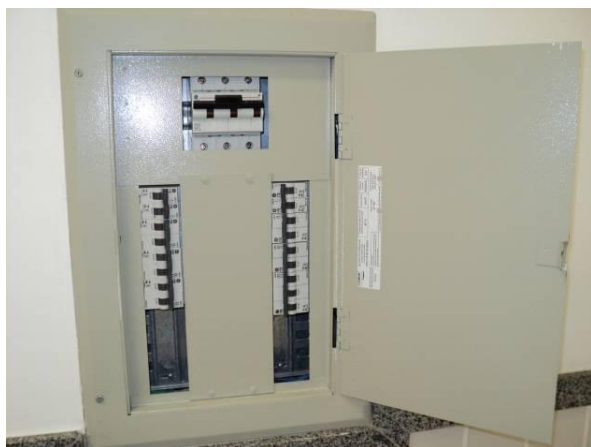
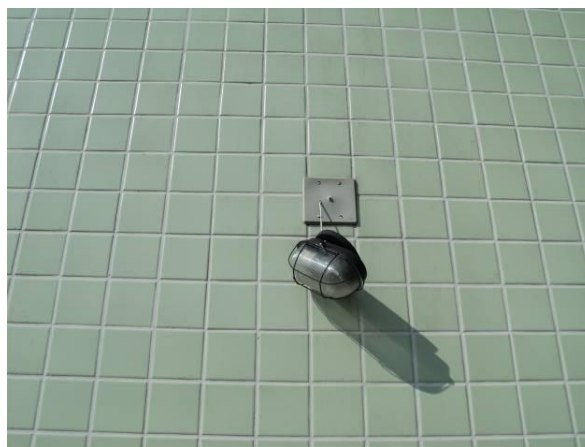
#### 4. Instalações elétricas

A iluminação interna é feita por luminárias de sobrepor com lâmpadas fluorescentes. As luminárias são novas e não há ambientes com baixa luminosidade.

Foi relatado que a iluminação é suficiente em toda a área externa, necessitando apenas a revisão da instalação de algumas arandelas.

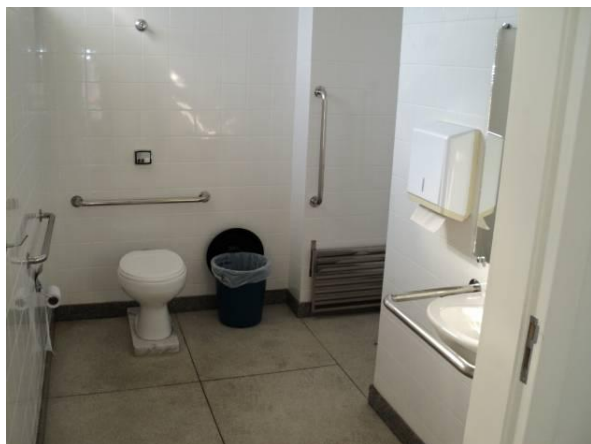
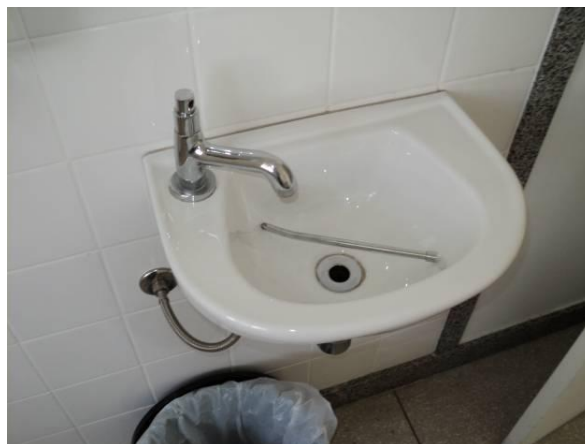
Os chuveiros elétricos são novos e estão em bom estado de conservação, porém os boxs foram construídos sem um delimitador para que não haja o escoamento de água.

As barras de apoio são de aço com banho de cromo e estão em bom estado de conservação, porém algumas apresentam sinais de oxidação.

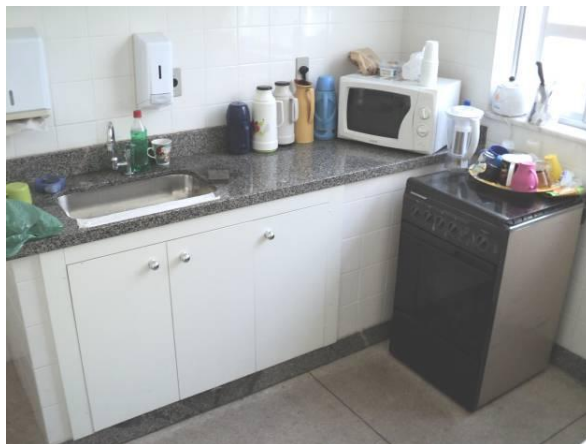
O abastecimento de GLP é feito através de um botijão de gás P13. O botijão utilizado para consumo fica em um abrigo com acesso externo, porém logo abaixo da bancada da cozinha.

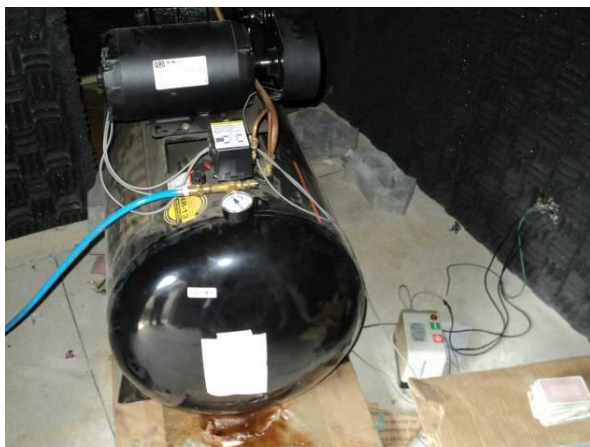
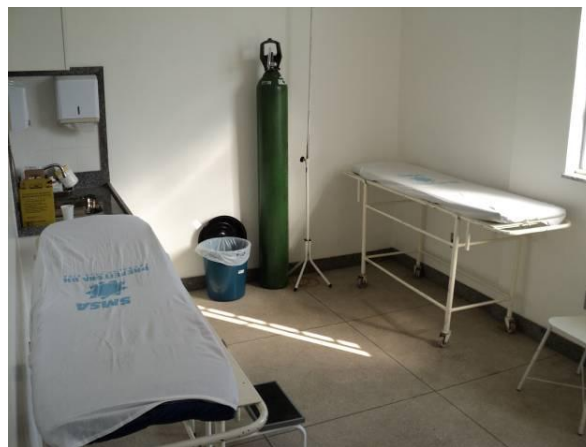
O ar comprimido é utilizado somente no consultório de odontologia. Este é gerado por um compressor Schulz que apresenta péssimo estado de conservação, está localizado em um abrigo externo e é conduzido até o consultório por mangueiras. O abrigo conta com isolamento acústico.

O compressor não é isento de óleo.

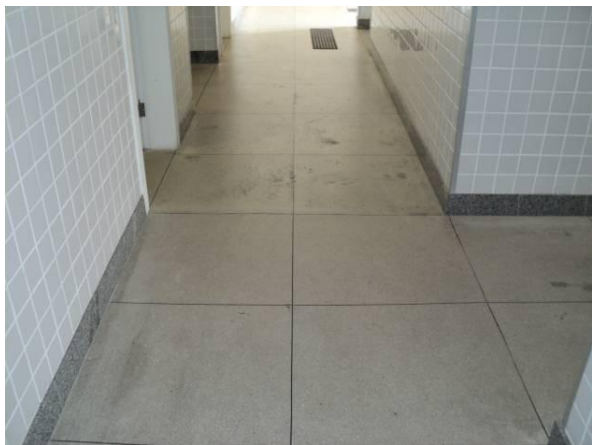
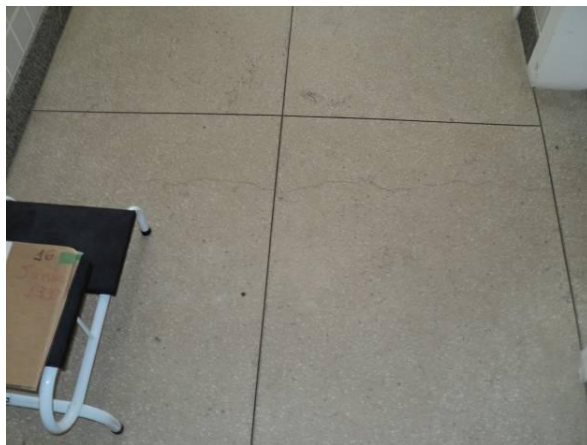
Todo o piso da unidade é revestido com granilite e tem rodapé em granito. Este piso está em bom estado de conservação, porém existem manchas e pontos de grande desgaste, como por exemplo, nos corredores.

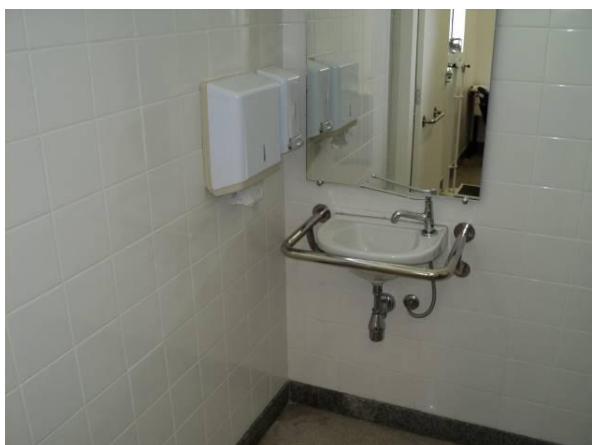
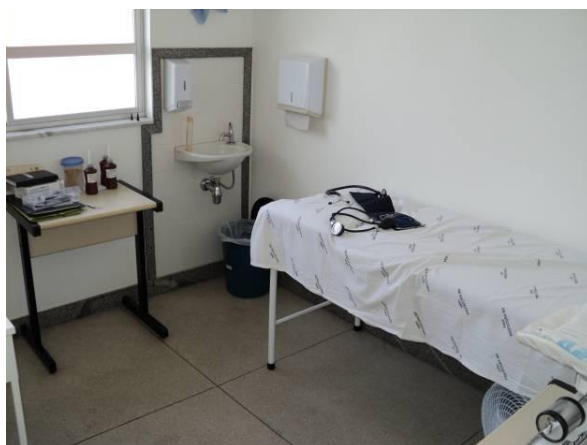
Nos corredores, as paredes são revestidas com pastilhas cerâmicas e pintura; já nos demais ambientes (áreas secas), as paredes receberam apenas pintura. Não foram detectados pontos de infiltração e foram identificadas poucas trincas, causada por falta de vergas, como na porta de acesso a farmácia. Nas áreas molhadas as paredes são revestidas com cerâmica branca esmaltada que em geral estão em bom estado de conservação.

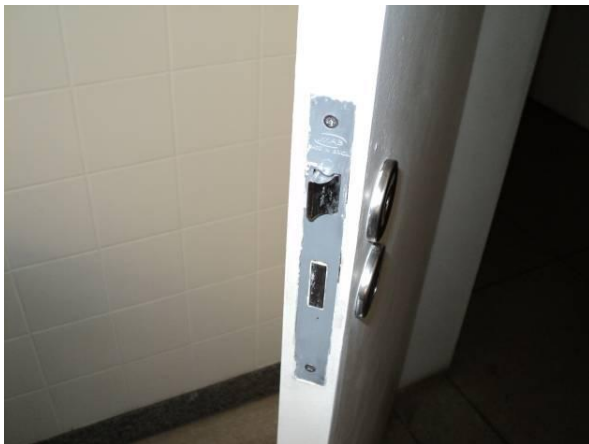
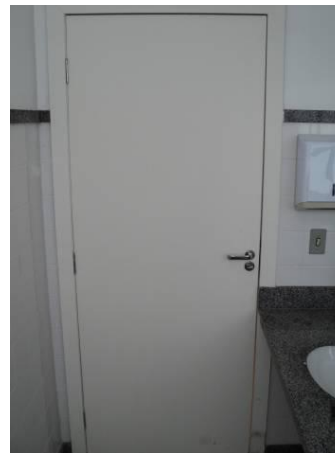
As portas internas são de madeira, com batentes também em madeira. O estado de conservação das folhas de porta e batentes é ruim.

As portas externas estão na mesma situação das portas internas, mas estas são metálicas.

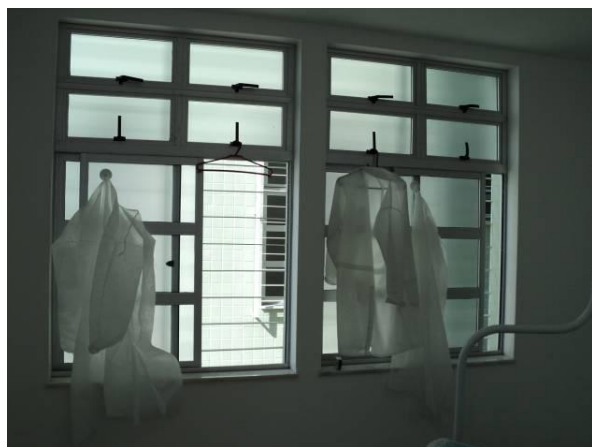
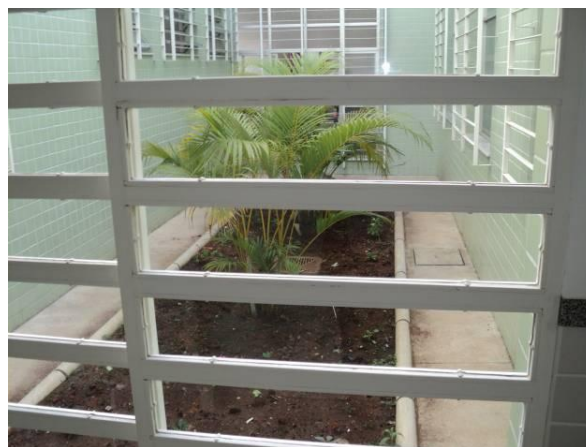
As janelas externas são de alumínio e todas possuem travas. Não foram relatados pontos de vazamentos nas janelas. A maioria das janelas está em bom estado de conservação.

As janelas internas, do jardim, são em aço pintado e também estão em bom estado de conservação.

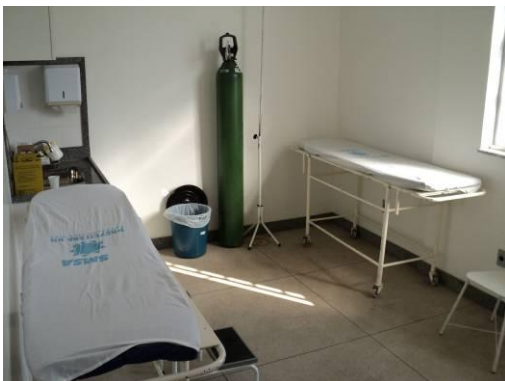
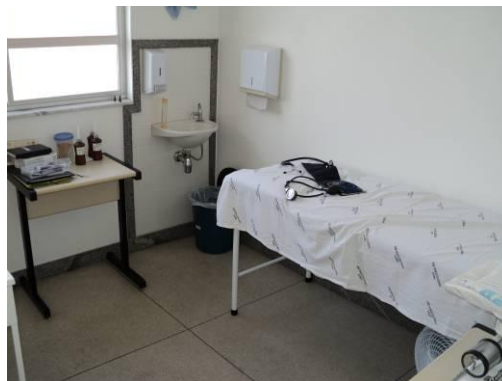
A unidade possui um parque muito variado, maioria dos itens está em condições razoáveis de conservação, alguns mobiliários foram reformados, mas já apresentam sinais iniciais de desgaste. Poucos são passíveis de intervenção técnica, alguns possuem marcas de corrosão ou reforma de má qualidade, requerendo desativação ou intervenção imediata.

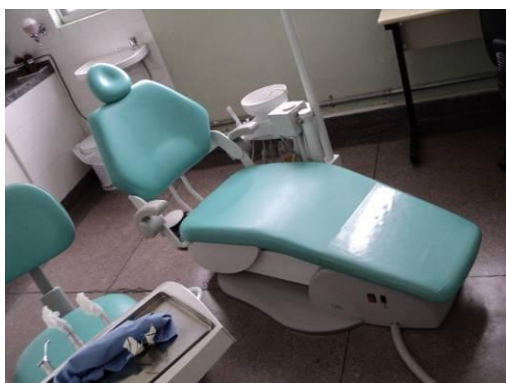
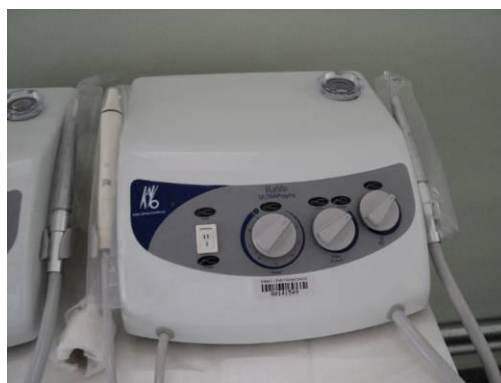
Encontrados três consultórios completos (cadeira odontológica, cuspeira, equipo clínico, foco e mocho), todos com mais de dois anos de uso e em bom estado de conservação. As duas unidades de jato de bicarbonato, amalgamador e o fotopolimerizador possuem cerca de dois anos, ambos em boas condições de uso.

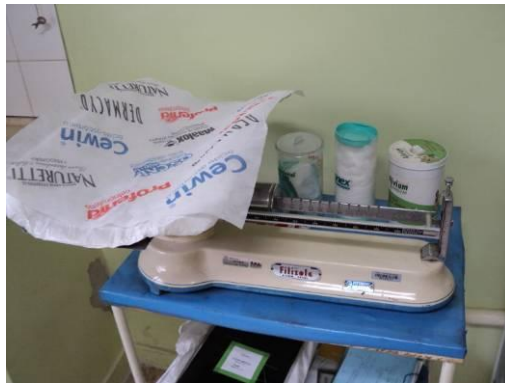
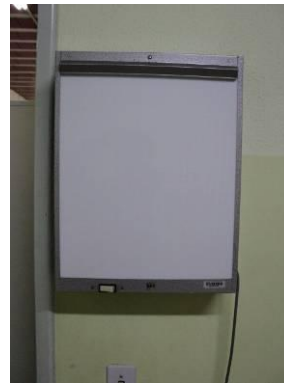
As balanças em geral são antigas e apresenta estado razoável de conservação, sua maioria está com início de deterioração por oxidação, focos clínicos que em sua maioria estão de forma geral com sinais de deterioração por quedas.

Todos os esfigmomanômetros são relativamente novos e apresentam bom estado de conservação, porém utiliza coluna de mercúrio os quais não são recomendados seu uso pela ANVISA e o pelo Ministério do Trabalho.

Os negatoscópios estão, em sua maioria, em bom estado de conservação, não tendo itens deteriorados e maioria com menos de dois anos de uso.

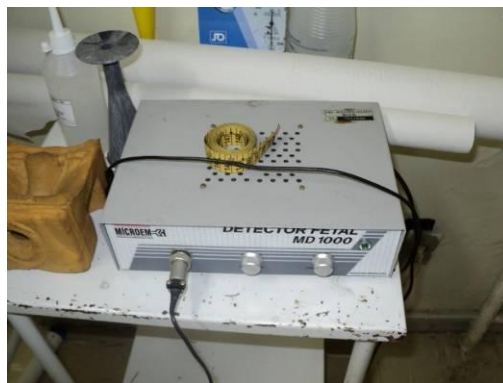
Uma unidade com aproximadamente cinco anos de uso em condições razoáveis de uso.

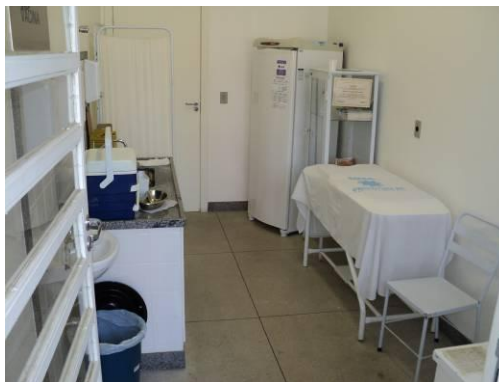
Uma unidade com aproximadamente dois anos de uso e em bom estado de conservação.

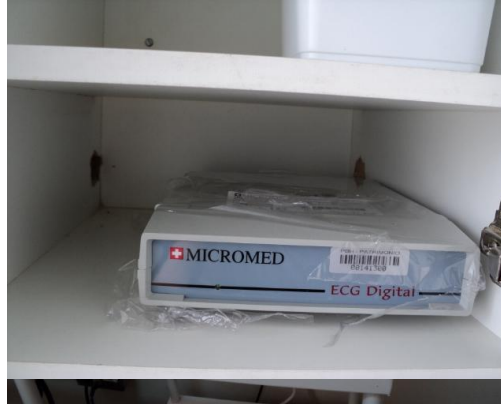
Uma unidade igual ao padrão da rede de saúde, ligado a um computador em boas condições de uso.

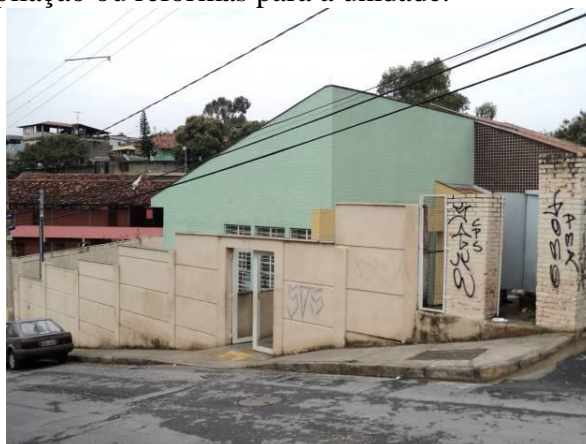
Foi relatado que a unidade não passou por reformas recentes, pois foi inaugurada em novembro de 2008.

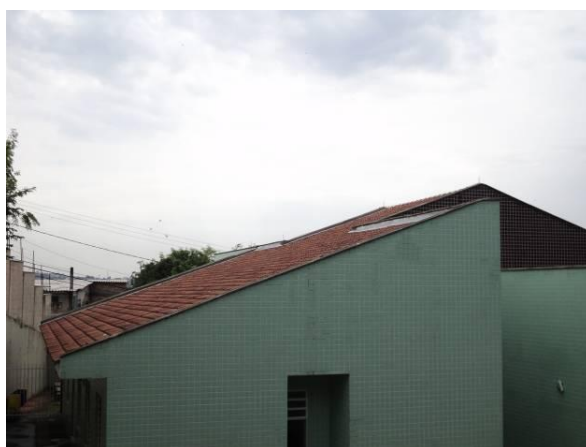
A cobertura da unidade é composta por estrutura de madeira e telhas cerâmicas. A cobertura está em bom estado de conservação e não tem causado problemas de infiltração nos ambientes.

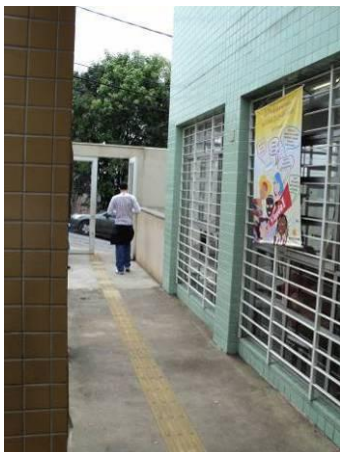
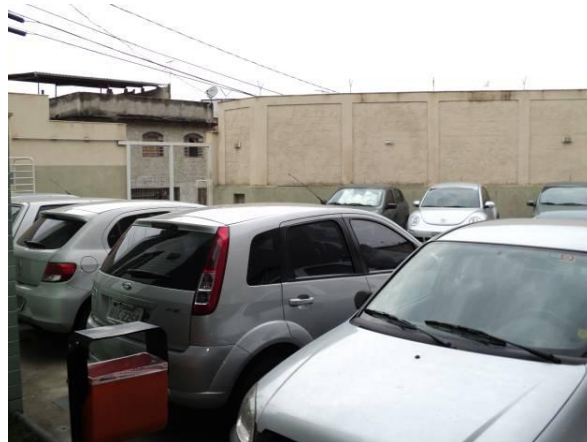
Não existe cobertura na entrada da unidade.

O piso externo é todo em concreto, no acesso de pedestres, e apesar de ter sido executado há pouco tempo está com uma aparência ruim e trincas em alguns pontos.

Não há local para acesso de ambulâncias.

Existe também um portão para acesso exclusivo para o acesso ao estacionamento localizado no pavimento inferior, que é utilizado somente por funcionários.  
A acessibilidade interna da unidade é razoável, falta apenas piso tátil e comunicação visual adequada para orientação dos usuários.

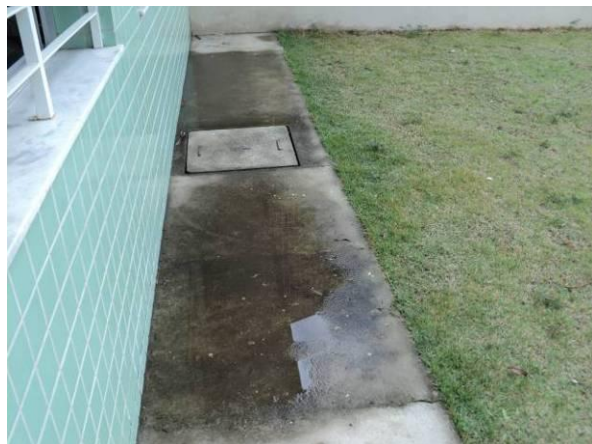
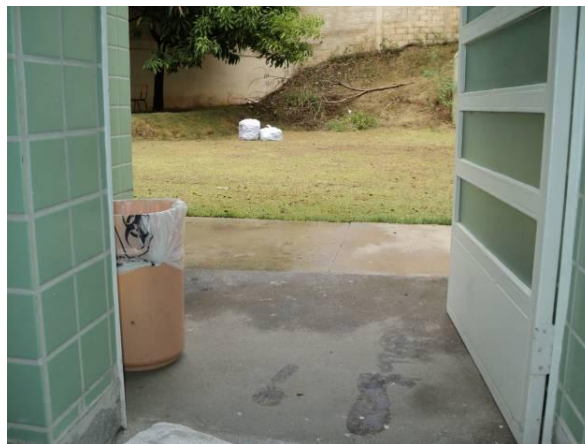
Não há captação de águas pluviais do telhado, estas escoam diretamente sobre o piso e são direcionadas até as poucas caixas de captação que existem na área externa ou até a rua.

Há um problema constante de “alagamento” dos consultórios no caso de chuvas, por não haver cobertura sobre a porta de entrada e a drenagem da área gramada do pavimento superior ser inadequada.

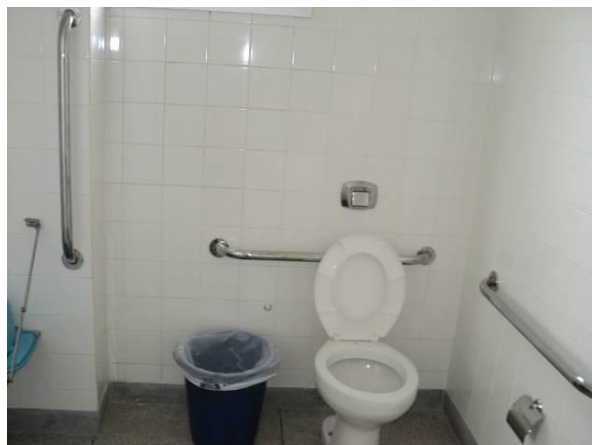
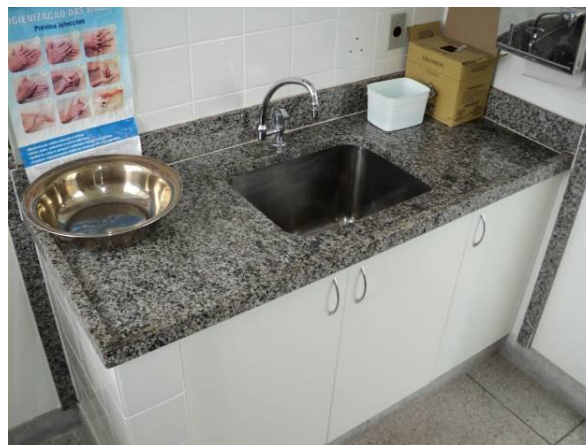
Os chuveiros elétricos são novos e estão em bom estado de conservação.

As barras de apoio são de aço com banho de cromo e estão em bom estado de conservação, porém algumas apresentam sinais de oxidação.

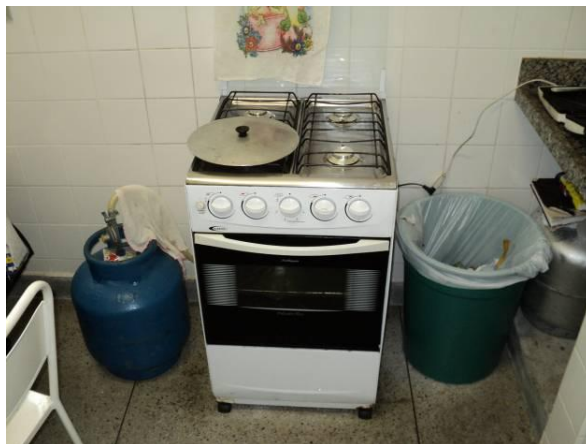
O abastecimento de GLP é feito através de dois botijões de gás P13. O botijão utilizado para consumo e o reserva ficam armazenados dentro da cozinha, ao lado do fogão.

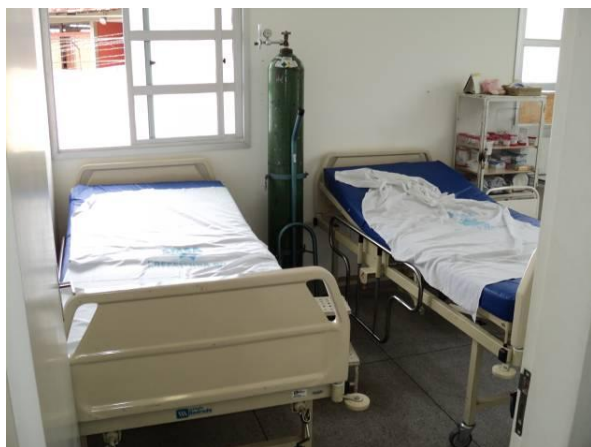
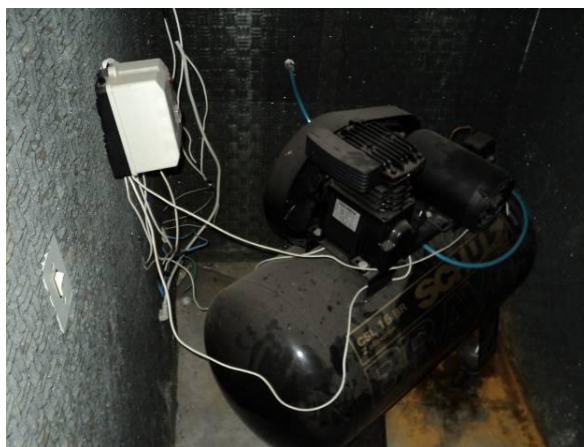
O ar comprimido é utilizado somente no consultório de odontologia. Este é gerado por um compressor Schulz que está em bom estado de conservação, localizado em um abrigo externo, e conduzido até o consultório por mangueiras. O abrigo conta com isolamento acústico.

O compressor não é isento de óleo.

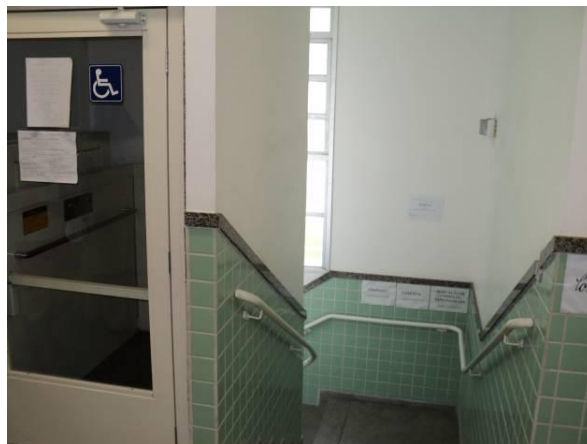
Existe uma plataforma (elevador), com capacidade de transportar até 250 kg, que atende os dois pavimentos e está em bom estado de conservação, porém não há contrato de manutenção do equipamento.

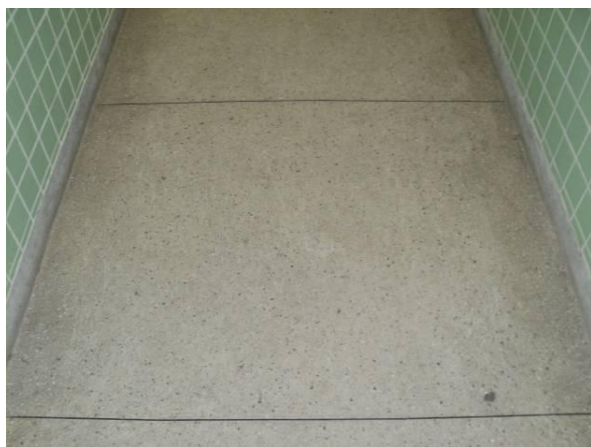
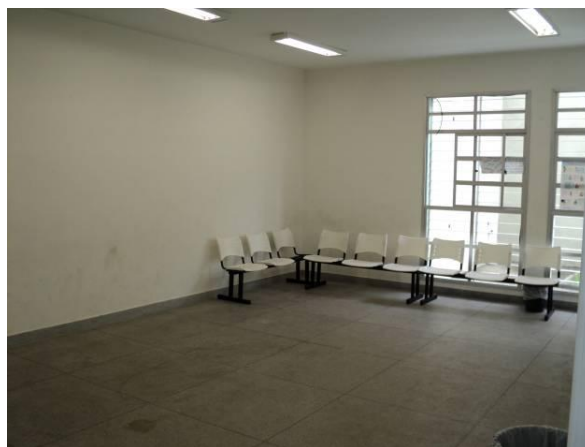
Todo o piso da unidade é revestido com granilite e tem rodapé no mesmo material. Este piso está em bom estado de conservação, porém existem manchas e pontos de desgaste, principalmente nos corredores.

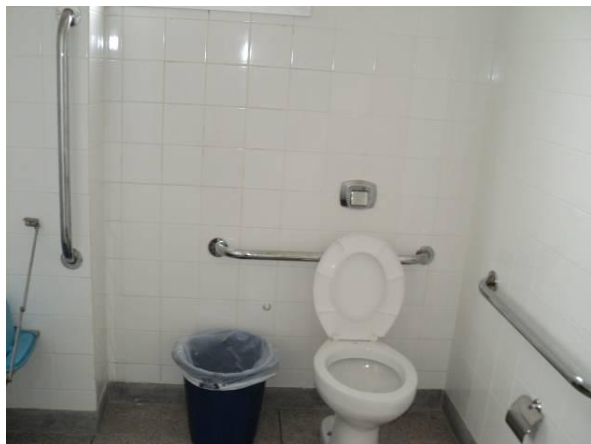
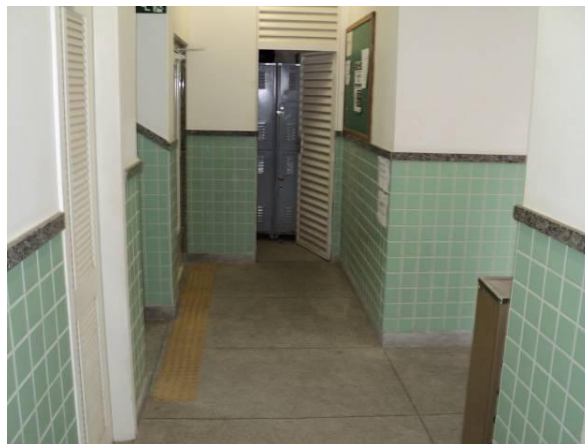
Nas áreas secas as paredes são revestidas com pastilhas cerâmicas e pintura nos corredores e somente pintura nos demais ambientes. Não foram detectados pontos de infiltração ou trincas.

Nas áreas molhadas as paredes são revestidas com cerâmica branca esmaltada que em geral estão em bom estado.

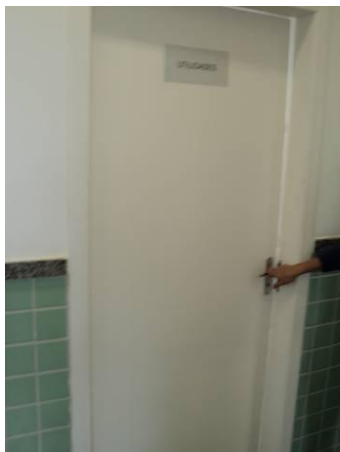
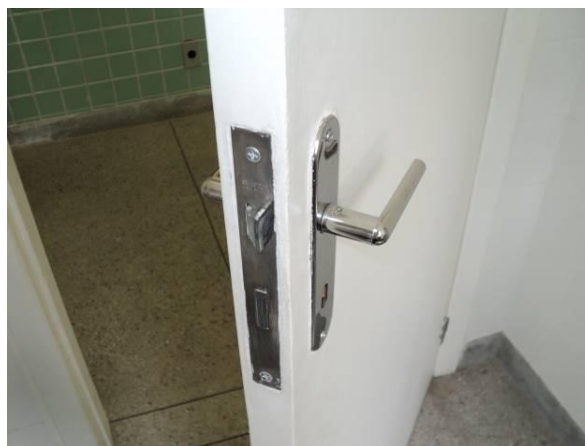
As portas externas estão na mesma situação das portas internas, mas estas são metálicas.

Ambas necessitam de pequenas revisões para solucionar problemas como mau fechamento ou fechaduras que necessitam de apertos.

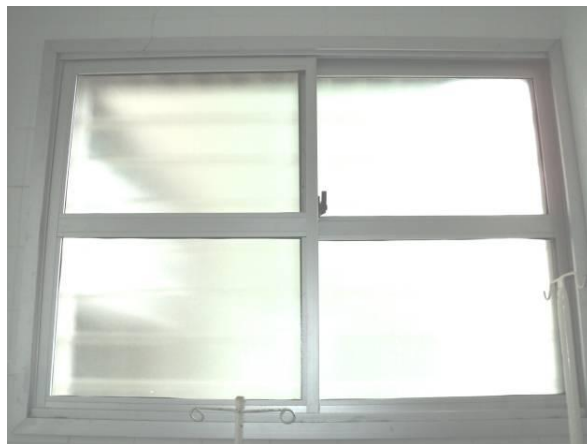
As janelas externas são de alumínio e todas possuem travas. Não foram relatados pontos de vazamentos nas janelas. A maioria das janelas está em bom estado de conservação.

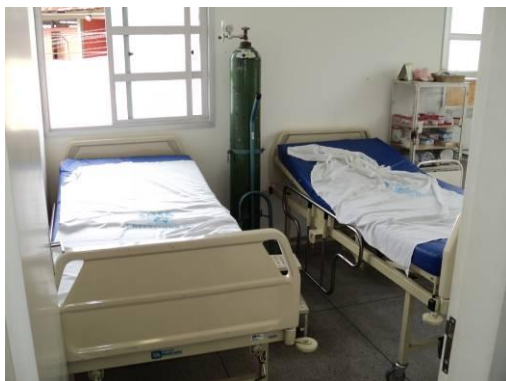
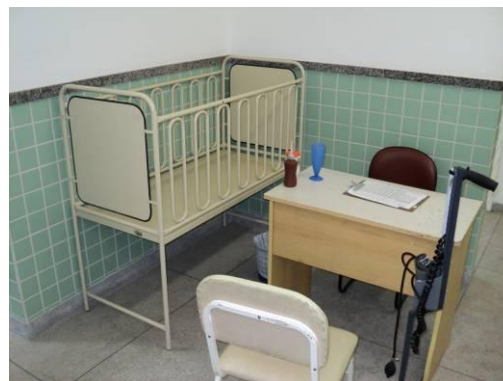
A unidade possui um parque muito variado, maioria dos itens está em boas condições de conservação, alguns mobiliários foram reformados, mas já apresentam sinais iniciais de desgaste. Alguns possuem marcas de corrosão ou reforma de má qualidade, requerendo desativação ou intervenção imediata.

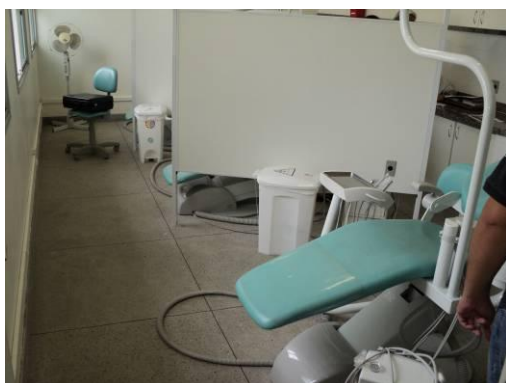
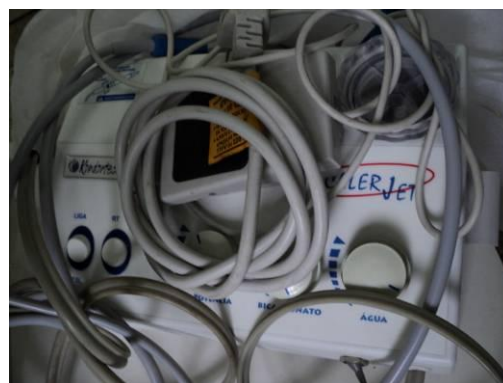
Encontrados três consultórios completos (cadeira odontológica, cuspeira, equipo clínico, foco e mocho), todos com até de dois anos de uso e em bom estado de conservação. As duas unidades de jato de bicarbonato, amalgamador e o fotopolimerizador possuem cerca de dois anos, ambos em boas condições de uso.

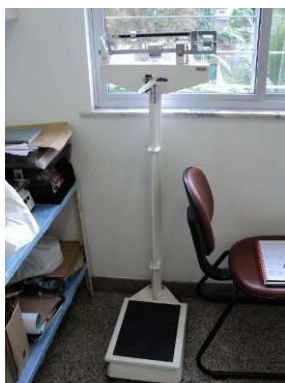
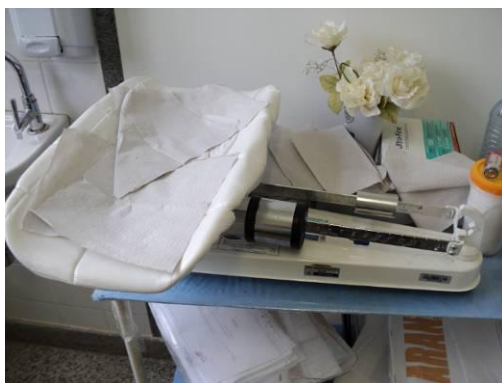
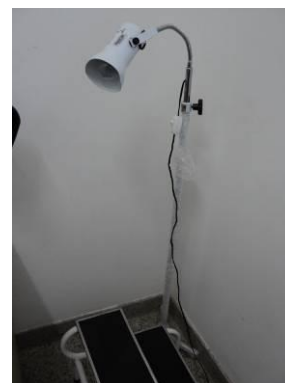
As balanças em geral são antigas e apresenta estado razoável de conservação, sua maioria está com início de deterioração por oxidação, focos clínicos que em sua maioria estão de forma geral com sinais de deterioração por quedas.

Todos os esfigmomanômetros são relativamente novos e apresentam bom estado de conservação, porém utiliza coluna de mercúrio os quais não são recomendados seu uso pela ANVISA e o pelo Ministério do Trabalho.

Os negatoscópios estão em sua maioria em bom estado de conservação, não tendo itens deteriorados e maioria com média de cinco anos de uso.

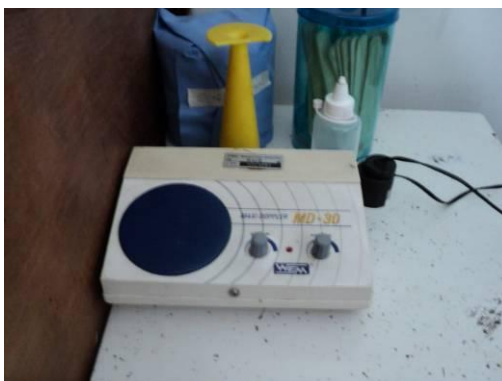
Uma unidade com aproximadamente cinco anos de uso em condições razoáveis de uso.

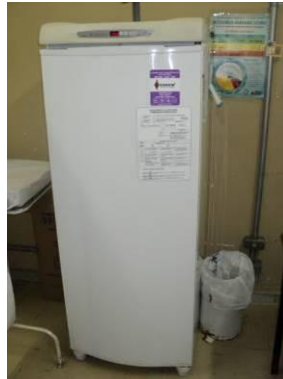
Uma unidade com aproximadamente dois anos de uso e em bom estado de conservação.

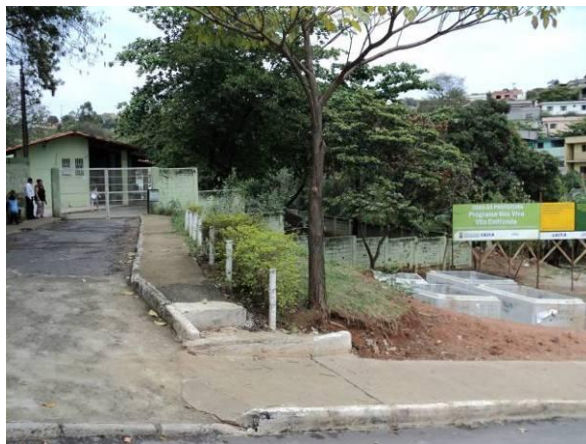
Este Centro de Saúde está localizado em um terreno da Prefeitura Municipal de Belo Horizonte. O atendimento aos usuários é feito em dois blocos, ambos em pavimento térreo. A interligação entre os dois blocos é feita em nível e possui uma cobertura com estrutura metálica e telhas de policarbonato. Foi relatado que a unidade passou por reforma em 2008 que contemplou a construção do bloco 02, reforma do piso e revisão da pintura do bloco 01. Não existe a previsão de ampliação ou reformas para a unidade.

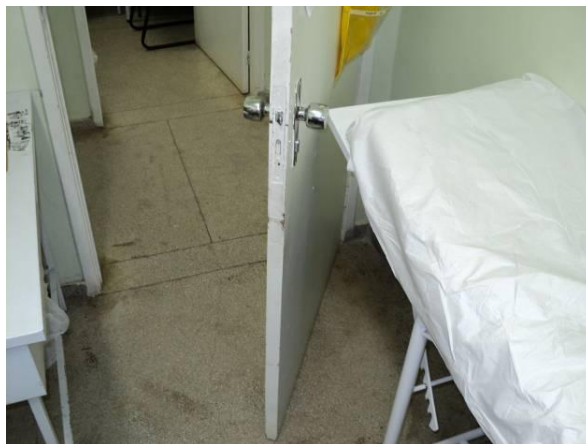
A acessibilidade interna da unidade é ruim, com corredores e ambientes estreitos, falta de piso tátil e comunicação visual inadequada para orientação dos usuários.

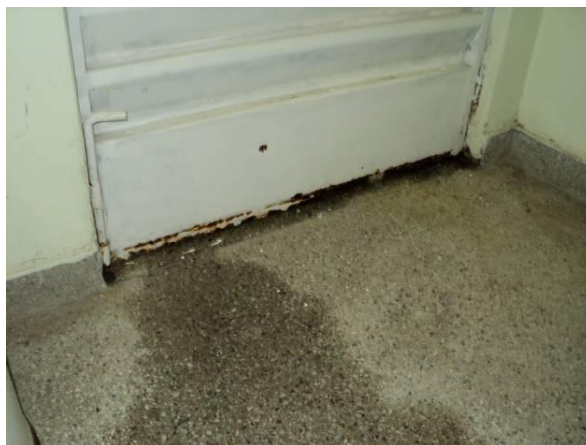
Não há captação com calhas das águas do telhado, portanto as águas pluviais deságuam diretamente sobre o piso e escoam até as poucas caixas que existem na área externa ou até a rua. Nesta unidade também é comum problemas com a drenagem do telhado, no bloco 02, que conseqüentemente causam pontos de infiltração no teto.

Com freqüência, devido a uma drenagem ineficiente do corredor de serviço do bloco 01, é comum a entrada de águas pluviais nas salas de vacina e da zoonose.

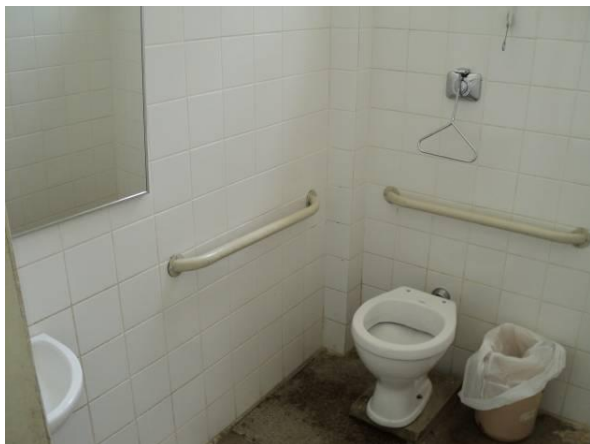
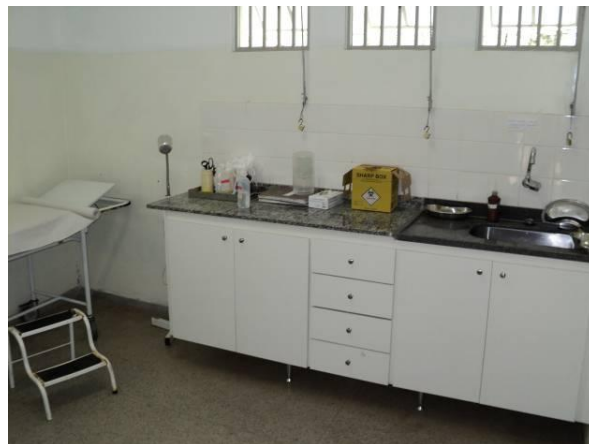
Todas as bancadas são em materiais inadequados para o uso em ambientes de saúde, como concreto e ardósia. A maioria é antiga e apresenta mau estado de conservação e algumas apresentam problemas relacionados à estanqueidade.

Os chuveiros elétricos apesar de estarem em bom estado de conservação apresentam uma vazão de água insuficiente.

As barras de apoio são de aço pintado e estão em bom estado de conservação, porém já apresentam pontos de oxidação.

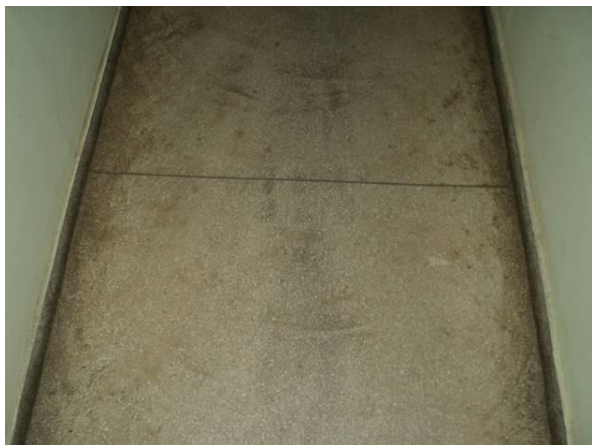
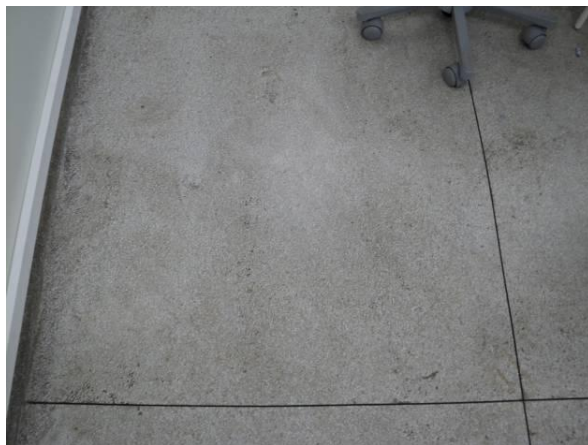
Todo o piso unidade é revestido com granilite e possui rodapé do mesmo material. Este piso está em um bom estado de conservação, mas existem manchas e pontos onde o desgaste é maior, principalmente corredores.

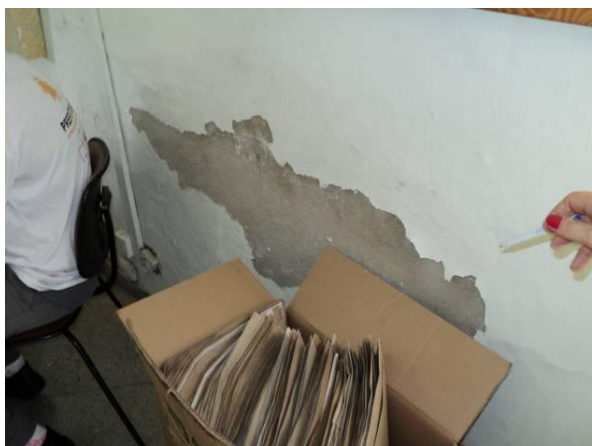
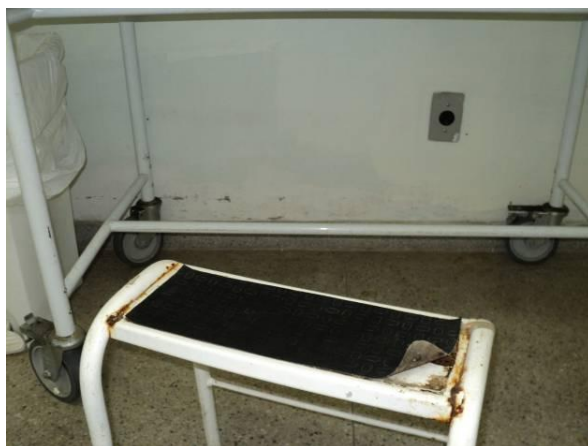
Nas áreas secas as paredes são revestidas com pintura e barra lisa. Existem pontos de infiltração em todos os ambientes que tem acesso ao corredor de serviço do bloco 01. Existem também trincas devido à falta de vergas em boa parte dos vãos de porta.

Nas áreas molhadas as paredes são revestidas com cerâmica branca esmaltada, que em geral estão em bom estado de conservação, exceto os rejuntas que em locais de uso mais freqüente como cozinha estão amareladas devido acúmulo de sujeira.

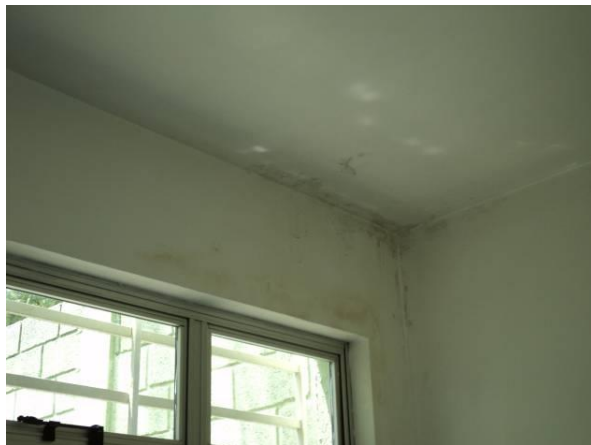
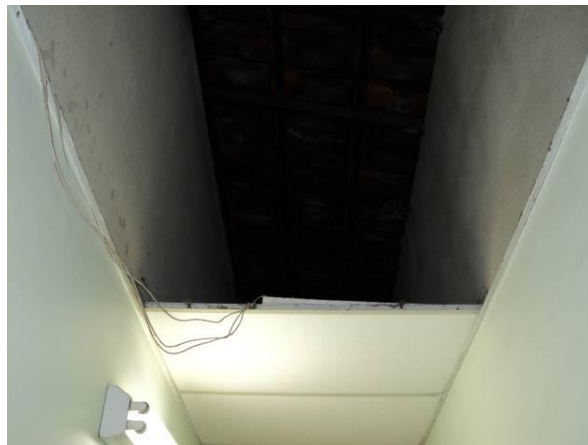
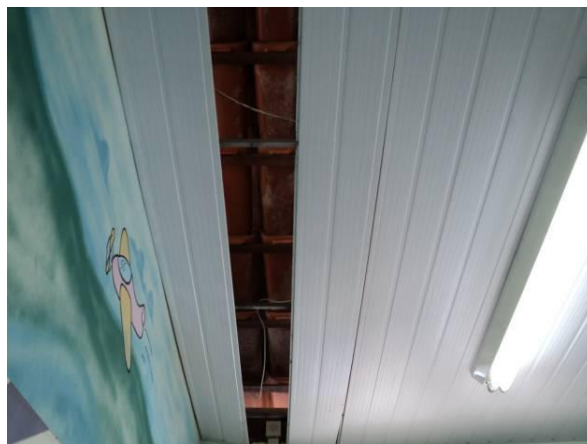
O teto, na maioria dos ambientes da unidade, é em laje revestida com argamassa e pintura, com pontos de infiltração na cozinha.

No primeiro consultório do bloco 01 e na gerência está instalado forro de PVC em régulas, porém este apresenta problemas na instalação e algumas régulas já se soltaram.

O corredor do bloco 01 está parcialmente revestido com forro modular de ISOPOR e também apresenta problemas com a instalação.

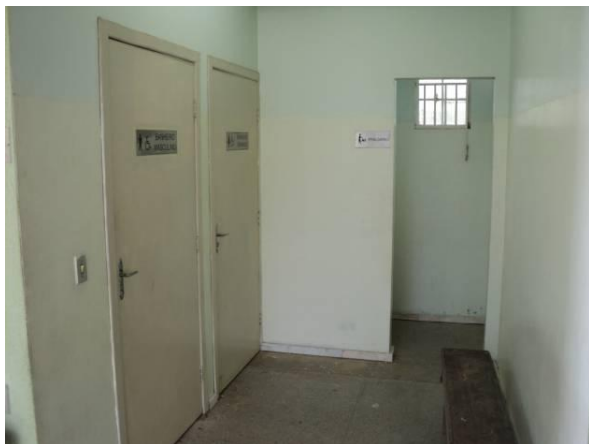
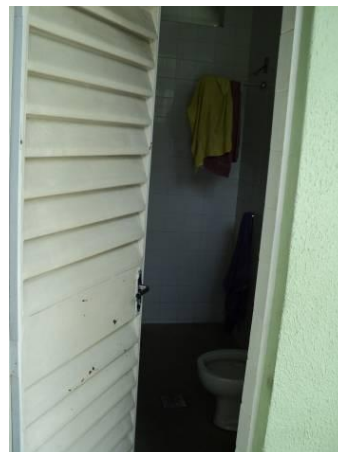
As portas internas são de madeira, com batentes também em madeira. O estado de conservação das folhas de porta, batentes é ruim. A maioria das ferragens das portas está em mau estado de conservação, devido à falta de manutenções preventivas.

As portas externas são metálicas, com batentes também metálicos. O estado de conservação das folhas de porta, batentes é ruim. Principalmente das salas que tem acesso ao corredor de serviços do bloco 01, devido a água de lavagem do piso, ou de águas das chuvas.

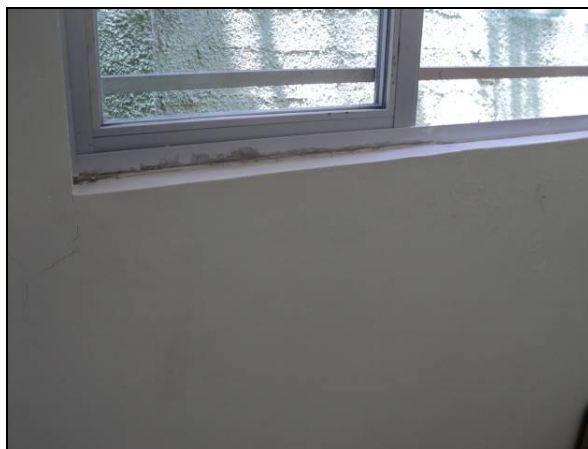
As janelas do bloco 01, internas e externas, são de aço e todas possuem travas. Não foram relatados pontos de vazamentos nas janelas. A maioria das janelas está em bom estado de conservação, mas há necessidade de revisão dos mecanismos.

As janelas do bloco 02, internas e externas, são de alumínio e todas possuem travas. Foram relatados pontos de vazamentos em duas janelas do consultório odontológico. De modo geral estas janelas estão em bom estado de conservação.

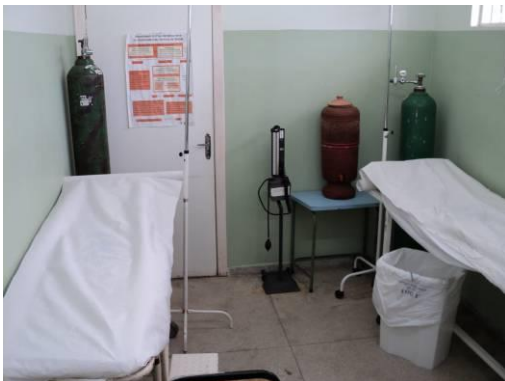
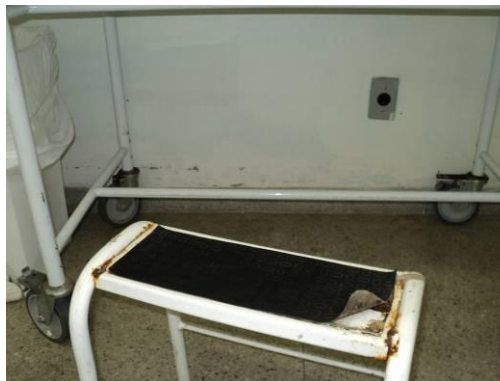
A unidade possui um parque muito variado, maioria dos itens está em condições razoáveis de conservação, apresentam sinais iniciais evidentes de desgaste. Poucos são passíveis de intervenção técnica, alguns possuem marcas de corrosão ou reforma de má qualidade, requerendo desativação ou intervenção imediata.

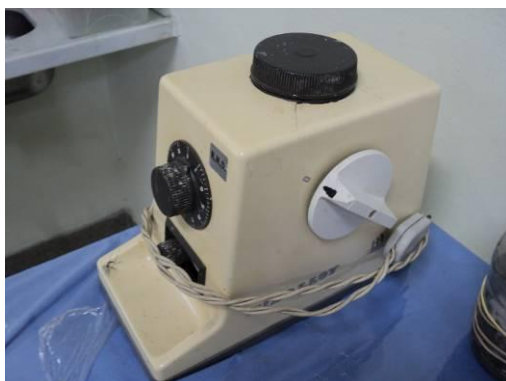
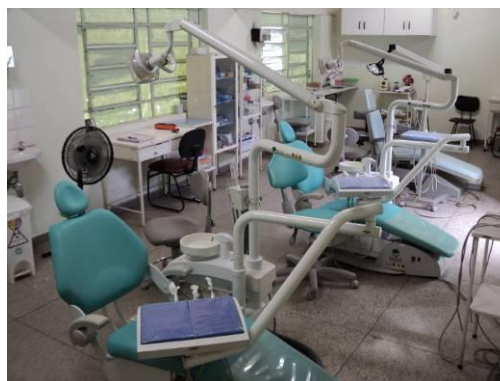
Encontrados três consultórios completos (cadeira odontológica, cuspeira, equipo clínico, foco e mocho), todos com até de dois anos de uso e em bom estado de conservação. O fotopolimerizador e amalgamador possuem cerca de dois anos, ambos em boas condições de uso.
