**DOCUMENTO COMPLEMENTAR 01E**

**PROJETO DE QUALIFICAÇÃO DA  
INFRAESTRUTURA DA ATENÇÃO PRIMÁRIA À  
SAÚDE DE BELO HORIZONTE**

**CARACTERIZAÇÃO DO SISTEMA ATUAL  
DISTRITO NOROESTE**

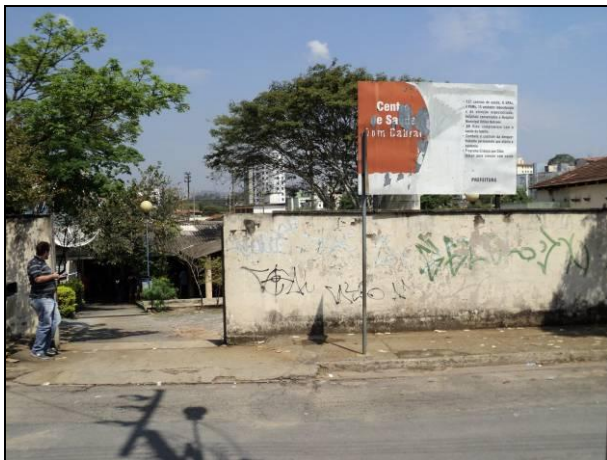
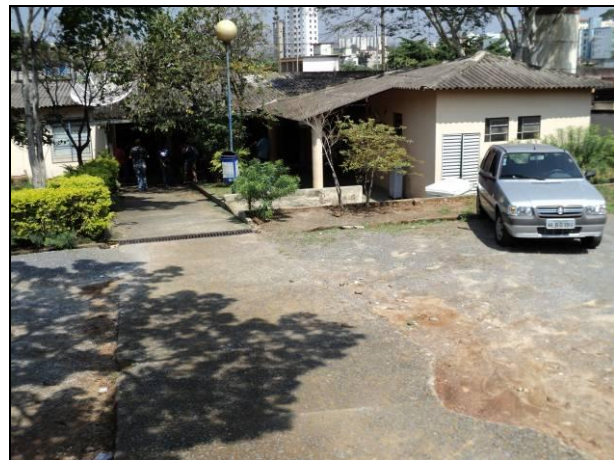
A cobertura da unidade é composta por estrutura de madeira e telhas onduladas de fibrocimento. A cobertura apresenta muitos problemas, causando infiltrações em diversos ambientes.

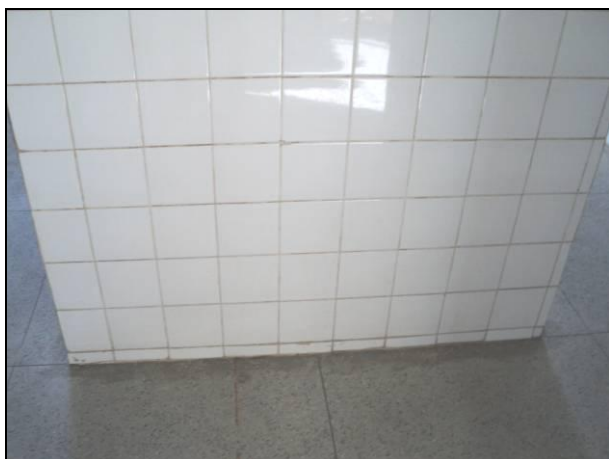
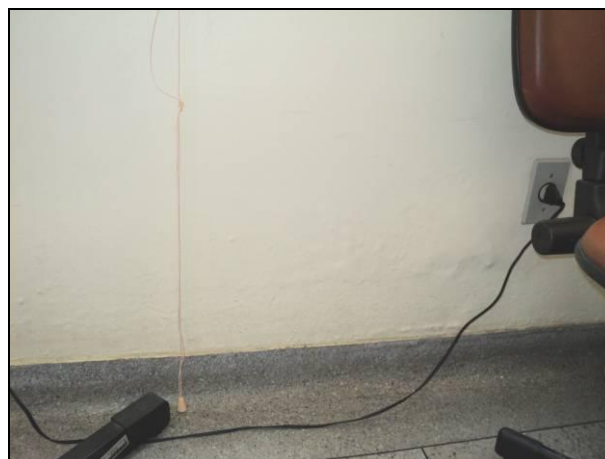
Nas áreas secas as paredes são revestidas com pintura e barra lisa. Existem muitos pontos de infiltração por toda a unidade. Existem também trincas devido à provável movimentação da estrutura.

Nas áreas molhadas as paredes são revestidas com cerâmica branca esmaltada que em geral estão em bom estado de conservação, exceto os rejunte que em locais de uso mais freqüente como cozinha e sanitário de pacientes estão amarelados devido acúmulo de sujeira.

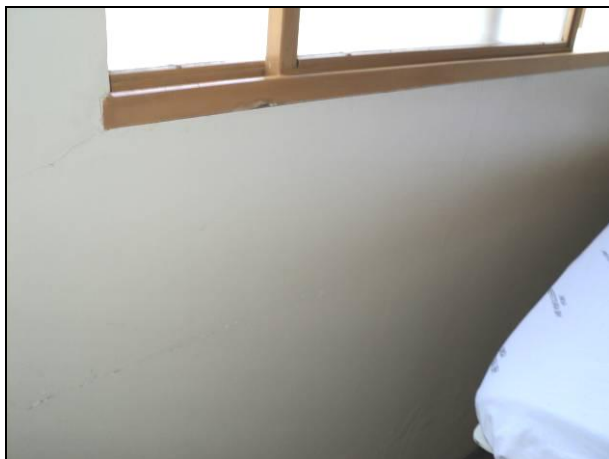
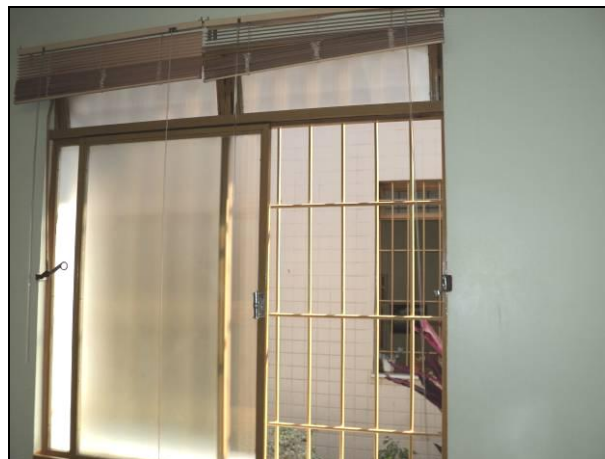
### *17. Janelas internas e externas*

As janelas de toda unidade são de aço e todas possuem travas. Foram verificados pequenos pontos de vazamentos nas janelas de alguns consultórios. A maioria das janelas está em bom estado de conservação, mas há necessidade de revisão dos mecanismos.

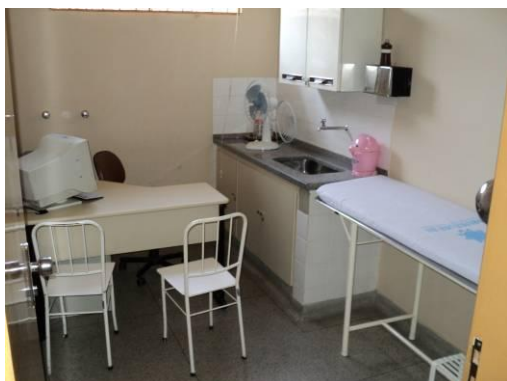
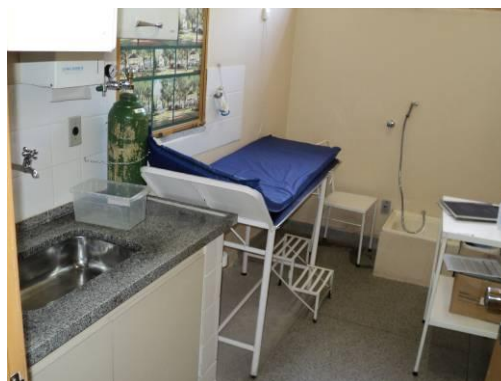
### *18. Mobiliários*

A unidade possui um parque muito variado, maioria dos itens está em boas condições de conservação, alguns mobiliários foram reformados, mas já apresentam sinais iniciais de desgaste. Poucos são passíveis de intervenção técnica, alguns possuem marcas de corrosão ou reforma de má qualidade, requerendo desativação ou intervenção imediata.

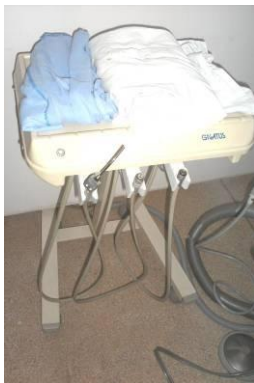
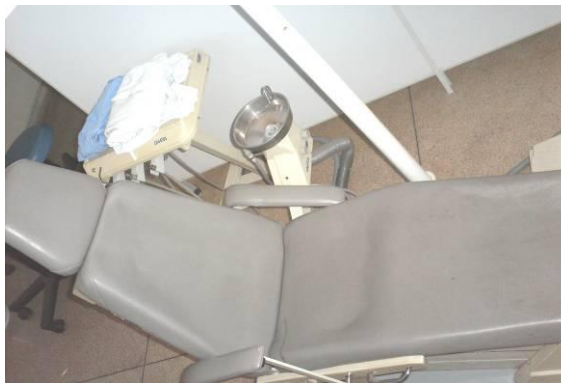
### *19. Equipamentos de odontologia*

Encontrados três consultórios completos (cadeira odontológica, cuspeira, equipo clínico, foco e mocho), todos com mais de cinco anos de uso e em razoável estado de conservação. A unidade de jato de bicarbonato, amalgamador e o fotopolimerizador possuem cerca de cinco anos, ambos em razoáveis condições de uso.

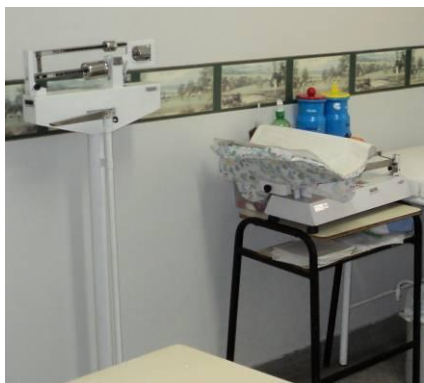
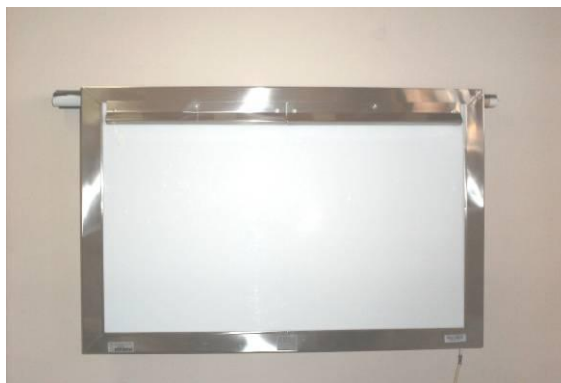
### *20. Equipamentos de enfermagem*

Focos clínicos que em sua maioria estão de forma geral com sinais de deterioração por quedas.

Todos os esfigmomanômetros são relativamente novos e apresentam bom estado de conservação, porém utiliza coluna de mercúrio os quais não são recomendados seu uso pela ANVISA e o pelo Ministério do Trabalho.

Os negatoscópios estão em sua maioria em bom estado de conservação, não tendo itens deteriorados e maioria com menos de dois anos de uso.
