DOCUMENTO COMPLEMENTAR 01F

**PROJETO DE QUALIFICAÇÃO DA
INFRAESTRUTURA DA ATENÇÃO PRIMÁRIA À
SAÚDE DE BELO HORIZONTE**

**CARACTERIZAÇÃO DO SISTEMA ATUAL
DISTRITO NORTE**

Centro de Saúde Heliópolis

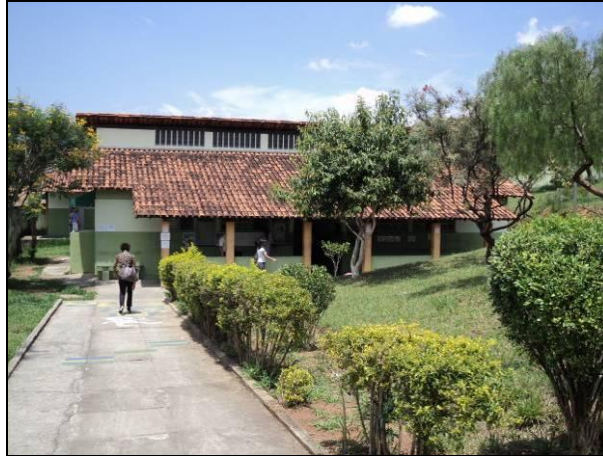
Este Centro de Saúde está localizado em um terreno da Prefeitura Municipal de Belo Horizonte. O atendimento aos usuários é feito em um bloco único com apenas um andar (térreo). O acesso à unidade é feito por uma rampa, porém não há sinalização com piso tátil ou existência de corrimão, corredores são estreitos e as salas são pequenas, quando há entrada da ambulância, não existe espaço para saída do paciente. Foi relatado que a unidade passou por reforma de pintura externa e interna em 2007, e já foi aprovado plano de expansão, tendo início em janeiro de 2011.

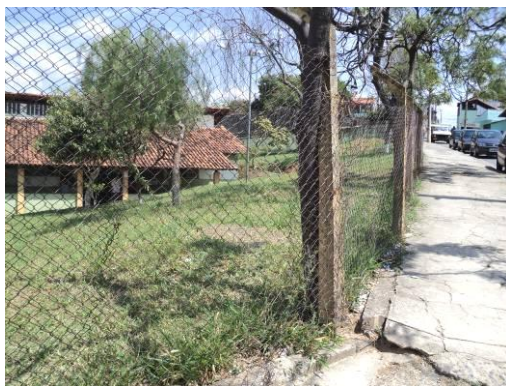
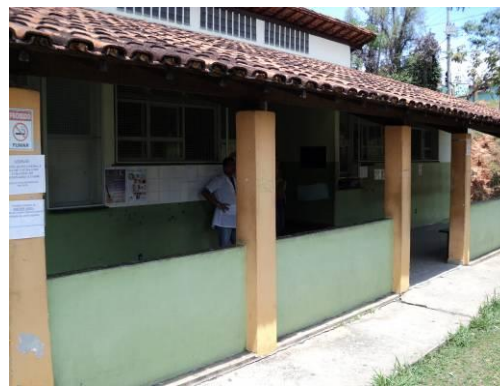
Não existe cobertura do portão de acesso até a entrada da unidade. O piso externo é em concreto e seu estado de conservação é ruim. O perímetro da unidade é fechado por gradil que não apresentam bom estado de conservação. O acesso de pacientes e de suprimentos é feito pelo único portão que dá acesso à unidade, o que prejudica o fluxo.

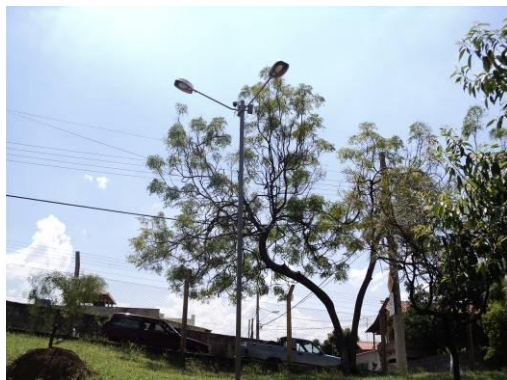
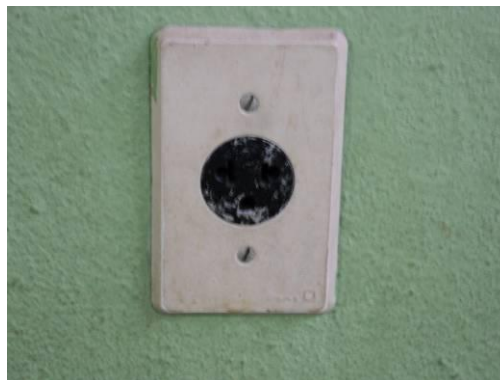
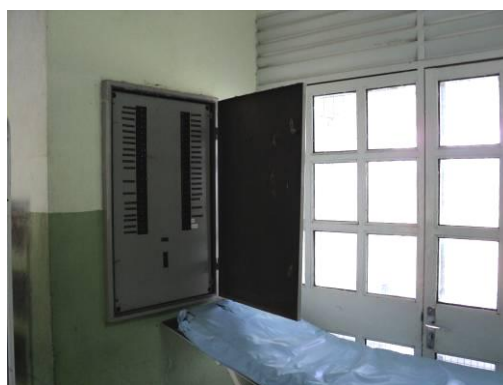
A iluminação interna é feita por luminárias de sobrepor com lâmpadas fluorescentes tubulares, boa parte das luminárias é muito antiga e não apresenta bom estado de conservação.

A iluminação externa também é muito deficiente, sendo feita por um único poste e esse se encontra com as luminárias defeituosas. Por estes motivos é importante que sejam feitas revisões e conseqüentes modernizações destas instalações.

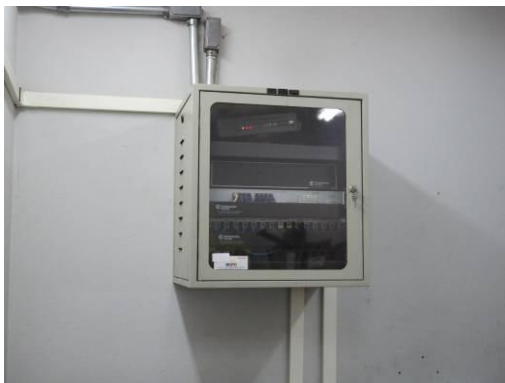
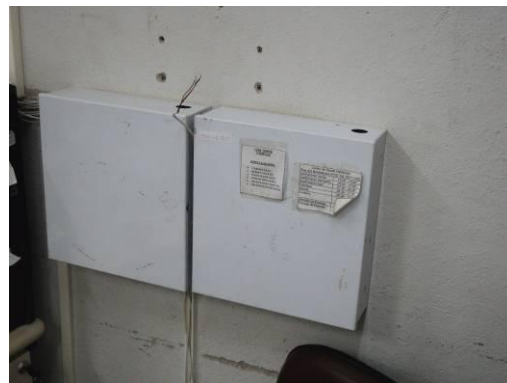
O rack (lógica) está localizado na sala da gerência, o sistema de telefonia conta com duas linhas instaladas, uma na sala da gerência e uma na recepção. Não existem ramais para a comunicação interna.

O sistema de alarme conta com detectores de presença e sua central está locada na sala da gerência. As áreas descobertas são: o consultório 6, o almoxarifado, a cozinha e o expurgo e o último teste foi realizado em setembro de 2010.

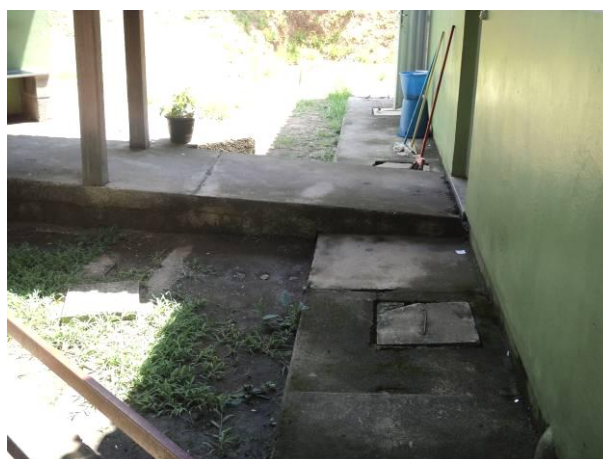
A captação de águas pluviais é feita através de calhas com deságüe no piso, como este escoamento é pouco eficiente, com chuvas de média intensidade ocorrem alagamentos na parte de trás da unidade.

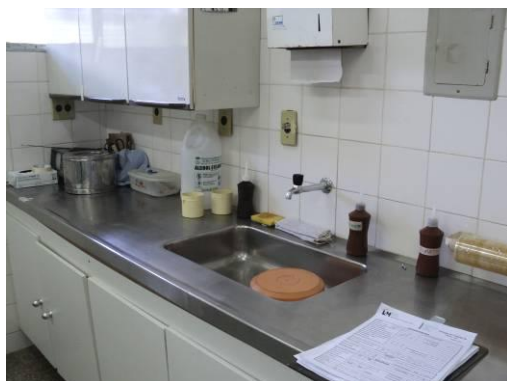
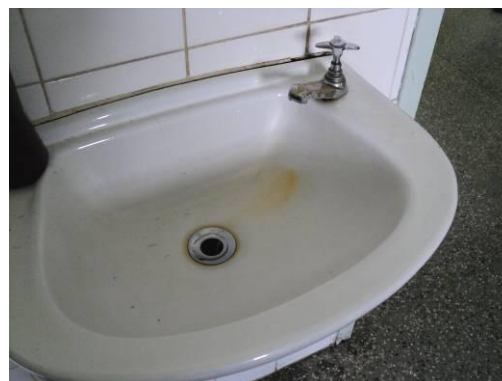
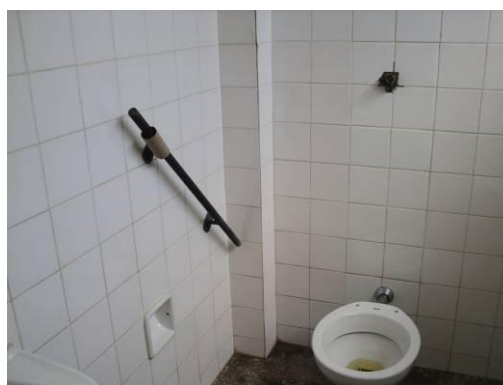
As cubas de inox e de louça estão em mau estado de conservação. A maioria dos sifões apresenta sinais de vazamento e algumas torneiras estão com problemas estanqueidade.

Os chuveiros elétricos estão em mau estado de conservação, com vazão inadequada e instalações elétricas fora de norma.

As barras de apoio, somente estão instaladas em um banheiro de paciente e fora da do padrão da norma, além de sinais de ferrugem.

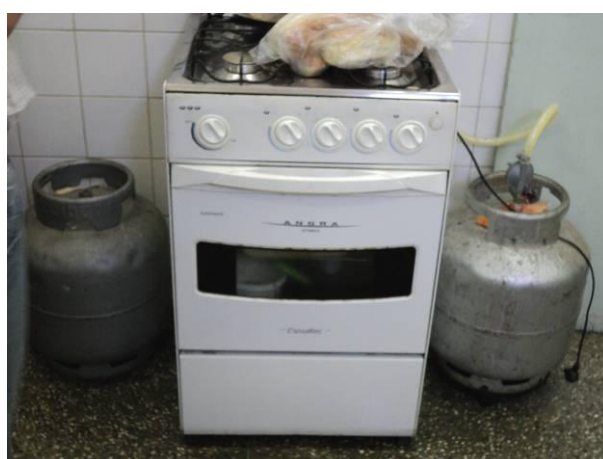
O abastecimento de GLP é feito através de dois botijões de gás. O botijão que alimenta o fogão fica instalado ao lado do mesmo, dentro da copa. O reserva também está armazenado na cozinha.

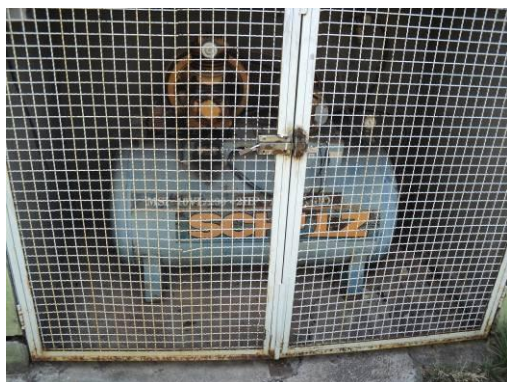
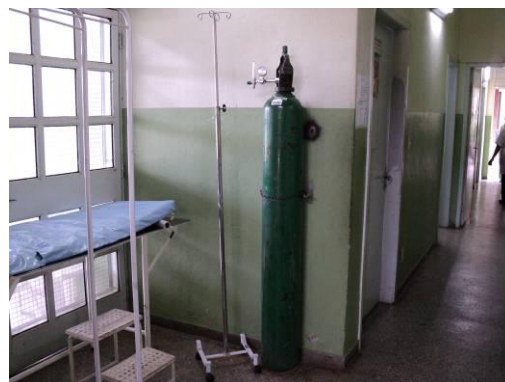
O ar comprimido é utilizado somente no consultório de odontologia. Este é gerado por um compressor Schulz, que apresenta péssimo estado de conservação, está localizado na área externa e é conduzido até o consultório por mangueiras. O compressor não é isento de óleo.

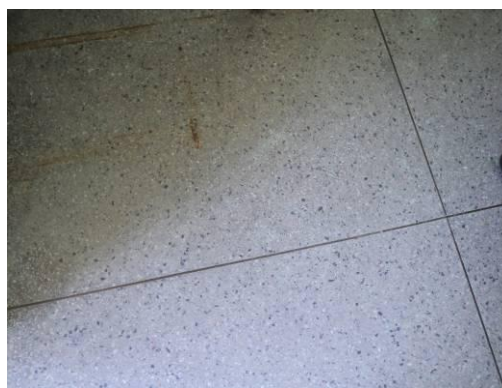
Todo o piso da unidade é revestido com granilite e rodapé do mesmo material, este está desgastado devido ao alto tráfego e apresenta infiltração no consultório 1 e na sala de reunião.

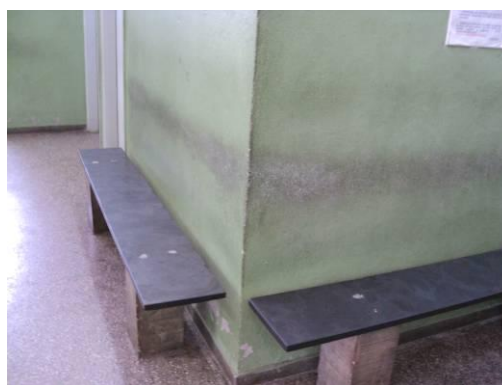
Nas áreas secas as paredes são revestidas com pintura e barra lisa, estas precisam de manutenção. Existem pontos de trincas grandes no consultório 6.

Nas áreas molhadas as paredes são revestidas com cerâmica branca esmaltada e em muitos locais os rejuntas estão com acúmulo de sujeira além de furos.

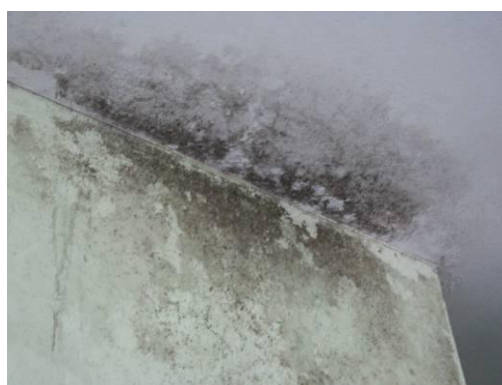
O teto é em laje revestida com argamassa e pintura, este apresenta pontos de infiltração no consultório 1 e 4, copa, sala de reunião e sala de curativo.

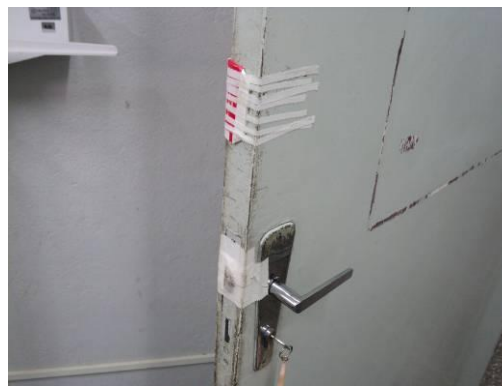
As portas internas são de madeira, com batentes também em madeira. O estado de conservação das folhas de porta, batentes e ferragens é ruim.

As portas externas são metálicas, com batentes também metálicos. O estado de conservação das folhas de porta, batentes e ferragens é ruim.

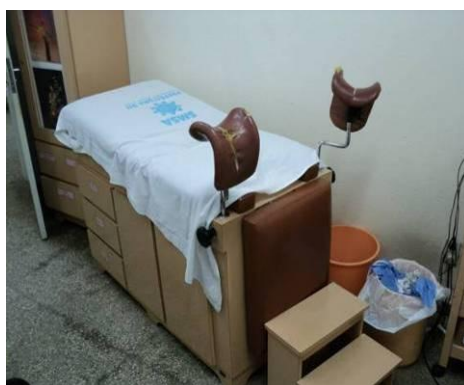
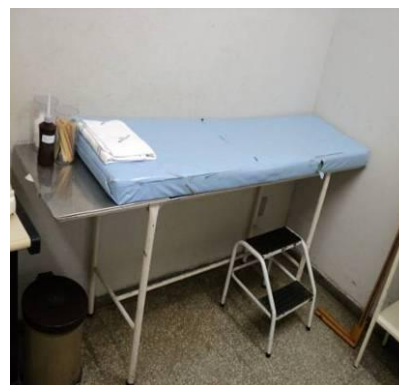
A unidade não apresenta uma continuidade de padrão tecnológico, tendo itens novos e em bom estado de conservação e itens antigos e sem condições de uso. Vários mobiliários apresentam partes amassadas, deformações, oxidações e componentes quebrados. Incluem-se nesta os itens que tinham passado por reforma (segundo os colaboradores da unidade esta reforma foi realizada pelos funcionários do próprio município), esta reforma aparenta consistir em uma camada de tinta por cima da pintura antiga, sendo que componentes deformados ou quebrados continuavam sem o conserto necessário.

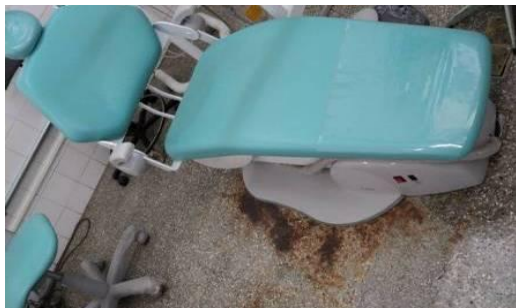
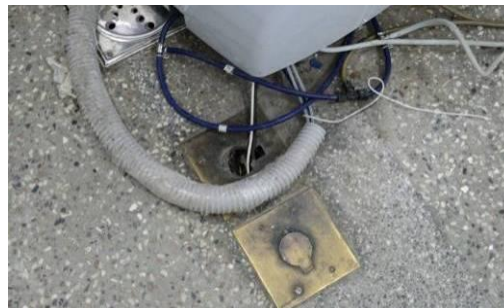
Encontrados dois consultórios completos (cadeira odontológica, cuspideira, equipo clínico, foco e mocho) com aproximadamente dois anos de uso, todos apresentando bom estado de conservação.

Os jatos de bicarbonato e amalgamador possuem entre dois e cinco anos de uso, um deles apresenta bom estado de funcionamento.

OBS: Constatado que os materiais utilizados nos procedimentos são preparados para envio à CME dentro da própria sala, sem divisórias entre a bancada de manipulação e os consultórios.

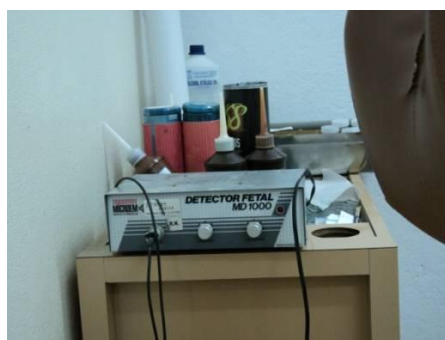
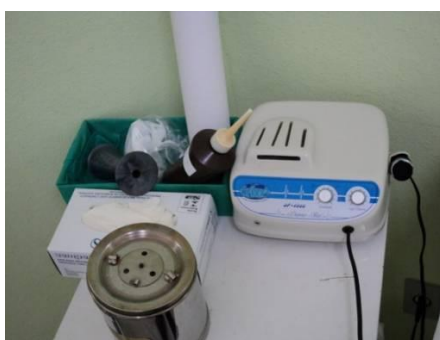
São dois equipamentos na unidade, um com aproximadamente cinco anos de uso e em bom estado de conservação, outro com sinais de desgaste (foto) que não apresenta condições de uso.

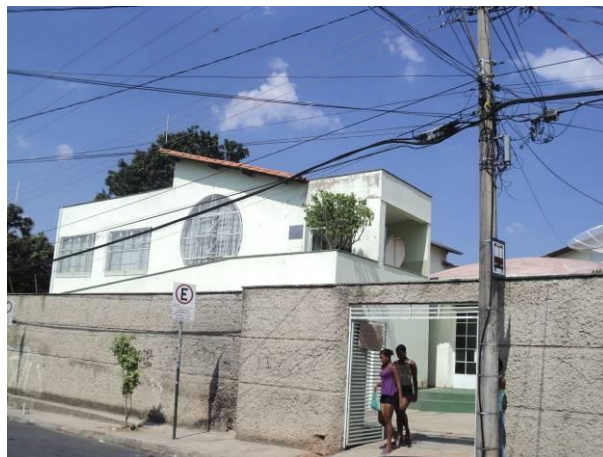
O acesso à unidade é feito por uma rampa com corrimão de ferro tubular, seu acabamento está ruim e não há sinalização com piso tátil.

A acessibilidade interna da unidade é ruim, pois além de não existir piso tátil os corredores são estreitos e as salas pequenas.

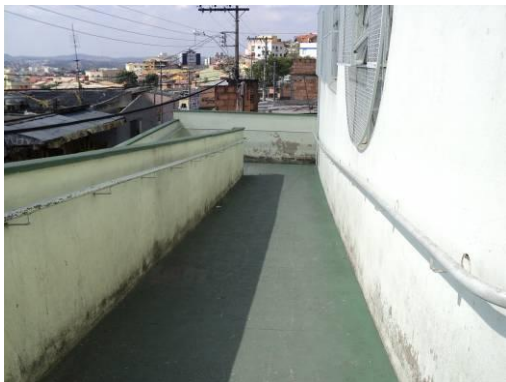
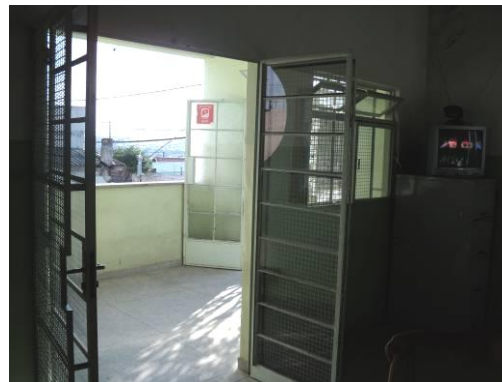
O acesso de pacientes e de suprimentos é feito pelo único portão que dá acesso à unidade, o que prejudica o fluxo.

Não existe acesso de veículos, inclusive ambulâncias, dentro do terreno da unidade. Com isso quando é necessário o transporte de pacientes para outras unidades faz-se necessário o transporte de maca do consultório até o nível inferior.

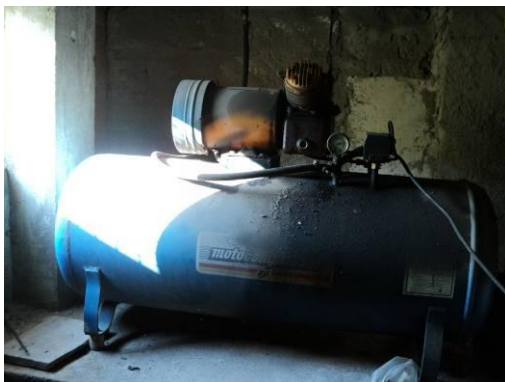
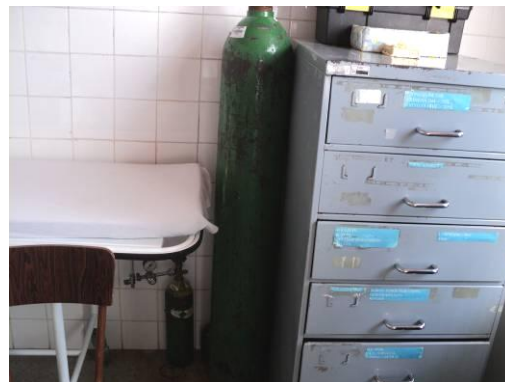
O ar comprimido é utilizado somente no consultório de odontologia. Este é gerado por um compressor motocompressor, que está em mau estado de conservação, localizado sob a laje da unidade sem nenhuma proteção. O compressor não é isento de óleo.

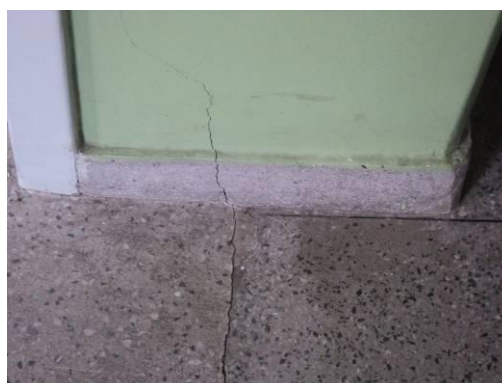
A estrutura da unidade é em concreto armado e apresenta problemas no encontro das estruturas, uma vez que houve ampliação em 2006.

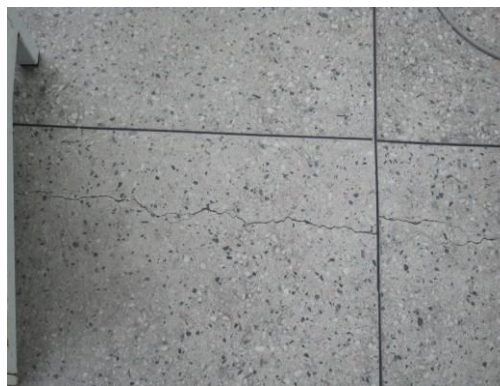
Todo o piso da unidade é revestido com granilite e possui rodapé do mesmo material. O piso está desgastado devido ao alto tráfego, apresentando trincas em vários ambientes, como por exemplo, na espera, na copa e no consultório 1.

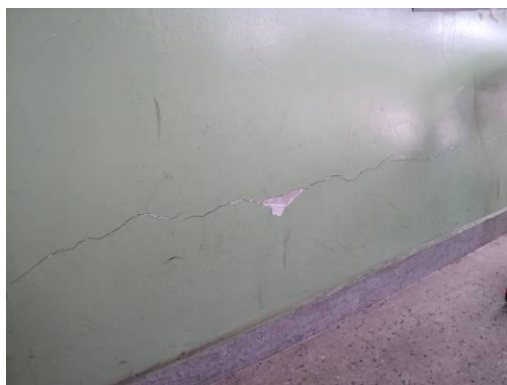
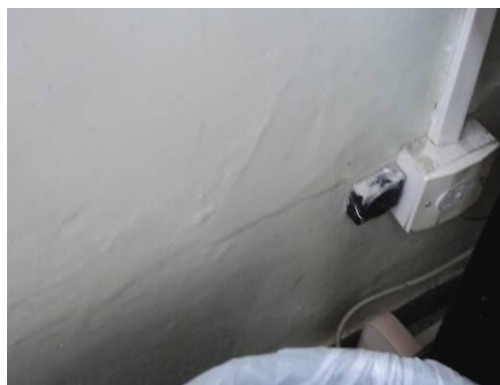
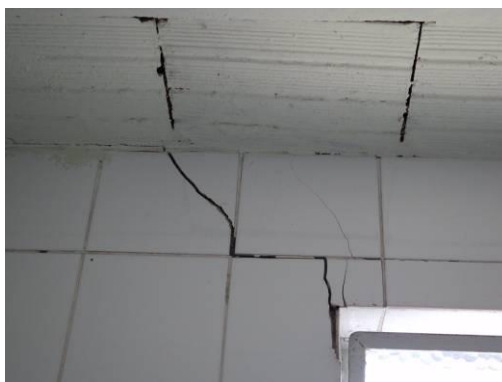
Nas áreas secas as paredes são revestidas com pintura e barra lisa, estas precisam de manutenção. Existem pontos de infiltração na odontologia, no consultório 10, na gerencia e na parede da escada do auditório.

Nas áreas molhadas as paredes são revestidas com cerâmica branca esmaltada e em muitos locais os rejuntas estão com acúmulo de sujeira, além da existência de trincas.

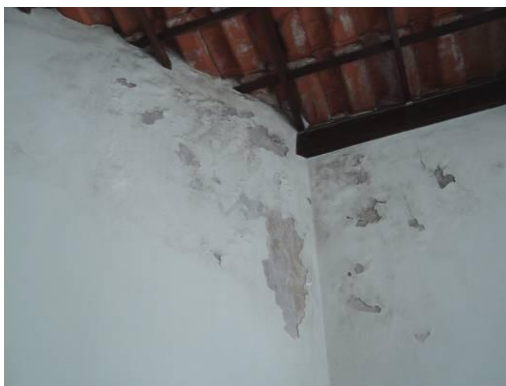
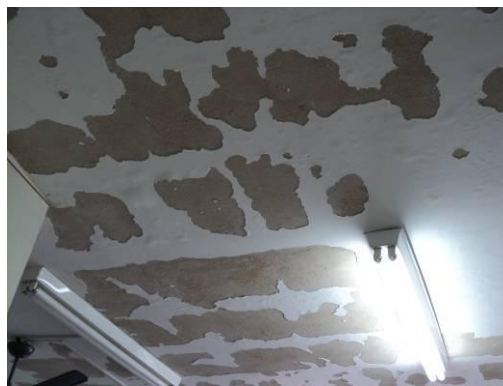
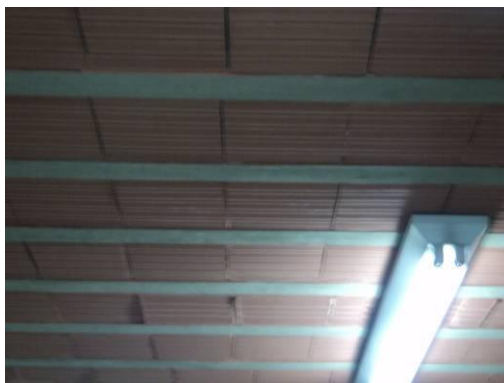
O teto é em laje revestida com argamassa e pintura e na área de ampliação é laje aparente apresenta pontos de infiltração na espera, na recepção e no banheiro consultório 9.

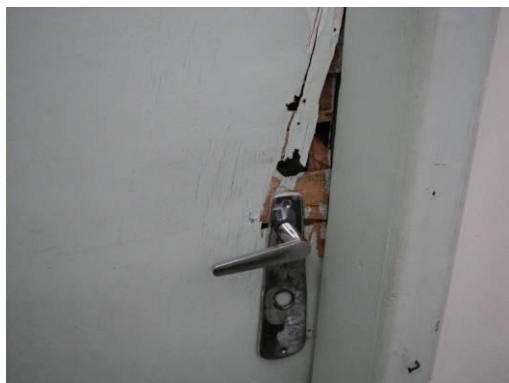
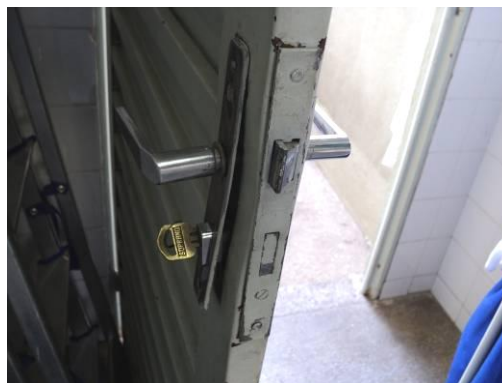
As portas internas são de madeira, com batentes também em madeira. O estado de conservação das folhas de porta, batentes e ferragens é ruim.

As portas externas são metálicas, com batentes também metálicos. O estado de conservação das folhas de porta, batentes e ferragens é ruim.

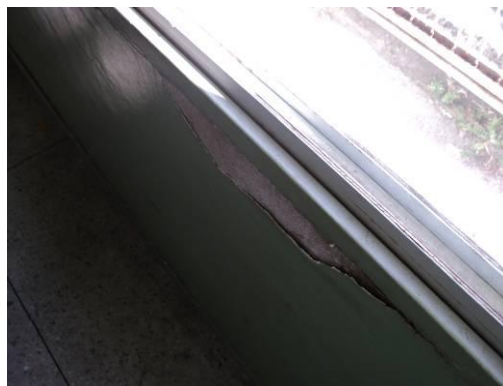
As janelas, internas e externas, são em aço e algumas possuem travas. Foi relatado que ocorre entrada de água pelas janelas do corredor.

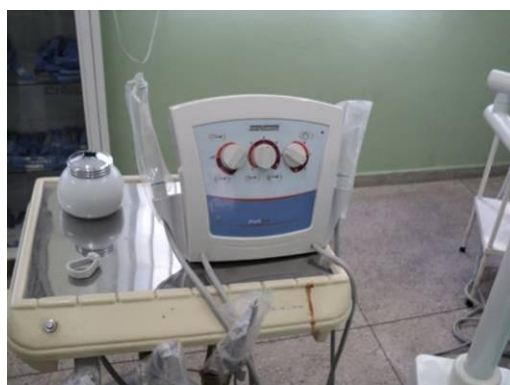
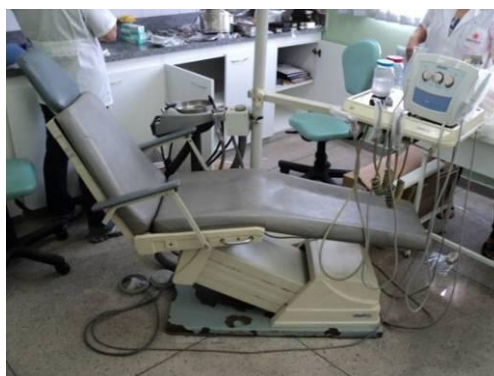
Encontrados três consultórios completos (cadeira odontológica, cuspidreira, equipo clínico, foco e mocho), um deles com dois anos de uso e em bom estado de conservação, os outros dois com mais de 10 anos de uso e com sinais de desgastes, como corrosão, estofado rasgado e alguma funcionalidade comprometida. Três jatos de bicarbonato com dois com dois anos de uso e em bom estado de conservação.

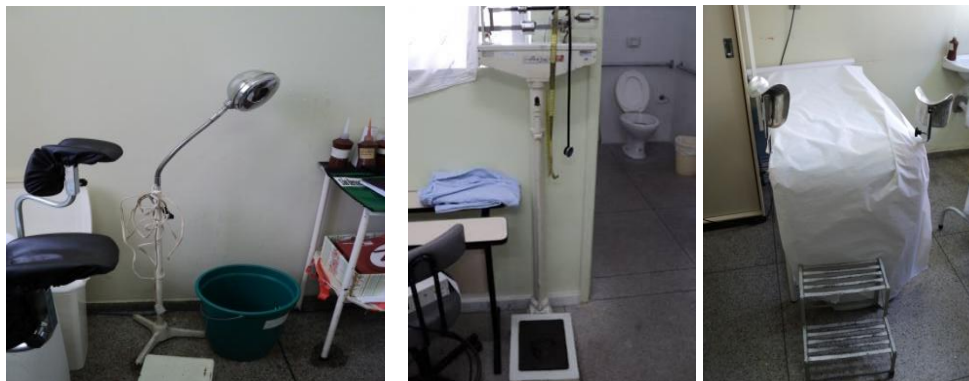
Todos os esfigmomanômetros são relativamente novos e apresentam bom estado de conservação, porém utilizam coluna de mercúrio, que tem seu uso não recomendado pela ANVISA e pelo Ministério do trabalho.

Os negatoscópios estão em bom estado de conservação ou com sinais de desgaste, não tendo itens deteriorados, os focos clínicos apresentam sinais de desgaste.

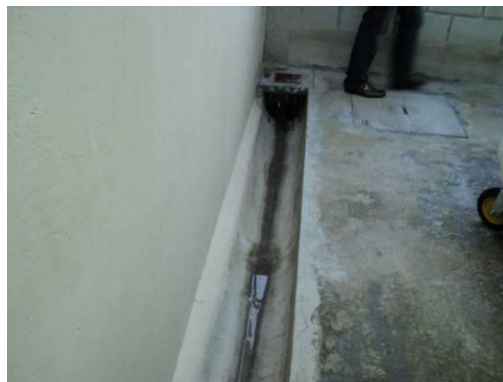
A captação de águas pluviais é feita através de canaletas no piso, com caixa de captação. Quando há chuvas de média intensidade ocorre o alagamento em frente à entrada da unidade, devido ao sistema drenagem.

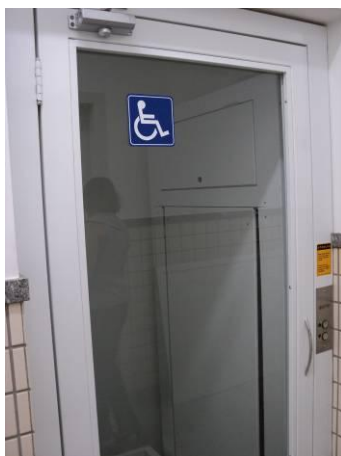
Elevador para transporte de portadores de necessidades especiais, com carga máxima de 250 kg. Apresenta bom estado de conservação, porém não possui contrato de manutenção. Na data da visita técnica o mesmo encontra-se com defeito.

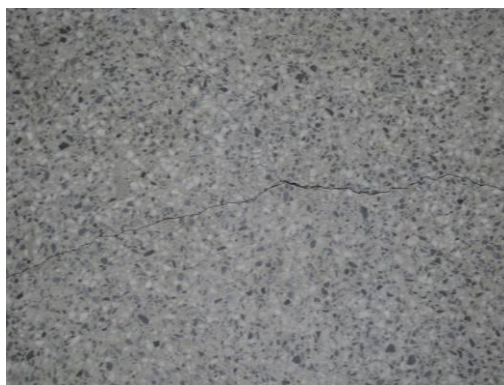
Todo o piso da unidade é granilite e rodapé do mesmo material, este apresenta bom estado de conservação, porém possui trincas nas salas de odontologia e zoonose.

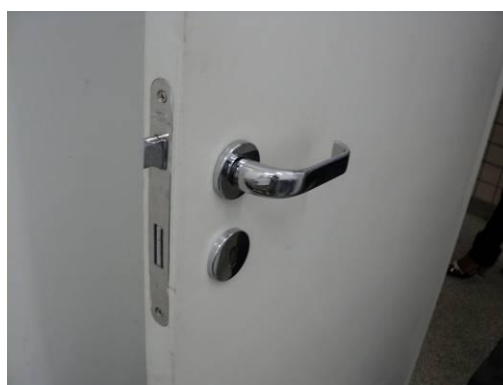
As portas internas são de madeira, com batentes também em madeira. O estado de conservação das folhas de porta, batentes e ferragens é ruim.

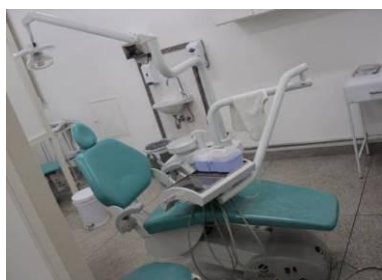
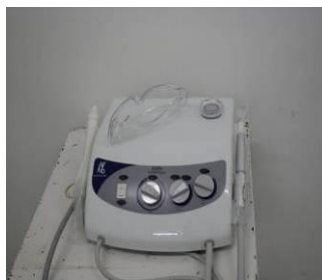
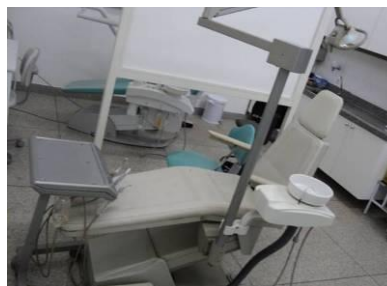
Encontrados quatro consultórios completos (cadeira odontológica, cuspeira, equipo clínico, foco e mocho), três deles com dois anos de uso e em bom estado de conservação, e uma com mais de 10 anos de uso e com sinais de desgastes, como corrosão, estofado rasgado, porém em bom estado de funcionamento. Três jatos de bicarbonato com dois com dois anos de uso e em bom estado de conservação.

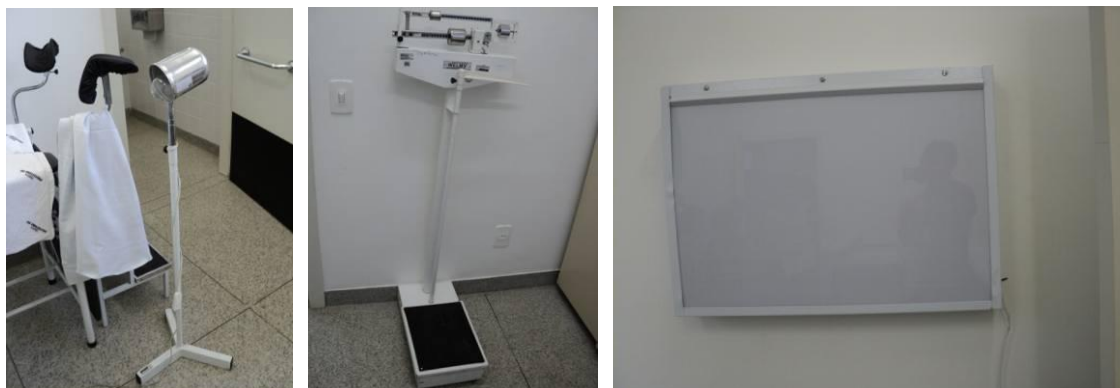
Todos os esfigmomanômetros são relativamente novos e apresentam bom estado de conservação, porém utilizam coluna de mercúrio, que tem seu uso não recomendado pela ANVISA e pelo Ministério do trabalho.

Os negatoscópios estão em bom estado de conservação, sem sinais de desgaste, não tendo itens deteriorados, os focos clínicos apresentando alguns poucos sinais de desgaste.

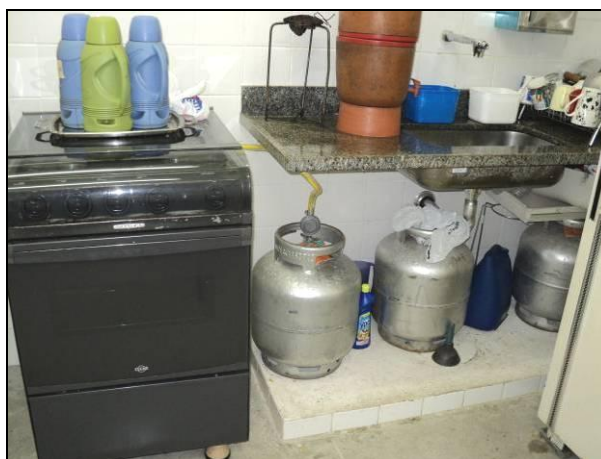
O abastecimento de GLP é feito através de três botijões de gás. O botijão que alimenta o fogão fica instalado ao lado do mesmo, dentro da copa e outros dois reservas ficam armazenados na copa sob a pia. Não existe nenhuma proteção e sinalização visível.

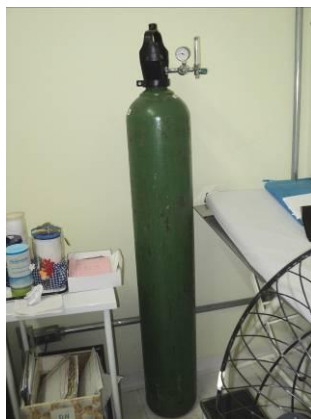
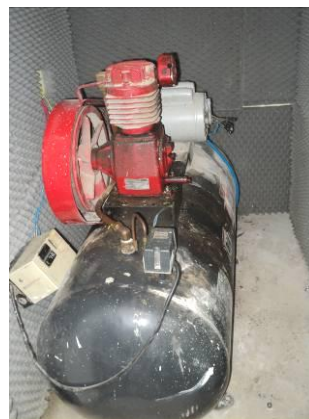
O ar comprimido é utilizado somente no consultório de odontologia. Este é gerado por um compressor Wayne, que apresenta sinais de vazamento de óleo, está localizado na área externa em um abrigo com proteção acústica e o ar é conduzido até o consultório por mangueiras. O compressor não é isento de óleo.

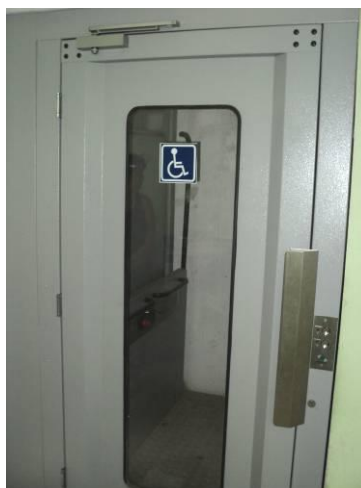
A unidade possui um elevador para portadores de necessidade especiais da empresa Montele Elevadores, com capacidade de carga de 275 kg e duas paradas. Encontra-se em bom estado de conservação, porém não possui contrato de manutenção. Foi verificado que, no dia da visita, o elevador estava com defeito.

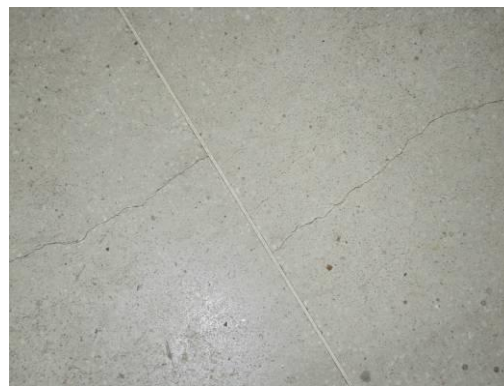
O piso da unidade é revestido com paviflex nos corredores e consultórios, granilite na cozinha e banheiros. Todo o piso está desgastado devido ao alto tráfego, além de apresentar trincas na cozinha.

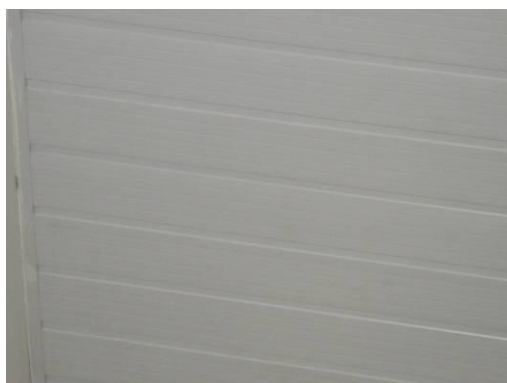
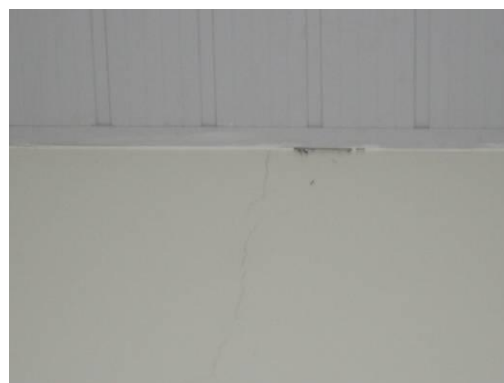
O teto é em laje revestida com argamassa e pintura nos consultórios e forro de pvc nos corredores, foi verificado problemas com infiltrações no banheiro feminino e cozinha, além de trincas no corredor.

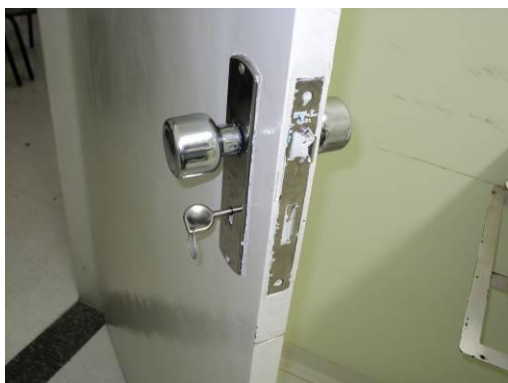
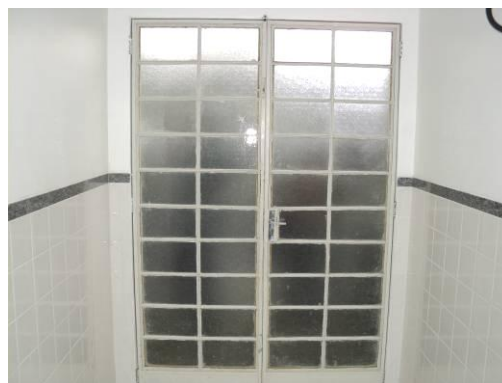
As portas internas são de madeira, com batentes também em madeira. O estado de conservação das folhas de porta e batentes é bom, porém foi observado que muitas das portas estão com as maçanetas soltas.

As portas externas são metálicas, com batentes também metálicos. O estado de conservação das folhas de porta, batentes e ferragens são bons.

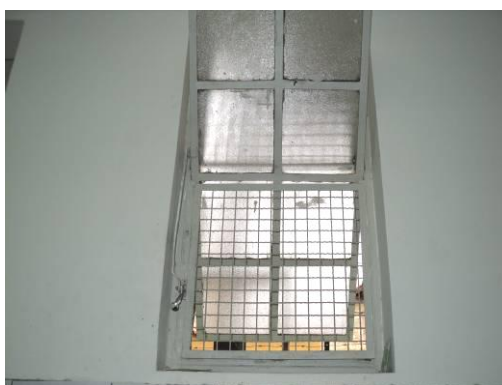
17. Janelas internas e externas

As janelas, internas e externas, são em aço, as mesmas possuem travas na alavanca do basculante, estão com as pinturas desgastadas e necessitando de reformas.

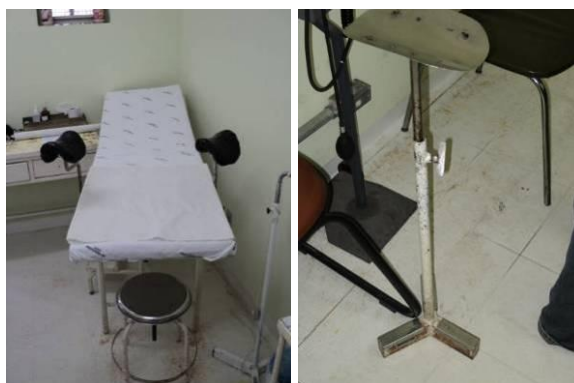
18. Mobiliários

A unidade não apresenta uma continuidade de padrão tecnológico, a maioria dos itens são antigos e sem condições de uso. Vários mobiliários apresentam partes amassadas, deformações, oxidações e componentes quebrados. Na opinião dos funcionários os mobiliários não apresentam condições satisfatórias de uso.

A maca de exame ginecológico apresenta, dentre outras irregularidades, apoio para joelhos com sinais de desgaste e sem proteção adequada, o mocho é velho com muitos sinais de desgaste, assim como os suportes de soros e braço.

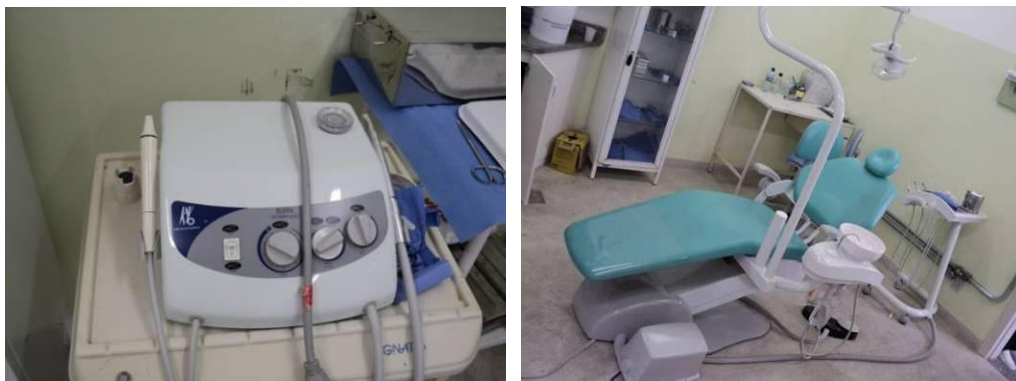
19. Equipamentos de odontologia

Encontrados dois consultórios completos (cadeira odontológica, cuspeira, equipo clínico, foco e mocho) com aproximadamente dois anos de uso, todos apresentando bom estado de conservação. O jato de bicarbonato e o amalgamador possuem dois anos de uso, estes apresentam bom estado de funcionamento.

OBS: Constatado que os materiais utilizados nos procedimentos são preparados para envio à CME dentro da própria sala, sem divisórias entre a bancada de manipulação e os consultórios.

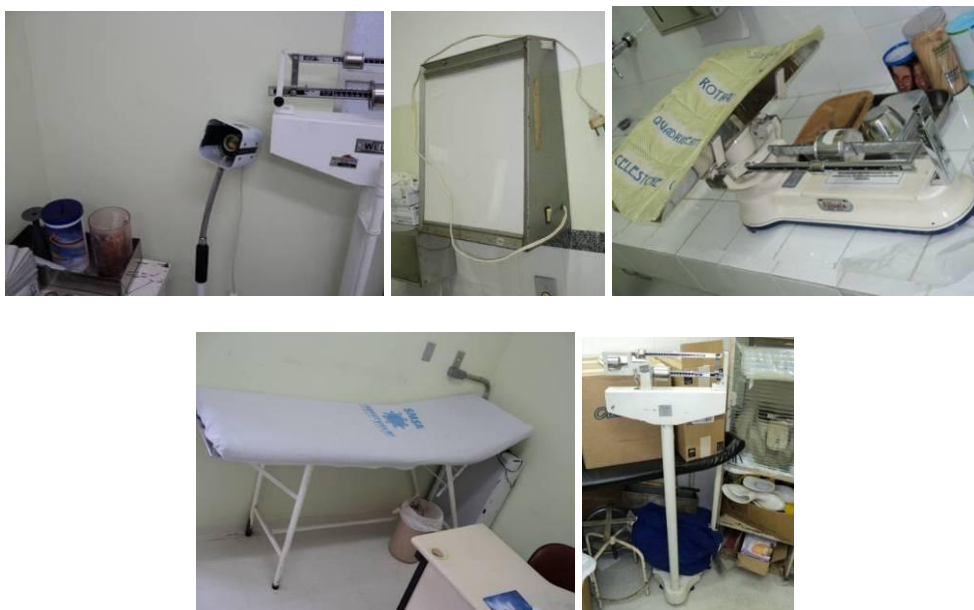
20. Equipamentos de enfermagem

Os negatoscópios são velhos e considera-se a continuidade de uso dos mesmos ou intervenção técnica.

Os focos clínicos são muito antigos, boa parte dos equipamentos não apresenta condições de uso, quando estes se encontram em funcionamento aguardam a reposição de peças básicas e baratas para seu funcionamento, como, por exemplo, lâmpadas.

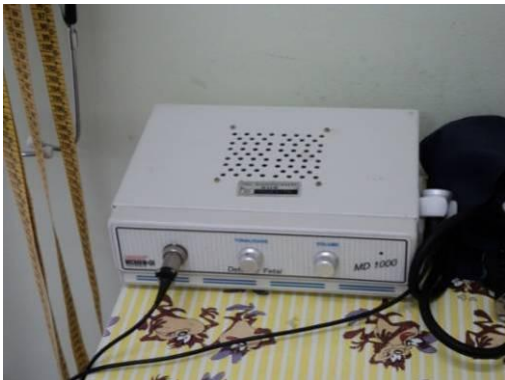
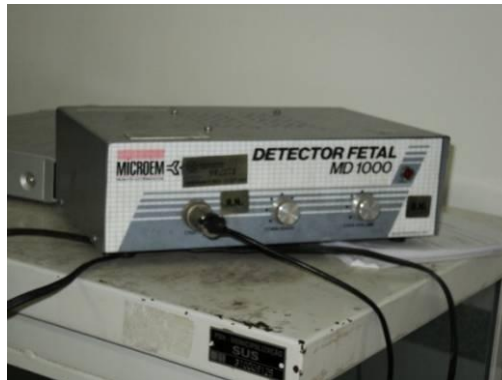
21. Detector Fetal

São dois equipamentos na unidade, um com aproximadamente cinco anos de uso e em bom estado de conservação, outro desgastado pelo uso.

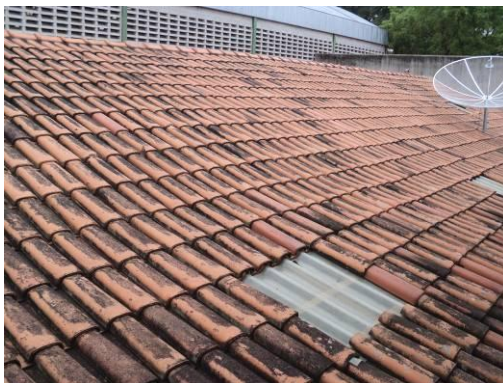
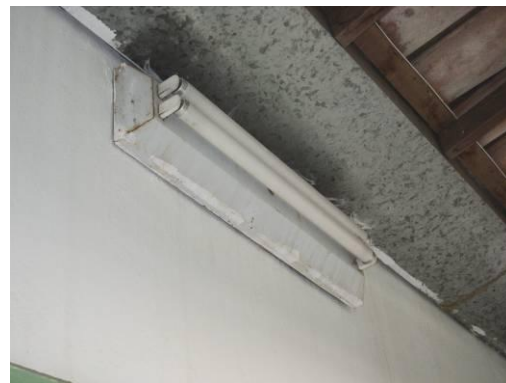
2. Cobertura

A cobertura da unidade é composta por estrutura de madeira e telhas cerâmicas, foram observados alguns pontos com telha transparente de fibra e o estado de conservação desta cobertura é ruim, nos corredores onde não existe laje. Foram verificados pontos de infiltrações no corredor. Informações recebidas da gerência sobre problemas com a permanência de pombos na unidade.

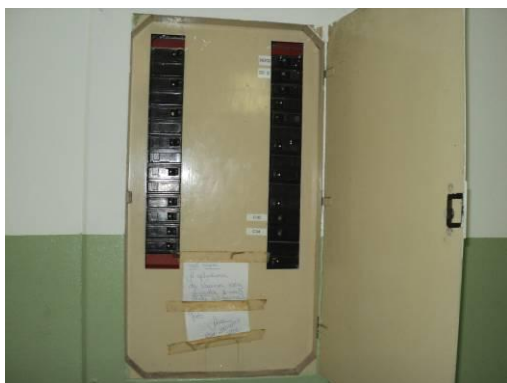
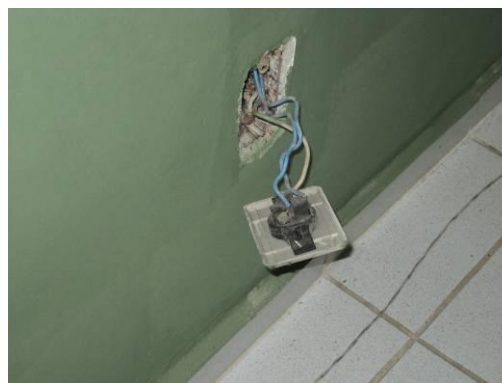
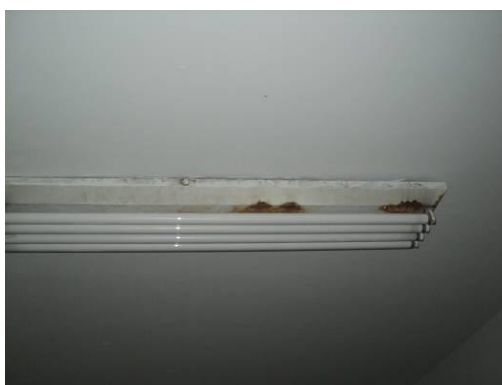
4. Instalações elétricas

As iluminações, internas e externas, são feitas por luminárias de sobrepor com lâmpadas fluorescentes tubulares, boa parte das luminárias é antiga e está em mau estado de conservação.

Todos os plugs e tomadas devem ser trocados, para se adequar às exigências da NBR 14.136/2009 (padrão brasileiro).

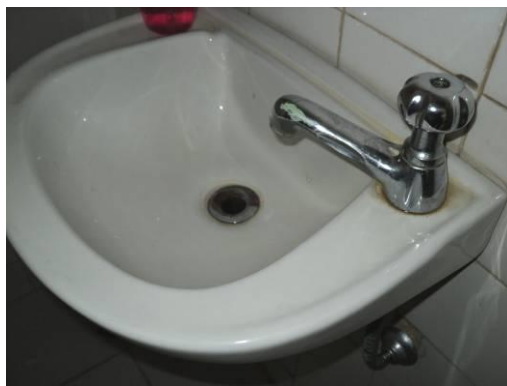
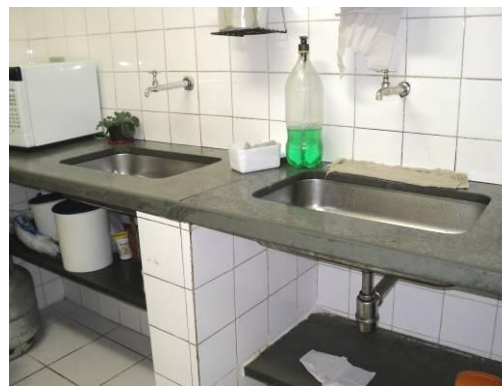
7. *Louças, metais e acessórios*

As bancadas são do tipo pedra sabão e estão em bom estado de conservação, não foram relatados problemas relacionados à estanqueidade das juntas destas bancadas, porém alguns pontos com vazamento nos sifões. As cubas de louça em alguns pontos estão com manchas e pontos de oxidação das torneiras, as cubas de inox apresentam desgastes internos, além de marcas de infiltração na parte externa.

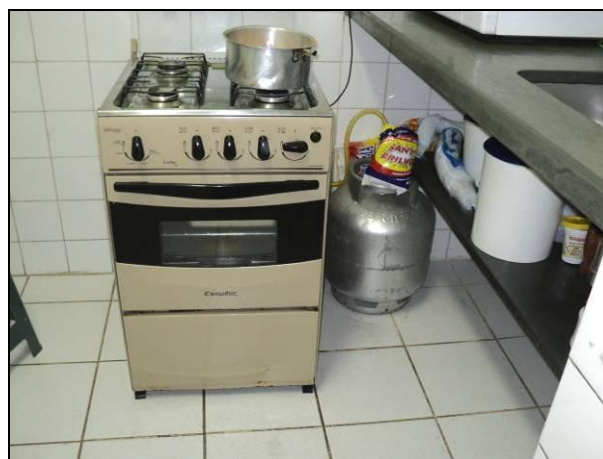
8. GLP

O abastecimento de GLP é feito através de dois botijões de gás. O botijão que alimenta o fogão fica instalado ao lado do mesmo, dentro da copa, o reserva também está armazenado no mesmo ambiente.

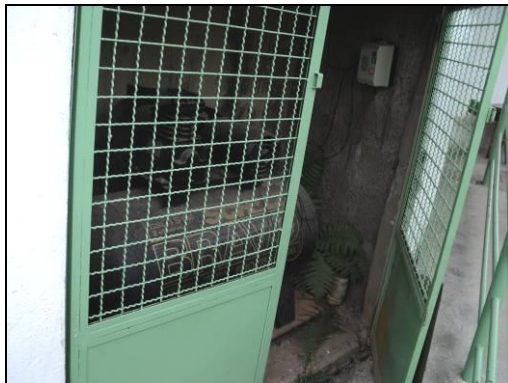
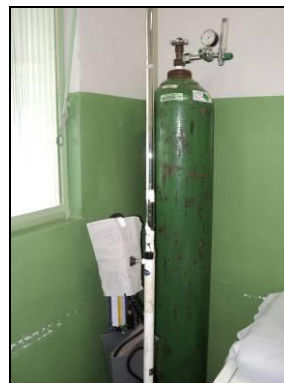
O ar comprimido é utilizado somente no consultório de odontologia. Este é gerado por um compressor Schulz, está localizado na área externa e o ambiente não possui proteção acústica, é conduzido até o consultório por mangueiras. Foi verificado que no local existem matos e muita sujeira. O compressor não é isento de óleo.

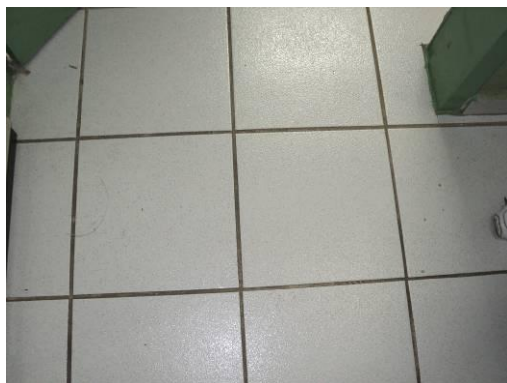
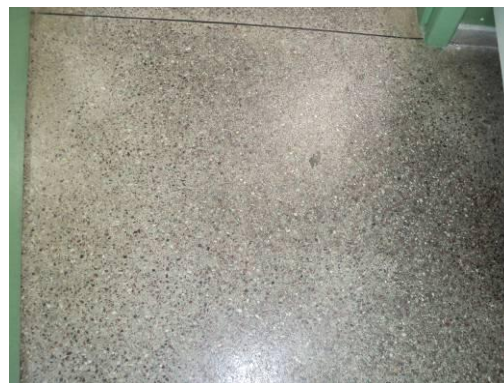
13. Pisos

O piso da unidade é revestido com cerâmica esmaltada na cor branca, este apresenta bom estado de conservação, granilite em alguns consultórios com sinais de desgastes. Não foi verificado ponto de trincas e em alguns locais apresentam sujeiras visíveis no rejunte do piso cerâmico.

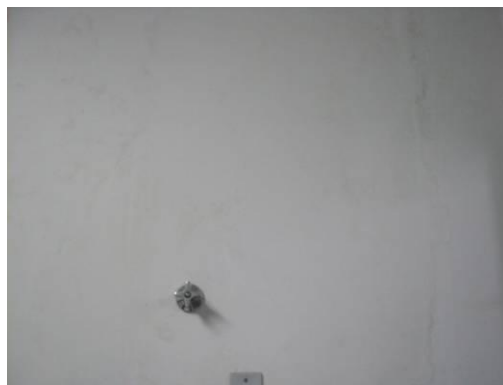
14. Paredes

As paredes têm em seu acabamento com pintura e barra lisa, estas apresentam bom estado de conservação, porém com alguns pontos de trinca na NASF, expurgo e odontologia, além de infiltração no consultório 1. As áreas molhadas são revestidas, meia parede com cerâmica branca esmaltada, estas apresentam bom estado de conservação.

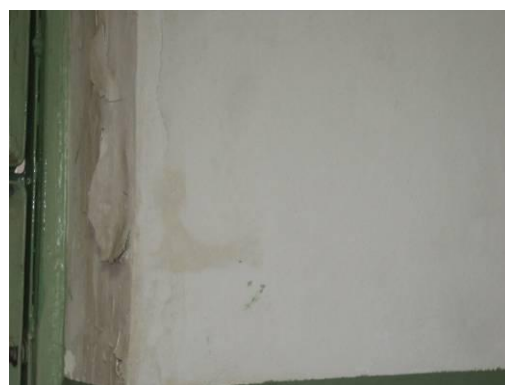
15. Teto

O teto é em laje revestida com argamassa e pintura nos consultórios e telha cerâmica aparente no corredor, foi verificado problemas com infiltrações no consultório 7, consultório 1 e na sala de vacina.

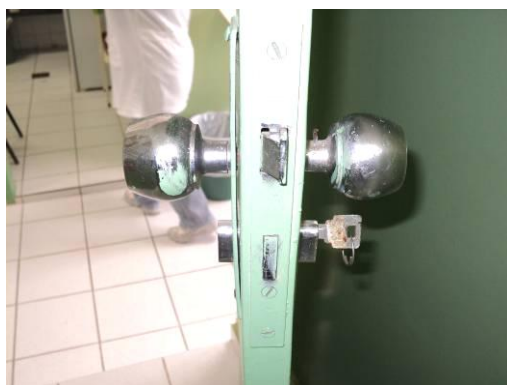
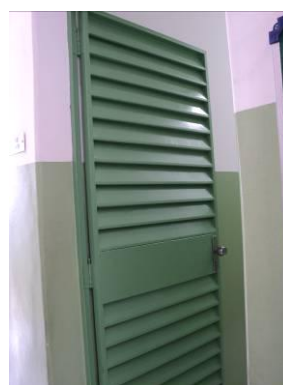
16. Portas internas e externas

As portas internas são de madeira, com batentes também em madeira. O estado de conservação das folhas das portas é bom, alguns conjuntos de maçanetas apresentam problemas. A unidade possui portas metálicas e portas de ferro com vidro, a mesma está em bom estado de conservação.

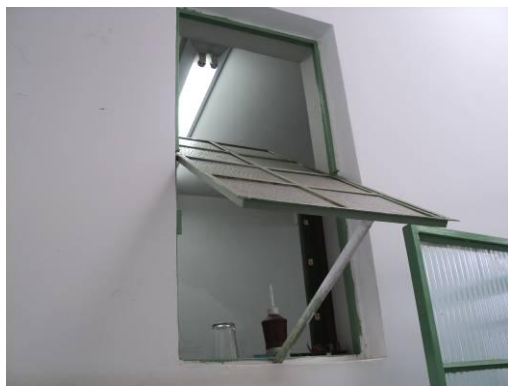
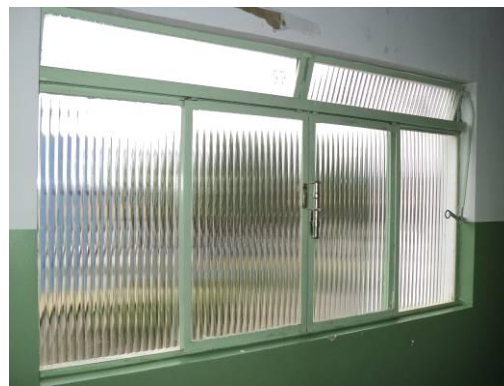
17. Janelas internas e externas

As janelas, internas e externas, são em aço pintado, algumas estão com problemas nas travas, porém, estas se encontram em bom estado de conservação, necessitando apenas de pintura.

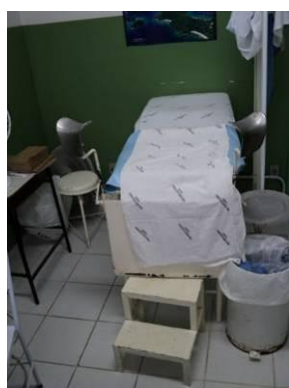
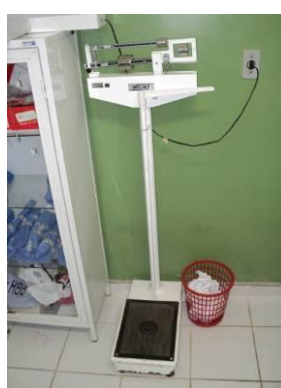
18. Mobiliários

A unidade possui um parque tecnológico sucateado, tendo itens com aparentes sinais de desgaste ou deteriorados, poucos dos equipamentos encontram-se em bom estado de funcionamento.

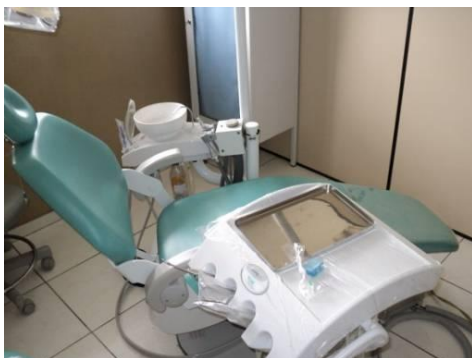
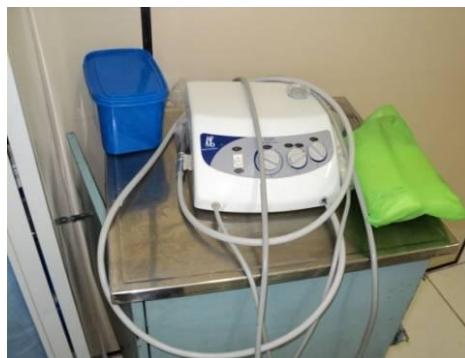
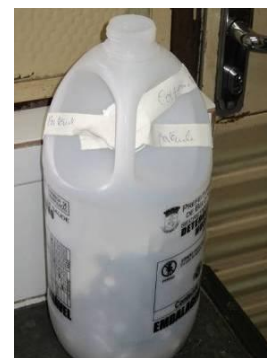
19. Equipamentos de odontologia

Encontrados três consultórios completos (cadeira odontológica, cuspideira, equipo clínico, foco e mocho), sendo os três com dois anos de uso e em bom estado de conservação. Três jatos de bicarbonato com dois anos de uso e em bom estado de conservação.

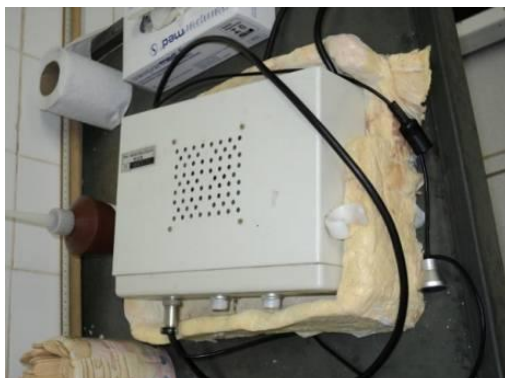
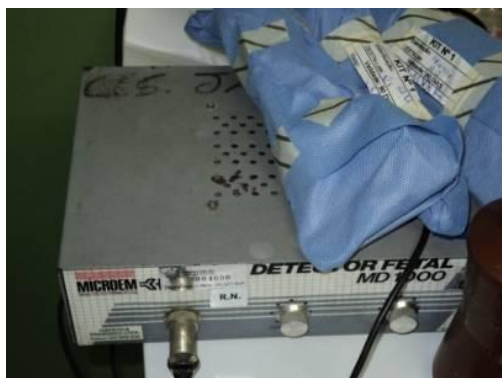
21. *Detector Fetal*

Uma unidade com aproximadamente três anos de uso e em bom estado de conservação, porém com o transdutor quebrado (foto), outro deteriorado com sinais de desgastes.
