DOCUMENTO COMPLEMENTAR 01F

**PROJETO DE QUALIFICAÇÃO DA
INFRAESTRUTURA DA ATENÇÃO PRIMÁRIA À
SAÚDE DE BELO HORIZONTE**

**CARACTERIZAÇÃO DO SISTEMA ATUAL
DISTRITO NORTE**

Centro de Saúde Heliópolis

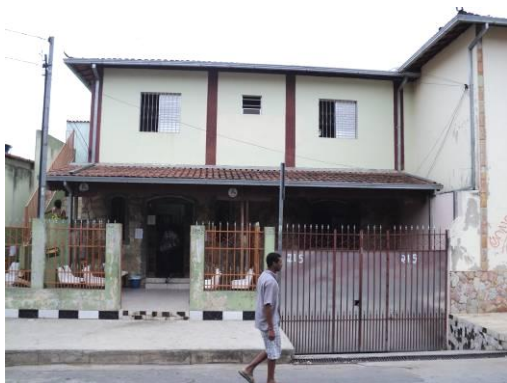
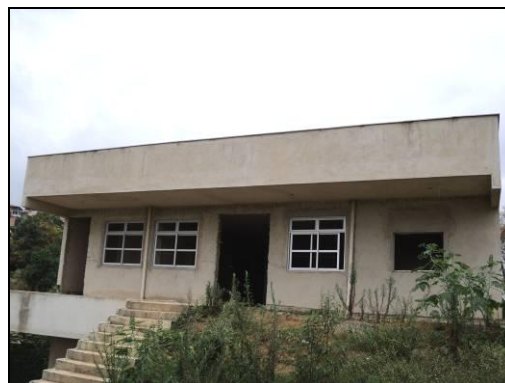
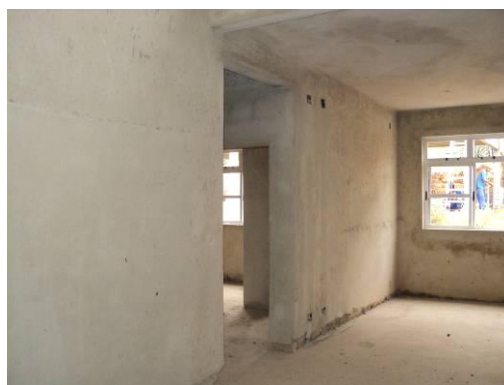
O atendimento aos usuários é feito em um bloco único com dois andares e um subsolo onde fica instalada a zoonose, a interligação dos andares é feito por uma escada externa. Em dias de chuva fica perigoso o acesso aos consultórios localizados no segundo andar e o acesso à unidade é feito no mesmo nível da rua. Nesse imóvel existe uma situação adversa, sendo que no subsolo de um lado esta instalada a zoonose e do outro lado é uma residência, foi observado que a janela da residência foi lacrada devido à interferência dos usuários do posto.

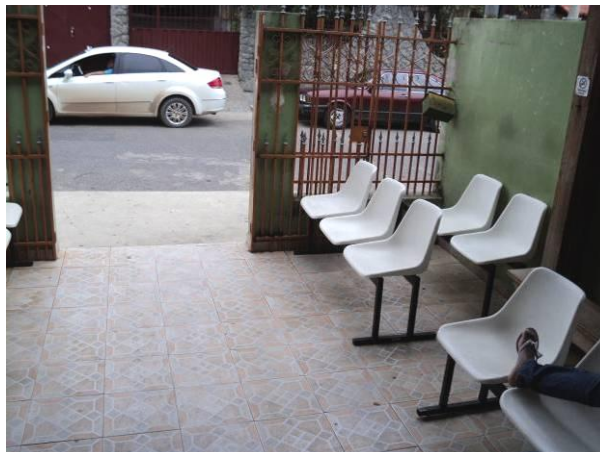
3. Áreas externas e acessos

Não existem cobertura e piso tátil do portão de acesso até a entrada da unidade. O piso de acesso é cerâmico e esta em mau estado de conservação, a espera externa é coberta somente na varanda, em dias de chuva os usuários ficam desprotegidos da chuva. O perímetro da unidade é fechado por muros e grades. O acesso de pacientes e de suprimentos é feito pelo único portão que dá acesso à unidade, o que prejudica o fluxo, além de ser muito estreito.

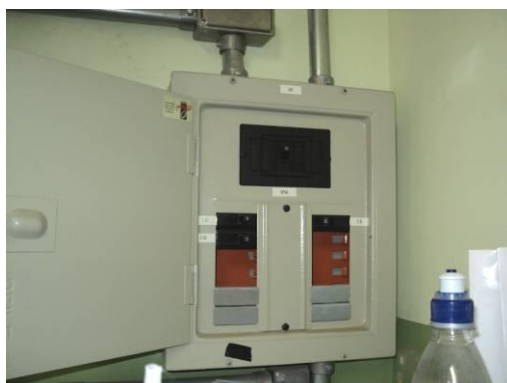
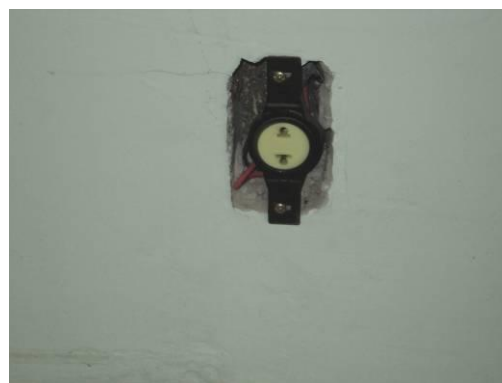
4. Instalações elétricas

A iluminação, interna e externa, é feita por luminárias de sobrepor com lâmpadas fluorescentes tubulares, boa parte das luminárias é antiga e está em mau estado de conservação, a iluminação, tanto na parte interna quanto na externa é insuficiente.

Todos os plugs e tomadas devem ser trocados, para se adequar às exigências da NBR 14.136/2009 (padrão brasileiro).

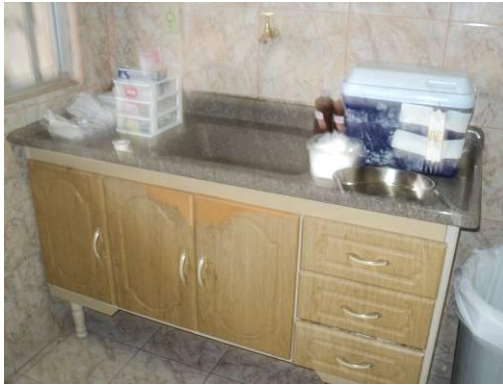
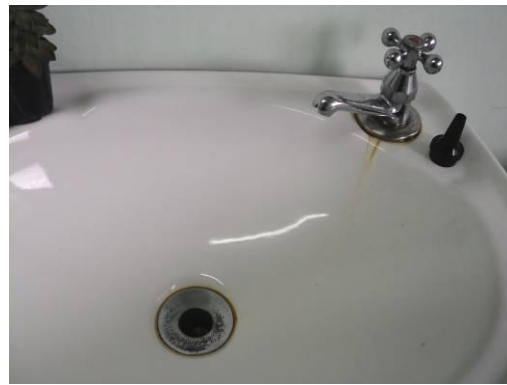
6. Louças, metais e acessórios

As bancadas são do tipo residências de granito, estas não apresentam bom estado de conservação, além da existência de pontos de vazamento nos sifões. As cubas de louça também estão com mau estado de conservação e apresentam pontos de oxidação nas torneiras.

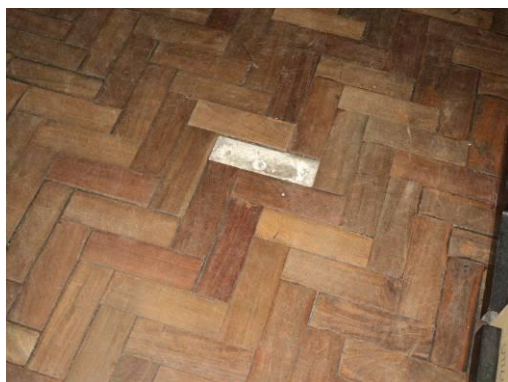
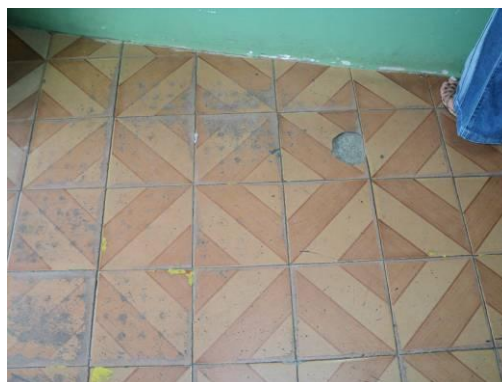
12. Pisos

O piso da unidade é revestido por cerâmica, piso de madeira (taco) e no lado externo é revestido com ardósia, todos estão em mau estado de conservação, sendo que em alguns pontos traz risco para os usuários.

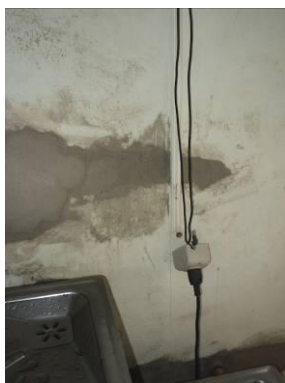
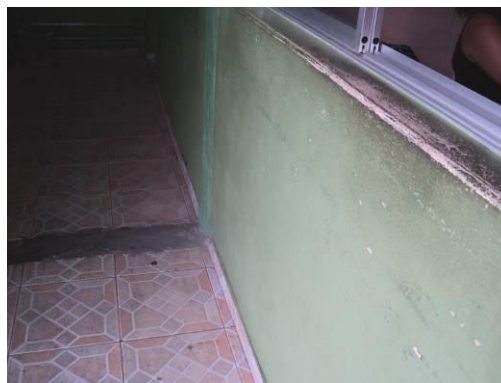
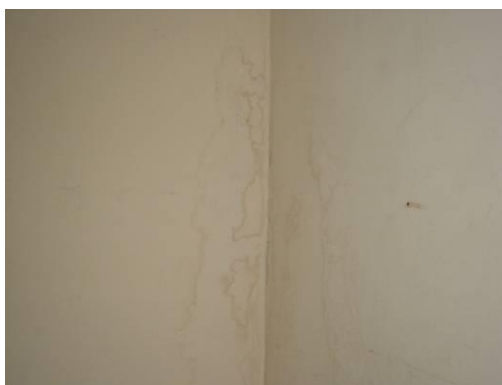
13. Paredes

As paredes têm acabamento com pintura e seu estado de conservação é muito ruim, apresenta pontos de infiltrações e trincas na sala da gerência.

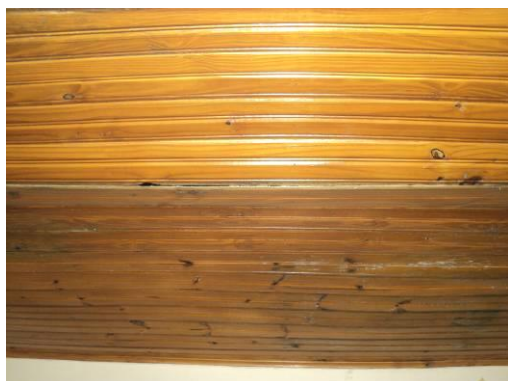
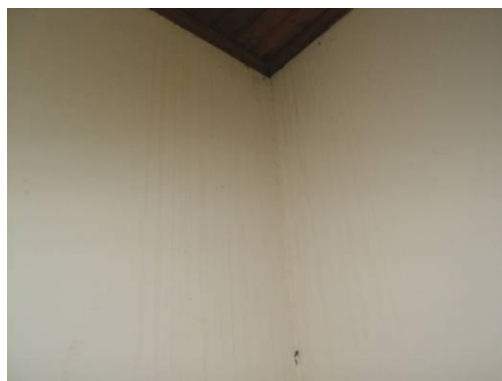
14. Teto

O teto é em laje revestida com argamassa e pintura, em alguns ambientes o acabamento é com forro de madeira, ambas estão em mau estado de conservação, existem pontos de infiltrações na gerência, observação e sala de espera, além de trinca na sala da gerência.

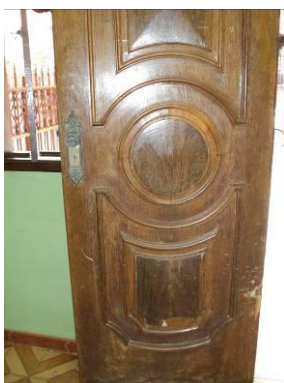
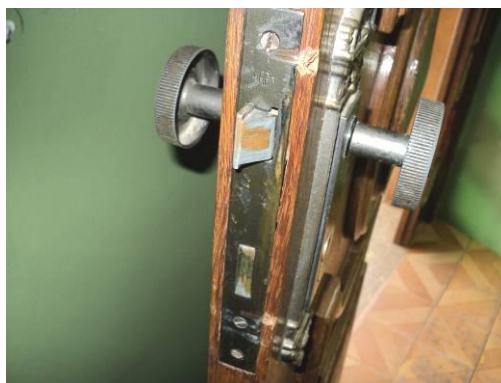
15. Portas internas e externas

As portas internas são de madeira, com batentes também em madeira. O estado de conservação das folhas das portas é ruim.

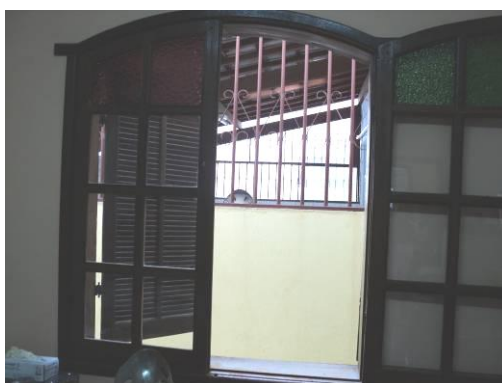
16. Janelas internas e externas

As janelas são em madeiras e alumínio no segundo andar. As janelas de madeiras estão em mau estado de conservação e com as travas danificadas.

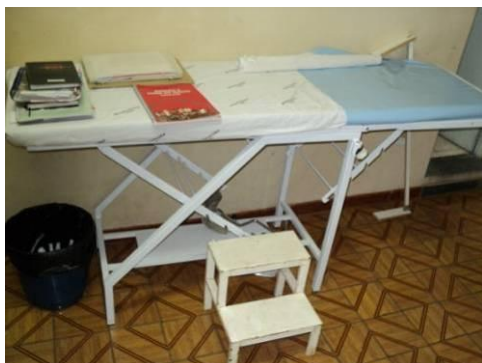
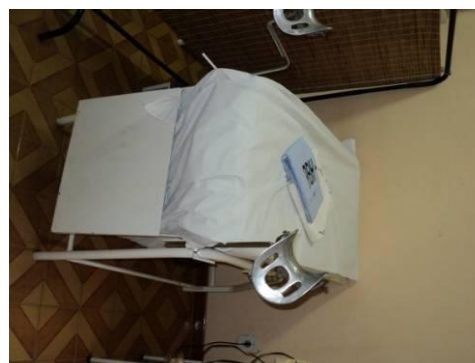
17. Mobiliários

A unidade possui um parque tecnológico sucateado, tendo itens com aparentes sinais de desgaste ou deteriorados, poucos equipamentos encontram-se em bom estado de funcionamento.

Foram encontradas na unidade macas com sinais de desgaste, corrosão e em sua maioria sem pés-de-borracha.

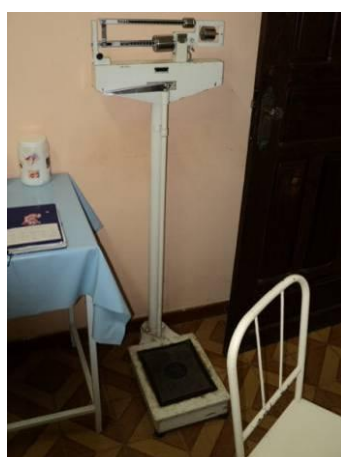
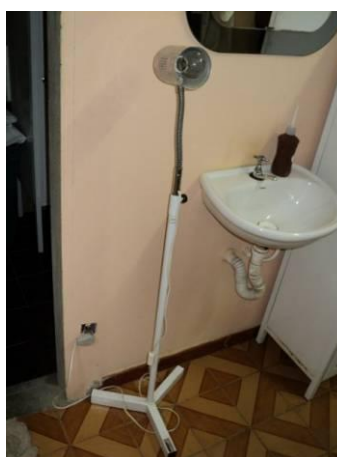
Todos os esfigmomanômetros são relativamente novos e apresentam bom estado de conservação, porém utilizam coluna de mercúrio, que tem seu uso não recomendado pela ANVISA e Ministério do trabalho.

O único negatoscópio da unidade tem sinais de desgastes, com mais de 10 anos de uso e recomenda-se a descontinuidade deste equipamento. Os focos clínicos estão em bom estado de conservação, aproximadamente com cinco anos de uso e poucos sinais de desgaste.

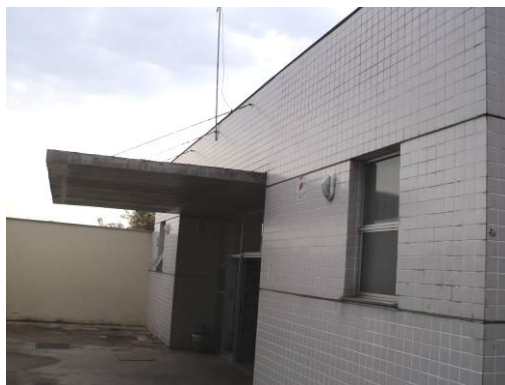
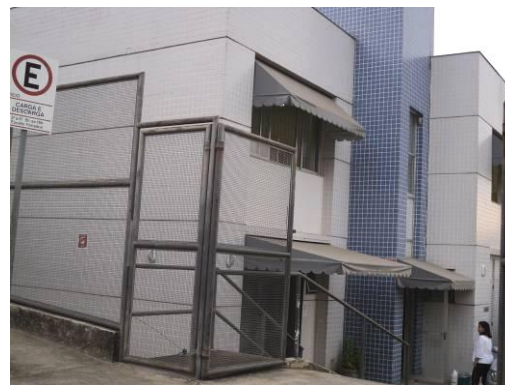
O piso de acesso é em concreto e esta em bom estado de conservação. O perímetro da unidade é fechado por gradis.

O acesso de pacientes e de suprimentos é feito pelo único portão que dá acesso à unidade, porém existe portão de entrada para o estacionamento.

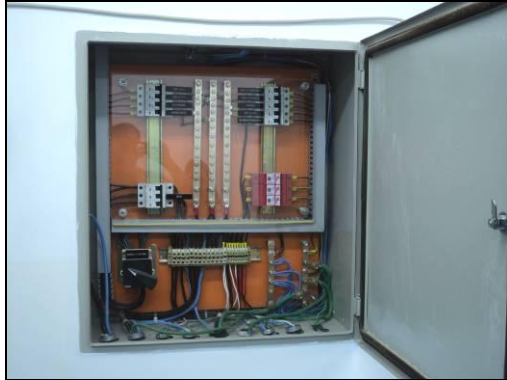
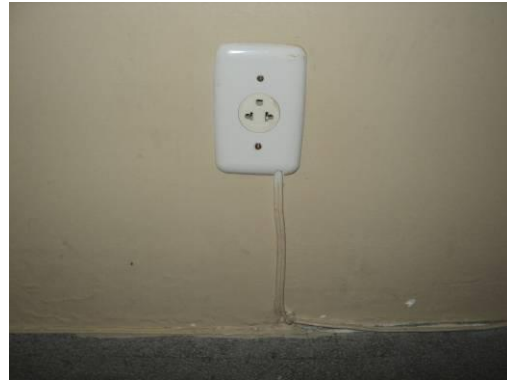
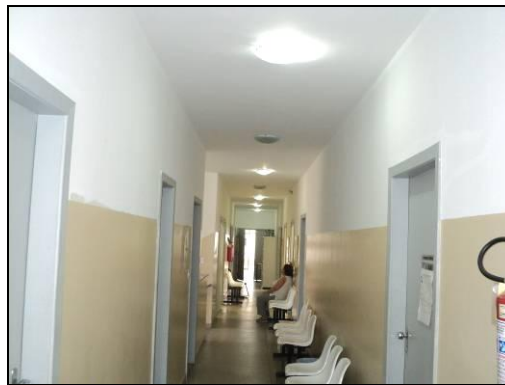
exigências da NBR 14.136/2009 (padrão brasileiro). Existem pontos onde foi derivado novo ponto de força irregular.

A maior parte da iluminação interna é feita por luminárias redondas com lâmpada compacta (PL), estas apresentam bom estado de conservação e a iluminação externa é feita por luminárias tipo arandela de sobrepor e poste com lâmpadas compactas. Tanto iluminação interna e externa a iluminação é suficiente.

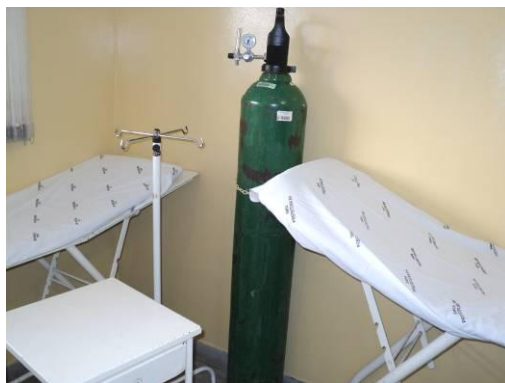
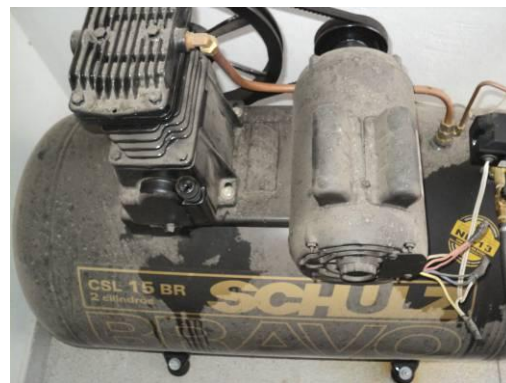
O ar comprimido é utilizado somente no consultório de odontologia. Este é gerado por um compressor de marca Schulz está em bom estado de conservação, porém, este apresenta sinais de vazamento de óleo, o mesmo está localizado na parte externa da unidade.

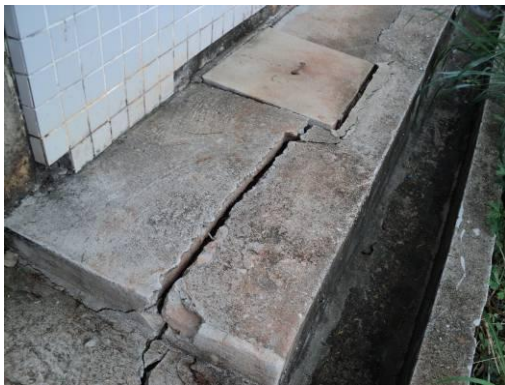
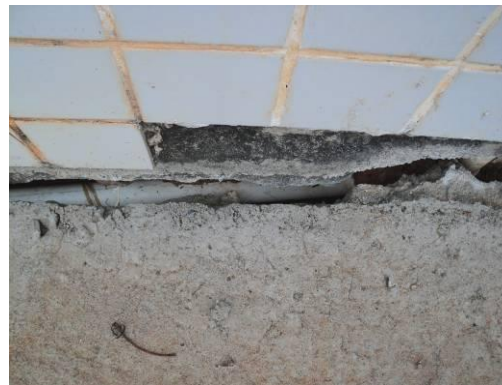
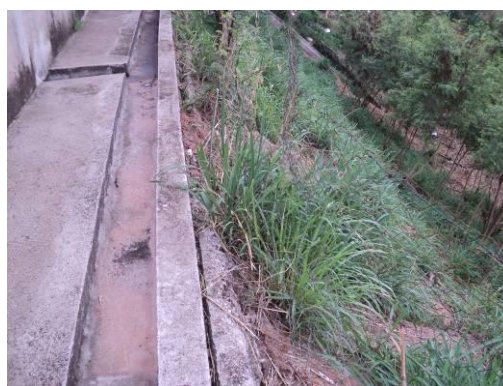
A estrutura da unidade é em concreto armado, pode se notar visualmente que houve pequenos recalques da estrutura, a unidade foi construída a beira de um barranco sem a execução de um muro de arrimo, na área externa, sala de reuniões e garagem. Já foi executado aterro, porém com as chuvas o problema persiste e apresentando grandes fendas na estrutura, há local onde já é visível a rede de esgoto.

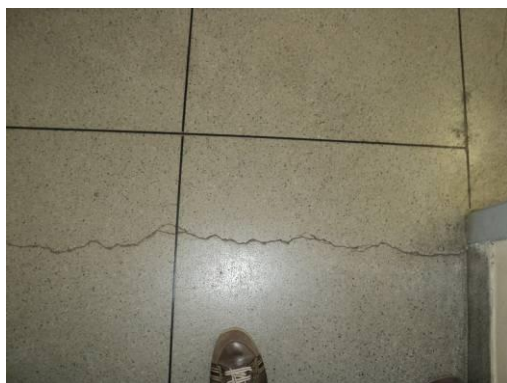
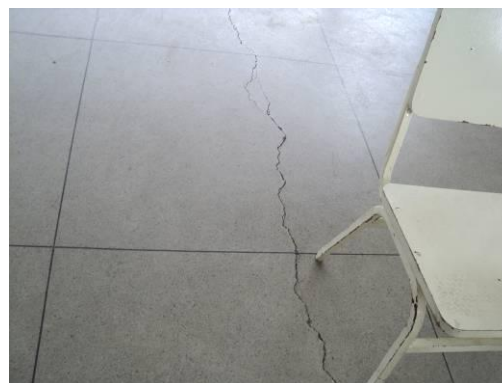
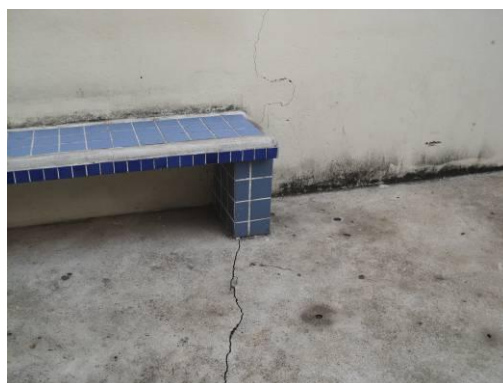
O piso e rodapé da unidade são em granilite, o mesmo se encontra em mau estado de conservação, apresentando trincas em vários pontos da unidade, este é ocorre devido aos problemas na estrutura.

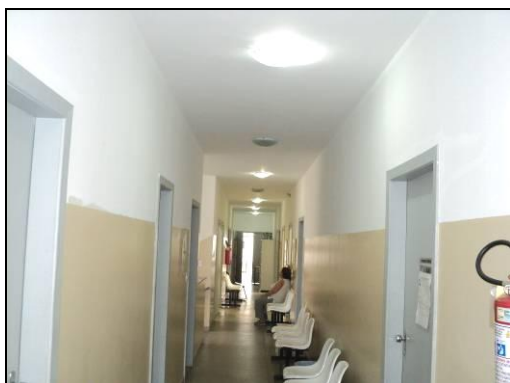
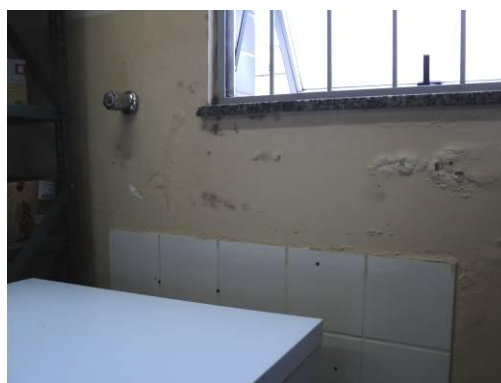
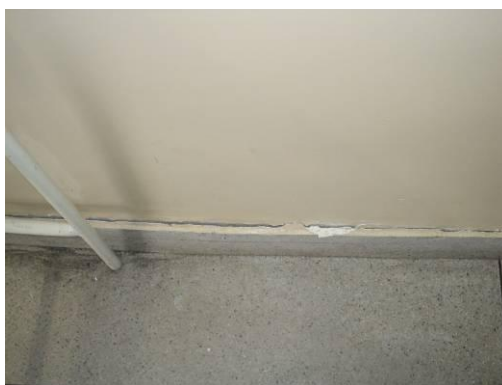
As paredes têm acabamento em pintura com barra lisa e seu estado de conservação é bom, porém apresentam pontos de infiltrações na farmácia, consultórios, observação e odontologia, além de trincas na sala de vacina, recepção e farmácia.

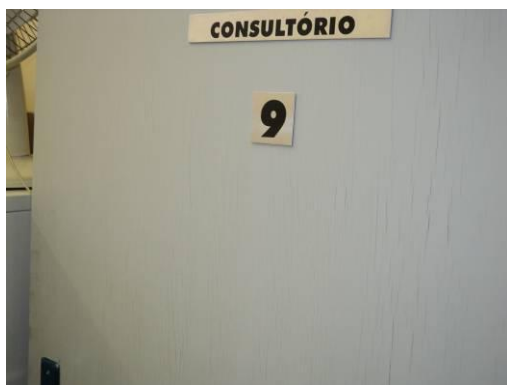
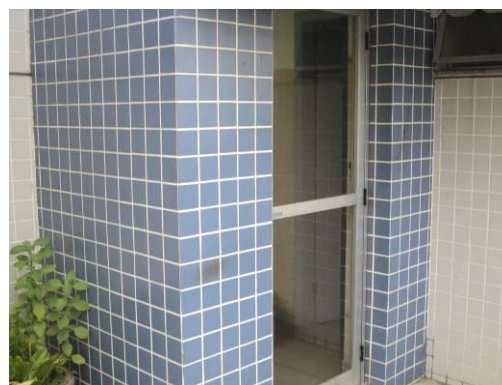
As portas internas são de madeira, com batentes também em madeira, o estado de conservação das folhas é ruim, as portas externas são de alumínio e apresentam bom estado de conservação.

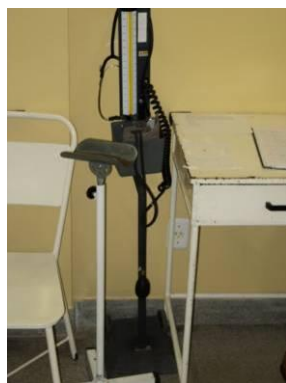
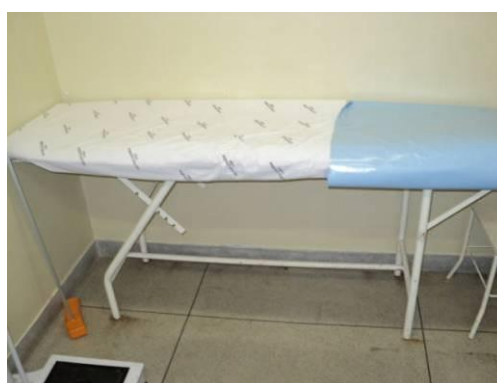
A unidade possui um parque tecnológico de qualidade variável, tendo itens com sinais de desgaste, alguns itens deteriorados e outros em bom estado de conservação. Verificado que os mochos estão velhos e deteriorados.

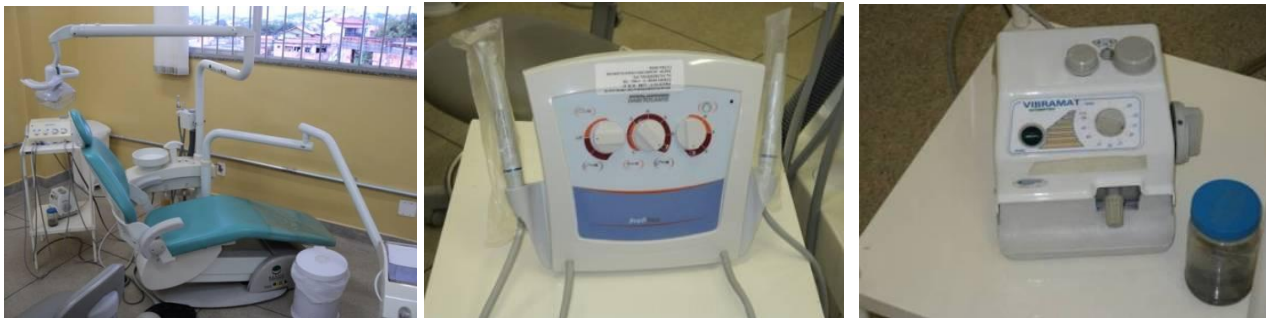
Encontrados três consultórios completos (cadeira odontológica, cuspidreira, equipo clínico, foco e mocho), todos com dois anos de uso e em bom estado de conservação. Três jatos de bicarbonato com dois com dois anos de uso e em bom estado de conservação, um amalgamador em igual estado e um fotopolimerizador aparentando mais tempo de uso e com a carcaça quebrada devido queda.

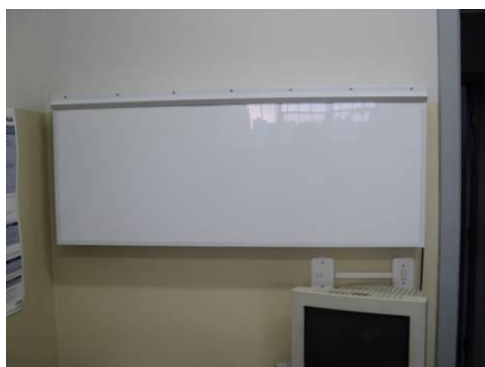
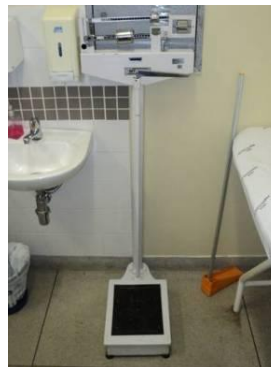
Todos os esfigmomanômetros são relativamente novos e apresentam bom estado de conservação, porém utilizam coluna de mercúrio, que tem seu uso não recomendado pela ANVISA e Ministério do trabalho.

Os negatoscópios estão em bom estado de conservação, sem sinais de desgaste, não tendo itens deteriorados.

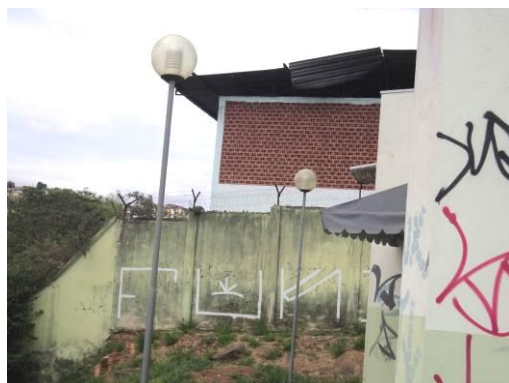
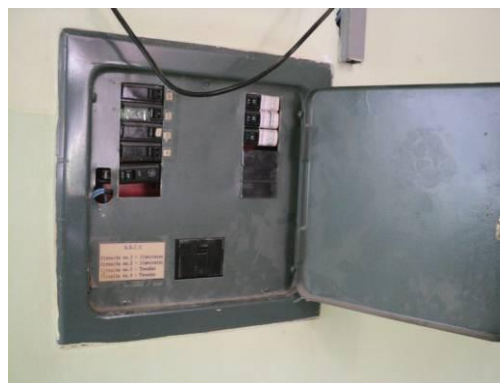
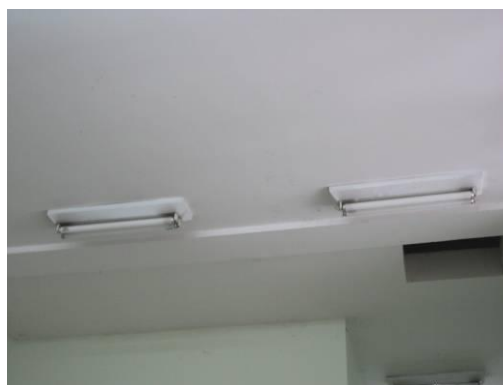
Os quadros elétricos não apresentam boas condições, não existe dispositivo DR e a identificação dos circuitos é precária. Todos os plugs e tomadas devem ser trocados, para se adequar às exigências da NBR 14.136/2009 (padrão brasileiro), existem alguns pontos de instalações aparentes de sistema e força.

A iluminação interna é feita por luminárias fluorescentes, algumas se encontram em mau estado de conservação: lâmpadas queimadas e soquetes ressecados. A iluminação externa é feita por refletores e poste com lâmpadas compactas.

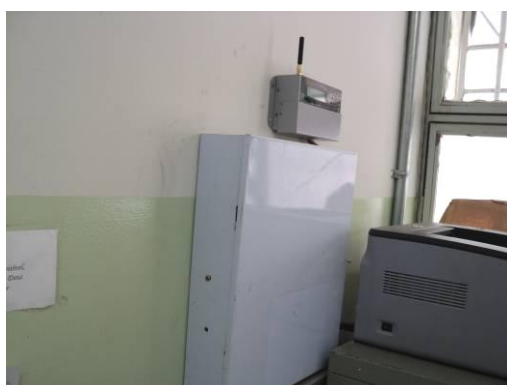
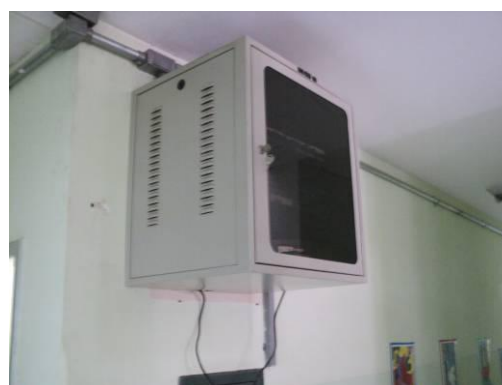
O rack (lógica) está instalado no corredor, os prontuários são eletrônicos e físicos. O sistema de telefonia conta com uma linha instalada na administração, além de dois ramais sendo um na recepção e outro na gerência.

O sistema de detecção e combate a incêndio (detectores de fumaça, sirenes de aviso, iluminação autônoma, hidrantes) é inexistente, assim como a brigada de incêndio e o AVCB. Existem apenas extintores, com data do último teste em outubro de 2008.

O sistema de alarme marca vias 2000 conta com detectores de presença em todo prédio, sua central se encontra em bom estado de conservação e localizado na sala da gerência. A data do último teste foi em outubro de 2010.

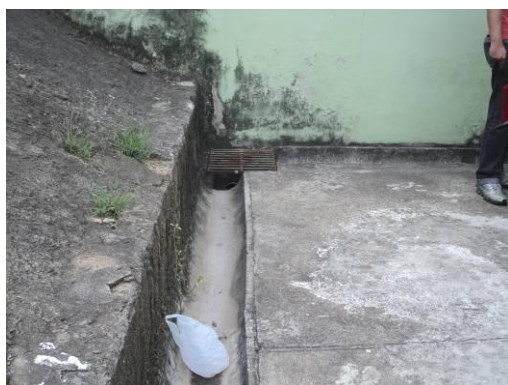
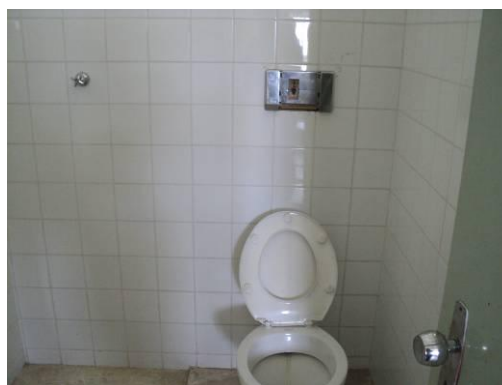
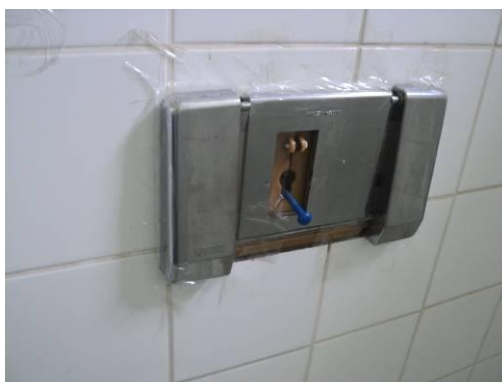
A manutenção das instalações hidráulicas e limpeza dos reservatórios são feitas pela equipe de manutenção da Prefeitura. É importante observar que não existe um planejamento das manutenções, portanto são feitas apenas manutenções corretivas. Não foi relatada a falta de água, foi informado sobre o mau cheiro no banheiro do corredor e insetos na psicologia e assistência social. As instalações hidráulicas estão em mau estado de conservação, com fita adesiva para fixação de descarga e peças improvisadas.

A captação de águas pluviais é feita através de calhas que deságuam no piso, direcionadas para ralos e canaletas.

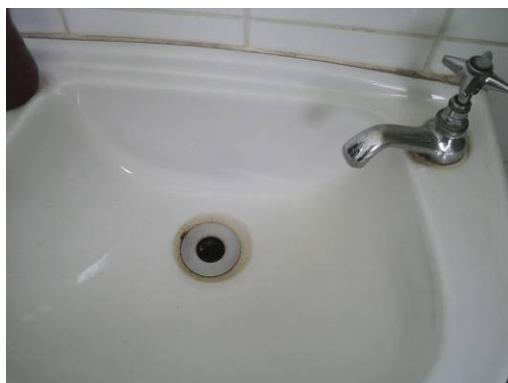
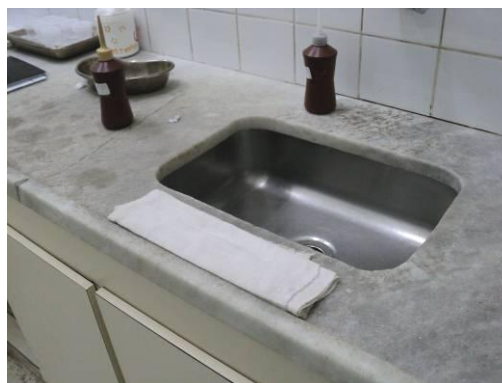
As bancadas são de mármore, cubas de aço e inox não apresentam bom estado de conservação, algumas apresentam início de corrosão.

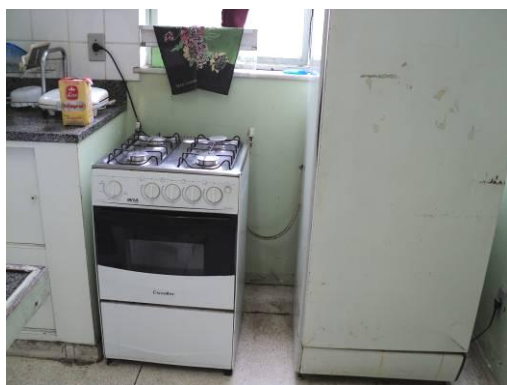
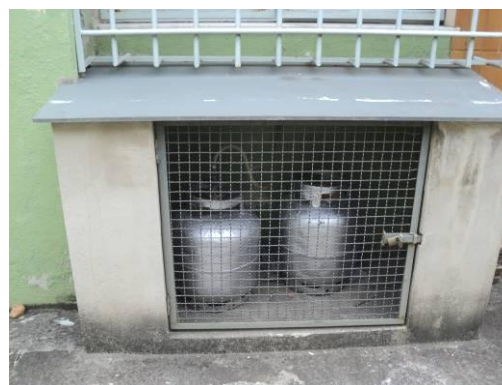
O abastecimento de GLP é feito através de um botijão de gás o mesmo fica instalado em abrigo no lado externo, este não possui sinalização.

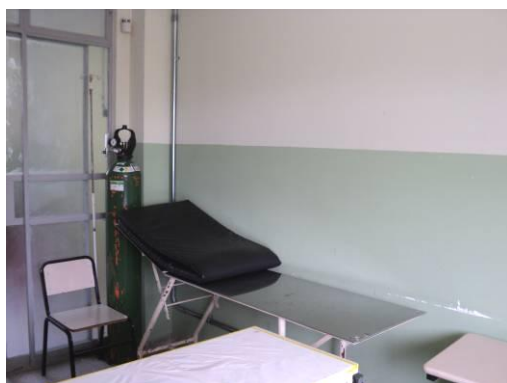
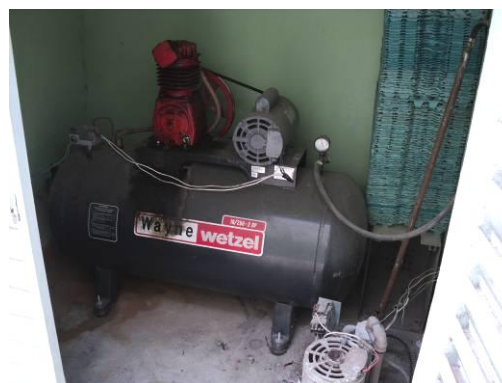
Não existe rede para os gases medicinais. O consumo de oxigênio é feito através de fluxômetros conectados diretamente a dois cilindros, localizado na observação e na sala de coleta, sendo o da sala de observação fixo. O fornecimento dos cilindros é feito pela empresa Oximil.

O ar comprimido é utilizado somente no consultório de odontologia. Este é gerado por um compressor Wetzel, que apresenta bom estado de conservação, mas com sinais de vazamento de óleo, está localizado na área externa, com proteção acústica improvisada de caixas de ovos. O compressor não é isento de óleo.

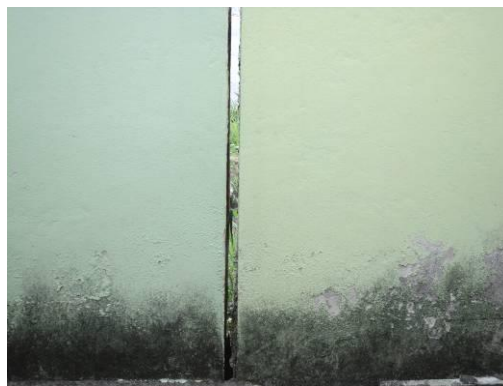
A estrutura da unidade é em concreto armado, foi verificado alguns sinais de patologia relacionado à fundação, foi informado que a junta de dilatação do muro está aumentando.

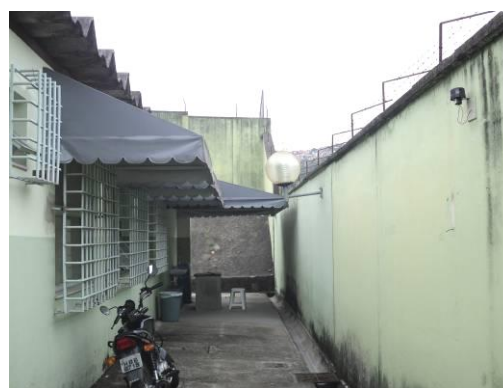
O piso e rodapé da unidade são em granilite, o estado de conservação deste é ruim, com pontos de trincas na sala de curativo, vacina e corredores. O piso do lado externo é em concreto.

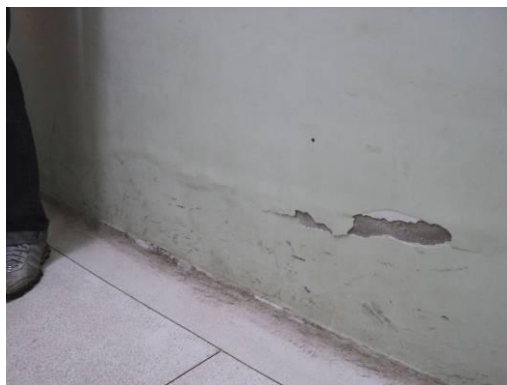
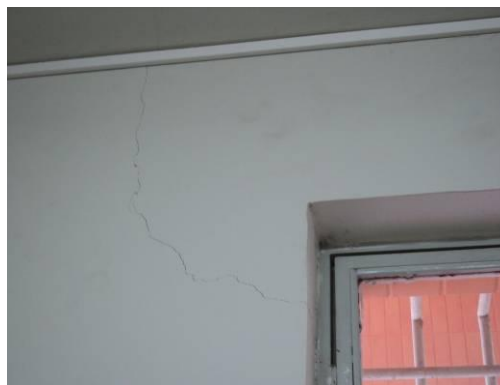
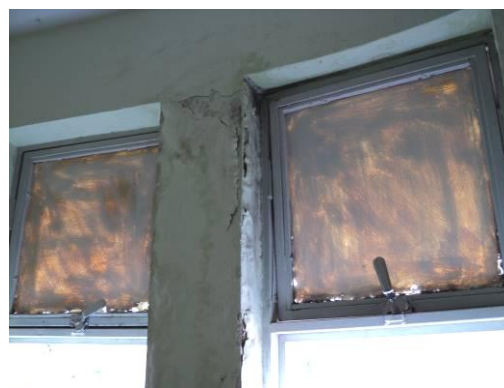
As paredes têm acabamento em pintura com barra lisa, estas apresentam estado de conservação ruim, com pontos de trinca em vários ambientes e infiltrações a sala de curativo, vacina e odontologia.

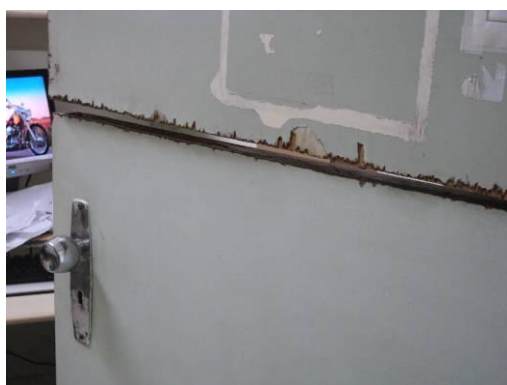
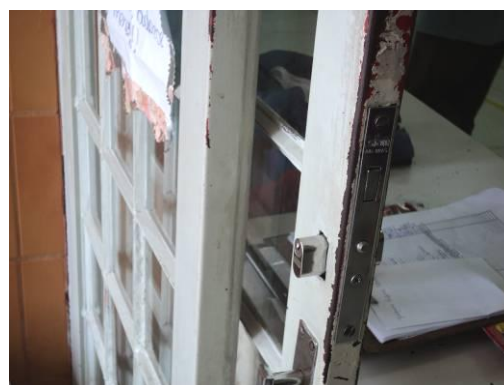
As portas internas são de madeira com batentes também em madeira, estas apresentam estado de conservação ruim, as portas externas são de ferro pintado e vidro, necessitam de manutenções.

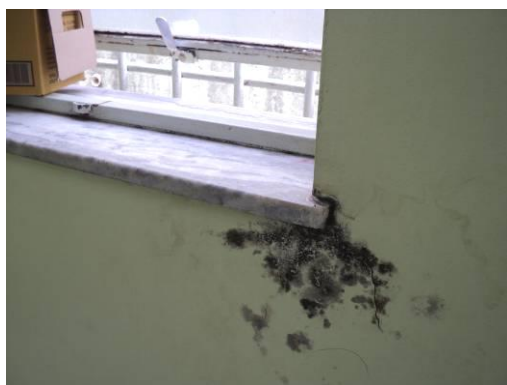
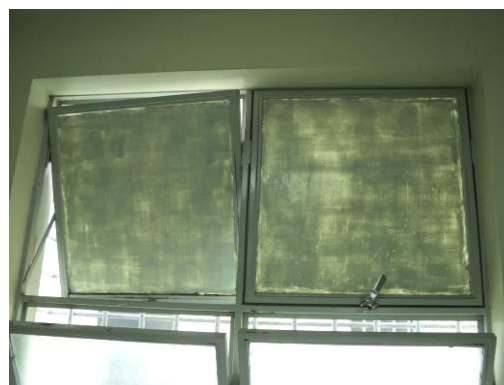
As janelas são em ferro pintado e vidros, não apresentam bom estado de conservação, com vazamento em algumas janelas e vidros quebrados, as mesmas possuem grades de proteção.

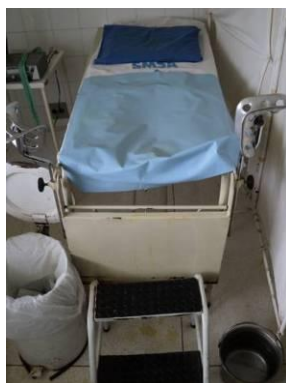
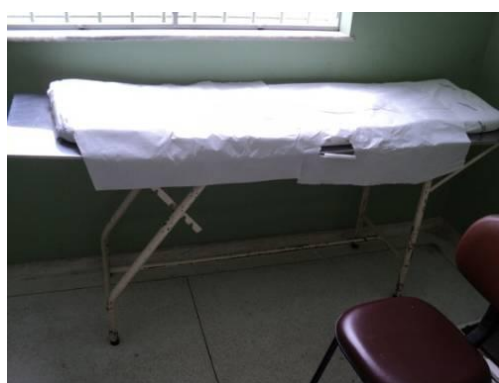
A unidade possui um parque tecnológico sucateado, tendo itens com sinais de desgaste ou deteriorados, poucos equipamentos encontram-se em bom estado de funcionamento. Não há espaço para organização de materiais e equipamentos.

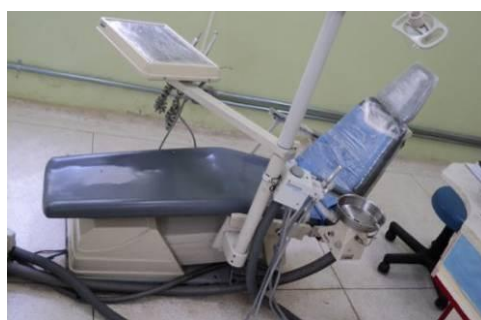
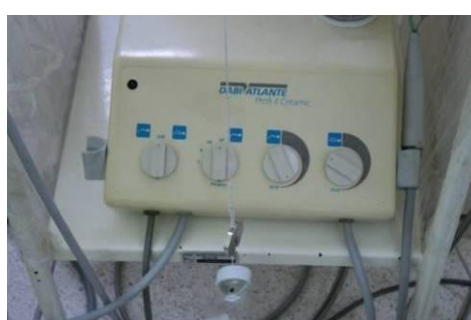
Encontrados três consultórios completos (cadeira odontológica, cuspideira, equipo clínico, foco e mocho), dois com mais de 10 anos de uso e deterioradas e um com dois anos de uso e em bom estado de conservação. Dois jatos de bicarbonato, um deles com dois de uso e em bom estado de conservação, outro antigo com aparentes sinais de desgaste.

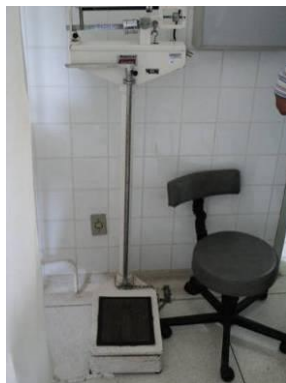
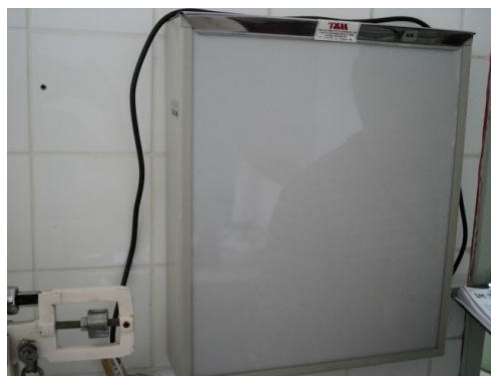
Todos os esfigmomanômetros são relativamente novos e apresentam bom estado de conservação, porém utilizam coluna de mercúrio, que tem seu uso não recomendado pela ANVISA e Ministério do trabalho.

Foram encontrados dois negatoscópios, um antigo e em péssimo estado de conservação, recomenda-se a troca deste e outro em bom estado, com no máximo dois anos de uso. Os focos clínicos apresentam sinais de desgaste.

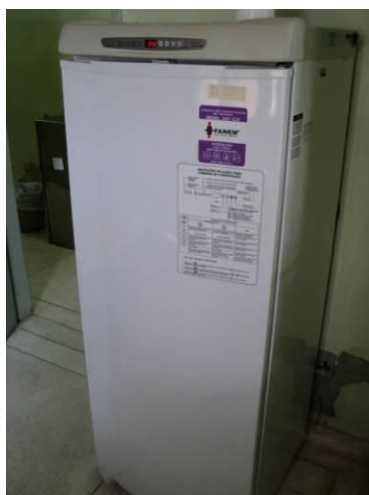
Uma unidade com aproximadamente dois anos de uso e em bom estado de conservação.

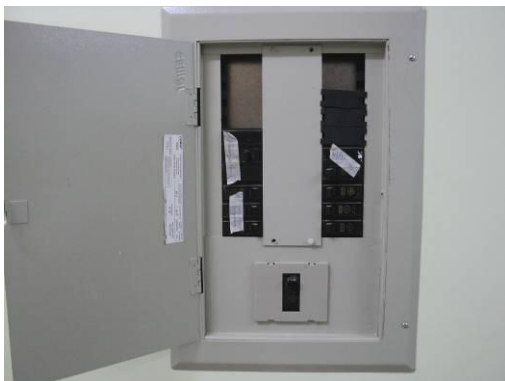
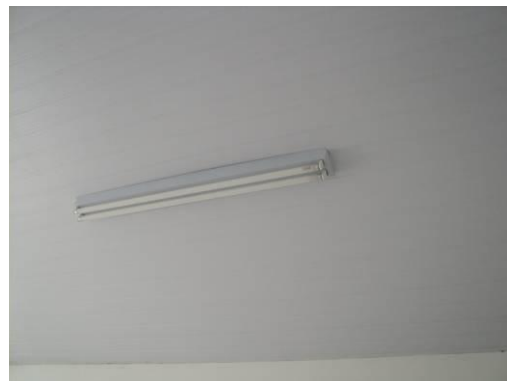
Os quadros elétricos se encontram em más condições, não existe dispositivo DR e a identificação dos circuitos é precária. Todos os plugs e tomadas devem ser trocados, para se adequar às exigências da NBR 14.136/2009 (padrão brasileiro).

A iluminação interna é feita por luminárias fluorescentes, estas não apresentam bom estado de conservação, foi verificado iluminação insuficiente em alguns consultórios. A iluminação externa é insuficiente na área de acesso ao segundo andar.

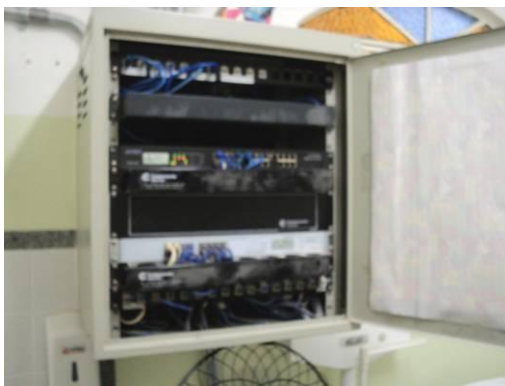
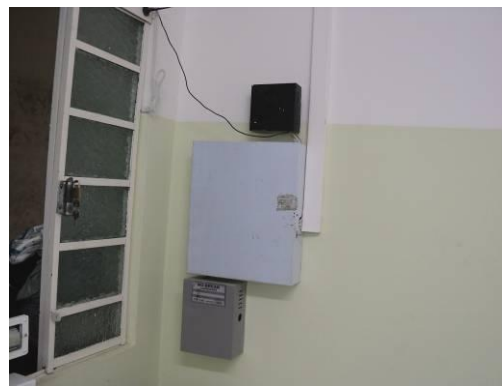
O rack (lógica) está instalado no consultório 2, os prontuários são eletrônicos e físicos e o sistema de telefonia conta com uma linha instalada na gerência além três ramais.

O sistema de detecção e combate a incêndio (detectores de fumaça, sirenes de aviso, iluminação autônoma, hidrantes) é inexistente, assim como a brigada de incêndio e o AVCB. Existem apenas extintores, com data do último teste em outubro de 2009.

O sistema de alarme conta com detectores de presença em todo prédio, sua central se encontra em bom estado de conservação e está localizada no consultório 2. A data do último teste foi em outubro de 2010.

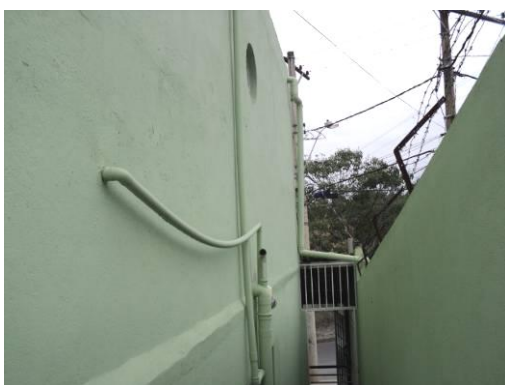
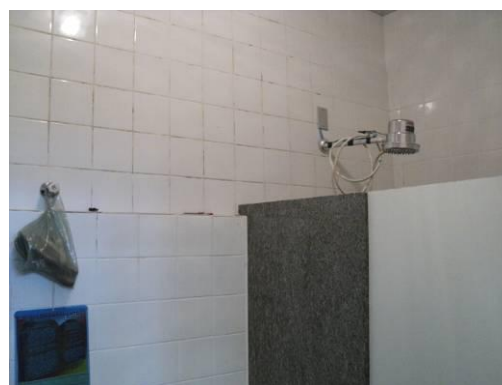
A manutenção das instalações hidráulicas e limpeza dos reservatórios são feitas pela equipe de manutenção da Prefeitura. É importante observar que não existe um planejamento das manutenções, portanto são feitas apenas manutenções corretivas. Não foi relatada a falta de água, foi informado sobre mau cheiro nos banheiros, além de insetos (pernilongos) em toda unidade, a instalações hidráulicas na parte externa estão mal instaladas, foi observado falta de fixação de tubulações. Os chuveiros funcionam e tem boa vazão.

A captação de águas pluviais é feita através de calhas que deságuam nas caixas de passagem.

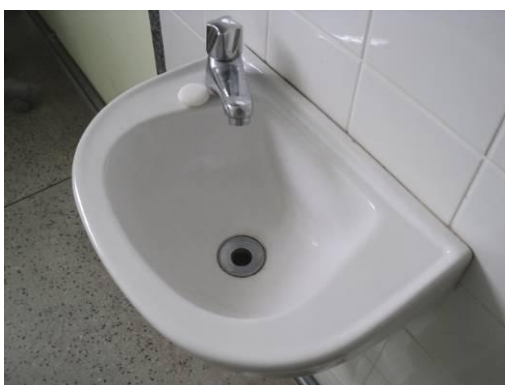
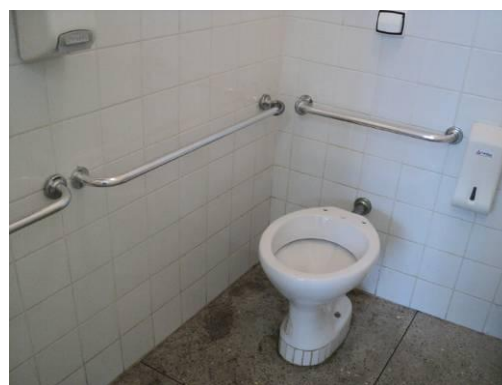
7. Louças, metais e acessórios

As bancadas são em granito, estas apresentam bom estado de conservação, as cubas de louça e inox também se encontram conservadas. As barras de apoio nos banheiros são em aço e apresentam boas condições.

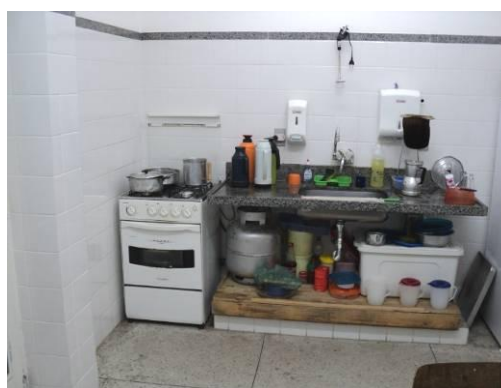
8. GLP

O abastecimento de GLP é feito através de um botijão de gás o mesmo fica instalado ao lado do fogão, não existe abrigo e sinalização adequados.

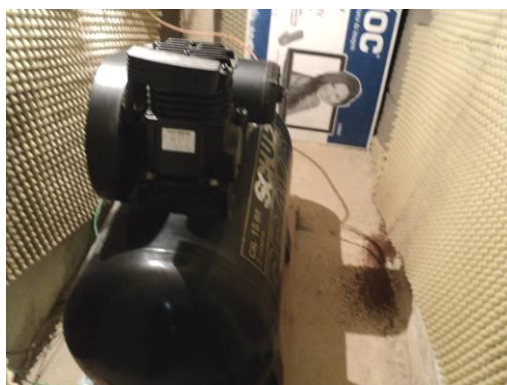
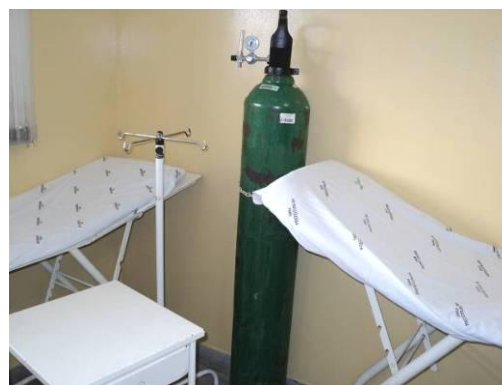
Existe sistema de exaustão nos banheiros, porém os mesmos apresentavam defeito.

Não existe rede para os gases medicinais. O consumo de oxigênio é feito através de fluxômetros conectados diretamente a dois cilindros, localizados na observação. O fornecimento dos cilindros é feito pela empresa Oximil.

O ar comprimido é utilizado somente no consultório de odontologia. Este é gerado por um compressor Schulz, este apresenta bom estado de conservação, está localizado na área externa e possui proteções acústicas. O compressor não é isento de óleo.

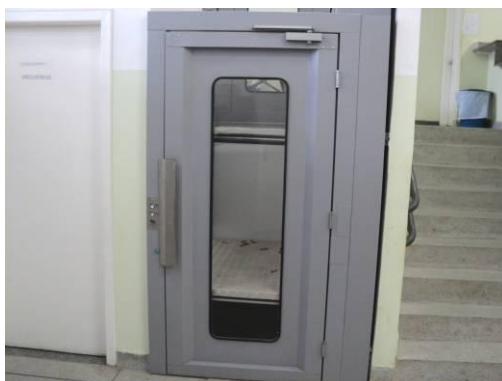
11. Elevadores / plataformas

A unidade possui plataforma para portadores de necessidade especiais com capacidade de carga 230 kg e duas paradas. O equipamento apresenta bom estado de conservação e é da marca Monte. A unidade não tem contrato de manutenção; na data da visita, o equipamento estava com defeito.

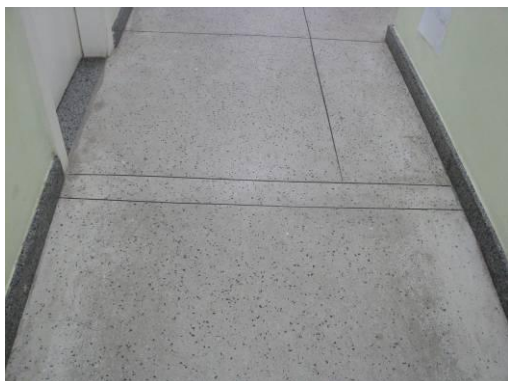
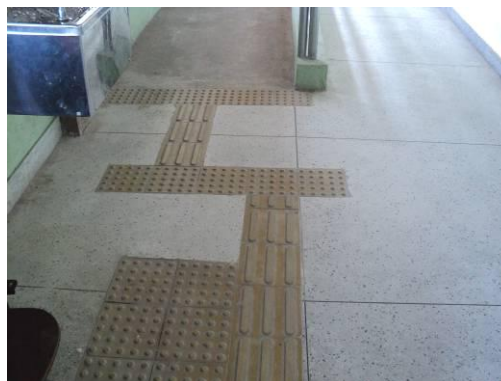
13. Pisos

O piso e rodapé da unidade são em granilite, estes apresentam boas condições e revestimento de paviflex em alguns consultórios, notou-se a existência de pontos de trincas no corredor e na odontologia.

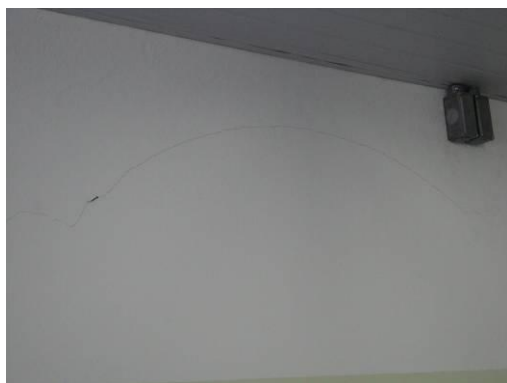
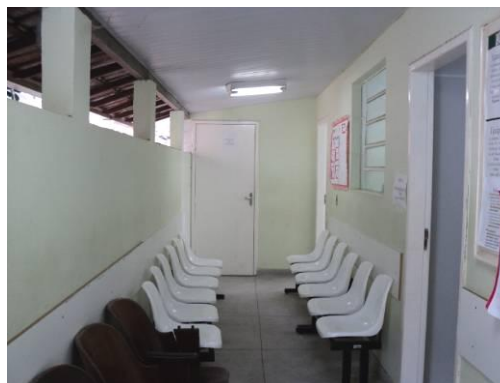
14. Paredes

As paredes têm acabamento em pintura com barra lisa, estas necessitam de demão de tinta, existem trincas na recepção e no consultório 4, além de pontos de infiltrações no consultório 4 e na sala de reunião.

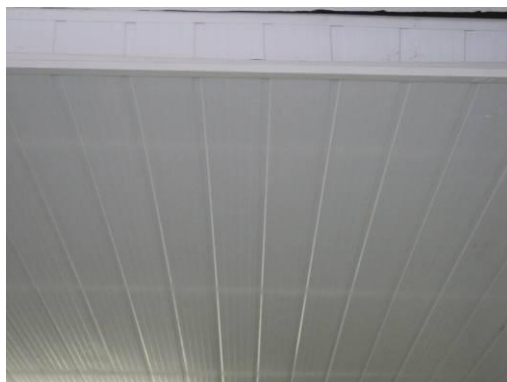
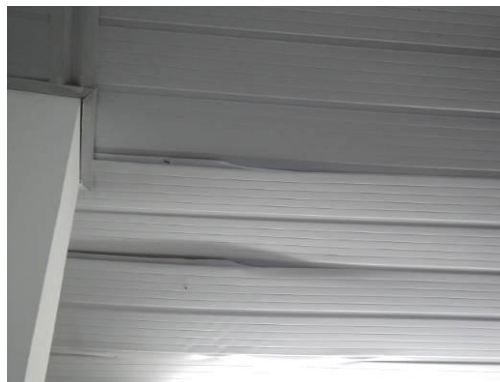
15. Teto

O teto é em argamassa com pintura, o estado de conservação deste é bom. No andar inferior e recepção o forro é em PVC, com um ponto de infiltração oriundo de instalação hidráulica, porém já foi executada a manutenção corretiva.

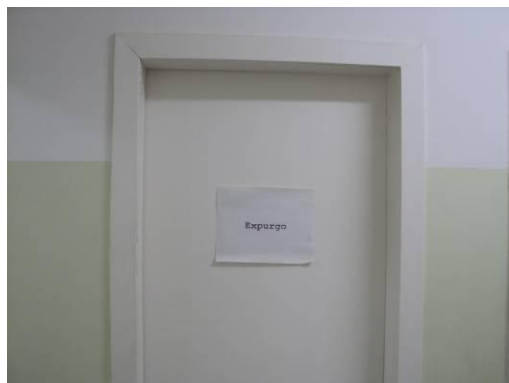
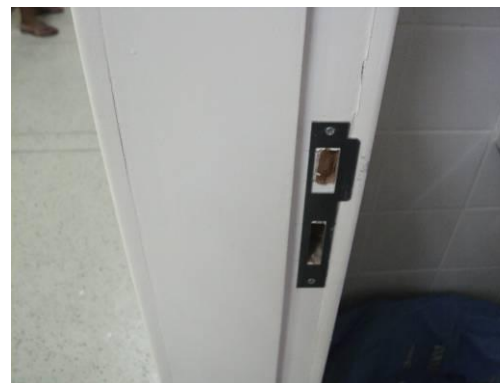
16. Portas internas e externas

As portas internas são de madeira com batentes também em madeira, com bom estado de conservação.

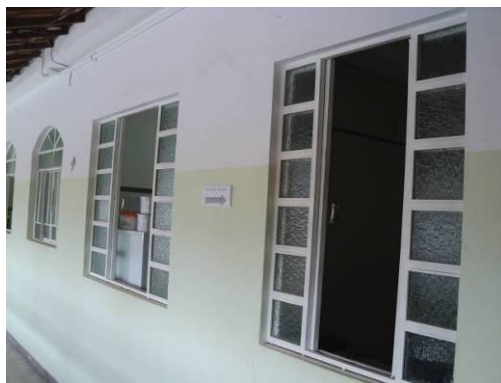
17. Janelas internas e externas

As janelas são em ferro pintado com vidro em bom estado de conservação, algumas janelas possuem travas e cadeados.

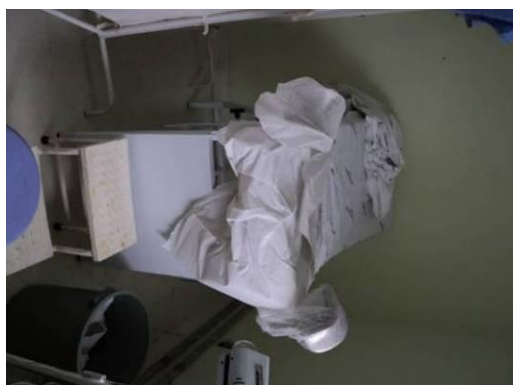
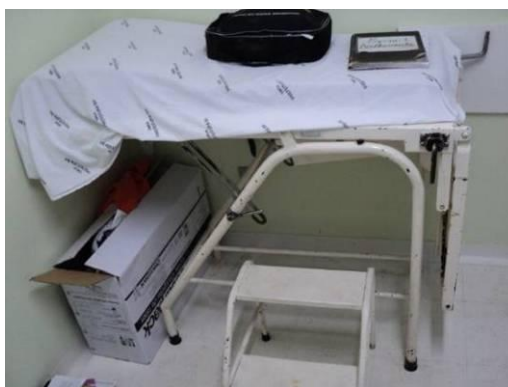
18. Mobiliários

A unidade possui um parque tecnológico sucateado, tendo itens com sinais de desgaste ou deteriorados, poucos equipamentos encontram-se em bom estado de funcionamento.
