DOCUMENTO COMPLEMENTAR 01F

**PROJETO DE QUALIFICAÇÃO DA
INFRAESTRUTURA DA ATENÇÃO PRIMÁRIA À
SAÚDE DE BELO HORIZONTE**

**CARACTERIZAÇÃO DO SISTEMA ATUAL
DISTRITO NORTE**

Centro de Saúde Heliópolis

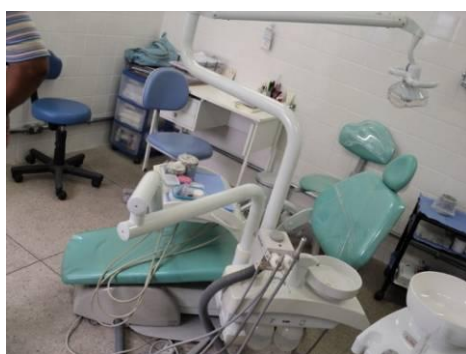
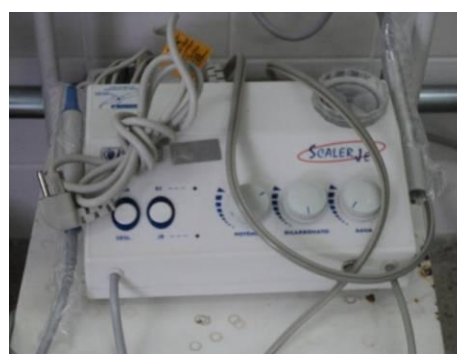
19. Equipamentos de odontologia

Encontrados dois consultórios completos (cadeira odontológica, cuspeira, equipo clínico, foco e mocho), ambos com dois anos de uso e em bom estado de conservação. Uma unidade do equipamento jato de bicarbonato com dois anos de uso e em bom estado de conservação.

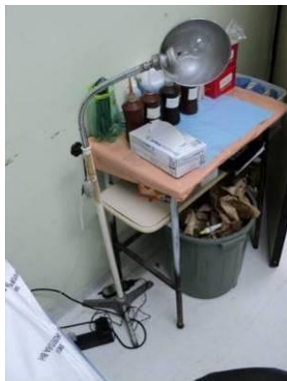
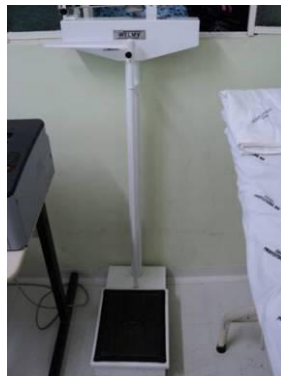
20. Equipamentos de enfermagem

As balanças no geral têm em média cinco anos de uso, estas apresentam bom estado de funcionamento, mas com sinais de desgaste, algumas balanças pequenas apresentam marcas ou sinais de corrosão.

Todos os esfigmomanômetros são relativamente novos e apresentam bom estado de conservação, porém utilizam coluna de mercúrio, que tem seu uso não recomendado pela ANVISA e Ministério do trabalho.

Os negatoscópios estão em bom estado de conservação, sem sinais de desgaste, focos clínicos em sua maioria deteriorado e/ou antigas.

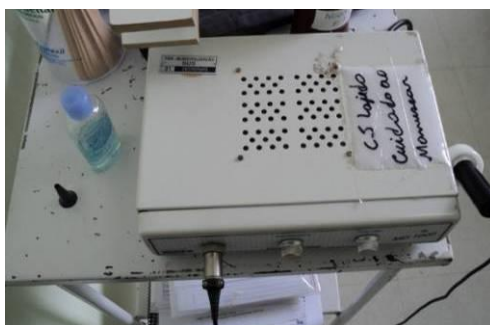
21. *Detector Fetal*

Uma unidade com aproximadamente três anos de uso e em bom estado de conservação, recomenda-se assim a continuidade da tecnologia.

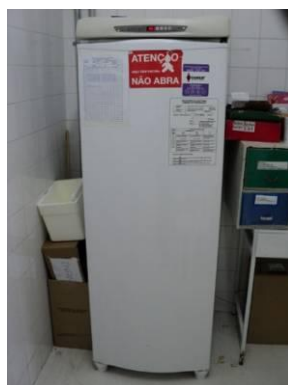
22. *Câmara de Conservação de Vacinas*

Uma unidade com aproximadamente dois anos de uso e em bom estado de conservação.

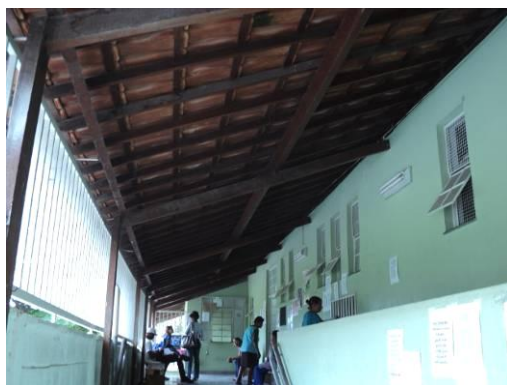
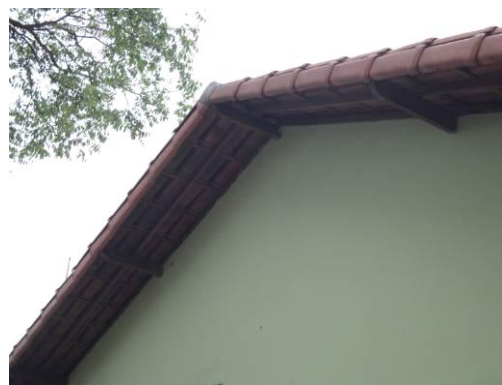
2. Cobertura

A cobertura da unidade é em madeira e telha cerâmica, esta não apresenta bom estado de conservação, madeira com sinais de desgaste e telhas antigas.

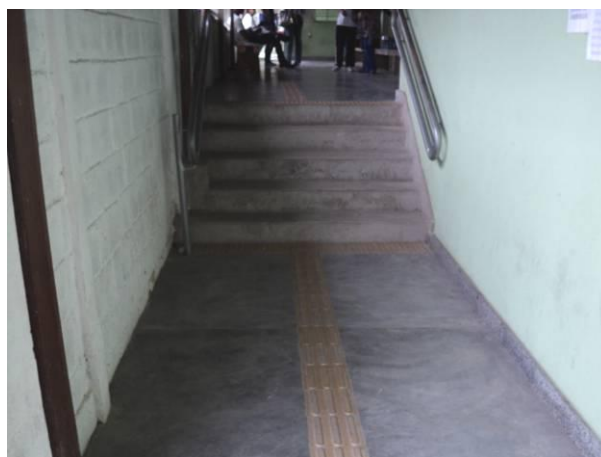
3. Áreas externas e acessos

A cobertura do portão de acesso até a entrada da unidade é em madeira e telha cerâmica.

O acesso de pacientes e de suprimentos é feito pelo único portão de acesso, existe plataforma para portadores de necessidades especiais na entrada da unidade; para transporte de paciente, o mesmo devera passar por rampa e escada.

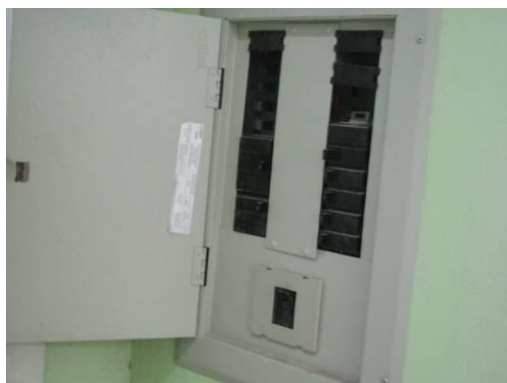
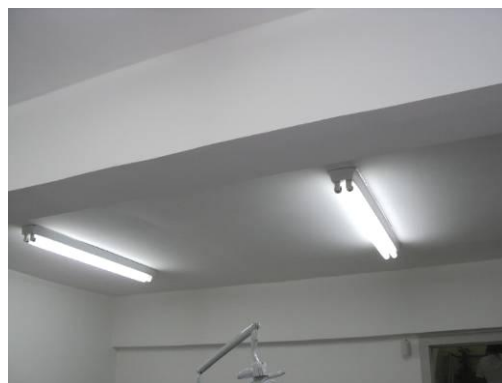
4. Instalações elétricas

Os quadros elétricos se encontram em más condições, não existe dispositivo DR e a identificação de circuitos é precária. Todos os plugs e tomadas devem ser trocados, para se adequar às exigências da NBR 14.136/2009 (padrão brasileiro).

A iluminação interna é feita por luminárias fluorescentes, estas apresentam bom estado de conservação, foi verificado que a iluminação é insuficiente na área externa e no corredor de entrada.

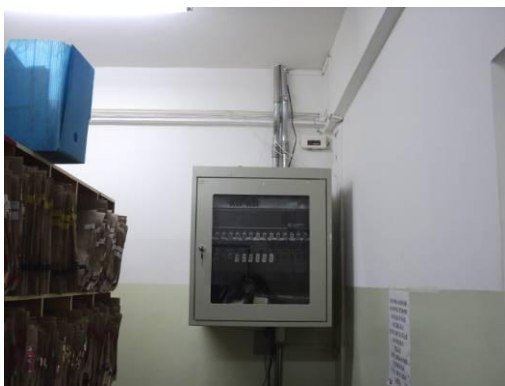
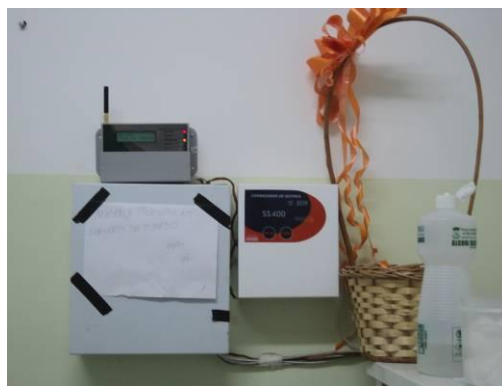
5. Sistemas elétricos

O sistema de detecção e combate a incêndio (detectores de fumaça, sirenes de aviso, iluminação autônoma, hidrantes) é inexistente, assim como a brigada de incêndio e o AVCB. Existem apenas extintores, estes com data do último teste de março de 2009 e março de 2010.

O sistema de alarme conta com detectores de presença em todo o prédio, exceto na sala de zoonose, sua central está localizada na sala da gerência e apresenta bom estado de conservação. A data do último teste é de março de 2010.

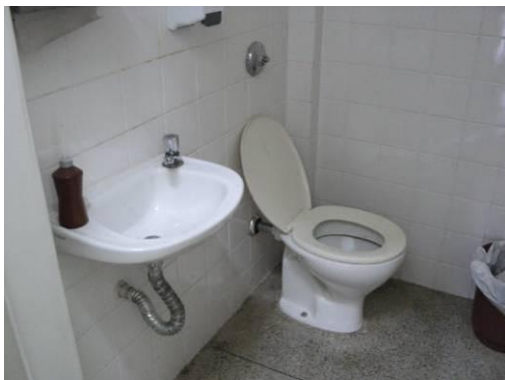
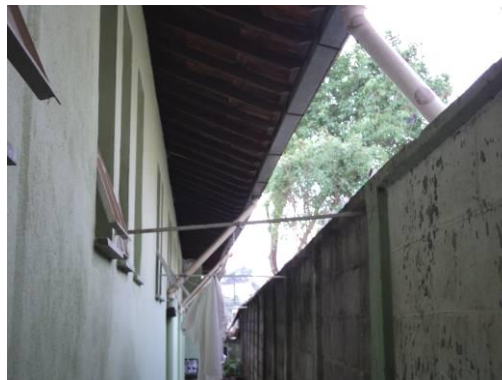
6. Instalações hidráulicas

A manutenção das instalações hidráulicas e limpeza dos reservatórios são feitas pela equipe de manutenção da Prefeitura. É importante observar que não existe um planejamento das manutenções, portanto são feitas apenas manutenções corretivas. Não foi relatada a falta de água e não foi observado vazamento nos sifões. Foi informado sobre mau cheiro no almoxarifado, além de insetos (pernilongos) em toda unidade.

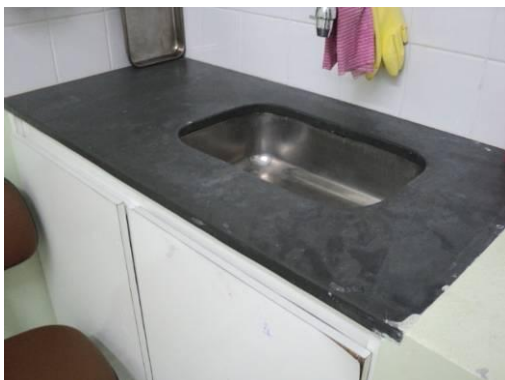
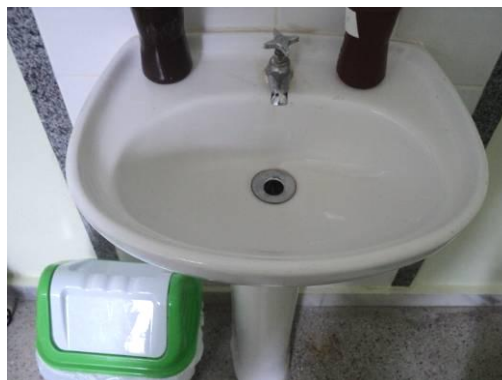
7. Louças, metais e acessórios

As bancadas de mármore e as cubas de louça apresentam bom estado de conservação, já as cubas de inox estão em mau estado. Os banheiros possuem barras de apoio em aço.

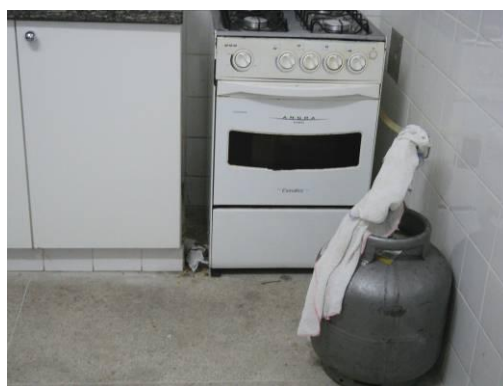
8. GLP

O abastecimento de GLP é feito através de um botijão de gás o mesmo fica instalado ao lado do fogão, não existe abrigo e sinalização adequados.

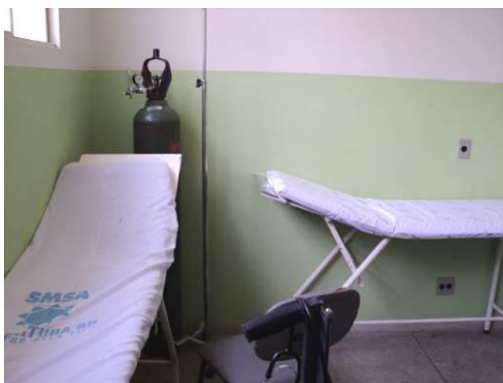
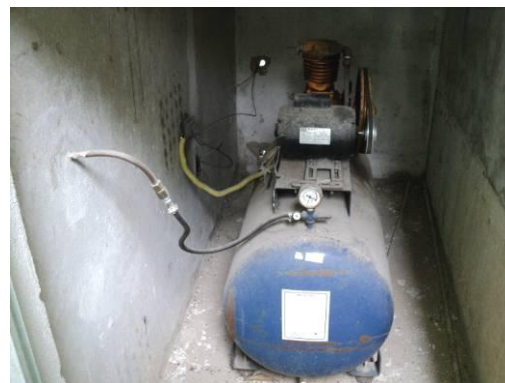
Não existe rede para os gases medicinais. O consumo de oxigênio é feito através de fluxômetros conectados diretamente a um cilindro localizado na sala de observação. O fornecimento dos cilindros é feito pela empresa Oximil.

O ar comprimido é utilizado somente no consultório de odontologia. Este é gerado por um compressor Schulz, que apresenta bom estado de conservação, está localizado na área externa e não existem proteções acústicas. O compressor não é isento de óleo.

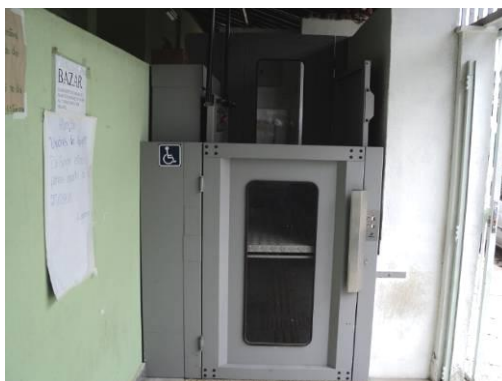
11. Elevadores / plataformas

A unidade possui plataforma para portadores de necessidade especiais com capacidade de carga 230 kg e duas paradas. O equipamento apresenta bom estado de conservação e é da marca Monte. A unidade não tem contrato de manutenção.

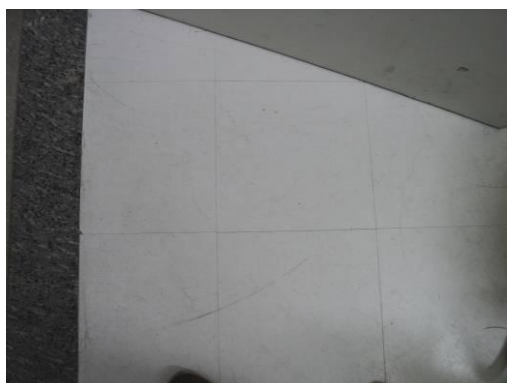
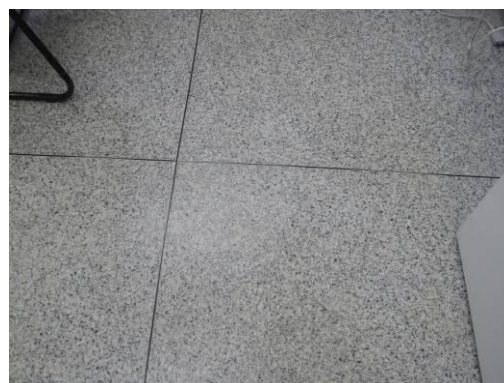
13. Pisos

O piso e rodapé da unidade são em granilite que estão em boas condições, em paviflex em alguns consultórios. Não foi observado pontos de trinca.

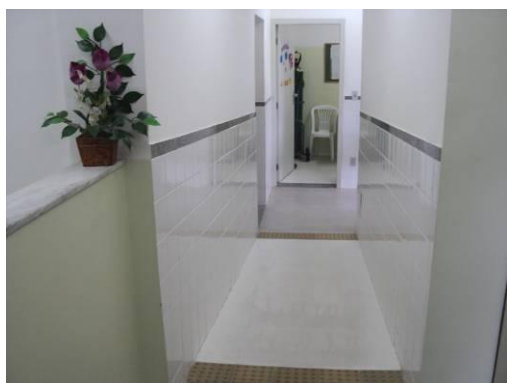
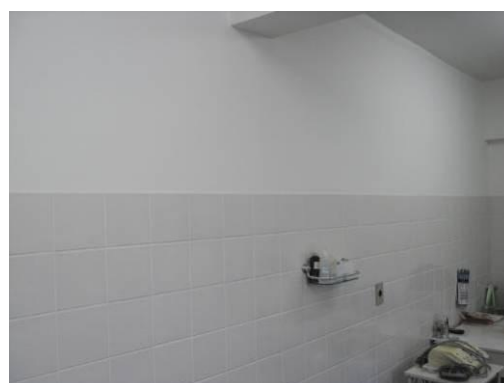
14. Paredes

As paredes têm acabamento em pintura com barra lisa e barra com azulejo, na odontologia. Foi verificado trincas no corredor e infiltrações na odontologia e gerência.

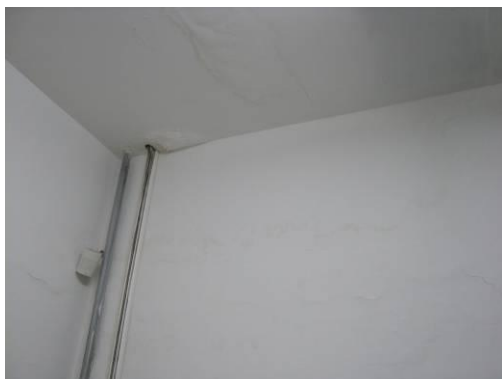
15. Teto

O teto é em argamassa com pintura, seu estado de conservação é ruim, no corredor somente há telha cerâmica. Foi observado pontos de infiltrações na gerência e corredor.

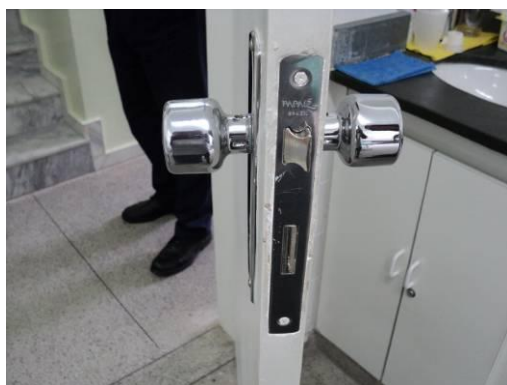
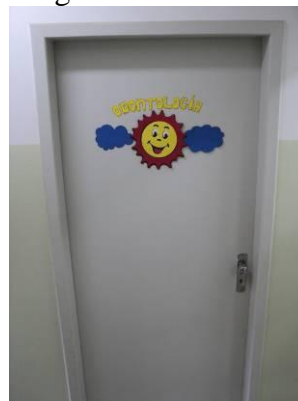
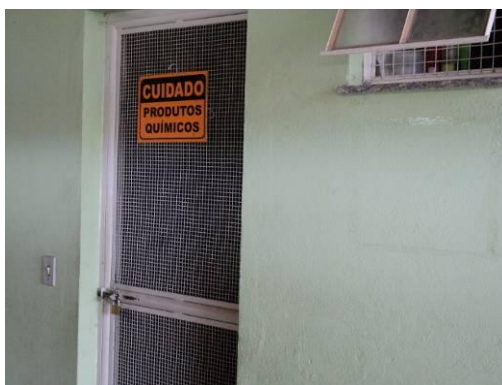
16. Portas internas e externas

As portas internas são de madeira com batentes também em madeira e apresentam bom estado de conservação. As portas externas possuem folha, batente e ferragens em ferro e necessitam reforma.

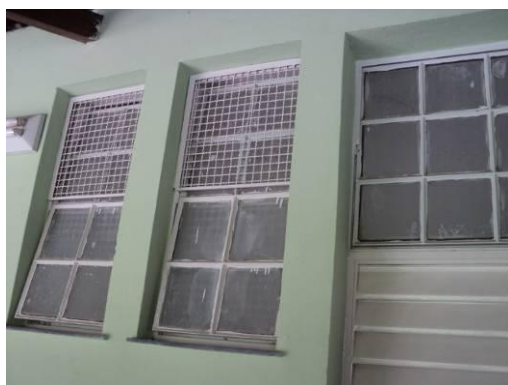
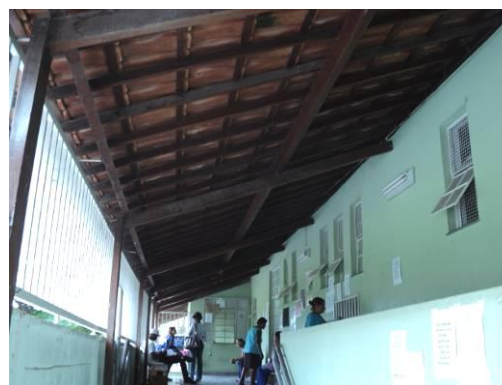
17. Janelas internas e externas

As janelas são em ferro pintado com vidro, estas apresentam bom estado de conservação, as mesmas possuem telas de proteção.

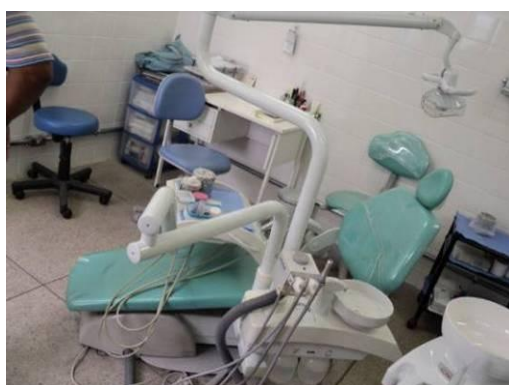
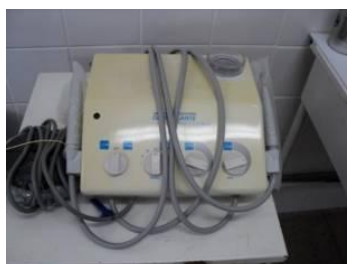
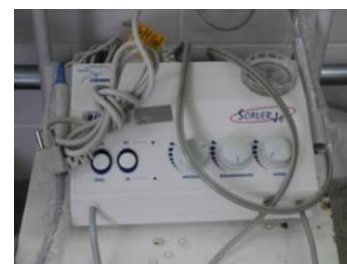
19. Equipamentos de odontologia

Encontrados dois consultórios completos (cadeira odontológica, cuspideira, equipo clínico, foco e mocho), ambos com dois anos de uso e em bom estado de conservação. Dois jatos de bicarbonato, um com aproximadamente cinco anos de uso, outro com dois anos de uso, ambos em bom estado de conservação.

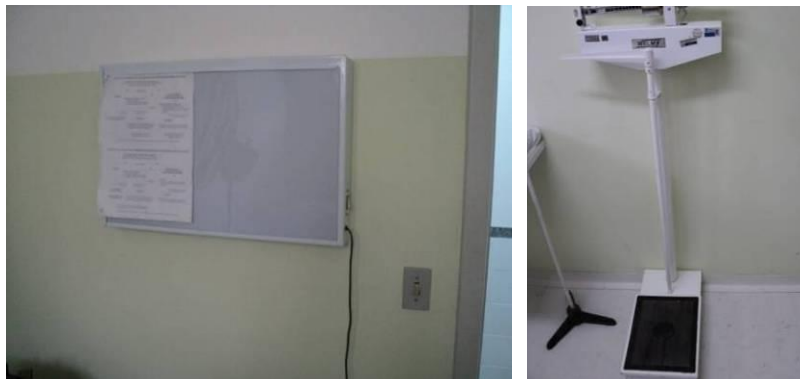
20. Equipamentos de enfermagem

As balanças em geral têm em média cinco anos de uso, estas se encontram em bom estado de funcionamento, mas com sinais de desgaste e algumas unidades deterioradas.

Todos os esfigmomanômetros são relativamente novos e apresentam bom estado de conservação, porém utilizam coluna de mercúrio, que tem seu uso não recomendado pela ANVISA e Ministério do trabalho.

Os negatoscópios estão em bom estado de conservação, sem sinais de desgaste, não tendo itens deteriorados.

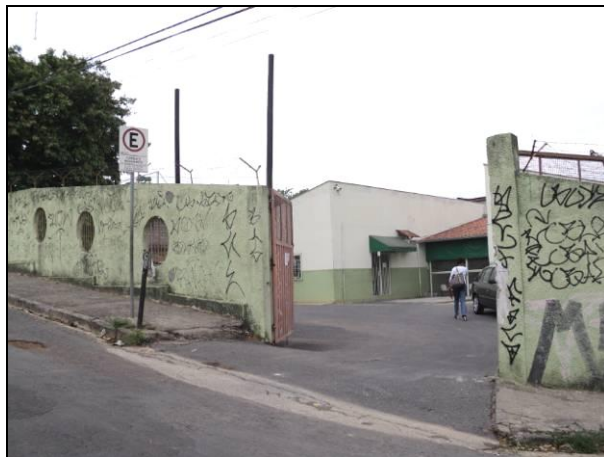
O atendimento aos usuários é feito em um bloco único com um andar. O perímetro da unidade cercado por muros em bom estado de conservação, porém necessitam de pintura.

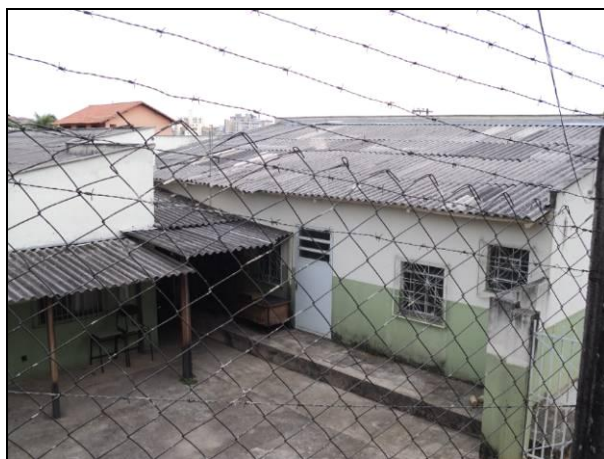
2. Cobertura

A cobertura da unidade é em madeira e telha fibrocimento tipo Eternit, estas com estado de conservação ruim.

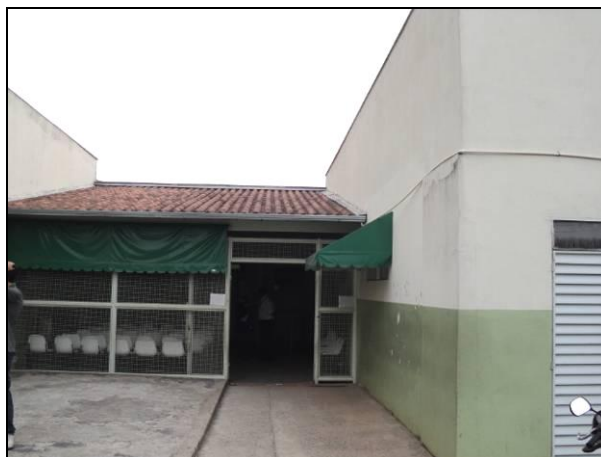
3. Áreas externas e acessos

Não existe cobertura do portão de acesso até a entrada da unidade.

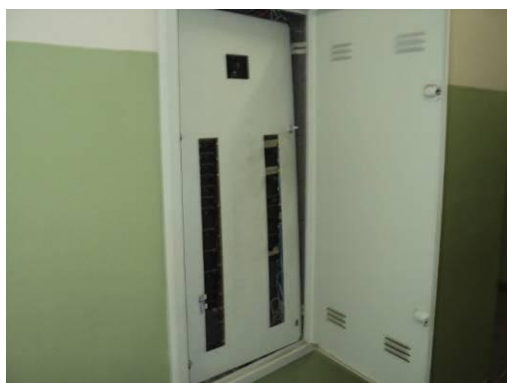
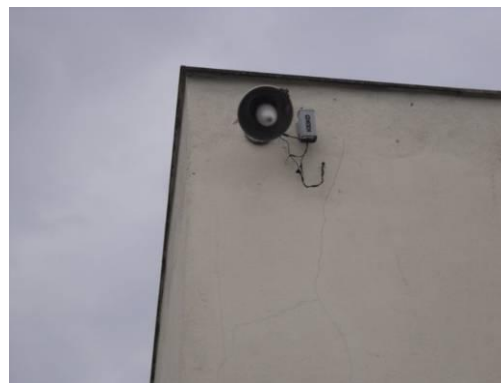
Os quadros elétricos se encontram em más condições, não existe dispositivo DR e a identificação de circuitos é precária, além de problema com capacidade de carga e desarme constante do disjuntor geral. Todos os plugs e tomadas devem ser trocados, para se adequar às exigências da NBR 14.136/2009 (padrão brasileiro).

A iluminação interna é feita por luminárias fluorescentes, estas em mau estado de conservação. A iluminação é insuficiente em algumas áreas e a iluminação externa é feita por refletor com lâmpadas de vapor de mercúrio, também sendo considerada insuficiente.

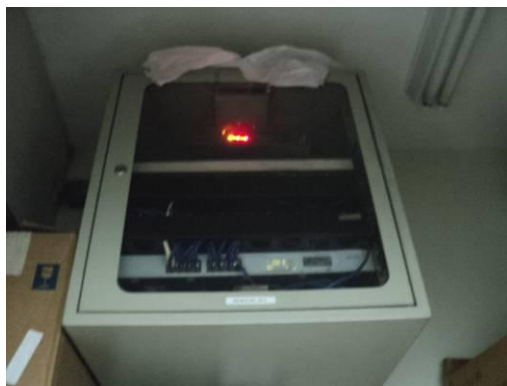
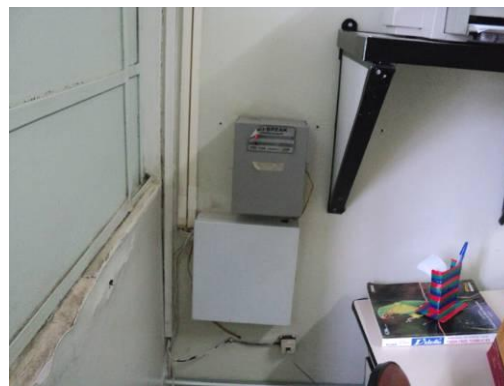
5. Sistemas elétricos

O sistema de detecção e combate a incêndio (detectores de fumaça, sirenes de aviso, iluminação autônoma, hidrantes) é inexistente, assim como a brigada de incêndio e o AVCB. Existem apenas extintores, com data do último teste de novembro de 2008 e abril de 2009.

O sistema de alarme conta com detectores de presença em todo o prédio, sua central está localizada na área da gerência, esta se encontra em bom estado de conservação, não souberam informar data do último teste.

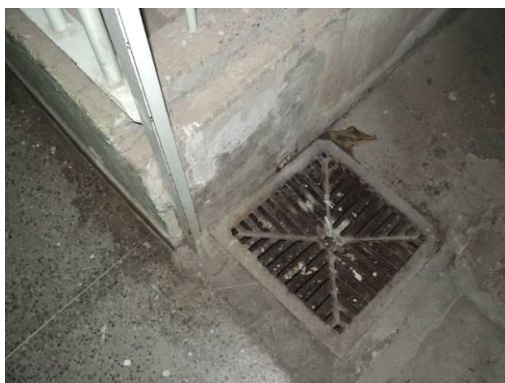
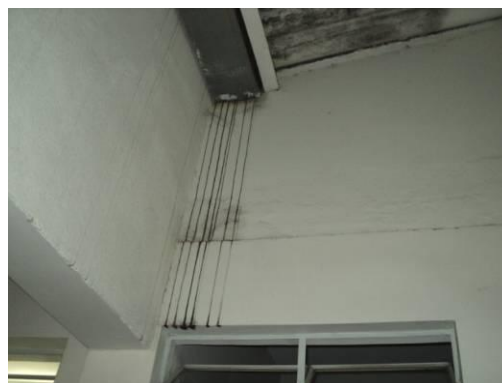
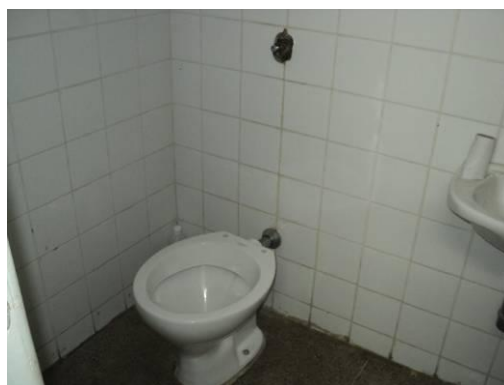
6. Instalações hidráulicas

A manutenção das instalações hidráulicas e limpeza dos reservatórios são feitas pela equipe de manutenção da Prefeitura. É importante observar que não existe um planejamento das manutenções, portanto são feitas apenas manutenções corretivas. Não foi relatada a falta de água e foi verificada a falta de peças sanitárias. Foi informado sobre mau cheiro no consultório 7, além da presença de insetos (pernilongos) nos corredores.

A captação de águas pluviais é feita através de calhas que deságuam no piso e são encaminhadas até o ralo, estes com estado de conservação ruim, além de infiltrações no corredor.

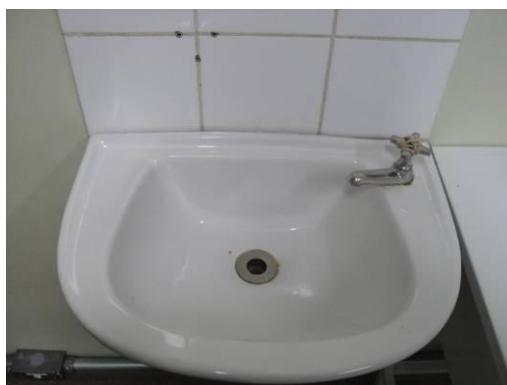
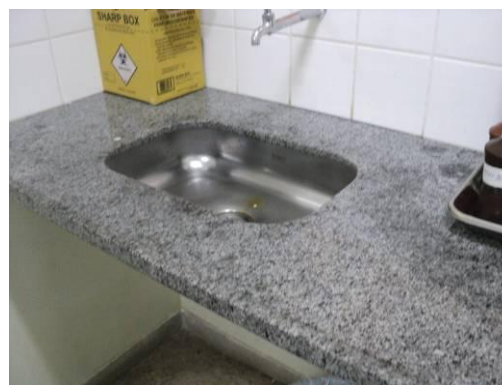
7. Louças, metais e acessórios

As bancadas são em granito e estão em bom estado de conservação, cubas de louças e inox não apresentam bom estado de conservação. Foram observado pontos de oxidação em algumas cubas.

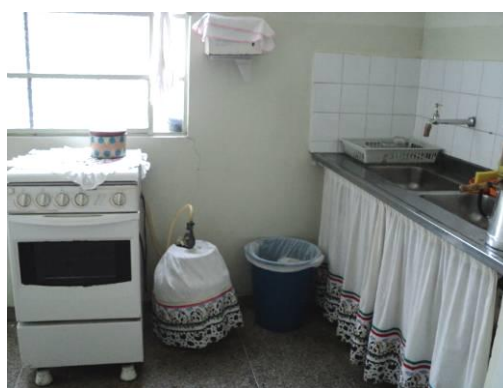
8. GLP

O abastecimento de GLP é feito através de um botijão de gás o mesmo fica instalado ao lado do fogão. Não existem abrigo e sinalização adequados.

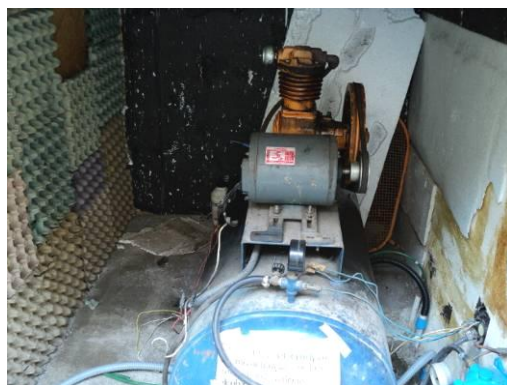
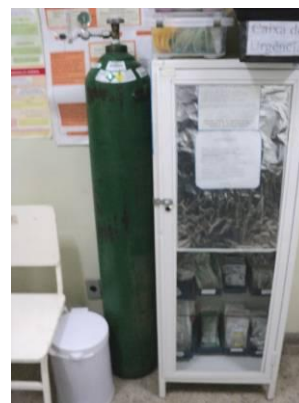
Não existe rede para os gases medicinais. O consumo de oxigênio é feito através de fluxômetros conectados diretamente a dois cilindros, localizado na sala de observação. O fornecimento dos cilindros é feito pela empresa Oximil.

O ar comprimido é utilizado somente no consultório de odontologia. Este é gerado por um compressor que não apresenta bom estado de conservação, está localizado na área externa e a proteção acústica foi improvisada com caixas de ovos. O compressor não é isento de óleo.

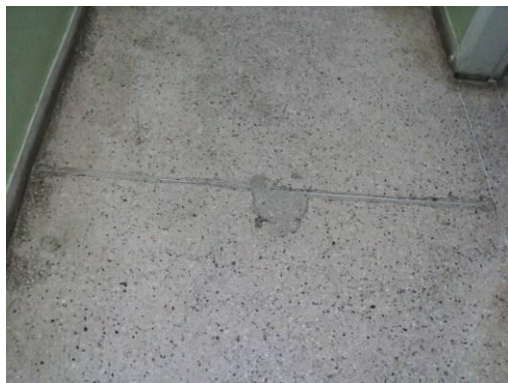
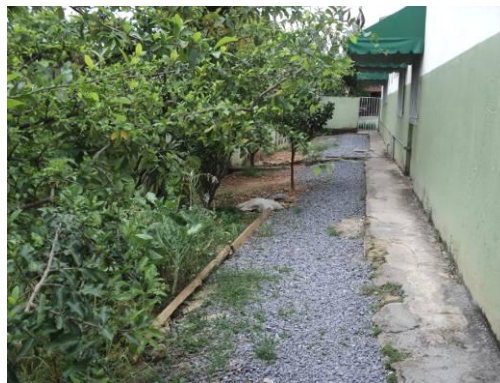
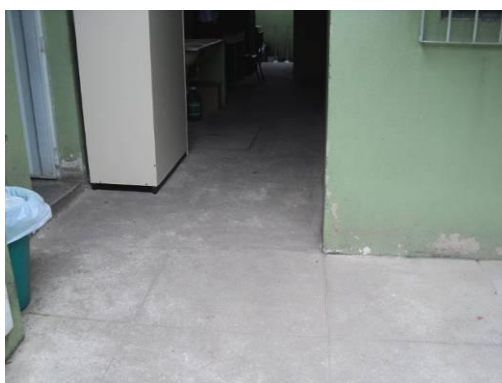
13. Pisos

O piso e rodapé da unidade são em, estes com estado de conservação ruim, com sinais de desgastes, foram observadas trincas na copa e CME, além de infiltrações na cozinha. O piso da entrada (área externa) é em asfalto e o piso no entorno da unidade é de brita espalhada.

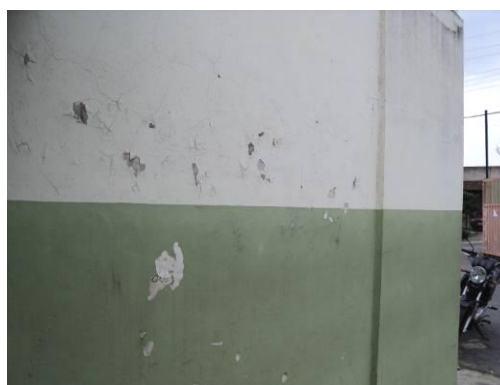
14. Paredes

As paredes têm acabamento em pintura com barra lisa e tem seu estado de conservação ruim. Apresenta trincas no banheiro, CME e cozinha, além de pontos de infiltrações na odontologia e consultório.

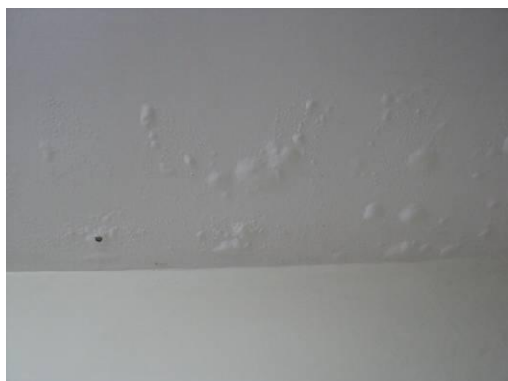
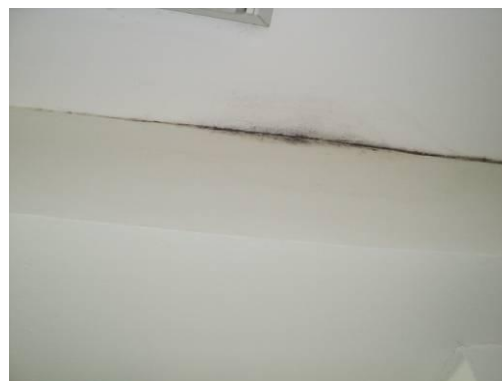
15. Teto

O teto é em argamassa com pintura, o estado de conservação é ruim. Foram observados pontos de infiltrações na recepção, corredor, CME e em vários outros pontos da unidade.

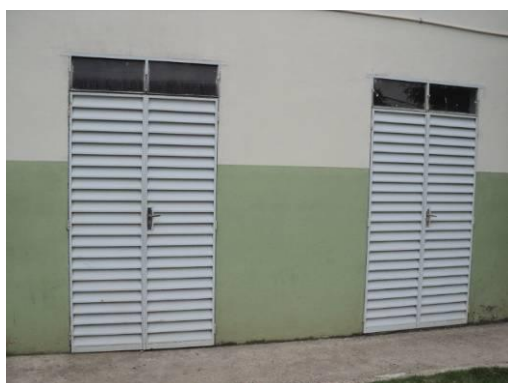
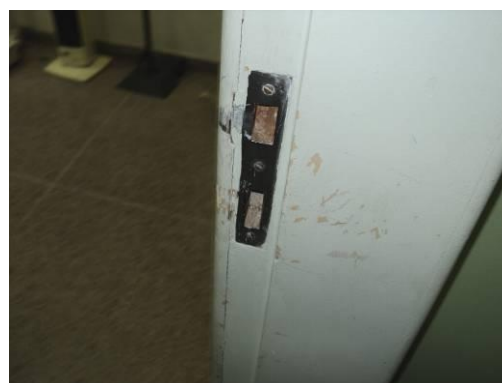
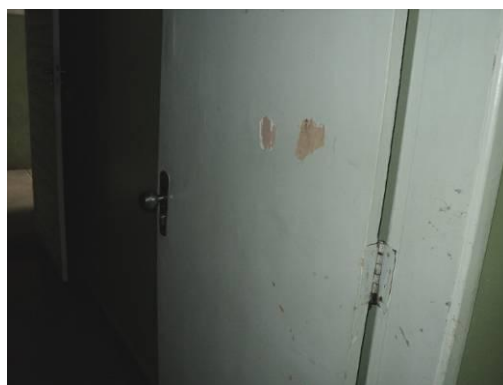
16. Portas internas e externas

As portas internas e batentes são em madeira, estas não apresentam com estado de conservação, as portas de ferro apresentam bom estado de conservação, mas necessitam de pinturas.

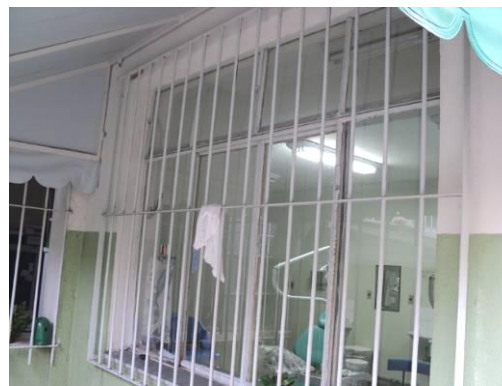
17. Janelas internas e externas

As janelas são em ferro pintado com vidro, estas não apresentam bom estado de conservação, foram observados vidros quebrados. Possuem grade de proteção que estão bom estado de conservação.

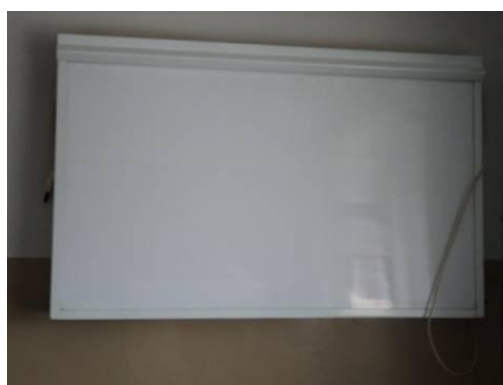
Todos os esfigmomanômetros são relativamente novos e apresentam bom estado de conservação, porém utilizam coluna de mercúrio, que tem seu uso não recomendado pela ANVISA e Ministério do trabalho.

Os negatoscópios estão em bom estado de conservação, não tendo itens deteriorados, porém existem alguns que necessitam passar por intervenção técnica, pois apresentam sinais de desgaste.

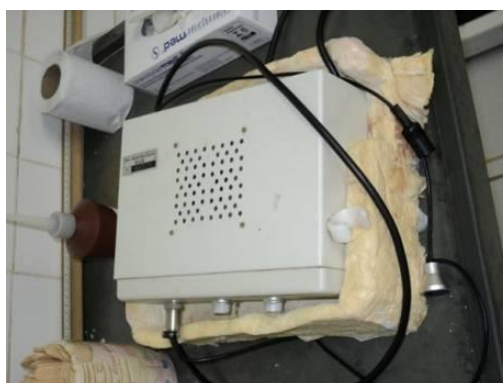
21. Detector Fetal

Uma unidade com mais de cinco anos de uso e sinais de desgaste aparente, necessitando assim intervenção técnica para uma utilização satisfatória.

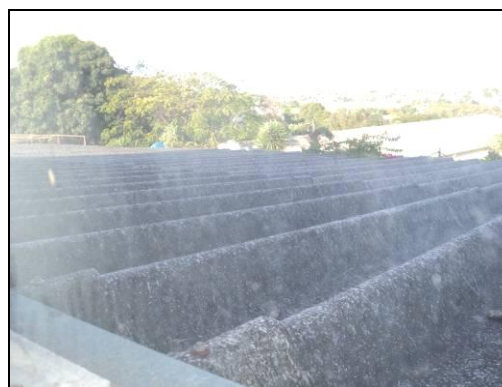
2. Cobertura

A cobertura é em fibrocimento tipo canaleta 90 seu estado de conservação é bom, porém foram verificados pontos de infiltrações.

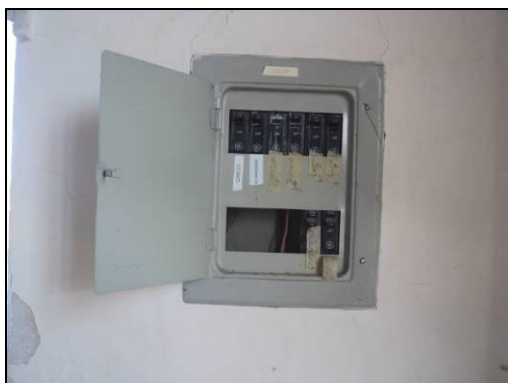
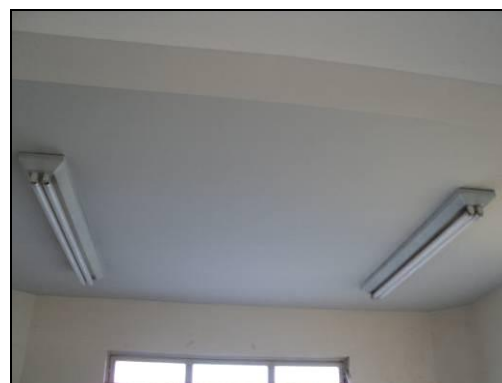
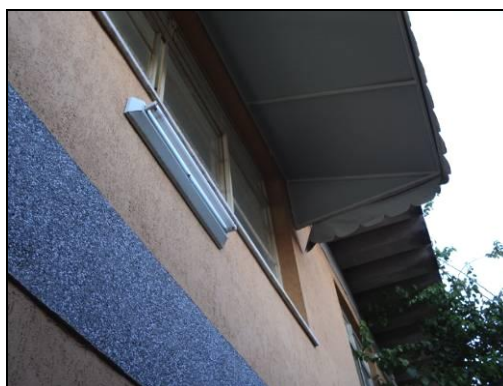
4. Instalações elétricas

Os quadros elétricos se encontram em más condições, não existe dispositivo DR e a identificação dos circuitos é precária. Todos os plugs e tomadas devem ser trocados, para se adequar às exigências da NBR 14.136/2009 (padrão brasileiro).

A iluminação interna é feita por luminárias fluorescentes, estas apresentam estado de conservação ruim, foram observados pontos com baixa luminosidade nos corredores e hall de entrada, a iluminação externa é composta por calhas com lâmpadas fluorescentes.

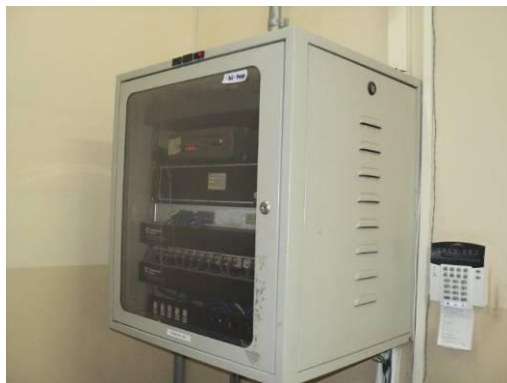
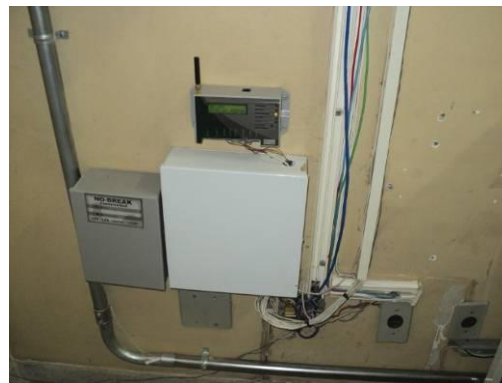
5. Sistemas elétricos

O sistema de detecção e combate a incêndio (detectores de fumaça, sirenes de aviso, iluminação autônoma, hidrantes) é inexistente, assim como a brigada de incêndio e o AVCB. Existem apenas extintores, com data do último teste de outubro de 2010.

O sistema de alarme marca vias 2000 conta com detectores de presença em todo o prédio, sua central está localizada na recepção e se encontra em bom estado de conservação, mas com acabamento das fiações ruim. A data do último teste foi em outubro de 2010.

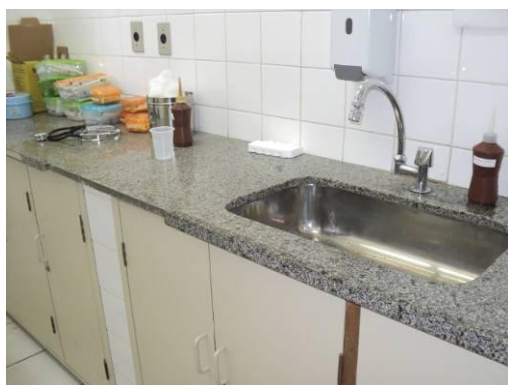
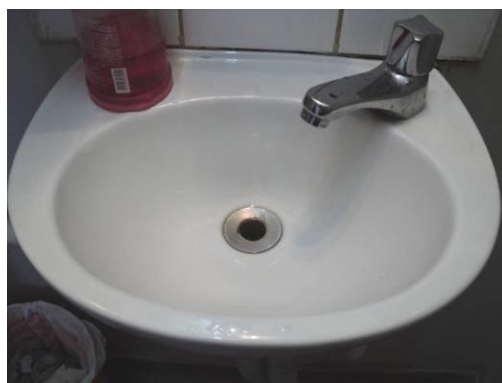
7. *Louças, metais e acessórios*

As bancadas são de granito e cubas de inox não apresentam bom estado de conservação, cubas de louça estão em bom estado.

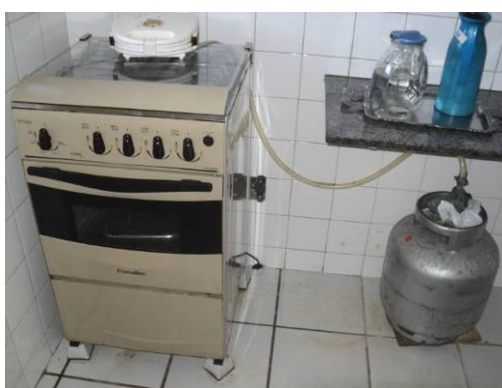
8. GLP

O abastecimento de GLP é feito através de um botijão de gás o mesmo fica instalado ao lado do fogão. Não existem abrigo e sinalização adequados.

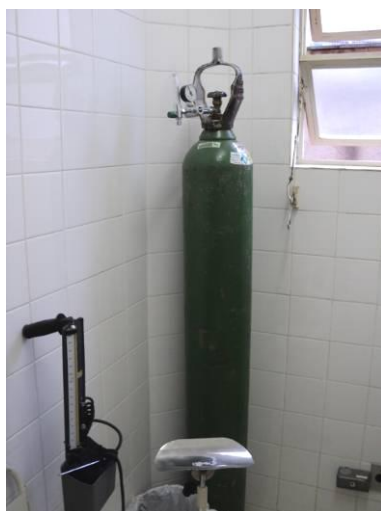
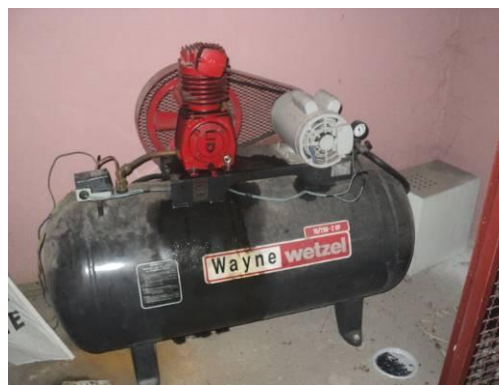
O ar comprimido é utilizado somente no consultório de odontologia. Este é gerado por um compressor Wayne, que está em bom estado de conservação, porém com sinais de vazamento de óleo. O mesmo está localizado na garagem, não possui proteções acústicas e não é isento de óleo.

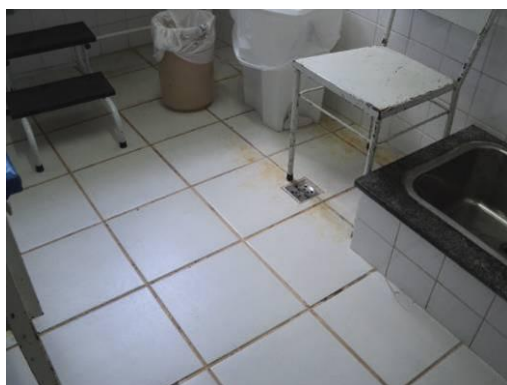
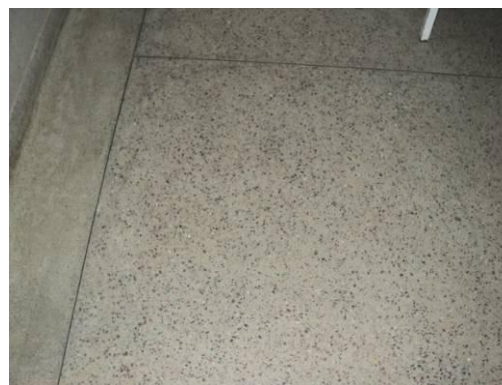
13. Pisos

O piso e rodapé da unidade são em granilite, estes não apresentam bom estado de conservação, possuem trincas no consultório 3. Existe piso cerâmico em alguns ambientes, este apresenta sujeira nos rejuntas.

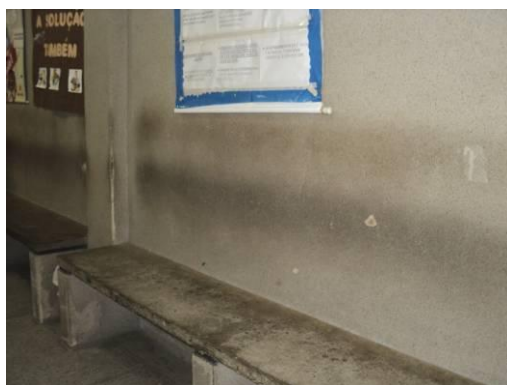
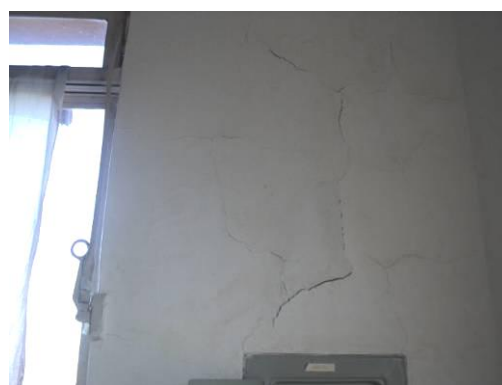
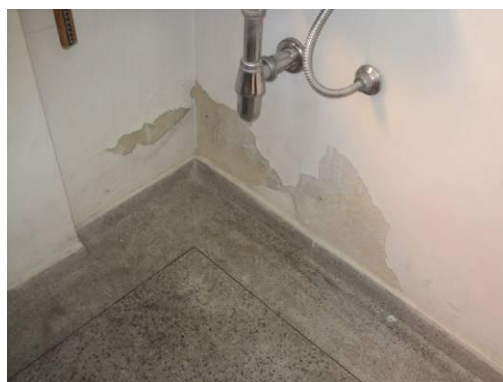
14. Paredes

As paredes têm acabamento em fulget na recepção em mau estado de conservação e pintura com barra lisa nos outros ambientes, o estado de conservação destes é ruim. Com pontos de infiltrações na pediatria, ginecologia, consultório 3, odontologia e sala de reuniões, além de trincas no corredor do segundo andar e consultório 1.

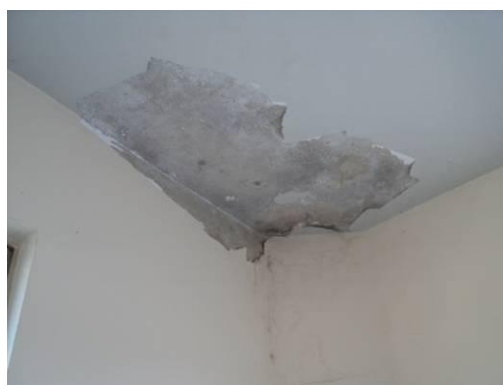
15. Teto

O teto é em argamassa com pintura, o estado de conservação deste é ruim, com pontos trincas na assistência social e gerência, além de infiltrações na sala de reuniões.

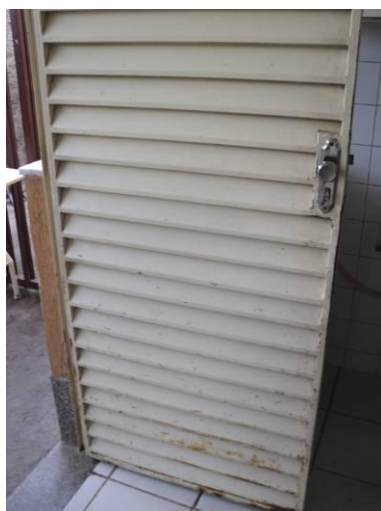
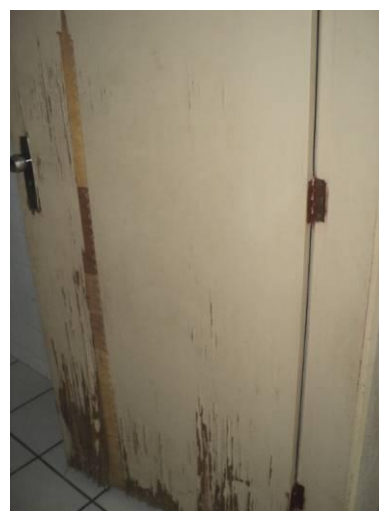
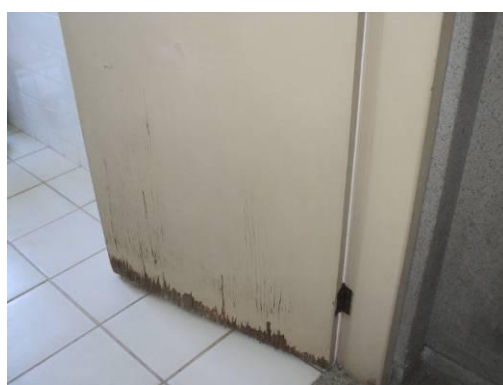
16. Portas internas e externas

As portas internas são de madeira com batentes também em madeira, estão em mau estado de conservação, as portas externas e batentes são de ferro pintado, estão em mau estado de conservação. Portas de ferro com vidro, com alguns vidros quebrados.

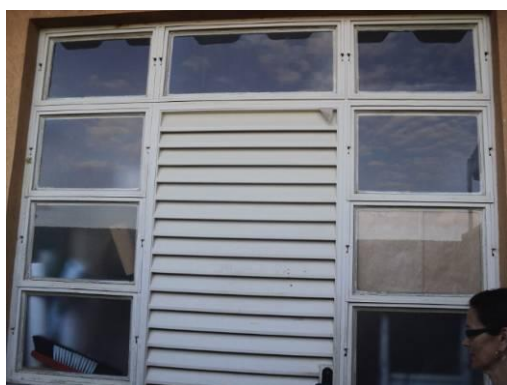
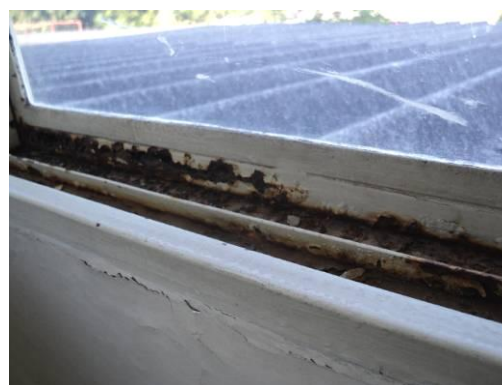
17. Janelas internas e externas

As janelas são em ferro pintado com vidro, estas apresentam um estado de conservação ruim, com pinturas desgastadas e início de corrosão. A janela de madeira e vidro também apresenta estado de conservação ruim.

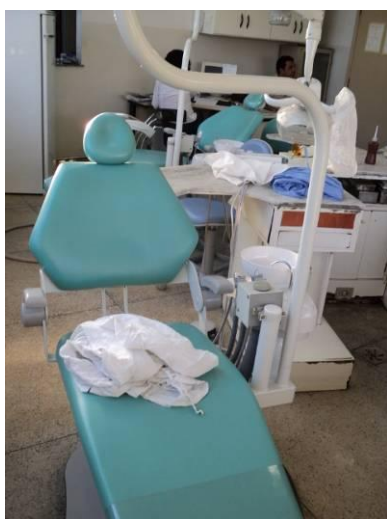
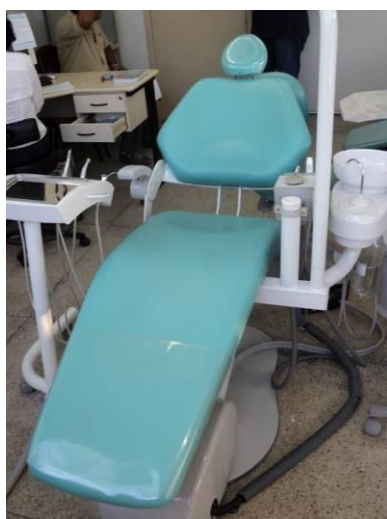
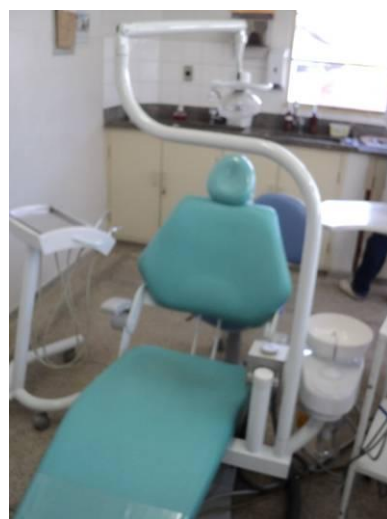
19. Equipamentos de odontologia

A unidade possui três consultórios completos (cadeira odontológica, cuspeira, equipo clínico, foco e mocho) com aproximadamente dois anos de uso e em bom estado de conservação.

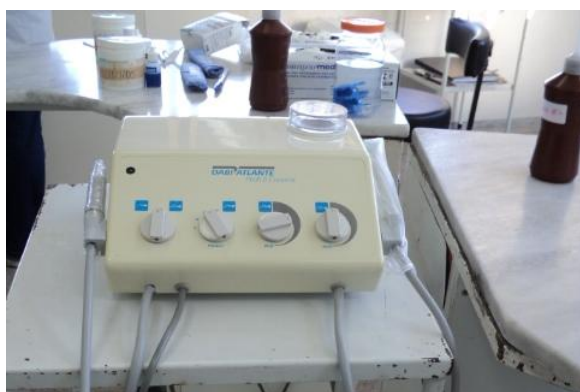
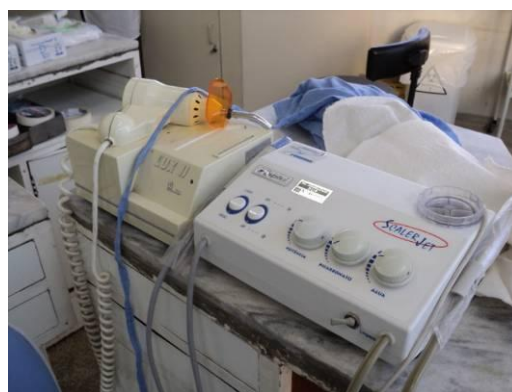
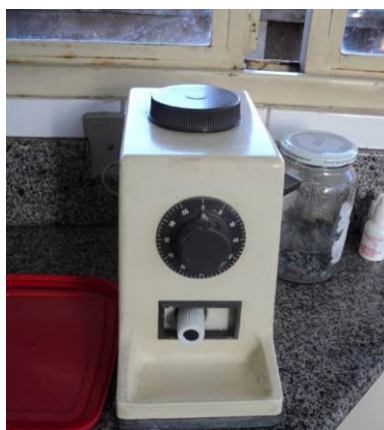
Equipamentos de profilaxia (jatos de bicarbonato), ambos em bom estado de conservação. O fotopolimerizador e o amalgamador utilizados possuem mais de cinco anos de uso, e bom estado de conservação.

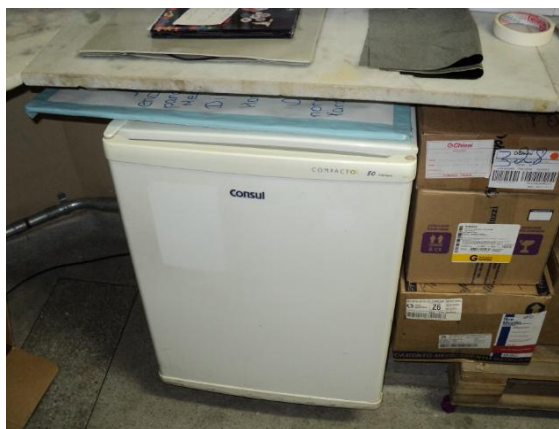
22. *Câmara de Conservação de Vacinas*

A Unidade conta com uma câmara de conservação de 340 litros nova e em bom estado de conservação localizada na sala de Vacinas. Na farmácia há um frigobar sem controle de temperatura.

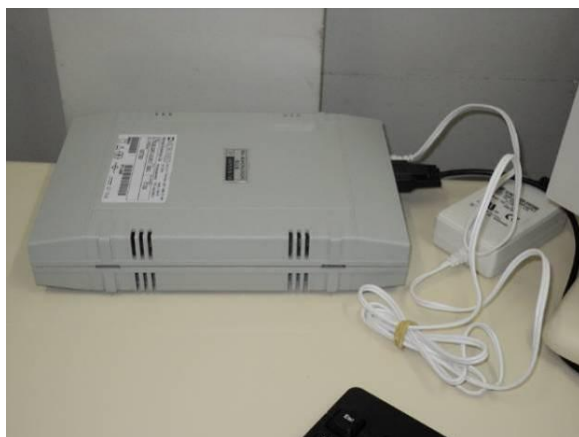
23. *Eletrocardiógrafo*

O equipamento de eletrocardiograma é novo e apresenta bom desempenho, segundo a equipe local.

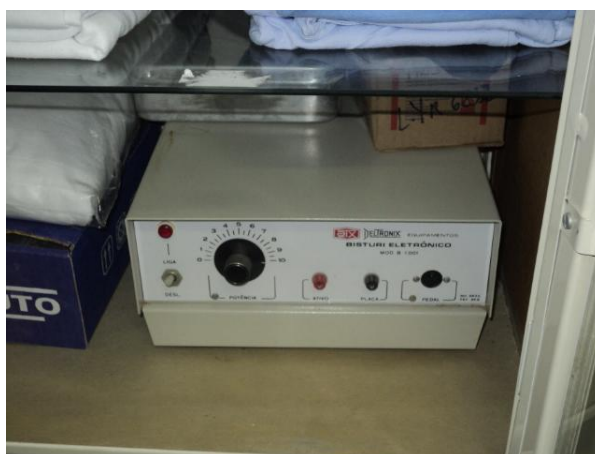
24. *Bisturi elétrico*

O bisturi elétrico ambulatorial existente na unidade possui mais de cinco anos de uso, no entanto apresenta bom estado de conservação e uso.

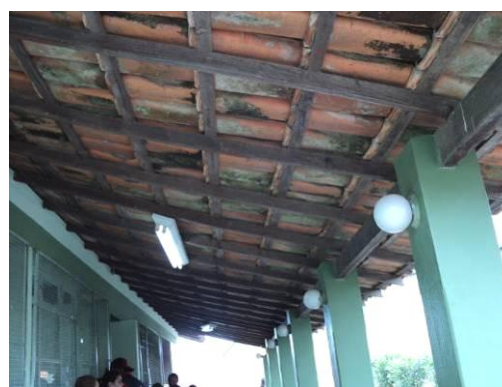
2. Cobertura

A cobertura é em madeira e telha cerâmica seu estado de conservação é ruim e possui sinais visíveis de infiltrações na recepção.

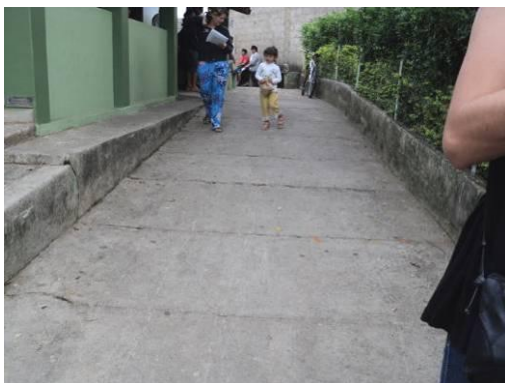
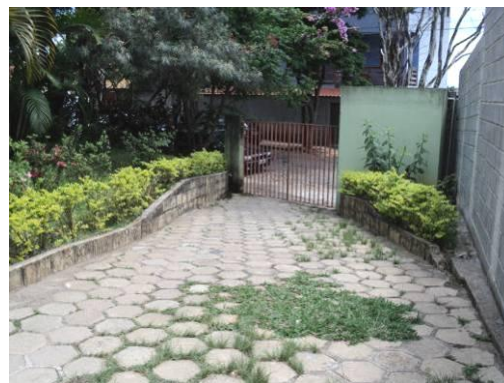
3. Áreas externas e acessos

Não existe cobertura do portão de acesso até a entrada da unidade.

O acesso de pacientes e de suprimentos é feito pelo único portão de acesso, a unidade possui um portão de entrada de automóveis.
