DOCUMENTO COMPLEMENTAR 01F

**PROJETO DE QUALIFICAÇÃO DA
INFRAESTRUTURA DA ATENÇÃO PRIMÁRIA À
SAÚDE DE BELO HORIZONTE**

**CARACTERIZAÇÃO DO SISTEMA ATUAL
DISTRITO NORTE**

Centro de Saúde Heliópolis

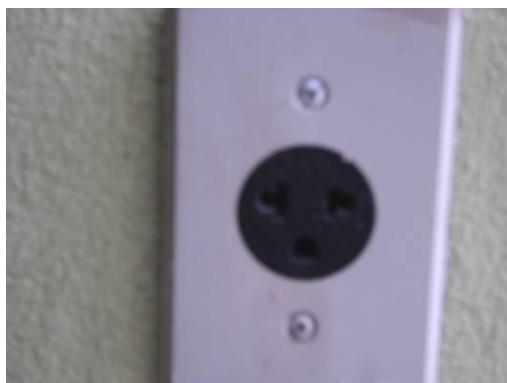
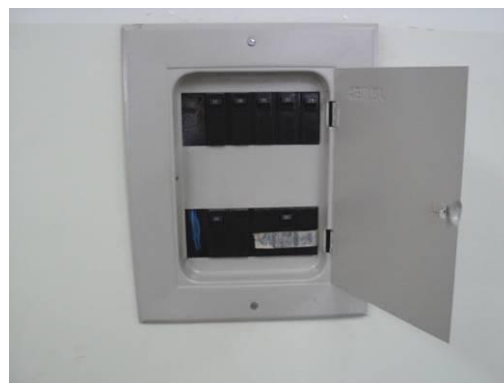
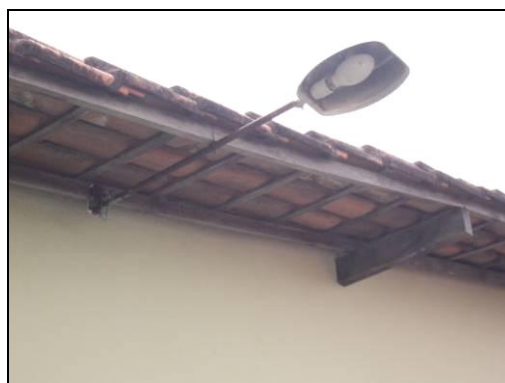
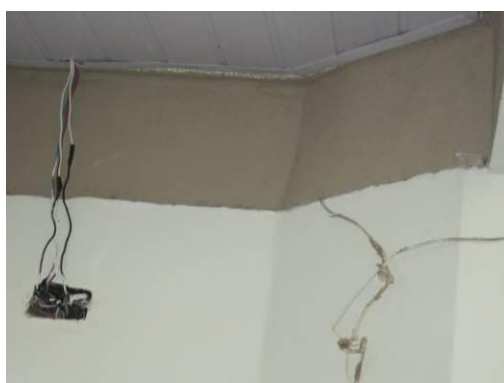
Os quadros elétricos se encontram em más condições, não existe dispositivo DR e identificação dos circuitos. Todos os plugs e tomadas devem ser trocados, para se adequar às exigências da NBR 14.136/2009 (padrão brasileiro).

A iluminação interna é feita por luminárias fluorescentes, foi verificado luminosidade insuficiente nos corredores, devido às calhas instaladas serem pequenas e fixadas na parede. A iluminação externa é feita com arandelas tipo globo e luminárias com lâmpadas de vapor.

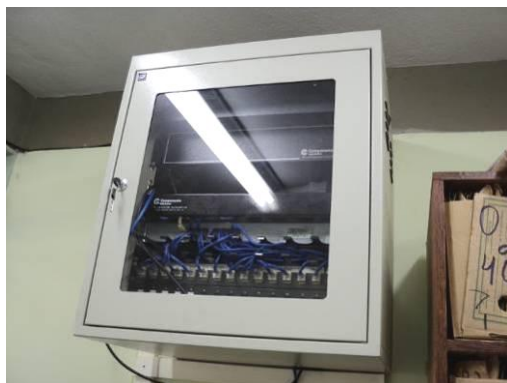
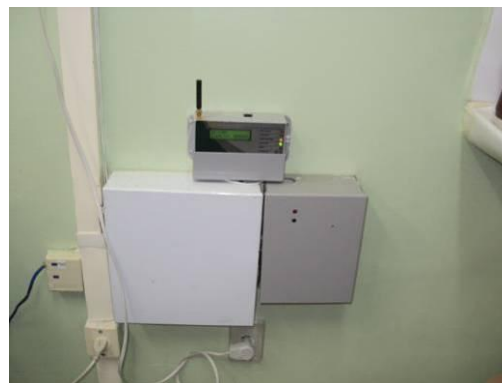
5. Sistemas elétricos

O rack (lógica) está instalado na recepção, os prontuários são eletrônicos e o sistema de telefonia conta com uma linha instalada na recepção, além de três ramais.

O sistema de alarme marca vias 2000 conta com detectores de presença em todo o prédio, sua central está localizada no consultório da pediatria, este apresenta bom estado de conservação. Não souberam informar a data do último teste.

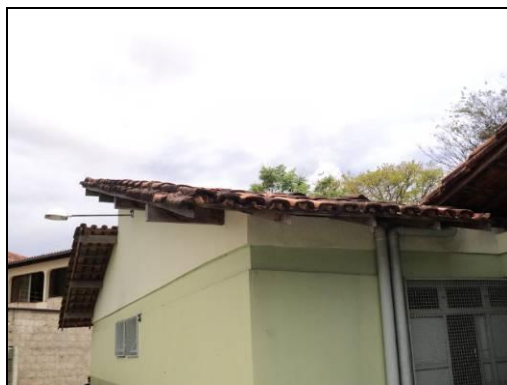
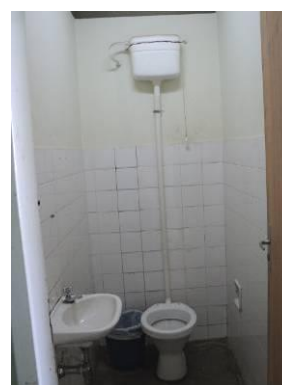
6. Instalações hidráulicas

A manutenção das instalações hidráulicas e limpeza dos reservatórios são feitas pela equipe de manutenção da Prefeitura. É importante observar que não existe um planejamento das manutenções, portanto são feitas apenas manutenções corretivas. Não foi relatada a falta de água, foi informado sobre mau cheiro na odontologia e na farmácia, a instalação da caixa de descarga foi improvisada com arame.

A captação de águas pluviais é feita através de calhas que deságuam no piso, foi relatado sobre entupimentos na rede de água pluvial.

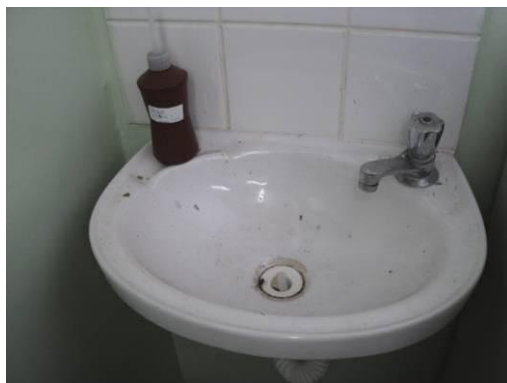
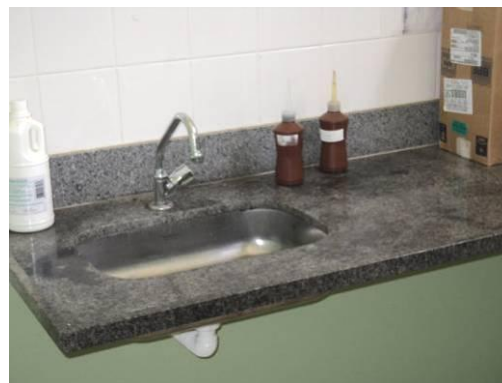
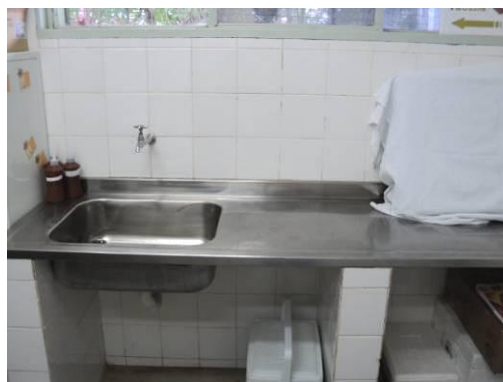
7. Louças, metais e acessórios

As bancadas são de granito, inox e pedra seu estado de conservação é bom às cubas são em louças e estas se encontram em mal estado de conservação.

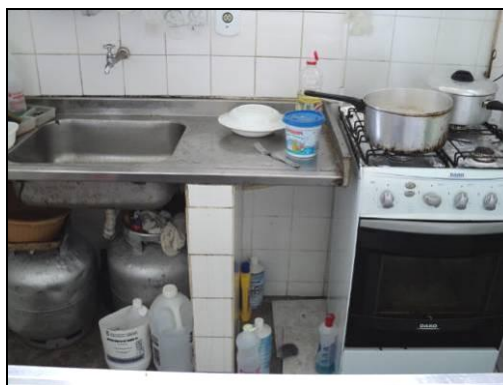
8. GLP

O abastecimento de GLP é feito através de um botijão de gás o mesmo fica instalado ao lado do fogão, sem abrigo e sinalização adequados.

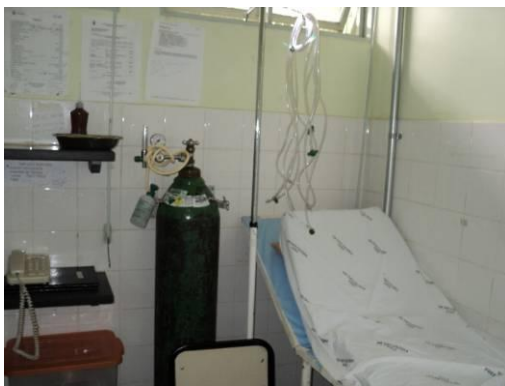
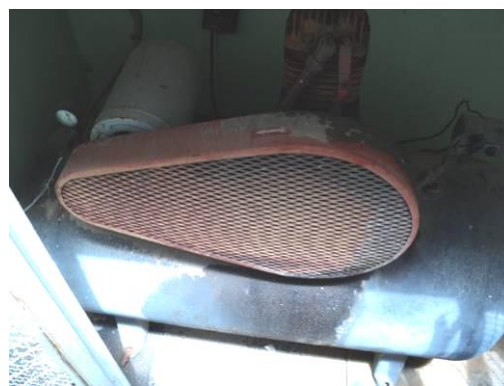
Não existe rede para os gases medicinais. O consumo de oxigênio é feito através de fluxômetros conectados diretamente a um cilindro grande e um pequeno, estão localizados na observação. O fornecimento dos cilindros é feito pela empresa Oximil.

O ar comprimido é utilizado somente no consultório de odontologia. Este é gerado por um compressor Schulz, que está em mau estado de conservação, está localizado na área externa, não possui proteções acústicas e apresenta vazamento de óleo. O compressor não é isento de óleo.

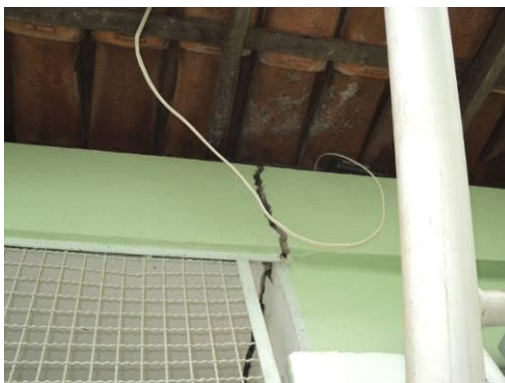
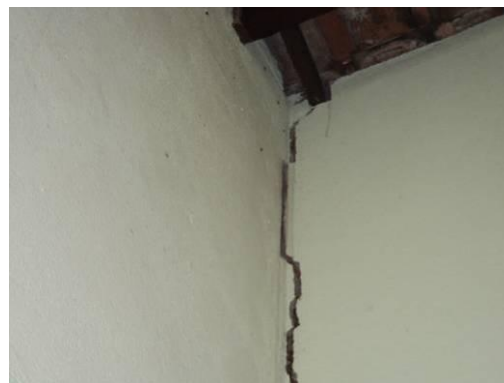
12. Estrutura e Fundação

A estrutura da unidade é em concreto armado, notam-se problemas na estrutura, com grandes trincas nas paredes até a junção teto e parede.

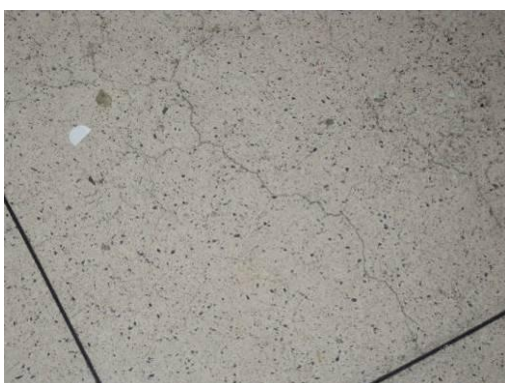
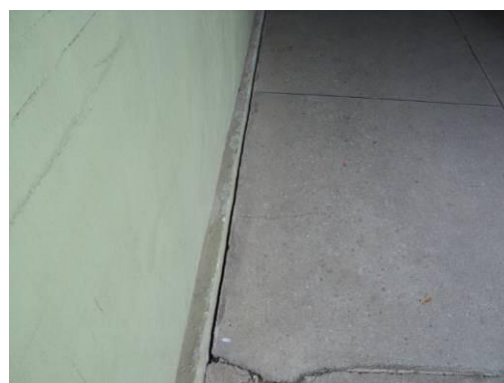
13. Pisos

O piso e rodapé da unidade são em granilite e está em mau estado de conservação, com trincas na odontologia, coleta, curativo, zoonose e acolhimento.

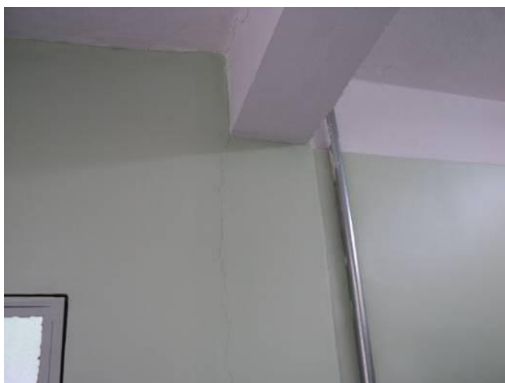
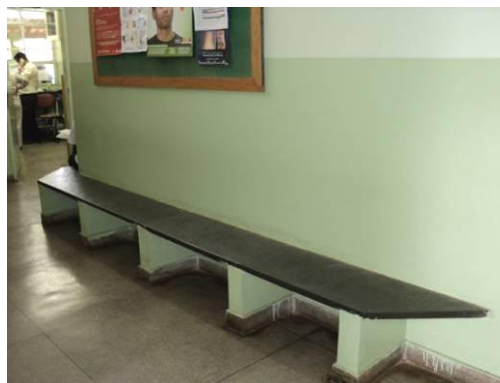
14. Paredes

As paredes têm acabamento em pintura com barra lisa, estas necessitam de pintura, foram encontradas trincas na parede da zoonose, corredor e acolhimento.

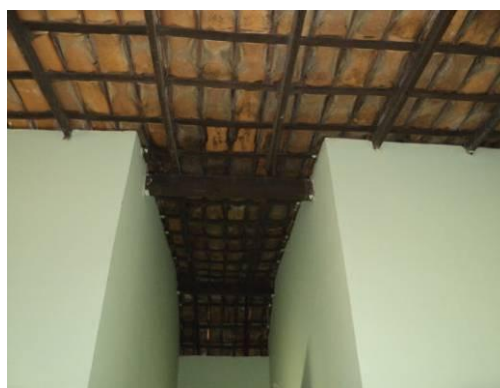
15. Teto

O teto é em argamassa com pintura nos consultórios e telha de cerâmica aparente no corredor, o estado de conservação destes é ruim, com pontos de infiltrações no corredor e na gerência.

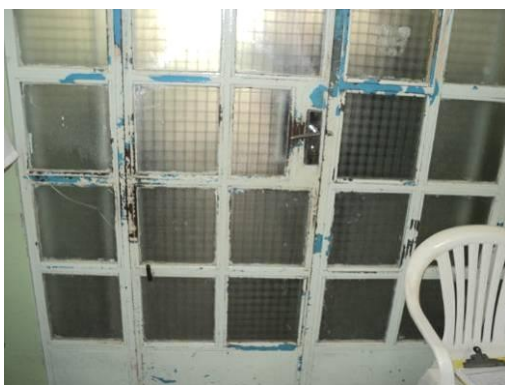
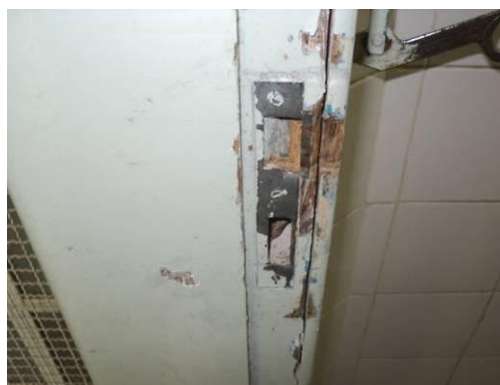
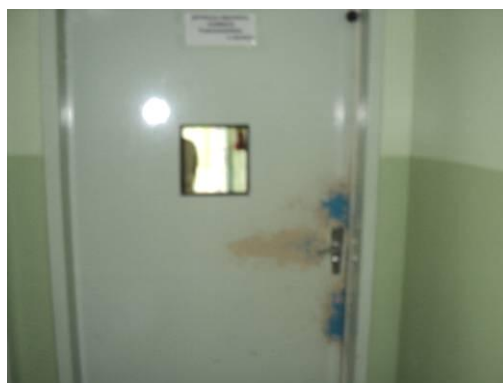
16. Portas internas e externas

As portas internas são de madeira com batentes também em madeira e o estado de conservação das folhas e batentes é ruim, as portas externas são de vidro com estrutura metálica, estas necessitam de pintura e substituição de vidros quebrados.

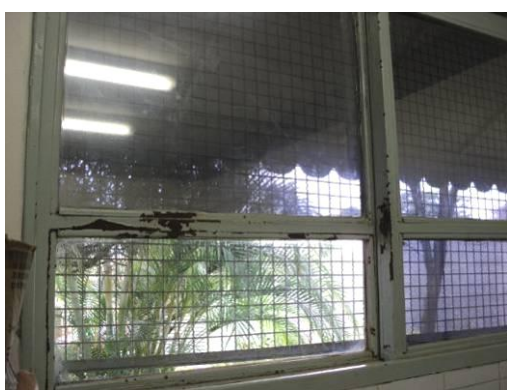
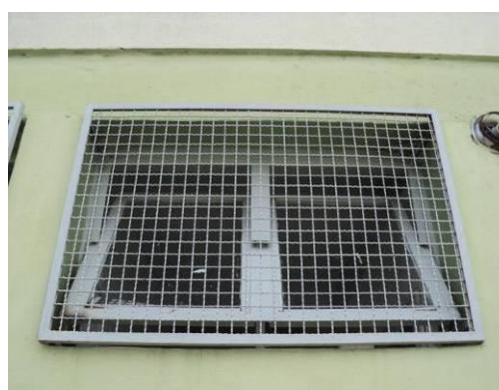
17. Janelas internas e externas

As janelas são em ferro com vidro, estas apresentam estado de conservação ruim, necessitam de pintura nas estruturas.

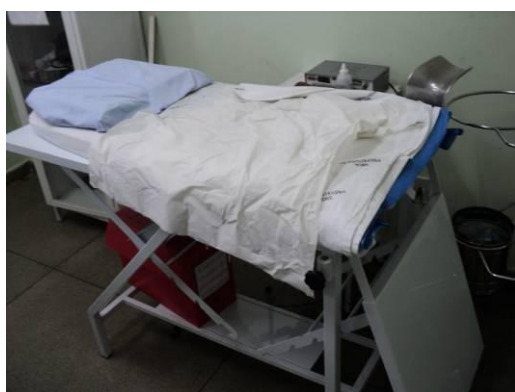
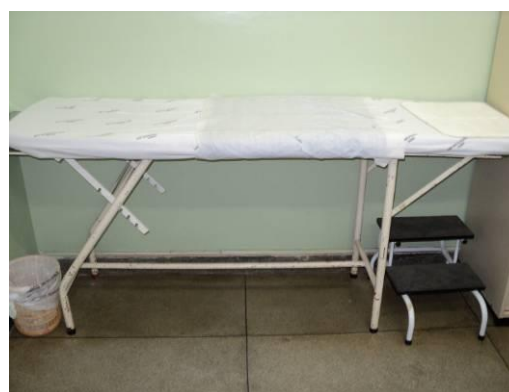
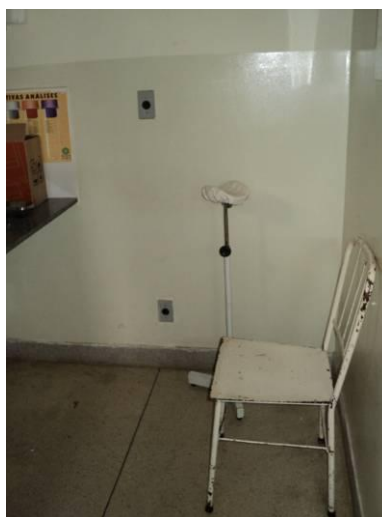
18. Mobiliários

A unidade não possui padronização de mobiliários, possui modelos que não proporcionam conforto e ergonomia para o paciente. Grande parte dos itens é antiga e foi reformado recentemente (pintados), fator que não elimina a necessidade de troca de alguns deles. Vários mobiliários apresentam partes amassadas, deformações, oxidações e componentes quebrados.

A maca de exame para ginecologia não apresenta suporte para pernas acolchoados e balde coletor.

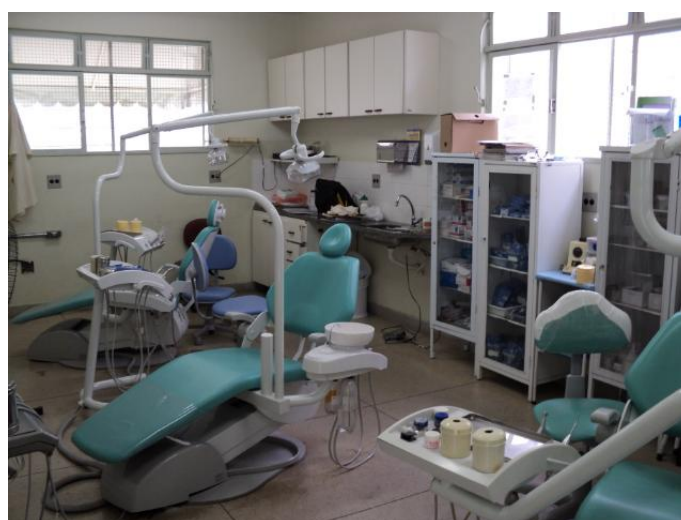
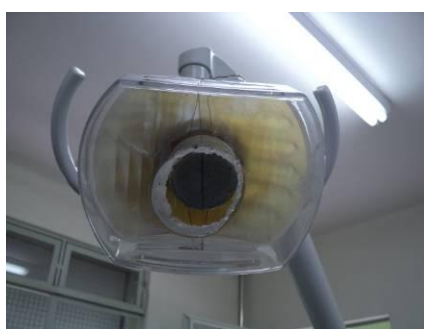
19. Equipamentos de odontologia

A unidade possui três consultórios completos (cadeira odontológica, cuspeira, equipo clínico, foco e mocho) com aproximadamente dois anos de uso, todos apresentando bom estado de conservação, exceto um foco que aguarda manutenção após ter o acrílico derretido pela temperatura da lâmpada.

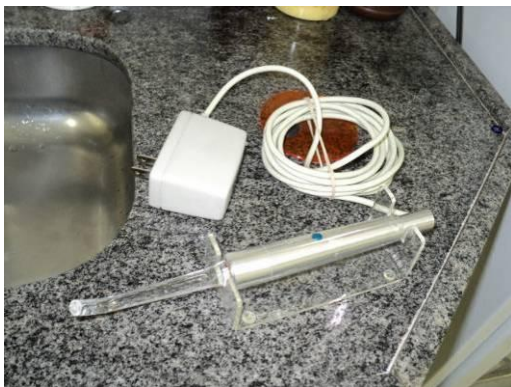
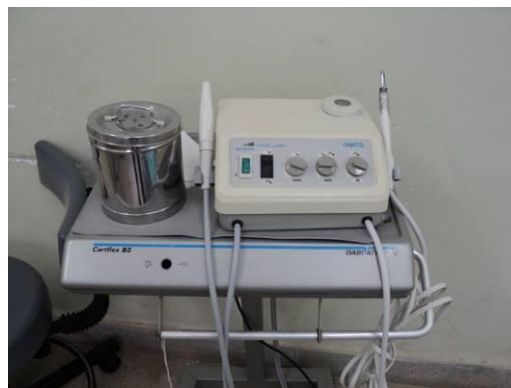
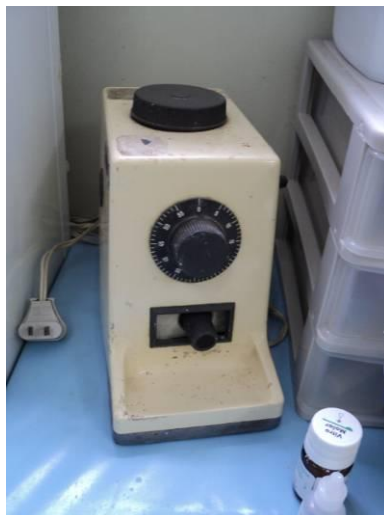
Há um equipamento de profilaxia (jatos de bicarbonato) com sinais de desgaste e um amalgamador que, segundo relato da equipe, tem apresentado problemas no porcionamento de mercúrio. Ambos demandam de intervenção técnica. O fotopolimerizador está em bom estado de conservação e uso.

O quantitativo de equipamentos de apoio (profilaxia, fotopolimerizador) está subdimensionado para atendimento simultâneo dos três consultórios. Não há divisórias entre os mesmos diminuindo a privacidade do paciente em atendimento.

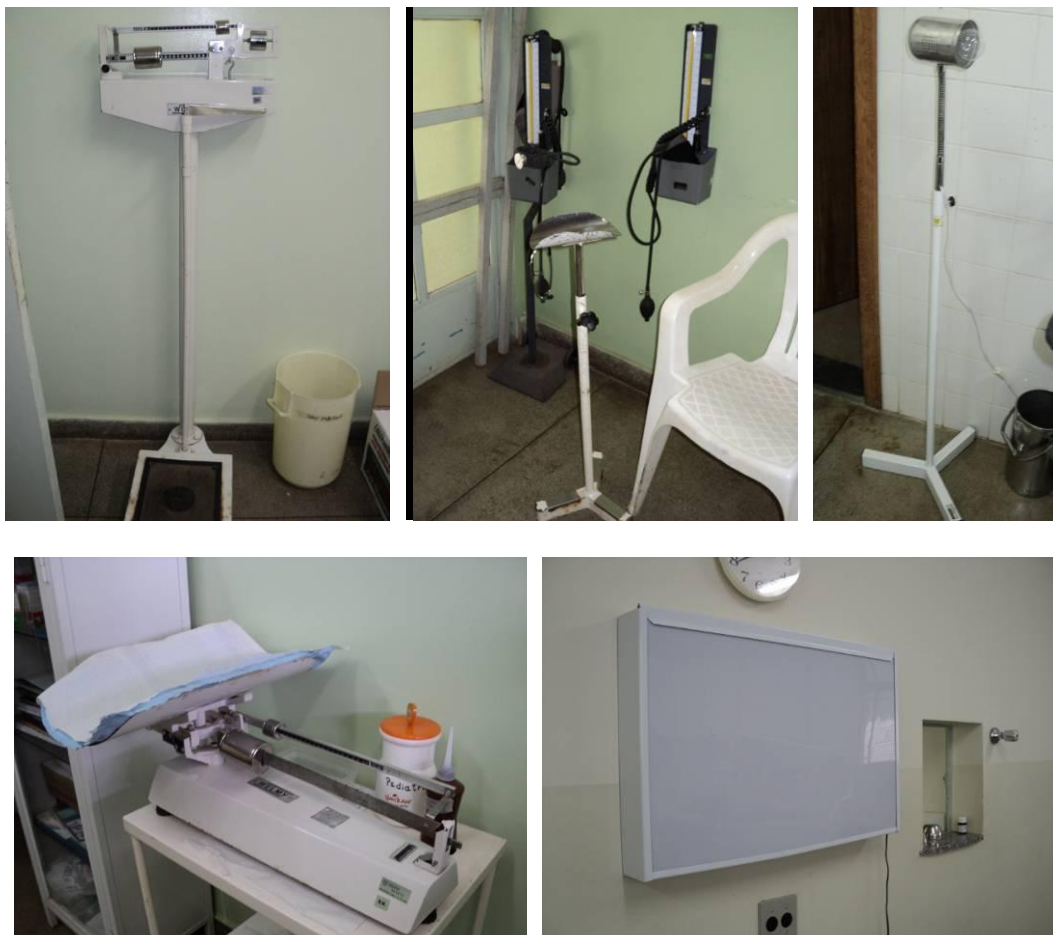
Os negatoscópios são relativamente novos e considera-se a continuidade de uso dos mesmos.

Os focos clínicos são muito antigos, no entanto boa parte dos equipamentos ainda está em condições de uso.

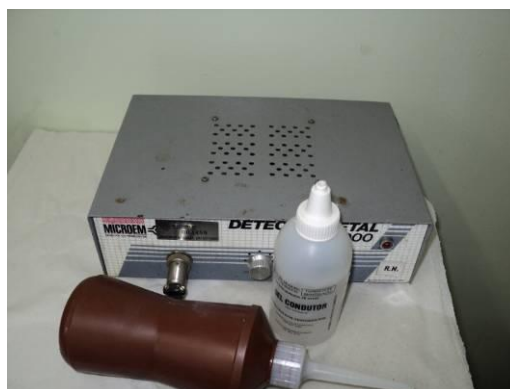
21. Detector Fetal

A unidade conta com dois aparelhos sendo que, um dos equipamentos é relativamente novo e apresenta bom desempenho e o outro é mais antigo e apresenta, segundo a equipe, problemas na detecção de sinais necessitando intervenção técnica ou substituição.

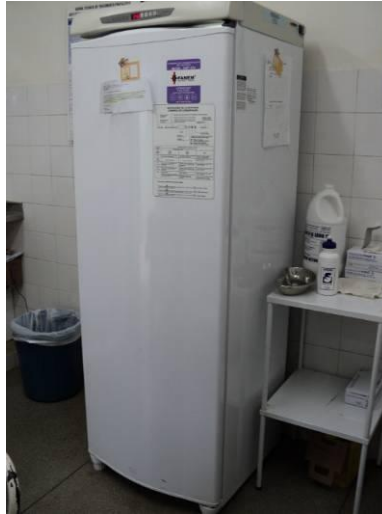
22. Câmara de Conservação de Vacinas

A Unidade conta com uma câmara de conservação de 340 litros nova e em bom estado de conservação localizada na sala de Vacinas. Na farmácia há uma geladeira sem controle de temperatura com sinais de desgaste e mau funcionamento.

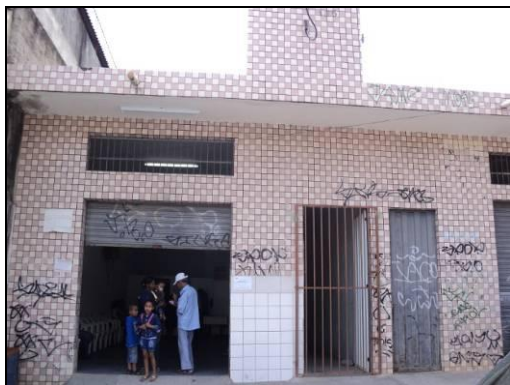
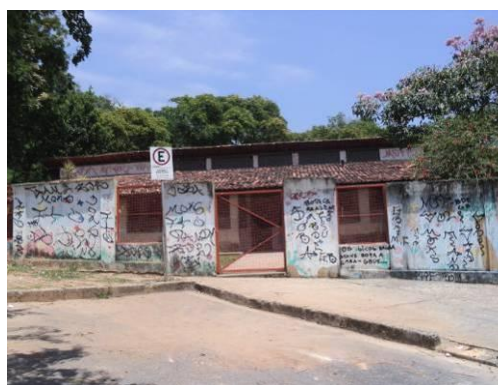
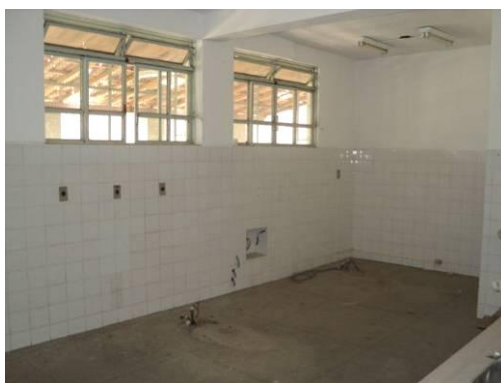
O atendimento aos usuários é feito em um bloco único com dois andares, a interligação dos andares é feito por escada com corrimão de ferro pintado, que se encontra em mau estado de conservação. O acesso à unidade é feito no mesmo nível da rua, o fluxo entre os consultórios é confuso e algumas salas foram adaptadas para atendimento e consultas.

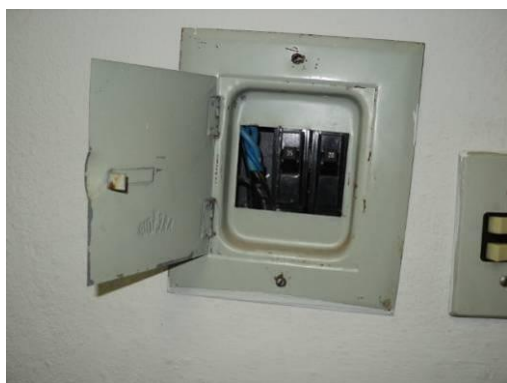
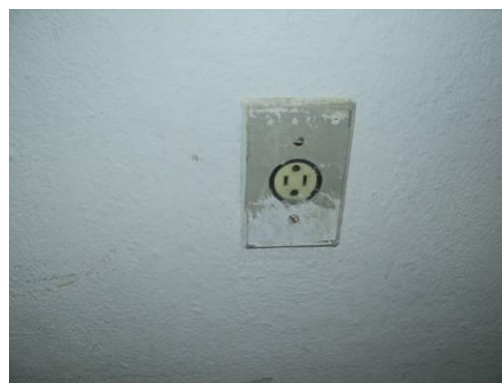
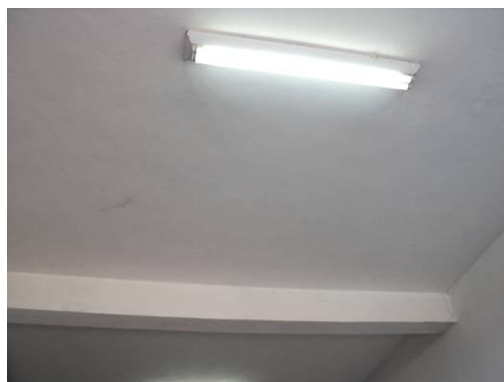
A iluminação interna é feita por luminárias fluorescentes, as calhas e soquetes se encontram em mau estado de conservação. A iluminação externa nos corredores também é feita por luminárias com lâmpadas fluorescentes tubular, tanto iluminação interna quanto a externa é insuficiente.

Todos os plugs e tomadas devem ser trocados, para se adequar às exigências da NBR 14.136/2009 (padrão brasileiro).

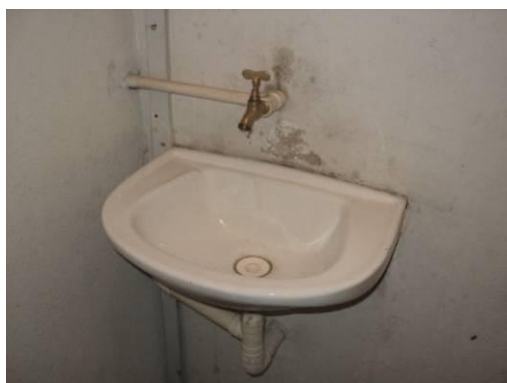
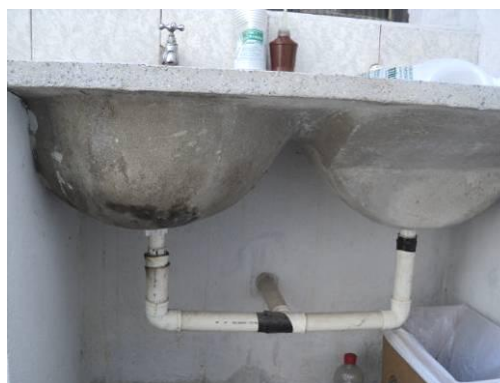
7. Louças, metais e acessórios

As bancadas são de granito e mármore, cubas em louças, estes apresentam estado de conservação ruim, foram executados reparos de forma irregular e verificados pontos de vazamentos nos sifões e instalações irregulares de torneiras.

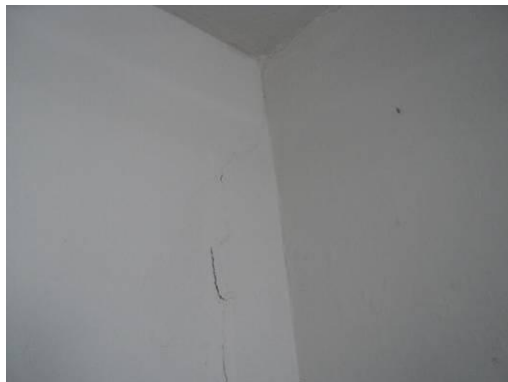
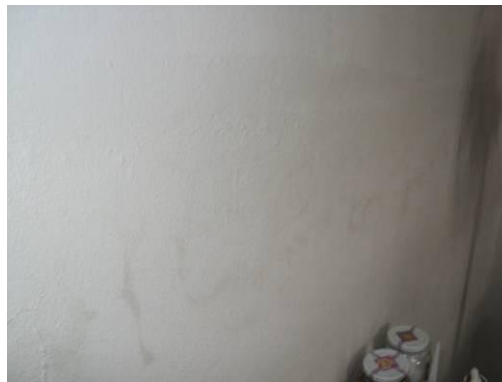
14. Paredes

As paredes têm acabamento em pintura e seu estado de conservação é ruim. Apresentam pontos de infiltrações na triagem e gerência, além de trincas na gerência.

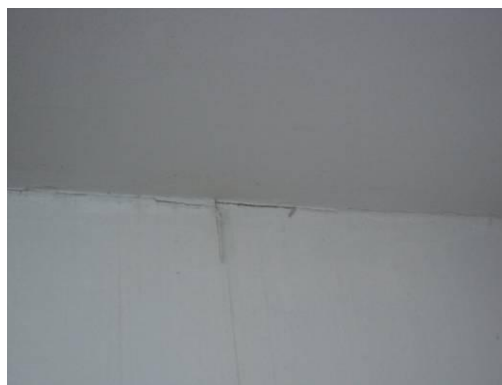
15. Teto

O teto é em laje revestida com argamassa e pintura. O estado de conservação deste é ruim, existindo pontos de infiltrações em consultórios clínicos, além de trincas na recepção e consultórios clínicos.

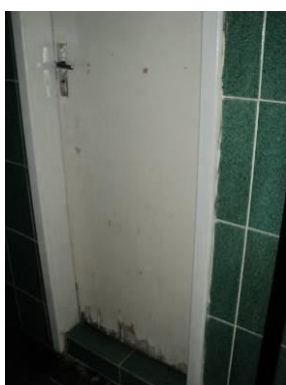
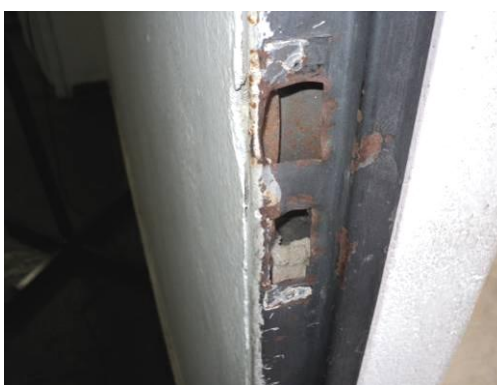
16. Portas internas e externas

As portas internas são de madeira, com batentes também em madeira, o estado de conservação das folhas e batentes é ruim, as portas externas são de aço necessitando de pintura na esquadilha, o estado de conservação dos batentes é ruim.

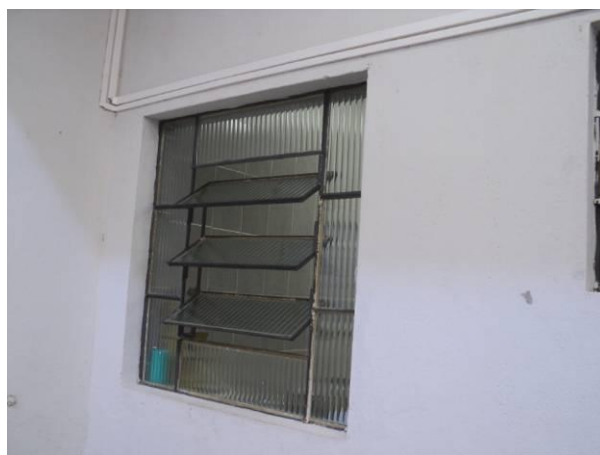
17. Janelas internas e externas

As janelas são de ferro tipo basculante e veneziana residencial, estes necessitam de manutenção e pinturas.

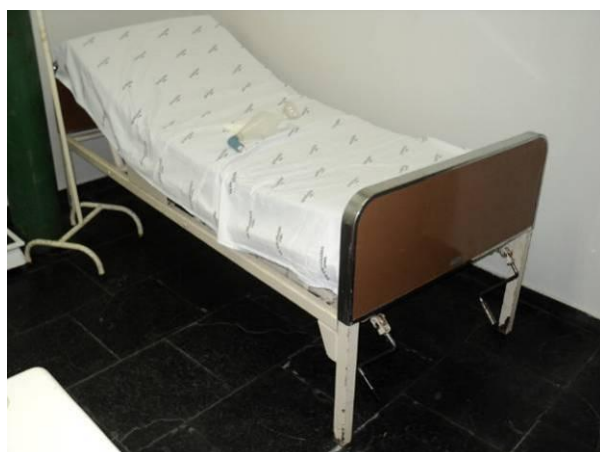
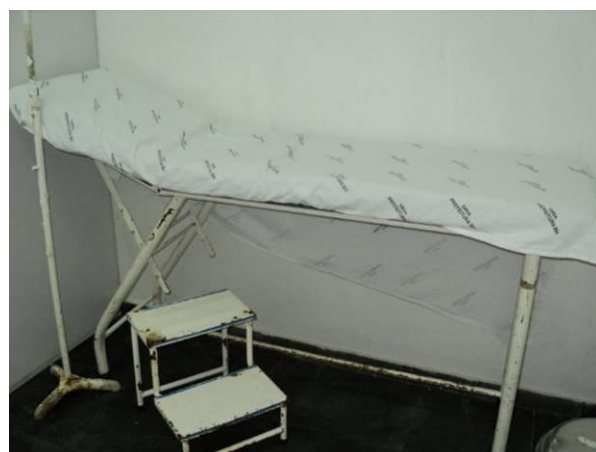
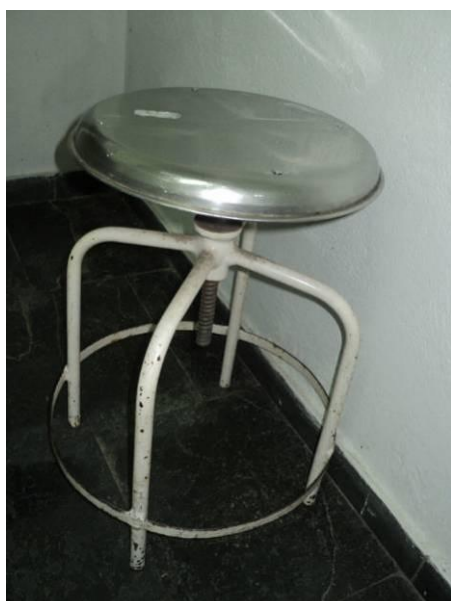
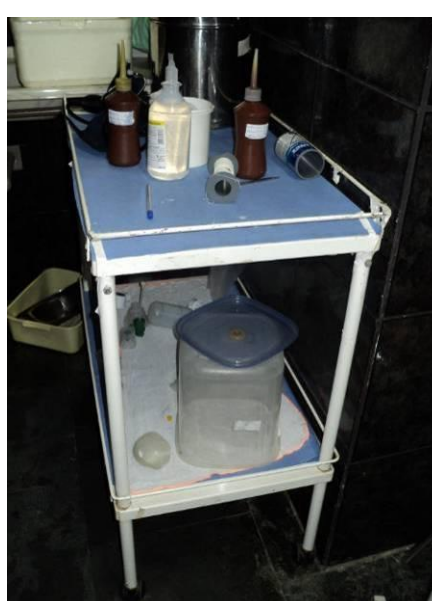
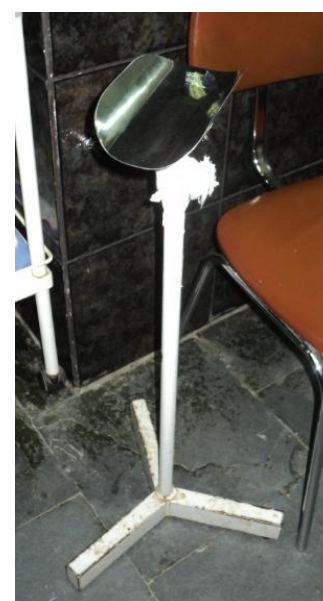
18. Mobiliários

A unidade não possui padronização de mobiliários e possui modelos que não proporcionam conforto e ergonomia para o paciente. Grande parte dos itens é antiga e vários mobiliários apresentam partes amassadas, deformações, oxidações e componentes quebrados.

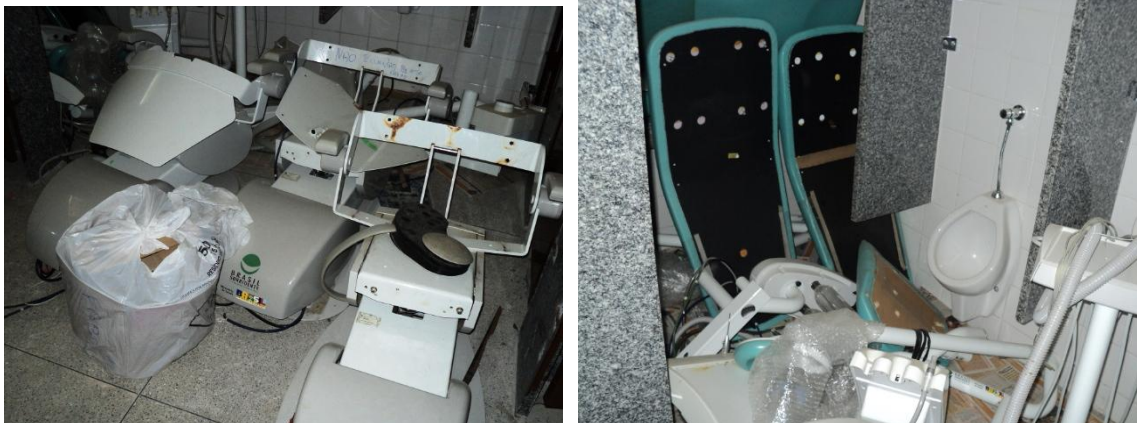
19. Equipamentos de odontologia

A Unidade possui três consultórios completos (cadeira odontológica, cuspideira, equipo clínico, foco e mocho), dois deles com aproximadamente dois anos, estes equipamentos estão desmontados e armazenados numa escola da região em condições precárias. Há sinal de desgaste e quebra de equipamentos.

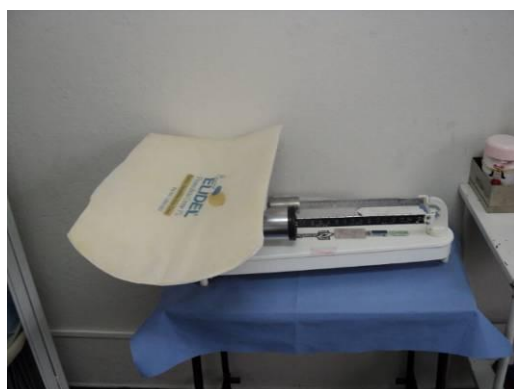
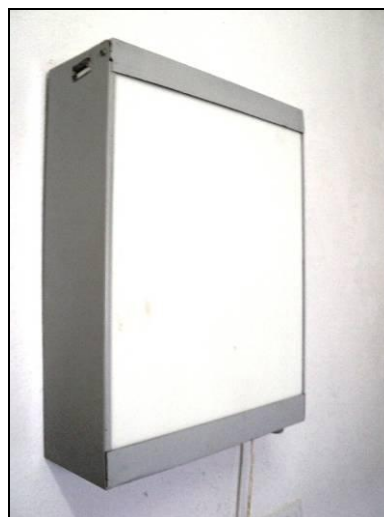
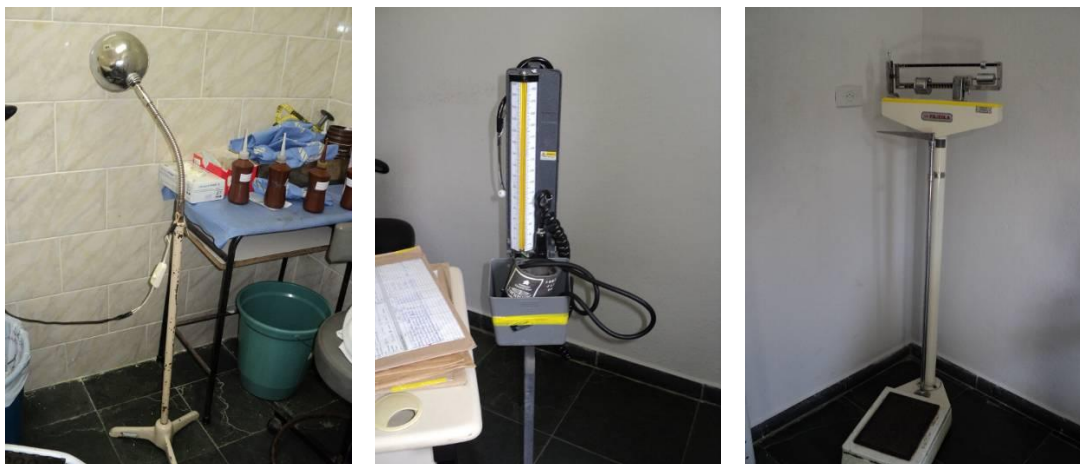
As balanças antropométricas para adultos e as balanças pediátricas no geral são antigas e algumas apresentam sinais de desgaste.

Os negatoscópios apresentam sinais de desgaste e mau funcionamento.

A unidade faz uso de aparelhos de pressão aneróides e de coluna de mercúrio. Um deles apesar de estar em bom estado, tem seu uso não recomendado pela Organização Mundial de Saúde devido ao risco associado ao uso dos trabalhadores, pacientes e ao meio ambiente. Os focos clínicos encontrados na unidade possuem mais de cinco anos de uso e apresentam sinais de desgaste.

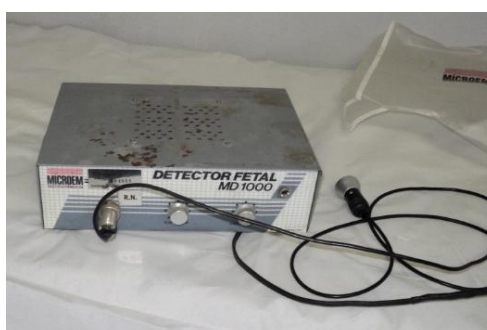
21. *Detector Fetal*

A unidade conta com dois aparelhos sendo que, um deles aguarda manutenção. O outro aparelho estava em uso e não pode ser fotografado, no entanto, segundo relato da equipe, o aparelho está em bom estado.

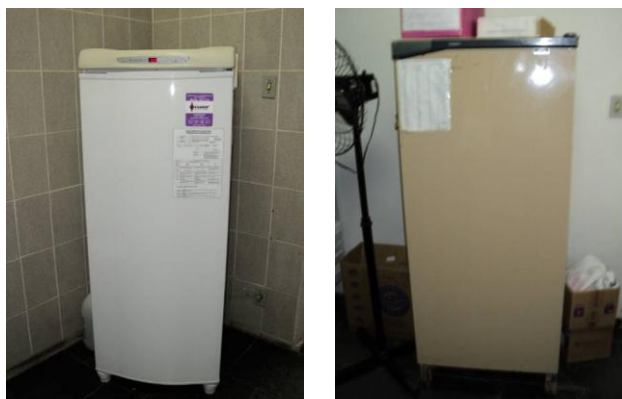
22. *Câmara de Conservação de Vacinas*

A Unidade possui uma câmara de conservação de 340 litros nova e em bom estado de conservação. Também faz uso de uma geladeira sem controle de temperatura para guarda de materiais na Farmácia.

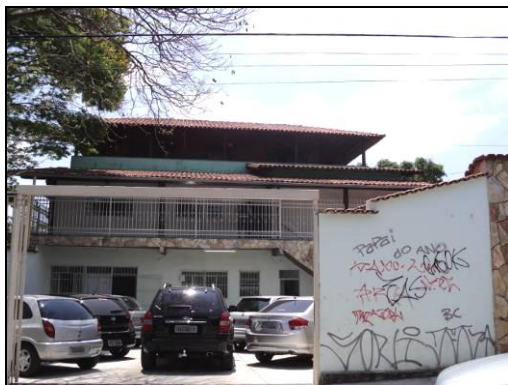
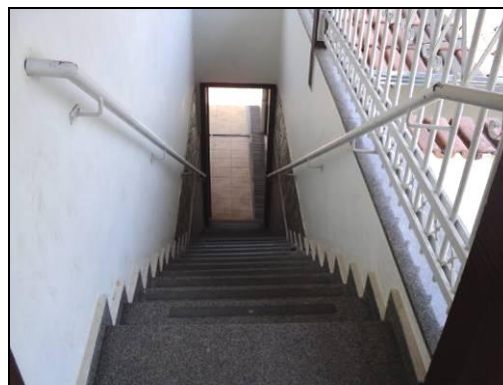
O atendimento aos usuários é feito em um bloco único com três andares, a interligação dos andares é feito por escada com corrimão de ferro pintado, esta escada é estreita e inadequada ao fluxo da unidade. As janelas dos consultórios são voltadas para o corredor, onde o acesso ao usuário é contido com barreiras improvisadas. O acesso à unidade é feito por rampa e escada.

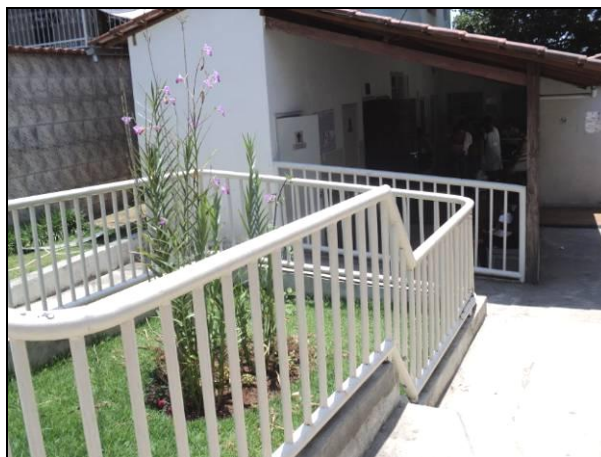
Não existe cobertura do portão de acesso até a entrada da unidade e nem piso tátil, o prédio é construída no limite do terreno.

O piso externo de acesso a unidade é em concreto, este apresenta bom estado de conservação. O acesso de pacientes e de suprimentos é feito pelo único portão de acesso, mas a unidade possui um portão de entrada de automóveis.

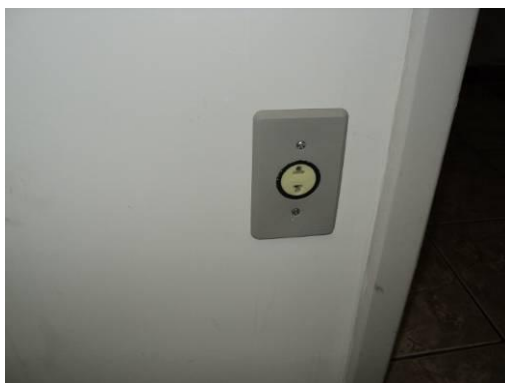
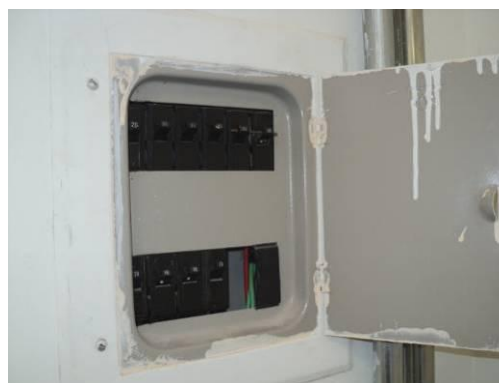
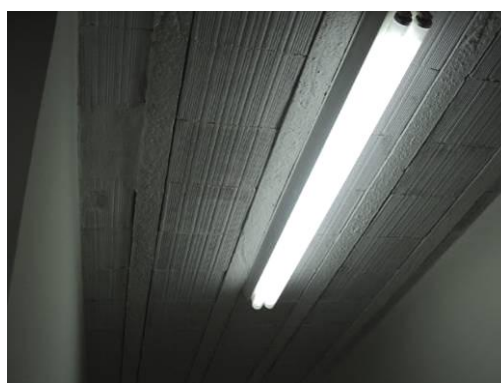
A iluminação interna é feita por luminárias fluorescentes, as calhas e soquetes se encontram em mau estado de conservação e iluminação externa nos corredores também é feita por luminárias com lâmpadas fluorescentes tubulares e arandelas, tanto a iluminação interna quanto a externa são insuficientes.

Todos os plugs e tomadas devem ser trocados, para se adequar às exigências da NBR 14.136/2009 (padrão brasileiro).

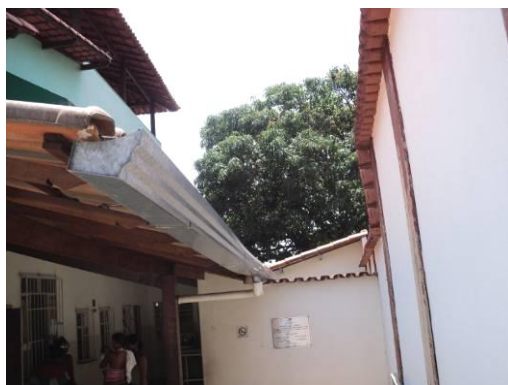
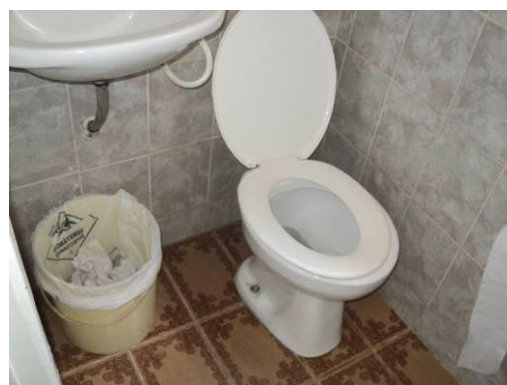
6. *Instalações hidráulicas*

A manutenção das instalações hidráulicas e limpeza dos reservatórios são feitas pela equipe de manutenção da Prefeitura. É importante observar que não existe um planejamento das manutenções, portanto são feitas apenas manutenções corretivas. Não foi relatada a falta de água, foi informado sobre a presença de insetos (pernilongo) em toda unidade, além do mau cheiro na cozinha. Não existe vazamento ou retorno de água, foram verificadas instalações hidráulicas instaladas de forma irregular, como mangueira no lugar de sifão.

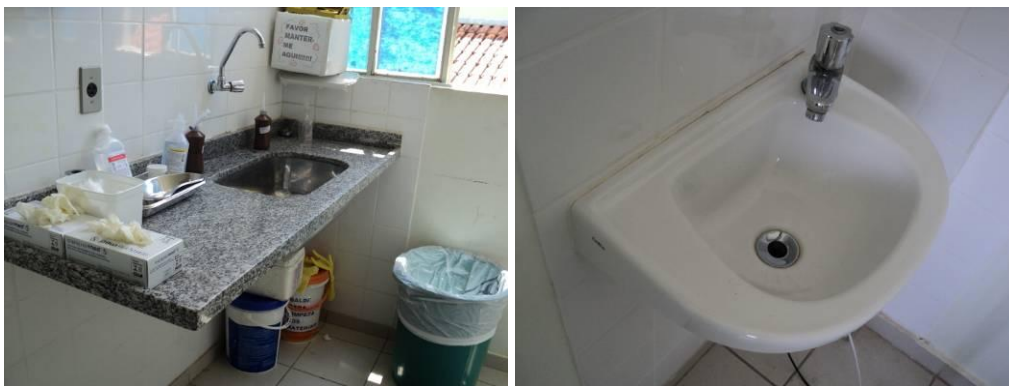
7. *Louças, metais e acessórios*

As bancadas de granito e as cubas de louça e inox, todas apresentam bom estado de conservação.

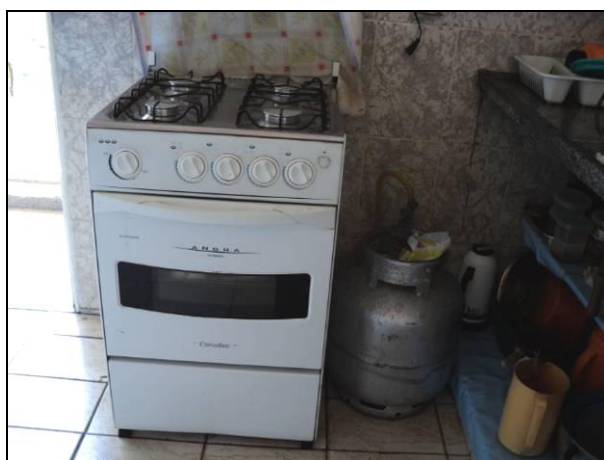
8. GLP

O abastecimento de GLP é feito através de um botijão de gás, o mesmo fica instalado ao lado do fogão, sem abrigo e sinalização adequados.

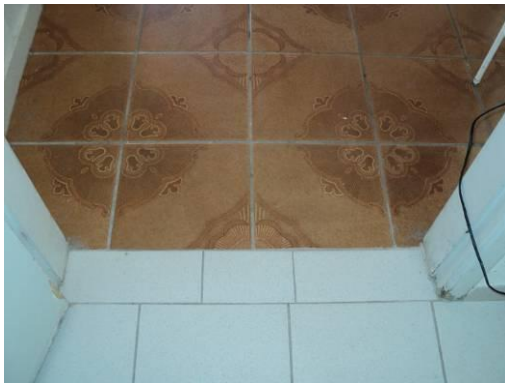
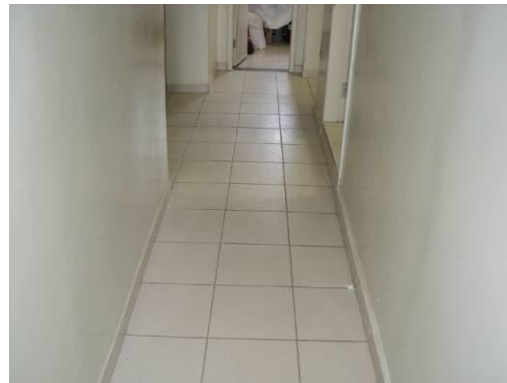
13. Pisos

O piso da unidade é em cerâmica esmaltada, desta existem vários tipos, o piso da área de ampliação está em bom estado de conservação, no lado externo na recepção o piso é em ardósia e se encontram em mau estado de conservação.

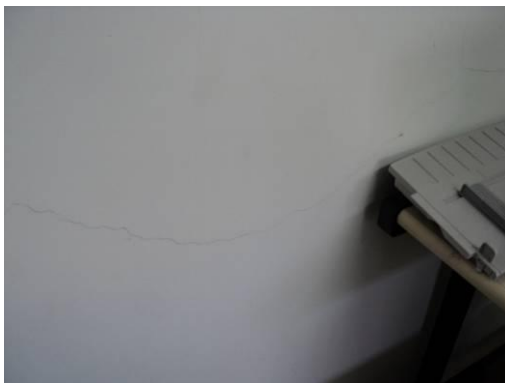
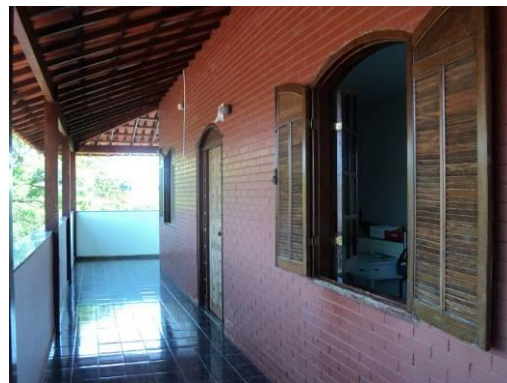
14. Paredes

As paredes têm acabamento em pintura com barra lisa e esta em mau estado de conservação, possui trincas em vários locais da unidade como na espera, farmácia, vacina, corredor, expurgo, observação, ginecologia, consultório 1, consultório 2, consultório 3, pediatria e corredor, além de infiltrações na varanda do terceiro andar. Na área ampliada, a parede esta com a pintura em bom estado de conservação.

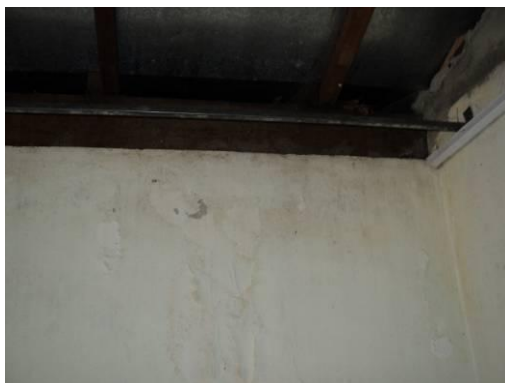
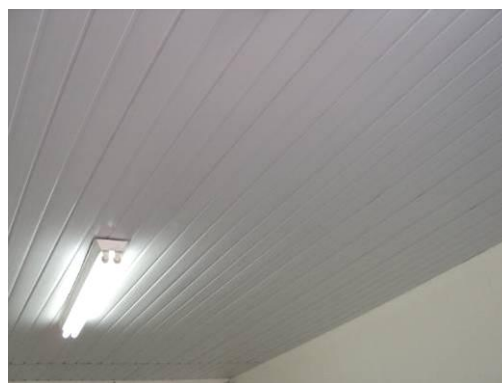
15. Teto

O teto apresenta quatro tipos de acabamento: em laje aparente, argamassa com pintura, forro de PVC e forro de madeira na espera externa. Em geral, o estado de conservação do forro dos ambientes é ruim, havendo pontos de infiltrações e trincas.

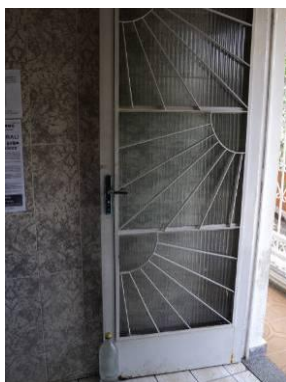
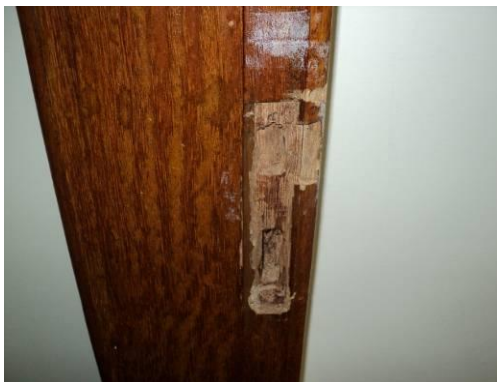
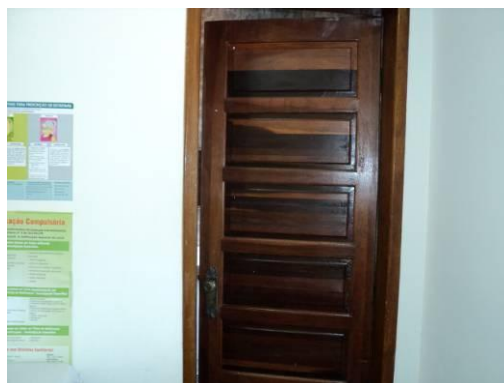
16. Portas internas e externas

As portas internas são de madeira com batentes também em madeira e o estado de conservação das folhas e batentes é ruim, as portas externas são de aço e vidro, estas necessitam de pintura na esquadilha.

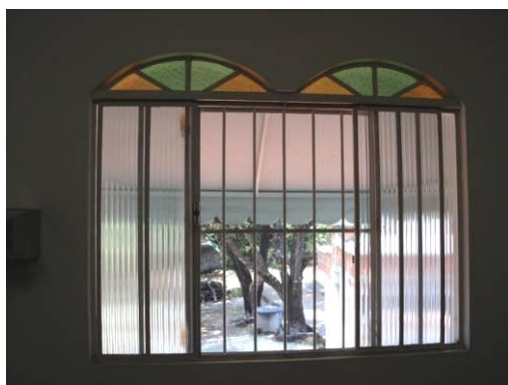
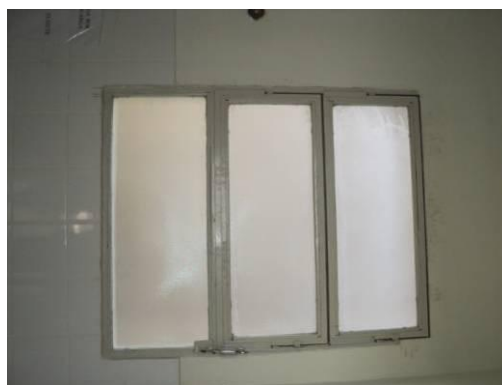
17. Janelas internas e externas

As janelas são em ferro tipo basculante e veneziana de madeira, a estrutura está em bom estado de conservação, porém necessitando de demão de tinta e verniz.

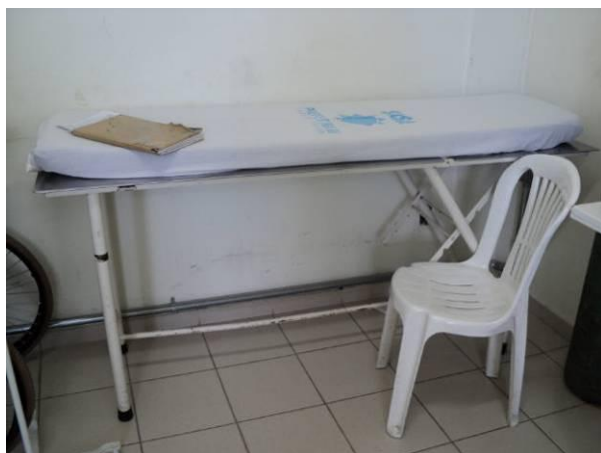
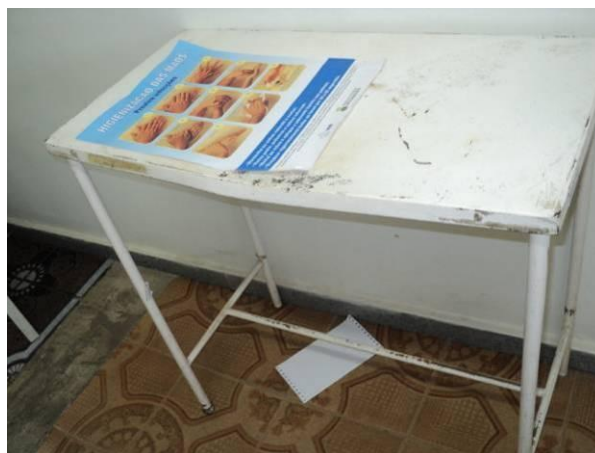
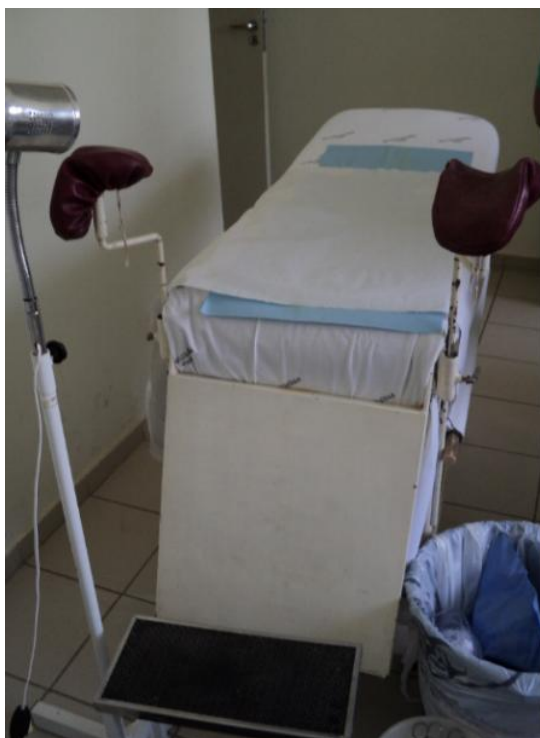
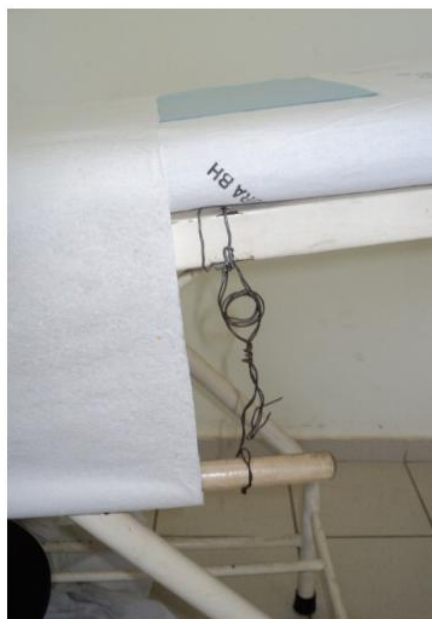
18. Mobiliários

A unidade não possui padronização de mobiliários e possui modelos que não proporcionam conforto e ergonomia para o paciente. Grande parte dos itens é antiga e vários mobiliários apresentam partes amassadas, deformações, oxidações e componentes quebrados.

A mesa de exame para ginecologia, além de apresentar sinais de desgaste e oxidação, também possui partes quebradas.
