DOCUMENTO COMPLEMENTAR 01F

**PROJETO DE QUALIFICAÇÃO DA
INFRAESTRUTURA DA ATENÇÃO PRIMÁRIA À
SAÚDE DE BELO HORIZONTE**

**CARACTERIZAÇÃO DO SISTEMA ATUAL
DISTRITO NORTE**

Centro de Saúde Heliópolis

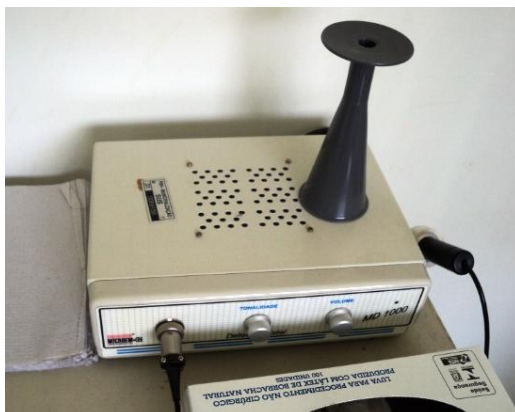
21. Detector Fetal

A unidade conta com um aparelho, aparentemente novo, no entanto há sinais de mau uso e, segundo a equipe local, este se encontra apresentando defeitos.

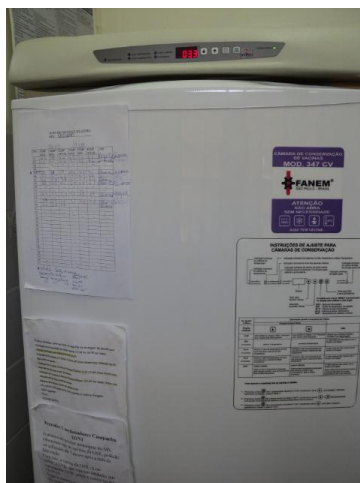
22. Câmara de Conservação de Vacinas

A Unidade possui uma câmara de conservação de 340 litros nova e em bom estado de conservação. Também faz uso de uma geladeira sem controle de temperatura para guarda de materiais na Farmácia.

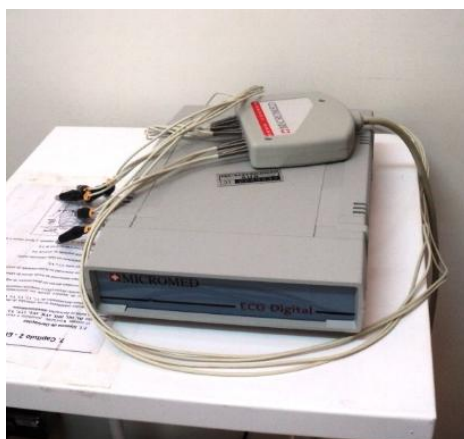
23. Eletrocardiógrafo

O equipamento existente é novo e apresenta bom estado de conservação.

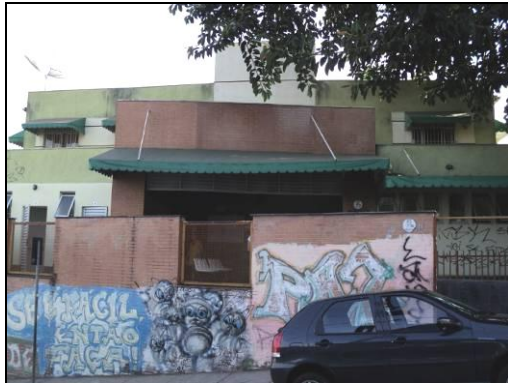
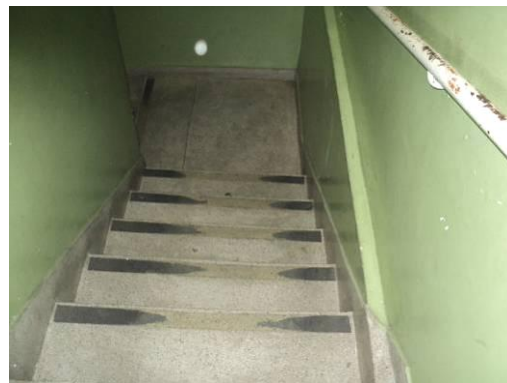
O atendimento aos usuários é feito em um bloco único com dois andares e uma garagem onde fica instalada a zoonose, a interligação dos andares é feito por escada e corrimão de ferro pintado, que esta em condições de conservação ruim, além de este acesso ser irregular para um fluxo de usuários. O acesso à unidade é feito ao nível da rua e o perímetro da unidade é cercado por muros e gradis.

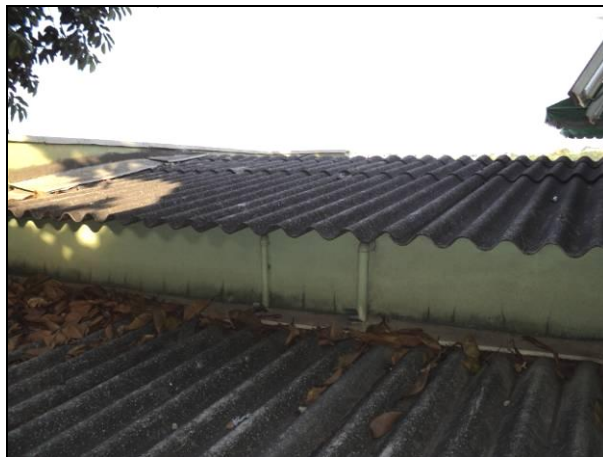
2. Cobertura

A cobertura é em madeira e telha amianto tipo Eternit seu estado de conservação é ruim, é constantemente sujas, devido estar próximo de arvores, o que causa o entupimento nas calhas de captação de águas de chuvas.

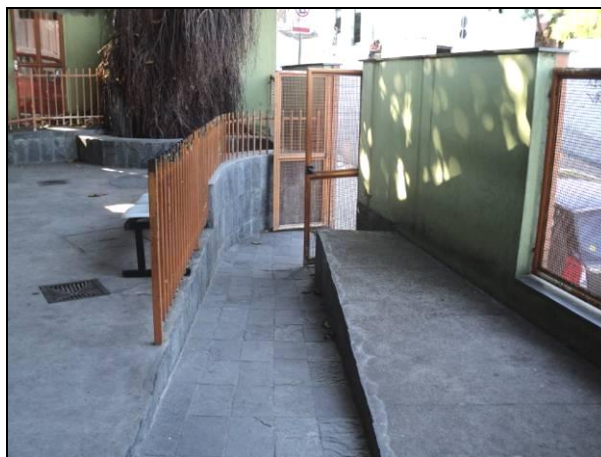
3. Áreas externas e acessos

Não existem cobertura e piso tátil do portão de acesso até a entrada da unidade, somente toldo na entrada da espera externa.

O piso externo de acesso a unidade é em concreto e a rampa em ardósia, estes apresentam bom estado de conservação. O acesso de pacientes e de suprimentos é feito pelo único portão de acesso, a unidade possui um portão de entrada de automóveis e também serve de acesso para zoonose.

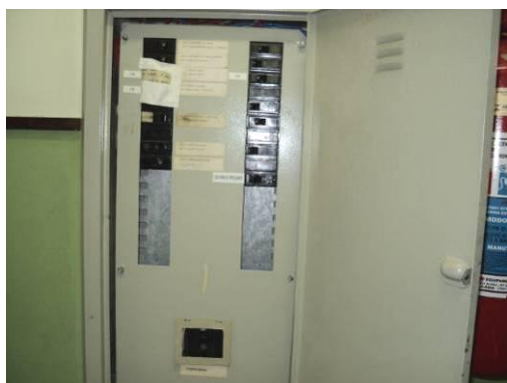
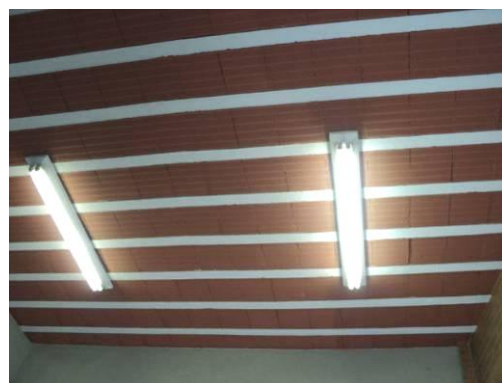
4. Instalações elétricas

Os quadros elétricos se encontram em más condições, porém não existe dispositivo DR e identificação dos circuitos é precária. Todos os plugs e tomadas devem ser trocados, para se adequar às exigências da NBR 14.136/2009 (padrão brasileiro).

A iluminação interna é feita por luminárias fluorescentes, foi observado a ineficiência na parte interna, paredes escuras e sujas acabam prejudicando ainda mais a luminosidade.

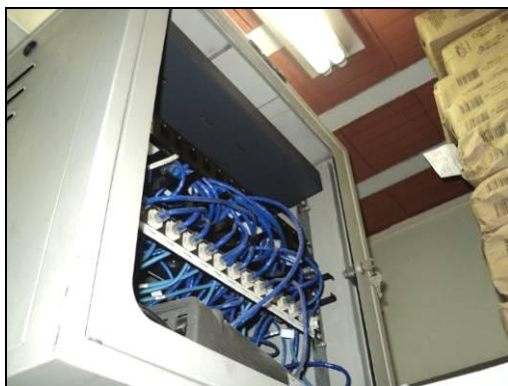
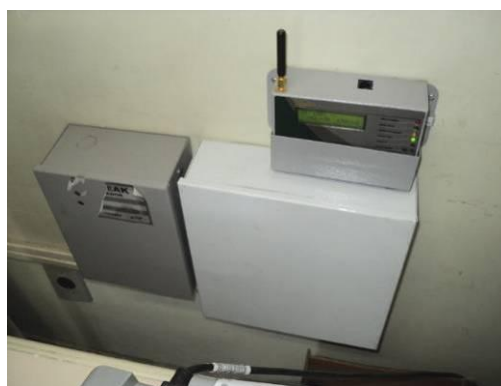
5. Sistemas elétricos

O rack (lógica) está instalado no primeiro andar ao lado do banheiro, os prontuários são eletrônicos e o sistema de telefonia conta com três linhas instaladas, uma na recepção, uma na secretaria e uma na gerência.

O sistema de alarme marca vias 2000 conta com detectores de presença em todo o prédio, sua central está localizada na sala da administração e este apresenta bom estado de conservação. Não souberam informar a data do último teste deste sistema.

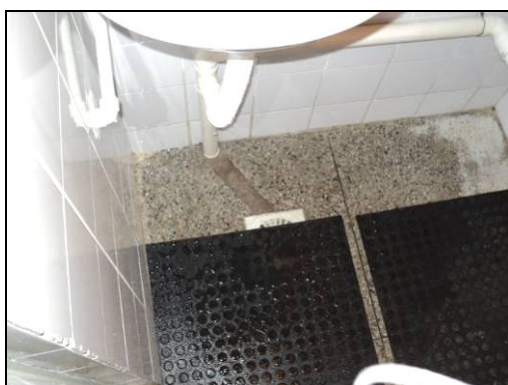
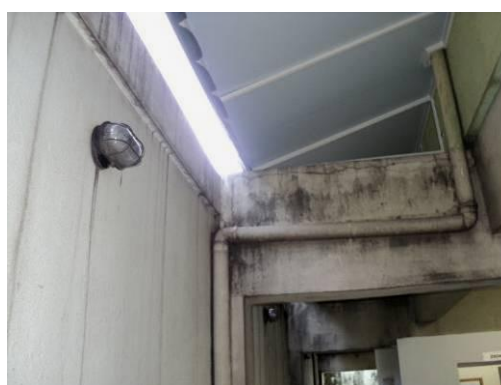
6. Instalações hidráulicas

A manutenção das instalações hidráulicas e limpeza dos reservatórios são feitas pela equipe de manutenção da Prefeitura. É importante observar que não existe um planejamento das manutenções, portanto são feitas apenas manutenções corretivas. Não foi relatada a falta de água, foi informado sobre mau cheiro no consultório, além de observados pontos de vazamentos em sifões e rede de água pluvial.

A captação de águas pluviais é feita através de calhas que deságuam no piso, onde existem grelhas de captação.

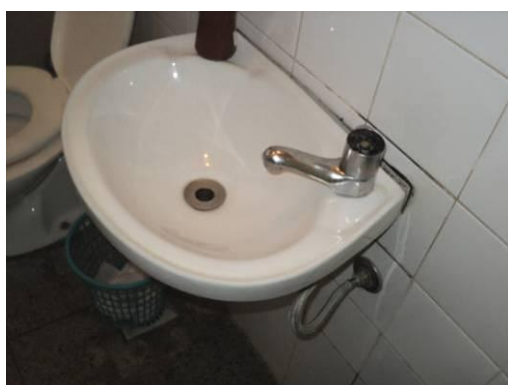
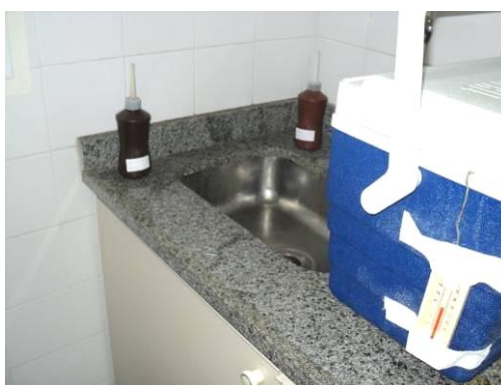
7. Louças, metais e acessórios

As bancadas são de granito seu estado de conservação é ruim as cubas em louças e inox também se encontram no mesmo estado de conservação, nas torneiras faltam peças e tem pouca vazão de água.

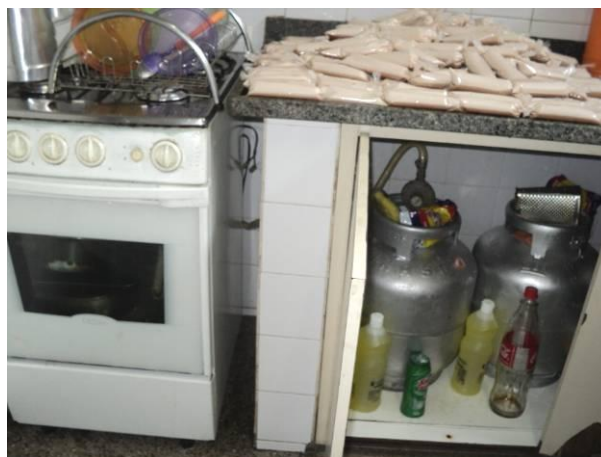
8. GLP

O abastecimento de GLP é feito através de um botijão de gás o mesmo fica instalado ao lado do fogão, sem abrigo e sinalização adequados.

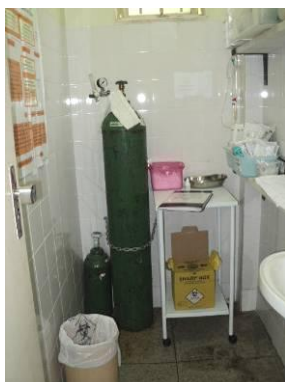
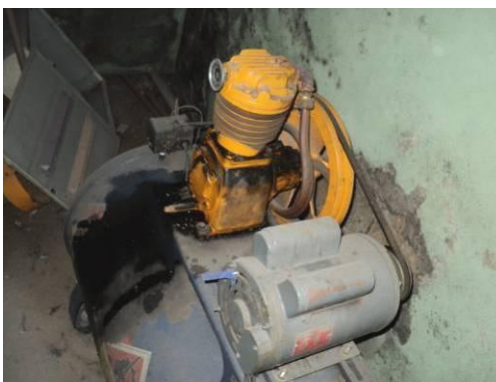
Não existe rede para os gases medicinais. O consumo de oxigênio é feito através de fluxômetros conectados diretamente aos dois cilindros grandes e dois pequenos, localizado na triagem e observação. O fornecimento dos cilindros é feito pela empresa Oximil.

O ar comprimido é utilizado somente no consultório de odontologia. Este é gerado por um compressor Schulz, não apresenta bom estado de conservação, está localizado na área externa sob a escada, não possui proteções acústicas e está com vazamento de óleo. O compressor não é isento de óleo.

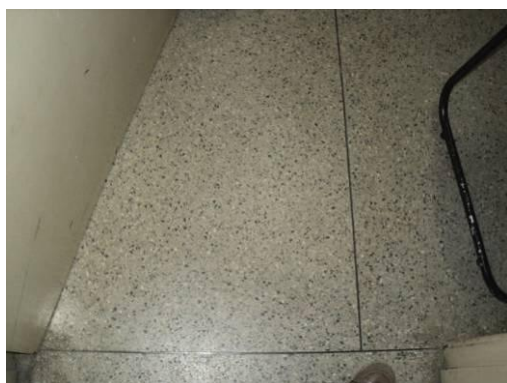
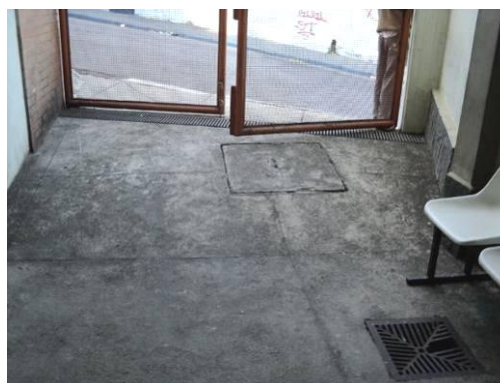
13. Pisos

O piso e rodapé da unidade são em granilite e esta em mau estado de conservação, com sinais de sujeiras. O piso externo é em concreto.

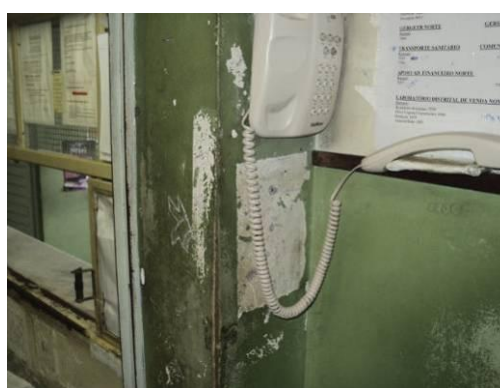
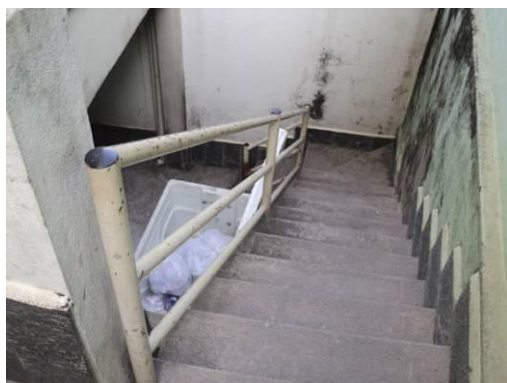
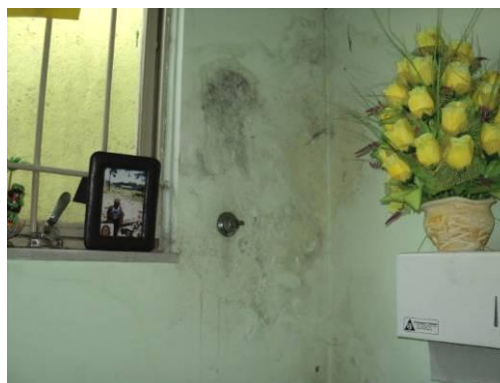
14. Paredes

As paredes têm acabamento em pintura com barra o estado de conservação da mesma é ruim, apresenta sujeiras na odontologia (segundo andar) e infiltrações no consultório.

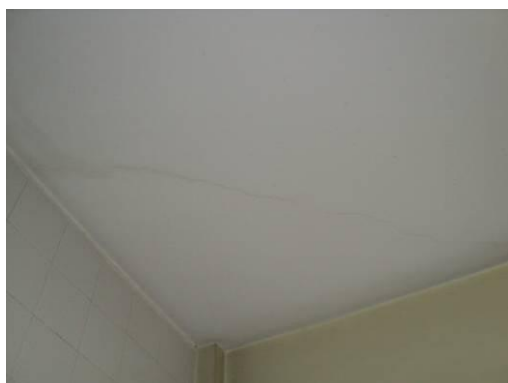
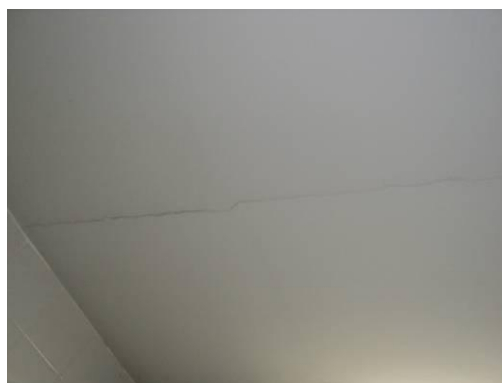
15. Teto

O teto é em argamassa com pintura e forro de gesso no andar térreo, o estado de conservação é ruim, existem trincas na sala de coleta e infiltração na triagem do primeiro andar, consultório 2 e odontologia.

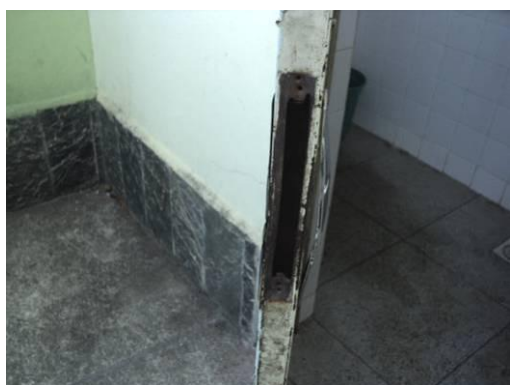
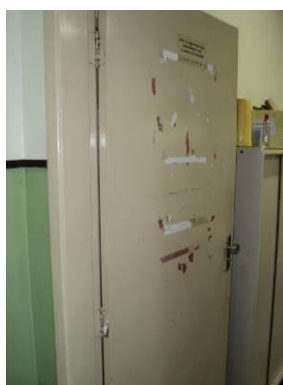
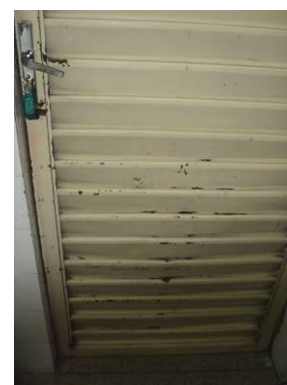
16. Portas internas e externas

As portas internas são de madeira com batentes também em madeira e o estado de conservação das folhas e batentes é ruim, as portas externas são de ferro tipo veneziana e estão em mal estado de conservação, com portas sem trincos e maçanetas.

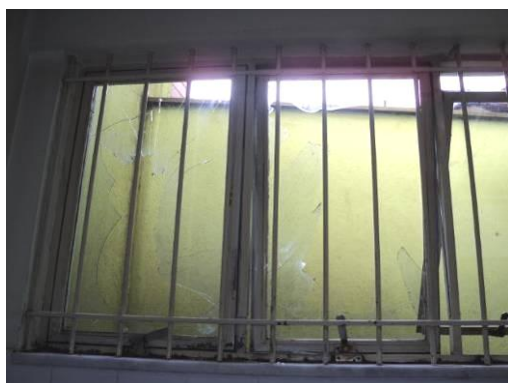
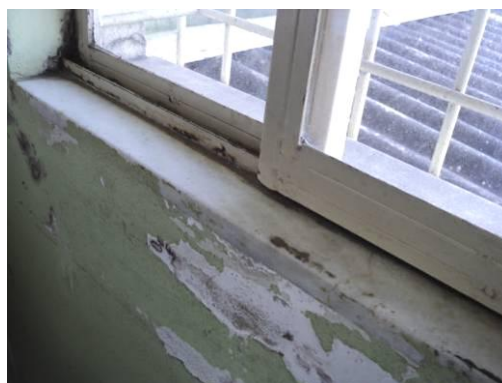
17. Janelas internas e externas

As janelas são de ferro com vidro e em alguns ambientes existem vidros quebrados e ponto de ferrugem, o estado de conservação destas é ruim, além de apresentar infiltrações em alguns locais.

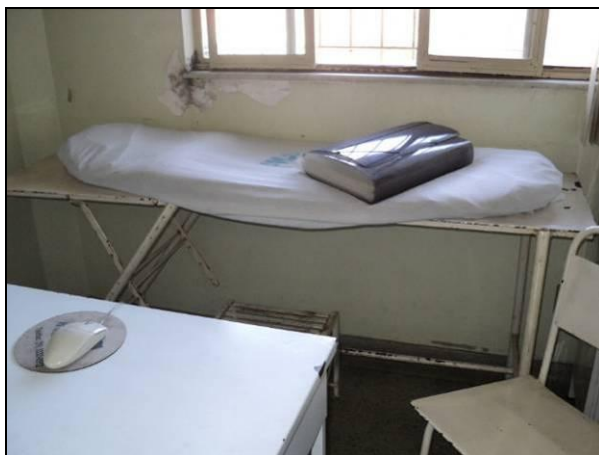
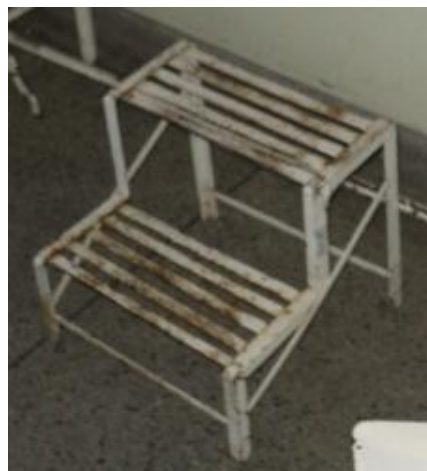
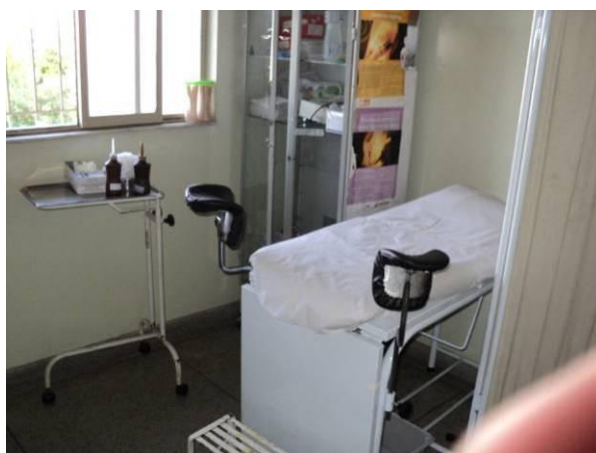
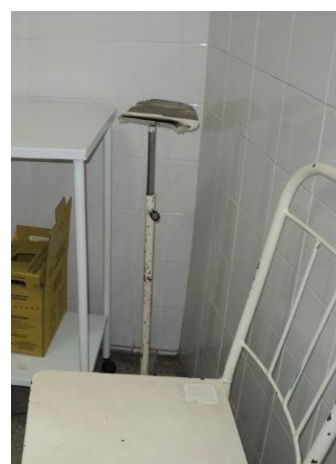
A unidade não possui padronização de mobiliários e possui modelos que não proporcionam conforto e ergonomia para o paciente. Grande parte dos itens é antiga e vários mobiliários apresentam partes amassadas, deformações, oxidações e componentes quebrados.

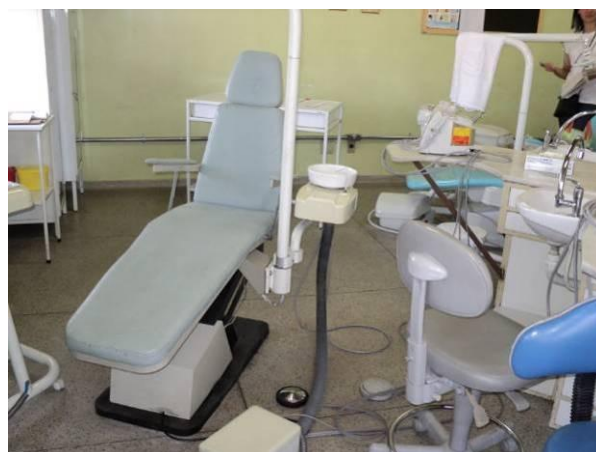
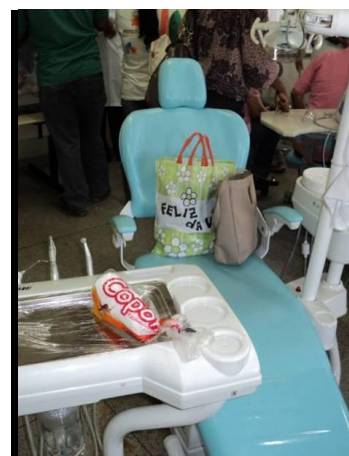
A Unidade possui três consultórios completos (cadeira odontológica, cuspeira, equipo clínico, foco e mocho), dois deles com aproximadamente dois anos de uso e em bom estado e um com mais de 5 anos de uso, também em bom estado.

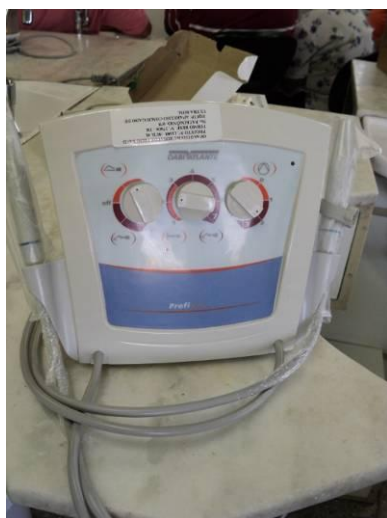
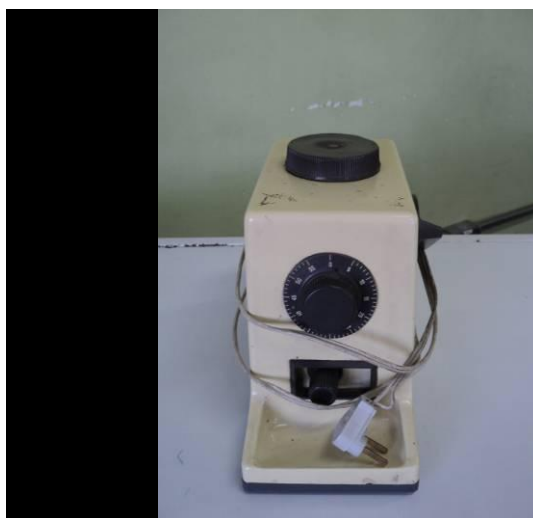
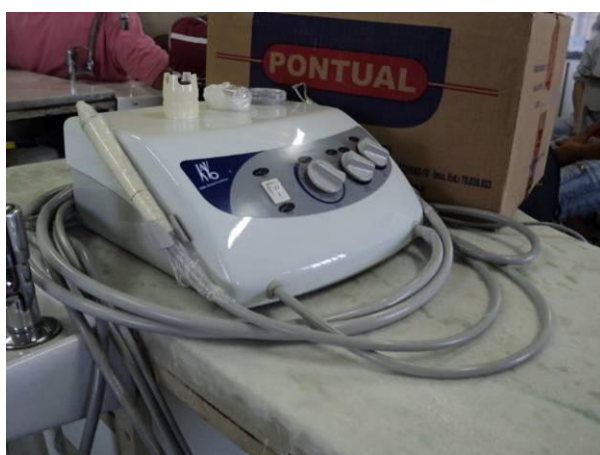
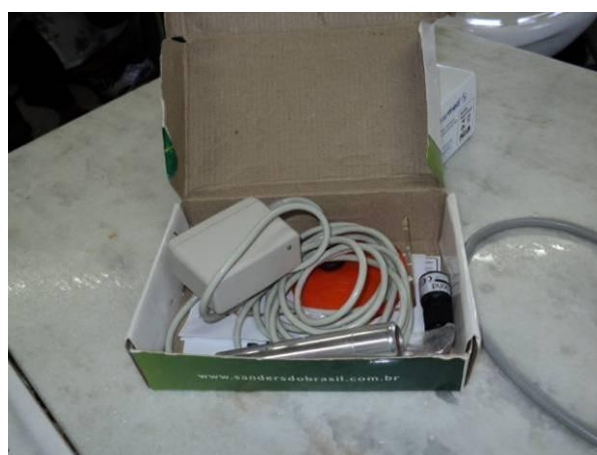
Há três equipamentos de profilaxia (jatos de bicarbonato), todos em bom estado para uso. Os fotopolimerizadores (três unidades) também são novos e em bom estado. O amalgamador utilizado possui mais de cinco anos de uso, no entanto está em bom estado de conservação.

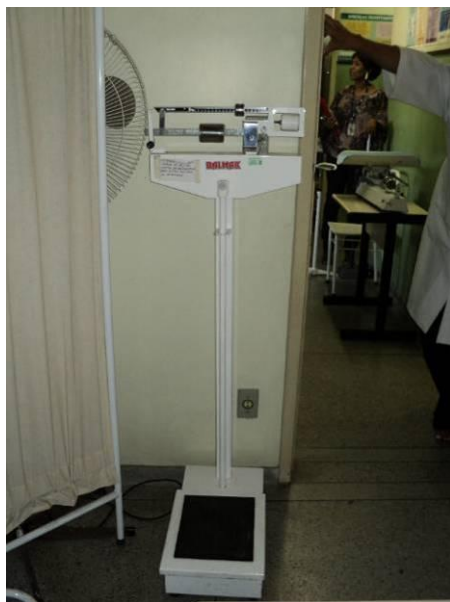
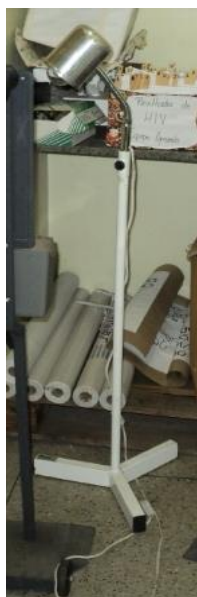
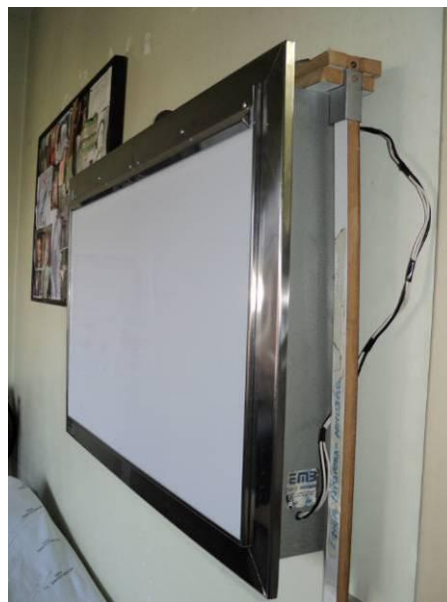
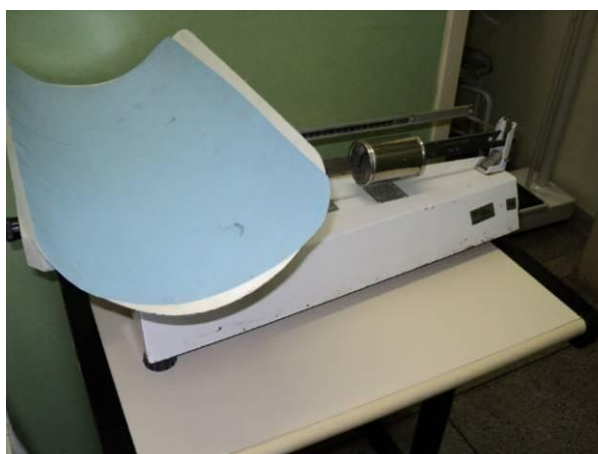
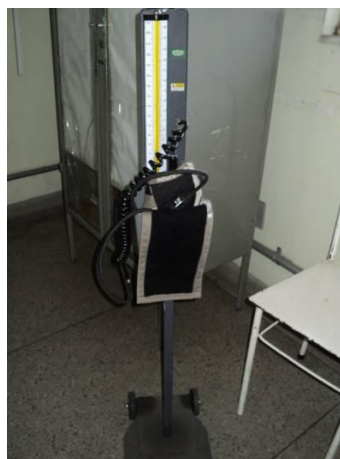
A unidade faz uso de aparelhos de pressão aneróides e também de coluna de mercúrio. O último adquirido, apesar de estar em bom estado, tem seu uso não recomendado pela Organização Mundial de Saúde devido ao risco associado ao uso dos trabalhadores, pacientes e ao meio ambiente.

Foi encontrado somente um foco clínico na unidade com mais de cinco anos de uso e apresentando sinais de desgaste.

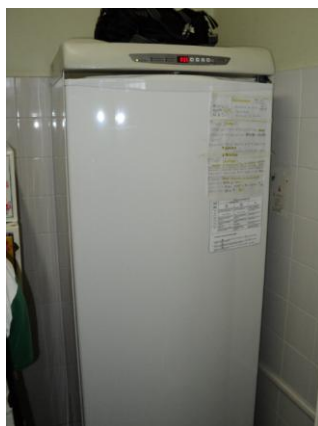
A Unidade possui uma câmara de conservação de 340 litros nova e em bom estado de conservação. Também faz uso de uma geladeira para guarda de materiais na Farmácia.

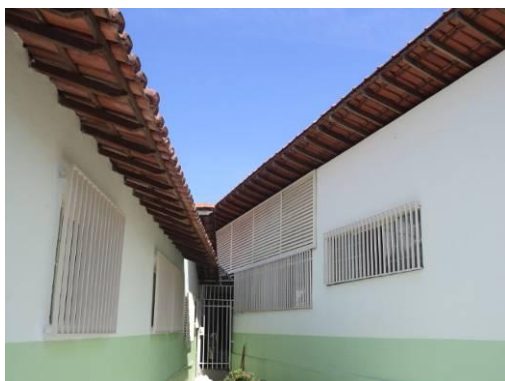
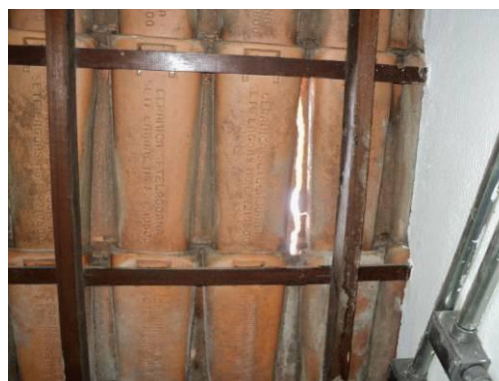
A cobertura é em madeira e telha cerâmica seu estado de conservação é bom, porém existem alguns pontos de infiltrações, devido a telhas quebradas.

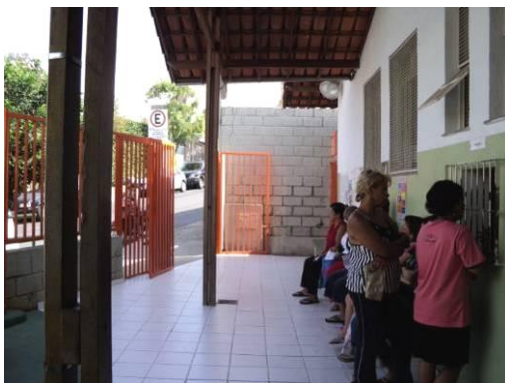
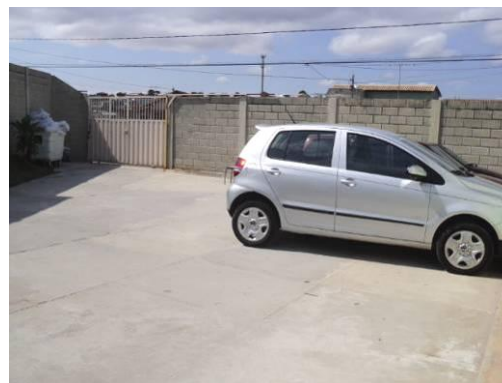
Não existe cobertura do portão de acesso até a entrada da unidade.

O acesso de pacientes e de suprimentos é feito pelo único portão de acesso, o piso é em cerâmica esmaltada. Nos períodos de chuvas a área de entrada fica com lamina de água, que traz risco aos usuários e funcionários. A unidade possui um portão de entrada de automóveis pela parte de trás.

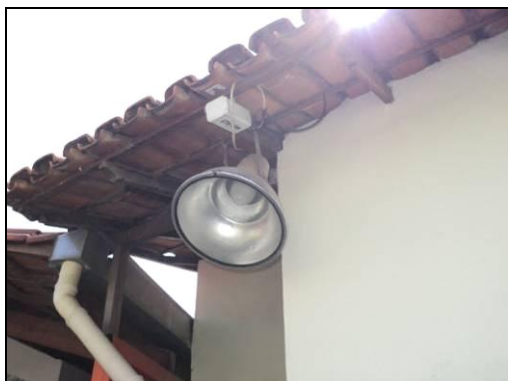
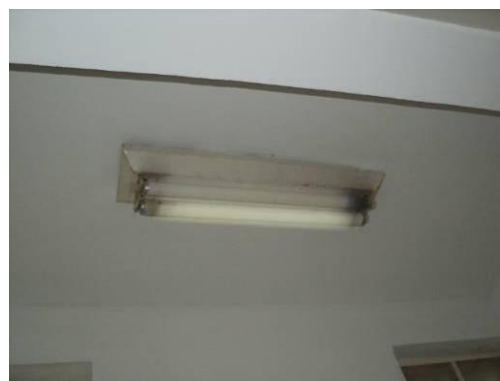
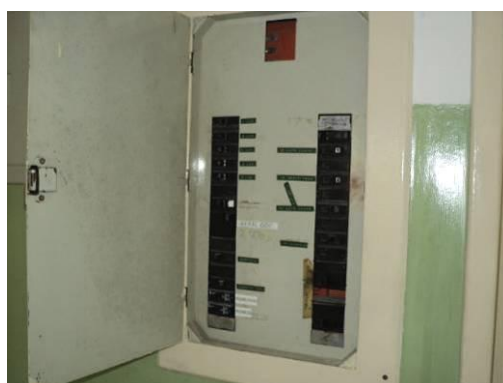
Os quadros elétricos se encontram em más condições, não existe dispositivo DR e a identificação dos circuitos é precária. Todos os plugs e tomadas devem ser trocados, para se adequar às exigências da NBR 14.136/2009 (padrão brasileiro).

A iluminação interna é feita por luminárias fluorescentes, sendo que algumas se encontram em mau estado de conservação, iluminação externa é feita por refletores com lâmpadas de vapor de mercúrio.

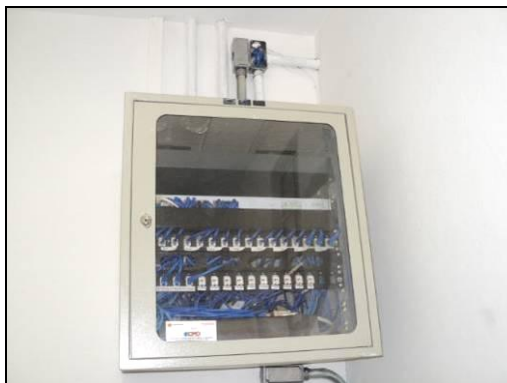
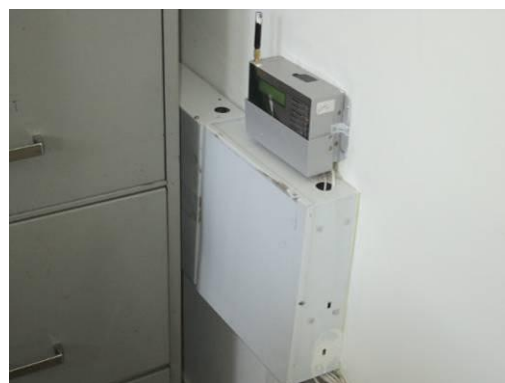
O sistema de alarme marca vias 2000 conta com detectores de presença em todo o prédio, exceto na garagem, sua central está localizada na gerência e se encontra em bom estado de conservação. Não souberam informar a data do último teste deste sistema.

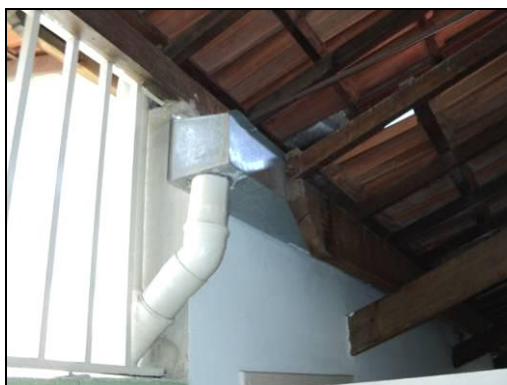
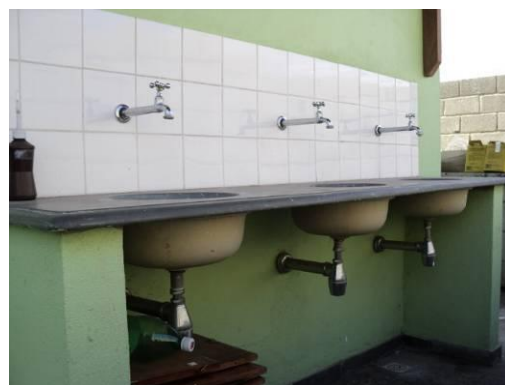
A manutenção das instalações hidráulicas e limpeza dos reservatórios são feitas pela equipe de manutenção da Prefeitura. É importante observar que não existe um planejamento das manutenções, portanto são feitas apenas manutenções corretivas. Foi relatada a falta de água com frequência, em um intervalo de dois meses, foi informado sobre mau cheiro na odontologia.

A captação de águas pluviais é feita através de calhas que deságuam no piso e são direcionadas para ralos e canaletas.

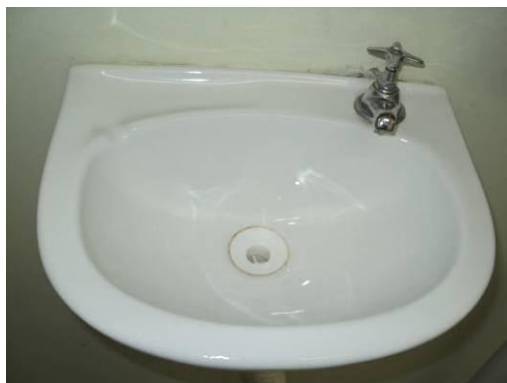
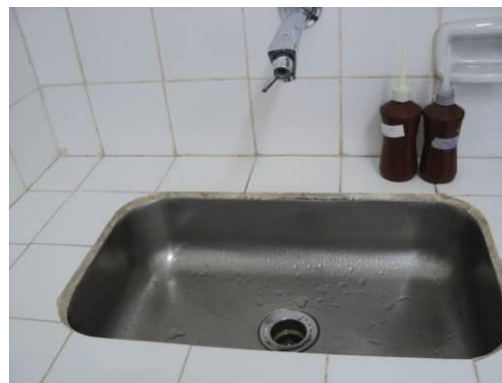
As bancadas são de granito e algumas revestidas com azulejo branco, estas apresentam bom estado de conservação, as cubas de inox e aço também estão em bom estado de conservação, verificado somente uma cuba de inox com sinais de oxidação.

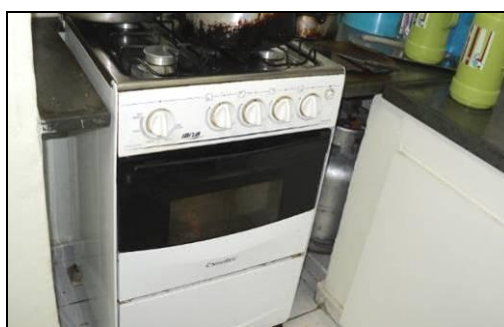
O abastecimento de GLP é feito através de um botijão de gás o mesmo fica instalado ao lado do fogão e sob a pia, sem abrigo e sinalização adequados.

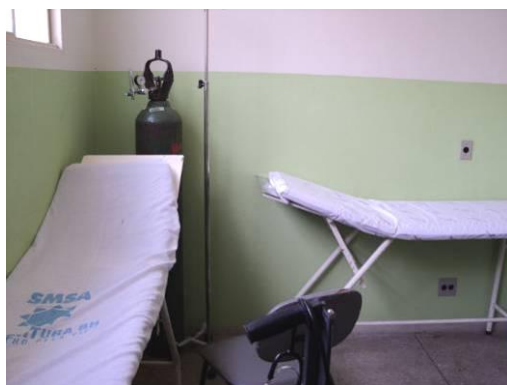
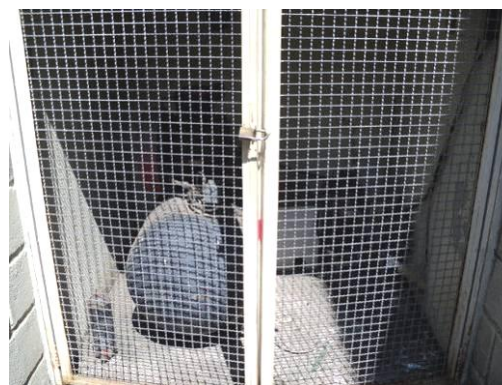
Não existe rede para os gases medicinais. O consumo de oxigênio é feito através de fluxômetros conectados diretamente a um cilindro grande e um pequeno, localizado na observação. O fornecimento dos cilindros é feito pela empresa Oximil.

O ar comprimido é utilizado somente no consultório de odontologia. Este é gerado por um compressor Schulz, que não apresenta bom estado de conservação, está localizado na área externa, não possui proteções acústicas. O compressor não é isento de óleo.

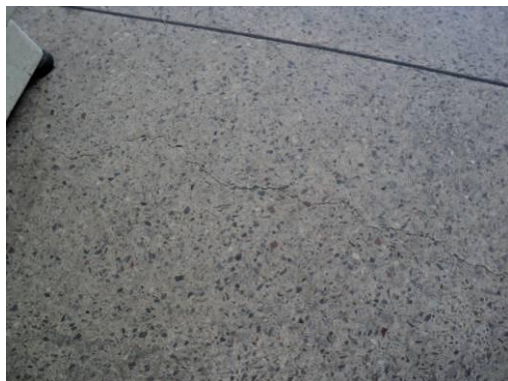
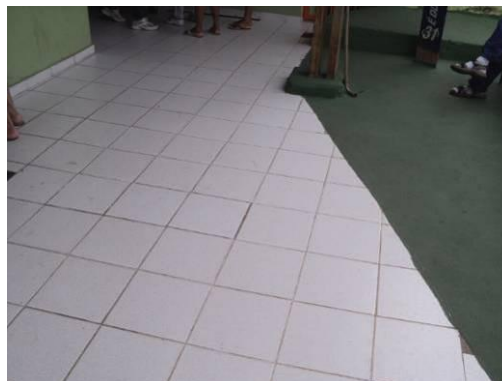
O piso e rodapé da unidade são em granilite na área ampliada, na área antiga são em cerâmica esmaltada, o estado de conservação destes é bom, porém possui trincas na sala de reunião e corredor.

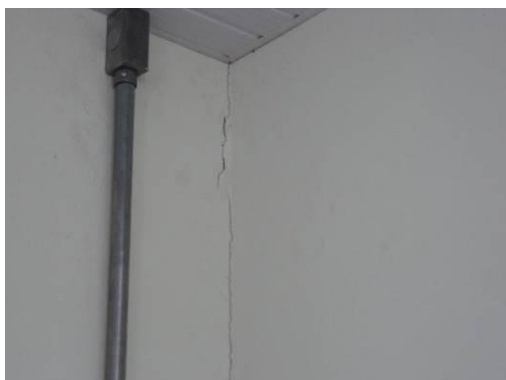
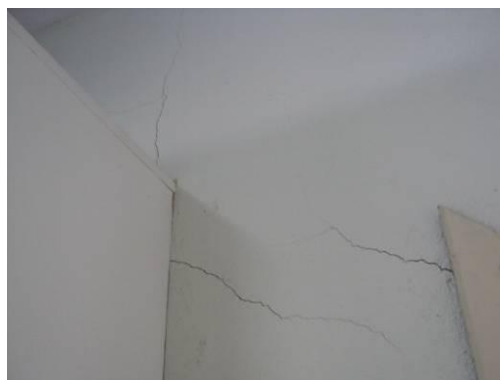
As paredes têm acabamento em pintura com barra lisa, estas necessitam de demão de tinta, além de apresentar trincas na parede da sala de reunião, consultório 3B, coleta, recepção, corredor, espera e curativo e infiltração no consultório 5B.

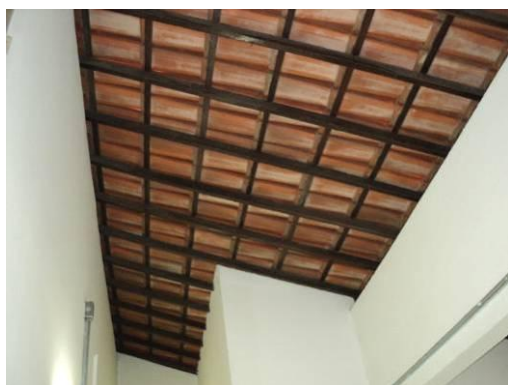
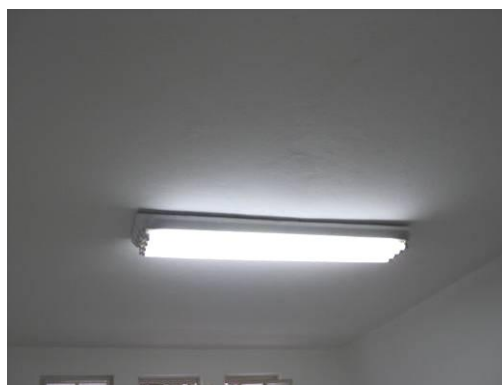
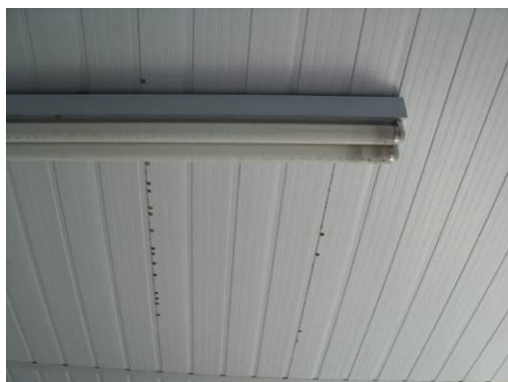
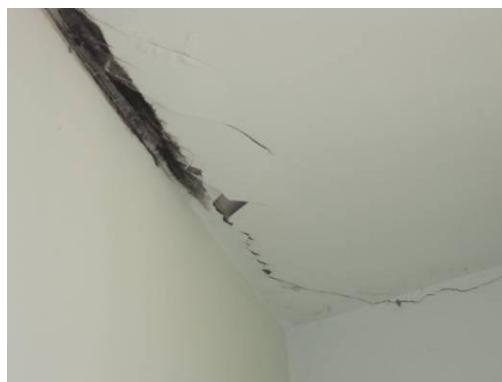
15. Teto

O teto possui três tipos de acabamentos: argamassa com pintura nos consultórios, telha de cerâmica aparente no corredor e forro de PVC na espera, seu estado de conservação é ruim, pois apresenta pontos de infiltrações no corredor, na gerência e na espera onde é instalado forro de PVC.

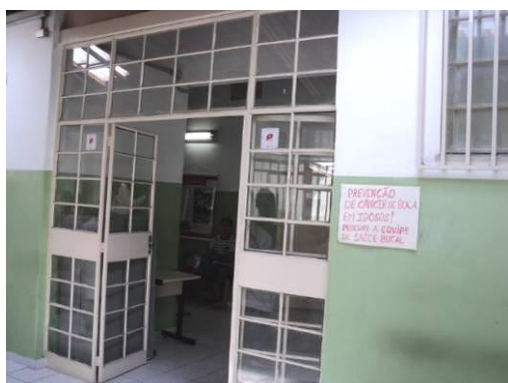
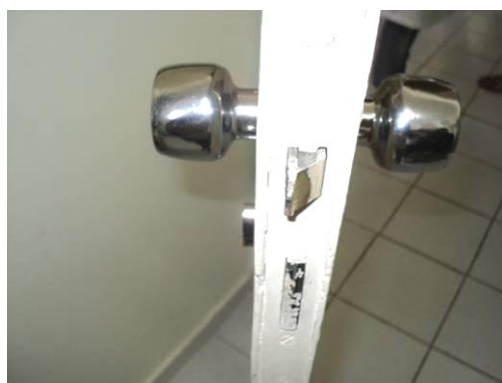
16. Portas internas e externas

As portas internas são de madeira com batentes também em madeira, estas apresentam bom estado de conservação, as portas externas são de ferro pintado com vidro, também em bom estado de conservação.

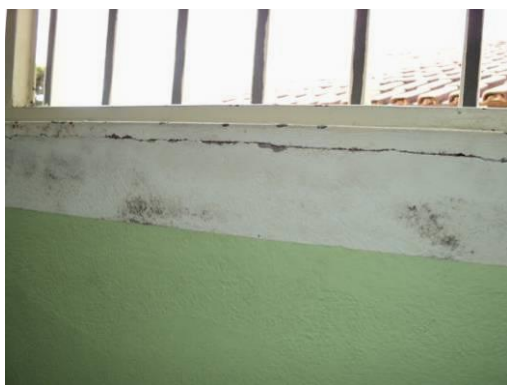
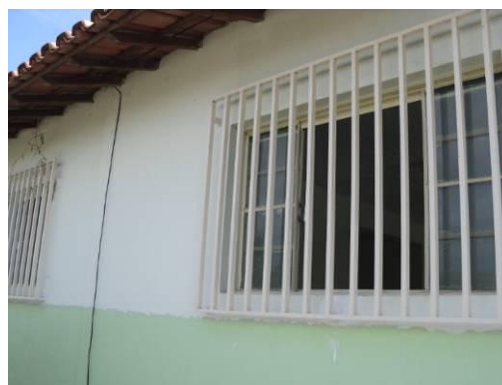
17. Janelas internas e externas

As janelas são em ferro pintado com vidro, estão em bom estado de conservação, porém com vazamento em algumas janelas e as mesmas possuem grades de proteção.

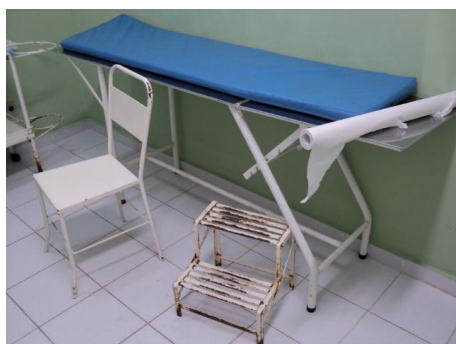
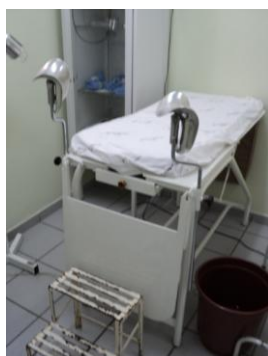
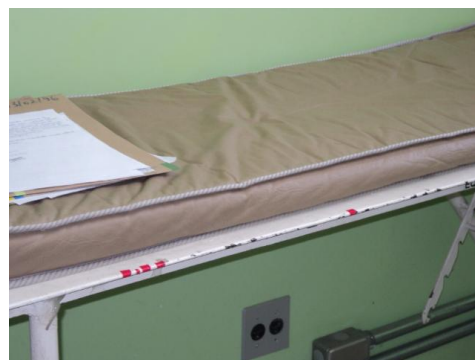
18. Mobiliários

A unidade não possui padronização de mobiliários e possui modelos que não proporcionam conforto e ergonomia para o paciente. Grande parte dos itens é antiga e foi reformada recentemente (pintados), no esta ainda se encontra oxidada.

Vários mobiliários apresentam partes amassadas, deformações, oxidações e componentes quebrados. Há um déficit em mesas de apoio para equipamentos, sendo utilizadas cadeiras para acomodação dos mesmos, como no caso do consultório odontologia.

A maca de exame para ginecologia não apresenta suporte para pernas acolchoados e balde coletor. Parte das mesas de exame não possui colchonete adequado.

Algumas mesas de exames fazem uso de colchões comuns ao invés de colchonetes com proteção lavável.

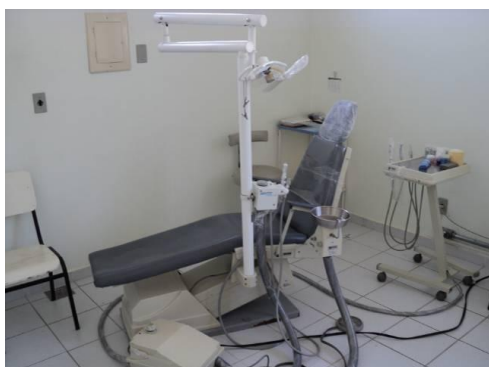
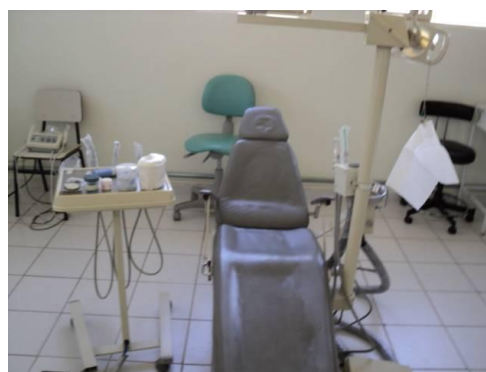
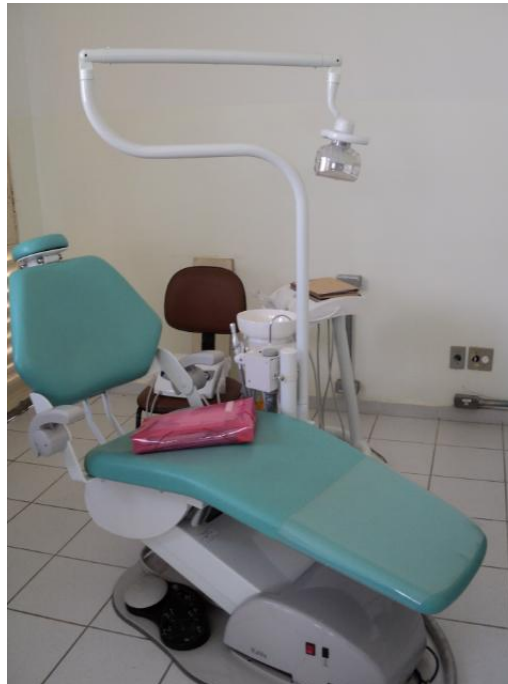
19. Equipamentos de odontologia

A Unidade possui três consultórios completos (cadeira odontológica, cuspeira, equipamento clínico, foco e mocho). Um deles com aproximadamente dois anos de uso está em bom estado e os outros dois, com mais de cinco anos de uso, apresentam problemas com a iluminação do foco.

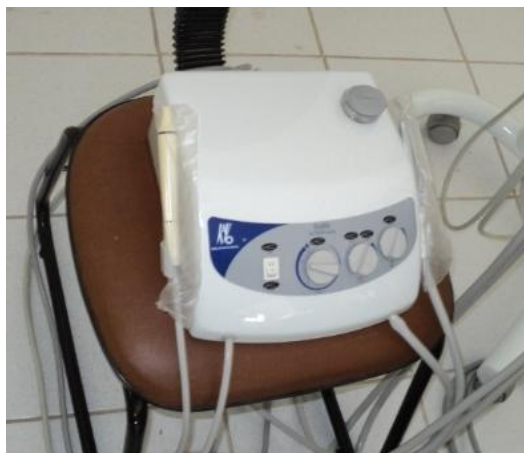
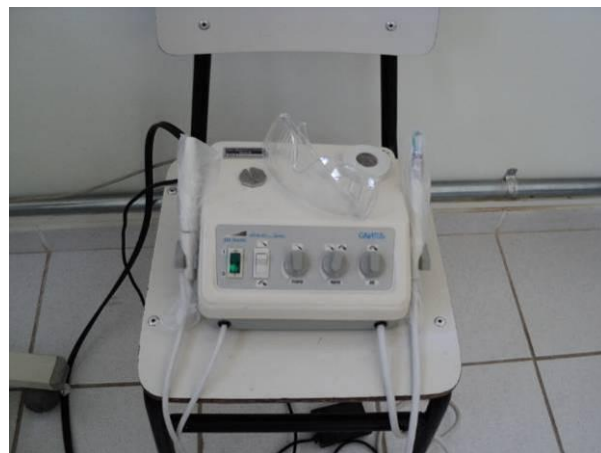
Há dois equipamentos de profilaxia (jatos de bicarbonato), ambos novos e em bom estado para uso. A unidade possui dois fotopolimerizadores em bom estado de conservação e uso e um amalgamador que, segundo relato da equipe, está em manutenção há mais de dois anos no serviço de engenharia clínica.

Não há divisórias entre os consultórios diminuindo a privacidade do paciente em atendimento. Há um déficit de mesas de apoio para equipamentos, sendo eles acondicionados em cadeiras.

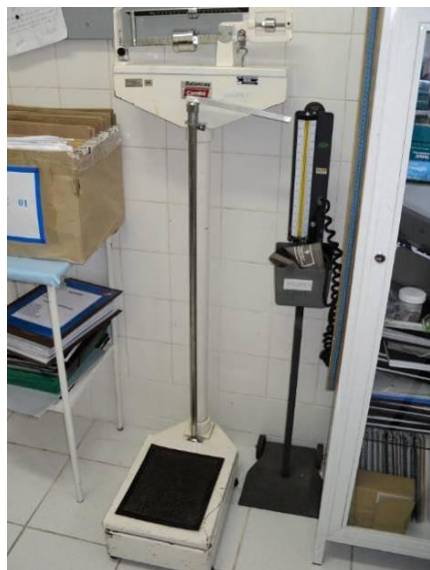
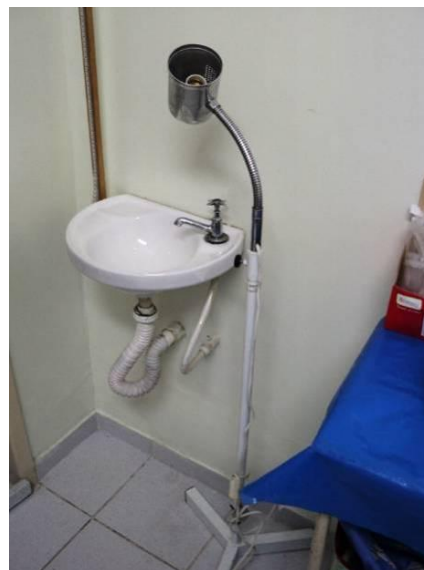
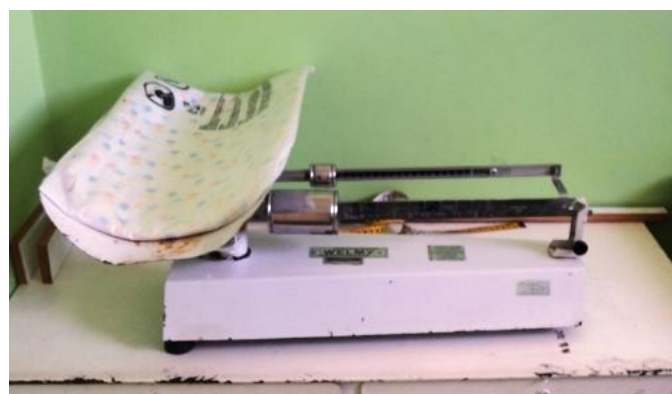
A unidade faz uso de aparelhos de pressão de coluna de mercúrio, que, apesar de estarem em bom estado, tem seu uso não recomendado pela Organização Mundial de Saúde devido ao risco associado ao uso dos trabalhadores, pacientes e ao meio ambiente.

Há um negatoscópio antigo, mas em funcionamento localizado na sala da ginecologia. Os focos clínicos são antigos e em sua maioria necessitam de intervenção técnica ou substituição (botão liga-desliga quebrado, sem lâmpada)

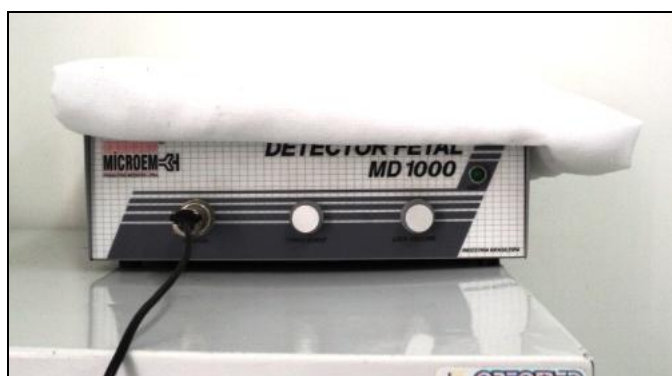
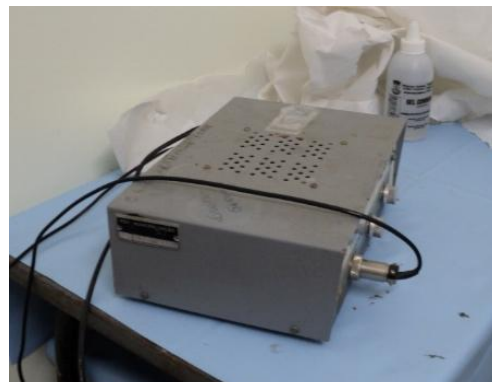
21. *Detector Fetal*

A unidade conta com dois aparelhos, sendo um mais antigo e outro mais novo. O modelo mais antigo, segundo a equipe local, apresenta problemas na detecção de sinais necessitando intervenção técnica ou substituição. O equipamento mais novo apresenta bom desempenho.

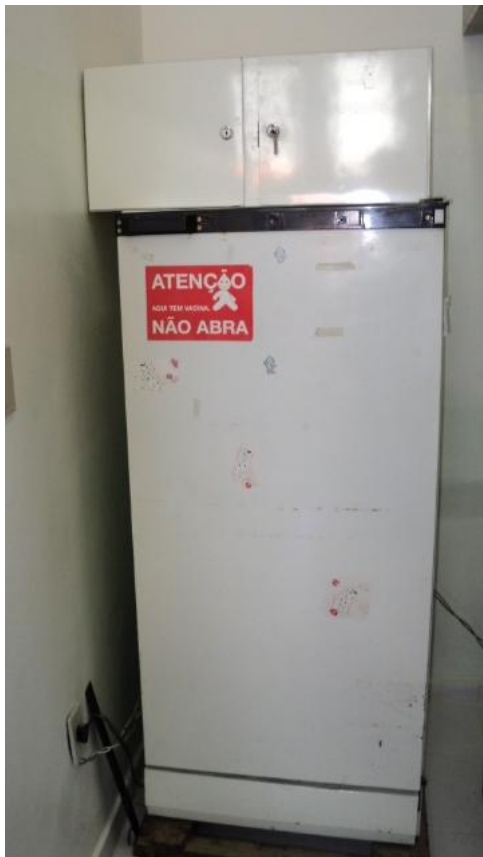
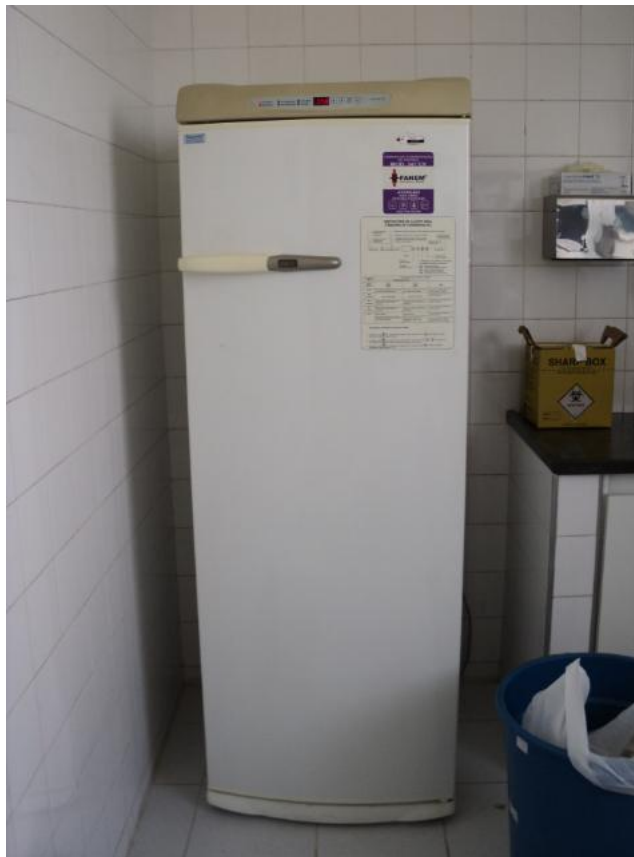
22. Câmara de Conservação de Vacinas

A Unidade conta com uma câmara de conservação de 340 litros nova e em bom estado de conservação localizada na sala de Vacinas. Na farmácia há uma geladeira sem controle de temperatura com sinais de desgaste e mau funcionamento.

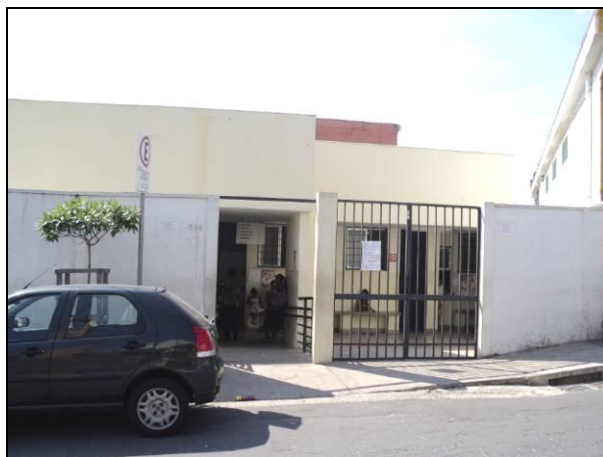
O atendimento aos usuários é feito em um bloco único com dois andares, a interligação dos andares é feito por escada e corrimão de ferro pintado, que esta em boas condições de conservação. O acesso à unidade é feito ao nível da rua.

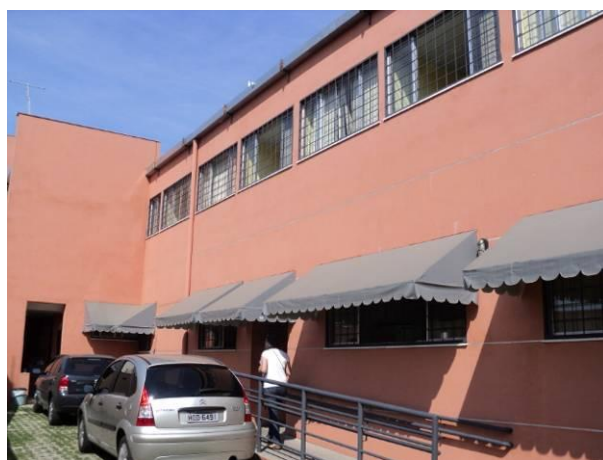
2. Cobertura

A cobertura é em telha metálica, seu estado de conservação é bom, não observado pontos de infiltrações oriundo da cobertura.
