DOCUMENTO COMPLEMENTAR 01F

**PROJETO DE QUALIFICAÇÃO DA
INFRAESTRUTURA DA ATENÇÃO PRIMÁRIA À
SAÚDE DE BELO HORIZONTE**

**CARACTERIZAÇÃO DO SISTEMA ATUAL
DISTRITO NORTE**

Centro de Saúde Heliópolis

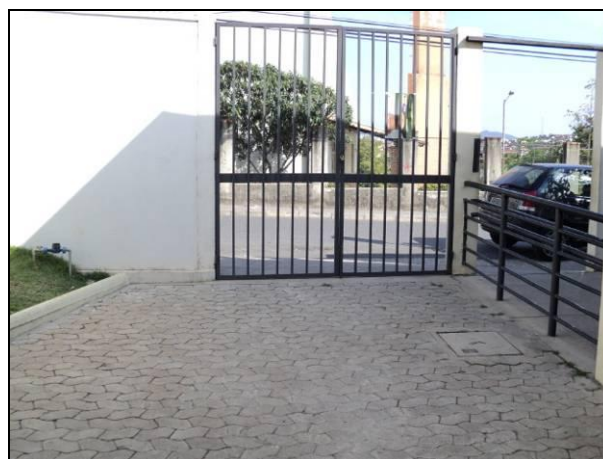
3. Áreas externas e acessos

Não existem cobertura e piso tátil do portão de acesso até a entrada da unidade. O piso externo de acesso a unidade é em piso intertravado de concreto e esta em bom estado de conservação. O acesso de pacientes e de suprimentos é feito pelo único portão de acesso, porém a unidade possui um portão de entrada de automóveis, onde é possível o acesso para ambulância.

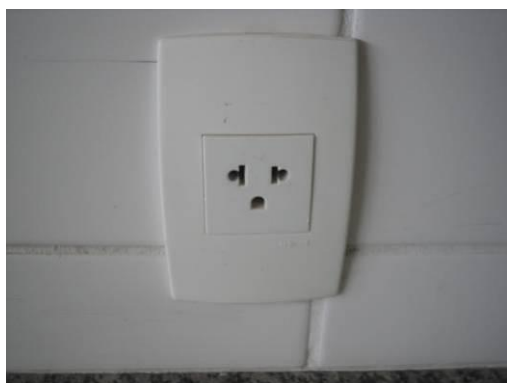
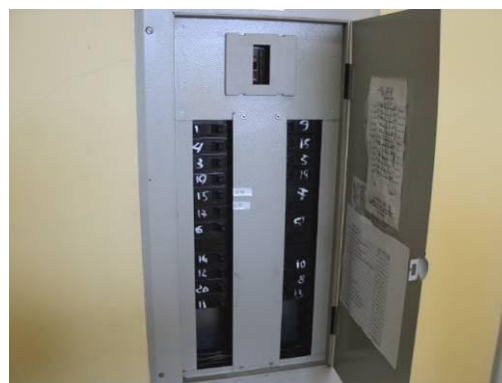
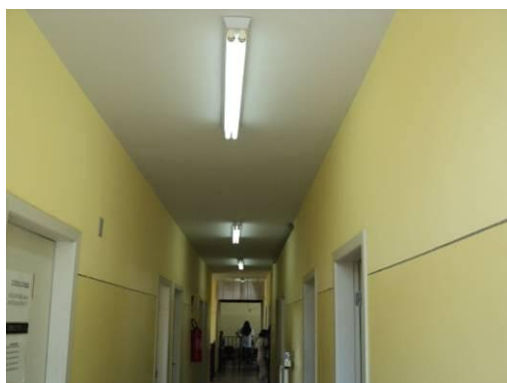
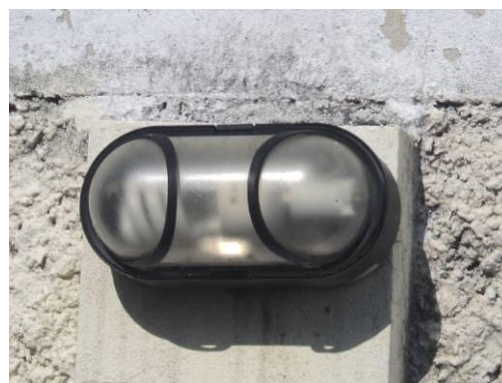
4. Instalações elétricas

Os quadros elétricos se encontram em boas condições, porém não existe dispositivo DR e identificação dos circuitos é precária. Todos os plugs e tomadas devem ser trocados, para se adequar às exigências da NBR 14.136/2009 (padrão brasileiro).

A iluminação interna é feita por luminárias fluorescente, reclamado pontos com iluminação ruim, a iluminação externa é composta por arandelas de sobrepor, atendendo a capacidade de iluminação.

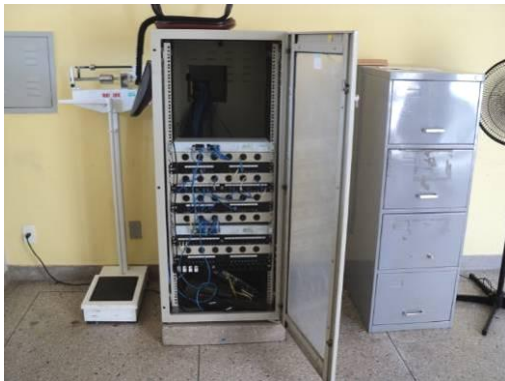
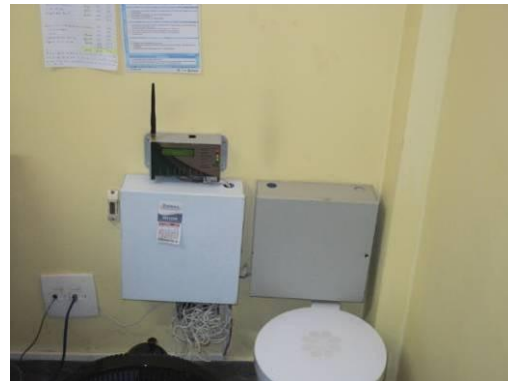
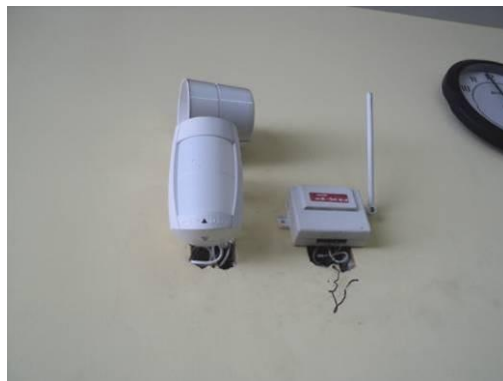
5. *Sistemas elétricos*

O rack (lógica) está instalado na sala de reuniões, os prontos são eletrônicos e o sistema de telefonia conta com três linhas instaladas, uma na recepção, uma na administração e uma na gerência.

O sistema de alarme marca vias 2000 conta com detectores de presença em todo o prédio, sua central está localizada na sala da gerência e apresenta bom estado de conservação, o último teste deste sistema foi executado em setembro de 2010.

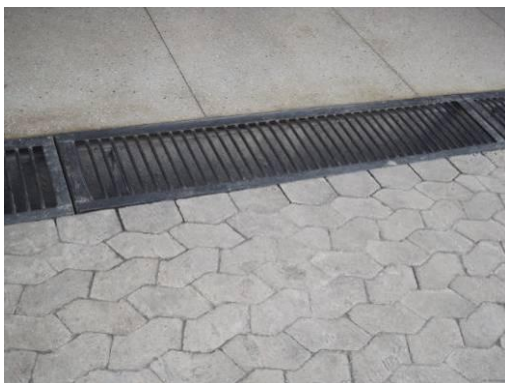
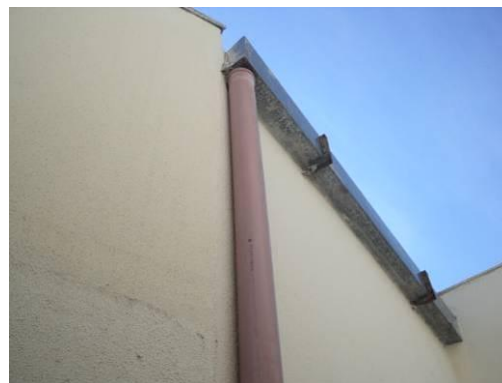
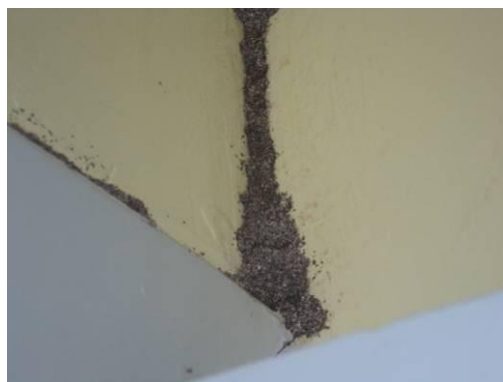
6. *Instalações hidráulicas*

A manutenção das instalações hidráulicas e limpeza dos reservatórios são feitas pela equipe de manutenção da Prefeitura. É importante observar que não existe um planejamento das manutenções, com isso são feitas apenas manutenções corretivas. Não foi relatada a falta de água, foi informado sobre insetos na farmácia e na data da visita foram verificadas colônias de traças. Não existe vazamento ou retorno de água.

A captação de águas pluviais é feita através de calhas que deságuam no piso, onde existem grelhas de captação.

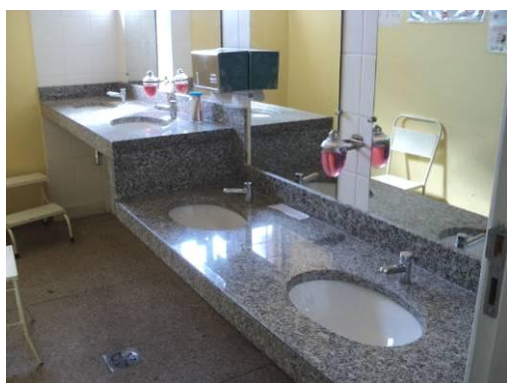
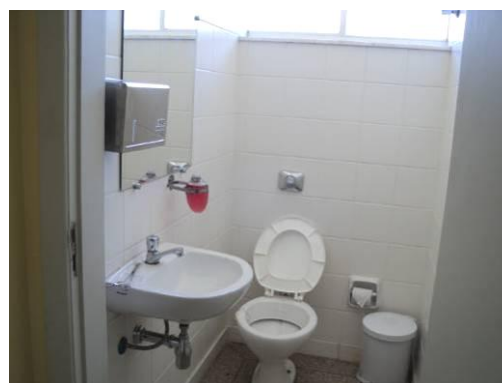
7. Louças, metais e acessórios

As bancadas são de granito que estão em bom estado de conservação as cubas em louças e inox também se encontram em bom estado de conservação, não observado pontos de vazamentos em sifão ou junta das pias.

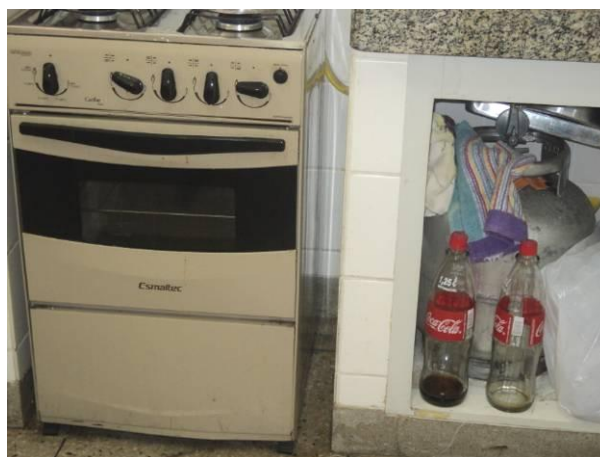
O abastecimento de GLP é feito através de um botijão de gás o mesmo fica instalado ao lado do fogão, sem abrigo e sinalização adequados.

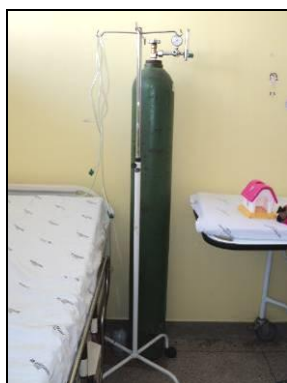
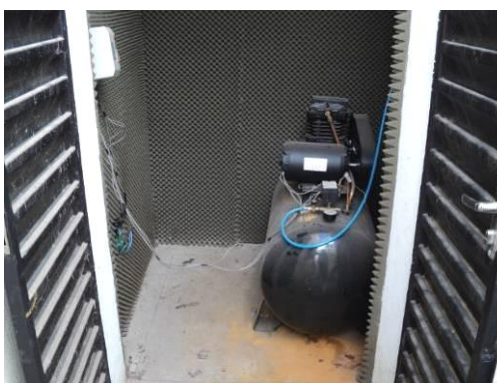
O ar comprimido é utilizado somente no consultório de odontologia. Este é gerado por um compressor Schulz, que apresenta bom estado de conservação, está localizado na área externa com proteção acústica nas paredes, o ar é conduzido até o consultório por mangueiras. O compressor não é isento de óleo.

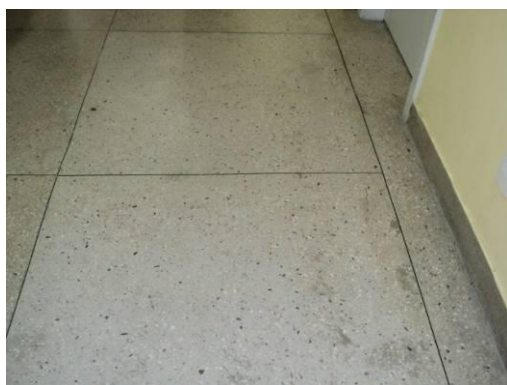
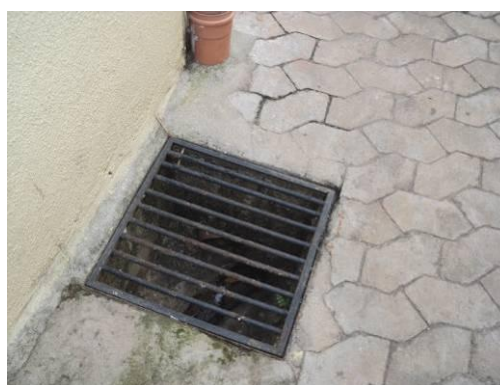
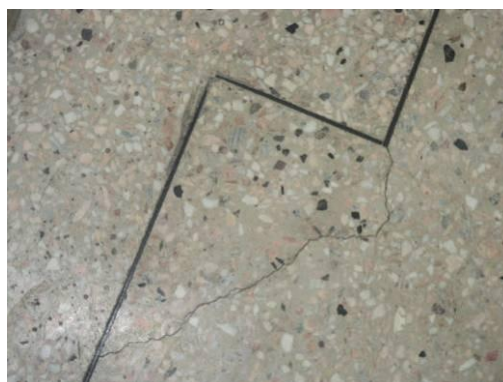
O piso e rodapé da unidade são em granilite e esta em bom estado de conservação, porém existem trincas no corredor e sala de espera, o lado externo é em piso intertravado, estes em bom estado de conservação.

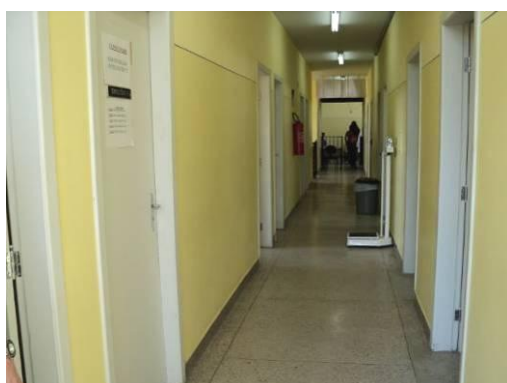
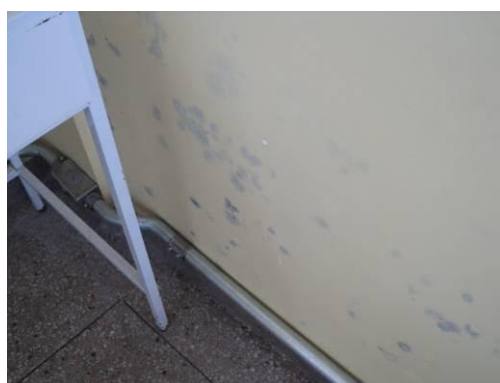
As paredes têm acabamento em pintura com barra o estado de conservação da mesma é ruim e necessitando de demão de tinta, existem trincas no corredor do primeiro andar, corredor do segundo andar e farmácia, além de pontos de infiltrações no consultório sete e odontologia.

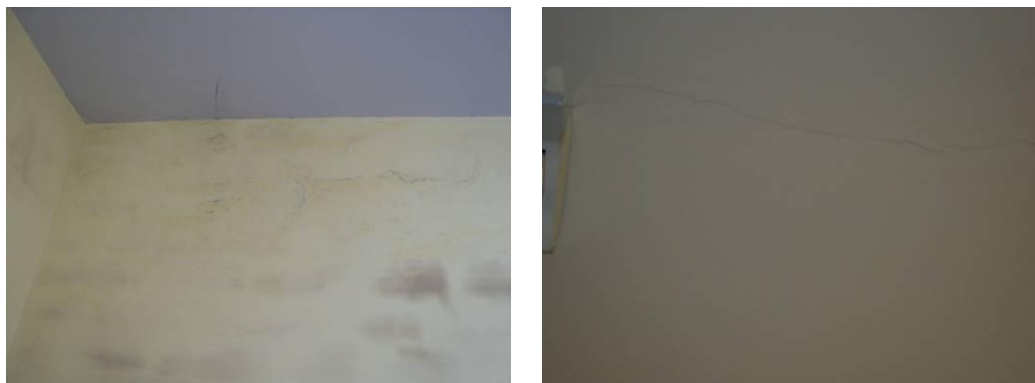
O teto é em argamassa com pintura e forro de gesso no andar térreo, o estado de conservação é bom, no entanto existem trincas no arsenal e utilidades, além de infiltração no consultório.

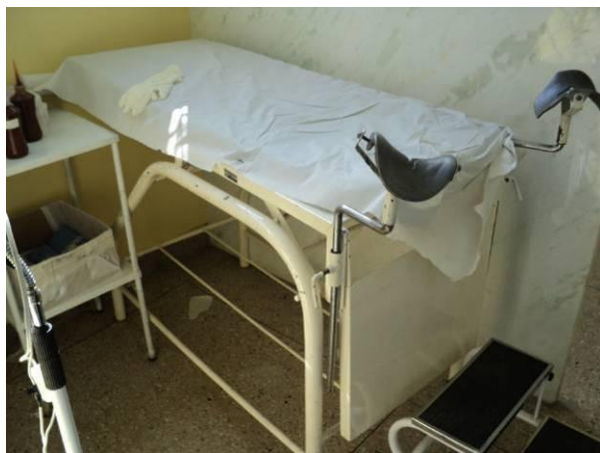
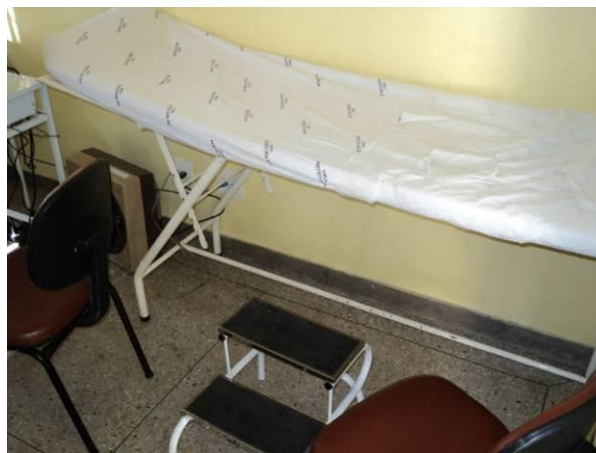
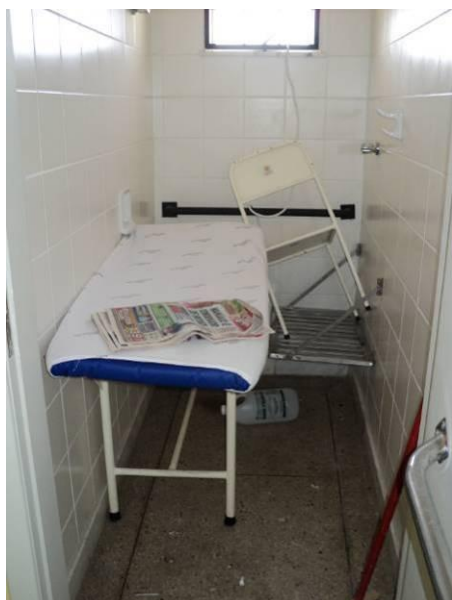
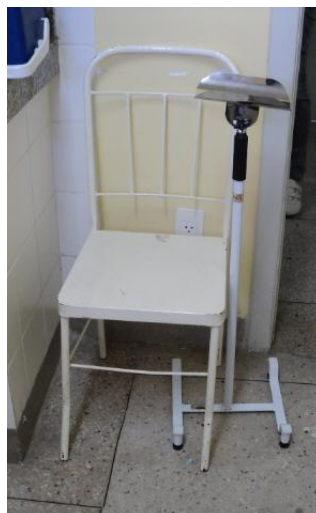
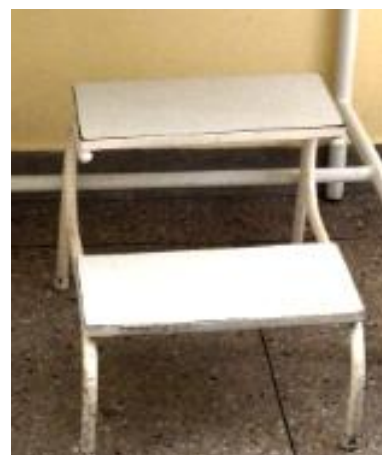
A unidade possui mobiliários antigos, alguns em bom estado de conservação. No entanto parte dos itens apresenta partes amassadas, deformações e oxidações.

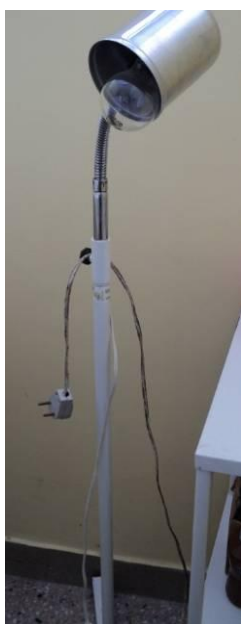
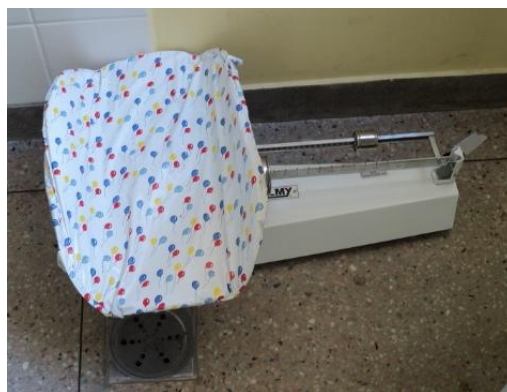
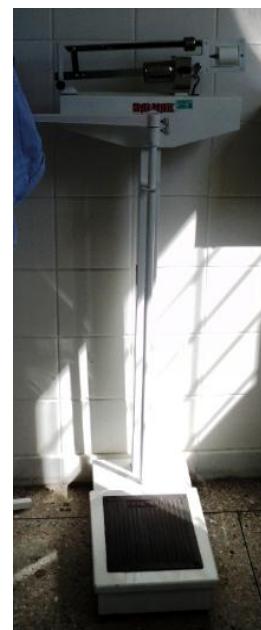
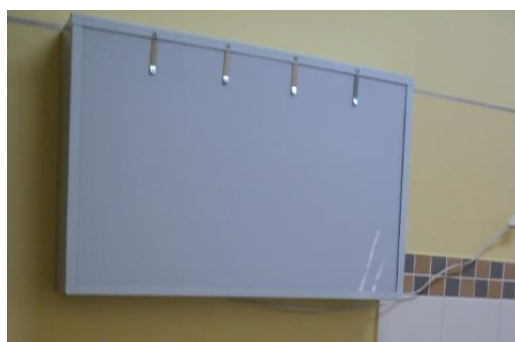
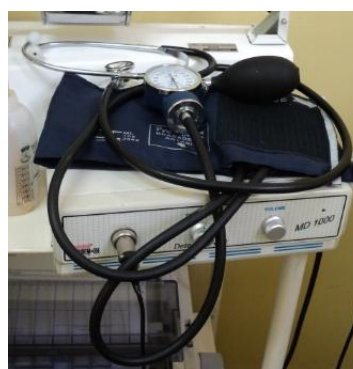
A unidade faz uso de aparelhos de pressão aneróides e também de coluna de mercúrio. O último, apesar de estar em bom estado, tem seu uso não recomendado pela Organização Mundial de Saúde devido ao risco associado ao uso dos trabalhadores, pacientes e ao meio ambiente.

Os focos clínicos possuem mais de cinco anos de uso e apresentam sinais de desgaste.

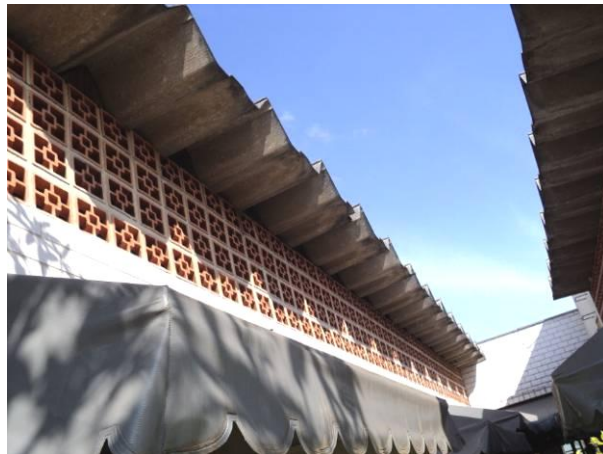
A cobertura é em fibrocimento tipo canaleta 90 seu estado de conservação é ruim, verificado vários pontos de infiltrações.

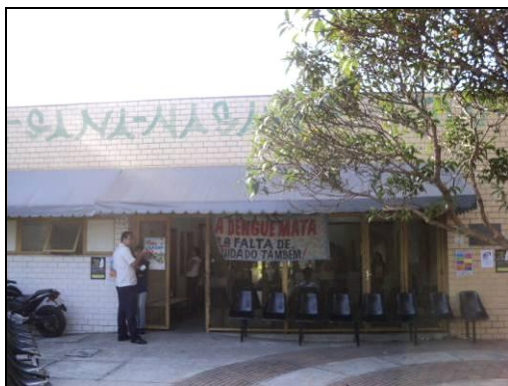
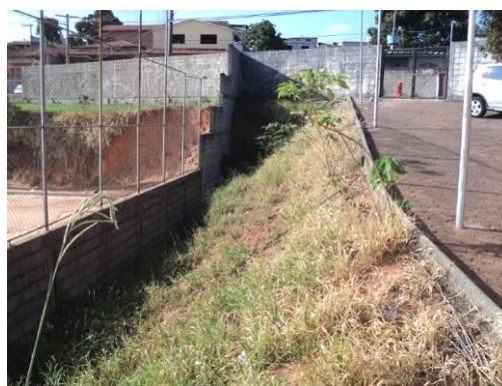
Não existe cobertura do portão de acesso até a entrada da unidade. O piso de entrada da área externa é em concreto e apresenta bom estado de conservação. O acesso de pacientes e de suprimentos é feito pelo único portão. A unidade possui um portão de entrada de automóveis pela parte de trás da unidade. Gradis de divisão do terreno da unidade esta danificado, devido a isso é constante o deposito de lixo por terceiros.

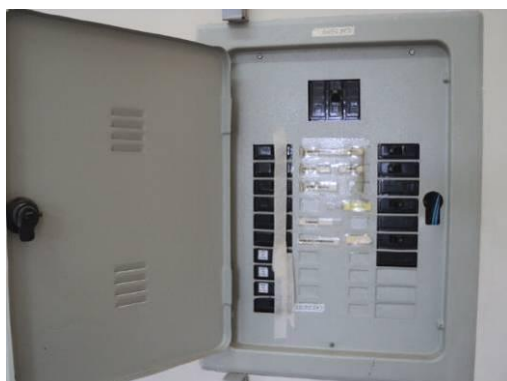
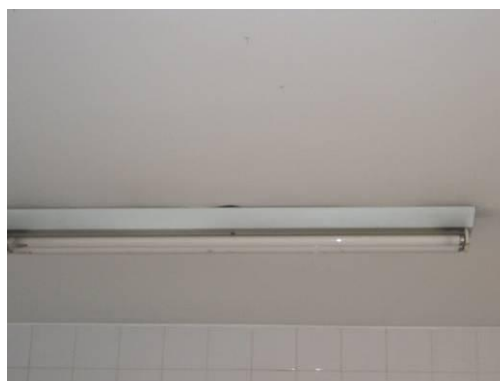
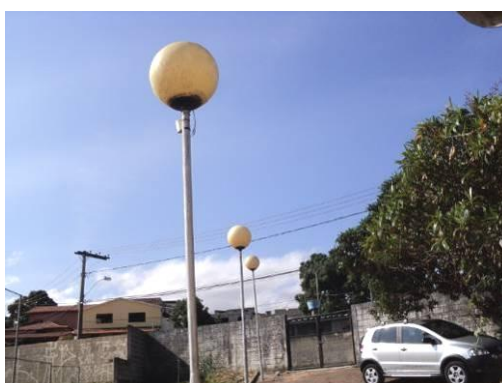
Os quadros elétricos se encontram em más condições, não existe dispositivo DR e a identificação dos circuitos é precária. Todos os plugs e tomadas devem ser trocados, para se adequar às exigências da NBR 14.136/2009 (padrão brasileiro).

A iluminação interna é feita por luminárias fluorescentes e algumas se encontram em mau estado de conservação com luminárias queimadas e soquetes danificados, iluminação externa é feita por postes.

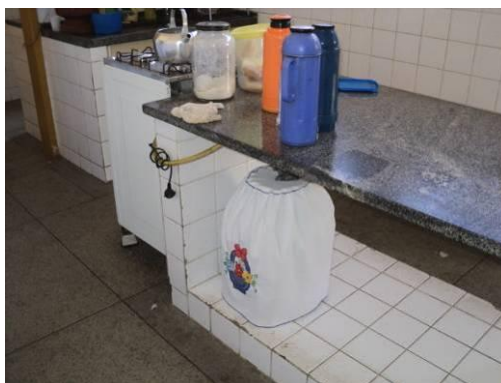
O abastecimento de GLP é feito através de um botijão de gás o mesmo fica instalado ao lado do fogão e sob a pia, existem mais dois botijões reservas localizados na área de serviço não existe abrigo adequado e sem sinalização.

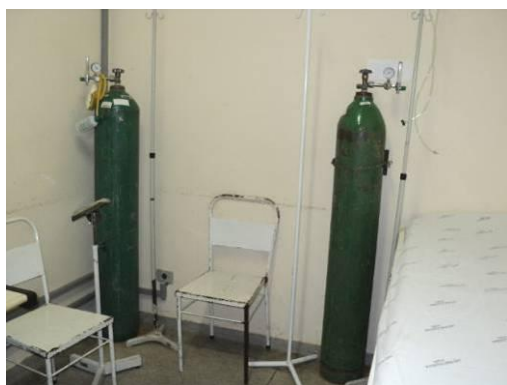
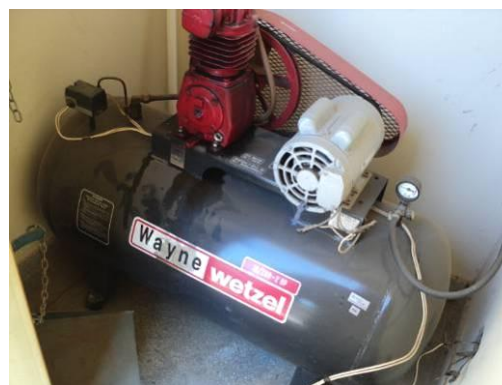
10. Instalações de gases medicinais

Não existe rede para os gases medicinais. O consumo de oxigênio é feito através de fluxômetros conectados diretamente a um cilindro, a unidade possui dois cilindros grandes localizado na observação, somente um deles é fixo. O fornecimento dos cilindros é feito pela empresa Oximil. O ar comprimido é utilizado somente no consultório de odontologia. Este é gerado por um compressor Schulz, que está em bom estado de conservação, porém com sinais de vazamento de óleo, o mesmo esta localizado na área externa, não possui paredes acústicas e não é isento de óleo.

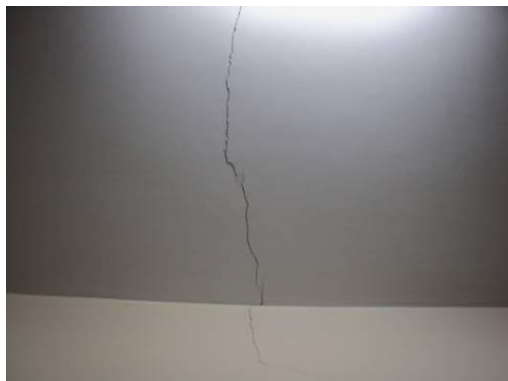
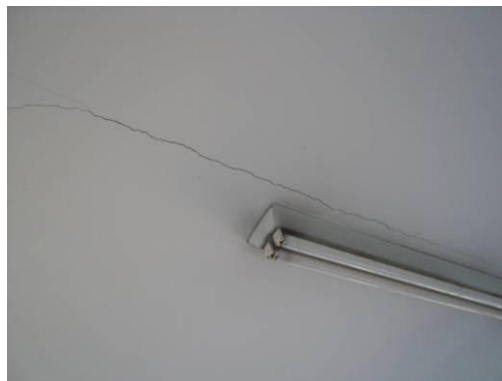
12. Estrutura e Fundação

A estrutura da unidade é em concreto armado, observado visualmente possível problemas na estrutura, devido a muitas trincas em toda unidade.

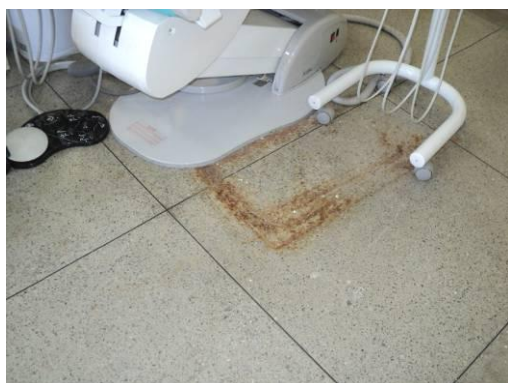
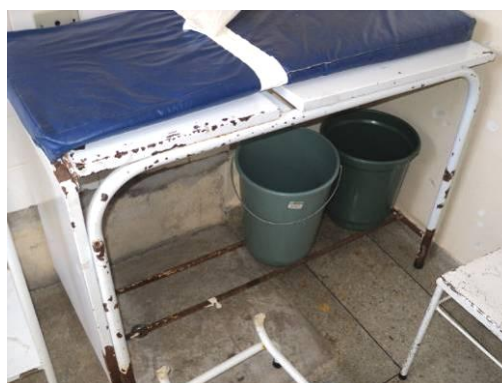
13. Pisos

O piso e rodapé da unidade são em granilite, o estado de conservação é ruim, observado manchas na odontologia e curativo.

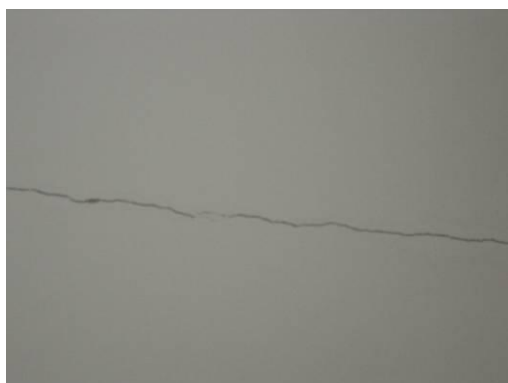
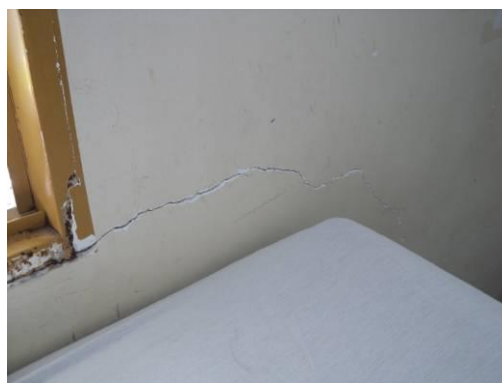
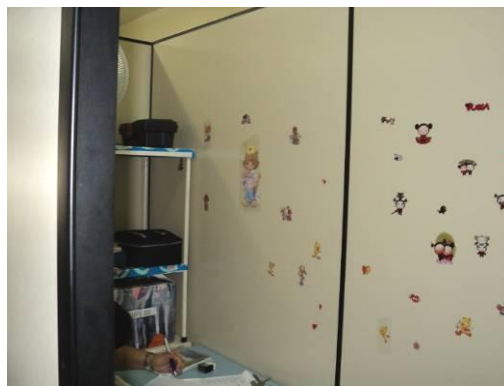
14. Paredes

As paredes têm acabamento em pintura com barra lisa, seu estado de conservação é ruim com trincas na sala de curativo, consultório oito, escovário, consultório cinco, vacina, coleta, consultório quatro e consultório nove. A paredes da sala de acolhimento é em divisória.

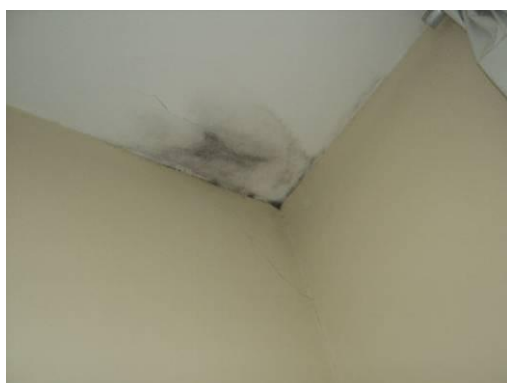
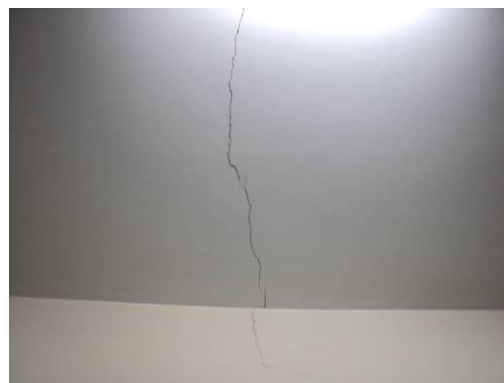
15. Teto

O teto é em argamassa com pintura o estado de conservação é ruim, pontos trincas no curativo, consultório 2, consultório 5, consultório 8, odonto, corredor, gerencia, cozinha, recepção e corredor sala de vacina. Infiltrações na recepção, observação, consultório pediatria, acolhimento e consultório 2.

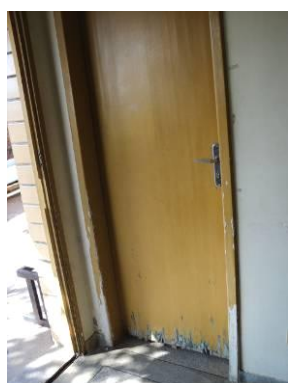
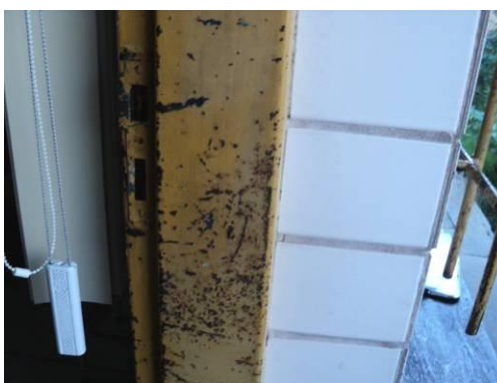
16. Portas internas e externas

As portas internas são de madeira com batentes também em madeira e estão em mau estado de conservação, as portas externas e batentes são de ferro pintado com em mau estado de conservação.

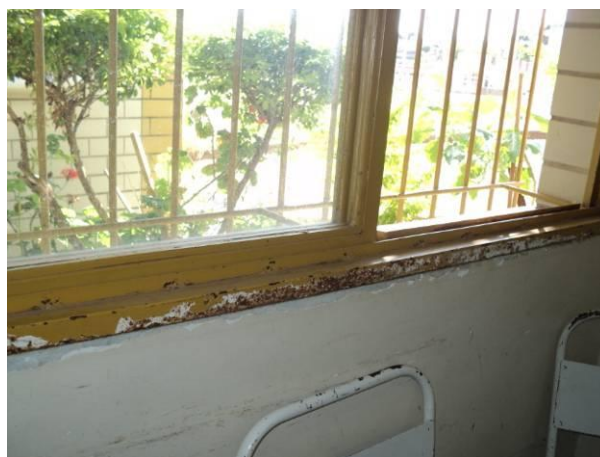
17. Janelas internas e externas

As janelas são em ferro pintado com vidro em mau estado de conservação, com pinturas desgastadas e início de corrosão.

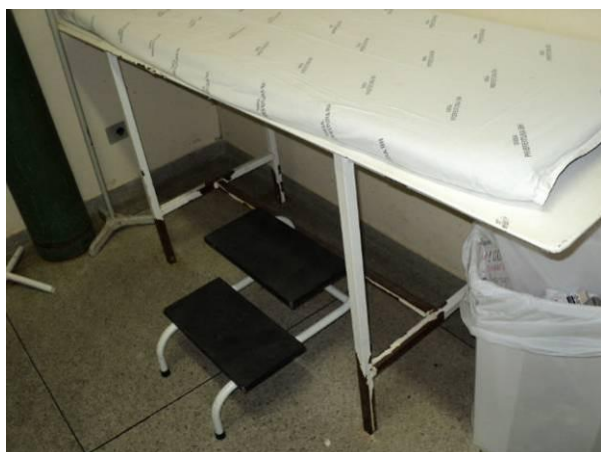
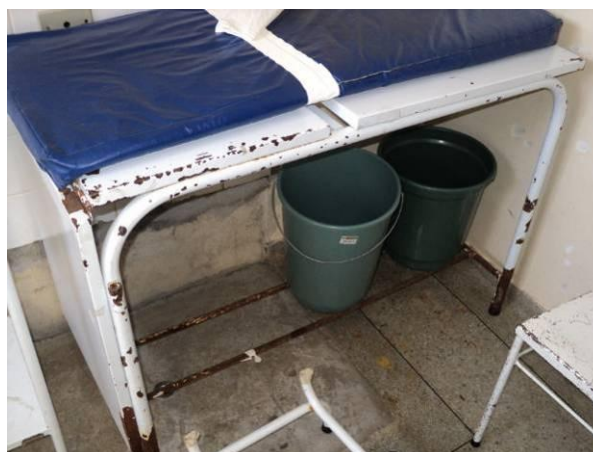
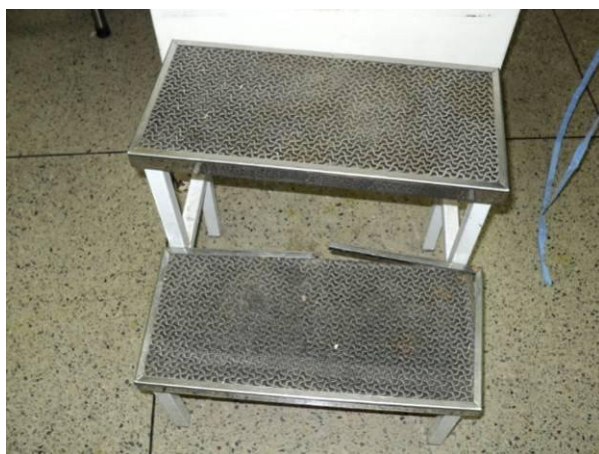
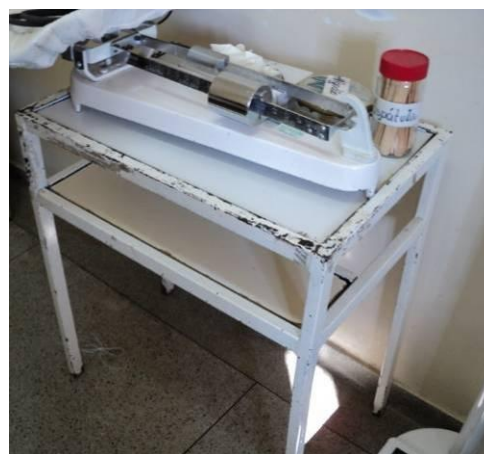
18. Mobiliários

A unidade não possui padronização de mobiliários e possui modelos que não proporcionam conforto e ergonomia para o paciente. Grande parte dos itens é antiga e vários mobiliários apresentam partes amassadas, deformações, oxidações e componentes quebrados. Algumas mesas de exames que necessitariam de balde coletora fazem uso de baldes de limpeza. Além disso, há mesas que não possuem colchonetes adequados.

Devido ao espaço, muitas delas não cabem nos consultórios e por isso permanecem com as cabeceiras abaixadas durante todo o tempo, reduzindo o tamanho do leito em aproximadamente 50 cm

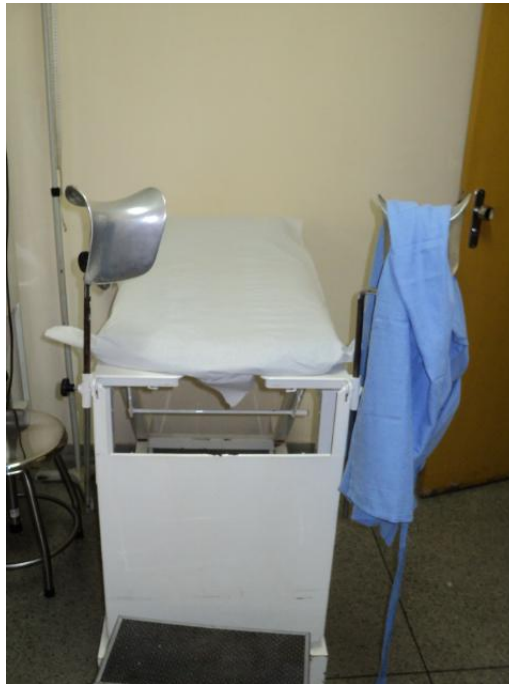
A mesa de exame para ginecologia não apresenta suporte para pernas acolchoados e balde coletor.

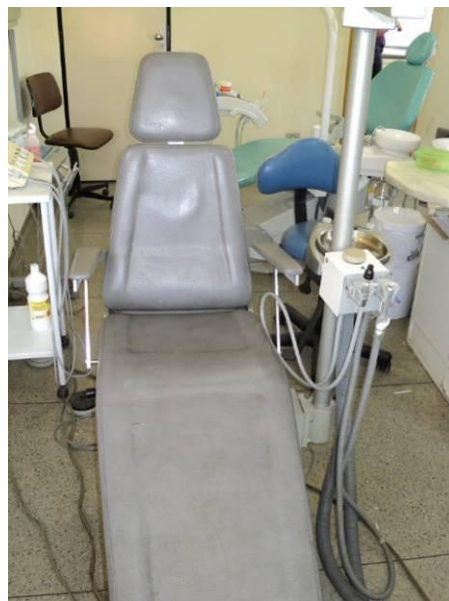
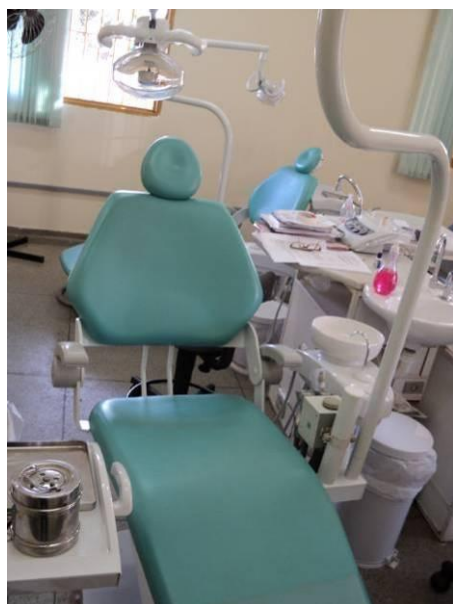
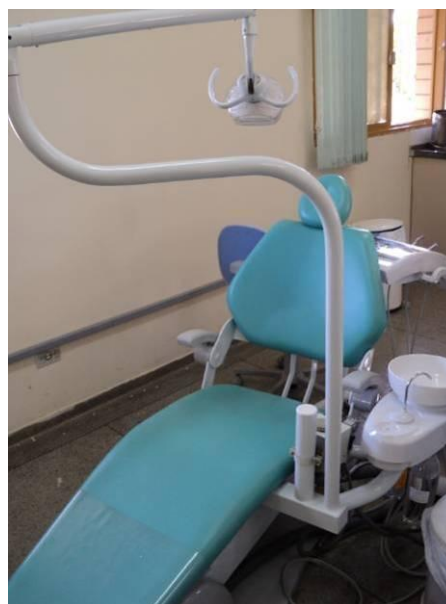
19. Equipamentos de odontologia

A Unidade possui três consultórios completos (cadeira odontológica, cuspeira, equipo clínico, foco e mocho). Dois deles com aproximadamente dois anos de uso estão em bom estado. O outro, com mais de cinco anos de uso, apresenta problemas com a iluminação do foco.

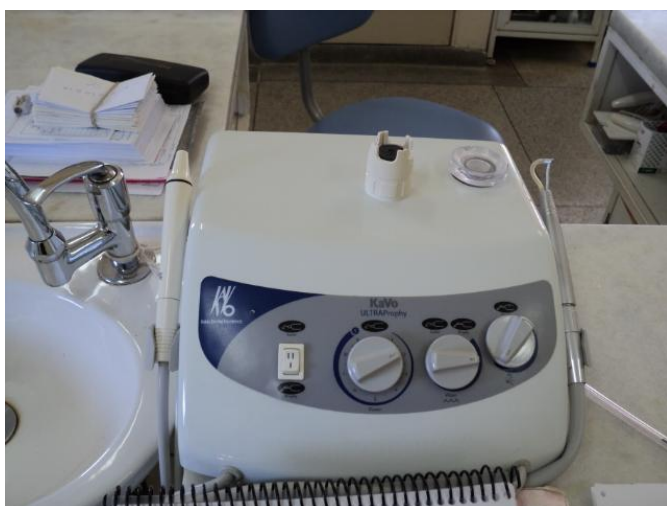
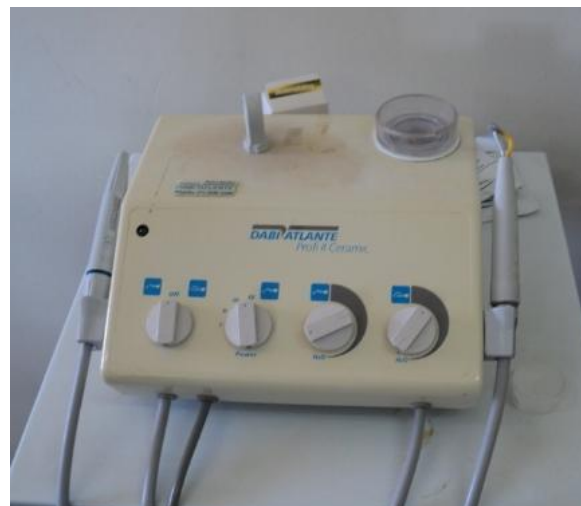
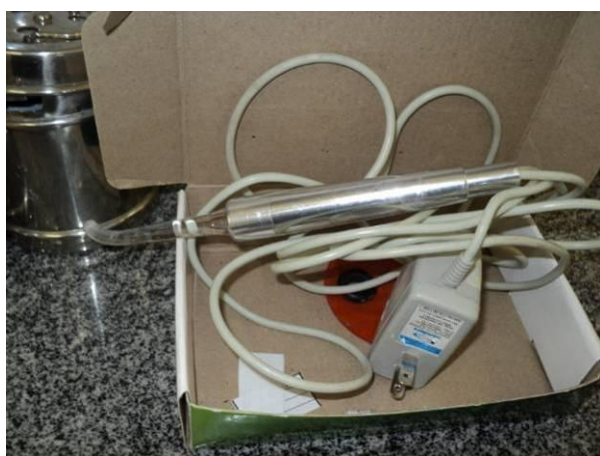
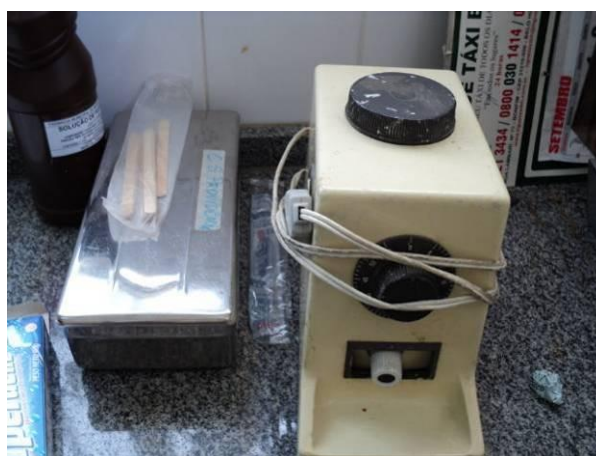
Há dois equipamentos de profilaxia (jatos de bicarbonato), ambos em bom estado para uso, sendo um novo e um mais antigo. A unidade possui um fotopolimerizador em bom estado de conservação e um amalgamador antigo que apresenta sinais de desgaste

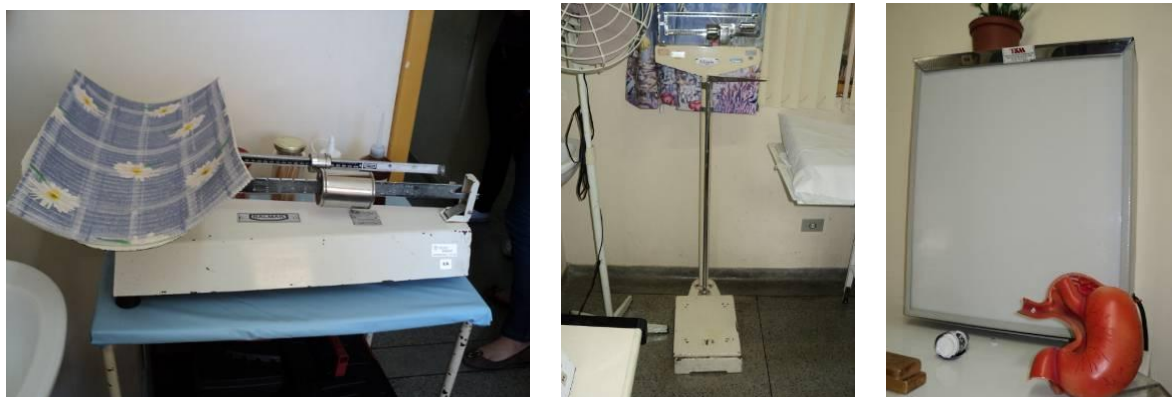
As balanças antropométricas adultos e as balanças pediátricas em geral são antigas e grande parte delas apresenta sinais de desgaste.

Somente 2 consultórios possuem negatoscópios e ambos estão em bom estado e funcionamento, apesar de um deles ser mais antigo.

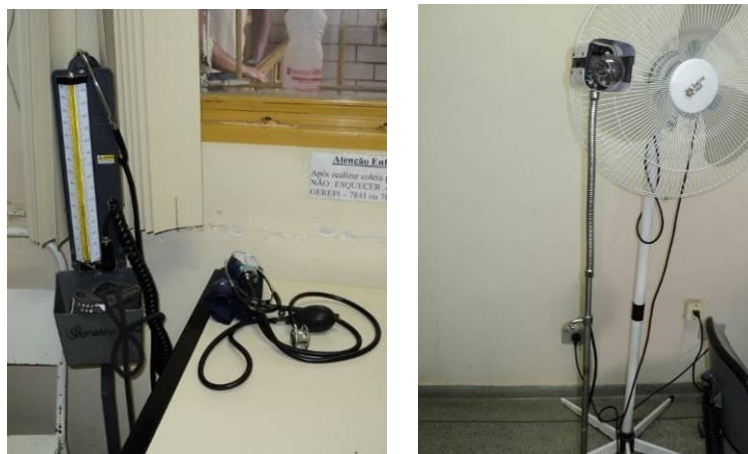
A unidade faz uso de aparelhos de pressão aneróides e também de coluna de mercúrio. O último adquirido, apesar de estar em bom estado, tem seu uso não recomendado pela Organização Mundial de Saúde devido ao risco associado ao uso dos trabalhadores, pacientes e ao meio ambiente.

Foi encontrado somente um foco clínico na unidade e, apesar de antigo, o equipamento apresenta bom funcionamento.

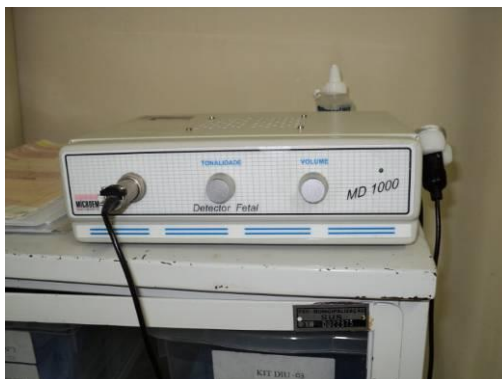
21. *Detector Fetal*

A unidade conta com um aparelho, no entanto há sinais de mau uso, tal como acúmulo de gel no transdutor. É necessária orientação da equipe.

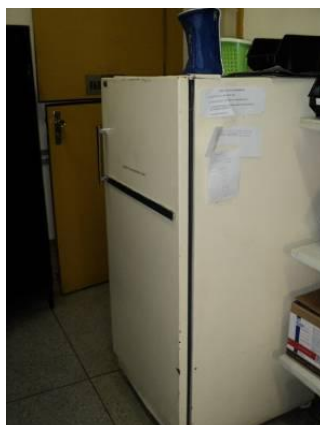
22. *Câmara de Conservação de Vacinas*

A Unidade possui uma câmara de conservação de 340 litros e também faz uso de uma geladeira sem controle de temperatura com sinais de desgaste

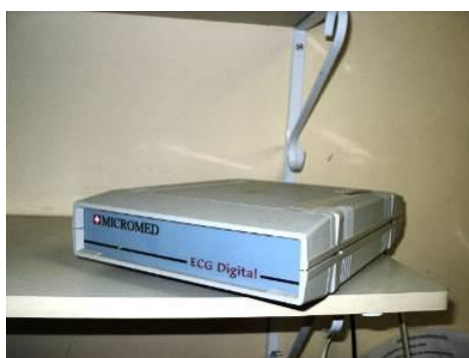
23. *Eletrocardiógrafo*

O equipamento existente é novo e apresenta bom desempenho, segundo informações da equipe.
