DOCUMENTO COMPLEMENTAR 01G

**PROJETO DE QUALIFICAÇÃO DA
INFRAESTRUTURA DA ATENÇÃO PRIMÁRIA À
SAÚDE DE BELO HORIZONTE**

**CARACTERIZAÇÃO DO SISTEMA ATUAL
DISTRITO OESTE**

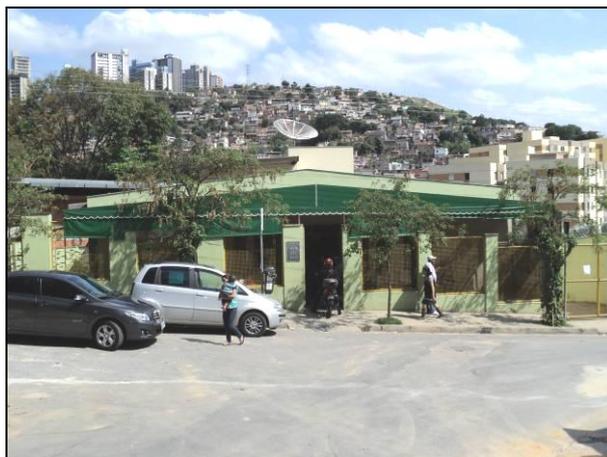
Este Centro de Saúde está localizado em um terreno da Prefeitura Municipal de Belo Horizonte. O atendimento aos usuários é feito em dois blocos e em dois pavimentos, sendo que o bloco principal possui dois pavimentos e o bloco secundário somente o pavimento inferior. A interligação entre os pavimentos é feita por uma escada interna e uma rampa externa, que não possui inclinação adequada, e a interligação entre os blocos é feita por uma cobertura composta por estrutura de madeira e telhas cerâmicas.

Em maio de 2002, foi realizada a construção da farmácia e a cobertura de interligação entre os blocos. Não há previsão de ampliação ou reforma da unidade, mas, como o número de atendimentos é muito grande existe a intenção de construir outra unidade, no caso Centro de Saúde São Jorge II.

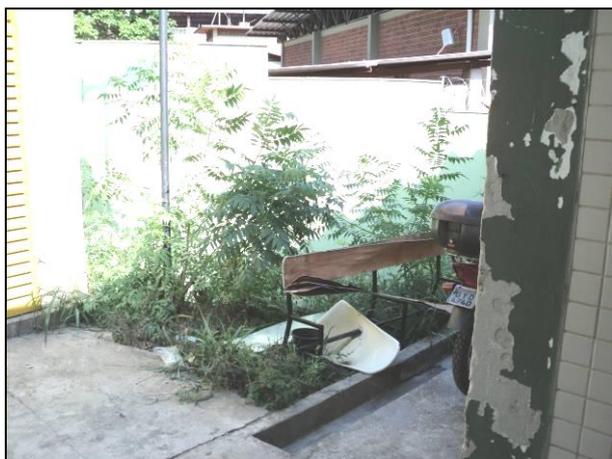
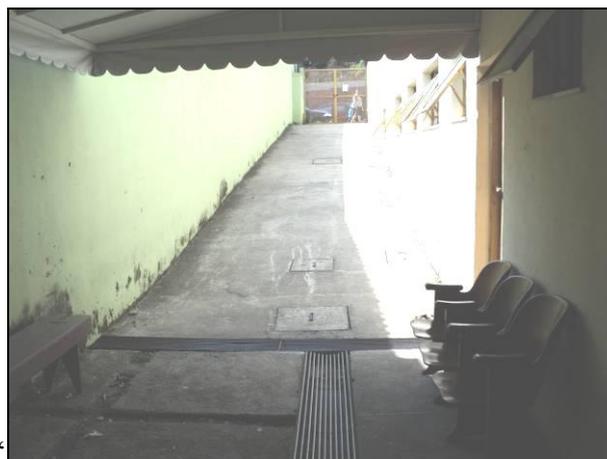
Também existe o acesso pelo portão lateral, utilizado principalmente por cadeirantes, porém a rampa não tem a inclinação adequada e esta é descoberta.

A acessibilidade interna é ruim e, sendo que a interligação entre os pavimentos é feita somente através de escada, não há piso tátil e comunicação visual adequada para orientação dos usuários.

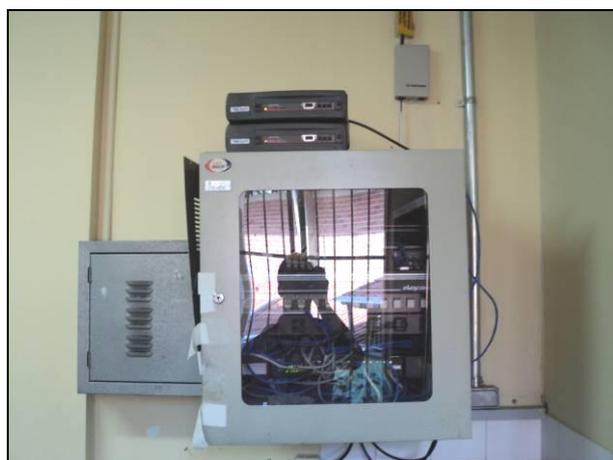
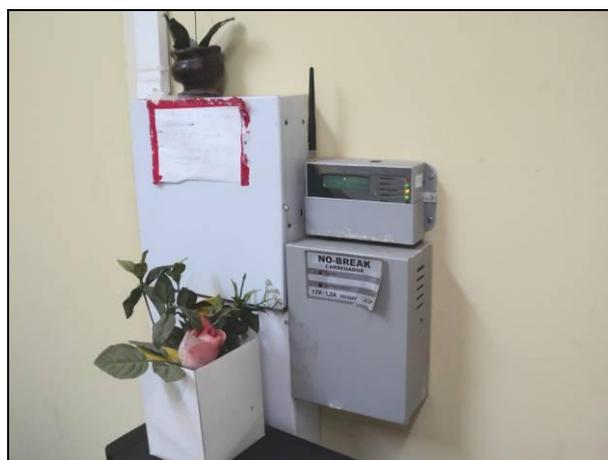
Não foram relatados problemas com falta de energia elétrica. Porém, existem interruptores, tomadas, bocais de lâmpadas incandescentes e pontos de energia para chuveiros que não estão instalados corretamente, expondo os cabos e fios elétricos.

O sistema de alarme conta com detectores de presença instalados nos ambientes internos e sua central está instalada na gerência. Não são realizados testes deste sistema.

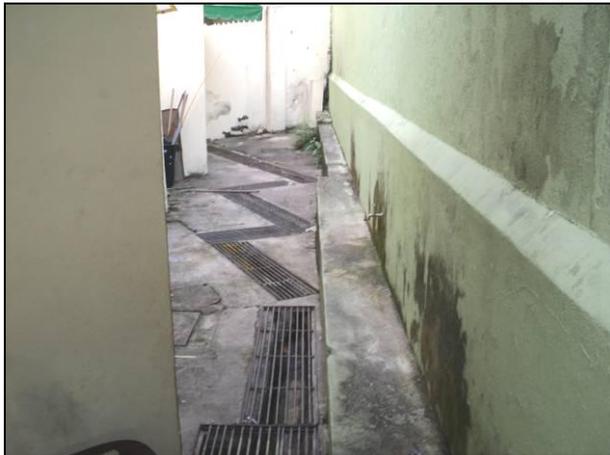
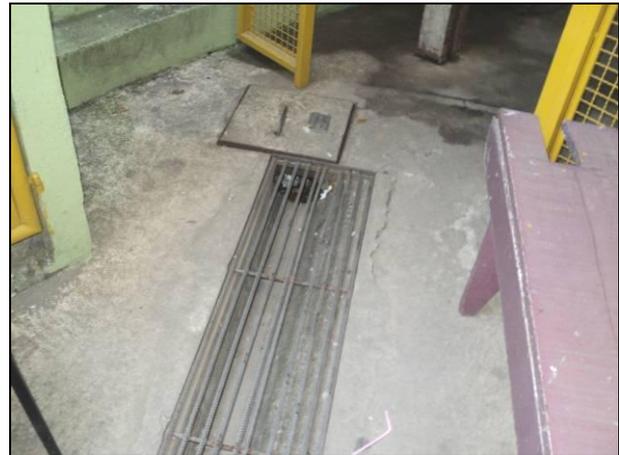
Foi possível fazer o relato que é freqüente o mau cheiro quando há chuvas, principalmente nas caixas de passagem localizadas no pavimento inferior. Possivelmente, o esgoto da escola, localizada no terreno vizinho, esteja ligado na rede de águas pluviais da unidade, havendo retorno da água servida. Não foi relatada a falta de água.

A captação das águas da cobertura com telhas cerâmicas é feita por calhas e conduzida até as caixas de passagem e não foram relatados problemas com esta cobertura. Já a cobertura com telhas de fibrocimento não tem captação de água e esta escoar até o piso e do piso até as grelhas, localizadas no pavimento inferior. Não foi constatado pontos de alagamento.

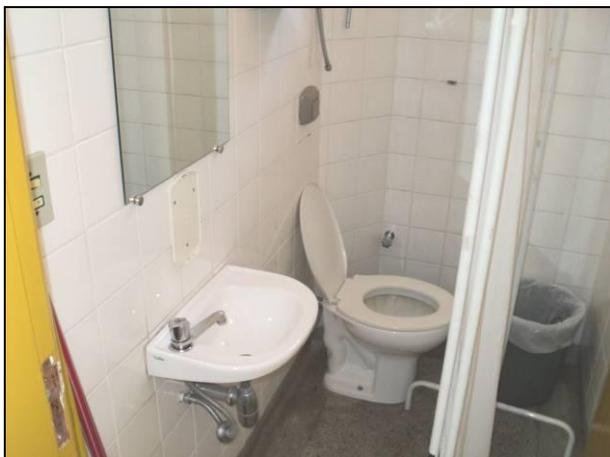
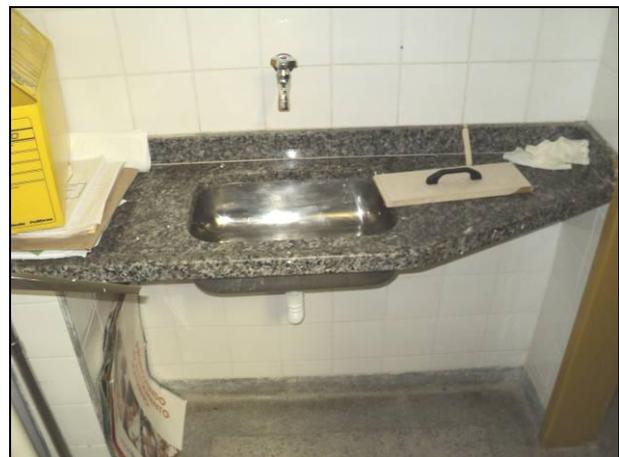
Em geral as louças (bacias, lavatórios e cubas) estão em bom estado de conservação, mas existem peças com manchas.

Os chuveiros elétricos, além de apresentarem boa vazão de água, apresentam-se em bom estado de conservação.

Salientando que, até o dia da visita a unidade não contava com barras de apoio.

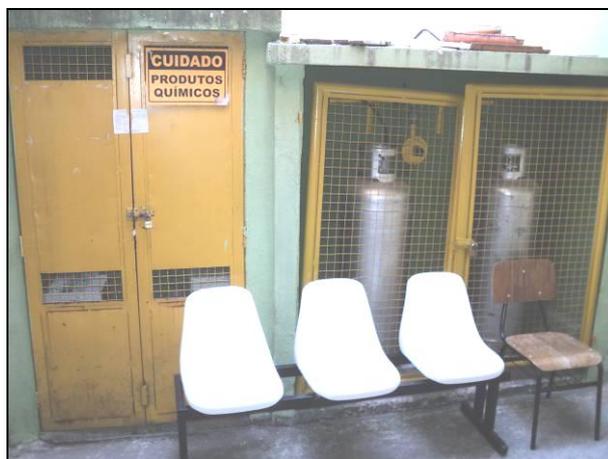
O abastecimento de GLP é feito através de dois botijões de gás P45. Esses estão instalados em um abrigo externo, porém, o abrigo fica em frente à espera dos pacientes, e uma vez que o fluxo de pacientes é intenso no local, expõe a segurança desses indivíduos, concluímos que o local não é seguro.

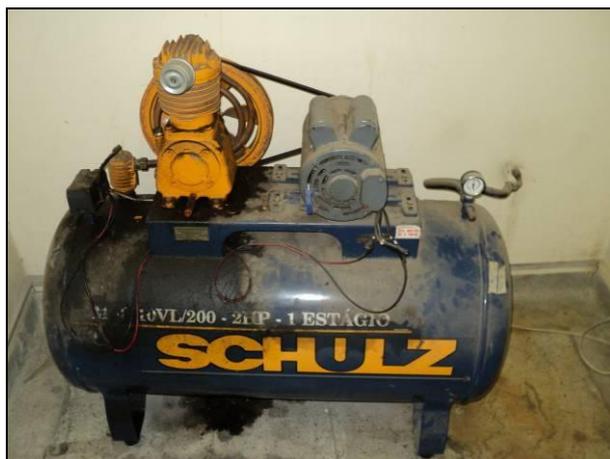
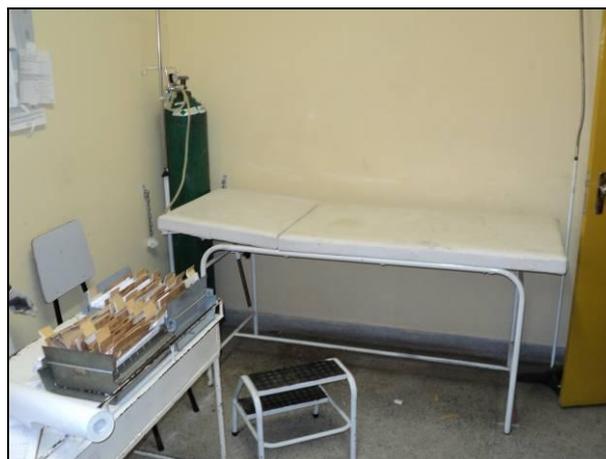
Como não existe rede para os gases medicinais, o consumo de oxigênio é feito através de fluxômetros conectados diretamente a dois cilindros (com 10 m³ e com 1,0 m³) que ficam locados na sala de observação e emergência, não estão fixados à parede. A empresa Oximil é responsável pelo fornecimento desses cilindros.

O ar comprimido é utilizado somente no consultório de odontologia. Este é gerado por um compressor Schulz que não apresenta estar bem conservado, localizado em um abrigo externo, e conduzido até o consultório por mangueiras. Outra observação verificada é que o compressor não é isento de óleo e o seu abrigo não apresenta proteção acústica.

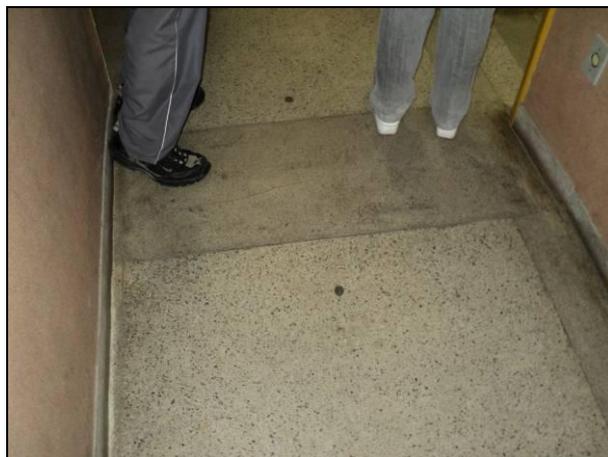
Todo o piso da unidade é revestido com granilite e tem rodapé do mesmo material. Este piso em geral não está em bom estado, apresentando sinais de desgaste, emendas e trincas em alguns pontos.

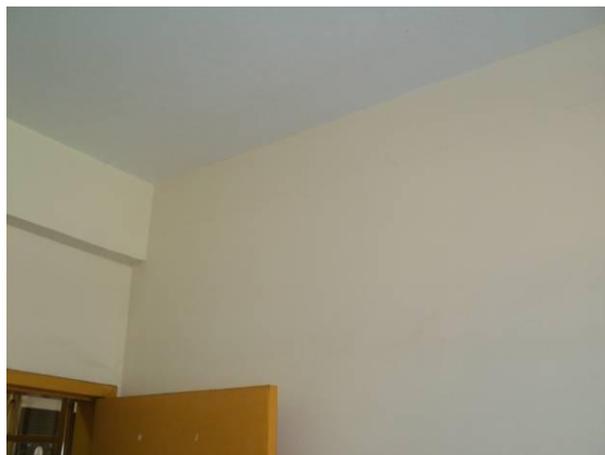
Todo teto da unidade é em laje revestida com argamassa e pintura e, em geral, está em bom estado de conservação. Apresenta algumas trincas.

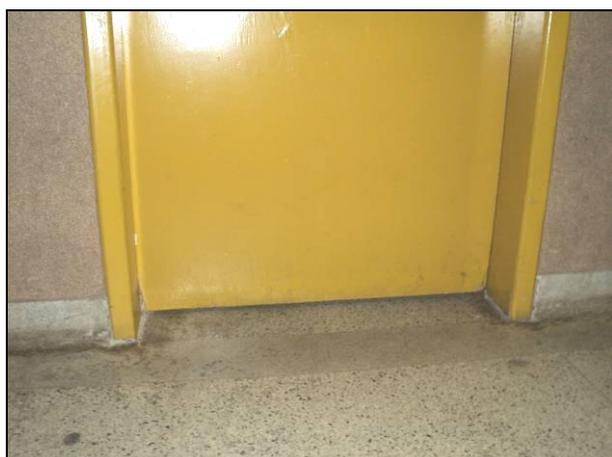
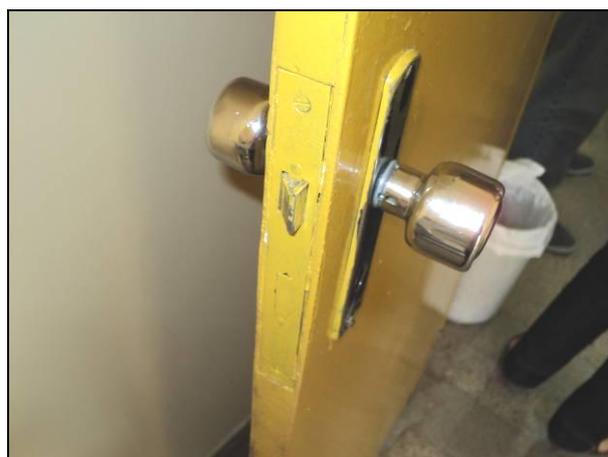
As portas internas são de madeira, com batentes também em madeira. O estado de conservação das folhas de porta e batentes em geral não é bom, sendo necessárias revisões na parte inferior das folhas e batentes.

As portas e batentes externos estão com condições similares às portas internas, porém são metálicas. A maioria das ferragens das portas está em bom estado de conservação, mas algumas necessitam de manutenções preventivas para funcionarem corretamente.

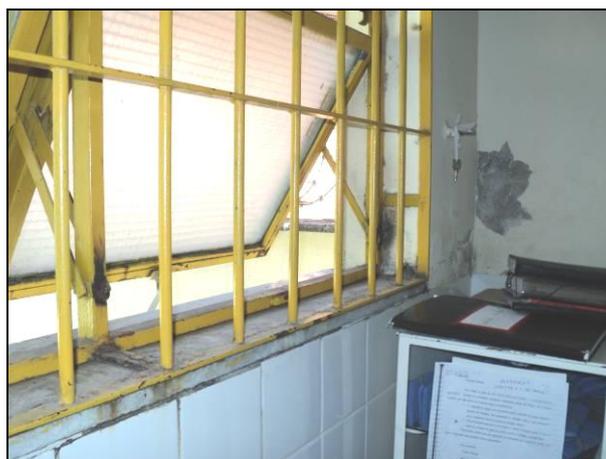
As janelas da unidade são de aço e todas possuem travas. Em geral não estão em bom estado de conservação. Foi verificado que algumas janelas têm problemas relacionados à estanqueidade que conseqüentemente danifica o revestimento interno.

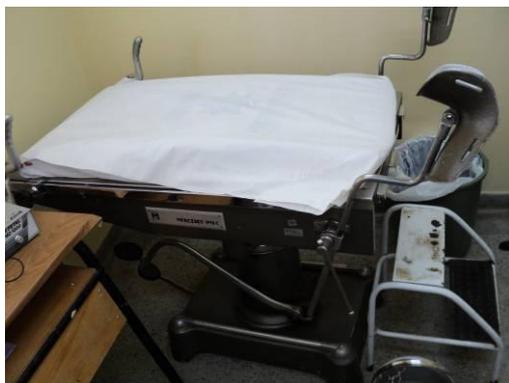
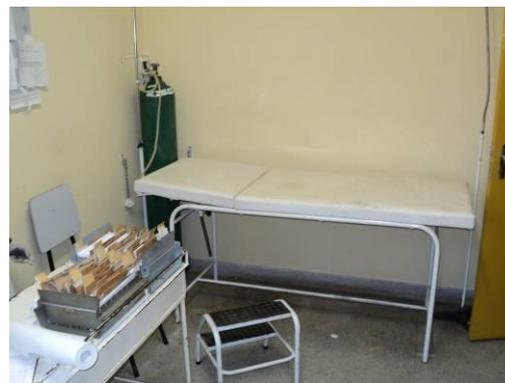
A unidade não apresenta uma continuidade de padrão tecnológico, tendo itens novos e em bom estado de conservação e em sua grande maioria itens antigos com início ou estágio avançado de corrosão. Alguns mobiliários não são apropriados a sua finalidade, uma delas é uma mesa cirúrgica adaptada para maca ginecológica como a primeira foto à esquerda abaixo.

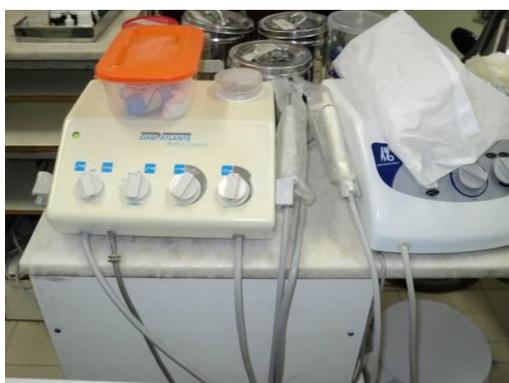
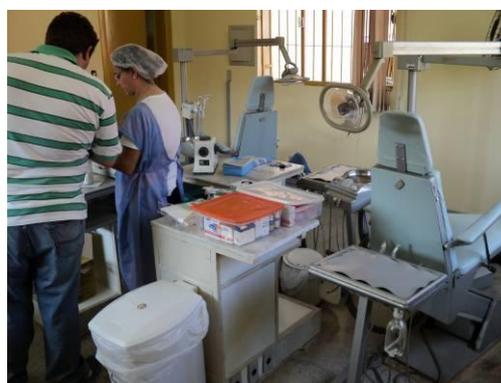
Encontrados três consultórios completos (cadeira odontológica, cuspideira, equipo clínico, foco e mocho) todos com mais de cinco anos de uso, apresentando situação precária. O amalgamador possui mais de cinco anos de uso e seu funcionamento foi considerado como ineficiente pelos funcionários. O jato de bicarbonato possui mais de dois anos de uso e apresenta boas condições, os dois fotopolimerizadores possuem mais de dois anos e estão em bom funcionamento.

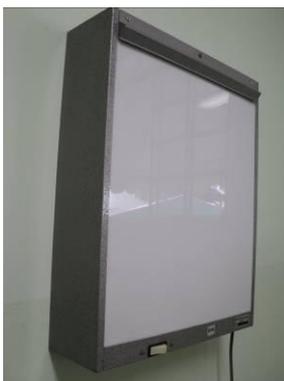
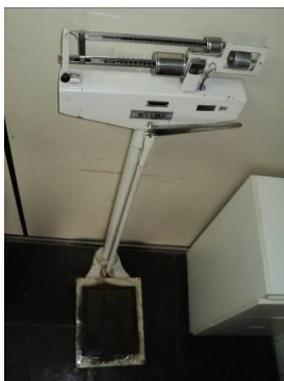
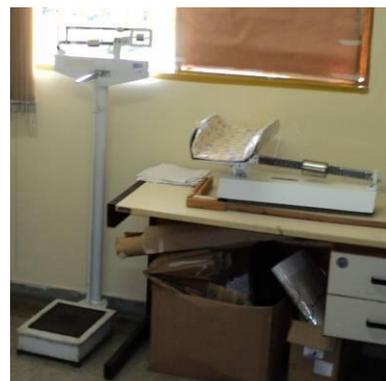
Os negatoscópios são em sua maioria antigos e apresentam vários sinais de deterioração.

Os focos clínicos são muito antigos, boa parte dos equipamentos não apresentam condições de uso, os novos possuem amassados devido quedas.

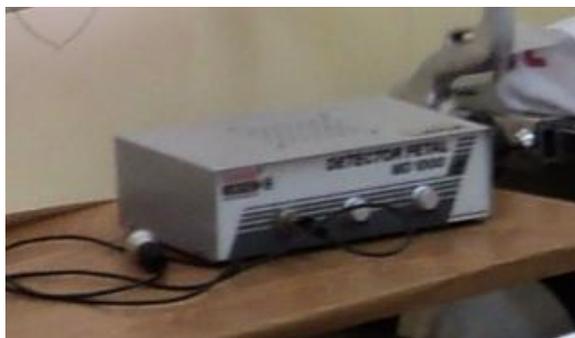
Uma unidade com aproximadamente cinco anos de uso e em bom estado de conservação, mas com necessidade de intervenção técnica.

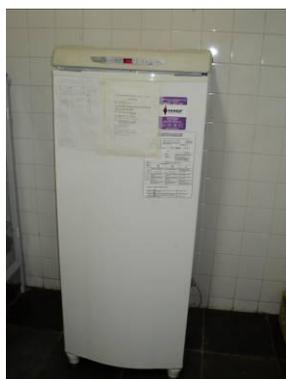
Uma unidade com aproximadamente dois anos de uso e em bom estado de conservação.

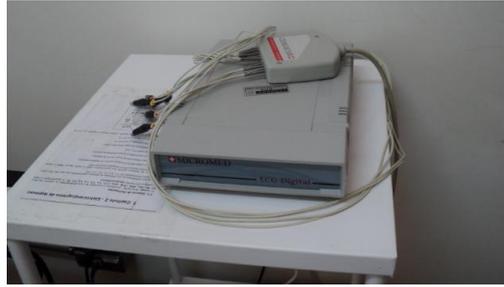
Uma unidade igual ao padrão da rede de saúde, ligado a um computador, em boas condições de uso.

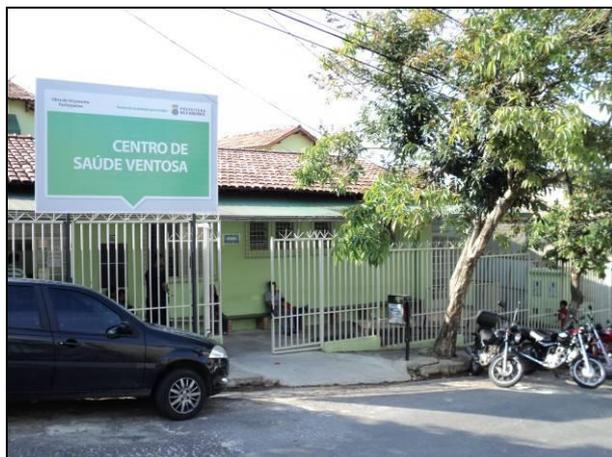
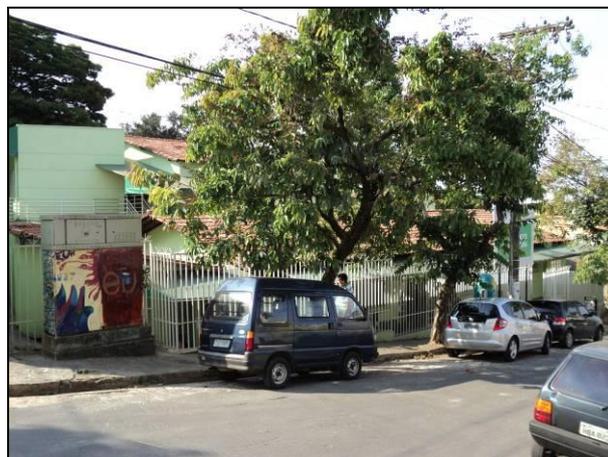
Em julho de 2009 foi realizada uma reforma interna geral para redistribuição dos ambientes, além de instalação das placas vinílicas e corrimão, e revisão dos acabamentos com assentamento das pastilhas nos corredores.

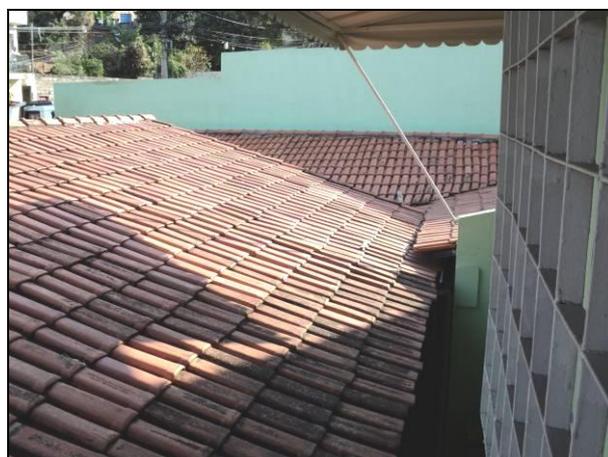
A cobertura de toda a unidade é antiga e composta por estrutura de madeira e telhas cerâmicas. Existem problemas intensos na cobertura desta unidade, que causam danos aos revestimentos internos.

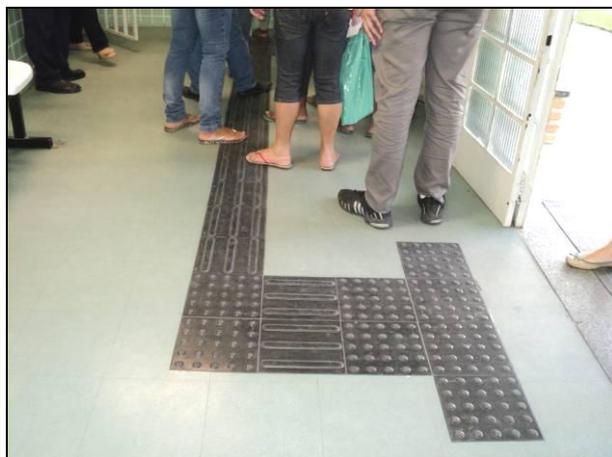
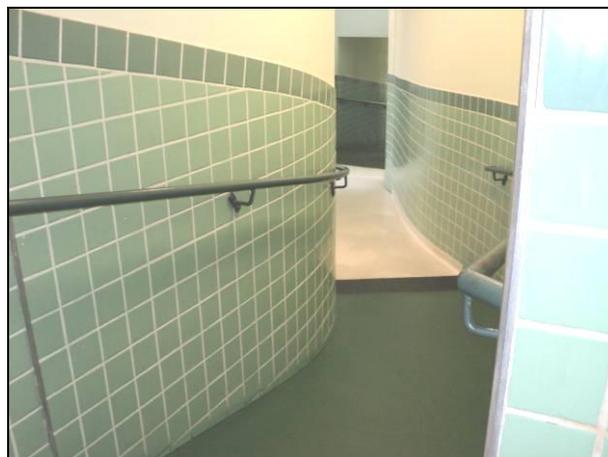
Não existe acesso de ambulância no interior da unidade.

A acessibilidade interna é boa, possui piso tátil em boa parte da unidade, corrimão em todas as escadas e rampas, porém alguns corredores são estreitos e alguns níveis são acessados somente através de escadas, além da comunicação visual não estar totalmente adequada para orientação dos usuários.

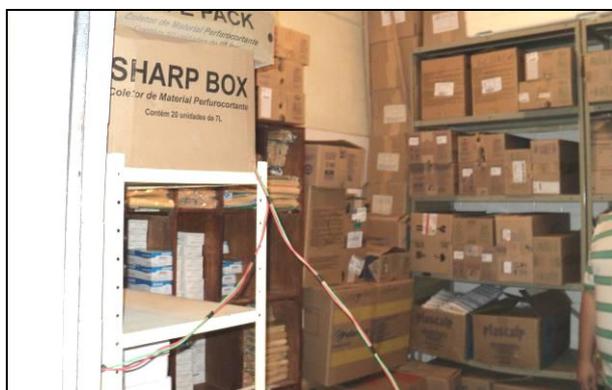
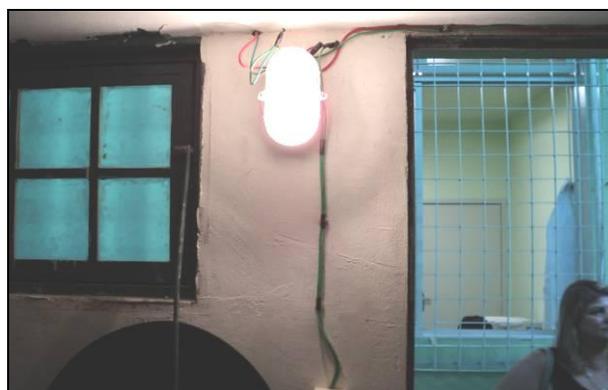
Não foram relatados problemas com falta de energia elétrica ou com a luminosidade interna e externa. No entanto existem pontos em que a instalação elétrica é provisória, com cabos aparentes, além de interruptores que não estão instalados corretamente, ficando os cabos expostos.

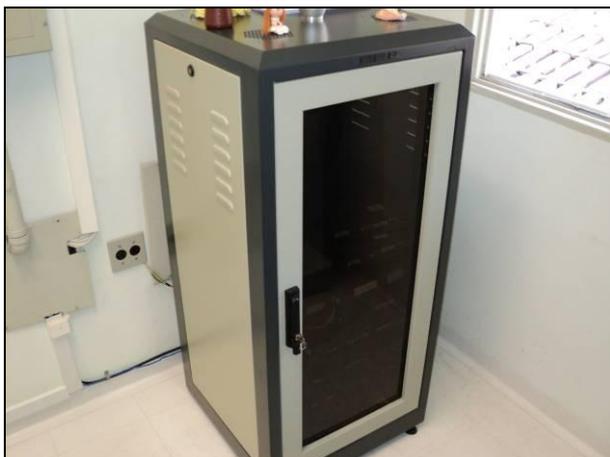
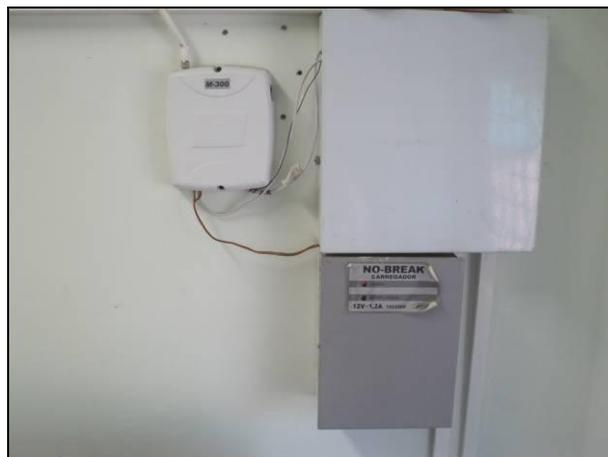
O sistema de alarme conta com detectores de presença instalados nos ambientes internos e a central está instalada na gerência. Não são realizados testes deste sistema.

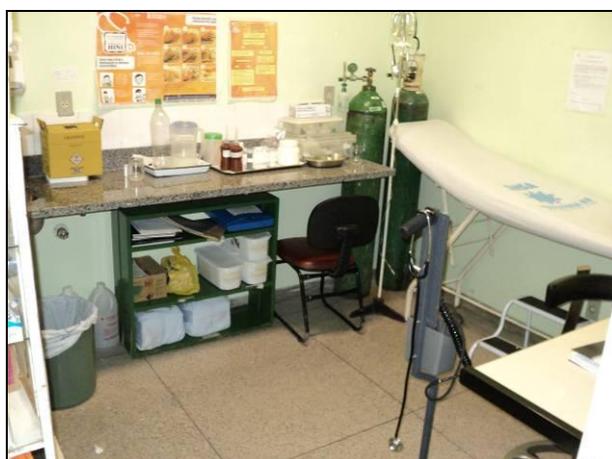
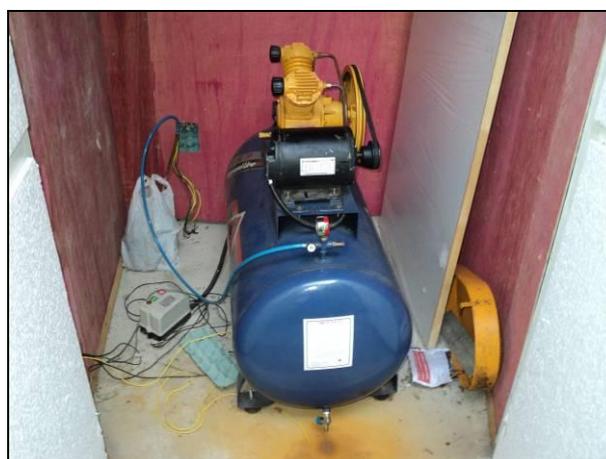
O ar comprimido é utilizado somente no consultório de odontologia. Este é gerado por um compressor Schulz que não está em bom estado de conservação, localizado em um abrigo externo, e conduzido até o consultório por mangueiras. O compressor não é isento de óleo.

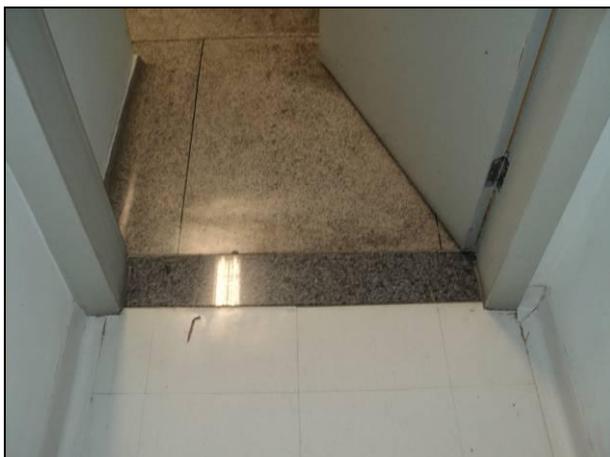
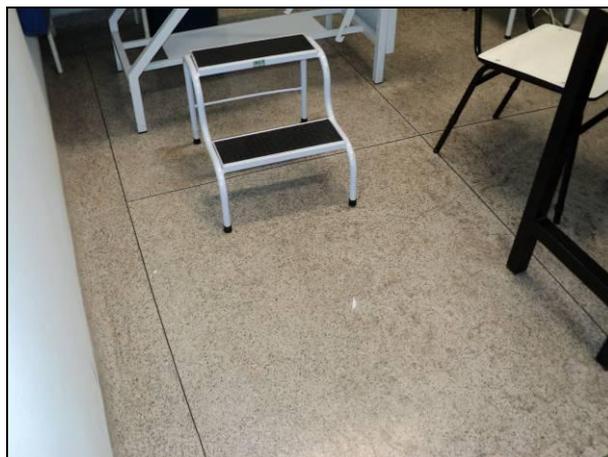
O piso da unidade é revestido com placas vinílicas ou granilite. A maior concentração de piso vinílico em placas está no nível 01, nível 02, nível 05 e corredores em geral. Nos demais ambientes o revestimento é feito com granilite. Os pisos em geral estão em bom estado de conservação, mas existem pontos em que as placas vinílicas estão danificadas e os panos estão manchados (granilite).

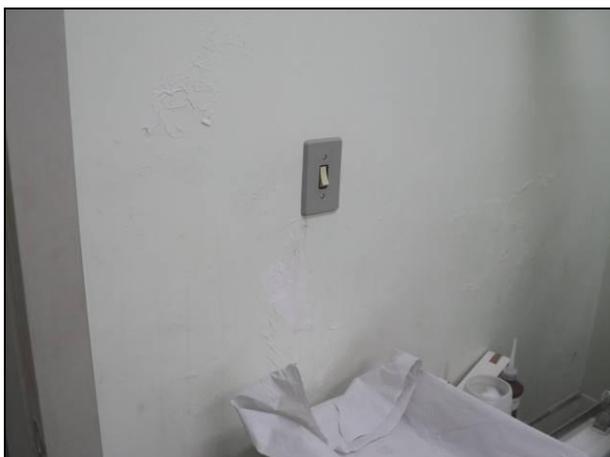
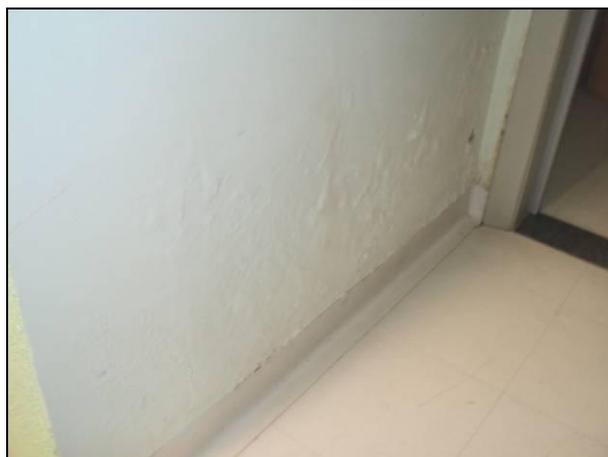
Nas áreas secas as paredes são revestidas com pintura, sendo que nos corredores existe também uma barra de pastilhas cerâmicas. Foram identificados grandes pontos de umidade principalmente no bloco 02 e no consultório de pediatria.

Nas áreas molhadas as paredes são revestidas com cerâmica branca esmaltada que em geral está em bom estado.

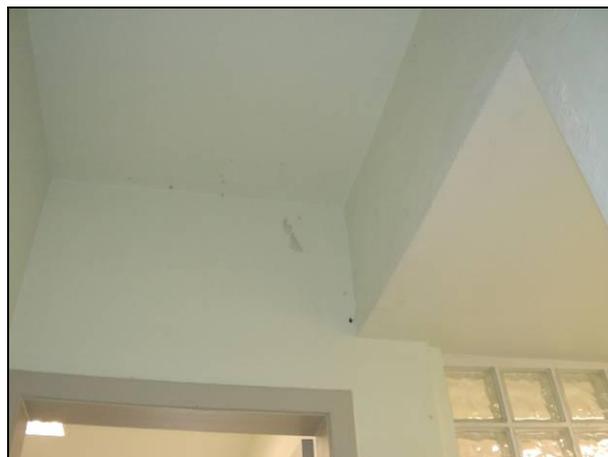
Todo teto de toda a unidade é em laje revestida com argamassa e pintura e em geral está em bom estado de conservação, no entanto, existem pontos de grande infiltração no consultório odontológico e no consultório pediátrico.

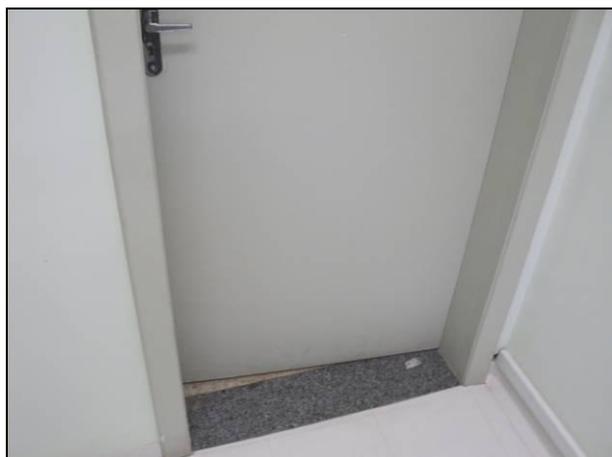
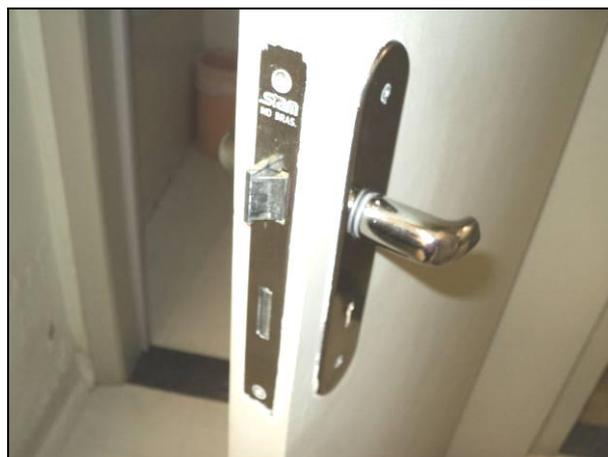
As portas internas são de madeira, com batentes também em madeira. O estado de conservação das folhas de porta e batentes em geral é bom.

As portas e batentes externos estão com condições similares às portas internas, porém são metálicas. A maioria das ferragens das portas está em bom estado de conservação, mas algumas necessitam de manutenções preventivas para funcionarem corretamente.

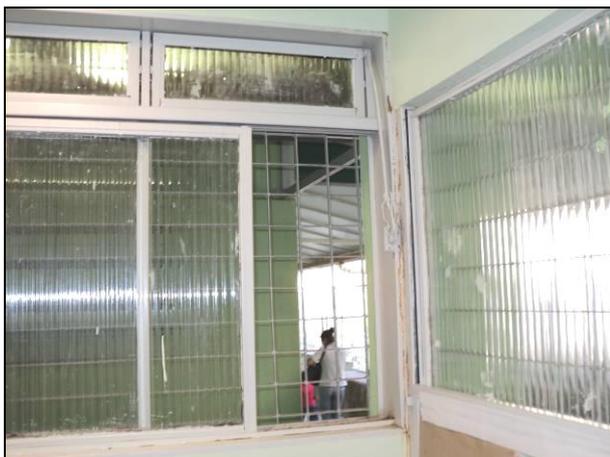
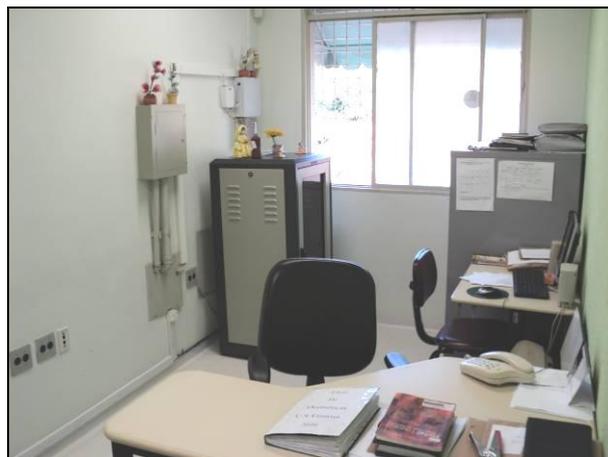
As janelas da unidade são de aço na maioria da unidade, sendo que em alguns níveis estas são de alumínio. Em geral as janelas de aço não estão em bom estado de conservação e foi verificado que algumas janelas têm problemas relacionados à estanqueidade.

Já as janelas de alumínio, em geral, apresentam bom estado de funcionamento e conservação.

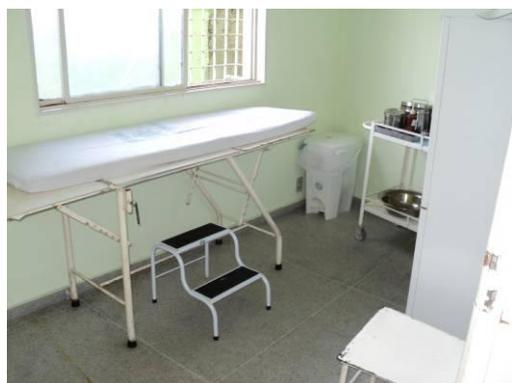
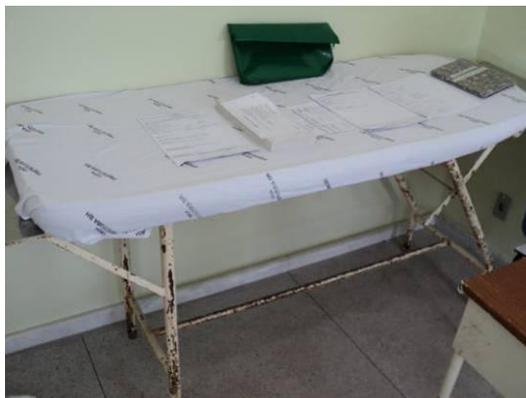
A unidade possui um parque muito variado, existem itens em bom estado de conservação e itens deteriorados com elevado índices de corrosão. Parte necessita de intervenção técnica ou desativação devido ao estado ruim de conservação.

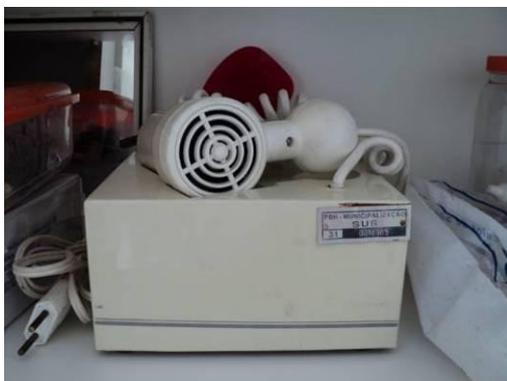
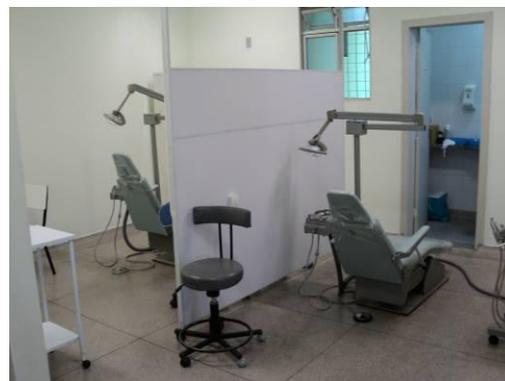
Encontrados três consultórios completos (cadeira odontológica, cuspeira, equipo clínico, foco e mocho), todos em situação crítica com mais de cinco anos de uso e indícios de corrosão interna. O jato de bicarbonato, fotopolimerizador e um amalgamador, ambos com mais de cinco anos de uso e deteriorados.

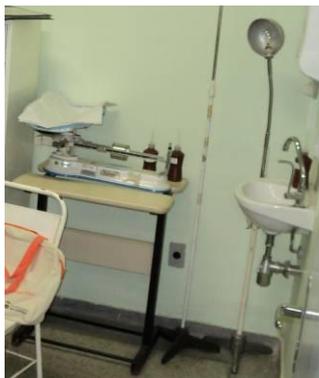
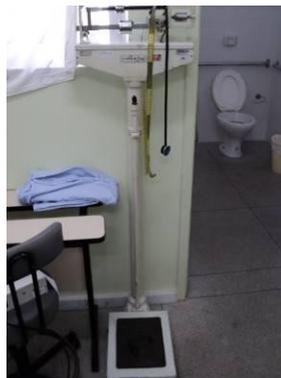
As balanças em geral são novas e apresentam bom estado de conservação, tendo poucos itens deteriorados.

Todos os esfigmomanômetros são relativamente novos e apresentam bom estado de conservação, porém utiliza coluna de mercúrio os quais não são recomendados seu uso pela ANVISA e o pelo Ministério do Trabalho.

Os negatoscópios estão em condições de conservação razoável, muitos com sinais de desgaste ou deteriorados.

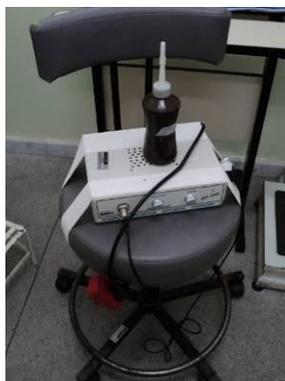
Uma unidade com aproximadamente dois anos de uso e em bom estado de conservação em condições razoáveis de uso.

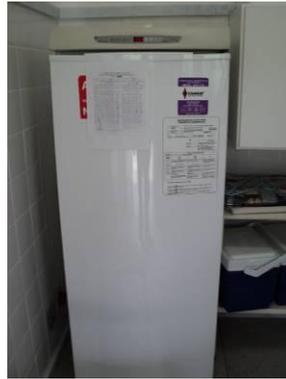
Uma unidade com aproximadamente dois anos de uso e em bom estado de conservação.

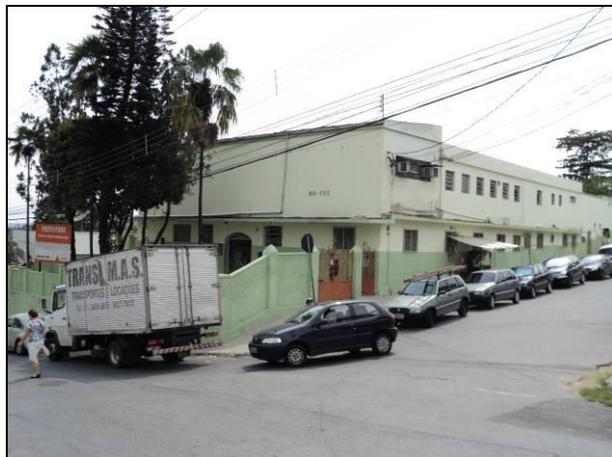
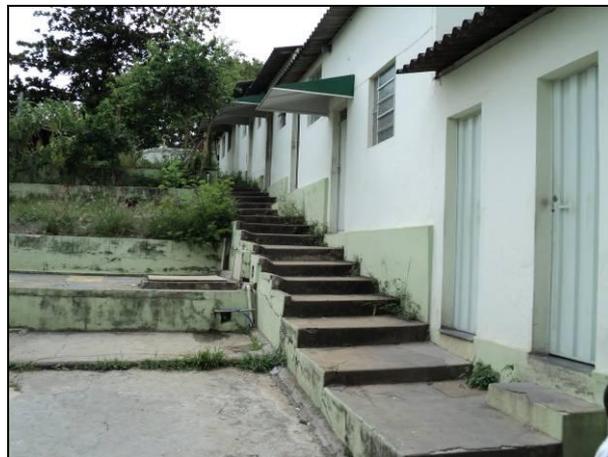
Em agosto de 2010 foi realizada manutenção da fachada.

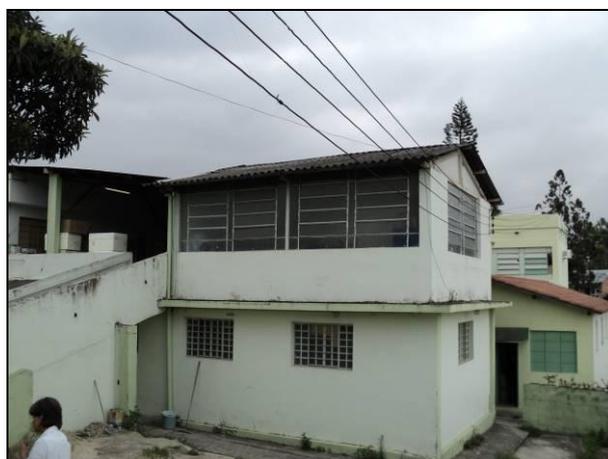
Toda a cobertura da unidade é antiga, é composta por estrutura de madeira com telhas cerâmicas ou telhas onduladas de fibrocimento. No consultório odontológico há também uma laje impermeabilizada.

Em boa parte dos ambientes existem pontos de umidade devido a problemas com a cobertura.

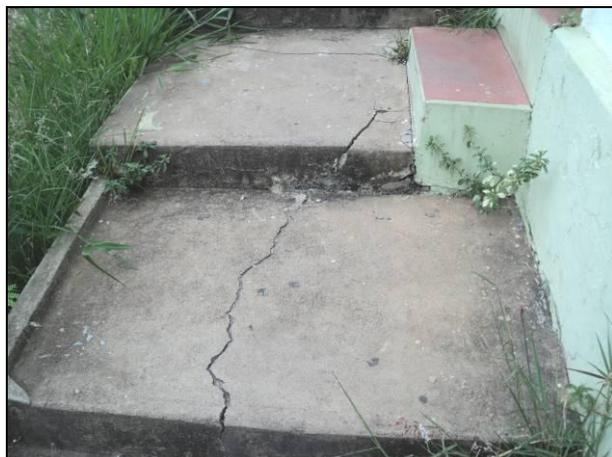
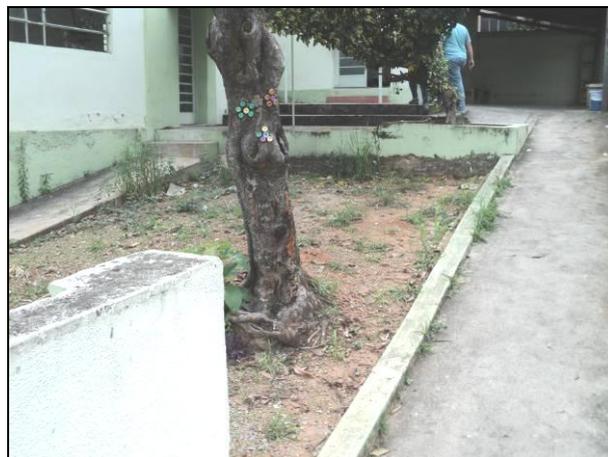
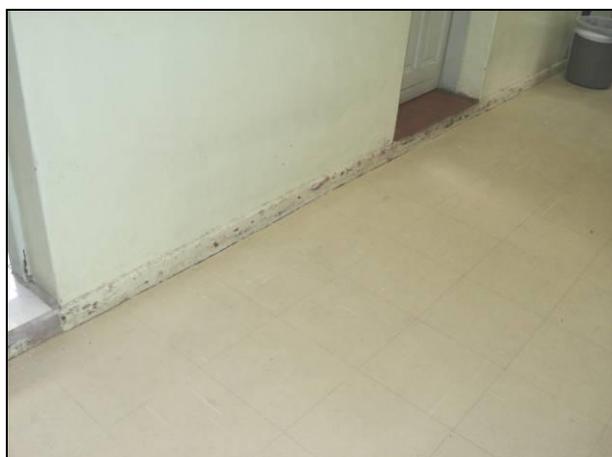
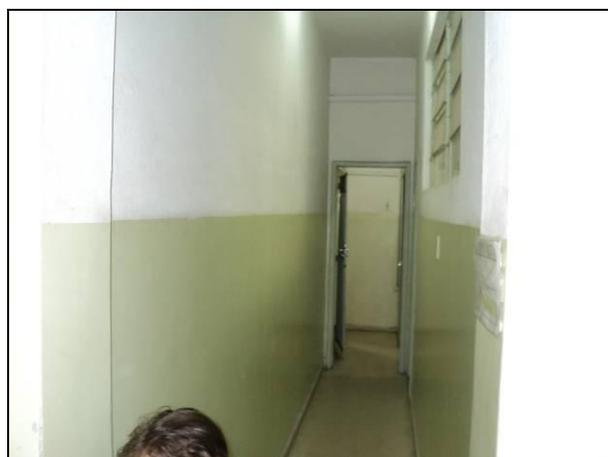
Não há cobertura na entrada da unidade.

As calçadas externas são em concreto e apresentam grande acúmulo de sujeira e diversas trincas.

A acessibilidade interna é ruim, com degraus entre ambientes, corredores estreitos, rampas com inclinações elevadas, ausência de corrimão, além de não haver piso tátil e a comunicação visual não estar adequada para orientação dos usuários.

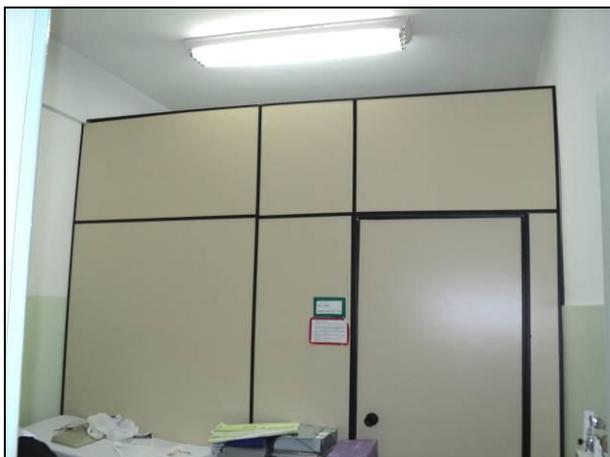
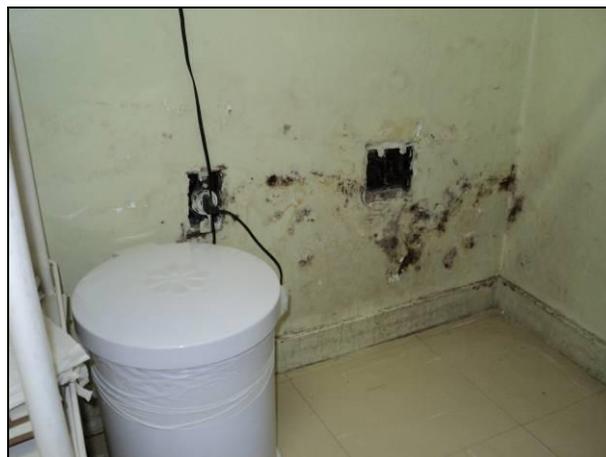
Existem interruptores, tomadas, bocais de lâmpadas incandescentes e pontos de energia para chuveiros que não estão instalados corretamente, expondo os cabos elétricos.

A iluminação interna é feita por luminárias de sobrepor com lâmpadas fluorescentes. As luminárias são antigas e existem ambientes com iluminação inadequada, como por exemplo, o expurgo, os consultórios e a sala de vacina.

Foi relatado que a iluminação é insuficiente em todas as áreas externas.

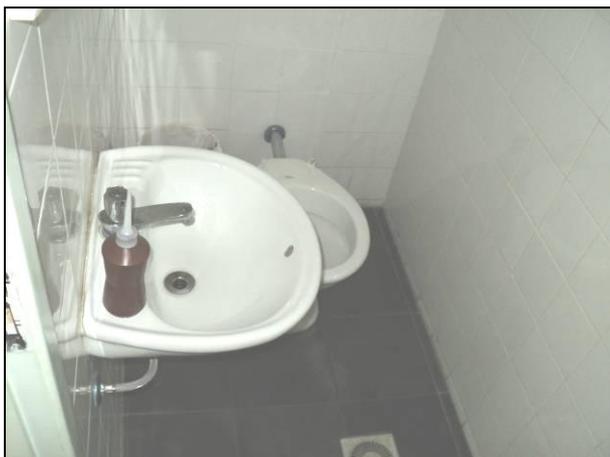
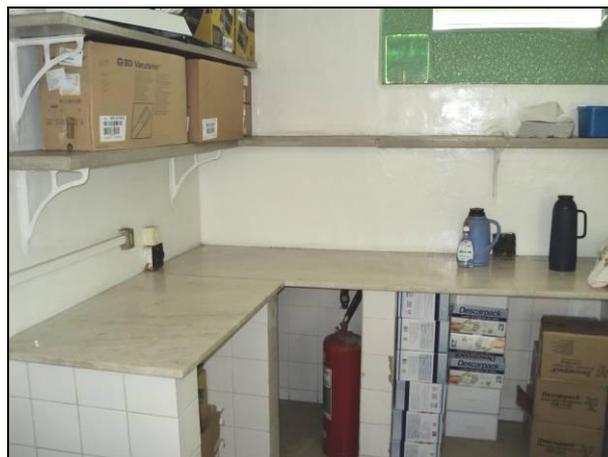
Em geral as louças (bacias, lavatórios e cubas) não estão em bom estado de conservação, com peças manchadas e fixação deficiente.

Os chuveiros elétricos não estão em bom estado de conservação, mas também apresentam boa vazão de água.

Até o dia da visita a unidade não contava com barras de apoio.

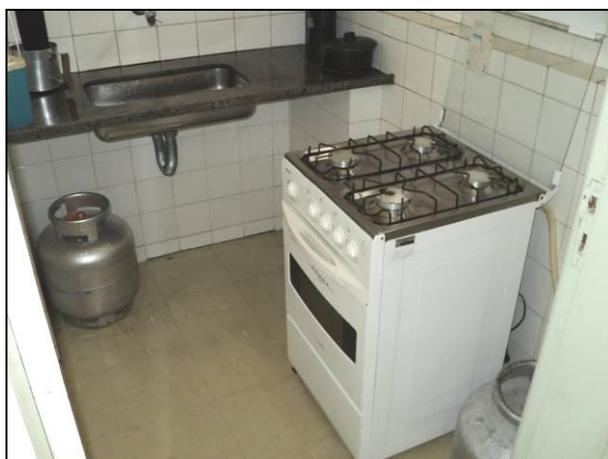
O abastecimento de GLP é feito através de dois botijões de gás P13. Os botijões ficam instalados dentro da cozinha, próximos ao fogão.

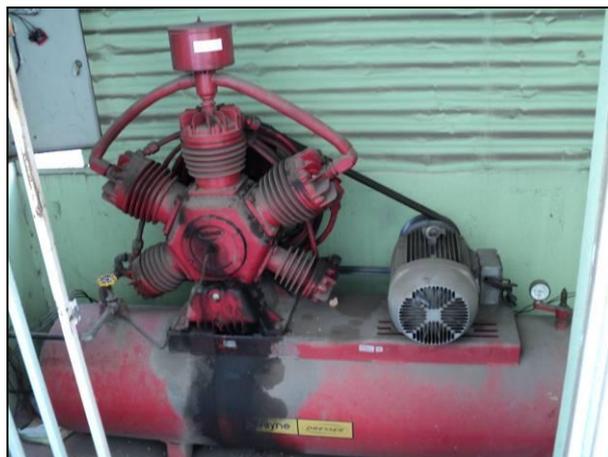
O ar comprimido é utilizado somente no consultório de odontologia. Este é gerado por um compressor Wayne que é muito antigo e não apresenta bom estado de conservação, está localizado em um abrigo externo, e é conduzido até o consultório por mangueiras. O compressor não é isento de óleo.

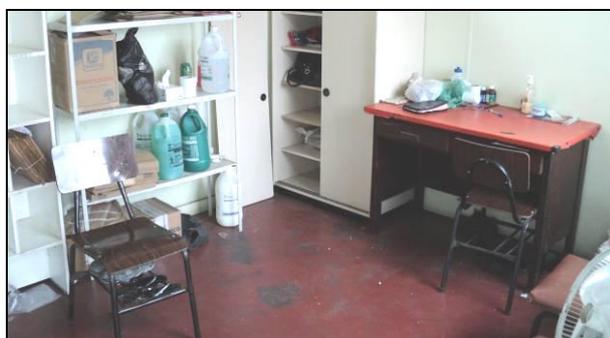
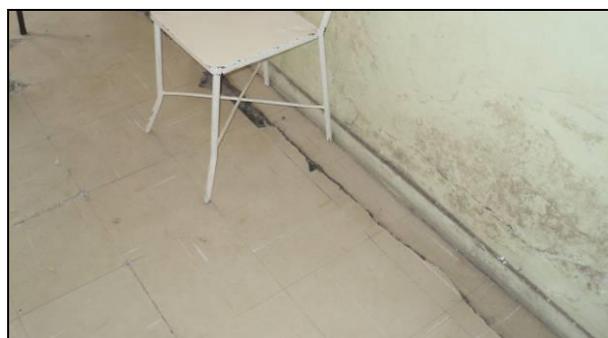
O piso da unidade é revestido com diferentes tipos de acabamento (granilite, ardósia, placas vinílicas ou cimento queimado), sem qualquer tipo de padronização e estes não apresentam bom estado de conservação (somente piso cerâmico da observação está em bom estado). Para todos os pisos, nos locais onde existe rodapé, este é de argamassa com aplicação de pintura, estes também não apresentam bom estado de conservação.

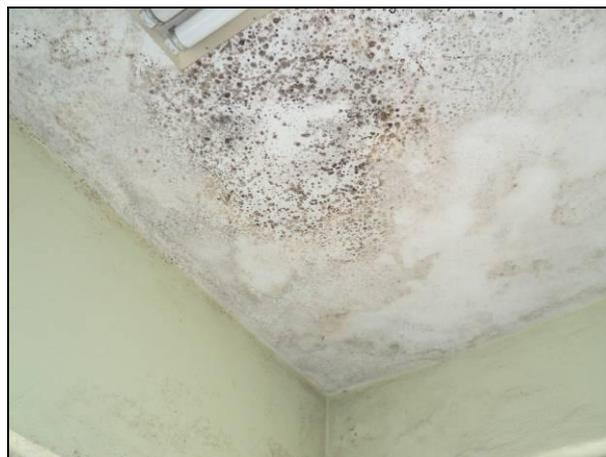
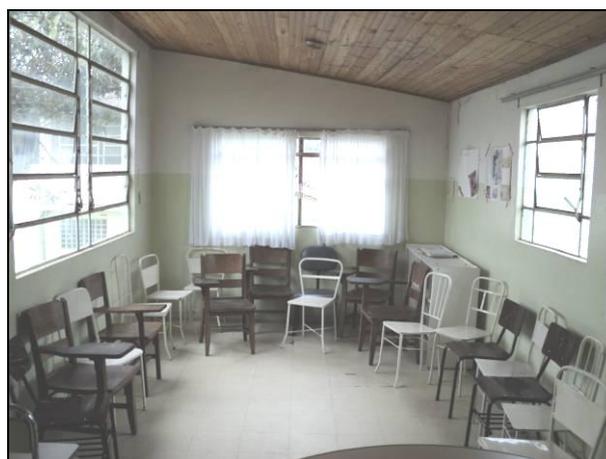
A maioria de unidade tem o teto em laje revestida com argamassa e pintura que em geral não está em bom estado de conservação apresentando pontos de grande infiltração no consultório odontológico.

No expurgo do consultório odontológico e na sala de reunião (pavimento superior) o teto tem revestimento de forro de PVC em régua que também apresenta problemas com relação às infiltrações, além de apresentar muitas ondulações.

A sala de reunião próxima ao consultório odontológico tem o teto revestido com forro de madeira, esta também apresenta pontos de infiltração.

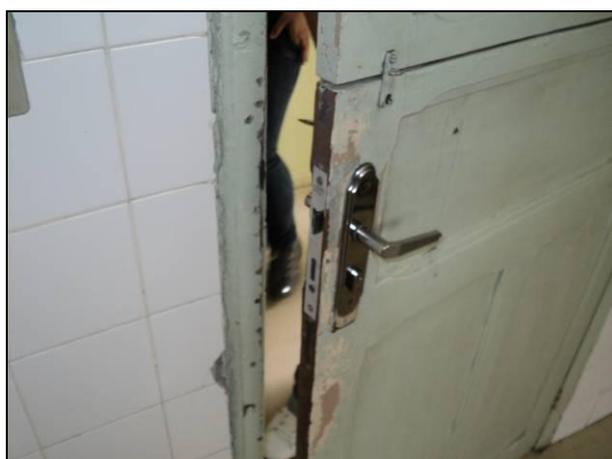
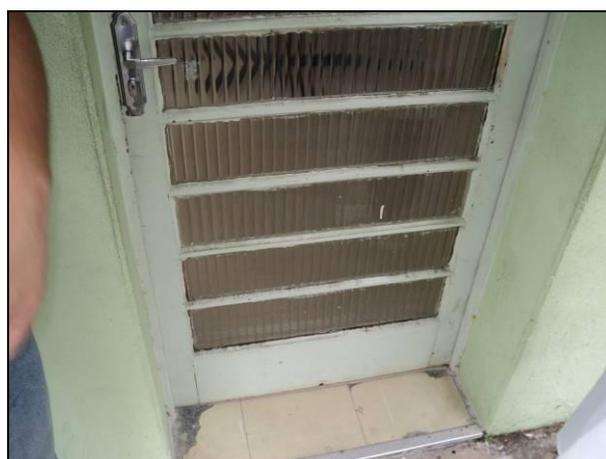
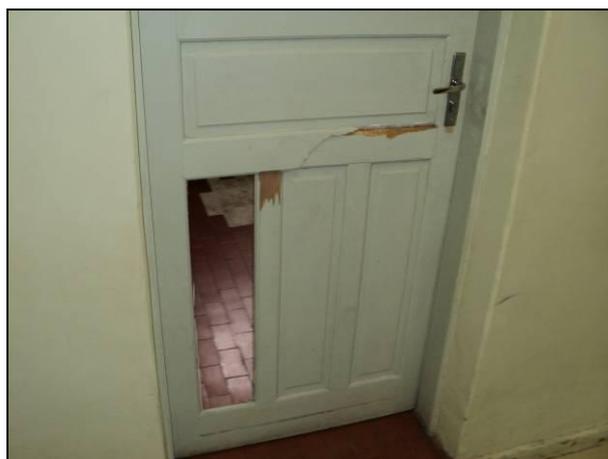
As portas internas são de madeira, com batentes também em madeira. O estado de conservação das folhas de porta e batentes em geral é ruim.

As portas e batentes externos estão com condições similares às portas internas, porém são metálicas. A maioria das ferragens das portas também não está em bom estado de conservação.

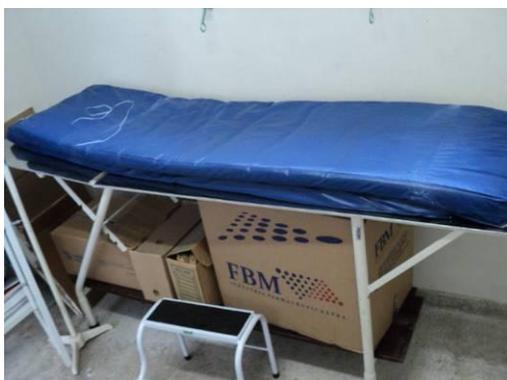
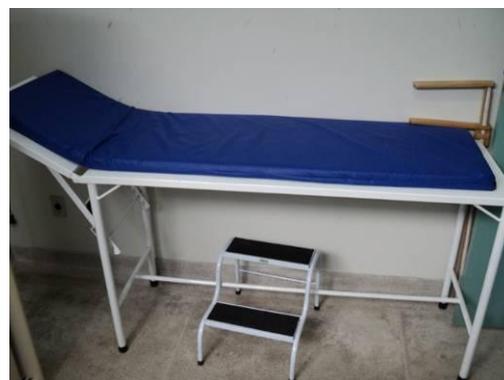
A unidade possui um parque muito variado, tendo maioria dos itens em bom estado de conservação e alguns deteriorados por corrosão, isto Devido ao excesso de umidade no ambiente causado pelas infiltrações. Alguns mobiliários novos já estão dando os primeiro sinais de corrosão.
