DOCUMENTO COMPLEMENTAR 01G

**PROJETO DE QUALIFICAÇÃO DA
INFRAESTRUTURA DA ATENÇÃO PRIMÁRIA À
SAÚDE DE BELO HORIZONTE**

**CARACTERIZAÇÃO DO SISTEMA ATUAL
DISTRITO OESTE**

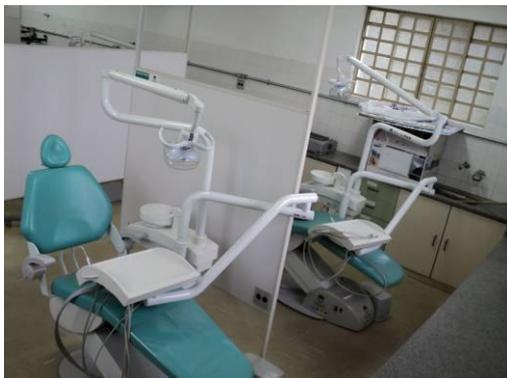
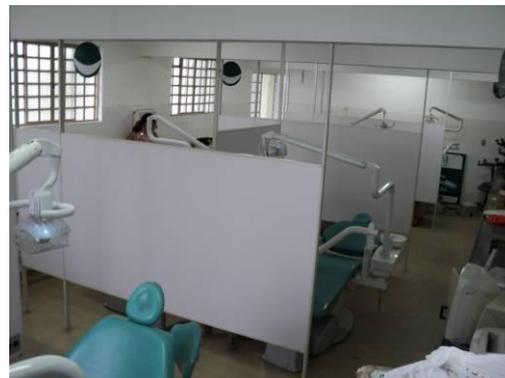
Encontrados onze consultórios completos (cadeira odontológica, cuspidreira, equipo clínico, foco e mocho), nove com cerca de dois anos de uso novo e dois com mais de cinco anos de uso com

corrosão aparente. Do total apenas três estão em operação sem divisórias, sendo somente uma nova. Os três jatos de bicarbonato apresentavam em boas condições de uso; dois fotopolimerizadores e um amalgamador, ambos com mais de cinco anos de uso, deteriorados, mas em condições de uso.

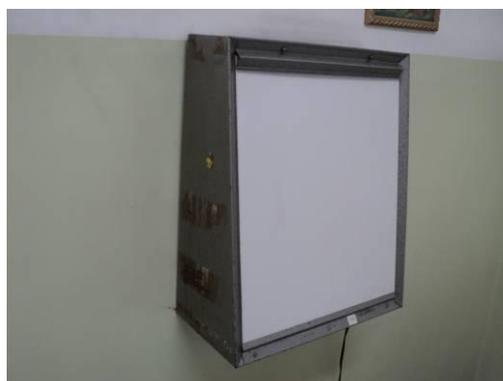
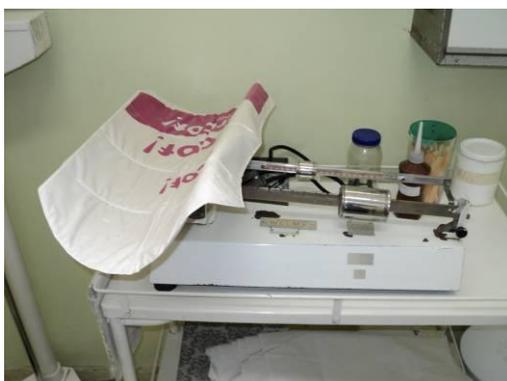
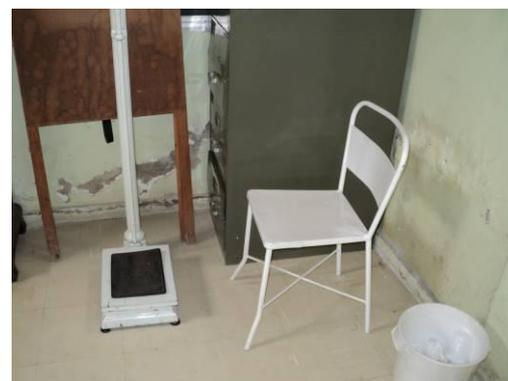
As balanças em geral são novas e apresentam bom estado de conservação, tendo poucos itens deteriorados, apenas focos clínicos que em sua grande maioria estão de forma geral com sinais de deterioração.

Todos os esfigmomanômetros são relativamente novos e apresentam bom estado de conservação, porém utiliza coluna de mercúrio os quais não são recomendados seu uso pela ANVISA e o pelo Ministério do Trabalho.

Os negatoscópios estão em sua maioria boa estado de conservação ou com sinais de desgaste, não tendo itens deteriorados e maioria com mais de cinco anos de uso.

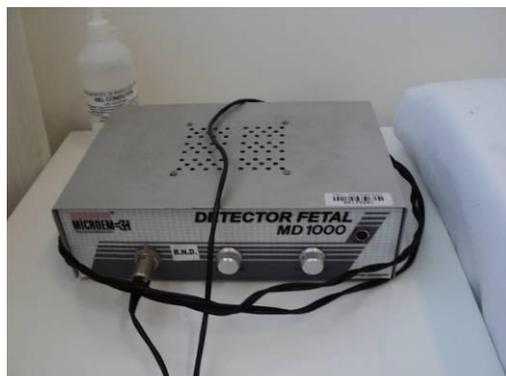
Uma unidade com aproximadamente cinco anos de uso e em bom estado de conservação em condições razoáveis de uso.

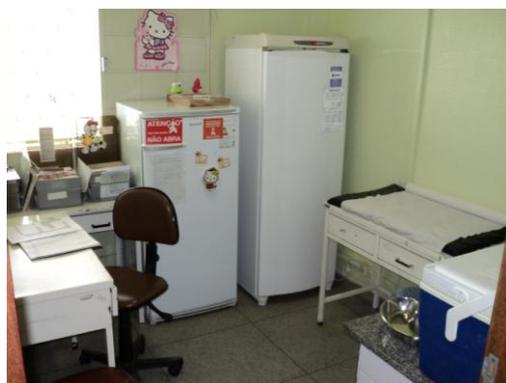
Uma unidade com aproximadamente dois anos de uso e em bom estado de conservação.

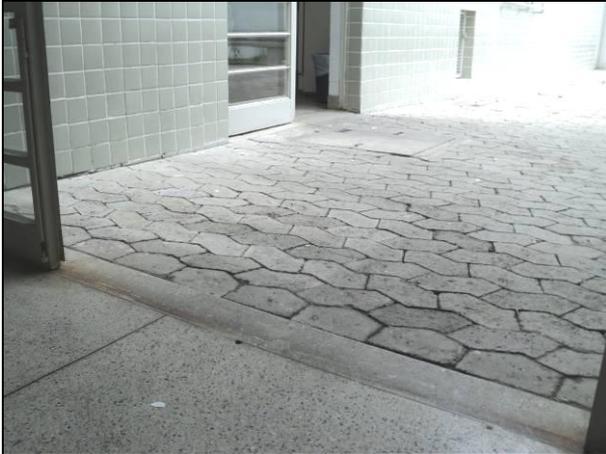
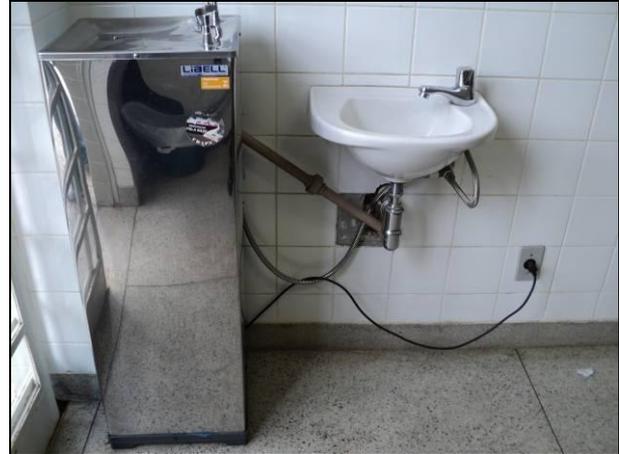
Foi relatado que existem três pontos de alagamento e empoçamentos: uma na cozinha, um no corredor de serviço e um na recepção, devido à falta de cobertura sobre as portas externas e pelo fato de que o piso interno está no mesmo nível do piso externo. A instalação do bebedouro não está adequada.

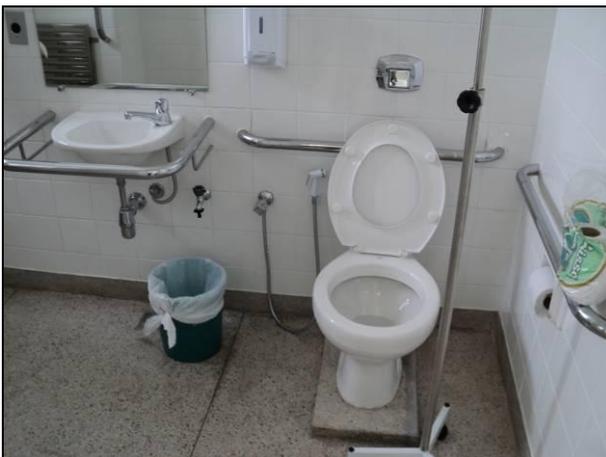
As barras de apoio da unidade são de aço banhadas de cromo, e já apresentam sinais de corrosão e ferrugem.

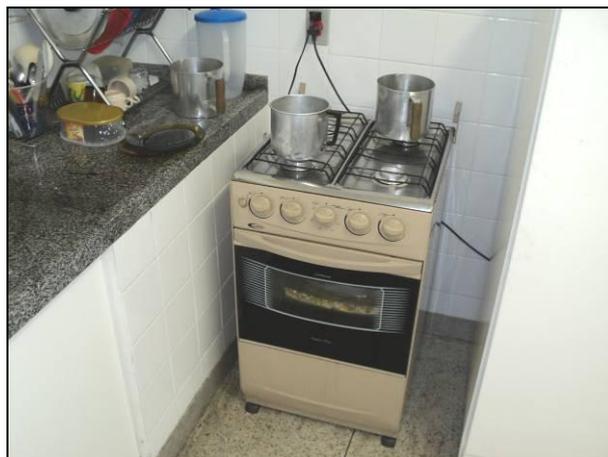
O abastecimento de GLP é feito através de dois botijões de gás P13. Os botijões ficam instalados sob a bancada da cozinha, com acesso externo e no almoxarifado (reserva).

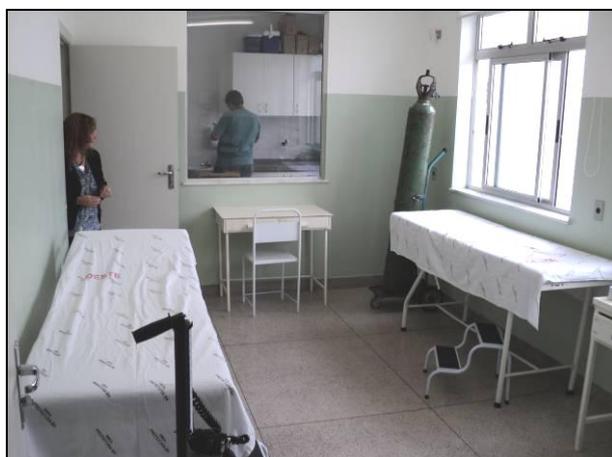
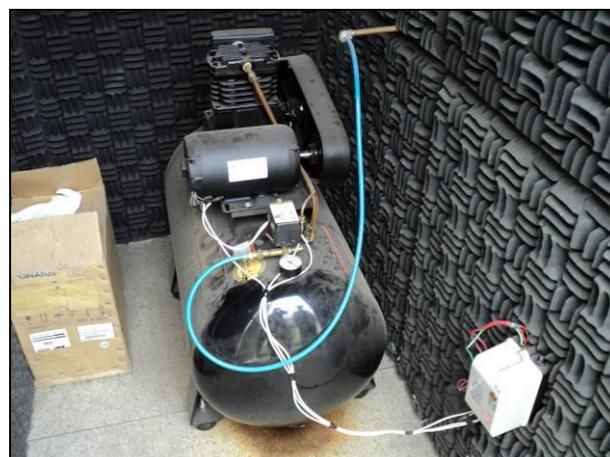
O ar comprimido é utilizado somente no consultório de odontologia. Este é gerado por um compressor Schulz que não está em bom estado de conservação, está localizado em um abrigo externo com proteções acústicas, e é conduzido até o consultório por mangueiras. O compressor não é isento de óleo.

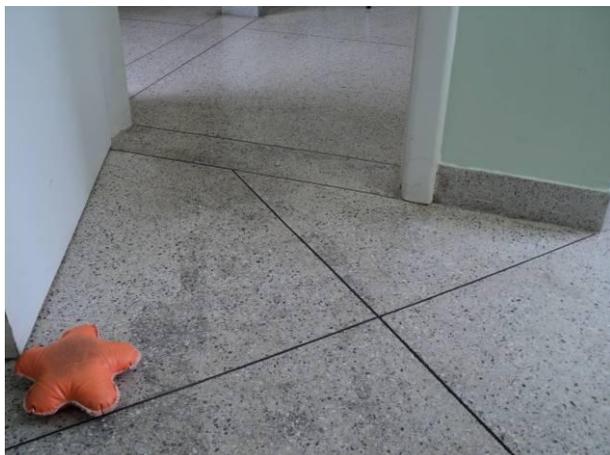
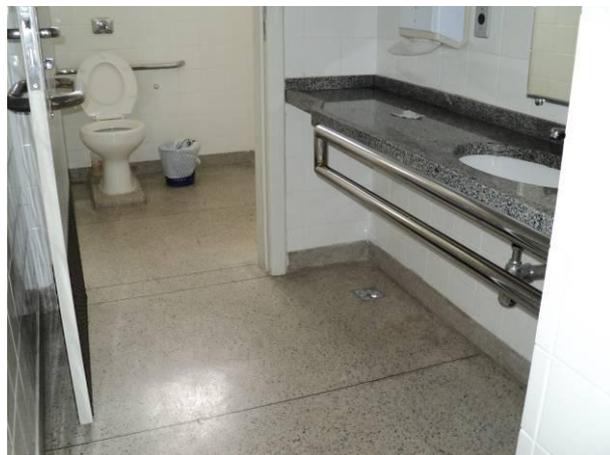
O piso de toda a unidade é revestido com granilite e tem rodapé do mesmo material. Os pisos em geral estão em bom estado de conservação, mas existem pontos em que o piso está manchado e desgastado, como, por exemplo, na recepção.

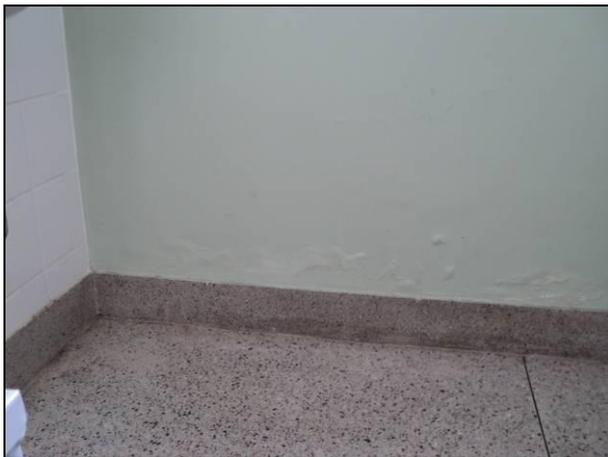
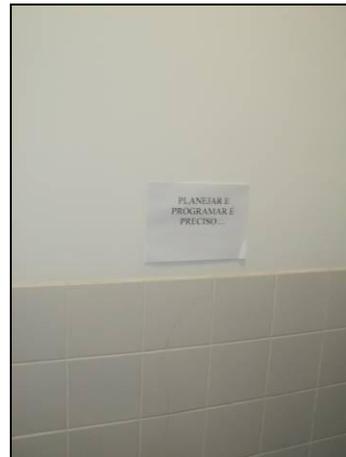
Nas áreas secas as paredes são revestidas com pintura, sendo que nos corredores existe também uma barra de pastilhas cerâmicas. Foram identificados pontos de umidade principalmente nos consultórios, além de algumas trincas, que é causada pela ausência ou dimensionamento incorreto de vergas.

Nas áreas molhadas as paredes são revestidas com cerâmica branca esmaltada, que em geral apresenta um bom estado. Somente no corredor de serviço foi identificada uma trinca.

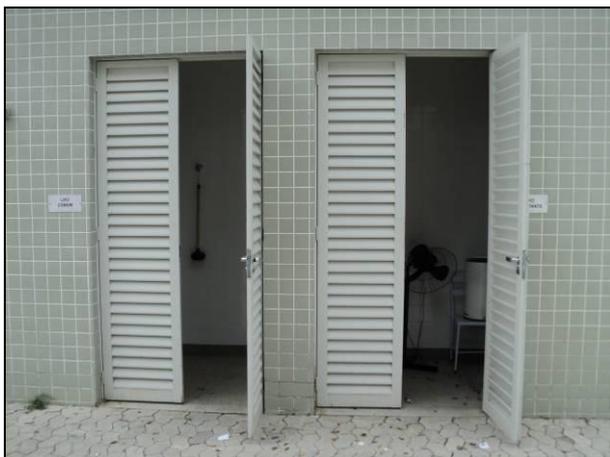
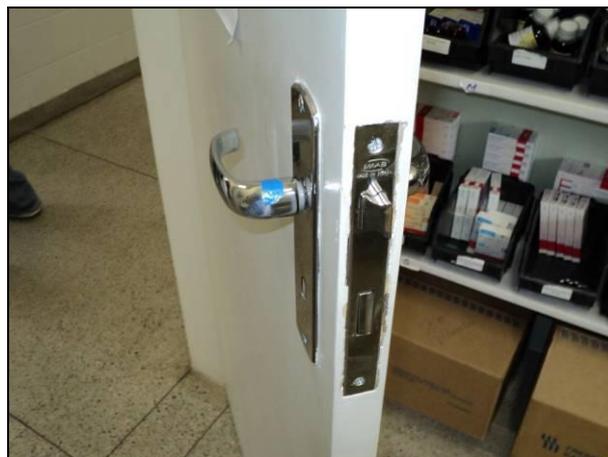
As portas internas são de madeira, com batentes também em madeira. O estado de conservação das folhas de porta e batentes em geral é bom.

As portas e batentes externos estão com condições similares às portas internas, porém são metálicas. A maioria das ferragens das portas está em bom estado de conservação, mas algumas necessitam de manutenções preventivas para funcionarem corretamente.

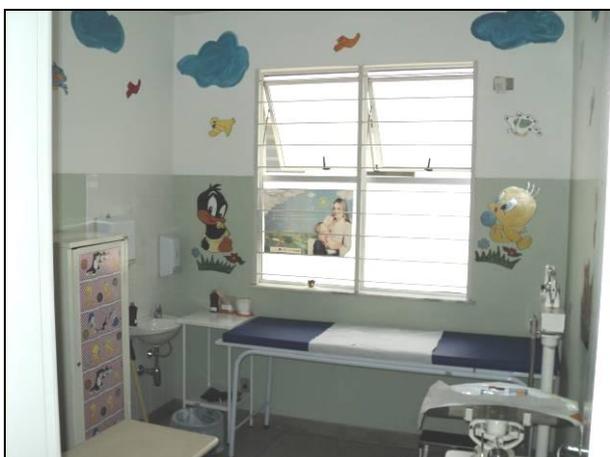
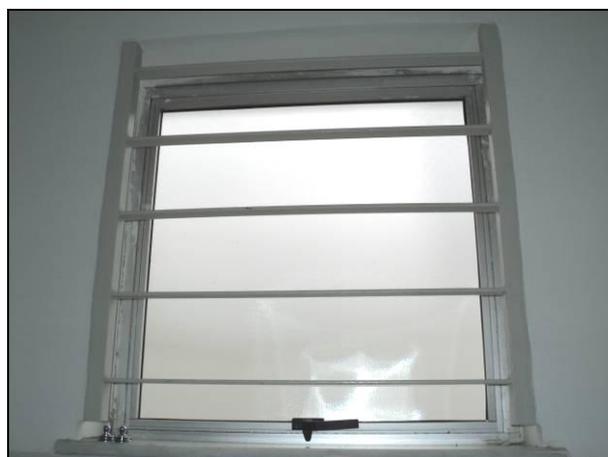
As janelas da unidade são de alumínio e em geral apresentam bom estado de funcionamento e conservação, não havendo problemas com a estanqueidade destes caixilhos.

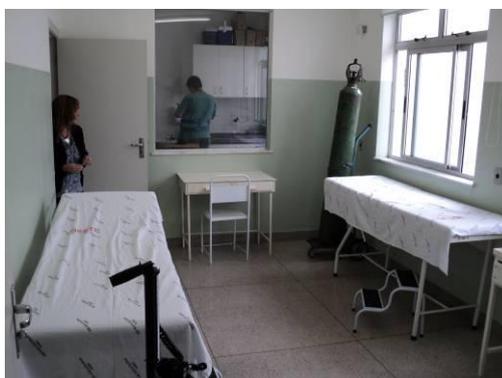
A unidade possui um parque muito variado, tendo itens em bom estado de conservação com sinais iniciais de deterioração e corrosão. Possui macas de exame para ginecologia com acessórios faltando.

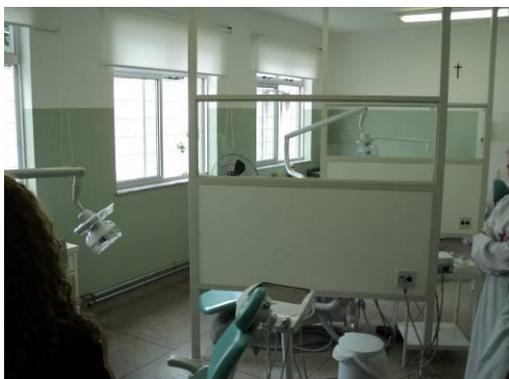
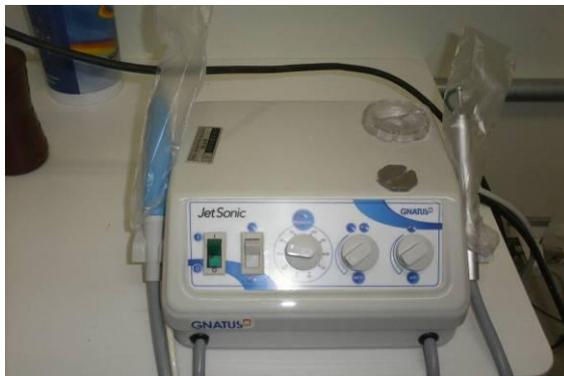
Encontrados três consultórios completos (cadeira odontológica, cuspideira, equipo clínico, foco e mocho), todos com cerca de dois anos de uso. A separação entre eles é feita com divisórias, sendo que apenas uma delas é nova. O jato de bicarbonato apresenta boas condições de uso; o fotopolimerizador e amalgamador, também se encontram em condições de uso.

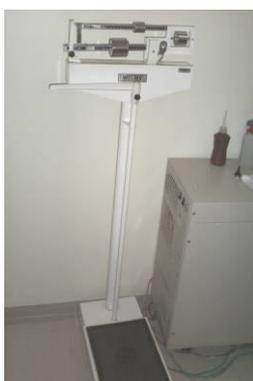
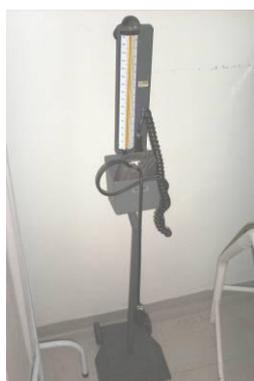
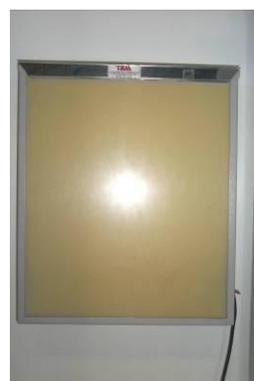
As balanças em geral têm idade média de dois anos e apresentam bom estado de conservação, tendo poucos itens deteriorados, os focos clínicos em sua maioria estão com sinal deterioração. Todos os esfigmomanômetros são relativamente novos e apresentam bom estado de conservação, porém utiliza coluna de mercúrio os quais não são recomendados seu uso pela ANVISA e o pelo Ministério do Trabalho.

Os negatoscópios estão em sua maioria apresentam bom estado de conservação ou com sinais de desgaste, não tendo itens deteriorados, sendo sua maioria com mais de cinco anos de uso.

Todas as macas apresentam bom estado de conservação com início de deterioração por oxidação.

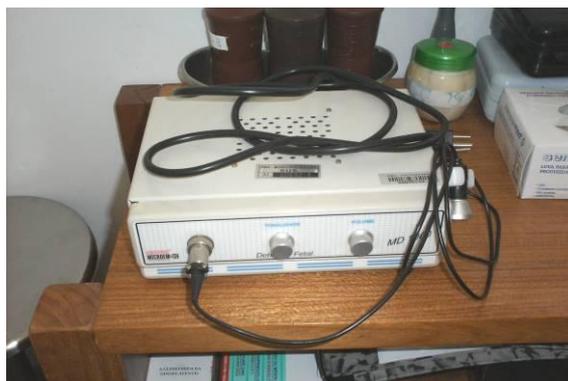
Uma unidade com aproximadamente dois anos de uso e em bom estado de conservação em condições razoáveis de uso.

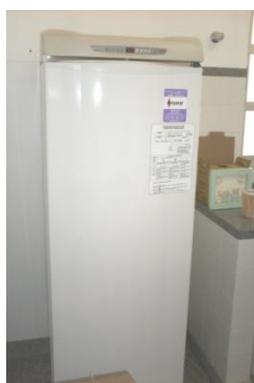
Uma unidade com aproximadamente dois anos de uso e em bom estado de conservação.

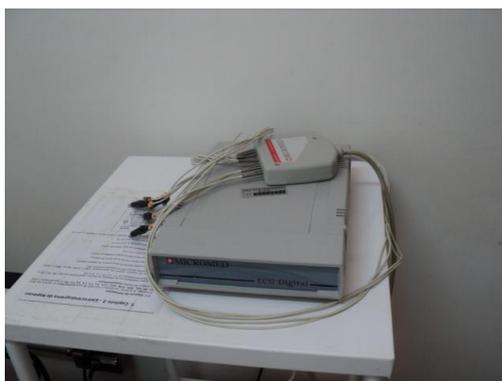
Uma unidade igual ao padrão da rede de saúde, ligado a um computador, em boas condições de uso.

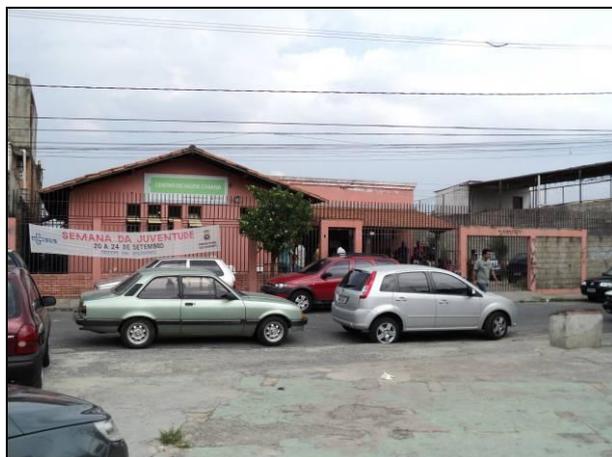
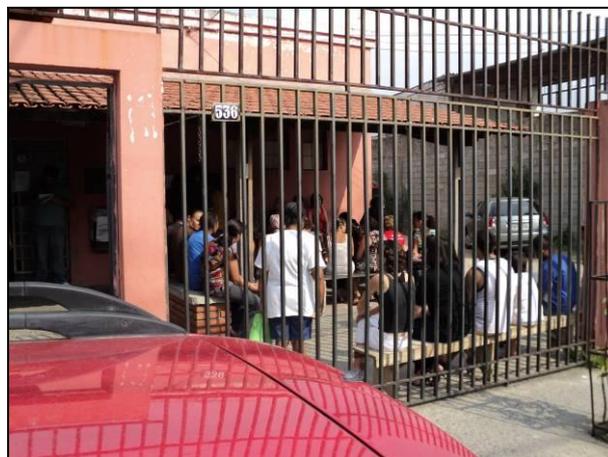
A unidade apresenta muitos problemas, além de ser uma das com maior número de atendimentos do distrito.

Existe a previsão de que em julho de 2011 seja iniciada a demolição e reconstrução total da unidade, com previsão de término em julho de 2012. No mês de julho de 2011 a unidade já deverá ter sido transferida provisoriamente para outro local.

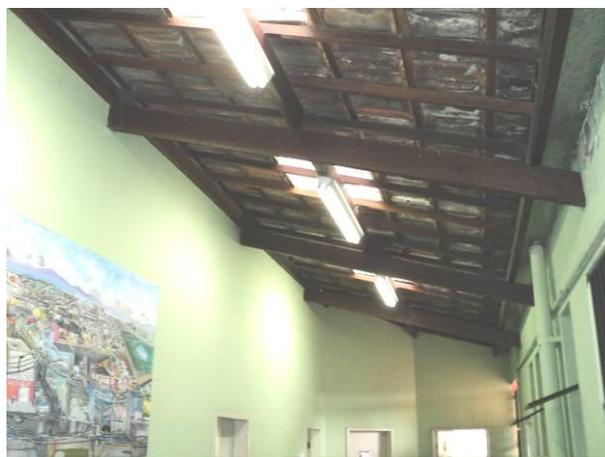
A cobertura de toda a unidade é antiga e composta por estrutura de madeira e telhas cerâmicas. Foram visualizados diversos pontos de umidade devido a infiltrações causadas por problemas com a cobertura.

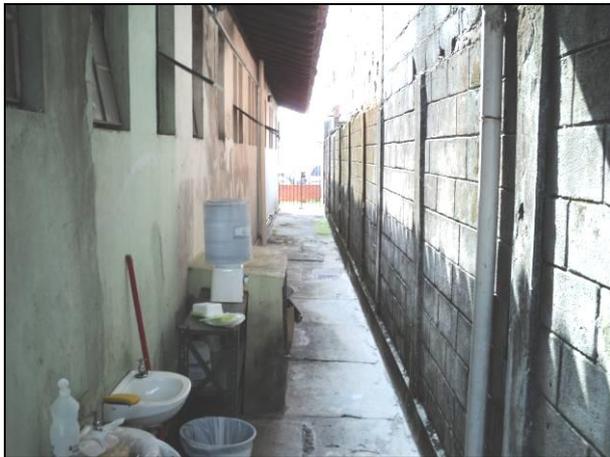
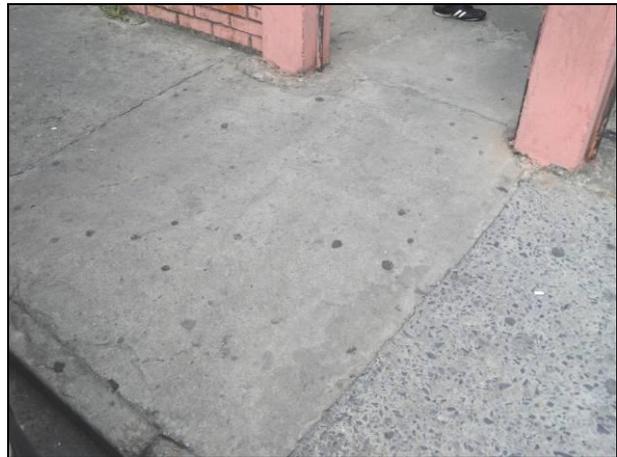
As calçadas externas são em concreto e apresentam grande acúmulo de sujeira, pontos de acúmulo de água e diversas trincas.

A acessibilidade interna é péssima, sem piso tátil, ambientes pequenos e comunicação visual totalmente inadequada para orientação dos usuários.

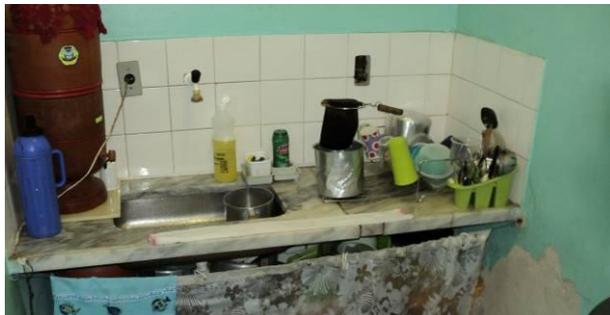
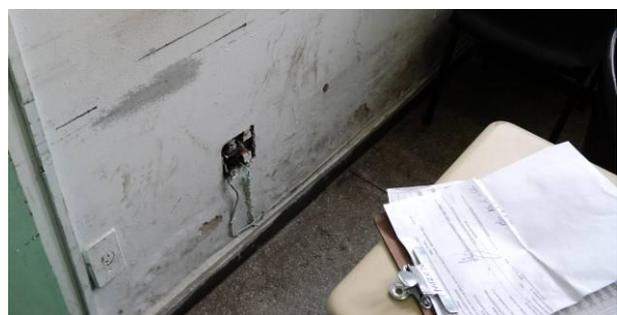
Existem interruptores, tomadas, bocais de lâmpadas incandescentes e pontos de energia para chuveiros que não estão instalados corretamente, ficando os cabos expostos.

A iluminação interna é feita por luminárias de sobrepor com lâmpadas fluorescentes. As luminárias são antigas e existem ambientes com iluminação inadequada, como por exemplo, nos consultórios.

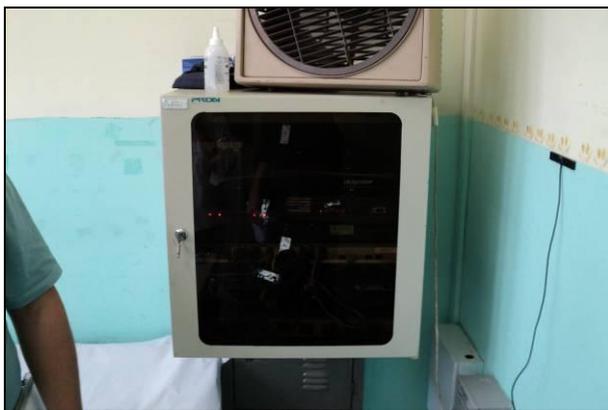
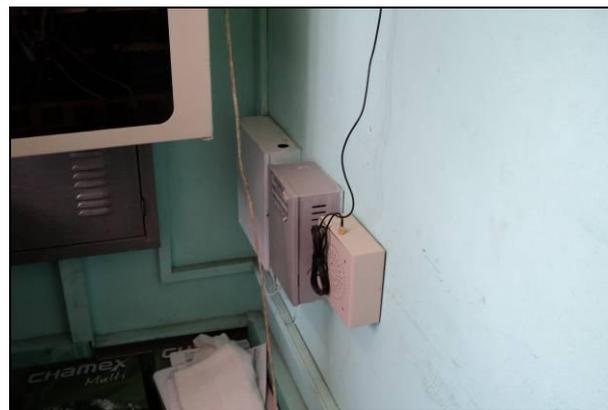
O rack (lógica) está instalado na sala de ECG/consultório e todos os atendimentos são registrados através de um prontuário eletrônico.

O sistema de alarme conta com detectores de presença instalados nos ambientes internos e sua central está instalada sala de ECG/consultório. Não são realizados testes deste sistema.

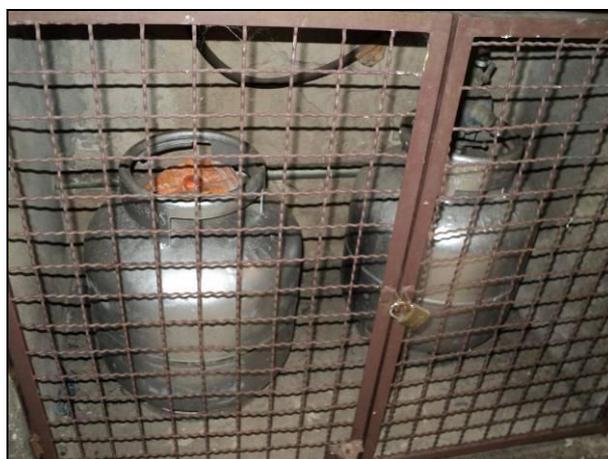
O abastecimento de GLP é feito através de dois botijões de gás P13. Os botijões ficam instalados em um abrigo externo, no corredor lateral da unidade.

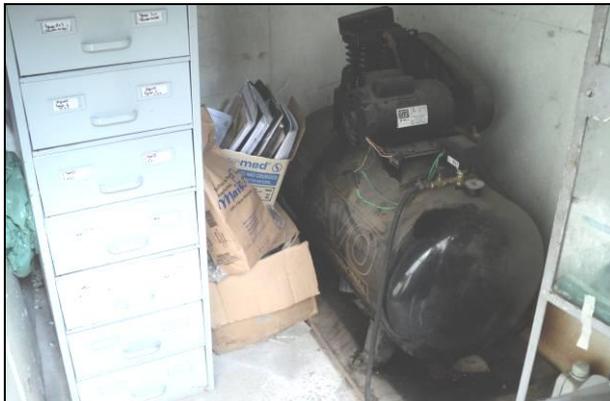
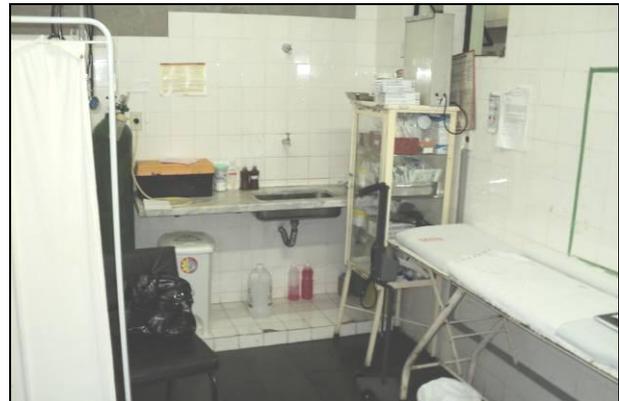
O ar comprimido é utilizado somente no consultório de odontologia. Este é gerado por um compressor Schulz, que não está em bom estado de conservação, está localizado em um “depósito/arquivo”, e conduzido até o consultório por mangueiras. O compressor não é isento de óleo.

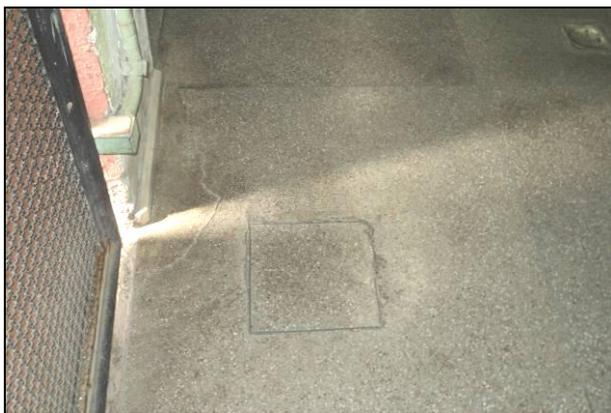
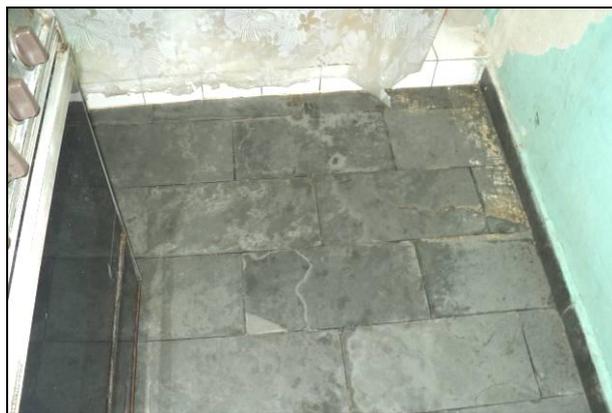
O piso de toda a unidade é revestido com granilite, mármore ou ardósia com rodapé do mesmo material. Os pisos em geral estão em péssimo estado de conservação e existem pontos em que o piso está manchado e desgastado, como na recepção e nos corredores.

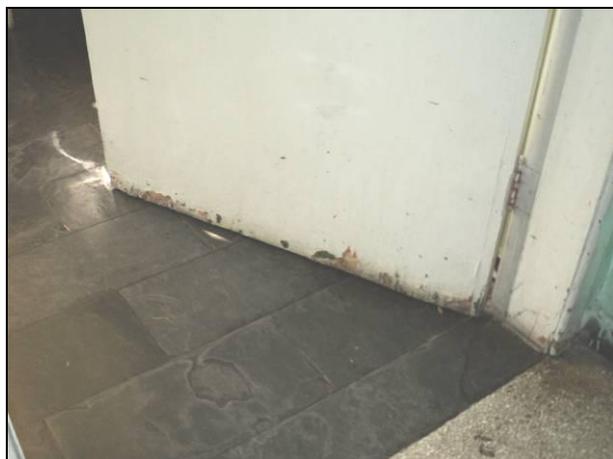
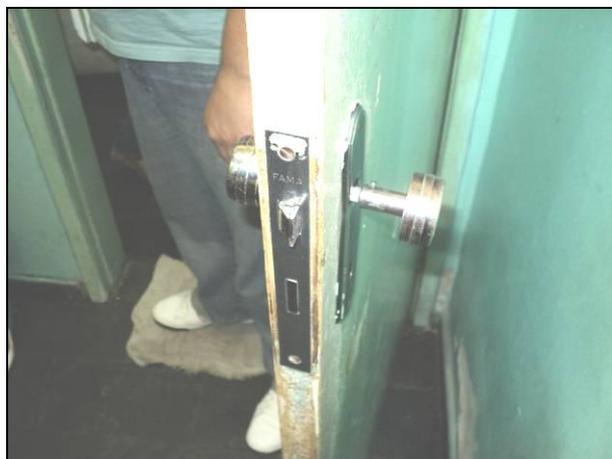
As portas internas são de madeira, com batentes também em madeira. O estado de conservação das folhas de porta e batentes em geral é muito ruim.

As portas e batentes externos estão com condições similares às portas internas, porém são metálicas. A maioria das ferragens das portas também não está em bom estado de conservação e necessitam de manutenções preventivas para funcionarem corretamente.

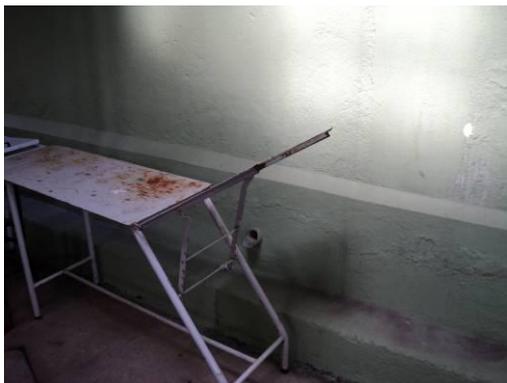
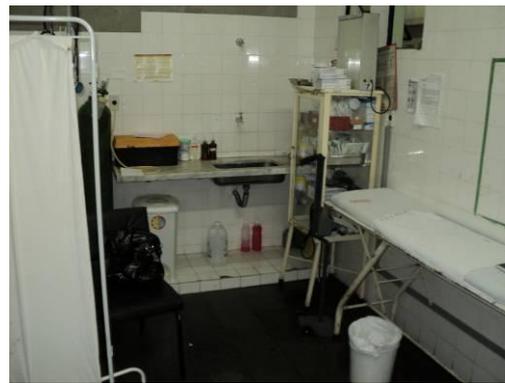
A unidade possui um parque muito variado, tendo poucos itens novos, a maioria do parque está em péssimo estado de conservação com itens deteriorados por corrosão. Grande parte necessita de desativação devido à grande degradação e corrosão, nas macas ginecológicas faltam acessórios como perneiras dentre outros.

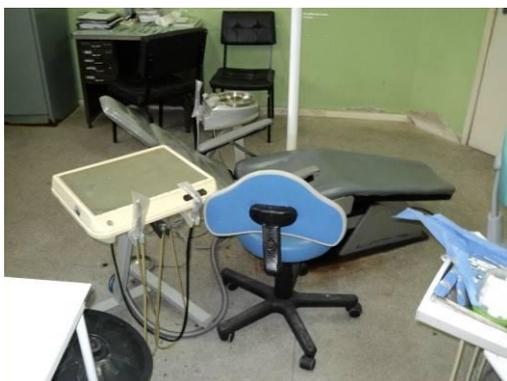
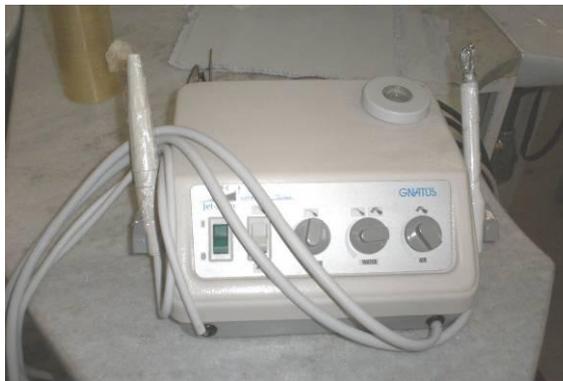
Encontrados três consultórios completos (cadeira odontológica, cuspidreira, equipo clínico, foco e mocho), dois com cerca de dois anos de uso e aparentemente novo e um em estado crítico devido ao excesso de oxidação. O jato de bicarbonato apresentava em péssimas condições para uso; o fotopolimerizador e o amalgamador têm mais de cinco anos de uso e deteriorado.

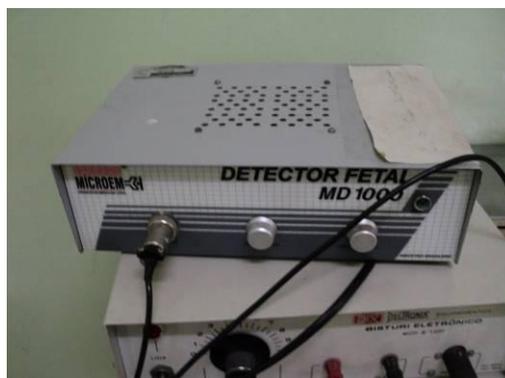
Uma unidade com aproximadamente cinco anos de uso e em bom estado de conservação em condições razoáveis de uso.

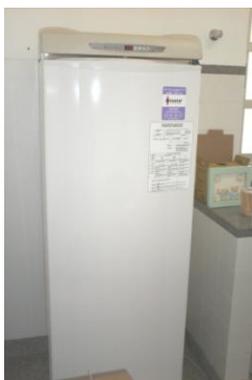
Uma unidade com aproximadamente dois anos de uso e em bom estado de conservação.

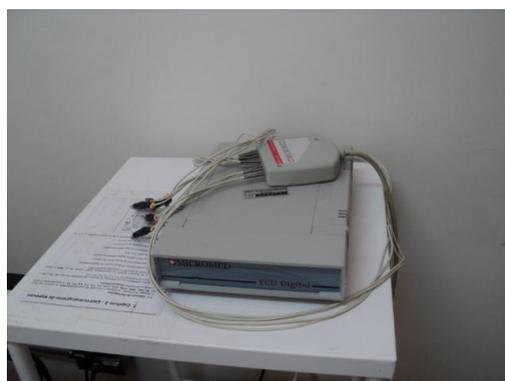
Uma unidade igual ao padrão da rede de saúde, ligado a um computador, em boas condições de uso.

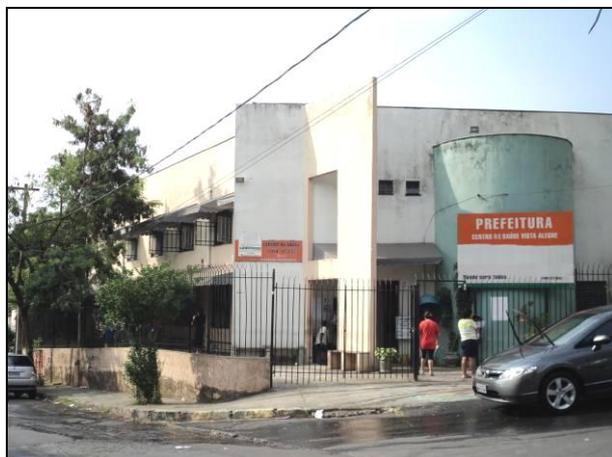
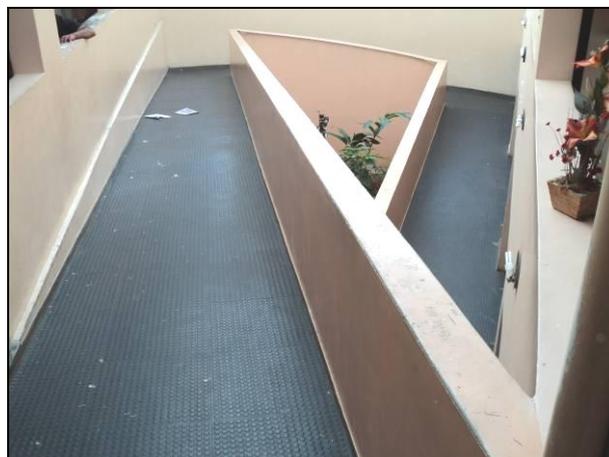
Este Centro de Saúde está localizado em um terreno da Prefeitura Municipal de Belo Horizonte. O atendimento aos usuários é feito em um bloco com dois pavimentos, sendo que o acesso aos andares pode ser feito por uma escada ou por uma rampa. Foi realizada uma reforma que contemplou a pintura geral da unidade, porém não havia a informação correta de quando esta havia executada. Não há previsão de ampliação ou reforma da unidade.

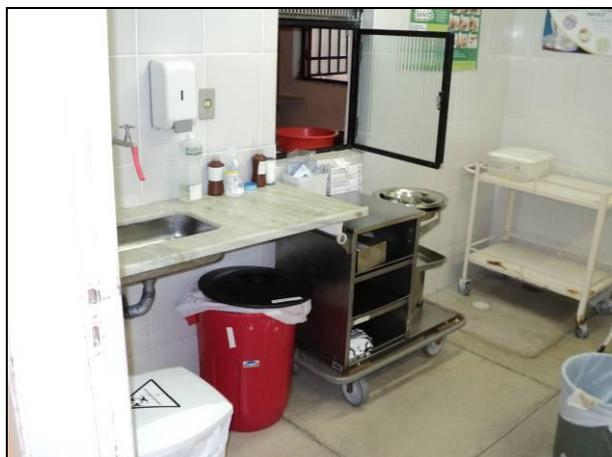
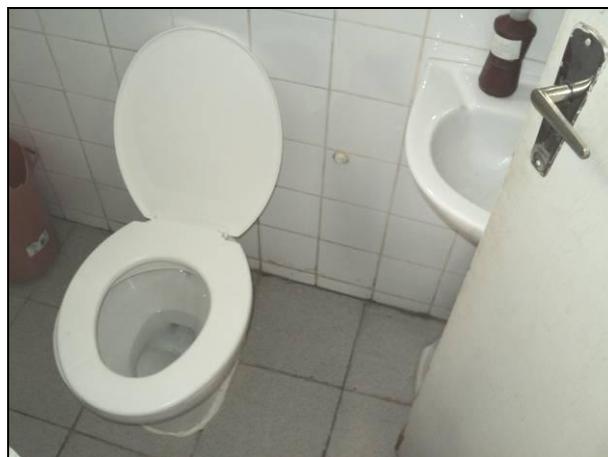
Os chuveiros elétricos não estão em bom estado de conservação, apesar de não apresentam problemas com a vazão de água.

Até o dia da visita não havia barras de apoio na unidade.

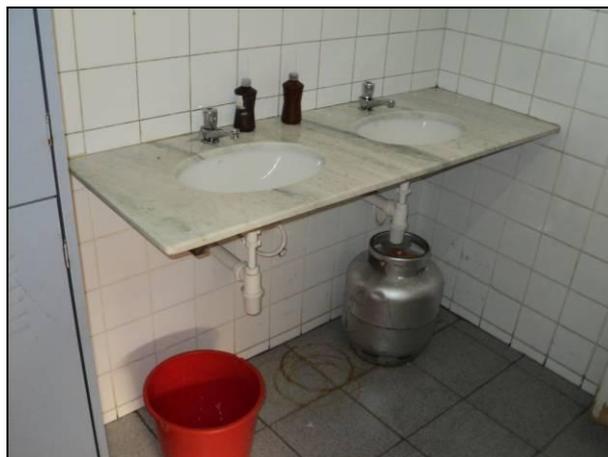
O abastecimento de GLP é feito através de dois botijões de gás P13. Os botijões ficam instalados um ao lado do fogão e o reserva no sanitário masculino.

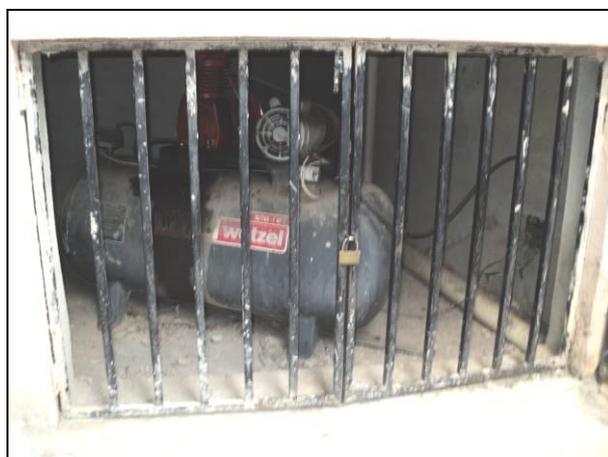
O ar comprimido é utilizado somente no consultório de odontologia. Este é gerado por um compressor Wetzel que não apresenta bom estado de conservação, está localizado em um “depósito/arquivo”, e conduzido até o consultório por mangueiras. O compressor não é isento de óleo.

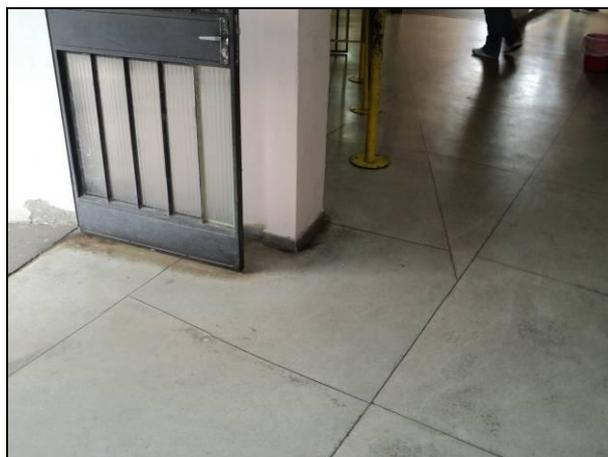
Os pisos em geral não estão em bom estado de conservação e existem pontos em que o piso está manchado e desgastado, como na recepção e nos corredores.

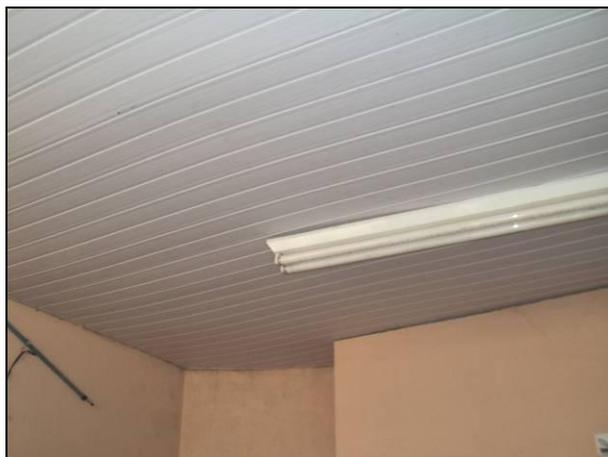
Todo teto de toda a unidade é em laje revestida com argamassa e pintura e em geral está em bom estado de conservação, porém foi relatado que existem pontos de infiltração na sala de reunião que não estão visíveis, devido à repintura geral da unidade.

A sala da zoonoses tem forro de PVC em réguas, porém foi relatado que existem pontos de infiltração neste ambiente.

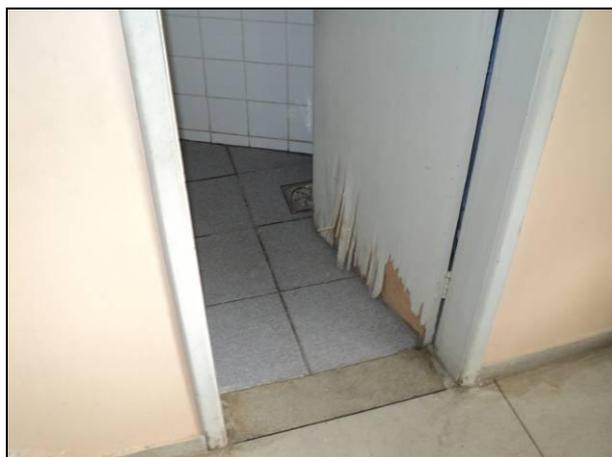
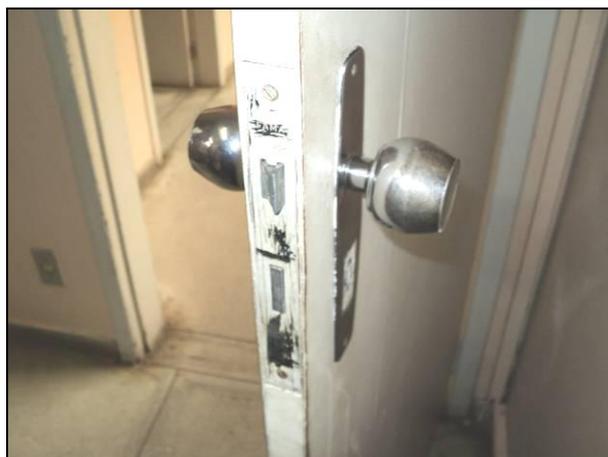
As portas internas são de madeira, com batentes também em madeira. O estado de conservação das folhas de porta e batentes em geral é ruim.

As portas e batentes externos estão com condições similares às portas internas, porém são metálicas. A maioria das ferragens das portas também não está em bom estado de conservação e necessitam de manutenções preventivas para funcionarem corretamente.

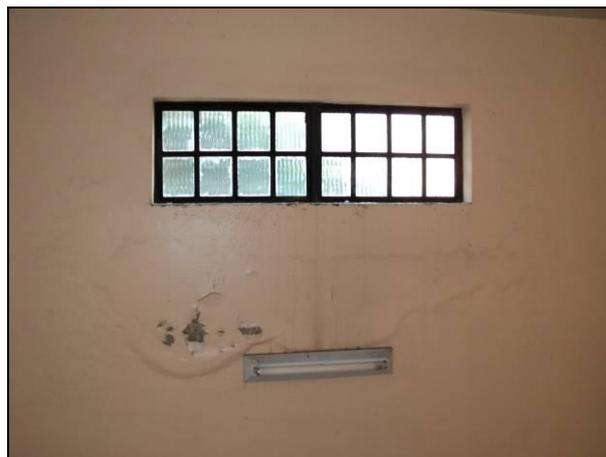
As janelas da unidade são de aço com pintura, todas apresentam travas e em geral não estão em bom estado de conservação, além de haver problemas na estanqueidade em boa parte dos caixilhos, amenizadas pela instalação dos toldos.

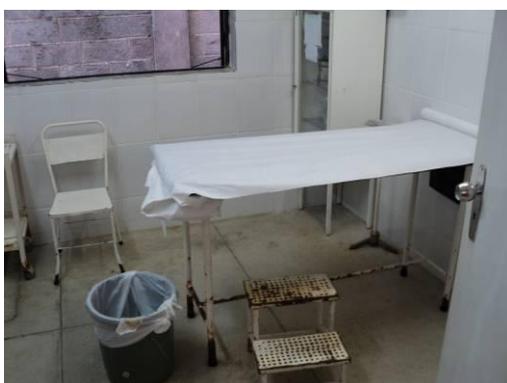
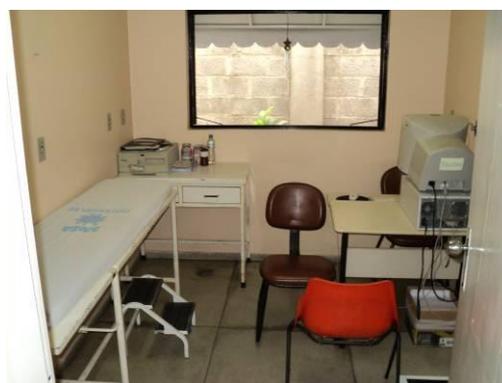
A unidade possui um parque muito variado, tendo itens em bom estado de conservação e itens muito deteriorados por corrosão.

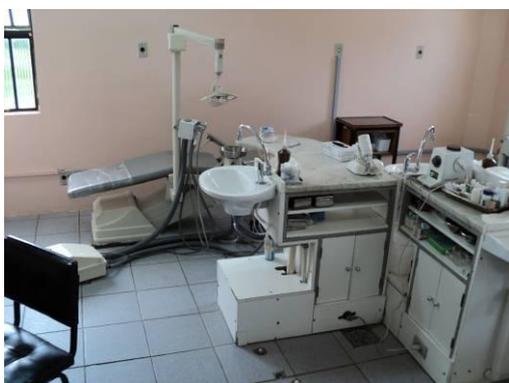
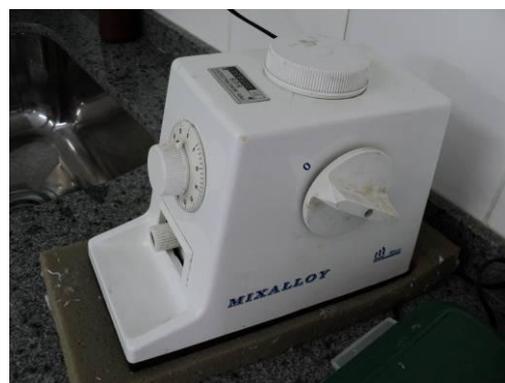
Encontrados dois consultórios completos (cadeira odontológica, cuspidreira, equipo clínico, foco e mocho), todos têm mais de cinco anos de uso e apresentam grande deterioração. O jato de bicarbonato apresentava condições razoáveis de uso; fotopolimerizador encontra-se em boas condições de uso e um amalgamador mais de cinco anos de uso está deteriorado.

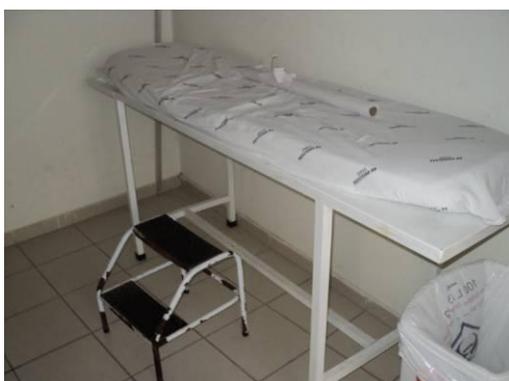
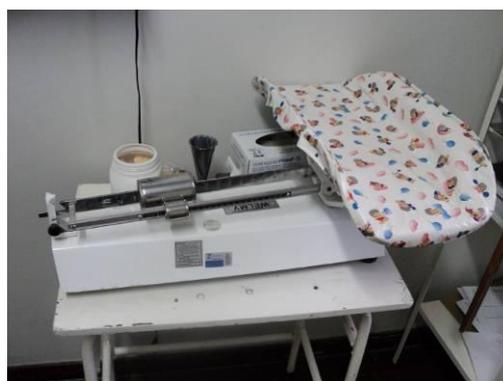
As balanças em geral são antigas e apresenta estado razoável de conservação, alguns itens mais novos já apresentam sinais de deterioração por oxidação, os focos clínicos em sua grande maioria estão com sinais de deterioração por quedas.

Todos os esfigmomanômetros são relativamente novos e apresentam bom estado de conservação, porém utiliza coluna de mercúrio os quais não são recomendados seu uso pela ANVISA e o pelo Ministério do Trabalho.

Os negatoscópios estão na maioria em bom estado de conservação, não tendo itens deteriorados, estes com menos de dois anos de uso.

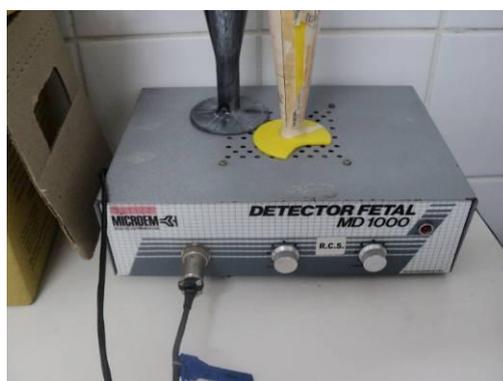
Uma unidade com aproximadamente cinco anos de uso e em precário estado de conservação em condições razoáveis de uso.

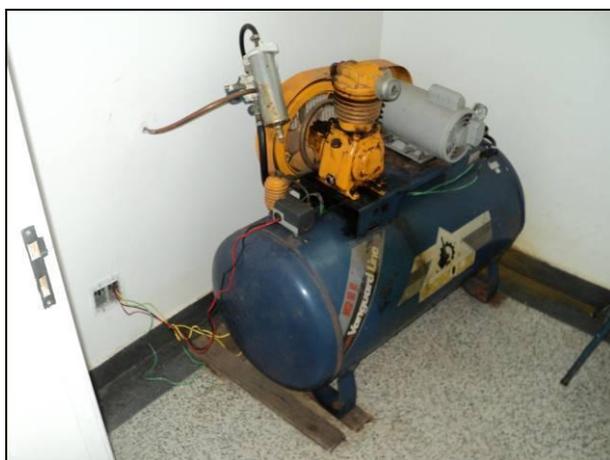
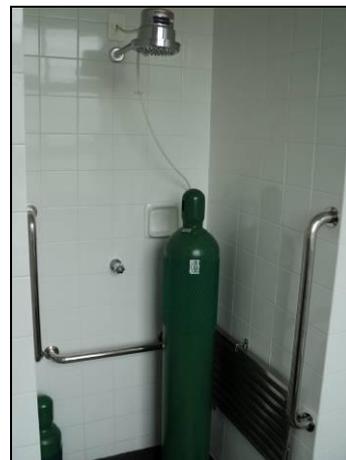
O ar comprimido é utilizado somente no consultório de odontologia. Este é gerado por um compressor Schulz que está em péssimo estado de conservação, localizado em um abrigo externo e conduzido até o consultório por mangueiras. O compressor não é isento de óleo.

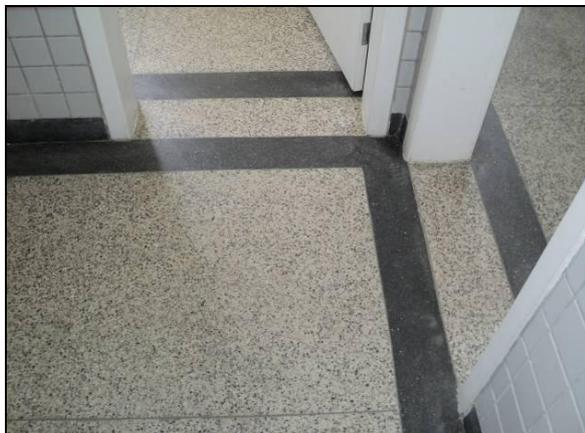
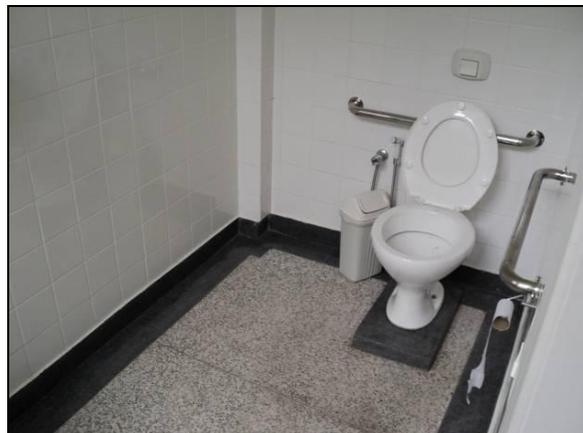
O piso de toda a unidade é revestido com granilite e tem rodapé do mesmo material. Os pisos em geral estão em bom estado de conservação, mas existem pontos em que o piso está manchado e desgastado, como por exemplo, nos sanitários.

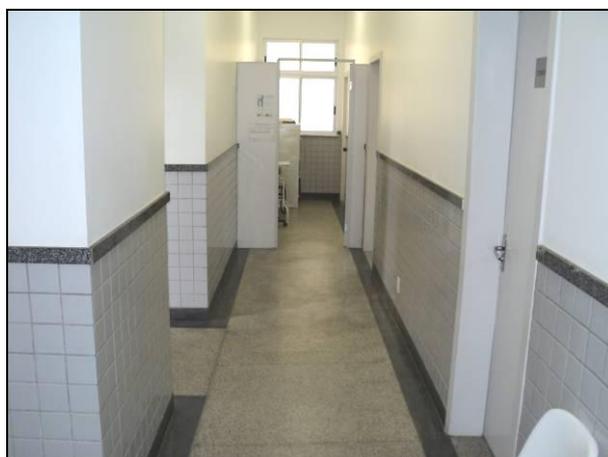
Nas áreas secas as paredes são revestidas com pintura, sendo que nos corredores existe também uma barra de pastilhas cerâmicas. Foram verificadas algumas trincas de causada pela falta de vergas e no corredor ou causada pela falta de um tratamento adequado na junta de dilatação do prédio.

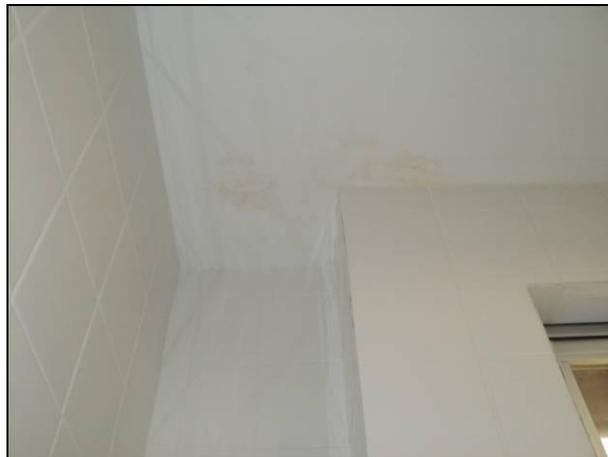
Todo teto de toda a unidade é em laje revestida com argamassa e pintura e em geral apresenta em bom estado de conservação. Foi verificado apenas um ponto de umidade, no sanitário masculino de funcionários.

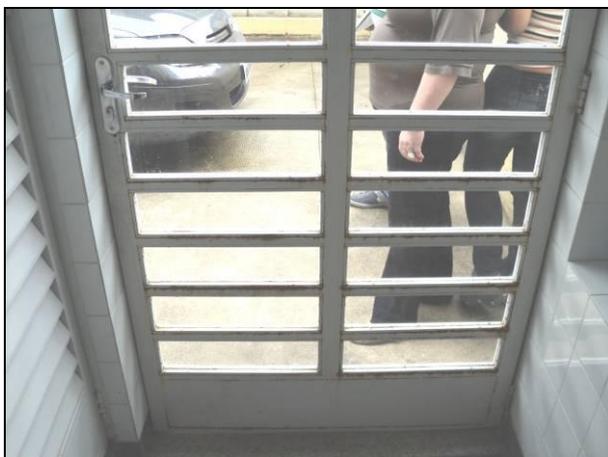
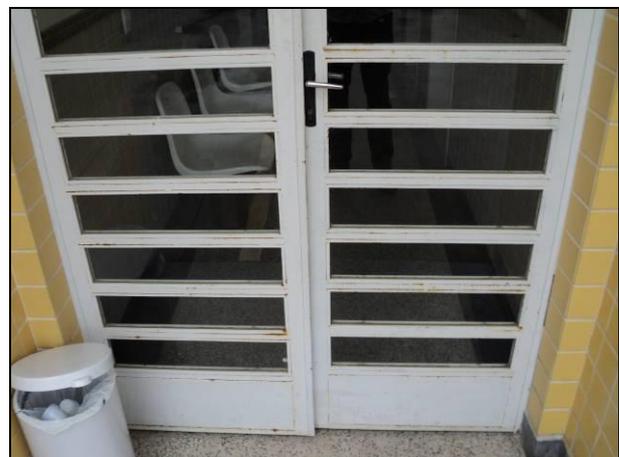
As portas internas são de madeira, com batentes também em madeira. O estado de conservação das folhas de porta e batentes em geral é bom, no entanto muitos batentes apresentam trincas verticais, uma vez que foram utilizados dois batentes encostados, ao invés de uma peça única.

As portas e batentes externos são metálicos e apresentam pontos de ferrugem.

A maioria das ferragens das portas está em bom estado de conservação, mas algumas necessitam de manutenções preventivas para funcionarem corretamente.

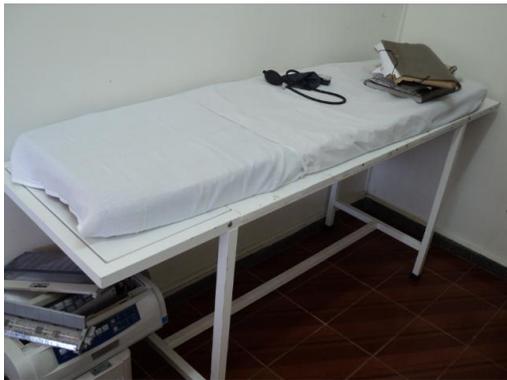
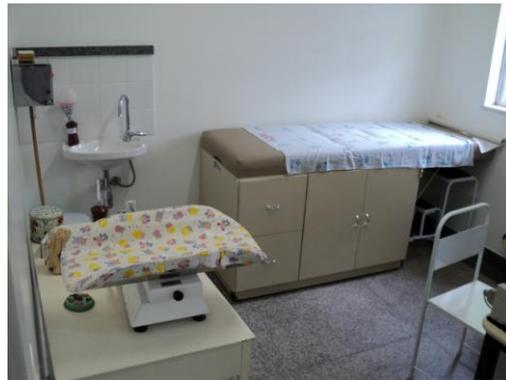
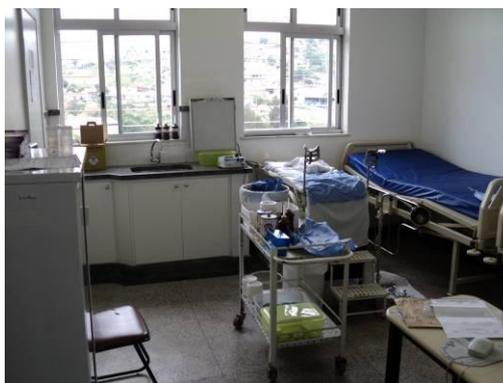
A unidade possui um parque muito variado, tendo em sua grande maioria itens em bom estado de conservação e itens com início de deterioração por corrosão. Esta é uma das poucas unidades que possuem cama hospitalar na sala de observação. Alguns mobiliários necessitam de intervenção técnica ou desativação devida degradação da corrosão, as macas ginecológicas são de madeira e faltam acessórios como perneiras.
