DOCUMENTO COMPLEMENTAR 01G

**PROJETO DE QUALIFICAÇÃO DA
INFRAESTRUTURA DA ATENÇÃO PRIMÁRIA À
SAÚDE DE BELO HORIZONTE**

**CARACTERIZAÇÃO DO SISTEMA ATUAL
DISTRITO OESTE**

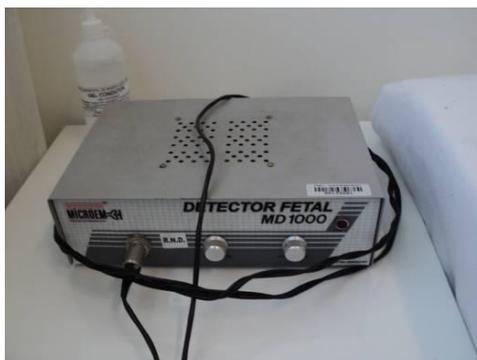
21. *Detector Fetal*

Uma unidade com aproximadamente cinco anos de uso e em precário estado de conservação em condições razoáveis de uso.

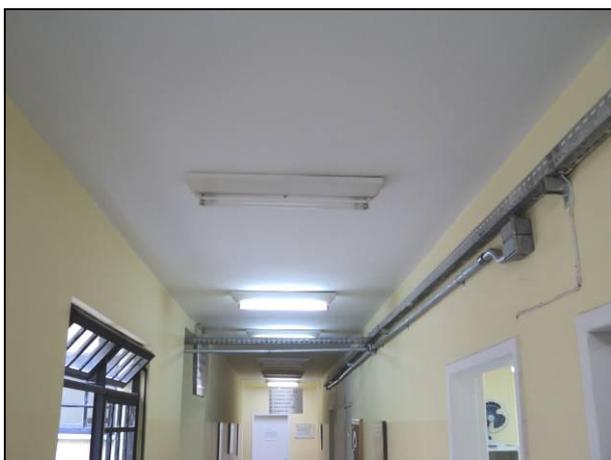
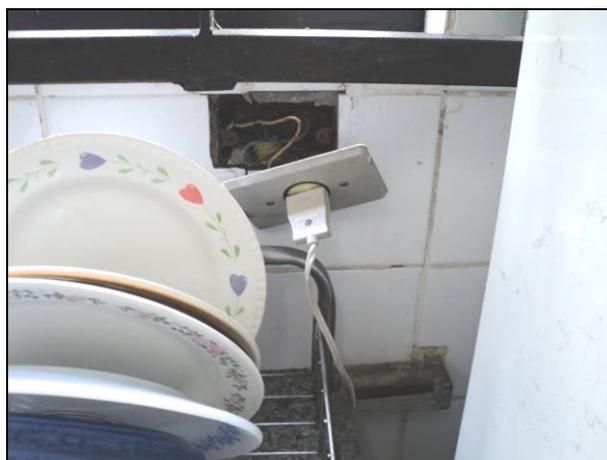
4. Instalações elétricas

Foi relatado que existe a falta de energia, sendo que esta ocorre com frequência no período de chuvas, visto que devido a problemas com a cobertura a água que fica sobre a laje escoa pelas luminárias, o que danifica o sistema elétrico e promove falhas.

Em outros Centros de Saúde é comum a presença de tubulações aparentes, no entanto, nesta unidade o volume de instalações aparentes é muito grande.

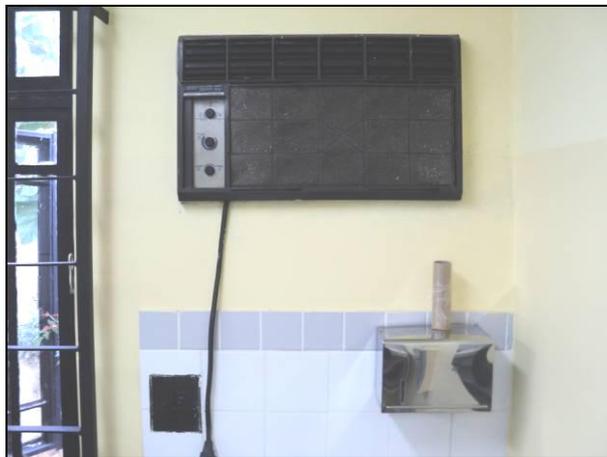
O consultório odontológico conta com um aparelho de condicionamento de ar, que pertence a um dos funcionários. Este equipamento é muito antigo e não tem um contrato de manutenção

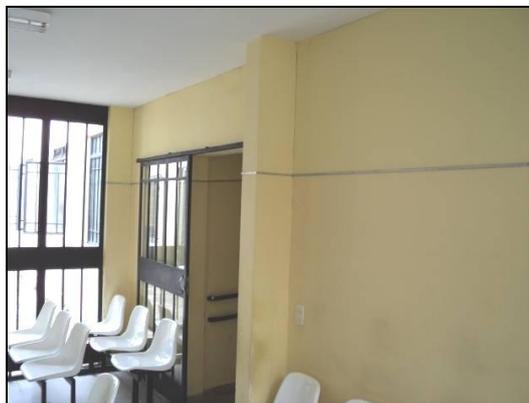
12. Estrutura e Fundação

Foram verificadas trincas no encontro dos blocos e certamente a causa é a falta de um correto tratamento das juntas de dilatação entre as estrutura, nova e antiga.

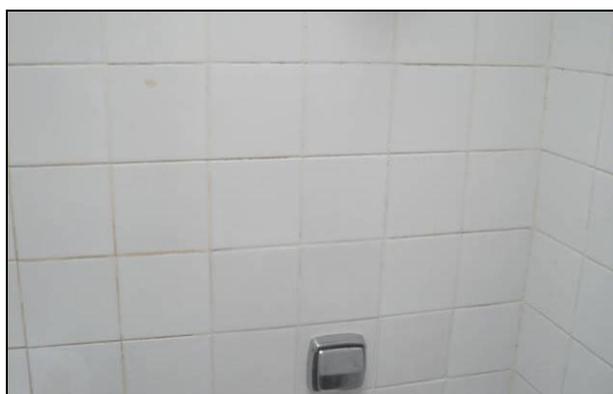
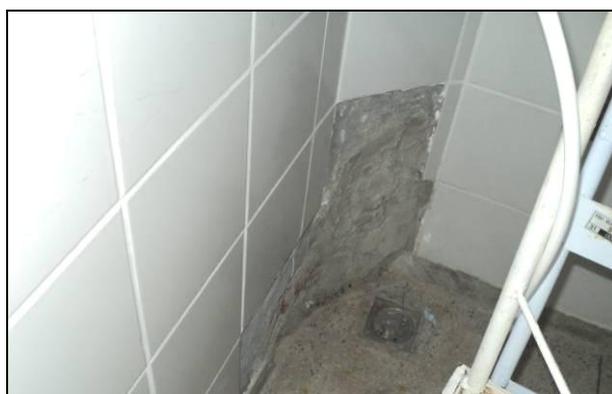
Nas áreas secas as paredes são revestidas com pintura e barra lisa. Foram verificadas algumas trincas de causada pela falta de vergas e algumas devido à falta de um tratamento adequado na junta de dilatação do prédio, além de pontos de infiltração.

Nas áreas molhadas as paredes são revestidas com cerâmica branca esmaltada, estas no geral apresentam bom estado de conservação, porém existem locais onde as peças foram destacadas. Em geral o rejunte não está em bom estado com sujeira impregnada entre as peças.

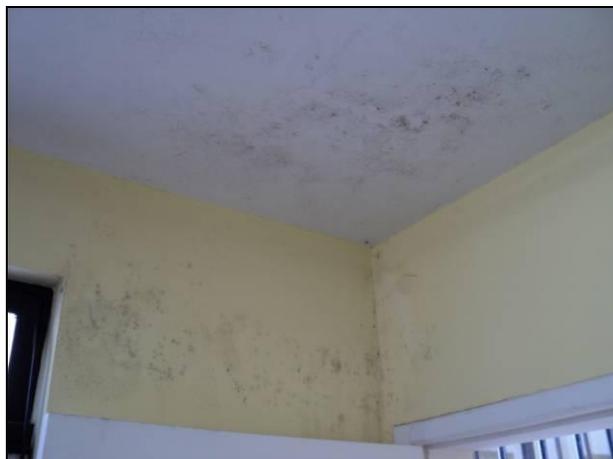
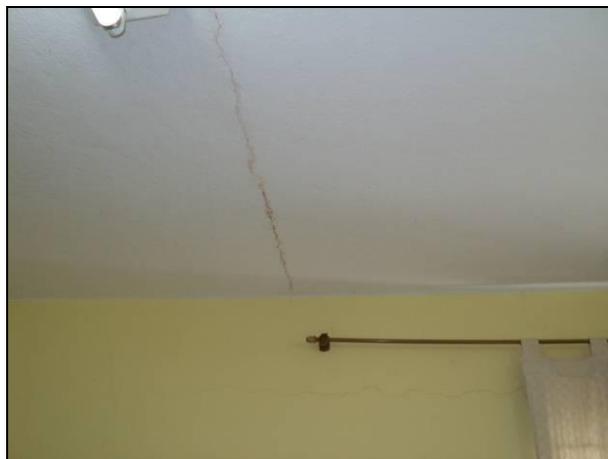
15. Teto

Todo teto de toda a unidade é em laje revestida com argamassa e pintura, que no geral não apresentam bom estado de conservação, estas possuem pontos de umidade causados por problemas com a cobertura.

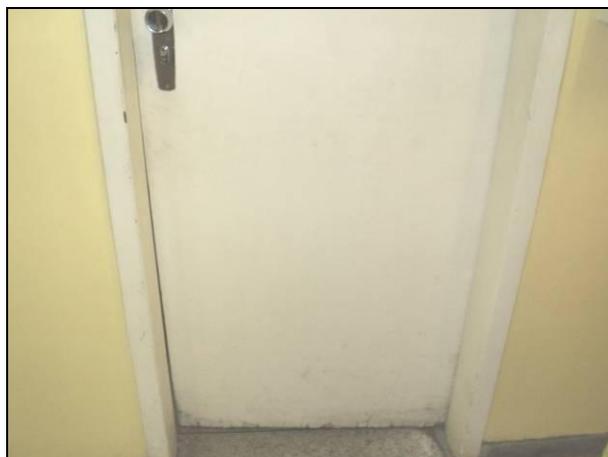
16. Portas internas e externas

As portas internas são de madeira, com batentes também em madeira. O estado de conservação das folhas de porta e batentes no geral é ruim.

As portas e batentes externos são metálicos e apresentam pontos de ferrugem.

A maioria das ferragens das portas não apresenta bom estado de conservação e boa parte necessita de manutenções preventivas para funcionarem corretamente.

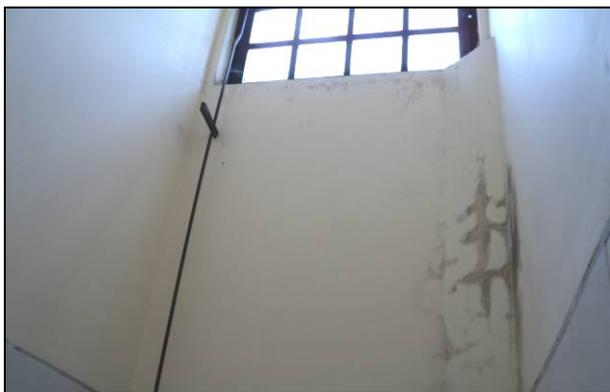
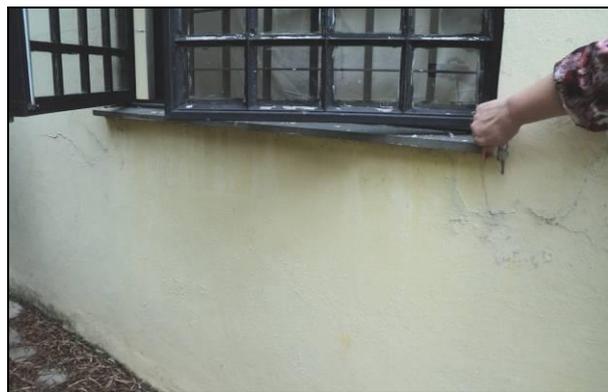
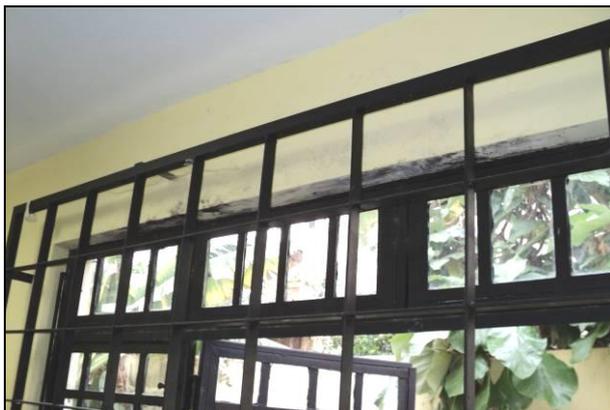
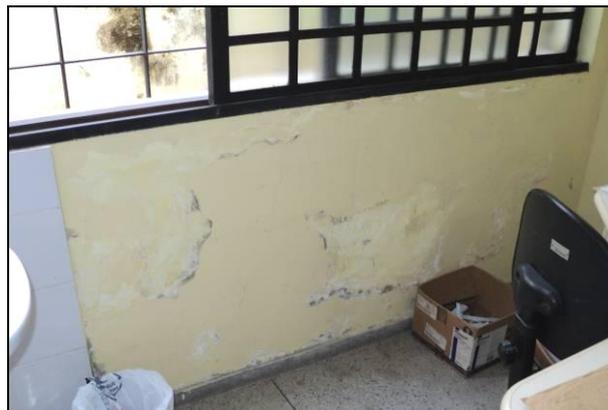
17. Janelas internas e externas

As janelas da unidade são de aço com pintura e em geral apresentam muitos pontos de infiltração, devido à vedação inadequada entre janelas e peitoris, o que causa danos graves ao revestimento interno.

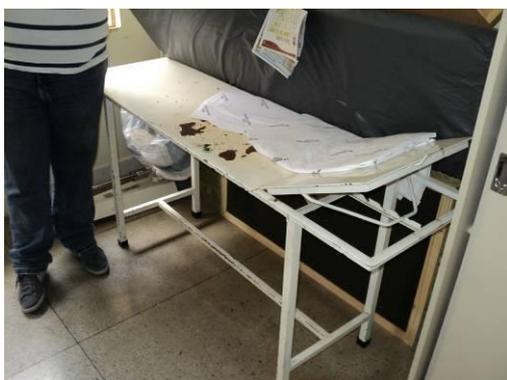
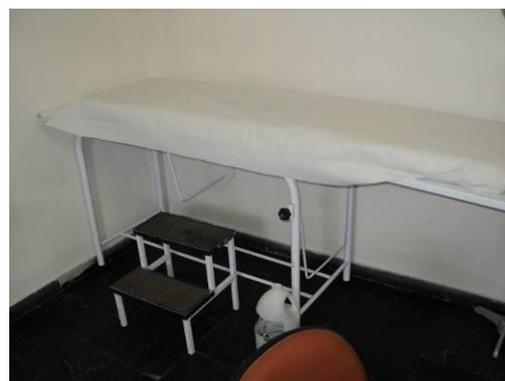
18. Mobiliários

A unidade possui um parque muito variado, tendo itens em conservação razoáveis, itens deteriorados com marcas de corrosão. Observamos que as macas ginecológicas são em madeira. Poucos são passíveis de intervenção técnica, sua grande maioria requer desativação devida degradação por corrosão.

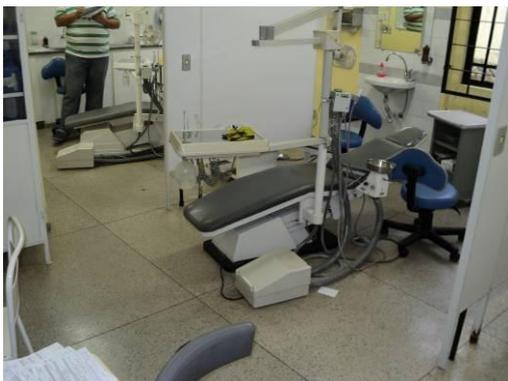
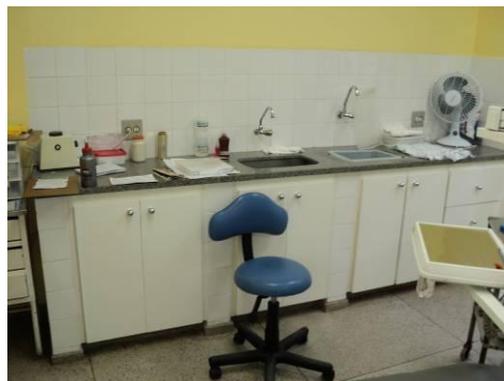
19. Equipamentos de odontologia

Encontrados três consultórios completos (cadeira odontológica, cuspidreira, equipo clínico, foco e mocho), todos com mais de cinco anos de uso, estes apresentam início de corrosão. O jato de bicarbonato, o fotopolimerizador e o amalgamador estão em condições precárias.

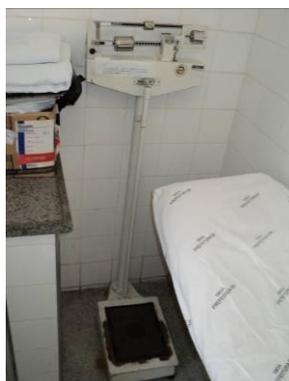
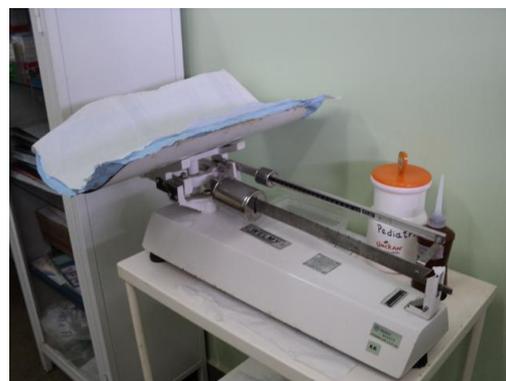
20. Equipamentos de enfermagem

As balanças em geral são antigas, estas apresentam estado crítico de conservação, sua grande maioria está com deterioração por oxidação; os focos clínicos apresentam, em sua maioria, sinais de deterioração por quedas.

Todos os esfigmomanômetros são relativamente novos e apresentam bom estado de conservação, porém estes utilizam coluna de mercúrio os quais o uso não é recomendado pela ANVISA e o pelo Ministério do Trabalho.

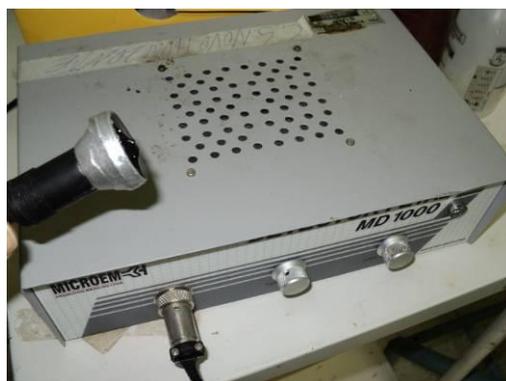
21. Detector Fetal

Uma unidade com aproximadamente cinco anos de uso e em precário estado de conservação em condições razoáveis de uso.

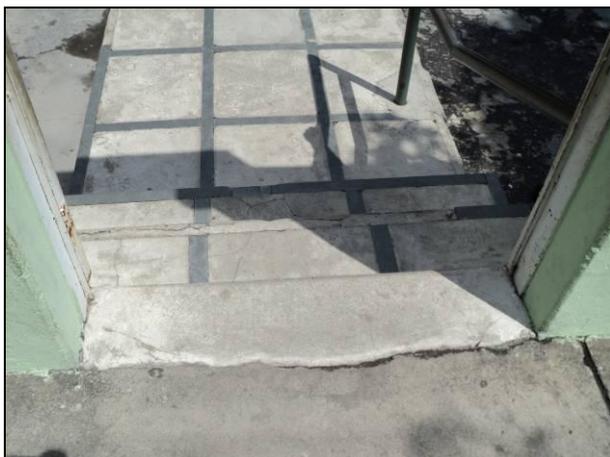
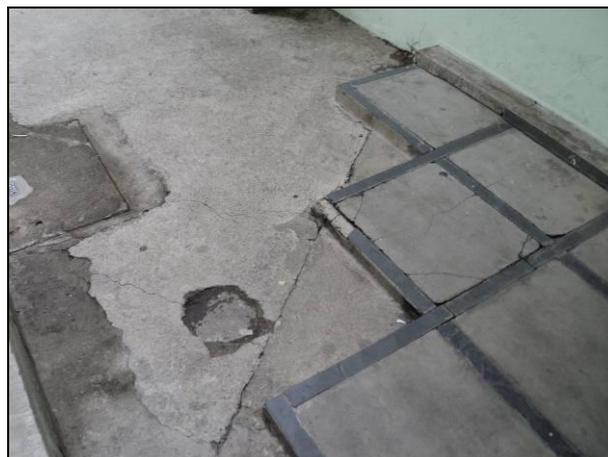
A acessibilidade interna é ruim, não possui piso tátil e a comunicação visual não está totalmente adequada para orientação dos usuários.

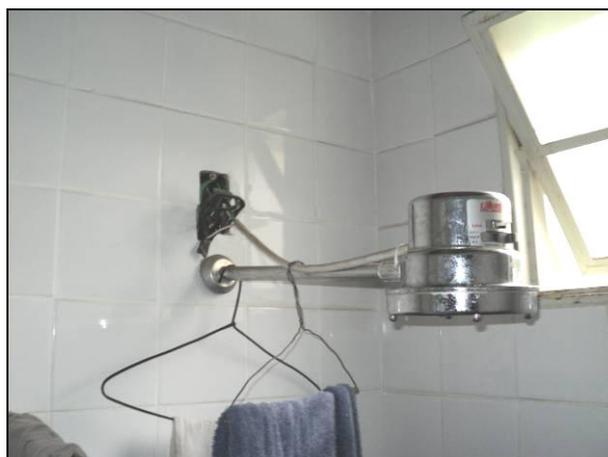
Existem interruptores, tomadas e pontos de energia para chuveiros, que não estão instalados corretamente, ficando os cabos expostos.

A iluminação interna é eficiente em boa parte dos ambientes, exceto na espera, na recepção e nos corredores.

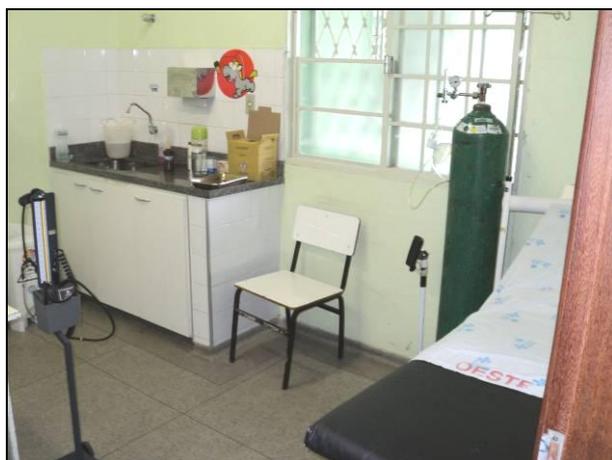
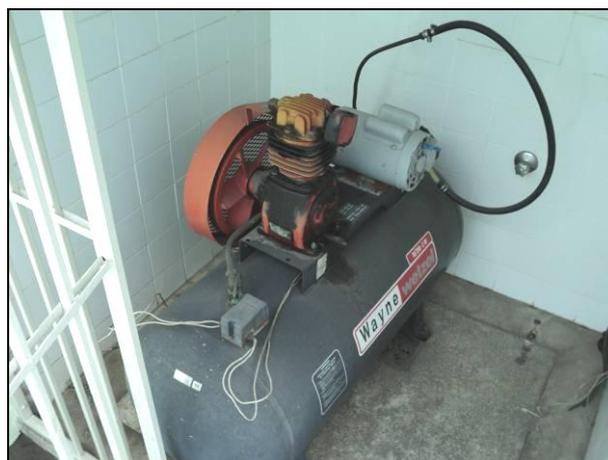
O ar comprimido é utilizado somente no consultório de odontologia. Este é gerado por um compressor Wetzal que apresenta péssimo estado de conservação, está localizado em um abrigo externo e é conduzido até o consultório por mangueiras. O compressor não é isento de óleo.

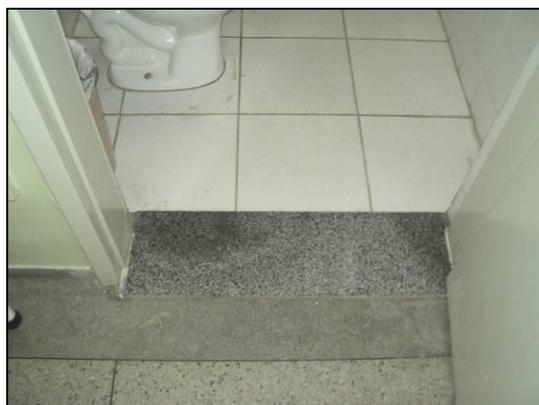
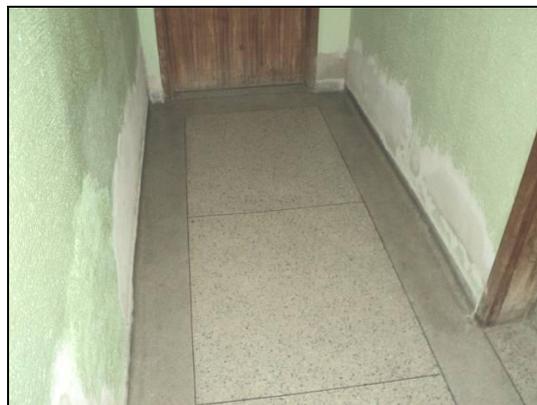
O piso de toda a unidade é revestido com granilite e tem rodapé do mesmo material. Somente no sanitário do consultório de ginecologia o piso é revestido com cerâmica. Os pisos em geral não apresentam bom estado de conservação, possuem pontos onde o piso está manchado e desgastado, como por exemplo, na recepção e sanitários.

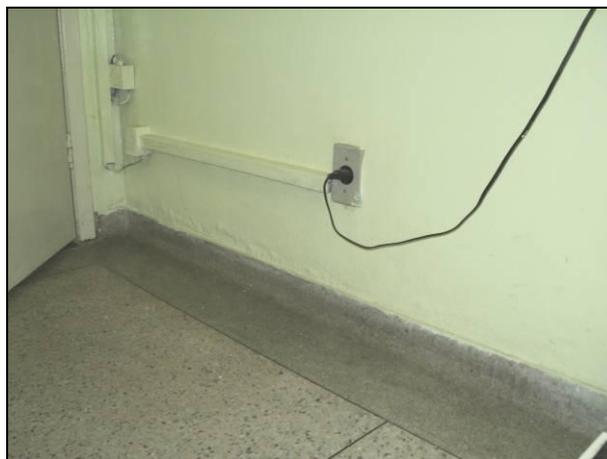
Nas áreas secas as paredes são revestidas com textura (aplicada durante a revisão geral da pintura). Foram verificados diversos pontos de infiltração, além dos preexistentes cobertos pela textura e pintura. Foi informado também que não houve um tratamento dos pontos de umidade, apenas a aplicação do revestimento.

Nas áreas molhadas as paredes são revestidas com cerâmica branca esmaltada que em geral não apresenta bom estado de conservação. Em geral o rejunte também não apresenta bom estado de conservação, com sujeira impregnada entre as peças.

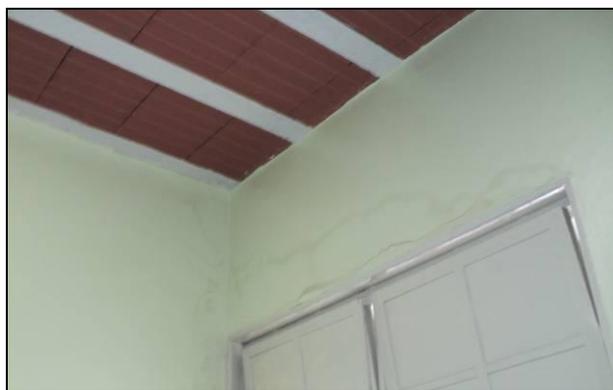
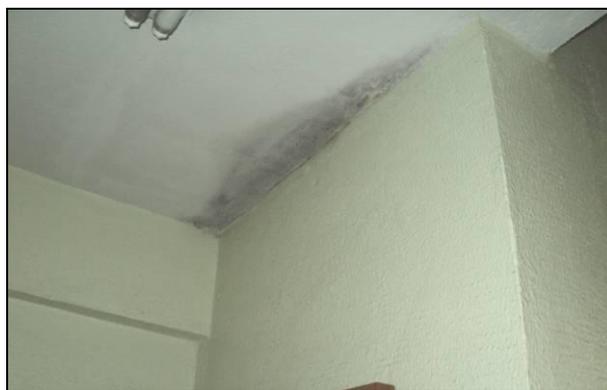
Boa parte do teto da unidade tem laje treliçada aparente e poucos ambientes como, por exemplo, os consultórios “externos”, estes têm laje revestida com argamassa e pintura. Em geral o teto não está em bom estado de conservação, apresenta vários pontos de umidade, causados por problemas com a cobertura.

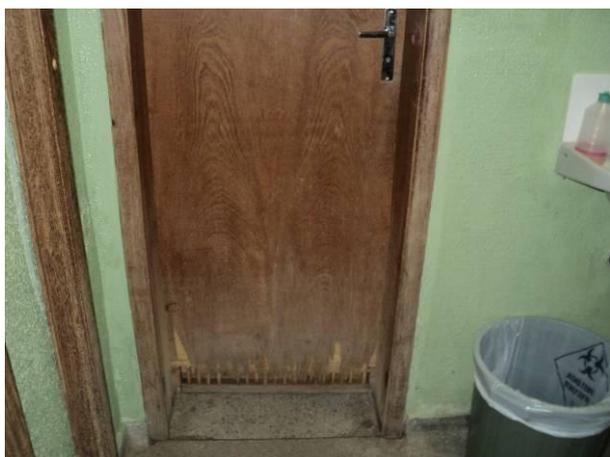
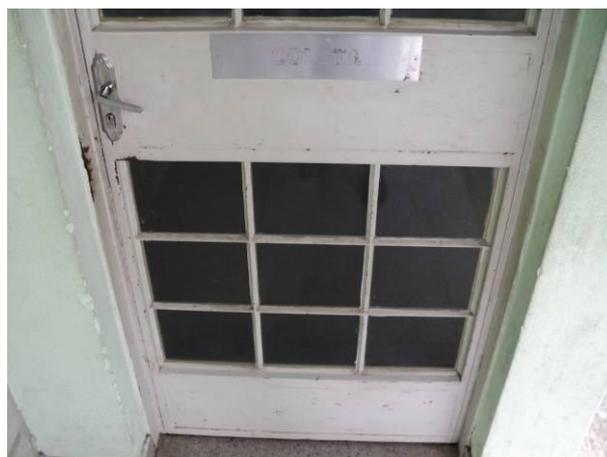
As portas internas são de madeira, sem revestimento com pintura, com batentes também em madeira. O estado de conservação das folhas de porta e batentes em geral é ruim.

As portas e batentes externos são metálicos, estes apresentam pontos de ferrugem.

A maioria das ferragens das portas não está em bom estado de conservação e boa parte necessita de manutenções preventivas para funcionarem corretamente.

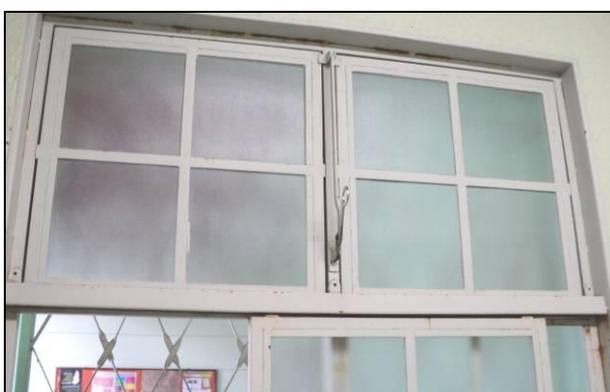
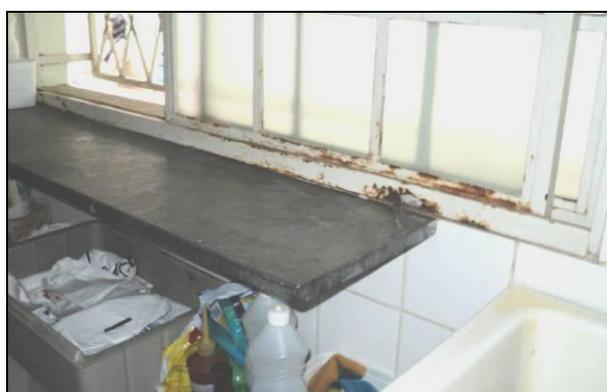
As janelas da unidade são de aço com pintura, estes apresentam muitos pontos de infiltração devido à vedação inadequada entre janelas e peitoris, causando danos ao revestimento interno.

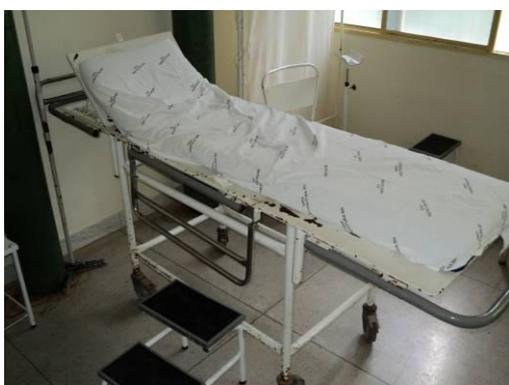
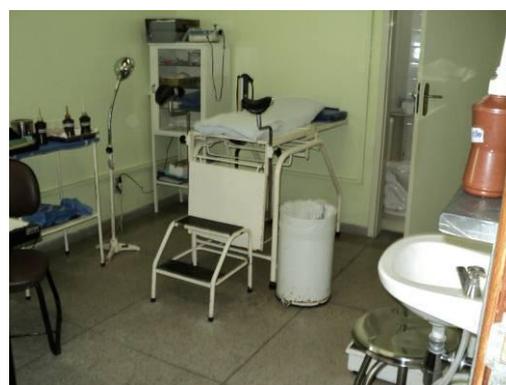
A unidade possui um parque muito variado, a maioria dos itens possui idade avançada, estão deteriorados por corrosão. Poucos são passíveis de intervenção técnica, sendo que alguns já passaram por reformas e novamente apresentam sinais de corrosão, requerendo desativação ou intervenção imediata.

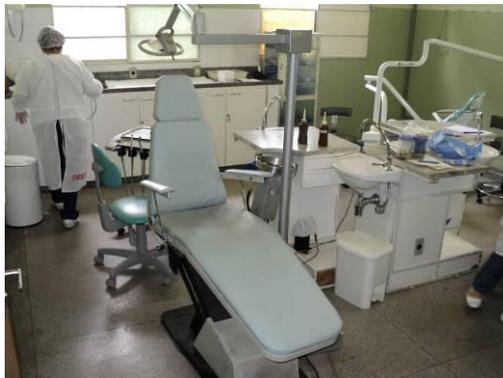
Encontrados três consultórios completos (cadeira odontológica, cuspideira, equipo clínico, foco e mocho), sendo um novo com aproximadamente dois anos de uso e em bom estado de conservação,

e outros dois com mais de cinco anos de uso deteriorado. Os dois jatos de bicarbonato e fotopolimerizadores possuem cerca de dois anos, apresentam boas condições de uso; o amalgamador está em condições precárias e não há divisórias entre as cadeiras.

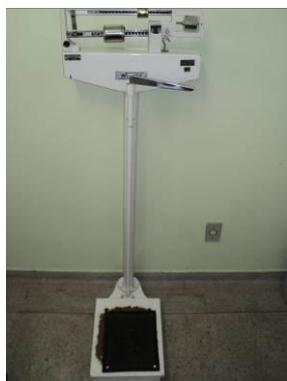
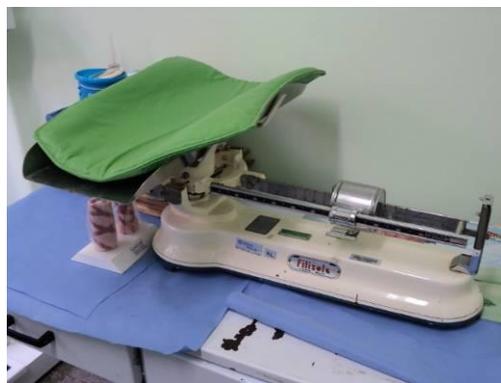
As balanças no geral são antigas, estas apresentam estado razoável de conservação, sua grande maioria está com deterioração por oxidação, focos clínicos que em sua maioria estão de forma geral com sinais de deterioração por quedas.

Todos os esfigmomanômetros são relativamente novos e apresentam bom estado de conservação, porém utiliza coluna de mercúrio os quais tem seu uso não recomendado pela ANVISA e o pelo Ministério do Trabalho.

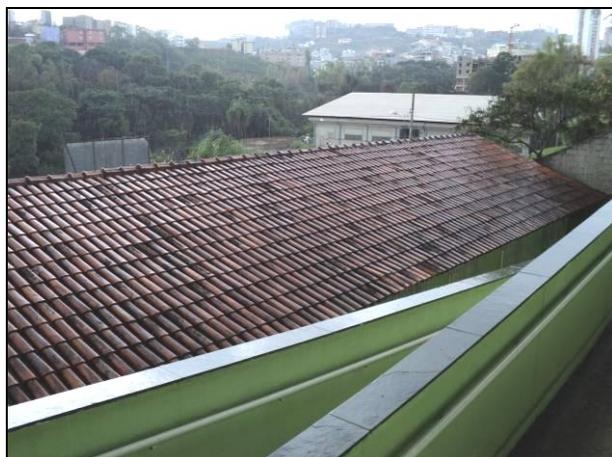
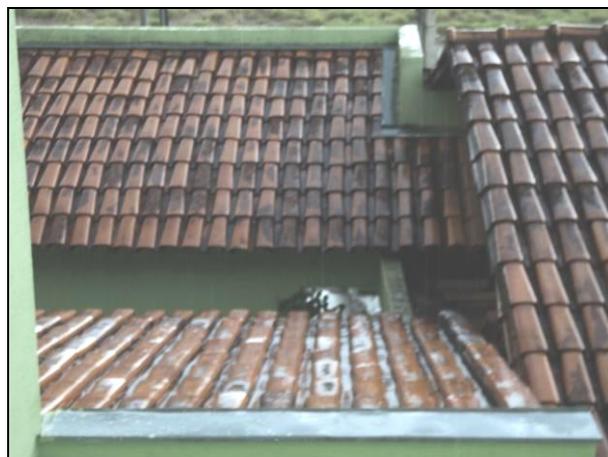
A cobertura de toda a unidade é composta por estrutura de madeira e telhas cerâmicas, esta é muito antiga, porém foi verificado apenas um ponto de umidade na laje. Foi relatado que existem problemas pontuais com a cobertura.

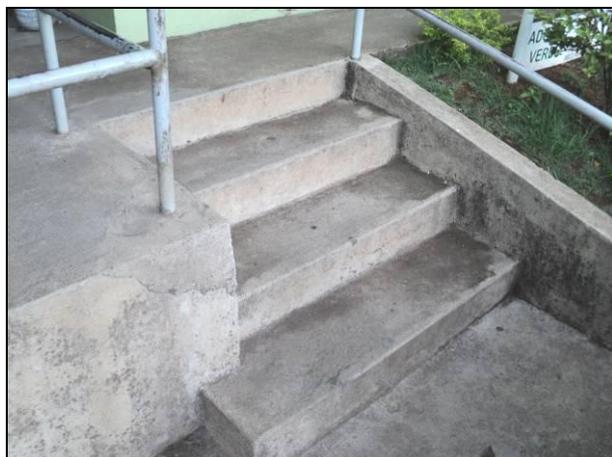
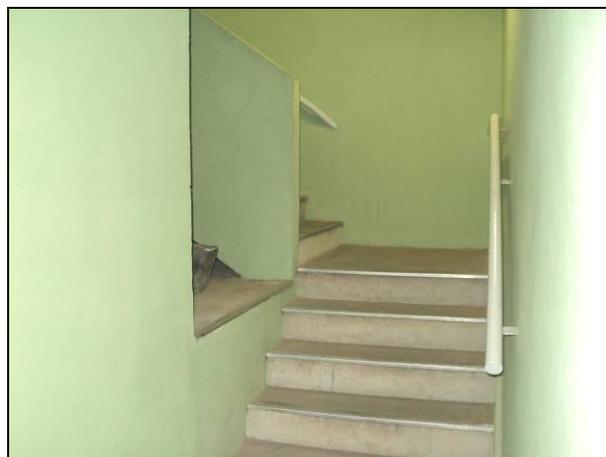
As calçadas externas são em concreto, estas em geral não apresentam bom estado de conservação, possuem trincas e pontos de acúmulo de sujeira.

O perímetro da unidade é fechado por muros e gradis na fachada, estes não apresentam bom estado de conservação, pois foram verificados trincas e pontos de umidade próxima ao piso, além de locais em que o muro está pichado.

A acessibilidade interna é ruim, e não há piso tátil e a comunicação visual não está totalmente adequada para orientação dos usuários.

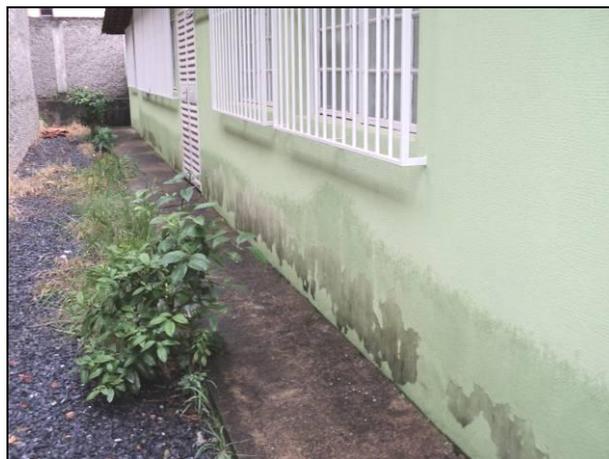
A água de chuva que cai no telhado escoar diretamente sobre o piso até as grelhas ou jardins.

Foi relatado que existem pontos de alagamentos e empoçamentos na área externa, um próximo à sala de coleta e vacina e um nos fundos da unidade (bloco 02).

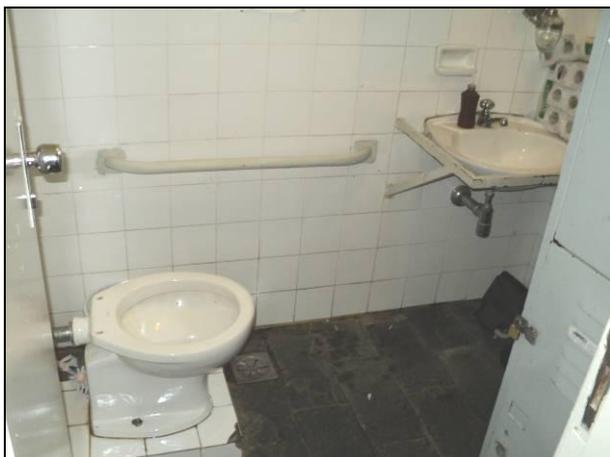
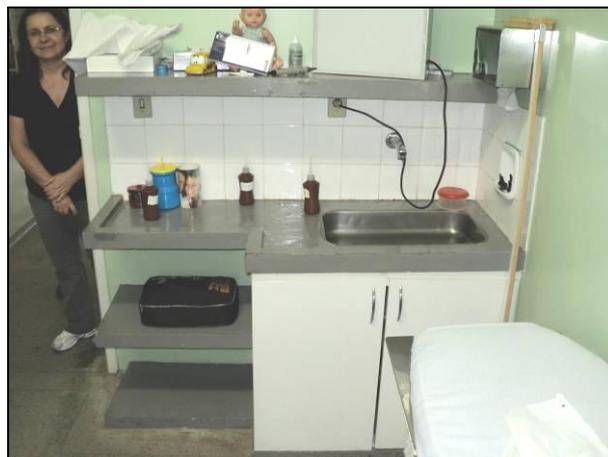
Em geral as louças (bacias, lavatórios e cubas) não apresentam bom estado de conservação, possui peças machadas e com má fixação.

As barras de apoio da unidade são de aço com pintura, estas já apresentam sinais de corrosão e ferrugem.

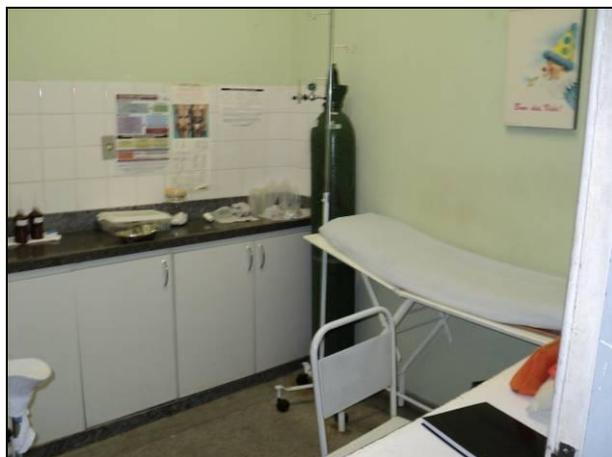
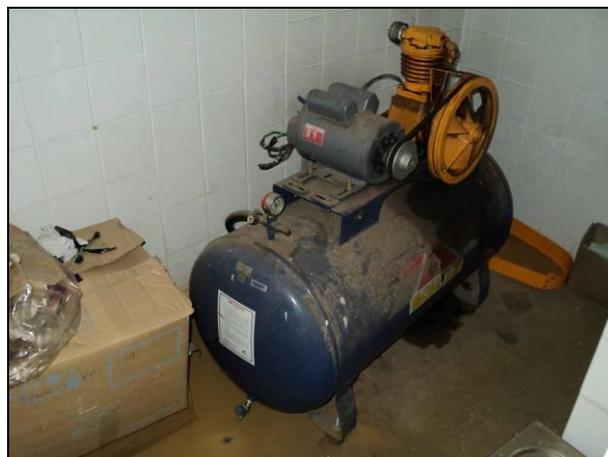
O ar comprimido é utilizado somente no consultório de odontologia. Este é gerado por um compressor Wetzel que está em péssimo estado de conservação, está localizado em um abrigo externo e é conduzido até o consultório por mangueiras. O compressor não é isento de óleo.

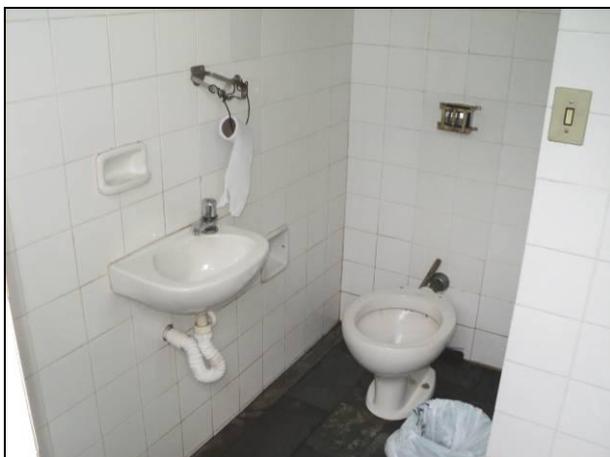
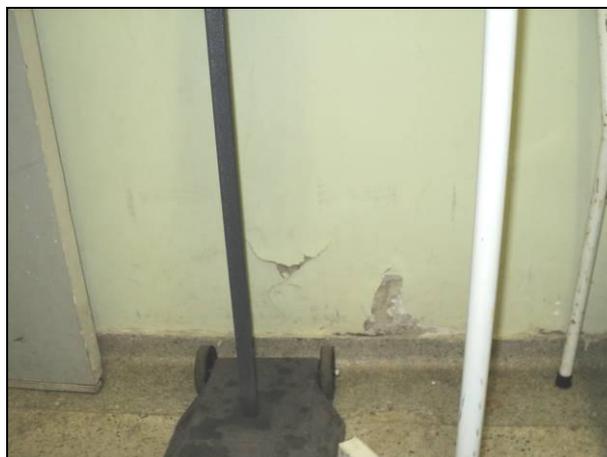
Nas áreas secas as paredes são revestidas com textura (aplicada durante a revisão geral da pintura). Foram verificados pontos de infiltração, além do relato da preexistência de outros pontos, que estão

escondidos sob a aplicação da textura. Foi informado também que não houve um tratamento dos pontos de umidade, apenas a aplicação do revestimento.

Nas áreas molhadas as paredes são revestidas com cerâmica branca esmaltada, que em geral apresenta bom estado de conservação. O rejunte não apresenta bom estado de conservação, este possui muita sujeira impregnada entre as peças, além de um dos sanitários possuírem peças sem rejunte, isto provavelmente devido a reparos na instalação hidráulica.

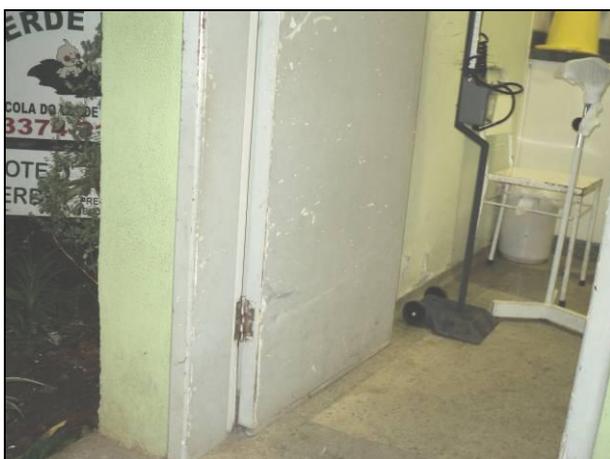
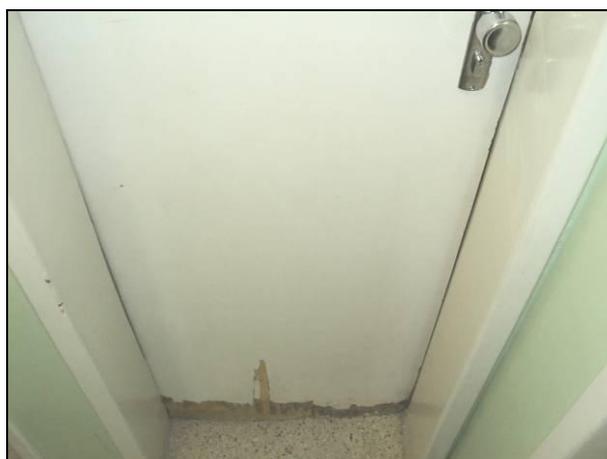
As portas internas são de madeira, com batentes também em madeira, ambos com pintura. O estado de conservação das folhas de porta e batentes em geral é ruim e alguns apresentam a parte inferior deteriorada.

As portas e batentes externos são metálicos, estes apresentam pontos de ferrugem.

A maioria das ferragens das portas está em bom estado de conservação, porém boa parte necessita de manutenções preventivas para funcionarem corretamente.

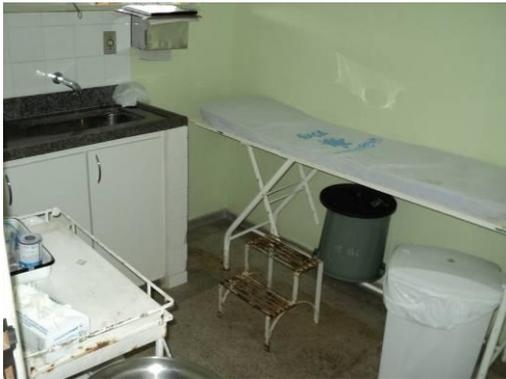
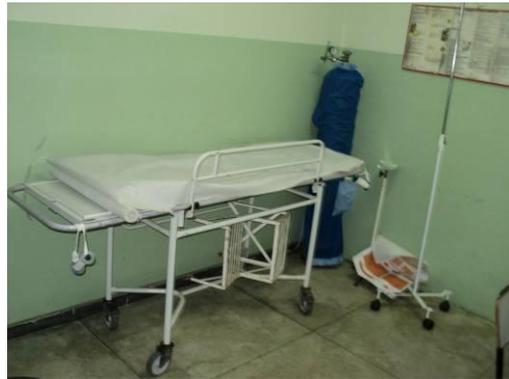
A unidade possui um parque muito variado, possuem itens de idade avançada, foi considerado que a maioria dos itens está deteriorada por corrosão, portanto, tendo poucos itens estão em boas condições de uso. Em muitos equipamentos faltam acessórios como colchonetes com capa protetora para higienização. Destes poucos são passíveis de intervenção técnica, alguns possuem marcas de corrosão ou reforma de má qualidade, requerendo desativação ou intervenção imediata.

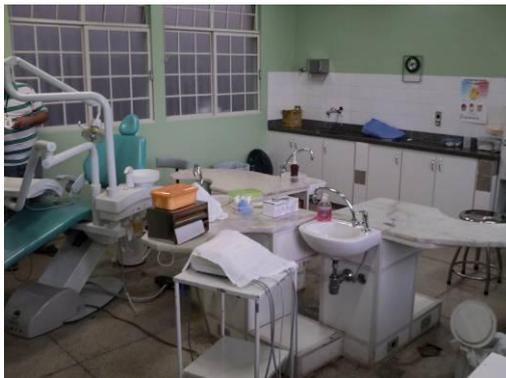
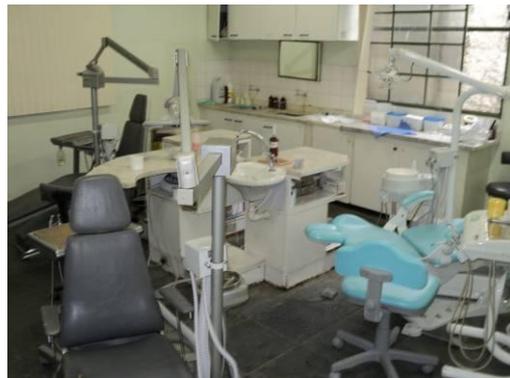
Encontrados três consultórios completos (cadeira odontológica, cuspidora, equipo clínico, foco e mocho), duas unidades novas com aproximadamente dois anos de uso e em bom estado de conservação e outra com mais de cinco anos de uso com corrosão avançada.

O jato de bicarbonato possui cerca de quatro anos e está em boas condições de uso, existe também uma unidade de fotopolimerização e um amalgamador que também apresentam boas condições de uso.

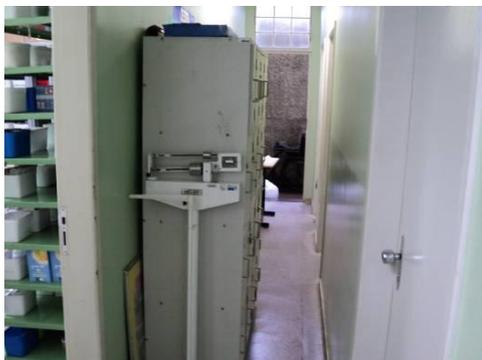
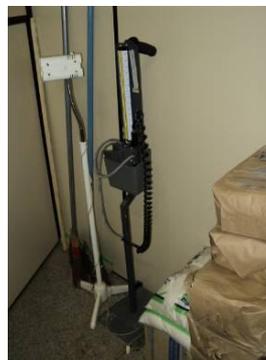
As balanças em geral são antigas, estas apresentam estado razoável de conservação, a grande maioria está com deterioração por oxidação. Muitas destas ficam nos corredores por falta de espaço nos consultórios, o que ocasiona em usos indevidos por curiosos; os focos clínicos em sua maioria estão com sinais de deterioração por quedas.

Todos os esfigmomanômetros são relativamente novos e apresentam bom estado de conservação, porém utiliza coluna de mercúrio, que tem seu uso não recomendado pela ANVISA e o pelo Ministério do Trabalho.

Os negatoscópios apresentam em sua maioria, bom estado de conservação, não tendo itens deteriorados e com menos de dois anos de uso.

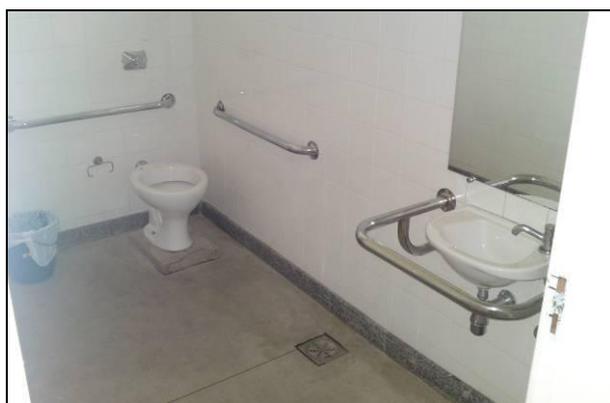
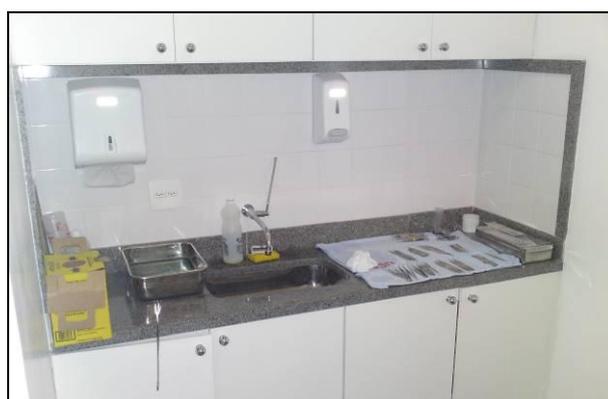
As barras de apoio da unidade são de aço com banho de cromo, estas já apresentam sinais de corrosão e ferrugem.

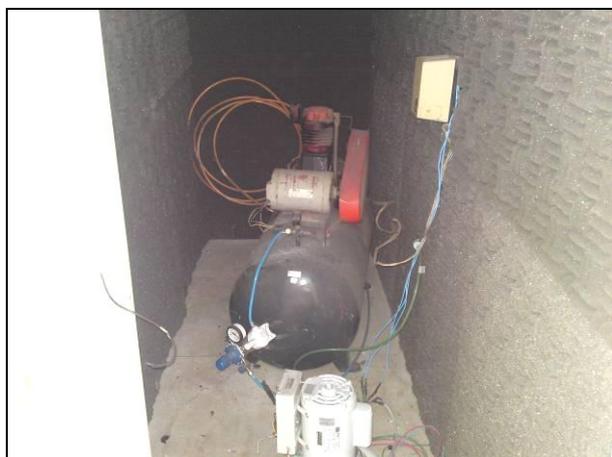
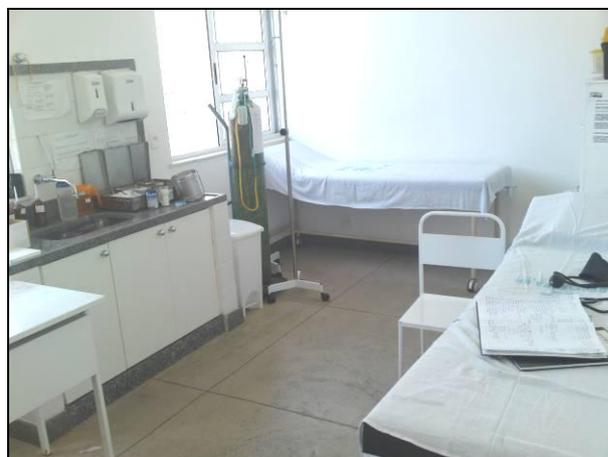
O ar comprimido é utilizado somente no consultório de odontologia. Este é gerado por um compressor Wetzel que não está em bom estado de conservação; localizado em um abrigo externo, e conduzido até o consultório por mangueiras. O compressor não é isento de óleo e o abrigo possui isolamento acústico.

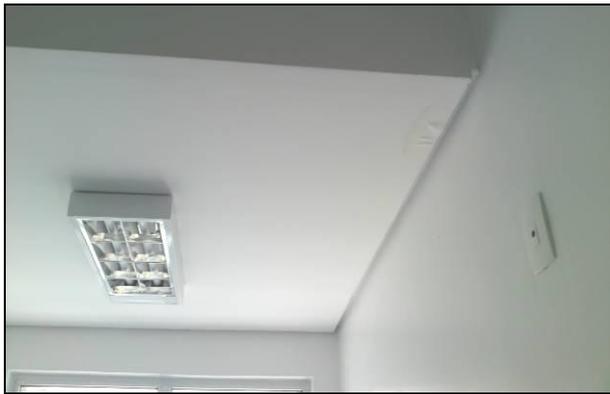
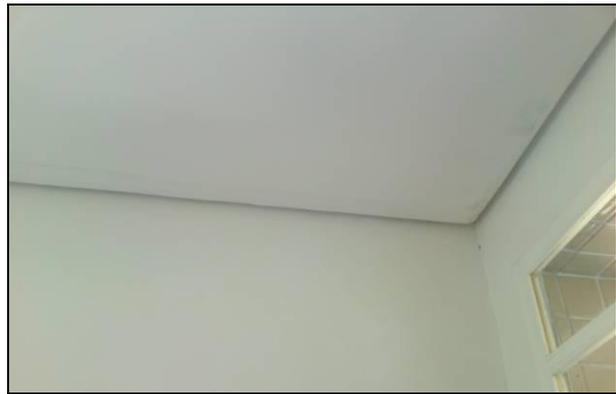
Todo teto de toda a unidade é em laje revestida com argamassa e pintura, estas no geral, apresentam bom estado de conservação. Foi verificado apenas um ponto de umidade no corredor e na espera, foi relatado que o problema já havia sido solucionado.

Somente no pavimento inferior (almoxarifado, parte do corredor, na administração e no consultório pediátrico) o teto tem revestimento com forro de gesso e pintura. Foi verificado apenas um ponto de infiltração no corredor, que provavelmente foi causado por problemas com as instalações de água ou esgoto do pavimento superior.

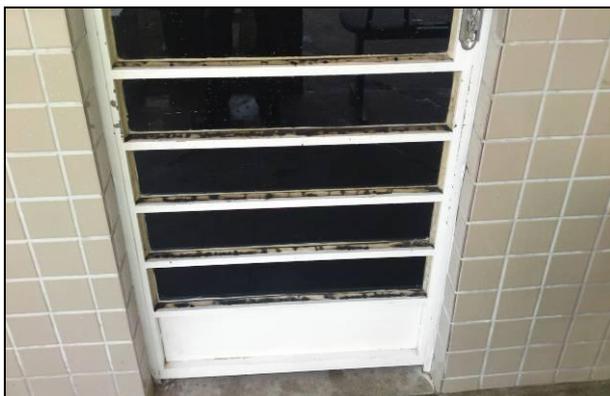
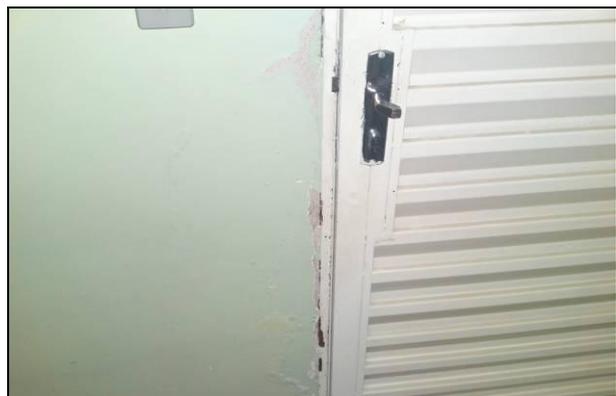
As portas e batentes externos são metálicos e também apresentam bom estado de conservação, porém algumas apresentam acúmulo de sujeira na massa de vidraceiro e umidade no encontro do batente com a parede.

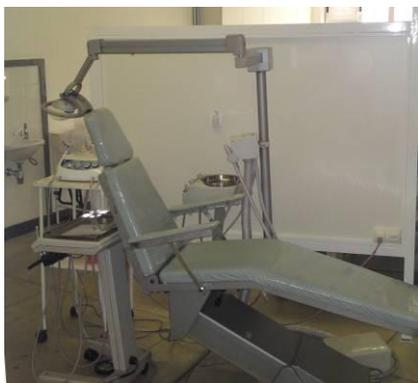
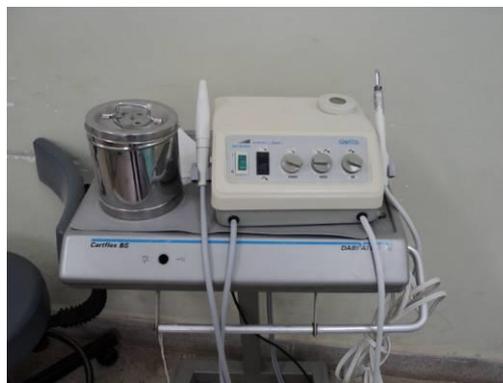
Encontrados três consultórios completos (cadeira odontológica, cuspideira, equipo clínico, foco e mocho), todas com mais de cinco anos de uso, mas em condições razoáveis de conservação. Os dois jatos de bicarbonato possuem cerca de quatro anos, em boas condições de uso; existem também duas unidades de fotopolimerização e um amalgamador que apresentam boas condições de uso.

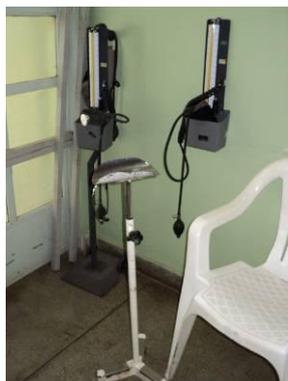
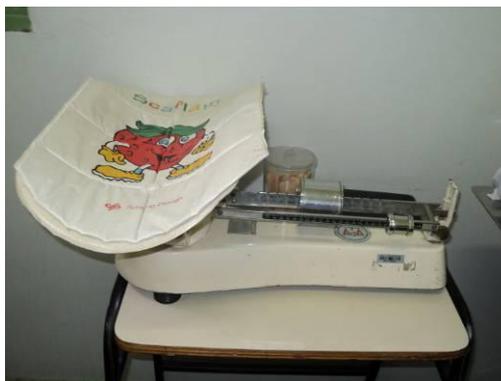
As balanças em geral são novas e sua maioria apresenta bom estado de conservação, os focos clínicos estão de forma geral com sinais de deterioração por quedas.

Todos os esfigmomanômetros são relativamente novos, estes apresentam bom estado de conservação, porém utiliza coluna de mercúrio que tem seu uso não recomendado pela ANVISA e o pelo Ministério do Trabalho.

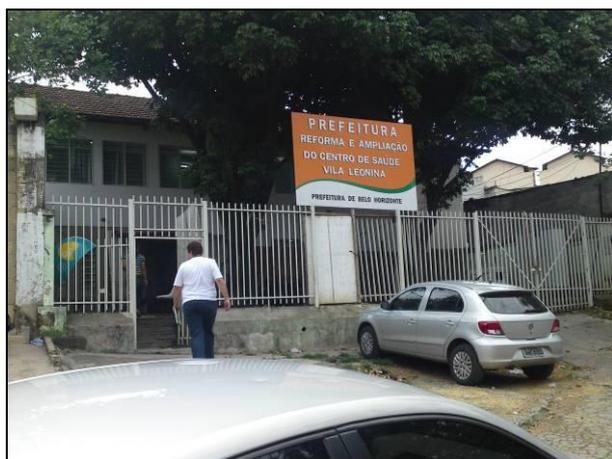
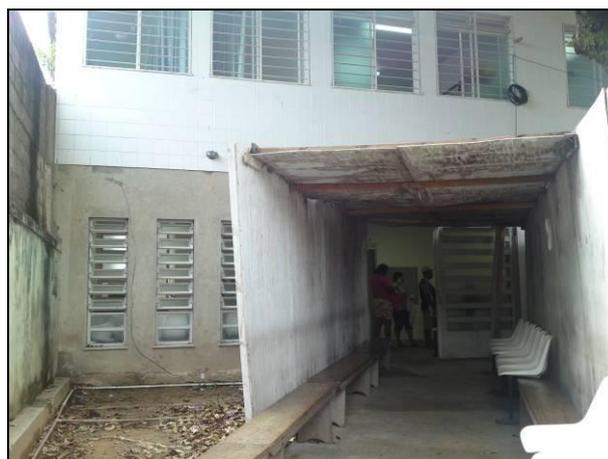
A unidade passava por uma reforma que foi paralisada, tendo muitos serviços iniciados que não foram concluídos. Foi relatado que está prevista a retomada dos serviços de reforma no mês de novembro (11/2010).

Com os serviços não concluídos a equipe de zoonoses ocupa atualmente o canteiro de obra, que não foi desmontado.

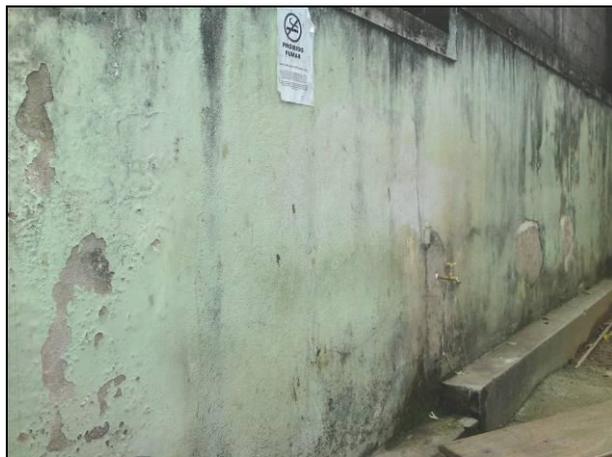
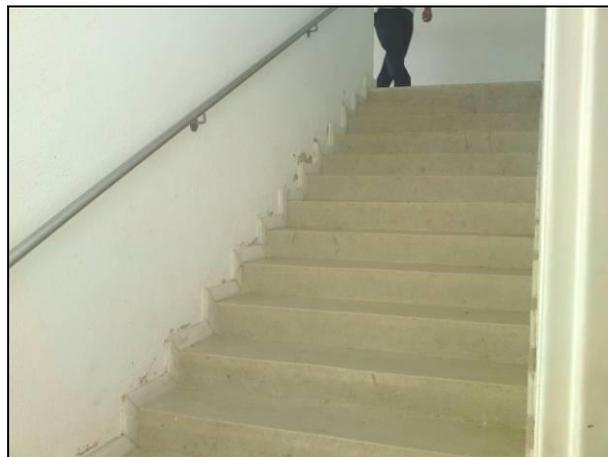
Não existe acesso de ambulância no interior da unidade.

A acessibilidade interna é ruim, pois não há piso tátil e a comunicação visual é inadequada para orientação dos usuários, o acesso ao pavimento superior é feito somente através de uma escada e o acesso ao bloco 02 é precário.

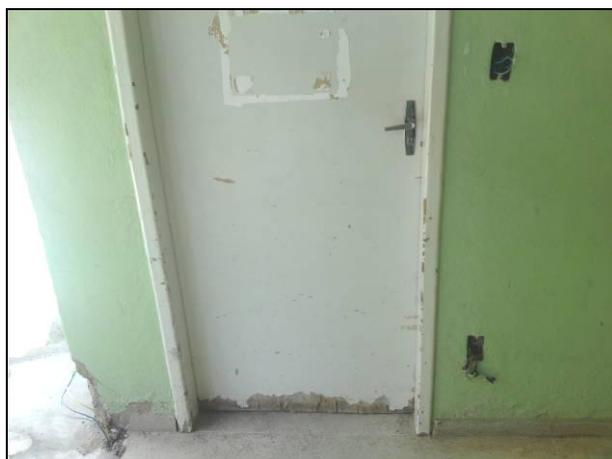
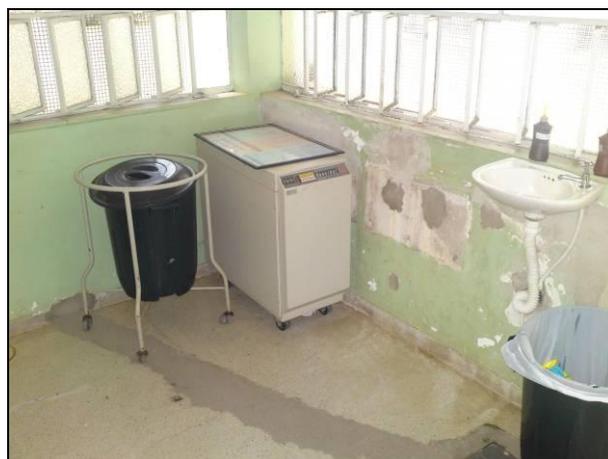
Existem interruptores, tomadas e pontos de energia para chuveiros que não estão instalados corretamente, ficando os cabos expostos, porém parte das tomadas já atende ao no padrão brasileiro (nos locais onde foram realizados os serviços de reforma).

Foi relatado que a iluminação é insuficiente em todas as áreas externas.

A unidade conta com um no-break, porém o equipamento está desativado.

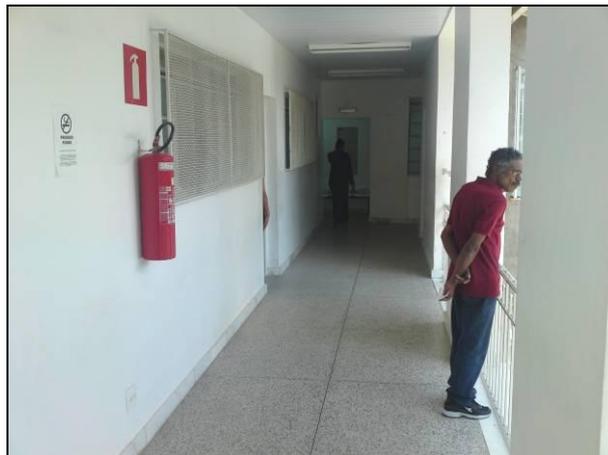
Não há captação com calhas da água de chuva do telhado, esta água escoar pelo piso até grelhas, caixas de passagem ou até jardins.

Foi relatado que em frente ao consultório do NASF (mal instalado em um ambiente externo) e no corredor do pavimento superior ocorrem empoeiramentos.
