DOCUMENTO COMPLEMENTAR 01G

**PROJETO DE QUALIFICAÇÃO DA
INFRAESTRUTURA DA ATENÇÃO PRIMÁRIA À
SAÚDE DE BELO HORIZONTE**

**CARACTERIZAÇÃO DO SISTEMA ATUAL
DISTRITO OESTE**

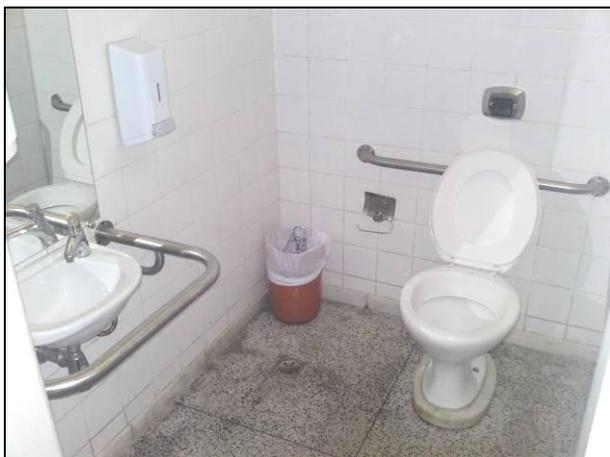
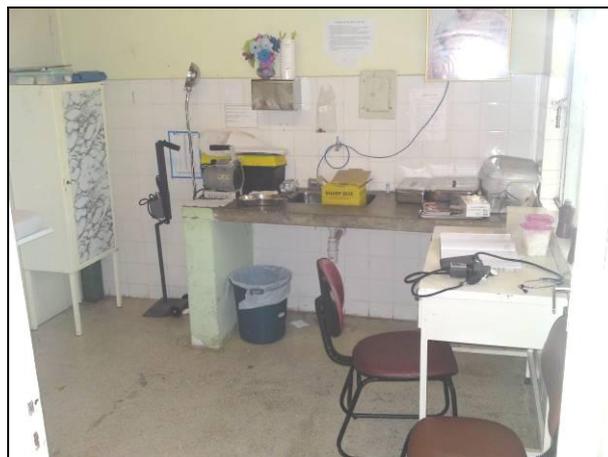
Em geral as louças (bacias, lavatórios e cubas) apresentam bom estado de conservação, nas áreas onde foram realizados os serviços de reforma.

Em geral as torneiras e chuveiros apresentam bom estado de conservação e vazão adequada, porém somente onde foram realizados os serviços de reforma.

As barras de apoio da unidade são em aço com banho de cromo, estas já apresentam sinais de ferrugem.

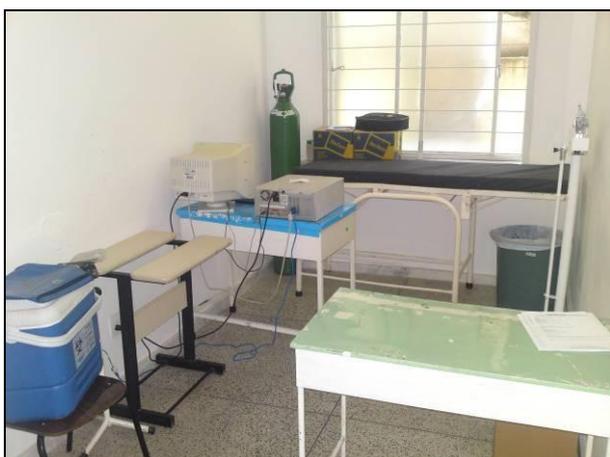
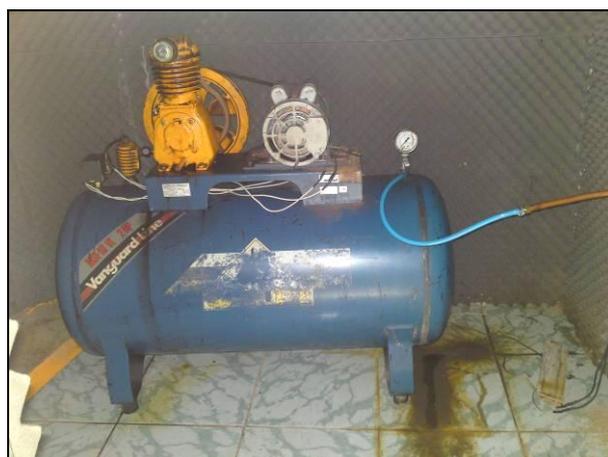
O ar comprimido é utilizado somente no consultório de odontologia. Este é gerado por um compressor Schulz que está em péssimo estado de conservação, localizado em um “depósito/arquivo” que possui proteção acústica, o ar é conduzido até o consultório por mangueiras. O compressor não é isento de óleo.

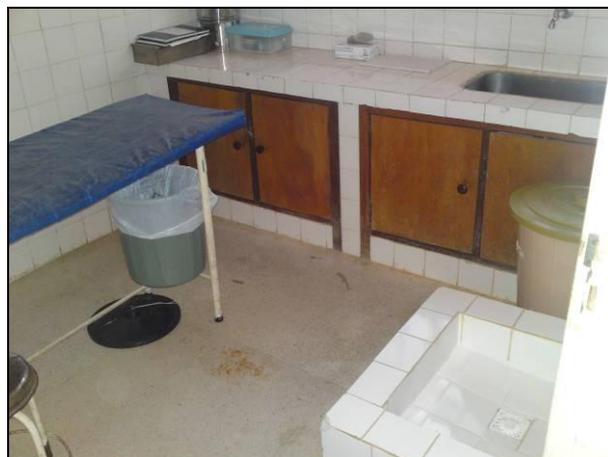
O piso de toda a unidade é revestido com granilite com rodapé de mármore.

Os pisos da área reformada apresentam bom estado de conservação, já os pisos da área não reformada estão em péssimo estado de conservação.

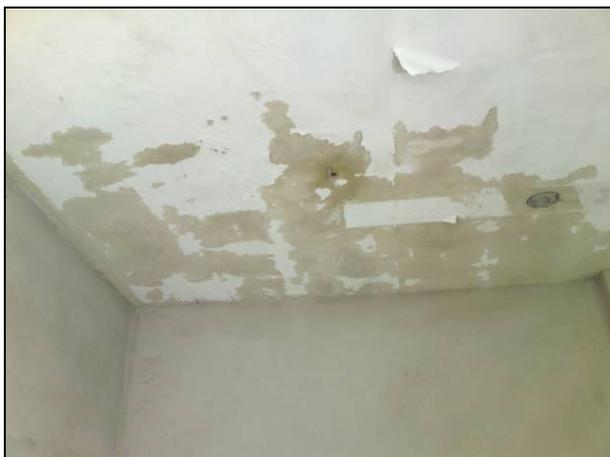
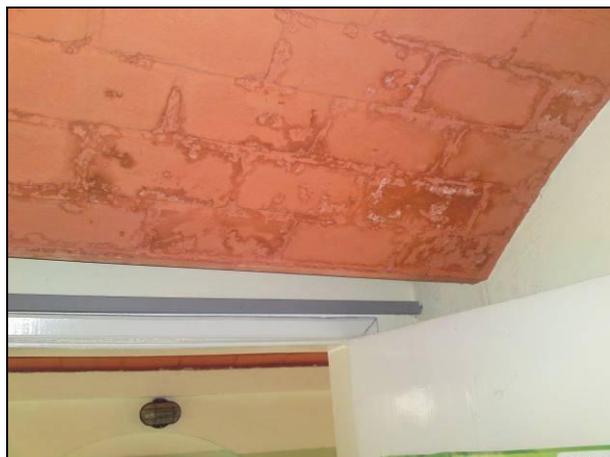
Nas áreas secas as paredes são revestidas com pintura e barra lisa. Foram identificados pontos de umidade em diversos ambientes e trincas no consultório odontológico.

O teto do pavimento inferior da unidade é revestido com forro e pintura e em geral não apresenta bom estado de conservação, possui pontos de umidade no consultório odontológico.

O teto do pavimento superior é em forro de PVC de réguas (área reformada) e laje revestida com argamassa e pintura (área não reformada), em geral não está em bom estado de conservação, possui pontos de umidade e infiltração (forro PVC).

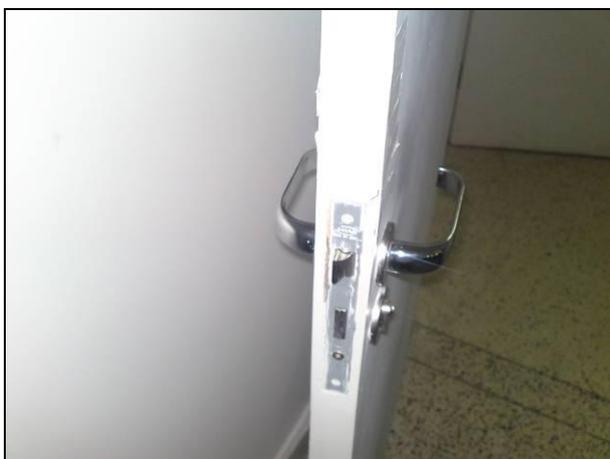
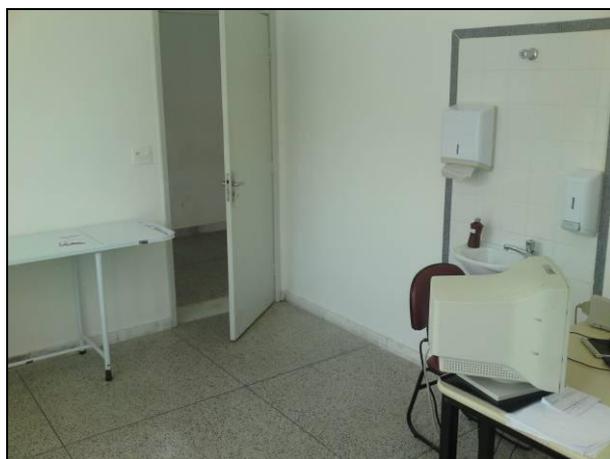
As portas internas são de madeira, com batentes também em madeira. O estado de conservação das folhas de porta e batentes em geral é bom, nos locais onde foi realizada a reforma e péssimo nos locais onde não foi realizada a reforma.

As portas e batentes externos estão com condições similares às portas internas, porém são metálicas. A maioria das ferragens das portas não apresenta bom estado de conservação, estas necessitam de manutenções preventivas para funcionarem corretamente.

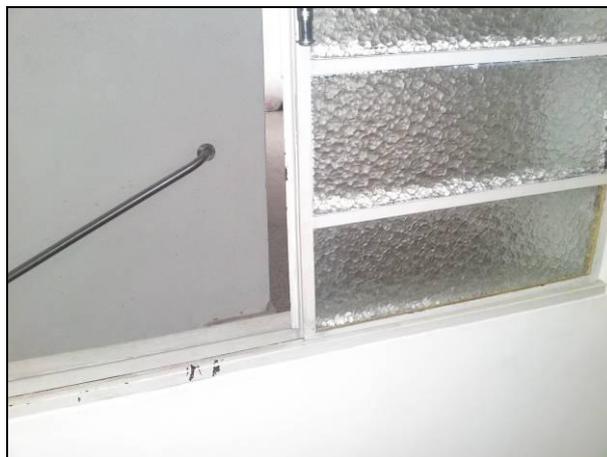
As janelas da unidade são de aço com pintura, todas apresentam travas e em geral não estão em bom estado de conservação, além de problemas na estanqueidade em boa parte dos caixilhos.

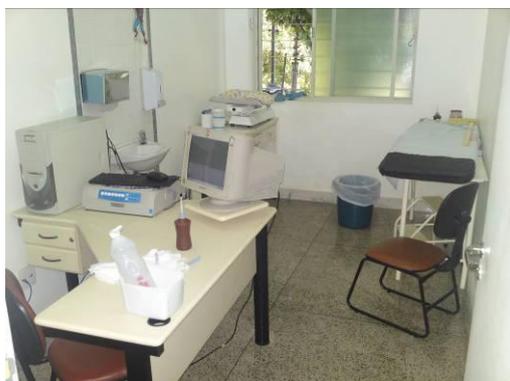
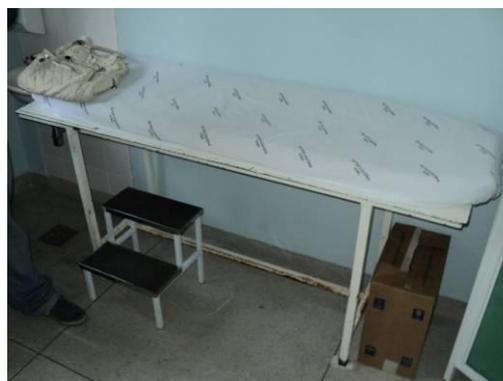
A unidade possui um parque muito variado, tendo itens de idade avançada, a maioria dos itens deteriorados por corrosão, poucos itens estão em boas condições de uso, muitos faltam acessórios como colchonetes ou capa protetora para facilitar higienização, alguns foram reformados, mas já apresentam desgaste. Poucos são passíveis de intervenção técnica, alguns possuem marcas de corrosão ou reforma de má qualidade, requerendo desativação ou intervenção imediata.

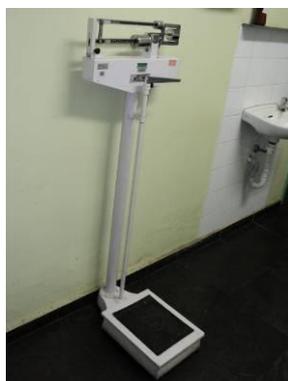
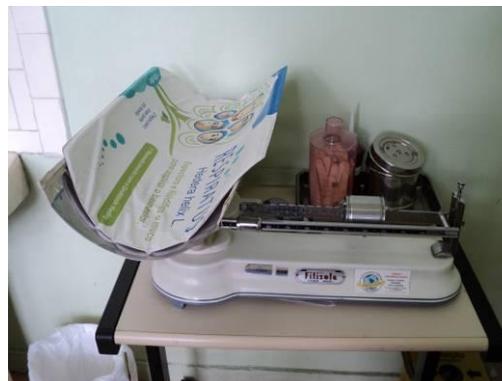
As balanças em geral são antigas, estas apresentam estado razoável de conservação, sua grande maioria está com deterioração por oxidação, focos clínicos que em sua maioria estão de forma geral com sinais de deterioração por quedas.

Todos os esfigmomanômetros são relativamente novos e apresentam bom estado de conservação, porém utiliza coluna de mercúrio que tem seu uso não recomendado pela ANVISA e o pelo Ministério do Trabalho.

Os negatoscópios estão em sua maioria, em bom estado de conservação, não tendo itens deteriorados e maioria com menos de dois anos de uso.

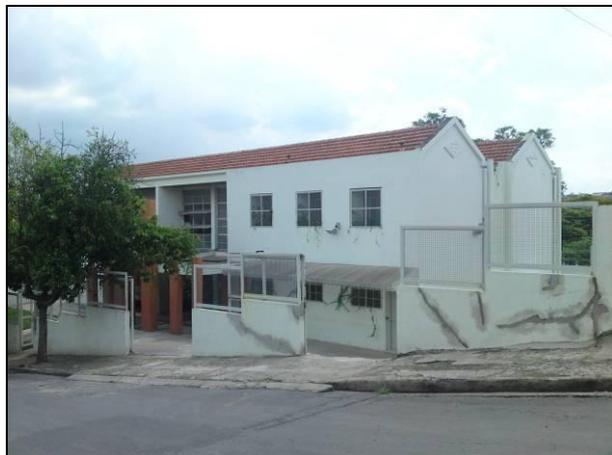
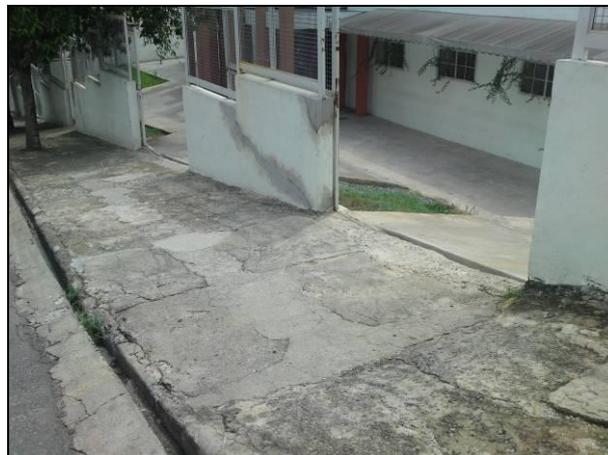
Em setembro de 2009 foi realizada uma reforma geral da unidade, com revisão de pisos, pintura e de instalações.

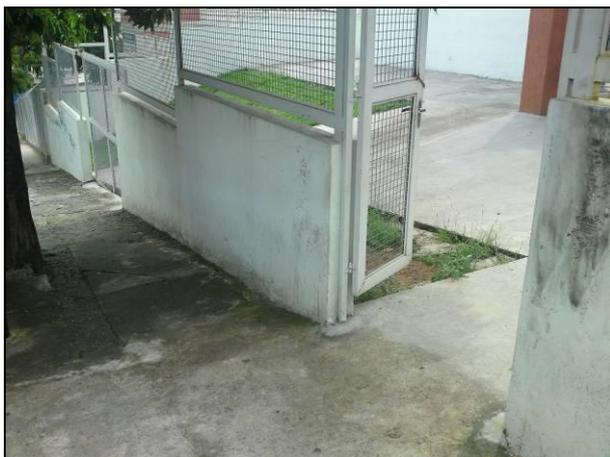
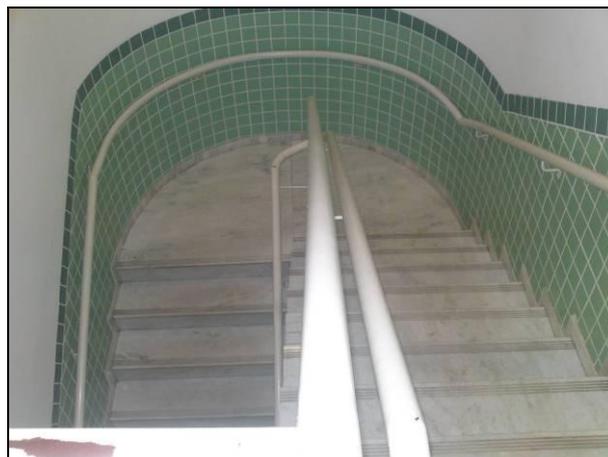
As calçadas externas são em concreto, estas não apresentam bom estado de conservação, com pontos de acúmulo de sujeira e diversas trincas.

A acessibilidade interna é boa, porém não há piso tátil e a comunicação visual não está totalmente adequada para orientação dos usuários, além do acesso ao pavimento superior ser feito apenas através de escada.

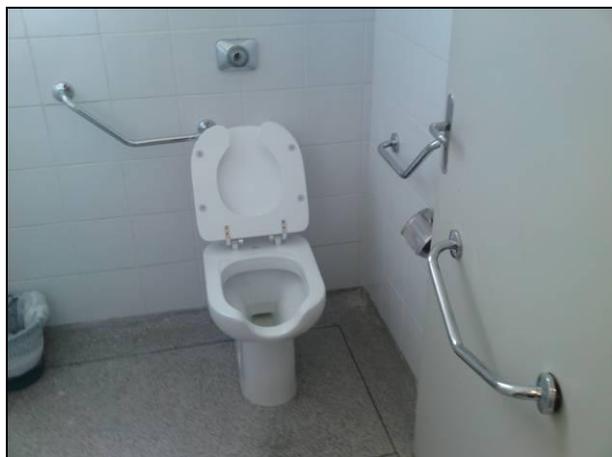
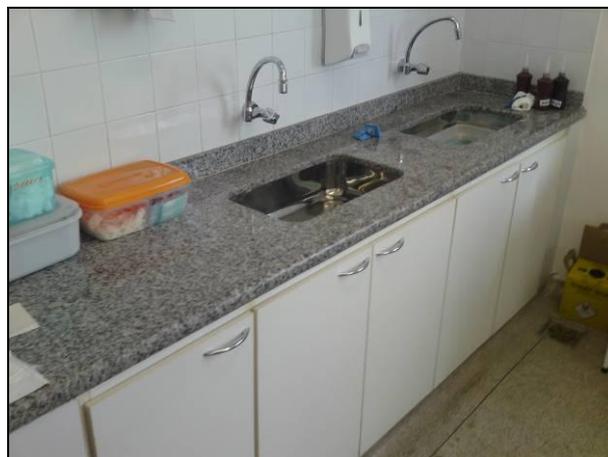
Não foi relatada a falta de água, ou problemas com mau cheiro, insetos ou áreas alagadiças. Somente o consultório odontológico não apresenta vazão de água satisfatória nos pontos de consumo das cadeiras.

Em geral as torneiras e chuveiros elétricos são novos e não apresentam problemas de funcionamento ou vazão inadequada de água.

As barras de apoio da unidade são de inox e estão em bom estado de conservação.

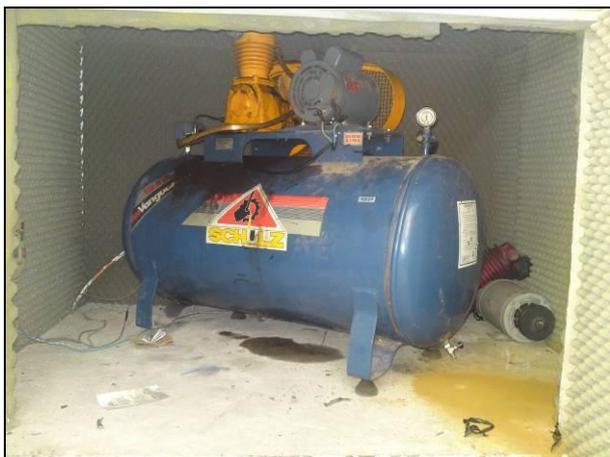
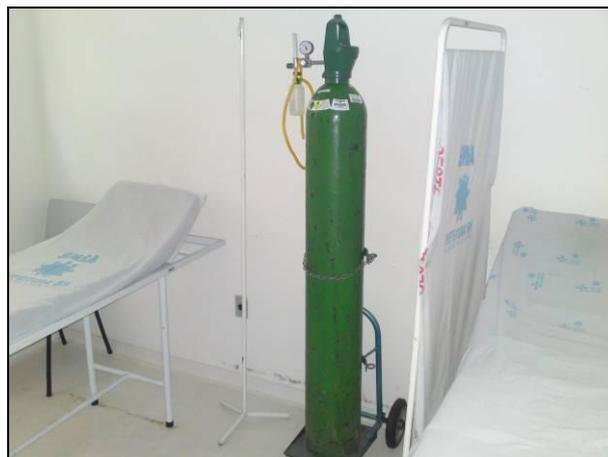
O ar comprimido é utilizado somente no consultório de odontologia. Este é gerado por um compressor Schulz que não está em bom estado de conservação, está localizado em um abrigo externo que possui proteção acústica. O ar é conduzido até o consultório por mangueiras, este compressor não é isento de óleo.

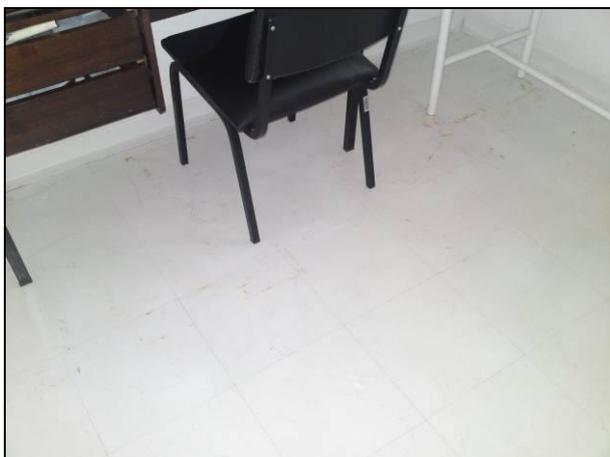
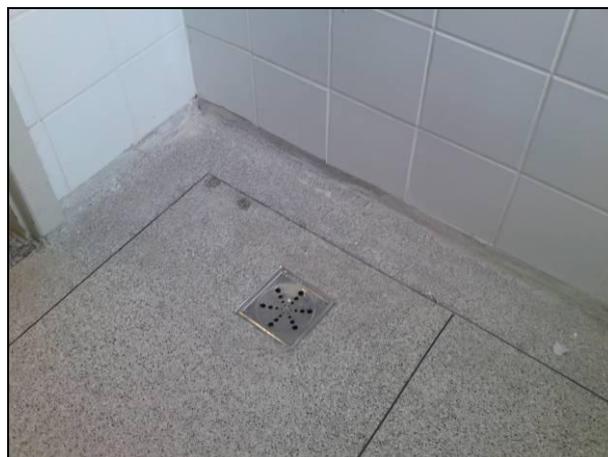
13. Pisos

O piso da unidade é revestido com granilite e rodapé do mesmo material ou com piso vinílico em placas. Os pisos em geral apresentam bom estado de conservação, mas existem pontos em que o piso está manchado e desgastado, como por exemplo, nos sanitários e corredores.

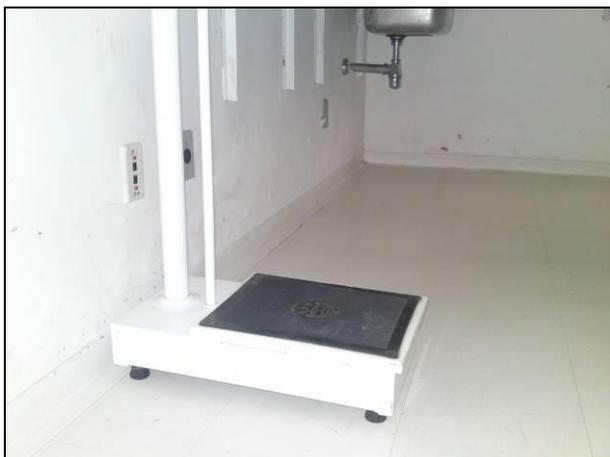
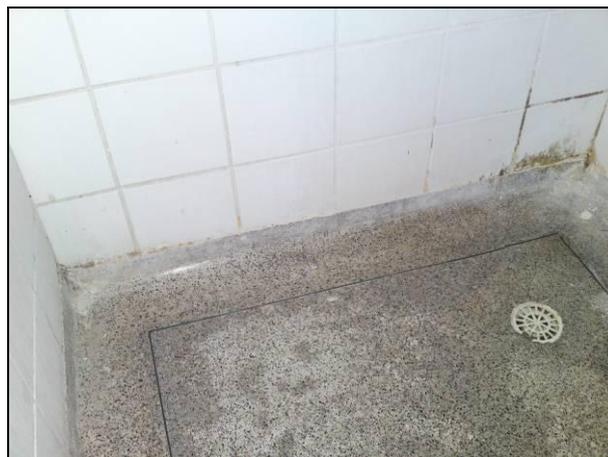
14. Paredes

Nas áreas secas as paredes são revestidas com pintura, sendo que nos corredores existe também uma barra de pastilhas cerâmicas. Foram verificados pontos de infiltração nos consultórios. Nas áreas molhadas as paredes são revestidas com cerâmica branca esmaltada que no geral está em bom estado, porém o sanitário da zoonose apresenta pontos de umidade.

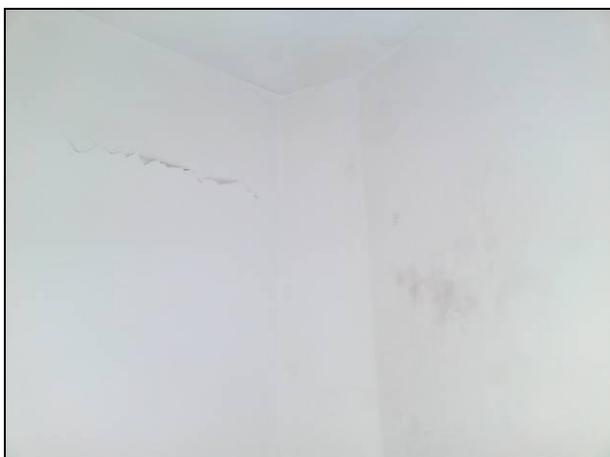
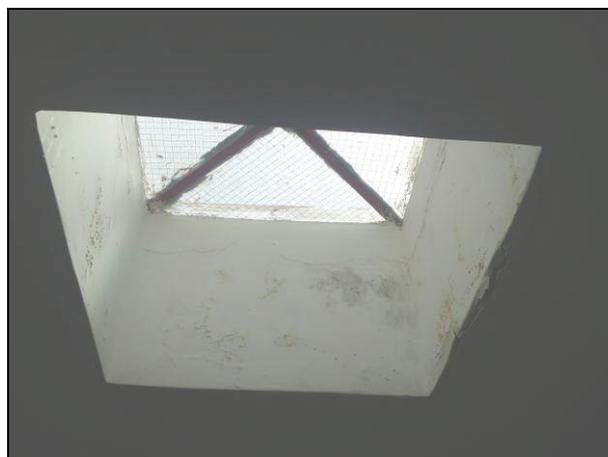
15. Teto

Todo teto de toda a unidade é em laje revestida com argamassa e pintura, no geral apresenta bom estado de conservação, mas foram verificados pontos de umidade no pavimento superior.

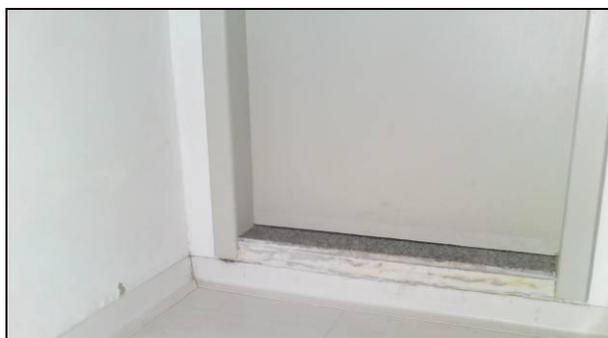
16. Portas internas e externas

As portas internas são de madeira, com batentes também em madeira. O estado de conservação das folhas de porta e batentes no geral é bom.

As portas e batentes externos são metálicos e também estão em bom estado.

A maioria das ferragens das portas é nova e apresentam bom estado de conservação.

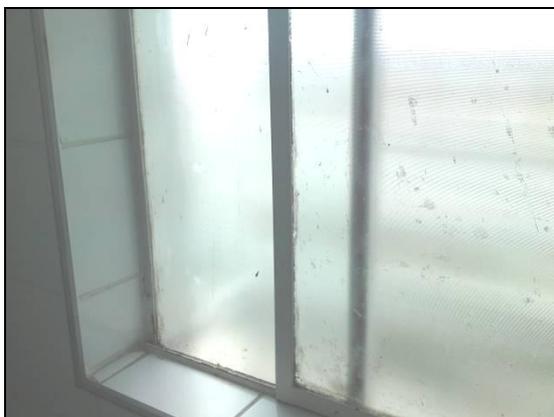
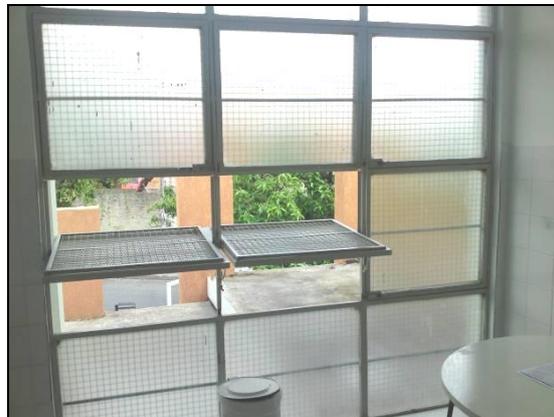
17. Janelas internas e externas

As janelas da unidade são de aço, revestidas com pintura, todas apresentam travas e em geral não apresentam bom estado de conservação, além de haver problemas na estanqueidade em boa parte dos caixilhos.

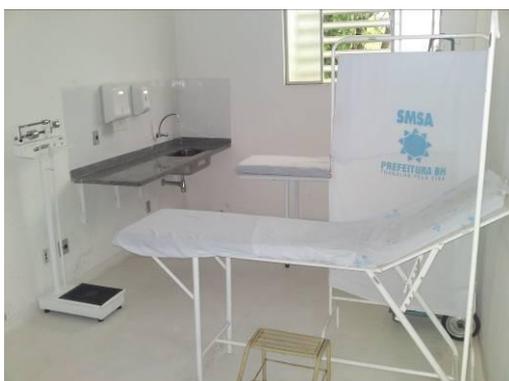
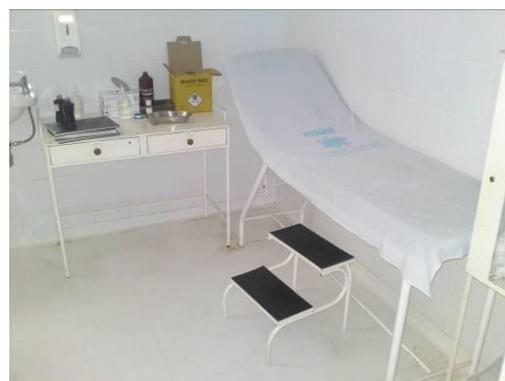
18. Mobiliários

A unidade possui um parque muito variado, a maioria dos itens está em condições excelentes de conservação, alguns mobiliários foram reformados e já apresentam sinais de desgaste. Poucos são passíveis de intervenção técnica, alguns possuem marcas de corrosão ou reforma de má qualidade, requerendo desativação ou intervenção imediata.

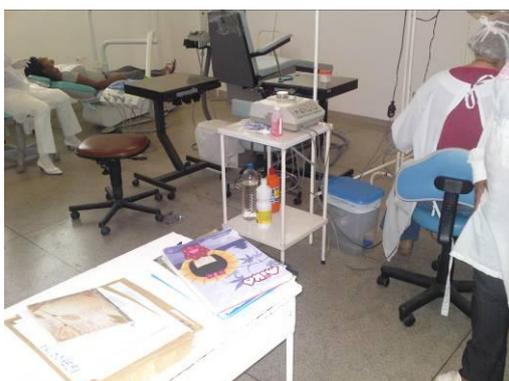
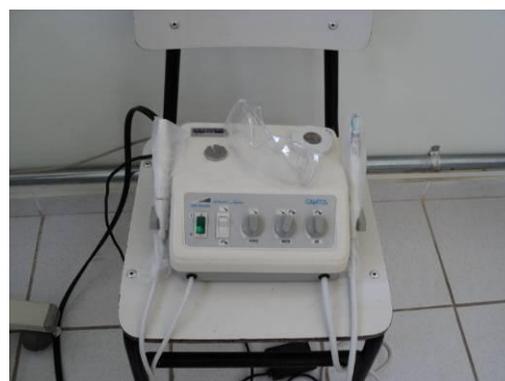
19. Equipamentos de odontologia

Encontrados três consultórios completos (cadeira odontológica, cuspeira, equipo clínico, foco e mocho), duas unidades antigas com mais de cinco anos em situação razoável e uma unidade com dois anos de uso e em perfeitas condições. A unidade de jato de bicarbonato, fotopolimerizador e o amalgamador possuem cerca de cinco anos e apresentam condições razoáveis para uso.

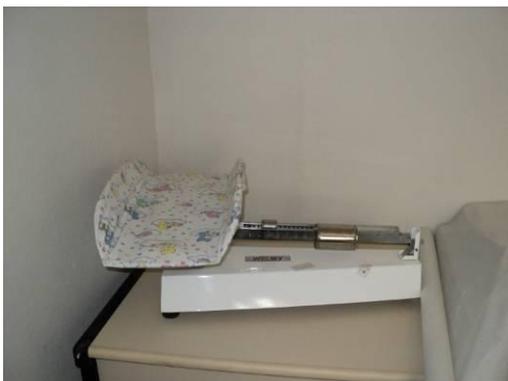
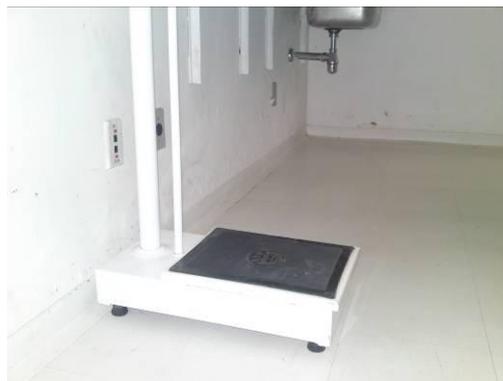
20. Equipamentos de enfermagem

As balanças são novas e apresentam estado razoável de conservação, focos clínicos que em sua maioria estão com sinais de deterioração por quedas.

Todos os esfigmomanômetros são relativamente novos e apresentam bom estado de conservação, porém utiliza coluna de mercúrio que tem seu uso não recomendados pela ANVISA e o pelo Ministério do Trabalho.

Os negatoscópios, a maioria apresenta bom estado de conservação, estes com até dois anos de uso, não tendo itens deteriorados.

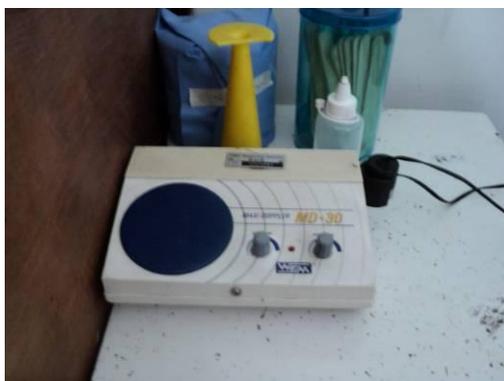
21. Detector Fetal

Duas unidades com aproximadamente cinco anos de uso em condições razoáveis de uso.

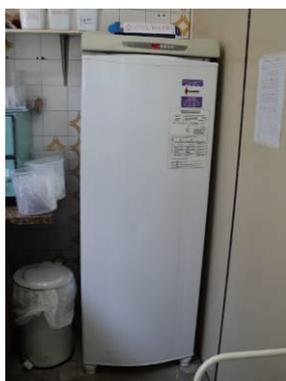
22. Câmara de Conservação de Vacinas

Uma unidade com aproximadamente dois anos de uso e em bom estado de conservação.

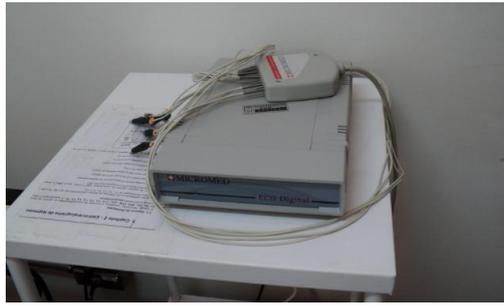
23. Eletrocardiógrafo

Uma unidade igual ao padrão da rede de saúde, ligado a um computador, em boas condições de uso.

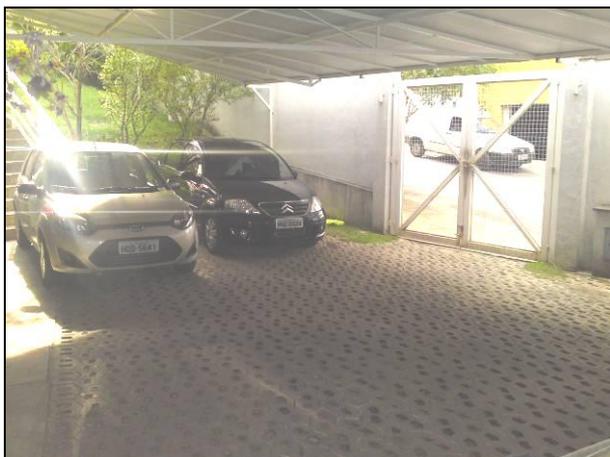
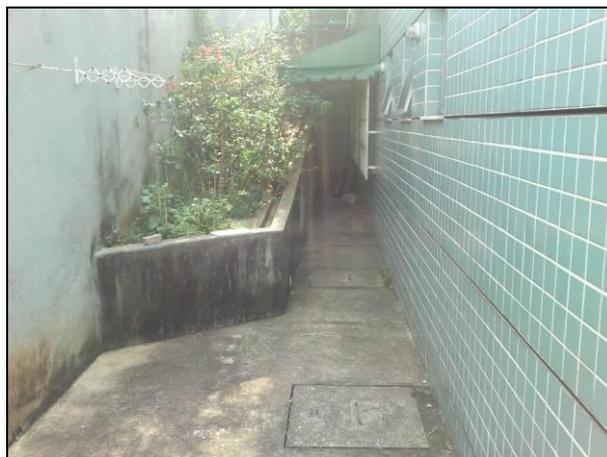
A acessibilidade interna é boa, porém não há piso tátil e a comunicação visual não está totalmente adequada para orientação dos usuários, além do acesso ao pavimento inferior ser feito apenas por escadas.

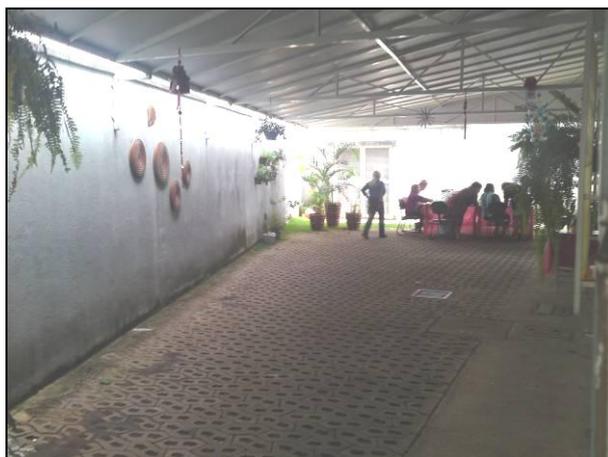
4. Instalações elétricas

Foi verificado que a luminosidade interna não é suficiente em diversos ambientes, como o escovário, a sala de espera, os corredores, a escada e a sala de reunião.

Foi relatado que a iluminação externa apresenta luminosidade suficiente, exceto na área coberta, utilizada para reunião de grupos.

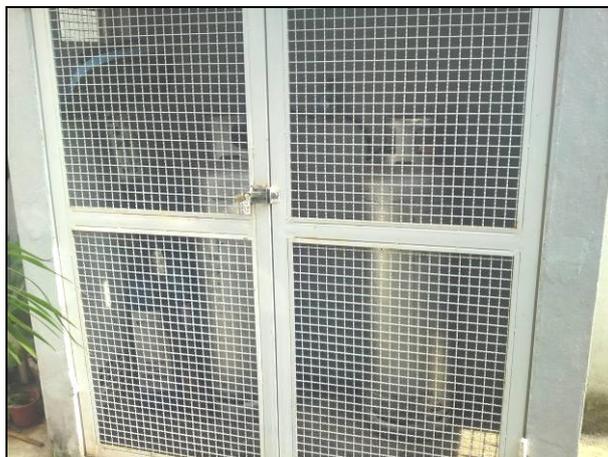
8. *GLP*

O abastecimento de GLP é feito através de dois botijões de gás P45. Os botijões ficam instalados em um abrigo externo, porém não há sinalização.

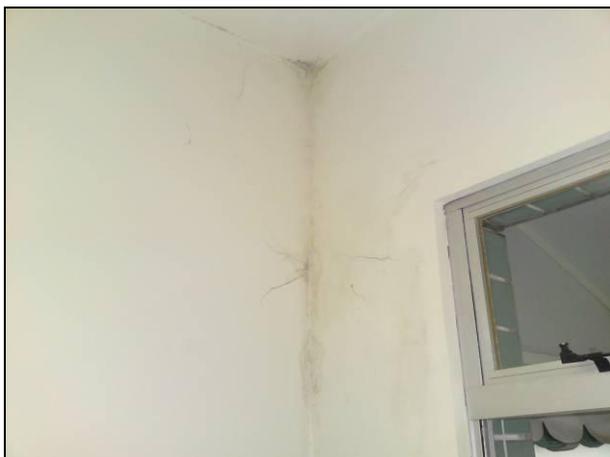
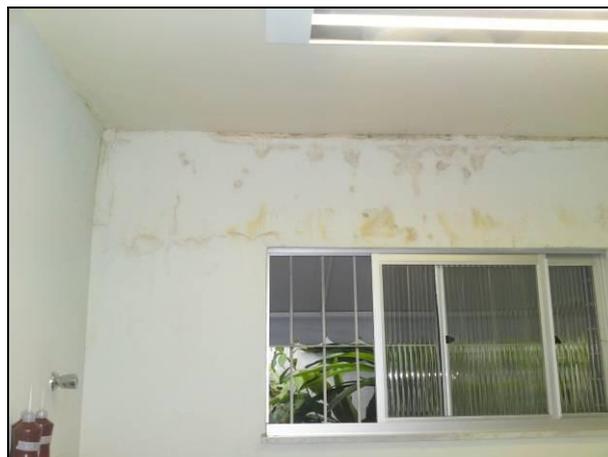
Todo teto de toda a unidade é em laje revestida com argamassa e pintura, no geral apresenta bom estado de conservação, no entanto foram verificados vários pontos de infiltração.

Em alguns ambientes do pavimento inferior o teto é revestimento com forro de gesso e pintura, este apresenta bom estado de conservação.

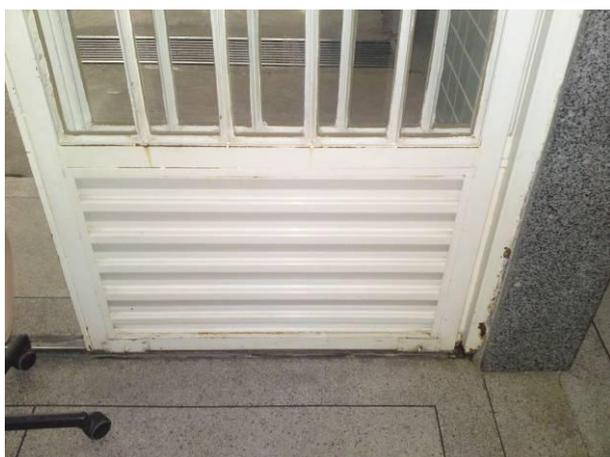
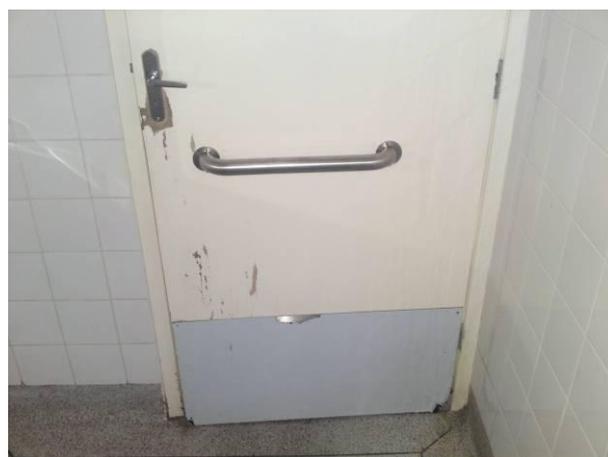
16. Portas internas e externas

As portas internas são de madeira, com batentes também em madeira. O estado de conservação das folhas de porta e batentes em geral é ruim.

As portas e batentes externos são metálicos, estes não apresentam bom estado de conservação, com pontos de ferrugem em boa parte da folha de porta.

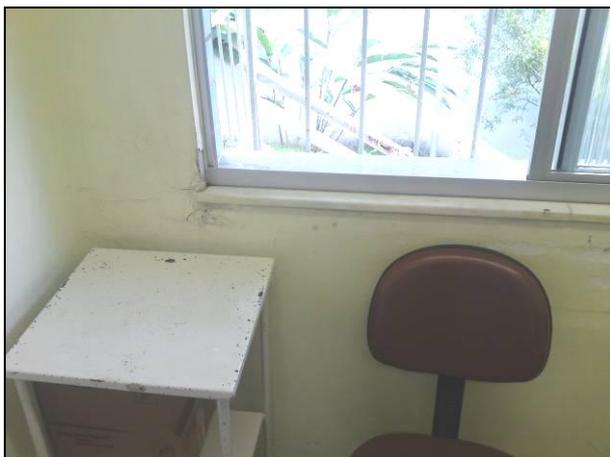
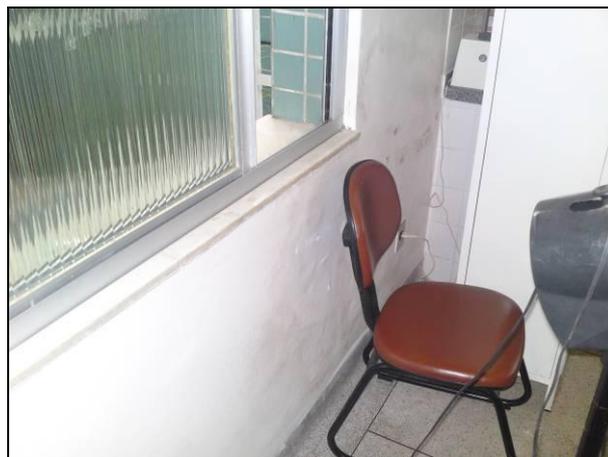
17. Janelas internas e externas

As janelas da unidade são de alumínio e em geral apresentam bom estado conservação, mas apresenta diversos pontos com problemas de estanqueidade, o que causa danos aos revestimentos internos.

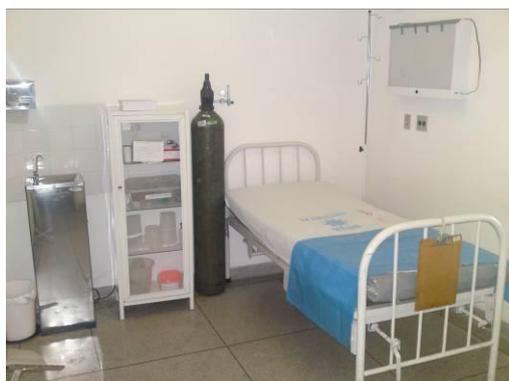
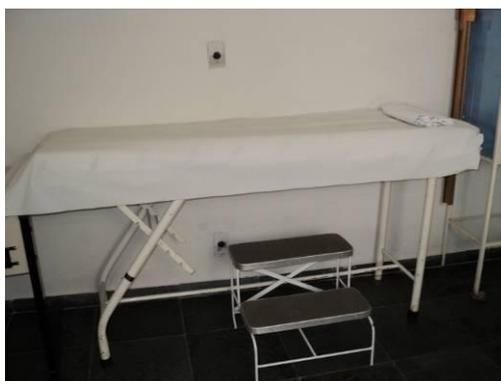
18. Mobiliários

A unidade possui um parque muito variado, a maioria dos itens está em condições excelentes de conservação, alguns mobiliários foram reformados, mas já apresentam sinais de desgaste. Poucos são passíveis de intervenção técnica, alguns possuem marcas de corrosão ou reforma de má qualidade, requerendo desativação ou intervenção imediata.

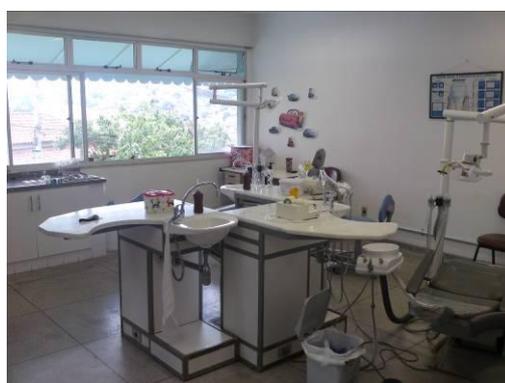
19. Equipamentos de odontologia

Encontrados dois consultórios completos (cadeira odontológica, cuspeira, equipo clínico, foco e mocho), todas as unidades antigas com mais de dois anos de uso e em bom estado de conservação. A unidade de jato de bicarbonato e o fotopolimerizador possuem cerca de dois anos, ambos em boas condições de uso. Ausência de amalgamador.

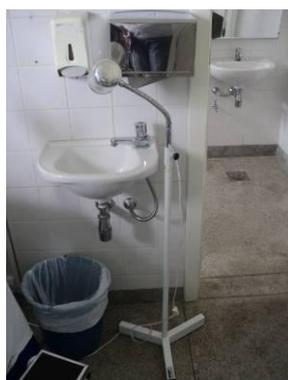
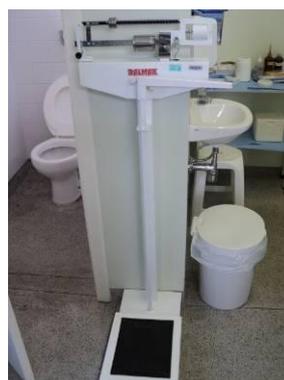
20. Equipamentos de enfermagem

As balanças em geral são antigas e apresenta estado razoável de conservação, sua maioria está com início de deterioração por oxidação, os focos clínicos, em sua maioria estão com sinais de deterioração por quedas.

Todos os esfigmomanômetros são relativamente novos e apresentam bom estado de conservação, porém utiliza coluna de mercúrio tem seu uso não recomendado pela ANVISA e o pelo Ministério do Trabalho.

Os negatoscópios estão em bom estado de conservação, não tendo itens deteriorados e maioria com menos de dois anos de uso.

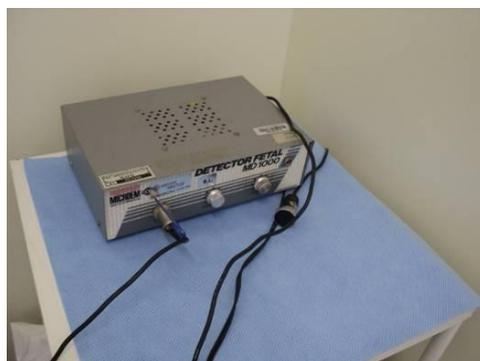
21. Detector Fetal

Uma unidade com aproximadamente cinco anos de uso em condições razoáveis de uso.

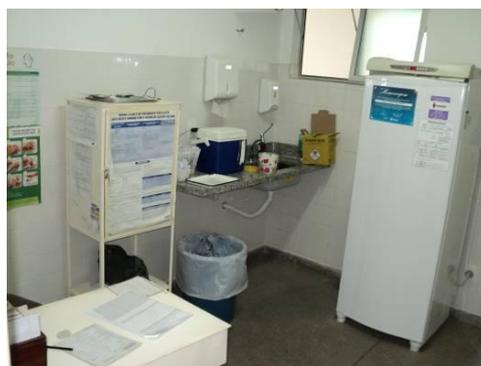
22. Câmara de Conservação de Vacinas

Uma unidade com aproximadamente dois anos de uso e em bom estado de conservação.

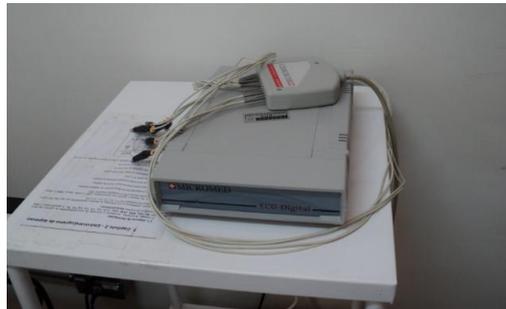
23. Eletrocardiógrafo

Uma unidade igual ao padrão da rede de saúde, ligado a um computador, em boas condições de uso.

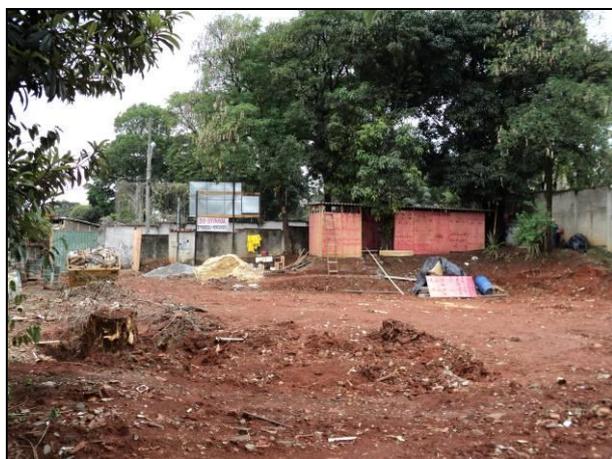
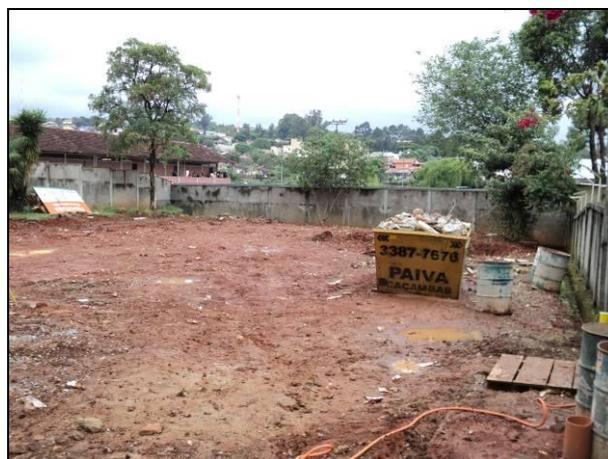
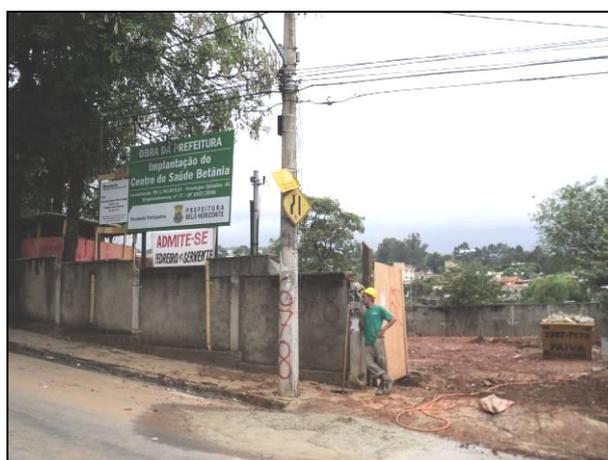
Esta unidade foi totalmente demolida e está realizando os atendimentos provisoriamente ao lado do C.S. Conjunto Betânia.

Abaixo estão fotos do terreno, sendo que até o momento apenas o canteiro de obras foi implantado.
