DOCUMENTO COMPLEMENTAR 01H

**PROJETO DE QUALIFICAÇÃO DA
INFRAESTRUTURA DA ATENÇÃO PRIMÁRIA À
SAÚDE DE BELO HORIZONTE**

**CARACTERIZAÇÃO DO SISTEMA ATUAL
DISTRITO PAMPULHA**

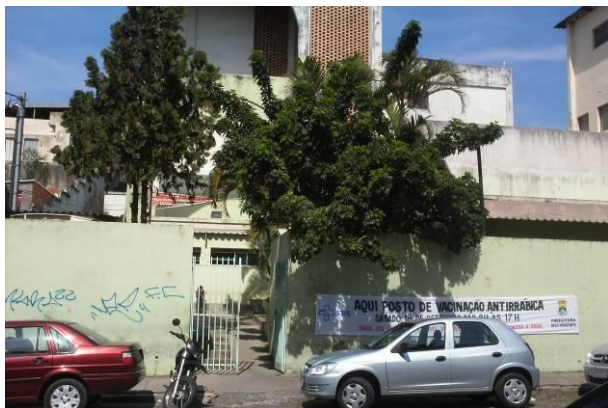
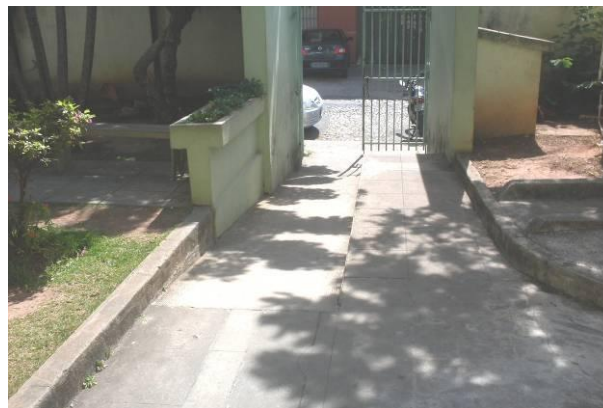
Este Centro de Saúde está localizado em um espaço cedido pelo Governo Estadual. O atendimento aos usuários é feito em um bloco único com apenas um andar (térreo). O acesso à unidade é muito deficiente, pois mesmo com rampas com inclinação dentro das normas não existe corrimão ou piso tátil durante o percurso do portão até a entrada do Centro de Saúde. Foi relatado que a unidade não passou por reformas nos últimos cinco anos, no entanto já existe a previsão de reconstrução da unidade em outro local, há verba aprovada no Orçamento Participativo.

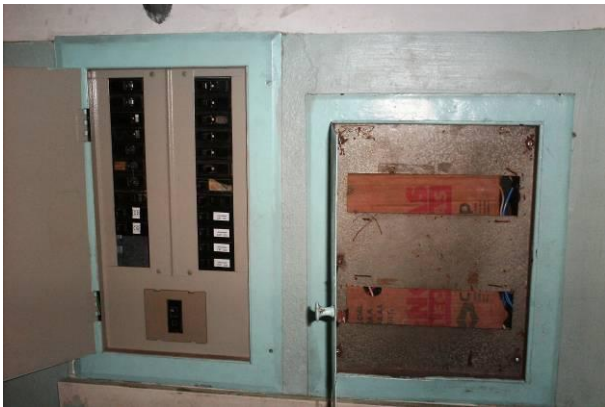
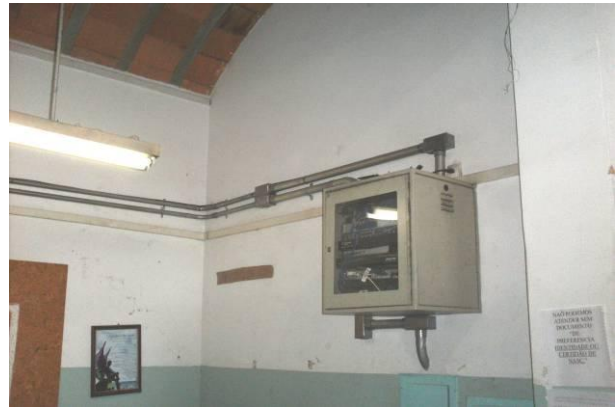
O sistema de detecção e combate a incêndio (detectores de fumaça, sirenes de aviso, iluminação autônoma, extintores, hidrantes) é inexistente, assim como a brigada de incêndio e o AVCB.

O sistema de alarme conta com detectores de presença instalados em todos os ambientes internos e a central está locada na sala da gerência. A segurança, durante o funcionamento da unidade, é feita por um funcionário da guarda municipal.

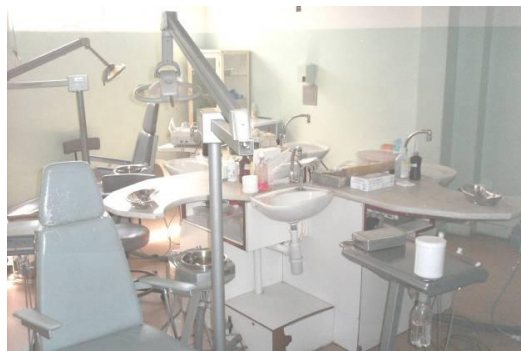
A rede de água e esgoto do consultório de odontologia é precária, com instalações mal executadas e instaladas sobre o piso, sendo que as conseqüências são mau cheiro e o aparecimento de insetos.

Não existe captação superficial de água pluviais na área externa, ou seja, toda a água de chuvas escoar pelo piso até a rua. Como este escoamento é pouco eficiente com chuvas de média intensidade ocorre o alagamento do jardim que está localizado próximo à sala de vacinas.

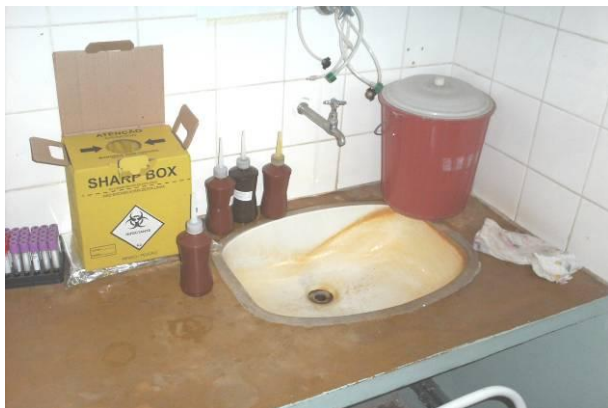
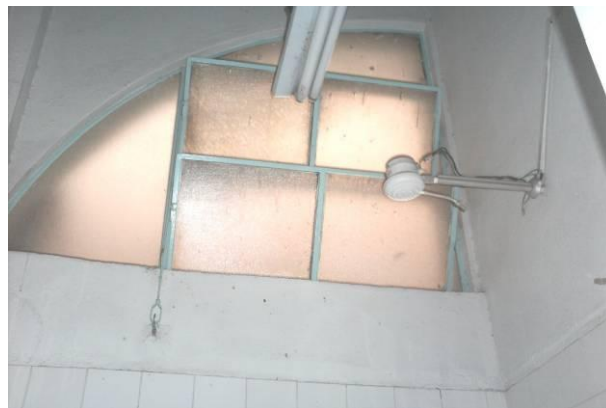
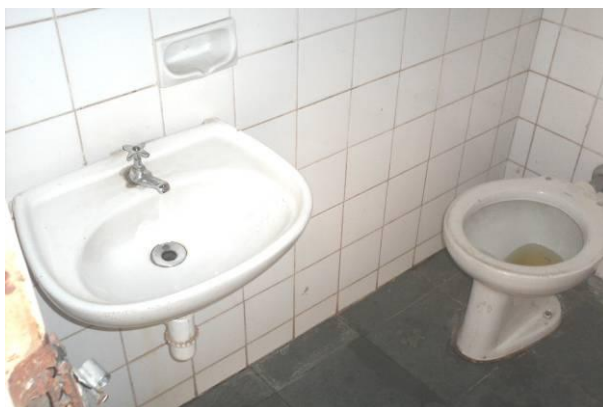
As cubas e bancadas são muito antigas e estão com um estado de conservação ruim.

Em algumas torneiras dos consultórios, principalmente consultório odontológico a vazão de água é pequena e o estado de conservação destas é muito ruim.

Os chuveiros elétricos dos vestiários estão com a instalação elétrica fora de norma e o estado de conservação também é ruim.

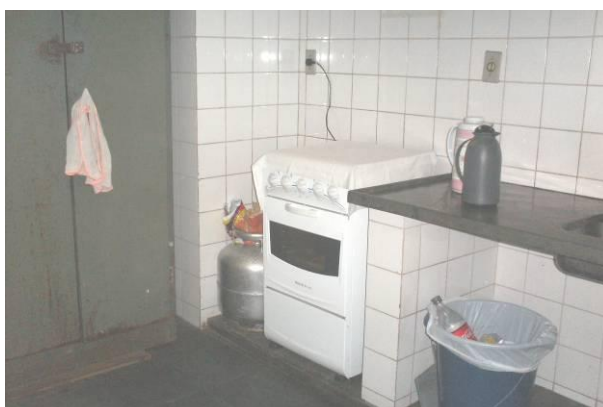
O abastecimento de GLP é feito através de dois botijões de gás. O botijão que alimenta o fogão fica instalado ao lado deste, dentro da copa, já o botijão reserva fica armazenado no almoxarifado.

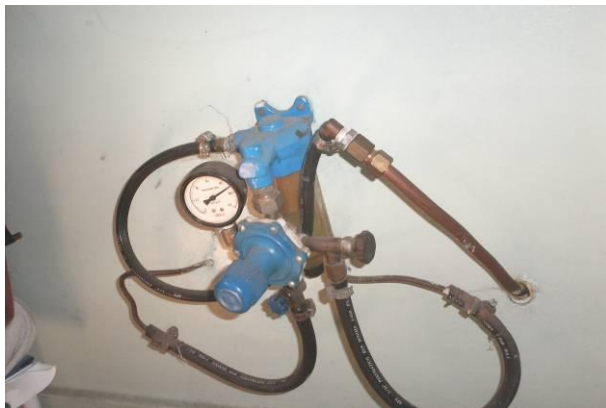
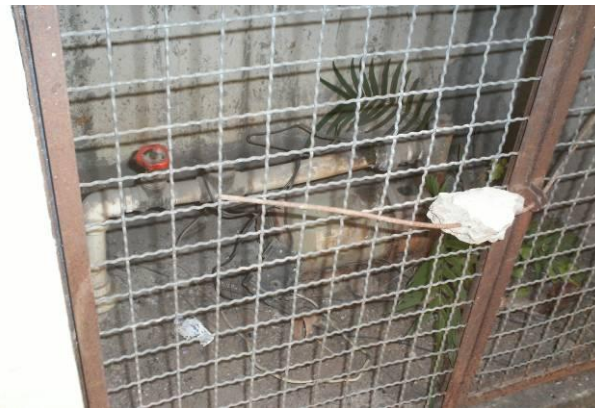
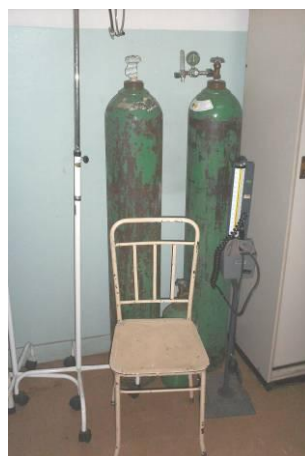
Não existe rede para os gases medicinais, sendo que o consumo de oxigênio é feito através de fluxômetros conectados diretamente aos cilindros (dois com 10 m³ e um com 01 m³). O fornecimento dos cilindros é feito pela empresa Oximil.

O ar comprimido é utilizado somente no consultório de odontologia. Este é gerado por um compressor Schulz, que está em péssimo estado de conservação, localizado na área externa e conduzido até o consultório por mangueiras. O compressor não é isento de óleo.

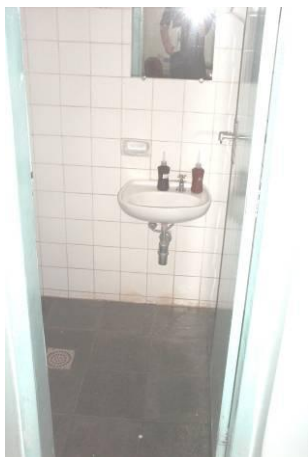
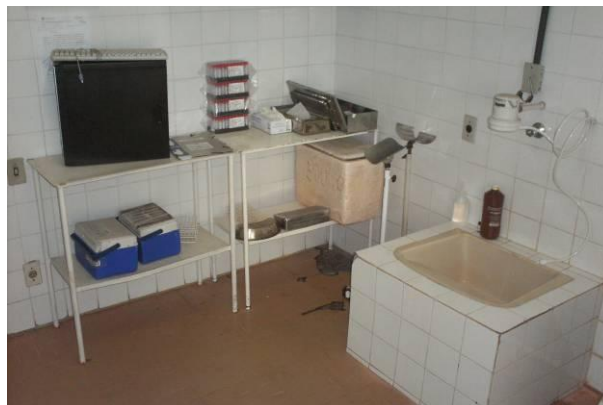
Em todos os ambientes da unidade, exceto copa/cozinha e sanitários, o piso é revestido com placas vinílicas com rodapé de madeira. O estado de conservação destes pisos é ruim.

A copa/cozinha e sanitários tem o piso revestido com ardósia, com rodapé do mesmo material. O estado de conservação deste piso é ruim.

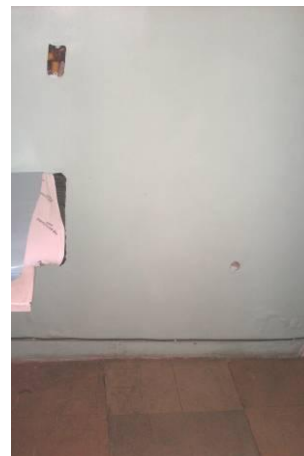
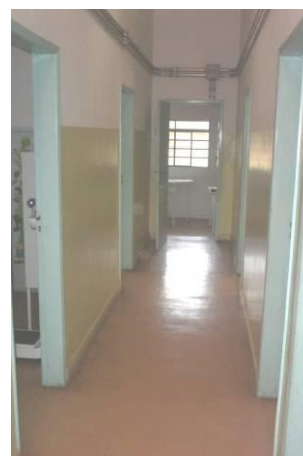
Nas áreas secas as paredes são revestidas com pintura com barra lisa. Existem pontos de infiltração nas paredes e o estado de conservação da pintura é ruim.

Nas áreas molhadas as paredes são revestidas com cerâmica esmaltada e a conservação das peças é ruim.

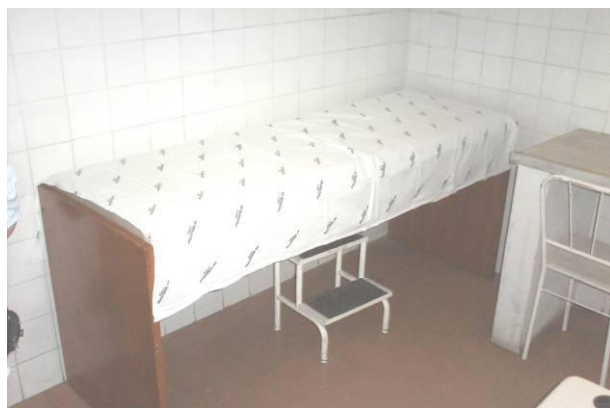
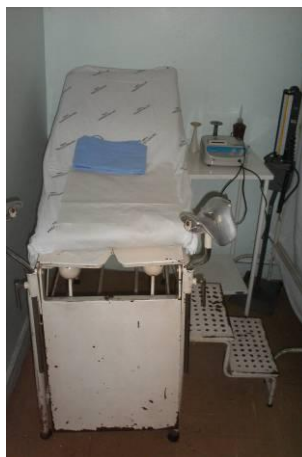
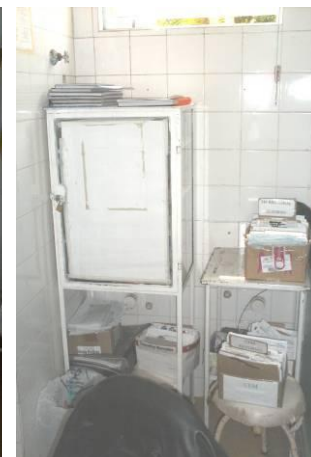
Todos os itens aparentam ter mais de 5 anos de uso, todos em péssimo estado de conservação. Dentre os itens que não apresentavam partes amassadas, deformações, oxidações e componentes quebrados, estavam os que tinham passado por reforma (segundo os colaboradores da unidade esta reforma foi realizada pelos funcionários do próprio município), a reforma dos mobiliários aparenta consistir de uma camada de tinta por cima da pintura antiga, sendo que componentes deformados ou quebrados continuavam sem o conserto necessário.

As macas de exame para ginecologia apresentavam, dentre outras irregularidades, apoio para joelhos em metal sem isolamento elétrico, o que pode causar queimaduras em pacientes durante procedimentos clínicos. (Ex. Cauterizações).

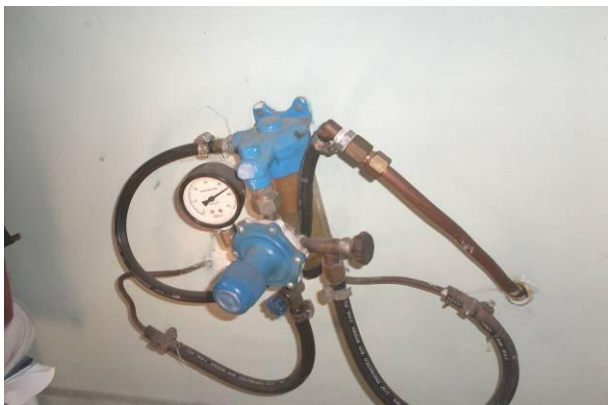
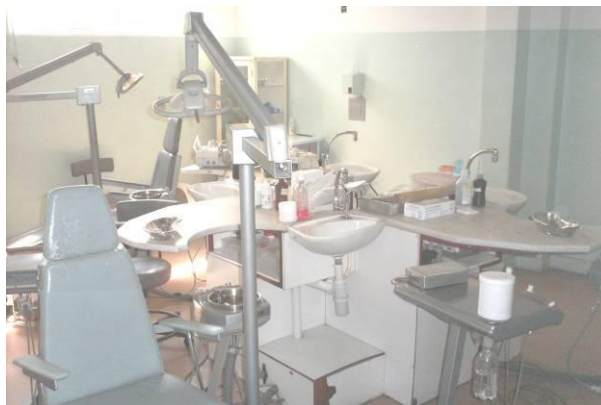
Encontrados 3 consultórios completos (cadeira odontológica, cuspeira, equipo clínico, foco e mocho) com mais de 10 anos de uso, todos apresentando péssimo estado de conservação, com folgas mecânicas, amassados (que se tornam pontos de acúmulo de sujidades infectantes), muitos pontos de oxidação, falhas de funcionamento e acessórios (canetas de alta e baixa rotação) que não funcionavam. Os demais equipamentos (jato de bicarbonato e amalgamador) eram antigos (mesmo tempo de vida dos consultórios) e seu funcionamento foi considerado como ineficiente pelos funcionários. Existe um fotopolimerizador em bom estado (que foi doado pela UFMG). Os mochos estavam sem condições de uso, com falta de rodízios e encostos sem trava, o que não permite um posicionamento ergonomicamente correto para os profissionais.

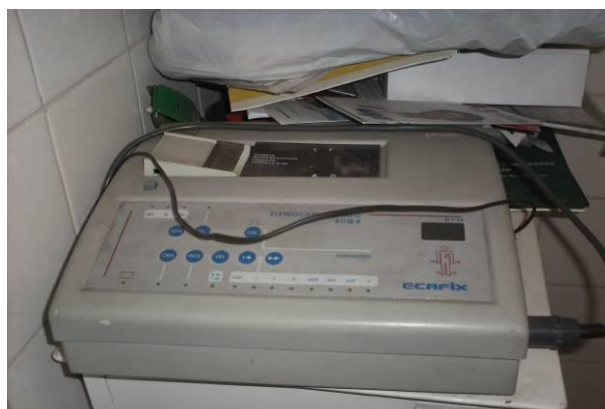
Uma unidade antiga e sem condições de uso, estava separado sobre um armário de um consultório aguardando conserto (não foi encontrado o chamado técnico e nenhum dos profissionais consultados soube informar sobre sua situação).

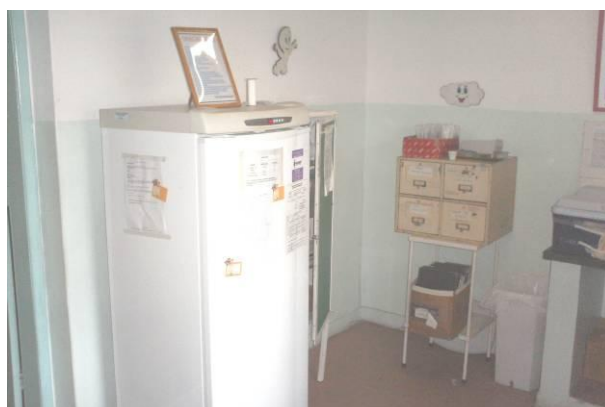
Uma unidade com aproximadamente 2 anos de uso e em bom estado de conservação.

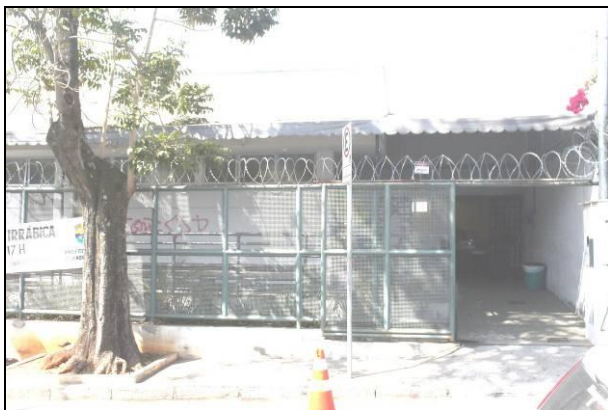
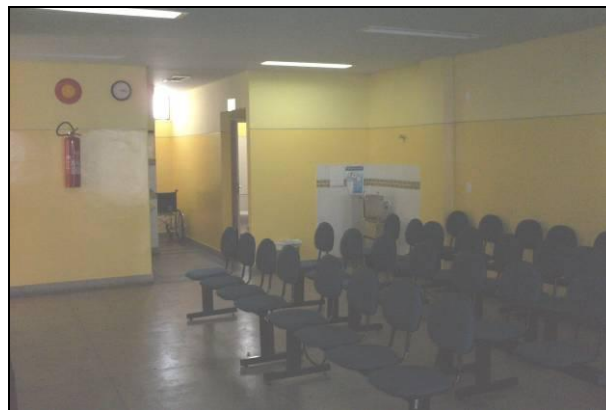
A acessibilidade externa da unidade não está adequada, pois mesmo com rampas com inclinação dentro das normas não existe corrimão em todas as extremidades da rampa, assim como não está instalado piso tátil durante o percurso do portão até a entrada do Centro de Saúde.

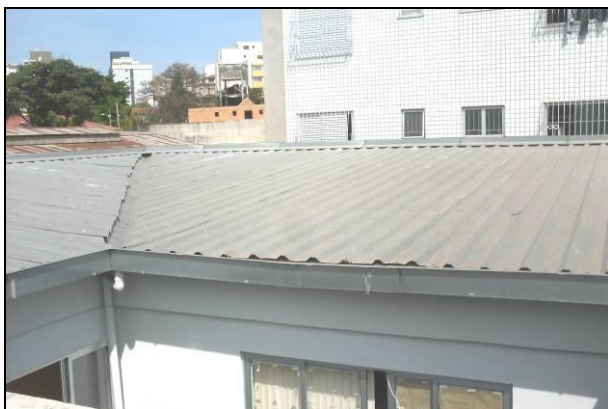
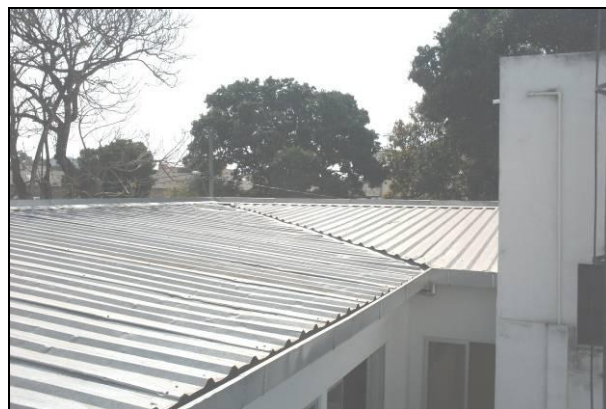
Na cobertura da unidade tem-se estrutura metálica e telhas metálicas. A descarga das águas pluviais é feita diretamente em caixas de passagem.

O estado de conservação desta cobertura é bom, porém são necessárias revisões em pontos específicos.

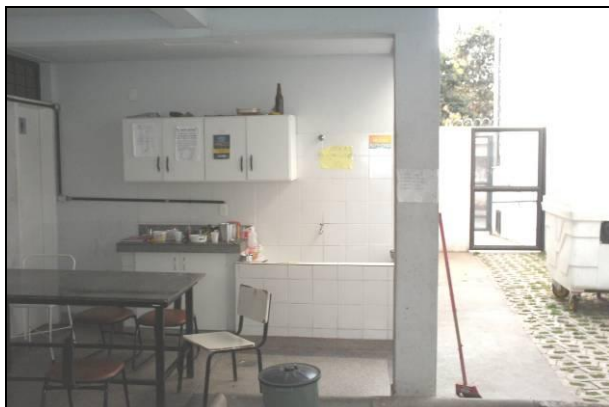
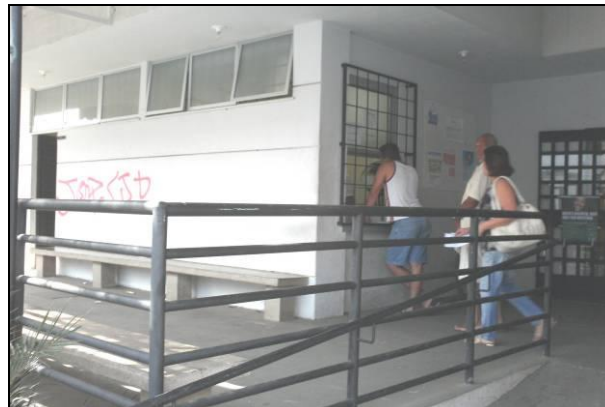
O acesso de pacientes e de suprimentos é feito pelo único portão que dá acesso à unidade. O que prejudica o fluxo.

Não existe acesso exclusivo de veículos, inclusive ambulâncias, dentro do terreno da unidade. Com isso quando é necessário o transporte de pacientes para outras unidades faz-se necessário o transporte de maca do consultório até a rua.

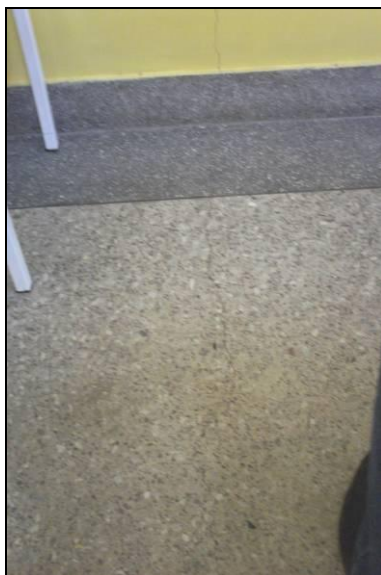
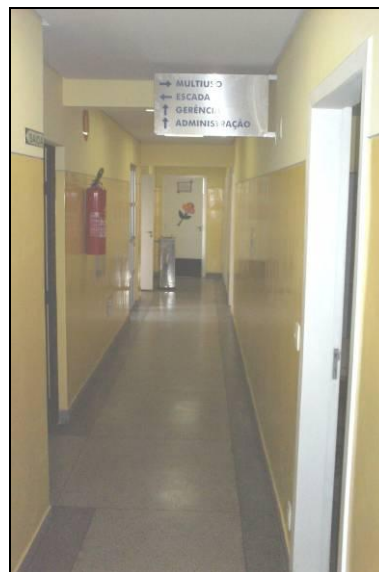
Nas áreas secas as paredes são revestidas com pintura com barra lisa. Existem trincas por falta de vergas nas portas e nos encontros com as vigas, gerando grandes pontos de infiltração.

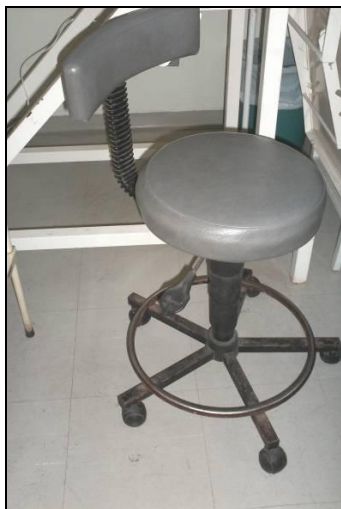
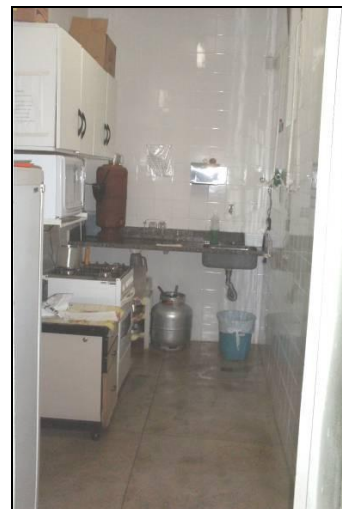
Nas áreas secas as paredes são revestidas com pintura com barra lisa. Existem pontos de infiltração nas paredes e o estado de conservação da pintura é ruim.

Nas áreas molhadas as paredes são revestidas com cerâmica esmaltada e a conservação das peças é ruim.

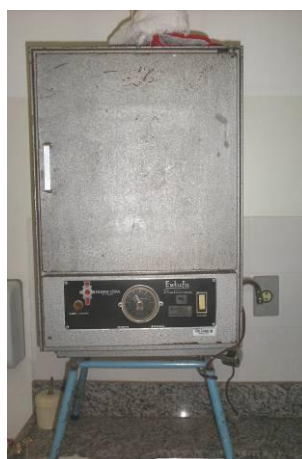
Uma unidade antiga e com vários sinais de desgaste, porém está em uso e os profissionais não apresentaram queixas sobre seu funcionamento.

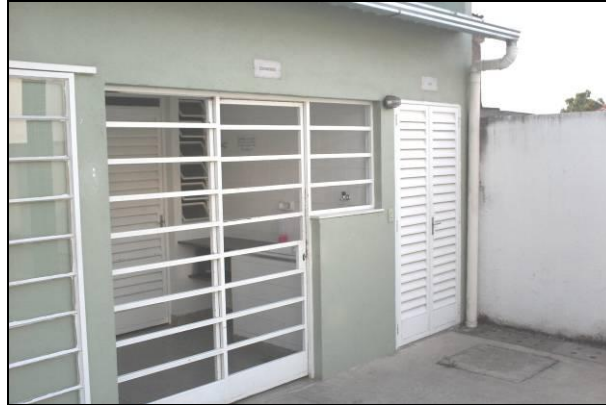
As portas internas são de madeira, com batentes também em madeira. O estado de conservação das folhas de porta, batentes e ferragens é bom, porém existe a necessidade de revisão da pintura na parte inferior, próximo ao piso.

As portas externas são metálicas, com batentes também metálicos. O estado de conservação das folhas de porta, batentes e ferragens são bons.

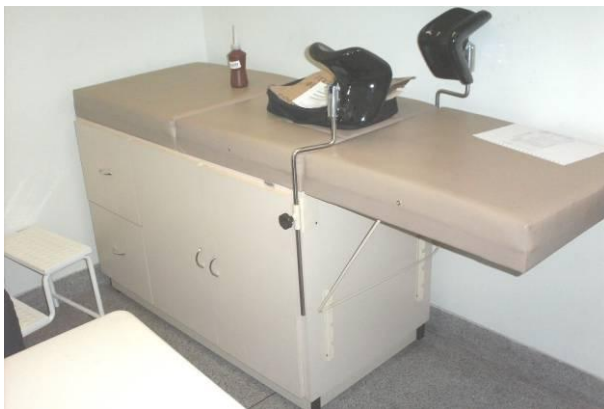
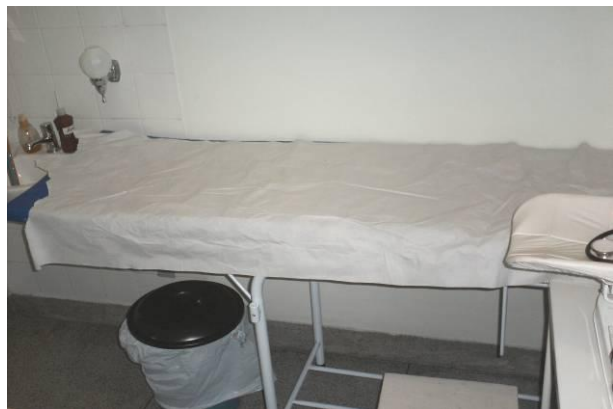
Equipamentos apresentam tempo de uso e estado de conservação diferenciados, tendo equipamentos novos em bom estado de conservação e equipamentos antigos e deteriorados.

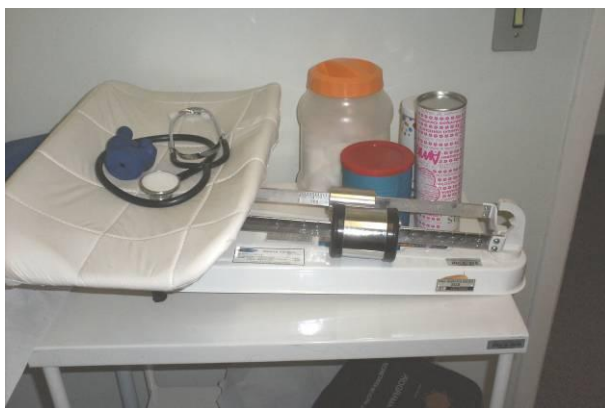
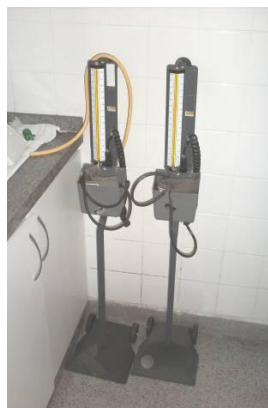
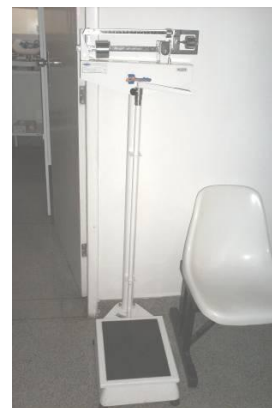
Assim como os mobiliários, os equipamentos apresentam tempo de uso e estado de conservação diferentes, tendo equipamentos novos em bom estado de conservação e equipamentos antigos e deteriorados.

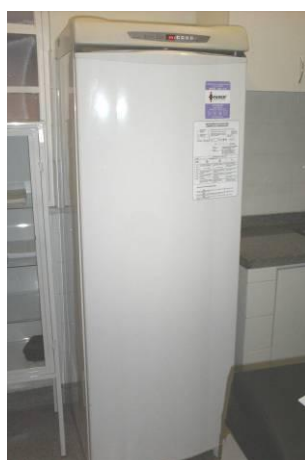
Uma unidade com aproximadamente 2 anos de uso e em bom estado de conservação.

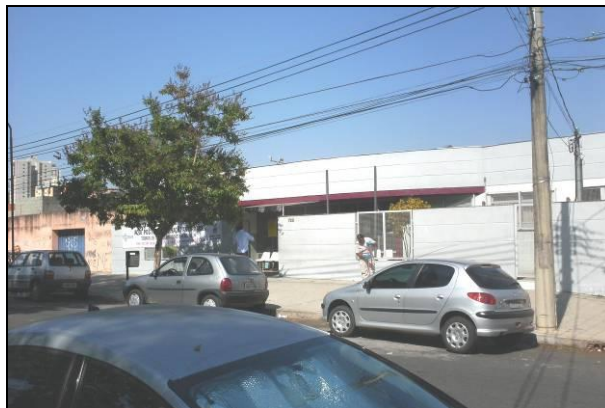
O acesso à unidade é bom, porém não existe sinalização com piso tátil até a recepção da unidade.

Foi relatado que a unidade passou por reforma, com conclusão em agosto de 2007, e que nesta foi contemplada também a ampliação da unidade, com a construção do novo bloco.

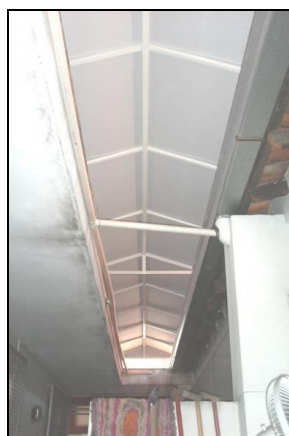
O estado de conservação destas coberturas é bom, porém foi relatado que existiam vazamentos que foram corrigidos, de qualquer forma é importante uma revisão da cobertura.

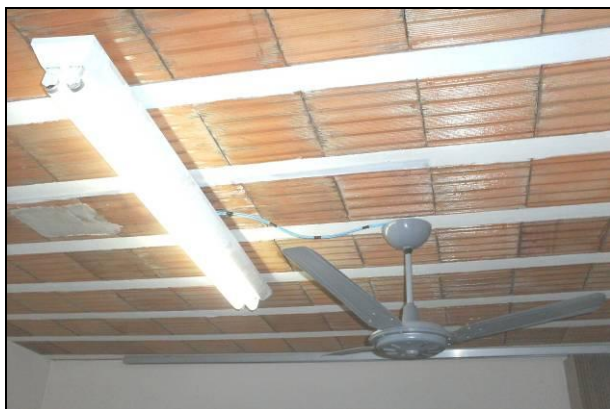
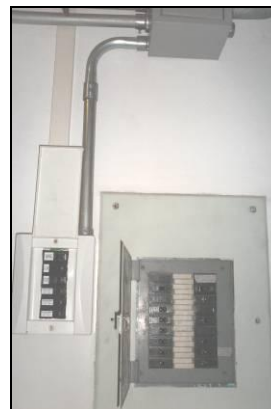
A iluminação interna é feita por luminárias de sobrepor com lâmpadas incandescentes tubulares e está mal dimensionada, sendo que nos consultórios a luminosidade não está adequada.

Não há sistema para iluminação externa.

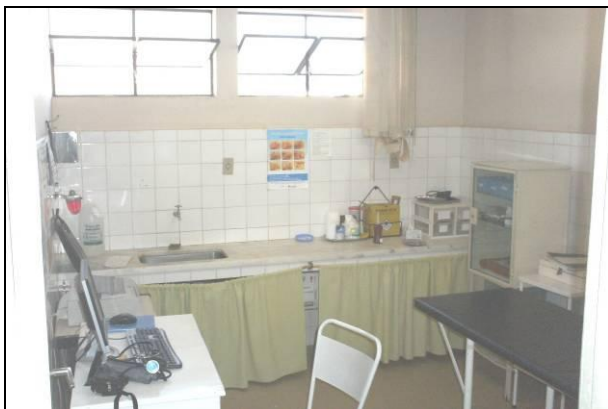
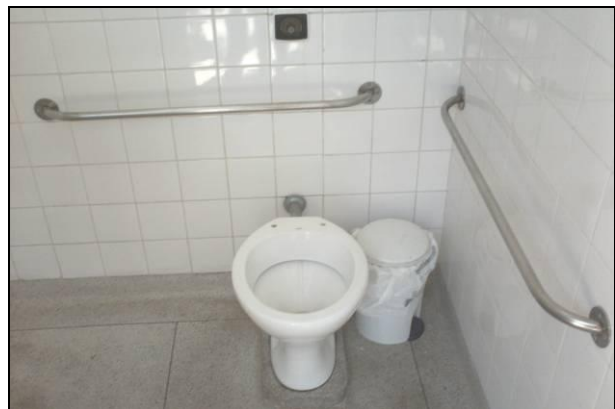
As torneiras e chuveiros são antigos, exceto as torneiras das bancadas de granito, e existem pontos em que não há vazão adequada de água e o estado de conservação destas é ruim.

As louças em sua maioria são antigas, porém estão em bom estado de conservação.

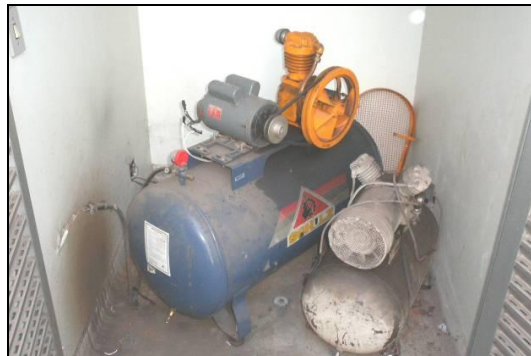
Não existe rede para os gases medicinais, sendo que o consumo de oxigênio é feito através de fluxômetros conectados diretamente aos cilindros (um com 10 m³ e um com 01 m³). O fornecimento dos cilindros é feito pela empresa Oximil.

O ar comprimido é utilizado somente no consultório de odontologia. Este é gerado por um compressor Schulz, que está em péssimo estado de conservação, localizado na área externa e conduzido até o consultório por mangueiras. O compressor não é isento de óleo.

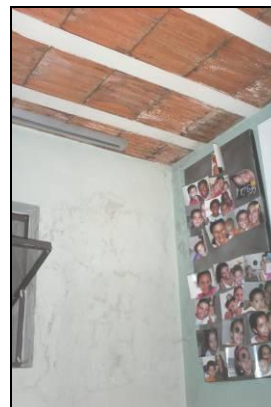
Em toda a unidade o teto é em laje pré moldada aparente, sendo que em alguns ambientes existe acabamento com pintura na cor branca. A conservação da pintura é ruim e existem diversas trincas e pontos de infiltração.

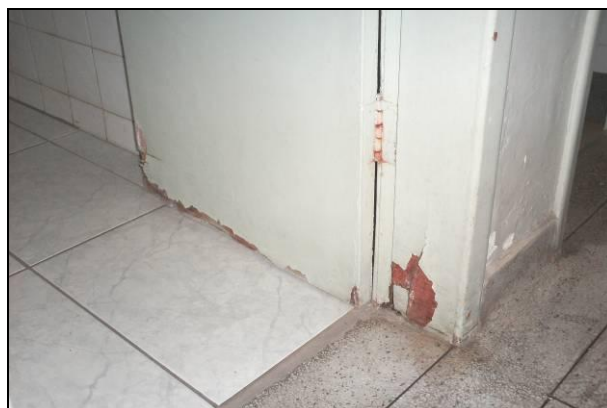
As portas internas são de madeira, com batentes também em madeira. O estado de conservação das folhas de porta, batentes e ferragens é ruim.

As portas externas são metálicas, com batentes também metálicos. O estado de conservação das folhas de porta, batentes e ferragens é ruim.

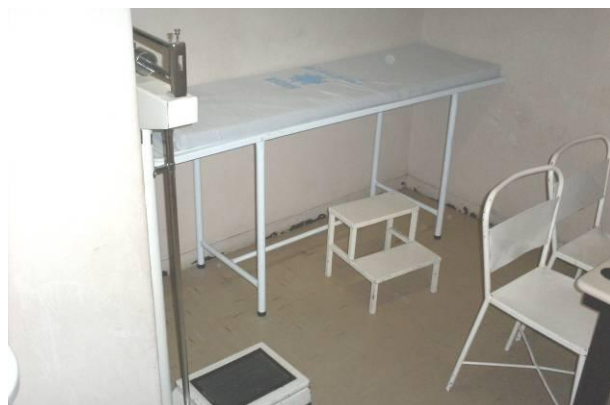
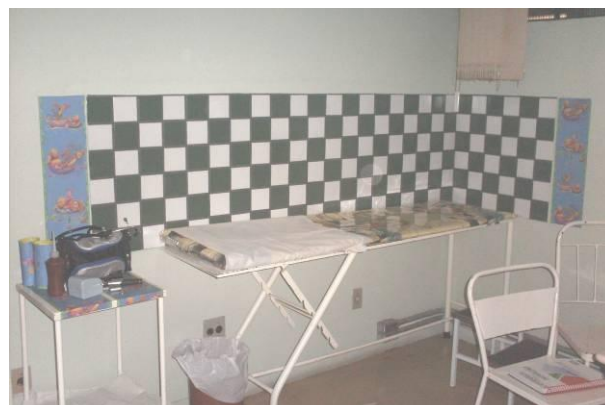
Equipamentos apresentam tempo de uso e estado de conservação diferenciados, tendo equipamentos novos em bom estado de conservação e equipamentos antigos e deteriorados.

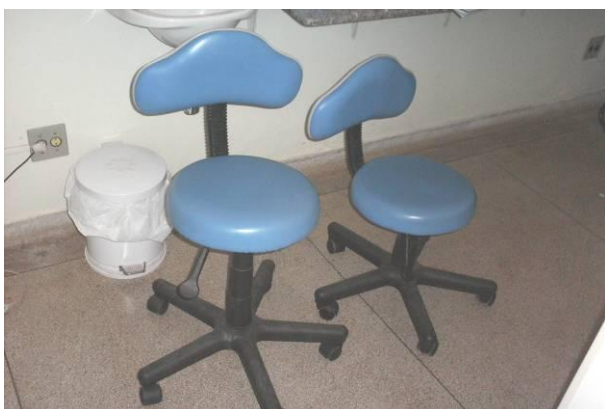
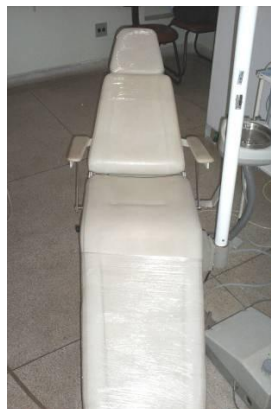
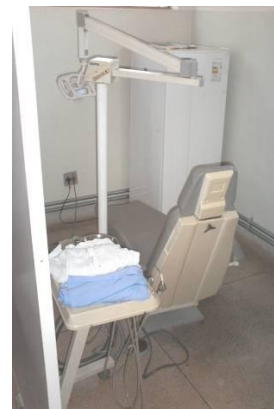
Encontrados 2 consultórios completos (cadeira odontológica, cuspeira, equipo clínico, foco e mocho) com mais de 10 anos de uso, ambos apresentando péssimo estado de conservação, com folgas mecânicas, amassados (que se tornam pontos de acúmulo de sujidades infectantes), muitos pontos de oxidação, falhas de funcionamento e acessórios (canetas de alta e baixa rotação) que não funcionavam. Os demais equipamentos (jato de bicarbonato e amalgamador) eram antigos (mesmo tempo de vida dos consultórios) e seu funcionamento foi considerado como ineficiente pelos funcionários. Existe um fotopolimerizador em bom estado (que foi doado pela UFMG). Os mochos estavam sem condições de uso, com falta de rodízios e encostos sem trava, o que não permite um posicionamento ergonomicamente correto para os profissionais.

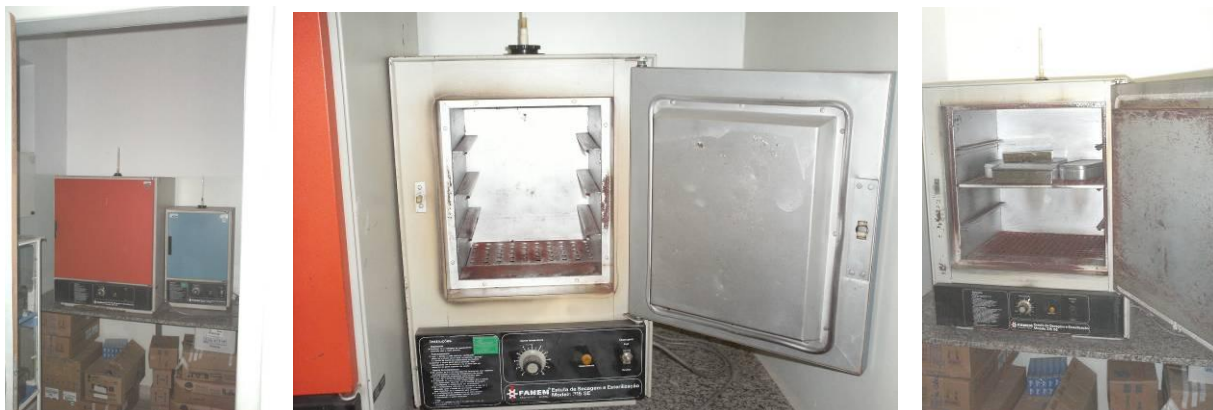
Encontrados dois equipamentos que não apresentavam condições de uso, sendo recomendada a reposição dos mesmos, pois apresentavam oxidação excessiva na câmara interna, vedação das portas feitas com material inadequado (corda de poliéster), termômetro posicionado de maneira

inadequada (utilizando esparadrapo para encaixe no bocal), além do péssimo estado de conservação (carcaça deteriorada, controles de temperatura sem precisão).

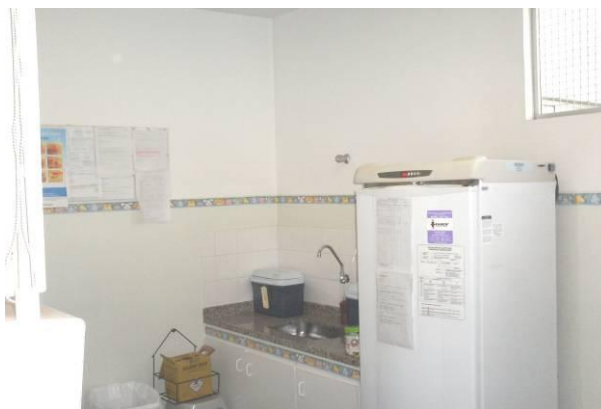
Uma unidade com aproximadamente 1 ano de uso e em bom estado de conservação.

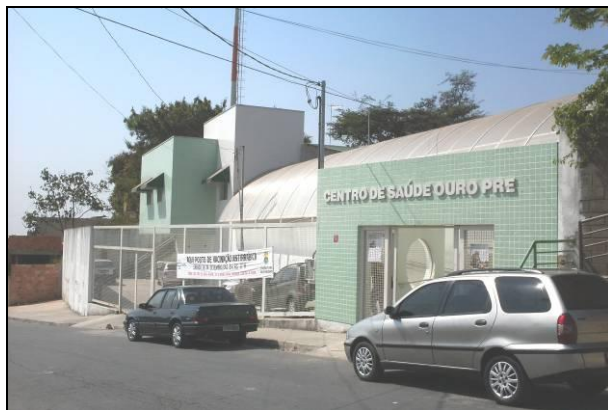
Este Centro de Saúde está localizado em um terreno da Prefeitura Municipal. O atendimento aos usuários é feito em um único bloco e em apenas um andar. O acesso à unidade é ruim, pois não existe sinalização com piso tátil até a recepção da unidade, não há patamares na escada de acesso e a rampa de acesso não é ideal para o transporte de pacientes. A rampa de acesso aos consultórios odontológicos tem inclinação que não atende à norma. Foi relatado que a unidade passou por reformas nos últimos cinco anos, com conclusão em setembro de 2008, e que nesta foi contemplada também a ampliação da unidade, com a construção do novo bloco.

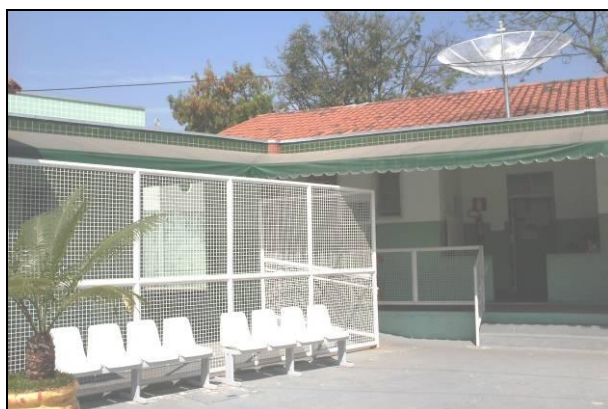
Na cobertura da unidade tem-se estrutura de madeira e telhas cerâmicas. A descarga das águas pluviais é feita diretamente em caixas de passagem. O estado de conservação da cobertura é bom, porém foi relatado que existem vazamentos até o momento não foram corrigidos e por isso é importante uma revisão da cobertura.

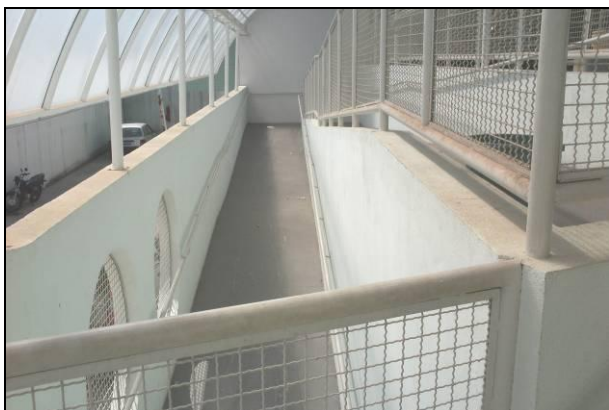
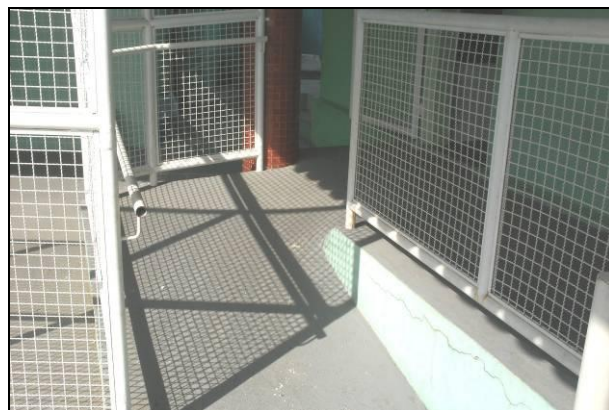
Existe cobertura, com estrutura metálica e telhas de policarbonato, do portão de acesso sobre a rampa e escada, porém todo o pátio é descoberto. O piso externo é em concreto e o estado de conservação deste é ruim. O perímetro da unidade é fechado por muros e gradis que estão com um bom estado de conservação. O acesso de pacientes e de suprimentos é feito por um único portão, o que prejudica o fluxo interno. Existe acesso para veículos, inclusive ambulâncias, dentro do terreno da unidade. Mas o transporte do paciente deve ser feito através da rampa de acesso.

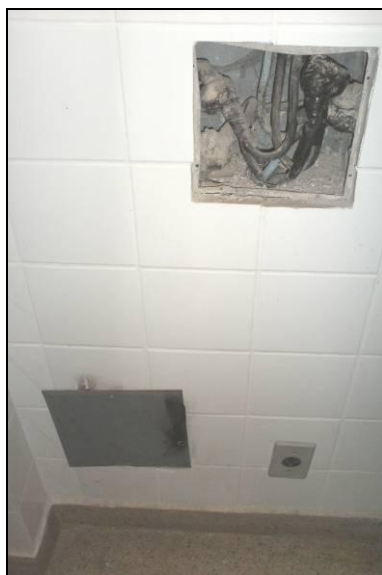
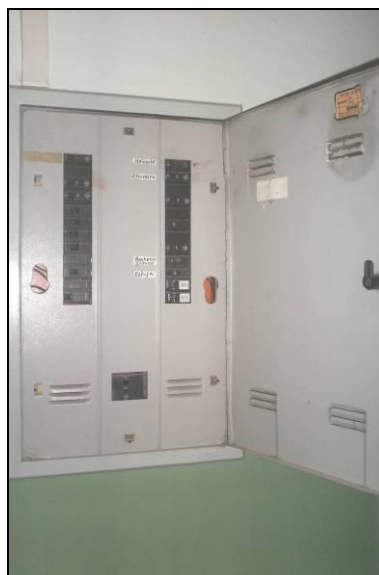
A iluminação interna é feita por luminárias de sobrepor com lâmpadas incandescentes tubulares e está mal dimensionada, sendo que nos consultórios e enfermagem a luminosidade não está adequada. Não há sistema para iluminação externa.

Todos os plugs e tomadas devem ser trocados, para se adequar às exigências da NBR 14.136/2002.

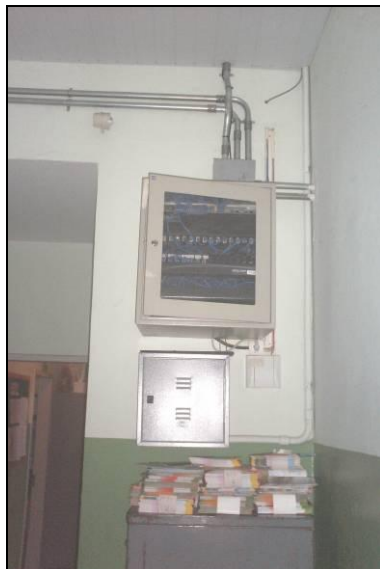
O sistema de detecção e combate a incêndio (detectores de fumaça, sirenes de aviso, iluminação autônoma, extintores, hidrantes) é inexistente, assim como a brigada de incêndio e o AVCB.

O sistema de alarme conta com detectores de presença instalados em todos os ambientes internos e a central está locada na sala da gerência. A segurança, durante o funcionamento da unidade, é feita por um funcionário da guarda municipal.

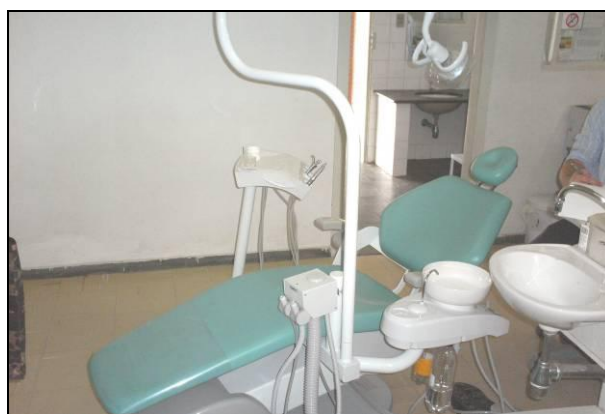
A rede de água e esgoto do consultório de odontologia é precária, com instalações mau executadas e instaladas sobre o piso, sendo que as conseqüências são mau cheiro constante.

Não existe captação superficial de água pluviais na área externa, ou seja, toda a água de chuvas escoa pelo piso até os jardins, porém não foram relatados pontos que alagam.

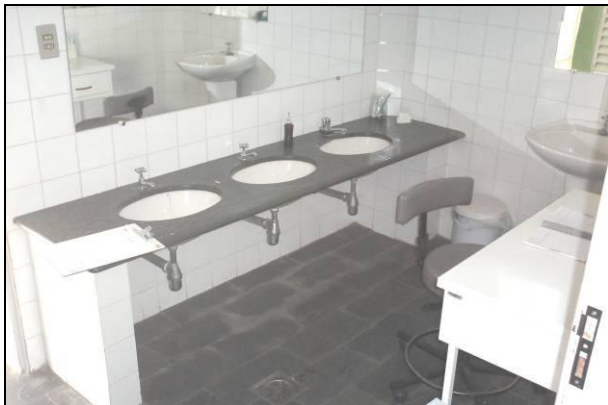
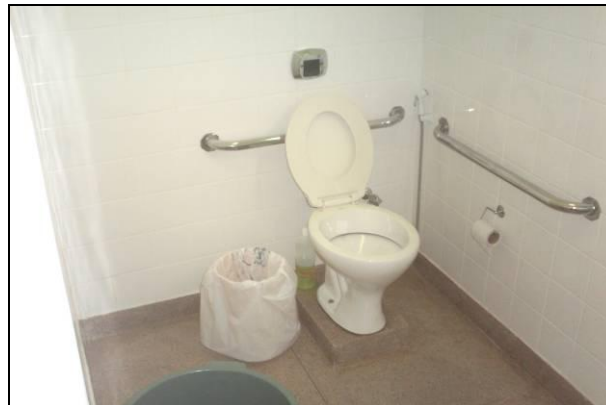
7. Louças, metais e acessórios

As cubas, de inox, e bancadas, de granito, estão antigas, mas estão com bom estado de conservação. As torneiras e chuveiros são antigos, e existem pontos em que não há vazão adequada de água e o estado de conservação destas é ruim.

As louças em sua maioria são antigas, porém estão em bom estado de conservação.

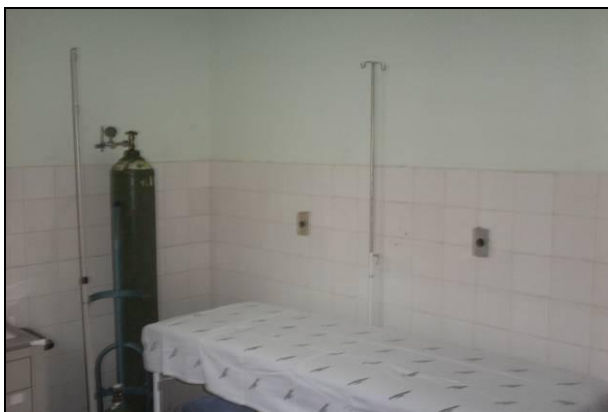
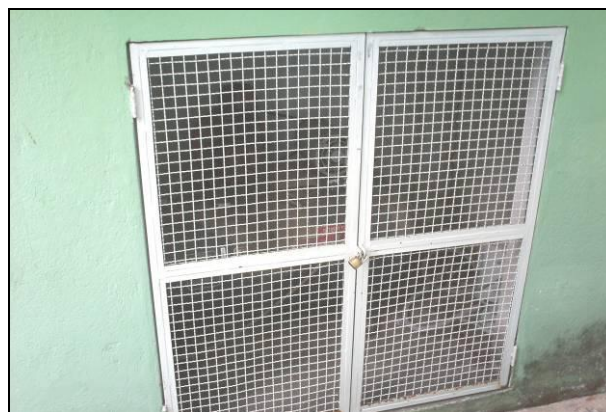
Não existe rede para os gases medicinais, sendo que o consumo de oxigênio é feito através de fluxômetros conectados diretamente aos cilindros (um com 10 m³ e um com 01 m³). O fornecimento dos cilindros é feito pela empresa Oximil.

O ar comprimido é utilizado somente no consultório de odontologia. Este é gerado por um compressor Wetzel, que está em péssimo estado de conservação, localizado na área externa e conduzido até o consultório por mangueiras. O compressor não é isento de óleo.

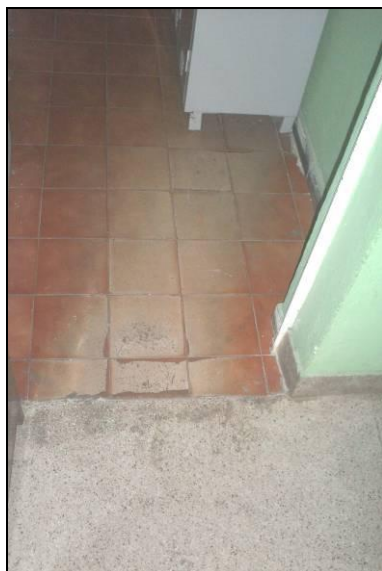
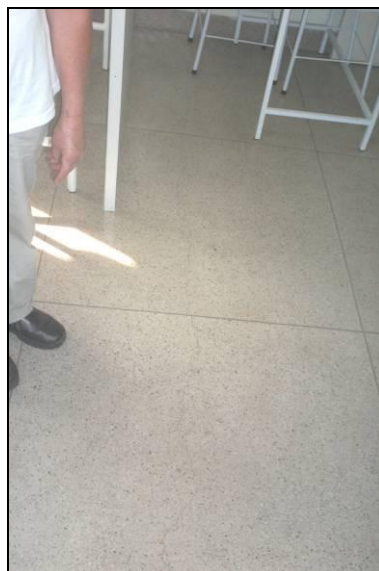
Nos demais ambientes o piso é revestido com cerâmica, inclusive rodapé. Existem diversos pontos de infiltração.

Em geral o estado de conservação dos pisos é ruim.

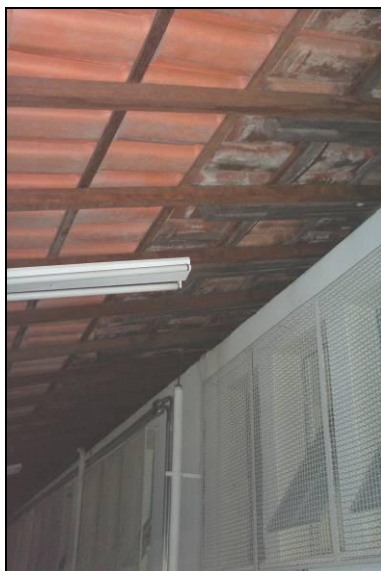
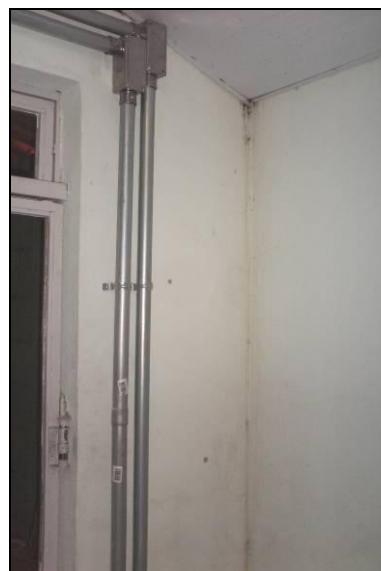
Todo o teto da unidade é em laje revestida com pintura na cor branca.

Foram detectados pontos de infiltração e trincas nos ambientes, como por exemplo na sala de controle de zoonoses.

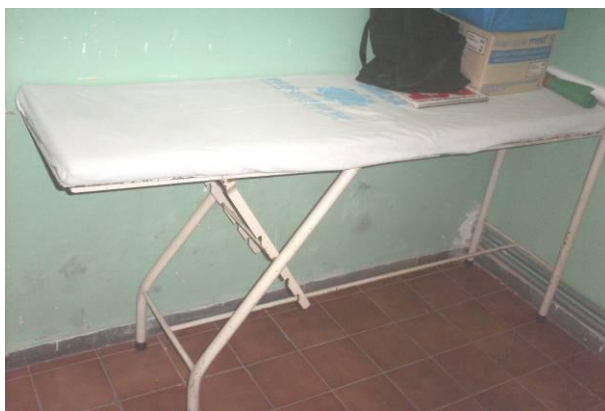
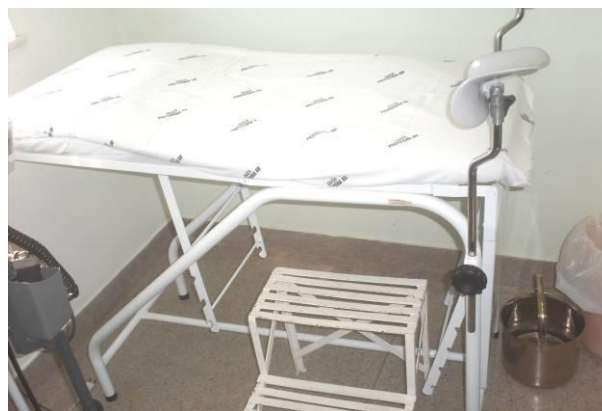
18. Mobiliários:

Todos os itens possuem mais de 2 anos de uso, porém todos com sinais de desgaste. Dentre os itens que não apresentavam partes amassadas, deformações, oxidações e componentes quebrados, estavam os que tinham passado por reforma (segundo os colaboradores da unidade esta reforma foi realizada pelos funcionários do próprio município), a reforma dos mobiliários aparenta consistir de uma camada de tinta por cima da pintura antiga, sendo que componentes deformados ou quebrados continuavam sem o conserto necessário. Alguns itens são novos e apresentam bom estado de conservação.

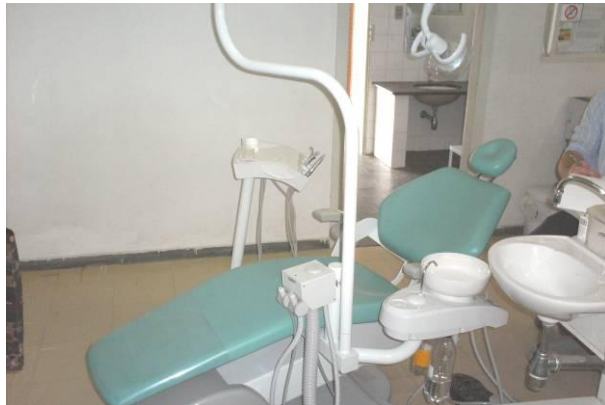
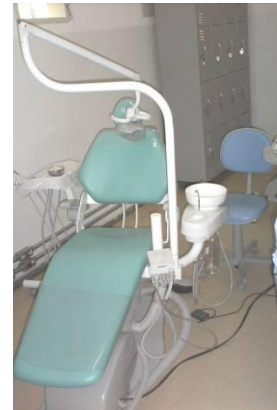
19. Equipamentos de odontologia:

Encontrados 3 consultórios completos, todos novos e em bom estado de conservação. Os demais equipamentos (jato de bicarbonato e amalgamador) possuem mais de 5 anos de uso e seu funcionamento foi considerado como ineficiente pelos funcionários. Existe um fotopolimerizador em bom estado (que foi doado pela UFMG).

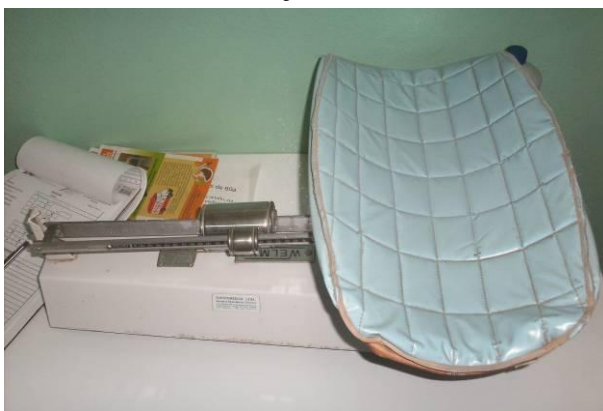
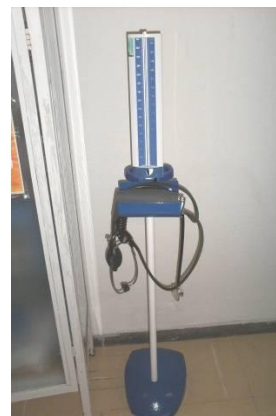
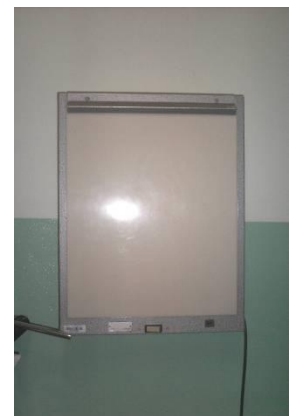
20. Equipamentos de enfermagem

Todos os esfigmomanômetros são relativamente novos e apresentam bom estado de conservação, porém utilizam coluna de mercúrio - que tem seu uso proibido pela ANVISA.

Os negatoscópios não seguem um padrão tecnológico, tendo itens que necessitam reparo e itens em bom estado de conservação.

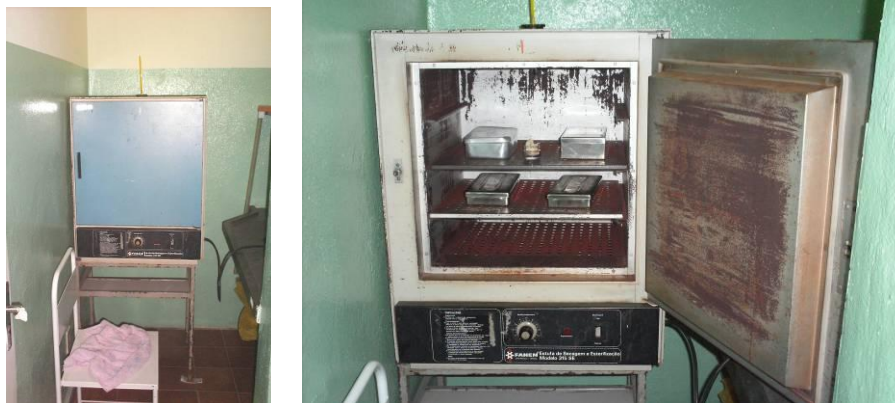
21. Estufa de esterilização

Equipamento que não apresentava condições de uso, sendo recomendada a reposição do mesmo, pois apresentava oxidação excessiva na câmara interna, vedação d porta feita com material inadequado (corda de poliéster), termômetro posicionado de maneira inadequada (utilizando esparadrapo para encaixe no bocal), além do péssimo estado de conservação (carcaça deteriorada, controle de temperatura sem precisão).

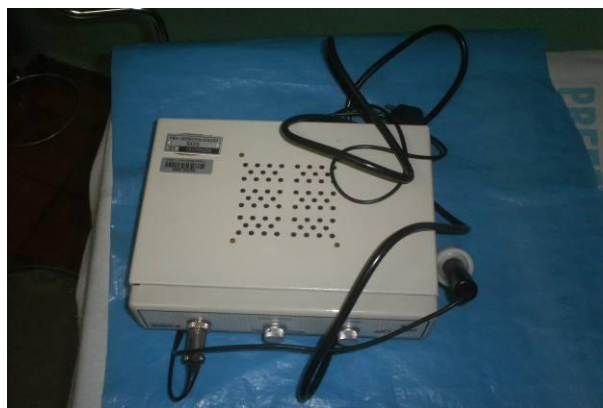
22. *Detector Fetal*

Uma unidade com 2 anos de uso e em bom estado de conservação e outra com mais de 5 anos de uso e com vários sinais de deterioração.
