DOCUMENTO COMPLEMENTAR 01H

**PROJETO DE QUALIFICAÇÃO DA
INFRAESTRUTURA DA ATENÇÃO PRIMÁRIA À
SAÚDE DE BELO HORIZONTE**

**CARACTERIZAÇÃO DO SISTEMA ATUAL
DISTRITO PAMPULHA**

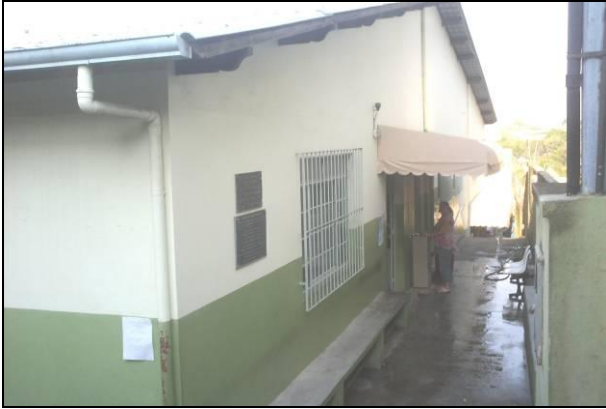
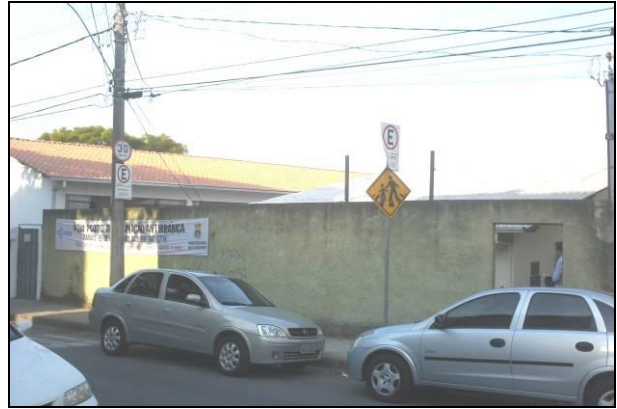
O acesso à unidade é ruim, pois não existe sinalização com piso tátil e corrimão até a recepção da unidade e a rampa de acesso não é ideal para o transporte de pacientes.

Foi relatado que a unidade não passou por reformas ou ampliações nos últimos cinco anos, exceto a troca da cobertura.

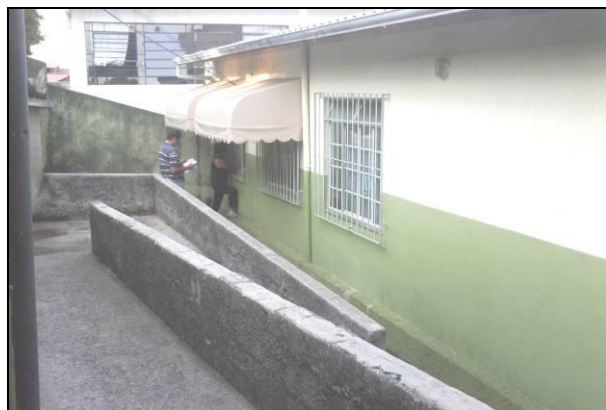
O acesso de pacientes e de suprimentos é feito por um único portão, o que prejudica o fluxo interno.

Não existe acesso de veículos, inclusive ambulâncias, dentro do terreno da unidade. Com isso quando é necessário o transporte de pacientes para outras unidades faz-se necessário o transporte de maca do consultório até a rua.

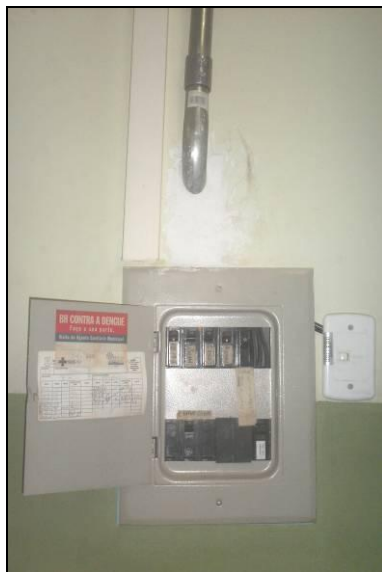
A iluminação interna é feita por luminárias de sobrepor com lâmpadas incandescentes tubulares e está mal dimensionada, sendo que na recepção e circulação a luminosidade não está adequada. A iluminação externa é feita por arandelas, que não garantem a luminosidade necessária.

Todos os plugs e tomadas devem ser trocados, para se adequar às exigências da NBR 14.136/2002.

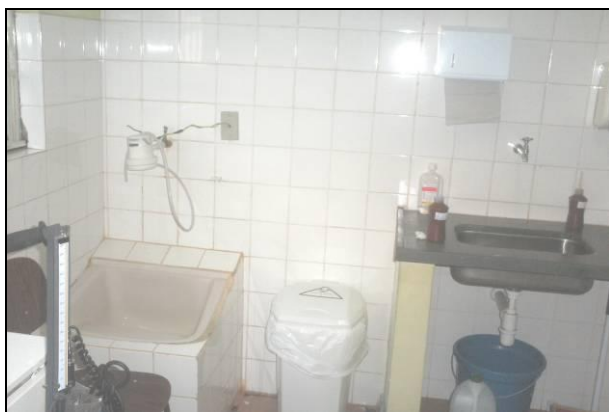
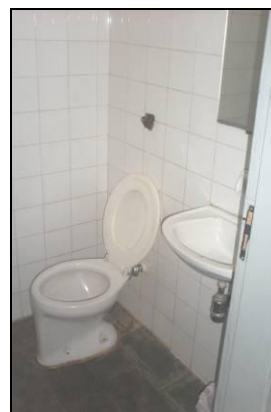
As torneiras e chuveiros são antigos, e existem pontos em que não há vazão adequada de água e o estado de conservação destas é ruim.

As louças em sua maioria são antigas e também estão em mau estado de conservação.

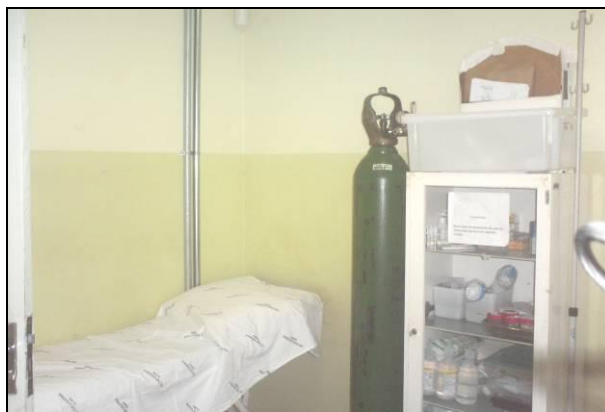
Não existe rede para os gases medicinais, sendo que o consumo de oxigênio é feito através de fluxômetros conectados diretamente aos cilindros (um com 10 m³ e um com 01 m³). O fornecimento dos cilindros é feito pela empresa Oximil.

O ar comprimido é utilizado somente no consultório de odontologia. Este é gerado por um compressor Schulz, que está em péssimo estado de conservação, localizado na área externa e conduzido até o consultório por mangueiras. O compressor não é isento de óleo.

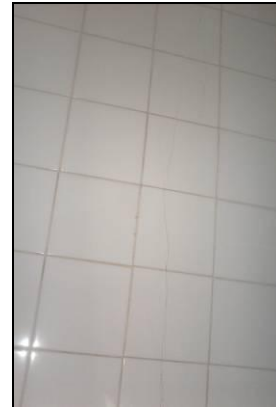
Nas áreas secas as paredes são revestidas com pintura com barra lisa. Existem trincas e pontos de infiltração nas paredes e o estado de conservação da pintura é ruim.

Nas áreas molhadas as paredes são revestidas com cerâmica esmaltada e de modo geral a conservação das peças é boa, mas com alguns pontos em péssimo estado.

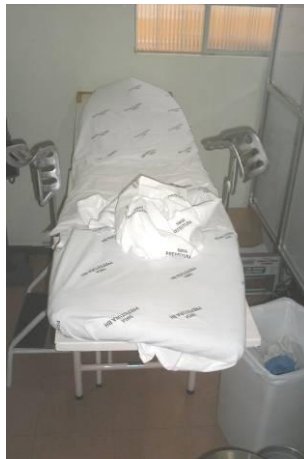
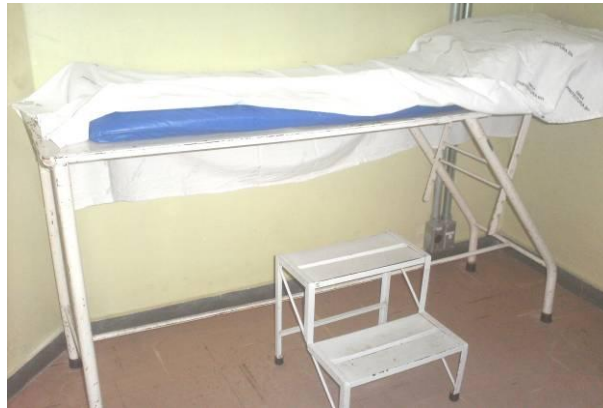
18. Mobiliários

Todos os itens possuem mais de 2 anos de uso, porém todos com sinais de desgaste. Dentre os itens que não apresentavam partes amassadas, deformações, oxidações e componentes quebrados, estavam os que tinham passado por reforma (segundo os colaboradores da unidade esta reforma foi realizada pelos funcionários do próprio município), a reforma dos mobiliários aparenta consistir de uma camada de tinta por cima da pintura antiga, sendo que componentes deformados ou quebrados continuavam sem o conserto necessário. Alguns itens são novos e apresentam bom estado de conservação.

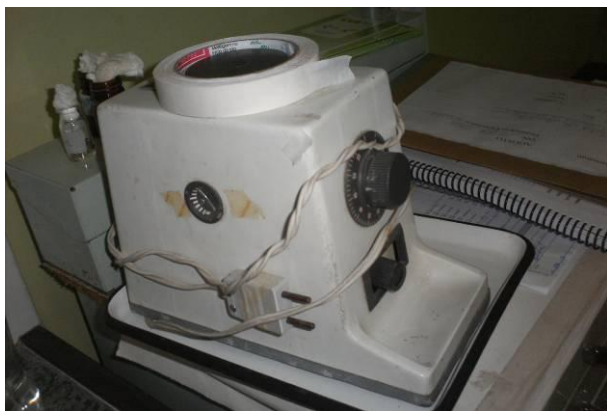
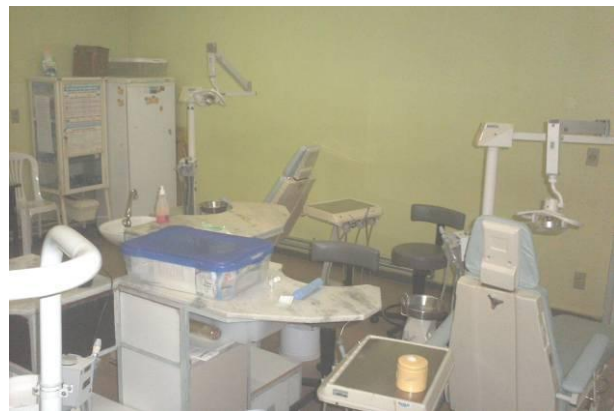
19. Equipamentos de odontologia

Encontrados 3 consultórios completos (cadeira odontológica, cuspidreira, equipo clínico, foco e mocho), sendo 2 destes com mais de 10 anos de uso, apresentando péssimo estado de conservação, com folgas mecânicas, amassados (que se tornam pontos de acúmulo de sujidades infectantes), muitos pontos de oxidação, falhas de funcionamento e acessórios (canetas de alta e baixa rotação) que não funcionavam.

O jato de bicarbonato possui mais de 5 anos de uso e apresenta vários sinais de deterioração.

Existe um fotopolimerizador em bom estado (que foi doado pela UFMG). Os mochos aparentam vários anos de uso e apresentam vários sinais de desgaste.

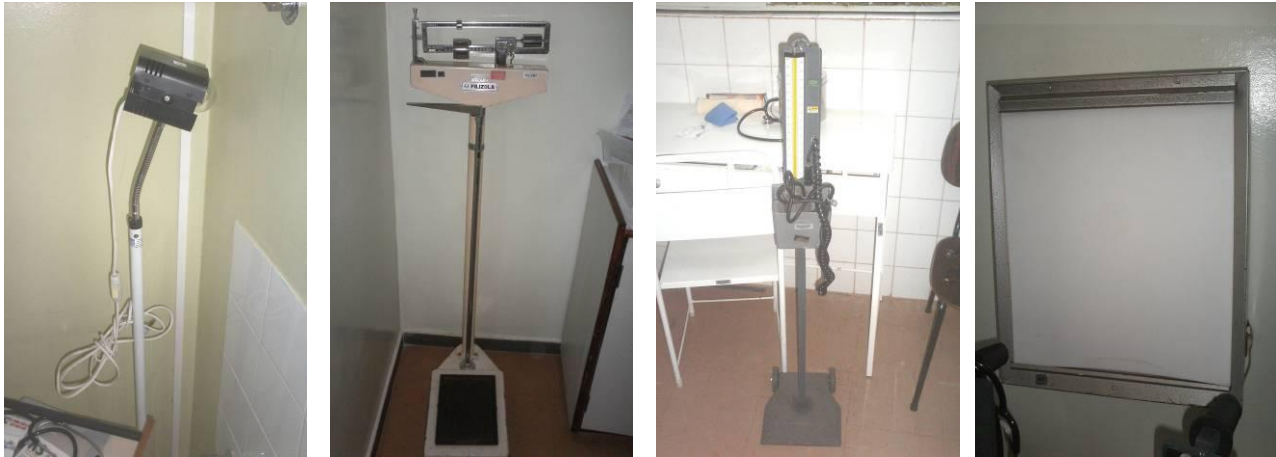
20. Equipamentos de enfermagem

Todos os esfigmomanômetros são relativamente novos e apresentam bom estado de conservação, porém utilizam coluna de mercúrio - que tem seu uso proibido pela ANVISA.

Os negatoscópios não seguem um padrão tecnológico, tendo itens que necessitam reparo e itens em bom estado de conservação.

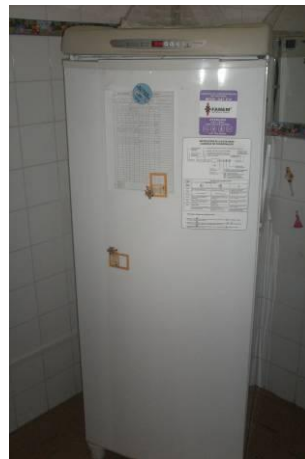
21. Câmara de Conservação de Vacinas

Uma unidade com aproximadamente 3 anos de uso e com sinais de desgaste.

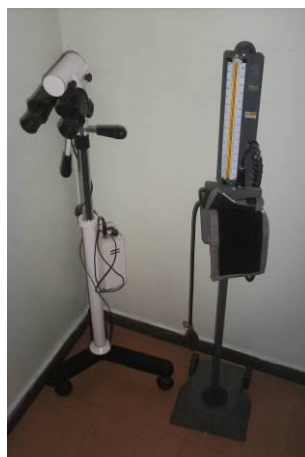
23. Colposcópio

Possui mais de 10 anos de uso e não apresenta condições de uso.

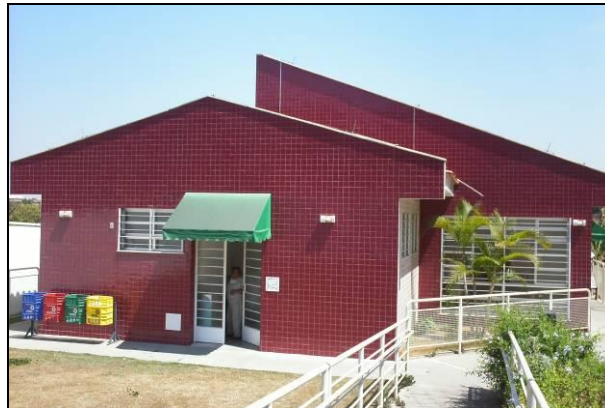
A acessibilidade externa da unidade é boa, no entanto não há piso tátil durante o percurso do portão até a recepção do Centro de Saúde.

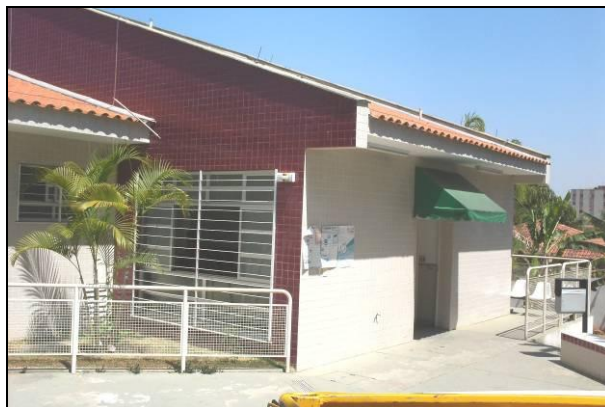
2. Cobertura

Na cobertura da unidade tem-se estrutura de madeira e telhas cerâmicas. A descarga das águas pluviais é feita no pátio e jardins.

O estado de conservação desta cobertura é bom, porém são necessárias revisões em pontos específicos.

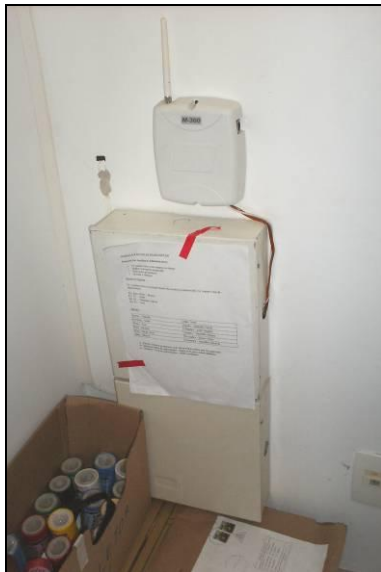
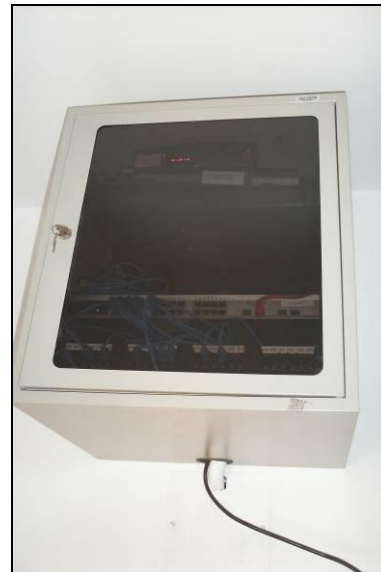
O sistema de detecção e combate a incêndio (detectores de fumaça, sirenes de aviso, iluminação autônoma, hidrantes) é inexistente, assim como a brigada de incêndio e o AVCB. Estão instalados apenas extintores, porém em quantidade insuficiente.

O sistema de alarme conta com detectores de presença instalados em todos os ambientes internos e a central está locada na sala de vacinas. A segurança, durante o funcionamento da unidade, é feita por um funcionário da guarda municipal.

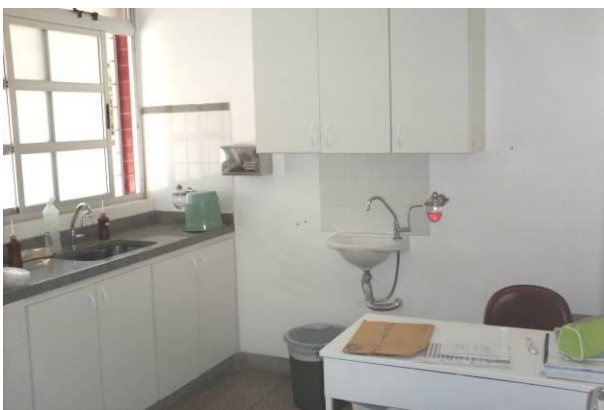
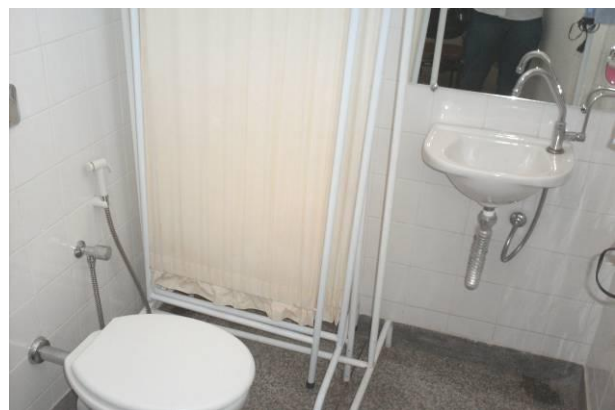
As cubas, de inox, e bancadas, de granito, são novas e estão com bom estado de conservação.

As torneiras e chuveiros também são novos, estão em perfeito funcionamento e o estado de conservação destas é muito bom.

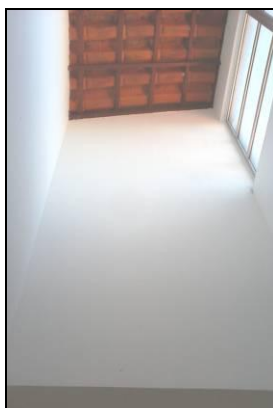
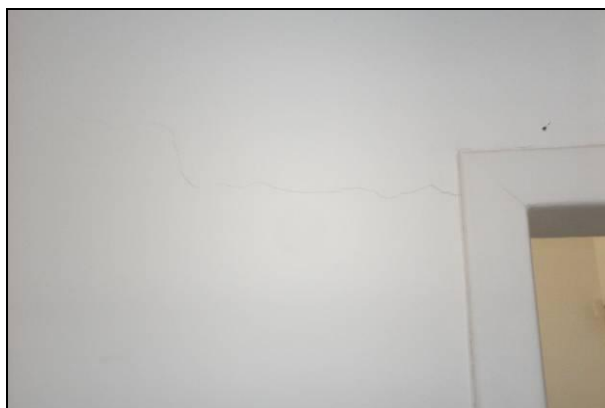
Nas áreas secas as paredes são revestidas com pintura com barra lisa. Existem trincas nos encontros de alvenarias e por retração falta de vergas e devido a infiltração de água.

Nas áreas molhadas as paredes são revestidas com cerâmica esmaltada e a conservação das peças é boa e não foram verificadas trincas ou infiltrações.

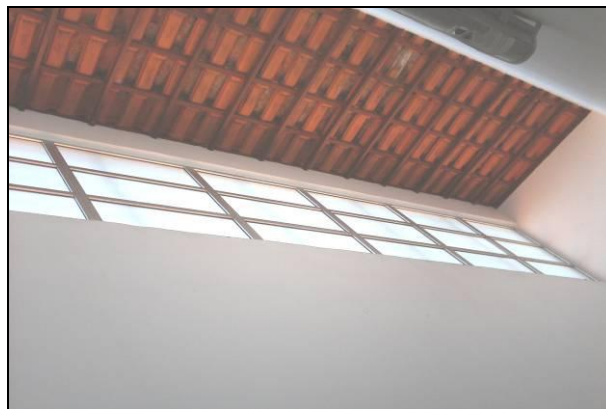
As janelas, internas e externas, são em aço e todas possuem travas e todo o sistema está em bom estado de conservação, no entanto na área do corredor foi verificado que existe diversos pontos de entrada de água pelas janelas.

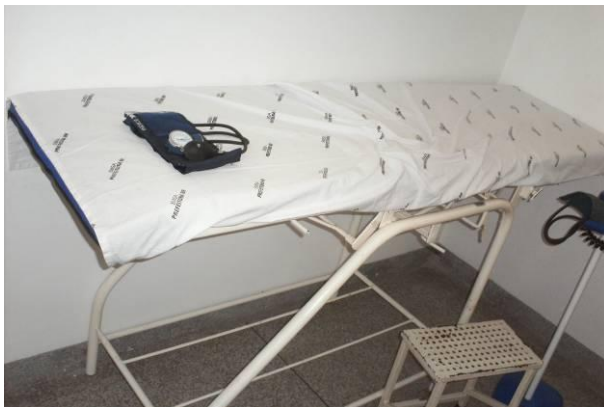
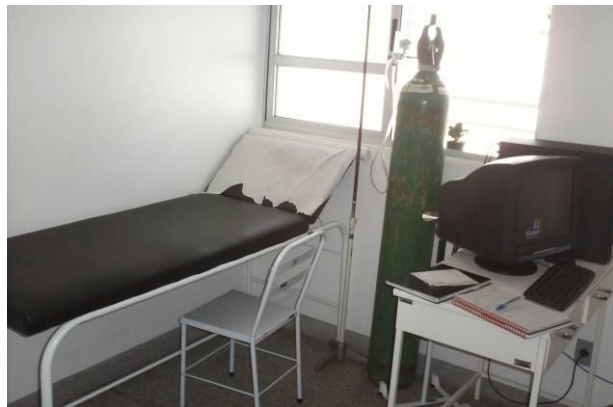
Os mobiliários são novos, todos apresentando bom estado de conservação. Apenas uma maca é antiga, reformada e apresenta sinais de deterioração.

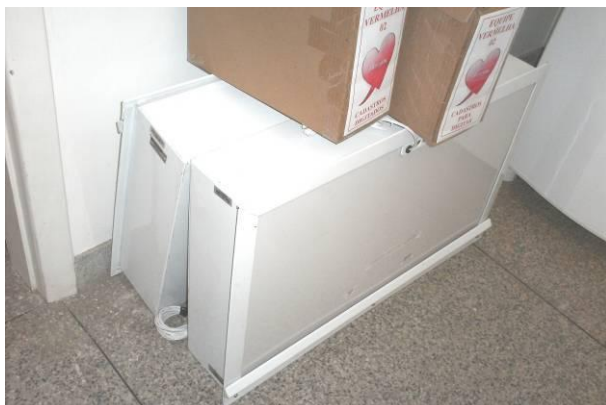
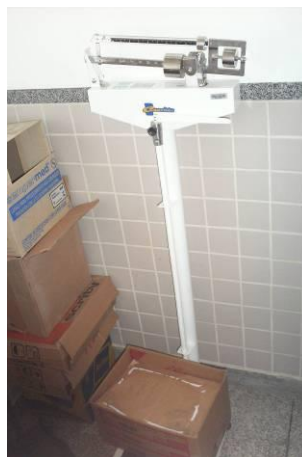
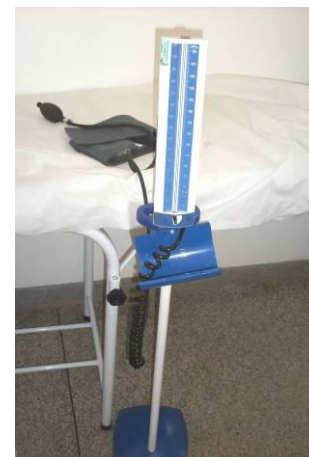
Todos os equipamentos são novos e apresentam bom estado de conservação. Apenas uma balança antropométrica apresenta vários sinais de deterioração.

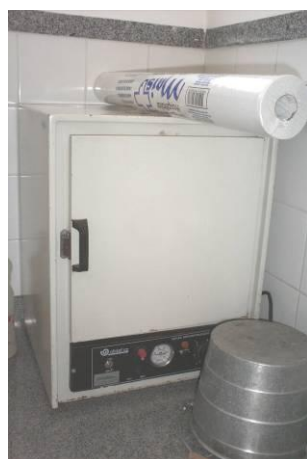
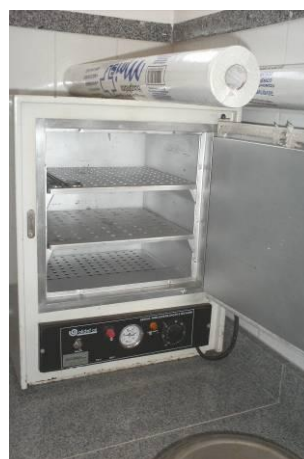
Equipamento que não apresentava condições de uso, sendo recomendada a reposição do mesmo, pois apresentava oxidação excessiva na câmara interna, vedação d porta feita com material inadequado (corda de poliéster), termômetro posicionado de maneira inadequada (utilizando esparadrapo para encaixe no bocal), além do péssimo estado de conservação (carcaça deteriorada, controle de temperatura sem precisão).

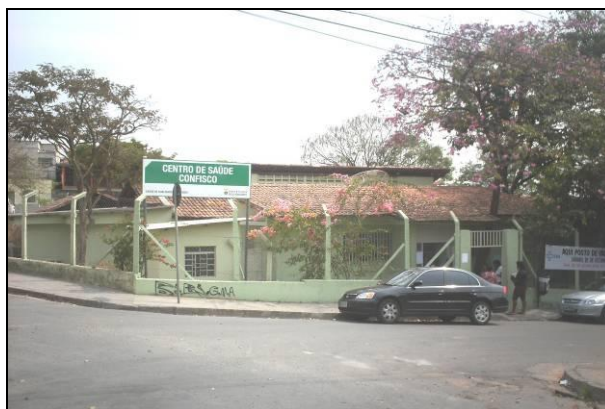
Foi relatado que este Centro de Saúde está localizado em um terreno da Prefeitura Municipal. O atendimento aos usuários é feito em um único bloco e em apenas um andar. O acesso à unidade é bom, porém não existe sinalização com piso tátil até a recepção da unidade. Foi relatado que a unidade passou por reformas em maio de 2009.

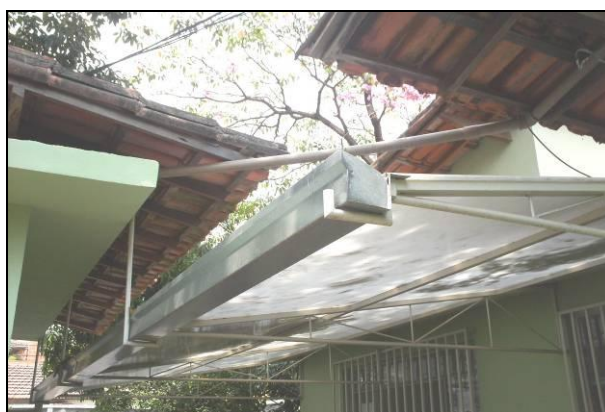
A cobertura da unidade é composta por estrutura de madeira e telhas cerâmicas e precisa ser revisada, pois é muito antiga e o prédio apresenta pontos de infiltração na laje. A descarga das águas pluviais é feita diretamente no pátio, sem captação por calhas.

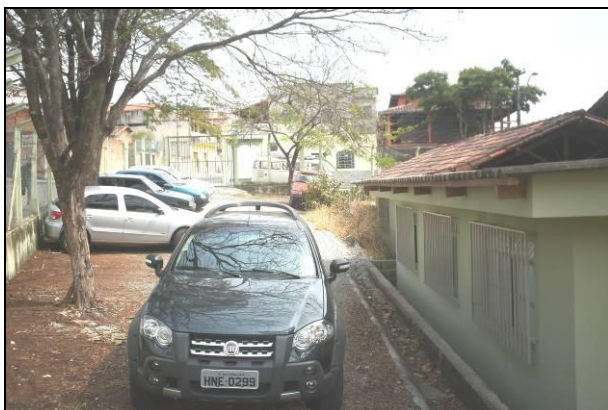
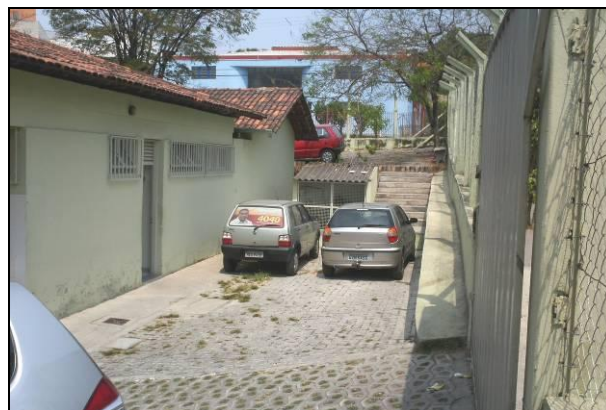
Não existe cobertura do portão de acesso até a recepção da unidade. O piso externo é em cimento queimado e o estado de conservação deste é ruim. O perímetro da unidade é fechado por muros e alambrado que estão com um mau estado de conservação. O acesso de pacientes é feito por um único portão, o que melhora o fluxo interno. O acesso de veículo e suprimentos é feito pelos fundos, mas não é utilizado para o acesso de ambulâncias, com isso quando é necessário o transporte de pacientes para outras unidades faz-se necessário o transporte de maca do consultório até a rua. No entanto não há vigilante para o portão de acesso de veículos e já ocorreram furtos na unidade.

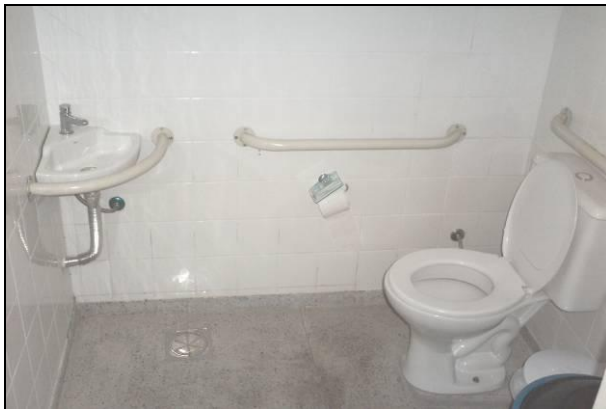
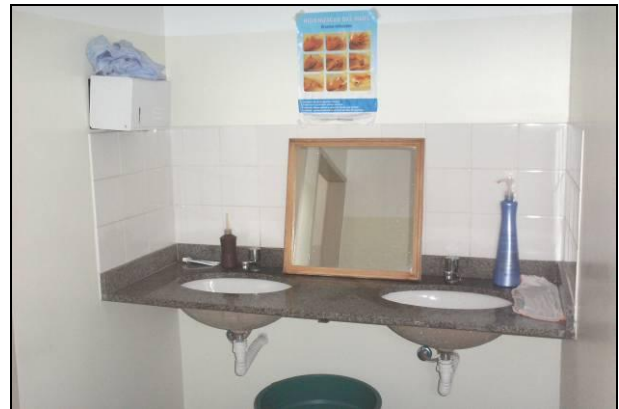
As torneiras e chuveiros são antigos, e existem pontos em que não há vazão adequada de água e o estado de conservação destas é ruim.

As louças em sua maioria são antigas e também estão em mau estado de conservação.

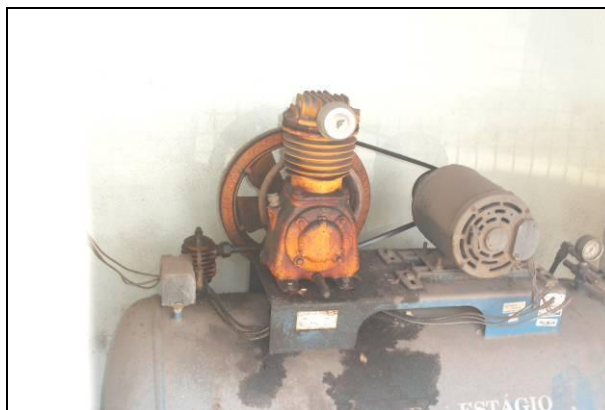
Não existe rede para os gases medicinais, sendo que o consumo de oxigênio é feito através de fluxômetros conectados diretamente aos cilindros (um com 10 m³ e um com 01 m³). O fornecimento dos cilindros é feito pela empresa Oximil.

O ar comprimido é utilizado somente no consultório de odontologia. Este é gerado por um compressor Schulz, que está em péssimo estado de conservação, localizado na área externa e conduzido até o consultório por mangueiras. O compressor não é isento de óleo.

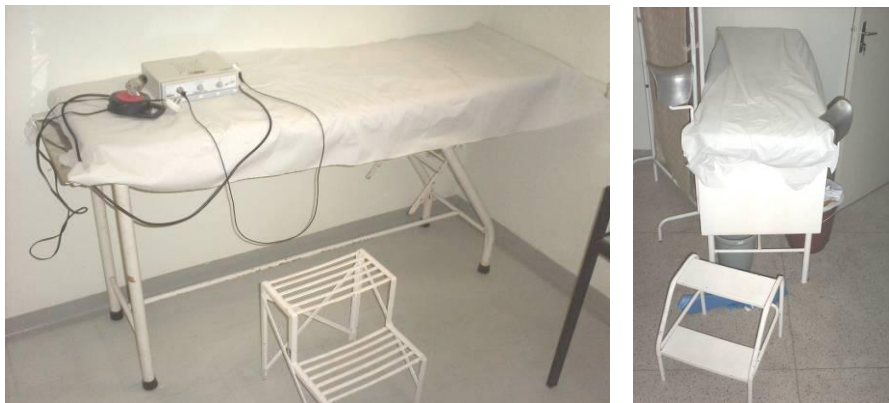
Todos os itens aparentam ter mais de 5 anos de uso, todos em péssimo estado de conservação. Dentre os itens que não apresentavam partes amassadas, deformações, oxidações e componentes quebrados, estavam os que tinham passado por reforma (segundo os colaboradores da unidade esta reforma foi realizada pelos funcionários do próprio município), a reforma dos mobiliários aparenta consistir de uma camada de tinta por cima da pintura antiga, sendo que componentes deformados ou quebrados continuavam sem o conserto necessário.

As macas de exame para ginecologia apresentavam, dentre outras irregularidades, apoio para joelhos em metal sem isolamento elétrica, o que pode causar queimaduras nas pacientes durante procedimentos clínicos. (Ex. Cauterizações).

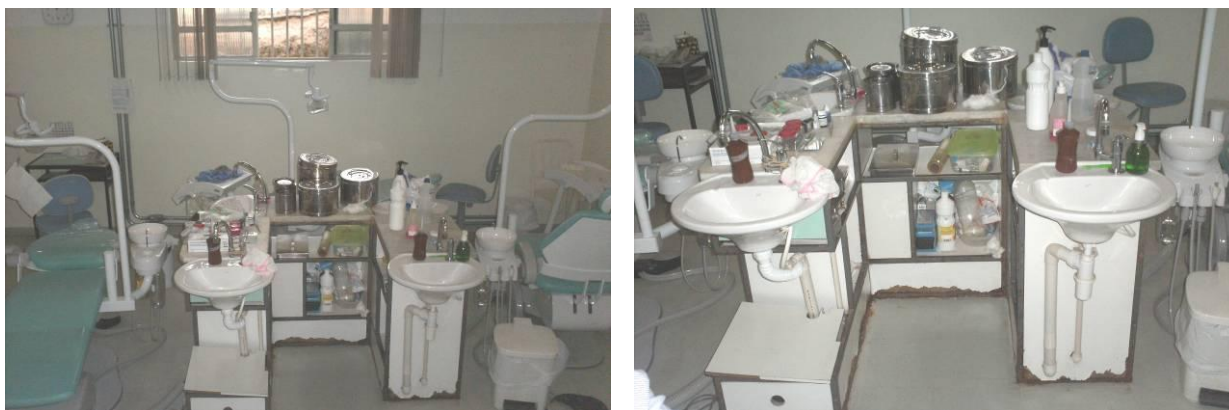
Encontrados 3 consultórios completos, todos com 3 anos de uso e em bom estado de conservação. Os demais equipamentos (jato de bicarbonato e amalgamador) possuem mais de 5 anos de uso e seu funcionamento foi considerado como ineficiente pelos funcionários.

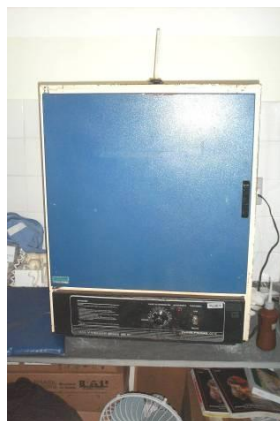
Equipamento que não apresentava condições de uso, sendo recomendada a reposição do mesmo, pois apresenta oxidação excessiva na câmara interna, vedação da porta feita com material inadequado (corda de poliéster), termômetro posicionado de maneira inadequada (utilizando esparadrapo para encaixe no bocal), além do péssimo estado de conservação (carcaça deteriorada, controle de temperatura sem precisão).

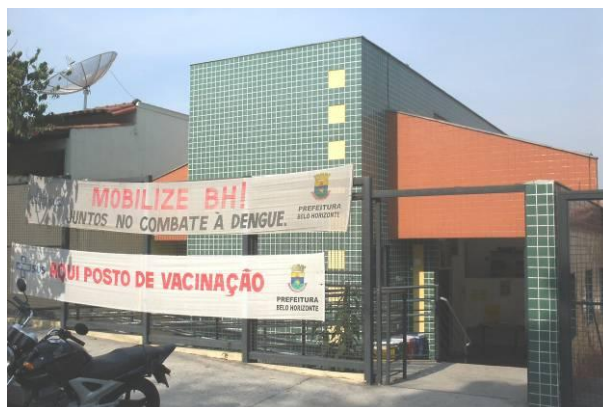
O acesso à unidade é ruim, pois não existe sinalização com piso tátil até a recepção da unidade, o acesso ao bloco antigo é feito somente através de escadas.

Foi relatado que a unidade passou por reformas em janeiro de 2009, que contemplou a ampliação da unidade com a construção de um novo bloco.

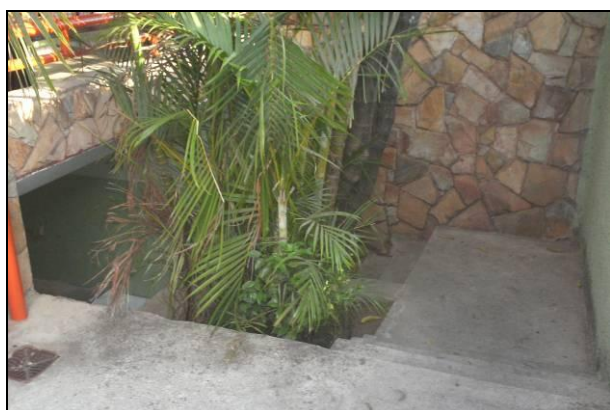
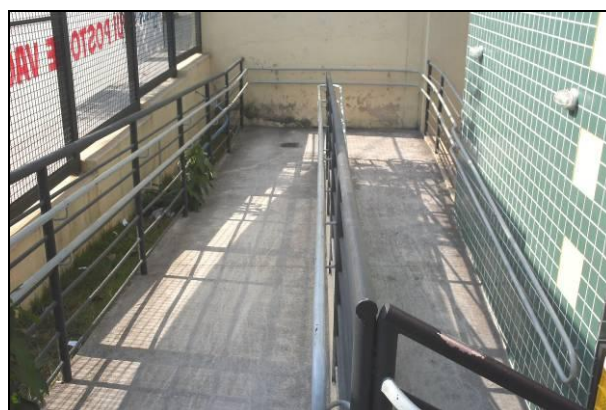
O acesso de pacientes e suprimentos é feito por um único portão, o que prejudica o fluxo interno.

Não existe acesso para veículos, inclusive ambulâncias.

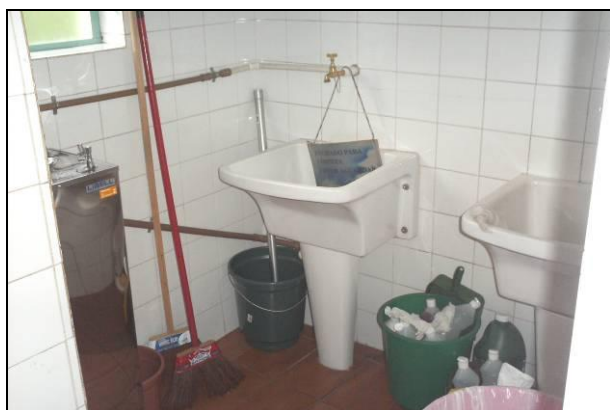
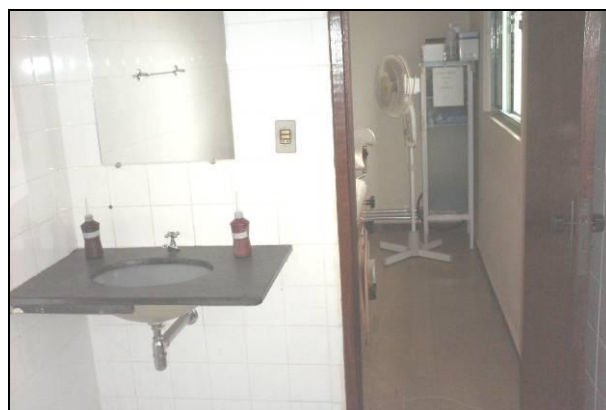
As cubas, de inox, e bancadas, de granito, da área nova está em bom estado de conservação, já as peças da área antiga estão com um estado de conservação ruim.

As torneiras, louças e chuveiros da nova área estão em bom estado, já as peças da área antiga estão com um estado de conservação ruim.

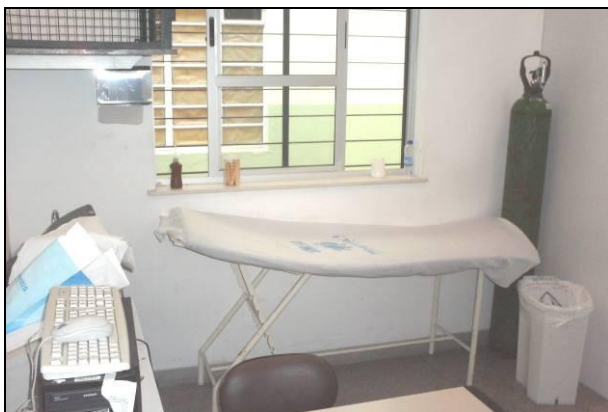
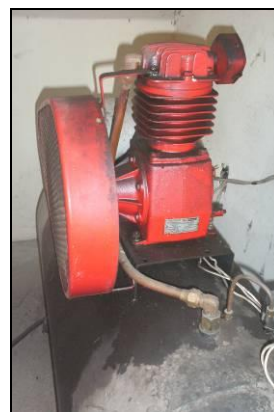
Não existe rede para os gases medicinais, sendo que o consumo de oxigênio é feito através de fluxômetros conectados diretamente aos cilindros (um com 10 m³ e um com 01 m³). O fornecimento dos cilindros é feito pela empresa Oximil.

O ar comprimido é utilizado somente no consultório de odontologia. Este é gerado por um compressor Schulz, que está em péssimo estado de conservação, localizado na área externa e conduzido até o consultório por mangueiras. O compressor não é isento de óleo.

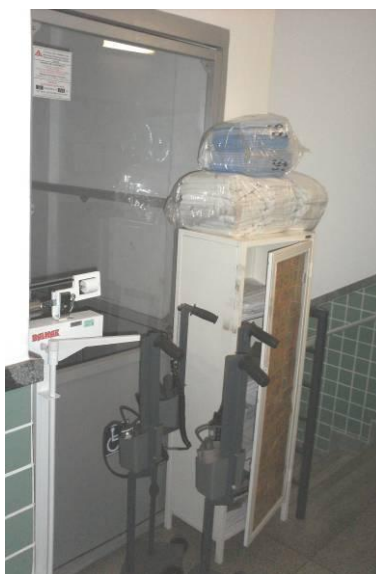
Existe uma plataforma que até hoje não foi executada e até por isso está em bom estado de conservação.

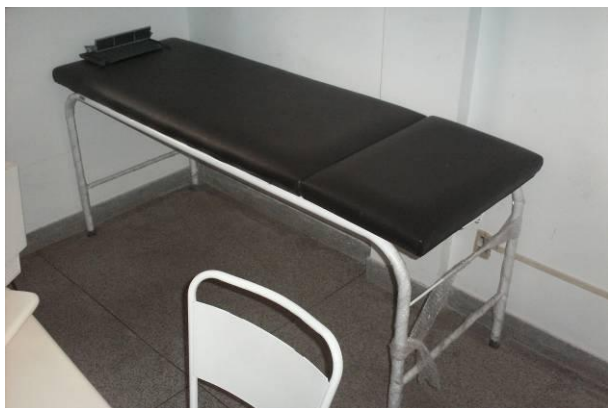
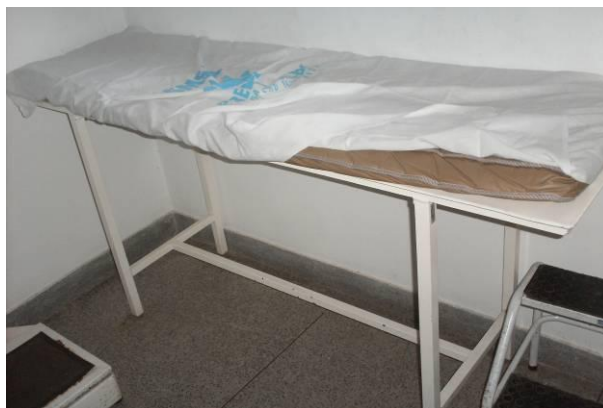
A maior parte dos itens aparenta ser nova e ter bom estado de conservação, sendo que alguns aparentam ter mais de 5 anos de uso e diversos sinais de deterioração.

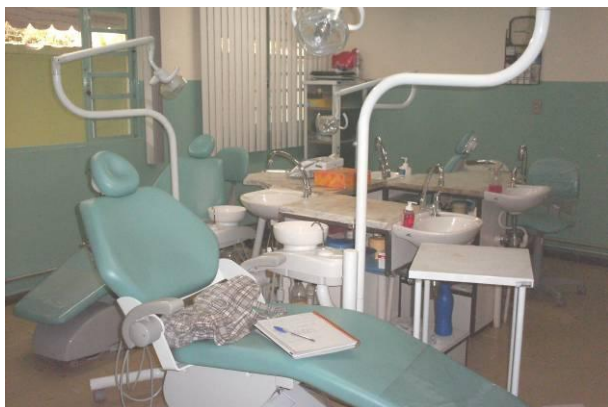
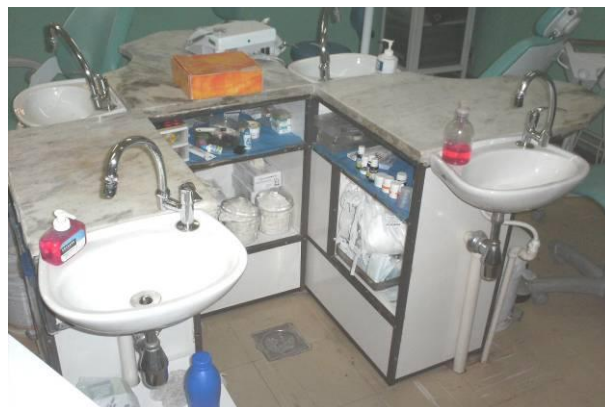
Encontrados 3 consultórios completos, todos com 2 anos de uso e em bom estado de conservação.

Encontrados 2 fotopolimerizadores, um com 3 anos de uso e em bom estado de conservação e outro com mais de 10 anos de uso e que não funciona. Um jato de bicarbonato com 3 anos de uso e em bom estado de conservação.

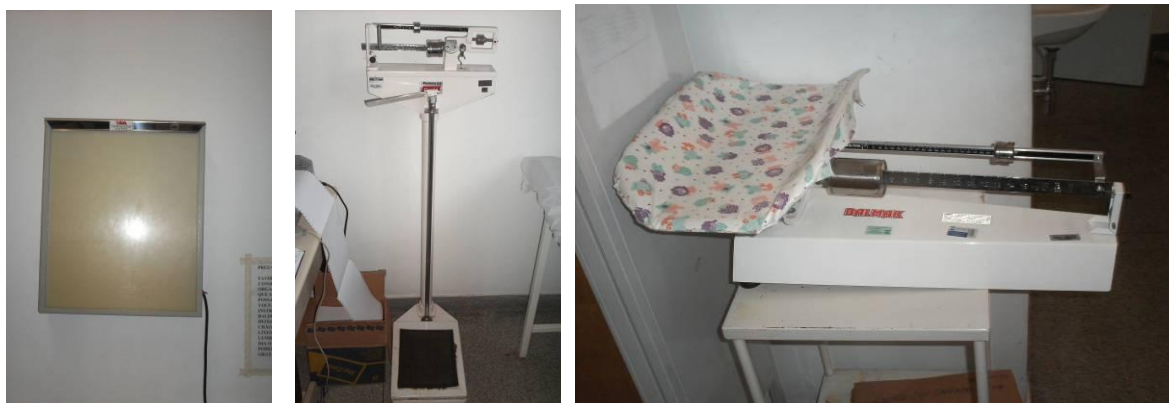
Todos os esfigmomanômetros são relativamente novos e apresentam bom estado de conservação, porém utilizam coluna de mercúrio - que tem seu uso proibido pela ANVISA.

Os negatoscópios não seguem um padrão tecnológico, tendo itens que necessitam reparo e itens em bom estado de conservação.

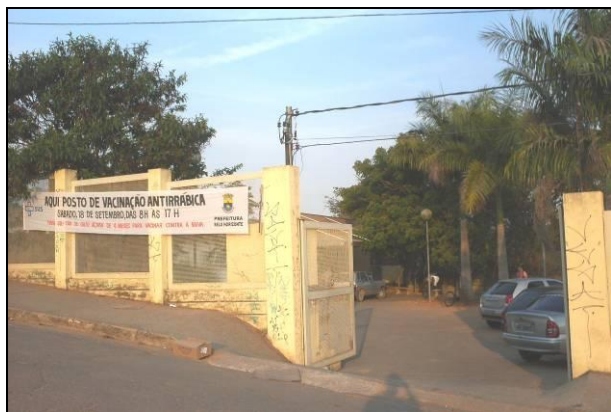
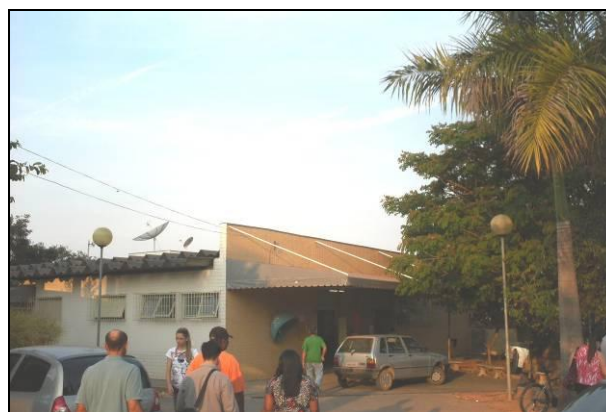
Foi relatado que este Centro de Saúde está localizado em um terreno da Prefeitura Municipal. O atendimento aos usuários é feito em um único bloco e em apenas um andar. O acesso à unidade é bom, porém não existe sinalização com piso tátil até a recepção da unidade. Foi relatado que a unidade passou não passou por reformas nos últimos cinco anos, porém existe uma verba já liberada no Orçamento Participativo para ampliação da unidade, sendo que o escopo básico seria a construção de um consultório e uma sala de reunião.

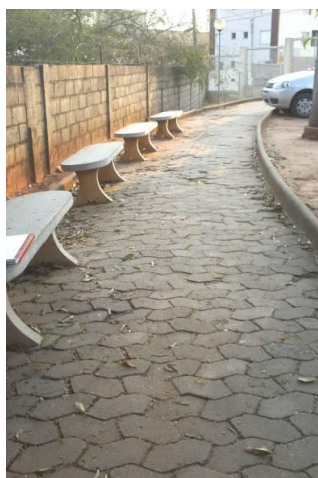
O acesso de pacientes é feito sempre pelo portão de acesso de veículos, uma vez que o piso do acesso de pedestres está muito ruim.

O acesso de veículo e suprimentos é feito pela frente do prédio o que facilita o acesso de ambulância numa eventual emergência, porém este acesso é compartilhado com pedestres, veículos de passeio e suprimentos.

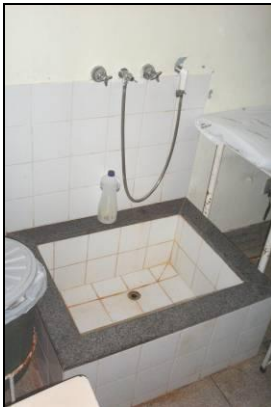
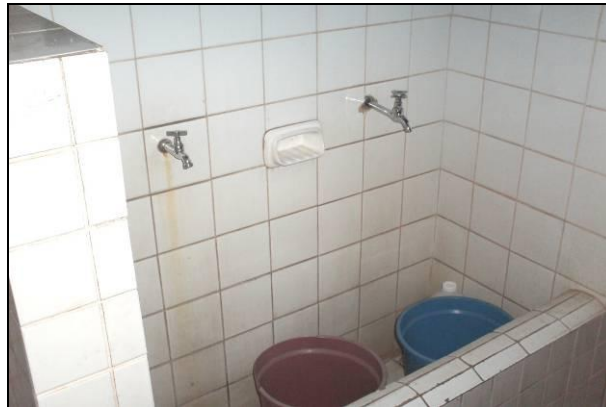
A rede de água e esgoto do consultório de odontologia é precária, com instalações mau executadas e instaladas sobre o piso. Também há problemas com as instalações dos sanitários, que segundo informações de funcionários provoca mau cheiro, além atrair insetos como baratas.

A captação de água pluvial é feita superficialmente, ou seja, toda a água de chuvas escoar pelo piso até os jardins.

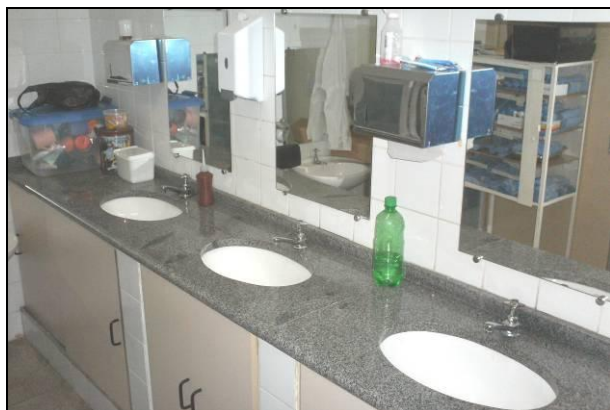
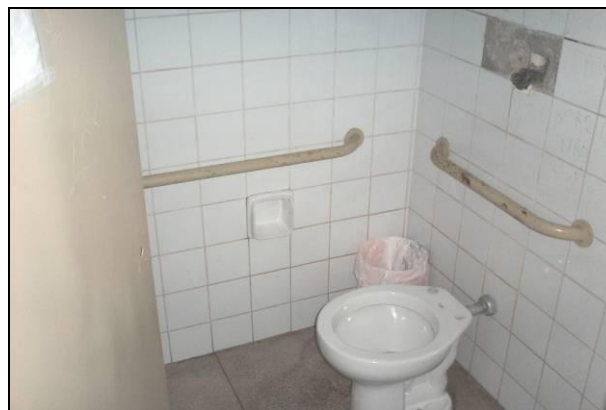
As cubas, de inox, e bancadas, de granito, são antigas, porém em bom estado de conservação.

A maioria das torneiras e chuveiros são antigos, existem pontos em que não há vazão adequada de água e o estado de conservação destas é ruim.

As louças em sua maioria são antigas, porém estão em bom estado de conservação.

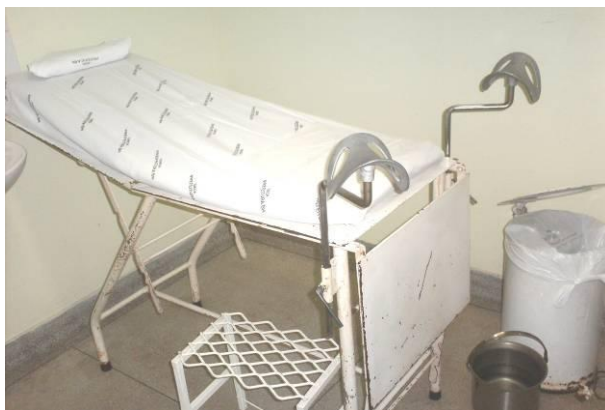
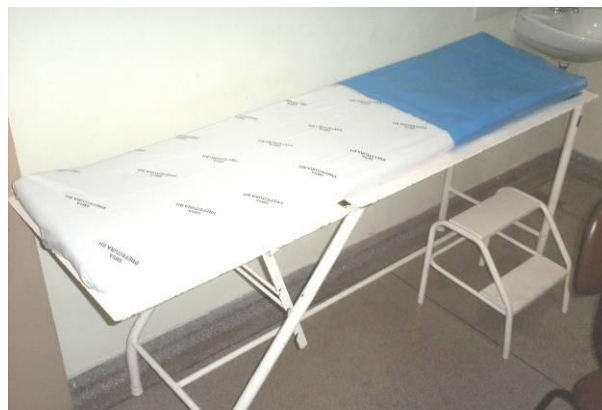
Todos os itens aparentam ter mais de 5 anos de uso, todos em péssimo estado de conservação. Dentre os itens que não apresentavam partes amassadas, deformações, oxidações e componentes quebrados, estavam os que tinham passado por reforma (segundo os colaboradores da unidade esta reforma foi realizada pelos funcionários do próprio município), a reforma dos mobiliários aparenta

consistir de uma camada de tinta por cima da pintura antiga, sendo que componentes deformados ou quebrados continuavam sem o conserto necessário.

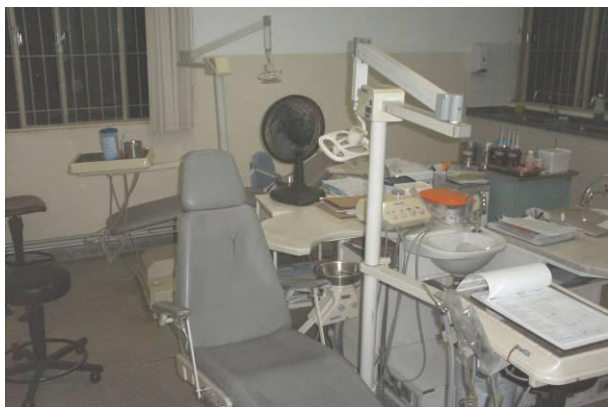
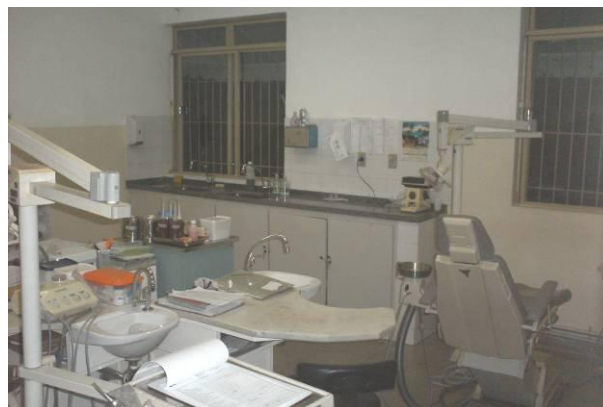
Encontrados 3 consultórios completos (cadeira odontológica, cuspeira, equipo clínico, foco e mocho) com mais de 10 anos de uso, todos apresentando péssimo estado de conservação, com folgas mecânicas, amassados (que se tornam pontos de acúmulo de sujidades infectantes), muitos pontos de oxidação, falhas de funcionamento e acessórios (canetas de alta e baixa rotação) que não funcionavam. Os demais equipamentos (jato de bicarbonato e amalgamador) eram antigos (mesmo tempo de vida dos consultórios) e seu funcionamento foi considerado como ineficiente pelos funcionários. Existe um fotopolimerizador em bom estado (que foi doado pela UFMG). 04 mochos estavam sem condições de uso, com falta de rodízios e encostos sem trava, o que não permite um posicionamento ergonomicamente correto para os profissionais e 02 mochos possuem 2 anos de uso e bom estado de conservação.

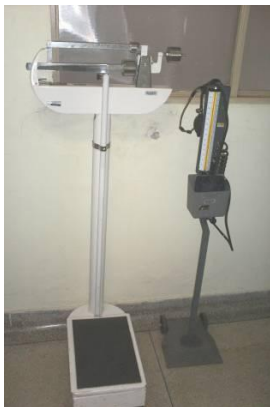
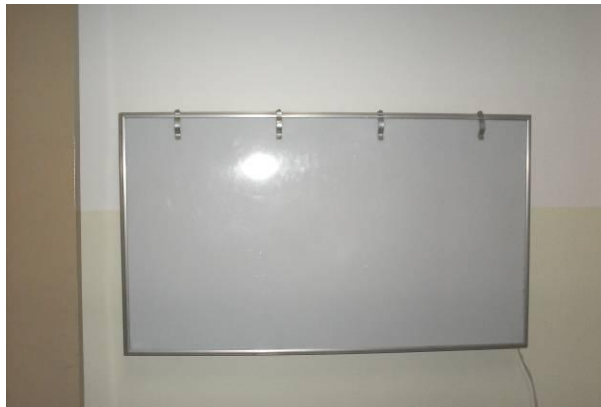
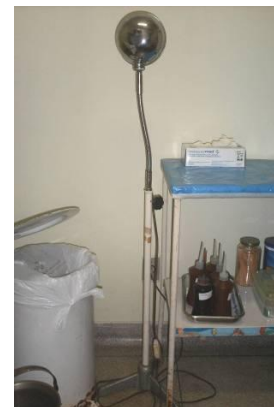
Todos os esfigmomanômetros são relativamente novos e apresentam bom estado de conservação, porém utilizam coluna de mercúrio - que tem seu uso proibido pela ANVISA.

Os negatoscópios não seguem um padrão tecnológico, tendo itens que necessitam reparo e itens em bom estado de conservação.

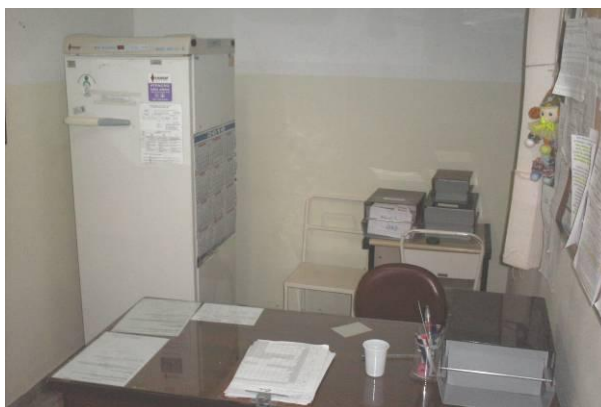
Uma unidade antiga e sem condições de uso, estava separado sobre um armário de um consultório aguardando conserto (não foi encontrado o chamado técnico e nenhum dos profissionais consultados soube informar sobre sua situação).

Uma unidade com aproximadamente 5 anos de uso e com sinais de desgaste.
