**DOCUMENTO COMPLEMENTAR 01I**

**PROJETO DE QUALIFICAÇÃO DA  
INFRAESTRUTURA DA ATENÇÃO PRIMÁRIA À  
SAÚDE DE BELO HORIZONTE**

**CARACTERIZAÇÃO DO SISTEMA ATUAL  
DISTRITO VENDA NOVA**

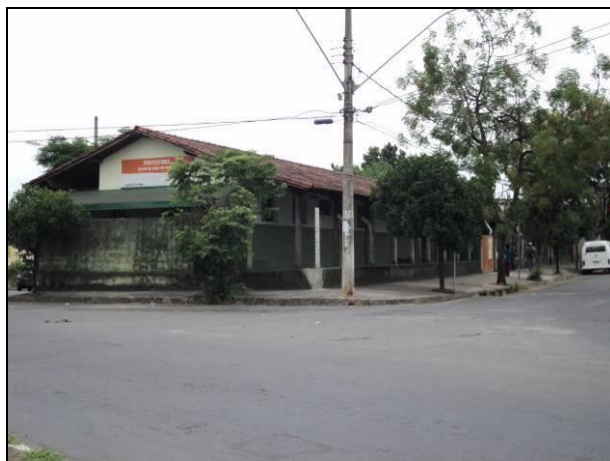
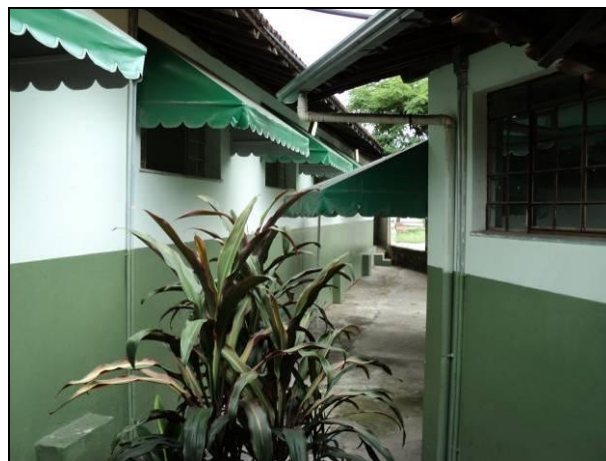
A cobertura da unidade é composta por estrutura de madeira e telhas de fibrocimento tipo canalet 90, que está em péssimo estado de conservação e apresenta diversos pontos de infiltração.

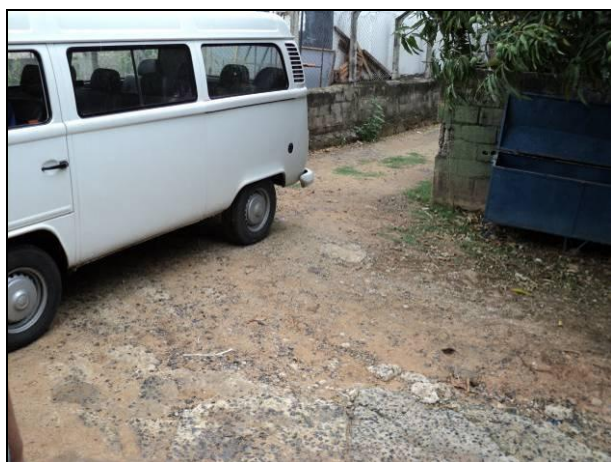
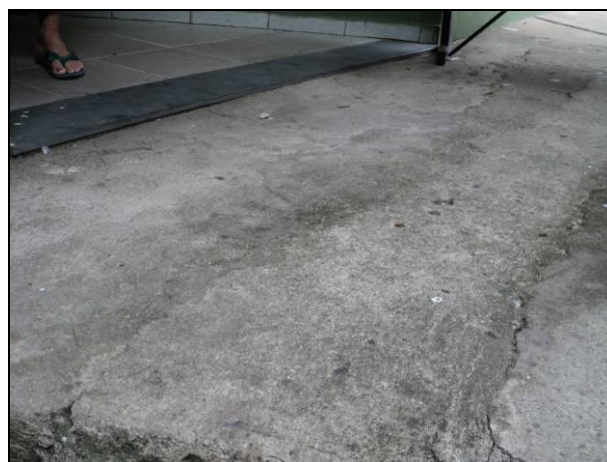
O perímetro da unidade é fechado por alambrados que apresenta sinais de vandalismo em alguns pontos.

O acesso à unidade é feito por um único portão que serve tanto para o acesso de pacientes, como de funcionários e suprimentos. Não há acesso interno para ambulâncias.  
A acessibilidade interna da unidade é ruim, pois os corredores e ambientes são estreitos, não há piso tátil e comunicação visual adequada para orientação dos usuários.

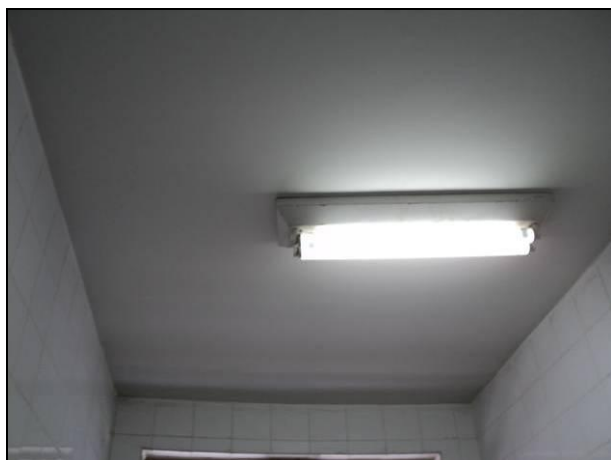
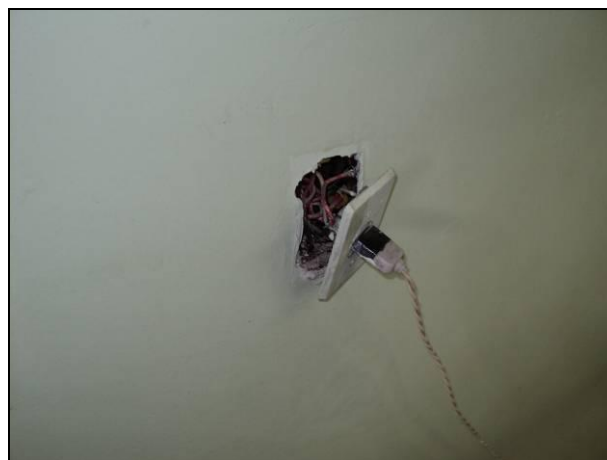
Existem interruptores e tomadas em que não estão instalados os espelhos ou simplesmente não estão fixos nas caixas, ficando os cabos expostos.

A iluminação interna é feita por luminárias de sobrepor com lâmpadas fluorescentes. As luminárias são antigas e existe ambientes onde a iluminação não é adequada.

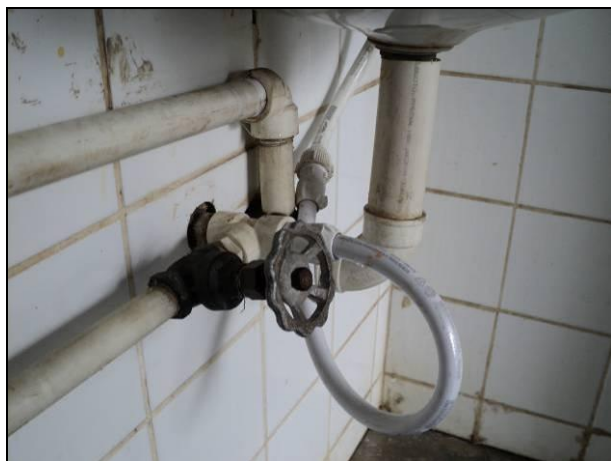
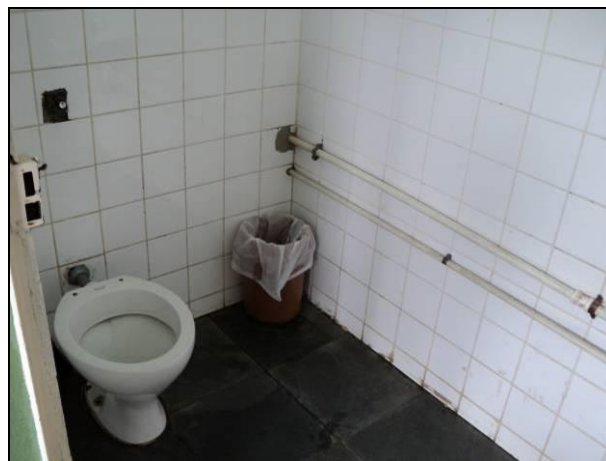
A rede de esgoto da pia do sanitário de pacientes é totalmente adaptada e está fora de norma, não há sifão e está interligada à rede de esgoto do bebedouro.

A captação com calhas das águas do telhado é feita somente em um pequeno trecho (cobertura espera) e é encaminhada até as caixas de passagem. No restante da cobertura as águas pluviais deságuam diretamente sobre o piso e escoam até as caixas de passagem que existem na área externa.

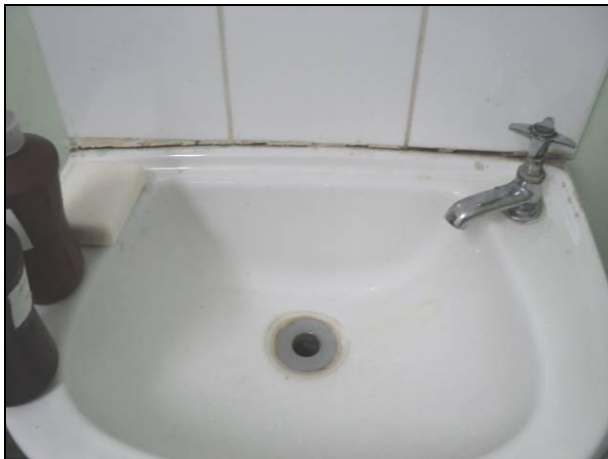
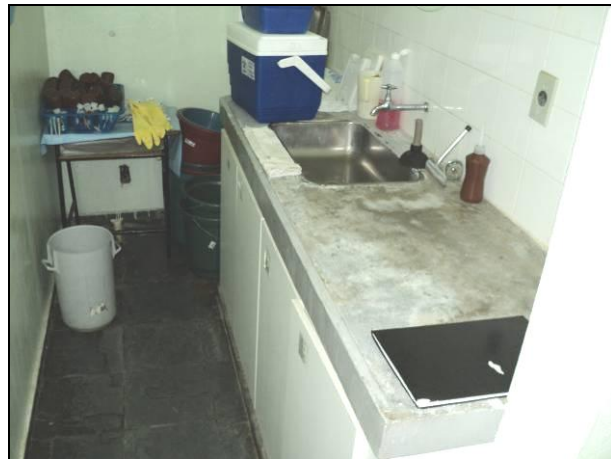
Em geral as louças (bacias e lavatórios) estão em mau estado de conservação e é comum a falta de assentos e de lavatórios que estão “descolando” da parede.

Não existem barras de apoio na unidade.

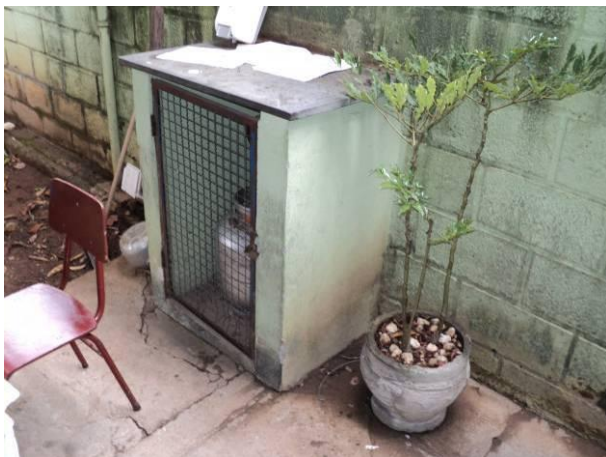
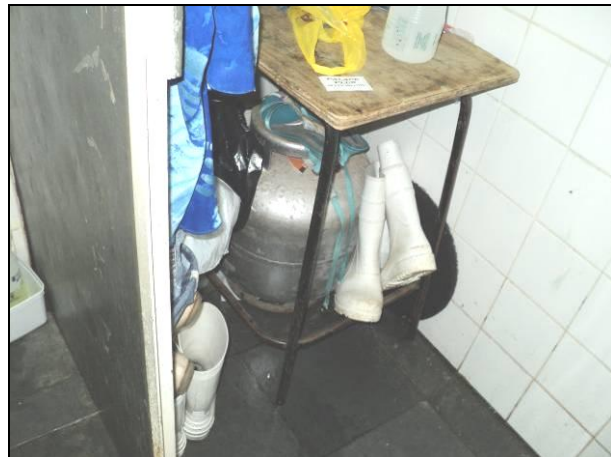
O abastecimento de GLP é feito através de dois botijões de gás P13. O botijão utilizado para consumo fica localizado em um abrigo externo e o botijão reserva fica armazenado em um dos sanitários.

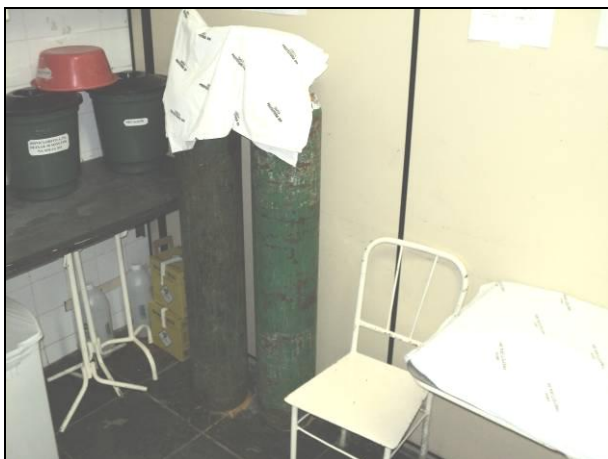
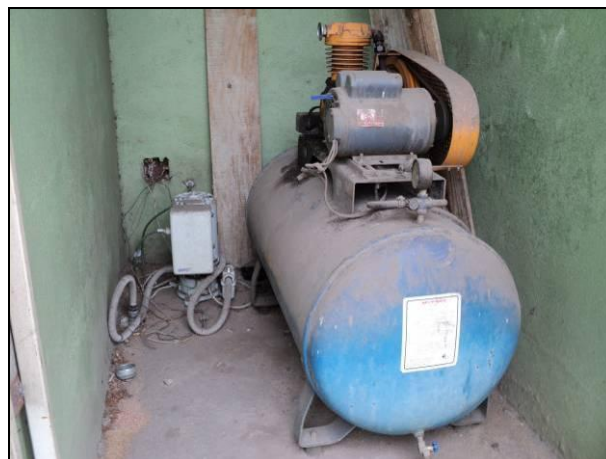
O ar comprimido é utilizado somente no consultório de odontologia. Este é gerado por um compressor Schulz que apresenta em péssimo estado de conservação, está localizado em um abrigo externo, e conduzido até o consultório por mangueiras. O compressor não é isento de óleo.

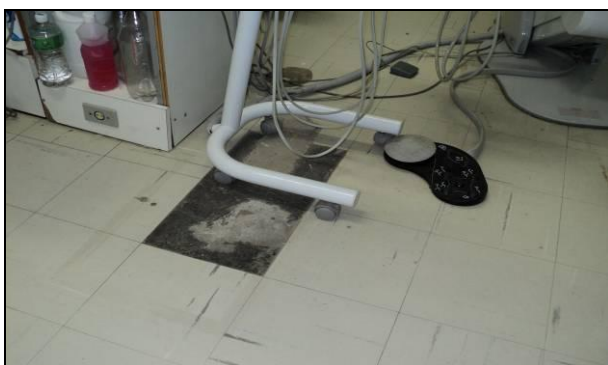
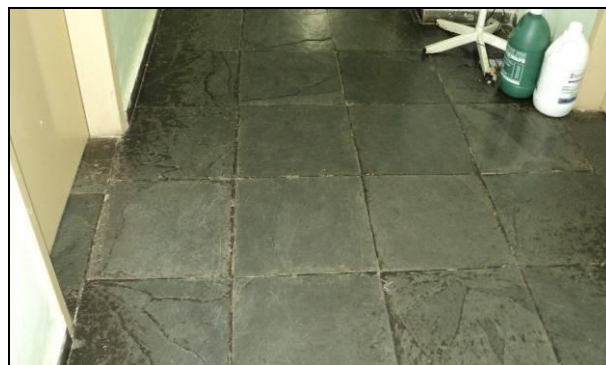
Praticamente todo o piso unidade é revestido com ardósia e possui rodapé do mesmo material. Este piso não apresenta um bom estado de conservação, existem manchas e pontos onde o desgaste é maior, principalmente corredores, além de este ser inadequado para ambientes de saúde.

No consultório odontológico o revestimento do piso é feito com piso vinílico em placas, está bem desgastado, além de placas descoladas.

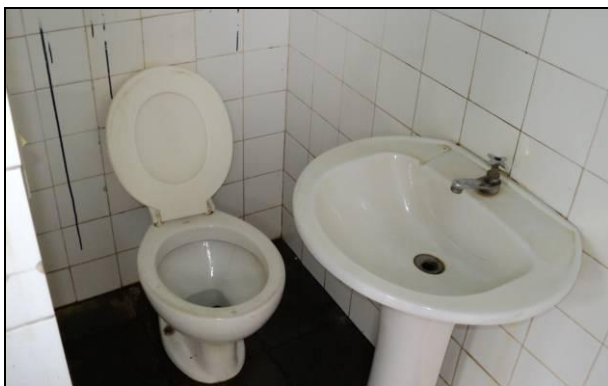
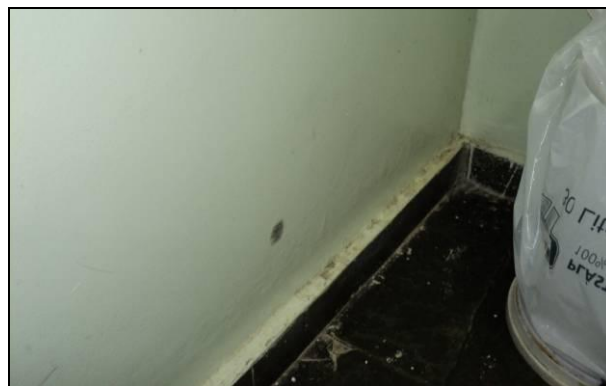
Nas áreas secas as paredes são revestidas com pintura e barra lisa. Existem muitos pontos de infiltração por toda a unidade.

Nas áreas molhadas as paredes são revestidas com cerâmica branca esmaltada que em geral não está em bom estado de conservação, principalmente os rejuntas que em locais de uso mais frequente como cozinha e sanitário de pacientes estão amarelados devido acúmulo de sujeira.

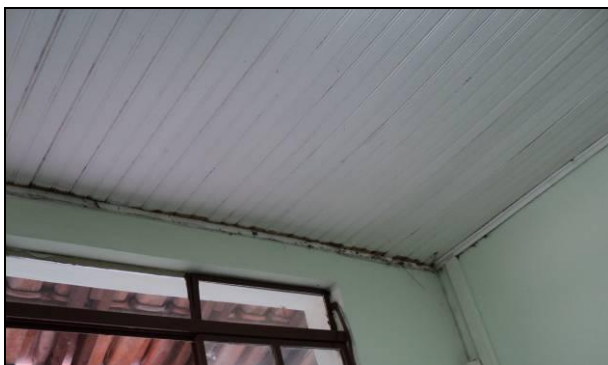
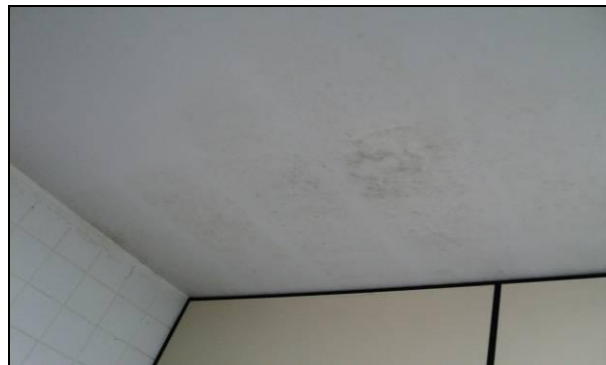
O teto de todo bloco 01 e 03 a unidade é em laje revestida (alguns ambientes do bloco 03 tem apenas laje aparente) com argamassa e pintura e foram detectados pontos de infiltração, no consultório de pediatria e na zoonose.

No bloco 02 o revestimento do teto é feito com forro de madeira e apresenta diversos pontos de infiltração.

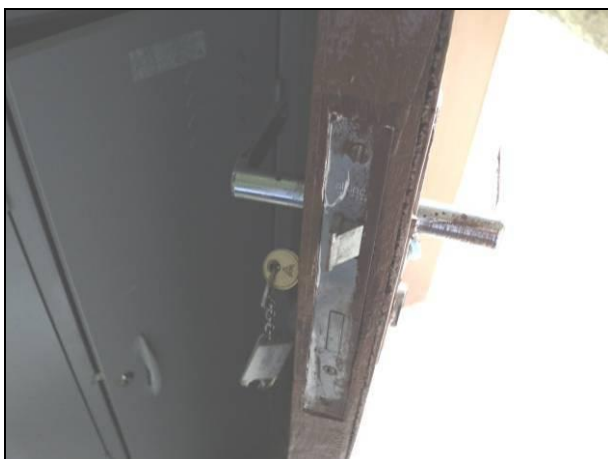
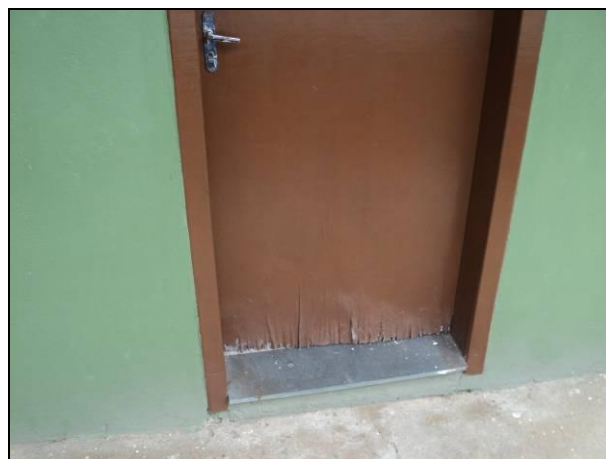
As portas internas são de madeira, com batentes também em madeira. O estado de conservação das folhas de porta, batentes em geral é bom, mas em algumas a parte inferior está deteriorada, devido à água de lavagem do piso. A maioria das ferragens das portas está em bom estado de conservação, mas estas necessitam de manutenções preventivas para funcionarem corretamente.

O estado das portas externas é similar ao das portas internas, porém as externas são metálicas com batentes também metálicos (no bloco 02 as portas externas também são de madeira) e apresentam mais pontos de ferrugem, devido ao contato com a água de chuvas.

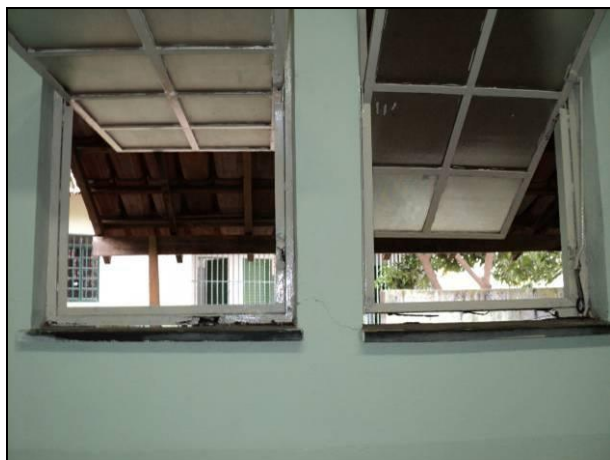
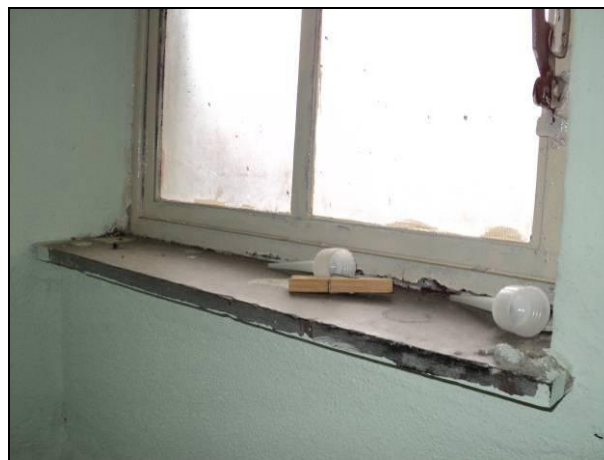
As janelas de toda unidade são de aço e todas possuem travas. A maioria das janelas está em péssimo estado de conservação.

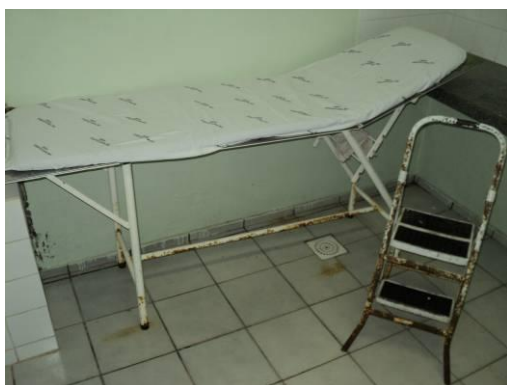
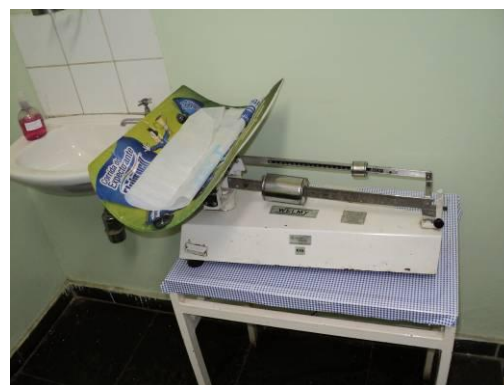
A unidade não apresenta uma continuidade de padrão tecnológico, tendo itens novos e em bom estado de conservação e em sua grande maioria itens antigos e sem condições de uso. Algumas macas de exame para ginecologia apresentavam, dentre outras irregularidades, apoio para pernas em metal sem isolamento elétrico, o que pode causar queimaduras em pacientes durante procedimentos clínicos (Ex. Cauterizações) além de algumas macas em condições impróprias para uso.

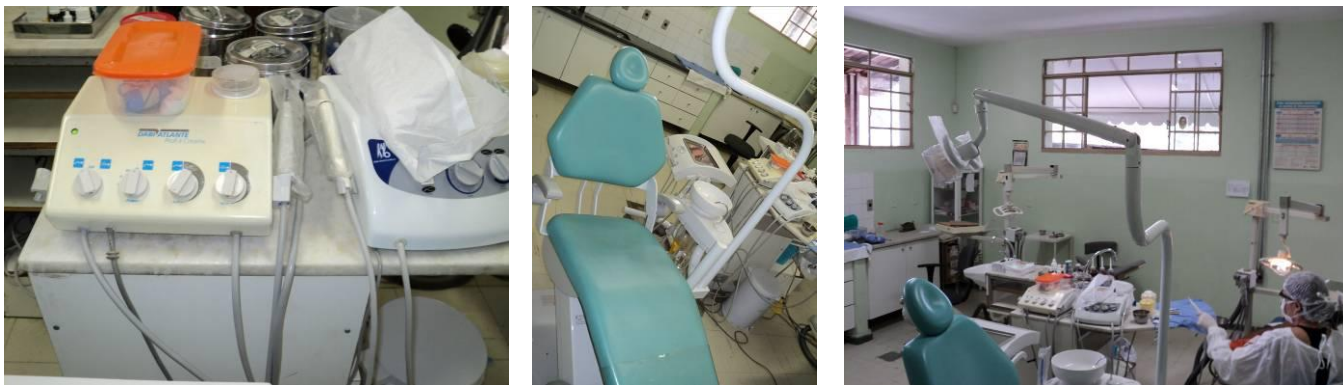
Encontrados três consultórios completos (cadeira odontológica, cuspideira, equipo clínico, foco e mocho) com aproximadamente um com dois anos de uso, apresentando bom estado de conservação e os outros dois com mais de cinco anos de uso em situação precária. O amalgamador possui mais de cinco anos de uso e seu funcionamento foi considerado como ineficiente pelos funcionários. O jato de bicarbonato possui duas unidades com mais de cinco anos de uso, estão ineficientes, apenas uma unidade eficiente que tem cerca de dois anos de uso.

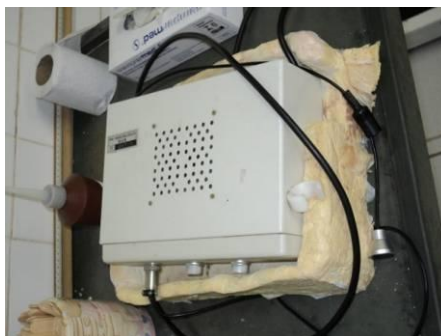
Uma unidade com aproximadamente cinco anos de uso e em bom estado de conservação mas com necessidade de intervenção técnica.

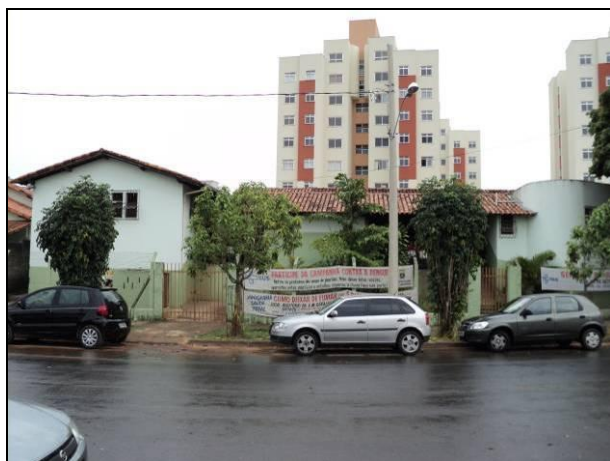
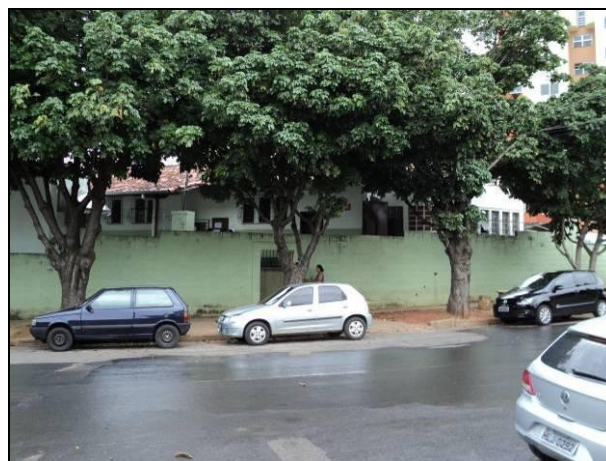
A cobertura da unidade é composta por estrutura de madeira e telhas cerâmicas, que está em péssimo estado de conservação e apresenta diversos pontos de infiltração.

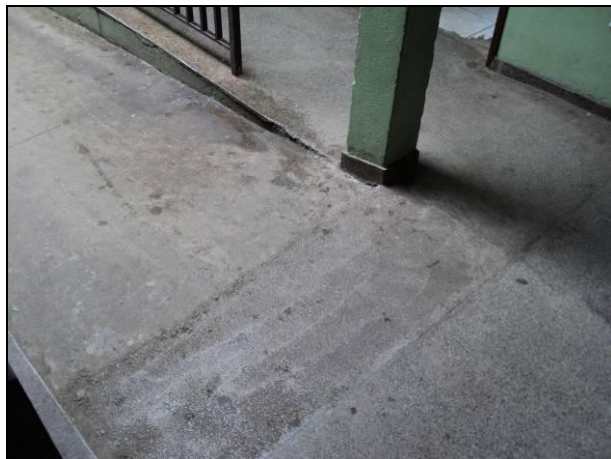
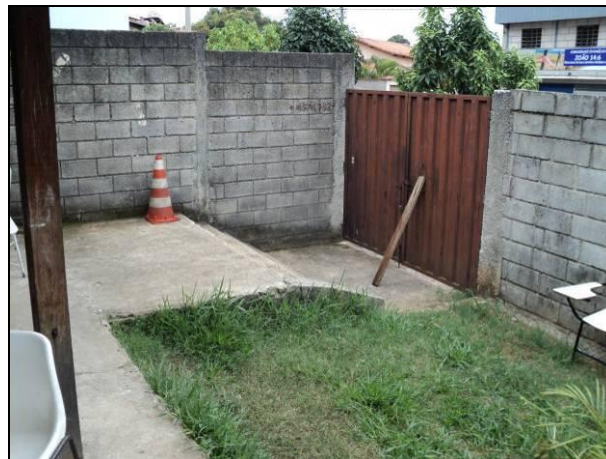
A acessibilidade interna da unidade é ruim, pois os corredores internos e ambientes são estreitos existem pequenos degraus entre os blocos, não há piso tátil e a comunicação visual é adequada para orientação dos usuários.

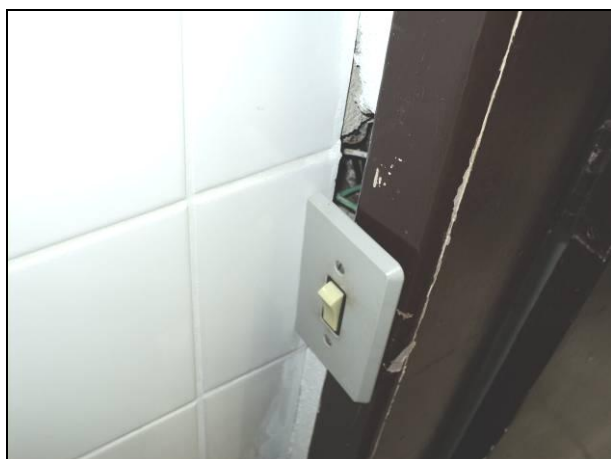
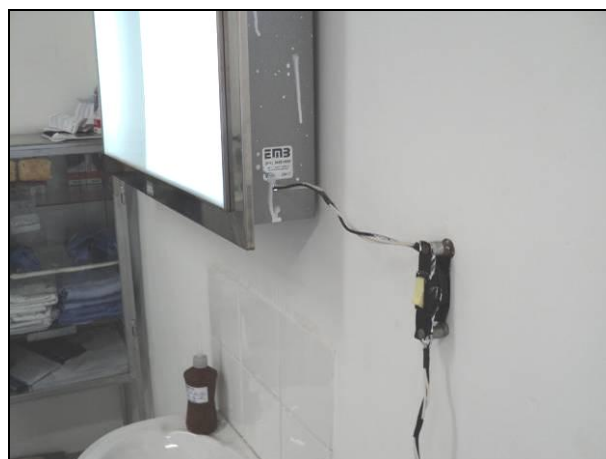
Existem interruptores e tomadas em que não estão instalados os espelhos ou simplesmente não estão fixos nas caixas, ficando os cabos expostos.

A iluminação interna é feita por luminárias de sobrepor com lâmpadas fluorescentes. As luminárias são antigas e existe ambientes onde a iluminação não é adequada, como na sala de observação, vacinas e corredores.

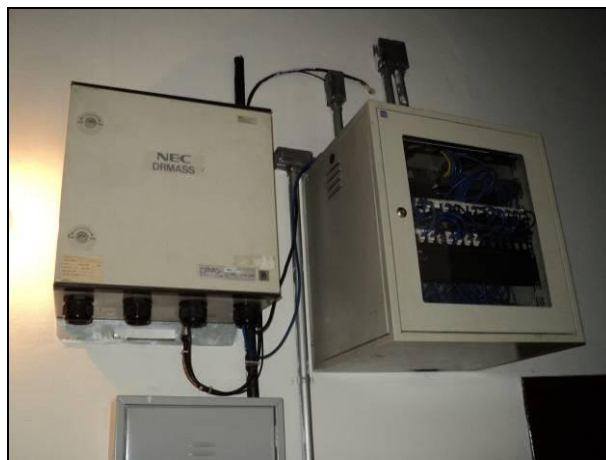
O sistema de alarme conta com detectores de presença instalados nos ambientes internos e sua central está locada em um dos consultórios. Não são realizados testes deste sistema.

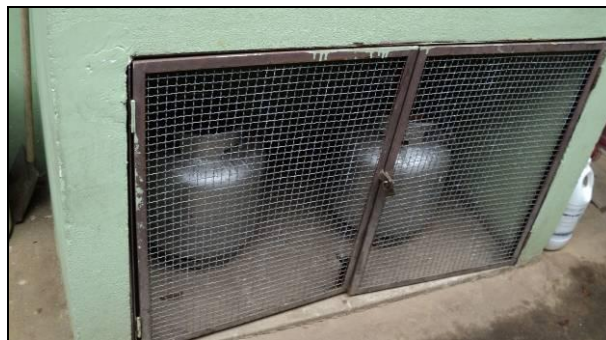
O abastecimento de GLP é feito através de dois botijões de gás P13, ambos ficam locados em um abrigo externo.

Há também um botijão na sala de zoonoses que é utilizado pela equipe de zoonose.

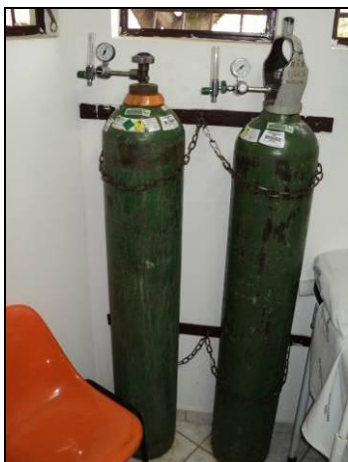
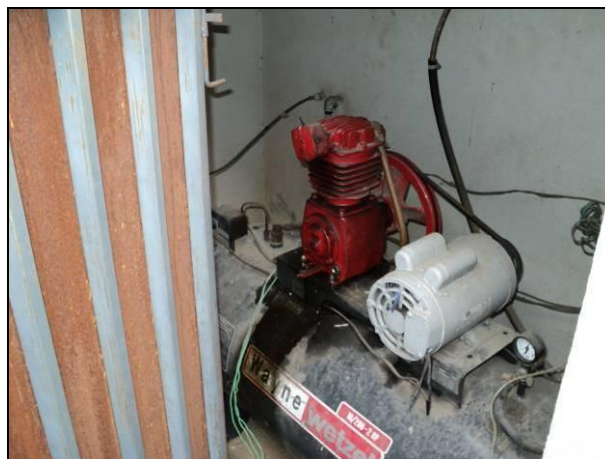
O ar comprimido é utilizado somente no consultório de odontologia. Este é gerado por um compressor Wetzel que apresenta em péssimo estado de conservação, está localizado em um abrigo externo, e conduzido até o consultório por mangueiras. O compressor não é isento de óleo.

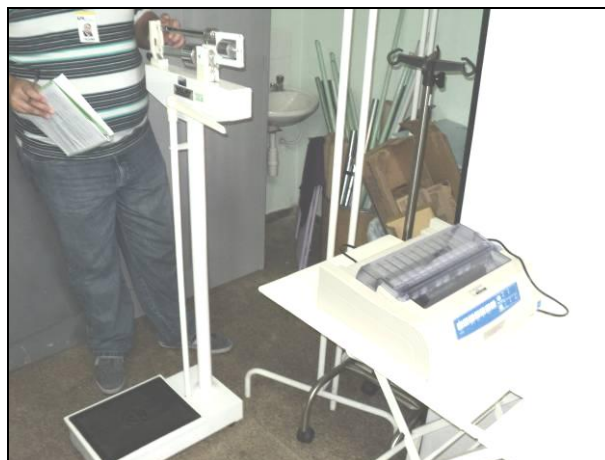
Todo o piso do bloco 03 é de granilite com rodapé do mesmo material. Este piso não apresenta um bom estado de conservação.

Todo o piso, dos blocos 01 e 02, são revestidos com cerâmica e rodapé da mesma linha. Este piso em geral está em bom estado de conservação, mas apresenta desgaste nas áreas de maior circulação.

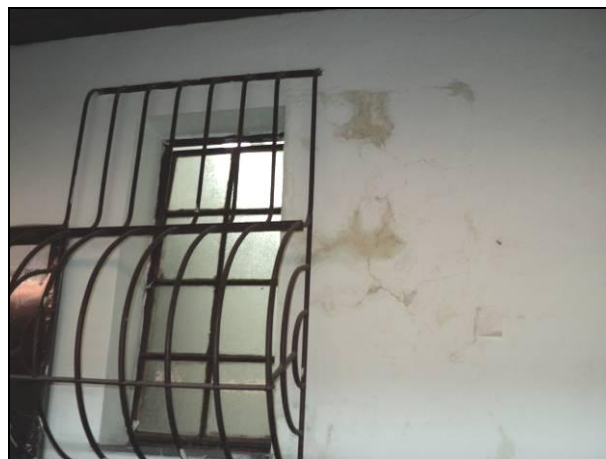
Nas áreas secas as paredes são revestidas com pintura e barra lisa. Existem pontos de infiltração por toda a unidade.

Nas áreas molhadas as paredes são revestidas com cerâmica branca esmaltada que em geral não está em bom estado, principalmente os rejuntos que em locais de uso mais freqüente como cozinha e sanitário de pacientes, estão amarelados devido acúmulo de sujeira.

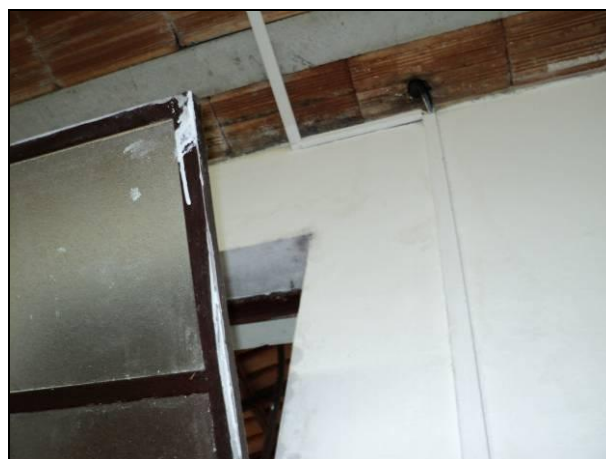
O teto de todo bloco 03 é revestido com forro de madeira, estes apresentam péssimo estado de conservação, com vários pontos de infiltração.

O teto do bloco 02 tem á em laje treliçada aparente e também apresenta vários pontos de infiltração, principalmente onde foram realizados furos para passagem de instalações.

Finalmente o bloco 01 tem laje revestida com argamassa e pintura, este apresenta pontos de infiltração, mas em menor quantidade.

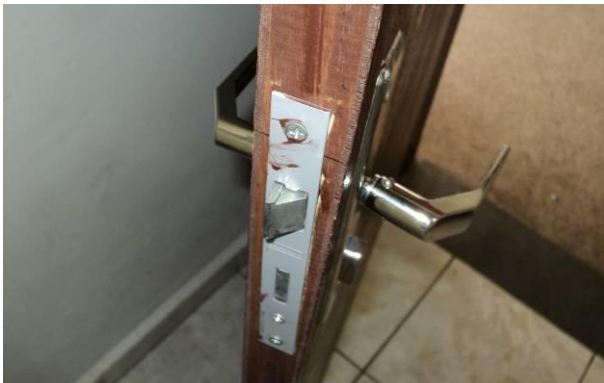
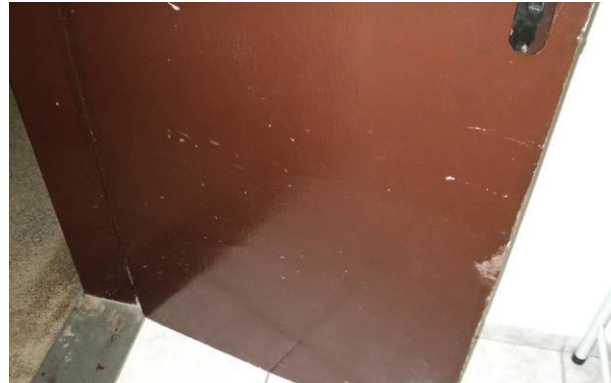
As portas internas são de madeira, com batentes também em madeira. O estado de conservação das folhas de porta, batentes em geral é bom, mas em algumas a parte inferior está deteriorada, devido à água de lavagem do piso. A maioria das ferragens das portas está em bom estado de conservação, mas necessitam de manutenções preventivas para funcionarem corretamente.

O estado das portas externas é similar ao das portas internas, porém as externas são metálicas com batentes também metálicos e apresentam mais pontos de ferrugem, devido ao contato com a água de chuvas.

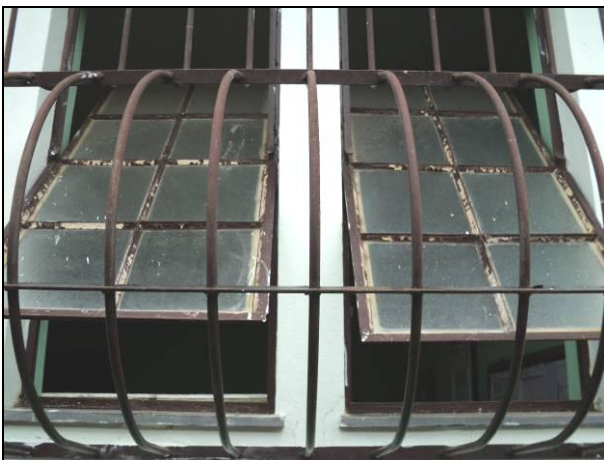
As janelas de toda unidade são de aço e todas possuem travas. A maioria das janelas está em péssimo estado de conservação.

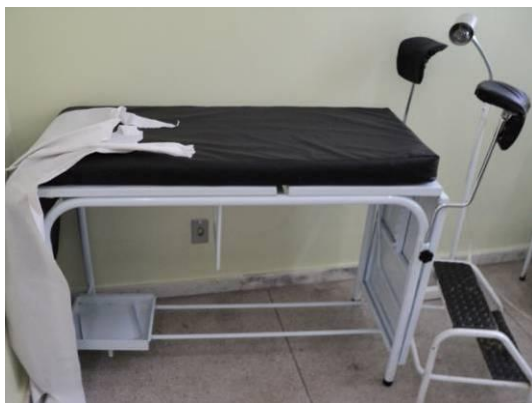
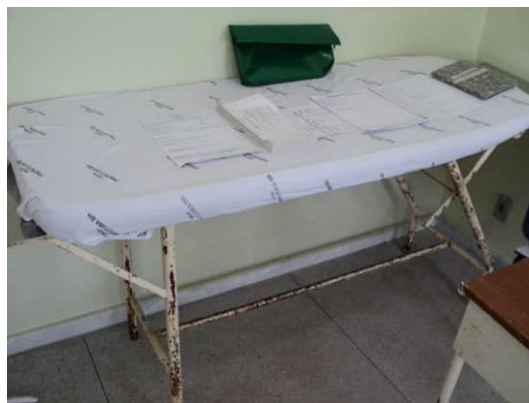
A unidade possui um parque muito variado, tendo itens em bom estado de conservação e itens deteriorados. Grande parte necessita de intervenção técnica ou desativação devido ao estado ruim de conservação.

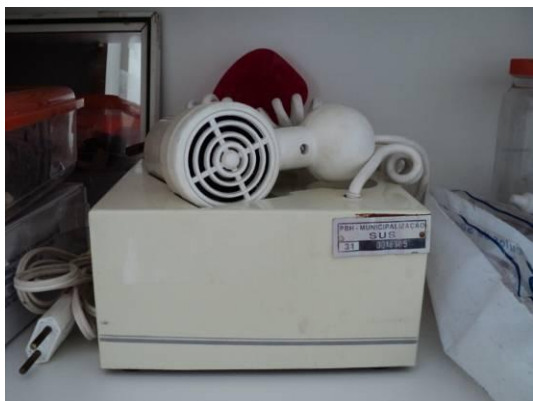
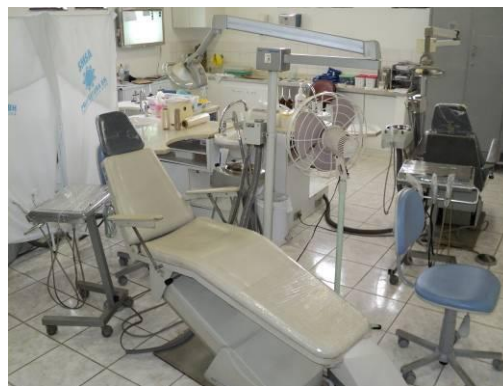
Encontrados três consultórios completos (cadeira odontológica, cuspidreira, equipo clínico, foco e mocho), um com cerca de dois anos de uso novo e os outros dois em situação crítica com mais de cinco anos de uso cheios de corrosão interna. Os jatos de bicarbonato não estavam disponíveis no setor; dois fotopolimerizadores e um amalgamador, ambos com mais de cinco anos de uso e deteriorados.

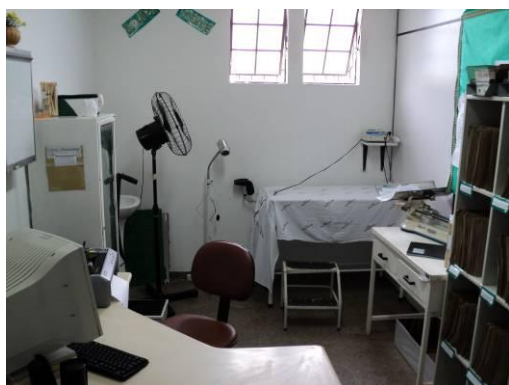
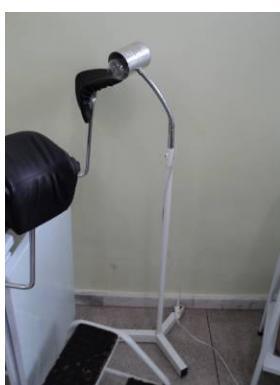
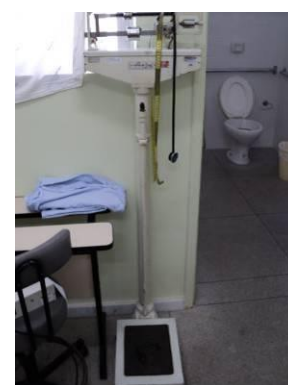
As balanças em geral são novas e apresentam bom estado de conservação, tendo poucos itens deteriorados.

Todos os esfigmomanômetros são relativamente novos e apresentam bom estado de conservação, porém utiliza coluna de mercúrio, que tem seu uso não recomendado pela ANVISA e o pelo Ministério do Trabalho.

Os negatoscópios estão em condições de conservação razoável, muitos com sinais de desgaste ou deteriorados

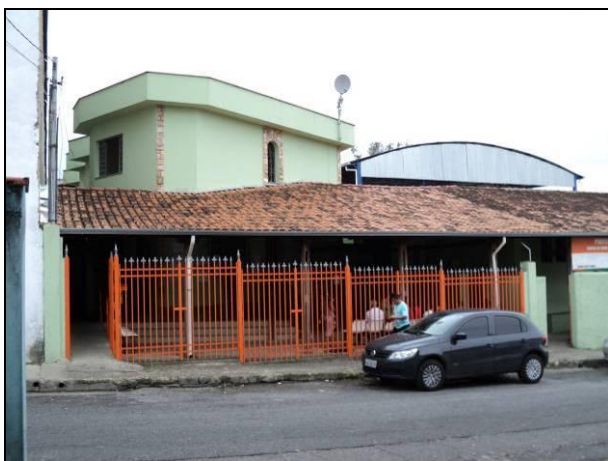
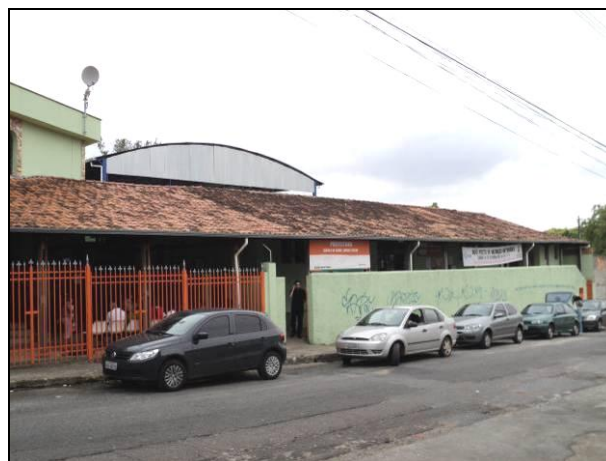
A cobertura da unidade é composta por estrutura de madeira e telhas cerâmicas, que passou por reformas recentes. Foi relatado que antes da reforma existiam diversos pontos de infiltração pela cobertura e que após a reforma não havia chovido para que se verificasse a condição atual da estrutura. Mesmo com a reforma o estado de conservação da cobertura não é bom.

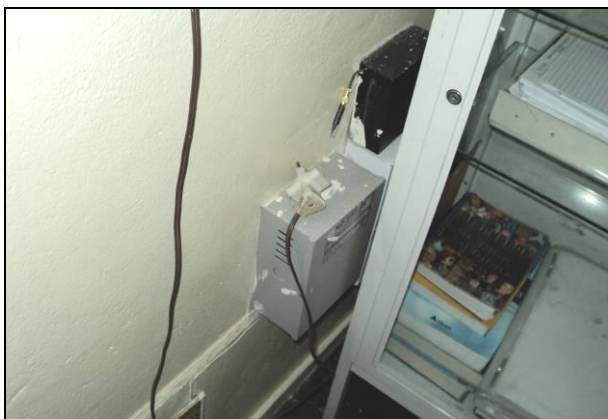
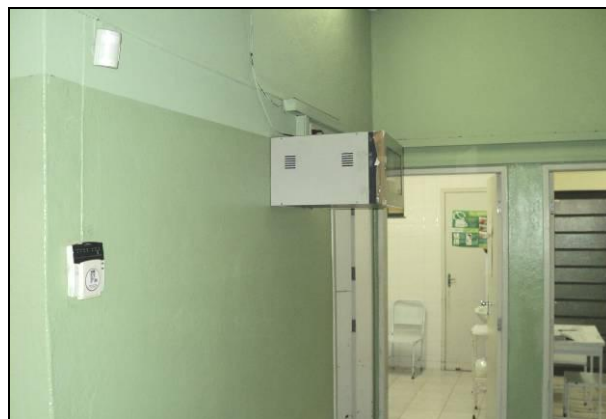
O sistema de alarme conta com detectores de presença instalados nos ambientes internos e sua central está localizada em um dos consultórios, atrás de armários, ou seja, em local de difícil acesso. Não são realizados testes deste sistema.

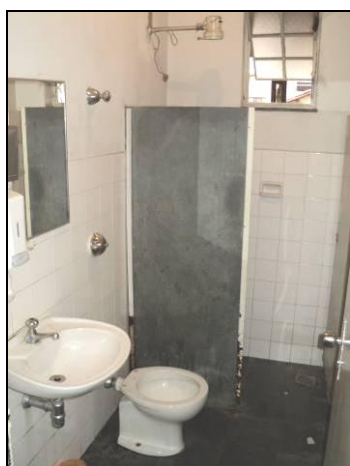
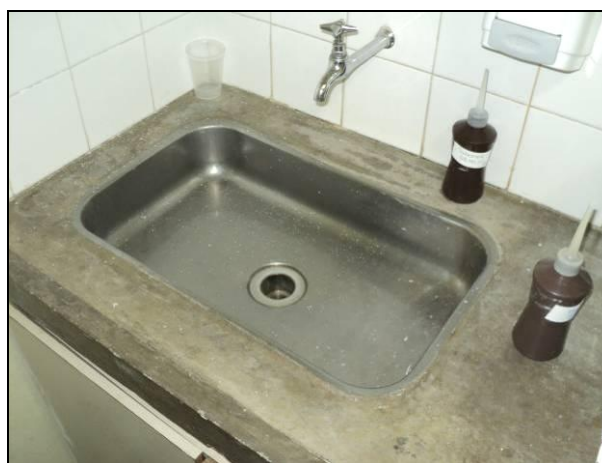
Os chuveiros elétricos estão em mau estado de conservação e com instalações elétricas fora de norma, mas tem boa vazão de água.

Não existem sanitários com barras de apoio.

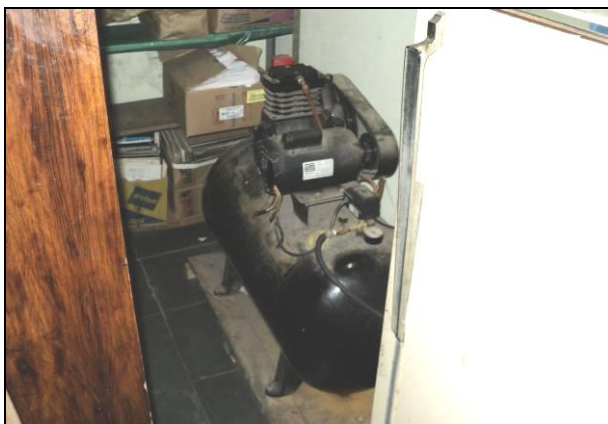
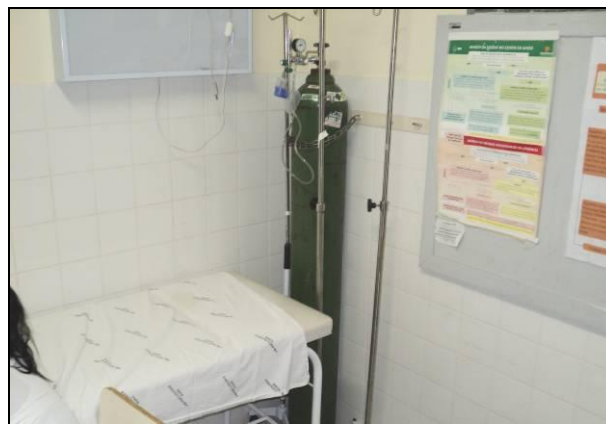
O ar comprimido é utilizado somente no consultório de odontologia. Este é gerado por um compressor Schulz que apresenta péssimo estado de conservação, está localizado no depósito/almojarifado, e é conduzido até o consultório por mangueiras. O compressor não é isento de óleo.

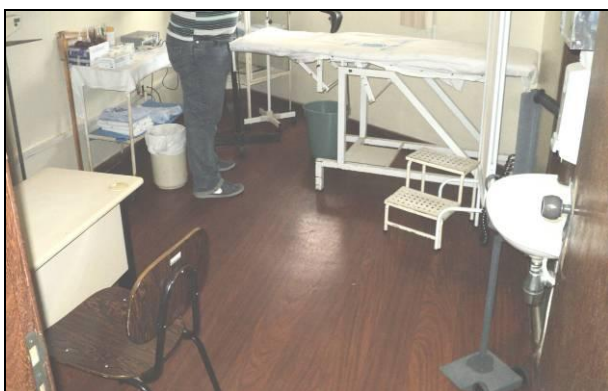
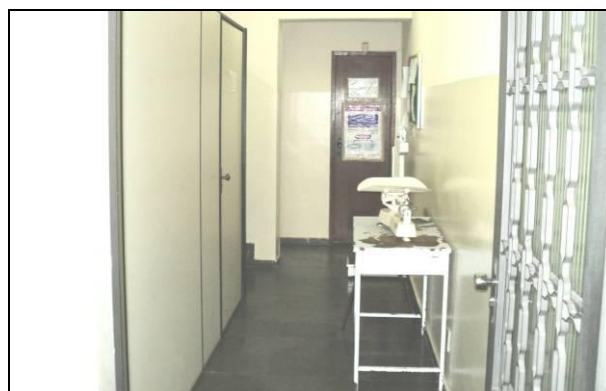
Todo o piso do bloco 01 (térreo) é revestido com ardósia e têm rodapés do mesmo material, este não apresenta um bom estado de conservação e em alguns pontos está trincado.

Todo o piso do bloco 02 (apartamentos) é revestido com ardósia no piso térreo, carpete de madeira no piso superior e cerâmica nos sanitários. Em geral os pisos estão bem conservados, mas não existe uma padronização e não são indicados para utilização em ambientes de saúde.

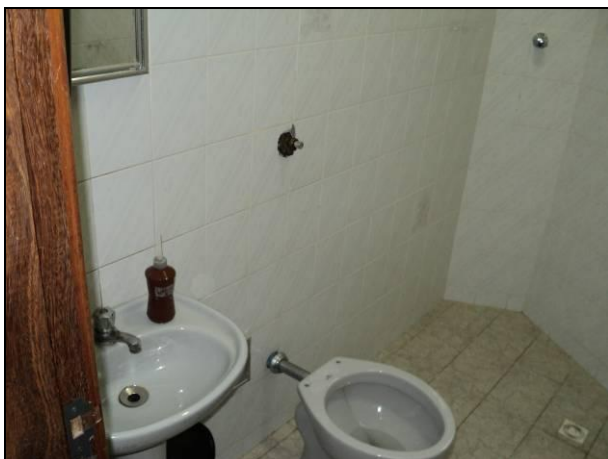
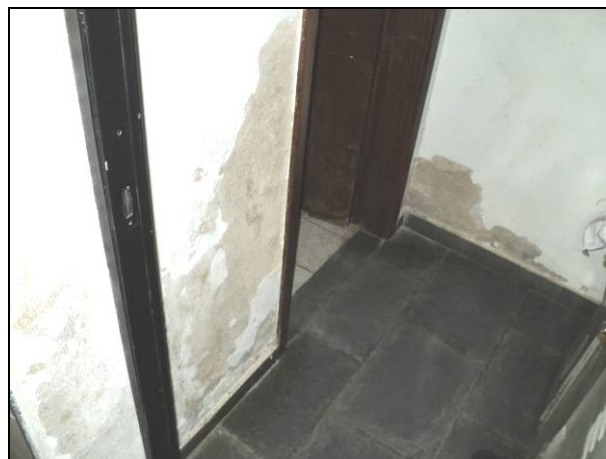
Nas áreas secas as paredes são revestidas com pintura e barra lisa. Existem pontos de umidade no almoxarifado do bloco 01 e em um dos apartamentos.

Nas áreas molhadas as paredes são revestidas com cerâmica, que em geral não está em bom estado de conservação, principalmente os rejuntas de locais com uso mais freqüente, como por exemplo, a cozinha e o sanitário de pacientes, estão amarelados devido acúmulo de sujeira.

Nos apartamentos foi necessária a instalação de divisórias para a delimitação dos consultórios, porém as divisórias não vão até o teto e não há privacidade para os pacientes e profissionais durante as consultas.

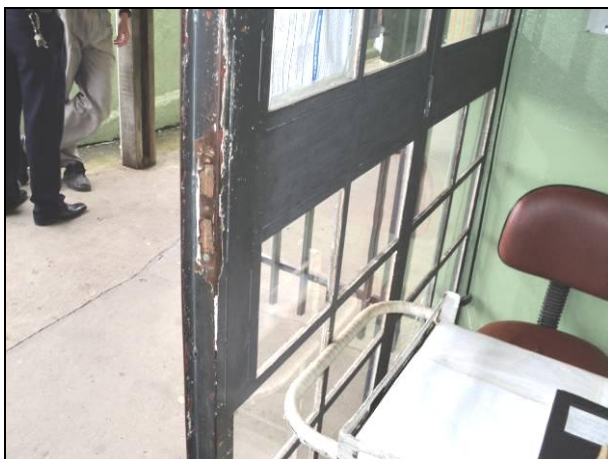
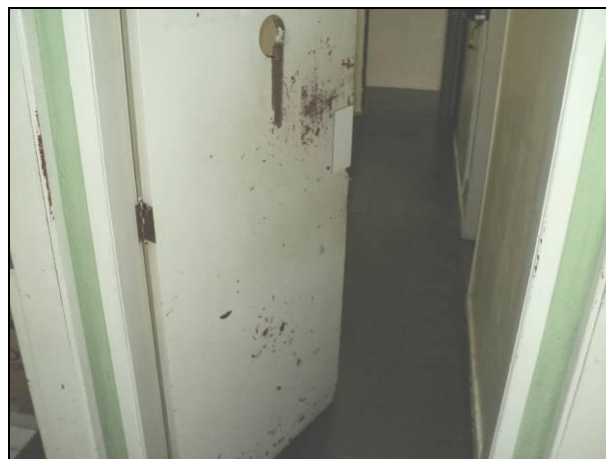
As portas internas são de madeira, com batentes também em madeira. O estado de conservação das folhas de porta, batentes em geral é ruim principalmente na parte inferior, deteriorada devido à água de lavagem do piso. A maioria das ferragens das portas não está em bom estado de conservação e necessitam de manutenções preventivas para funcionarem corretamente.

O estado das portas externas é similar ao das portas internas, porém as externas são metálicas com batentes também metálicos, estas apresentam mais pontos de ferrugem, devido ao contato com a água de chuvas.

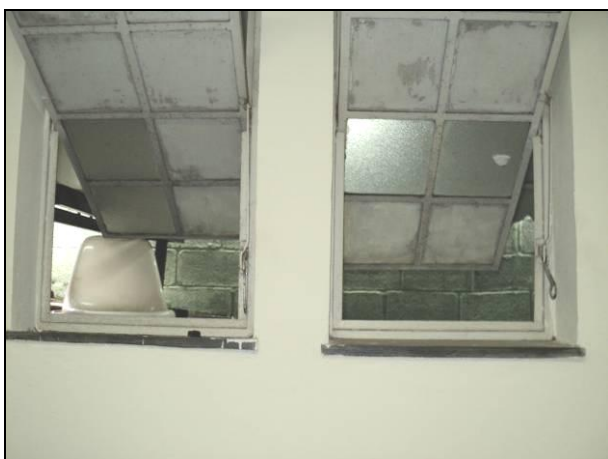
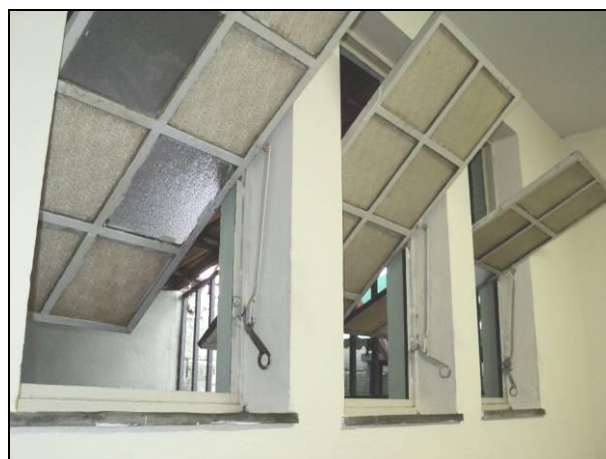
As janelas de toda unidade são de aço e todas possuem travas. A maioria das janelas está em mau estado de conservação.

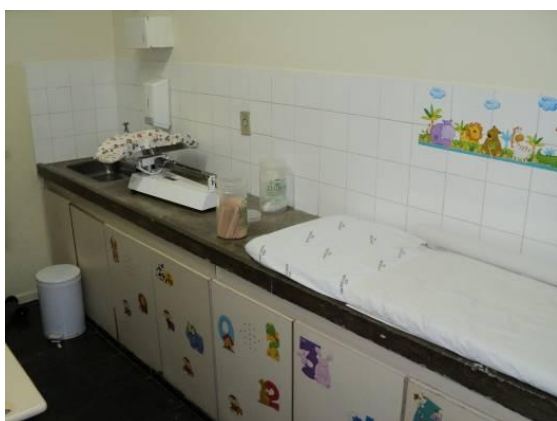
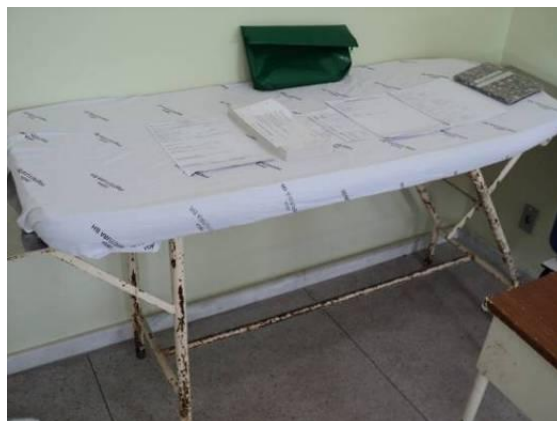
A unidade possui um parque muito variado, tendo itens em bom estado de conservação e itens muito deteriorados. Grande parte necessita de intervenção técnica ou desativação devido à grande degradação da corrosão. Também foi visto maca improvisada em bancada de concreto conforme foto abaixo.

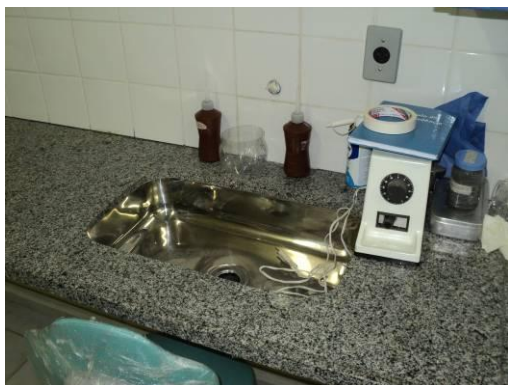
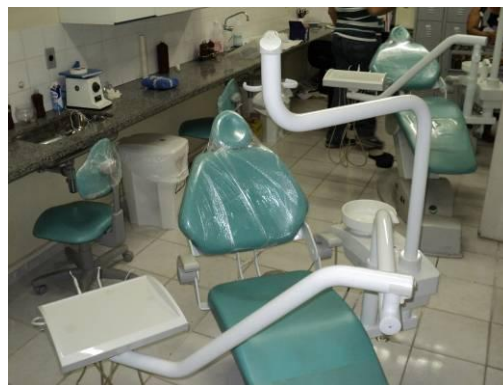
Encontrados três consultórios completos (cadeira odontológica, cuspeira, equipo clínico, foco e mocho), todos com cerca de dois anos de uso em ótimo estado de conservação. Os dois jatos de bicarbonato apresentavam em boas condições de uso; dois fotopolimerizadores e um amalgamador, ambos com mais de cinco anos de uso e deteriorados.

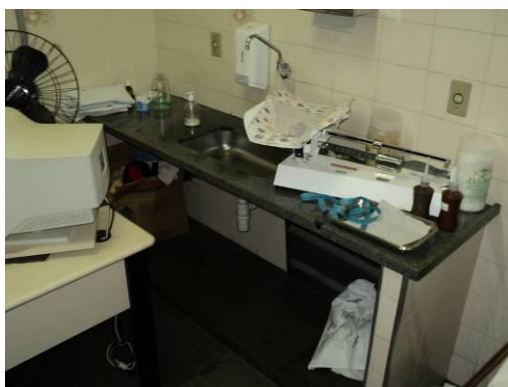
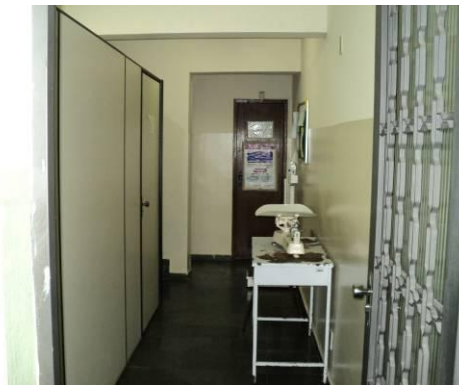
As balanças em geral são novas e apresentam bom estado de conservação, tendo poucos itens deteriorados, apenas focos clínicos que em sua grande maioria estão com sinais de deterioração.

Todos os esfigmomanômetros são relativamente novos e apresentam bom estado de conservação, porém utiliza coluna de mercúrio, que tem seu uso não recomendado pela ANVISA e o pelo Ministério do Trabalho.

Os negatoscópios estão em sua maioria boa estado de conservação ou com sinais de desgaste, não tendo itens deteriorados, sendo a maioria com mais de cinco anos de uso.

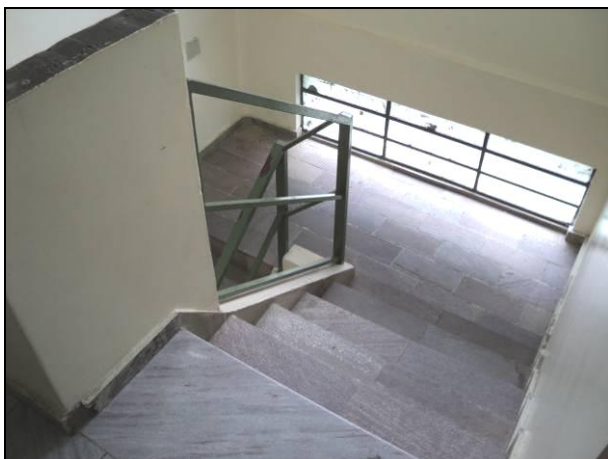
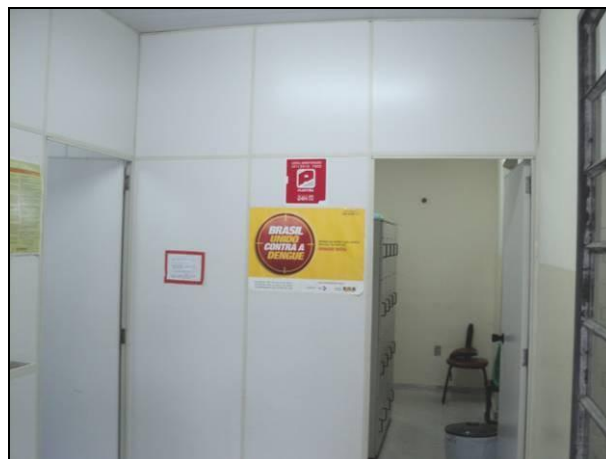
Todo o piso externo é de concreto, está com grande acúmulo de sujeira e apresenta trincas em diversos pontos.

A acessibilidade interna da unidade é ruim, pois além de ser totalmente adaptada, o acesso do pavimento superior é feito apenas por escadas.
