**DOCUMENTO COMPLEMENTAR 01I**

**PROJETO DE QUALIFICAÇÃO DA  
INFRAESTRUTURA DA ATENÇÃO PRIMÁRIA À  
SAÚDE DE BELO HORIZONTE**

**CARACTERIZAÇÃO DO SISTEMA ATUAL  
DISTRITO VENDA NOVA**

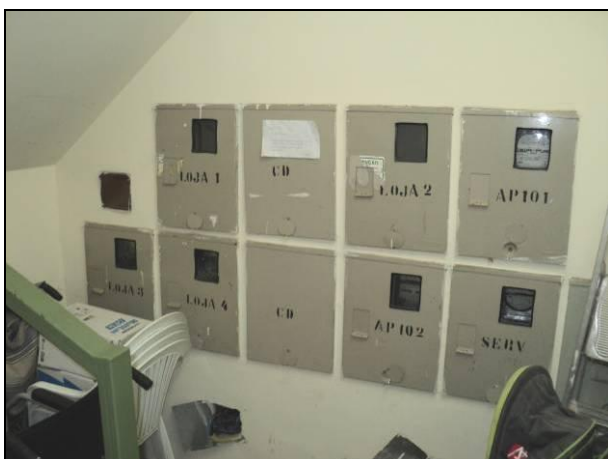
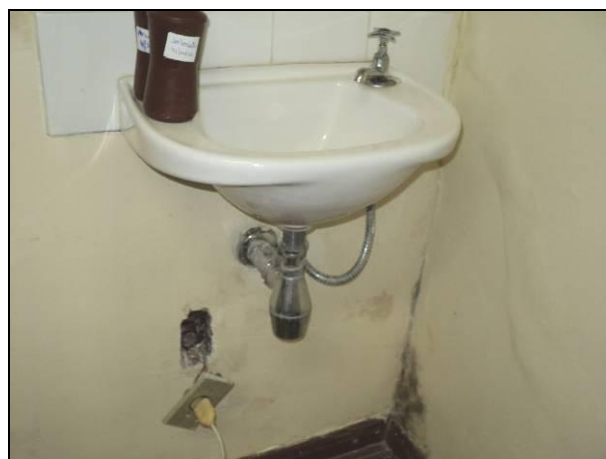
Existem interruptores e tomadas em que os espelhos não estão instalados ou simplesmente não estão fixos nas caixas, ficando os cabos expostos.

A iluminação interna é feita por luminárias de sobrepor com lâmpadas fluorescentes, mesmo nos locais onde há forro. As luminárias são antigas e existe ambientes onde a iluminação não é adequada, como por exemplo, no consultório ginecológico.

Foi relatado que a iluminação externa é insuficiente.

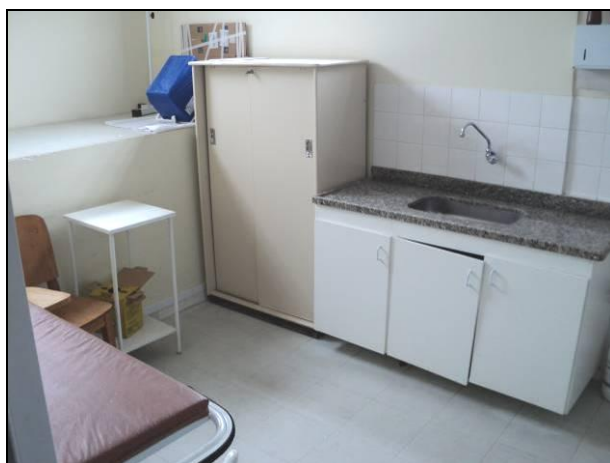
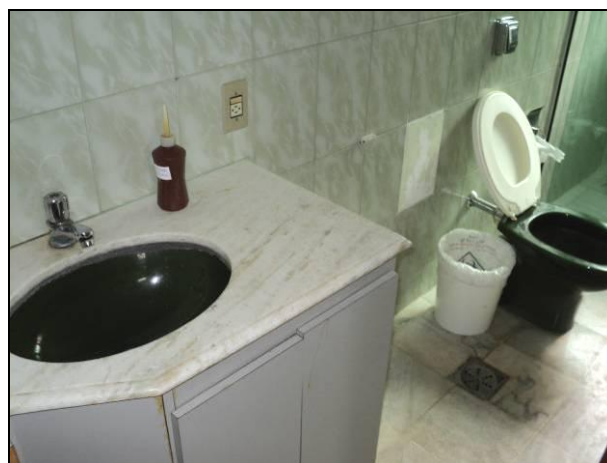
Em geral as torneiras são antigas, mas não foram relatados problemas com seu funcionamento ou com a vazão de água.

Não existem sanitários com barras de apoio.

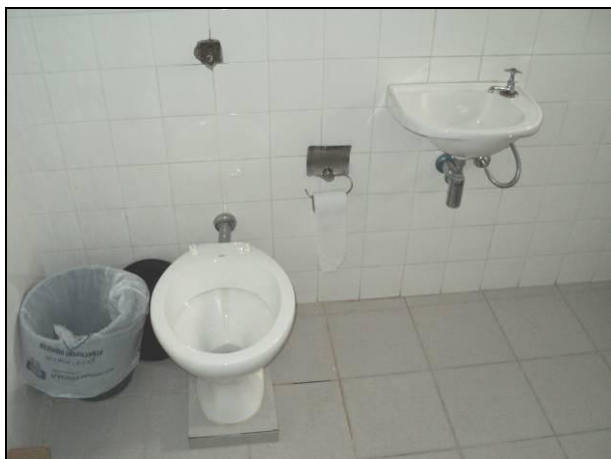
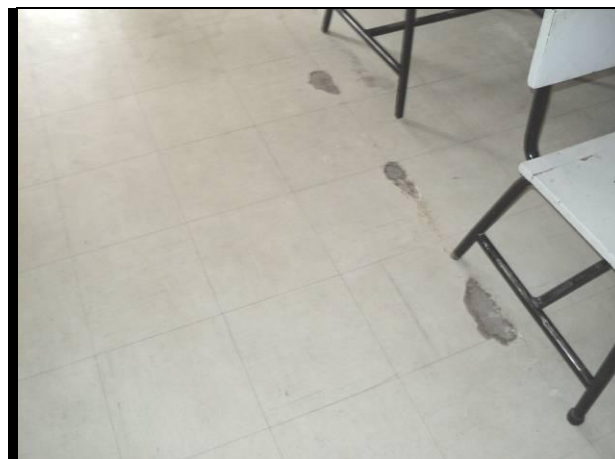
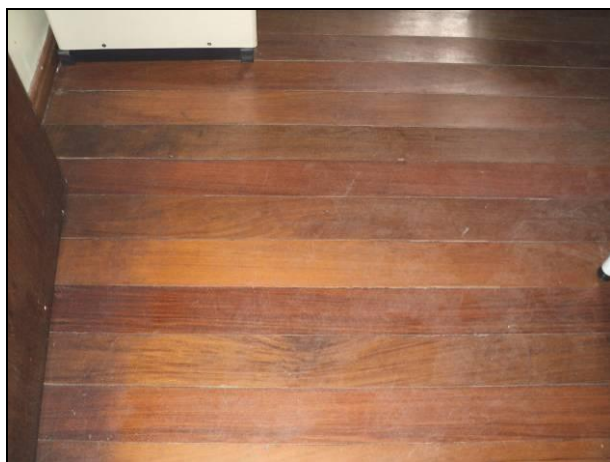
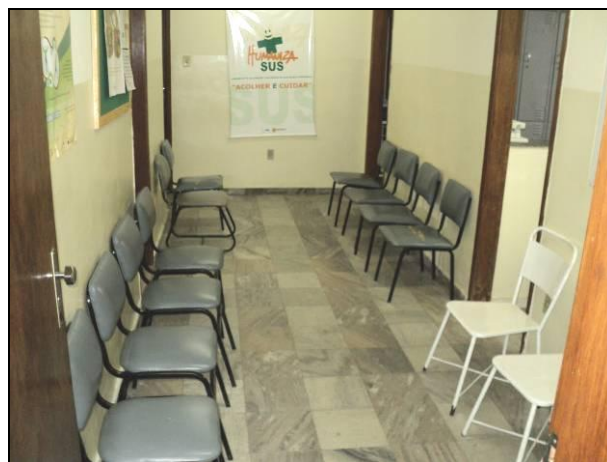
O piso do pavimento superior é revestido, nos corredores e sanitários, com placas quadradas de mármore e rodapé do mesmo material, estes não estão em bom estado de conservação, uma vez que a pedra é muito porosa.

Nos demais ambientes do pavimento superior o piso é revestido com carpete de madeira, que também não está em bom estado de conservação.

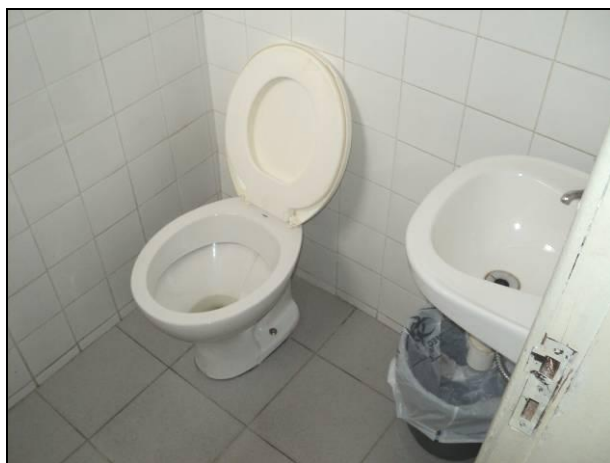
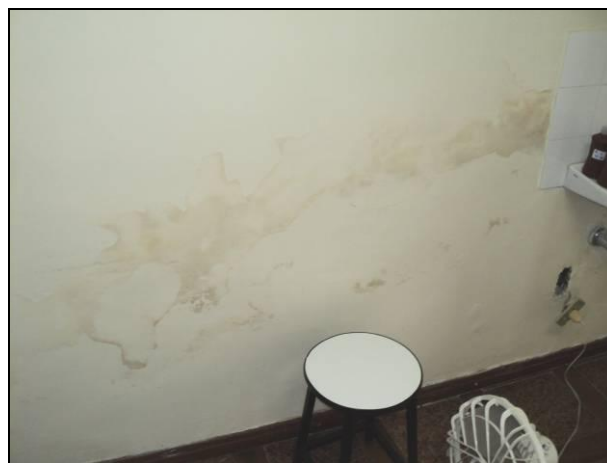
Nas áreas secas as paredes são revestidas com pintura e barra lisa. Existem pontos de umidade em vários ambientes, apesar do serviço de repintura ter sido realizado há pouco tempo.

Nas áreas molhadas as paredes são revestidas com cerâmica, que em geral não está em bom estado de conservação, principalmente os rejuntas que em locais de uso mais freqüente como no sanitário de pacientes estão com aparência amarelada devido ao acúmulo de sujeira.

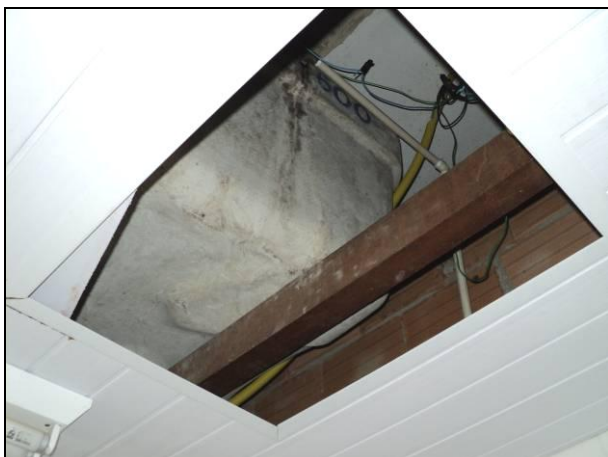
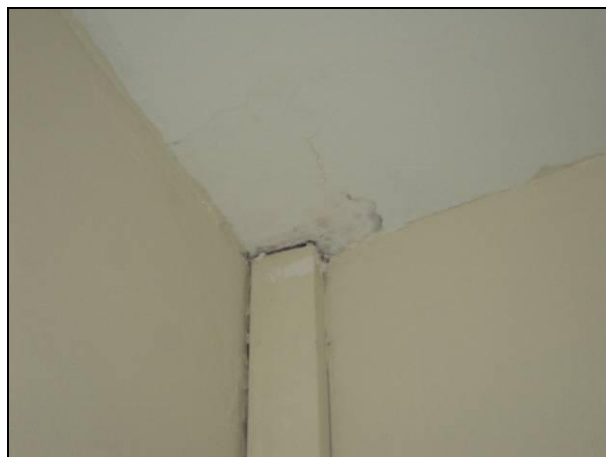
O teto de todo o pavimento superior é em laje revestida com argamassa e pintura. Foram visualizados diversos pontos de umidade.

Já o pavimento térreo tem forro de PVC em régua. Este está em bom estado de conservação.

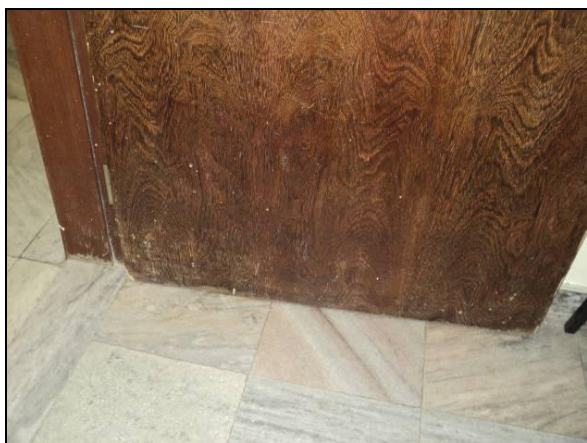
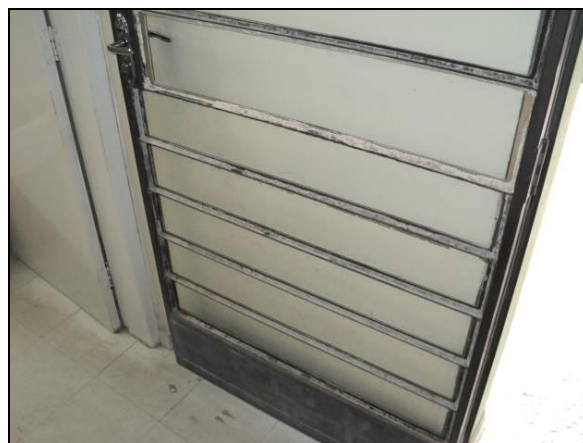
### *16. Portas internas e externas*

As portas internas são de madeira, com batentes também em madeira. O estado de conservação das folhas de porta, batentes em geral é ruim principalmente na parte inferior, deteriorada devido à água de lavagem do piso. A maioria das ferragens das portas não está em bom estado de conservação e necessitam de manutenções preventivas para funcionarem corretamente.

O estado das portas externas é similar ao das portas internas, porém as externas são metálicas com batentes também metálicos e apresentam mais pontos de ferrugem, devido ao contato com a água de chuvas.

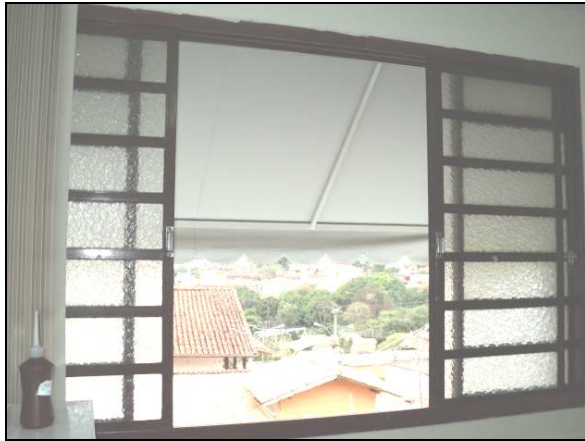
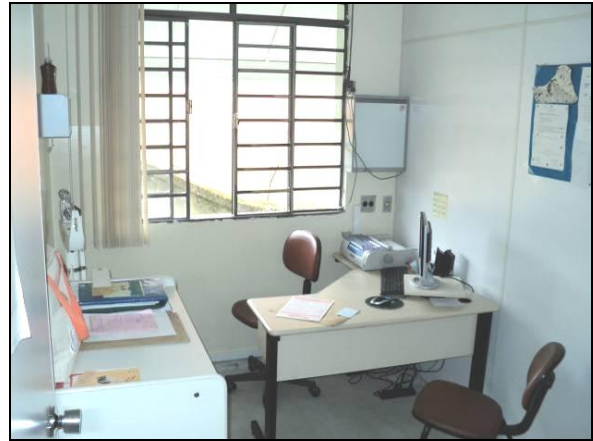
### *17. Janelas internas e externas*

As janelas de toda unidade são de aço e todas possuem travas. A maioria das janelas está em mau estado de conservação.

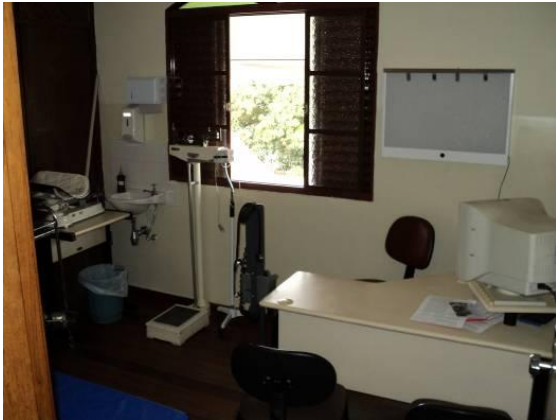
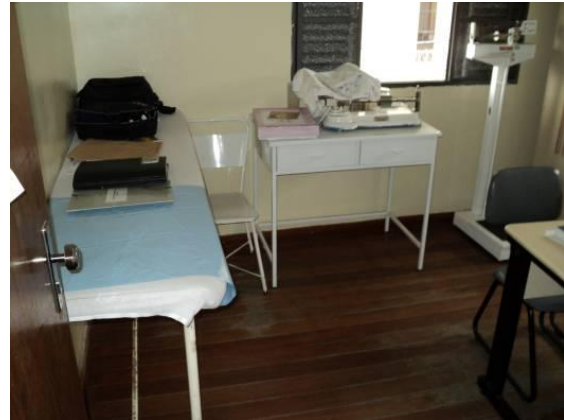
### 18. Mobiliários

A unidade possui um parque muito variado, tendo itens em bom estado de conservação com sinais iniciais de deterioração, a unidade possui macas de exame para ginecologia, apoio para pernas em metal sem isolamento elétrica, o que pode causar queimaduras em pacientes durante procedimentos clínicos (Ex. Cauterizações).

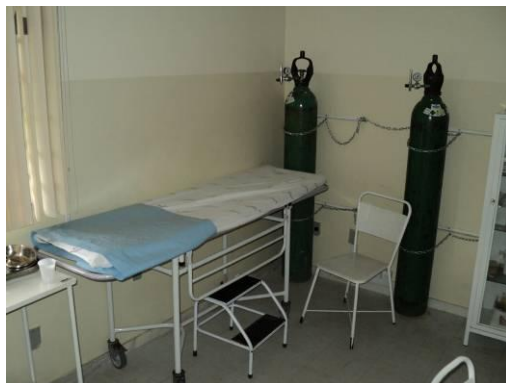
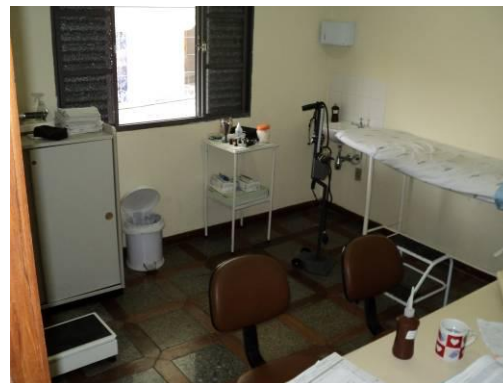
### 19. Equipamentos de enfermagem

As balanças no geral têm idade média de cinco anos e apresentam bom estado de conservação, tendo poucos itens deteriorados, apenas focos clínicos que em sua grande maioria estão com sinal deterioração. Todos os esfigmomanômetros são relativamente novos e apresentam bom estado de conservação, porém utiliza coluna de mercúrio que tem seu uso não recomendado pela ANVISA e o pelo Ministério do Trabalho.

Os negatoscópios estão em sua maioria consta bom estado de conservação ou com sinais de desgaste, não tendo itens deteriorados e sua maioria com mais de cinco anos de uso.

As macas todas em bom estado de conservação com início de deterioração por oxidação.

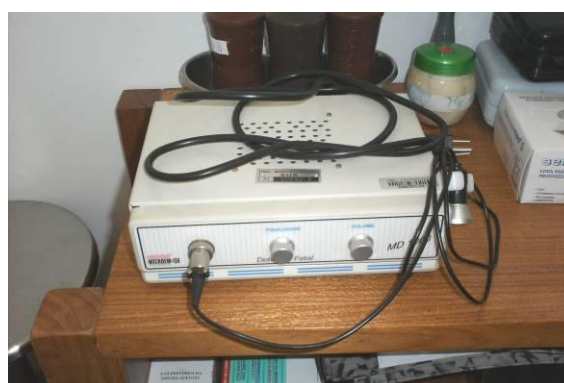
### 20. *Detector Fetal*

Uma unidade com aproximadamente dois anos de uso e em bom estado de conservação em condições razoáveis de uso.

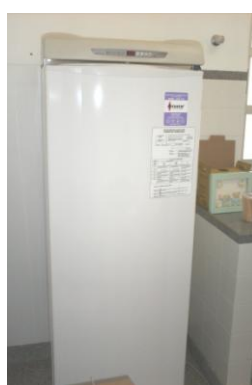
### 21. *Câmara de Conservação de Vacinas*

Uma unidade com aproximadamente dois anos de uso e em bom estado de conservação.

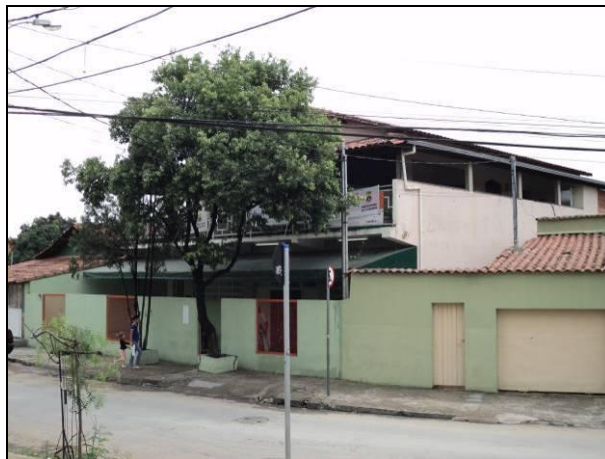
Em julho de 2010 a unidade passou por um repintura geral, pois havia diversos pontos de umidade nas paredes, devido à infiltração.

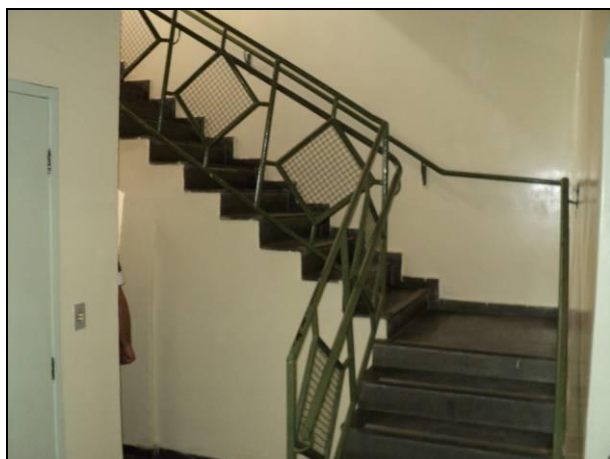
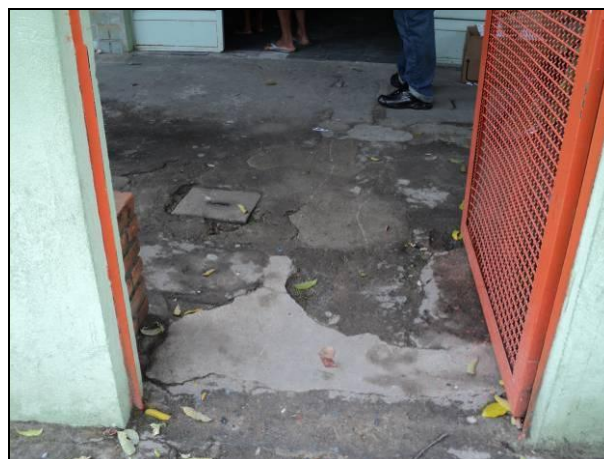
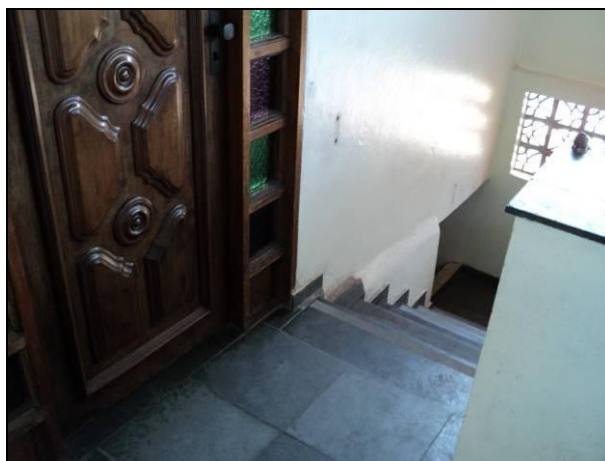
Todo o piso externo sob as áreas cobertas é de concreto, está com grande acúmulo de sujeira e apresenta trincas em diversos pontos.

Todo o acesso à unidade é feito por um portão. Como o acesso é único para pacientes, funcionários e suprimentos, o fluxo na unidade fica prejudicado.

Não há acesso interno para ambulâncias ou veículos.  
A acessibilidade interna da unidade é ruim, pois este é feito apenas por escadas.

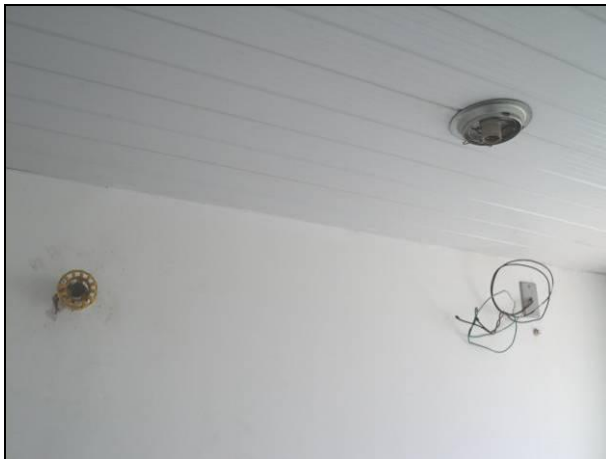
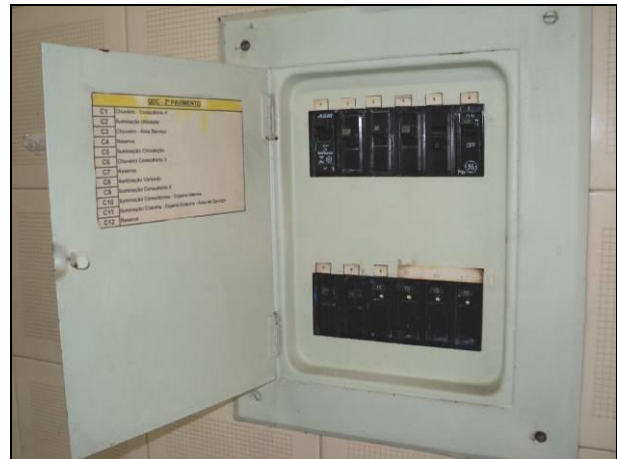
#### 4. Instalações elétricas

Existem interruptores, tomadas, bocais de lâmpadas incandescentes e pontos de energia para chuveiros que não estão instalados corretamente, ficando os cabos expostos.

A iluminação interna é feita por luminárias de sobrepor com lâmpadas fluorescentes. As luminárias são antigas e existe ambientes onde a iluminação não é adequada, como por exemplo, no consultório de ginecologia.

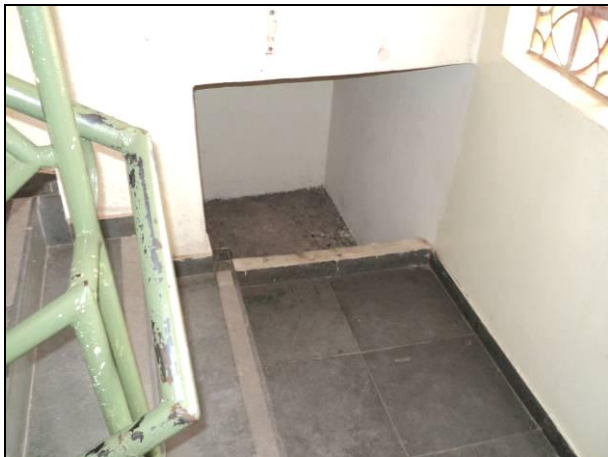
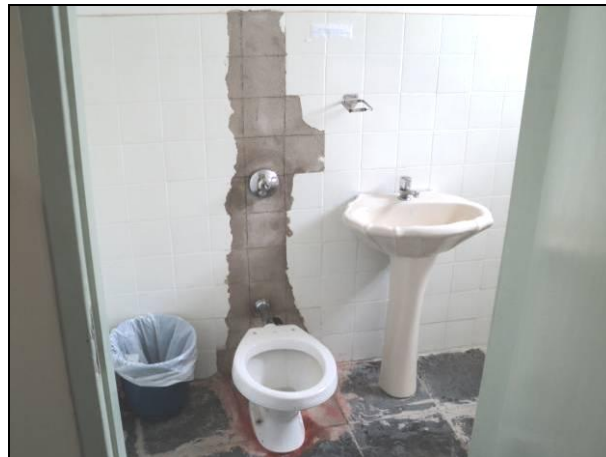
Parte da cobertura tem a captação das águas do telhado feita com calhas é encaminhada até as caixas de passagem. Nos locais onde não há calha, a água escorre sobre o piso até a área externa ou jardins.

Em caso de chuvas é comum o empoçamento de água na escada, visto que parte do fechamento da escada é feito com elementos vazados.

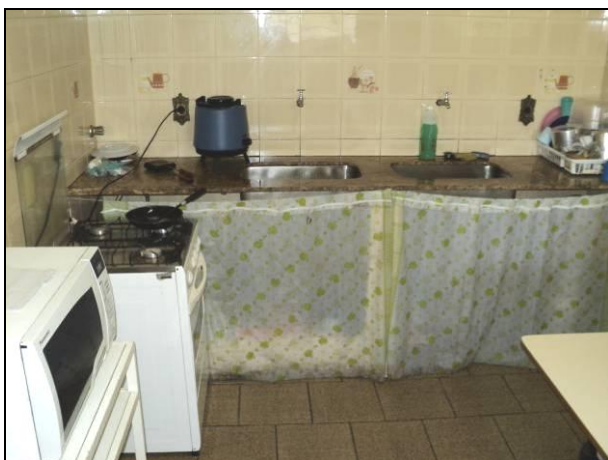
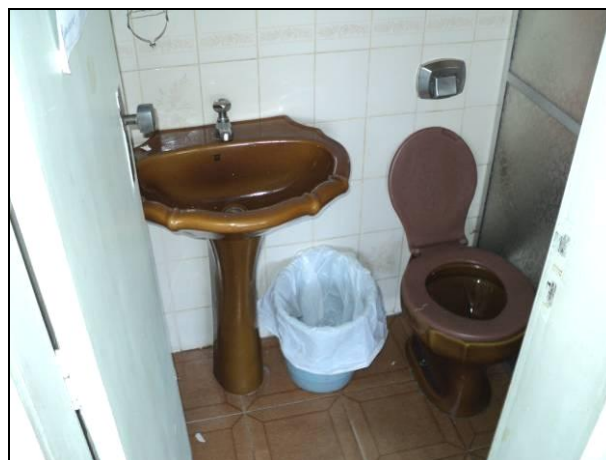
Em geral as louças (bacias e lavatórios) estão em bom estado de conservação, mas é comum a falta de assentos nas bacias. Não existe padronização das louças.

Os chuveiros elétricos estão em mau estado de conservação e com instalações elétricas fora da norma, mas apresentam boa vazão de água.

Não existem sanitários com barras de apoio.

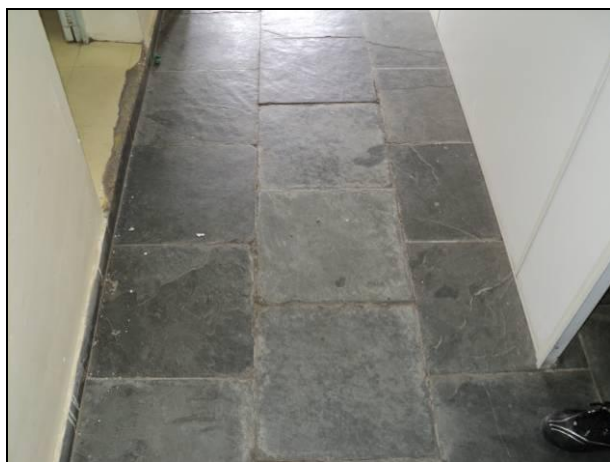
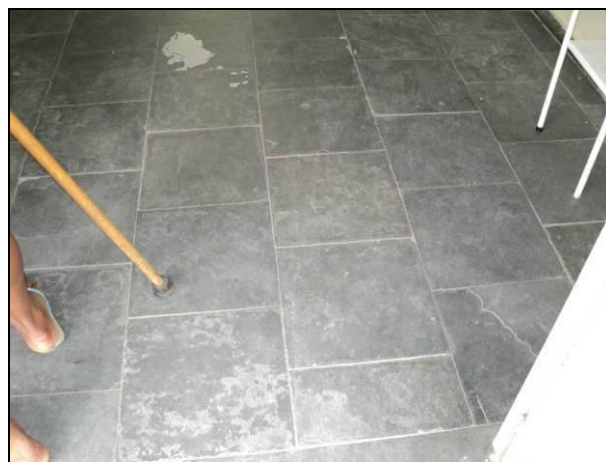
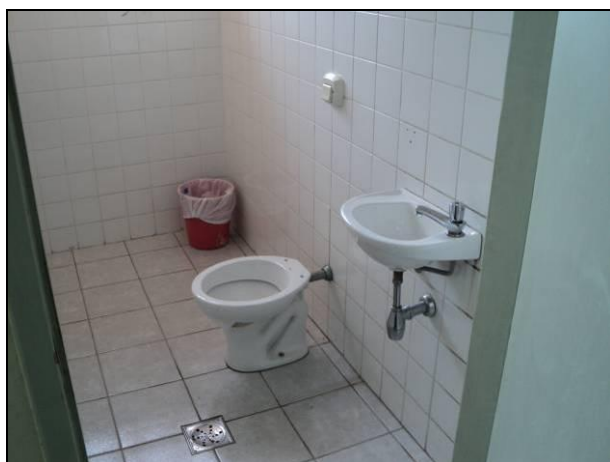
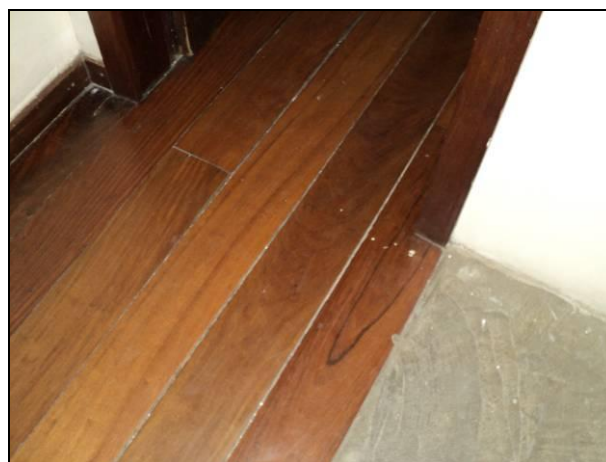
O piso de todo o pavimento térreo e a área externa do pavimento superior é revestido com ardósia e, na maioria dos ambientes, não está em bom estado de conservação.

Já o pavimento inferior possui os ambientes internos revestidos com placas vinílicas. Este piso está em bom estado de conservação, exceto nas soleiras.

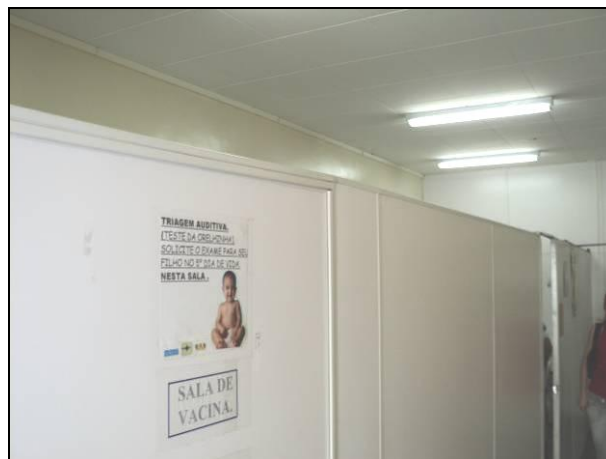
#### 14. Paredes

Nas áreas secas as paredes são revestidas com pintura e barra lisa. Existem pontos de umidade na sala de zoonoses e nos sanitários de pacientes. Foi relatado que a infiltração da sala de zoonose, causada por um vazamento na instalação de esgoto da residência vizinha à unidade.

Nas áreas molhadas as paredes são revestidas com cerâmica que em geral não apresentam bom estado de conservação, principalmente os rejuntos, que em locais de uso mais freqüente como cozinha e sanitário de pacientes estão amarelados devido acúmulo de sujeira.

Como o ambiente é adaptado, a delimitação dos consultórios no pavimento térreo foi feita com divisórias, porém as divisórias não vão até o teto, portanto não há privacidade para os pacientes e profissionais durante as consultas.

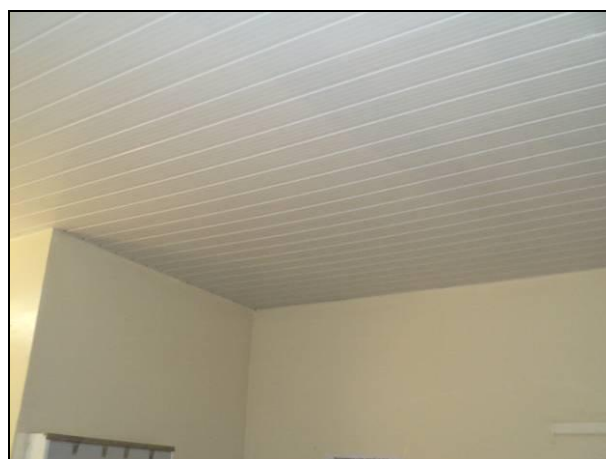
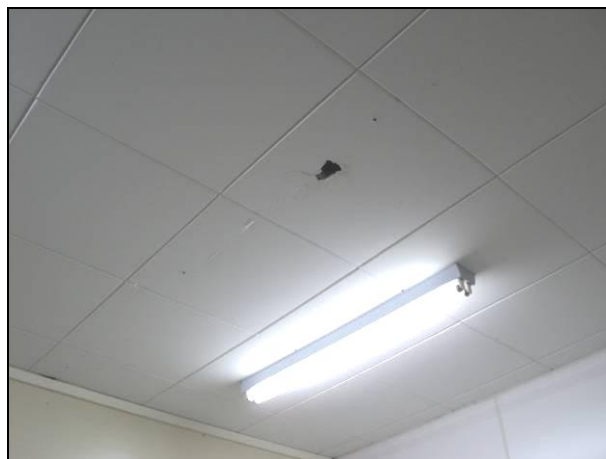
#### 15. Teto

O teto do pavimento inferior e alguns ambientes do pavimento térreo são revestidos com forro de PVC em réguas, estão em bom estado de conservação, mas apresentam infiltrações.

Os demais ambientes, do pavimento térreo, são revestidos com forro de gesso que em geral está em bom estado, há somente um ponto de infiltração.

Já o pavimento superior é tem laje revestida com argamassa e pintura e foram visualizados alguns pontos de umidade.

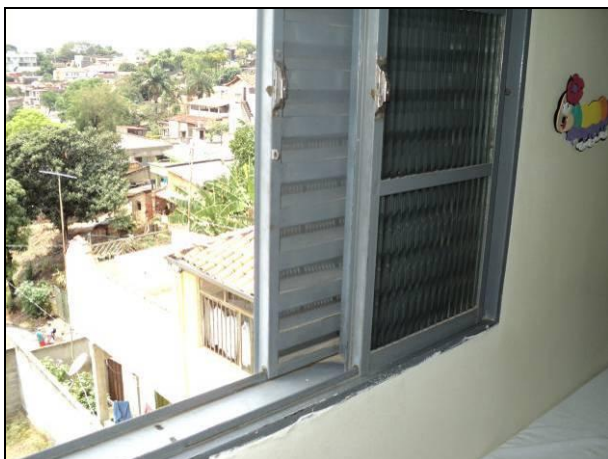
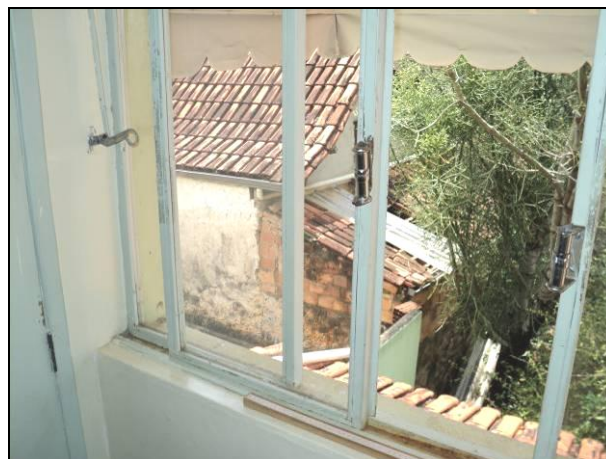
As janelas de toda unidade são de aço e todas possuem travas. A maioria das janelas está em mau estado de conservação e algumas apresentam problemas com a vedação.

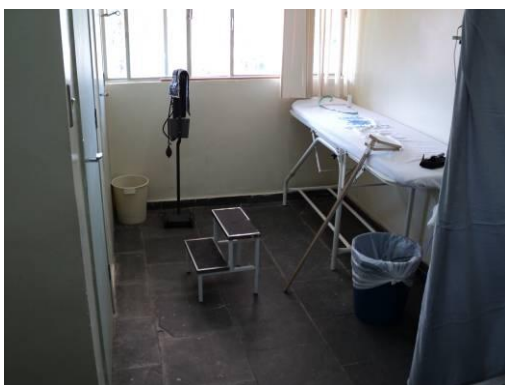
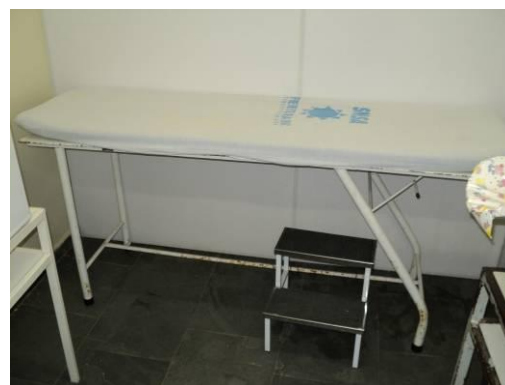
### 18. Mobiliários

A unidade possui um parque muito variado, tendo itens em bom estado de conservação com sinais iniciais de deterioração. A unidade possui macas de exame para ginecologia com apoio para pernas em metal, sem isolamento elétrico, podendo causar queimaduras em pacientes durante procedimentos clínicos (Ex. Cauterizações). Em sua grande maioria os equipamentos apresentam boa conservação apesar do início de corrosão aparente.

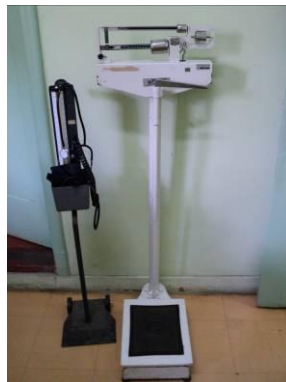
### 19. Equipamentos de enfermagem

As balanças em geral têm idade média de cinco anos e apresentam bom estado de conservação, tendo poucos itens deteriorados, apenas focos clínicos que em sua grande maioria estão com sinais de quedas.

Os negatoscópios estão em sua maioria com bom estado de conservação, não tendo itens deteriorados e sua maioria com mais de dois anos de uso.

As macas todas em bom estado de conservação com início de deterioração por oxidação.

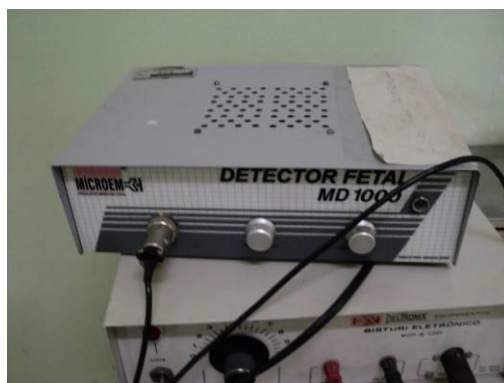
### 20. *Detector Fetal*

Uma unidade com aproximadamente dois anos de uso e em bom estado de conservação em condições razoáveis de uso.

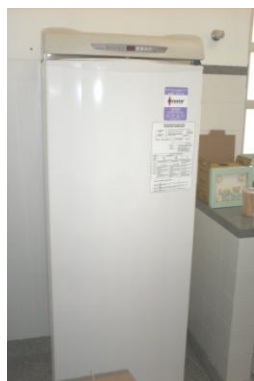
### 21. *Câmara de Conservação de Vacinas*

Uma unidade com aproximadamente dois anos de uso e em bom estado de conservação.

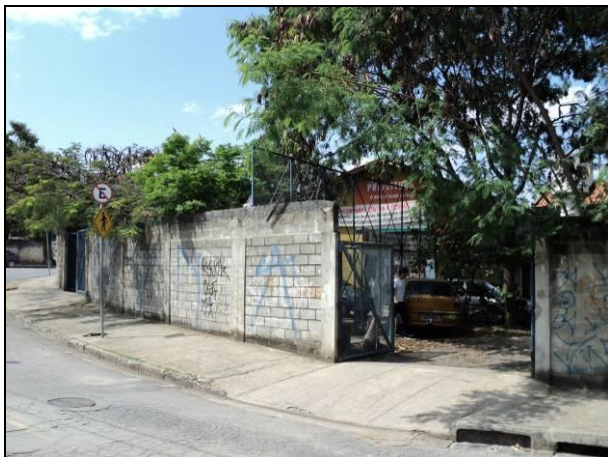
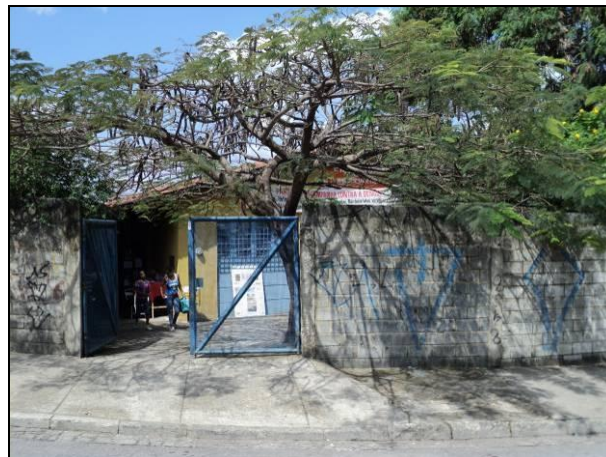
Este Centro de Saúde está localizado em um terreno da Prefeitura Municipal de Belo Horizonte. O atendimento aos usuários é feito em três blocos, em pavimento térreo. A interligação entre os blocos é feita através de uma cobertura composta por estrutura de madeira e telhas cerâmicas. Em junho de 2010 a unidade passou por uma revisão geral da pintura, porém não houve a pintura das portas. Não há previsão de ampliação ou reforma da unidade.

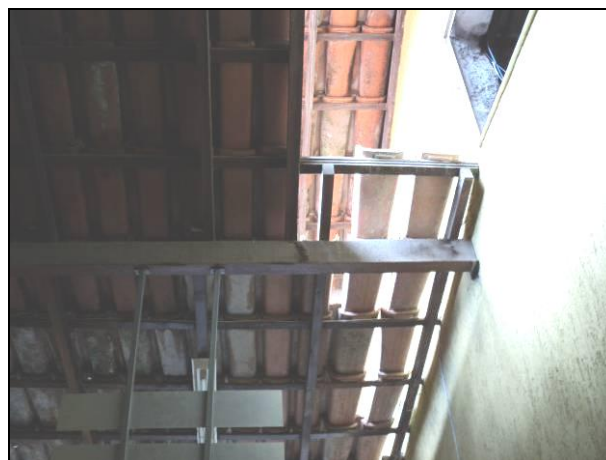
## 2. Cobertura

A cobertura da unidade é composta por estrutura de madeira e telhas cerâmicas, que não está em bom estado de conservação e apresenta diversos pontos de infiltração.

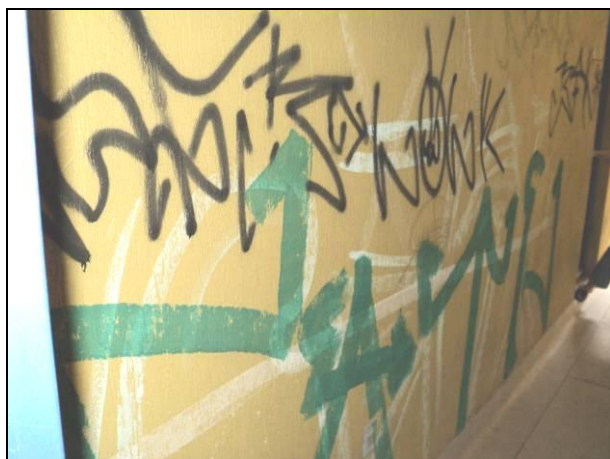
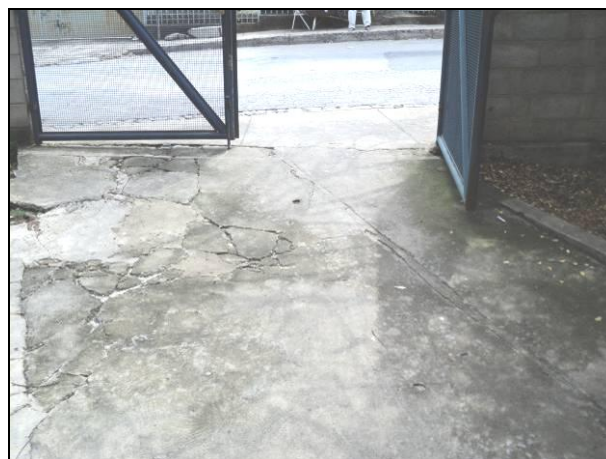
## 3. Áreas externas e acessos

Não há cobertura na entrada da unidade.

Todo o piso externo é em concreto e está com grande acúmulo de sujeira e apresenta trincas em diversos pontos.

A acessibilidade interna não é ideal, com consultórios pequenos, sem piso tátil e sem comunicação visual adequada para orientação dos usuários.

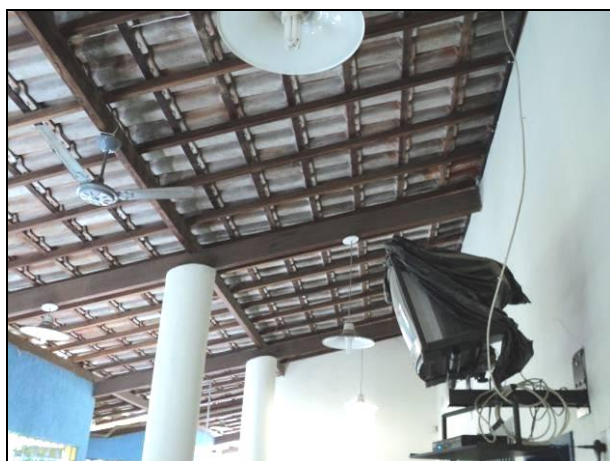
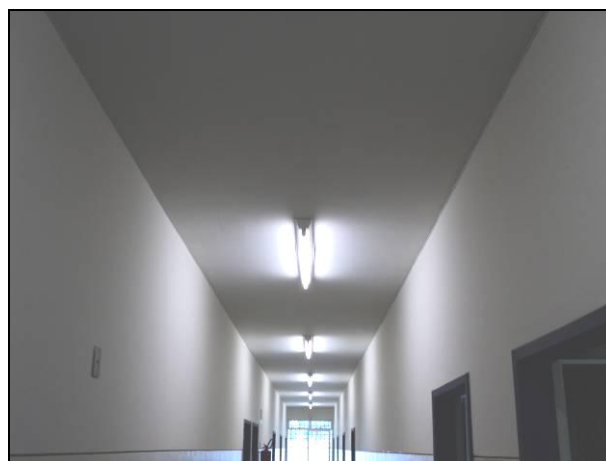
#### 4. Instalações elétricas

A iluminação interna é feita por luminárias de sobrepor com lâmpadas fluorescentes. Na “sala de espera” a iluminação é feita por luminárias pendentes com lâmpadas fluorescentes compactas. As luminárias são antigas e existem ambientes onde a iluminação não é adequada, como por exemplo, na “sala de espera”, recepção, corredores e observação.

Na sala da gerência existe um estabilizador de tensão de 10 kVA, mas foi verificado que apesar de ligado havia um *by-pass* no sistema.

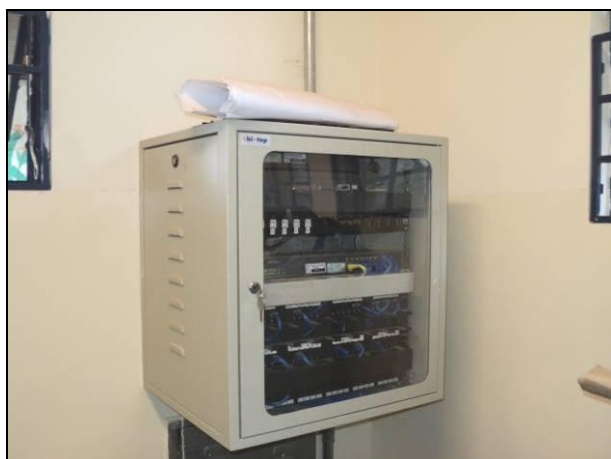
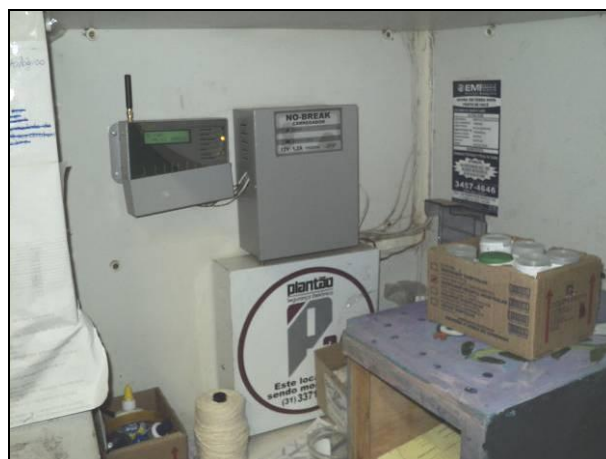
#### 5. Sistemas elétricos

O sistema de alarme conta com detectores de presença instalados nos ambientes internos, exceto no depósito, e sua central está localizada na recepção. Não são realizados testes deste sistema.

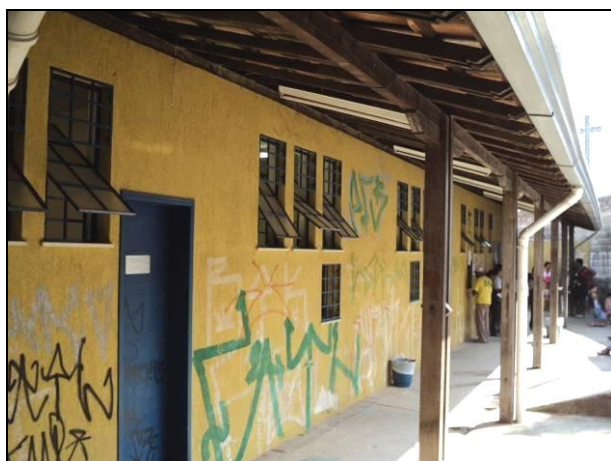
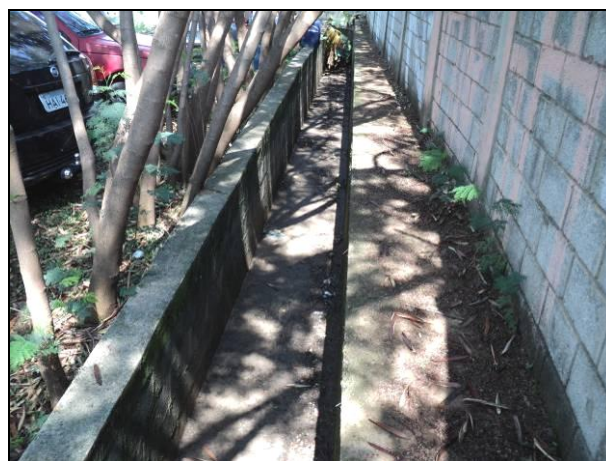
### 6. Instalações hidráulicas

Não foi relatada falta de água ou problemas com mau cheiro, no entanto, eventualmente há baratas que vem pela rede de esgoto da cozinha.

A captação de águas do telhado é feita somente na área destinada à espera da farmácia (cobertura espera) e é encaminhada até as caixas de passagem. No restante da cobertura as águas pluviais deságuam diretamente sobre o piso e escoam até as caixas de passagem que existem na área externa.

Com frequência a área do estacionamento é alagada durante o período das chuvas. A vala que faz o escoamento de água da rua e fica dentro da área da unidade e também fica alagada no período das chuvas.

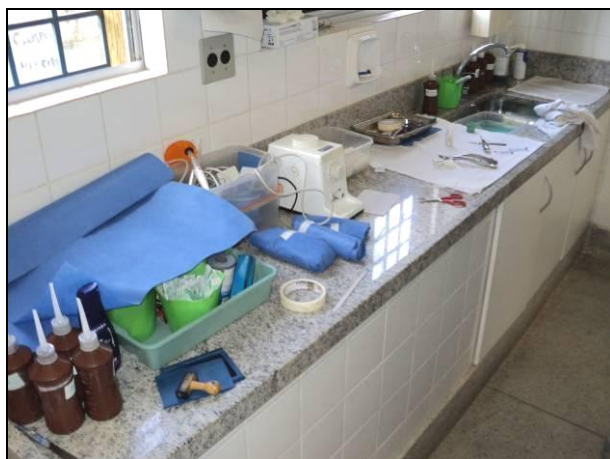
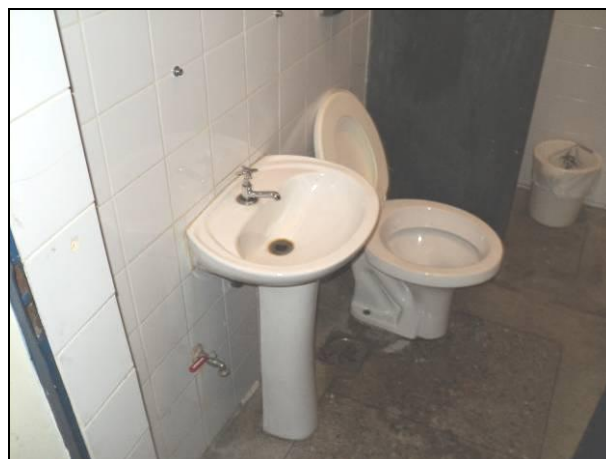
### 7. Louças, metais e acessórios

Em geral as louças (bacias, lavatórios e cubas) estão em mau estado de conservação e é comum a falta de assentos e lavatórios que estão “descolando” da parede e de válvulas enferrujadas.

As barras de apoio são de ferro e receberam pintura na cor branca, no entanto em todas já existem pontos de ferrugem.

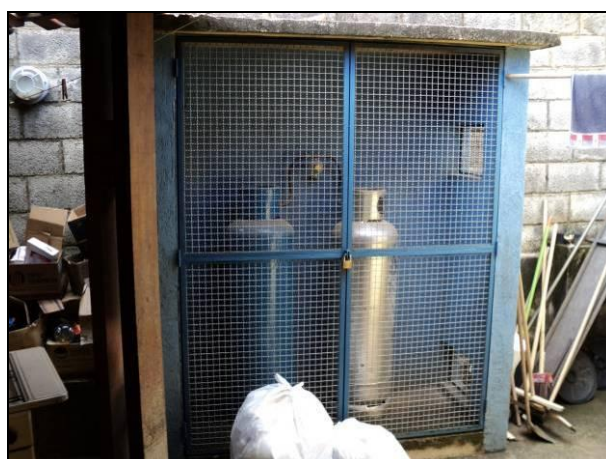
#### 8. *GLP*

O abastecimento de GLP é feito através de dois botijões de gás P45 que estão localizados em um abrigo externo, próximo à cozinha.

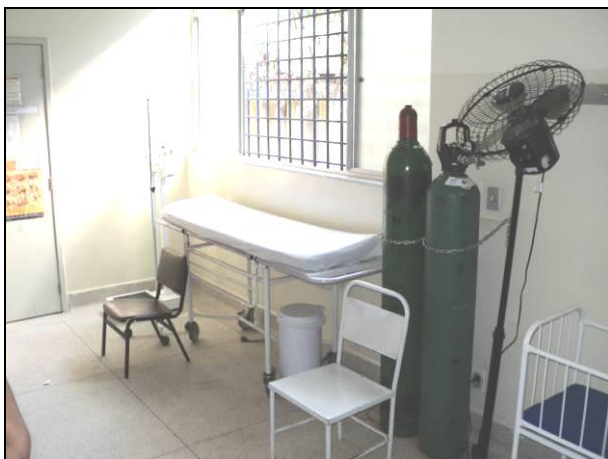
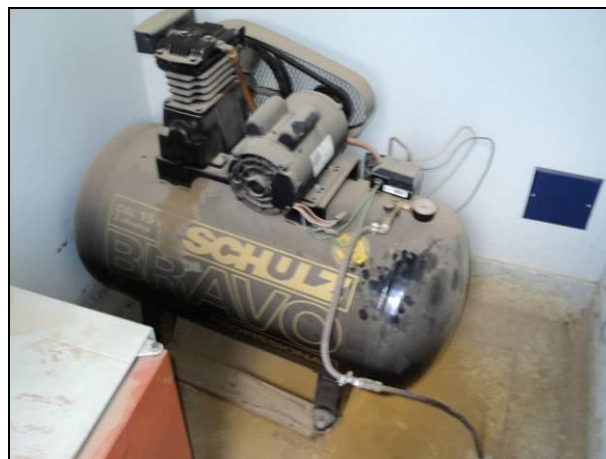
O ar comprimido é utilizado somente no consultório de odontologia. Este é gerado por um compressor Schulz que não apresenta bom estado de conservação, está localizado em um abrigo externo, e conduzido até o consultório por mangueiras. O compressor não é isento de óleo.

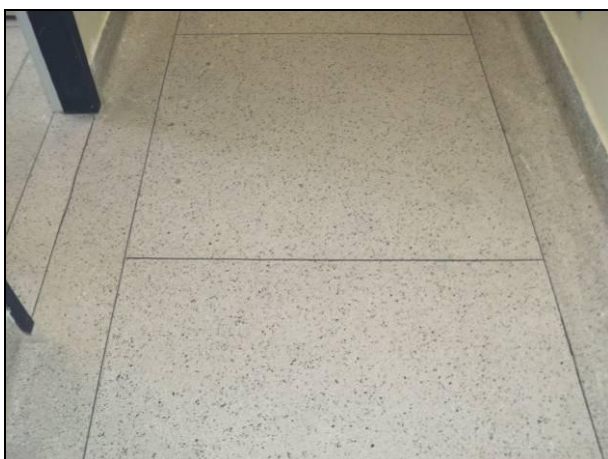
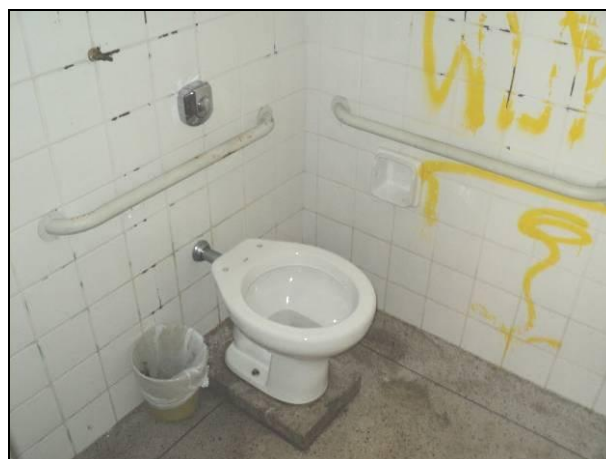
### *13. Pisos*

Todo o piso da unidade é revestido com granilite. Este piso, no geral está em bom estado, mas apresenta desgaste nas áreas de maior circulação e nos sanitários de pacientes.

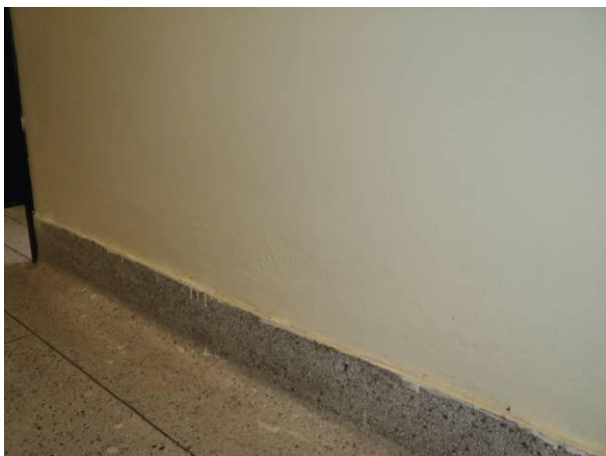
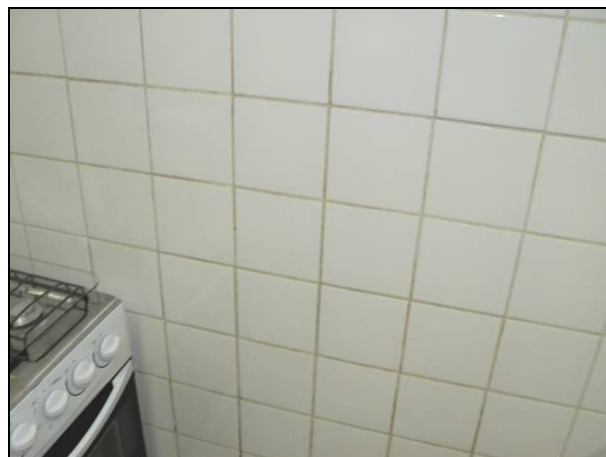
### *14. Paredes*

Nas áreas secas as paredes são revestidas com pintura e barra lisa. Existem poucos pontos de infiltrações visíveis, uma vez que a unidade recebeu pintura recentemente. De qualquer forma foi possível identificar um ponto de umidade no corredor do bloco 01 (consultórios).

Nas áreas molhadas as paredes são revestidas com cerâmica branca esmaltada que em geral não está em bom estado de conservação, principalmente os rejuntas que em locais de uso mais frequente como cozinha e sanitário de pacientes estão amarelados devido acúmulo de sujeira. Nos sanitários de pacientes muitas paredes estão pichadas.

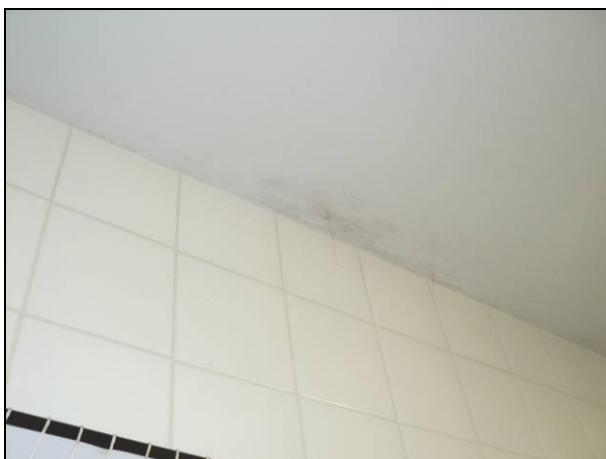
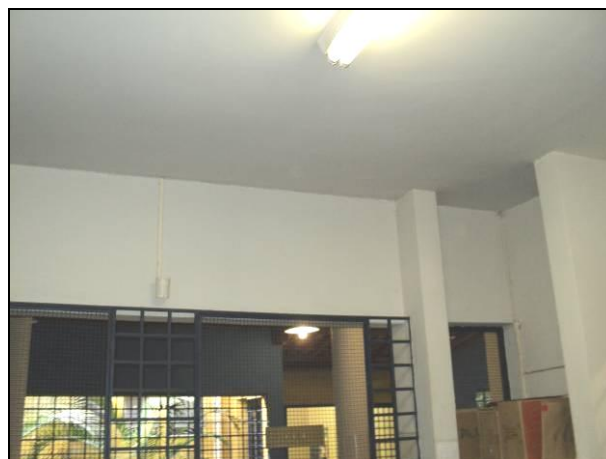
### 15. Teto

O teto de toda a unidade é em laje revestida com argamassa e pintura e foram detectados pontos de infiltração no consultório odontológico e cozinha, mas foi relatado que o problema já foi solucionado.

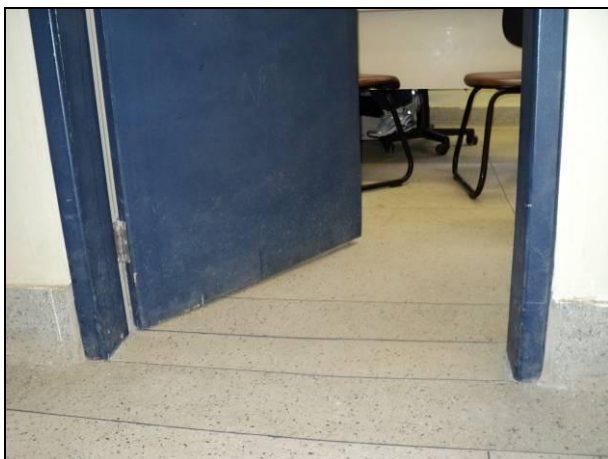
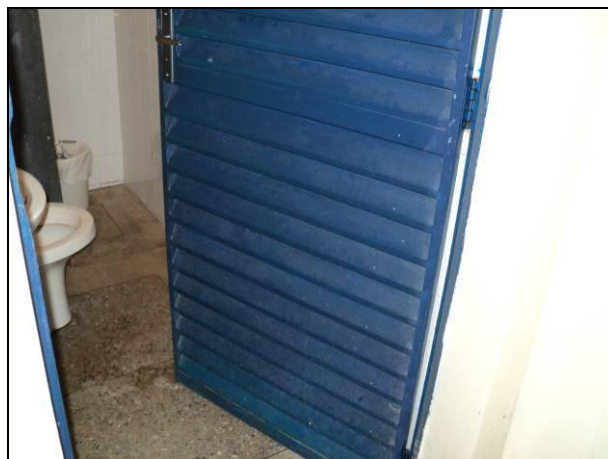
### 16. Portas internas e externas

As portas internas são de madeira, com batentes também em madeira. O estado de conservação das folhas de porta, batentes em geral é ruim, principalmente na parte inferior, que está deteriorada devido à água de lavagem do piso. A maioria das ferragens das portas também está em mau estado de conservação e necessitam de manutenções preventivas para funcionarem corretamente. As portas dos sanitários de pacientes estão completamente pichadas.

O estado de conservação das portas externas é similar ao das portas internas, porém as externas são metálicas com batentes também metálicos e apresentam mais pontos de ferrugem, devido ao contato com a água de chuvas.

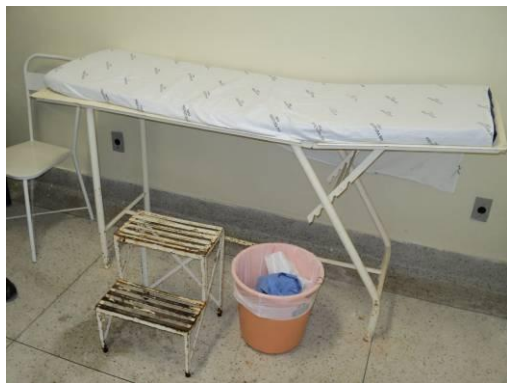
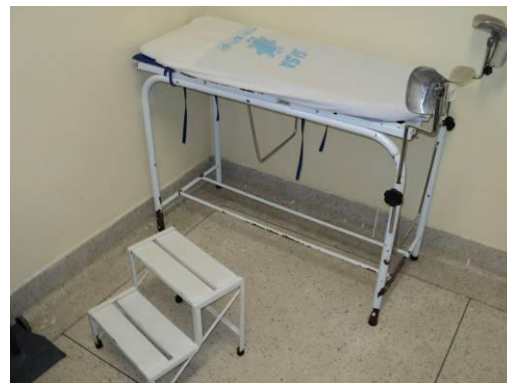
### 18. Mobiliários

A unidade possui um parque muito variado, tendo itens em bom estado de conservação e itens deteriorados. Grande parte necessita de intervenção técnica ou desativação devido à grande degradação e corrosão, nas macas ginecológicas faltam acessórios como perneiras e outros.
