**DOCUMENTO COMPLEMENTAR 01I**

**PROJETO DE QUALIFICAÇÃO DA  
INFRAESTRUTURA DA ATENÇÃO PRIMÁRIA À  
SAÚDE DE BELO HORIZONTE**

**CARACTERIZAÇÃO DO SISTEMA ATUAL  
DISTRITO VENDA NOVA**

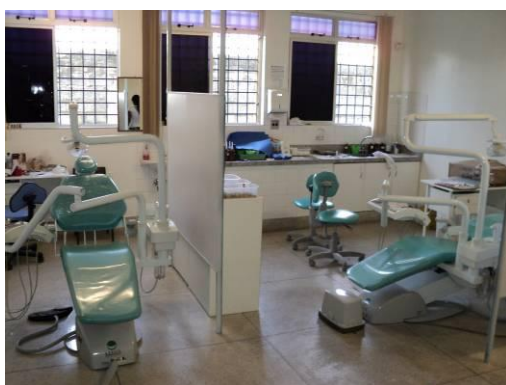
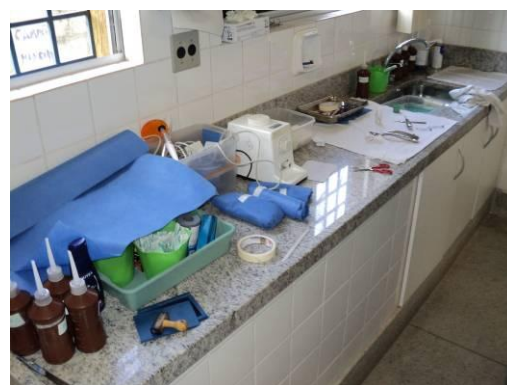
### 19. Equipamentos de odontologia

Encontrados três consultórios completos (cadeira odontológica, cuspideira, equipo clínico, foco e mocho), todos com cerca de dois anos de uso, considerados equipamentos novos. Os dois jatos de bicarbonato apresentavam em boas condições de uso; dois fotopolimerizadores, estes se encontram em boas condições de uso e um amalgamador mais de dois anos de uso está deteriorado.

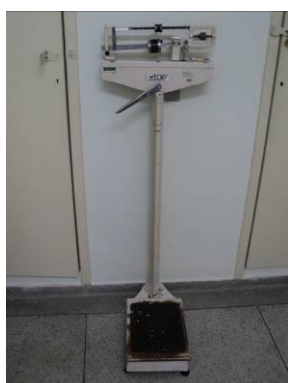
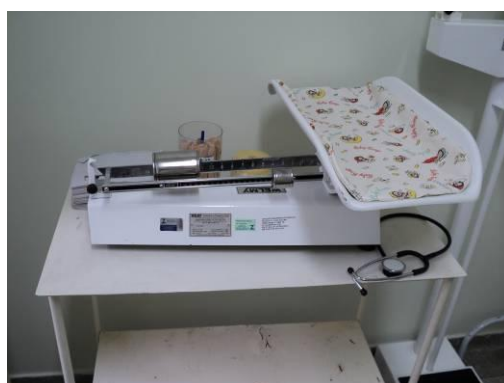
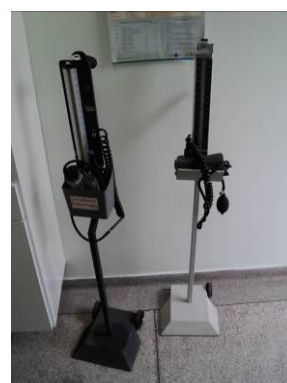
### 20. Equipamentos de enfermagem

As balanças em geral são novas e apresentam bom estado de conservação, tendo poucos itens deteriorados, apenas os focos clínicos que em sua grande maioria estão com sinais de deterioração. Todos os esfigmomanômetros são relativamente novos e apresentam bom estado de conservação, porém utiliza coluna de mercúrio os quais tem seu uso não recomendado pela ANVISA e o pelo Ministério do Trabalho.

Os negatoscópios estão em sua maioria boa estado de conservação ou com sinais de desgaste, não tendo itens deteriorados e maioria com mais de cinco anos de uso.

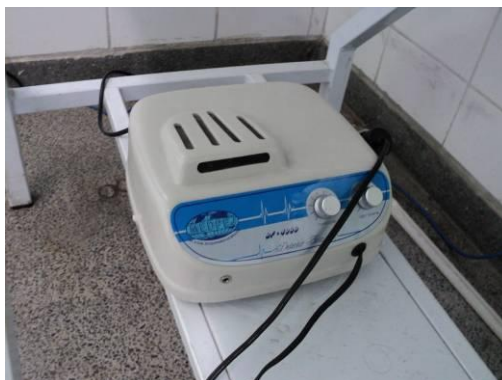
*21. Detector Fetal*

Uma unidade com aproximadamente cinco anos de uso e em bom estado de conservação em condições razoáveis de uso.

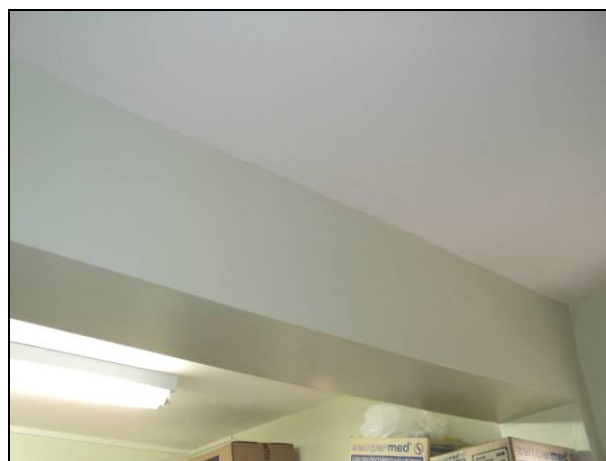
## 2. Cobertura

A cobertura do bloco 02 é composta por estrutura de madeira e telhas cerâmicas, que não está em bom estado de conservação.

O almoxarifado (bloco 02) não possui cobertura e há apenas uma laje impermeabilizada, porém esta apresenta problemas, existem dois pontos de infiltração dentro do almoxarifado.

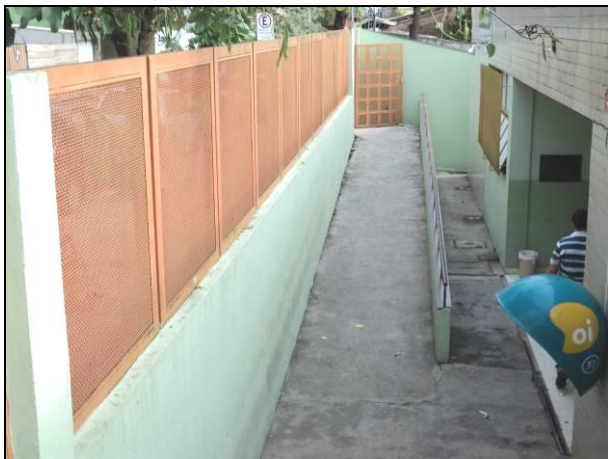
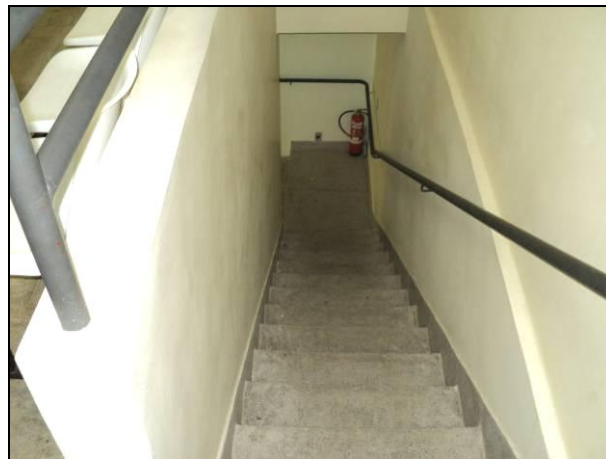
## 3. Áreas externas e acessos

Não há cobertura na entrada da unidade.

Todo o piso externo é em concreto e está com grande acúmulo de sujeira, além de apresentar trincas em diversos pontos.

A acessibilidade interna não é ideal, visto que, internamente, o acesso ao pavimento superior do bloco 02 só é possível pela escada, não há piso tátil e comunicação visual adequada para orientação dos usuários.

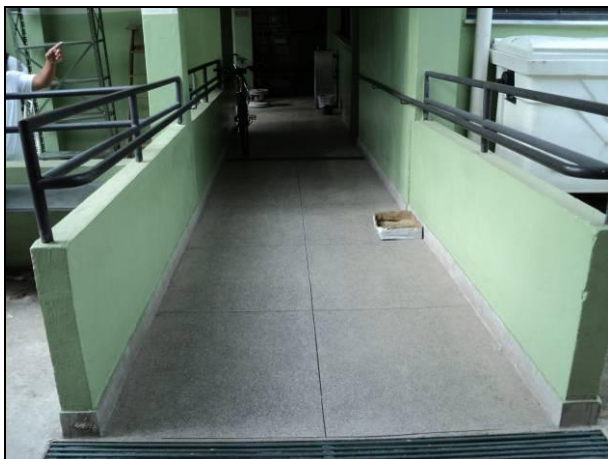
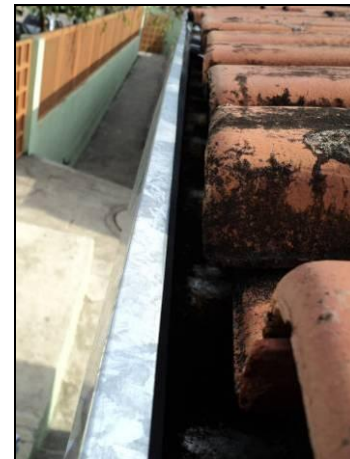
A captação com calhas das águas do telhado é feita em praticamente toda a cobertura, no entanto as calhas, recentemente instaladas, foram mal dimensionadas e constantemente transbordam, existem pontos onde a água fica parada.

Com frequência, o pavimento inferior do bloco 02 fica alagado, visto que a captação da água não é suficiente.

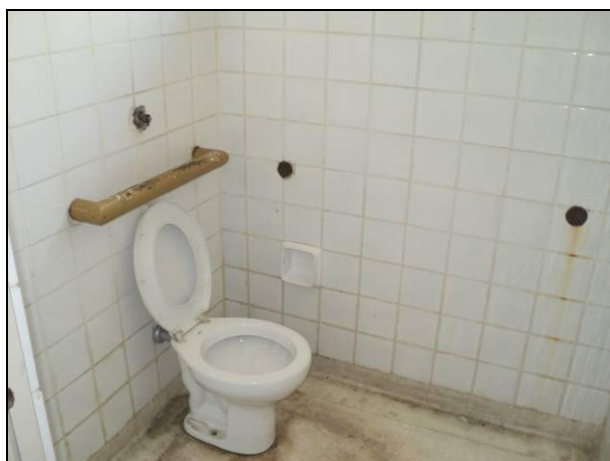
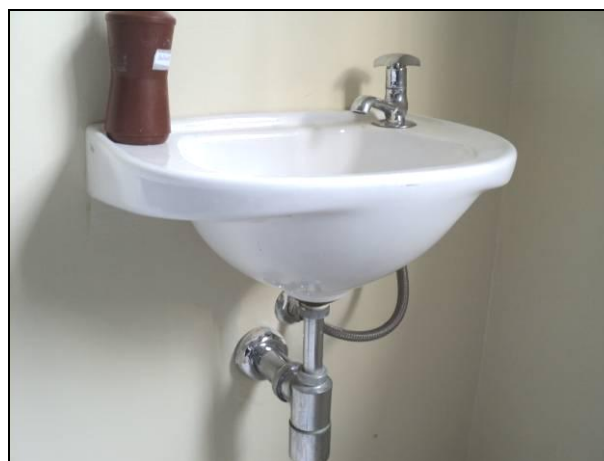
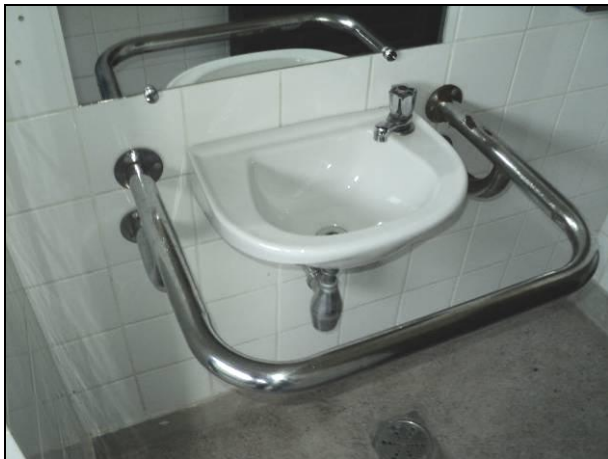
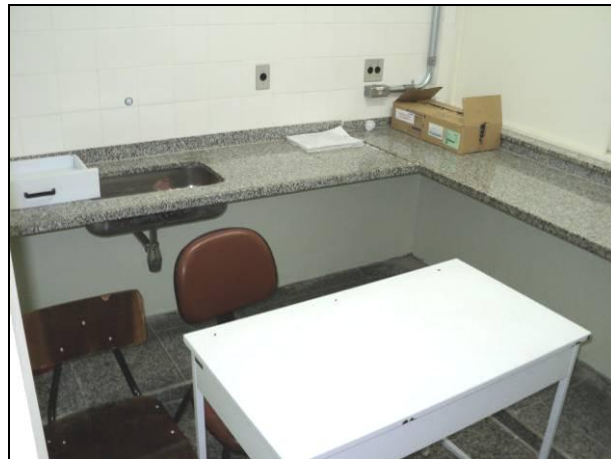
Em geral as louças (bacias, lavatórios e cubas) estão em bom estado de conservação, exceto as peças instaladas nos sanitários de pacientes (feminino e masculino) que estão em péssimo estado.

As barras de apoio do bloco 01 são de ferro e receberam pintura na cor laranja, e estão em péssimo estado de conservação, sendo que uma delas já foi retirada.

As barras de apoio do bloco 02 são de ferro com banho de cromo e estão em bom estado, porém começam a apresentar sinais de ferrugem.

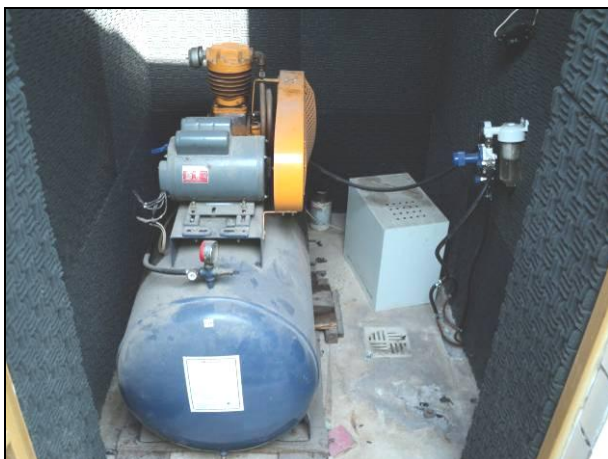
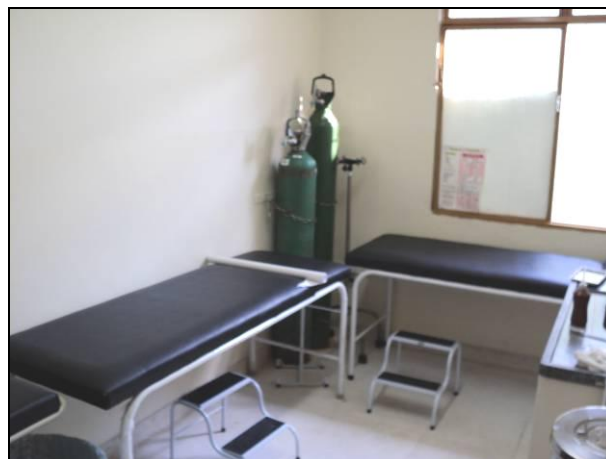
O ar comprimido é utilizado somente no consultório de odontologia. Este é gerado por um compressor Schulz que não está em bom estado de conservação, localizado em um abrigo externo, e conduzido até o consultório por mangueiras. O compressor não é isento de óleo.

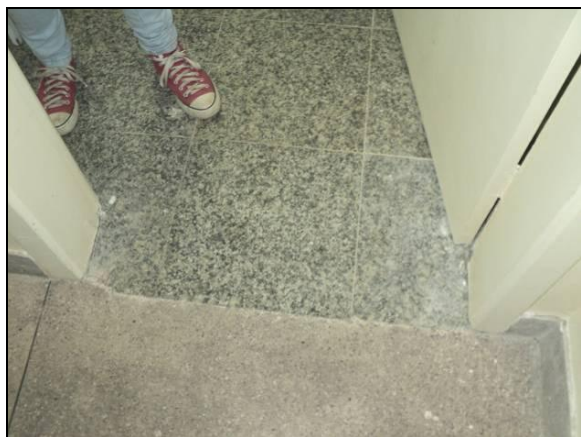
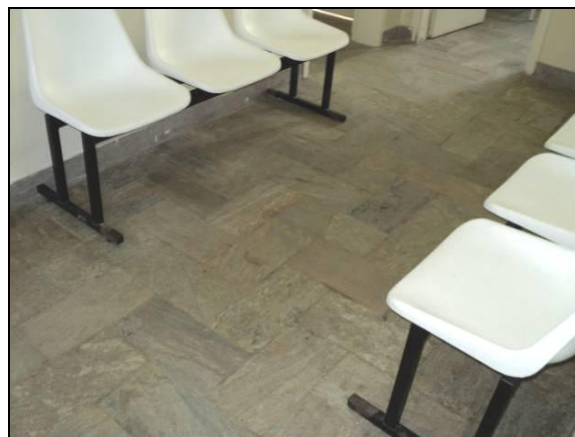
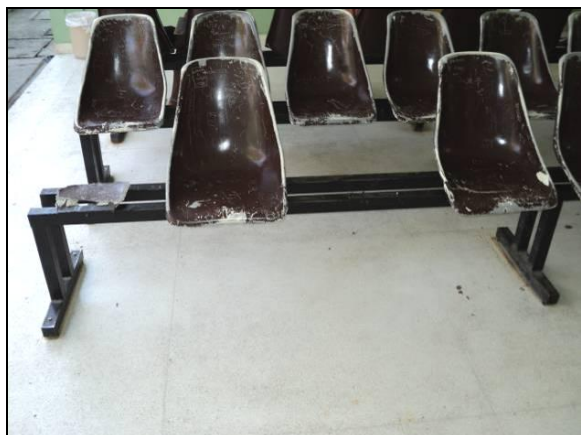
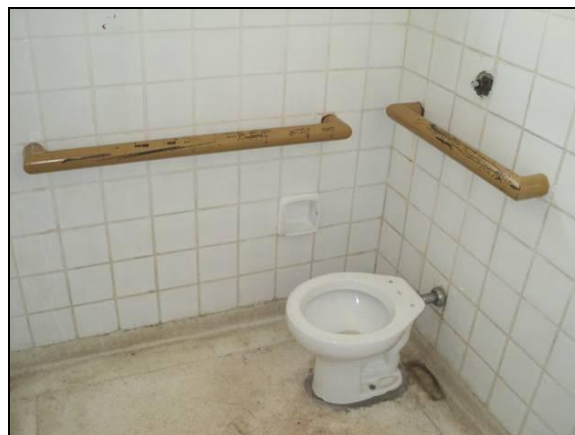
O bloco 02 tem um consultório revestido com granito e que está em ótimo estado.

Além deste, boa parte do bloco 02 é revestido com um mármore com superfície muito irregular e poroso, totalmente inadequado para o uso em uma unidade de saúde.

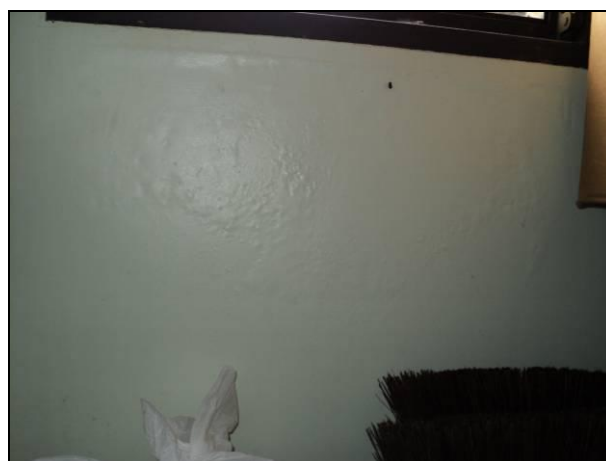
Nas áreas secas as paredes são revestidas com pintura e barra lisa. Existem poucos pontos visíveis de infiltrações, mas de grande intensidade, localizados no almoxarifado e no refeitório.

Nas áreas molhadas as paredes são revestidas com cerâmica branca esmaltada que no geral apresentam bom estado de conservação, mas em ambientes como sanitários de pacientes, estão amarelados, devido acúmulo de sujeira.

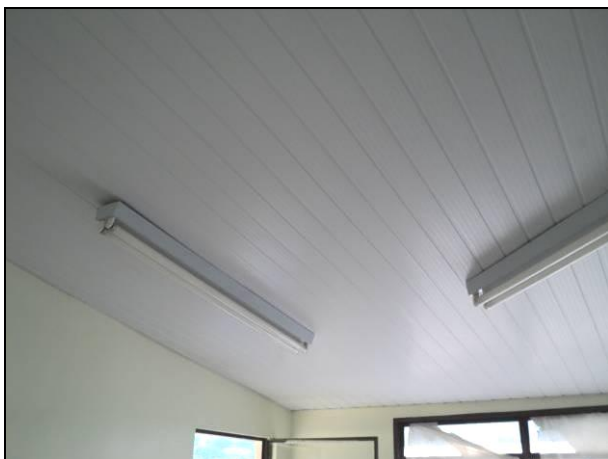
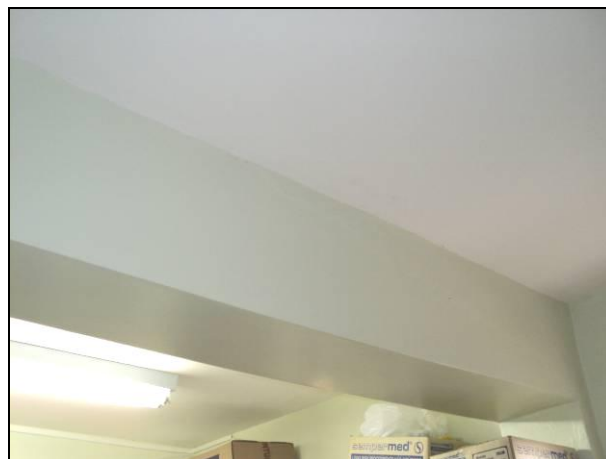
Praticamente todo teto de toda a unidade é em laje revestida com argamassa e pintura. Foram detectados pontos de infiltração somente no almoxarifado.

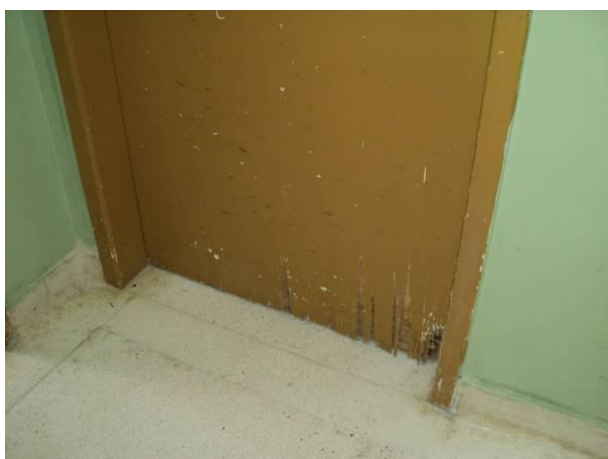
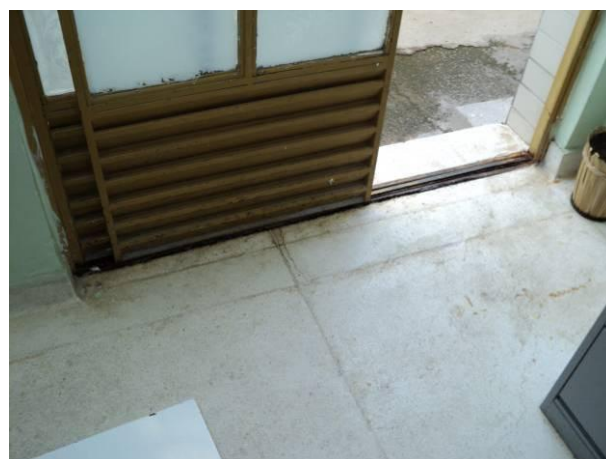
As portas internas são de madeira, com batentes também em madeira. O estado de conservação das folhas de porta e batentes em geral é ruim, principalmente na parte inferior, que está deteriorada devido à água de lavagem do piso. A maioria das ferragens das portas também está em mau estado de conservação e necessitam de manutenções preventivas para funcionarem corretamente.

O estado das portas externas é similar ao das portas internas, porém as externas são metálicas com batentes também metálicos e apresentam mais pontos de ferrugem, devido ao contato com a água de chuvas.

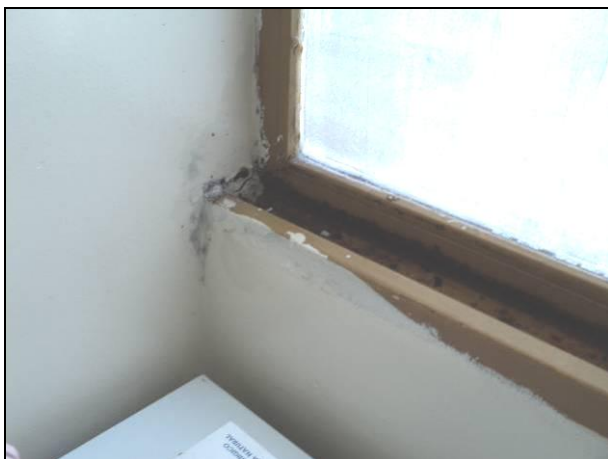
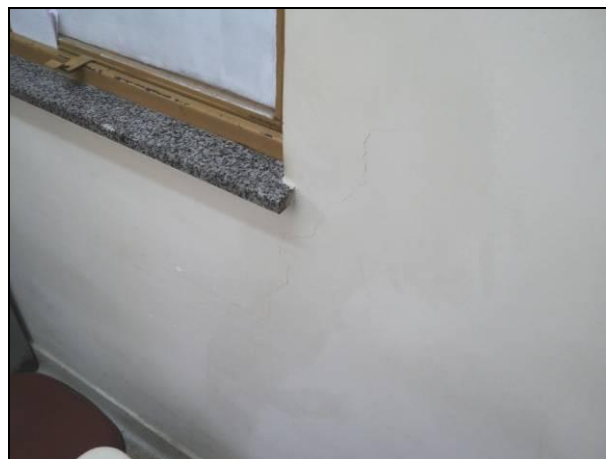
As janelas dos outros blocos são de aço e todas possuem travas. Em geral estão em mau estado de conservação, e algumas também têm problemas de estanqueidade.

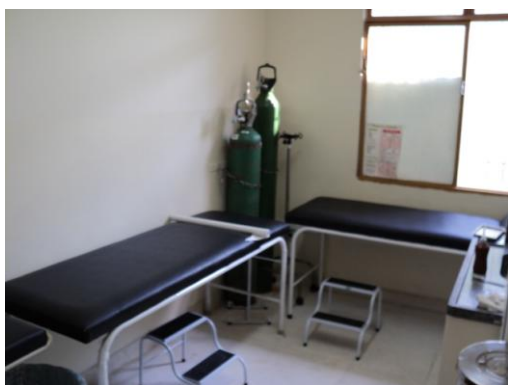
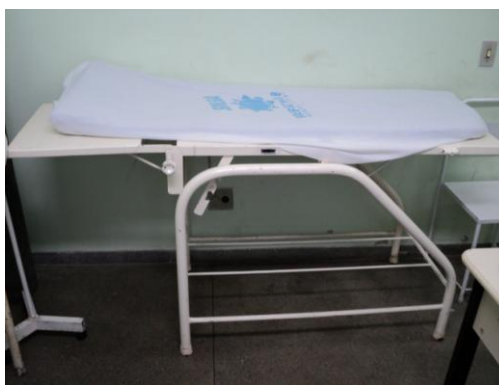
A unidade possui um parque muito variado, tendo itens em bom estado de conservação e itens deteriorados por corrosão. Poucos necessitam de intervenção técnica ou desativação devido à grande degradação da corrosão, nas macas ginecológicas faltam acessórios como perneiras e outros.

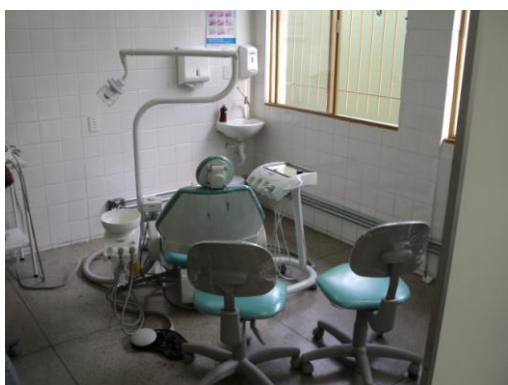
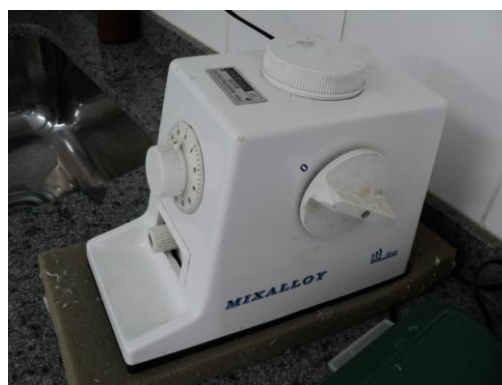
Encontrados três consultórios completos (cadeira odontológica, cuspideira, equipo clínico, foco e mocho), todos com cerca de dois anos de uso e novos. Os dois jatos de bicarbonato apresentavam em boas condições de uso; dois fotopolimerizadores encontram-se em boas condições de uso e um amalgamador com mais de dois anos de uso, está deteriorado.

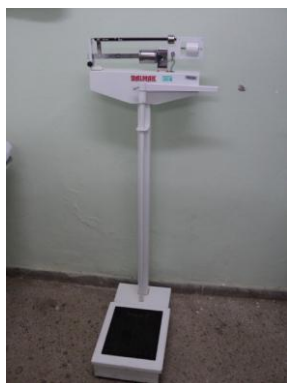
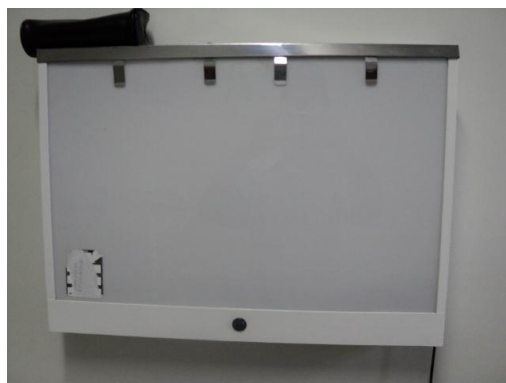
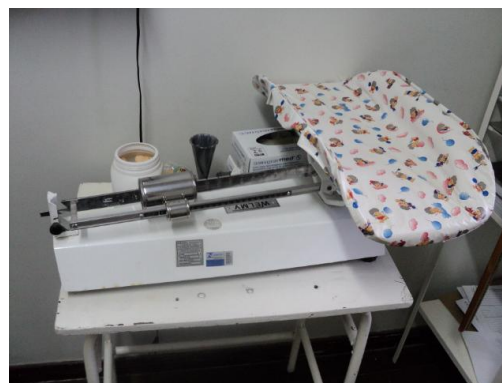
As balanças em geral são novas e apresentam bom estado de conservação, tendo alguns itens com sinais de deterioração por oxidação, apenas focos clínicos que em sua grande maioria estão de forma geral com sinais de deterioração por quedas.

Todos os esfigmomanômetros são relativamente novos e apresentam bom estado de conservação, porém utiliza coluna de mercúrio os quais não são recomendados seu uso pela ANVISA e o pelo Ministério do Trabalho.

Os negatoscópios estão, na maioria em bom estado de conservação, não tendo itens deteriorados e maioria com menos de dois anos de uso.

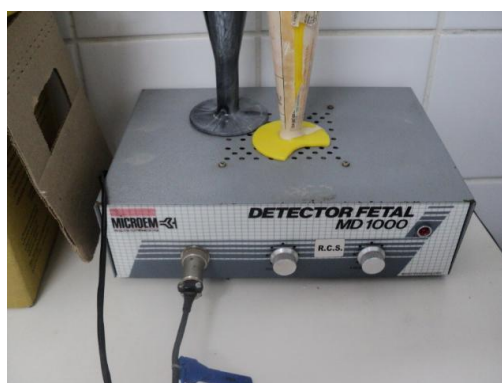
Uma unidade com aproximadamente cinco anos de uso e em precário estado de conservação em condições razoáveis de uso.

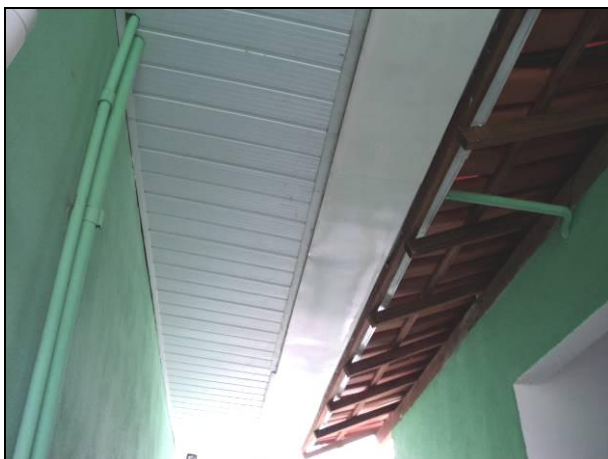
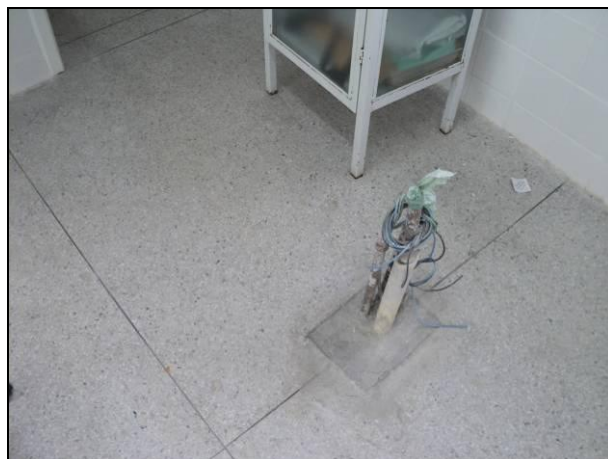
Foi relatado que somente no consultório odontológico ocorrem empoçamentos.

Foram previstas as instalações para uma quarta cadeira odontológica, porém não há espaço físico para a instalação, as tubulações estão expostas podendo causar acidentes.

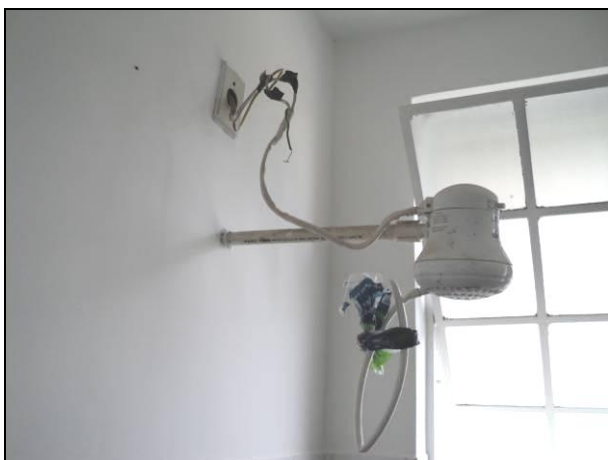
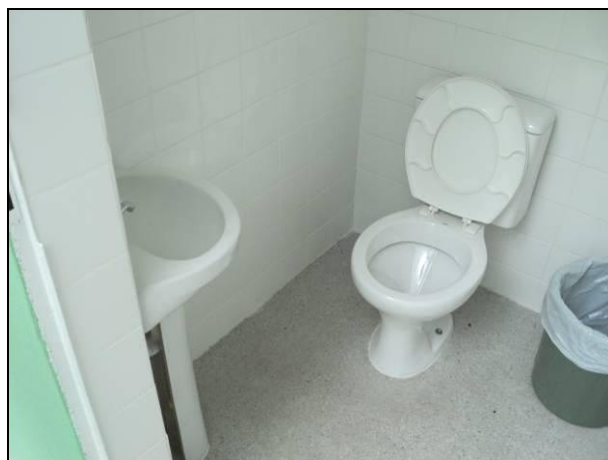
Os chuveiros elétricos estão em bom estado de conservação e também apresentam boa vazão de água, mas mesmo com a reforma tem instalações elétricas fora de norma.

Até o dia da visita não haviam barras de apoio instaladas.

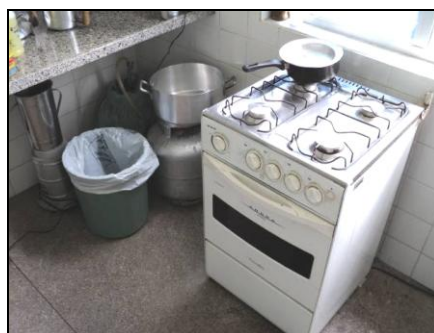
O abastecimento de GLP é feito através de dois botijões de gás P13 que estão locados ao lado do fogão, dentro da cozinha.

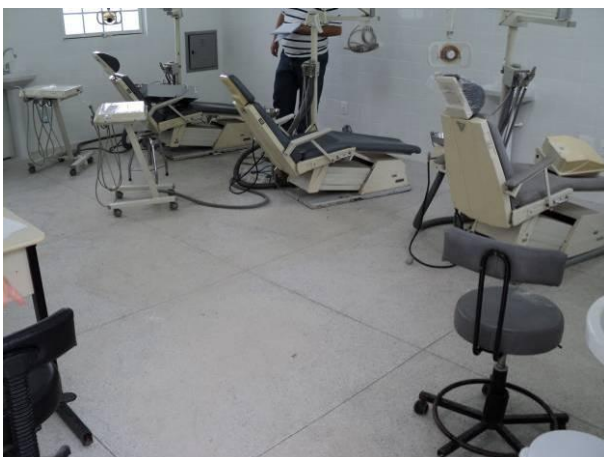
Todo o piso da unidade é revestido com granilite e tem rodapé do mesmo material. Este piso em geral está em bom estado de conservação, porém a qualidade empregada na execução não é a indicada para um local de uso público.

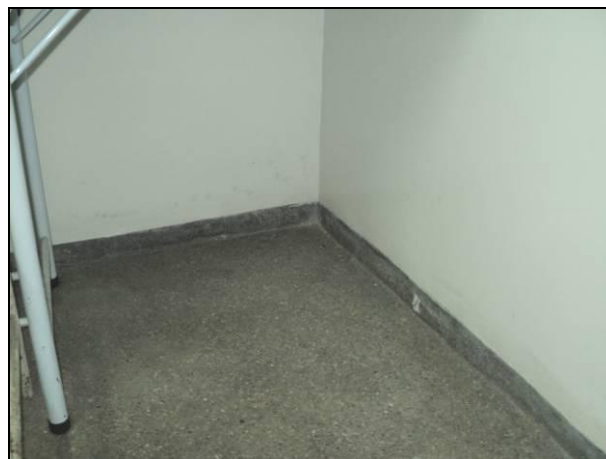
Nas áreas secas as paredes são revestidas com pintura e barra lisa. No geral está em bom estado de conservação, mas existem pontos visíveis de infiltração.

Nas áreas molhadas as paredes são revestidas com cerâmica branca esmaltada que no em geral está em bom estado de conservação, mas o rejunte não apresenta qualidade desejável.

Assim como o piso o acabamento das paredes não tem a qualidade e execução indicada para um local de uso público.

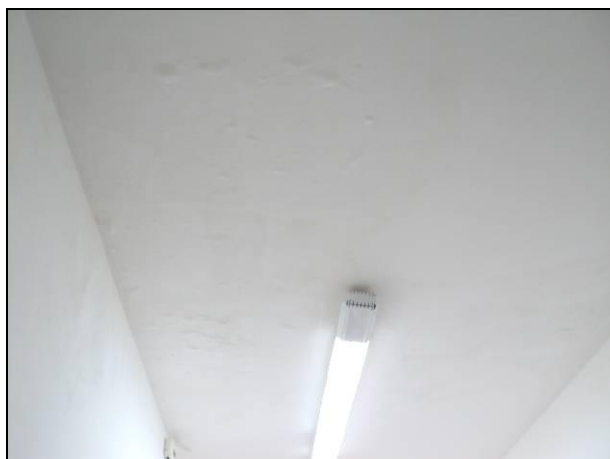
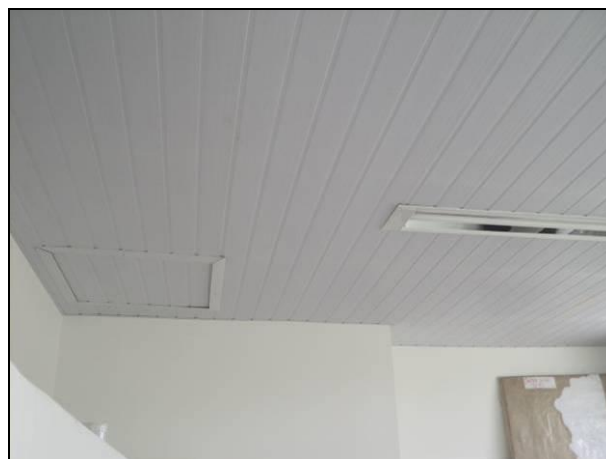
Praticamente todo teto de toda a unidade é em laje revestida com argamassa e pintura. Foram detectados pontos de infiltração no corredor, que segundo informações esta é proveniente de vazamentos da caixa d'água, sendo que o conserto já foi realizado, mas o problema persiste.

O consultório odontológico e a sala de zoonose possuem forros de PVC em réguas, está em ótimo estado de conservação.

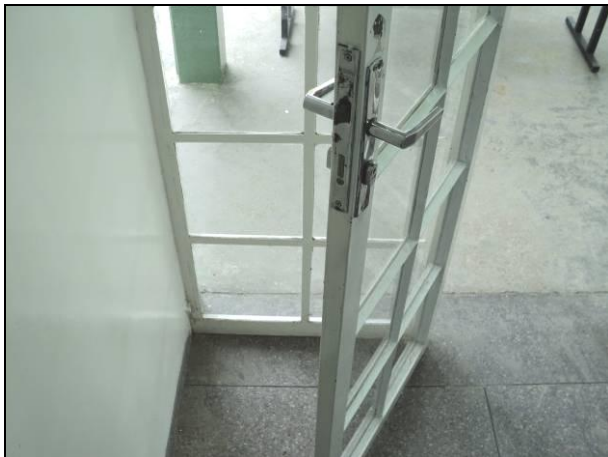
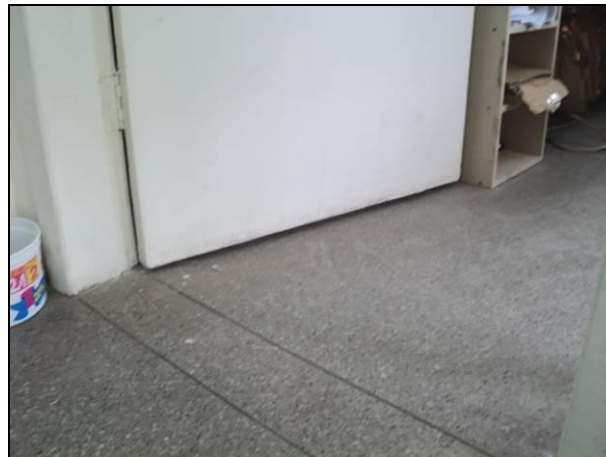
As portas internas são de madeira, com batentes também em madeira. O estado de conservação das folhas de porta e batentes em geral é bom, mas já existem portas em que a parte inferior está deteriorada devido à água de lavagem do piso. A maioria das ferragens das portas também apresenta problemas.

O estado das portas externas é similar ao das portas internas, porém as externas são metálicas com batentes também metálicos e apresentam alguns pontos de ferrugem, devido ao contato com a água de chuvas.

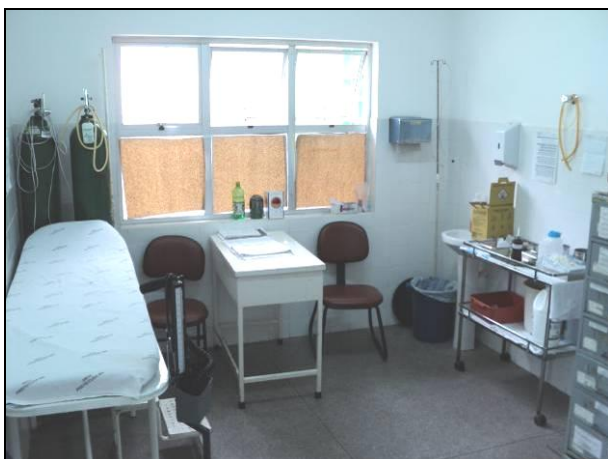
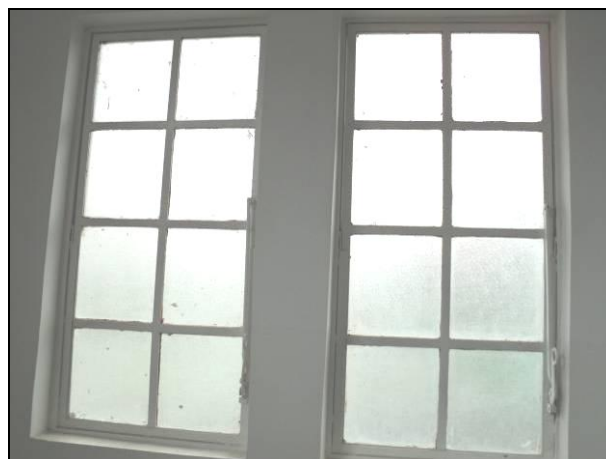
As janelas dos blocos 03 e 02 são de aço e todas possuem travas. Em geral estão em bom estado de conservação, pois foram reformadas. Algumas ainda necessitam de revisões e de limpeza.

As janelas do bloco 01 são de alumínio e todas possuem travas. Em geral estão em bom estado de conservação.

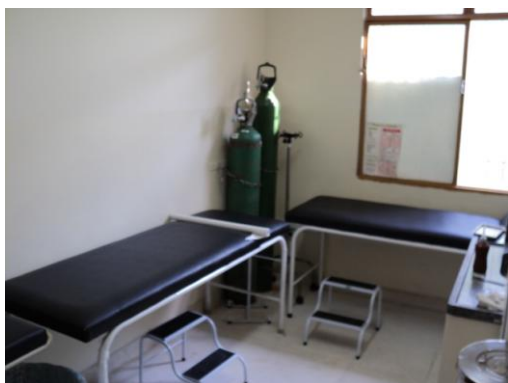
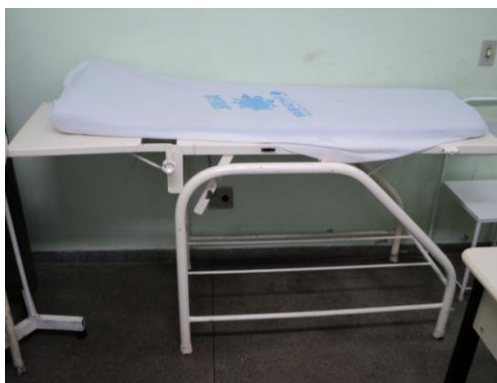
A unidade possui um parque muito variado, tendo itens em bom estado de conservação e itens deteriorados por corrosão. Poucos necessitam de intervenção técnica ou desativação devido à grande degradação da corrosão, nas macas ginecológicas faltam acessórios como perneiras e outros.

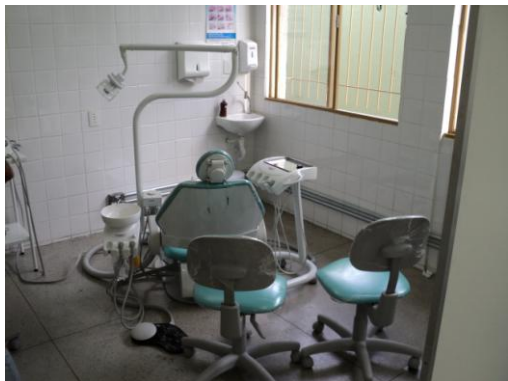
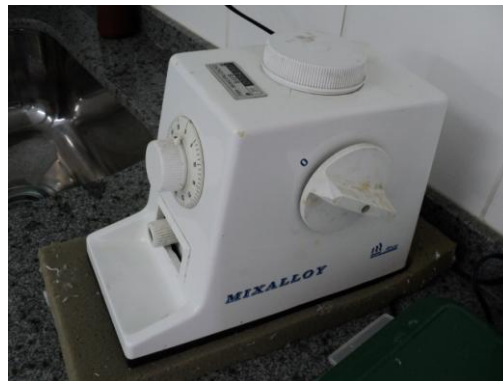
Encontrados três consultórios completos (cadeira odontológica, cuspeira, equipo clínico, foco e mocho), todos com cerca de dois anos de uso e novos. Os dois jatos de bicarbonato apresentavam em boas condições de uso; dois fotopolimerizadores, estes se encontram em boas condições de uso e um amalgamador mais de dois anos de uso está deteriorado.

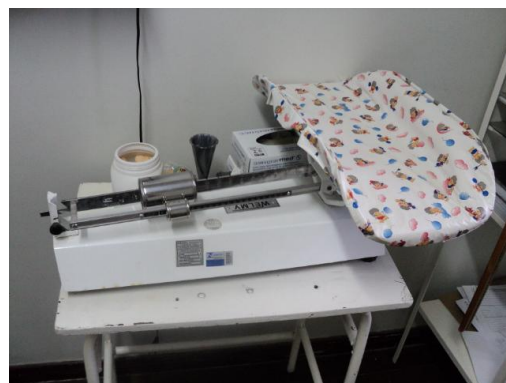
As balanças em geral são novas e apresentam bom estado de conservação, tendo alguns itens com sinais de deterioração por oxidação, apenas focos clínicos que em sua grande maioria estão de forma geral com sinais de deterioração por quedas.

Todos os esfigmomanômetros são relativamente novos e apresentam bom estado de conservação, porém utiliza coluna de mercúrio que tem seu uso não recomendado pela ANVISA e o pelo Ministério do Trabalho.

Os negatoscópios estão em sua maioria em bom estado de conservação, não tendo itens deteriorados e maioria com menos de dois anos de uso.

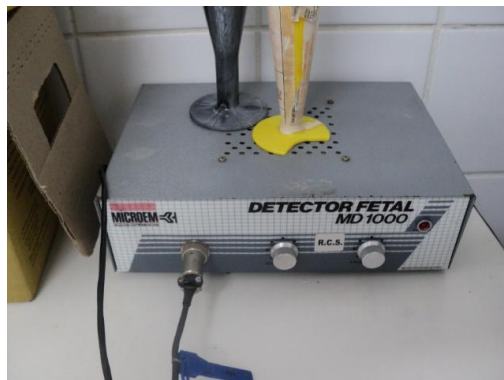
Uma unidade com aproximadamente cinco anos de uso e em precário estado de conservação em condições razoáveis de uso.

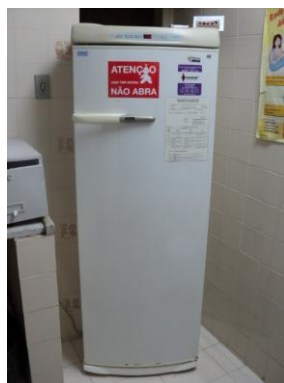
Uma unidade com aproximadamente dois anos de uso e em bom estado de conservação.

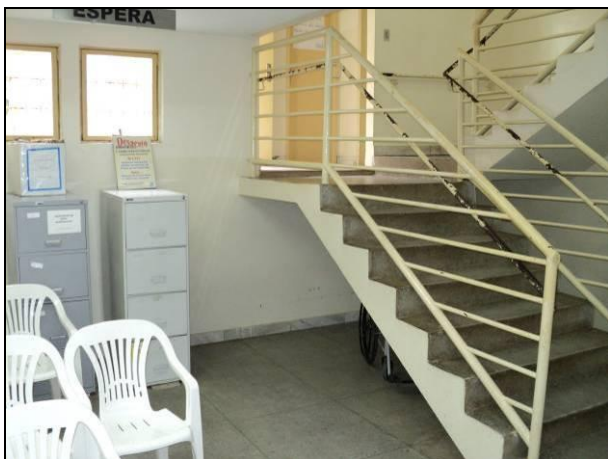
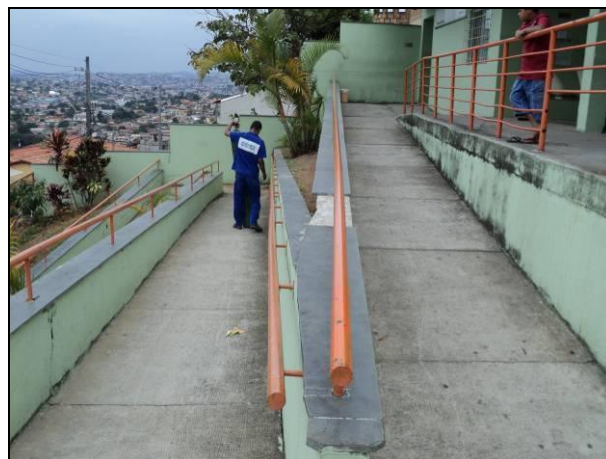
Todo o piso externo é em concreto e está com acúmulo de sujeira e apresenta trincas em diversos pontos.

Não existe acesso para ambulâncias.

A acessibilidade interna não é ideal, visto que o acesso aos pavimentos só é possível pela escada, além de não haver piso tátil e comunicação visual adequada para orientação dos usuários.

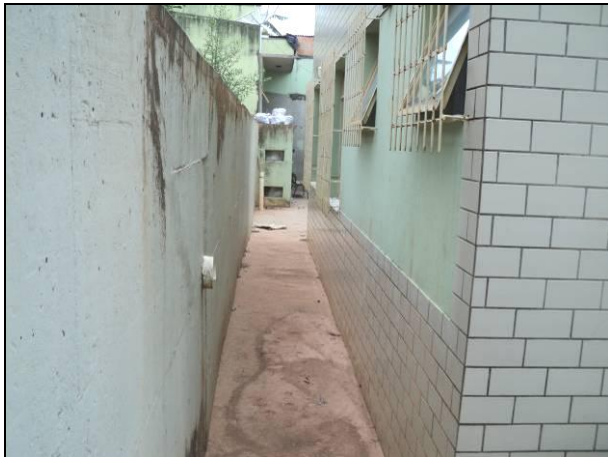
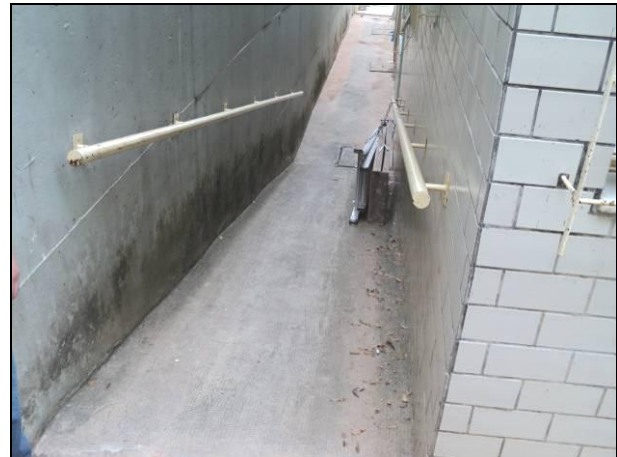
Não existe captação das águas do telhado, portanto as águas pluviais deságuam sobre o piso até a área externa ou é captada por caixas de passagem nas calçadas externas.

No caso de chuvas de média intensidade as áreas externas do pavimento térreo ficam alagadas, além disso, chuvas com maior intensidade promovem muitas áreas alagadas, pois a água que é captada na área dos fundos entra pelas janelas.

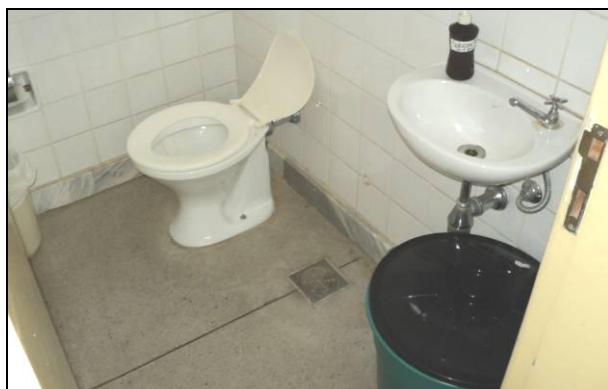
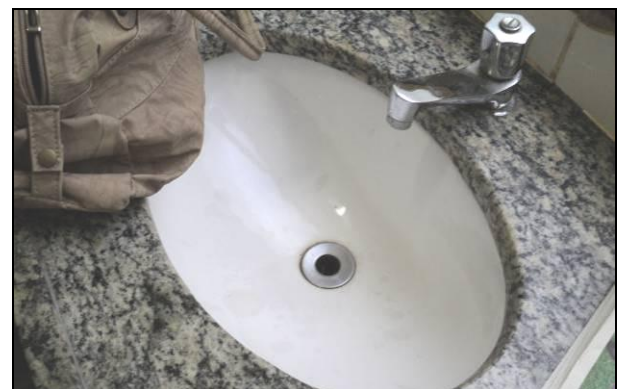
No geral as louças (bacias, lavatórios e cubas) não estão em bom estado de conservação e apresentam algumas marcas de ferrugem.

Os chuveiros elétricos estão em bom estado de conservação e apresentam boa vazão de água, porém apresentam problemas com a instalação elétrica, que está inadequada.

Não foram verificadas barras de apoio nos sanitários.

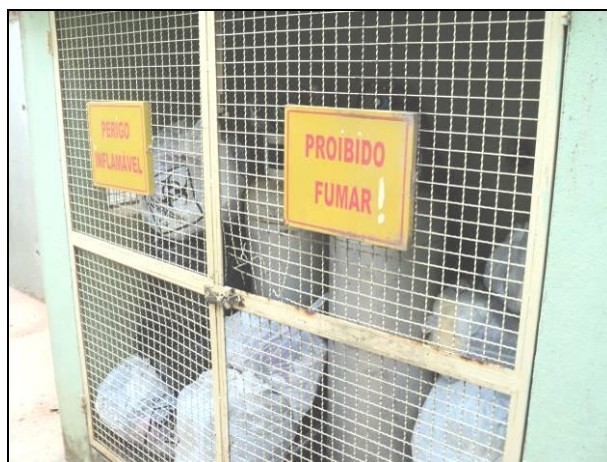
O abastecimento de GLP é feito através de dois botijões de gás P45 que estão locados em um abrigo externo próximo à cozinha que está corretamente sinalizado, porém o mesmo abrigo é utilizado para armazenar resíduos.

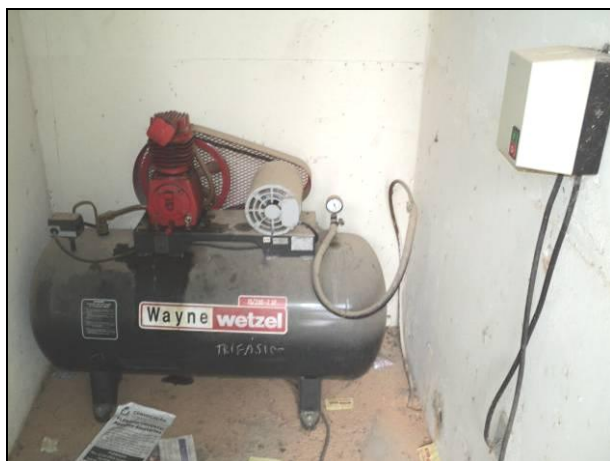
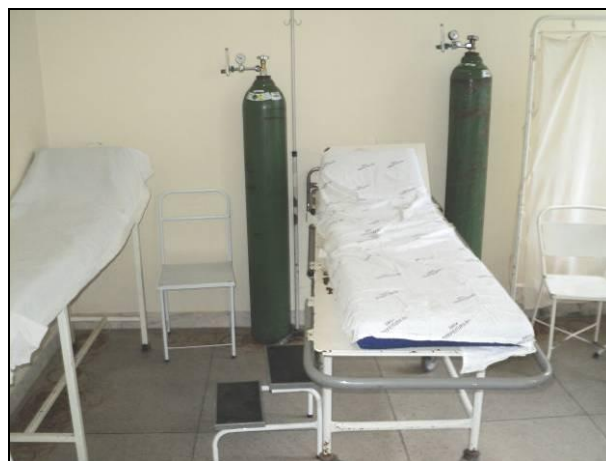
O ar comprimido é utilizado somente no consultório de odontologia. Este é gerado por um compressor Wetzel que não apresenta bom estado de conservação, está localizado em um abrigo externo, e é conduzido até o consultório por mangueiras. O compressor não é isento de óleo.

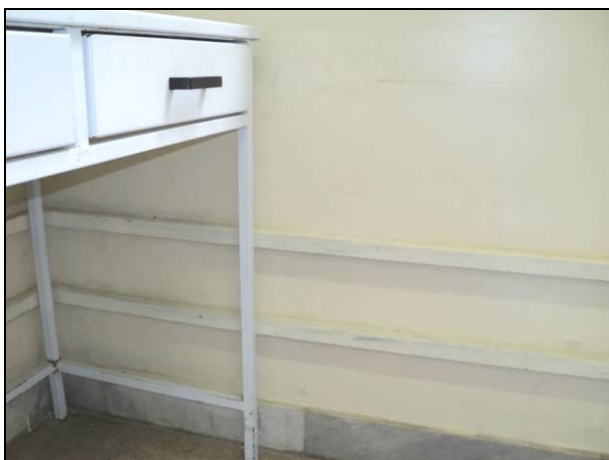
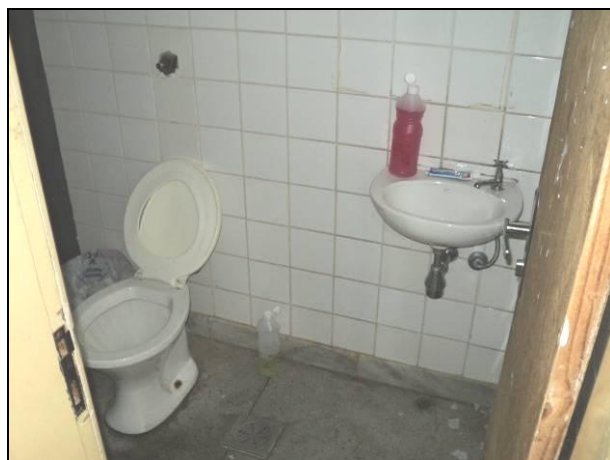
Nas áreas secas as paredes são revestidas com pintura e barra lisa. Existem poucos pontos de visíveis de umidade, identificados somente no consultório odontológico.

Nas áreas molhadas as paredes são revestidas com cerâmica branca esmaltada que no geral está em bom estado, mas em ambientes, como por exemplo, sanitários de pacientes estão amarelados devido o acúmulo de sujeira.

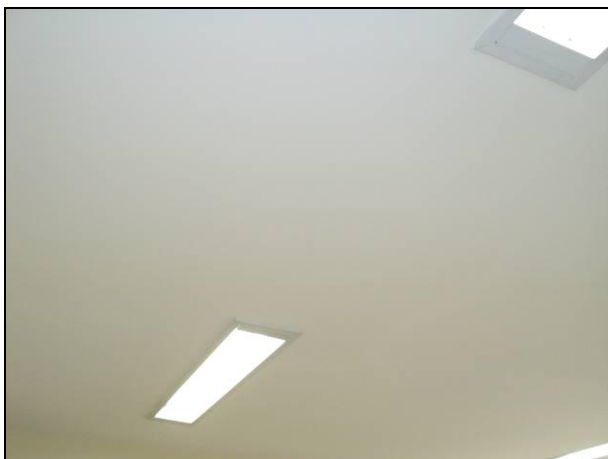
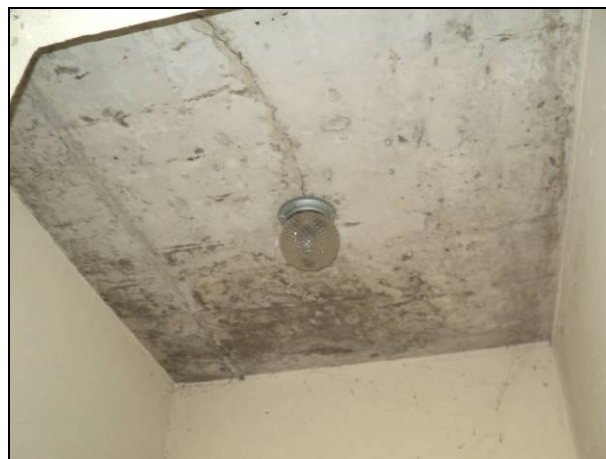
Praticamente todo teto de toda a unidade é em laje revestida com argamassa e pintura.

O consultório odontológico é o único ambiente que possui forro de gesso, que está em bom estado de conservação, mas apresenta pontos de umidade devido à infiltração do telhado.

Na sala de zoonose, que na verdade era um antigo abrigo de lixo/depósito, a laje está apenas pintada e está em péssimo estado de conservação.

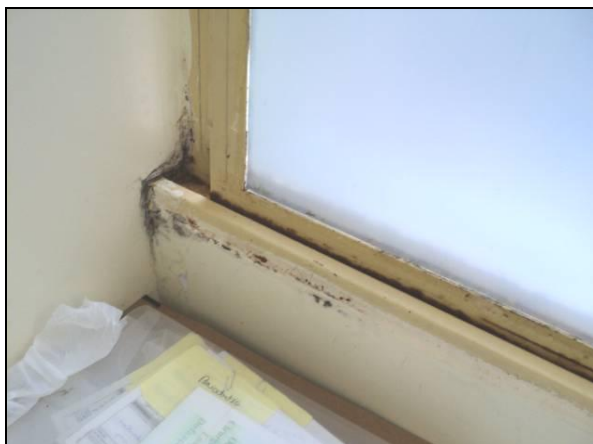
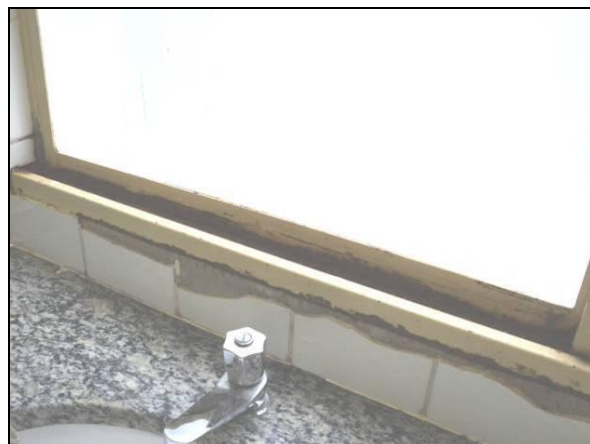
As janelas da unidade são de aço e todas possuem travas. Em geral estão em mau estado de conservação, algumas também têm problemas de estanqueidade e acaba promove pontos de umidade nos revestimentos internos.

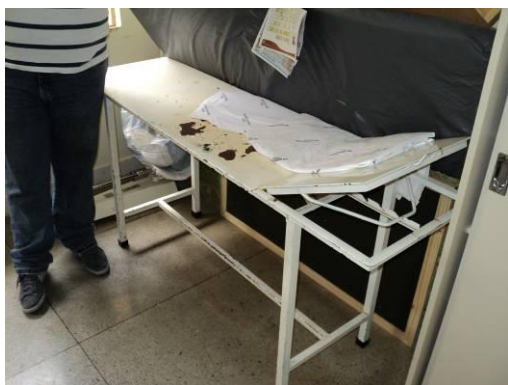
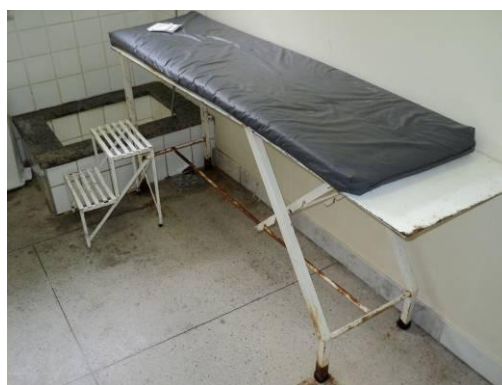
A unidade possui um parque muito variado, tendo itens em conservação precária, itens muito deteriorados por corrosão. Poucos são passíveis de intervenção técnica, sua grande maioria requer desativação devida depreciação por corrosão.

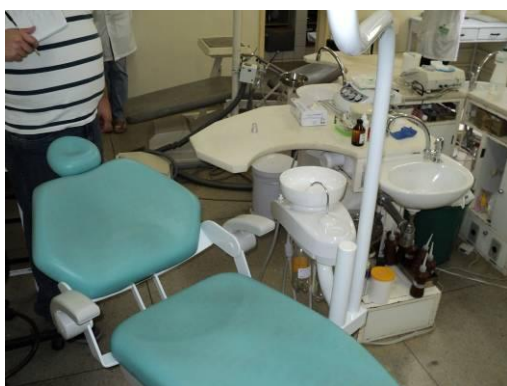
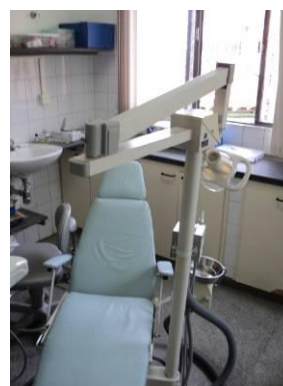
### 19. Equipamentos de odontologia

Encontrados três consultórios completos (cadeira odontológica, cuspeira, equipo clínico, foco e mocho), dois com mais de cinco anos de uso e com grande início de corrosão, e outro com menos de dois anos de uso a sala. Os dois jatos de bicarbonato possuem cerca de dois anos, os três fotopolimerizadores são novos e ambos em boas condições de uso, o amalgamador está em condições precárias.

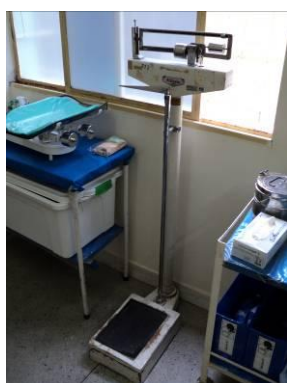
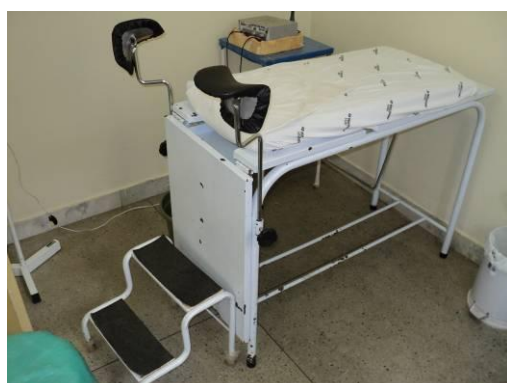
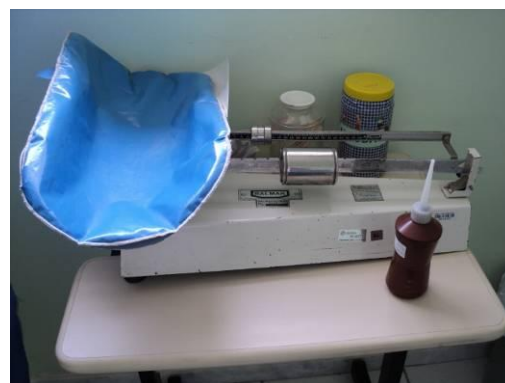
### 20. Equipamentos de enfermagem

As balanças em geral são antigas, estas apresentam estado crítico de conservação, sua grande maioria está com deterioração por oxidação. Apenas focos clínicos que estão com sinais de deterioração por quedas.

Todos os esfigmomanômetros são relativamente novos e apresentam bom estado de conservação, porém utiliza coluna de mercúrio, que tem seu uso não recomendados pela ANVISA e o pelo Ministério do Trabalho.

Os negatoscópios estão em sua maioria em bom estado de conservação, não tendo itens deteriorados, sendo a maioria com menos de dois anos de uso.

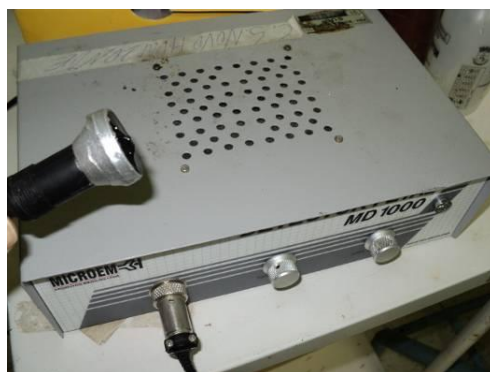
### 21. *Detector Fetal*

Duas unidades com aproximadamente cinco anos de uso e em precário estado de conservação em condições razoáveis de uso.

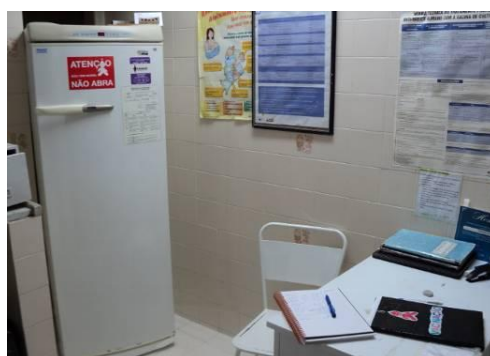
### 22. *Câmara de Conservação de Vacinas*

Uma unidade com aproximadamente dois anos de uso e em bom estado de conservação.
