**DOCUMENTO COMPLEMENTAR 01I**

**PROJETO DE QUALIFICAÇÃO DA  
INFRAESTRUTURA DA ATENÇÃO PRIMÁRIA À  
SAÚDE DE BELO HORIZONTE**

**CARACTERIZAÇÃO DO SISTEMA ATUAL  
DISTRITO VENDA NOVA**

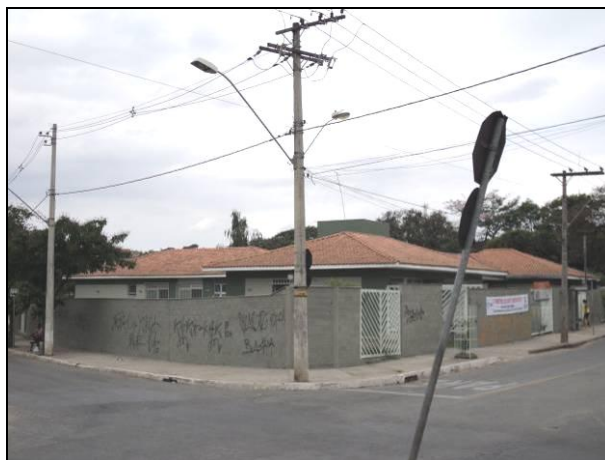
Este Centro de Saúde está localizado em um terreno da Prefeitura Municipal de Belo Horizonte. O atendimento aos usuários é feito em um único bloco em pavimento térreo. Não há previsão de ampliação ou reforma da unidade.

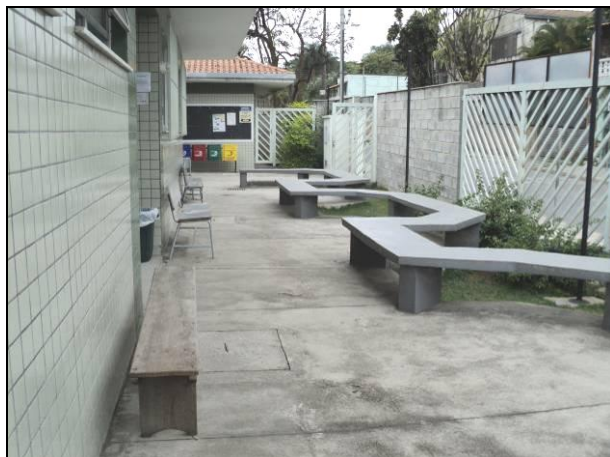
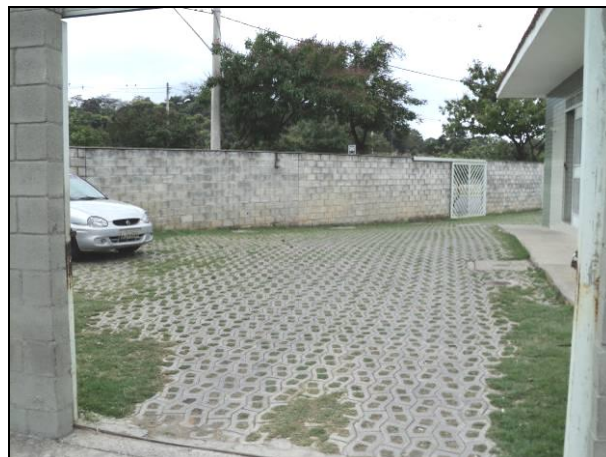
Já o acesso de suprimentos e veículos é feito por um portão lateral. É possível o acesso de ambulância por este portão, mas como não há uma saída adequada para pátio é comum que o transporte do paciente seja feito através do portão de pedestres, com a ambulância estacionada na rua.

A acessibilidade interna é boa, porém não há piso tátil e comunicação visual adequada para orientação dos usuários.

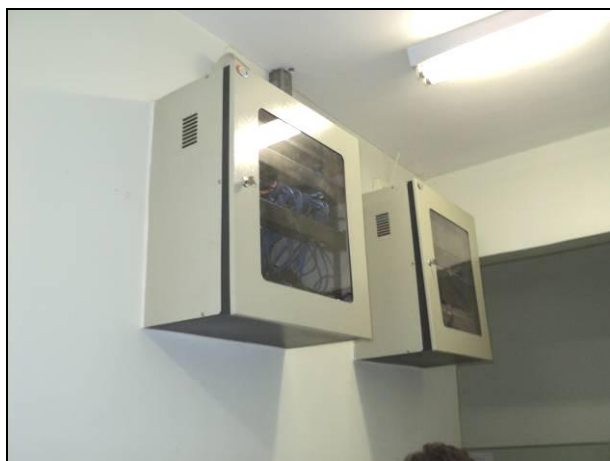
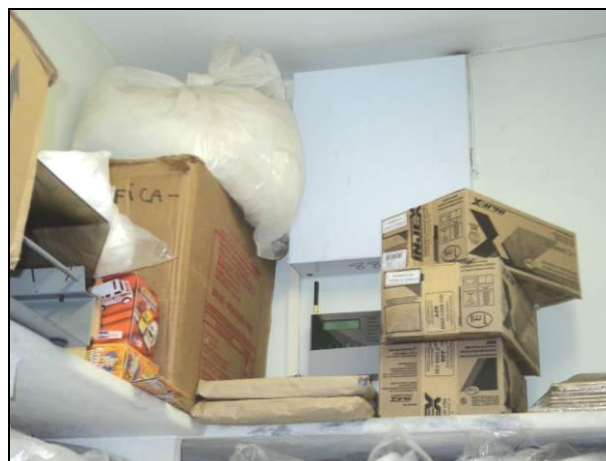
O sistema de alarme conta com detectores de presença instalados nos ambientes internos e sua central está localizada no almoxarifado, este em difícil local de acesso. Não são realizados testes deste sistema.

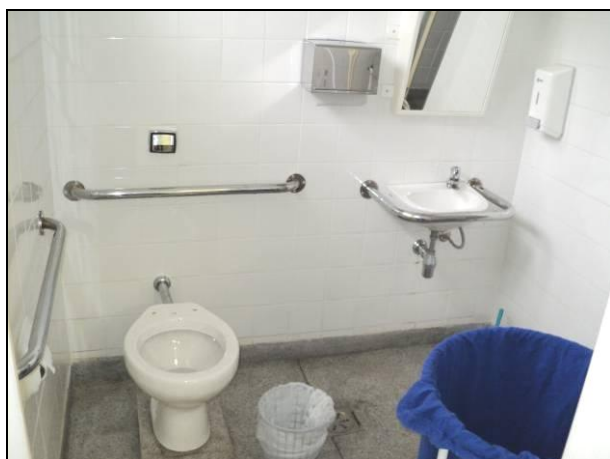
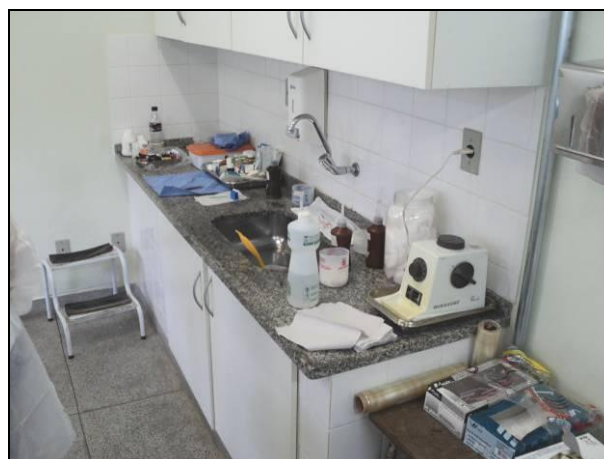
Os chuveiros elétricos estão em bom estado de conservação e apresentam boa vazão de água.

As barras de apoio são de aço com banho de cromo, estas apresentam sinais de ferrugem.

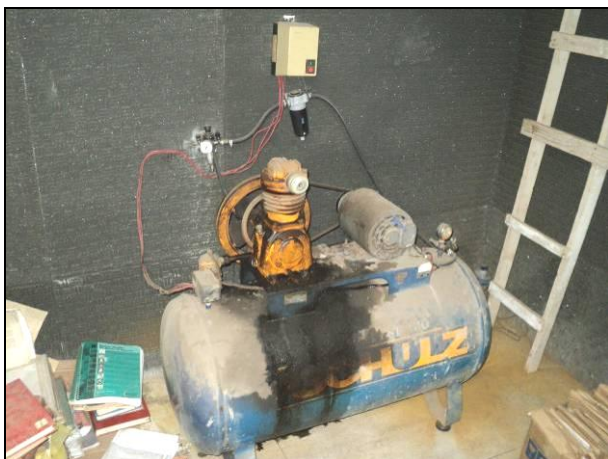
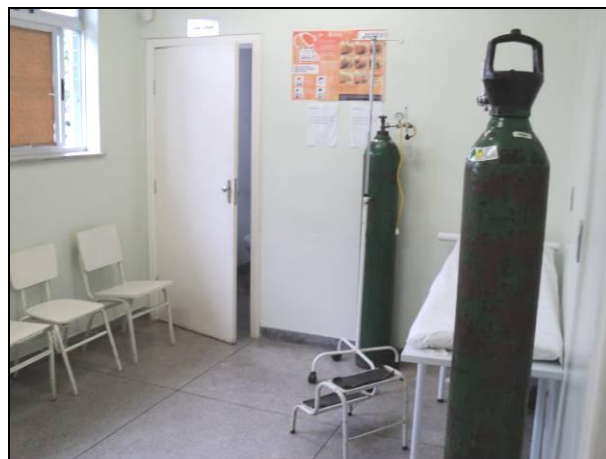
O ar comprimido é utilizado somente no consultório de odontologia. Este é gerado por um compressor Schulz que não está em bom estado de conservação, localizado em um abrigo externo, e conduzido até o consultório por mangueiras. O compressor não é isento de óleo.

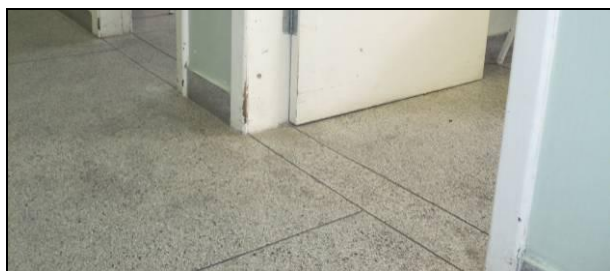
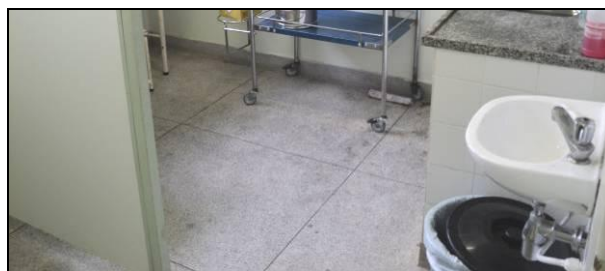
### 13. Pisos

Todo o piso da unidade é revestido com granilite e tem rodapé do mesmo material. Este piso em geral está em bom estado, mas apresenta manchas e tem um desgaste maior nos sanitários dos pacientes.

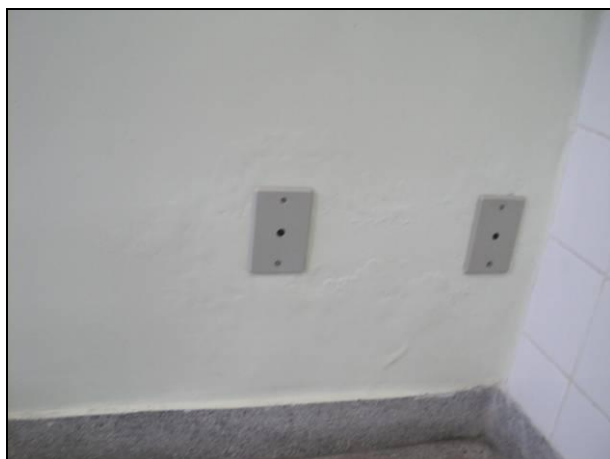
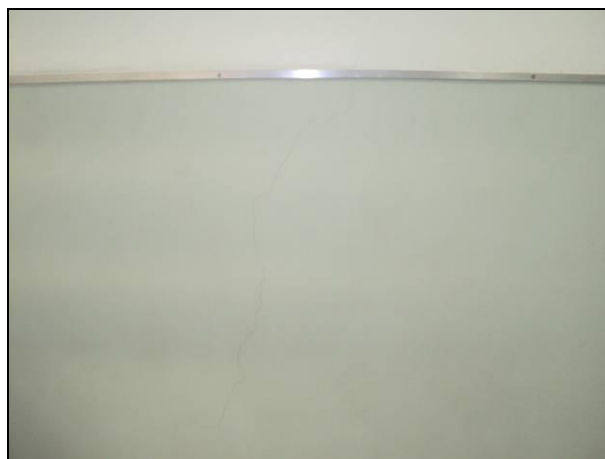
### 14. Paredes

Nas áreas secas as paredes são revestidas com pintura e barra lisa. Existem poucos pontos visíveis de umidade, identificados somente no consultório odontológico. Foram identificadas também algumas trincas devido à falta de vergas e nos corredores.

Nas áreas molhadas as paredes são revestidas com cerâmica branca esmaltada que em geral está em bom estado.

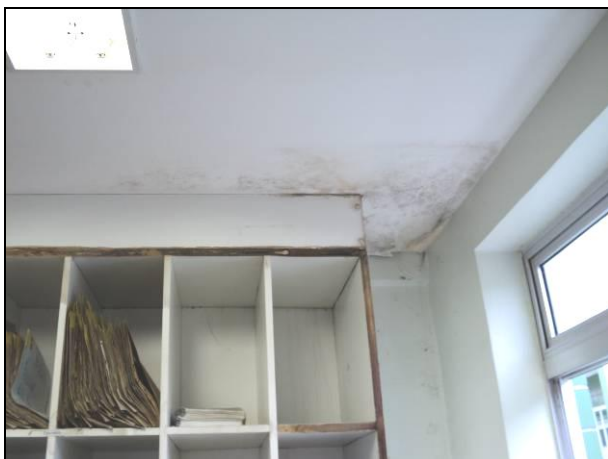
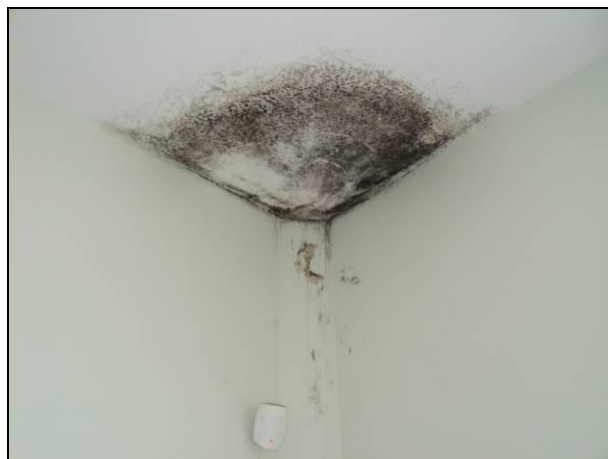
### 15. Teto

Praticamente todo o teto da unidade é em laje revestida com argamassa e pintura, apresentando pontos de umidades na sala de coleta. Em geral, está em bom estado de conservação.

A recepção é o único ambiente que possui forro de gesso, apresentando pontos de umidade devido à infiltração do telhado.

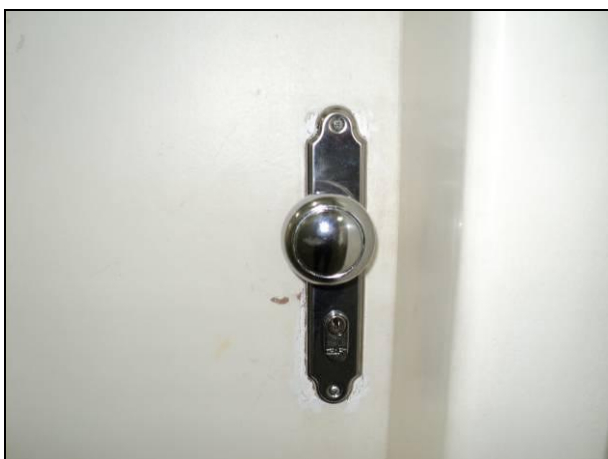
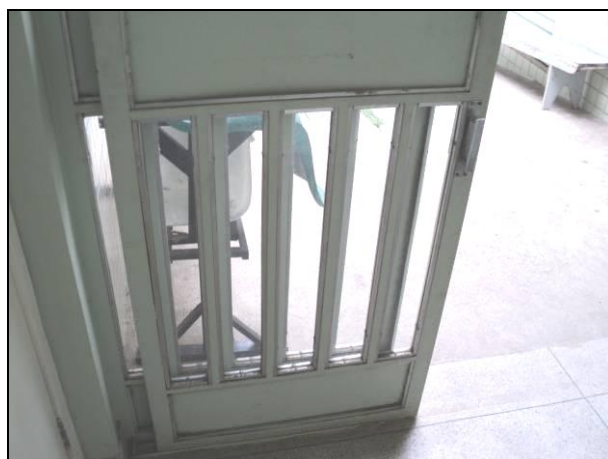
### *16. Portas internas e externas*

As portas internas são de madeira, com batentes também em madeira. O estado de conservação das folhas de porta e batentes em geral é ruim, principalmente na parte inferior, que está deteriorada devido à água de lavagem do piso. A maioria das ferragens das portas está em bom estado de conservação, mas algumas necessitam de manutenções preventivas para funcionarem corretamente. As maçanetas são pouco ergonômicas.

O estado das portas externas é similar ao das portas internas, porém as externas são metálicas com batentes também metálicos e apresentam mais pontos de ferrugem, devido ao contato com a água de chuvas.

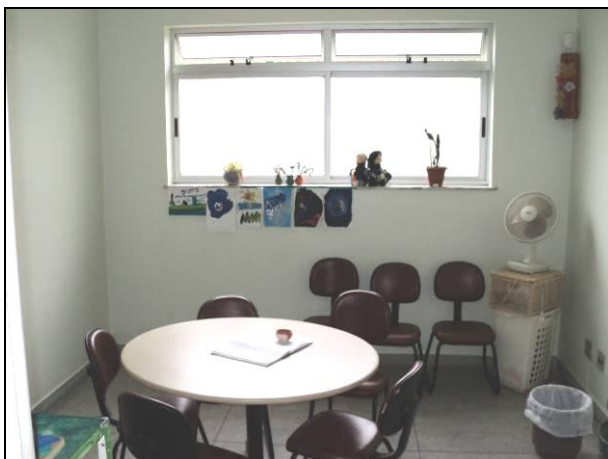
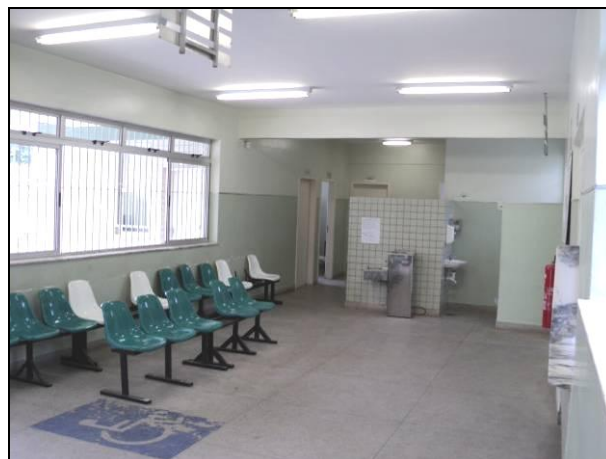
### *17. Janelas internas e externas*

As janelas da unidade são de alumínio e todas possuem travas. Em geral estão em bom estado de conservação.

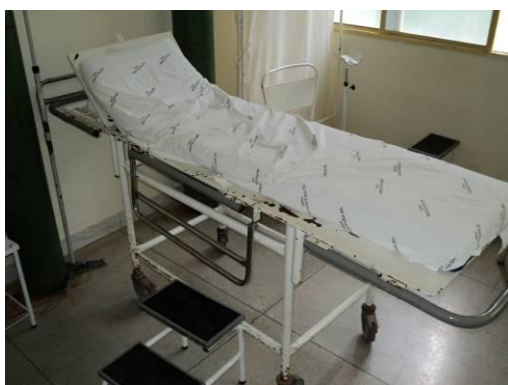
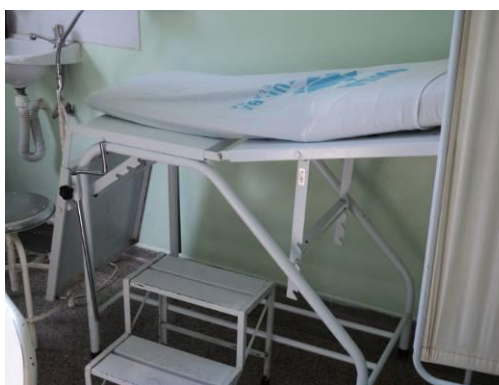
### 18. Mobiliários

A unidade possui um parque muito variado, tendo itens de idade avançada, itens deteriorados por corrosão. Poucos são passíveis de intervenção técnica, alguns possuem marcas de corrosão ou reforma de má qualidade, requerendo desativação ou intervenção imediata.

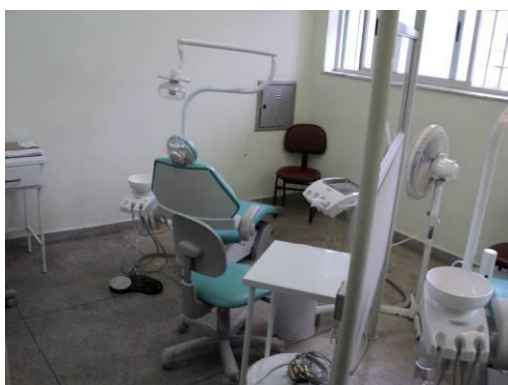
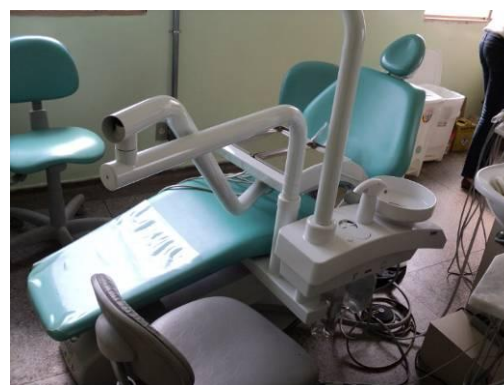
### 19. Equipamentos de odontologia

Encontrados três consultórios completos (cadeira odontológica, cuspeira, equipo clínico, foco e mocho), todos novos, com aproximadamente dois anos de uso e em bom estado de conservação. O jato de bicarbonato possui cerca de dois anos, está em boas condições de uso e o amalgamador já está em condições precárias.

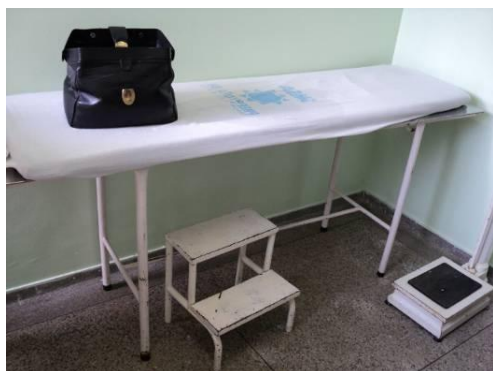
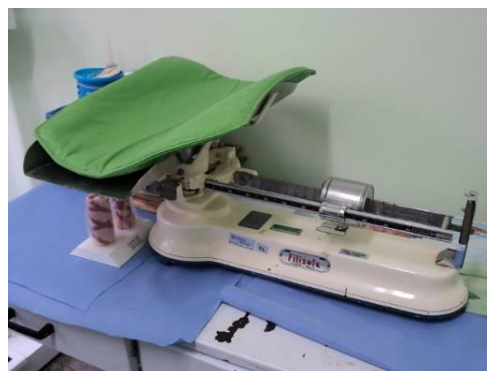
### 20. Equipamentos de enfermagem

As balanças em geral são antigas, estas apresentam estado razoável de conservação, sua grande maioria está com deterioração por oxidação, focos clínicos que em sua maioria estão de forma geral com sinais de deterioração por quedas.

Todos os esfigmomanômetros são relativamente novos e apresentam bom estado de conservação, porém utiliza coluna de mercúrio, que tem seu uso não recomendado pela ANVISA e o pelo Ministério do Trabalho.

Os negatoscópios estão em sua maioria em bom estado de conservação, não tendo itens deteriorados e maioria com menos de dois anos de uso.

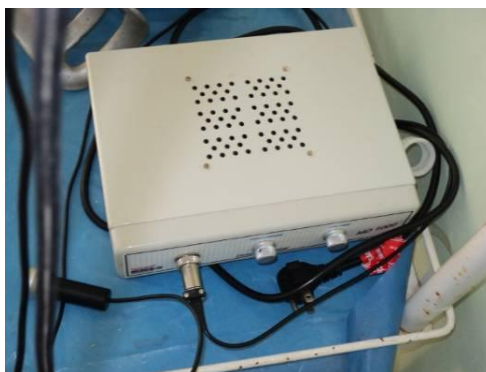
### 21. Detector Fetal

Uma unidade com aproximadamente quatro anos de uso em condições razoáveis de uso.

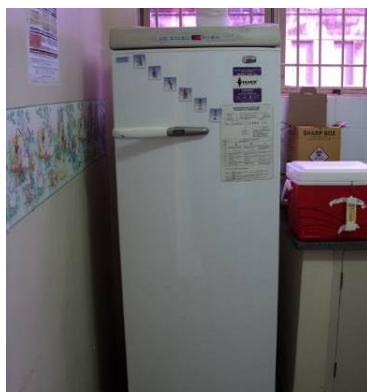
### 22. Câmara de Conservação de Vacinas

Uma unidade com aproximadamente dois anos de uso e em bom estado de conservação.

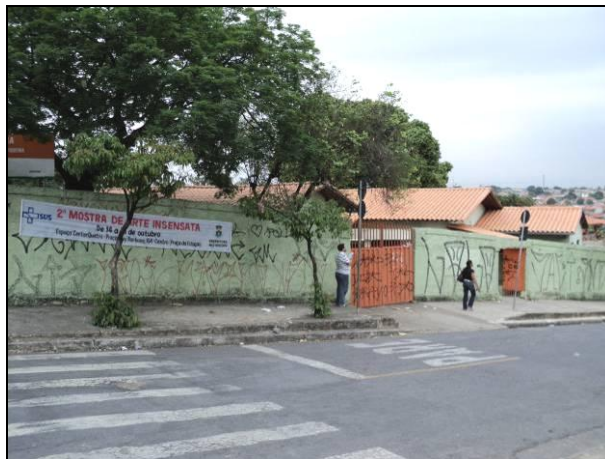
Este Centro de Saúde está localizado em um terreno da Prefeitura Municipal de Belo Horizonte. O atendimento aos usuários é feito em um dois blocos interligados por uma cobertura com estrutura de madeira e telhas cerâmicas. Em janeiro de 2009 foi realizada uma revisão geral do telhado e repintura de toda a unidade. Não há previsão de ampliação ou reforma da unidade.

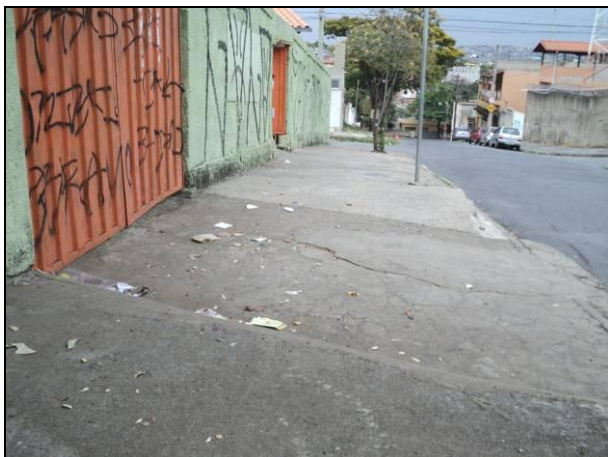
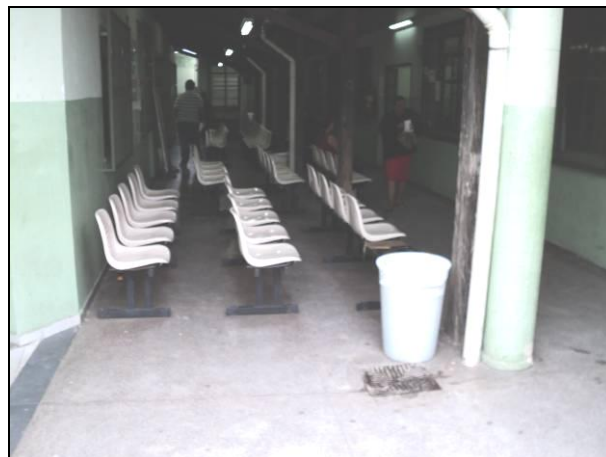
Todo o piso externo é em concreto, exceto na “sala de espera” que é revestido com granilite, e está com acúmulo de sujeira e apresenta trincas em diversos pontos.

As paredes externas da unidade são revestidas com pintura e existem diversos pontos de umidade devido às infiltrações.

Não existe acesso para ambulâncias.

A acessibilidade interna é ruim, não há piso tátil e comunicação visual adequada para orientação dos usuários.

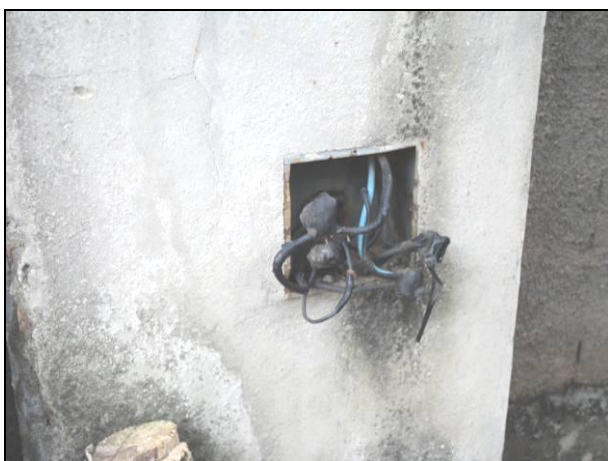
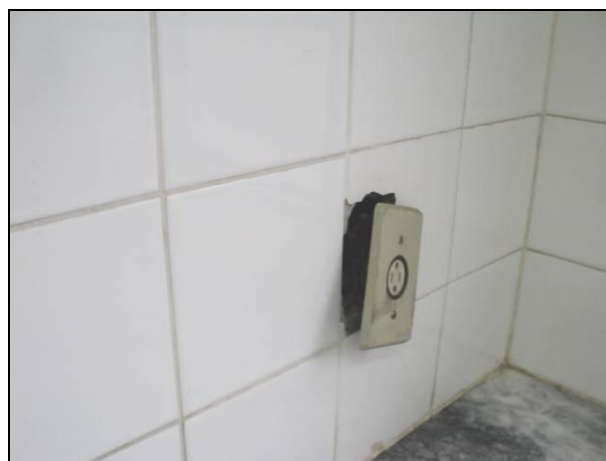
#### 4. Instalações elétricas

Existem interruptores e tomadas em que os espelhos não estão instalados ou simplesmente não estão fixos nas caixas, ficando os cabos expostos.

Foi relatado que a iluminação é insuficiente em toda a área externa.

Também foi relatado que é comum a falta ou queda de energia e pela descrição dos problemas provavelmente o sistema esteja sobrecarregado, devido às ampliações que foram realizadas.

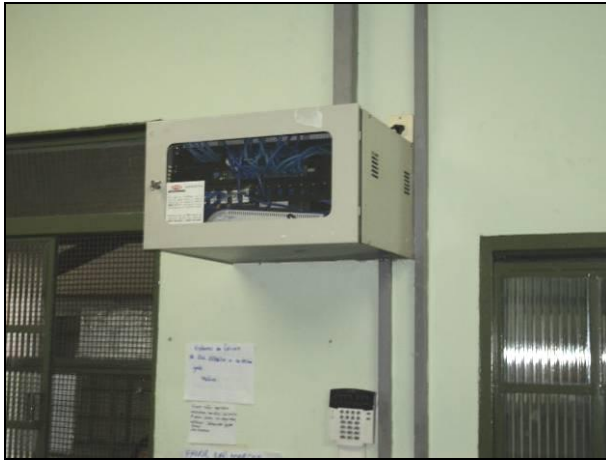
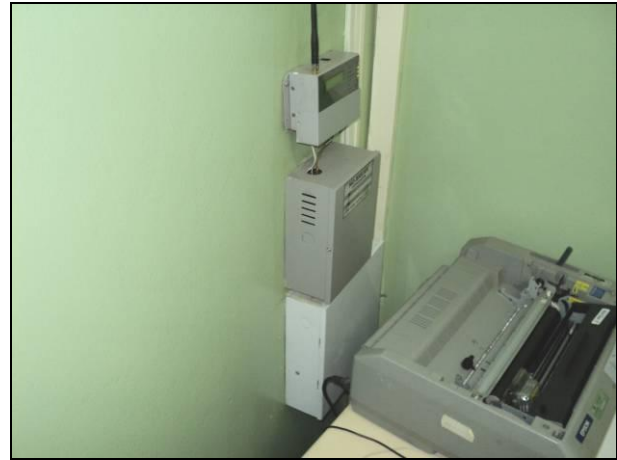
#### 5. Sistemas elétricos

O rack (lógica) está localizado na recepção e todos os atendimentos são registrados através de um prontuário eletrônico. Foi relatado que os problemas com a rede de lógica são muito frequentes, com interrupção do funcionamento do sistema.

O sistema de alarme conta com detectores de presença instalados nos ambientes internos, exceto nos ambientes do bloco 02, e sua central está localizado no consultório da enfermagem. Não são realizados testes deste sistema.

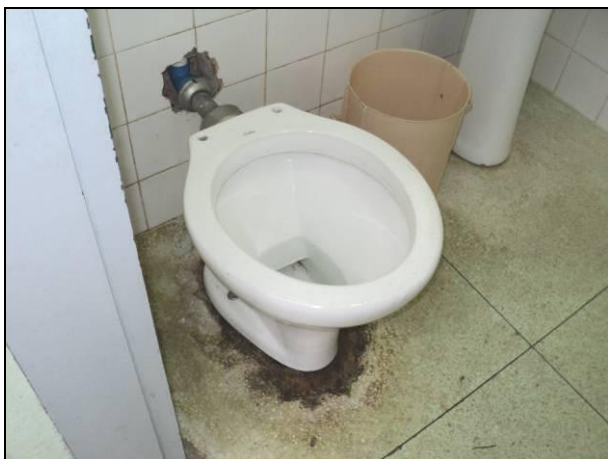
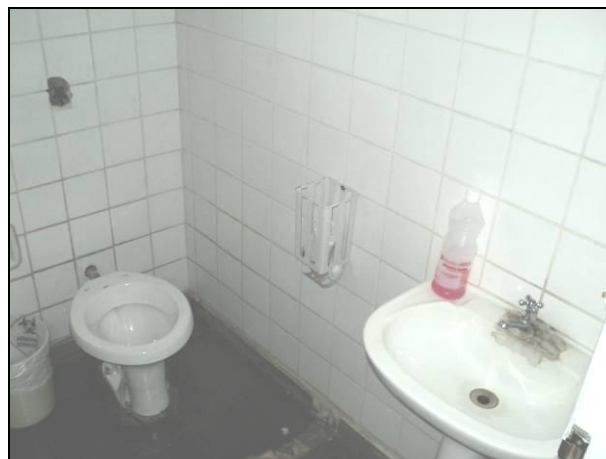
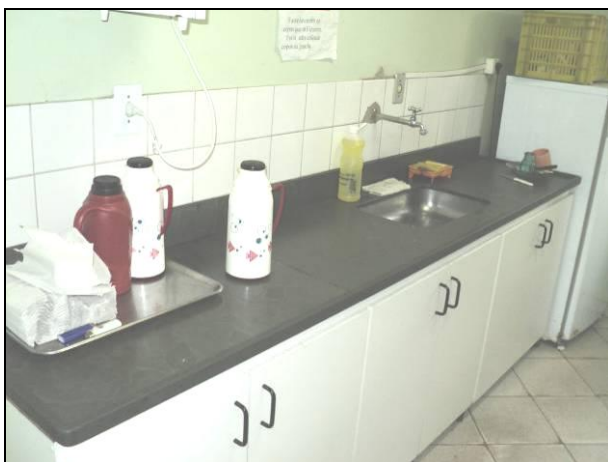
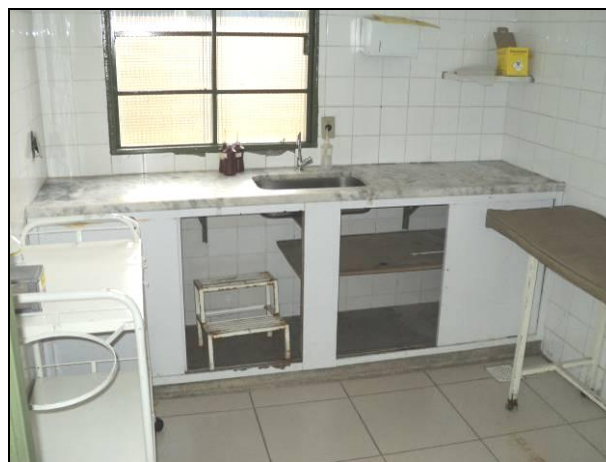
#### 7. Louças, metais e acessórios

Os chuveiros elétricos também são antigos e não estão em bom estado de conservação.

Não existem barras de apoio.

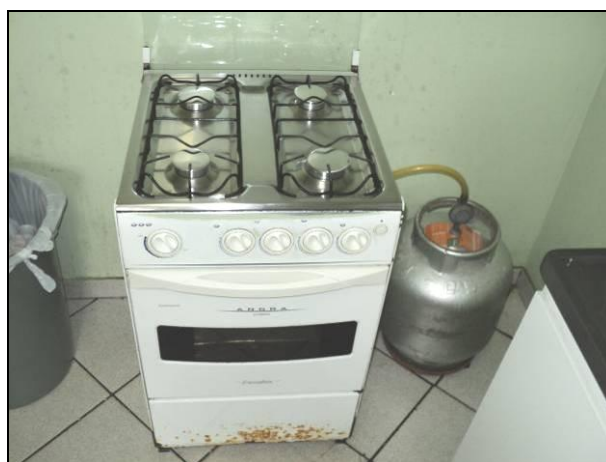
#### 8. GLP

O abastecimento de GLP é feito através de dois botijões de gás P13. O botijão fica armazenado ao lado do fogão, ficando o reserva armazenado no almoxarifado.

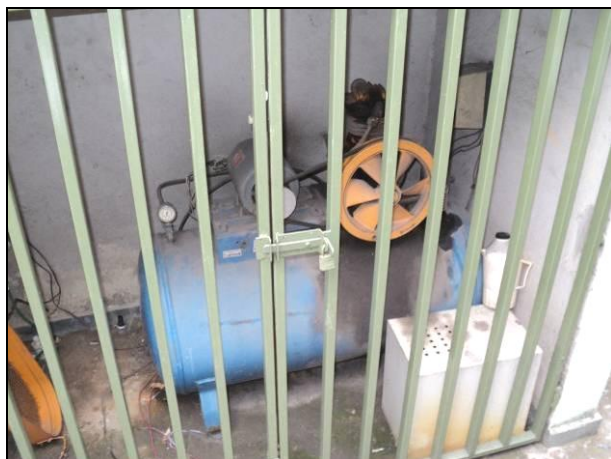
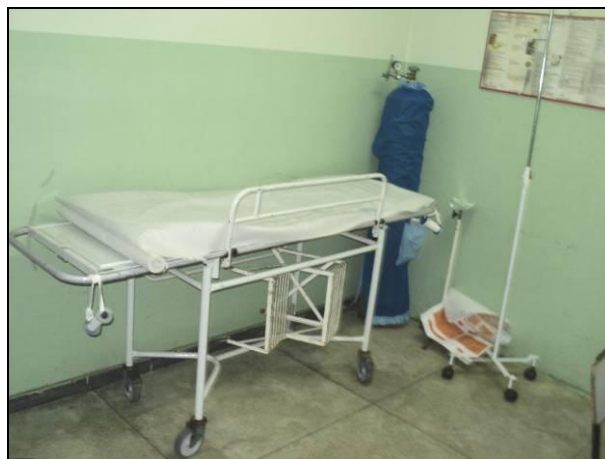
O ar comprimido é utilizado somente no consultório de odontologia. Este é gerado por um compressor Schulz que não apresenta bom estado de conservação, está localizado em um abrigo externo e é conduzido até o consultório por mangueiras. O compressor não é isento de óleo.

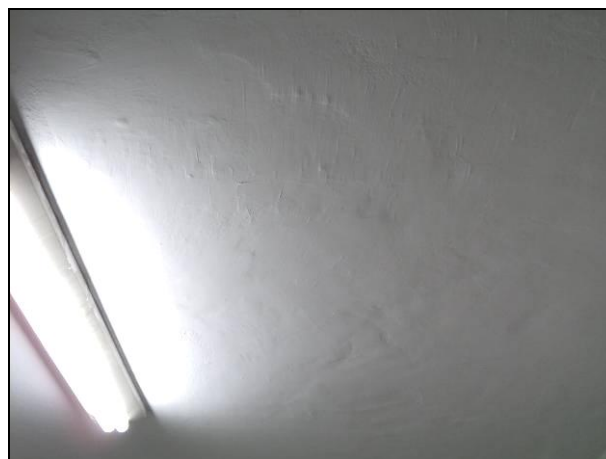
estado de conservação. Foi verificado também um ponto de infiltração na cobertura com laje impermeabilizada em frente à sala de vacinas.

O consultório odontológico possui apenas laje aparente e também apresenta pontos de infiltração.

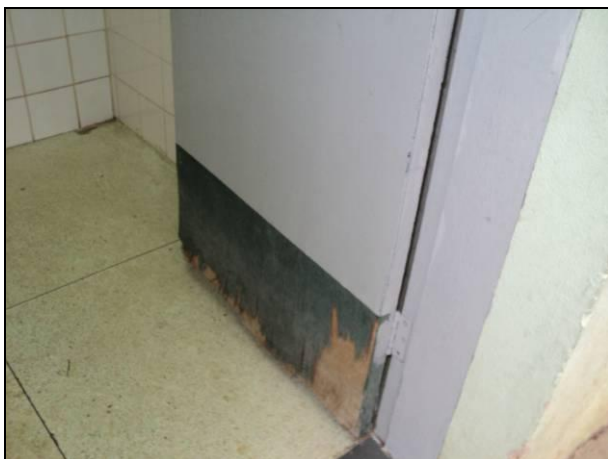
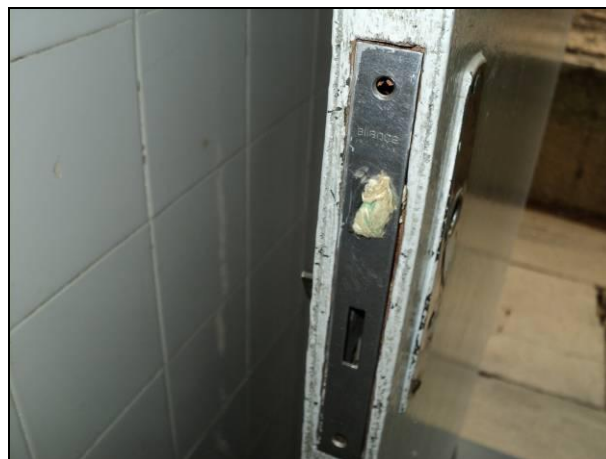
#### *16. Portas internas e externas*

As portas internas são de madeira, com batentes também em madeira. O estado de conservação das folhas de porta e batentes em geral é ruim, principalmente na parte inferior, que está deteriorada devido à água de lavagem do piso. A maioria das ferragens das portas está em bom estado de conservação, mas algumas necessitam de manutenções preventivas para funcionarem corretamente.

O sanitário masculino de pacientes está sem maçaneta.

O estado das portas externas é similar ao das portas internas, porém as externas são metálicas com batentes também metálicos e apresentam mais pontos de ferrugem, devido ao contato com a água de chuvas.

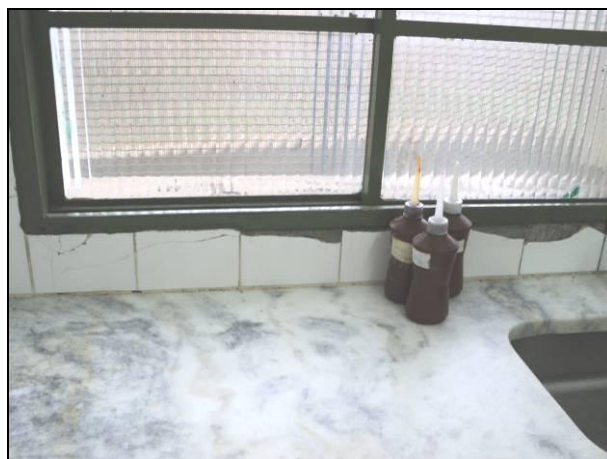
### *17. Janelas internas e externas*

As janelas da unidade são de ferro e todas possuem travas. Em geral estão em péssimo estado de conservação e algumas têm problemas de estanqueidade, causando danos aos revestimentos internos.

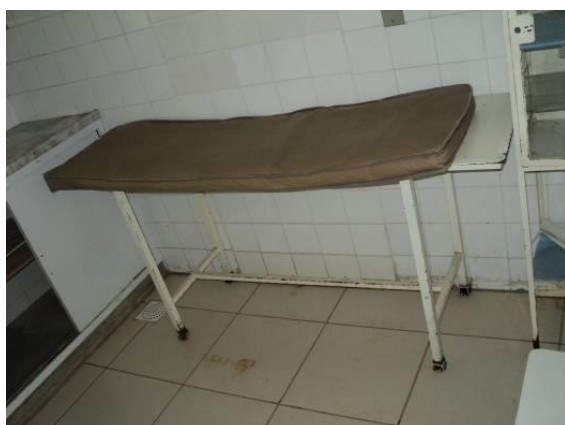
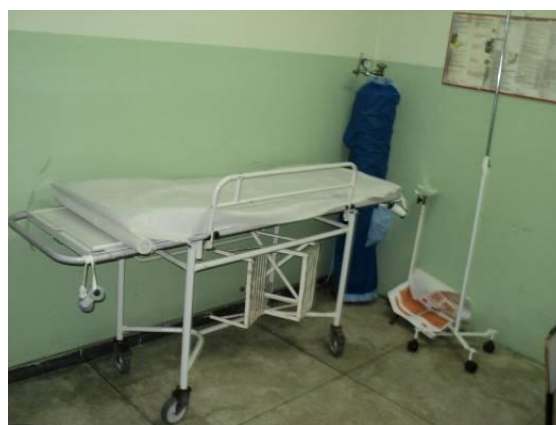
### *18. Mobiliários*

A unidade possui um parque muito variado, tendo itens de idade avançada, itens deteriorados por corrosão em sua maioria, poucos itens estão em boas condições de uso, em muitos faltam acessórios como colchonetes com capa protetora para facilitar higienização. Poucos são passíveis de intervenção técnica, alguns possuem marcas de corrosão ou reforma de má qualidade, requerendo desativação ou intervenção imediata.

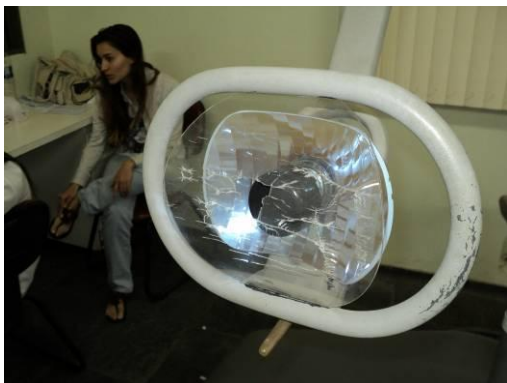
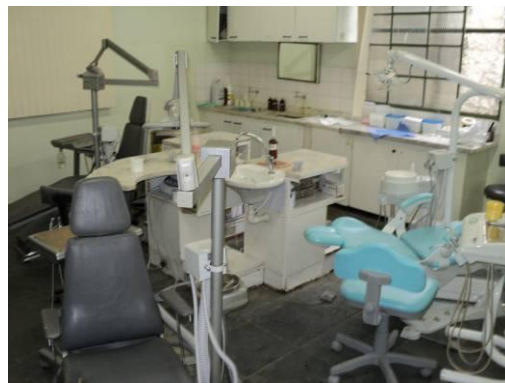
### 19. Equipamentos de odontologia

Encontrados três consultórios completos (cadeira odontológica, cuspideira, equipo clínico, foco e mocho), uma unidade nova com aproximadamente dois anos de uso e em bom estado, e outras duas com mais de cinco anos de uso com corrosão adiantada. O jato de bicarbonato possui cerca de dois anos, em boas condições de uso, existe também duas unidades de fotopolimerização que apresentam condições de uso.

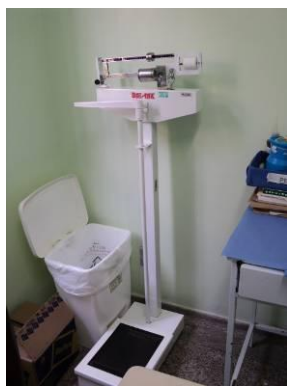
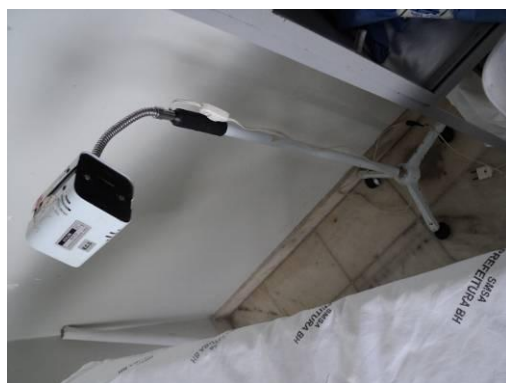
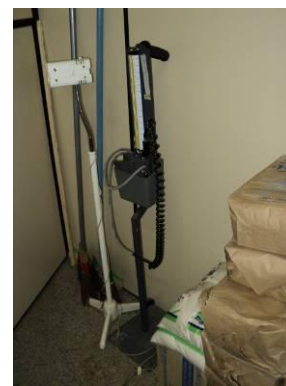
### 20. Equipamentos de enfermagem

As balanças em geral são antigas e apresenta estado razoável de conservação, sua grande maioria está com deterioração por oxidação, focos clínicos que em sua maioria estão de forma geral com sinais de deterioração por quedas.

Todos os esfigmomanômetros são relativamente novos e apresentam bom estado de conservação, porém utiliza coluna de mercúrio, que tem seu uso não recomendado pela ANVISA e o pelo Ministério do Trabalho.

Os negatoscópios estão em sua maioria em bom estado de conservação, não tendo itens deteriorados e maioria com menos de dois anos de uso.

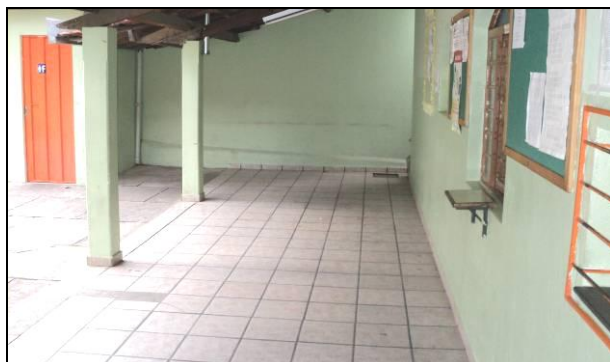
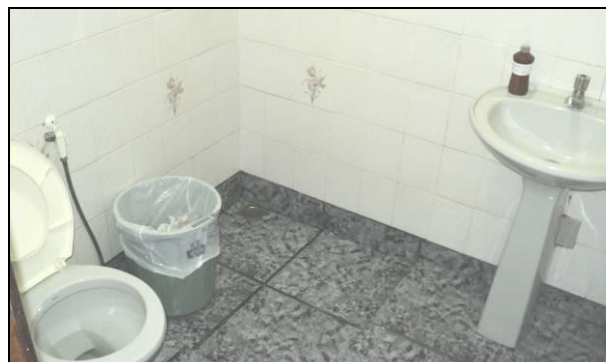
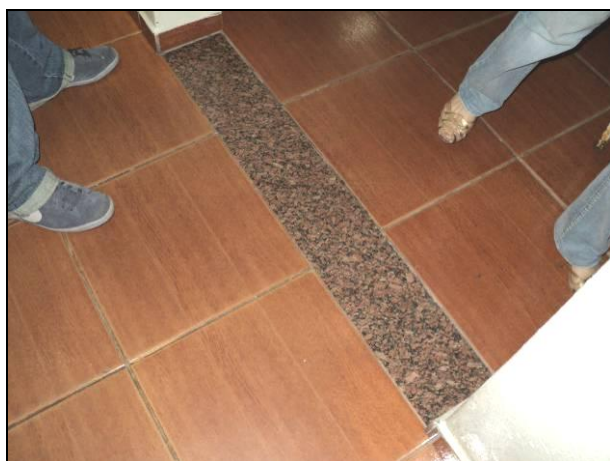
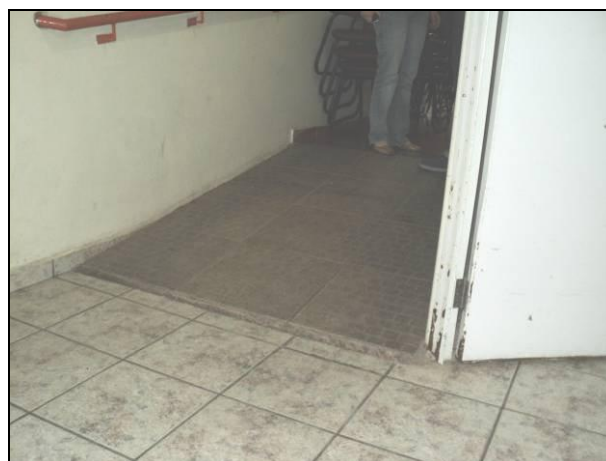
### *13. Pisos*

Todo o piso da unidade é revestido com cerâmica, no entanto, mas este apresenta modelos variados aplicados. No geral os pisos estão em bom estado de conservação.

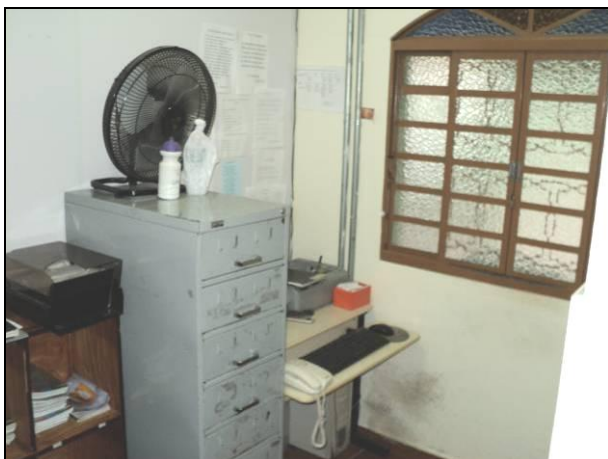
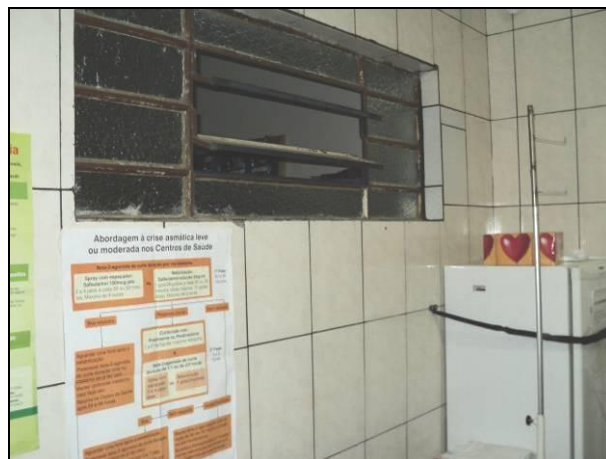
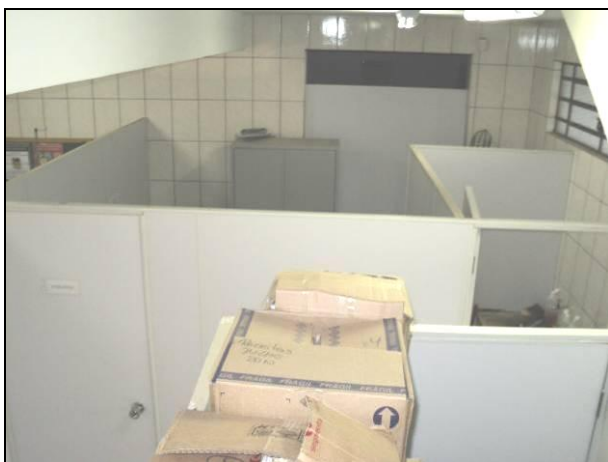
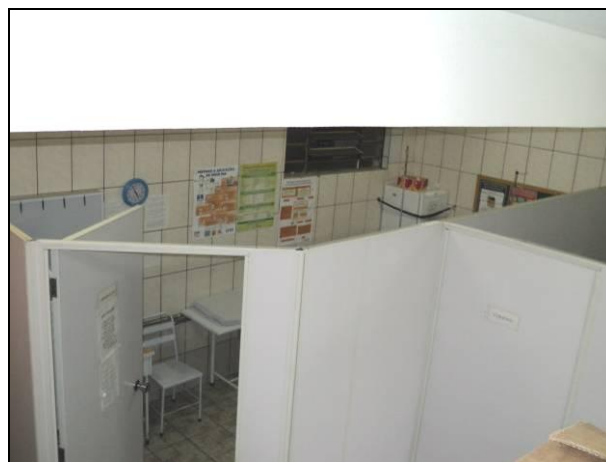
### *14. Paredes*

Nas áreas secas as paredes são revestidas com pintura e barra lisa. No geral a pintura está bem conservada, mas foi detectado um ponto de umidade.

Nas áreas molhadas as paredes são revestidas com cerâmica, de modelos diferentes, que em geral estão em bom estado de conservação.

Como o local é totalmente adaptado, os ambientes foram divididos com divisórias, que na maioria dos casos não chega até o teto, não garantindo a privacidade aos usuários e dos profissionais.

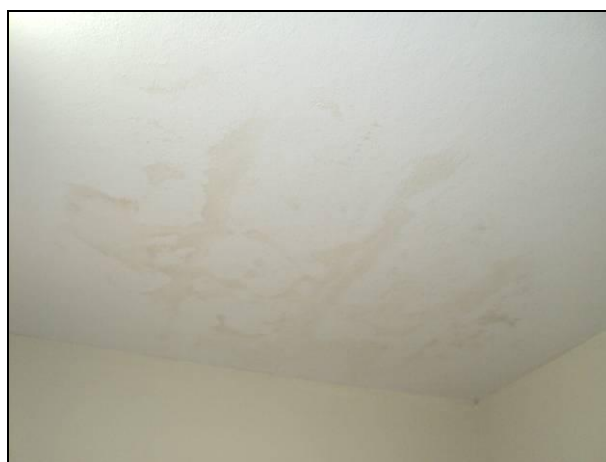
### 15. Teto

Todo teto de toda a unidade é em laje revestida com argamassa e pintura, este apresenta pontos de umidade no consultório ginecológico, no geral, está em bom estado de conservação.

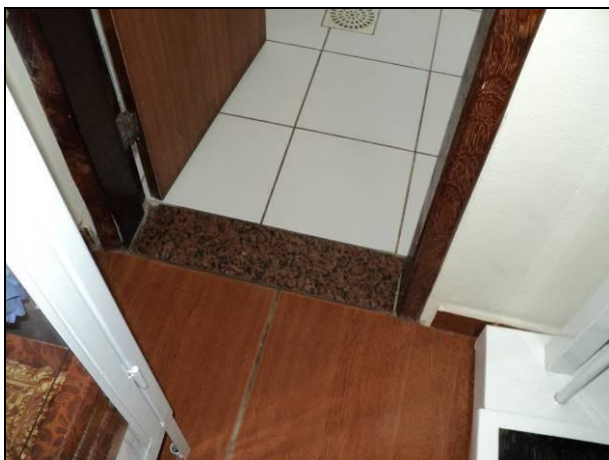
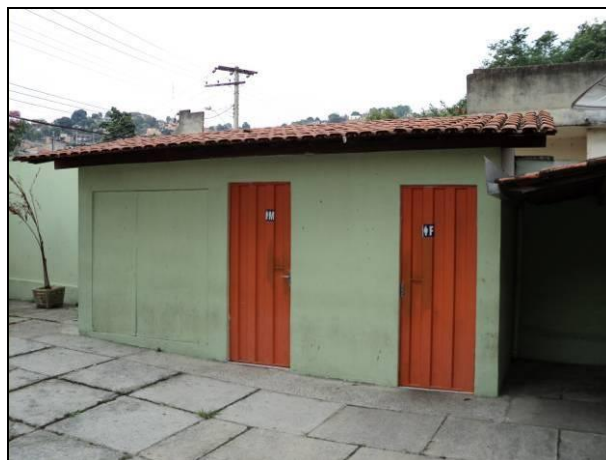
### 16. Portas internas e externas

As portas internas são de madeira, com batentes também em madeira. O estado de conservação das folhas de porta e batentes em geral é bom, mas algumas apresentam problemas devido à água de lavagem do piso. A maioria das ferragens das portas está em bom estado de conservação.

O estado das portas externas é similar ao das portas internas, porém as externas são metálicas com batentes também metálicos e apresentam alguns pontos de ferrugem, devido ao contato com a água de chuvas. Somente a porta dos sanitários de funcionários não está em bom estado.

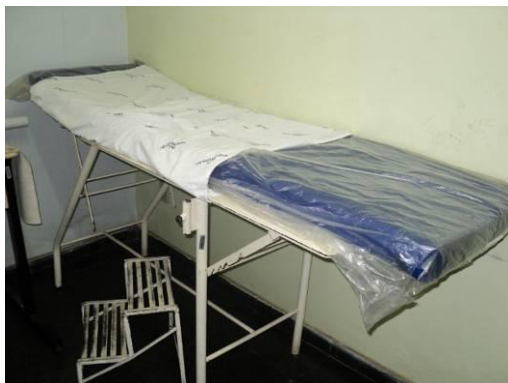
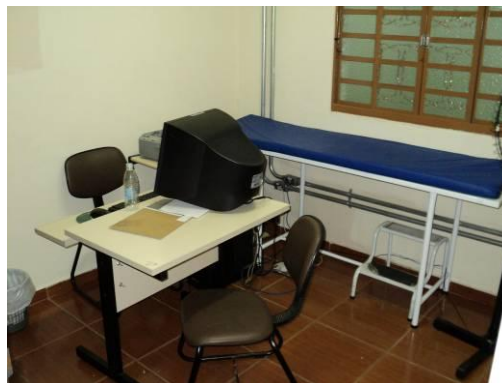
### 18. Mobiliários

A unidade possui um parque muito variado, tendo itens novos com média de três anos, maioria em boas condições de conservação. Poucos são passíveis de intervenção técnica, alguns possuem marcas de corrosão ou reforma de má qualidade.

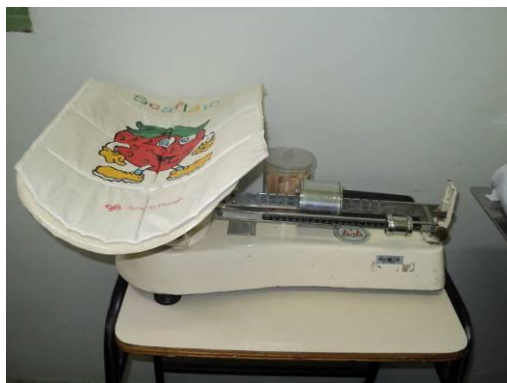
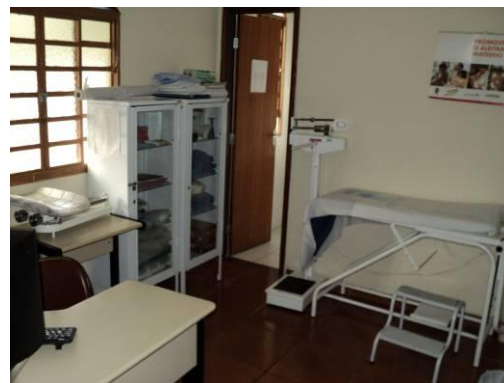
### 19. Equipamentos de enfermagem

As balanças em geral são novas, em sua maioria e estão em bom estado de conservação, os focos clínicos que em sua maioria estão com sinais de deterioração por quedas.

Todos os esfigmomanômetros são relativamente novos e apresentam bom estado de conservação, porém utiliza coluna de mercúrio, que tem seu uso não recomendado pela ANVISA e o pelo Ministério do Trabalho.

Os negatoscópios estão em sua maioria em bom estado de conservação, não tendo itens deteriorados e maioria com menos de dois anos de uso.

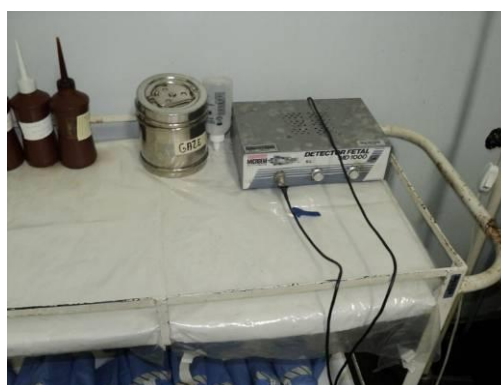
### 20. *Detector Fetal*

Uma unidade com aproximadamente cinco anos de uso em condições razoáveis de uso.

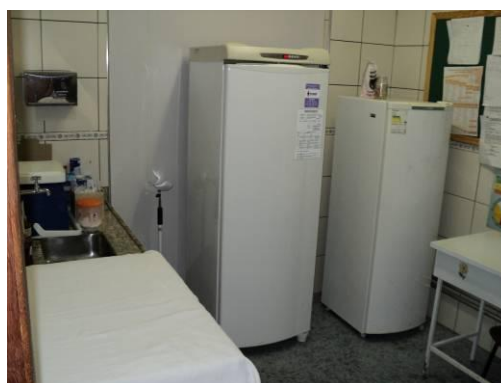
### 21. *Câmara de Conservação de Vacinas*

Uma unidade com aproximadamente dois anos de uso e em bom estado de conservação.

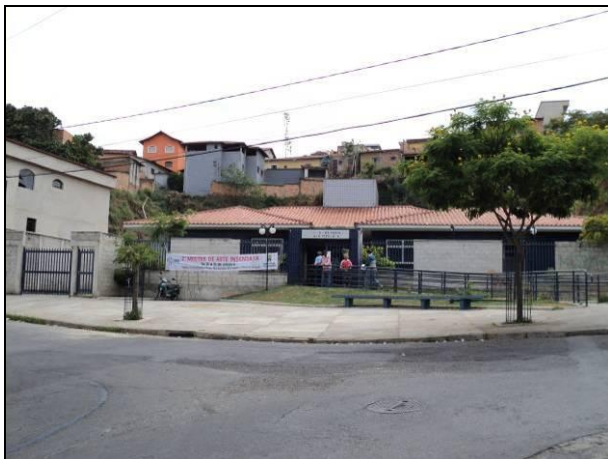
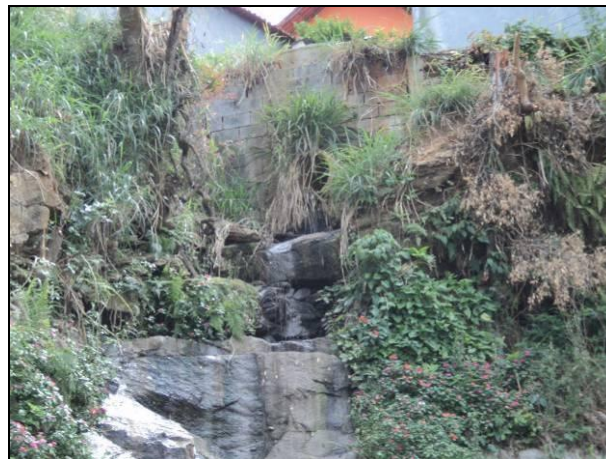
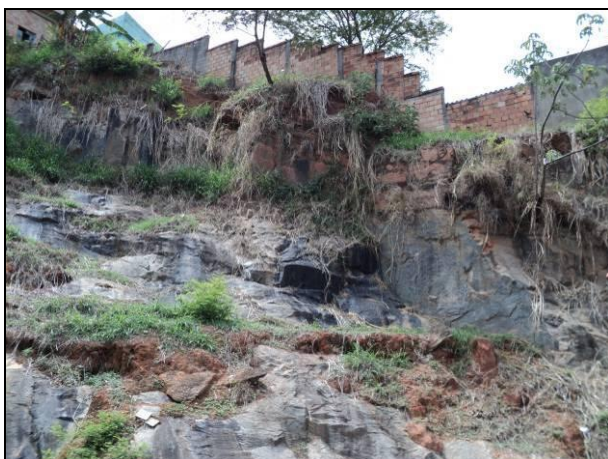
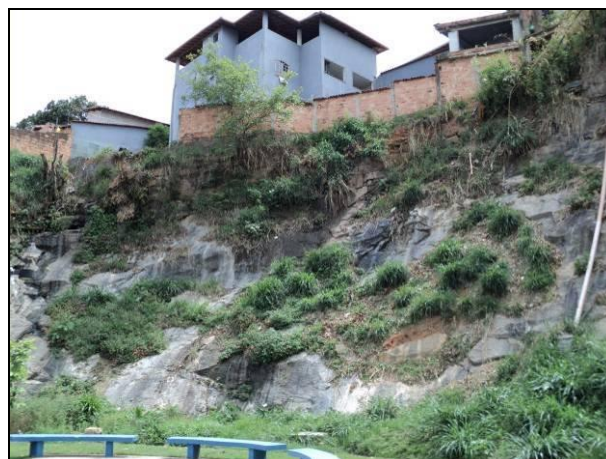
Boa parte do perímetro da unidade é delimitada por grandes paredões de rocha sã, porém existem diversos pontos em decomposição que visualmente não apresentam estabilidade segura. Além disso, ainda existem ramais de água e esgoto que são lançados a céu aberto.

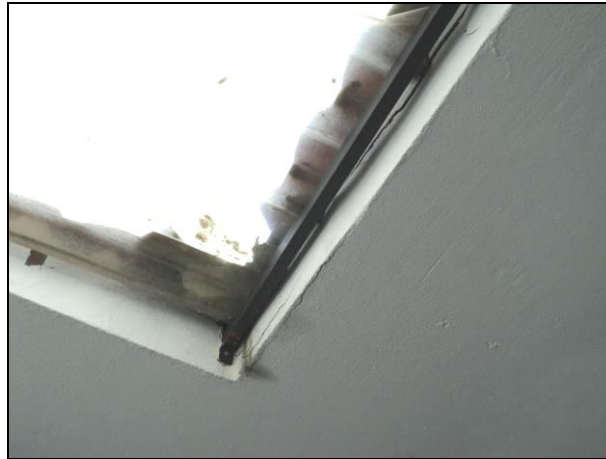
## 2. Cobertura

A cobertura de toda unidade é composta por estrutura de madeira e telhas de cerâmicas. Foi verificado somente um ponto de infiltração no fraldário. O outro ponto em que a cobertura apresenta problemas é no encontro da telha translúcida com a telha cerâmica, em frente à sala de espera.

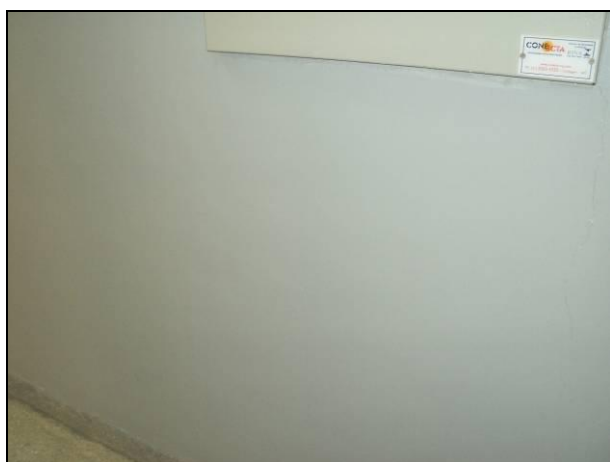
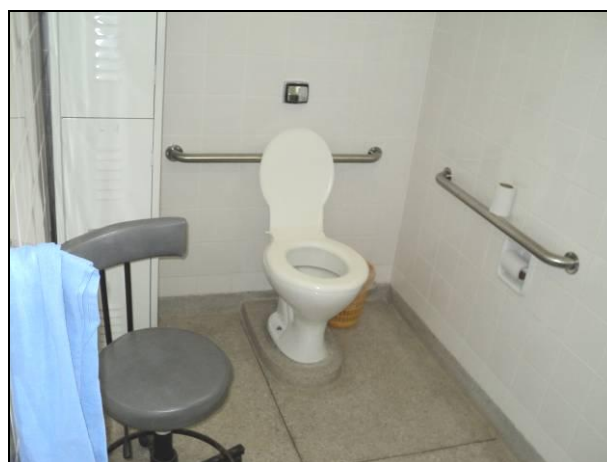
Nas áreas secas as paredes são revestidas com pintura e barra lisa. Existem poucos pontos de umidade, identificados somente na sala da gerência. Foram visualizadas também trincas nos corredores.

Nas áreas molhadas as paredes são revestidas com cerâmica branca esmaltada, que em geral está em bom estado de conservação.
