**DOCUMENTO COMPLEMENTAR 01I**

**PROJETO DE QUALIFICAÇÃO DA  
INFRAESTRUTURA DA ATENÇÃO PRIMÁRIA À  
SAÚDE DE BELO HORIZONTE**

**CARACTERIZAÇÃO DO SISTEMA ATUAL  
DISTRITO VENDA NOVA**

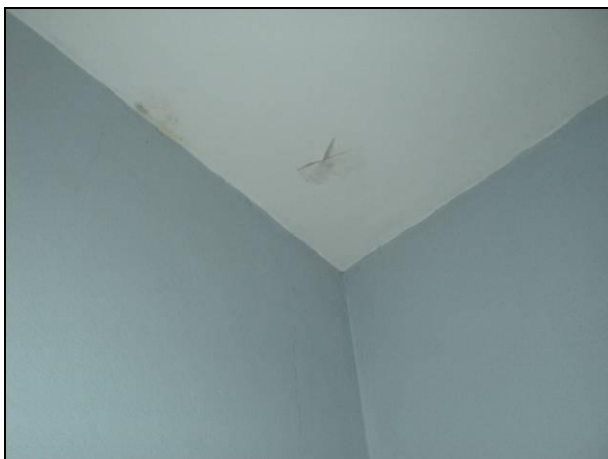
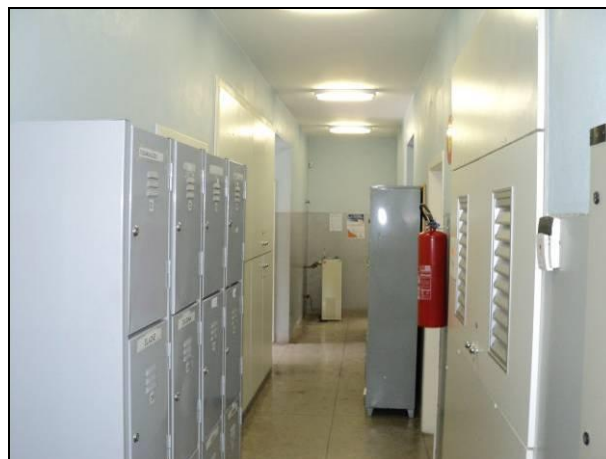
### 15. Teto

Todo teto de toda a unidade é em laje revestida com argamassa e pintura e em geral está em bom estado de conservação, apresentando somente um ponto de infiltração no fraldário.

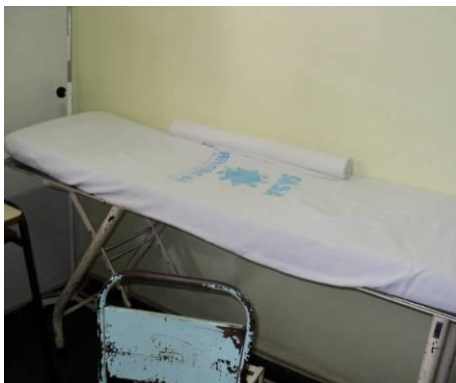
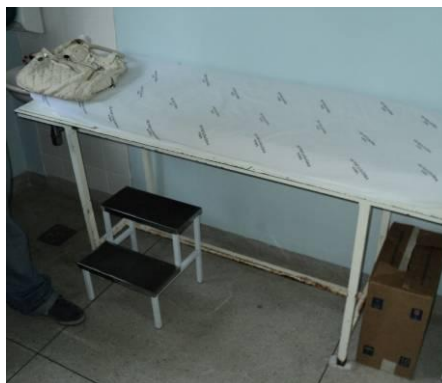
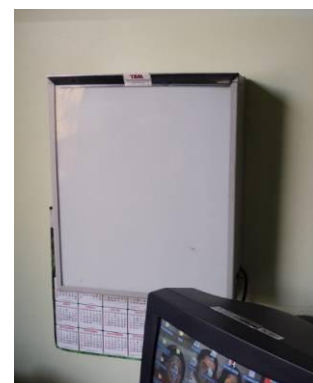
### *18. Mobiliários*

A unidade possui um parque muito variado, tendo itens de idade avançada, itens deteriorados por corrosão, alguns itens em boas condições de uso, muitos faltam acessórios como colchonetes com capa protetora para facilitar higienização e alguns foram reformados, mas que também já apresentam desgaste. Poucos são passíveis de intervenção técnica e alguns possuem marcas de corrosão ou reforma de má qualidade, requerendo desativação ou intervenção imediata.

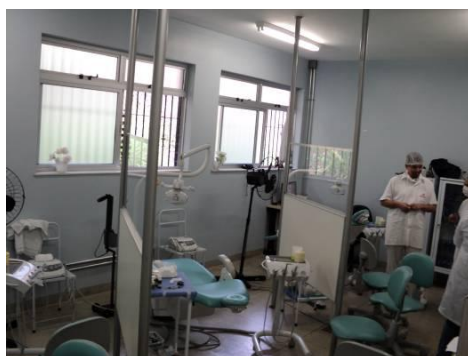
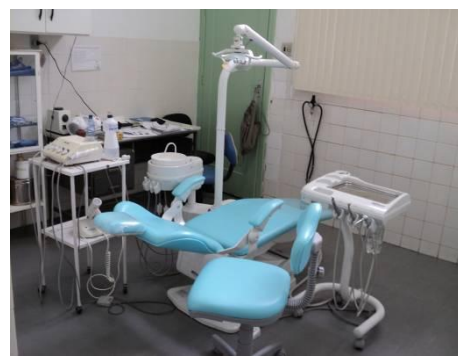
### 19. Equipamentos de odontologia

Encontrados três consultórios completos (cadeira odontológica, cuspeira, equipo clínico, foco e mocho), todos novos com aproximadamente dois anos de uso e em bom estado de conservação. As três unidades de jato de bicarbonato possuem cerca de dois anos, em boas condições de uso, existe também duas unidades de fotopolimerização em excelentes condições de uso e um amalgamador novo.

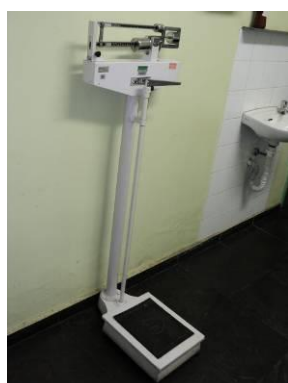
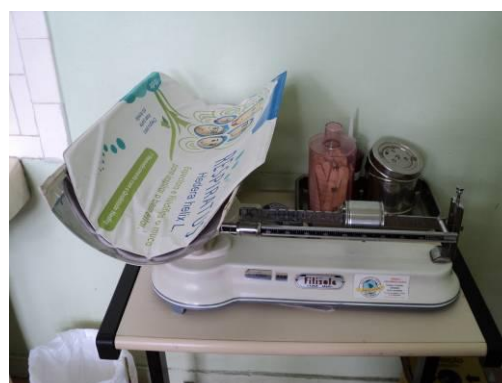
### 20. Equipamentos de enfermagem

As balanças no geral são antigas, estas apresentam estado razoável de conservação, sua grande maioria está com deterioração por oxidação, focos clínicos que em sua maioria estão de forma geral com sinais de deterioração por quedas.

Todos os esfigmomanômetros são relativamente novos e apresentam bom estado de conservação, porém utiliza coluna de mercúrio, que tem seu uso não recomendado pela ANVISA e o pelo Ministério do Trabalho.

Os negatoscópios estão em sua maioria em bom estado de conservação, não tendo itens deteriorados e maioria com menos de dois anos de uso.

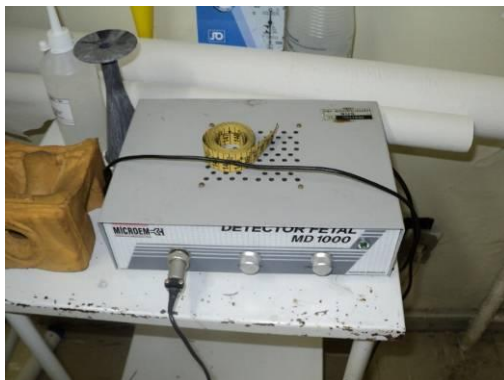
*21. Detector Fetal*

Uma unidade com aproximadamente cinco anos de uso em condições razoáveis de uso.

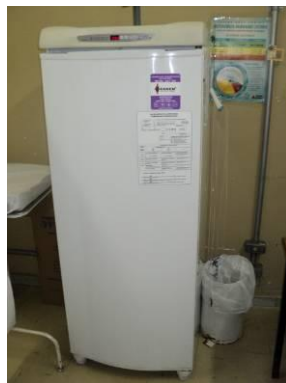
*22. Câmara de Conservação de Vacinas*

Uma unidade com aproximadamente dois anos de uso e em bom estado de conservação.

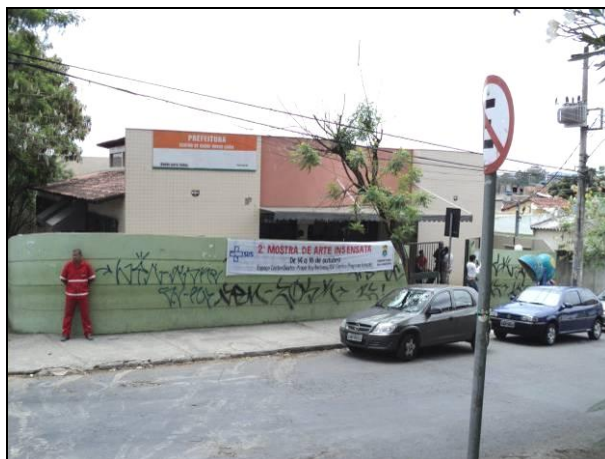
Durante a visita a unidade estava passando por uma reforma, que contemplava a repintura da unidade. A qualidade dos serviços não era a ideal.

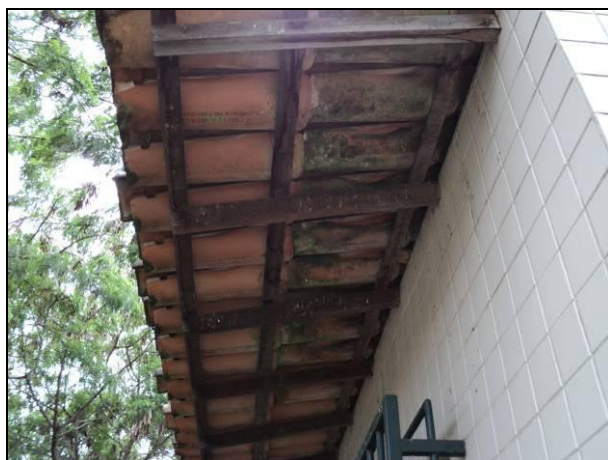
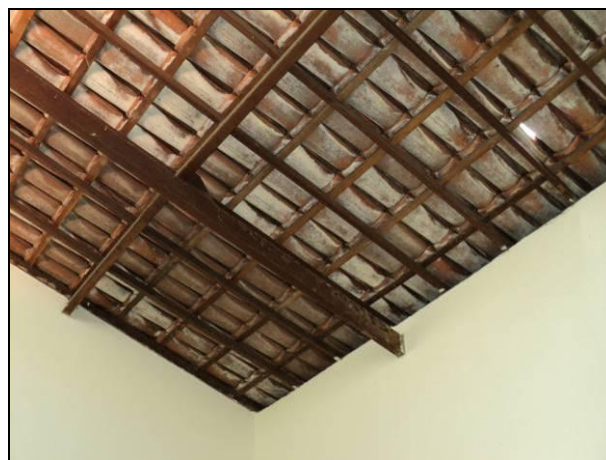
## 2. Cobertura

A cobertura de todos os blocos da unidade é composta por estrutura de madeira e telhas de cerâmicas. A estrutura é antiga e foi verificado que algumas telhas não estão instaladas corretamente.

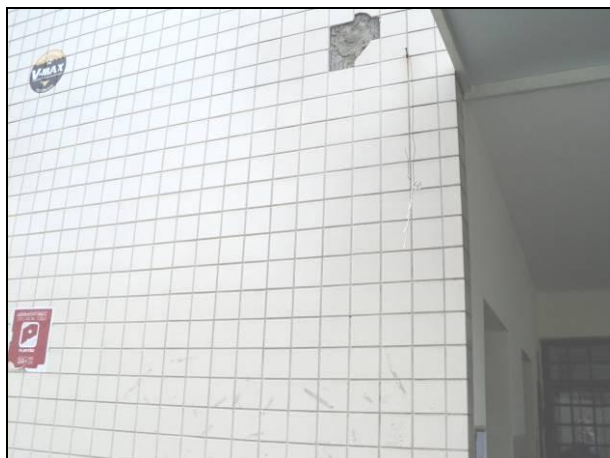
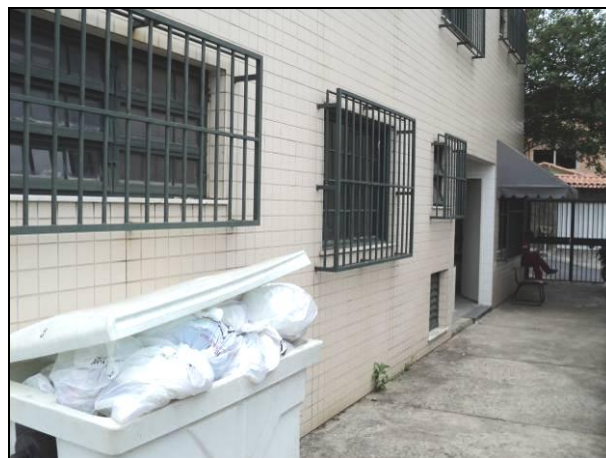
## 3. Áreas externas e acessos

Todo o piso externo é em concreto e está com acúmulo de sujeira e apresenta trincas em diversos pontos.

A acessibilidade interna é boa, porém não há piso tátil e comunicação visual adequada para orientação dos usuários.

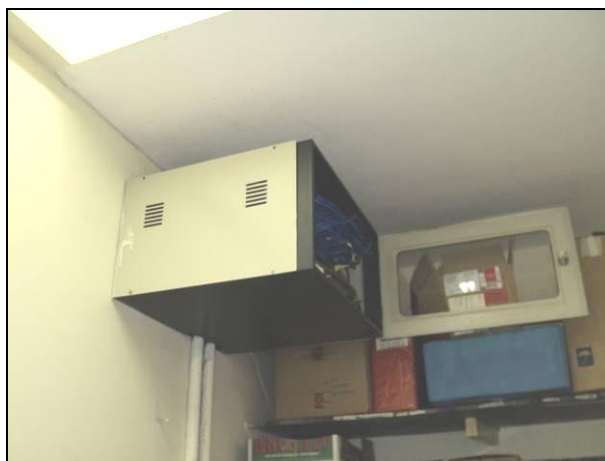
#### 4. Instalações elétricas

A iluminação interna é feita por luminárias de sobrepor com lâmpadas fluorescentes. As luminárias são antigas e existe ambientes onde a iluminação não é adequada, como por exemplo, na sala de observação.

O sistema de alarme conta com detectores de presença instalados nos ambientes internos e sua central está localizada na sala de espera, atrás de um armário. Não são realizados testes deste sistema.

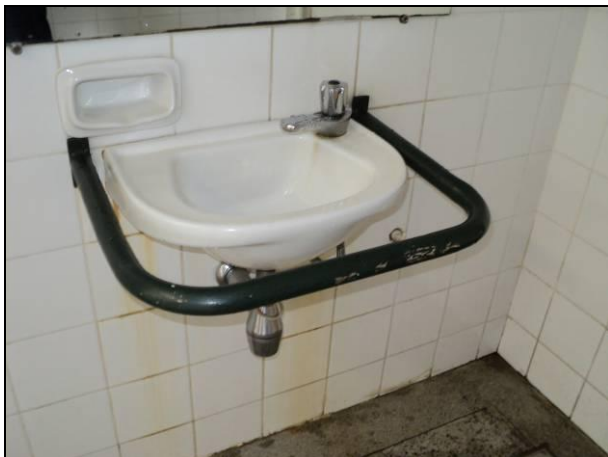
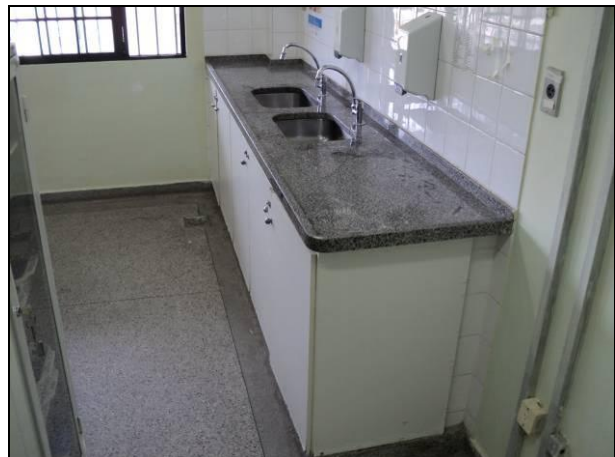
### 6. Instalações hidráulicas

As barras de apoio são de aço, estas apresentam sinais de ferrugem e estão em péssimo estado de conservação.

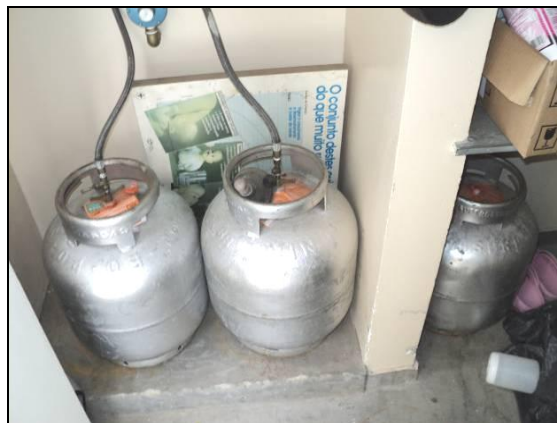
### 8. GLP

O abastecimento de GLP é feito através de três botijões de gás P13. Dois botijões compõem uma pequena central e um reserva. Todos estão localizados dentro do depósito que é utilizado pela equipe de zoonose.

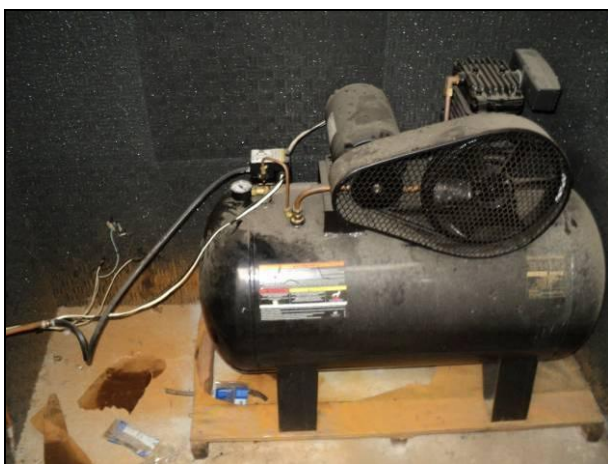
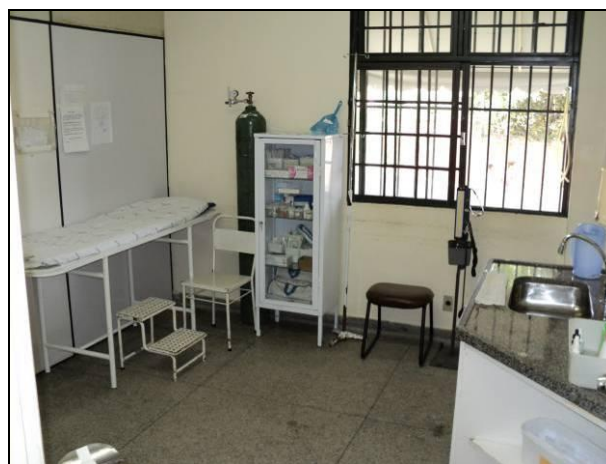
O ar comprimido é utilizado somente no consultório de odontologia. Este é gerado por um compressor Schulz, que não apresenta bom estado de conservação, está localizado em um abrigo externo e é conduzido até o consultório por mangueiras. O compressor não é isento de óleo.

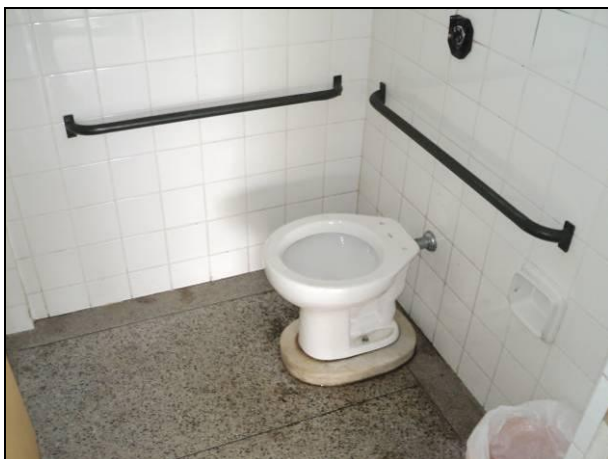
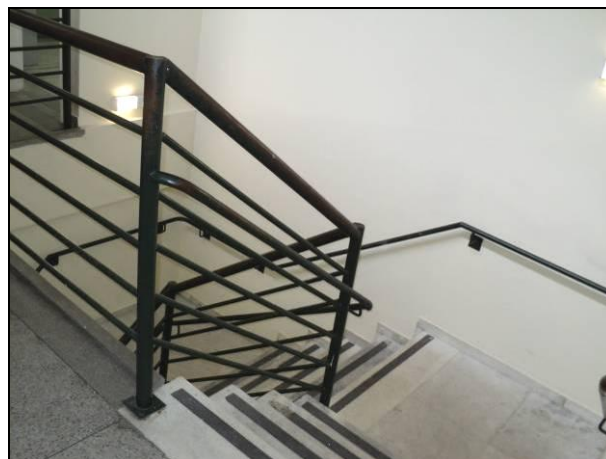
Todo o piso da unidade é revestido com granilite e tem rodapé do mesmo material. Este piso em geral não está em bom estado de conservação, apresenta muitas manchas e está mais desgastado nos sanitários dos pacientes.

O piso das escadas é de mármore, está em bom estado de conservação, porém desgastado.

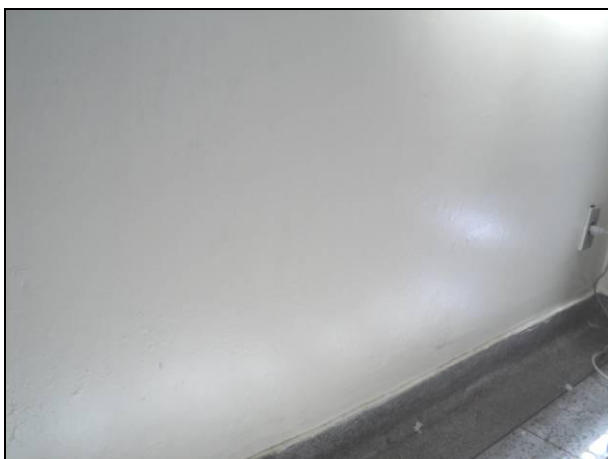
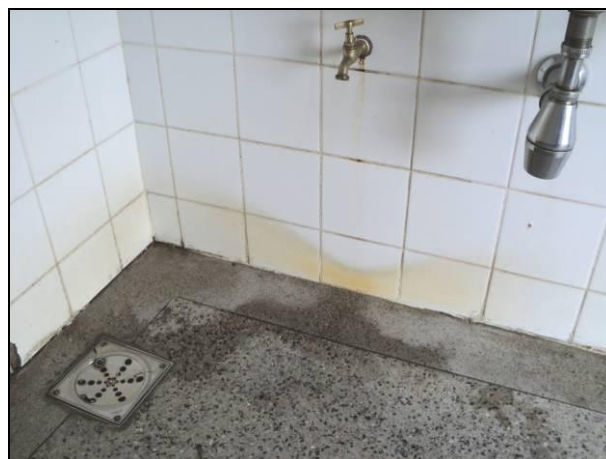
#### *14. Paredes*

Nas áreas secas as paredes são revestidas com pintura e barra lisa. Existem poucos pontos de visíveis de umidade, pois a unidade está passando por uma revisão da pintura, mesmo assim foi possível identificar um ponto de umidade no consultório 04.

Nas áreas molhadas as paredes são revestidas com cerâmica branca esmaltada que em geral não está em bom estado de conservação, principalmente nos sanitário dos pacientes.

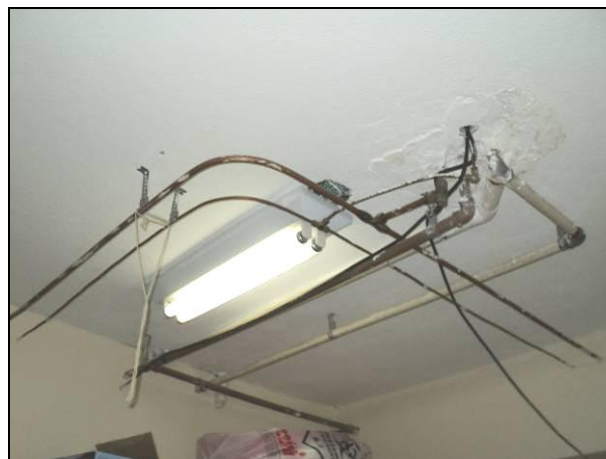
#### *15. Teto*

Todo teto de toda a unidade é em laje revestida com argamassa e pintura, no geral está em bom estado de conservação, apresentando somente um ponto de umidade no almoxarifado devido a problemas com as instalações hidráulicas das cadeiras odontológicas.

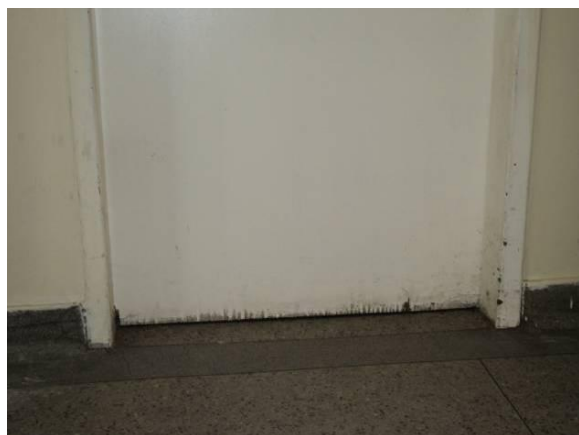
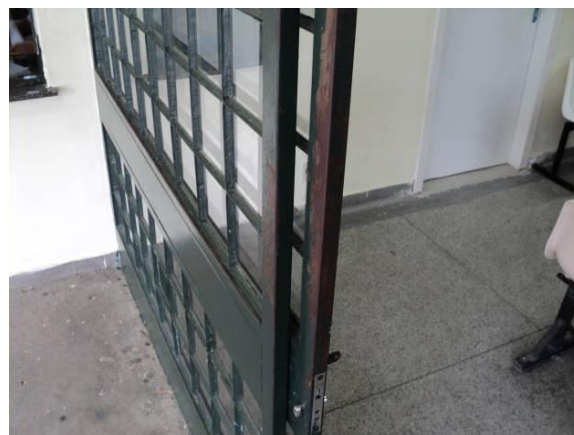
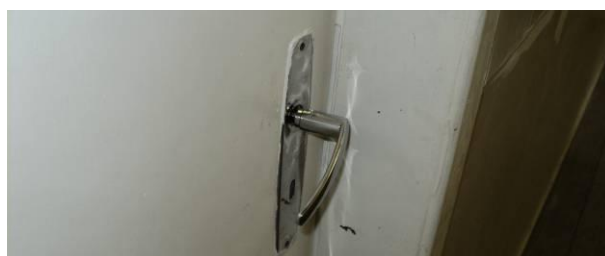
### *16. Portas internas e externas*

As portas internas são de madeira, com batentes também em madeira. O estado de conservação das folhas de porta e batentes em geral é ruim, principalmente na parte inferior, que está deteriorada devido à água de lavagem do piso. A maioria das ferragens das portas está em bom estado de conservação, mas algumas necessitam de manutenções preventivas para funcionarem corretamente. As maçanetas são pouco ergonômicas.

O estado das portas externas é similar ao das portas internas, porém as externas são metálicas com batentes também metálicos e apresentam mais pontos de ferrugem, devido ao contato com a água de chuvas.

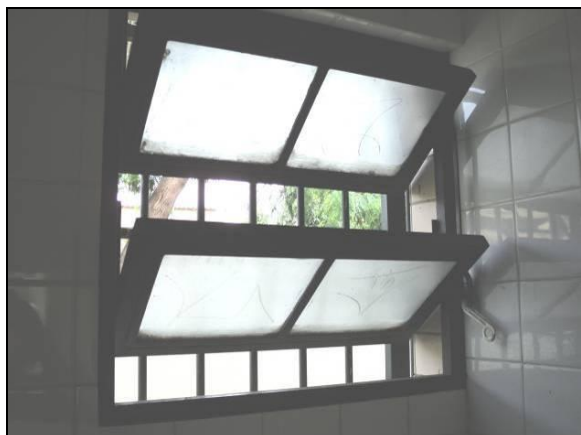
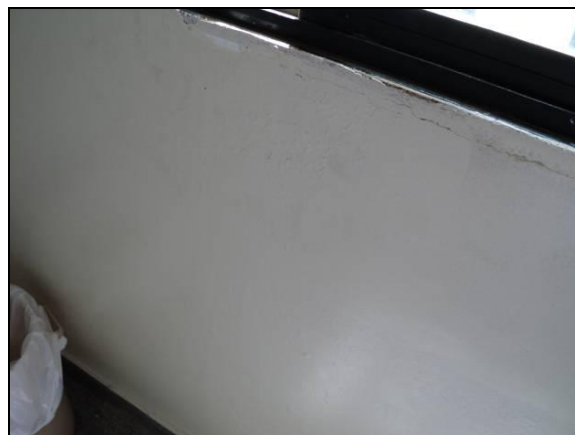
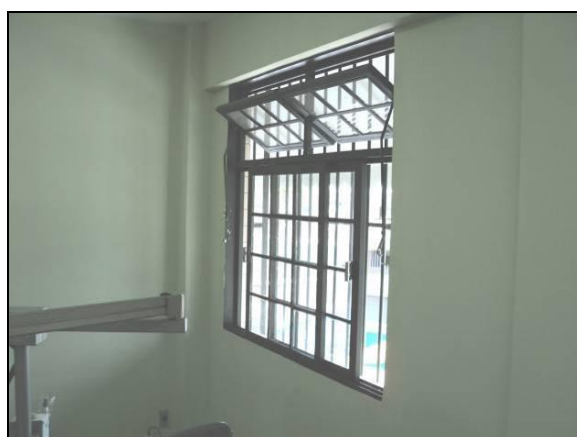
### *17. Janelas internas e externas*

As janelas da unidade são de aço e nem todas as peças possuem travas. No geral estão em bom estado de conservação, mas algumas precisam de revisões, principalmente para corrigir problemas com estanqueidade.

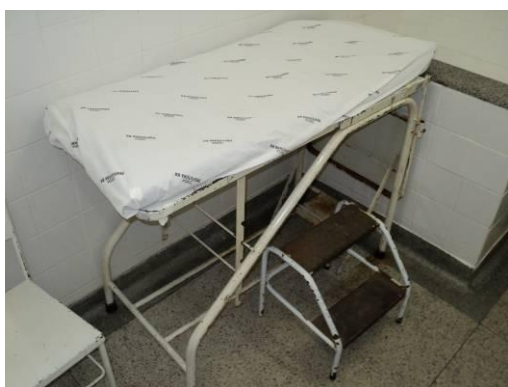
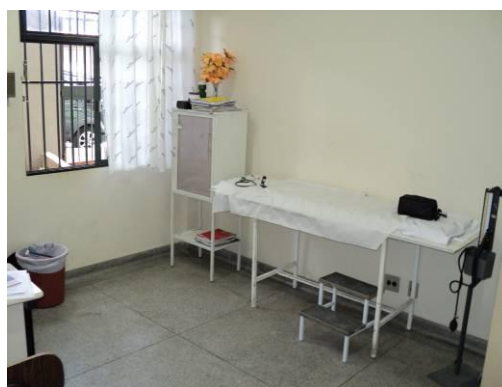
### 18. Mobiliários

A unidade possui um parque muito variado, possuindo metade do mobiliário de idade avançada, itens deteriorados por corrosão em sua maioria, poucos itens estão em condições favoráveis de uso, itens novos já apresentam sinais fortes de desgaste, alguns foram reformados, mas já apresentam sinais de desgaste. Poucos são passíveis de intervenção técnica, alguns possuem marcas de corrosão ou reforma de má qualidade, requerendo desativação ou intervenção imediata.

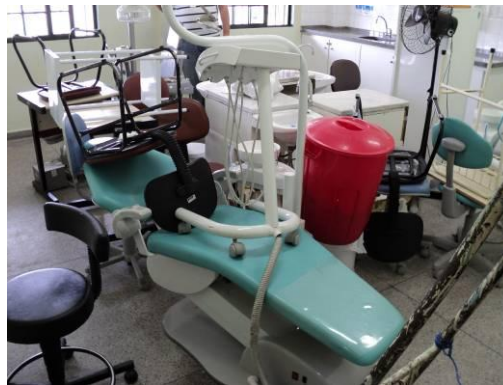
### 19. Equipamentos de odontologia

A sala está em reforma não sendo possível localização de todos os equipamentos. Encontrados três consultórios completos (cadeira odontológica, cuspeira, equipo clínico, foco e mocho), duas unidades novas com aproximadamente dois anos de uso e em bom estado e uma unidade com mais de cinco anos de uso e com sinais de forte corrosão nos pés. A unidade de jato de bicarbonato possui cerca de dois anos, em boas condições de uso.

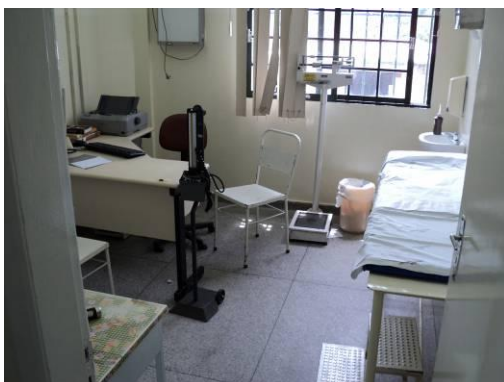
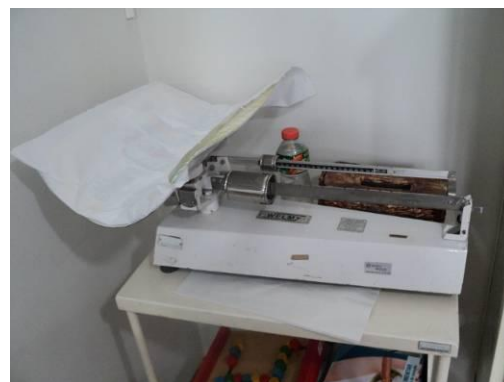
### 20. Equipamentos de enfermagem

As balanças no geral são antigas e apresenta estado razoável de conservação, sua grande maioria está com deterioração por oxidação, focos clínicos que em sua maioria estão de forma geral com sinais de deterioração por quedas.

Todos os esfigmomanômetros são relativamente novos e apresentam bom estado de conservação, porém utiliza coluna de mercúrio. Que tem seu uso não recomendado pela ANVISA e o pelo Ministério do Trabalho.

Os negatoscópios estão em sua maioria em bom estado de conservação, não tendo itens deteriorados e maioria com menos de dois anos de uso.

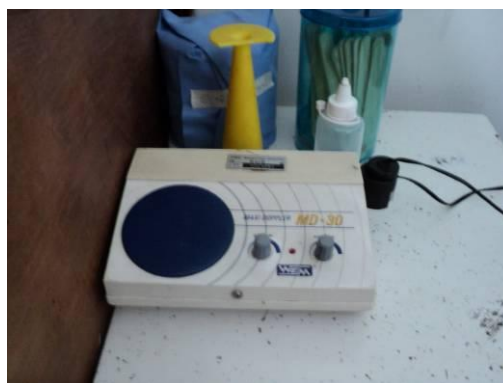
### 21. Detector Fetal

Três unidades com aproximadamente cinco anos de uso em condições razoáveis de uso.

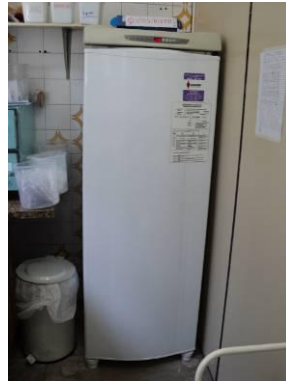
*22. Câmara de Conservação de Vacinas*

Uma unidade com aproximadamente dois anos de uso e em bom estado de conservação.

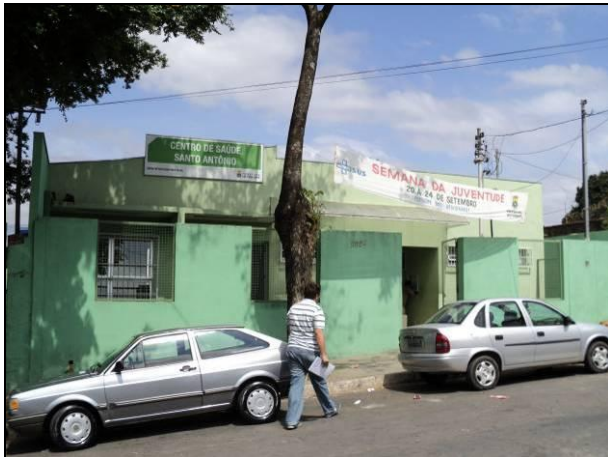
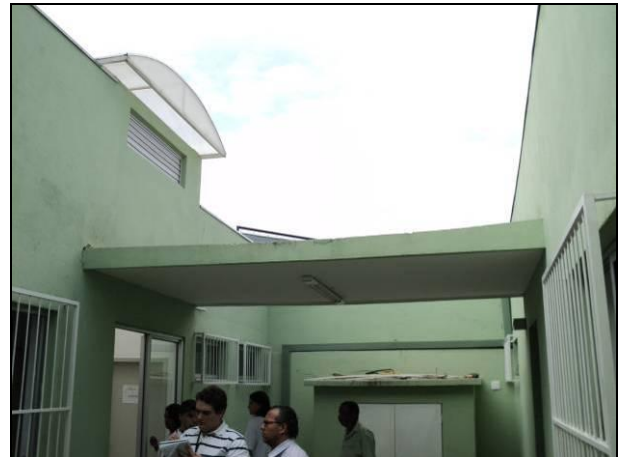
A unidade ainda carece de muitos itens básicos como colchões para macas, mesas e cadeiras para consultórios. Até mesmo os cilindros de oxigênio utilizados foram trazidos de outra unidade e os eletrodomésticos foram fornecidos por funcionários ou pela comunidade.

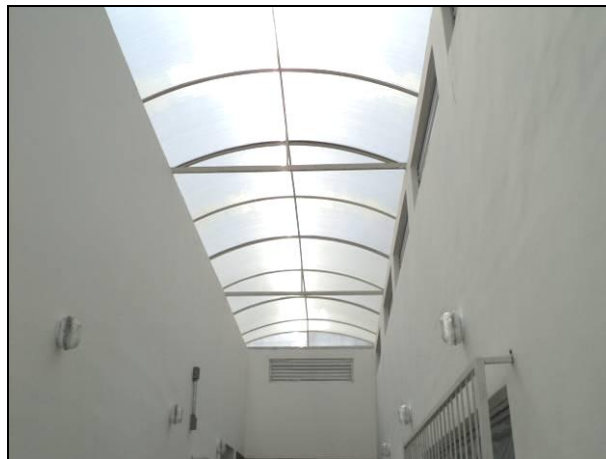
## 2. Cobertura

A cobertura de todos os blocos da unidade é composta por estrutura de madeira e telhas de fibrocimento. Mesmo após revisões da cobertura foram verificados pontos de umidade, indicando que ainda existem pontos de infiltração.

O corredor do bloco 01 tem uma cobertura composta por estrutura metálica e telha de polycarbonato.

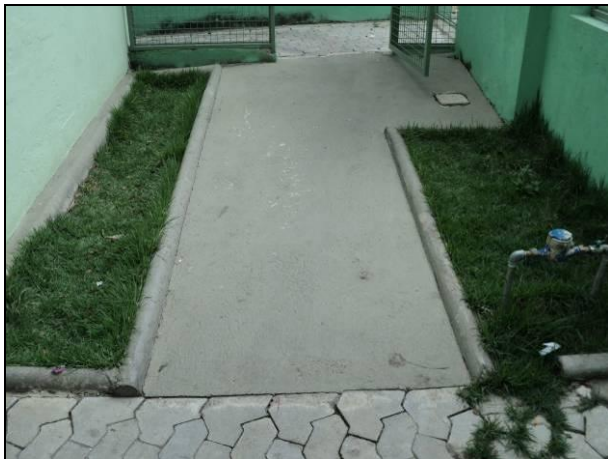
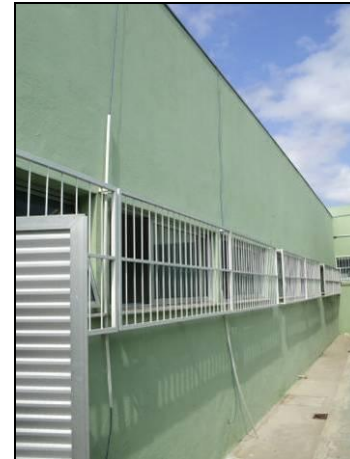
## 3. Áreas externas e acessos

Não existe cobertura no acesso da unidade.

Não há acesso para ambulâncias.

A acessibilidade interna é boa, porém não há piso tátil e comunicação visual adequada para orientação dos usuários.

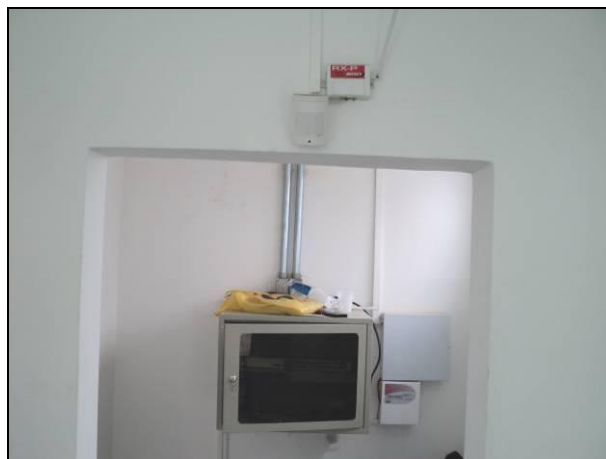
A instalação elétrica utilizada pela unidade ainda é a provisória, foi utilizada durante o período da obra, pois a CEMIG afirma que a empresa responsável pela obra não deixou o novo poste padrão em conformidade com as exigências mínimas.

O sistema de alarme conta com detectores de presença instalados nos ambientes internos e sua central também está instalada na recepção. Não são realizados testes deste sistema.

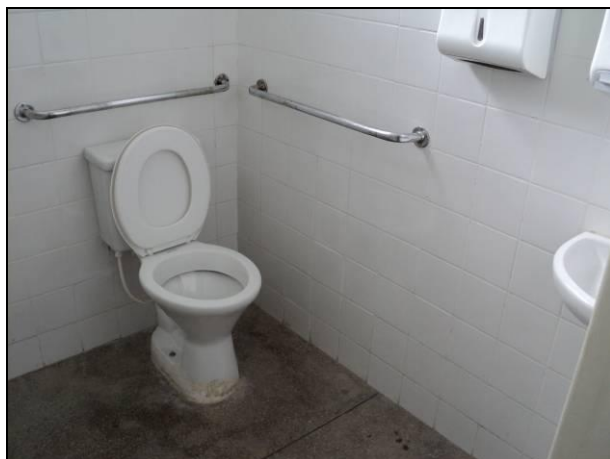
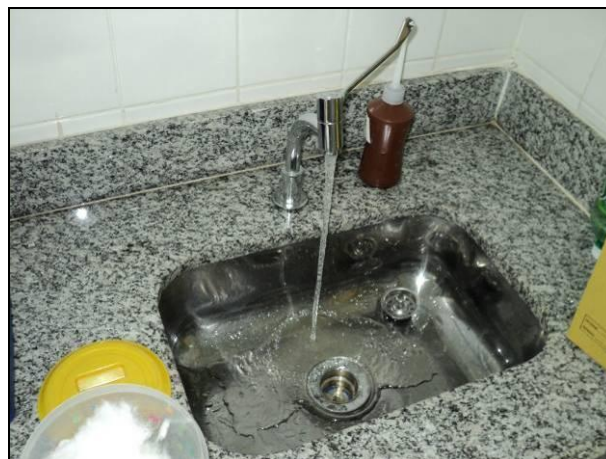
Em geral as louças (bacias, lavatórios e cubas) estão em bom estado de conservação. Foi verificado que o sifão da sala de observação apresenta constantes problemas de vazamento.

As barras de apoio são de aço com banho de cromo, estas apresentam sinais de ferrugem.

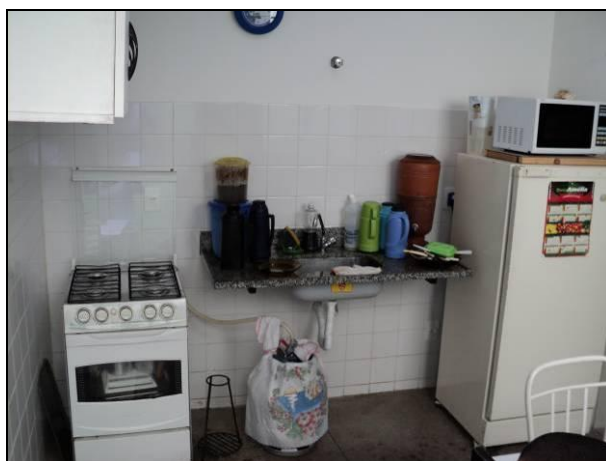
#### 8. GLP

O abastecimento de GLP é feito através de somente um botijão de gás P13. O botijão fica instalado ao lado do fogão, dentro da cozinha.

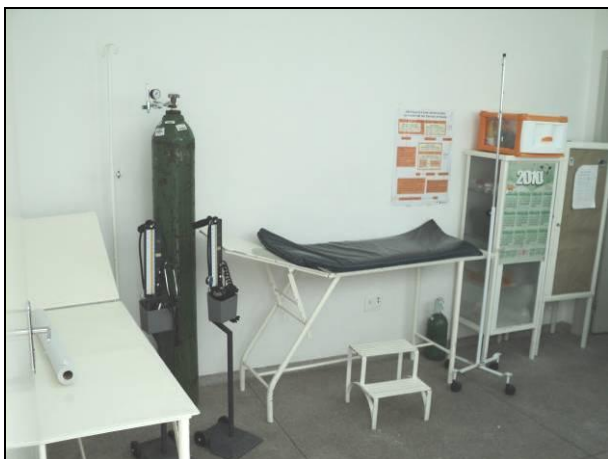
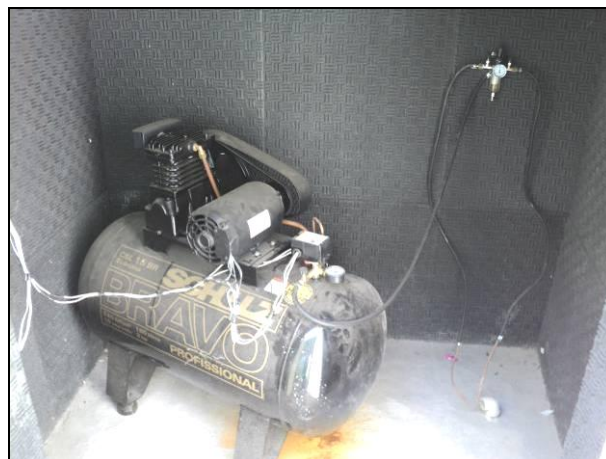
O ar comprimido é utilizado somente no consultório de odontologia. Este é gerado por um compressor Schulz que não apresenta bom estado de conservação, está localizado em um abrigo externo e é conduzido até o consultório por mangueiras. O compressor não é isento de óleo.

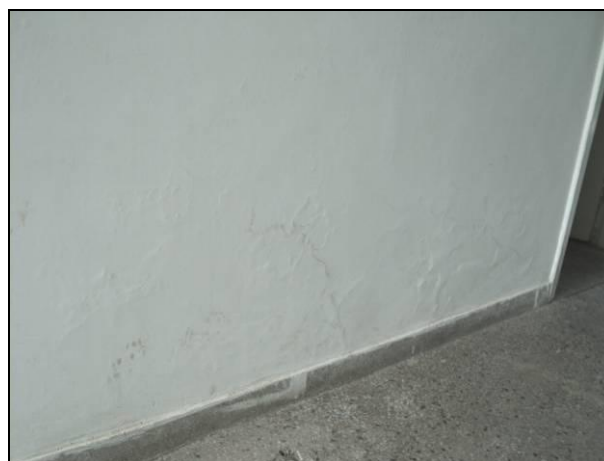
### *14. Paredes*

Nas áreas secas as paredes são revestidas com pintura e barra lisa. Existem diversos pontos visíveis de umidade, identificados nos corredores e na sala da gerência, além de trincas nos corredores. Nas áreas molhadas as paredes são revestidas com cerâmica branca esmaltada que em geral está em bom estado de conservação.

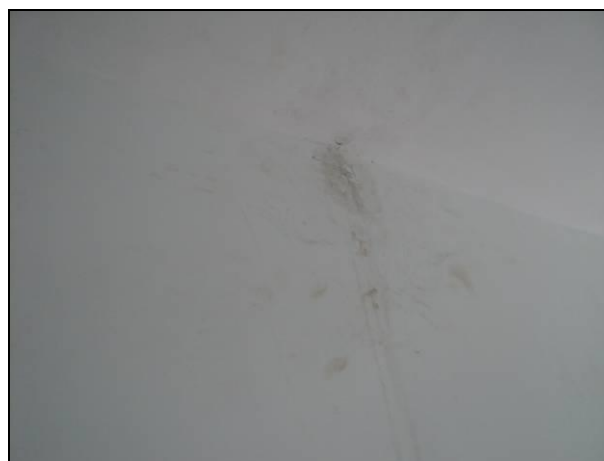
### 15. Teto

Todo teto de toda a unidade é em laje revestida com argamassa e pintura, no geral não está em bom estado de conservação, pois apresenta diversos pontos de infiltração e trincas.

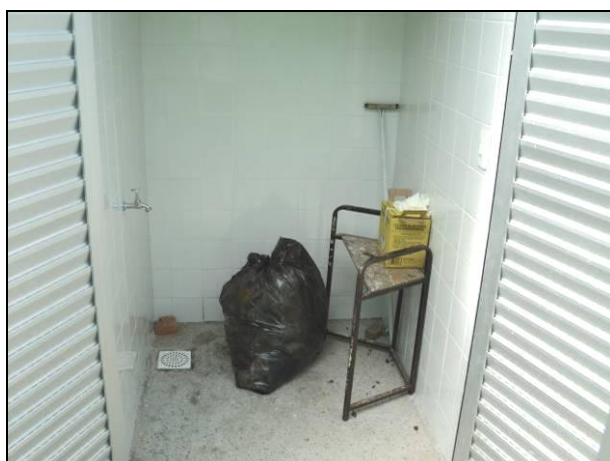
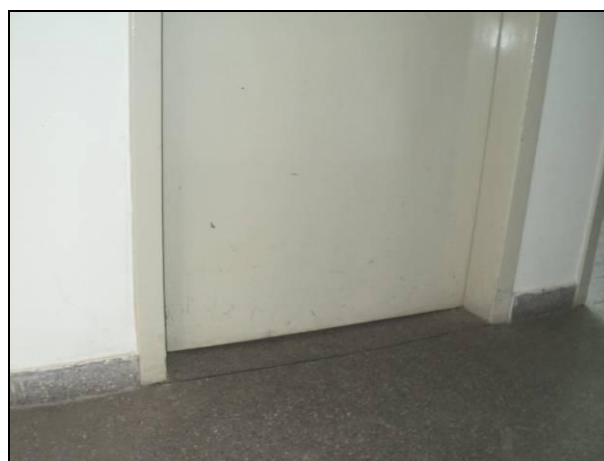
### 16. Portas internas e externas

As portas internas são de madeira, com batentes também em madeira. O estado de conservação das folhas de porta e batentes em geral é bom. A maioria das ferragens das portas está em bom estado de conservação, mas algumas necessitam de manutenções preventivas para funcionarem corretamente.

As portas externas são de alumínio e estão em ótimo estado.

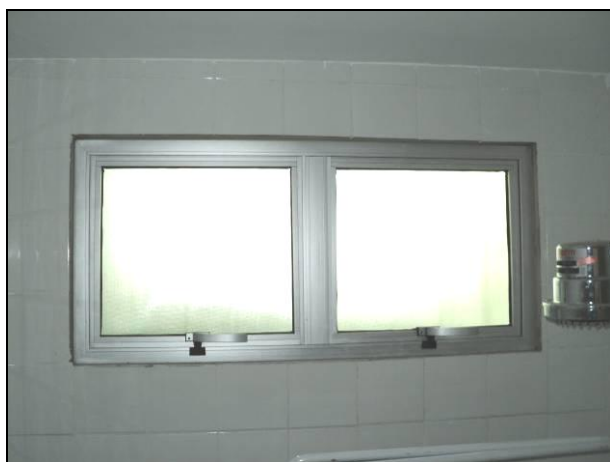
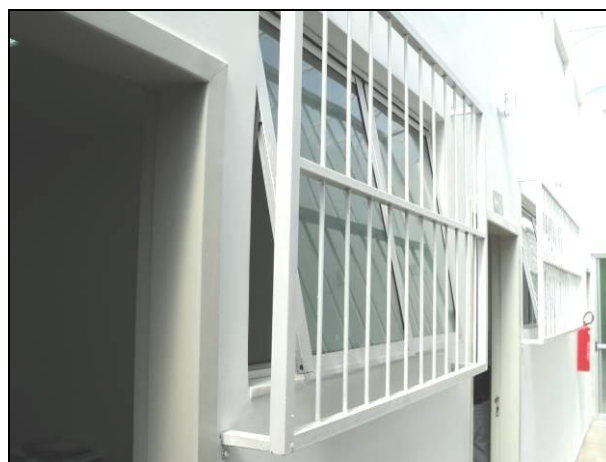
### *17. Janelas internas e externas*

As janelas da unidade são de alumínio e todas possuem travas. Em geral estão em bom estado de conservação. Foi relatado que as grades instaladas além de causarem acidentes, por estarem instaladas em uma altura baixa, limitam a abertura das janelas, prejudicando a ventilação interna.

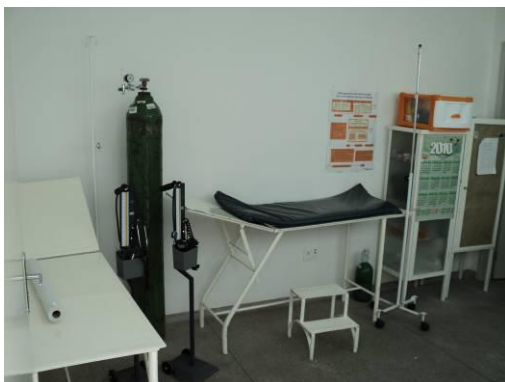
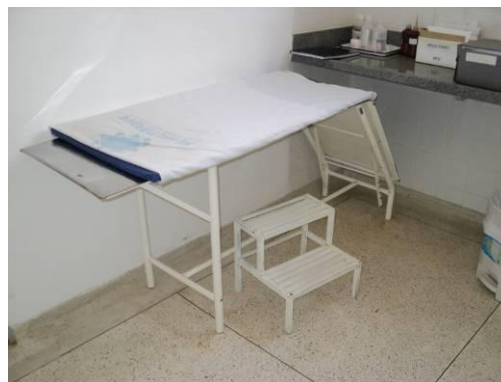
### *18. Mobiliários*

A unidade possui um parque muito variado, grande parte do mobiliário é novo, mas faltam itens em diversos consultórios, como colchonetes, macas e focos auxiliares.

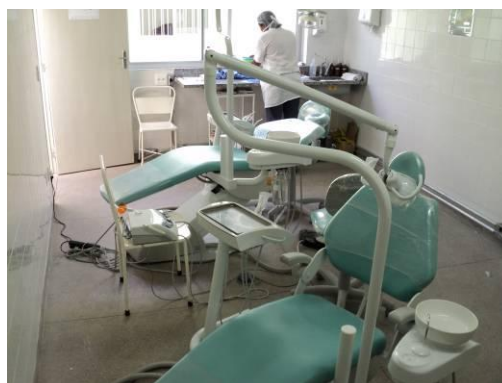
### *19. Equipamentos de odontologia*

Encontrados dois consultórios completos (cadeira odontológica, cuspeira, equipo clínico, foco e mocho), duas unidades novas com aproximadamente dois anos de uso, em bom estado. As unidades de jato de bicarbonato e o fotopolimerizador possuem cerca de dois anos, ambos em boas condições de uso. Foi relatada a ausência de amalgamador.

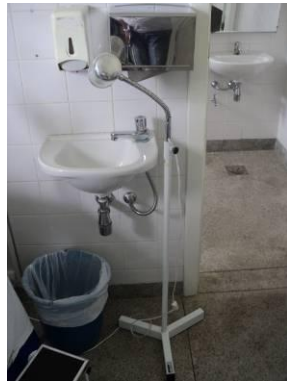
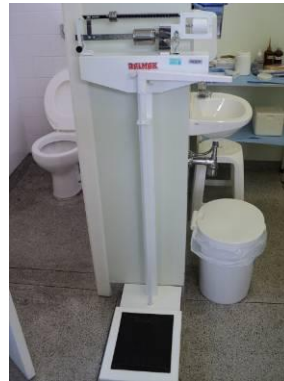
### 20. Equipamentos de enfermagem

As balanças em geral são antigas, a maioria apresenta sinais de deterioração por oxidação, focos clínicos que em sua maioria estão de forma geral com sinais de deterioração por quedas.

Todos os esfigmomanômetros são relativamente novos e apresentam bom estado de conservação, porém utiliza coluna de mercúrio, que tem seu uso não recomendados pela ANVISA e o pelo Ministério do Trabalho.

Ausência de negatoscópios.

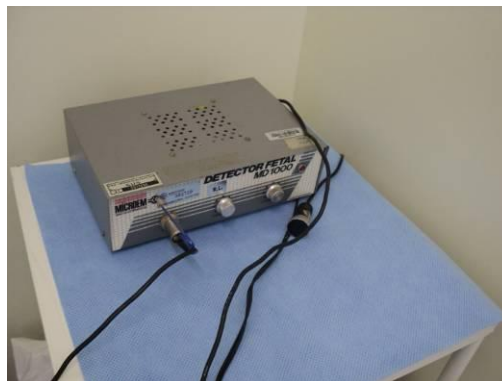
### 21. Detector Fetal

Uma unidade com aproximadamente cinco anos de uso em condições razoáveis de uso.

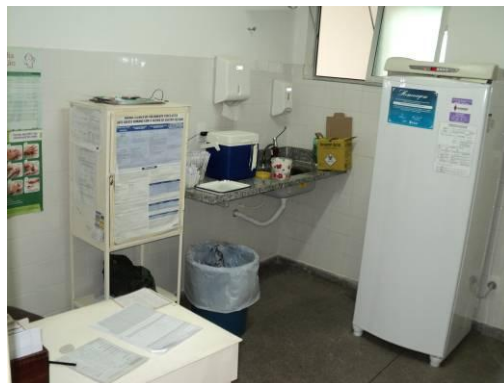
### 22. Câmara de Conservação de Vacinas

Uma unidade com aproximadamente dois anos de uso e em bom estado de conservação.

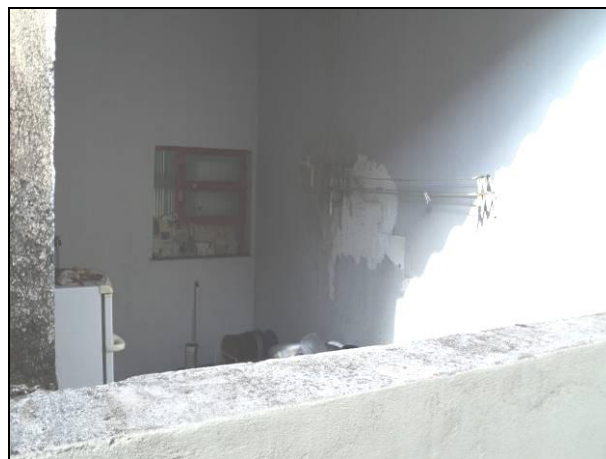
Foi verificado que no pavimento superior existe a comunicação com a área de serviço da residência vizinha da unidade.

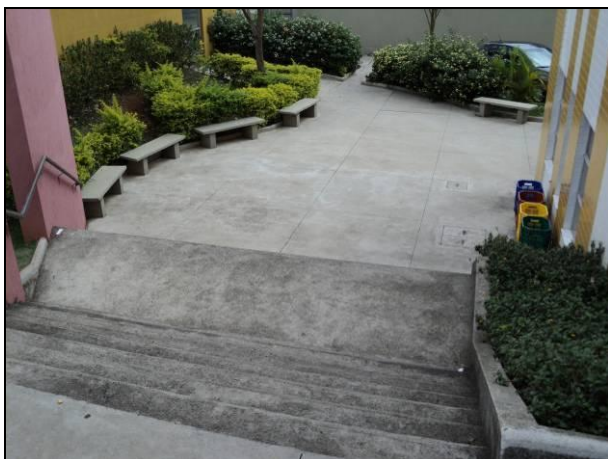
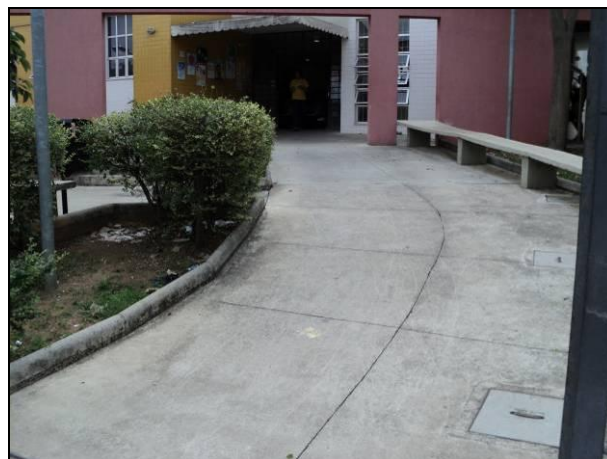
A cobertura de todos os blocos da unidade é composta por estrutura de madeira e telhas onduladas de fibrocimento. Foram identificados poucos pontos de umidade devido à infiltração.

As calçadas externas são em concreto e apresentam acúmulo de sujeira e trincas.

Os suprimentos e veículos acessam o prédio por um portão exclusivo, porém este fica aberto durante todo o período de funcionamento e não existe qualquer barreira para acesso ao estacionamento.

A acessibilidade interna é boa, porém a interligação entre os pavimentos é feita somente através de escada e o Centro de Saúde não possui piso tátil e comunicação visual adequada para orientação dos usuários.

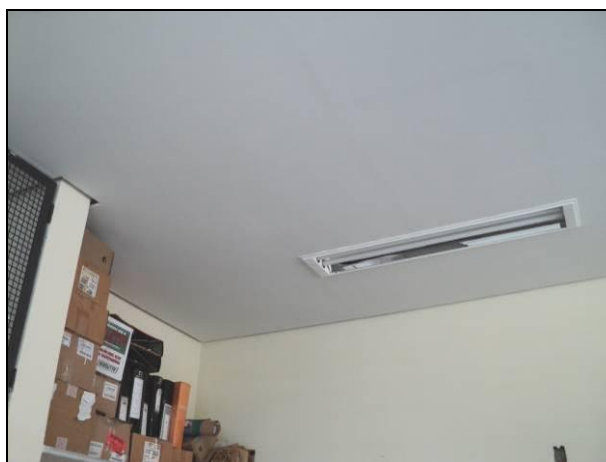
#### 4. Instalações elétricas

A iluminação interna é feita por luminárias de sobrepor com lâmpadas fluorescentes, sendo que nos locais onde existem forro de gesso as luminárias são de embutir. As luminárias são novas, mas nem todos os ambientes têm iluminação adequada, como por exemplo, no corredor e no sanitário da zoonose.

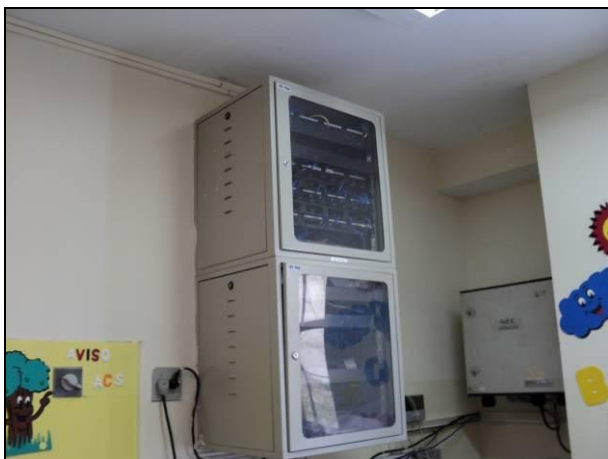
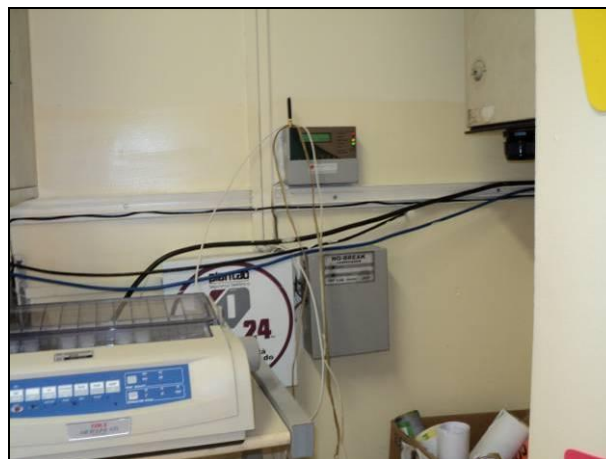
#### 5. Sistemas elétricos

O sistema de alarme conta com detectores de presença instalados nos ambientes internos e a central também está instalada na administração. Não são realizados testes do sistema.

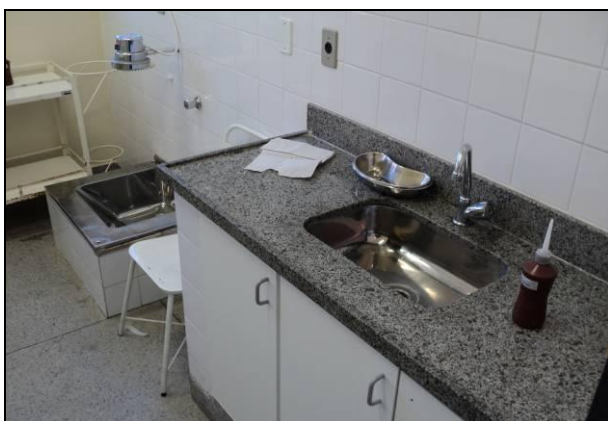
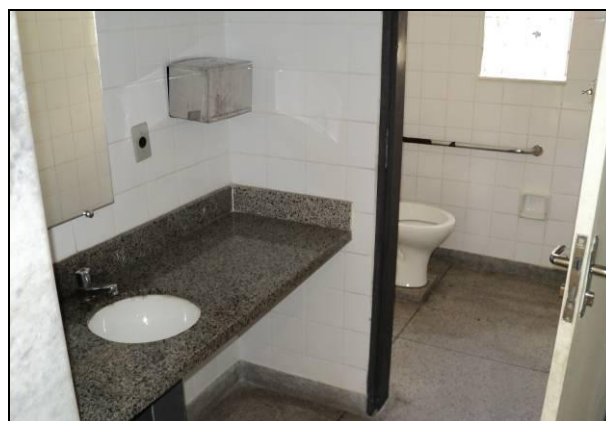
### 7. Louças, metais e acessórios

Em geral as louças (bacias, lavatórios e cubas) estão em bom estado de conservação. As bancadas de granito e as cubas de inox em geral estão em bom estado e não apresentam problemas relacionados à estanqueidade. Em geral as torneiras são novas e não apresentam problemas de funcionamento ou vazão inadequada de água. Os chuveiros elétricos estão em bom estado de conservação e também apresentam boa vazão de água. As barras de apoio são de aço com banho de cromo e apresentam sinais de ferrugem.

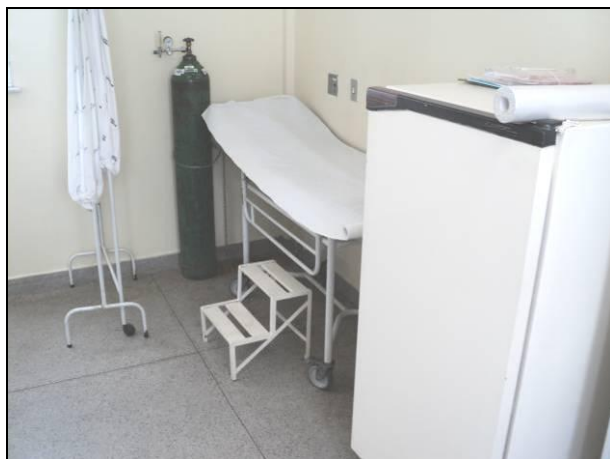
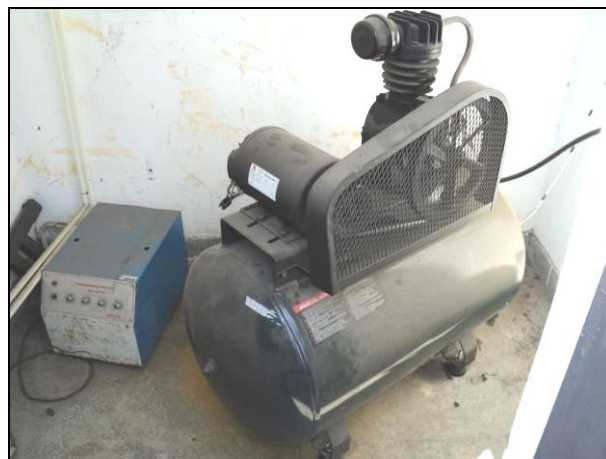
O ar comprimido é utilizado somente no consultório de odontologia. Este é gerado por um compressor Schulz que não apresenta bom estado de conservação, está localizado em um abrigo externo e é conduzido até o consultório por mangueiras. O compressor não é isento de óleo.

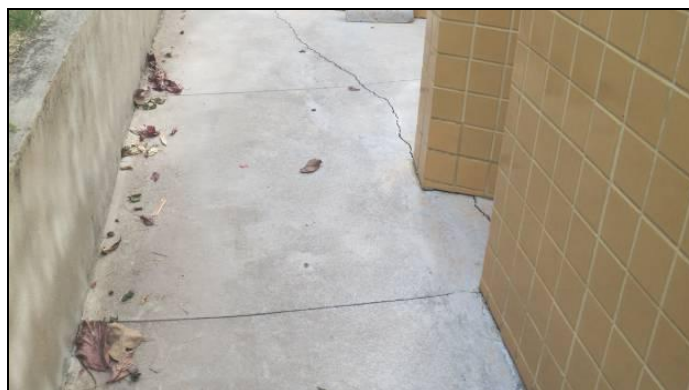
### *12. Estrutura e Fundação*

Não foram verificados sinais que indiquem patologias relacionadas à estrutura e à fundação, porém foi identificado um afundamento da calçada no pavimento inferior, ao lado da cozinha.

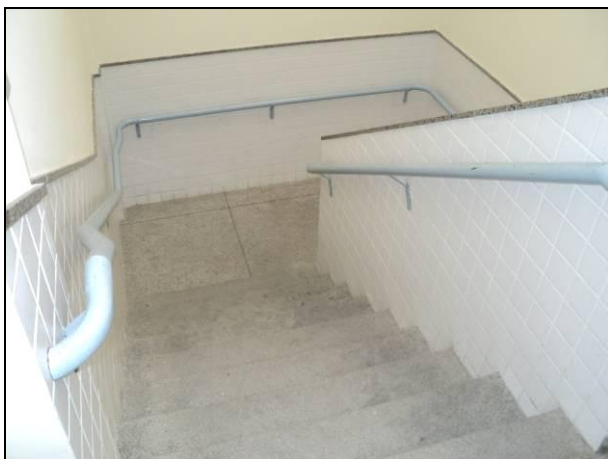
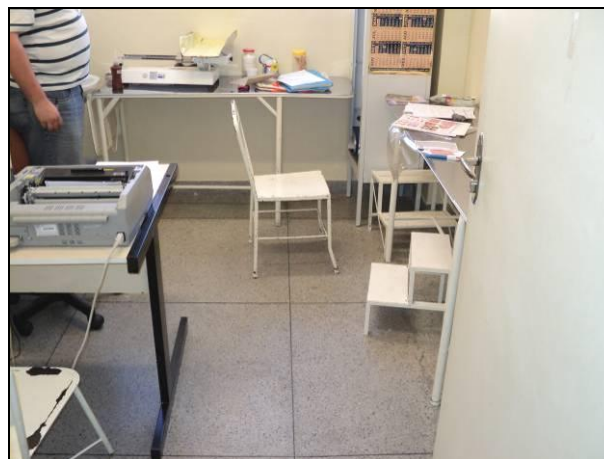
### *13. Pisos*

Todo o piso da unidade é revestido com granilite e tem rodapé do mesmo material, apresenta sinais de desgaste e trincas em alguns pontos.
