**DOCUMENTO COMPLEMENTAR 01I**

**PROJETO DE QUALIFICAÇÃO DA  
INFRAESTRUTURA DA ATENÇÃO PRIMÁRIA À  
SAÚDE DE BELO HORIZONTE**

**CARACTERIZAÇÃO DO SISTEMA ATUAL  
DISTRITO VENDA NOVA**

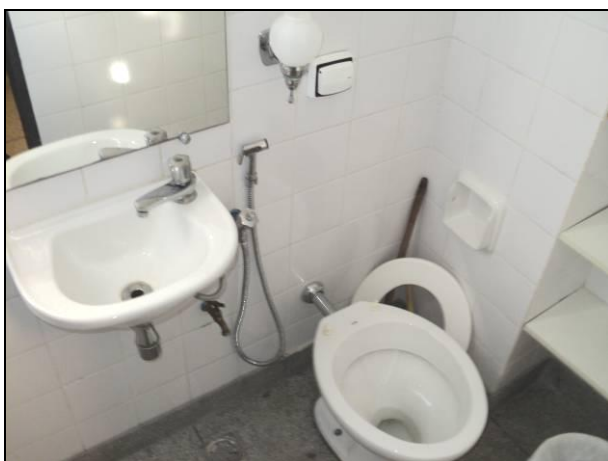
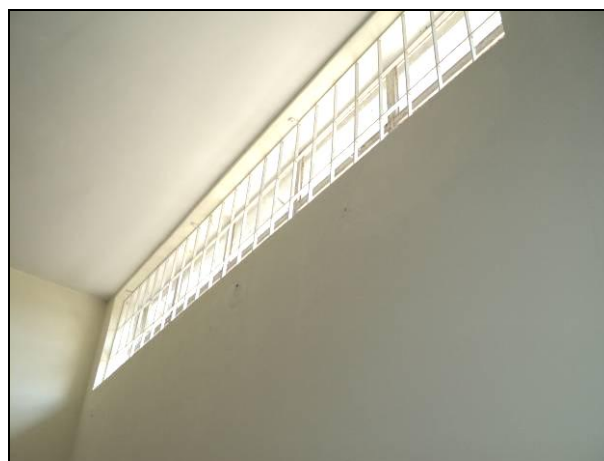
#### 14. Paredes

Nas áreas secas as paredes são revestidas com pintura e barra lisa. Foram identificados pontos de umidade apenas no corredor, devido à estanqueidade deficiente da esquadria.

Nas áreas molhadas as paredes são revestidas com cerâmica branca esmaltada que em geral está em bom estado.

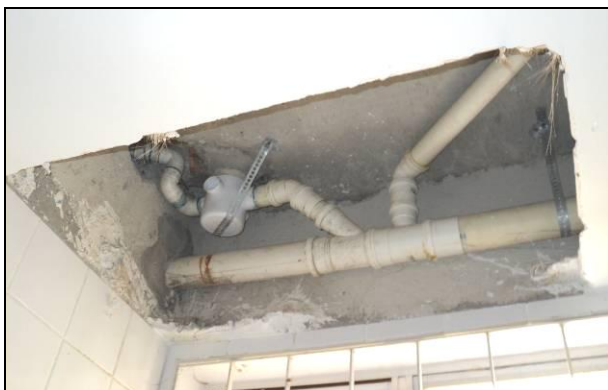
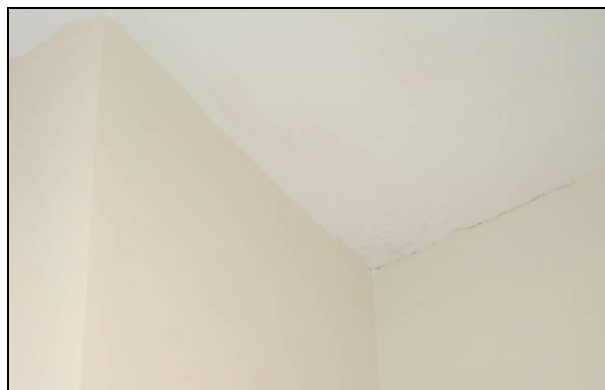
#### 15. Teto

Todo teto de toda a unidade é em laje revestida com argamassa e pintura e no geral está em bom estado de conservação, mas apresenta pontos de umidade no corredor do pavimento superior.

No pavimento inferior boa parte dos cômodos, como sala de reunião e vestiários tem forro de gesso, que também estão em bom estado de conservação. Foram verificados problemas apenas no vestiário feminino, devido ao vazamento na rede esgoto. O vazamento já foi consertado, porém o forro ainda não foi recuperado.

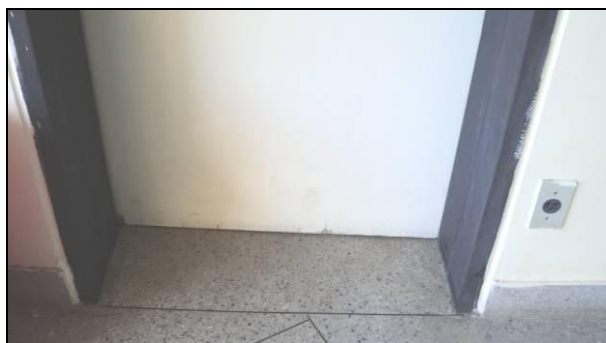
### *16. Portas internas e externas*

As portas internas são de madeira, com batentes também em madeira. O estado de conservação das folhas de porta e batentes em geral é bom, sendo necessárias revisões na parte inferior das folhas e batentes.

As portas e batentes externos estão com condições similares às portas internas, porém são metálicas. A maioria das ferragens das portas está em bom estado de conservação, mas algumas necessitam de manutenções preventivas para funcionarem corretamente.

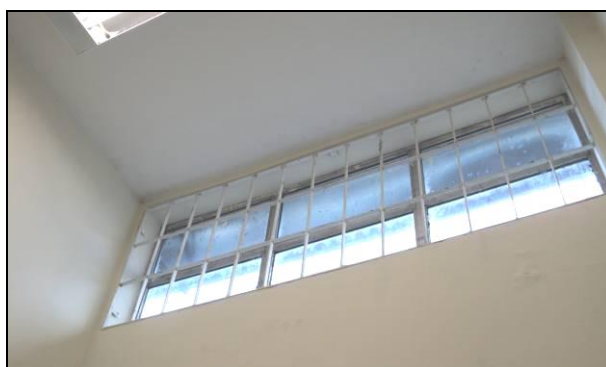
### *17. Janelas internas e externas*

As janelas da unidade são de alumínio e todas possuem travas. No geral estão em bom estado de conservação. Foi verificado que apenas as janelas da escada apresentam problemas relacionados à estanqueidade que conseqüentemente danifica o revestimento interno.

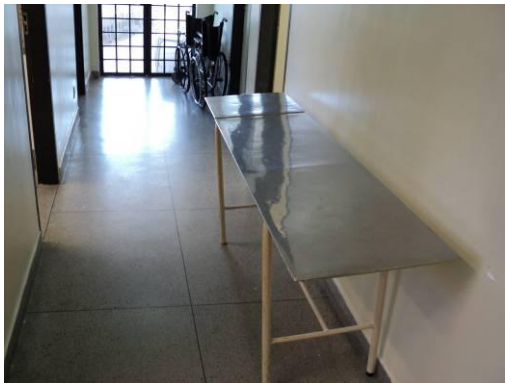
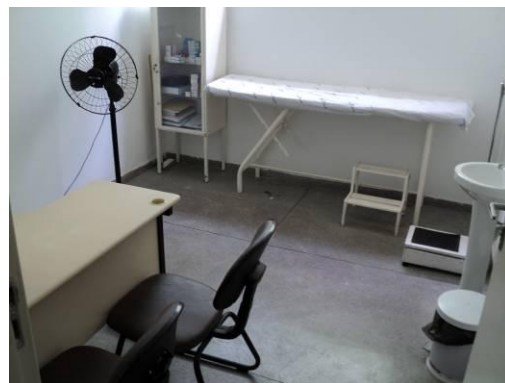
### *18. Mobiliários*

A unidade possui um parque muito variado, sendo parte do mobiliário novo, que já apresentam sinais de desgaste, itens deteriorados por corrosão, poucos itens estão em condições favoráveis de uso, além de faltar itens em diversos consultórios, como por exemplo, macas, colchonetes e focos auxiliares.

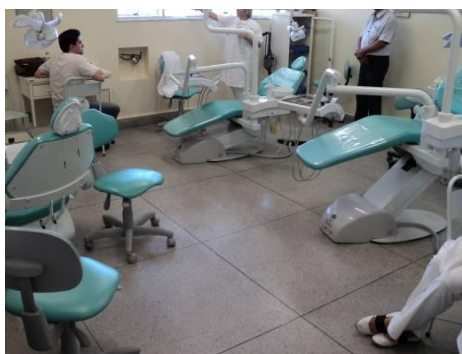
### 19. Equipamentos de odontologia

Encontrados três consultórios completos (cadeira odontológica, cuspidreira, equipo clínico, foco e mocho), todos novos com aproximadamente dois anos de uso e em bom estado de conservação. O amalgamador e fotopolimerizador possuem cerca de dois anos e apresentam boas condições de uso. Ausência de jato de bicarbonato.

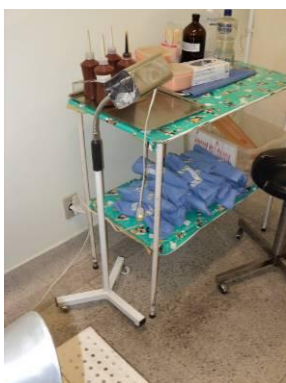
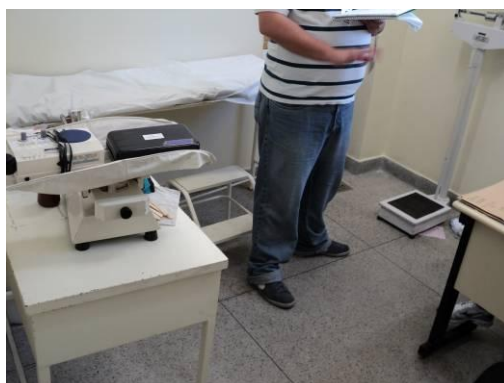
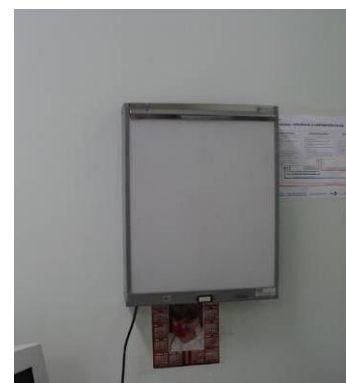
### 20. Equipamentos de enfermagem

As balanças em geral possuem cerca de meia vida, estas apresentam estado razoável de conservação, sua grande maioria está com deterioração por oxidação, focos clínicos que em sua maioria estão de forma geral com sinais de deterioração por quedas.

Todos os esfigmomanômetros são relativamente novos e apresentam bom estado de conservação, porém utiliza coluna de mercúrio, que tem seu uso não recomendados pela ANVISA e o pelo Ministério do Trabalho.

Os negatoscópios estão em sua maioria em bom estado de conservação, não tendo itens deteriorados.

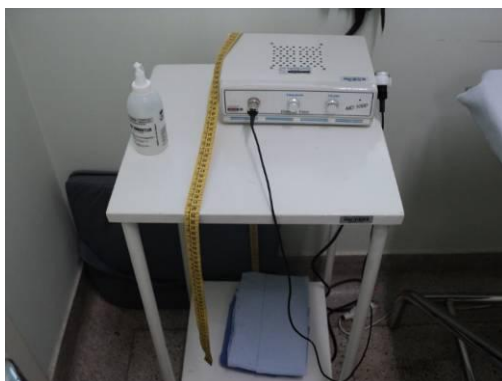
*21. Detector Fetal*

Uma unidade com aproximadamente cinco anos de uso em condições razoáveis de uso.

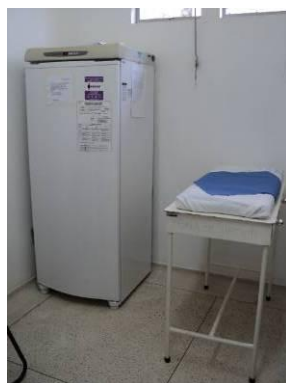
*22. Câmara de Conservação de Vacinas*

Uma unidade com aproximadamente dois anos de uso e em bom estado de conservação.
